**RELATÓRIO DE FISCALIZAÇÃO**  
**RF/CSB/0054/2026**  
**(NUP: 13012.007351/2026-00) - (PCSB/CSB/0043/2025)**

**Assunto:** Fiscalização do Sistema de  
Abastecimento de Água do Município de Santana  
do Cariri/CE

**COORDENADORIA DE SANEAMENTO BÁSICO**

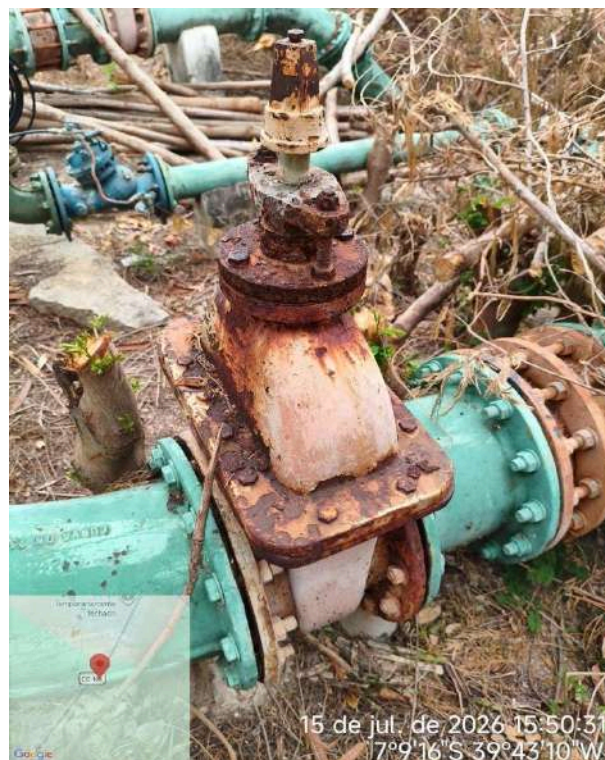
- TAU Sítio Mororó: pintura desgastada, caixa com tampa fora do lugar, vegetação elevada; registro em processo avançado de corrosão/oxidação (**Fotos 30, 71 e 72**);

**Foto 72 - TAU (Sítio Mororó):** registro em processo de corrosão/oxidação.

**Determinação D4** - A CAGECE deve realizar operação e manutenção adequada das unidades integrantes dos sistemas de abastecimento de água e de esgotamento sanitário, visando corrigir as não conformidades descritas na constatação C4.

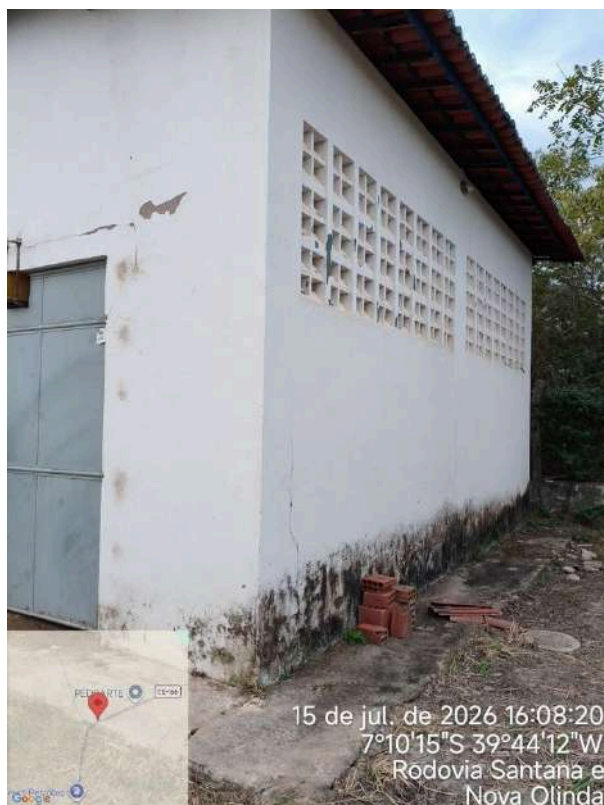
- EEAT-02: piso, paredes e pintura deterioradas; bomba com vazamento (**Fotos 31 a 33, 73 a 78**).

**Foto 73 - EEAT-02 (Sítio Mororó):** teto e parede interna e externa desgastados.

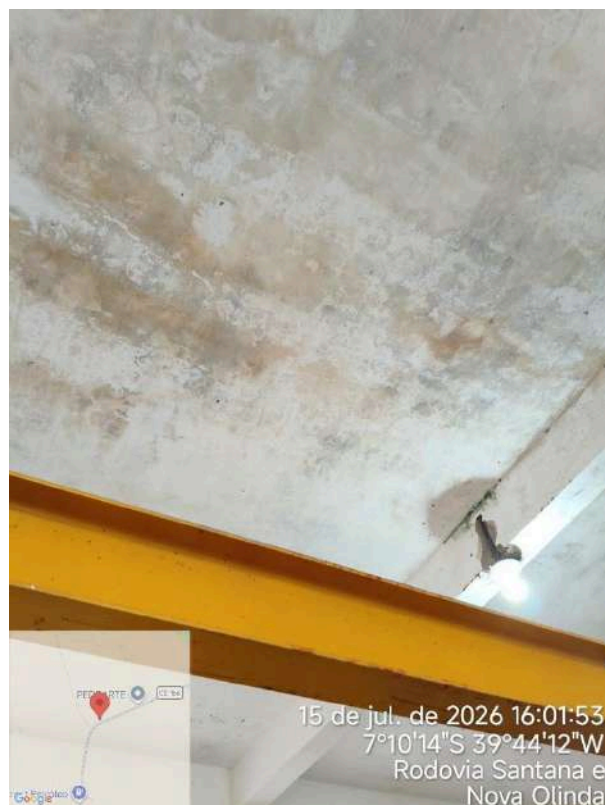
**Foto 74 - EEAT-02 (Sítio Mororó):** teto e parede interna e externa desgastados

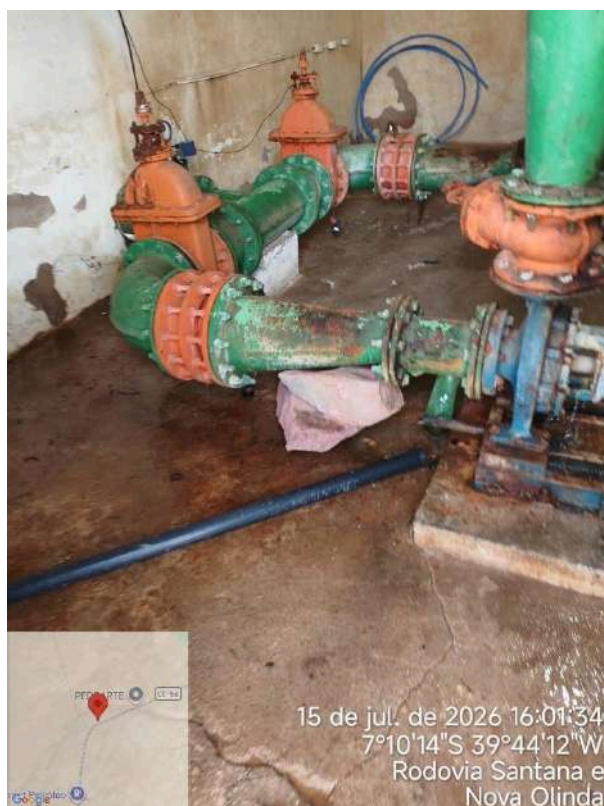
**Foto 77 - EEAT-02 (Sítio Mororó):** bomba com vazamento.

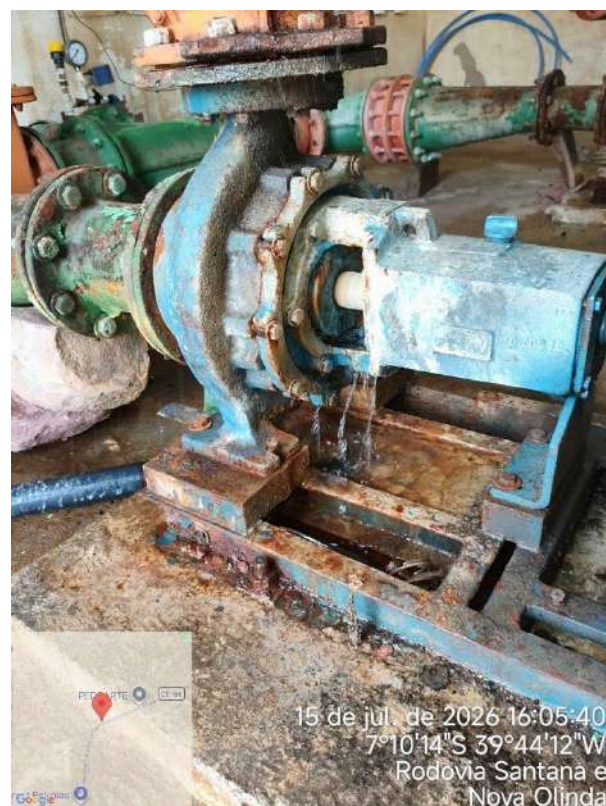
**Foto 78 - EEAT-02 (Sítio Mororó):** bomba com vazamento.

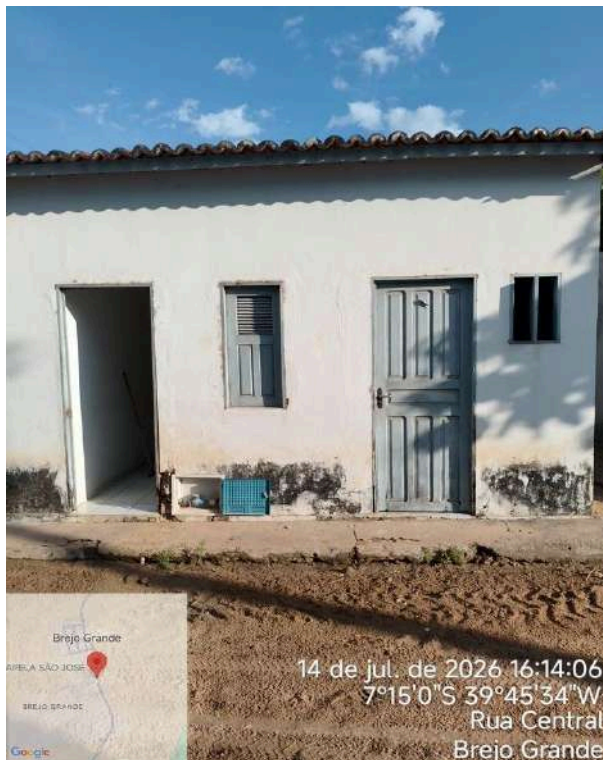
**Foto 79 - Núcleo (Brejo Grande):** reboco e pintura externa e interna deteriorados.

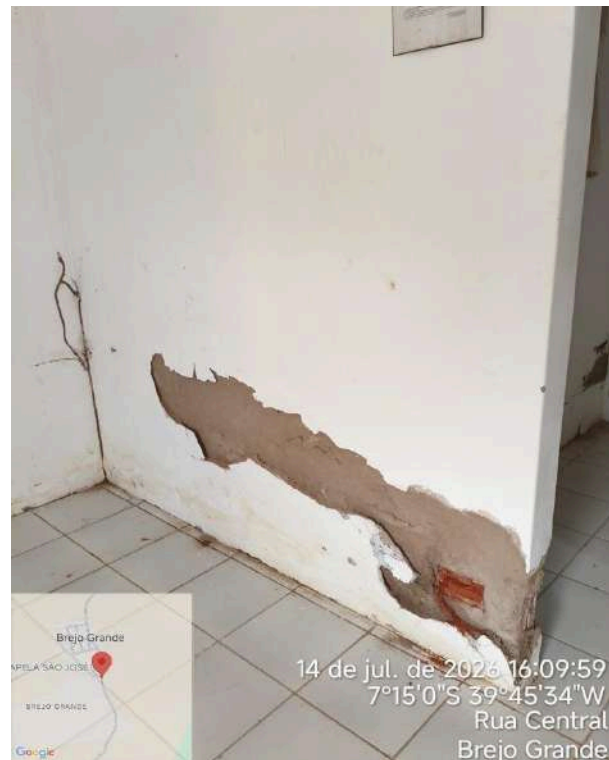
**Foto 80 - Núcleo (Brejo Grande):** reboco e pintura externa e interna deteriorados.

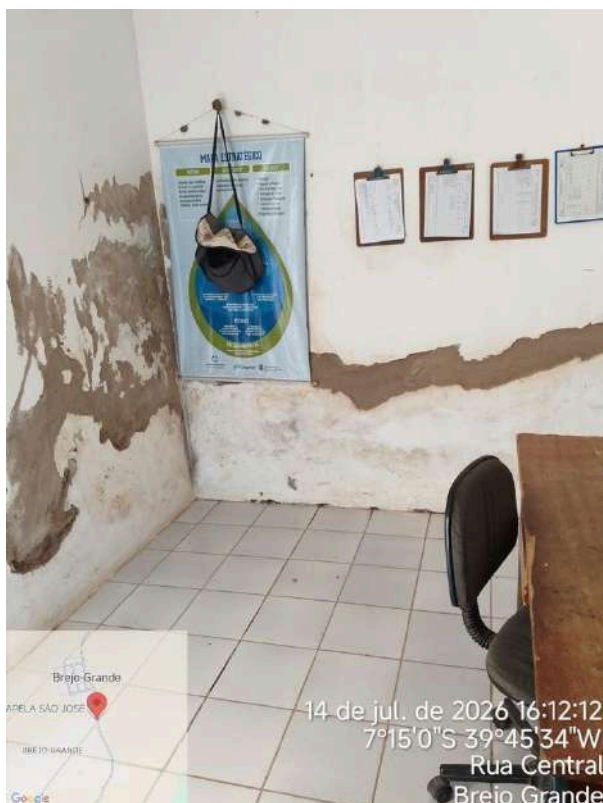
**Foto 81 - Núcleo (Brejo Grande):** reboco e pintura externa e interna deteriorados.

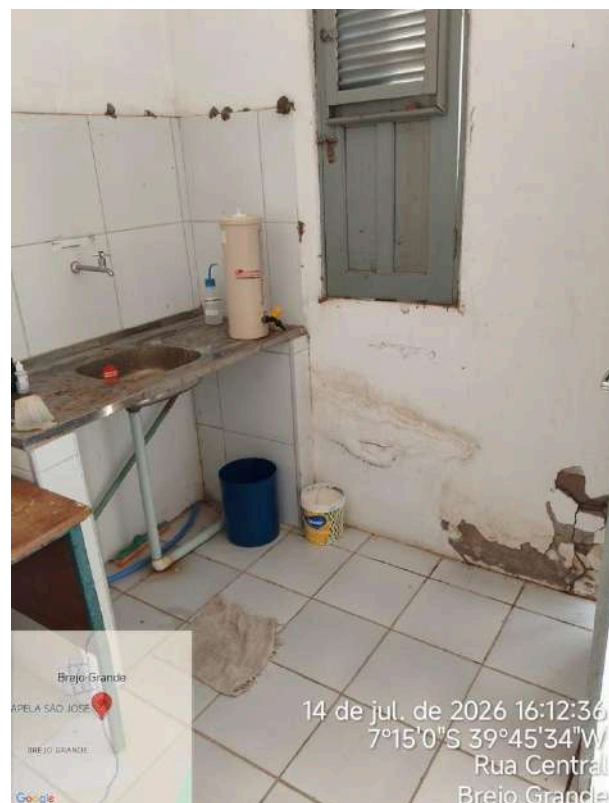
**Foto 82 - Núcleo (Brejo Grande):** laboratório com pia em processo avançado de oxidação.

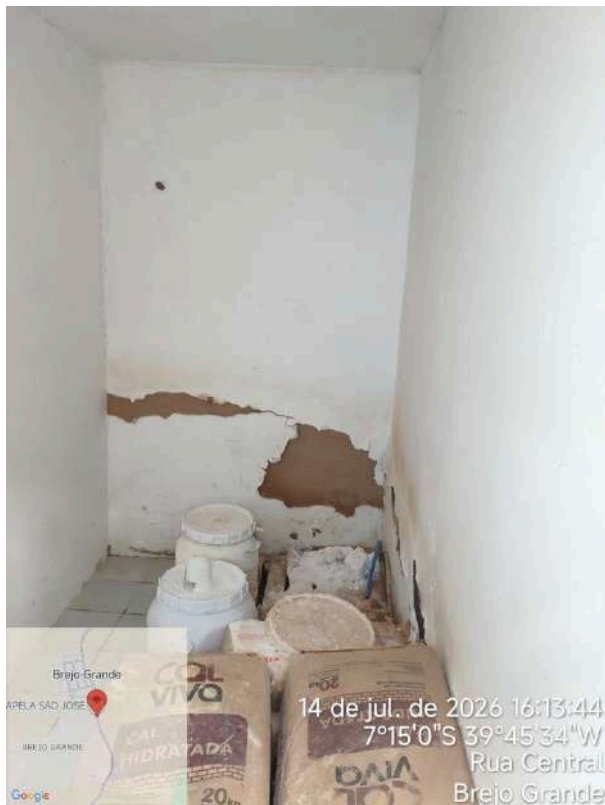
**Foto 83 - Núcleo (Brejo Grande):** depósito de produtos químicos com paredes deterioradas.

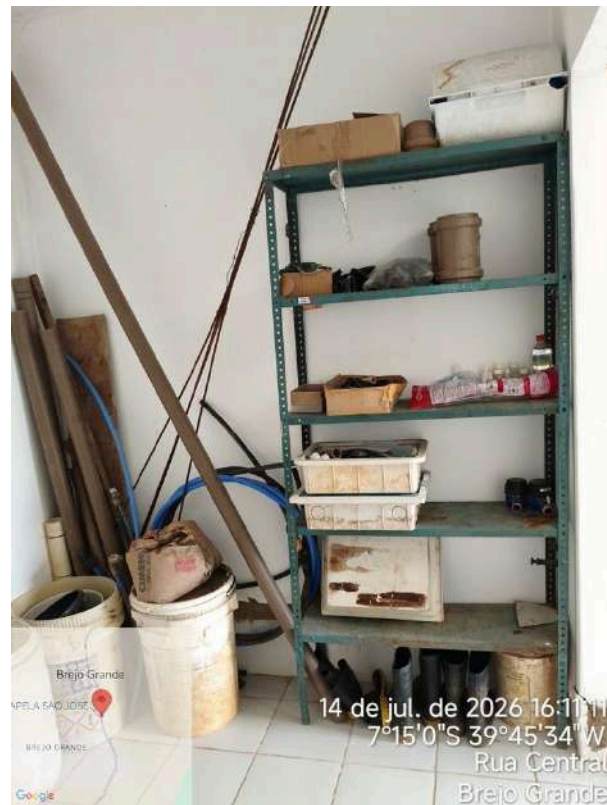
**Foto 84 - Núcleo (Brejo Grande):** almoxarifado sem organização e controle adequados.

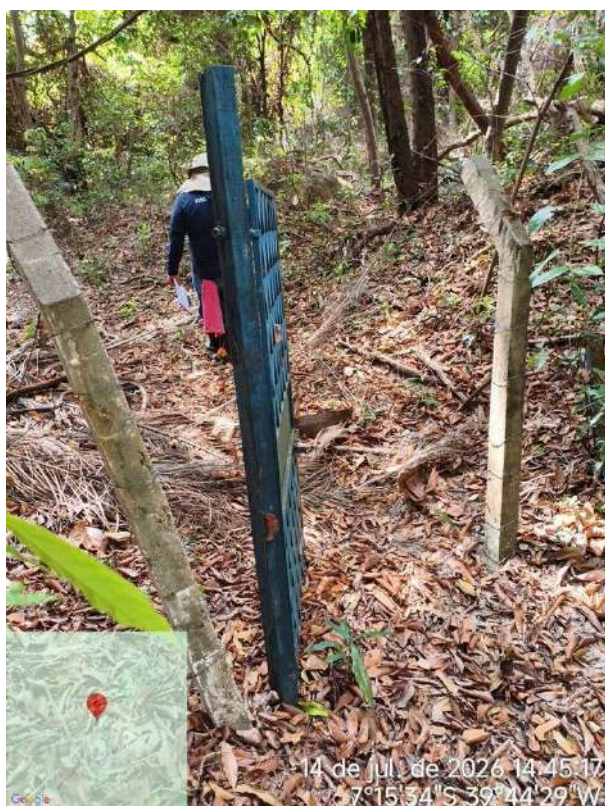
**Foto 85 - FT-01 (Brejo Grande):** cerca de proteção e isolamento perimetral danificada.

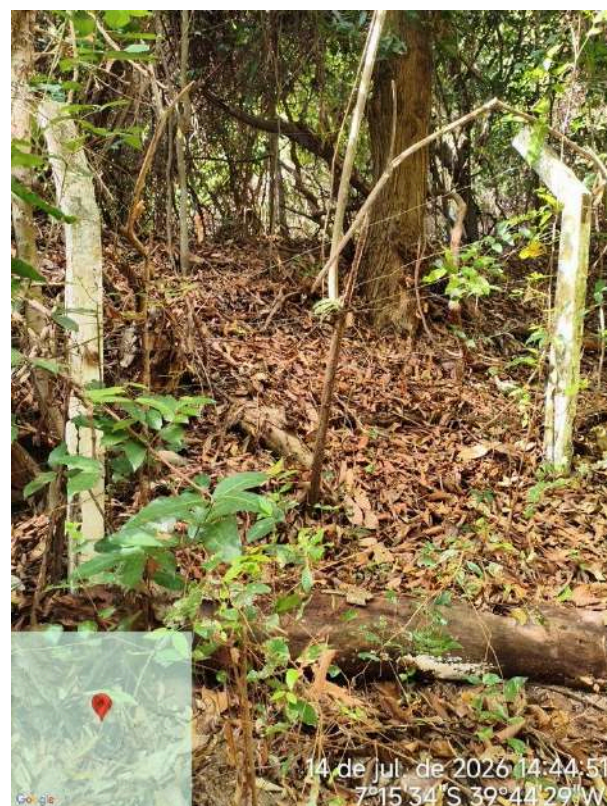
**Foto 86 - FT-01 (Brejo Grande):** cerca de proteção e isolamento perimetral danificada.

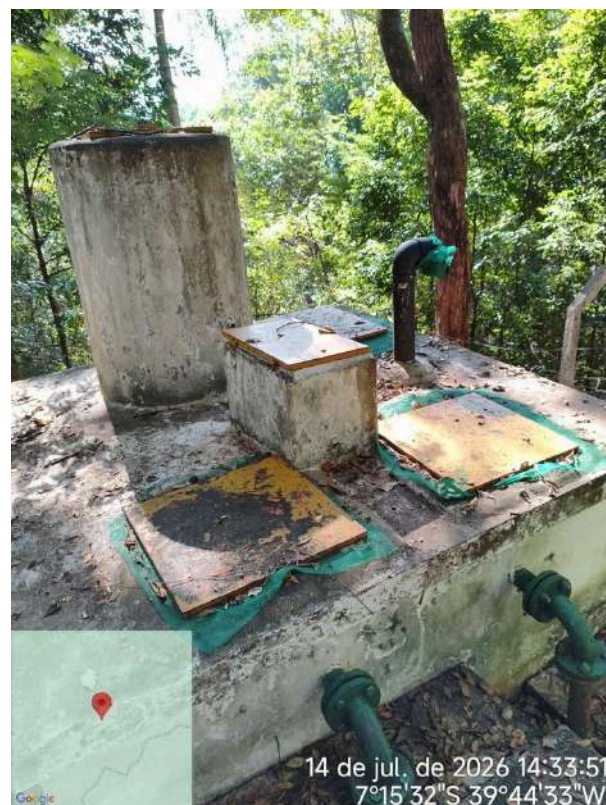
**Foto 90 - RAP-01 (Brejo Grande):** identificação e pintura deterioradas.

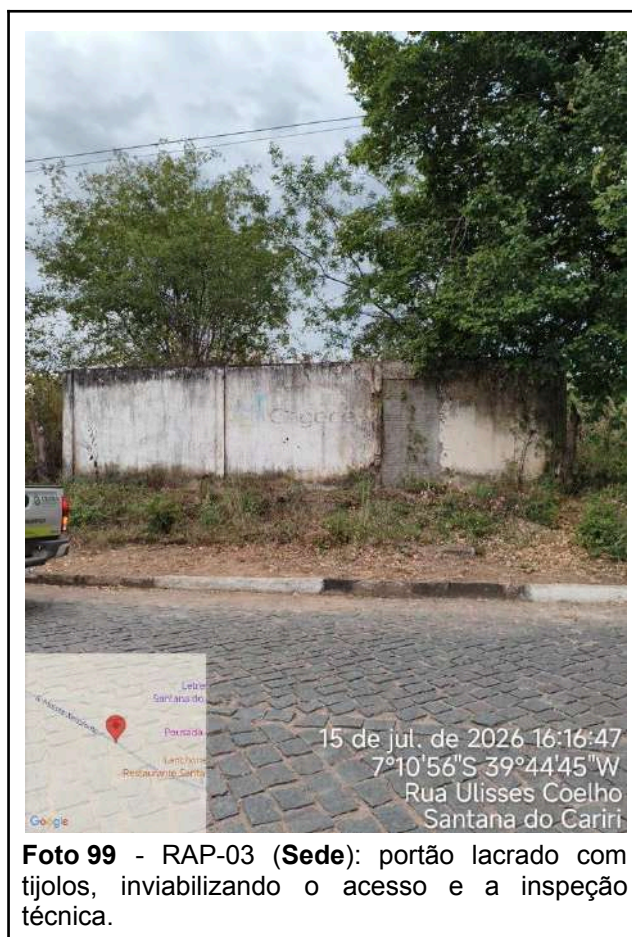
**Foto 99** - RAP-03 (**Sede**): portão lacrado com tijolos, inviabilizando o acesso e a inspeção técnica.

**Determinação D6** - A CAGECE deve fornecer informações à ARCE, na forma e nos prazos estabelecidos, documentos e quaisquer outras fontes de informações pertinentes às atividades de regulação da ARCE e permitir de qualquer forma o acesso às instalações, visando corrigir a não conformidade descrita na constatação C6.
