## **RELATÓRIO DE FISCALIZAÇÃO RF/CSB/0055/2026**

**Assunto:** Fiscalização do Sistema de Abastecimento de  
Água do Município de Nova Olinda

**COORDENADORIA DE SANEAMENTO BÁSICO**

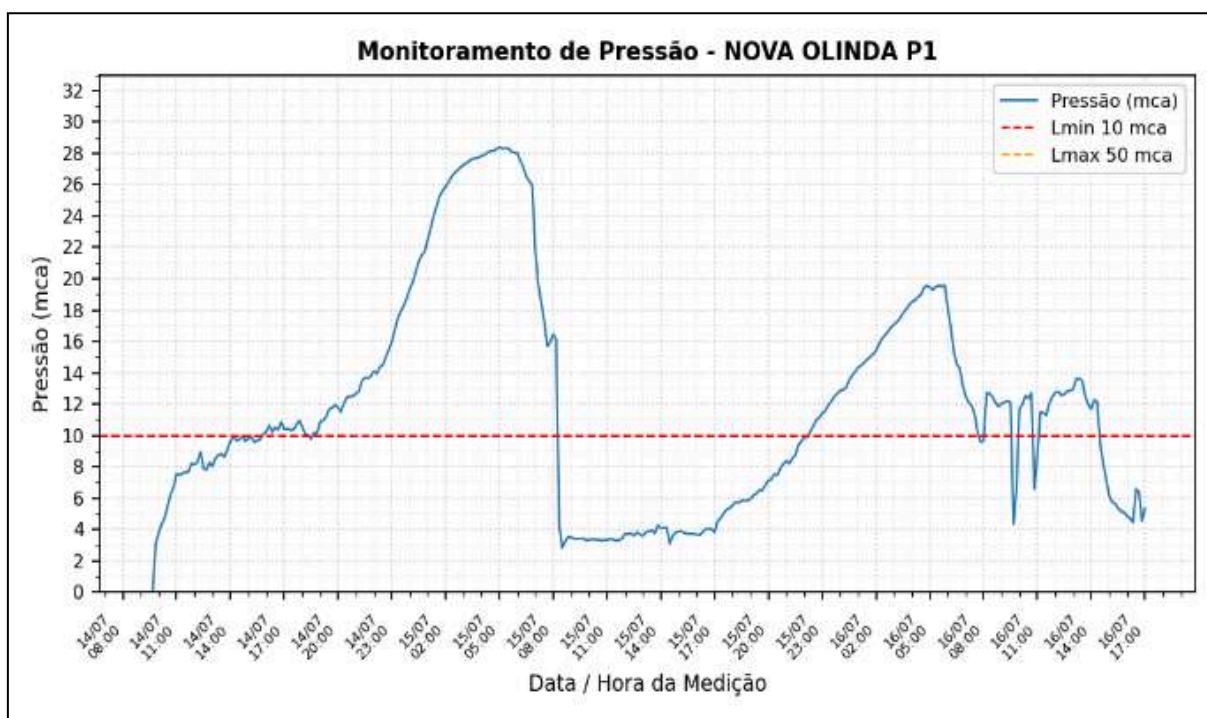
A ARCE realizou medição contínua de pressão, no período de 14/07/2026 a 16/07/2026, com a instalação de aparelho *data logger* na rede de distribuição do SAA de Nova Olinda (Sede) e Localidade de Triunfo. Após a análise, constatou-se pressões fora da faixa adequada de 10 a 50 mca nos seguintes endereços:

**Figura 3** - Monitoramento da pressão no SAA da Sede de Nova Olinda, de 14/07/2026 a 16/07/2026, no endereço: Rua Ubirajara de Lacerda, 151, Centro.

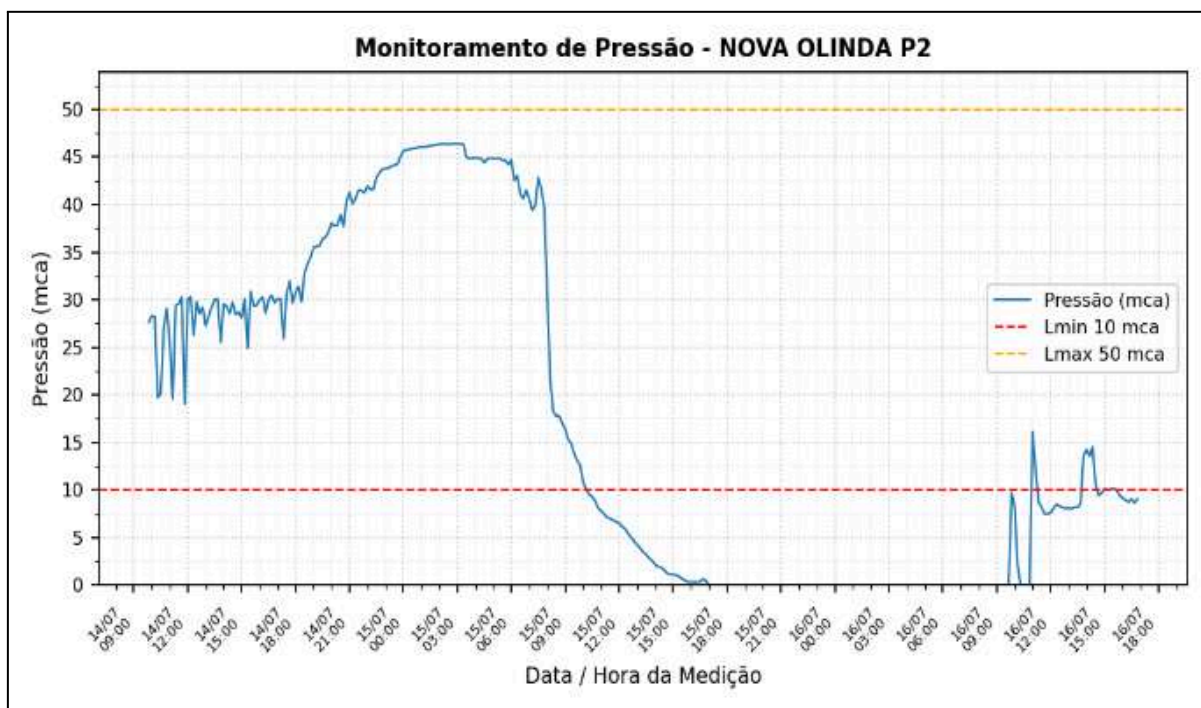
**Figura 4** - Monitoramento da pressão no SAA da Sede de Nova Olinda, de 14/07/2026 a 16/07/2026, no endereço: Rua Espedito Vieiras, 25, Vila Santo Cruz.

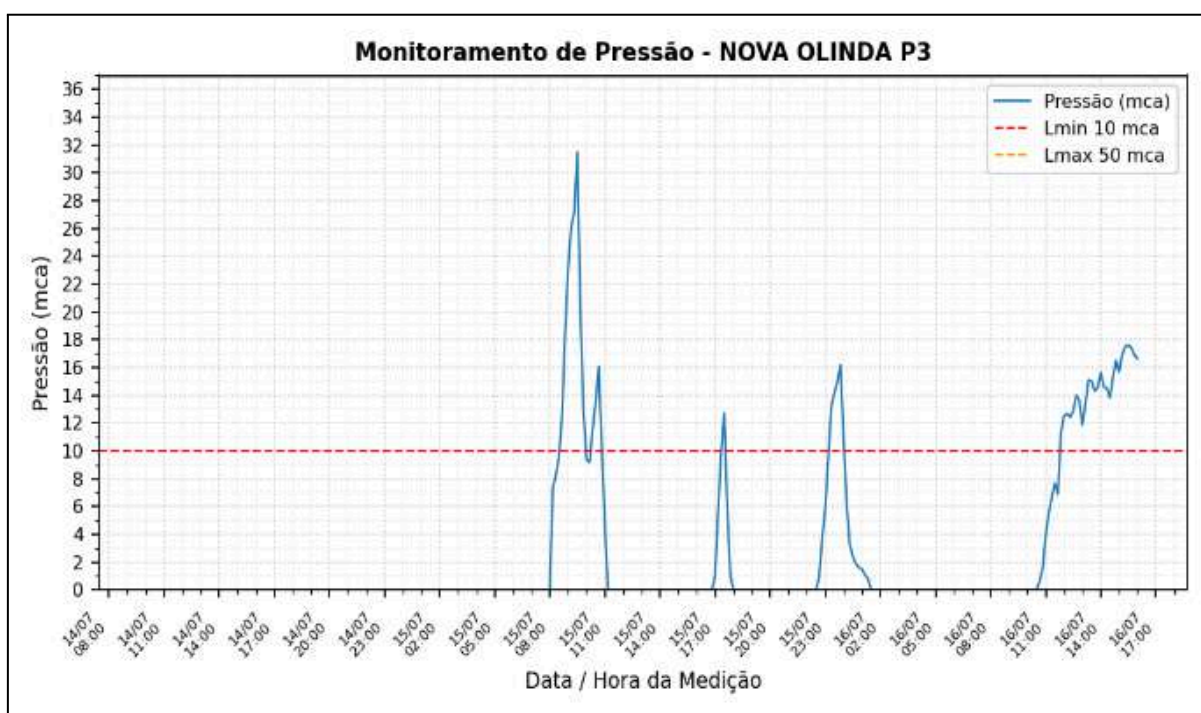
**Figura 5** - Monitoramento da pressão no SAA da Sede de Nova Olinda, de 14/07/2026 a 16/07/2026, no endereço: Rua Maria Océlia Feitosa de Sousa, s/n, Vila Alta.

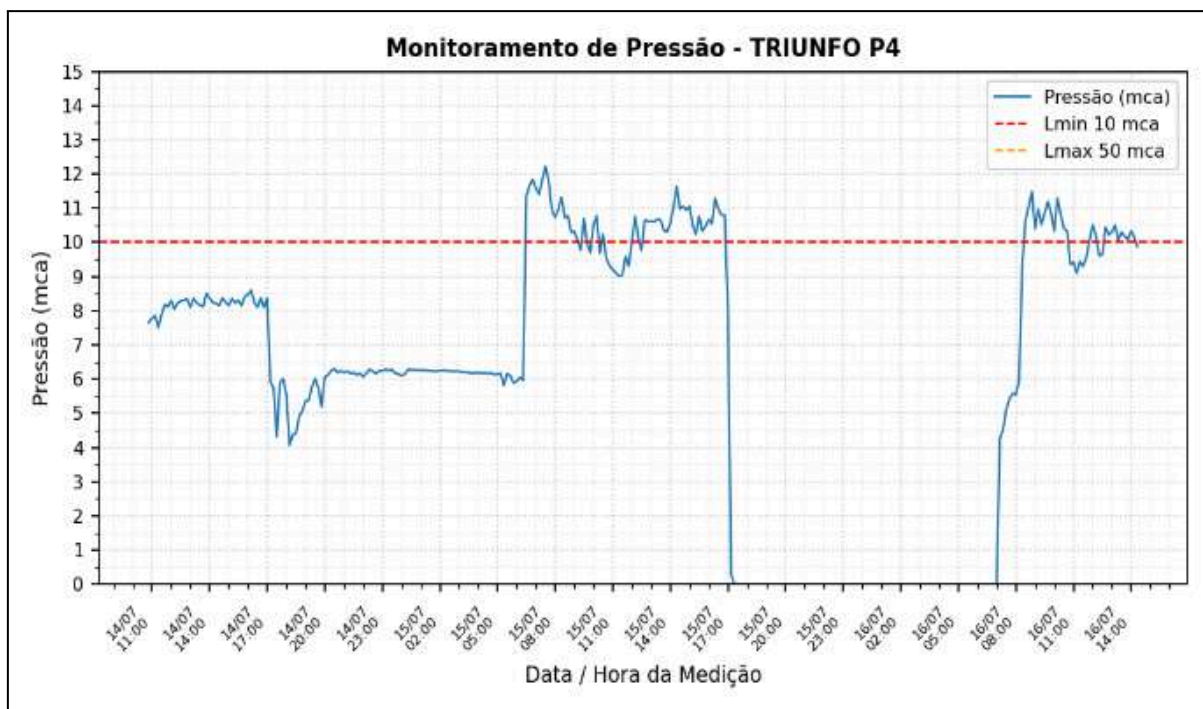
**Figura 6** - Monitoramento da pressão no SAA da Localidade de Triunfo, de 14/07/2026 a 16/07/2026, no endereço: Rua Santo Pedro, 427, Vila Alta.

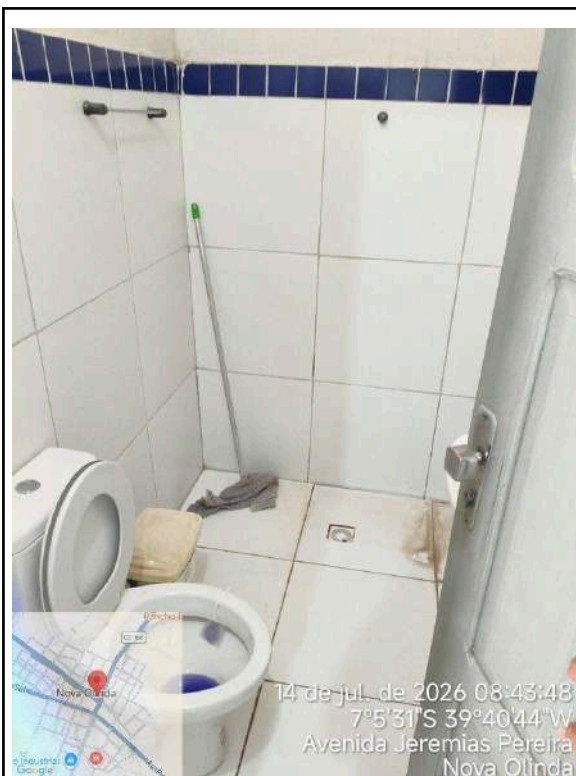
**Foto 1** - Escritório operacional (Sede): banheiro sem identificação.

**Determinação D3** - A CAGECE deve cumprir as normas técnicas e os procedimentos estabelecidos para a implantação / manutenção das instalações dos sistemas de abastecimento de água, visando corrigir as não conformidades descritas na constatação C3.

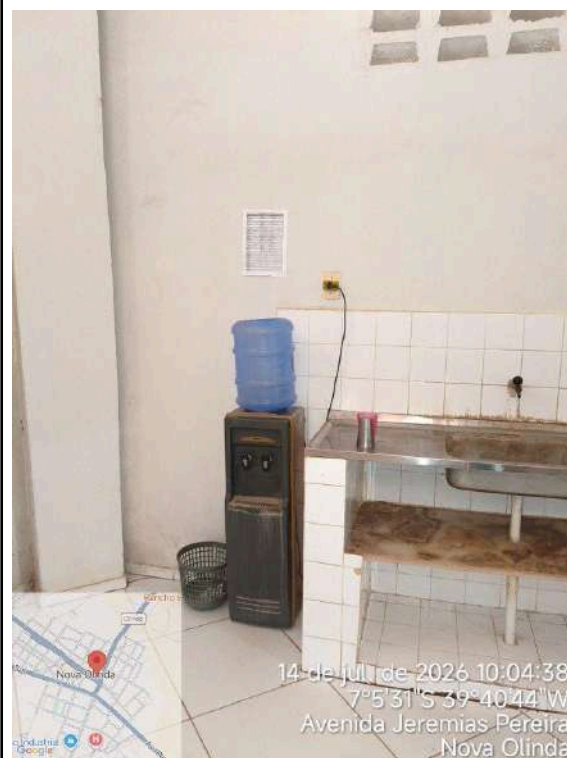
**Foto 2** - Escritório operacional (Sede): bebedouro não instalado em local acessível aos usuários.

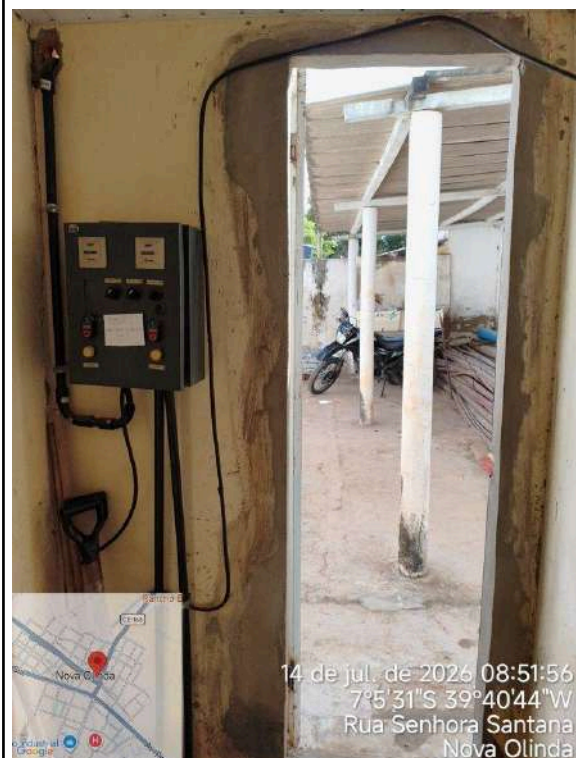
**Foto 3** - RAP-03 / EEAT-03 (Sede): cabeamento sem eletrodutos de proteção e isolamento, parede deteriorada.

- RAP-03 / EEAT-03: revestimentos internos do piso e da parede deteriorados; piso úmido e com sujidades; área utilizada para guarda de materiais e equipamentos de forma inapropriada (**Fotos 3 a 5 e 49**);

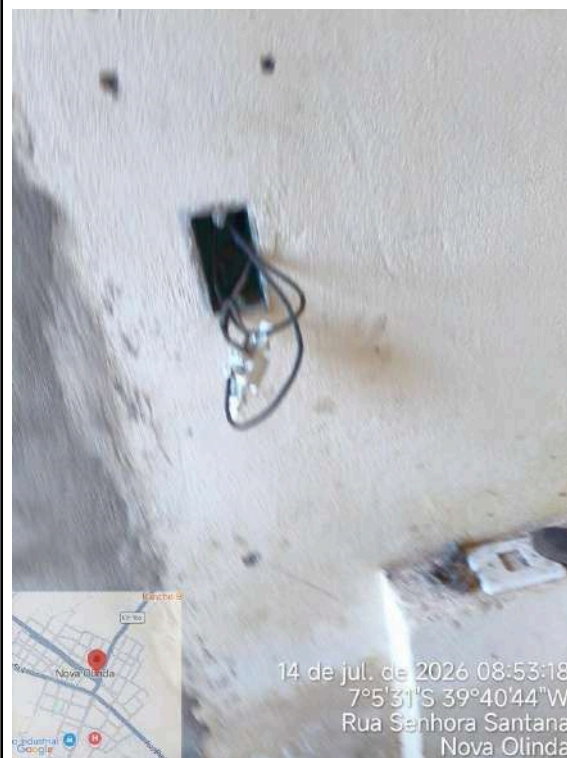
**Foto 4** - RAP-03 / EEAT-03 (Sede): caixa de tomada sem tampa de proteção e isolamento.

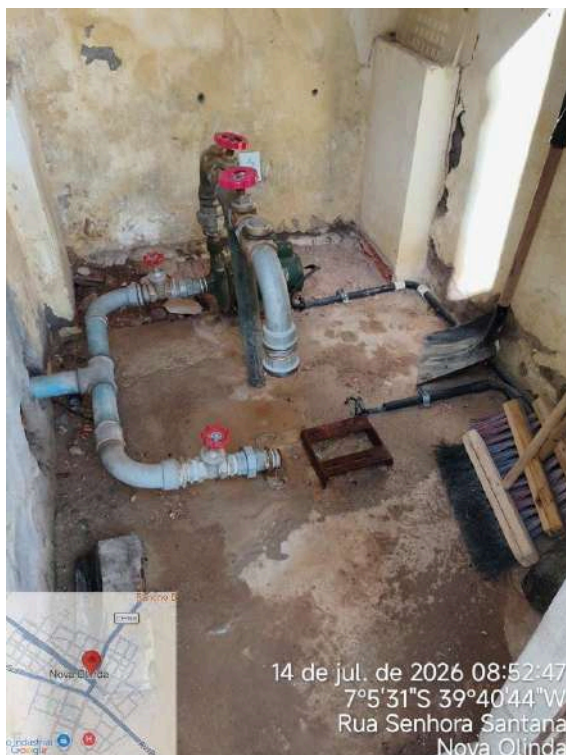
**Foto 5 - RAP-03 / EEAT-03 (Sede):** ausência de bomba reserva; piso e parede deteriorados; piso molhado e com sujeira; materiais e equipamentos armazenados na casa de bombas.

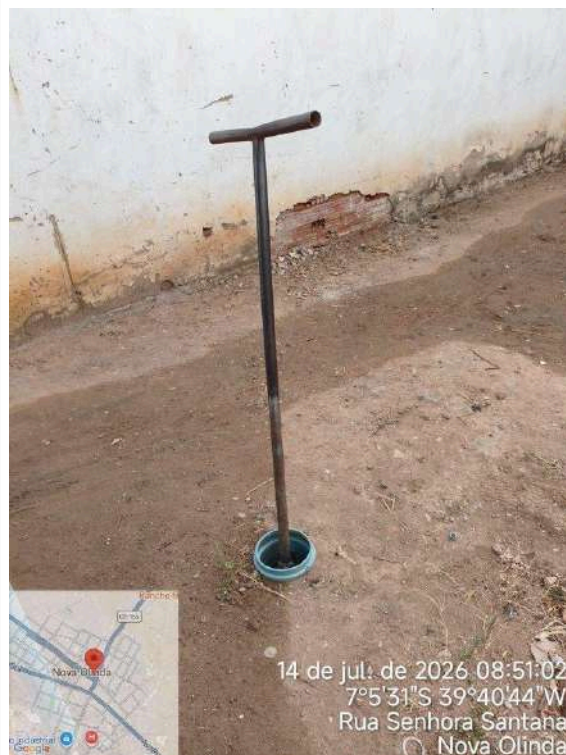
**Foto 6 - RAP-03 / EEAT-03 (Sede):** Registro desprovido de caixa de proteção adequada.

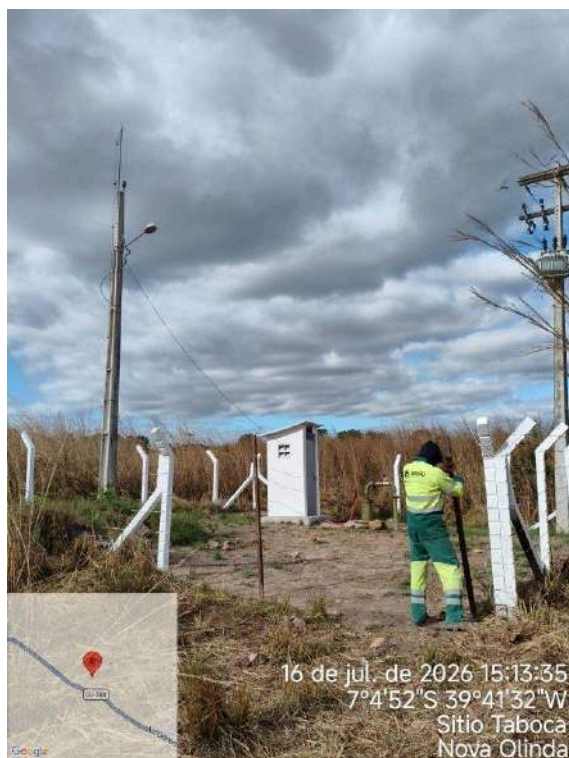
**Foto 11 - PT-09 (Sede):** portão de acesso precário; ausência de identificação.

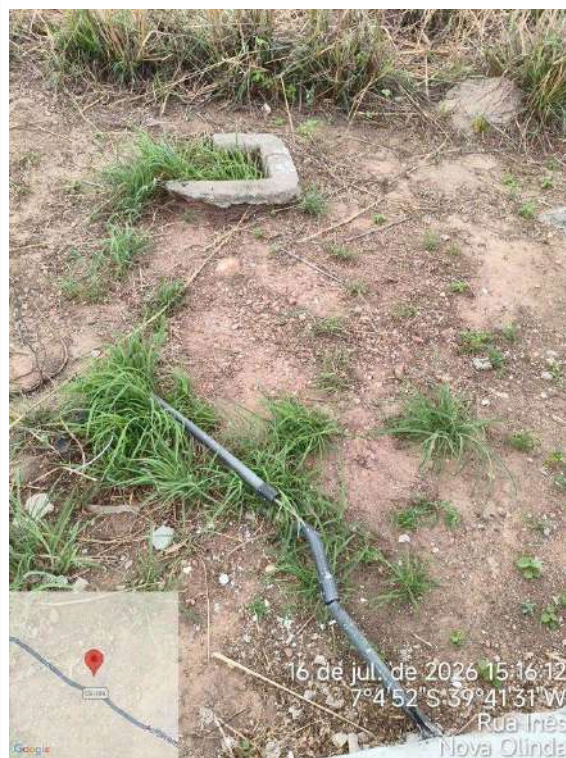
**Foto 12 - PT-09 (Sede):** caixa de proteção e inspeção desprovida de tampa; eletroduto danificado e exposto na área de circulação.

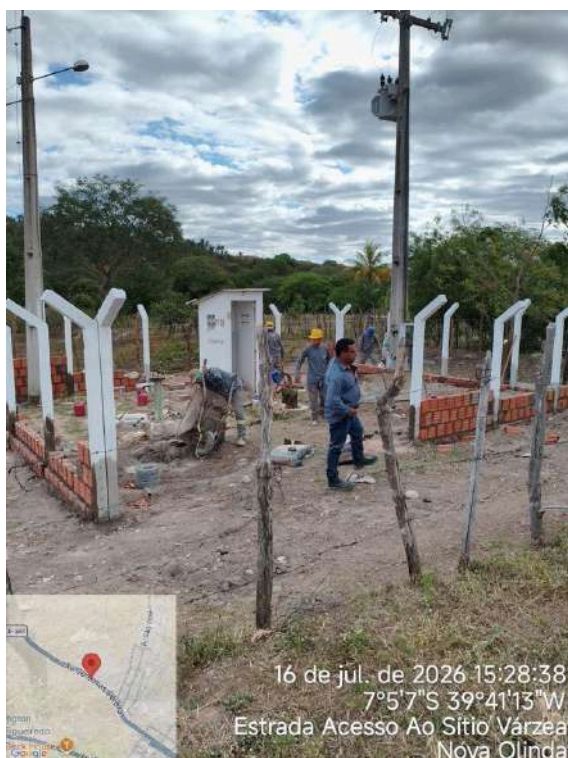
**Foto 15 - PT-08 (Sede):** unidade em obras.

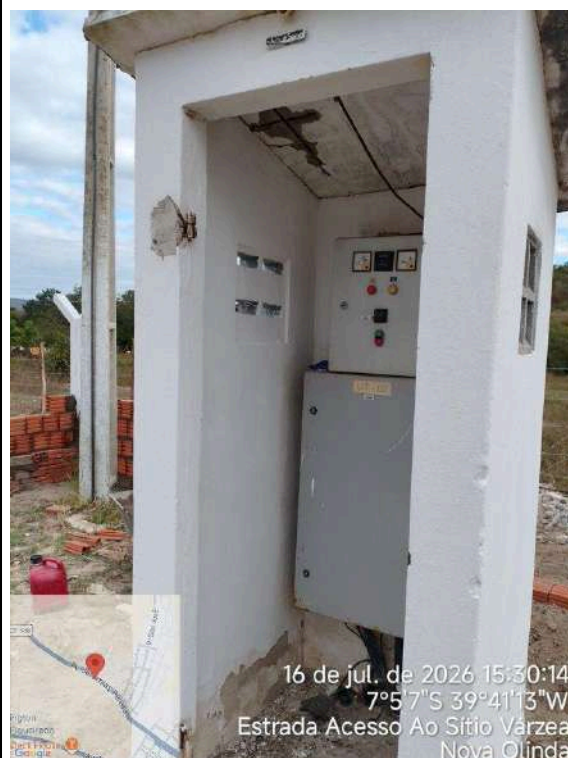
**Foto 16 - PT-08 (Sede):** casa do quadro de comando desprovida de porta.

- PT-12 : portão da casa do quadro de comando danificado (**Foto 55**);
- PT-08: tubo do poço em processo de corrosão / oxidação; laje da casa do quadro de comando danificada, com patologia estrutural caracterizada por rachaduras e armaduras expostas; ausência de lâmpada (**Fotos 16, 56 a 58**);

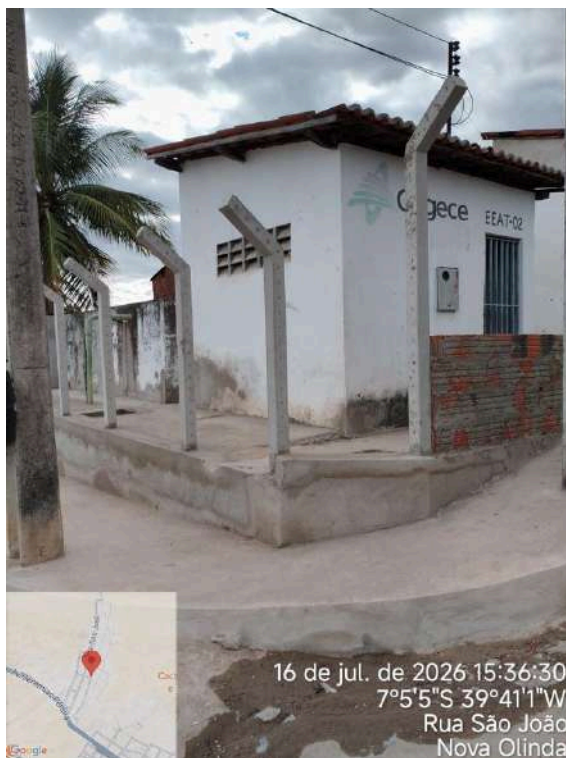
**Foto 17** - RAP-02 / EEAT-02 (**Sede**): unidade em obras, caracterizando obra inacabada.

- RAP-02 / EEAT-02: pintura deteriorada; abertura de inspeção com tampa em processo avançado de corrosão/oxidação (**Fotos 17 a 21, 59**);
- REL-03: pintura deteriorada; área com proliferação de vegetação e sujidades (**Fotos 22, 60 e 61**);

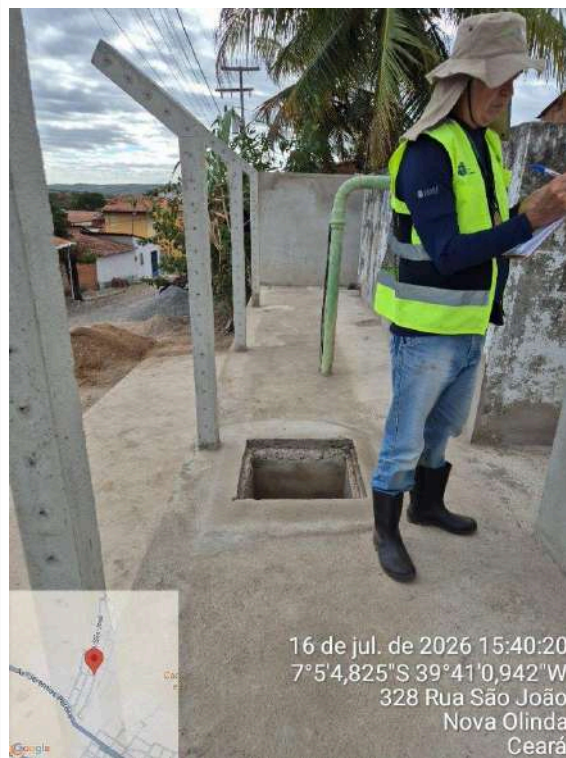
**Foto 18** - RAP-02 / EEAT-02 (**Sede**): caixas de proteção e inspeção desprovidas de tampas.

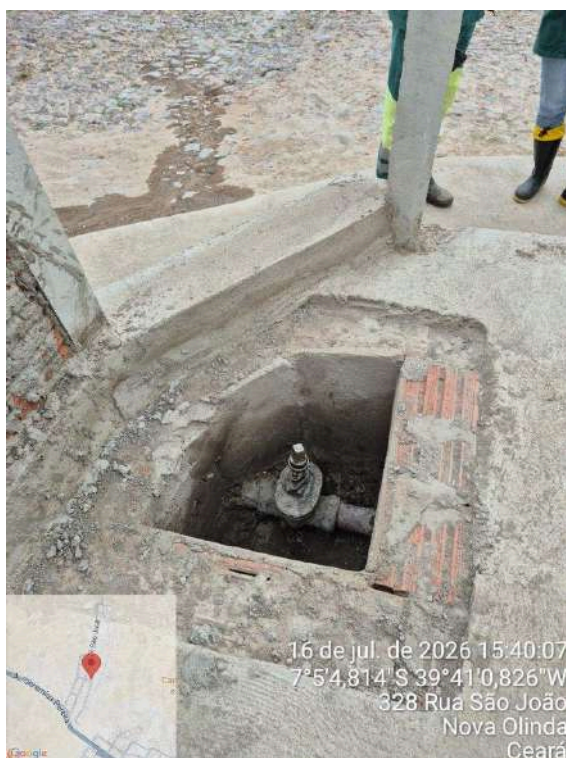
**Foto 19** - RAP-02 / EEAT-02 (**Sede**): caixas de proteção e inspeção desprovidas de tampas.

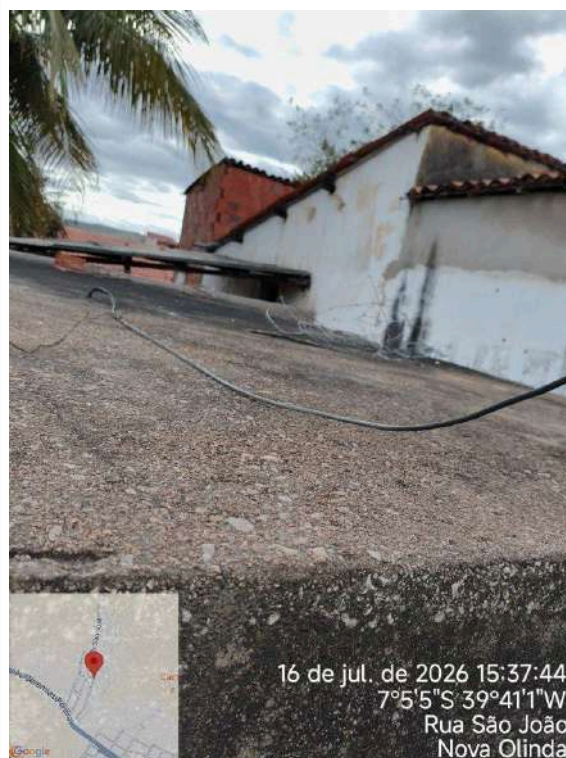
**Foto 20** - RAP-02 / EEAT-02 (**Sede**): instalações elétricas sem eletrodutos de proteção.

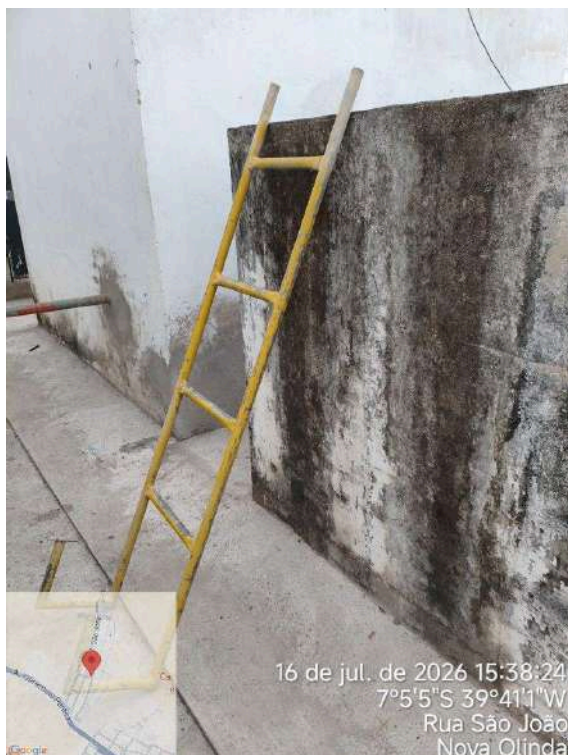
**Foto 21 - RAP-02 / EEAT-02 (Sede):** pintura deteriorada; escada de acesso sem fixação e ausência de grade de proteção da plataforma superior.

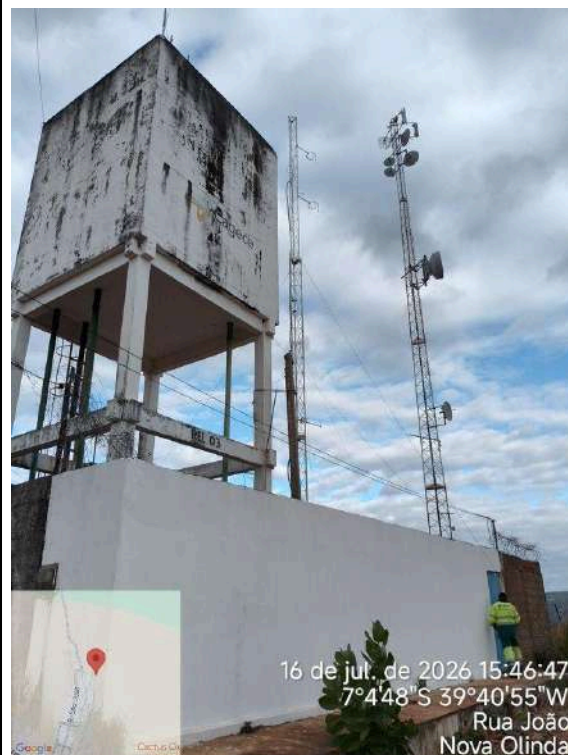
**Foto 22 - REL-03 (Sede):** pintura deteriorada; ausência de grade de proteção na laje de cobertura.

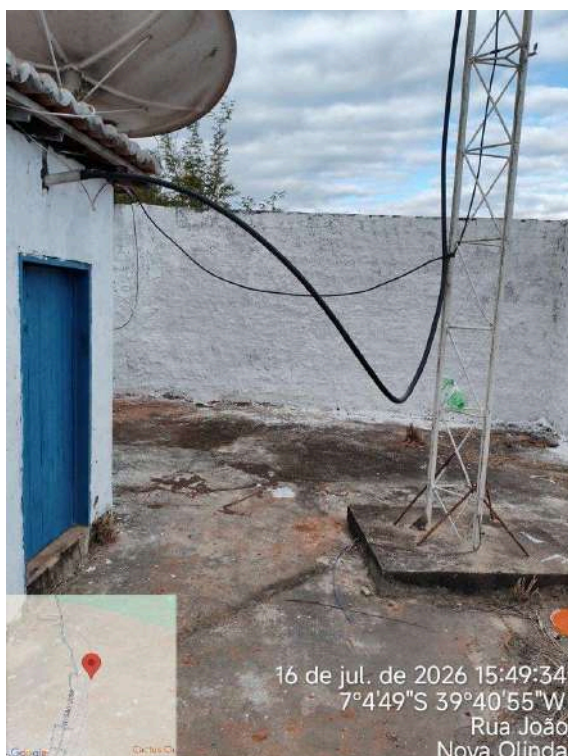
**Foto 23 - REL-03 (Sede):** cabeamento de torre de terceiros baixo, obstruindo o espaço da área de circulação.

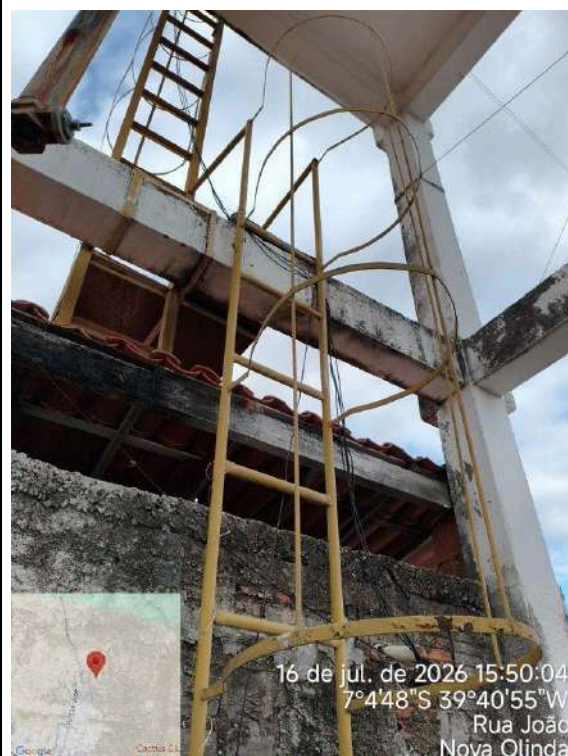
**Foto 24 - REL-03 (Sede):** fiação conduzida junto da estrutura metálica da escada de acesso, sem eletrodutos de proteção e isolamento.

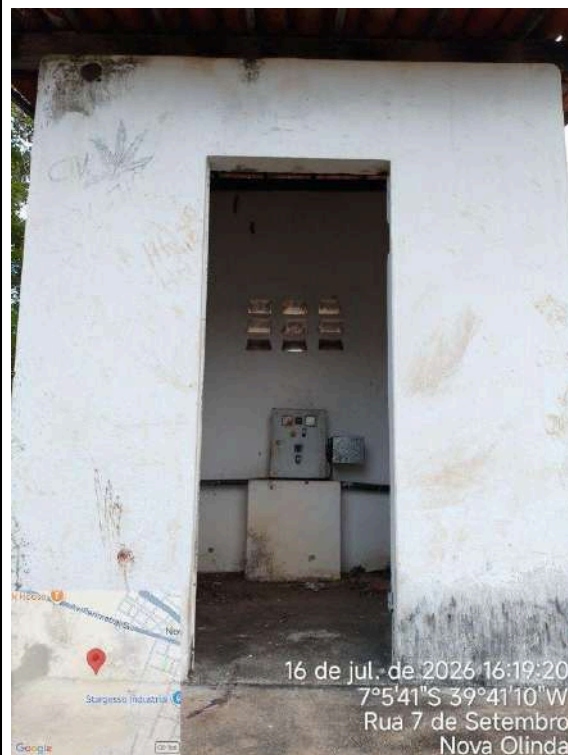
**Foto 26 - PT-03 (Sede):** pintura deteriorada; vão de acesso desprovido de porta; ausência de iluminação interna.

- PT-03: portão de acesso e cerca danificados; eletroduto de alimentação do poço danificado; casa do quadro de comando com pintura deteriorada e sujidades; telhado danificado (**Fotos 26, 62 a 64**);

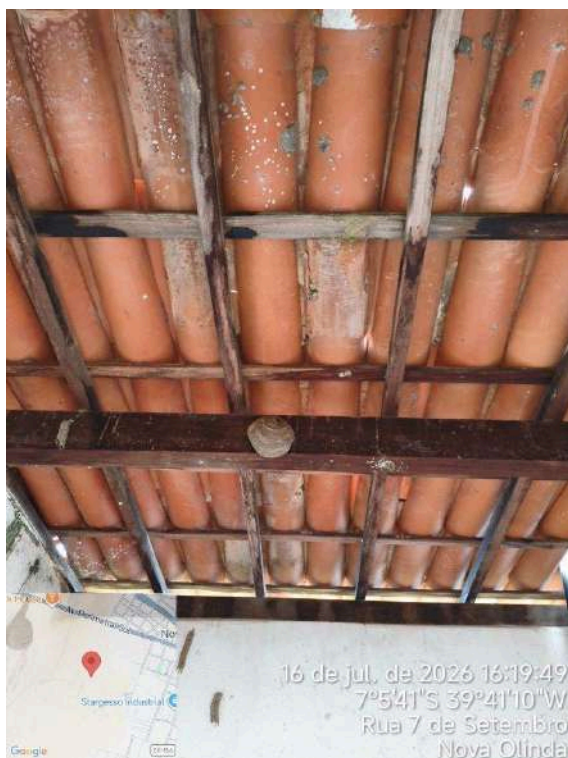
**Foto 27 - PT-03 (Sede):** ausência de iluminação interna.

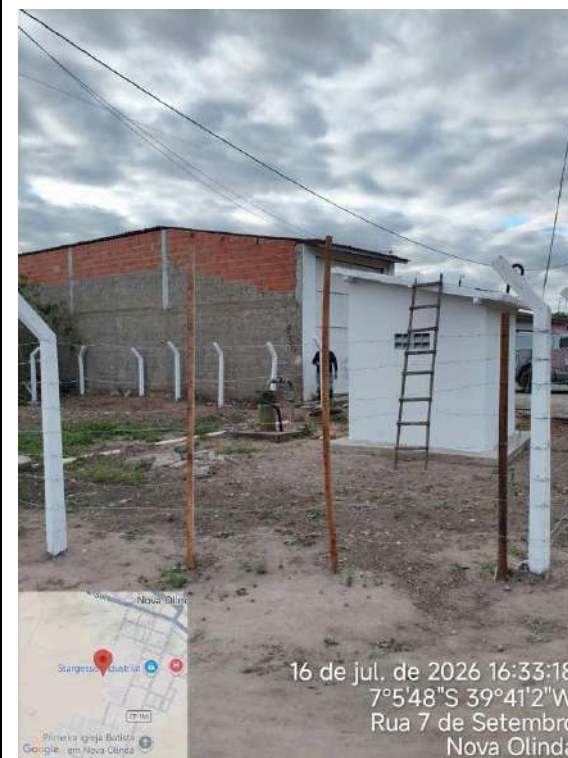
**Foto 28 - PT-07 (Sede):** poço sem identificação; abertura de acesso é precária e rústica do tipo "colchete".

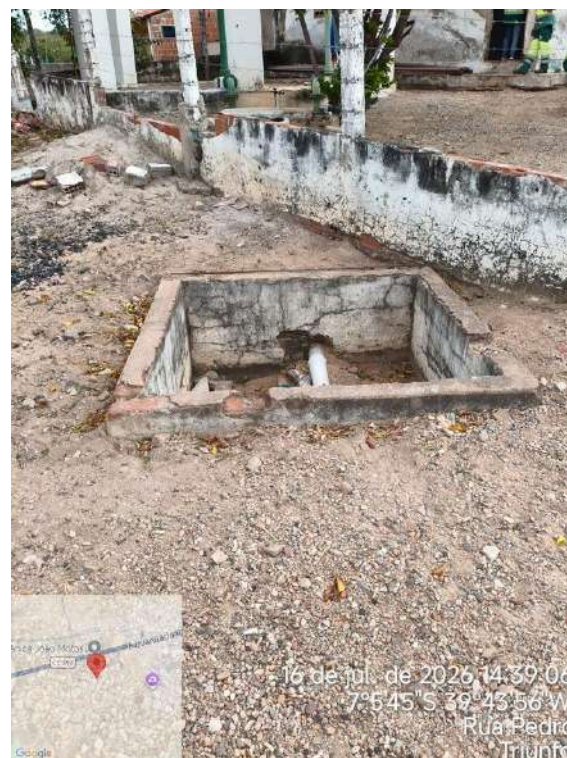
**Foto 36** - ETA / Pátio (**Triunfo**): cerca e mureta danificados; caixa sem tampa ou grade de proteção.

- ETA:
  - ◆ Pátio: cerca, portão e mureta de proteção danificadas; caixa de macromedidor com tampa danificada (**Fotos 36 e 37, 74**);
  - ◆ REL-01: pintura deteriorada; anomalias/patologia estrutural no concreto de um dos pilares do reservatório (**Fotos 38 e 75**);

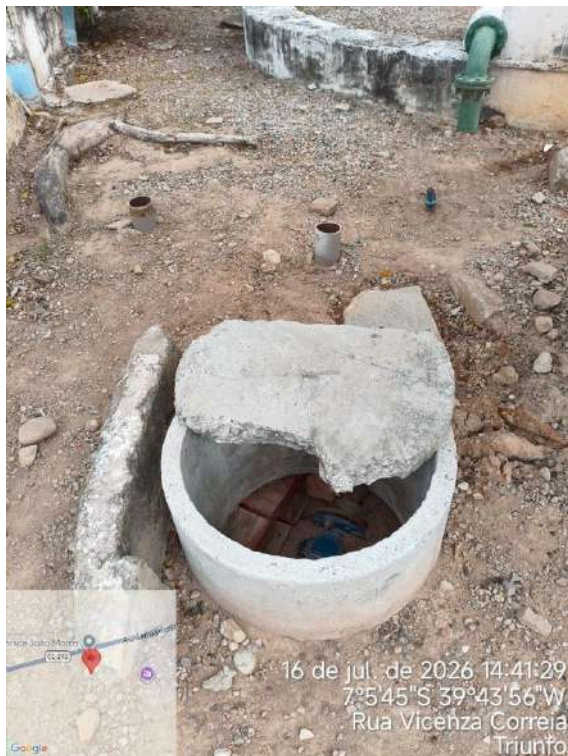
**Foto 37 - ETA / Pátio (Triunfo):** registros sem caixas de proteção e caixa com tampa danificada.

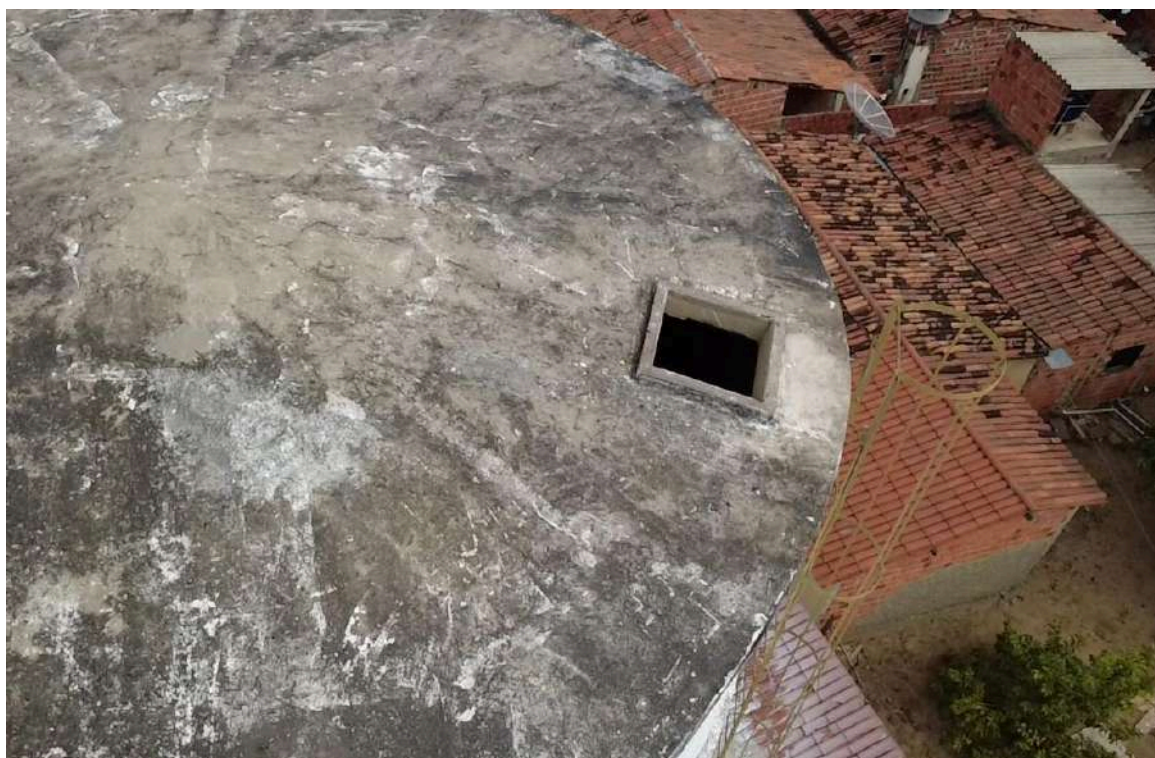
**Foto 39 - ETA / REL-01 (Triunfo):** ausência de tampa.

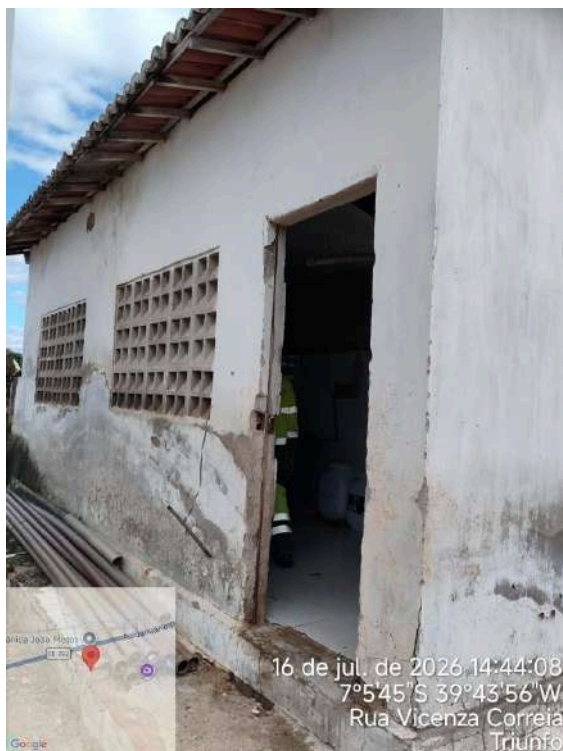
**Foto 40** - ETA / Casa de Química\_Almojarifado (Triunfo): sem identificação; paredes e pintura deteriorados.

- ◆ Casa de Química / Almojarifado: teto apresentando patologia estrutural, em processo de desmoronamento; lâmpadas queimadas, comprometendo a iluminação do ambiente; espaço servindo de almojarifado sem organização e controle adequados; reboco e pintura deteriorados (**Fotos 40, 76 e 77**);

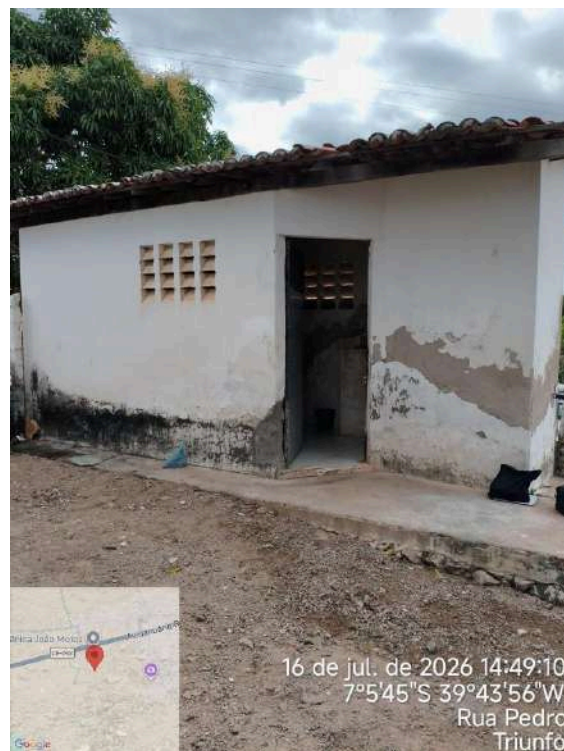
**Foto 41** - ETA / Laboratório (Triunfo): sem identificação; paredes e pintura deteriorados.

- ◆ Laboratório: paredes e pintura deterioradas; móveis, equipamentos e instalações precárias (**Fotos 41 a 43 e 78**).

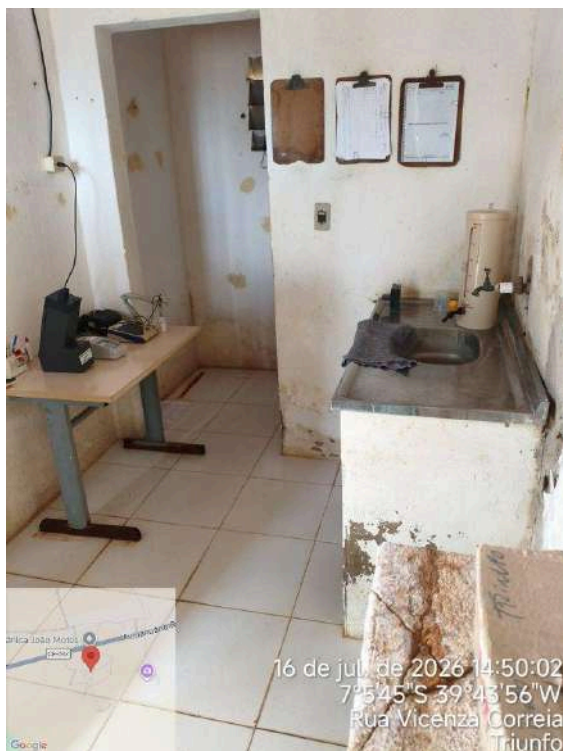
**Foto 42** - ETA / Laboratório (Triunfo): móveis e infraestrutura de apoio precárias, e sem banheiro; paredes e pintura deterioradas.

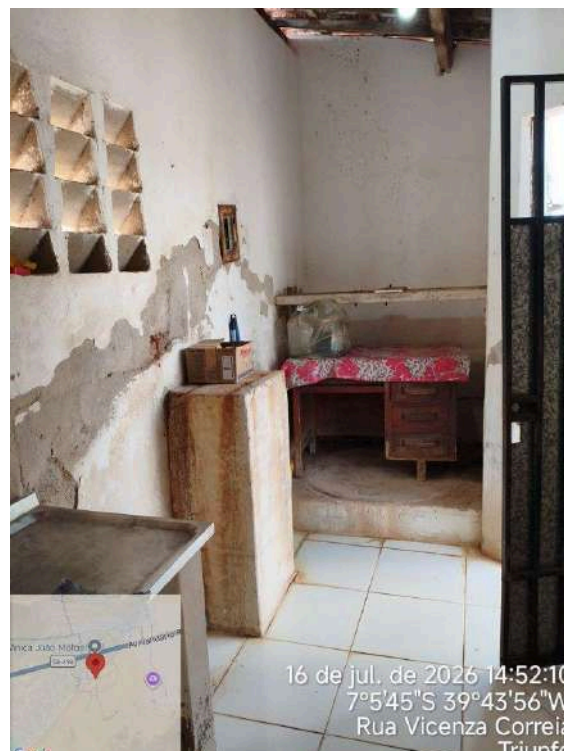
**Foto 43** - ETA / Laboratório (Triunfo): móveis e infraestrutura de apoio precárias, e sem banheiro; paredes e pintura deterioradas.

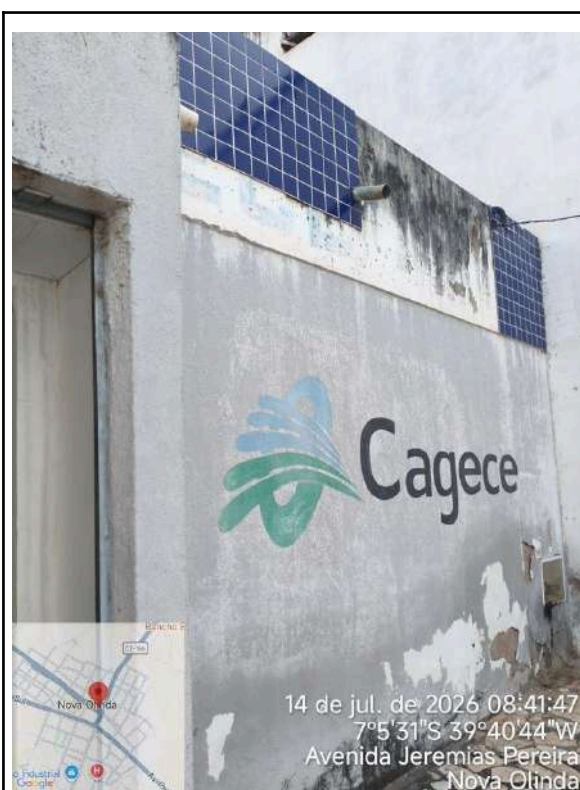
- Escritório Operacional / Loja de Atendimento: revestimentos externo e interno do prédio deteriorados; almoxarifado com porta danificada e paredes apresentando patologia estrutural, caracterizada por fissuras/rachaduras, além de pintura deteriorada; telhado danificado (**Fotos 44 a 48**);

**Foto 44** - Escritório Operacional / Loja de Atendimento (**Sede**): revestimento e pintura externos deteriorados.

**Determinação D4** - A CAGECE deve realizar operação e manutenção adequada das unidades integrantes dos sistemas de abastecimento de água e de esgotamento sanitário, visando corrigir as não conformidades descritas na constatação C4.

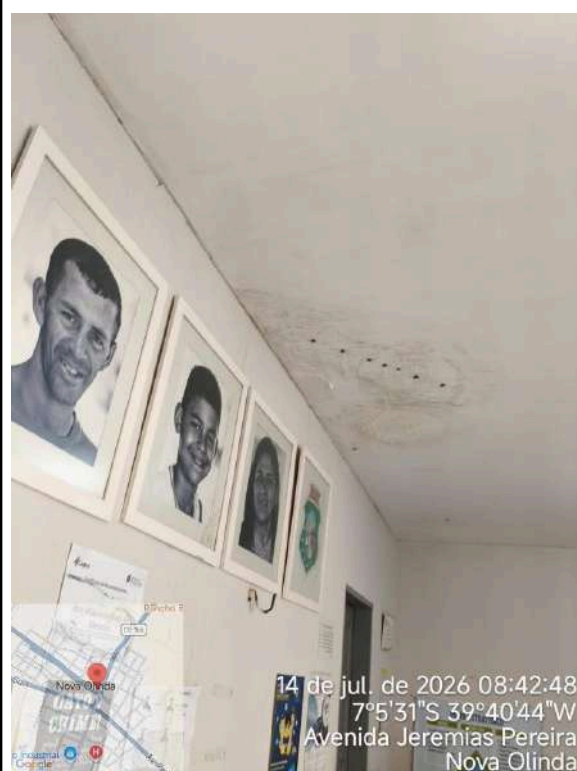
**Foto 45** - Escritório Operacional / Loja de Atendimento (**Sede**): teto com pintura deteriorada.

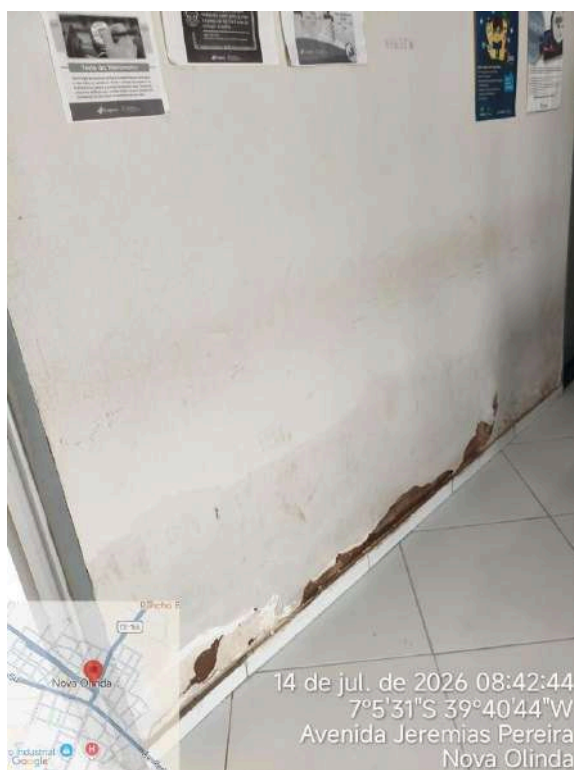
**Foto 46** - Escritório Operacional / Loja de Atendimento (**Sede**): parede com parede e pintura deteriorados.

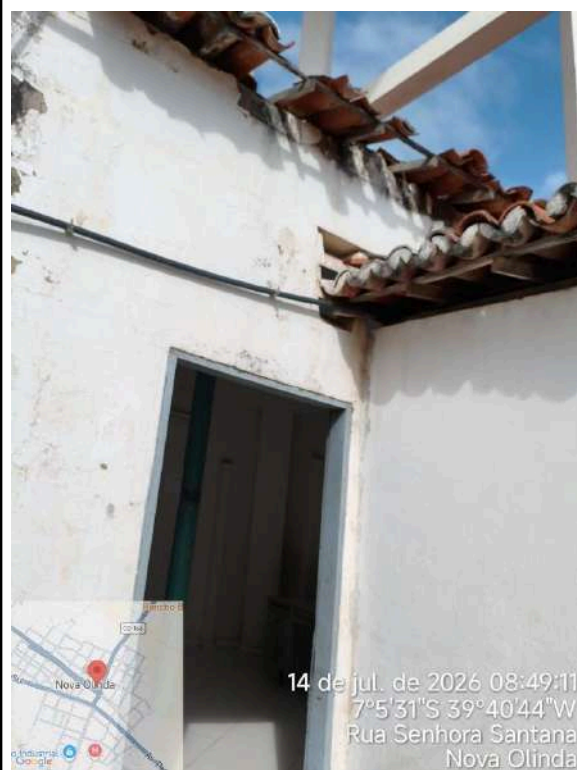
**Foto 47** - Escritório Operacional / Loja de Atendimento (**Sede**): cobertura com telhado deteriorado.

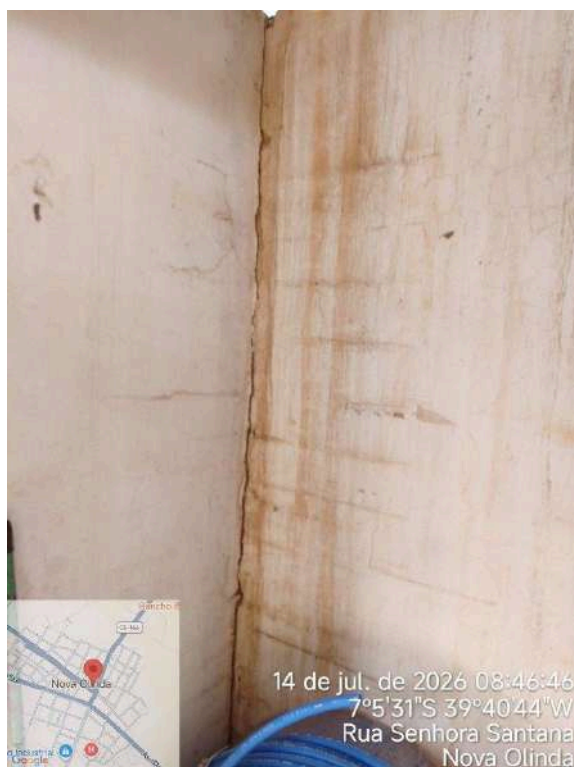
**Foto 48** - Escritório Operacional / Loja de Atendimento (**Sede**): paredes com fissuras/rachaduras e pintura deteriorada.

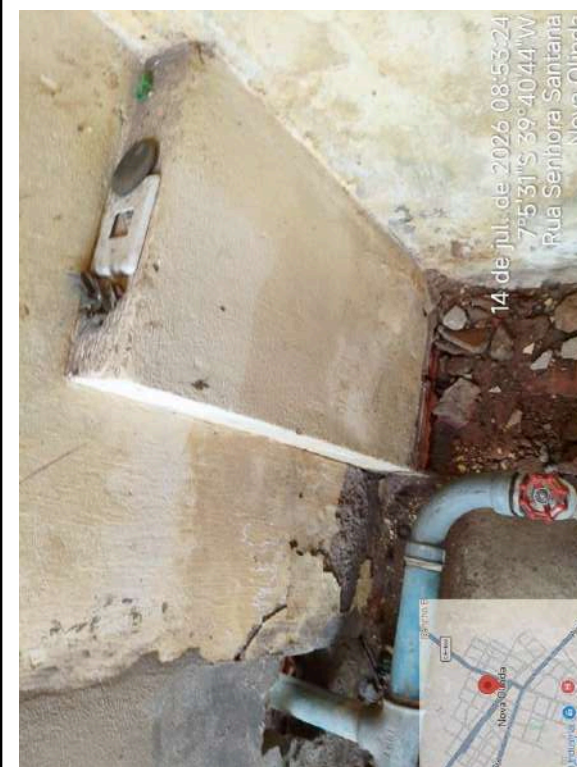
**Foto 49** - RAP-03 / EEAT-03 (**Sede**): revestimentos do piso e parede deteriorados; piso úmido e com sujidades.

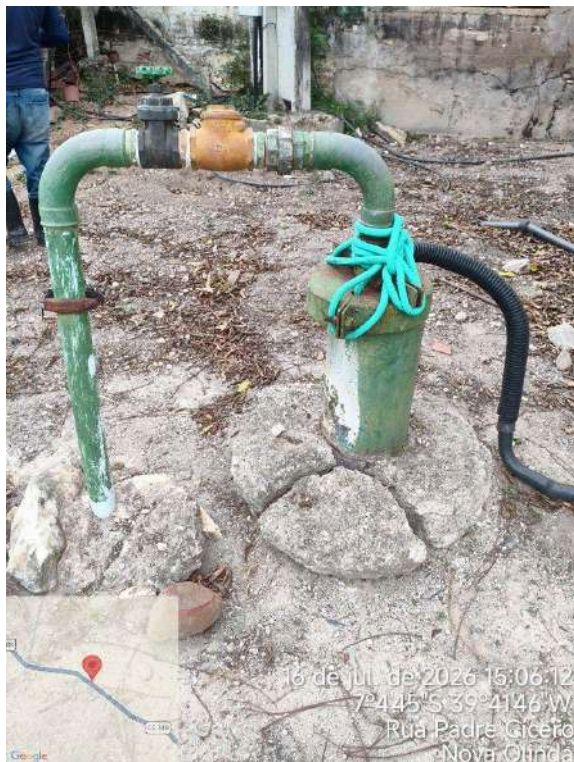
- PT-10: laje de proteção do poço danificada; casa do quadro de comando deteriorada, com anomalias estruturais em parede, teto e calçada, caracterizadas por rachaduras, piso com sujidades, portão danificado, em processo de corrosão / oxidação e ausência de lâmpadas; cerca de proteção danificada (**Fotos 50 a 53**);

**Foto 50 - PT-10 (Sede):** laje de proteção do poço danificada.

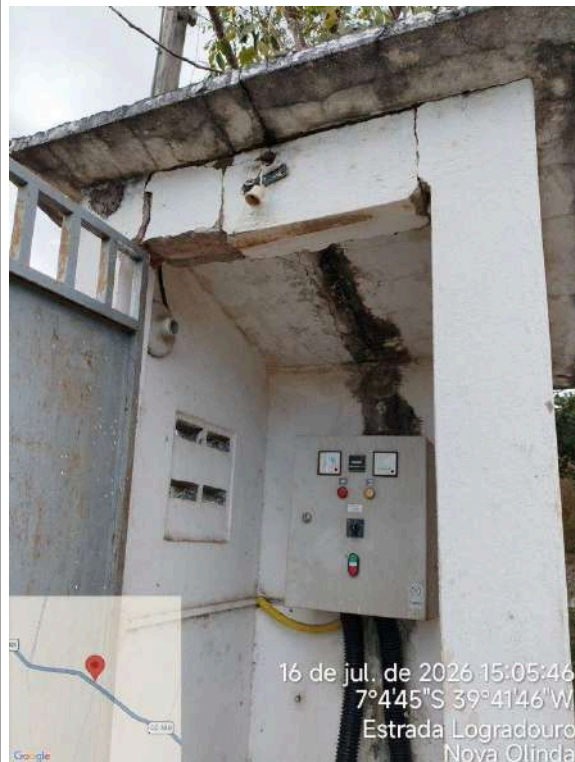
**Foto 51 - PT-10 (Sede):** casa do quadro de comando com anomalias estruturais; ausência de lâmpadas.

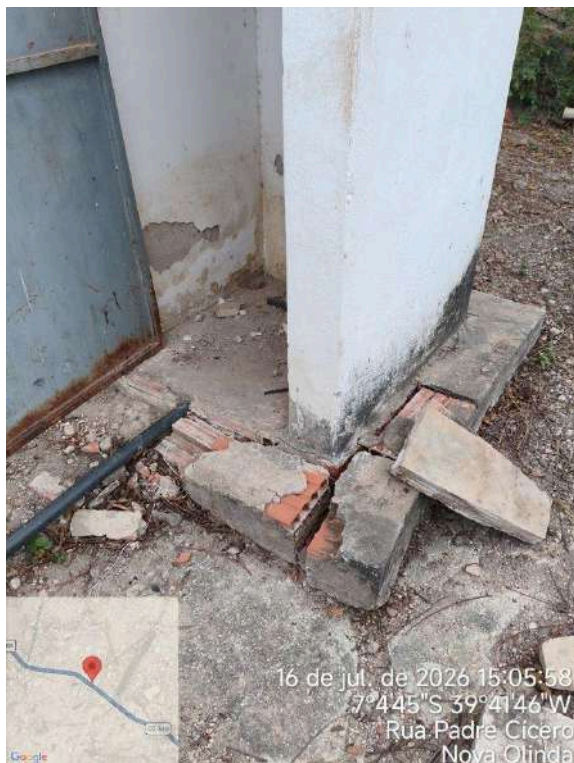
**Foto 52 - PT-10 (Sede):** casa do quadro de comando com anomalias estruturais e piso com sujidades.

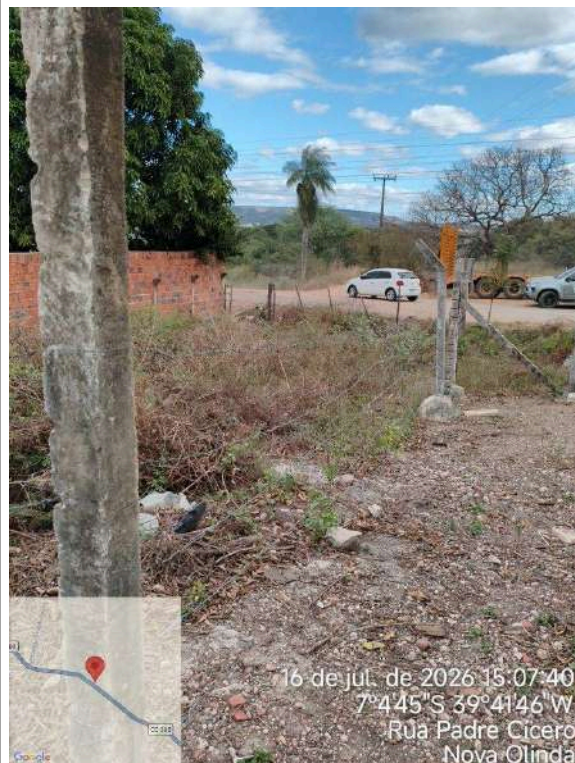
**Foto 53 - PT-10 (Sede):** cerca de proteção danificada.

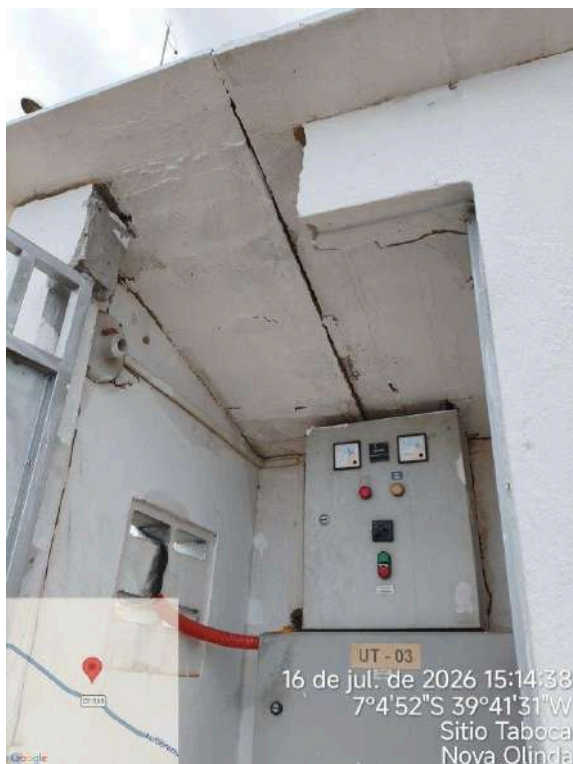
**Foto 54 - PT-09 (Sede):** casa do quadro de comando com rachaduras no teto; falta de lâmpada interna.
