## **RELATÓRIO DE FISCALIZAÇÃO RF/CSB/0055/2026**

**Assunto:** Fiscalização do Sistema de Abastecimento de  
Água do Município de Nova Olinda

**COORDENADORIA DE SANEAMENTO BÁSICO**

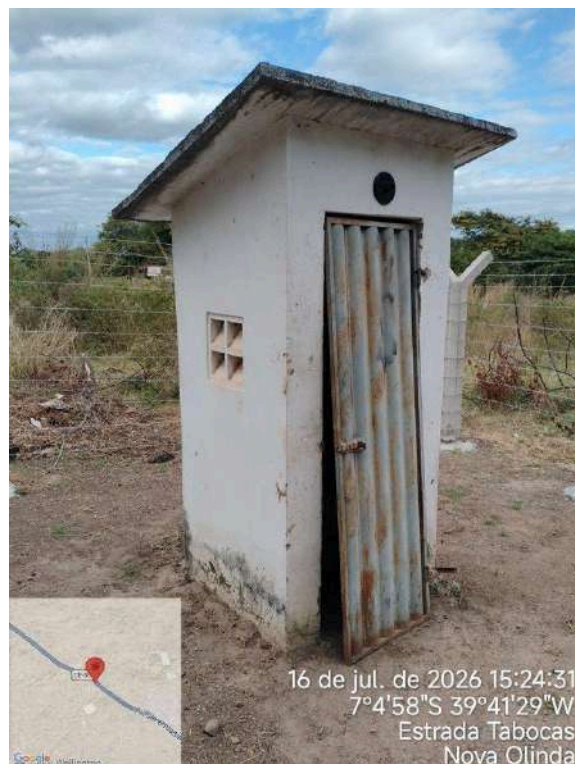
- PT-12 : portão da casa do quadro de comando danificado (**Foto 55**);
- PT-08: tubo do poço em processo de corrosão / oxidação; laje da casa do quadro de comando danificada, com patologia estrutural caracterizada por rachaduras e armaduras expostas; ausência de lâmpada (**Fotos 16, 56 a 58**);

**Foto 55 - PT-12 (Sede):** portão da casa do quadro de comando danificado.

**Determinação D4** - A CAGECE deve realizar operação e manutenção adequada das unidades integrantes dos sistemas de abastecimento de água e de esgotamento sanitário, visando corrigir as não conformidades descritas na constatação C4.

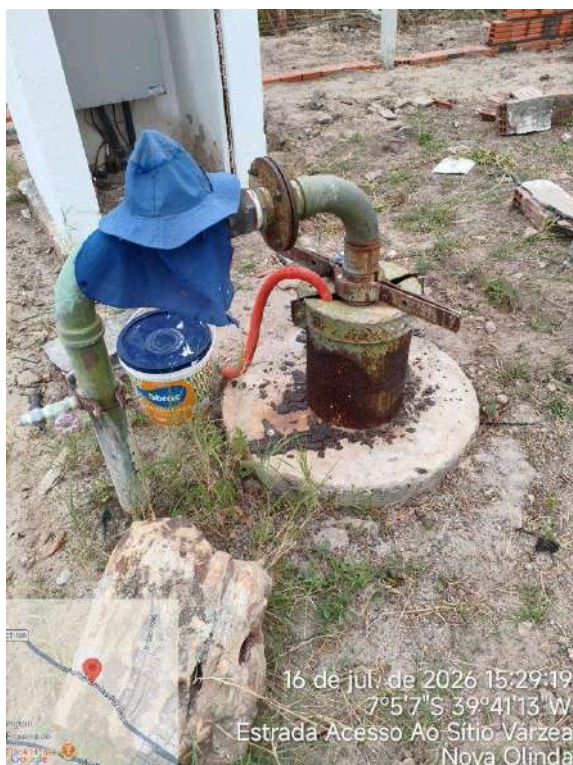
**Foto 56 - PT-08 (Sede):** tubo do poço em processo de corrosão / oxidação.

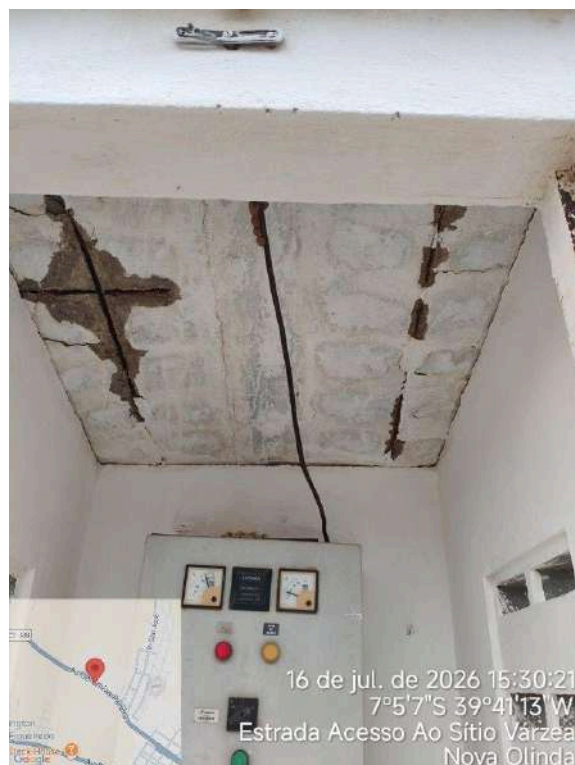
**Foto 57 - PT-08 (Sede):** laje da casa do quadro de comando com rachaduras e armaduras expostas.

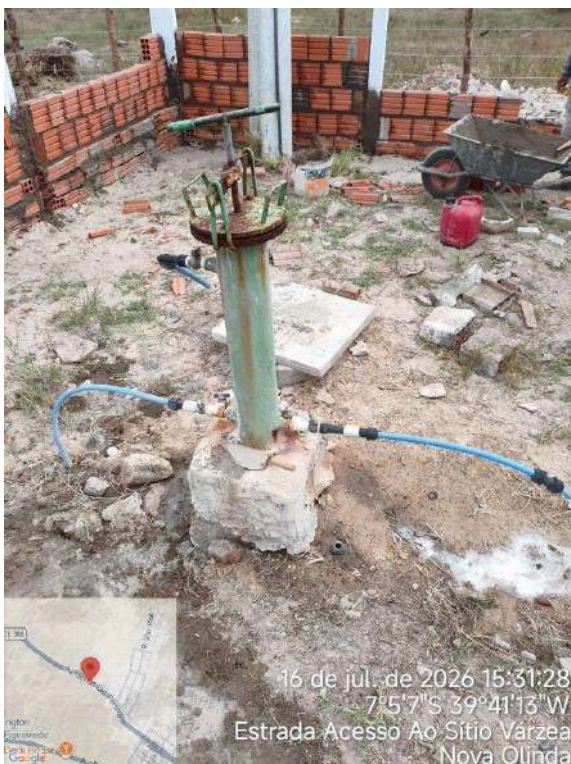
**Foto 58 - PT-08 (Sede):** clorador em processo de corrosão / oxidação.

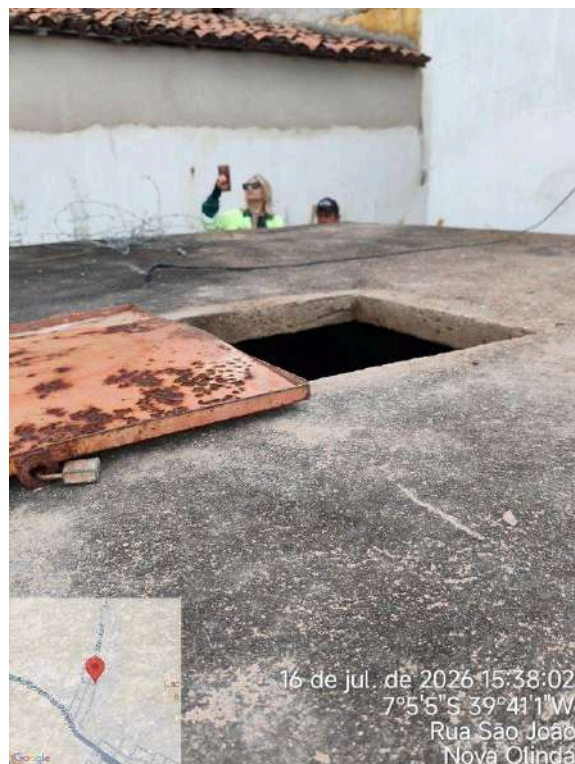
- RAP-02 / EEAT-02: pintura deteriorada; abertura de inspeção com tampa em processo avançado de corrosão/oxidação (**Fotos 17 a 21, 59**);
- REL-03: pintura deteriorada; área com proliferação de vegetação e sujidades (**Fotos 22, 60 e 61**);

**Foto 59 - RAP-02 / EEAT-02 (Sede):** abertura de inspeção com tampa em processo de corrosão / oxidação.

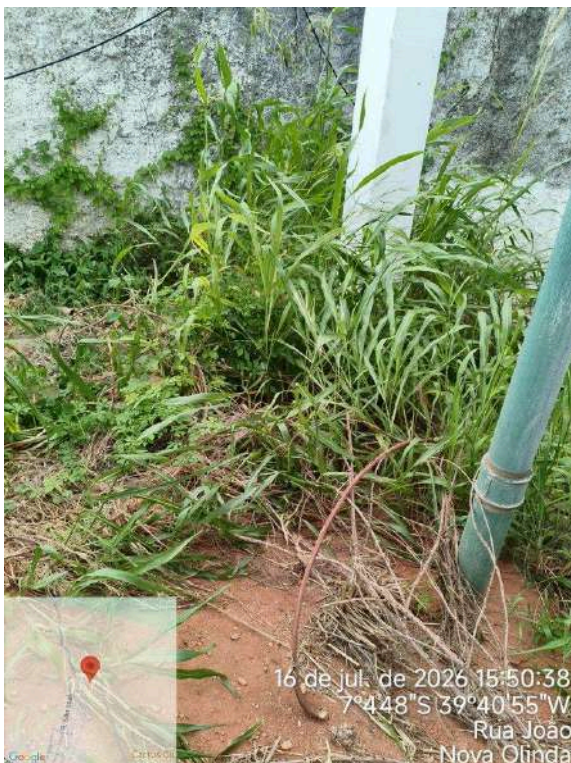
**Foto 60 - REL-03 (Sede):** proliferação de vegetação.

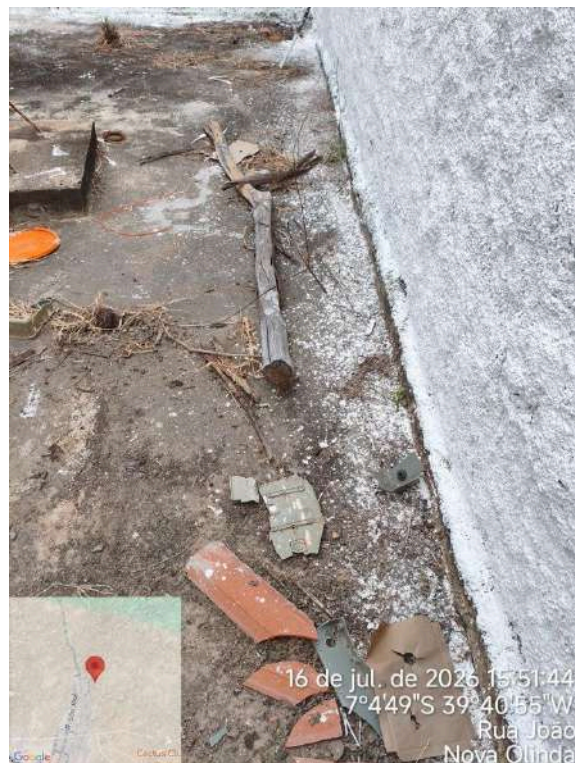
**Foto 61 - REL-03 (Sede):** área com sujidades.

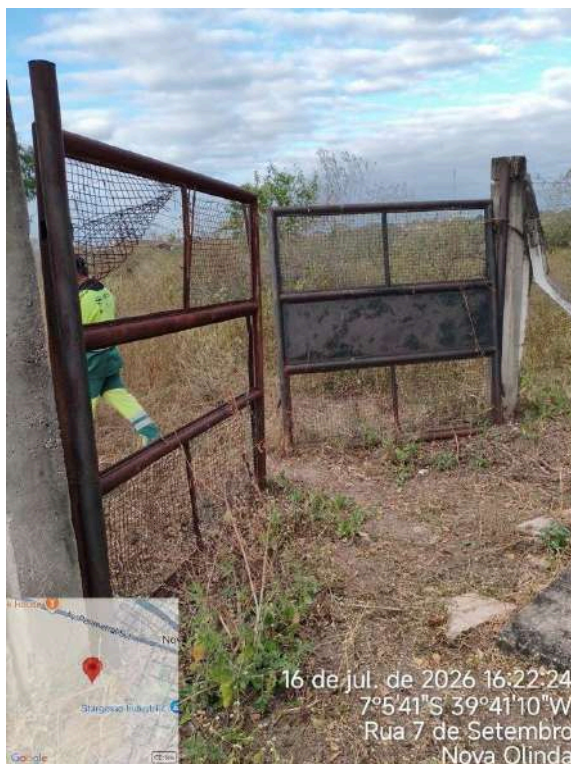
- PT-03: portão de acesso e cerca danificados; eletroduto de alimentação do poço danificado; casa do quadro de comando com pintura deteriorada e sujidades; telhado danificado (**Fotos 26, 62 a 64**);

**Foto 62** - PT-03 (Sede): portão de acesso danificado.

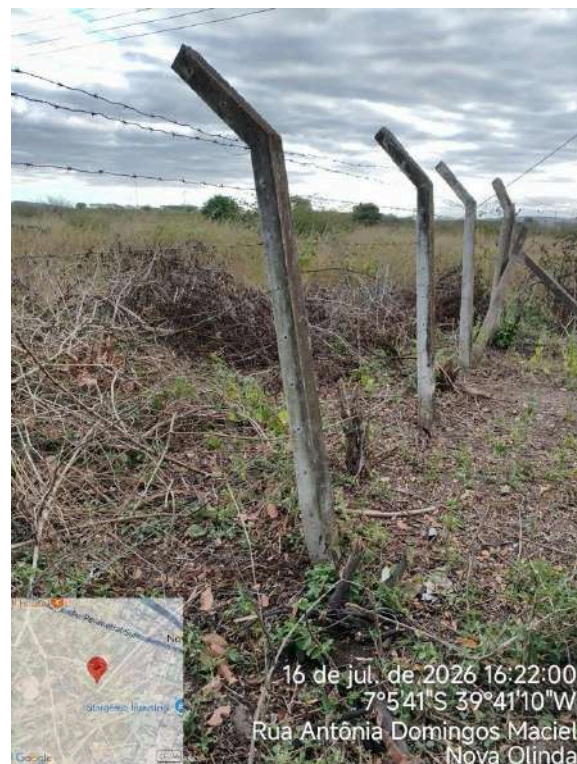
**Foto 63** - PT-03 (Sede): cerca danificada.

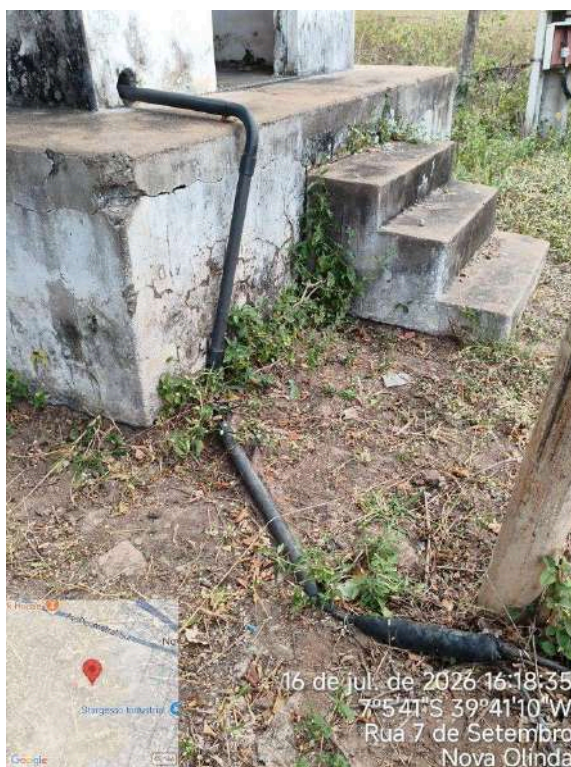
**Foto 64** - PT-03 (Sede): pintura da casa de comando deteriorada; eletroduto de alimentação do poço danificado.

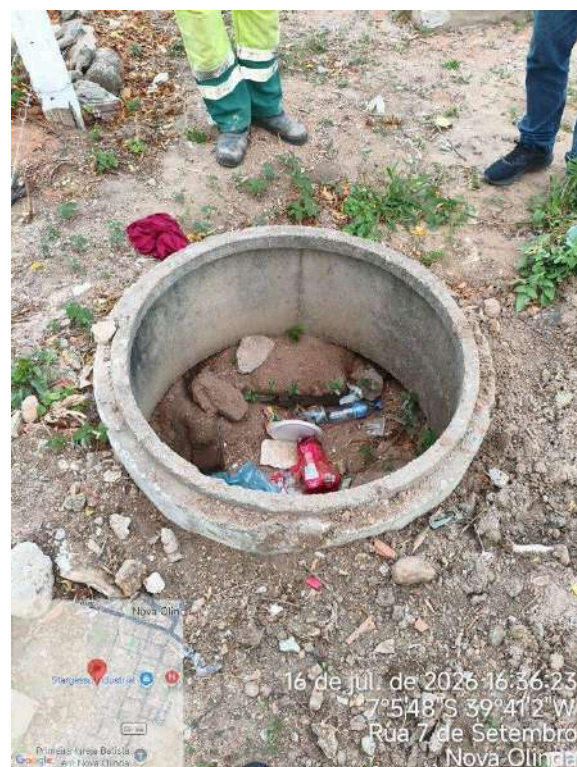
- PT-07: caixa de descarga com registro soterrado; ausência de lâmpada interna e externa da casa do quadro de comando (**Fotos 65 a 67**);
- PT-04: poço fora de operação de acordo com o croqui. Entretanto, por meio de inspeção remota (drone), constatou-se proliferação de vegetação e deterioração do telhado da casa do quadro de comando. Adicionalmente, não foi apresentado plano de desmobilização ou manifestação formal da companhia quanto à alienação ou baixa patrimonial do ativo (**Foto 68**);

**Foto 65** - PT-07 (Sede): caixa de descarga com registro soterrado.

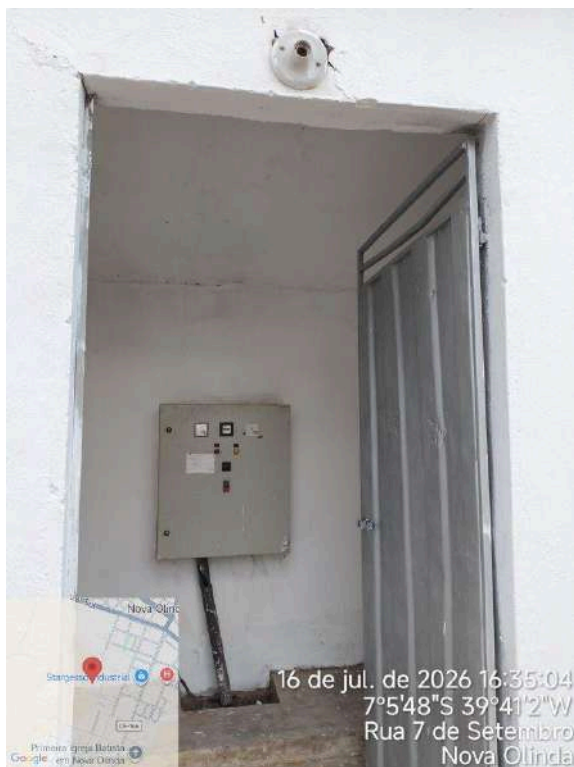
**Foto 66** - PT-07 (**Sede**): falta de lâmpada externa.

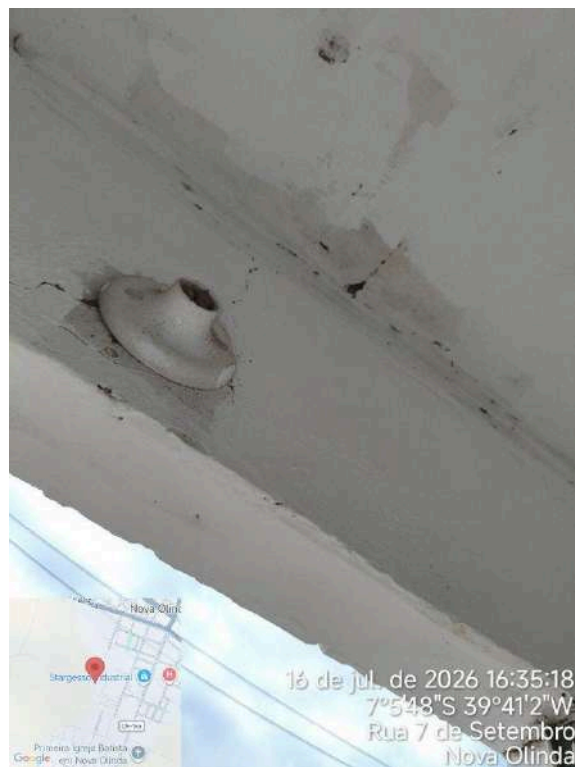
**Foto 67** - PT-07 (**Sede**): falta de lâmpada interna.

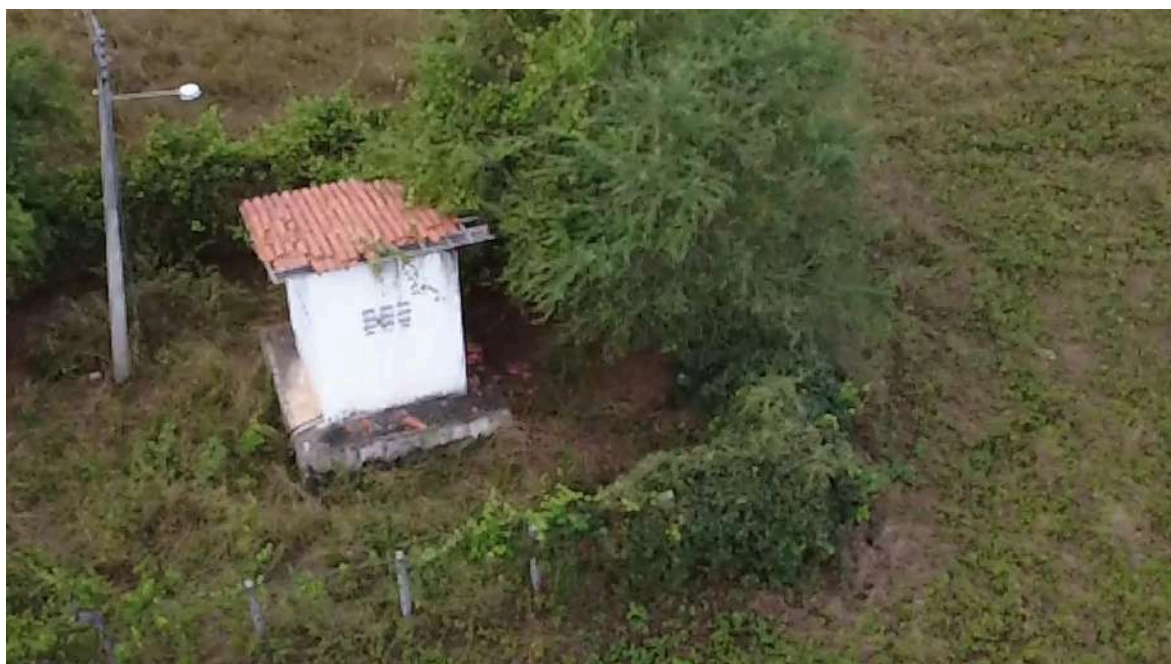
**Foto 68** - PT-04 (**Sede**): proliferação de vegetação; casa do quadro de comando com telhado deteriorado.

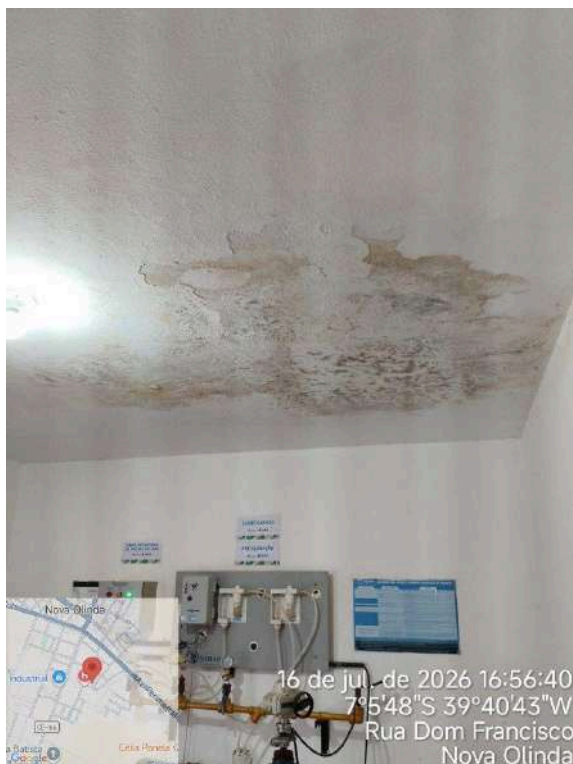
- ETA: cloração com sinais de infiltração e pintura deteriorada do teto; laboratório com pia em processo de corrosão / oxidação; banheiro com revestimento de piso e parede deteriorados e telhado danificado (**Fotos 69 a 72**).

**Foto 69 - ETA (Sede):** sala de cloro com teto apresentando sinais de infiltração e pintura deteriorada.

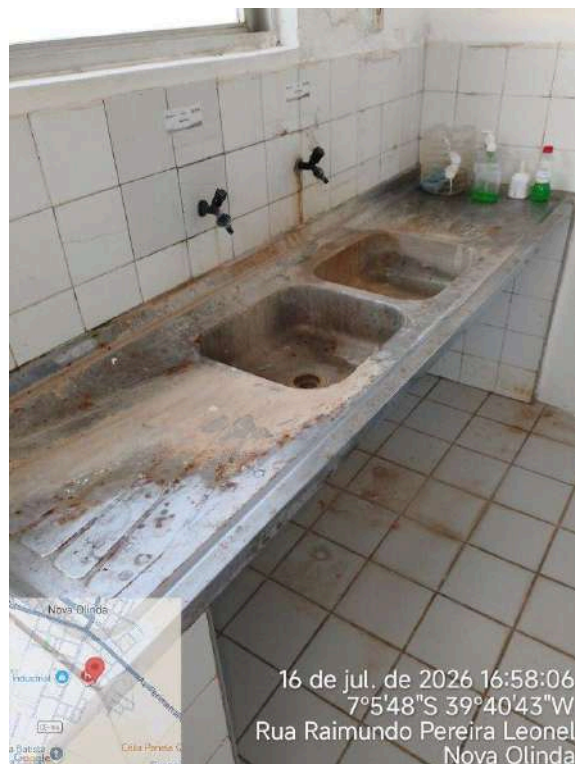
**Foto 70 - ETA (Sede):** laboratório com pia em processo avançado de oxidação.

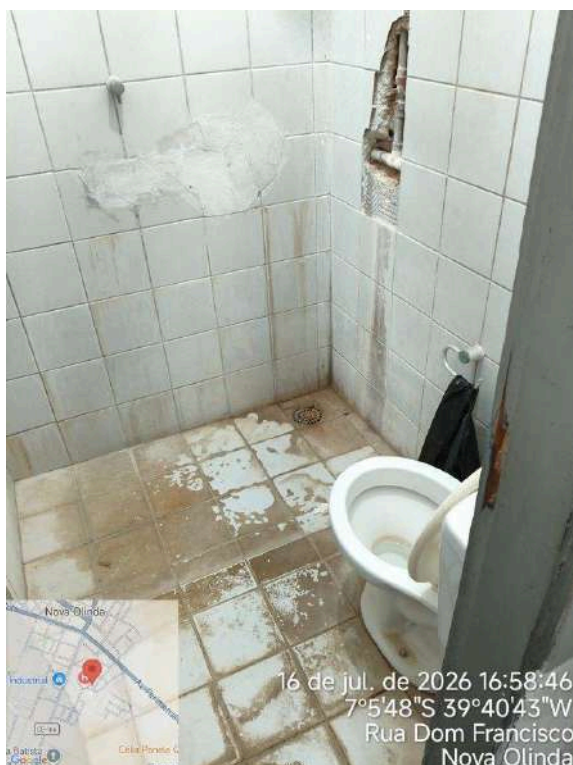
**Foto 71 - ETA (Sede):** banheiro com revestimento de piso e parede deteriorados.

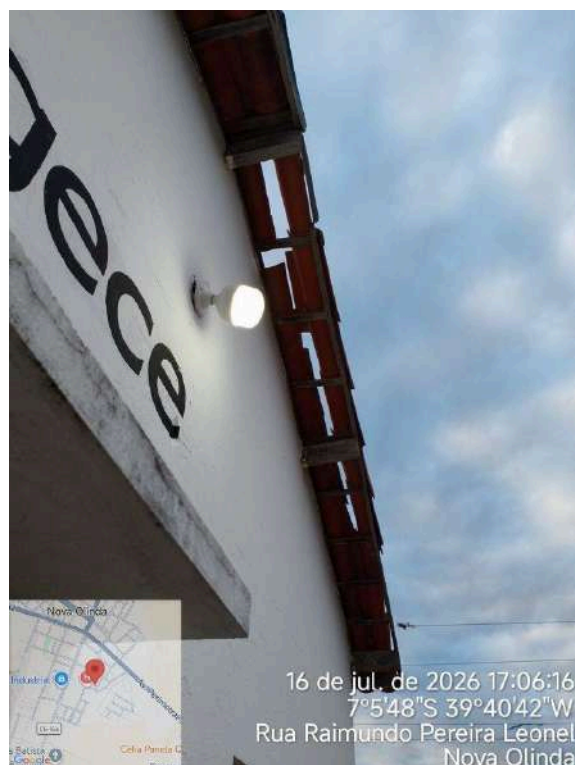
**Foto 72 - ETA (Sede):** telhado danificado.

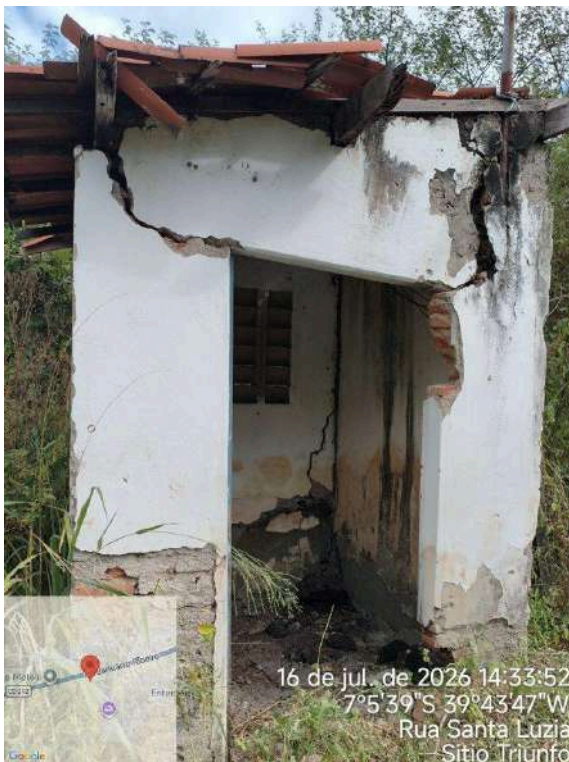
**Foto 73 - PT-01 (Triunfo):** casa do quadro de comando em processo de desabamento, com patologia estrutural caracterizada por rachaduras nas paredes.

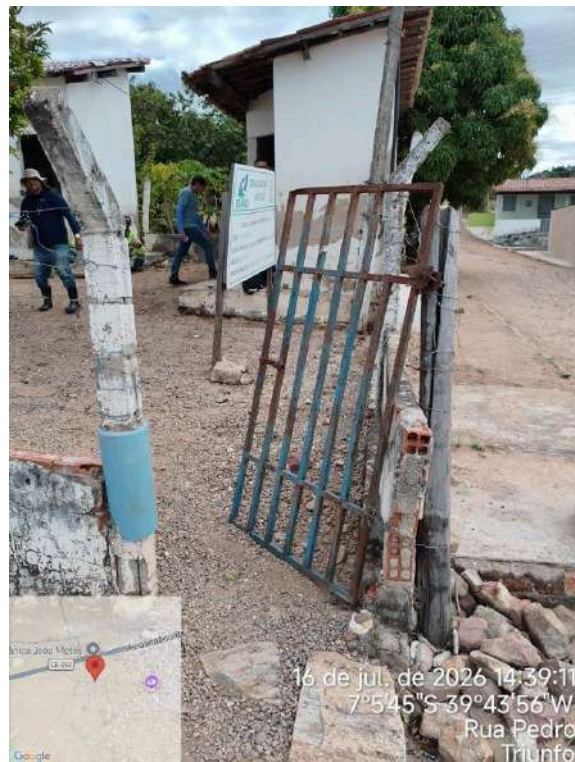
- ETA:
  - ◆ Pátio: cerca, portão e mureta de proteção danificadas; caixa de macromedidor com tampa danificada (**Fotos 36 e 37, 74**);
  - ◆ REL-01: pintura deteriorada; anomalias/patologia estrutural no concreto de um dos pilares do reservatório (**Fotos 38 e 75**);

**Foto 74 - ETA / Pátio (Triunfo):** portão de acesso danificado.

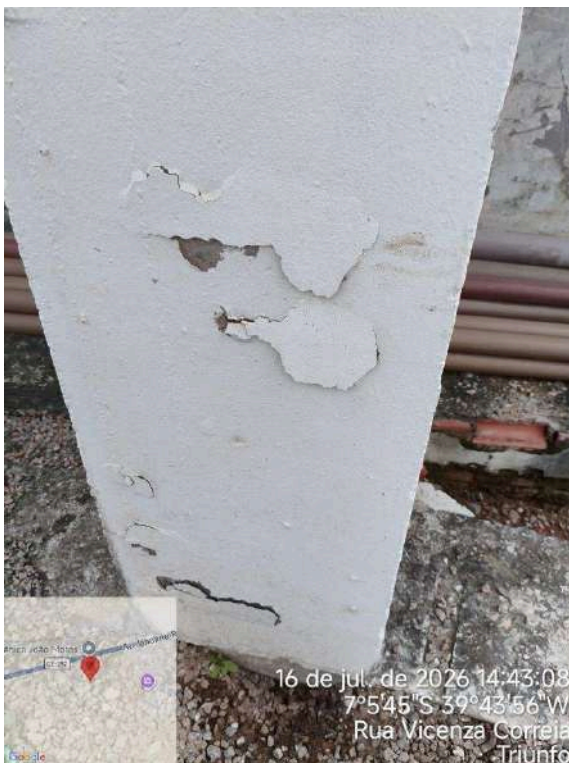
**Foto 75 - ETA / REL-01 (Triunfo):** pintura deteriorada; anomalias/patologia estrutural no concreto de um dos pilares do reservatório.

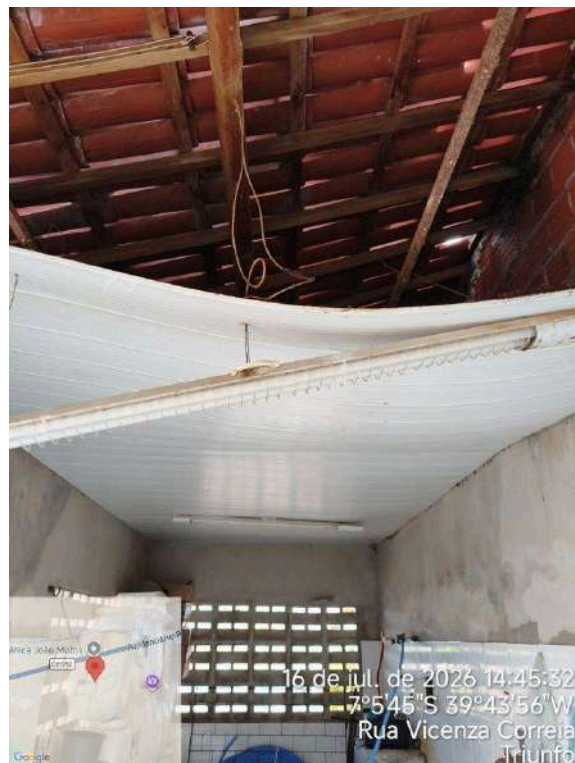
- ◆ Casa de Química / Almojarifado: teto apresentando patologia estrutural, em processo de desmoronamento; lâmpadas queimadas, comprometendo a iluminação do ambiente; espaço servindo de almojarifado sem organização e controle adequados; reboco e pintura deteriorados (**Fotos 40, 76 e 77**);

**Foto 76 - ETA / Casa de Química\_Almojarifado (Triunfo):** teto em desmoronamento; lâmpadas queimadas.

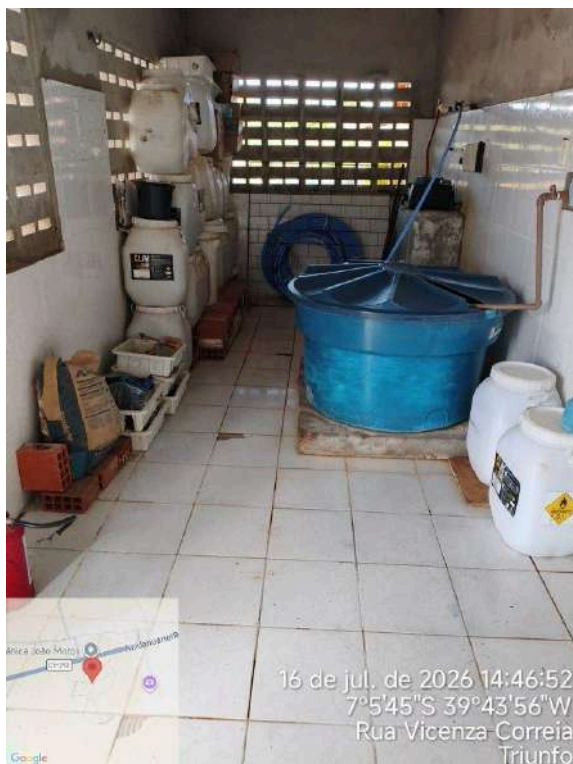
**Foto 77** - ETA / Casa de Química\_Almoxarifado (Triunfo): almoxarifado sem organização e controle adequados; pintura deteriorada.

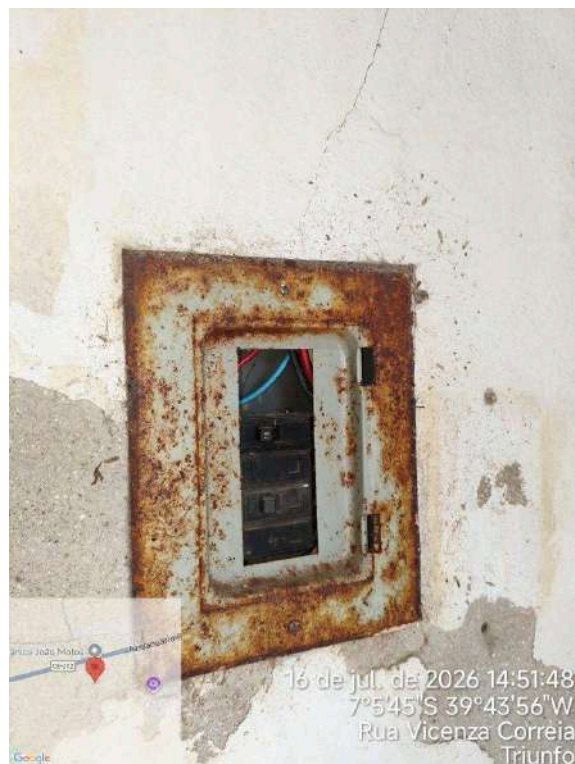
- ◆ Laboratório: paredes e pintura deterioradas; móveis, equipamentos e instalações precárias (**Fotos 41 a 43 e 78**).

**Foto 78** - Laboratório (Triunfo): instalações elétricas precárias.
