## **RELATÓRIO DE FISCALIZAÇÃO RF/CSB/0056/2026**

**Assunto: Fiscalização do Sistema de Abastecimento de  
Água do Município de Martinópolis**

**COORDENADORIA DE SANEAMENTO BÁSICO**

**Fortaleza – CE  
Outubro/2026**

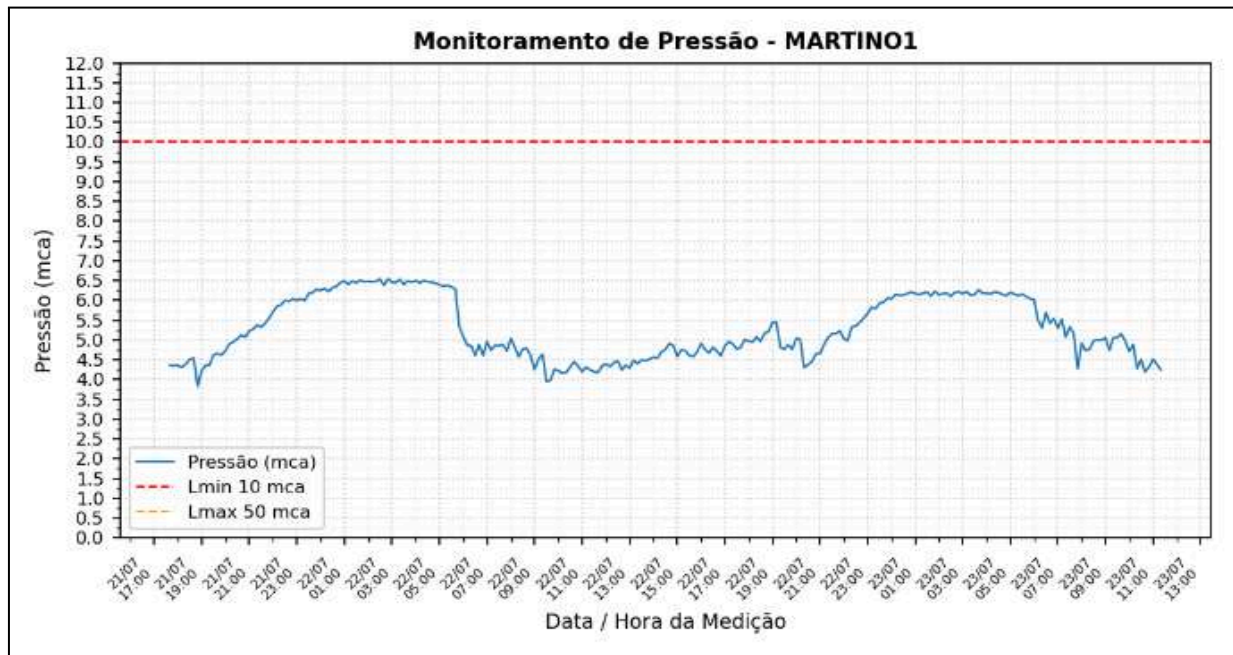
- **Ponto 1** – Rua Teodomiro Barros, FNS 67 - Martinópole: no período de 21/07/2026 17h40 à 23/07/2026 11h20, 100,00% das 251 medições apresentaram pressões abaixo de 10 mca (**Figura 2**);
- **Ponto 2** – Rua SDO 13, 50 807 C41 FNS - Centro. - Martinópole: no período de 21/07/2026 17h50 à 23/07/2026 11h10, 100,00% das 249 medições apresentaram pressões abaixo de 10 mca (**Figura 3**);
- **Ponto 3** – Rua Chico Novo, SMS 26. - Martinópole: no período de 21/07/2026 18h00 à 23/07/2026 12h10, 100,00% das 254 medições apresentaram pressões abaixo de 10 mca (**Figura 4**);
- **Ponto 4** – Rua SDO, 01 - Centro - Martinópole: no período de 21/07/2026 18h10 à 23/07/2026 11h50, 100,00% das 251 medições apresentaram pressões abaixo de 10 mca (**Figura 5**).

**Figura 2** - Monitoramento da pressão no SAA de Martinópolis, de 21/07/2026 a 23/07/2026, no endereço: Rua Teodomiro Barros, FNS 67.

**Quadro 2** - Duração e frequência das pressões baixas no SAA de de Martinópolis - 21/07/2026 a 23/07/2026, no endereço: Rua Teodomiro Barros, FNS 67.

| Nº do Evento | Início | Fim | Duração (minutos) | Ultrapassou 1h? | Data com mais de 2 eventos de Baixa Pressão em 24h? |
| 1 | 21/07/2026 17:40:00 | 23/07/2026 11:20:00 | 2500 | Sim | Não |

**Determinação D1** - A CAGECE deve fornecer água com pressão de acordo com os limites estabelecidos pela ARCE, visando corrigir as não conformidades verificadas na constatação C1.

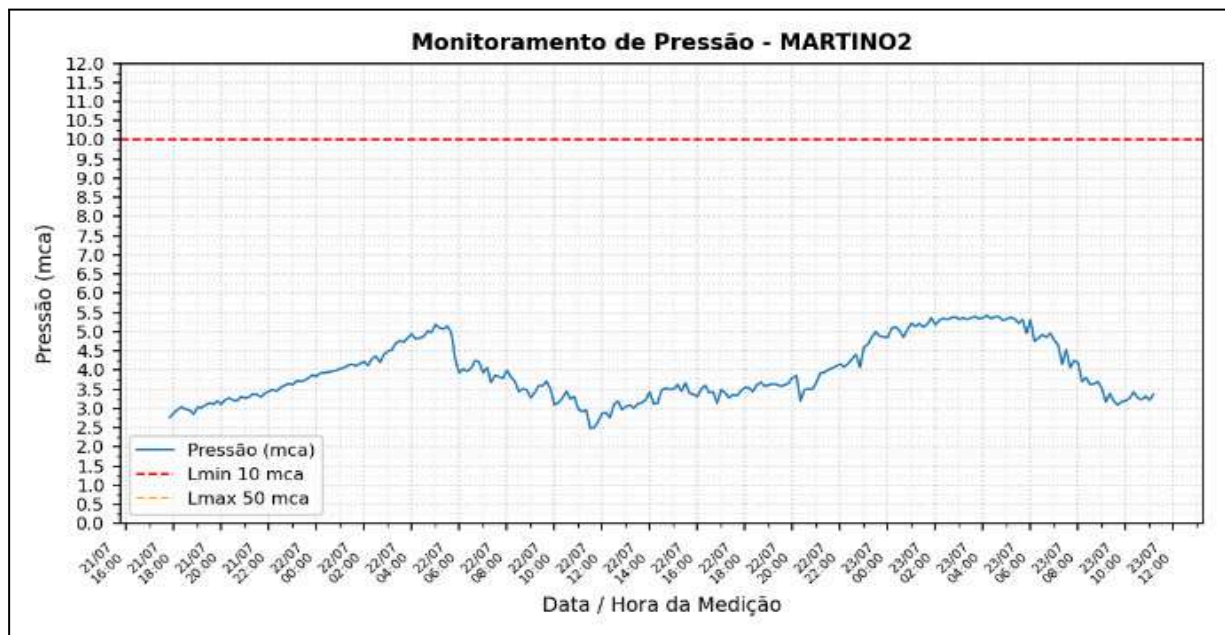
**Figura 3** - Monitoramento da pressão no SAA de Martinópolis, de 21/07/2026 a 23/07/2026, no endereço: Rua SDO 13, 50 807 C41 FNS - Centro.

**Quadro 3** - Duração e frequência das pressões baixas no SAA de de Martinópole - 21/07/2026 a 23/07/2026, no endereço: Rua SDO 13, 50 807 C41 FNS - Centro.

| Nº do Evento | Início | Fim | Duração (minutos) | Ultrapassou 1h? | Data com mais de 2 eventos de Baixa Pressão em 24h? |
|---|---|---|---|---|---|
| 1 | 21/07/2026 17:50:00 | 23/07/2026 11:10:00 | 2480 | Sim | Não |

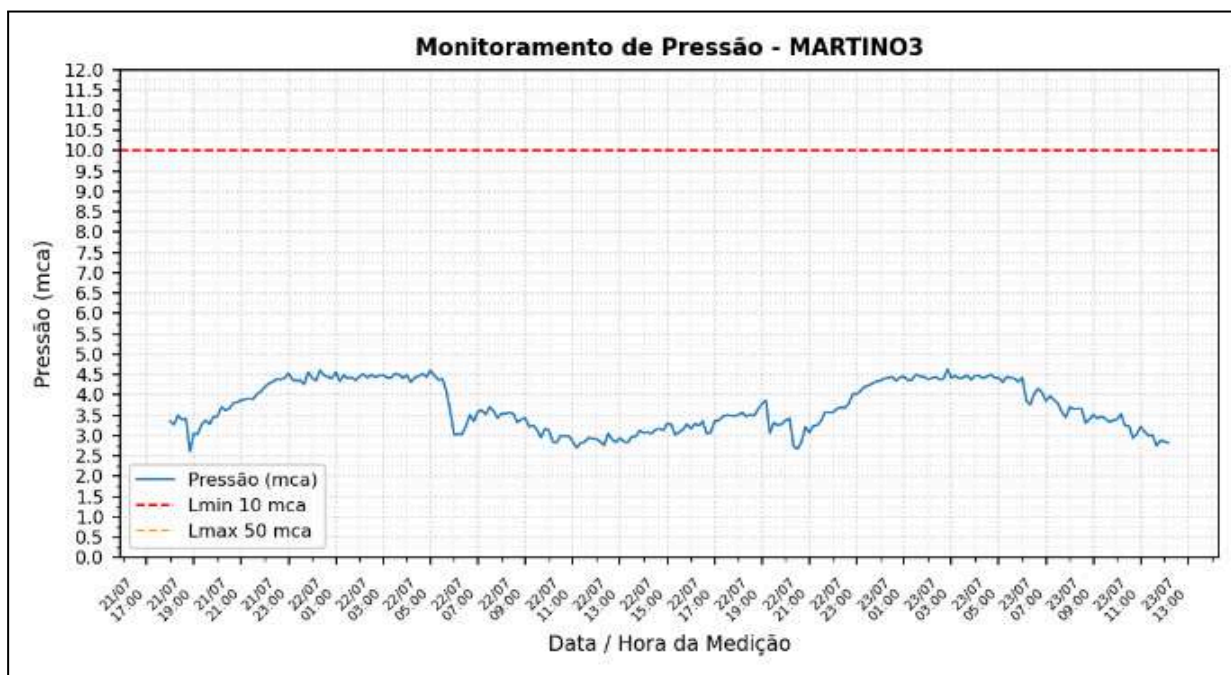
**Figura 4** - Monitoramento da pressão no SAA de Martinópolis, de 21/07/2026 a 23/07/2026, no endereço: Rua Chico Novo, SMS 26.

**Quadro 4** - Duração e frequência das pressões baixas no SAA de de Martinópole - 21/07/2026 a 23/07/2026, no endereço: Rua Chico Novo, SMS 26.

| Nº do Evento | Início | Fim | Duração (minutos) | Ultrapassou 1h? | Data com mais de 2 eventos de Baixa Pressão em 24h? |
|---|---|---|---|---|---|
| 1 | 21/07/2026 18:00:00 | 23/07/2026 12:10:00 | 2530 | Sim | Não |

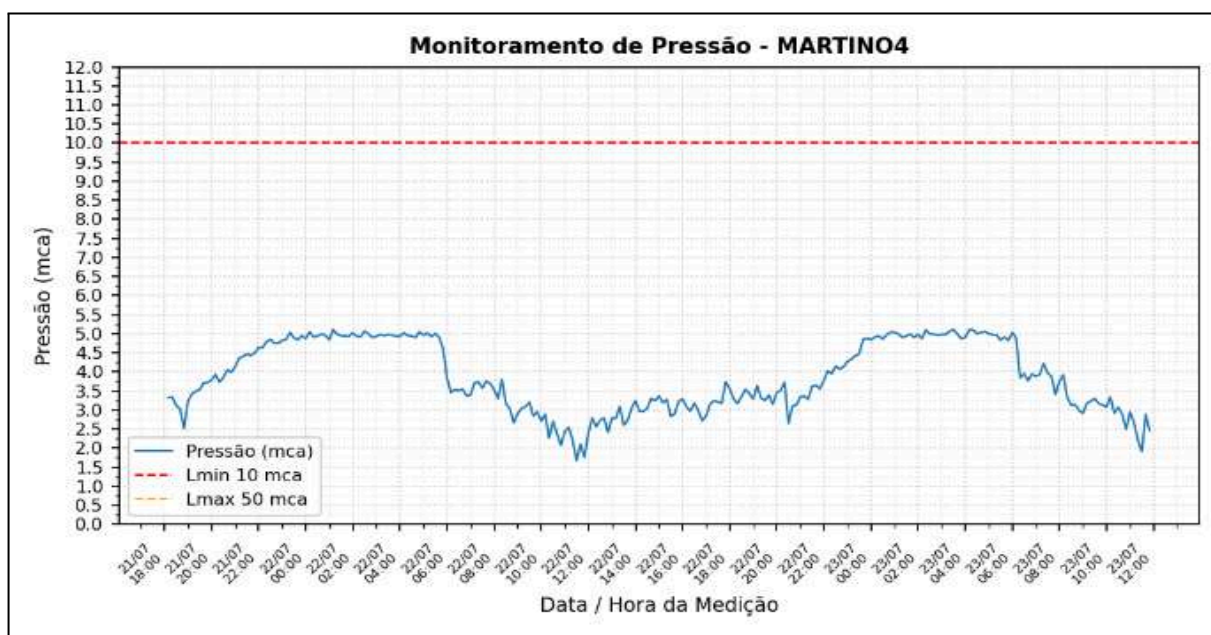
**Figura 5** - Monitoramento da pressão no SAA de Martinópolis, de 21/07/2026 a 23/07/2026, no endereço: Rua SDO, 01 - Centro.

**Quadro 5** - Duração e frequência das pressões baixas no SAA de de Martinópole - 21/07/2026 a 23/07/2026, no endereço: Rua SDO, 01 - Centro

| Nº do Evento | Início | Fim | Duração (minutos) | Ultrapassou 1h? | Data com mais de 2 eventos de Baixa Pressão em 24h? |
|---|---|---|---|---|---|
| 1 | 21/07/2026 18:10:00 | 23/07/2026 11:50:00 | 2500 | Sim | Não |

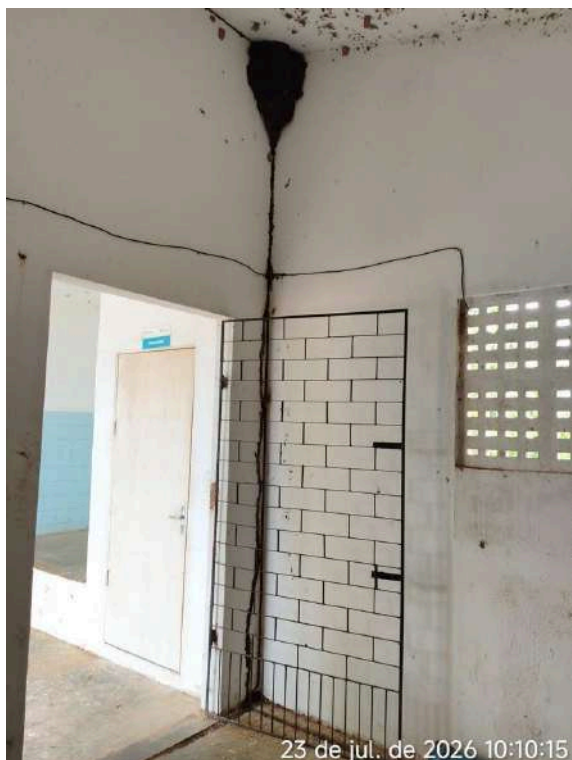
- **Captação:** Instalações elétricas precárias, com cabeamento sem eletrodutos de proteção e isolamento, implantado através de cobogó (**Fotos 1 a 3**);
- **ETA (Estação de Tratamento de Água):**
  - Pátio: caixas desprovidas de tampa na área do pátio; registros desprovidos de caixas de proteção na área do pátio (**Fotos 4 a 6**);
  - Filtros: filtro F-02 desprovido de escada de acesso; filtro nº 3 desprovido de tampa (**Fotos 7 e 8**);
  - RAP-01: escada inadequada, sem corrimão acima do patamar superior; laje de cobertura desprovida de grade de proteção; instalações elétricas e/ou hidráulicas conduzidas através das aberturas de inspeção (**Fotos 9 a 11**);
  - EEAT-01: cabeamento elétrico desprovido de eletrodutos de proteção e isolamento (**Foto 12**);
  - ETRG: cabeamento elétrico desprovido de eletrodutos de proteção e isolamento (**Foto 13**);

**Foto 1 - Captação:** instalações elétricas precárias, sem isolamento; proliferação de cupins.

- **Captação (EECS-01):** casa do quadro de comando com pinturas interna e externa deterioradas, com proliferação de cupins, lâmpada queimada e quadro elétrico danificado com fiação exposta (**Fotos 1 a 3, 29 a 31**);

**Determinação D2** - A CAGECE deve cumprir as normas técnicas e os procedimentos estabelecidos para a implantação / manutenção das instalações dos sistemas de abastecimento de água, visando corrigir as não conformidades descritas na constatação C2.

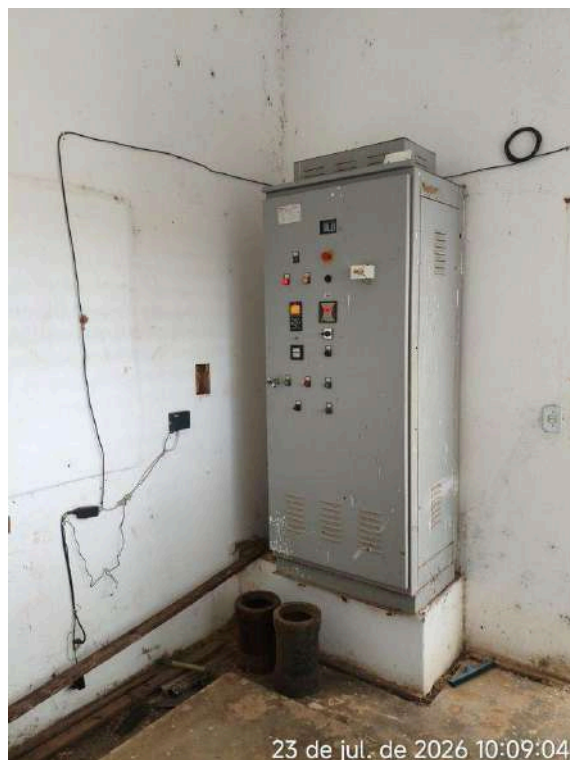
**Foto 2 - Captação:** instalações elétricas precárias, sem isolamento.

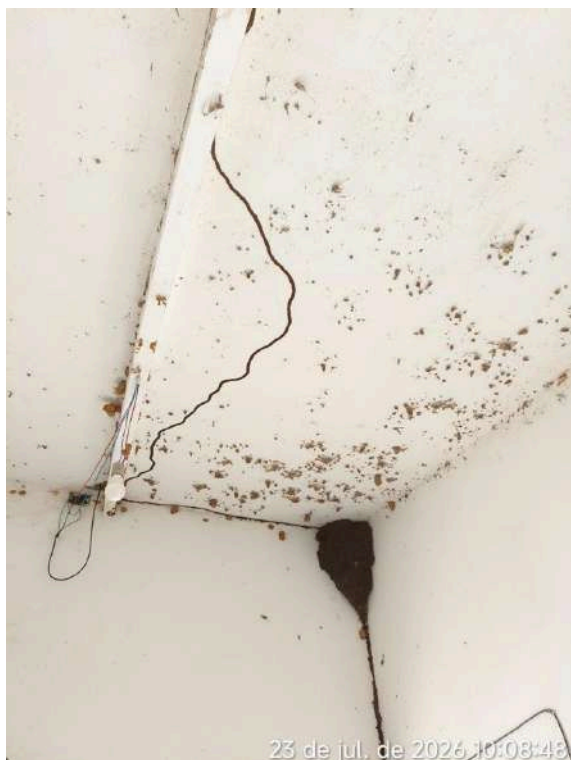
**Foto 3 - Captação:** instalações elétricas precárias, sem isolamento; proliferação de cupins.

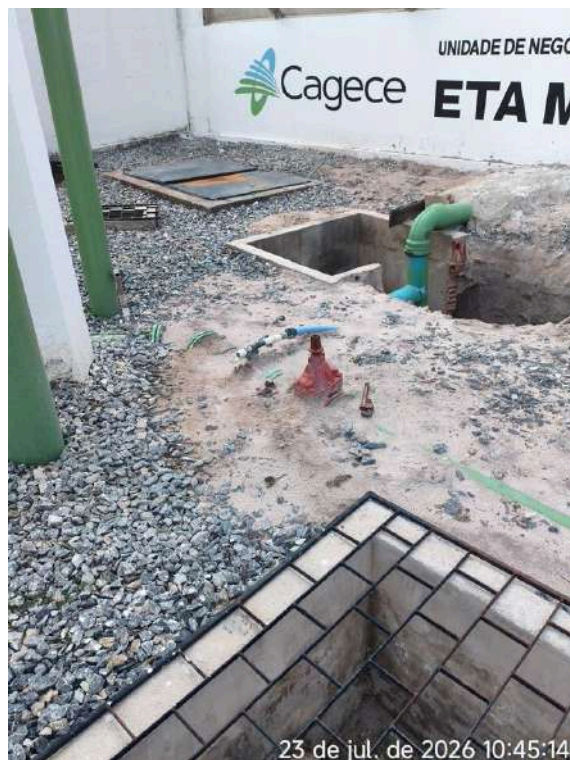
**Foto 4 - ETA / Pátio:** caixa sem tampa ou grade de proteção; registro sem caixa de proteção.

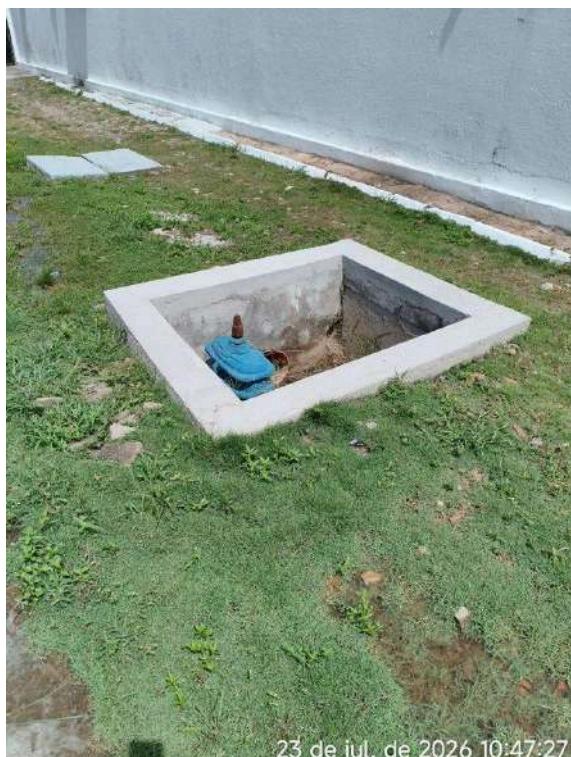
**Foto 5 - ETA / Pátio:** caixa sem tampa ou grade de proteção.

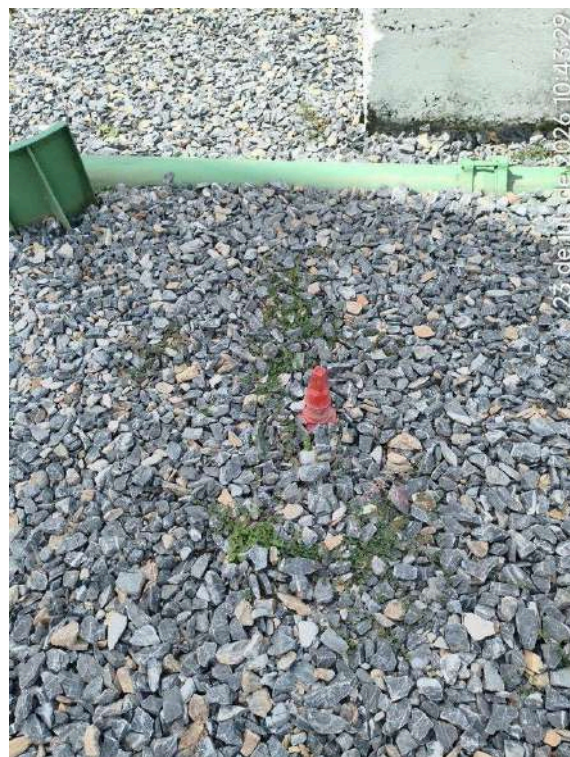
**Foto 6 - ETA / Pátio:** registro sem caixa de proteção.

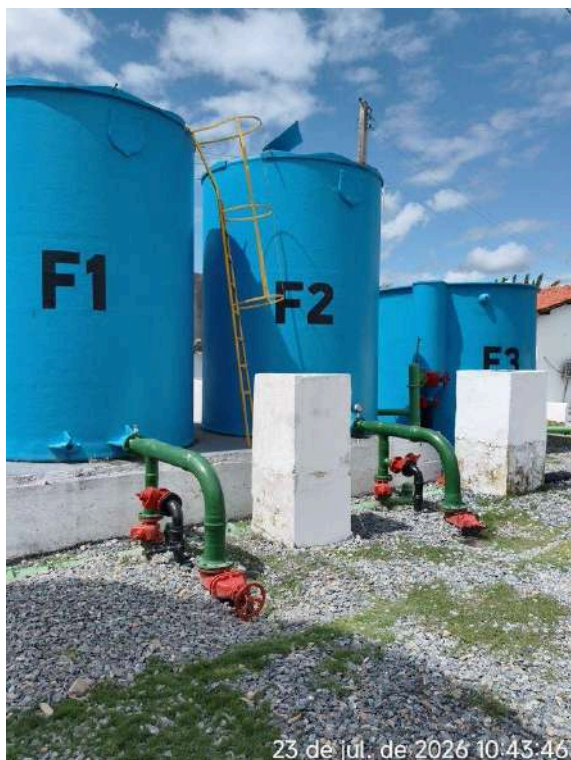
**Foto 7 - ETA / Filtros:** filtro nº 2 desprovido de escada de acesso.

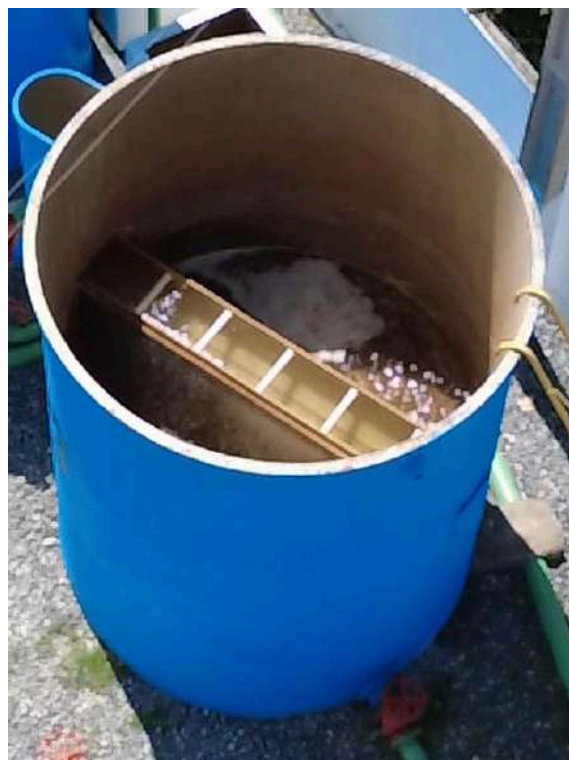
**Foto 8 - ETA / Filtros:** filtro nº 3 desprovido de tampa.

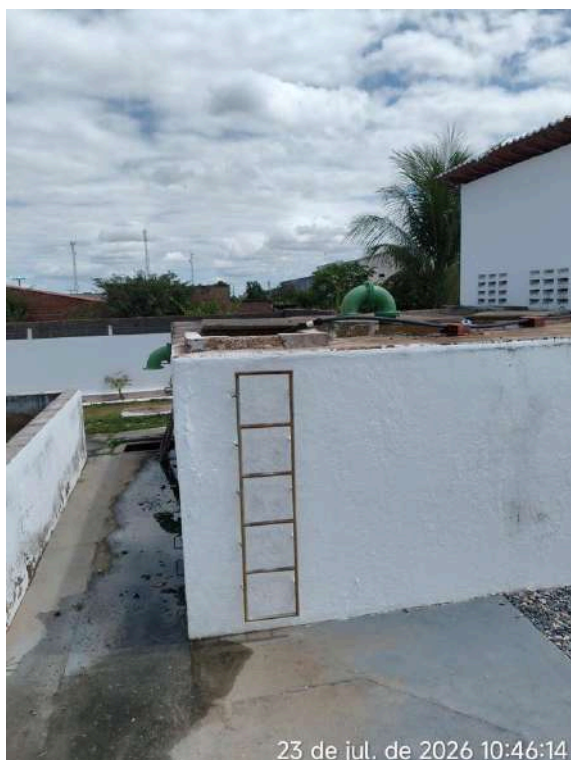
**Foto 9 - ETA / RAP-01:** escada sem corrimão acima do patamar superior; laje de cobertura sem grade de proteção; tubulação / eletroduto através da abertura de inspeção.

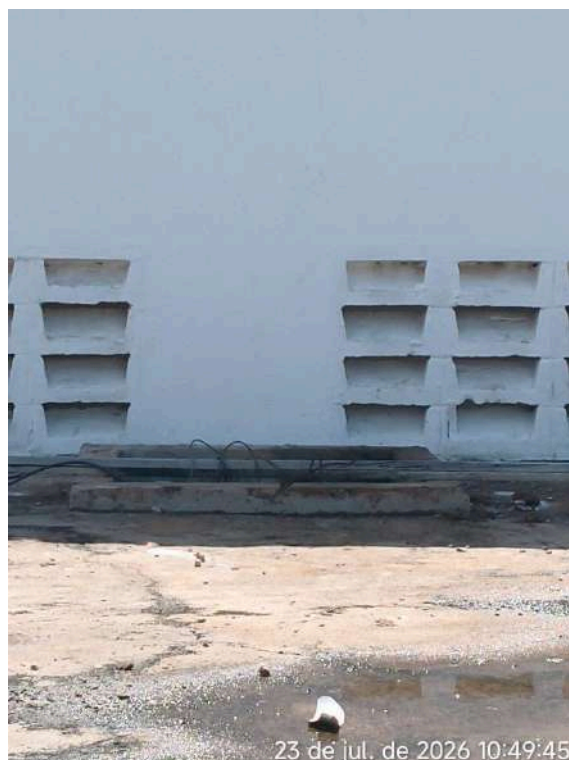
**Foto 10 - ETA / RAP-01:** instalações elétricas através da abertura de inspeção.

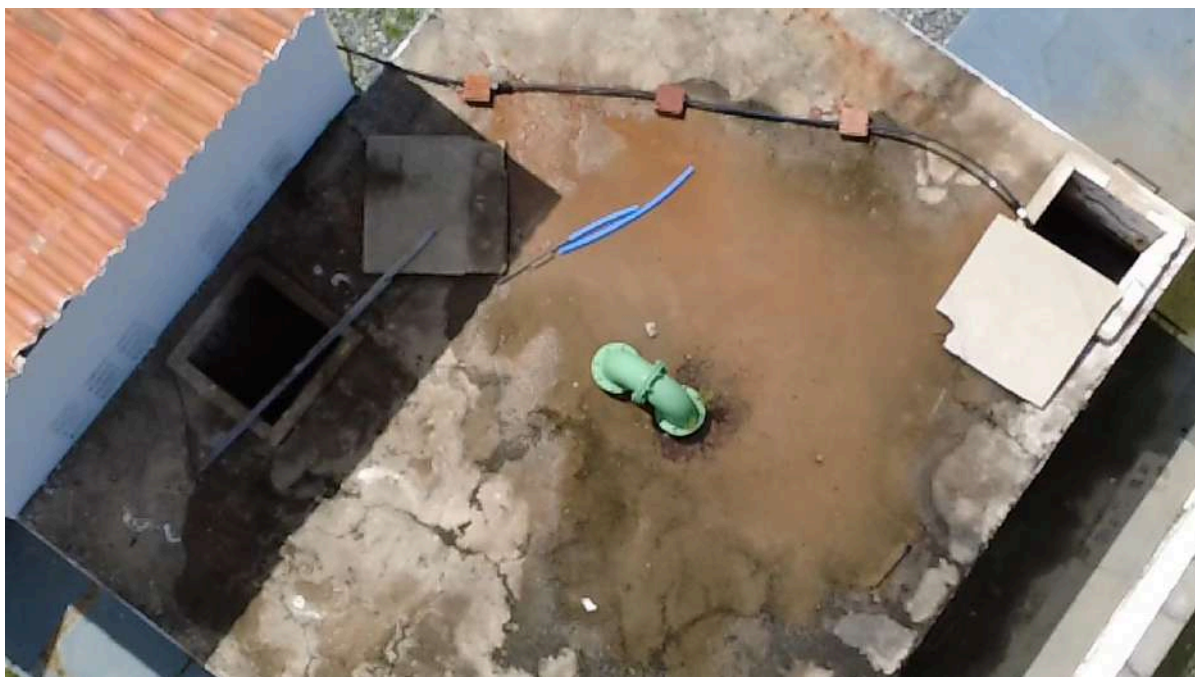
**Foto 11 - ETA / RAP-01:** sem grade de proteção na laje de cobertura; instalação através da abertura de inspeção; aberturas com tampas fora do lugar.

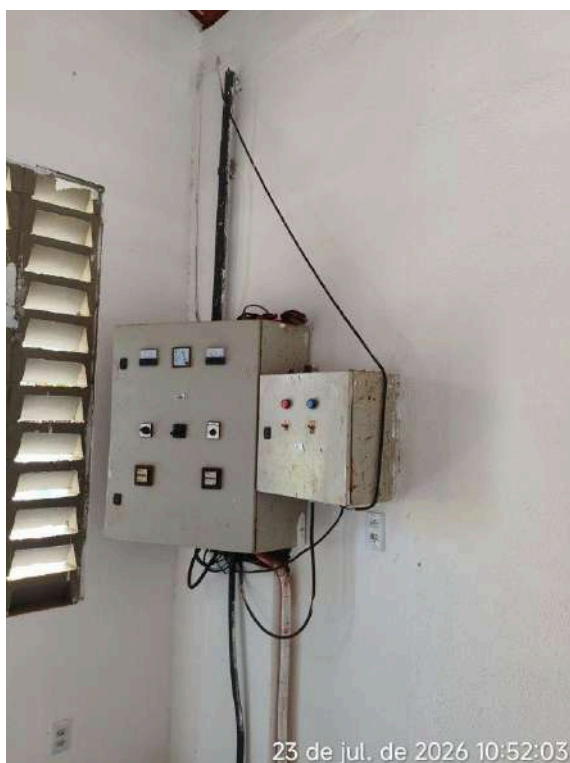
**Foto 12 - ETA / EEAT-01:** cabeamento elétrico desprovido de eletrodutos de proteção e isolamento.

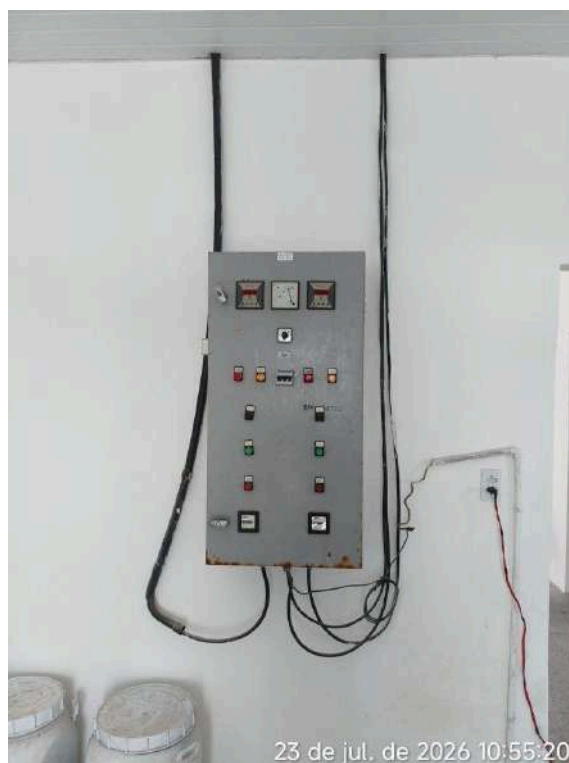
**Foto 13 - ETA / ETRG:** cabeamento elétrico desprovido de eletrodutos de proteção e isolamento.

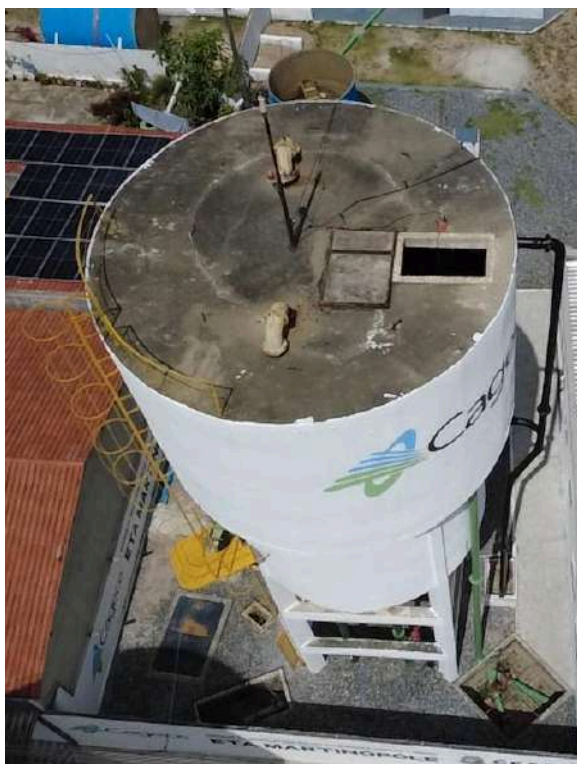
- REL-01: grade de proteção da laje de cobertura incompleta; cabeamento elétrico instalado através da abertura de inspeção, desprovido de eletroduto de proteção e isolamento (**Foto 14**).

**Foto 14 - ETA / REL-01:** instalação elétrica inadequada; grade de proteção incompleta.

- **REL-01:** tampa da abertura de inspeção encontra-se aberta/fora de posição; guarda-corpo / grade de proteção da laje de cobertura está incompleto (**Foto 14**).

**Determinação D3** - A CAGECE deve realizar operação e manutenção adequada das unidades integrantes dos sistemas de abastecimento de água e de esgotamento sanitário, visando corrigir as não conformidades descritas na constatação C3.

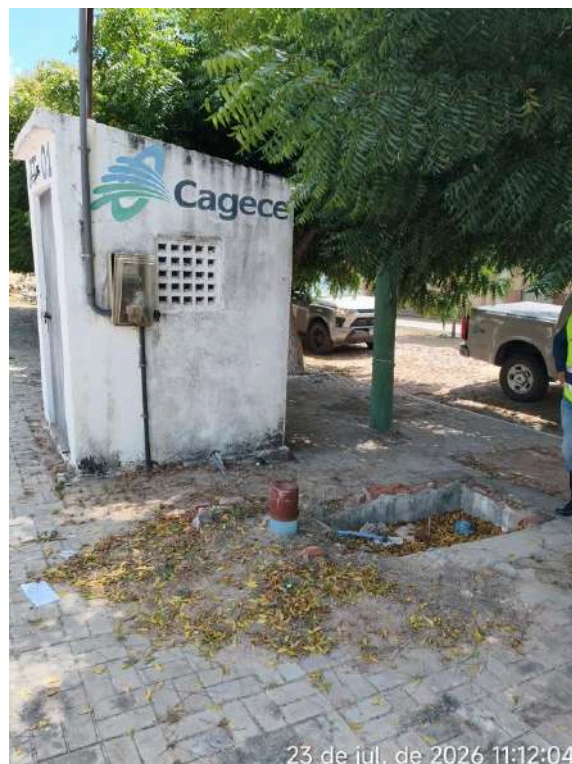
- **PT-01:** unidade desativada sem a desmobilização total do ativo, caracterizada pela caixa de proteção do poço desprovida de tampa, cuja tubulação está sem tamponamento adequado, e caixa de energia elétrica com tampa danificada. Adicionalmente, não foram apresentados o plano de desmobilização nem manifestação formal da companhia quanto à alienação ou baixa patrimonial do ativo (**Foto 15**).

**Foto 15 - PT-01:** unidade desativada, sem desmobilização total.

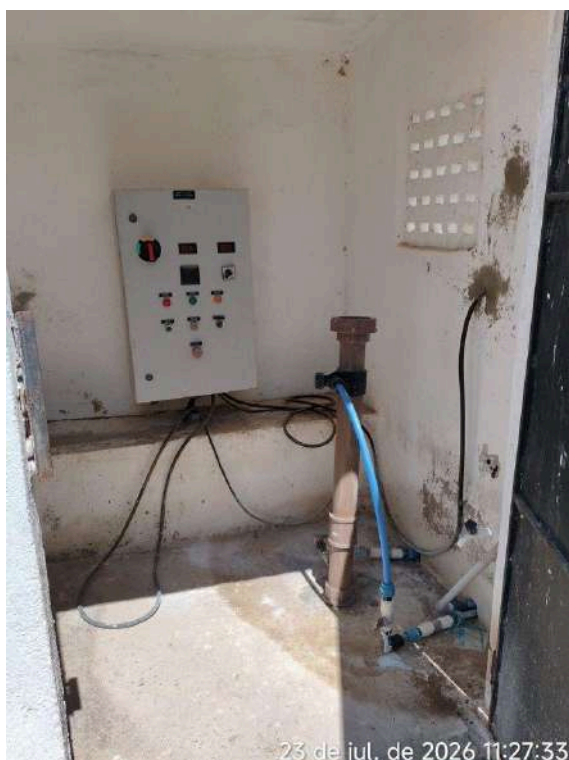
- **PT-02:** instalações elétricas precárias, sobre o piso e sem eletroduto de proteção e isolamento; caixa de proteção do poço desprovida de tampa de proteção (**Foto 16 e 17**);

**Foto 16 - PT-02:** instalações elétricas precárias, sem isolamento de proteção.

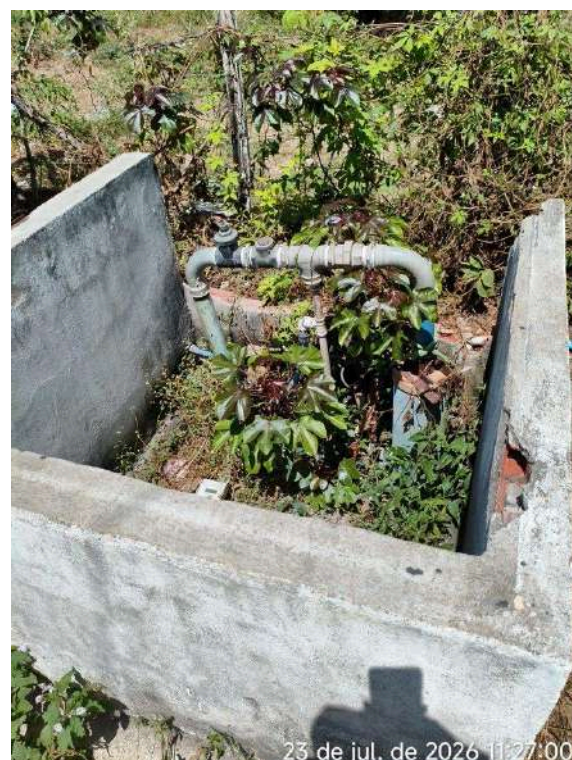
**Foto 17 - PT-02:** caixa de proteção do poço sem tampa ou grade de proteção.

- **PT-02:** casa do quadro de comando sem iluminação interna e externa funcional, com ausência de lâmpadas; quadro de energia danificado, com instalações elétricas expostas; caixa de proteção do poço danificada (**Fotos 17, 34 e 35**);

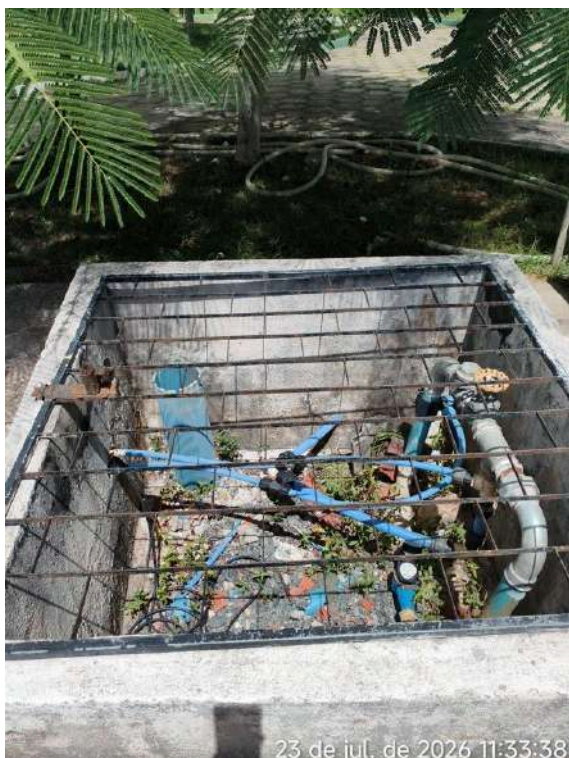
- **PT-03:** unidade desativada e desmobilizada, porém a tubulação do poço está sem tamponamento (**Foto 18**);
- **PT-04:** instalações elétricas precárias, sobre o piso e sem eletroduto de proteção e isolamento; caixa desprovida de tampa (**Fotos 19 e 20**).

**Foto 18 - PT-03:** unidade desativada e tubo do poço sem tamponamento.

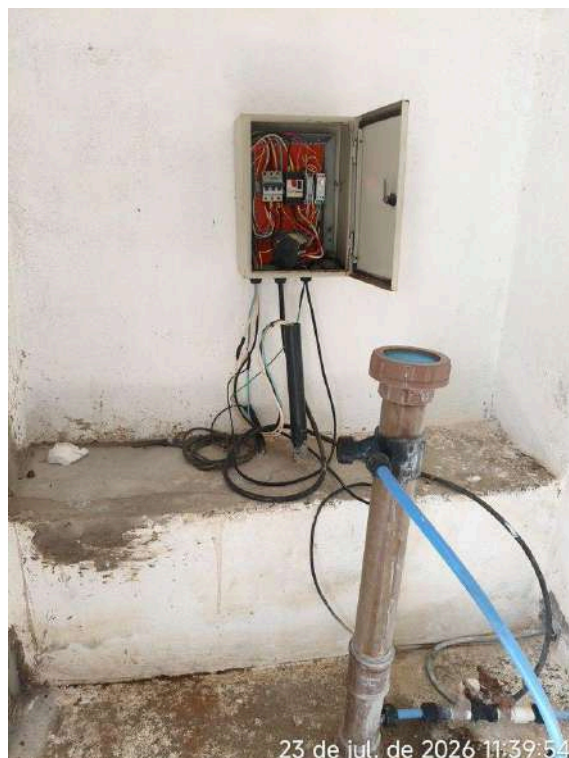
**Foto 19 - PT-04:** instalações elétricas precárias, sem isolamento de proteção.

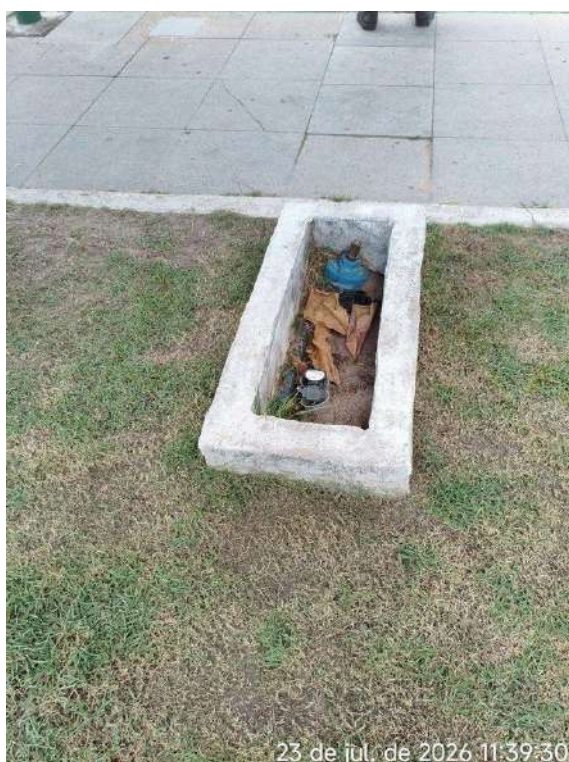
**Foto 20 - PT-04:** caixa desprovida de tampa

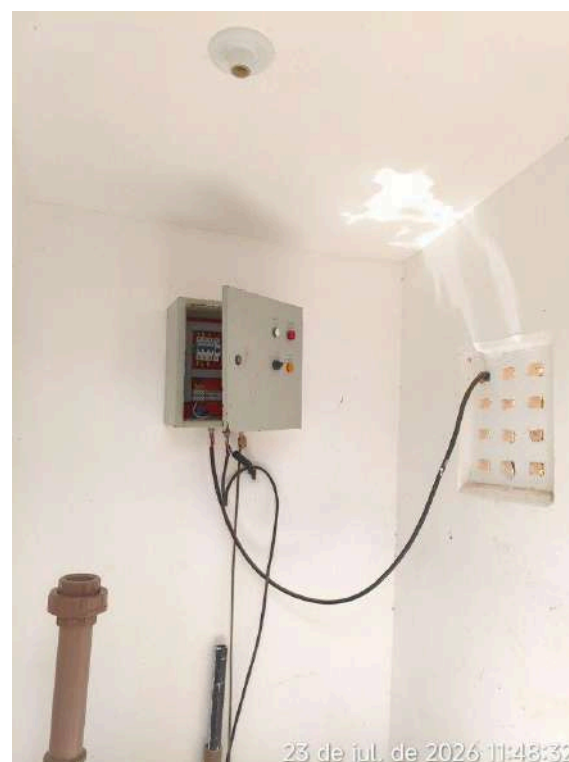
- **PT-05:** instalações elétricas inadequadas, sem eletroduto de proteção e isolamento, e implantadas através de cobogó (**Foto 21**).
- **PT-06:** instalações elétricas precárias, com cabeamento sobre o piso sem eletroduto de proteção e isolamento; quadro de energia geral com chave exposta, acessível e vulnerável a ação de terceiros não autorizados; estrutura de proteção do poço sem tampa ou grade de proteção (**Fotos 22 a 24**);

**Foto 21 - PT-05:** instalações elétricas sem proteção, implantadas através de cobogó.

- **PT-05:** casa do quadro de comando sem iluminação interna e externa funcional, com ausência de lâmpadas; proliferação de vegetação; quadro de energia danificado, com instalações elétricas expostas (**Fotos 21, 36**);

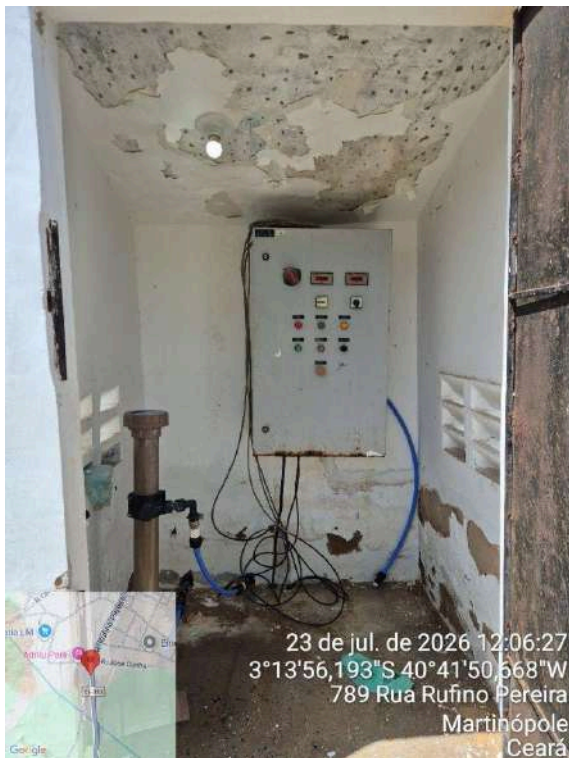
**Foto 22 - PT-06:** Paredes e teto deteriorados e instalações elétricas inadequadas.

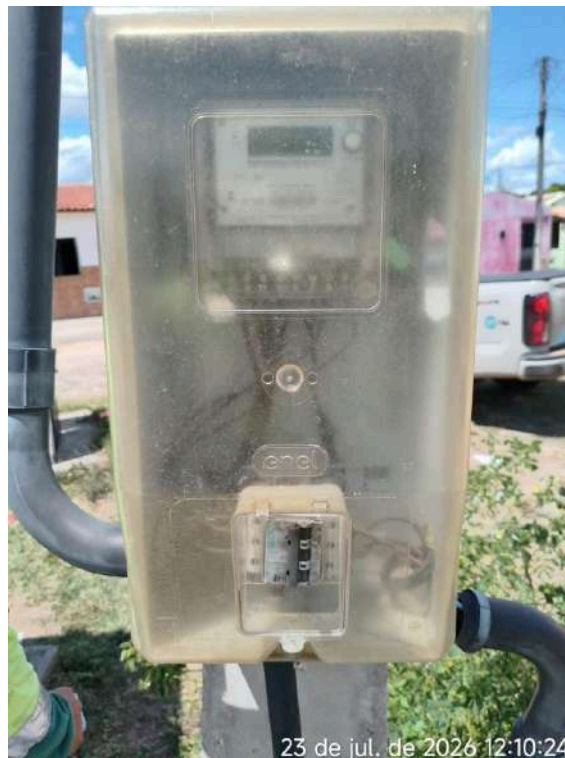
**Foto 23 - PT-06:** quadro geral de energia com disjuntor exposto e acessível.

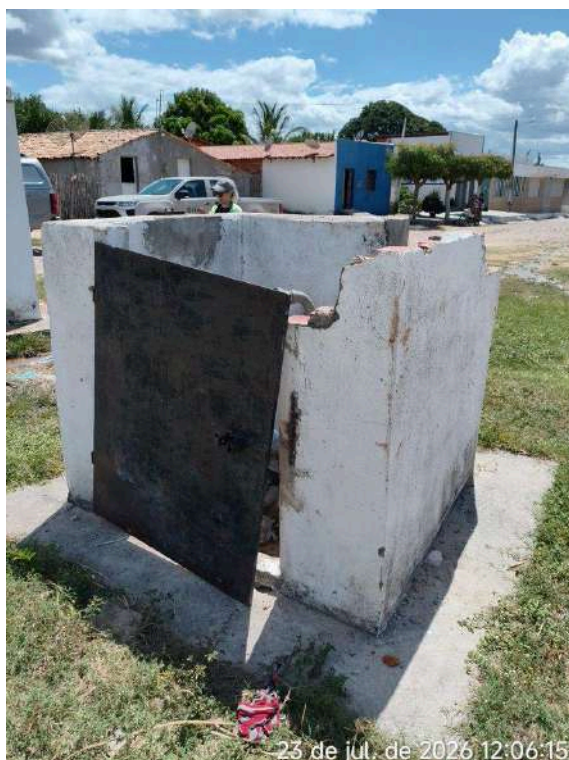
**Foto 24 - PT-06:** caixa de proteção do poço danificada e sem tampa ou grade de proteção.

- **PT-06:** caixa de proteção do poço danificada, com acúmulo de resíduos sólidos; casa do quadro de comando com paredes e teto deteriorados; vazamento no clorador (**Fotos 24 e 37**).

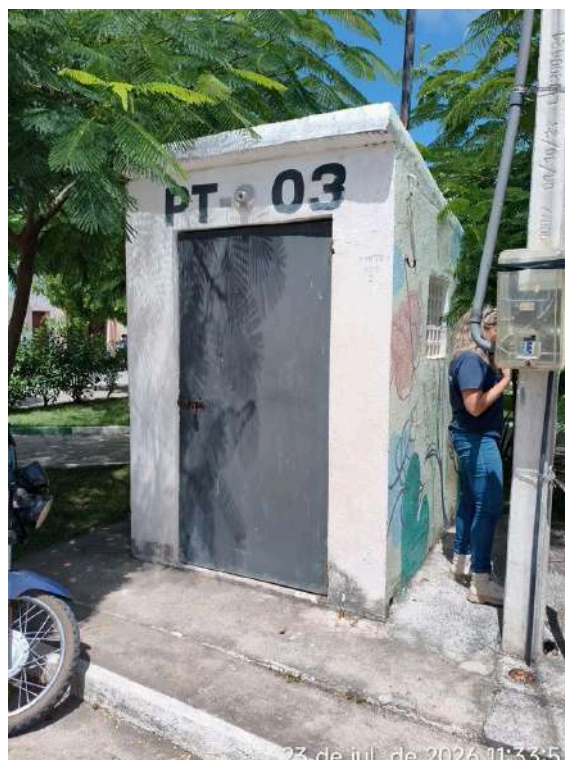
- **PT-07:** unidade sem identificação, cujo quadro de comando é o do PT-03 (desativado e desmobilizado), mas que continua com a numeração antiga; instalações elétricas precárias, com cabeamento sobre o piso sem eletroduto de proteção e isolamento; quadro de energia geral com chave exposta, acessível e vulnerável a ação de terceiros não autorizados (**Fotos 25 a 27**).

**Foto 25 - PT-07:** identificação inadequada pois a casa do quadro de comando do PT-03 (desativado) aciona o PT-07.

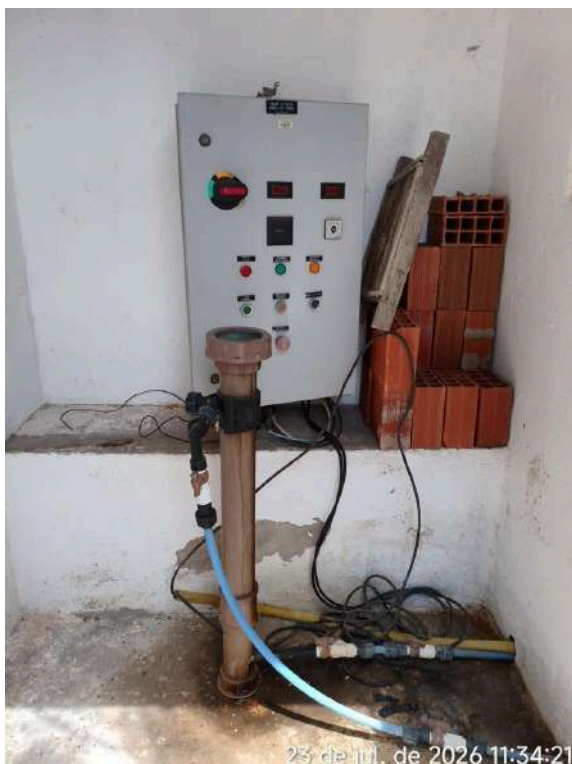
**Foto 26 - PT-07:** cabecamento em excesso, enrolado sobre o piso sem isolamento de proteção.

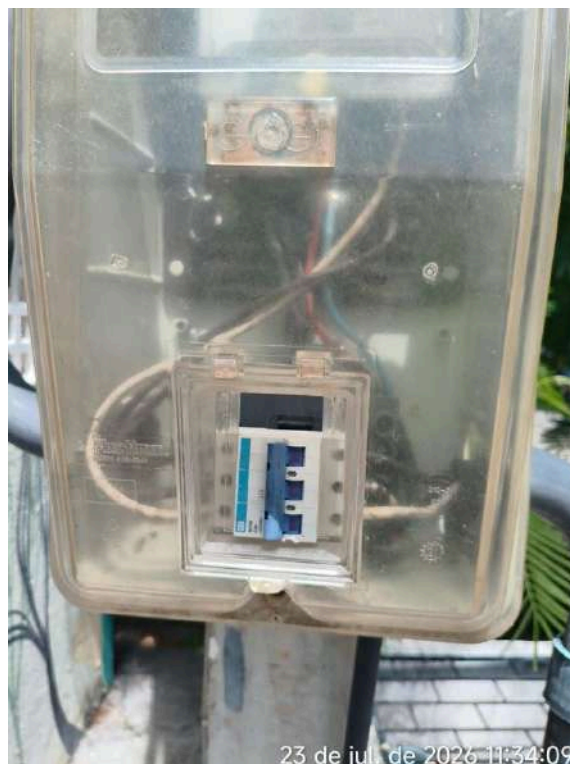
**Foto 27 - PT-07:** quadro de energia geral com chave exposta, acessível e vulnerável a ação de terceiros não autorizados.

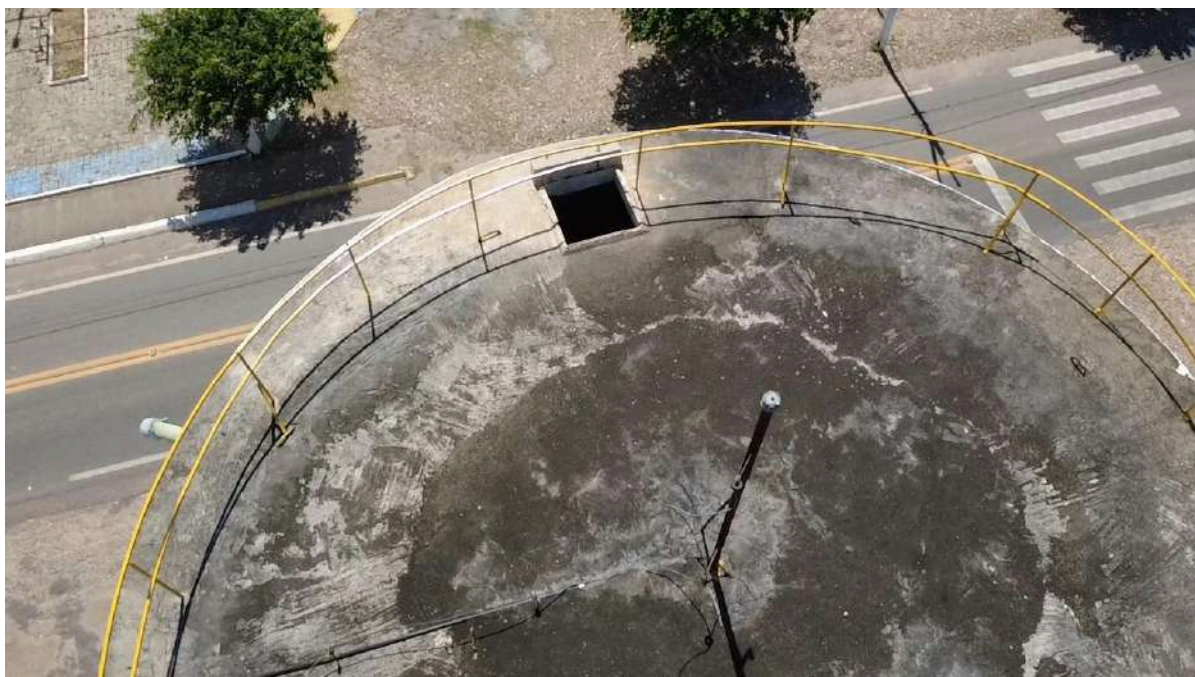
- **REL-02:** abertura de inspeção sem tampa (**Foto 28**).

**Foto 28 - ETA / REL-02:** tampa da abertura de inspeção aberta/fora de posição.

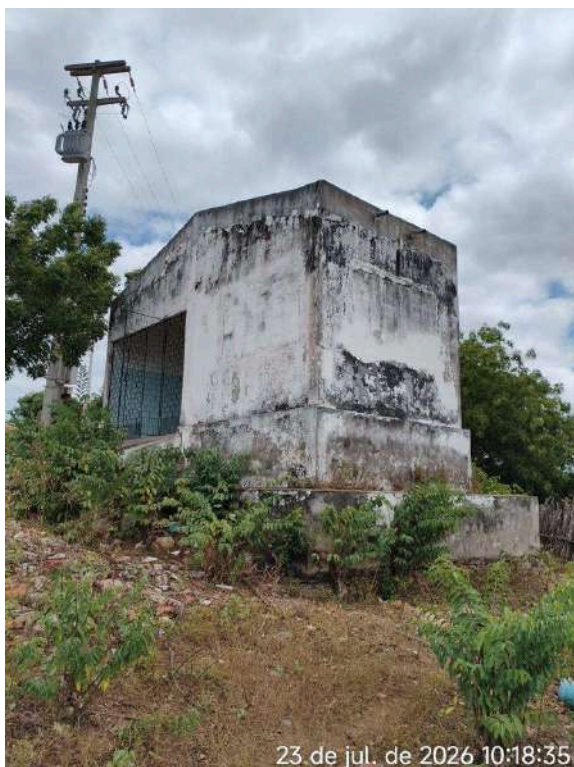
**Foto 29 - Captação (EECS-01):** casa do quadro de comando com pintura deteriorada.

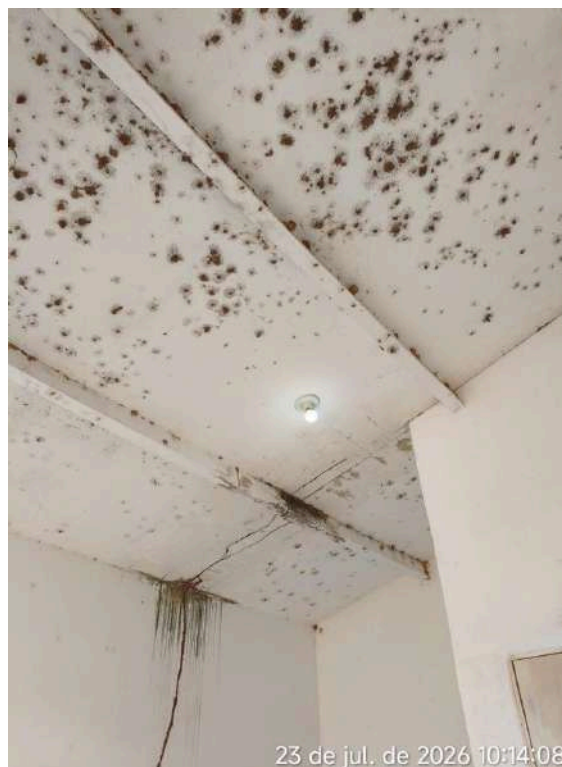
**Foto 30 - Captação (EECS-01):** casa do quadro de comando com pintura deteriorada.

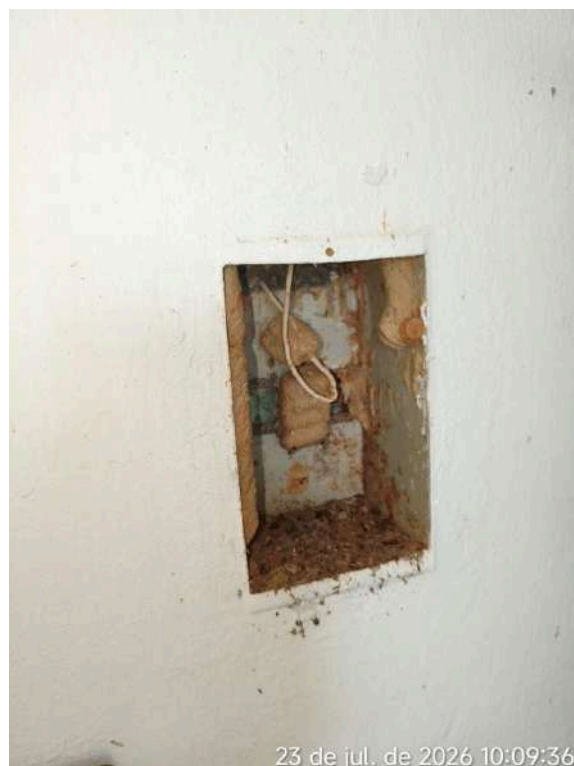
**Foto 31 - Captação (EECS-01):** casa do quadro de comando com quadro elétrico danificado e fiação exposta.

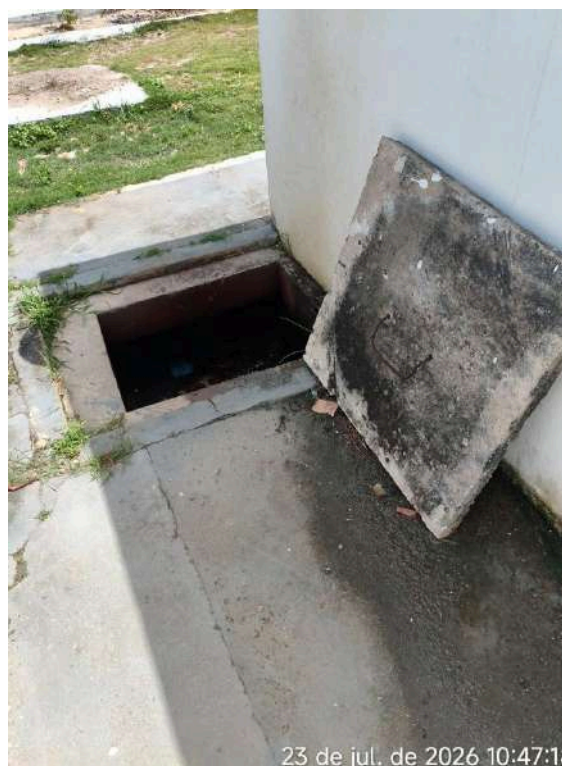
- **ETA:**
  - **Pátio:** caixa com tampa aberta (**Foto 32**);
  - **Filtros:** aberturas de inspeção com tampas deslocadas (**Foto 33**);
  - **ETRG:** unidade apresentando vazamentos (**Foto 35**);

**Foto 32 - ETA / Pátio:** caixa com tampa aberta..

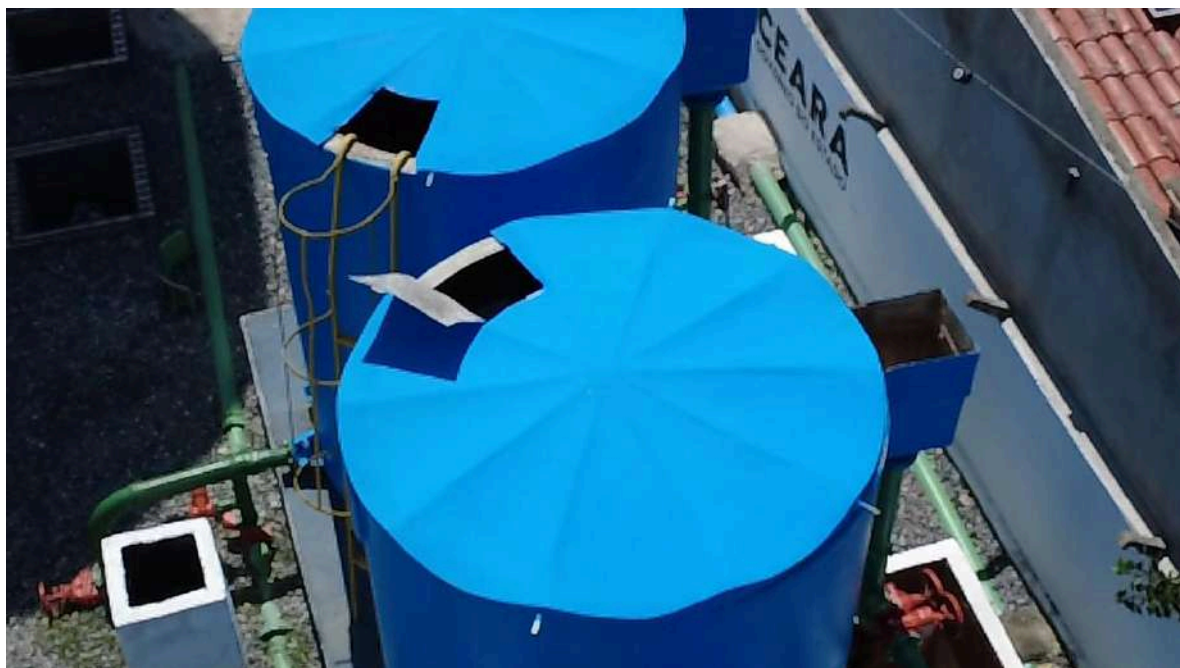
**Foto 33 - ETA / Filtros:** tampas da abertura de inspeção dos filtros F-01 e F-02 fora do lugar.

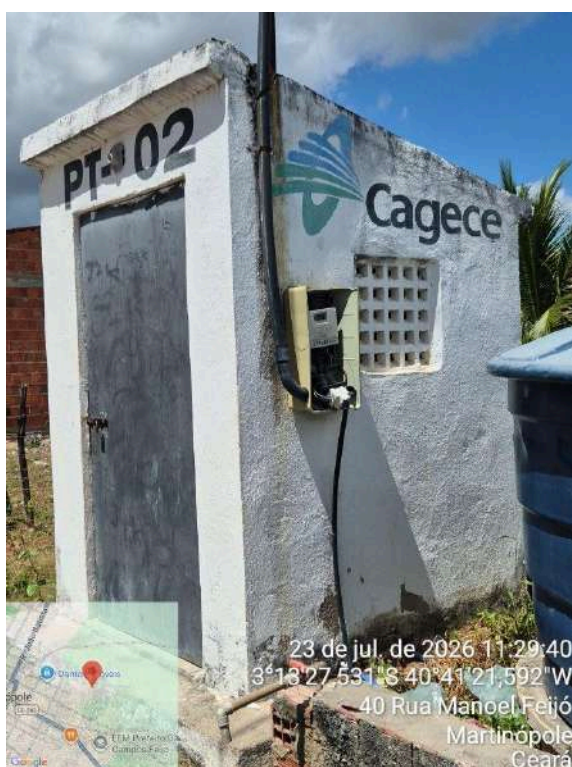
**Foto 34 - PT-02:** ausência de lâmpada externa; quadro de energia danificado com instalações expostas e acessíveis.

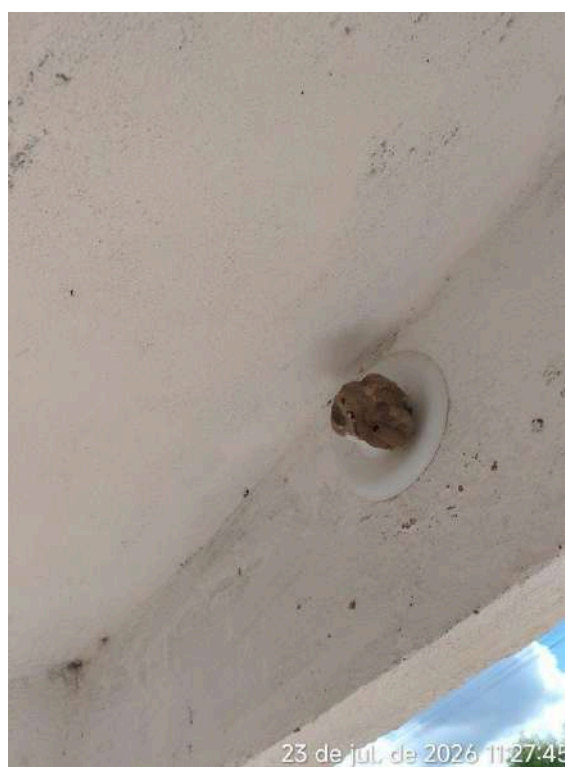
**Foto 35 - PT-02:** ausência de lâmpada interna.
