## **RELATÓRIO DE FISCALIZAÇÃO RF/CSB/0056/2026**

**Assunto: Fiscalização do Sistema de Abastecimento de  
Água do Município de Martinópolis**

**COORDENADORIA DE SANEAMENTO BÁSICO**

**Fortaleza – CE  
Outubro/2026**

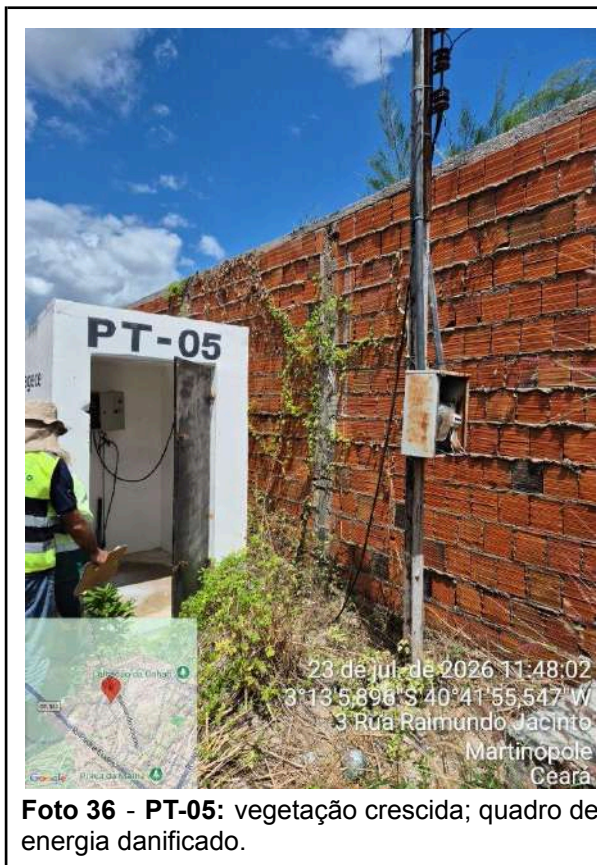
- **PT-05:** casa do quadro de comando sem iluminação interna e externa funcional, com ausência de lâmpadas; proliferação de vegetação; quadro de energia danificado, com instalações elétricas expostas (**Fotos 21, 36**);

**Foto 36 - PT-05:** vegetação crescida; quadro de energia danificado.

**Determinação D3** - A CAGECE deve realizar operação e manutenção adequada das unidades integrantes dos sistemas de abastecimento de água e de esgotamento sanitário, visando corrigir as não conformidades descritas na constatação C3.

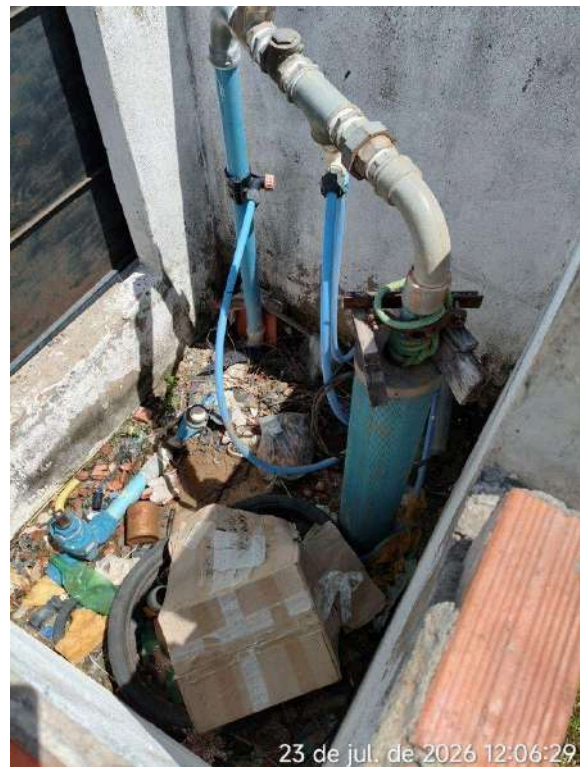
- **PT-06:** caixa de proteção do poço danificada, com acúmulo de resíduos sólidos; casa do quadro de comando com paredes e teto deteriorados; vazamento no clorador (**Fotos 24 e 37**).

**Foto 37 - PT-06:** Caixa de proteção do poço danificada, com acúmulo de resíduos sólidos.
