RELATÓRIO DE FISCALIZAÇÃO

RF/CSB/0005/2026

**Assunto: Fiscalização dos Sistemas de Abastecimento
de Água e Esgotamento Sanitário do Município de
Tarrafas**

**Fortaleza – CE
Janeiro/2026**

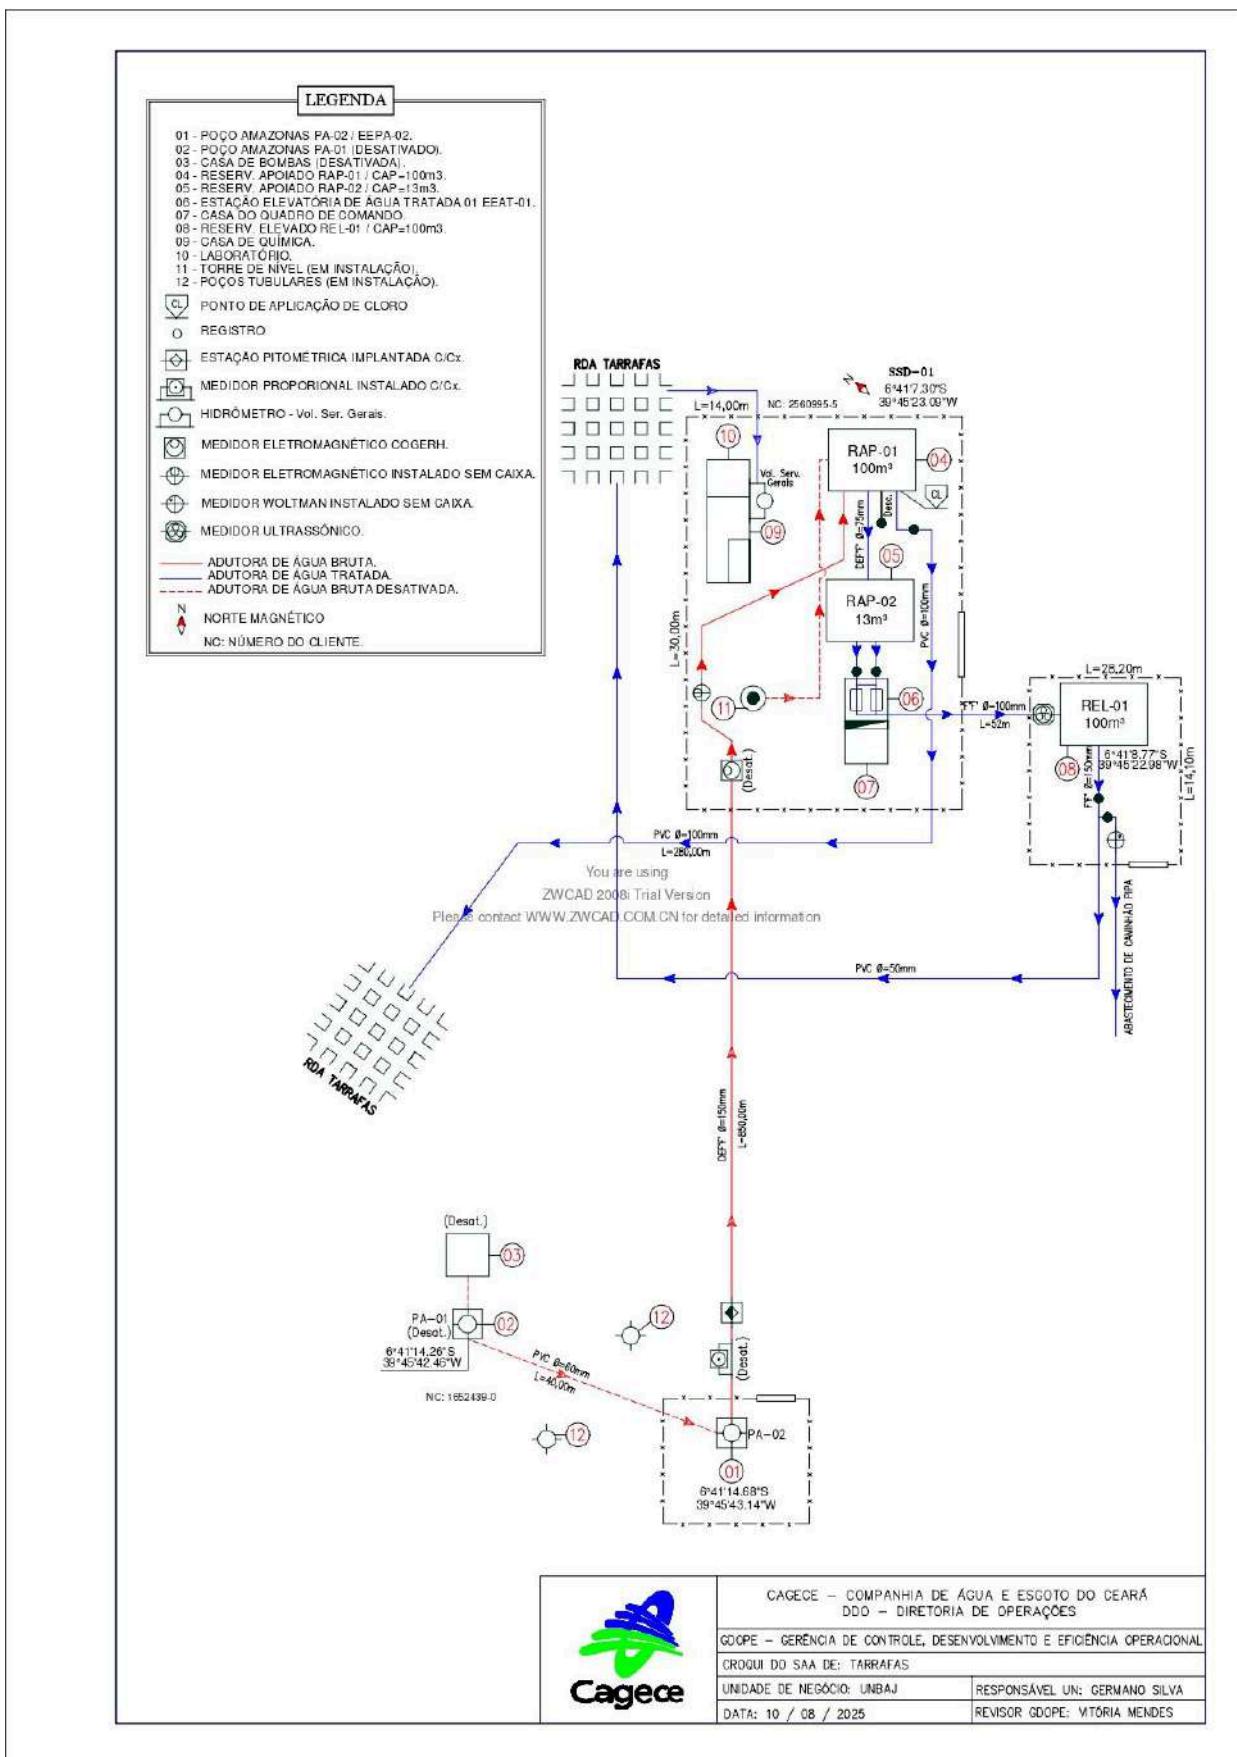
Figura 1 - Croqui do SAA da Sede de Tarrafas.

A captação de água é feita a partir de fonte subterrânea, composta por dois poços amazonas, mas apenas um em operação. A Estação de Tratamento (ETA) não possui filtros, o tratamento se dá por simples desinfecção, com 17,94 horas de funcionamento e uma vazão captada de 31 m³/h, diariamente. A água tratada é armazenada em três reservatórios, sendo dois apoiados, com capacidade total de 113 m³, e um elevado, com capacidade de 100 m³ (**Quadro 1 e Figura 1**).

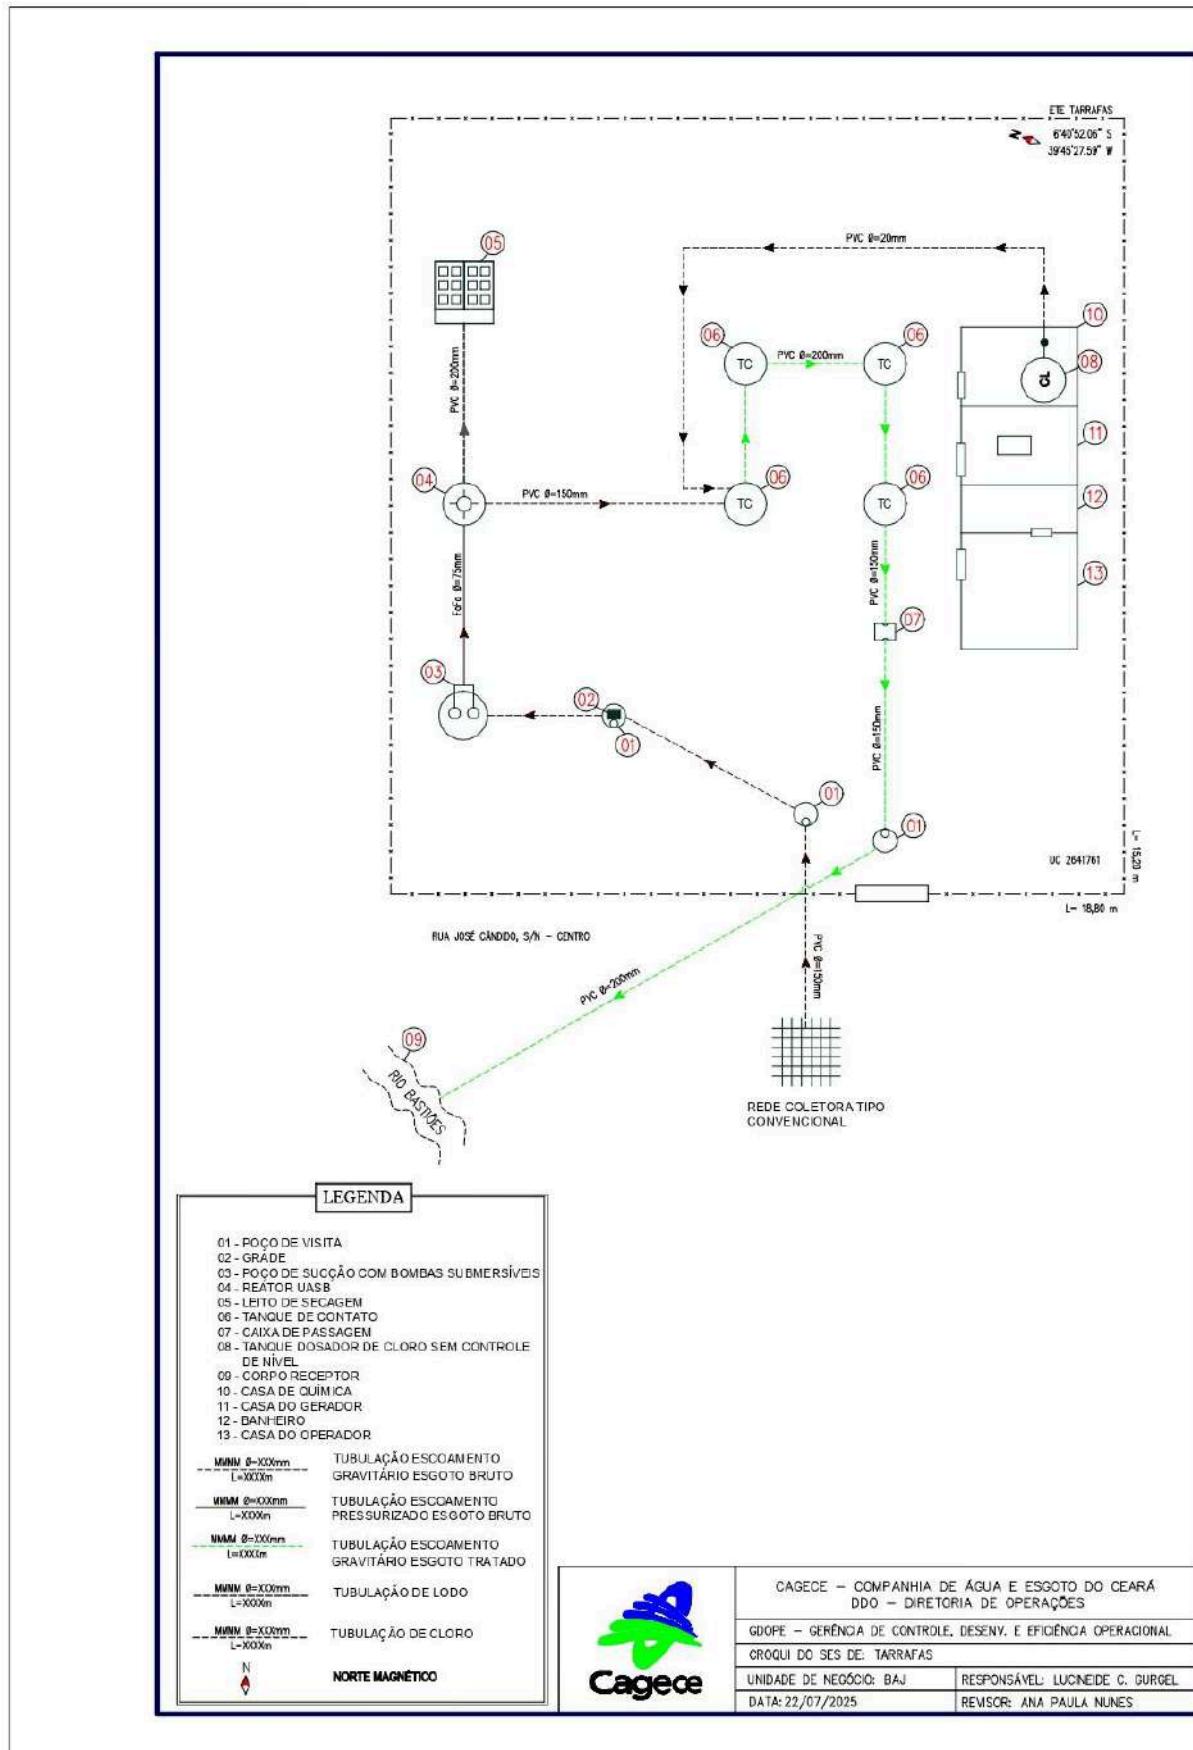
Figura 2 - Croqui do SES de Tarrafas.

O Sistema de Esgotamento Sanitário (SES) de Tarrafas contava com 94 ligações ativas em dezembro de 2024, apresentando índices de cobertura e atendimento de 24,19% e 6,71%, respectivamente. O SES não possui Estações Elevatória, a rede coletora direciona o esgoto até a Estação de Tratamento de Esgoto - ETE, cujo processo de tratamento é do tipo Reator UASB (**Quadro 2 e Figura 2**).

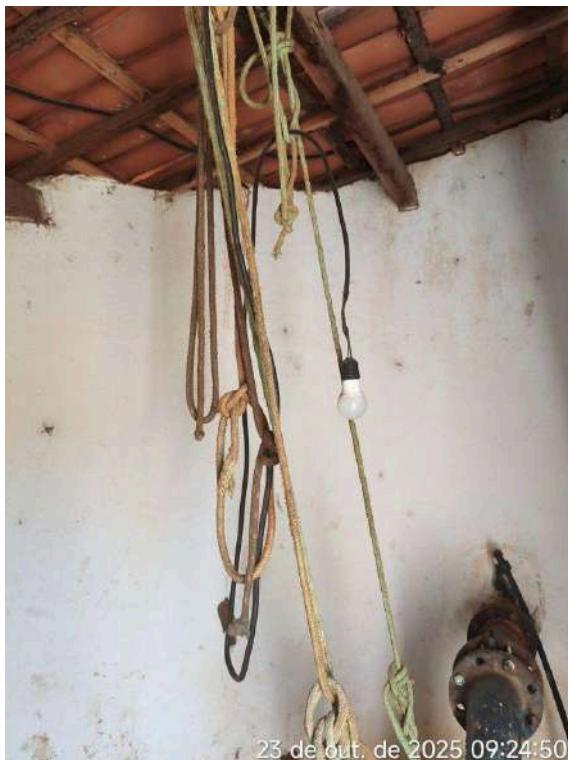
- Casa de Bombas / Quadro de Comando: as instalações elétricas e de iluminação são precárias, com instalação de luminária improvisada, há fio/cabo instalado sobre o solo, sem eletroduto de isolamento e proteção (**Fotos 1 e 2**);
- Caixas de proteção: caixa de dispositivo hidráulico deteriorada e sem tampa (**Foto 3**).

Foto 1 - Casa do Quadro de Comando: instalações elétricas e de iluminação precárias, com iluminação improvisada.

Determinação D1 - A CAGECE deve cumprir as normas técnicas e os procedimentos estabelecidos para a implantação / manutenção das instalações dos sistemas de abastecimento de água, visando corrigir as não conformidades descritas na constatação C1.

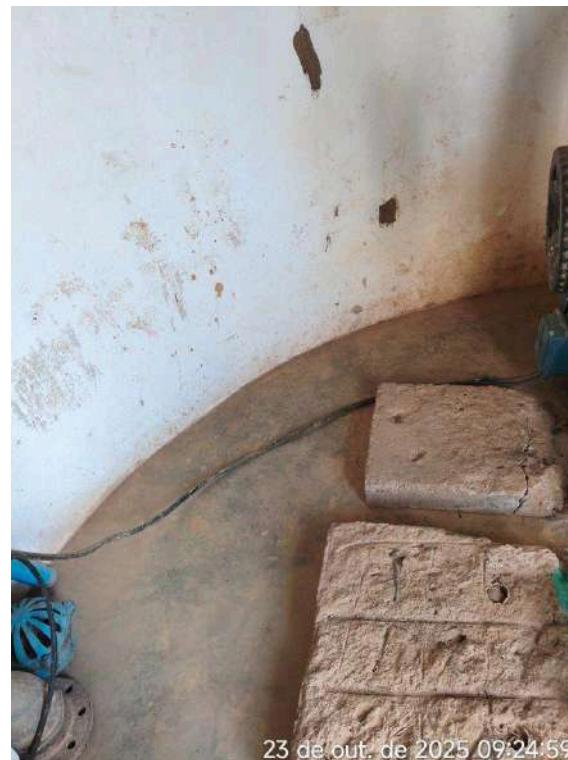
Foto 2 - Casa do Quadro de Comando: instalações elétricas precárias, com fiação sobre o solo, sem eletrodutos de isolamento e proteção.

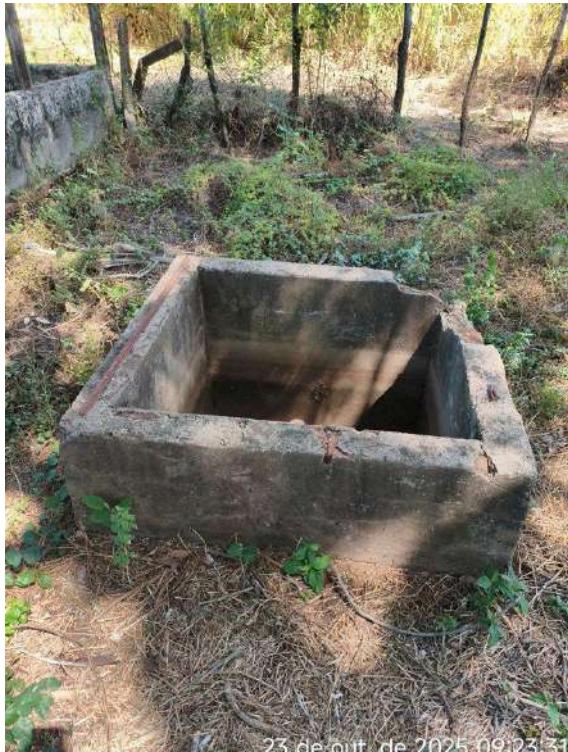
Foto 3 - Área da Captação: caixa deteriorada e sem tampa.

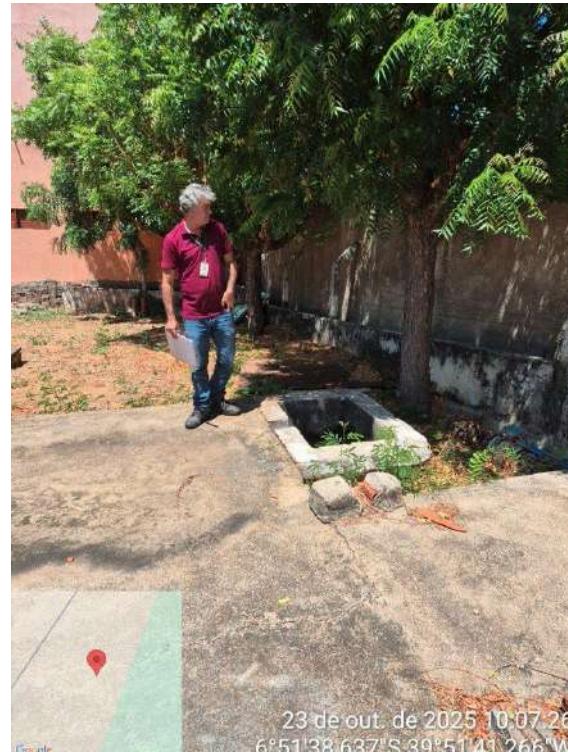
- Pátio: caixa sem tampa (**Foto 4**).
- Reservatório RAP-01: tubulação instalada através da abertura de inspeção; reservatório sem guarda corpo acima da patamar superior ou laje de cobertura; fiação elétrica instalada presa à estrutura metálica da escada de acesso (**Fotos 5 a 7**);
- Reservatório RAP-02: reservatório sem guarda corpo acima do patamar superior ou laje de cobertura (**Foto 8**).

Foto 4 - ETA: caixa de proteção sem tampa no pátio na área de circulação.

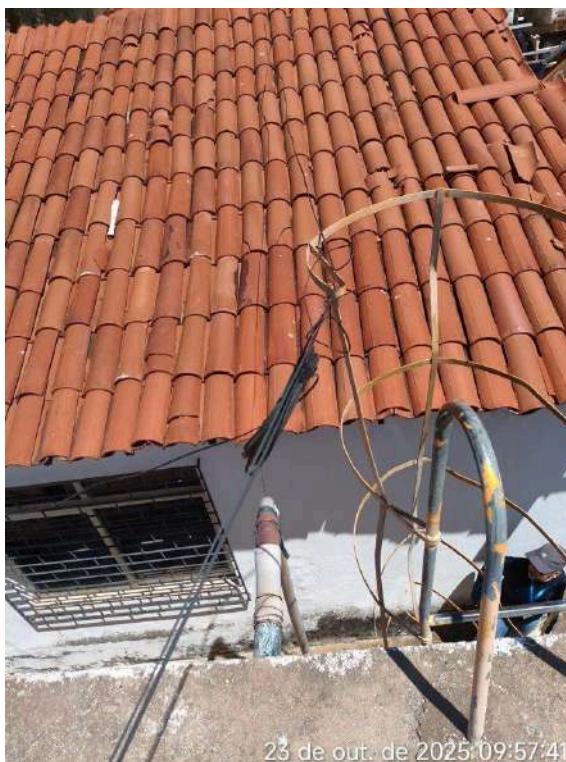
Foto 5 - RAP-01: sem guarda corpo na laje de cobertura; fiação elétrica baixa sobre o reservatório e fios/cabos presos a estrutura da escada.

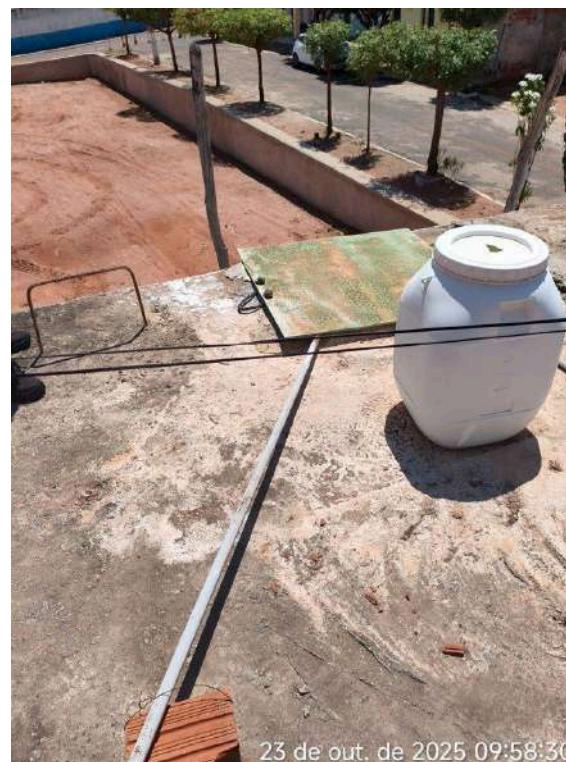
Foto 6 - RAP-01: tubulação instalada pela abertura de inspeção e fiação elétrica baixa sobre o reservatório.

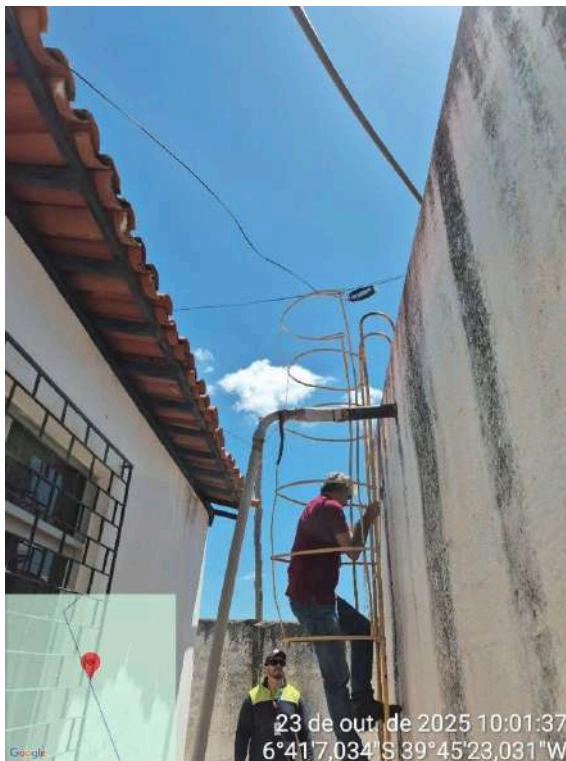
Foto 7 - RAP-01: pintura desgastada; sem guarda corpo na laje de cobertura e fiação instalada fixa à escada.

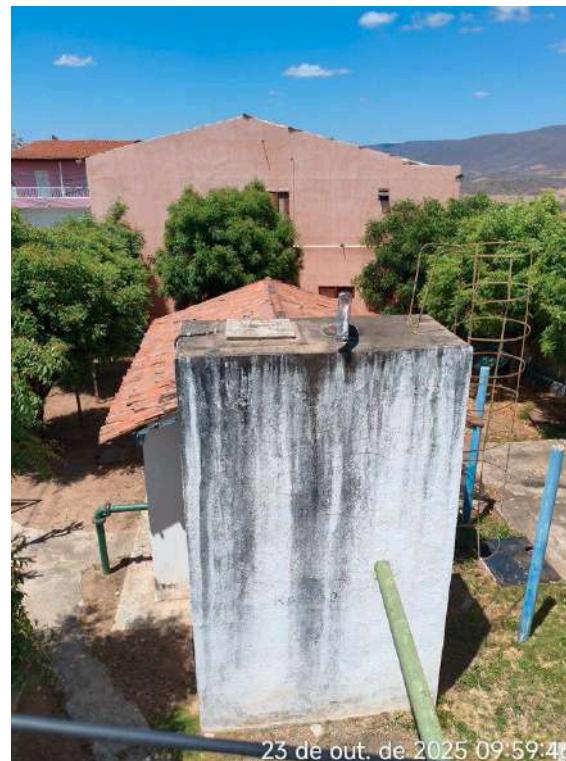
Foto 8 - RAP-02: sem guarda corpo acima do patamar superior ou laje de cobertura e pintura desgastada.

- Pátio: a cerca e mureta estão danificadas (**Fotos 28 e 29**);
- Reservatório RAP-01: infraestrutura apresenta vazamento; pintura está desgastada (**Fotos 30 e 31**);
- Reservatório RAP-02: pintura desgastada (**Foto 8**);
- Laboratório / Casa de Química: pintura desgastada e anomalia estrutural com ferragem exposta; área de dosagem e de armazenamento com reboco e pintura deteriorados (**Fotos 32 a 34**).

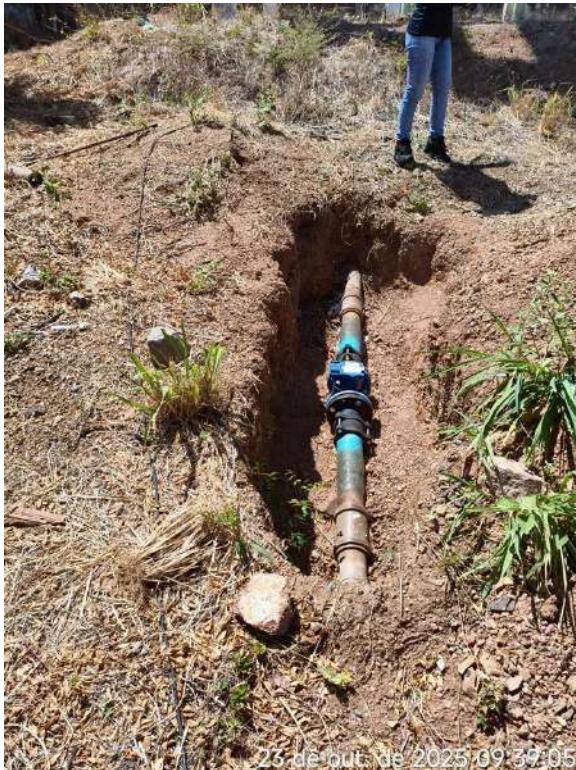
- Reservatório REL-01: macromedidor está sem caixa de proteção; existem instalações elétricas precárias, apresentando caixa de passagem com fios/cabos expostos, conduzidos sobre o solo da área de circulação ou presos à estrutura metálica da escada de acesso, sem eletroduto de isolamento e proteção; a escada de acesso tem gaiola de proteção incompleta (abaixo do corrimão de

Foto 9 - REL-01: macromedidor sem caixa de proteção.

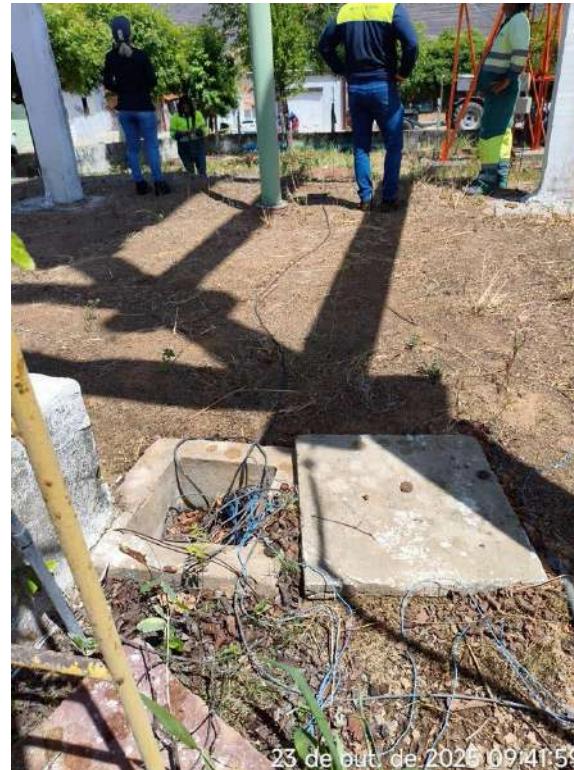
Foto 10 - REL-01: caixa de passagem elétrica com fios / cabos expostos.

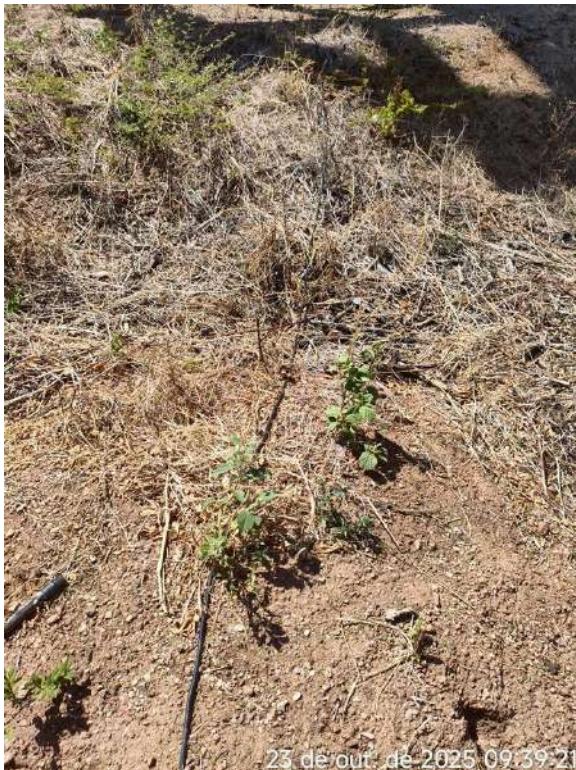
Foto 11 - REL-01: fiação exposta, instalada sobre o solo da área de circulação, sem eletroduto de isolamento e proteção.

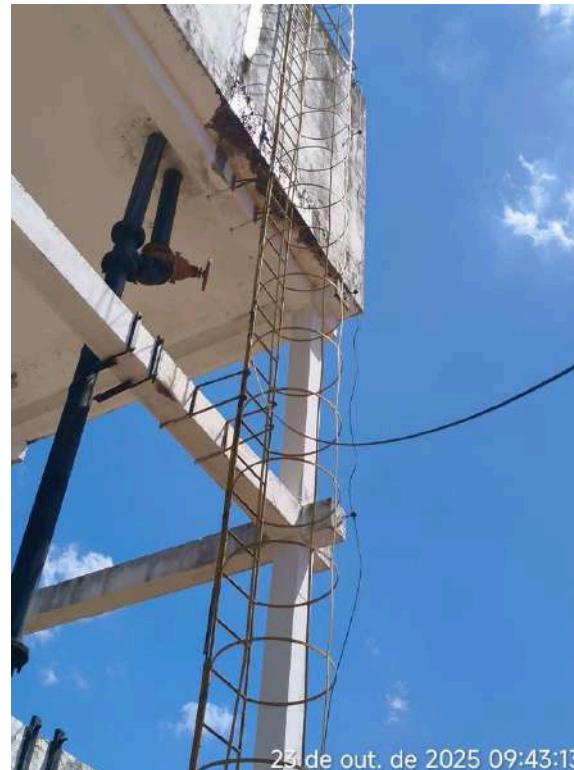
Foto 12 - REL-01: fiação instalada na estrutura metálica da escada de acesso, sem eletroduto de isolamento e proteção.

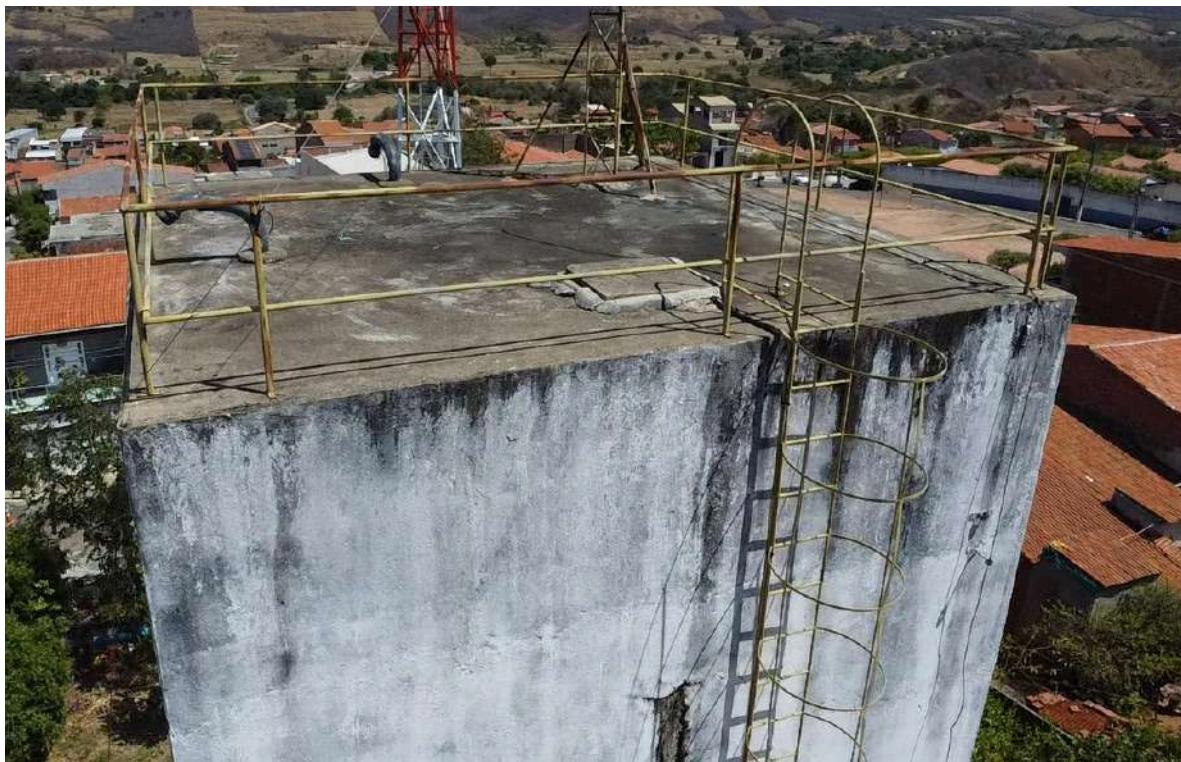
apoio) e o guarda-corpo obstrui a passagem de acesso a laje de cobertura (**Fotos 9 a 13**).

Foto 13 - REL-01: a escada de acesso tem gaiola de proteção incompleta (abaixo do corrimão de apoio) e o guarda-corpo obstrui a passagem de acesso a laje de cobertura.

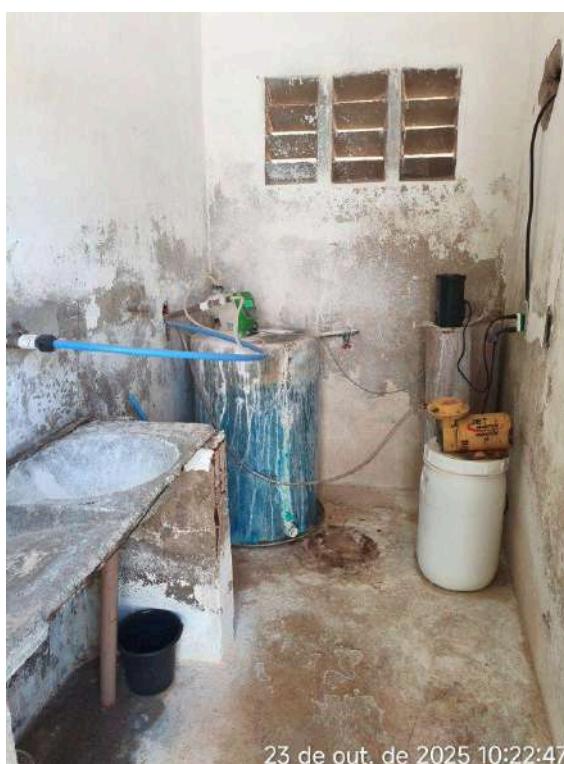
→ Casa de cloro: as instalações hidráulicas são precárias, com equipamentos de bombeamento instalados sobre plataformas improvisadas; as instalações elétricas são precárias, com fios / cabos sem eletroduto de isolamento e proteção e ausência de lâmpada (**Fotos 14 a 17**).

Foto 14 - ETE / Casa de cloro: apresenta instalações precárias na parte hidráulica.

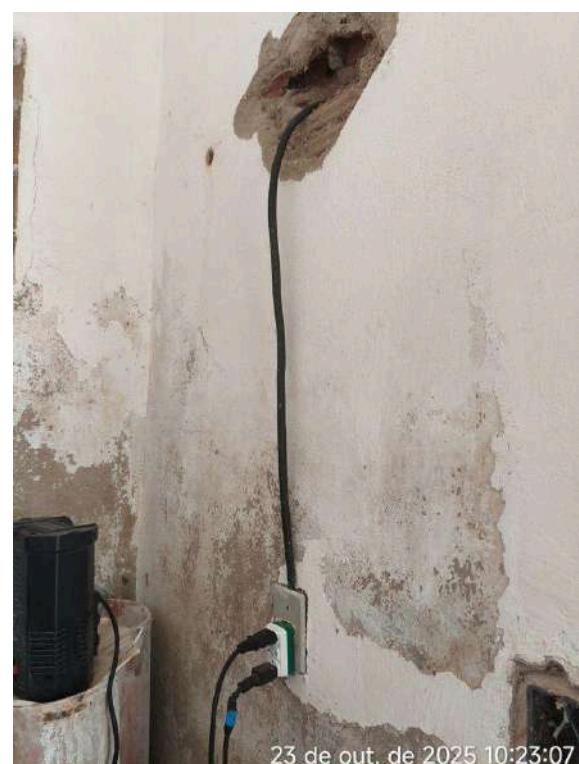
Foto 15 - ETE / Casa de cloro: apresenta instalações precárias na parte elétrica.

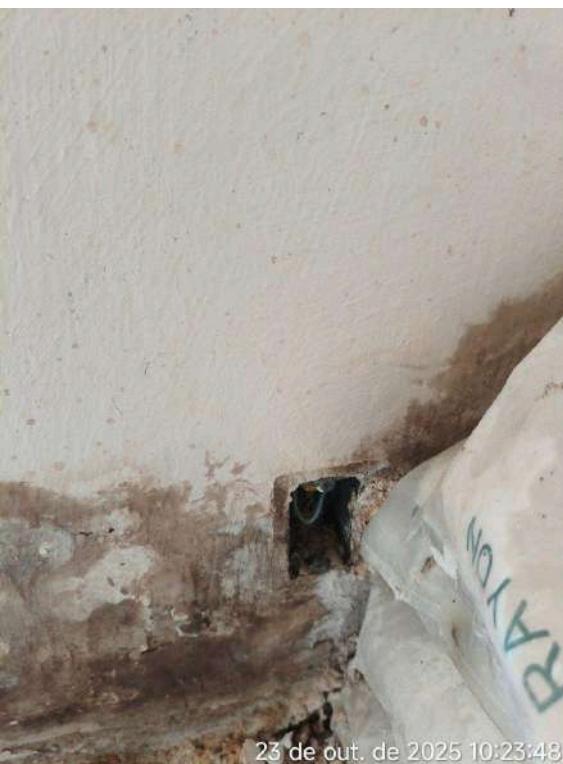
Foto 16 - Casa de cloro: apresenta instalações precárias na parte elétrica.

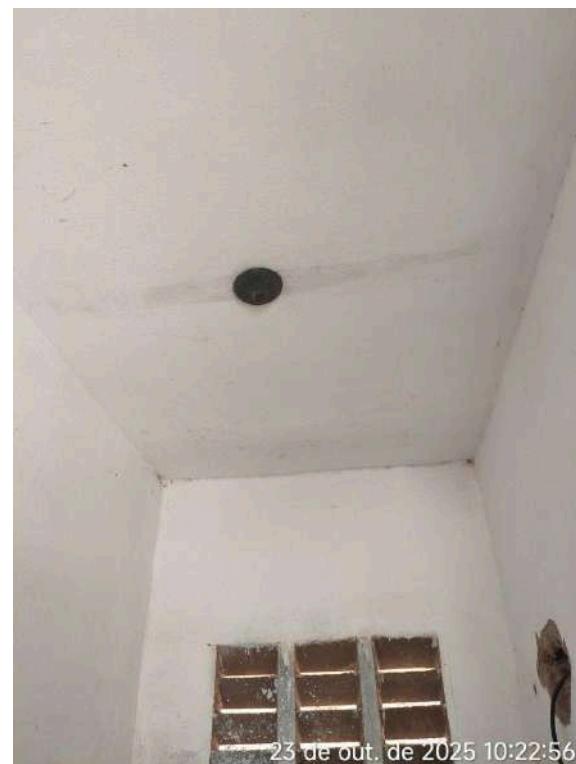
Foto 17 - Casa de cloro: ausência de lâmpada.

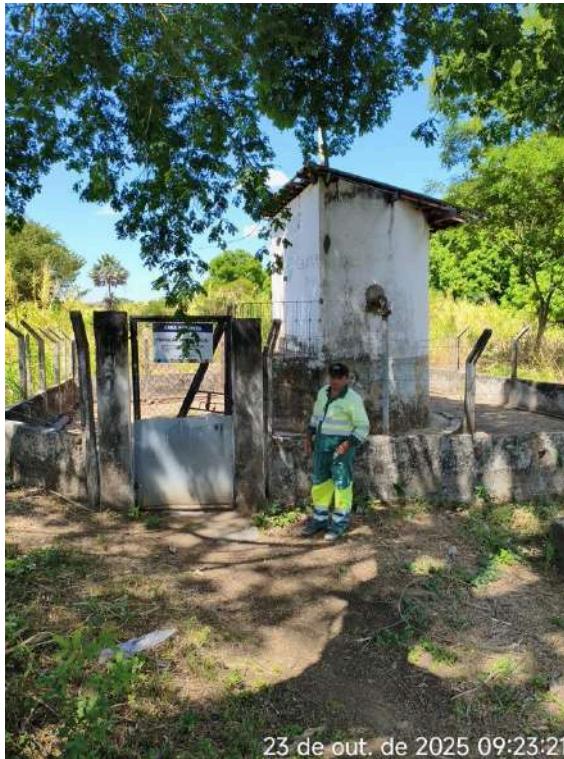
- Casa de Bombas / Quadro de Comando: infraestrutura apresenta cerca danificada e pintura deteriorada; a escada de acesso e a grade de proteção da sacada estão danificadas; o telhado apresenta danos estruturais e presença de cupim; caixas de disjuntor e de passagem estão sem tampa e/ou com fiação exposta (**Fotos 18 a 22**);
- Quadro de Energia: a caixa do quadro de energia elétrica de alimentação encontra-se em processo de corrosão (**Foto 23**).

Foto 18 - Casa do Quadro de Comando: cerca e pintura deterioradas.

Determinação D2 - A CAGECE deve realizar operação e manutenção adequada das unidades integrantes dos sistemas de abastecimento de água e de esgotamento sanitário, visando corrigir as não conformidades descritas na constatação C2.

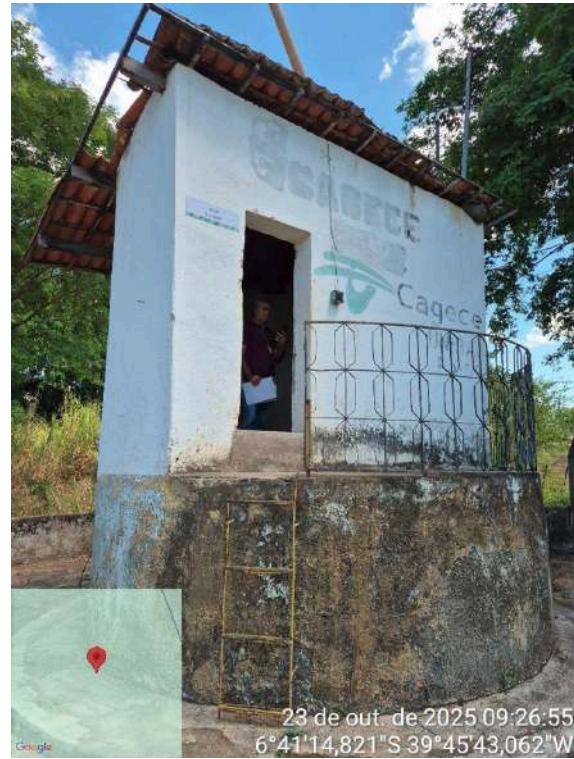
Foto 19 - Casa do Quadro de Comando: pintura, escada de acesso e grade de proteção danificadas; estrutura do telhado apresenta danos estruturais e presença de cupim.

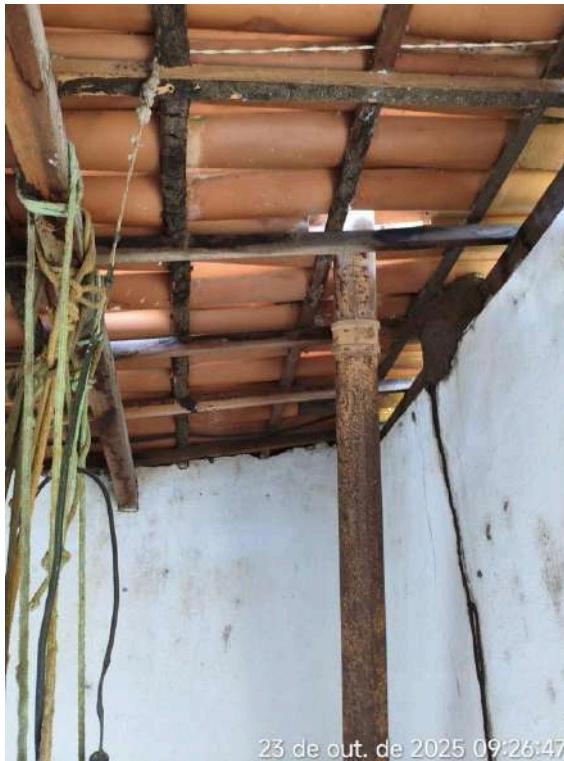
Foto 20 - Casa do Quadro de Comando: a estrutura do telhado apresenta danos estruturais e presença de cupim.

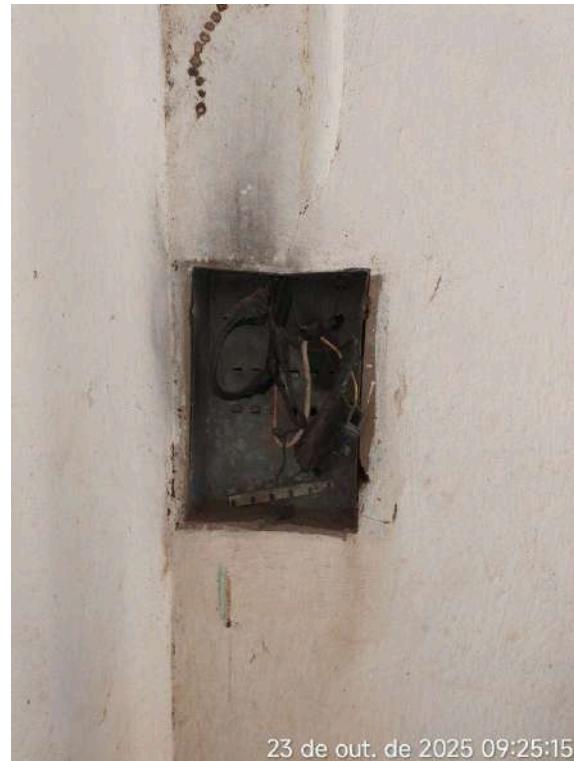
Foto 21 - Casa do Quadro de Comando: instalações elétricas precárias, caixa de disjuntor sem tampa e fiação exposta.

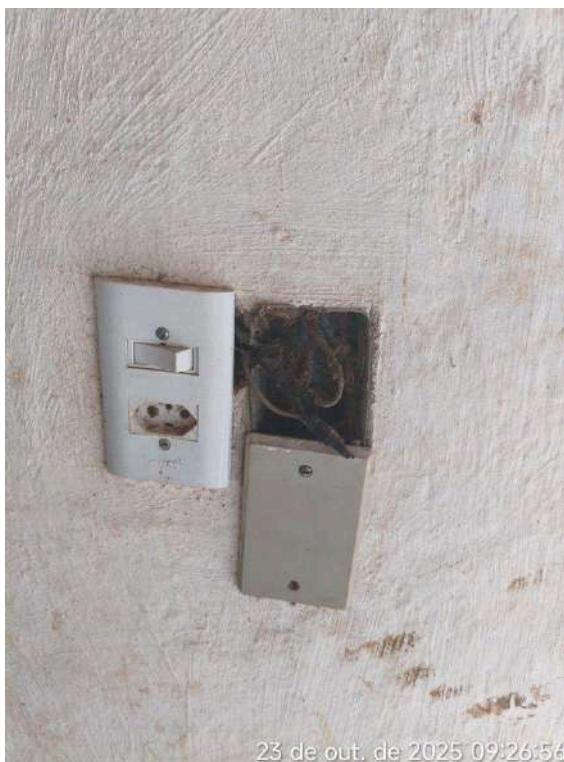
Foto 22 - Casa do Quadro de Comando: instalações elétricas precárias, caixa de passagem com fiação exposta.

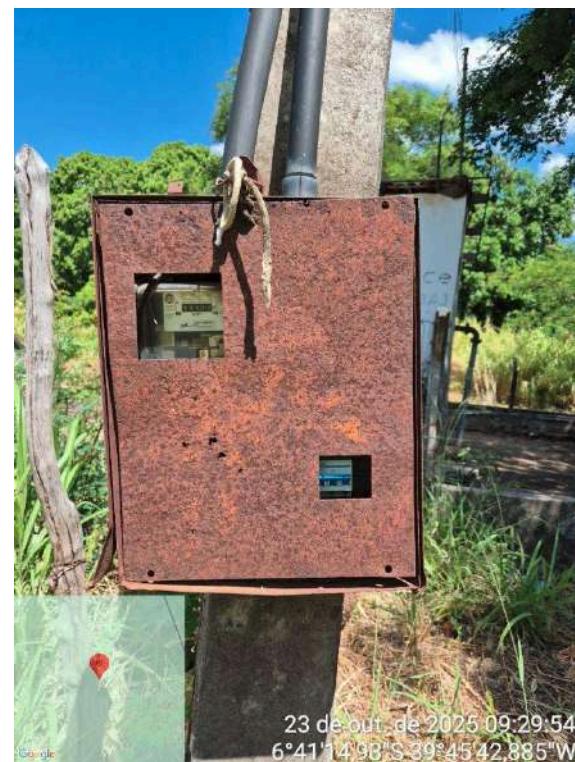
Foto 23 - Área da Captação: caixa do quadro de energia em processo de corrosão.

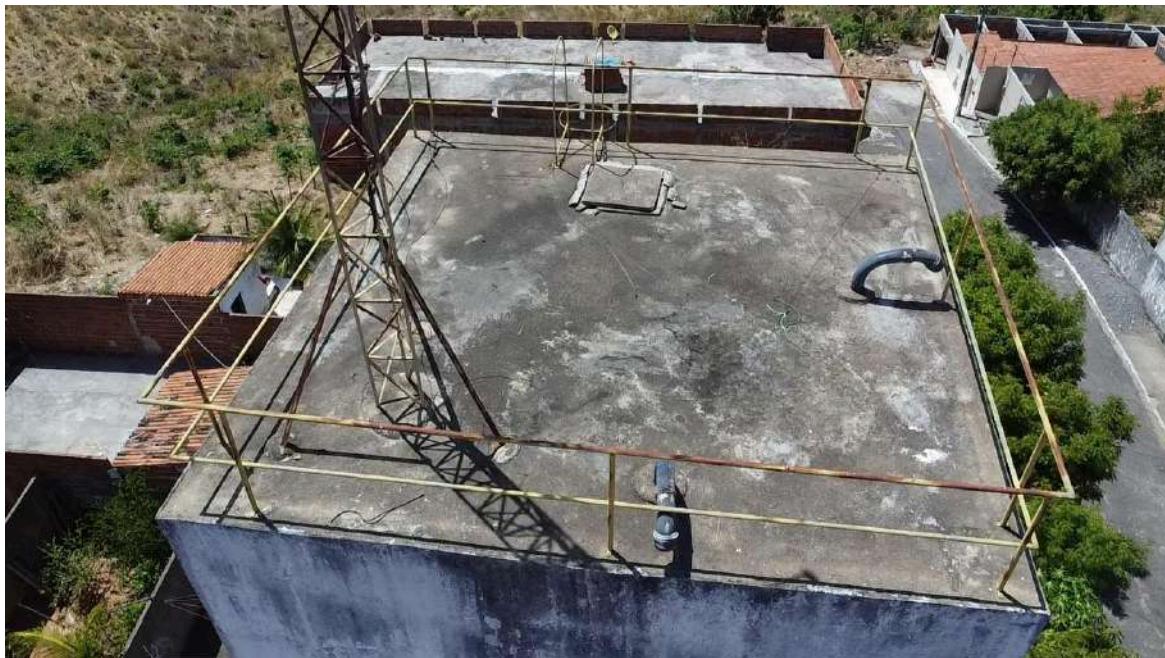
reservatório apresenta vazamentos; o guarda corpo da cobertura está em processo de corrosão; a mureta e a cerca estão deterioradas (**Fotos 24 a 27**).

Foto 24 - REL-01: reservatório com pintura e identificação desgastada; guarda corpo da cobertura está em processo de corrosão.

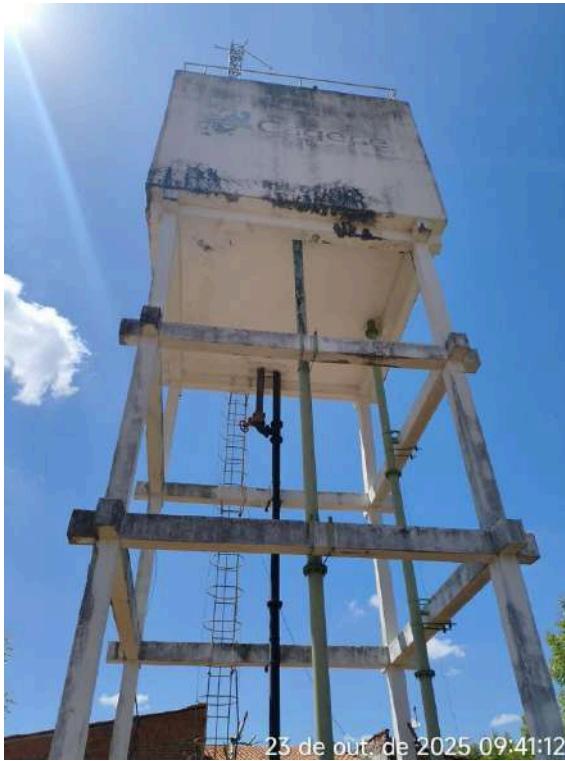
Foto 25 - REL-01: reservatório com pintura e identificação desgastadas e apresentando vazamentos.

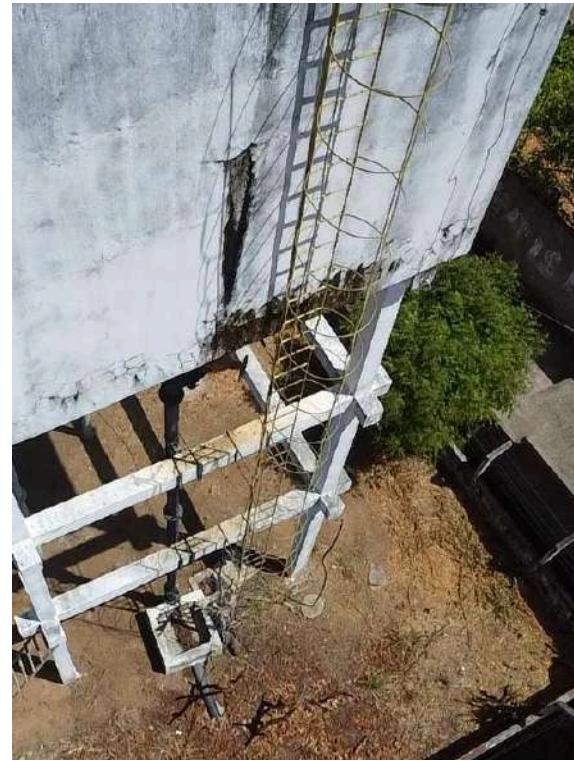
Foto 26 - REL-01: reservatório com pintura e identificação desgastadas e apresentando vazamentos.

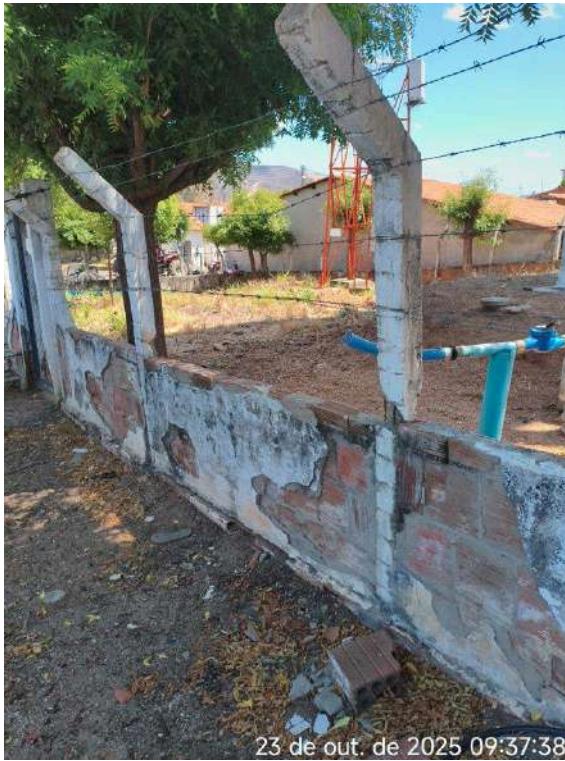
Foto 27 - REL-01: cerca e mureta estão deterioradas.

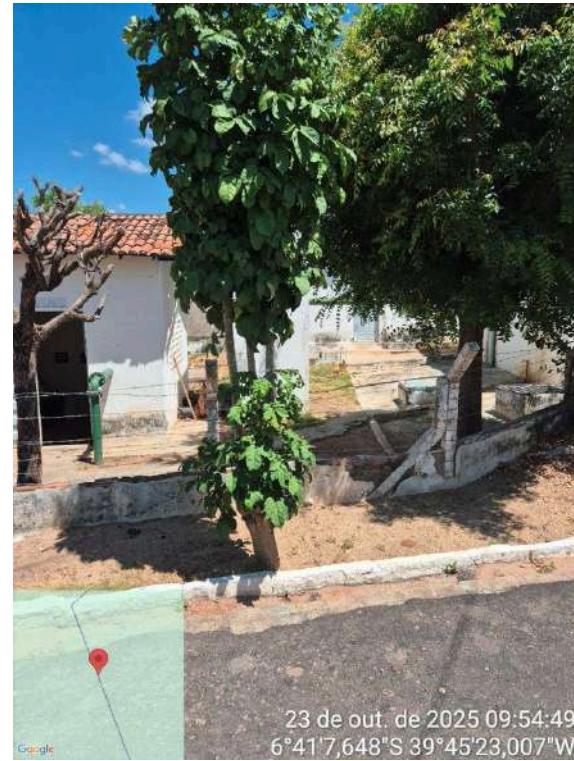
Foto 28 - ETA / Pátio: cerca e mureta danificadas.

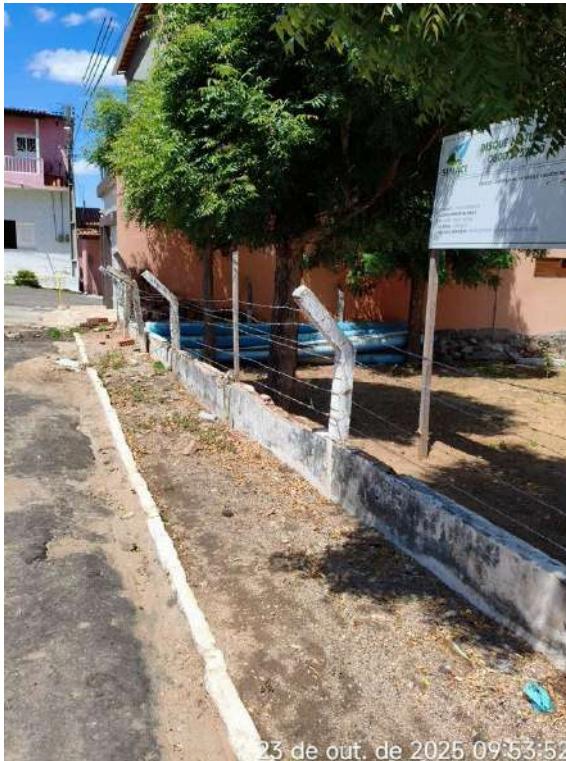
Foto 29 - ETA / Pátio: cerca e mureta danificadas.

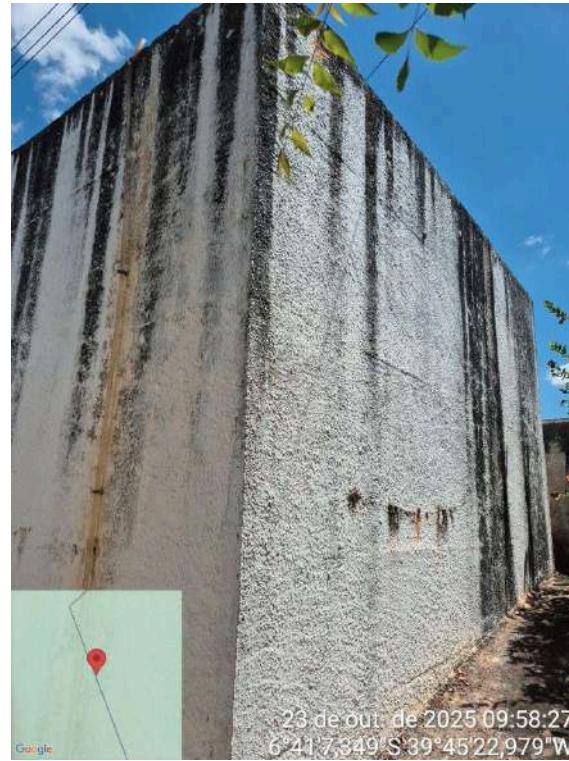
Foto 30 - ETA / RAP-01: pintura desgastada.

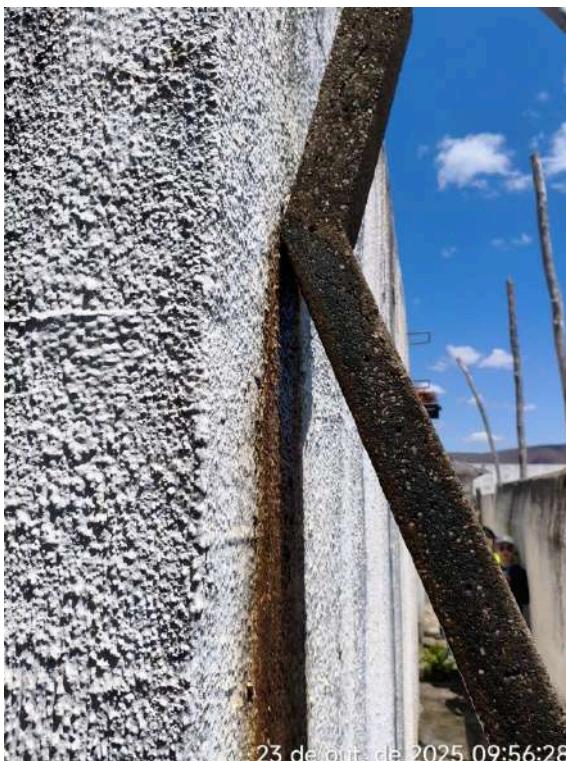
Foto 31 - ETA / RAP-01: o reservatório apresenta vazamento.

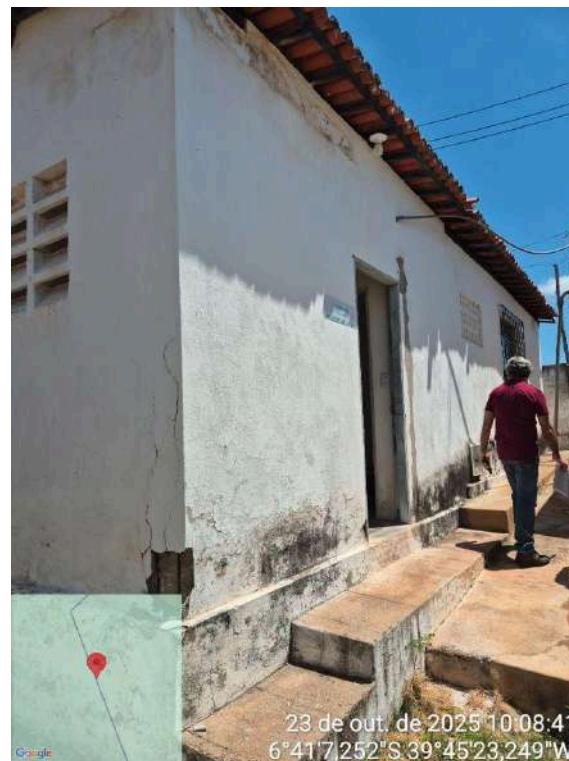
Foto 32 - ETA / Laboratório e Casa de Química: pintura desgastada e anomalia estrutural com ferragem exposta.

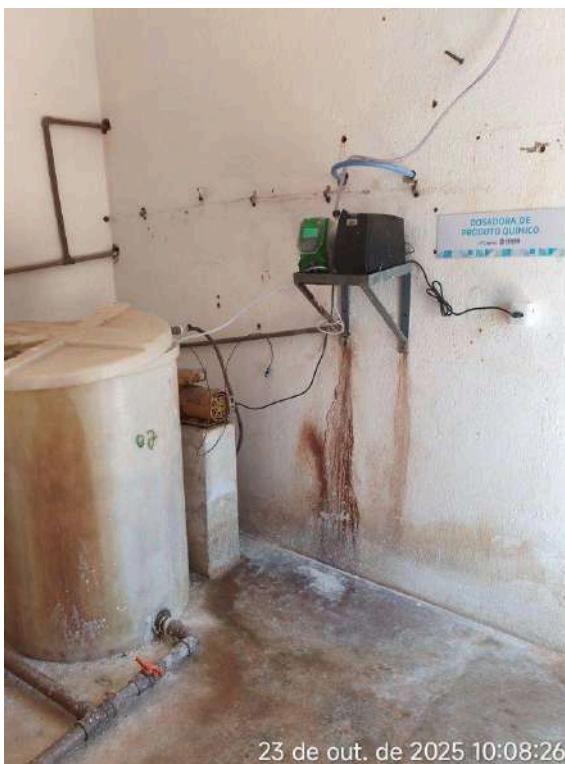
Foto 33 - ETA / Casa de Química: pintura desgastada e reboco deteriorado.

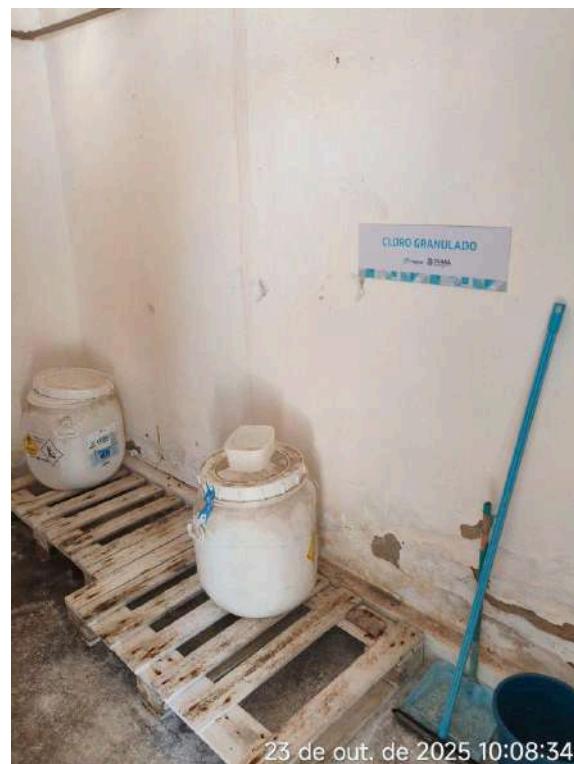
Foto 34 - ETA / Casa de Química: pintura desgastada e reboco deteriorado.

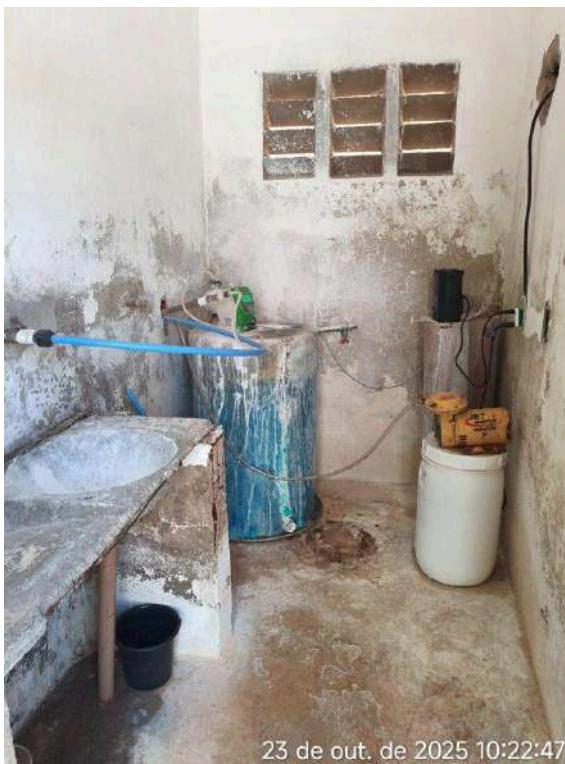
- Casa de Cloro: infraestrutura com reboco e pintura deteriorados (**Foto 35**);
- Casa do Grupo gerador: grupo gerador está com defeito e fora de funcionamento; o local é utilizado como almoxarifado indevidamente para armazenamento de materiais diversos (**Fotos 36 e 37**);
- Casa do operador: estrutura precária, com móveis deteriorados e inadequados para apoio; banheiro com revestimento deteriorado; lâmpadas da sala e do banheiro queimadas (**Fotos 38 a 40**).

Foto 35 - ETE / Casa de cloro: apresenta reboco e pintura deteriorados.

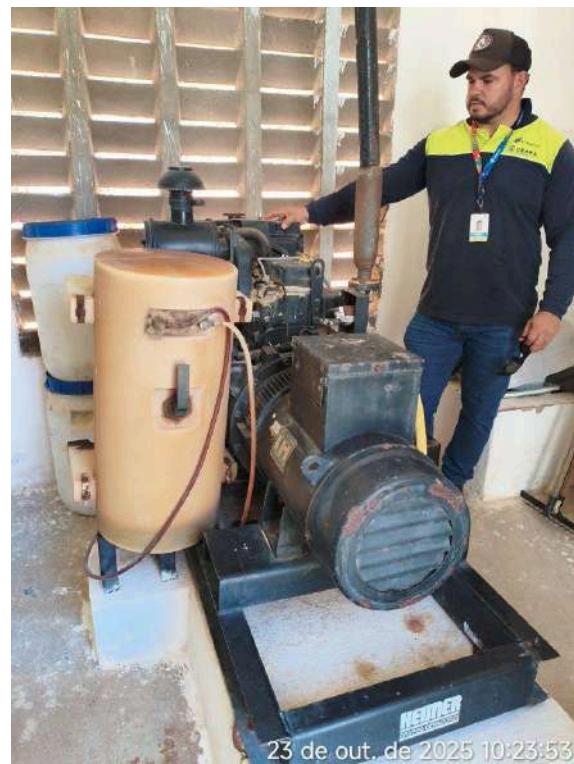
Foto 36 - Grupo gerador: está fora de funcionamento e o local é utilizado para armazenamento de materiais diversos.
