RELATÓRIO DE FISCALIZAÇÃO

RF/CSB/0005/2026

**Assunto: Fiscalização dos Sistemas de Abastecimento
de Água e Esgotamento Sanitário do Município de
Tarrafas**

**Fortaleza – CE
Janeiro/2026**

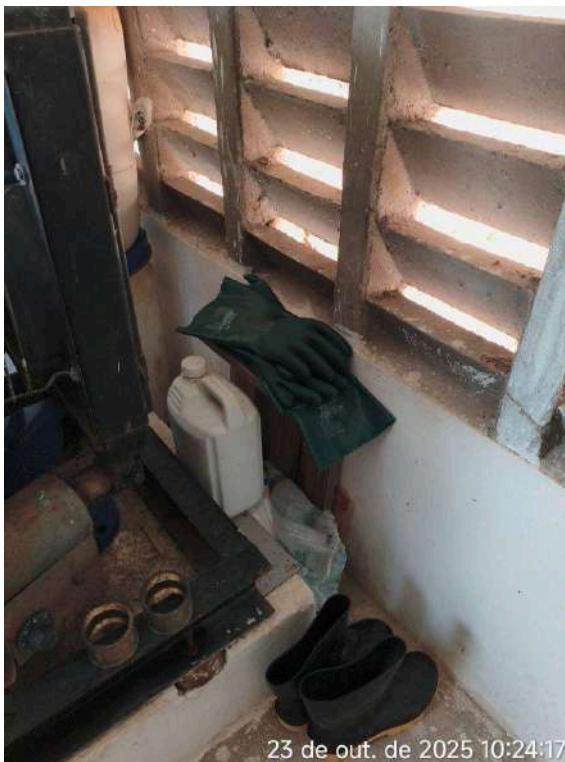
- Casa de Cloro: infraestrutura com reboco e pintura deteriorados (**Foto 35**);
- Casa do Grupo gerador: grupo gerador está com defeito e fora de funcionamento; o local é utilizado como almoxarifado indevidamente para armazenamento de materiais diversos (**Fotos 36 e 37**);
- Casa do operador: estrutura precária, com móveis deteriorados e inadequados para apoio; banheiro com revestimento deteriorado; lâmpadas da sala e do banheiro queimadas (**Fotos 38 a 40**).

Foto 37 - ETE / Grupo gerador: está fora de funcionamento e o local é utilizado indevidamente para armazenamento de materiais diversos.

Determinação D2 - A CAGECE deve realizar operação e manutenção adequada das unidades integrantes dos sistemas de abastecimento de água e de esgotamento sanitário, visando corrigir as não conformidades descritas na constatação C2.

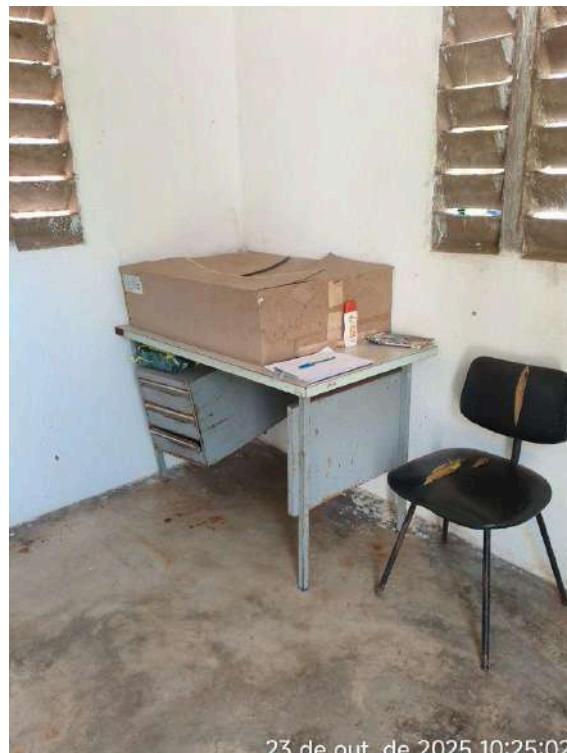
Foto 38 - ETE / Casa do operador: estrutura precária, sem móveis adequados para apoio.

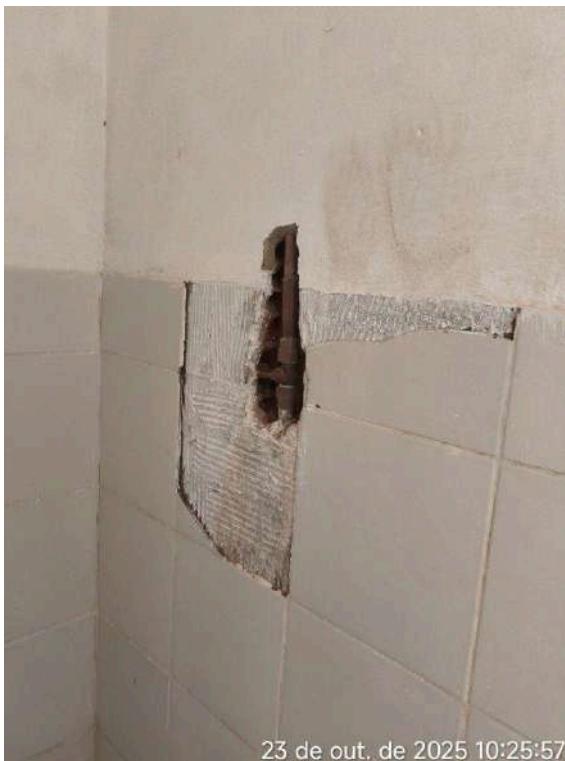
Foto 39 - ETE / Casa do operador: banheiro com revestimento lavável deteriorado.

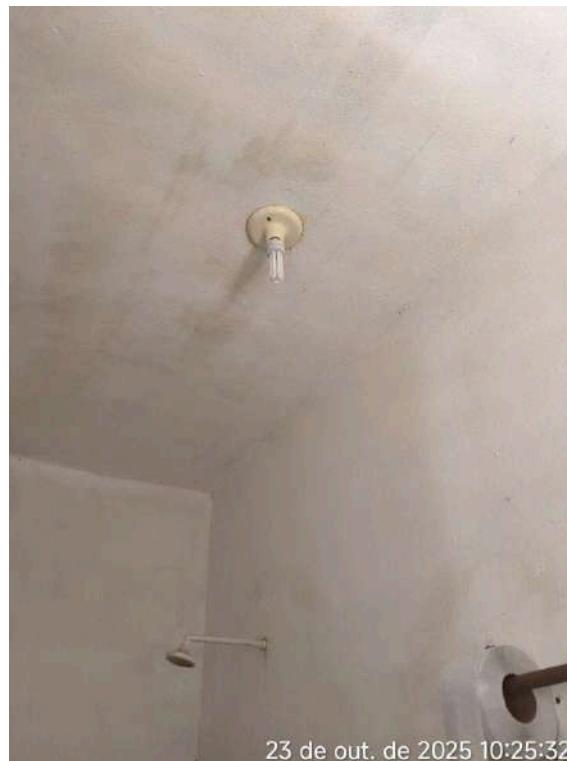
Foto 40 - ETE / Casa do operador: a lâmpada do banheiro não funciona.
