## **RELATÓRIO DE FISCALIZAÇÃO RF/CSB/0006/2025**

**Assunto:** Fiscalização dos Sistemas de  
Abastecimento de Água e Esgotamento Sanitário do  
Município de Barreira

**COORDENADORIA DE SANEAMENTO BÁSICO**

**Fortaleza – CE  
Maio/2025**

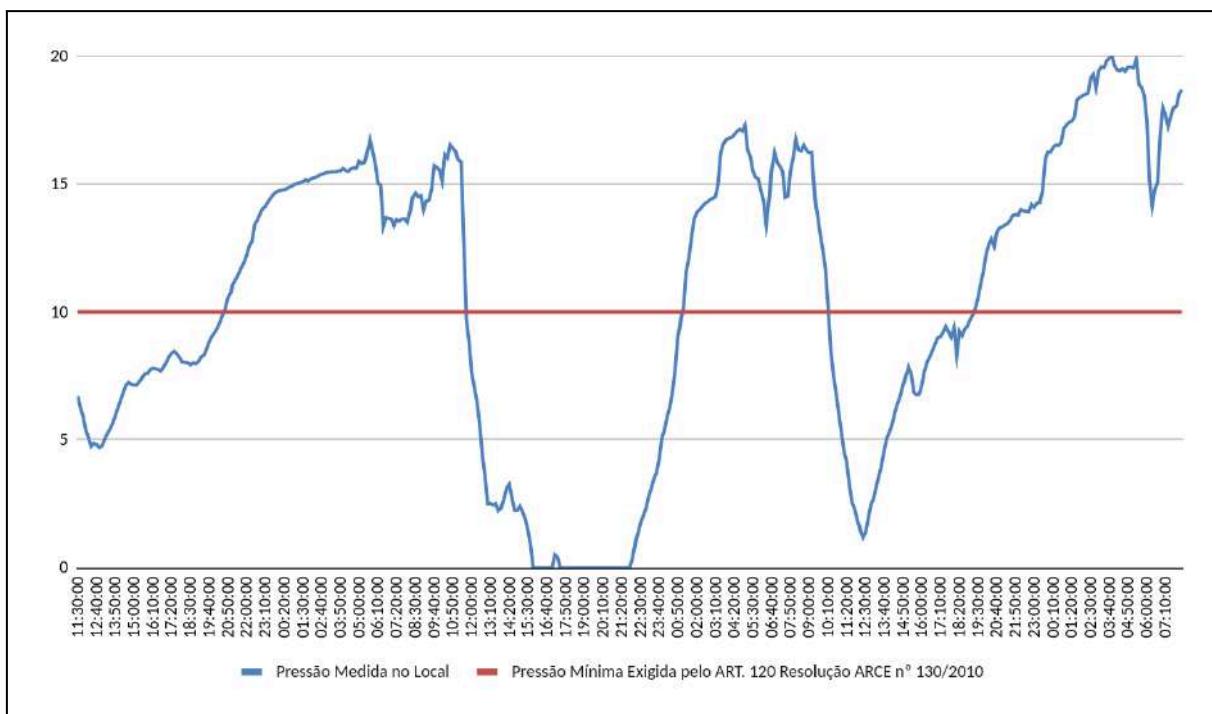
- **Ponto 1** - Rua Croatá 2: no período de 11/03/2025 às 11h30min a 14/03/2025 às 08h10min, 44,6% das 413 medições apresentaram pressões abaixo de 10 mca (**Figura 3**);
- **Ponto 2** - Estrada Boa Viagem Pará Uruá 57 (Córrego): no período de 11/03/2025 às 11h50min a 14/03/2025 às 08h30min, 10,7% das 413 medições apresentaram pressões abaixo de 10 mca (**Figura 4**).

**Figura 3** - Monitoramento da pressão no SAA da Sede de Barreira, de 11/03/2025 a 14/03/2025, no endereço: Rua Croatá 2.

- **Ponto 2** - Rua Croatá 2: no dia 12/03/2025 das 15h:50min às 22h:00min, apresentaram descontinuidade em 8,96% das 413 medições (**Figura 3**).

**Determinação D1** - A CAGECE deve fornecer água com pressão de acordo com os limites estabelecidos pela ARCE, visando corrigir as não conformidades verificadas na constatação C1.

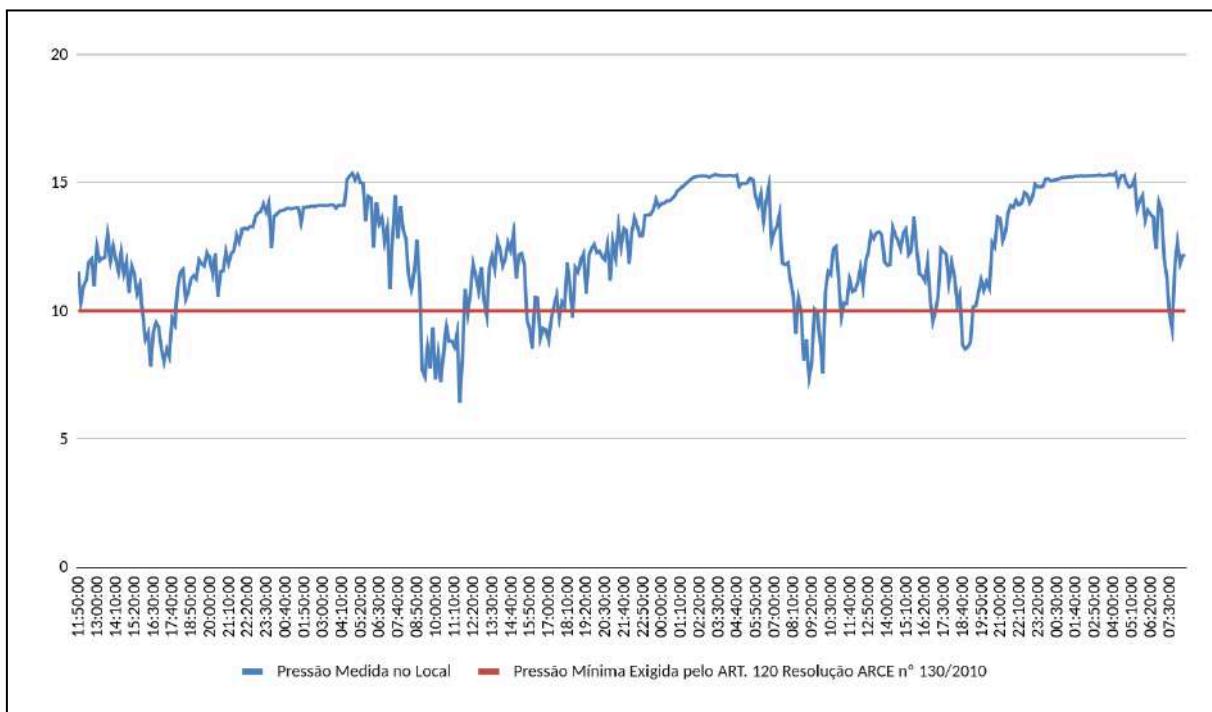
**Figura 4** - Monitoramento da pressão no SAA da localidade do Córrego, de 11/03/2025 a 14/03/2025, no endereço: Estrada Boa Viagem Pará Urua 57.

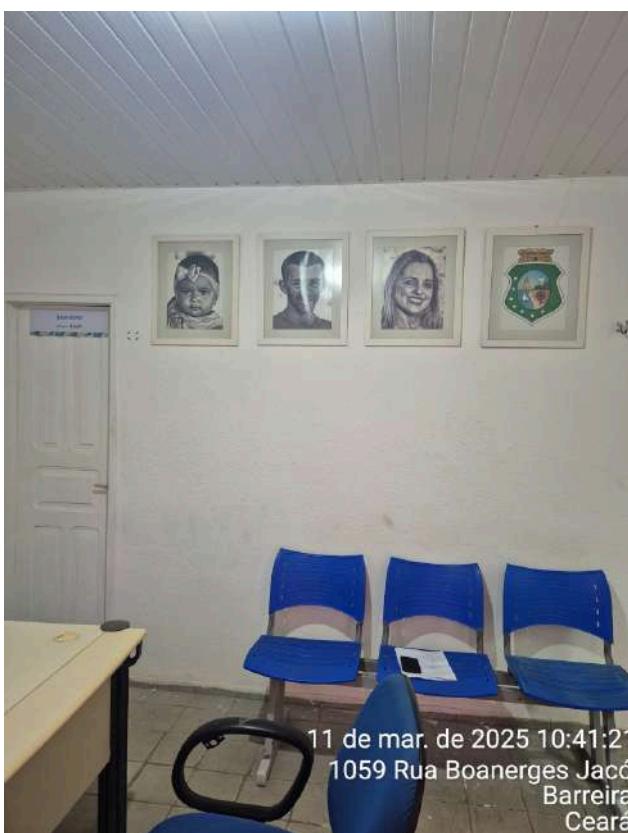
**Foto 1** - Loja de Atendimento: ausência de quadros com informações da CAGECE e contato da Ouvidoria da ARCE.

**Determinação D3** - A CAGECE deve cumprir as normas técnicas e os procedimentos estabelecidos para a implantação / manutenção das instalações dos sistemas de abastecimento de água, visando corrigir as não conformidades descritas na constatação C3.

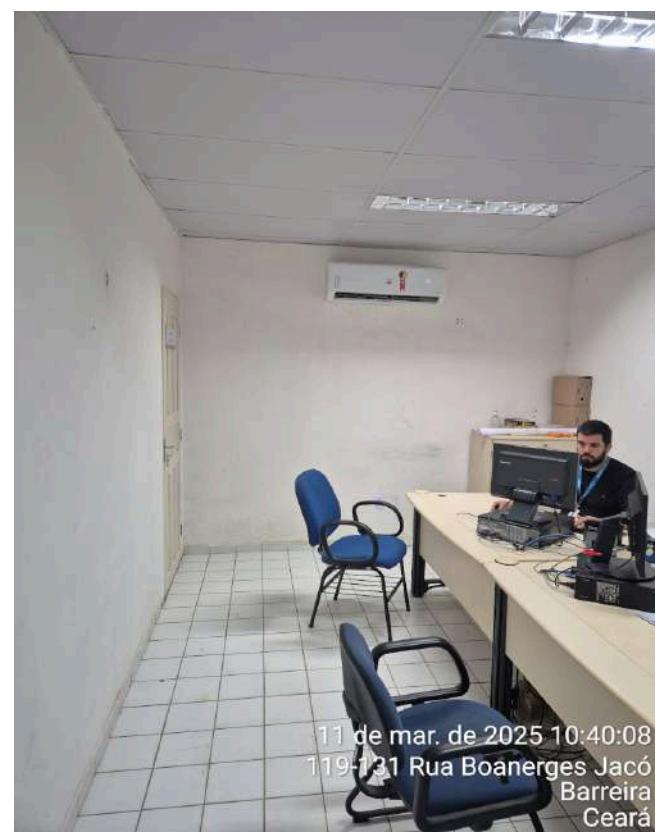
**Foto 2** - Loja de Atendimento: ausência de quadros com informações da CAGECE e contato da Ouvidoria da ARCE.

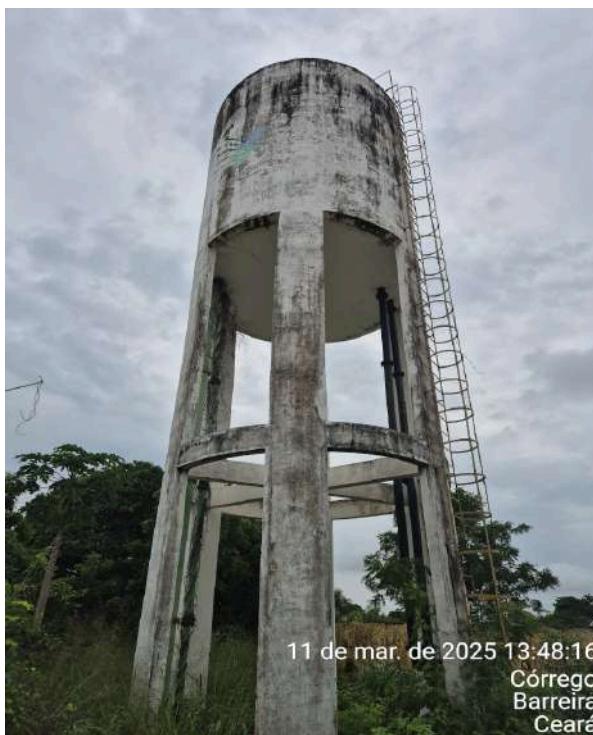
**Foto 3** - REL-02: ausência de identificação e tampa.

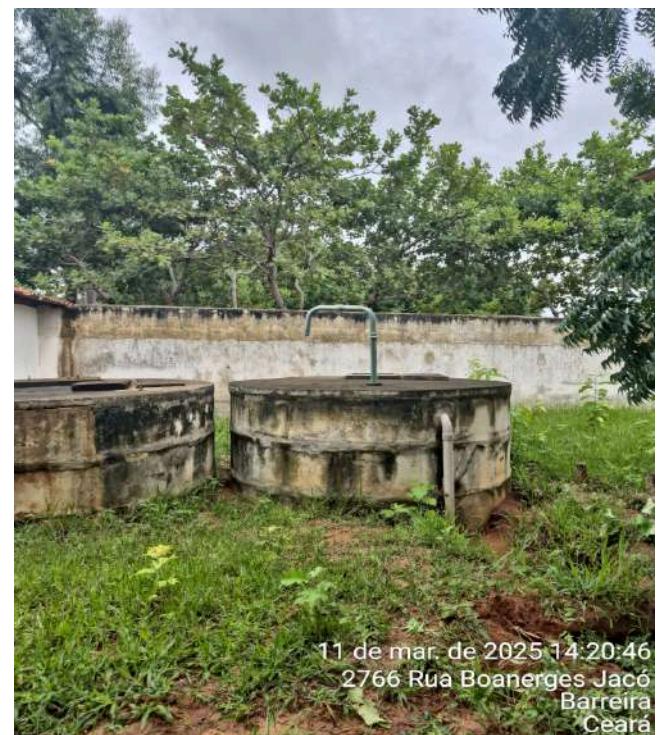
**Foto 4** - RSE-02 e RSE-03 (**Cajueiro / Batalha**): ausência de identificação.

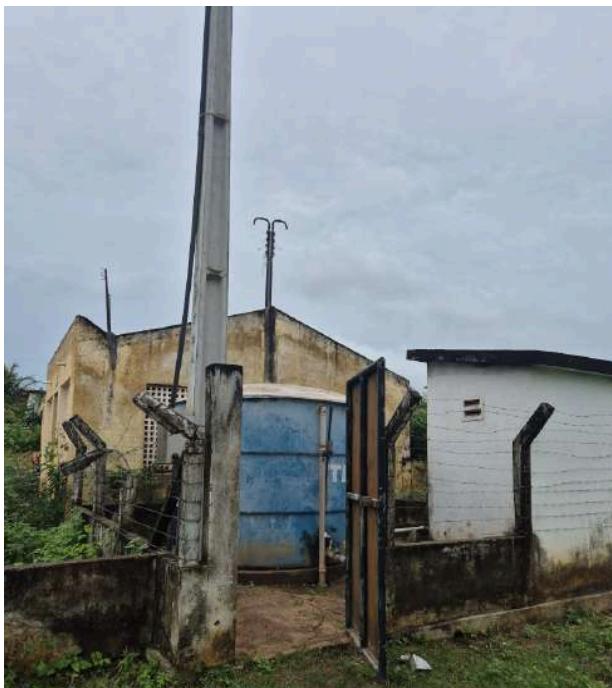
**Foto 5 - RAP-15 (Croatá): ausência de identificação.**

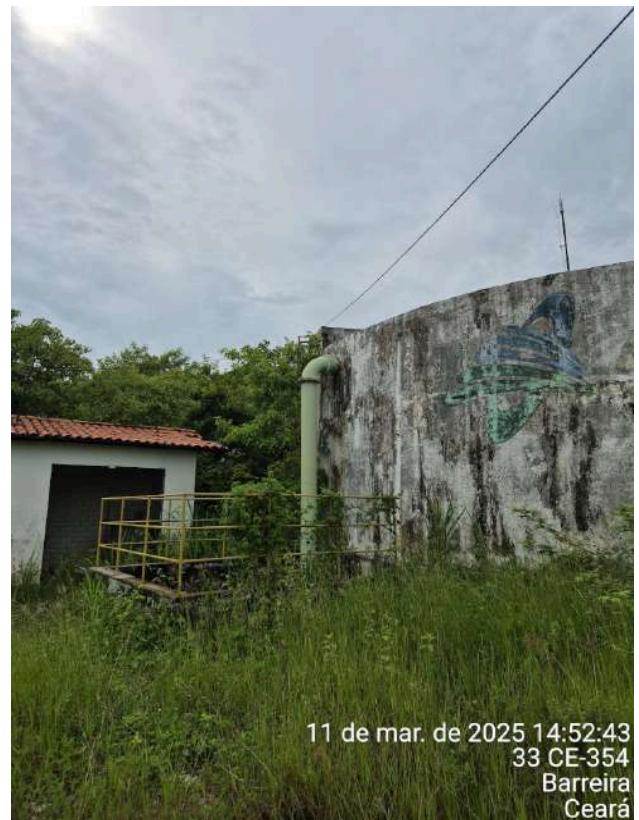
**Foto 6 - RAP-13 (Cocos): ausência de identificação.**

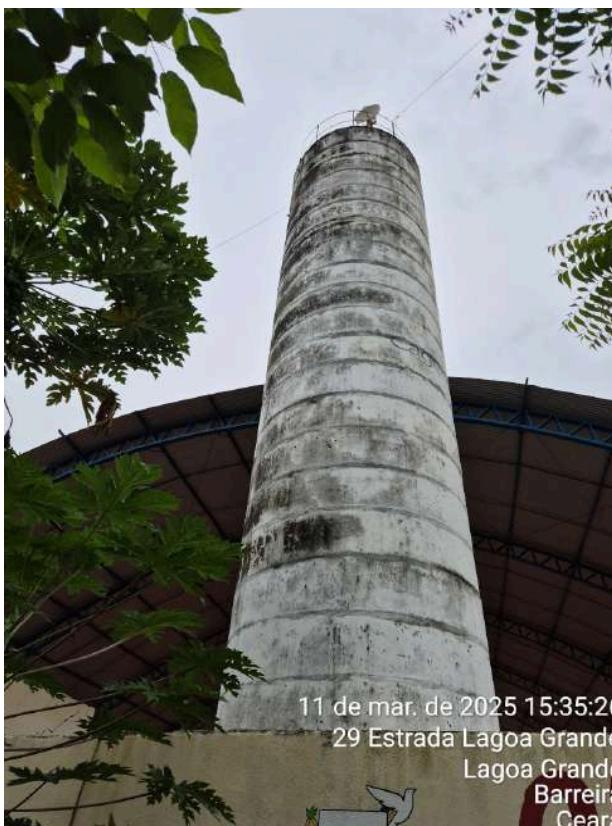
**Foto 7 - REL-03 (Lagoa Grande): ausência de identificação.**

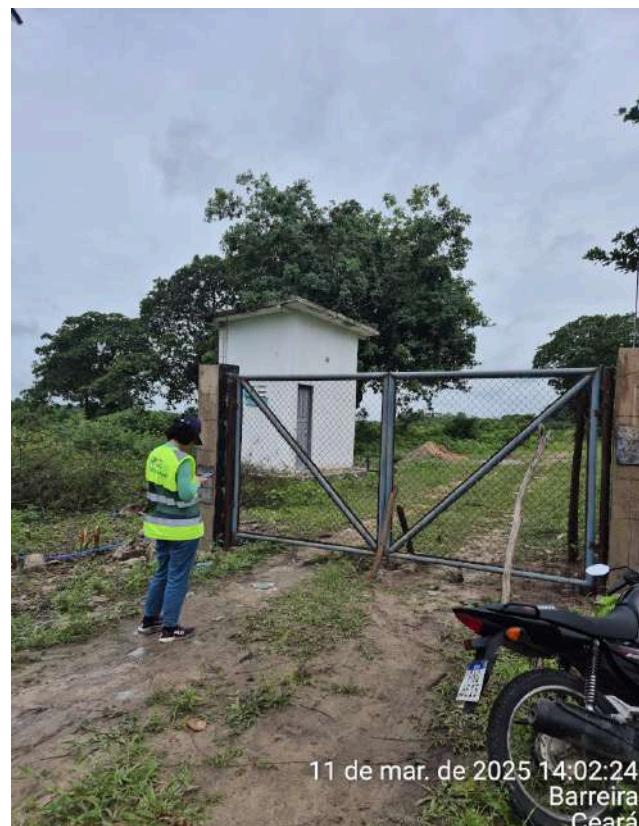
**Foto 8 - ETE Barreira: ausência de identificação.**

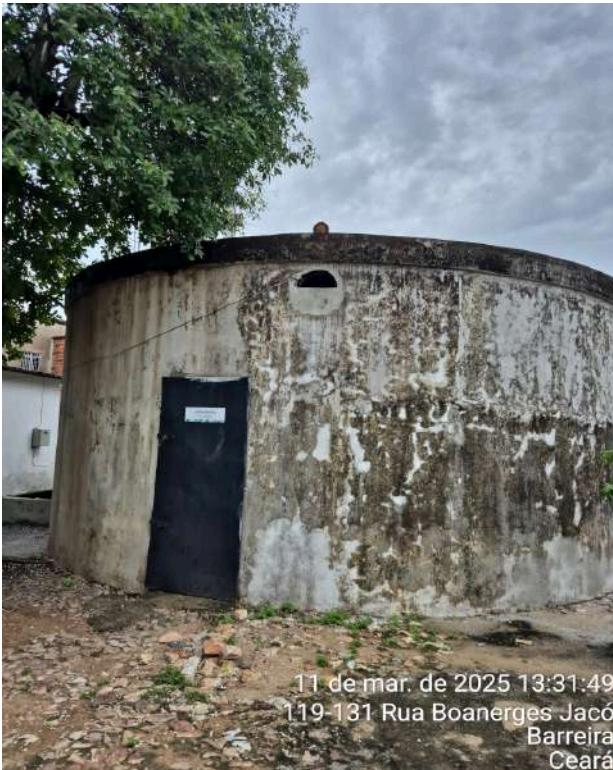
**Foto 9 - RAP-14 (Sede):** almoxarifado funcionando dentro do RAP e apresentando falhas estruturais principalmente do lado externo.

**Determinação D4** - A CAGECE deve realizar operação e manutenção adequada das unidades integrantes dos sistemas de abastecimento de água e de esgotamento sanitário, visando corrigir as não conformidades descritas na constatação C4.

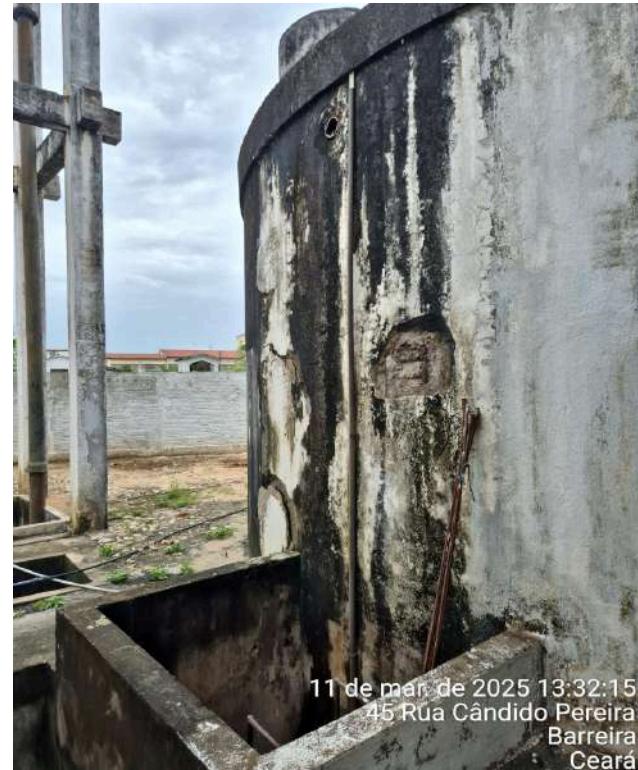
**Foto 10 - RAP-14 (Sede):** almoxarifado funcionando dentro do RAP, apresentando falhas estruturais principalmente do lado externo.

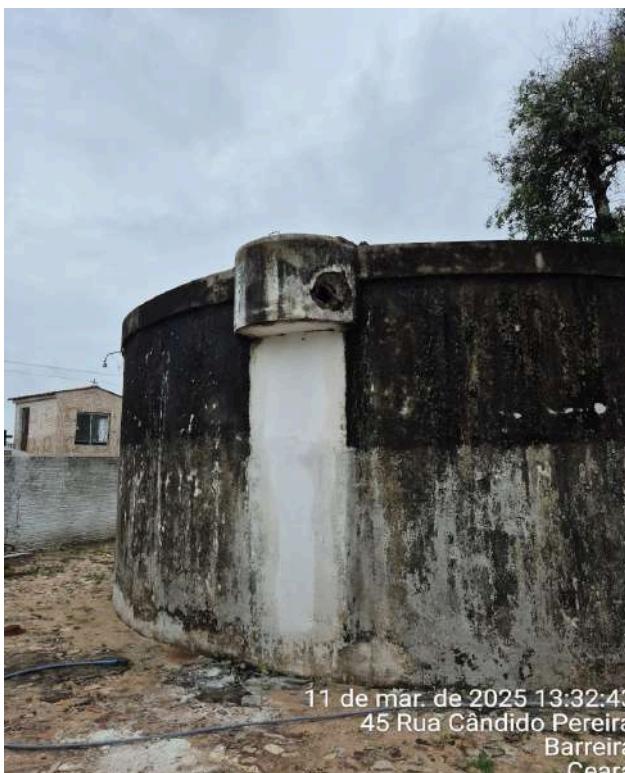
**Foto 11 - RAP-14 (Sede):** almoxarifado funcionando dentro do RAP, apresentando falhas estruturais principalmente do lado externo.

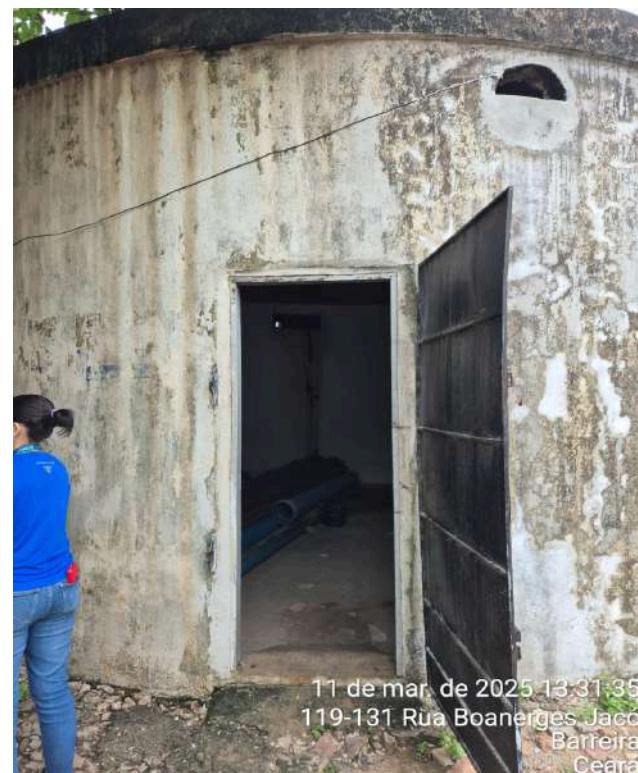
**Foto 12 - RAP-14 / REL-01 (Sede):** almoxarifado funcionando dentro do RAP, sem muita ventilação e apresentando falhas estruturais principalmente do lado externo.

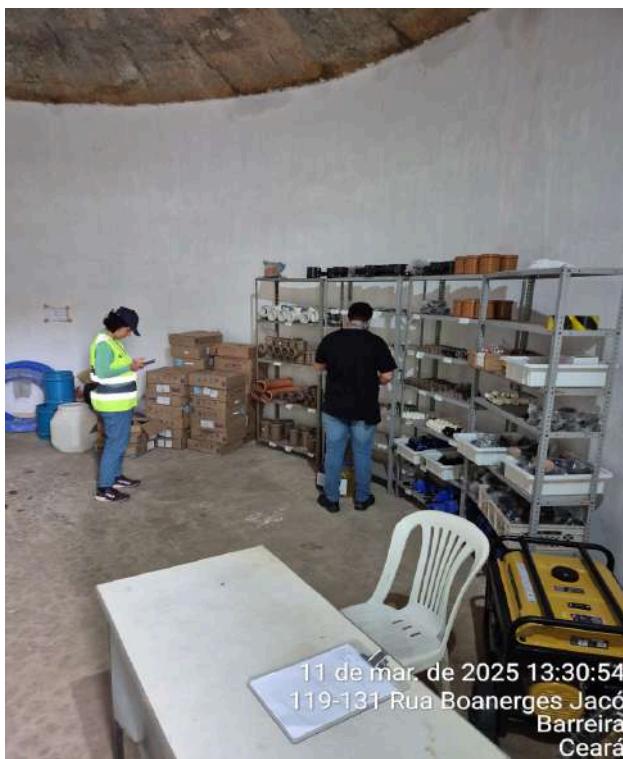
**Foto 13** - RAP-14: almoxarifado funcionando dentro do RAP, sem muita ventilação e apresentando falhas estruturais.

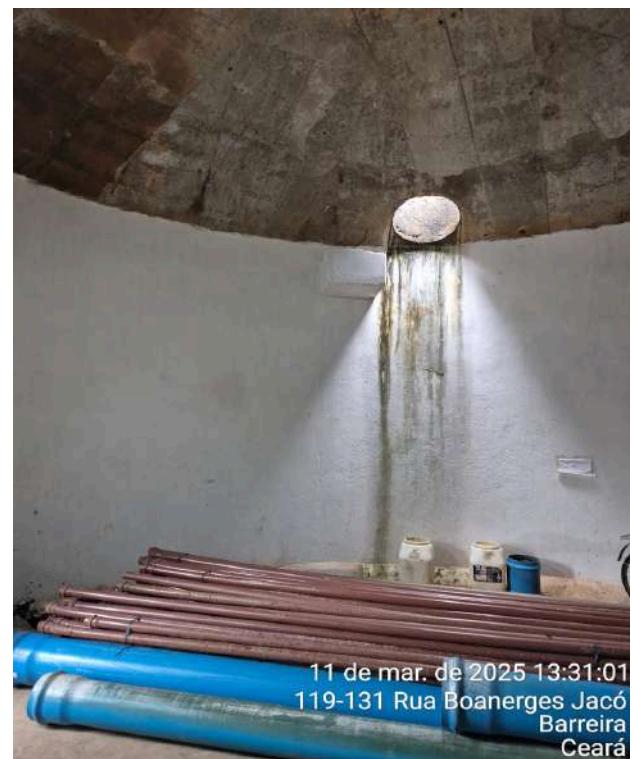
**Foto 14** - RAP-14: almoxarifado funcionando dentro do RAP, sem muita ventilação e apresentando falhas estruturais.

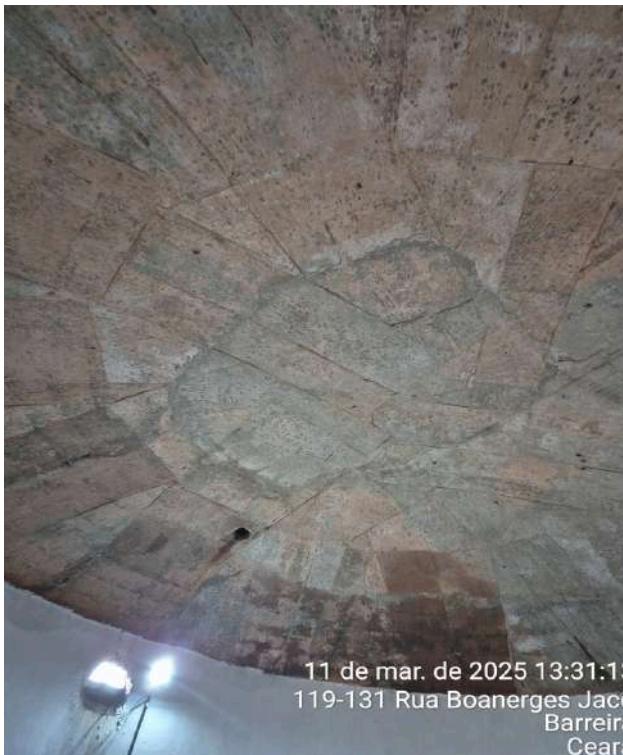
**Foto 15** - RAP-14 (Sede): almoxarifado funcionando dentro do RAP, sem muita ventilação e apresentando falhas estruturais.

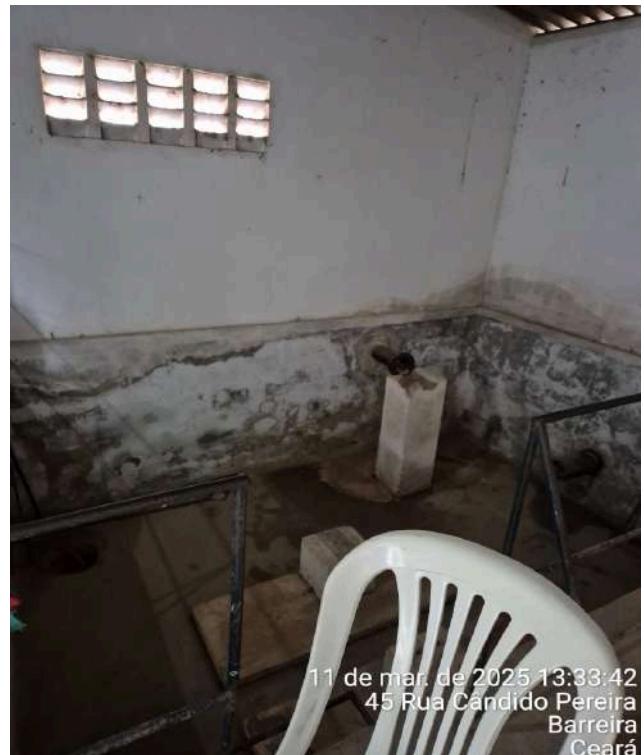
**Foto 16** - RAP-14 / REL-01 (Sede): apresentando falhas estruturais.

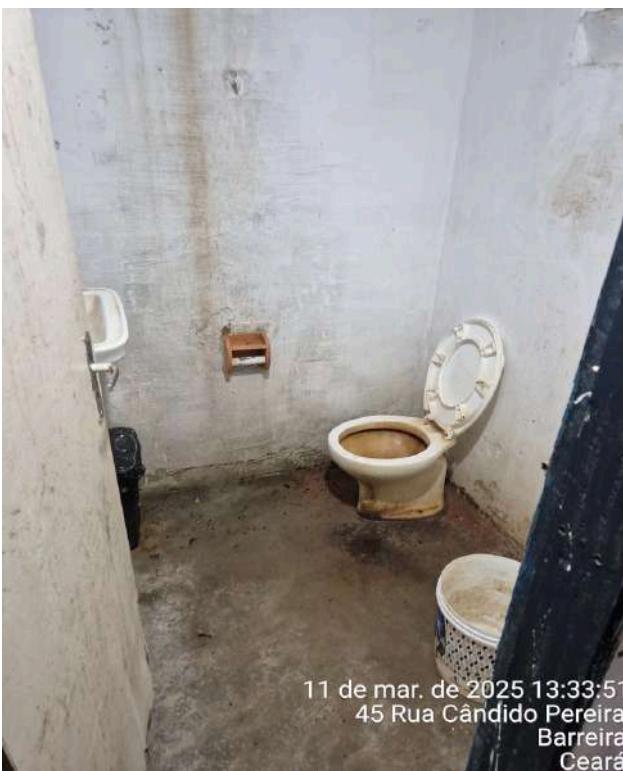
**Foto 17** - RAP-14 / REL-01 (**Sede**): banheiro em péssimo estado de conservação, com risco de queda da caixa d'água, sendo possível observar rachaduras no apoio da viga.

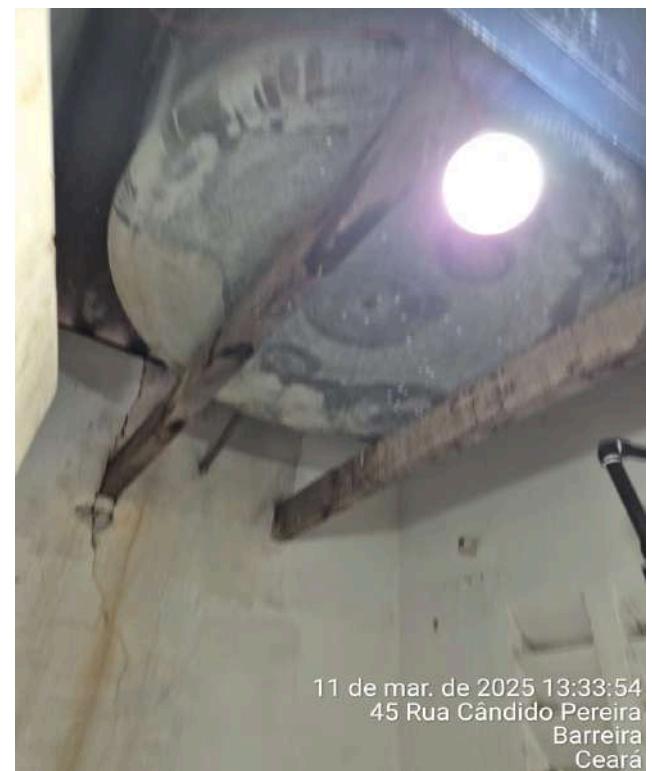
**Foto 18** - RAP-14 / REL-01 (**Sede**): banheiro em péssimo estado de conservação, com risco de queda da caixa d'água, sendo possível observar rachaduras no apoio da viga.

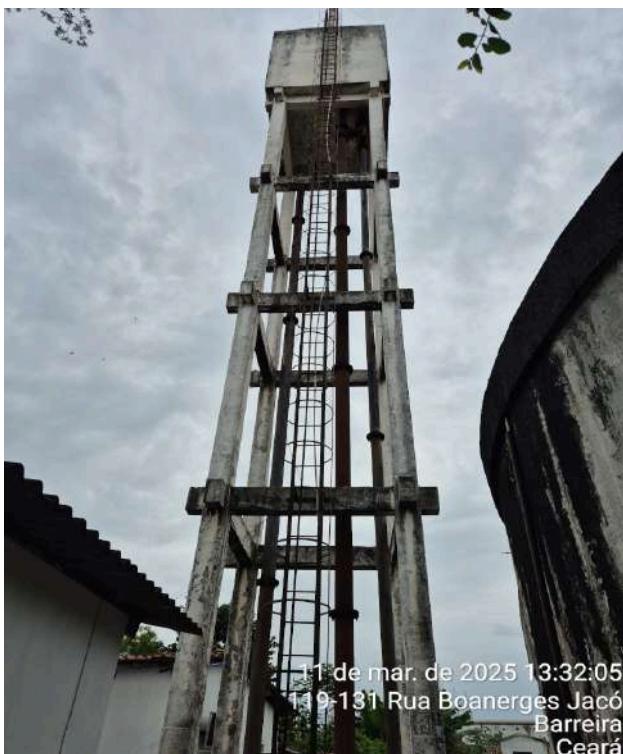
**Foto 19** - REL-01 (**Sede**): falhas estruturais principalmente.

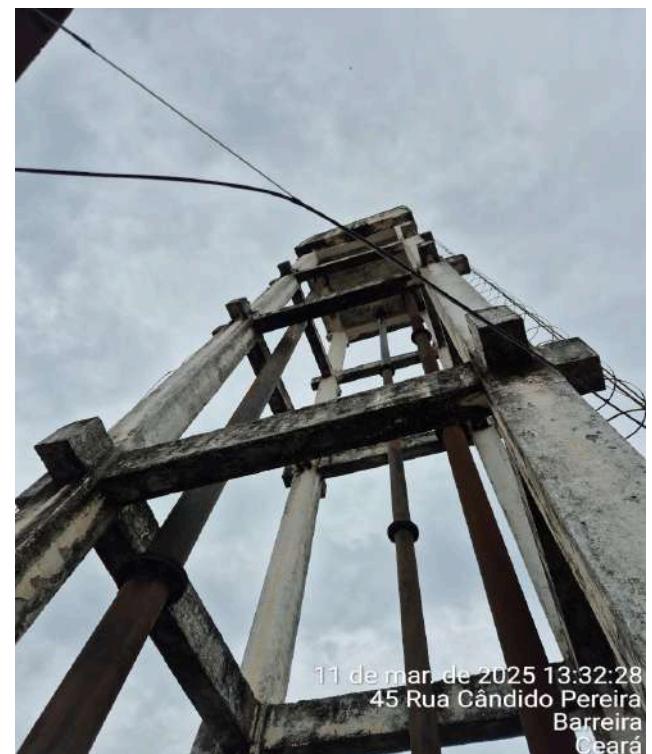
**Foto 20** - REL-01 (**Sede**): falhas estruturais principalmente.

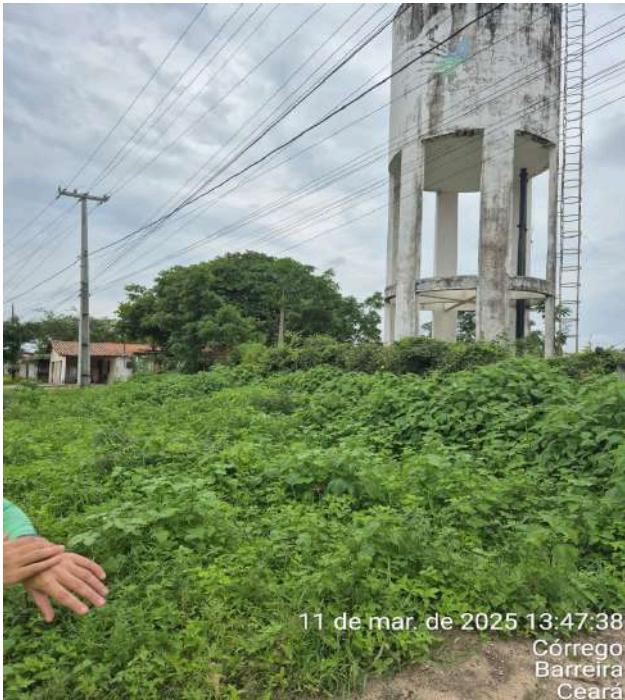
- REL-02: Reservatório com vegetação abundante, interferindo no acesso e nas estruturas, sendo possível observar vegetação ao redor da tubulação, notadamente na tubulação de saída do tanque de reservação. Reservatório sem tampa e com aspecto deteriorado. Escada apresentando sinais de ferrugem nos parafusos de apoio. (**Fotos 21 a 26**).

**Foto 21** - REL-02 (**Córrego**): Reservatório com vegetação abundante, interferindo no acesso e nas estruturas, vegetação ao redor da tubulação, notadamente na tubulação de saída do tanque de reservação.

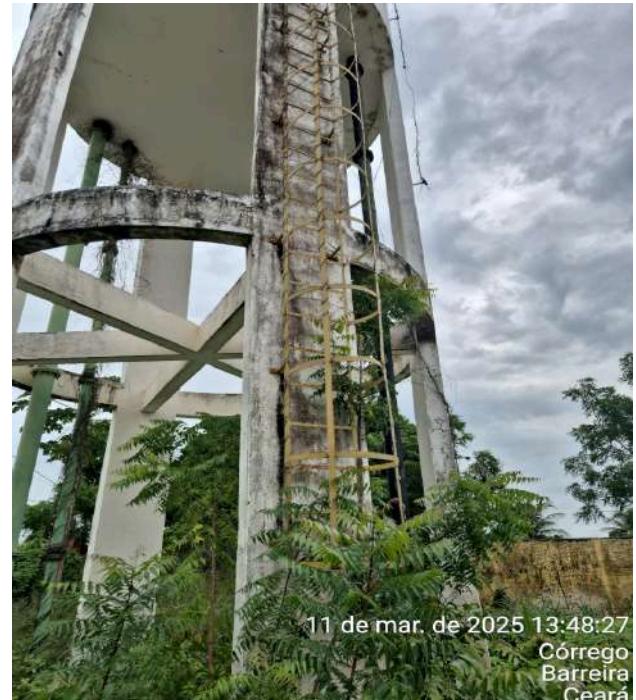
**Foto 22** - REL-02 (**Córrego**): Reservatório com vegetação abundante, interferindo no acesso e nas estruturas, vegetação ao redor da tubulação, notadamente na tubulação de saída do tanque de reservação.

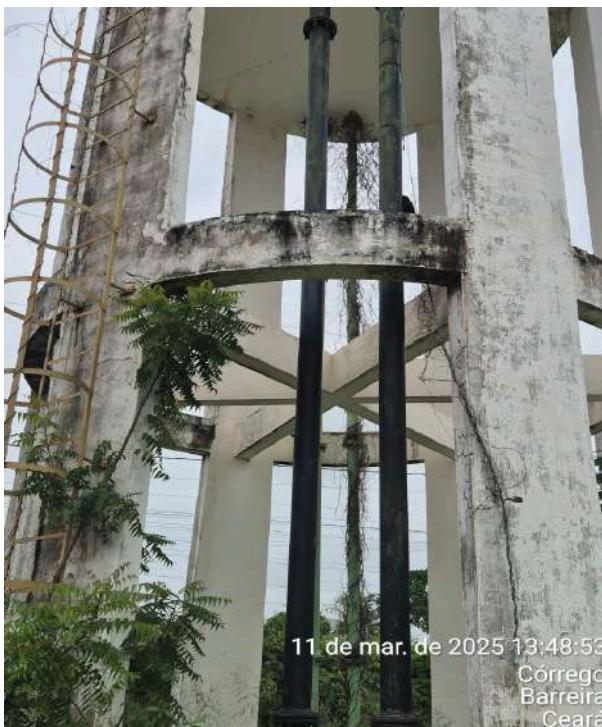
**Foto 23** - REL-02 (**Córrego**): Reservatório com aspecto deteriorado, vegetação abundante, interferindo no acesso e nas estruturas, vegetação ao redor da tubulação, notadamente na tubulação de saída do tanque de reservação.

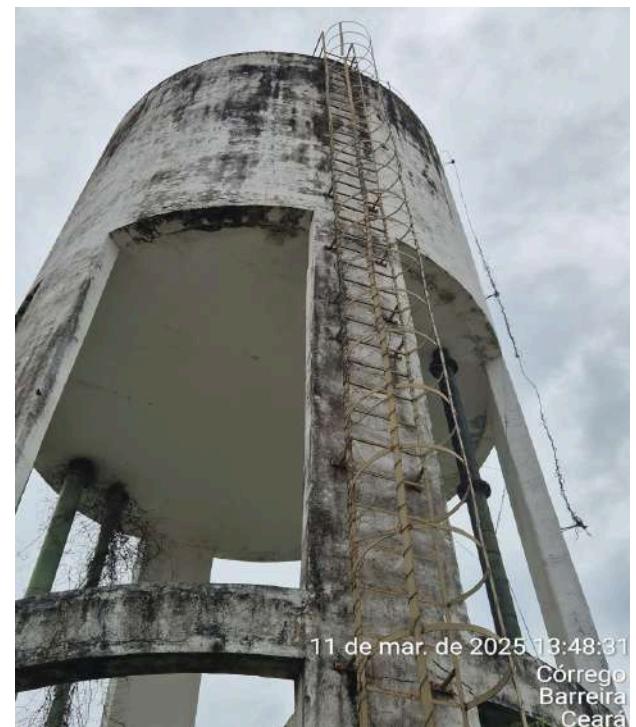
**Foto 24** - REL-02 (**Córrego**): Reservatório com aspecto deteriorado, vegetação abundante, interferindo no acesso e nas estruturas, vegetação ao redor da tubulação, notadamente na tubulação de saída do tanque de reservação.

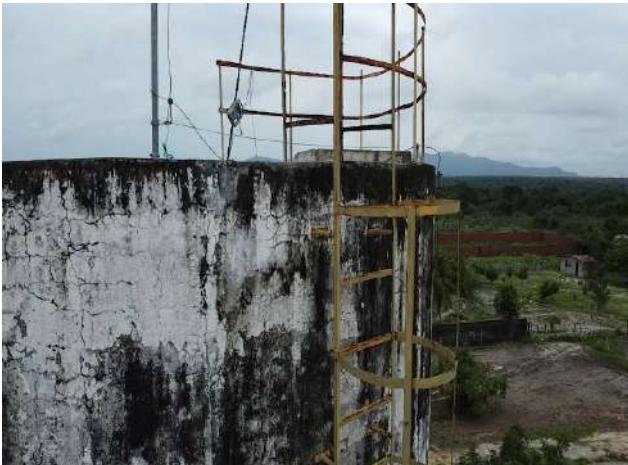
**Foto 25** - REL-02 (Córrego): Reservatório com aspecto deteriorado e escada apresentando sinais de ferrugem nos parafusos de apoio.

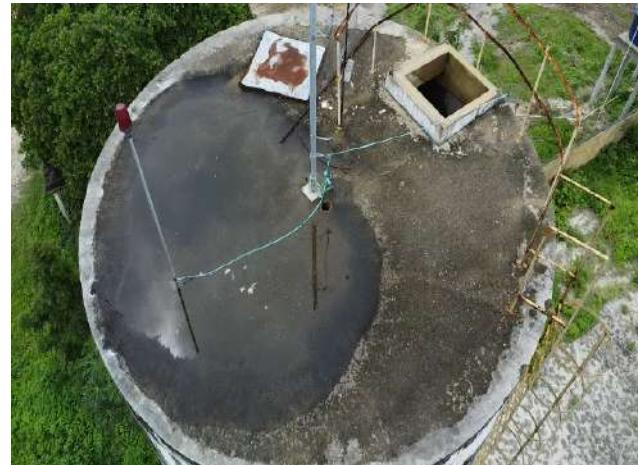
**Foto 26** - REL-02 (Córrego): Reservatório sem tampa ou deslocada e aspecto deteriorado.

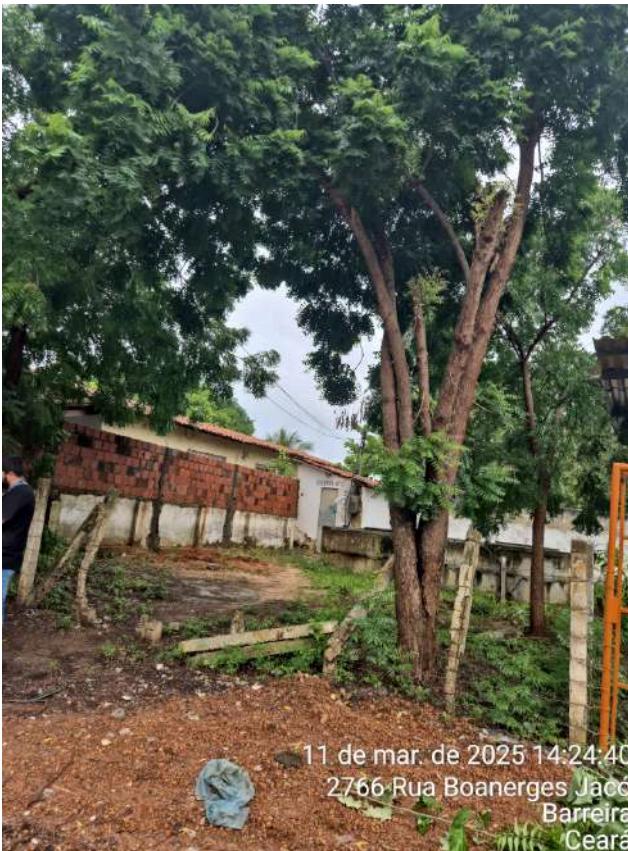
**Foto 27** - RSE-02 / RSE-03 (Batalha / Cajueiro): cercamento do reservatório danificado.

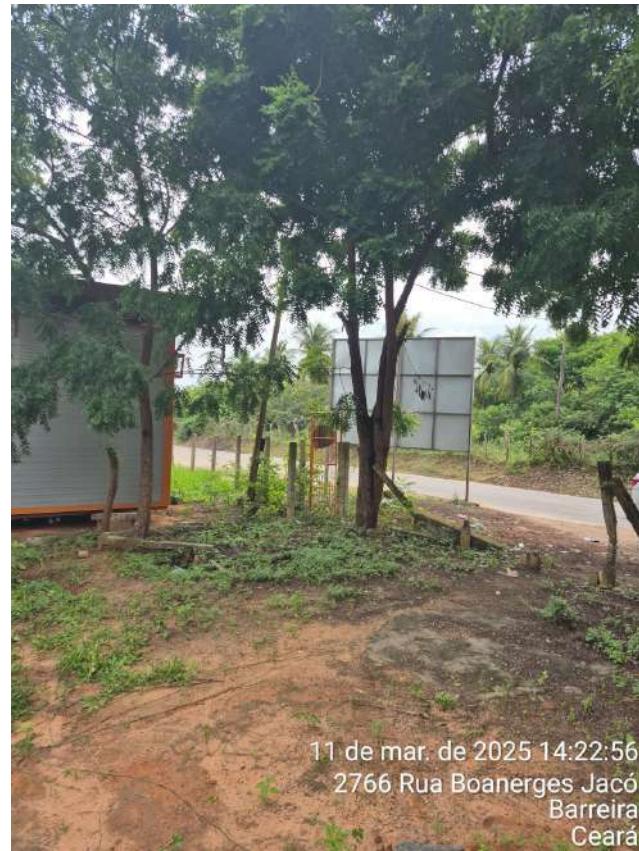
**Foto 28** - RSE-02 / RSE-03 (Batalha / Cajueiro): cercamento do reservatório danificado.

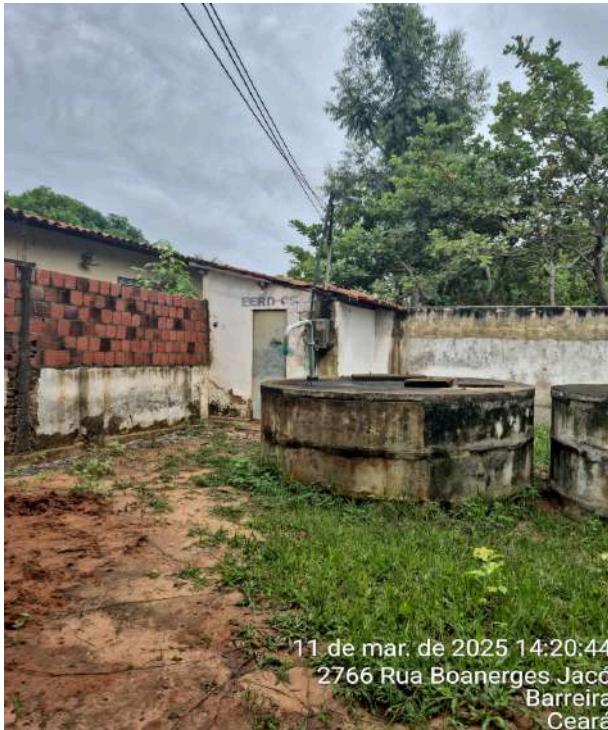
**Foto 29 - RSE-02 / RSE-03 (Batalha / Cajueiro):** estrutura em péssimo estado de conservação; restos de demolição ao redor, oferecendo risco físico aos trabalhadores e eventuais transeuntes; vegetação ao redor.

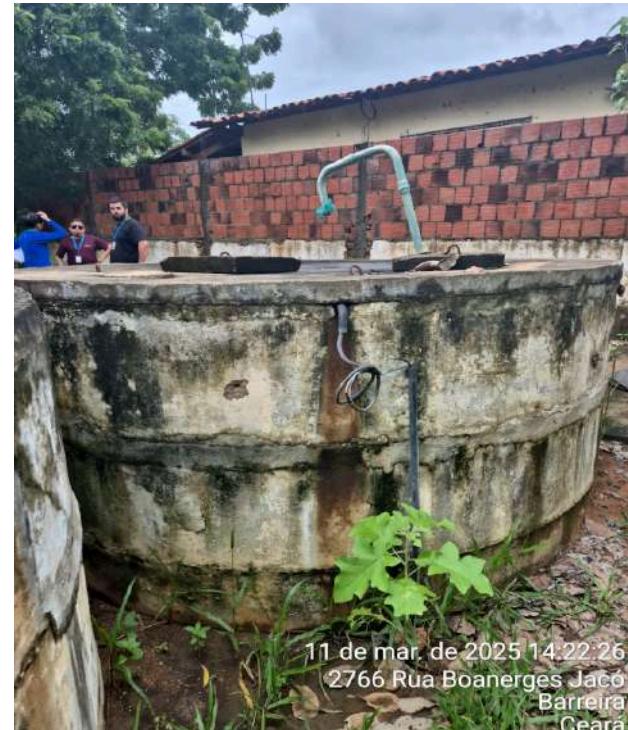
**Foto 30 - RSE-02 / RSE-03 (Batalha / Cajueiro):** estrutura em péssimo estado de conservação; restos de demolição ao redor, oferecendo risco físico aos trabalhadores e eventuais transeuntes; vegetação ao redor.

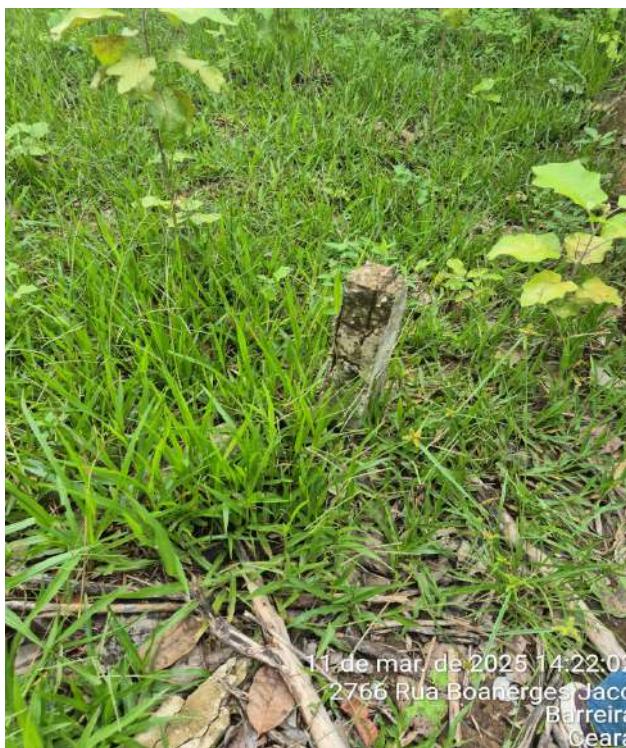
**Foto 31 - RSE-02 / RSE-03 (Batalha / Cajueiro):** restos de demolição ao redor, oferecendo risco físico aos trabalhadores e eventuais transeuntes; vegetação ao redor.

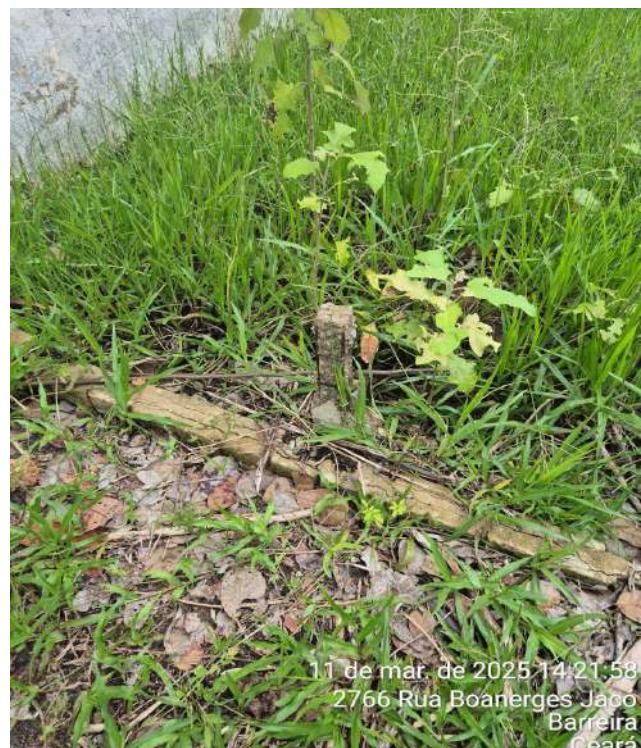
**Foto 32 - RSE-02 / RSE-03 (Batalha / Cajueiro):** restos de demolição ao redor, oferecendo risco físico aos trabalhadores e eventuais transeuntes; vegetação ao redor.

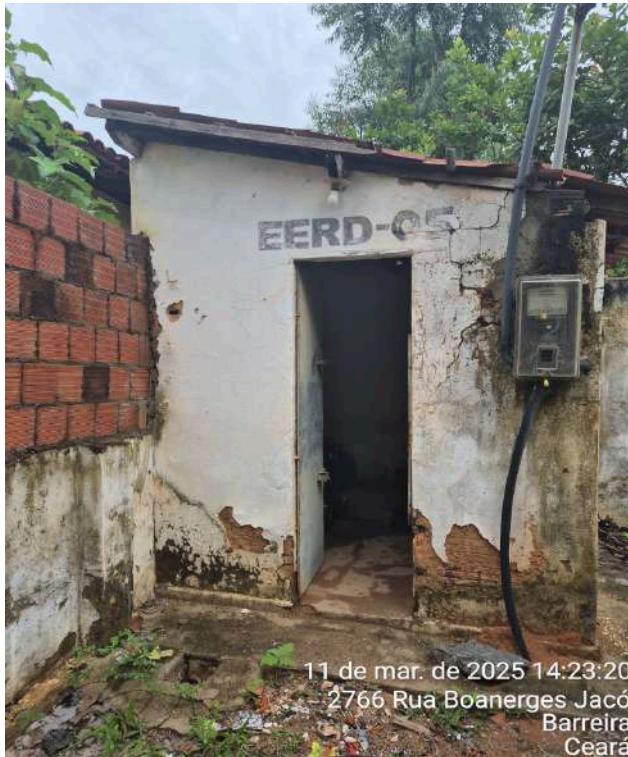
**Foto 33 - RSE-02 / RSE-03 (Batalha / Cajueiro):** casa da bomba em péssimo estado de conservação, com rachaduras na parede e madeira tomada por cupim.

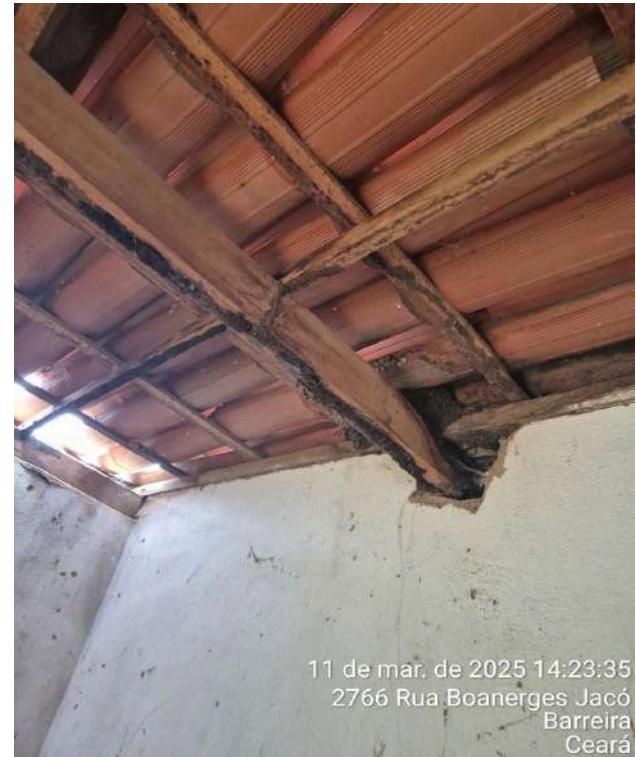
**Foto 34 - RSE-02 / RSE-03 (Batalha / Cajueiro):** casa da bomba em péssimo estado de conservação, com rachaduras na parede e madeira tomada por cupim.

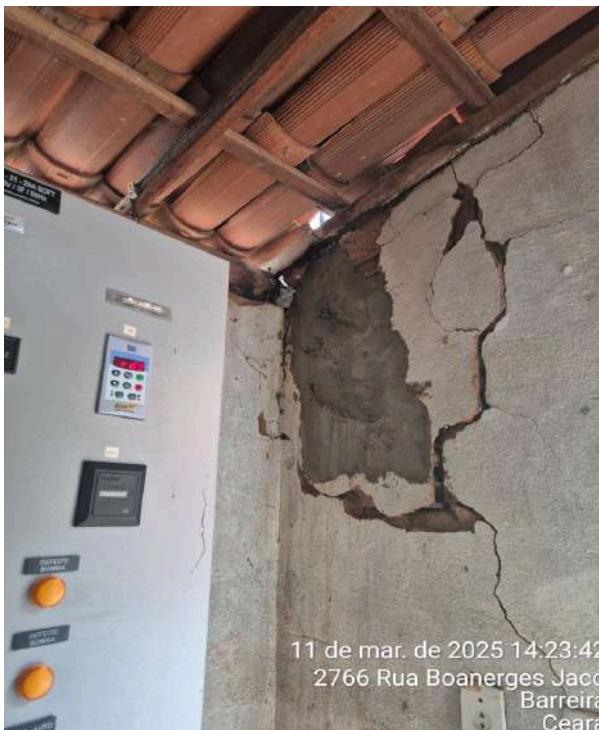
**Foto 35 - RSE-02 / RSE-03 (Batalha / Cajueiro):** casa da bomba em péssimo estado de conservação, com rachaduras na parede e madeira tomada por cupim.

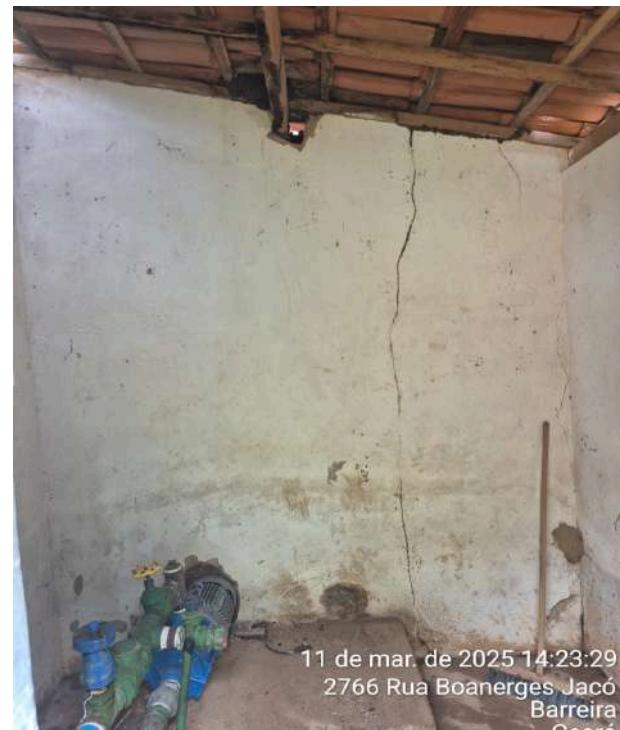
**Foto 36 - RSE-02 / RSE-03 (Batalha / Cajueiro):** casa da bomba em péssimo estado de conservação, com rachaduras na parede e madeira tomada por cupim.

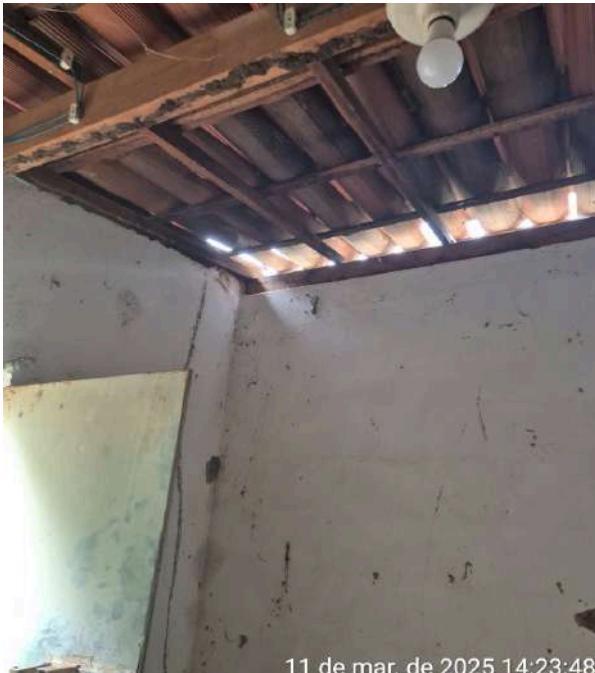
**Foto 37** RSE-02 / RSE-03 ((Batalha / Cajueiro): casa da bomba em péssimo estado de conservação, com rachaduras na parede e madeira tomada por cupim.

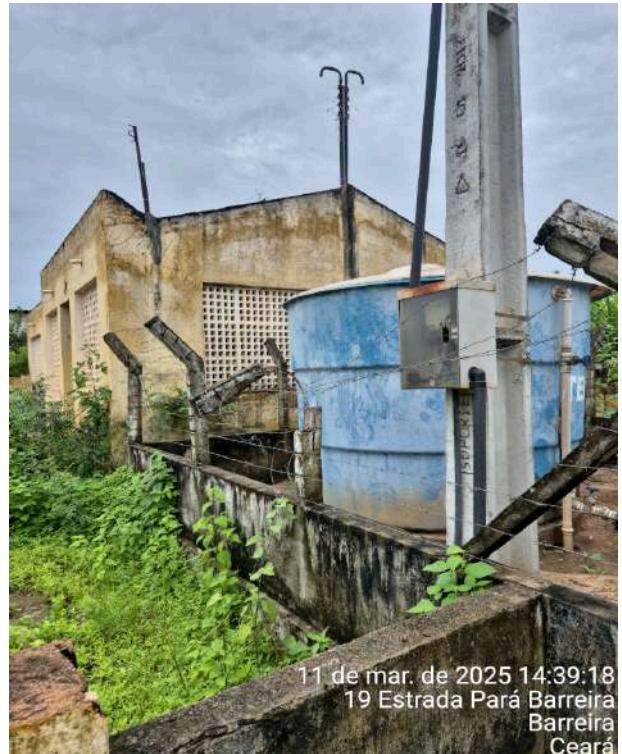
- RAP-15: cerca danificada e presença de vazamento (**Fotos 38 a 40**).

**Foto 38** - RAP-15 (Croatá): cerca danificada.

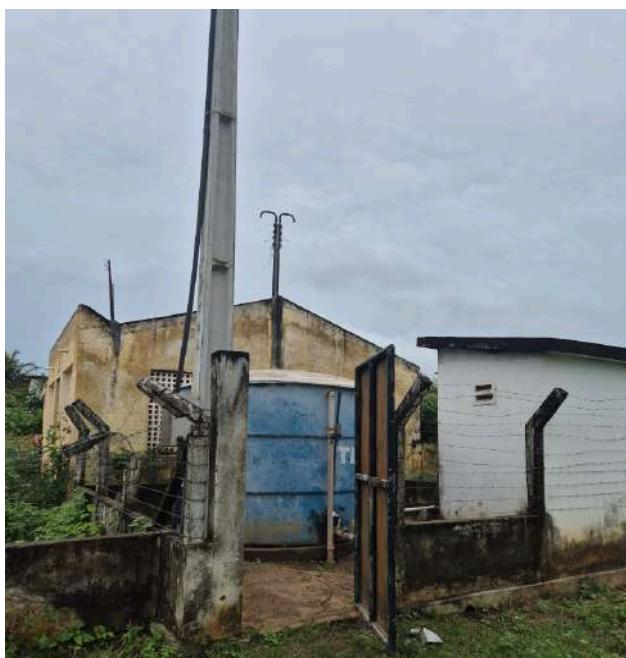
**Foto 39** - RAP-15 (Croatá): cerca danificada .

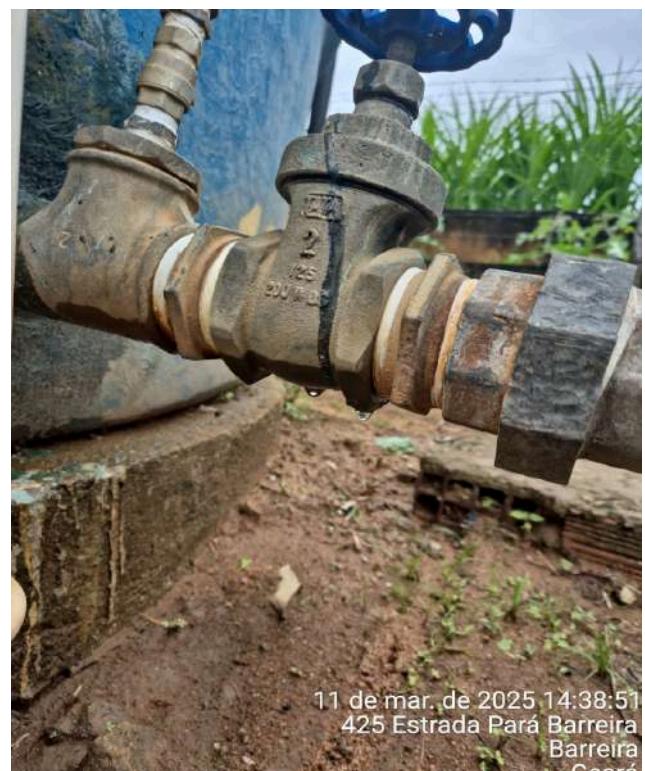
**Foto 40** - RAP-15 (Croatá): presença de vazamento.

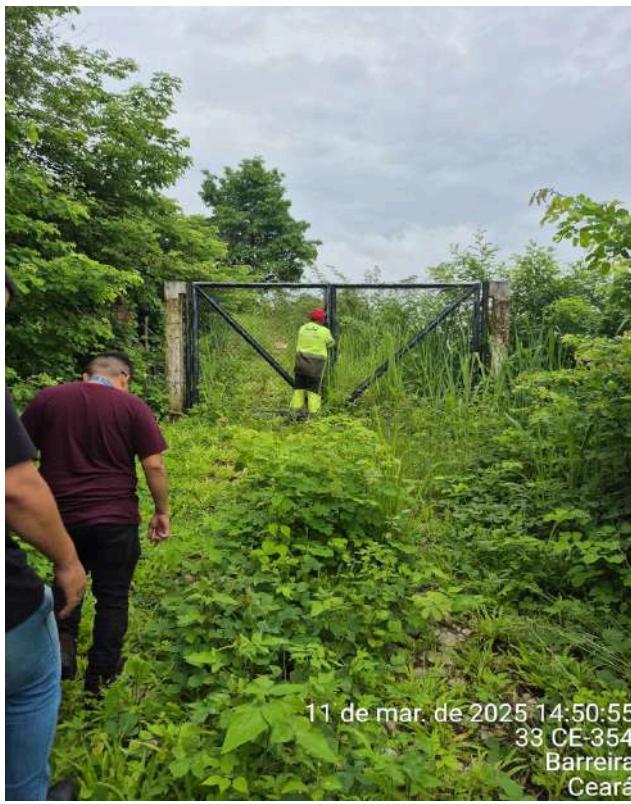
**Foto 41** - RAP-13 (Cocos): vegetação dificultando o acesso a área do RAP.
