## **RELATÓRIO DE FISCALIZAÇÃO RF/CSB/0006/2025**

**Assunto:** Fiscalização dos Sistemas de  
Abastecimento de Água e Esgotamento Sanitário do  
Município de Barreira

**COORDENADORIA DE SANEAMENTO BÁSICO**

**Fortaleza – CE  
Maio/2025**

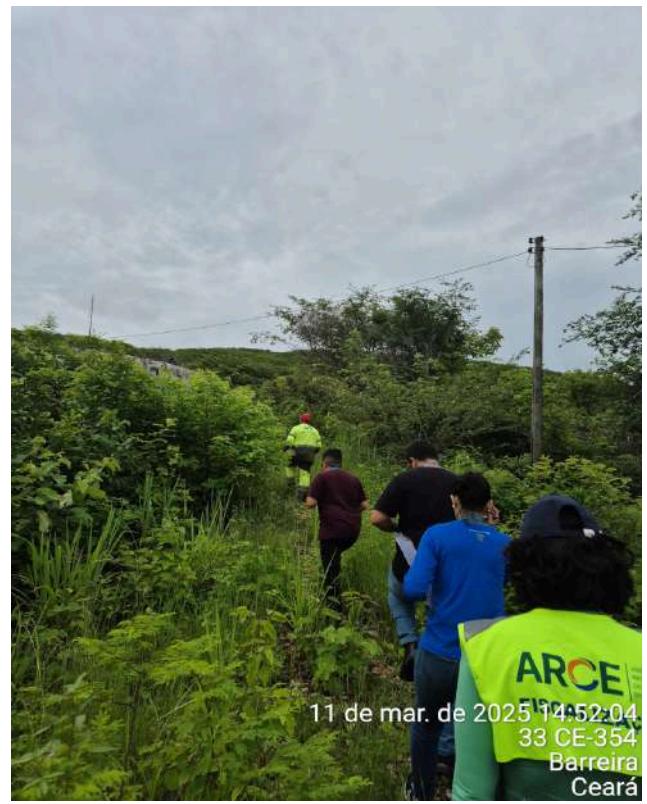
**Foto 42** - RAP-13 (Cocos): vegetação dificultando o acesso a área do RAP.

**Determinação D4** - A CAGECE deve realizar operação e manutenção adequada das unidades integrantes dos sistemas de abastecimento de água e de esgotamento sanitário, visando corrigir as não conformidades descritas na constatação C4.

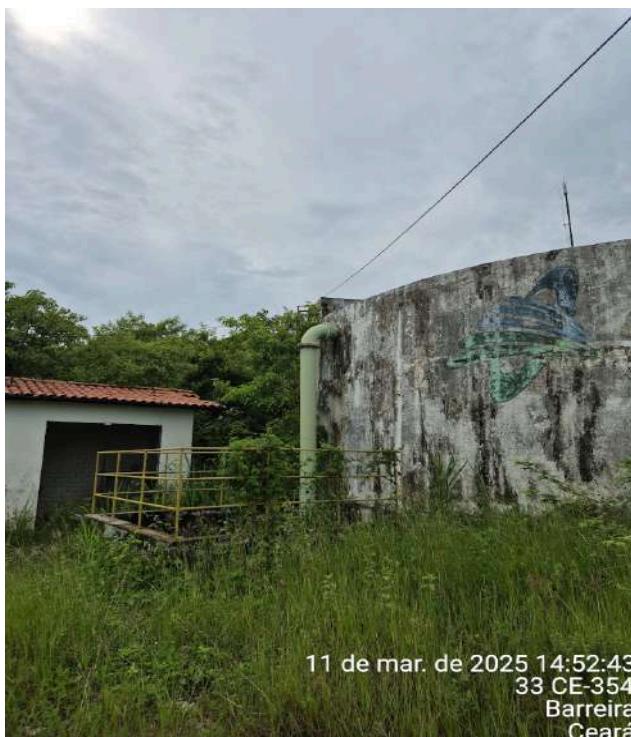
**Foto 43** - RAP-13 (Cocos): vegetação dificultando o acesso a área do RAP.

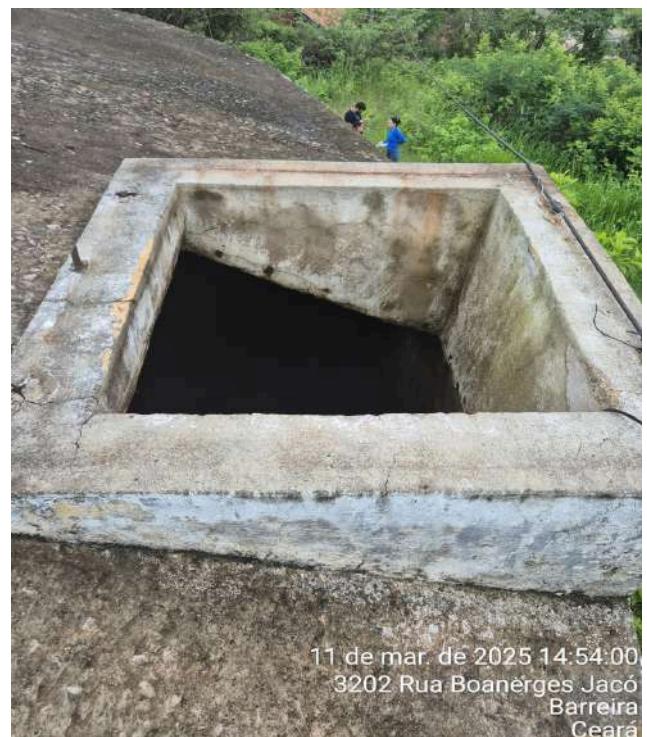
**Foto 44** - RAP-13 (Cocos): reservatório sem vedação (tampas ausentes ou deslocadas).

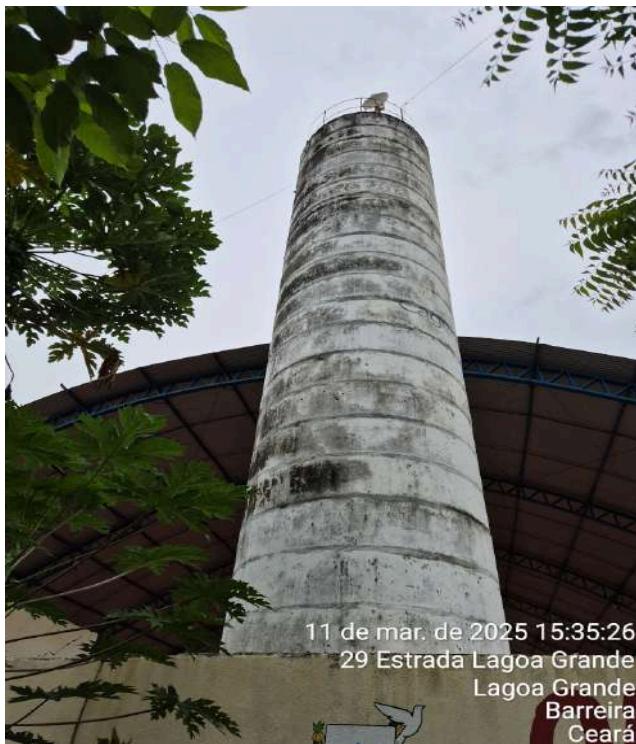
- REL-03: apresenta pintura deteriorada, sem vedação hermética (ausência ou deslocamento de tampas) e guarda-corpos corroídos (**Fotos 45 e 46**).

**Foto 45** - REL-03 (Lagoa Grande): apresenta pintura deteriorada.

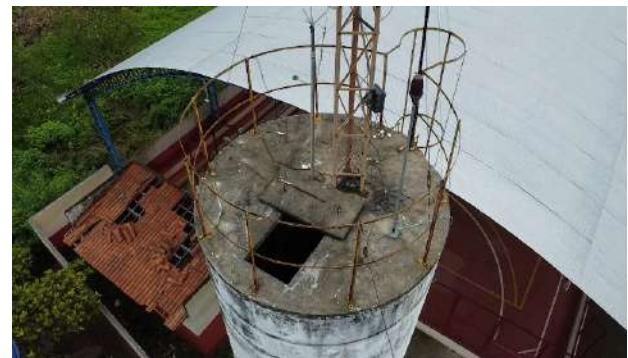
**Foto 46** - REL-03 (Lagoa Grande): apresenta pintura deteriorada, sem vedação hermética (ausência ou deslocamento de tampas) e guarda-corpos corroídos.

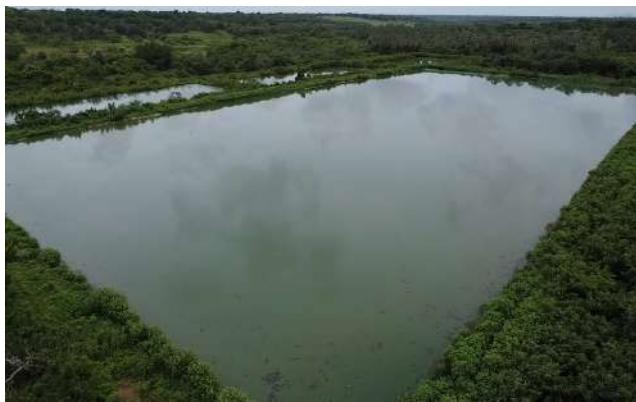
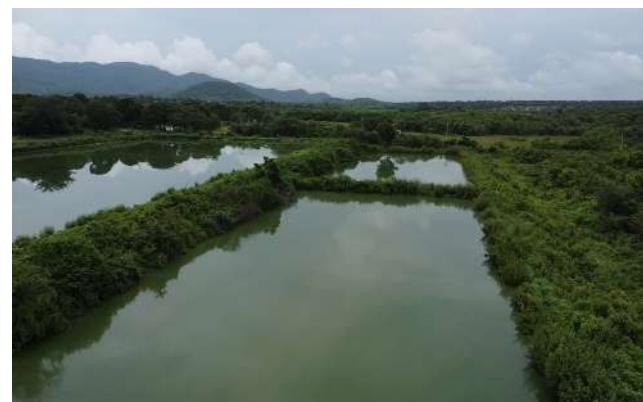
**Foto 47** - ETE Barreira: estrada de serviço e taludes das lagoas tomados pela vegetação.

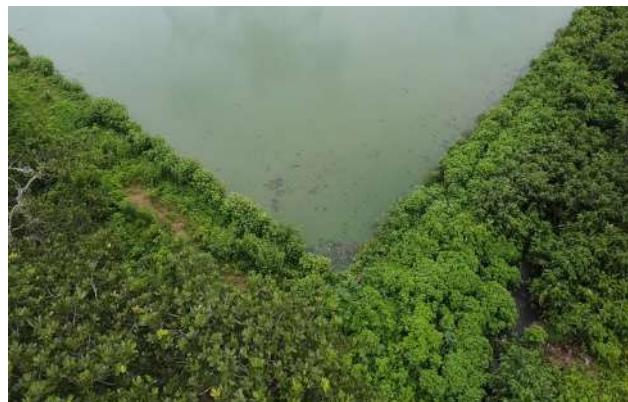
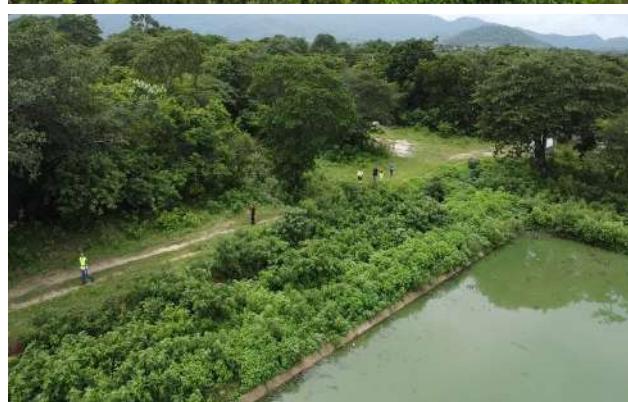
**Foto 48** - ETE Barreira: estrada de serviço e taludes das lagoas tomados pela vegetação.
