## **RELATÓRIO DE FISCALIZAÇÃO RF/CSB/0007/2024**

**Assunto:** Fiscalização dos Sistemas de  
Abastecimento de Água e de Esgotamento Sanitário  
do Município de Mauriti

**COORDENADORIA DE SANEAMENTO BÁSICO**

**Fortaleza – CE  
Maio/2024**

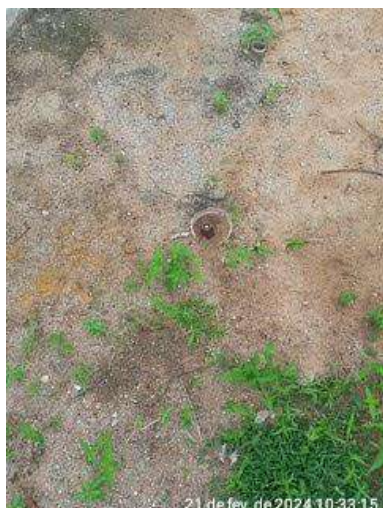
**Foto 3** - REL-02 (Sede): registro sem caixa de inspeção.

**Determinação D3** - A CAGECE deve cumprir as normas técnicas e os procedimentos estabelecidos para a implantação das instalações dos sistemas de abastecimento de água e de esgotamento sanitário, visando corrigir as não conformidades descritas na constatação C3.

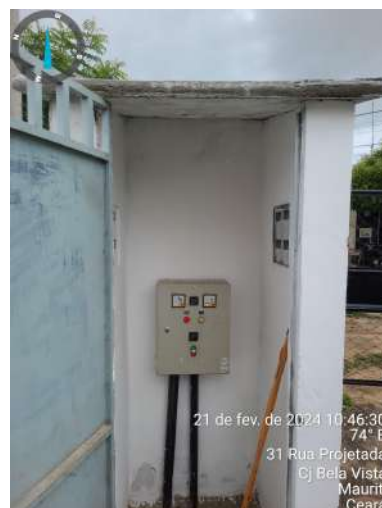
**Foto 4** - PT-07 (Sede): falta iluminação na casa do quadro de bombas.

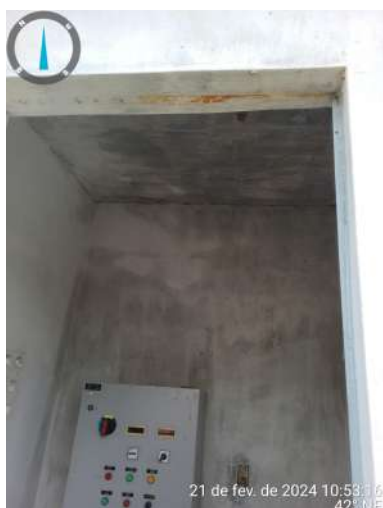
**Foto 5** - PT-08 (Sede): poço está sem iluminação interna.

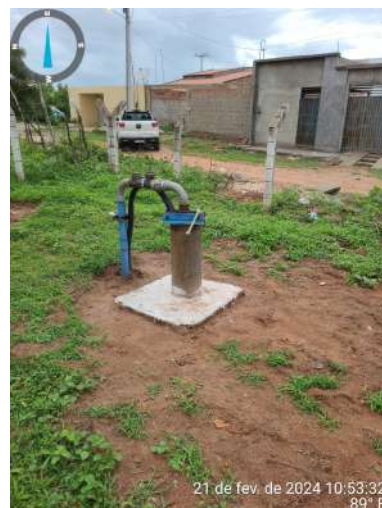
**Foto 6** - PT-08 (Sede): poço está sem iluminação externa.

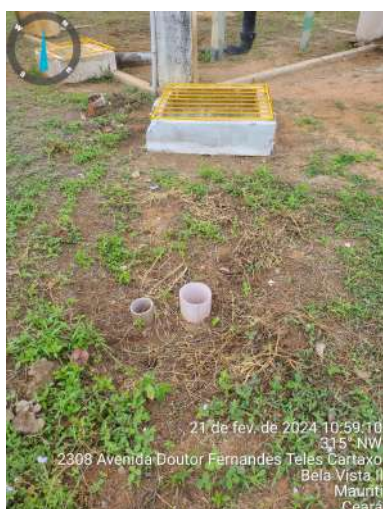
**Foto 7** - PT-06 e REL-03 (Sede): registro sem caixa de inspeção.

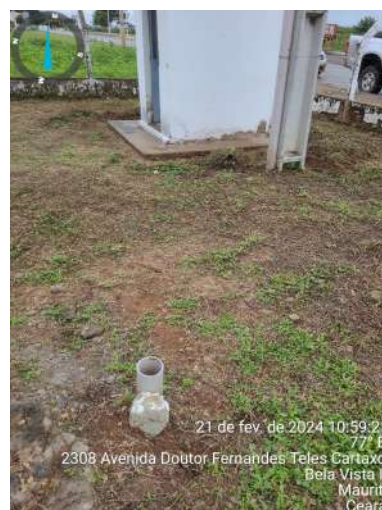
**Foto 8** - PT-20, PT-06 e REL-03 (Sede): registro sem caixa de inspeção.

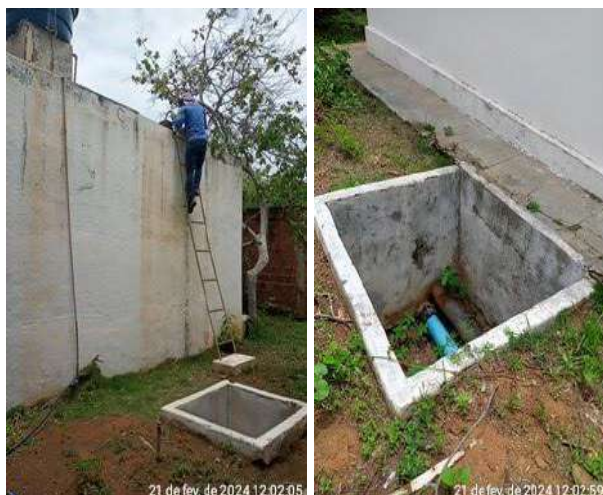
- RAP-01: caixas de proteção e inspeção sem tampas (**Foto 9**);
- REL-01: caixa de macromedicação sem tampa/grade (**Foto 10**);
- PT-01 (Palestina): infraestrutura em área aberta, sem isolamento de proteção contra acesso de terceiros; instalações do poço sem iluminação interna ou externa; vazamento na tubulação (buraco aberto); instalações elétricas sem eletroduto de isolamento e proteção e caixa elétrica sem espelho de proteção

**Foto 9** - RAP-01 (Palestina): caixas de proteção e inspeção sem tampas.

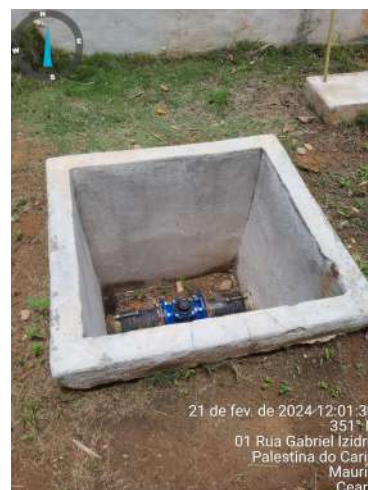
**Foto 10** - REL-01 (Palestina): caixa de macromedicação sem tampa/grade.

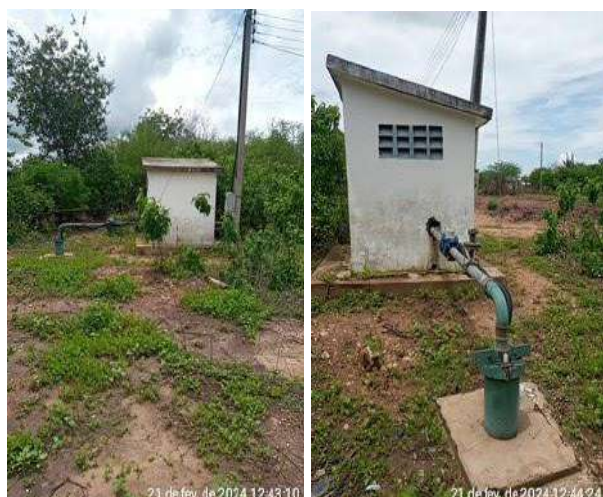
**Foto 11** - PT-01 (Palestina): infraestrutura em área aberta e sem isolamento.

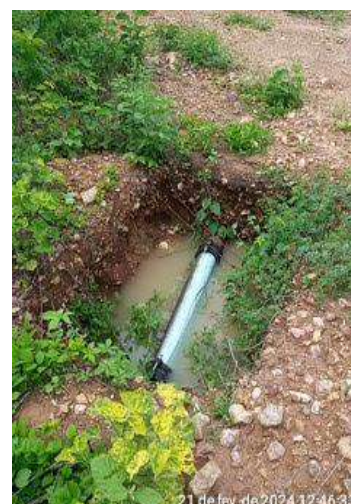
**Foto 12** - PT-01 (Palestina): vazamento na tubulação (buraco aberto).

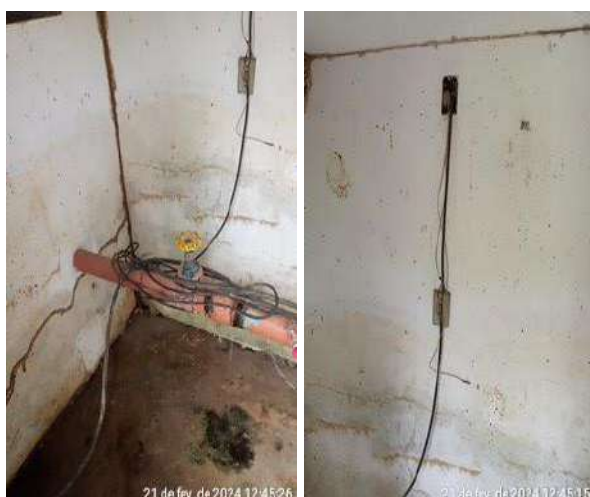
(Fotos 11 e 13);

**Foto 13** - PT-01 (Palestina): instalações elétricas sem eletroduto de isolamento e proteção e caixa elétrica sem espelho de proteção.

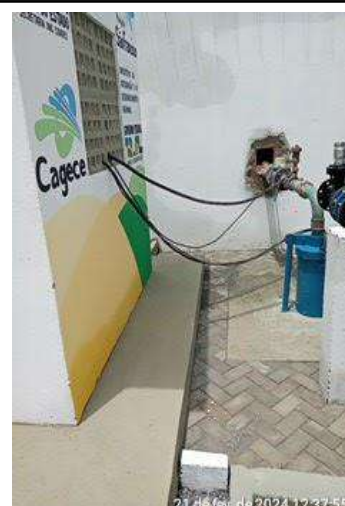
**Foto 14** - PT-03 (Palestina): instalações elétricas sem eletroduto de isolamento e proteção.

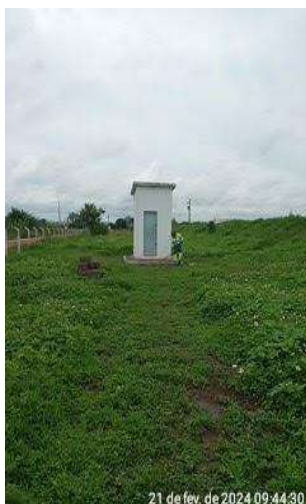
**Foto 15** - ETE (Sede): casa de apoio não tem energia elétrica e nem banheiro para os operadores.

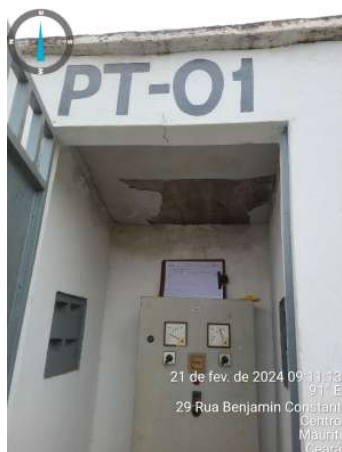
- PT-01: casa do quadro de comando com o revestimento da laje deteriorada; buraco escavado e não recoberto no local do clorador de pastilhas, cuja operação encontrava-se em *stand by*. (**Foto 17**);
- PT-05: Infraestrutura em recuperação e reformas, apresentando erosão da área do pátio interno, muro com rachaduras, desabando e contra piso e telhado em processo de recuperação (**Fotos 18 e 19**);
- REL-03: pintura deteriorada e identificação apagada e quadro de banco capacitor sem tampa (**Fotos 20 e 21**);

**Foto 17** - PT-01 (Sede): casa do quadro de comando com o revestimento da laje deteriorada.

**Determinação D4** - A CAGECE deve realizar operação e manutenção adequada das unidades integrantes dos sistemas de abastecimento de água e de esgotamento sanitário, visando corrigir as não conformidades descritas na constatação C4.

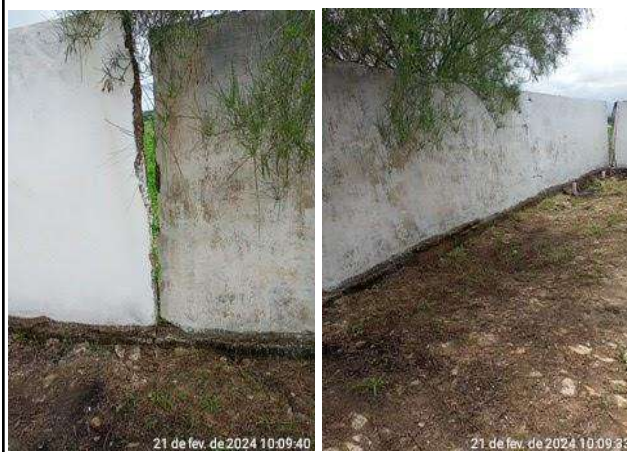
**Foto 18** - PT-05 (Sede): Infraestrutura em recuperação e reformas, apresentando erosão da área do pátio interno, muro com rachaduras, desabando.

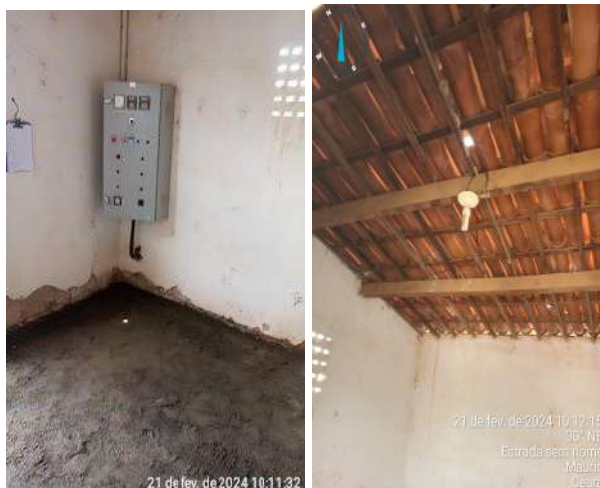
**Foto 19** - PT-05 (Sede): Infraestrutura em recuperação e reformas, apresentando contra piso e telhado em processo de recuperação.

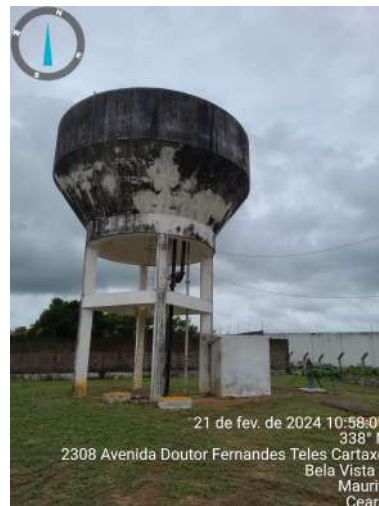
**Foto 20** - REL-03 (Sede): pintura deteriorada e identificação apagada.

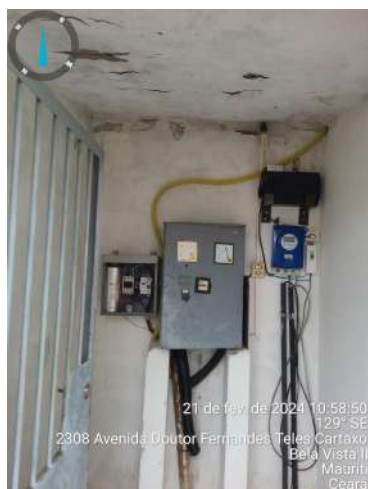
**Foto 21** - REL-03 (Sede): pintura deteriorada e quadro de banco capacitor sem tampa.

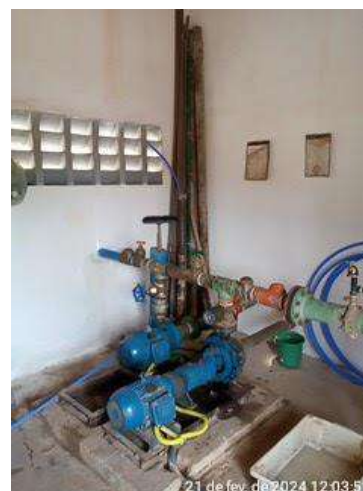
**Foto 22** - EE-01 (Palestina): materiais armazenados de forma inadequada e improvisada na casa de bombas da elevatória.

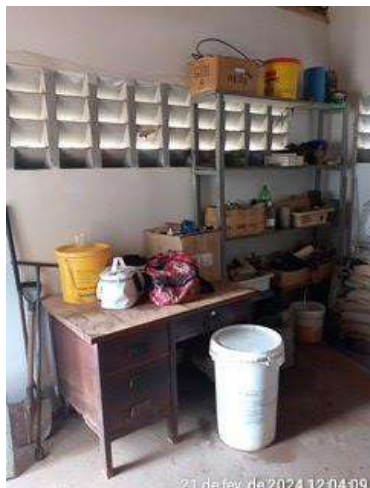
**Foto 23** - EE-01 (Palestina): materiais armazenados de forma inadequada e improvisada na casa de bombas da elevatória.

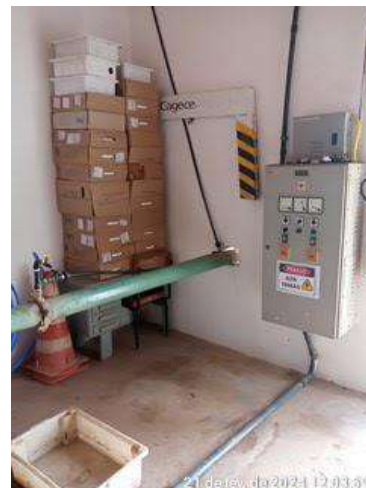
**Foto 24** - EE-01 (Palestina): materiais armazenados de forma inadequada e improvisada na casa de bombas da elevatória.

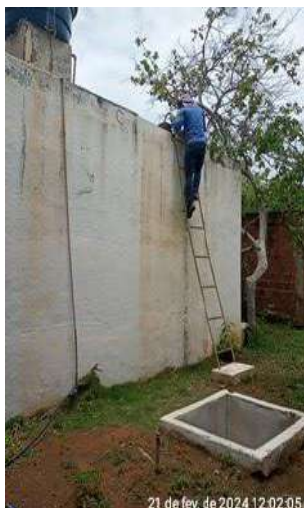
**Foto 25** - RAP-01 (Palestina): escada tipo marinho inadequada e sem estabilidade.

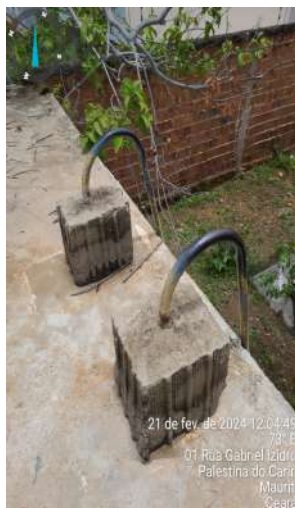
**Foto 26** - RAP-01 (Palestina): tampa de acesso e inspeção do reservatório oxidada; não há drenagem das águas pluviais na cobertura do reservatório.

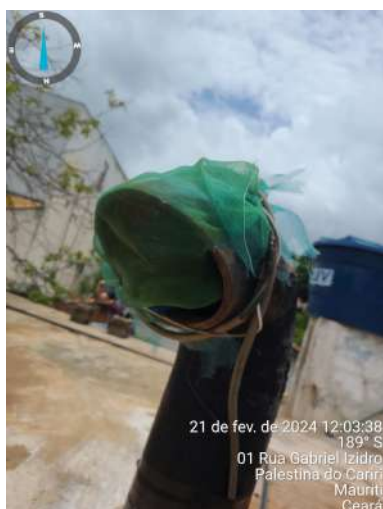
**Foto 27** - RAP-01 (Palestina): tubulação de respiro com tela mal instalada.

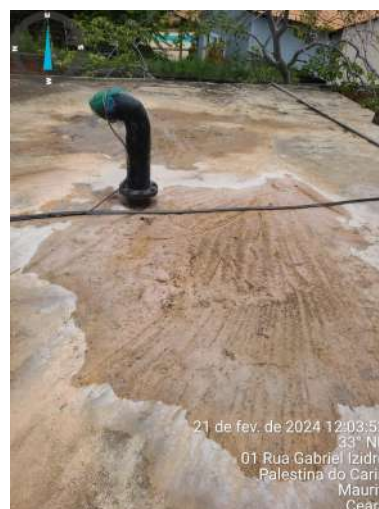
**Foto 28** - RAP-01 (Palestina): fiação elétrica sobre a laje e sem eletroduto de isolamento e proteção.

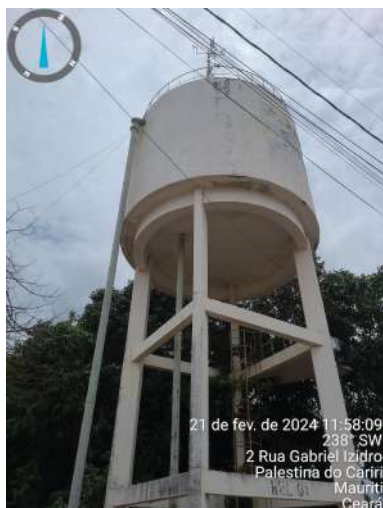
**Foto 29** - REL-01 (Palestina): identificação apagada.

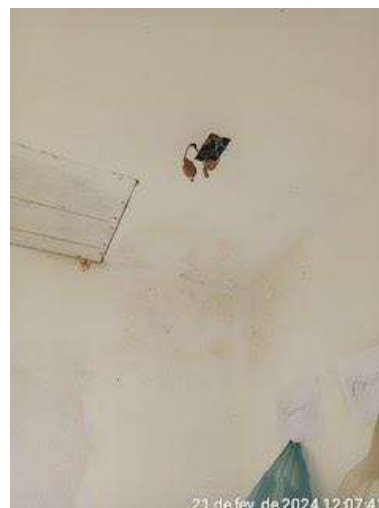
**Foto 30** - Casa de química (Palestina): sem iluminação.

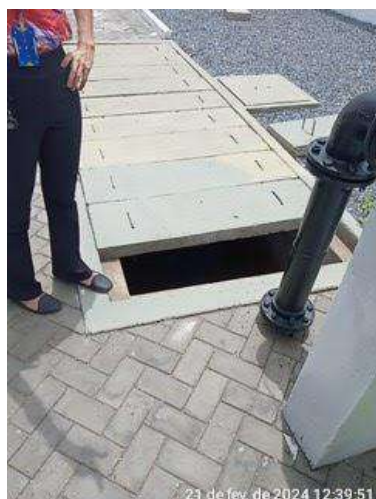
**Foto 31** - PT-03 (Palestina): tampa de proteção da caixa de inspeção fora do lugar.

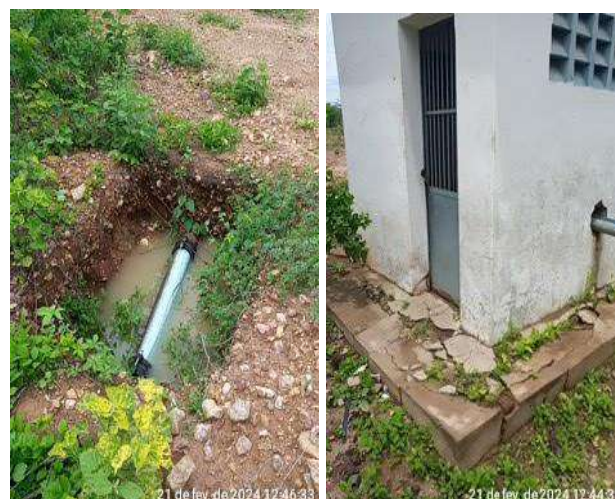
**Foto 32** - PT-01 (Palestina): vazamento na tubulação e calçada deteriorada.

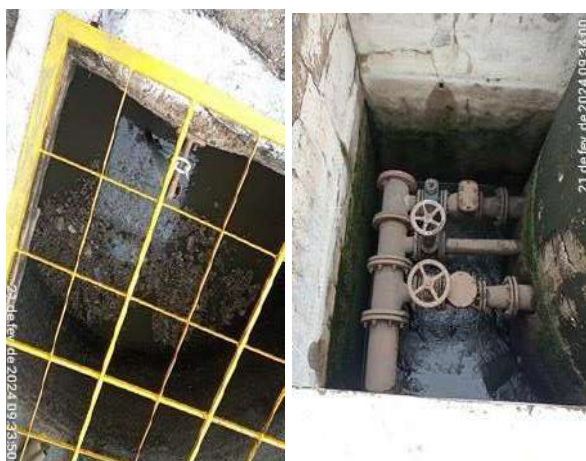
**Foto 33** - EEE-01: foi detectada a presença de sobrenadante no poço de sucção.

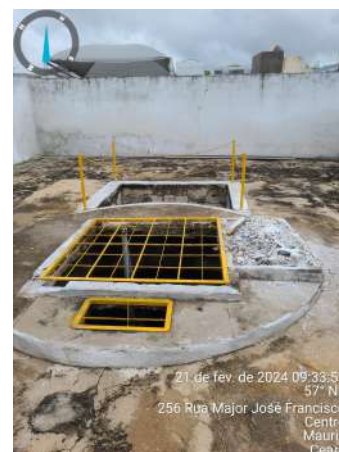
**Foto 34** - EEE-01: a grade de proteção da abertura do poço tem espaçamento grande entre as barras; câmara de rejeitos saturada de acúmulo de material.

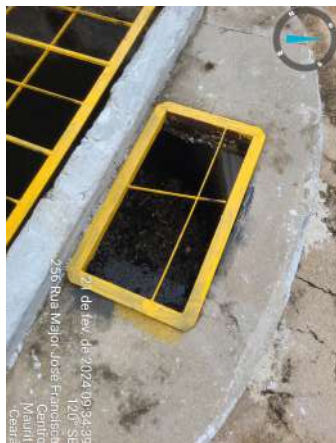
**Foto 35** - EEE-01: a grade de proteção da abertura do poço tem espaçamento grande entre as barras.

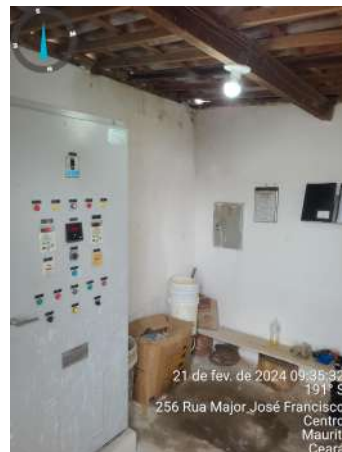
**Foto 36** - EEE-01: materiais armazenados na sala do quadro de bombas, de forma improvisada em caixas e tábua apoiada em tijolos, sem organização e controle.

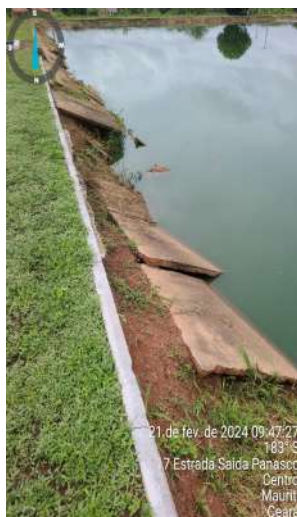
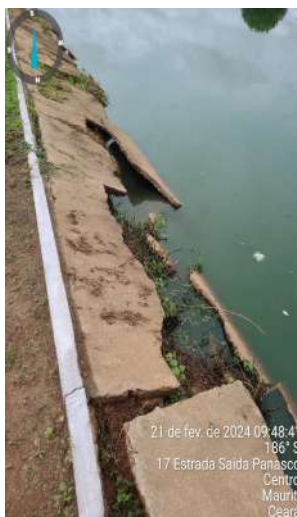
**Foto 37** - ETE: taludes das lagoas estão em processo de erosão.

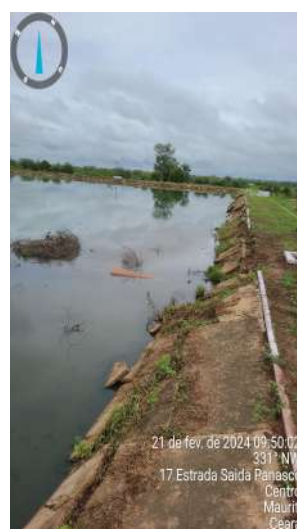
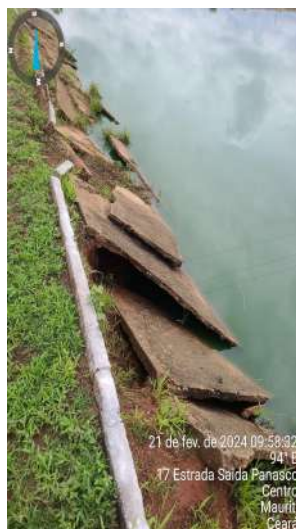
**Foto 38** - ETE: taludes das lagoas estão em processo de erosão.

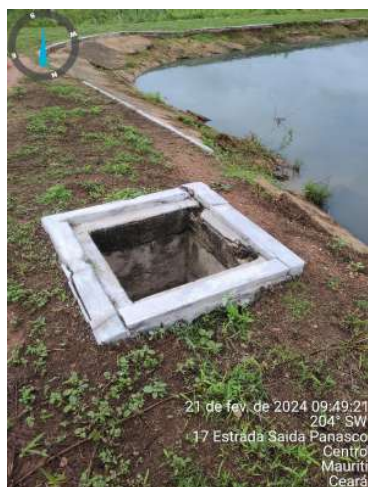
**Foto 39** - ETE: taludes das lagoas estão em processo de erosão; caixa de distribuição dos esgotos deteriorada.

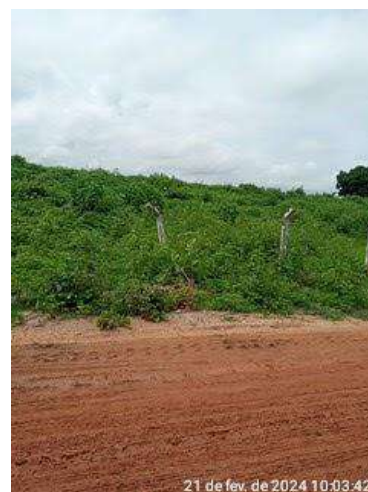
**Foto 40** - ETE: cerca de isolamento e proteção está danificada.

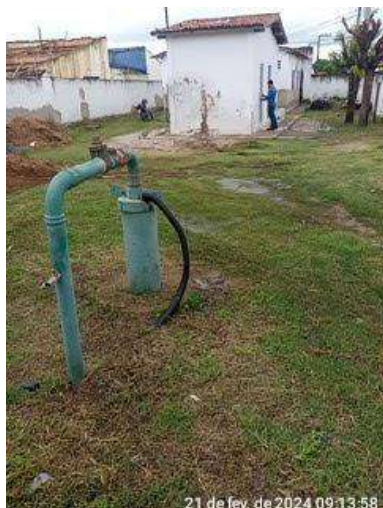
**Foto 41** - PT-01 (Sede): a área do pátio do poço fica lamacenta quando chove, pois não é pavimentada e nem drenada adequadamente.

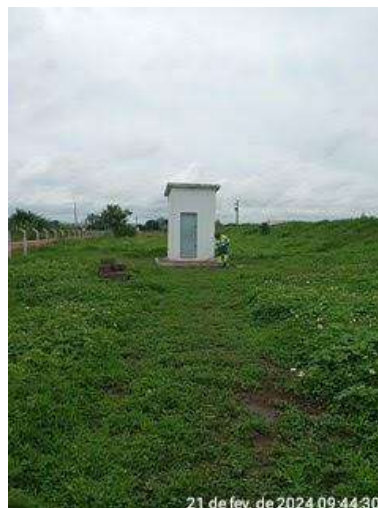
**Foto 42** - Na ETE a área do pátio que dá acesso a casa de apoio dos operários não é pavimentada.

**Recomendação R6** - A CAGECE deve pavimentar o acesso a casa de apoio dos operários da ETE Mauriti;

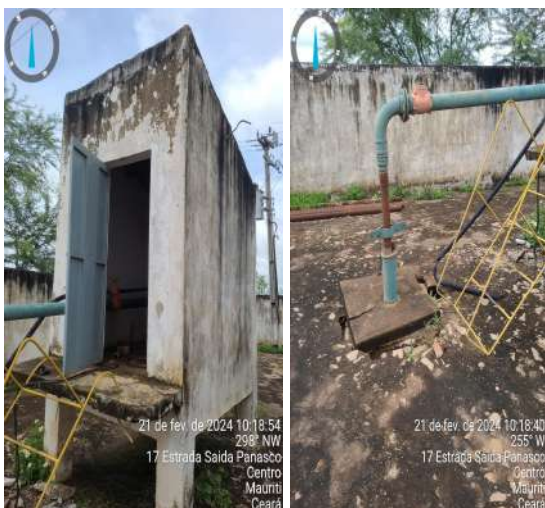
- Verificou-se instalações desativadas em definitivo, com as infraestruturas em processo de deterioração, são elas: PT-04, REL-01, PT-02 no SAA da Sede de Mauriti e PT-02 no SAA da Localidade de Palestina do Cariri (**Fotos 43 a 48**).

**Foto 43** - PT-04 (Sede): instalações desativadas em definitivo.

**Recomendação R7** - A CAGECE deve realizar o desmonte completo de todas as infraestruturas desativadas em definitivo, com retirada de todos os equipamentos e instalações, desfazer-se do imóvel, se for o caso, e atualização de seu cadastro técnico-operacional.

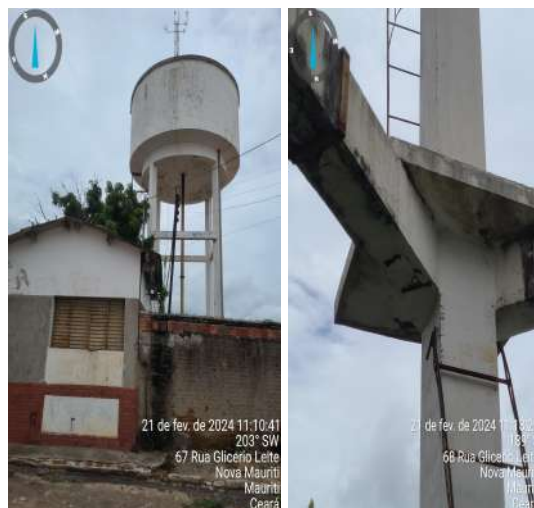
**Foto 44** - REL-01 (Sede): instalações desativadas em definitivo.

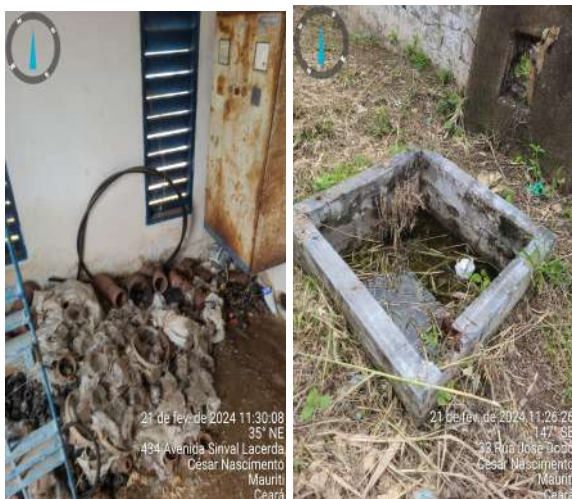
**Foto 45** - PT-02 (Sede): instalações desativadas em definitivo.

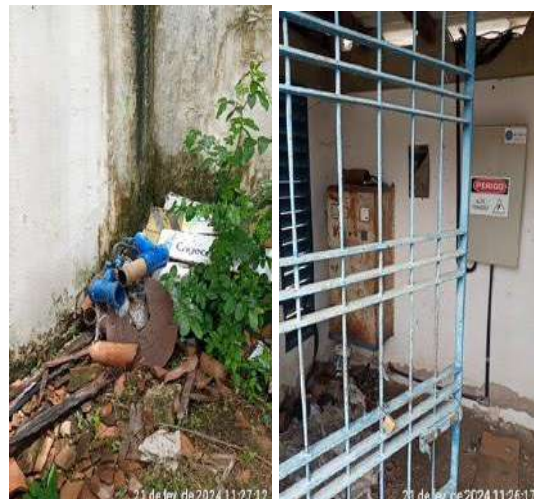
**Foto 46** - PT-02 (Sede): instalações desativadas em definitivo.

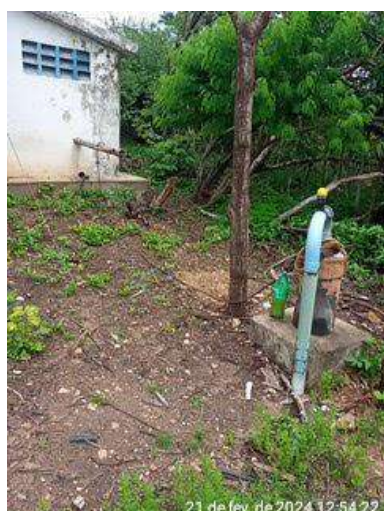
**Foto 47** - PT-02 (Palestina do Cariri): instalações desativadas em definitivo.

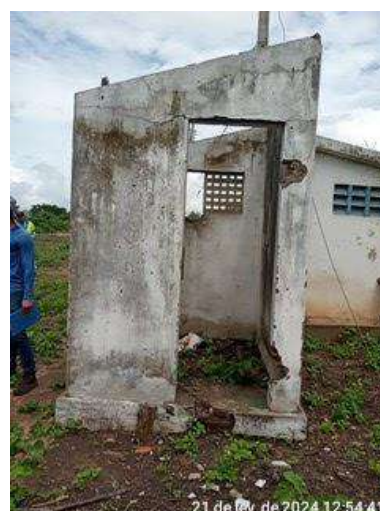
**Foto 48** - PT-02 (Palestina do Cariri): instalações desativadas em definitivo.
