## **RELATÓRIO DE FISCALIZAÇÃO RF/CSB/0008/2025**

**Assunto:** Fiscalização do Sistema de Abastecimento  
de Água do Município de Arneiroz

**COORDENADORIA DE SANEAMENTO BÁSICO**

**Fortaleza – CE  
Maio/2025**

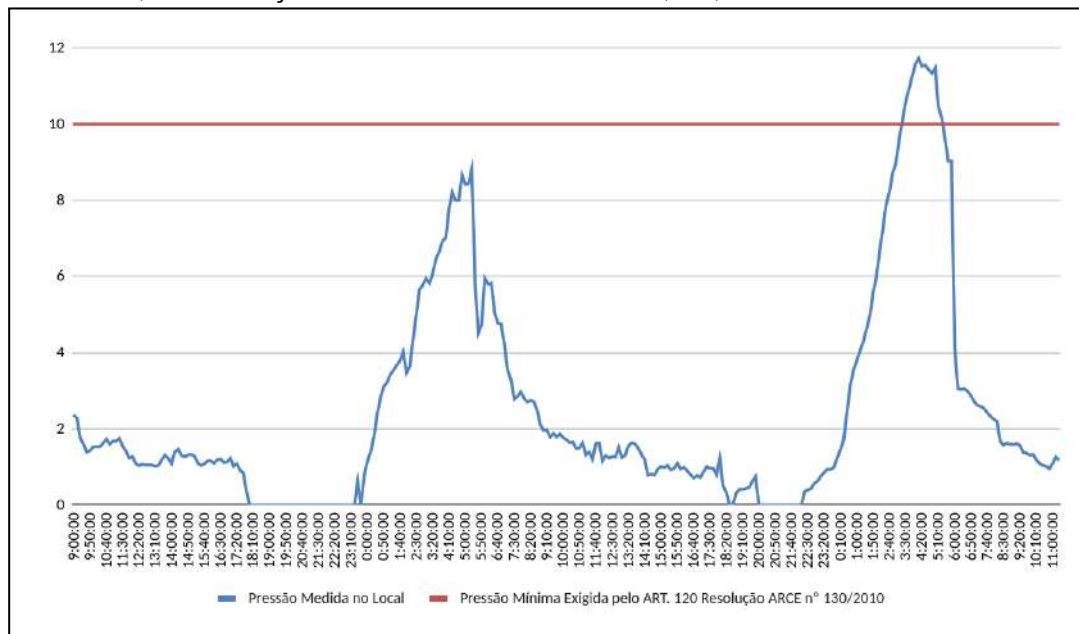
A ARCE realizou medição contínua de pressão, com a instalação de aparelho *datalogger* na rede de distribuição do SAA de Arneiroz, no endereço Rua José Pereira dos Santos, s/n, Santa Luzia, no período de 18/03/2025 às 09h00 a 20/03/2025 às 11h00. Constatou-se pressão abaixo de 10 mca, em 288 das 303 aferições realizadas, o que representa 95,00% do período analisado (**Figura 1**):

**Não conformidade NC1** - Resolução ARCE nº 147/2010, Anexo I, item **01.05**: Fornecer água com pressão em desacordo com os limites estabelecidos pela ARCE.

**Figura 2** - Monitoramento da pressão no SAA de Arneiroz, de 18/03/2025 a 20/03/2025, no endereço: Rua José Pereira dos Santos, s/n, Santa Luzia.

**Determinação D1** - A CAGECE deve fornecer água com pressão de acordo com os limites estabelecidos pela ARCE, visando corrigir as não conformidades verificadas na constatação C1.

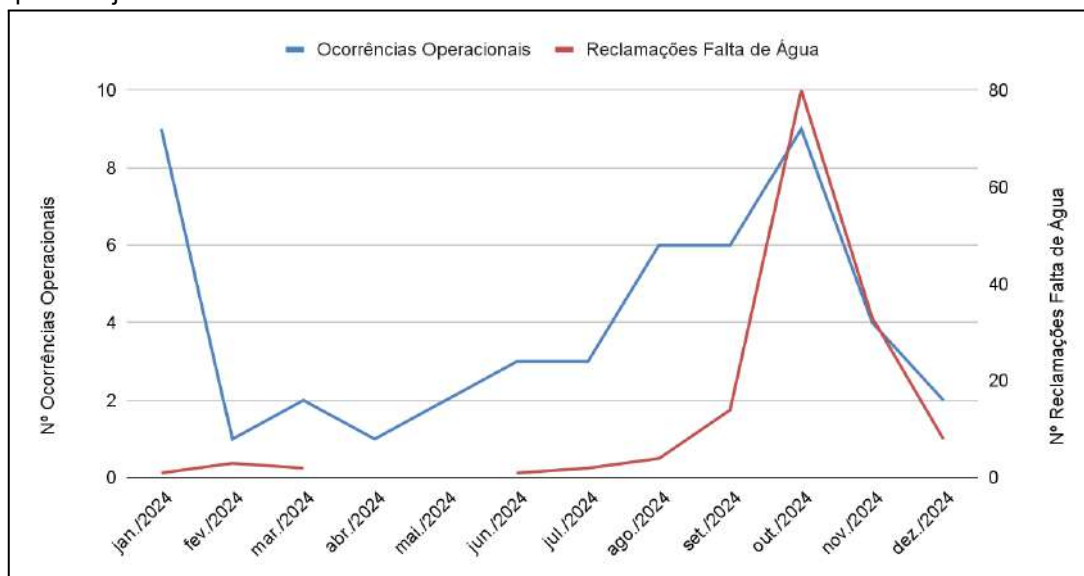
Segundo o Relatório de Reclamações de Arneiroz, referente ao período de jan/2024 a dez/2024, foram registradas 148 reclamações de falta de água e Falta de água e/ou baixa pressão com ocorrência, cujo aumento ocorre justamente quando se verifica aumento da quantidade de ocorrências operacionais. De fato, verifica-se que a elevação das ocorrências operacionais no segundo semestre de 2024 é acompanhada por maior número de reclamações de falta de água dos usuários, o que corrobora com a afirmativa de descontinuidade no SAA de Arneiroz (**Quadros 3 e 4 e Figura 3**).

**Figura 3** - Evolução das ocorrências operacionais vs reclamações de falta de água, período jan/2024 a dez/2024.

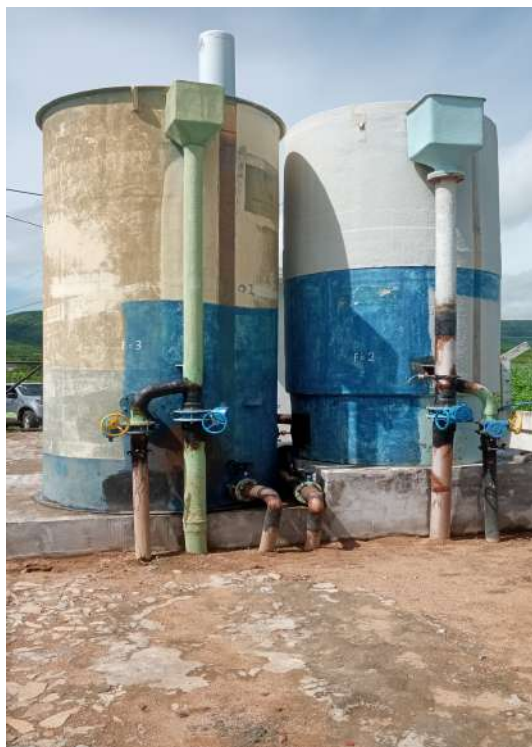
- ETA (em reforma): Filtros F-02 e F-03 estão sem tampas e não tem escada de acesso tipo marinho; RAP-01 tem escada tipo marinho inadequada, sem

**Foto 1** - ETA / Filtros F-02 e F-03: ausência de tampas e não tem escada de acesso tipo marinho.

**Determinação D3** - A CAGECE deve cumprir as normas técnicas e os procedimentos estabelecidos para a implantação / manutenção das instalações dos sistemas de abastecimento de água, visando corrigir as não conformidades descritas na constatação C3.

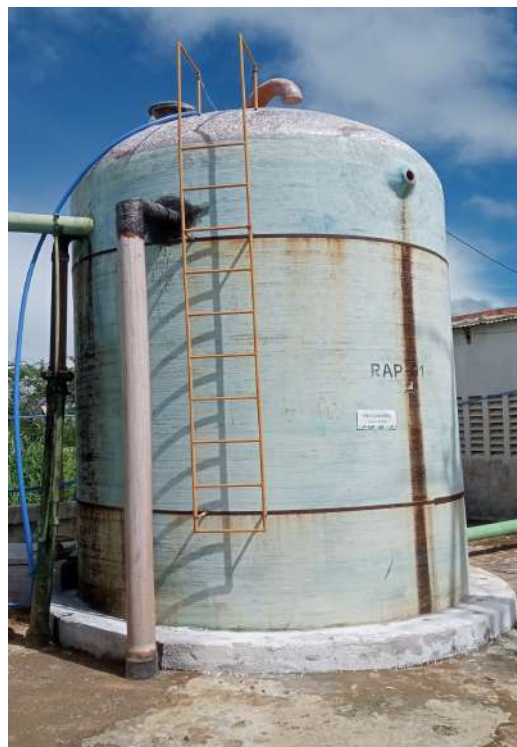
gaiola de proteção e sem patamar/plataforma superior com grade de proteção (Fotos 1 e 2).

**Foto 2** - ETA / RAP-01: escada tipo marinho inadequada, sem gaiola de proteção e sem patamar/plataforma superior com grade de proteção.

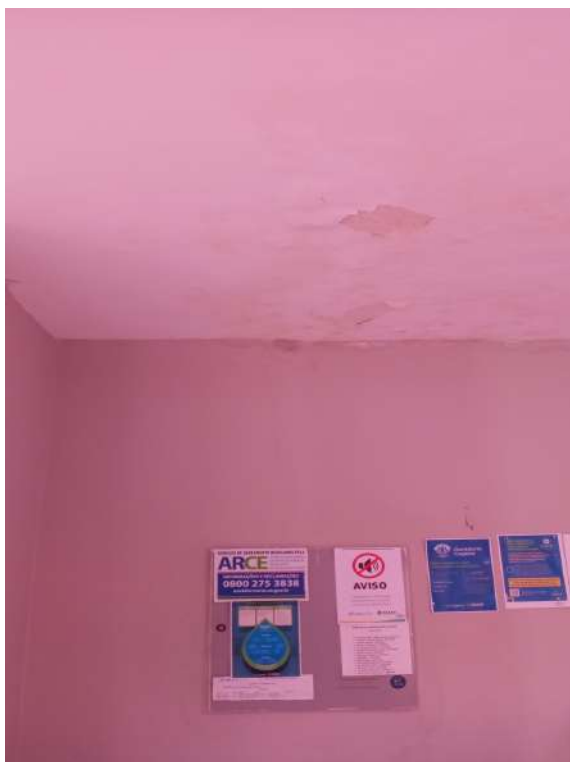
- Escritório Operacional / almoxarifado: apresenta forro e paredes com pintura deteriorada; almoxarifado e banheiro sem lâmpadas; equipamento de água potável (gelágua) não está disponível, instalado de forma visível e acessível para os usuários em espera de atendimento (**Fotos 3 a 6**);

**Foto 3** - Escritório Operacional / almoxarifado: apresenta forro e paredes com pintura deteriorada.

**Determinação D4** - A CAGECE deve realizar operação e manutenção adequada das unidades integrantes dos sistemas de abastecimento de água e de esgotamento sanitário, visando corrigir as não conformidades descritas na constatação C4.

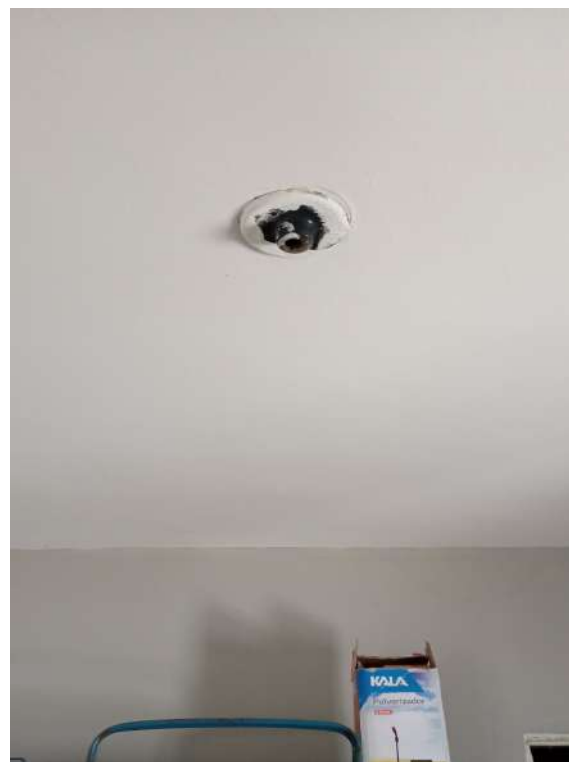
**Foto 4** - Escritório Operacional /Almoxarifado: almoxarifado sem lâmpada.

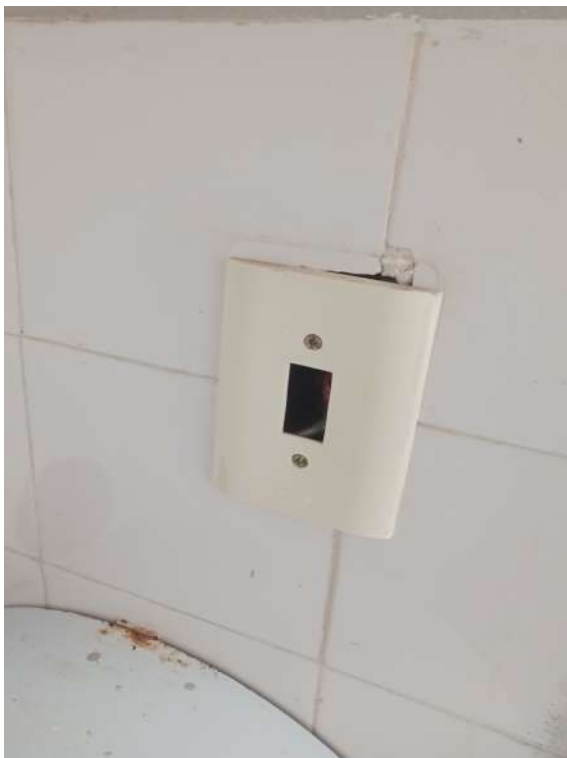
**Foto 5** - Escritório Operacional / almoxarifado: espelho interruptor da lâmpada danificado.

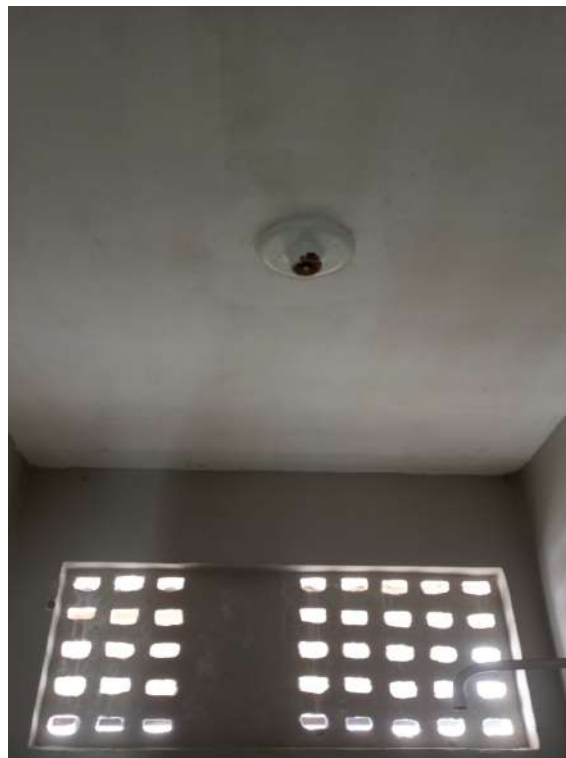
**Foto 6** - Escritório Operacional / almoxarifado: banheiro sem lâmpada.

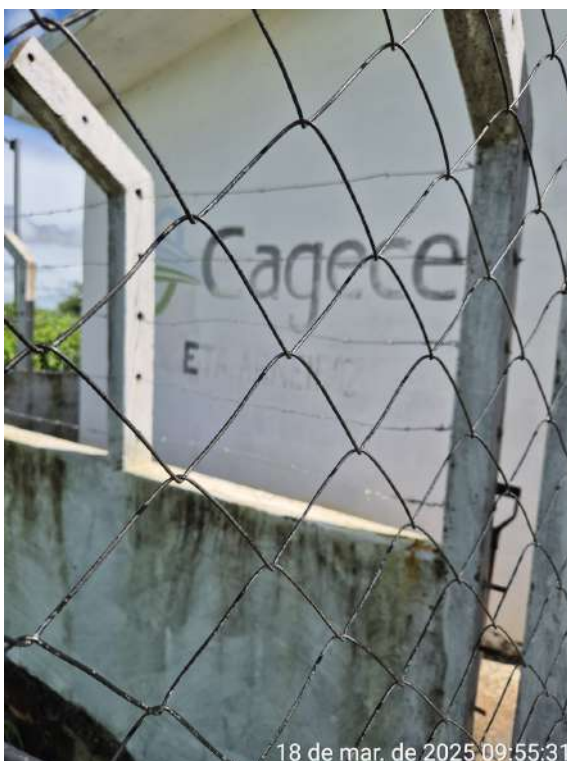
- ETA (em reformas): Filtro F-01, que se encontrava desativado, estava com a identificação e pintura desgastadas e escada tipo marinheiro inadequada (sem gaiola de proteção e sem patamar/plataforma superior com grade de proteção); F-02 e F-03 apresentam pintura e identificação desgastadas; a casa de bombas apresenta falha na drenagem da água de arrefecimento das bombas da EEAT-02 e acúmulo de água no piso; as instalações elétricas estão inadequadas com caixas de passagem elétricas sem tampas, espelho de interruptor danificado, cabos e fios sobre o piso e sem eletrodutos de proteção e isolamento (casa de bombas), eletrodutos instalados ao longo da cerca de arame (macromedicação); caixa de macromedicação sem tampa de proteção; instalações hidráulicas de água e de condução do tratamento químico (polímero e cloro) estão inadequadas, com tubos instalados sobre o piso da área de circulação da ETA; laboratório com pintura deteriorada e sem refrigeração; banheiro com pintura deteriorada e equipamentos e revestimentos laváveis encardidos (**Fotos 7 a 24**);

**Foto 7** - ETA / F-01: apresentam identificação e pintura desgastadas

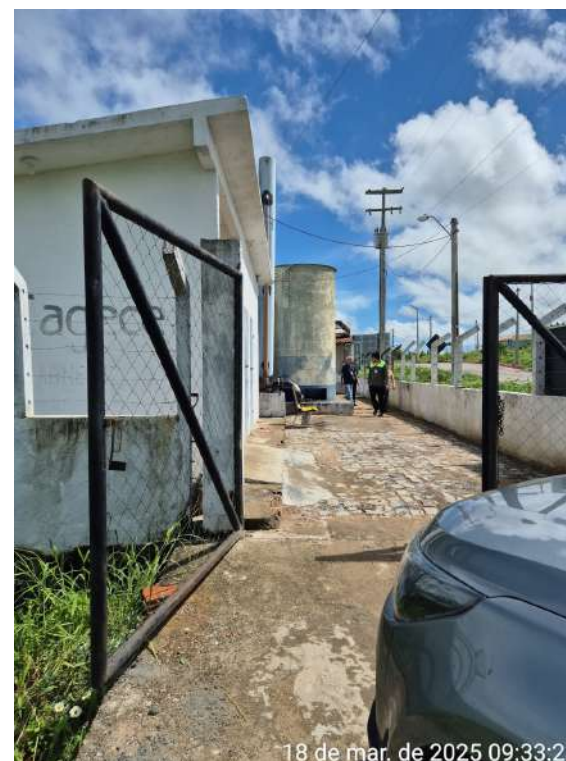
**Foto 8** - ETA / F-01: apresentam identificação e pintura desgastadas.

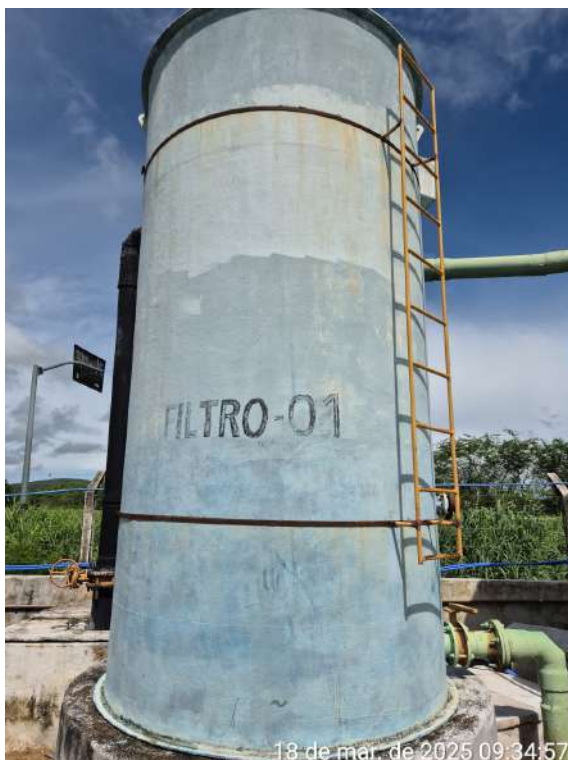
**Foto 9** - ETA (F-01): desativado; pintura e identificação desgastadas; escada tipo marinheiro inadequada.

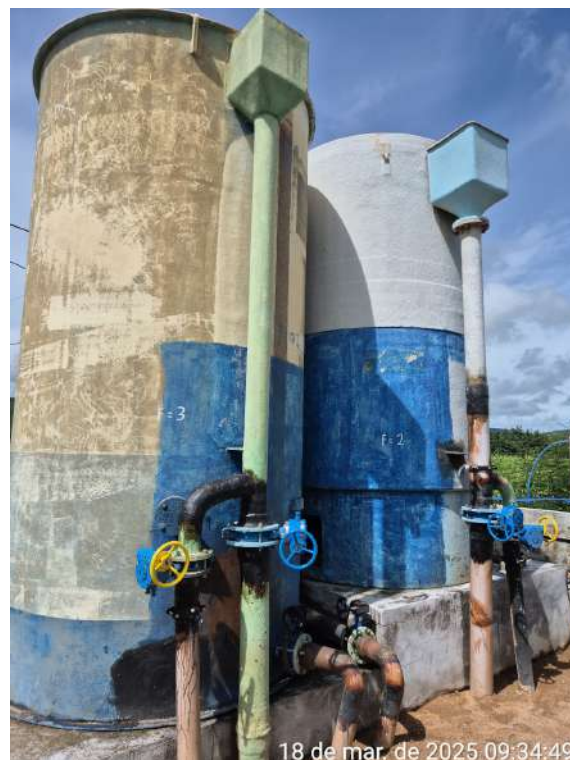
**Foto 10-** ETA (F-02 / F-03): pintura e identificação desgastadas.

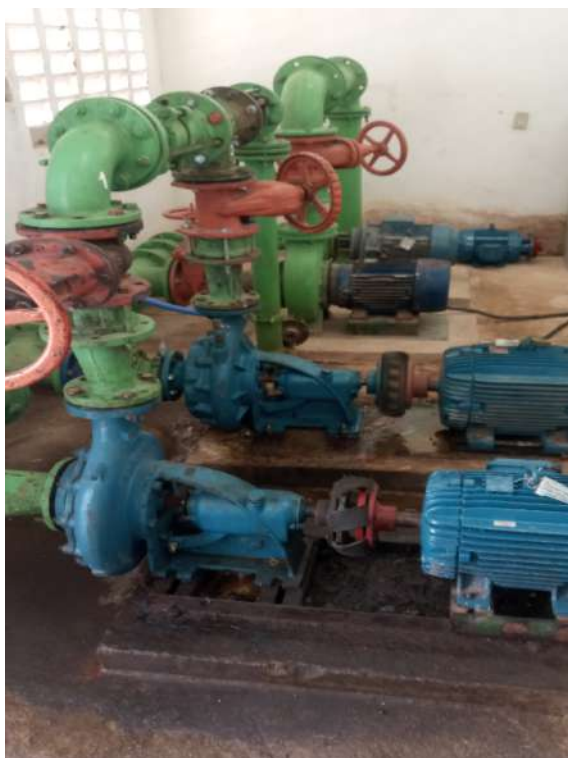
**Foto 11-** EEAT-02: casa de bombas apresenta falha na drenagem da água de arrefecimento das bombas e acúmulo de água no piso.

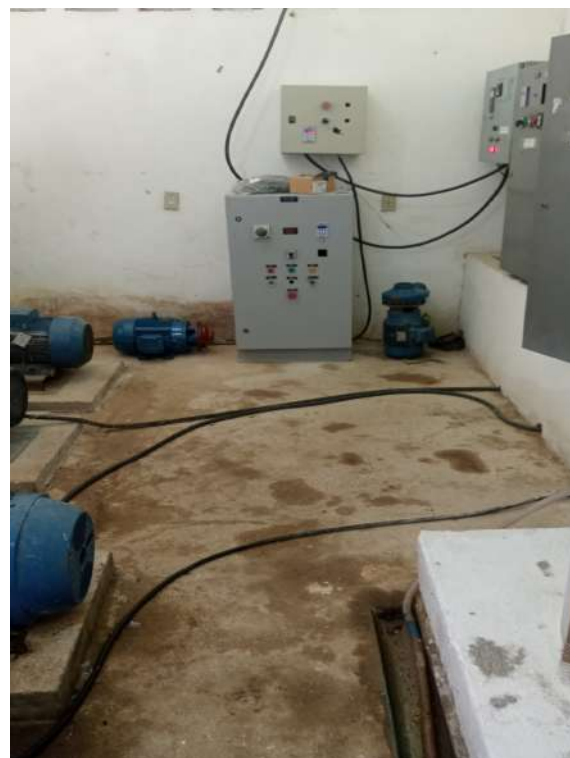
**Foto 12-** EEAT-02: fios sobre o piso e sem eletrodutos de proteção e isolamento.

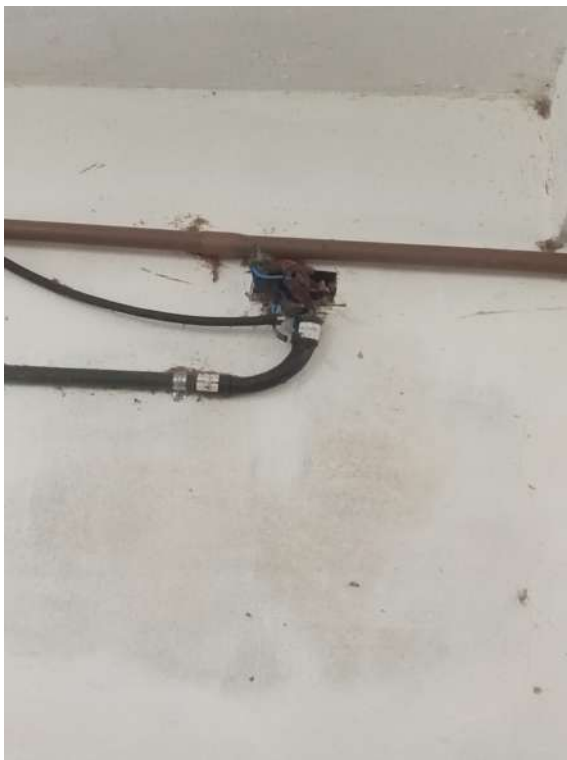
**Foto 13** - EEAT-02: instalações elétricas estão inadequadas com caixas de passagem sem tampas.

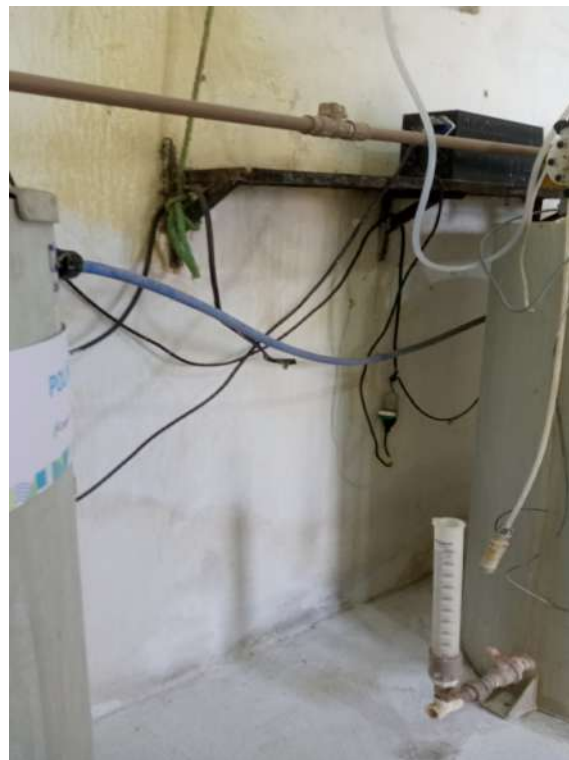
**Foto 14** - EEAT-02: instalações elétricas estão inadequadas com caixas de passagem sem tampas.

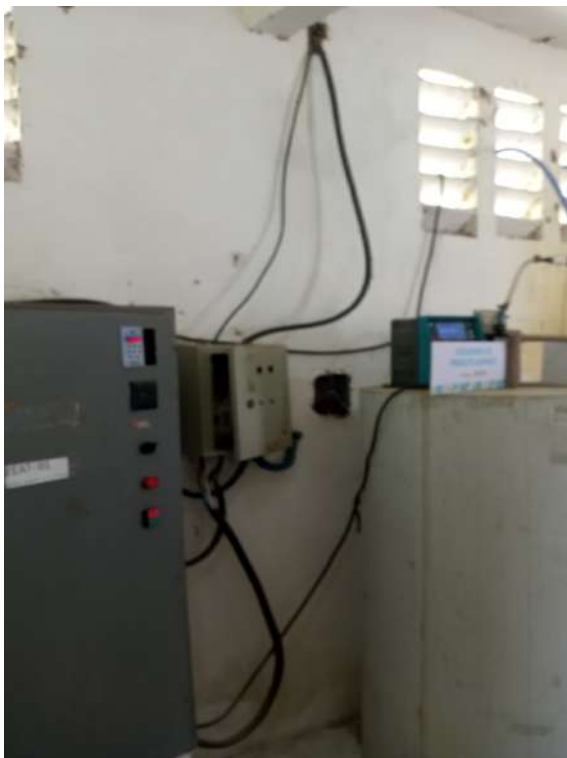
**Foto 15** - EEAT-02: instalações elétricas estão inadequadas com caixas de passagem sem tampas.

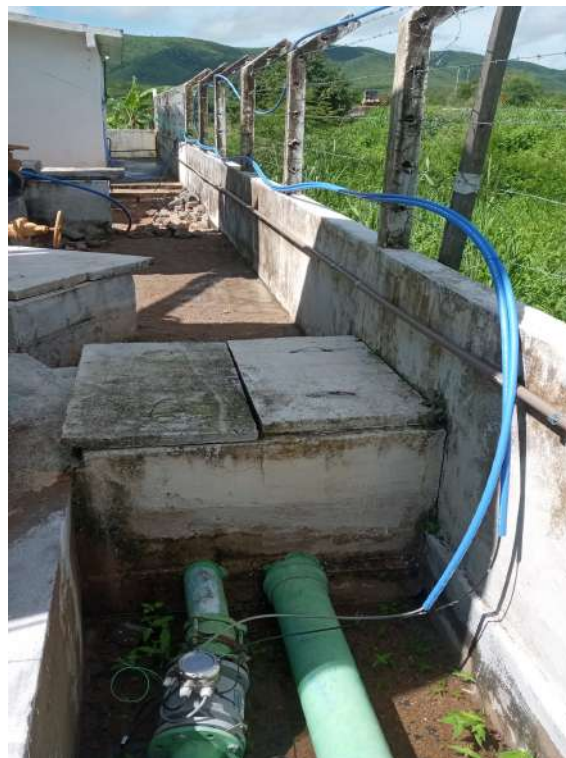
**Foto 16** - ETA (macromedicação): eletrodutos instalados ao longo da cerca de arame.

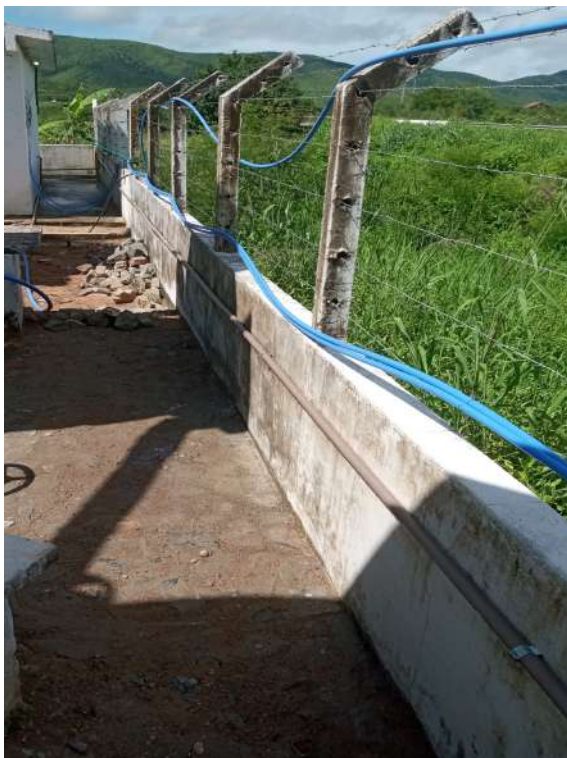
**Foto 17** - ETA (macromedicação): eletrodutos instalados ao longo da cerca de arame.

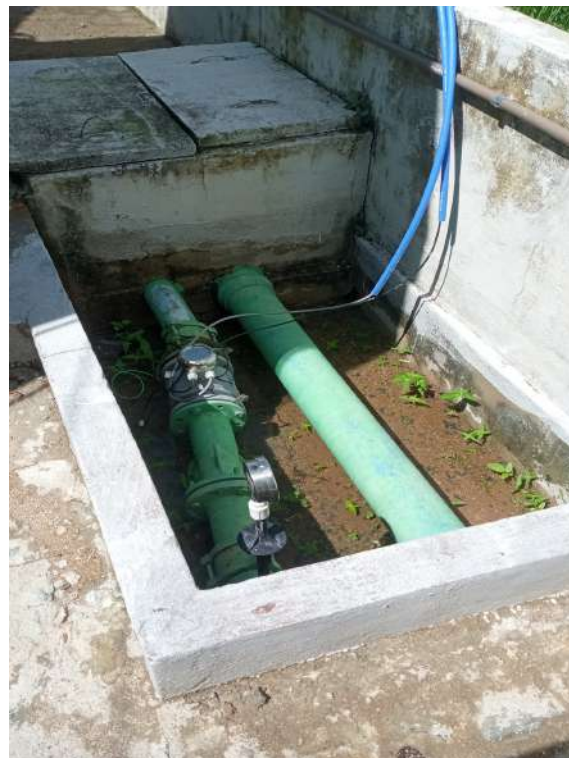
**Foto 18** - ETA (macromedicação): caixa de macromedicação sem tampa de proteção.

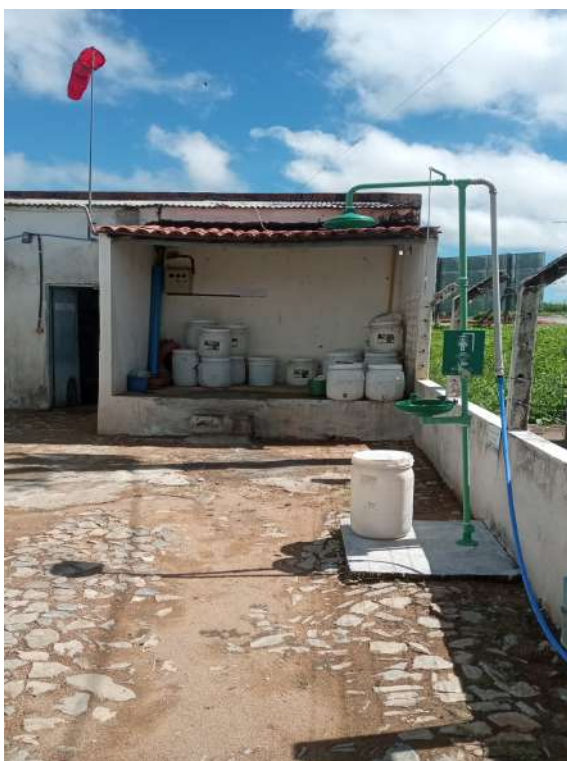
**Foto 19** - ETA / polímero e cloro): instalações hidráulicas de água estão inadequadas com tubos instalados sobre o piso da área de circulação da ETA.

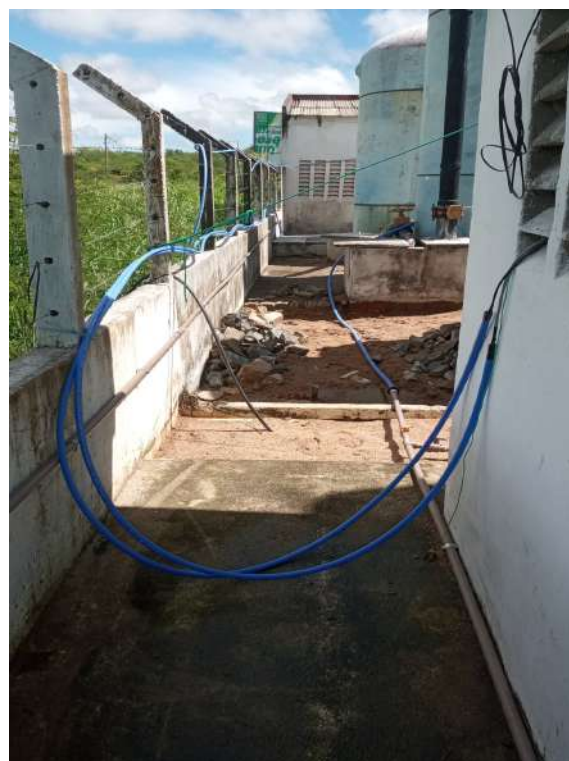
**Foto 20** - ETA / polímero e cloro): instalações hidráulicas de água e de condução do tratamento químico estão inadequadas com tubos instalados sobre o piso da área de circulação da ETA.

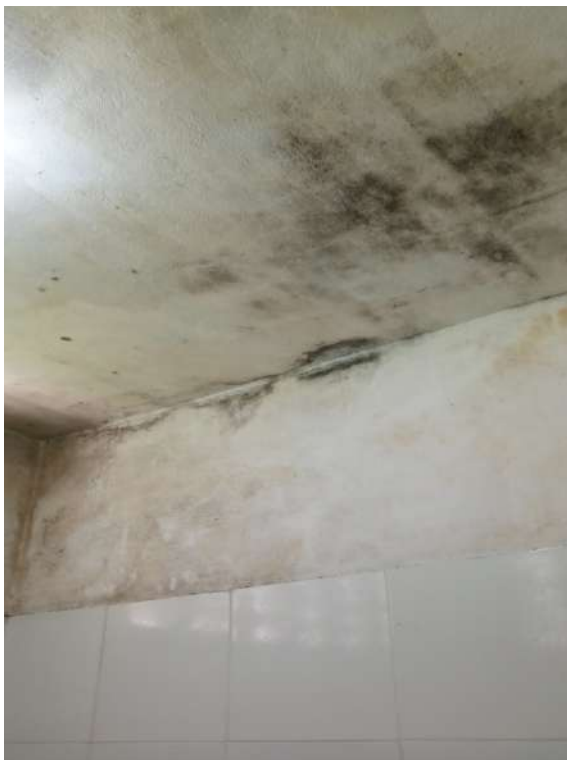
**Foto 21**- ETA / laboratório: apresenta pintura deteriorada e sem refrigeração.

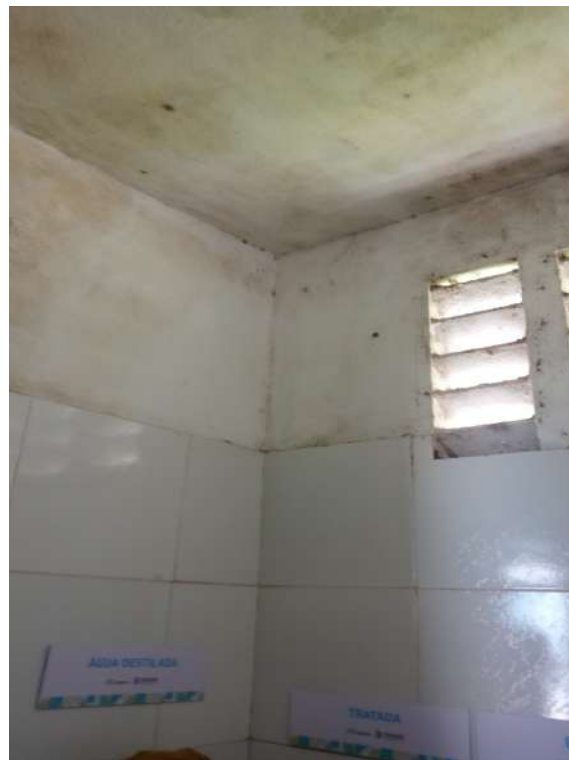
**Foto 22** - ETA / laboratório: apresenta pintura deteriorada e sem refrigeração.

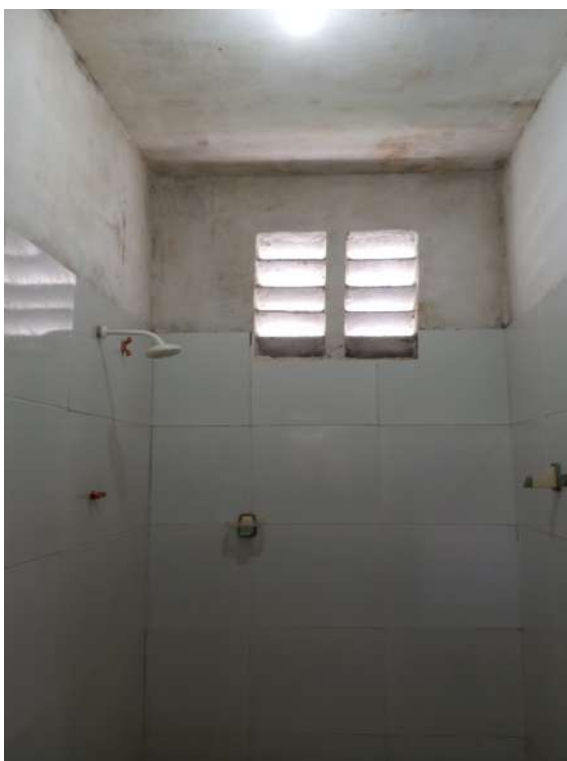
**Foto 23** - ETA / banheiro: apresenta pintura deteriorada; equipamentos e revestimentos laváveis encardidos.

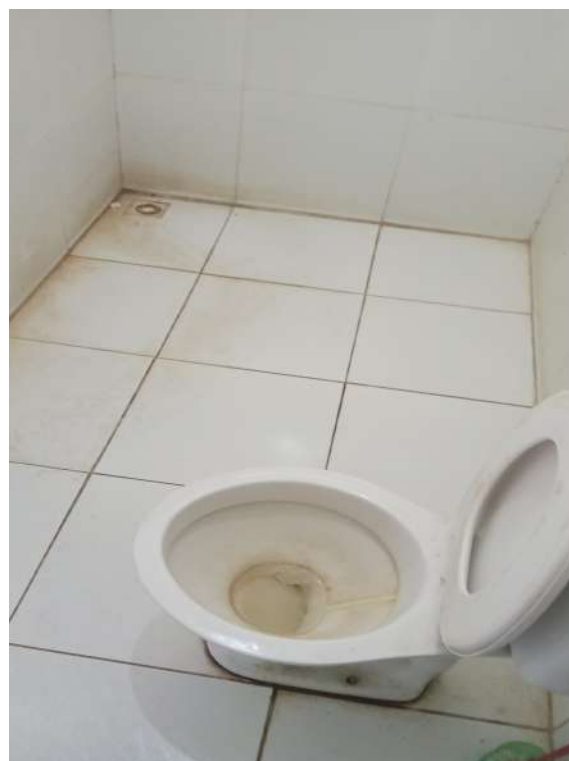
**Foto 24** - ETA / banheiro: apresenta pintura deteriorada; equipamentos e revestimentos laváveis encardidos.

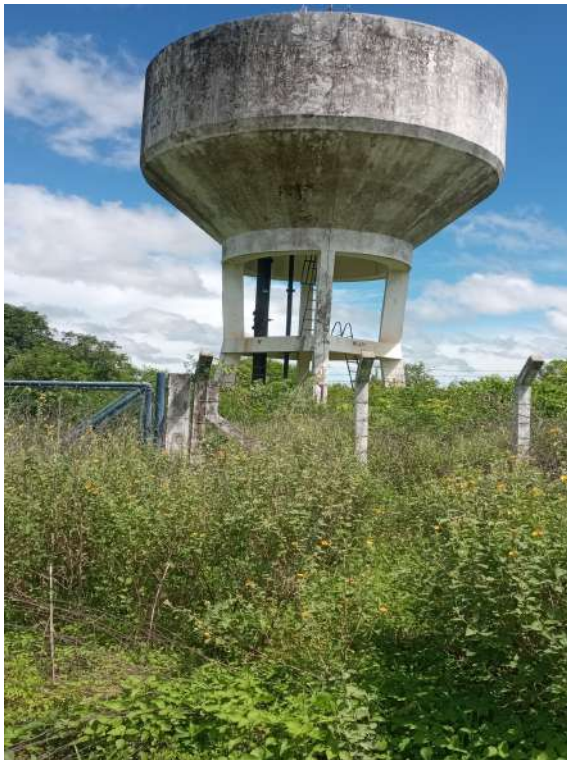
- REL-01 (desativado): infraestrutura fora de operação encontra-se com a cerca de proteção contra o acesso danificada e vegetação crescida, denotando abandono total e não há informação se a desativação é definitiva, ademais, a empresa não realizou o desmonte completo de toda a infraestrutura, com retirada de todos os equipamentos e instalações, e não se desfez do imóvel, se for o caso (**Fotos 25 e 26**).

**Foto 25** - REL-01 (desativado): infraestrutura fora de operação, cerca de proteção danificada e vegetação crescida, denotando abandono total.

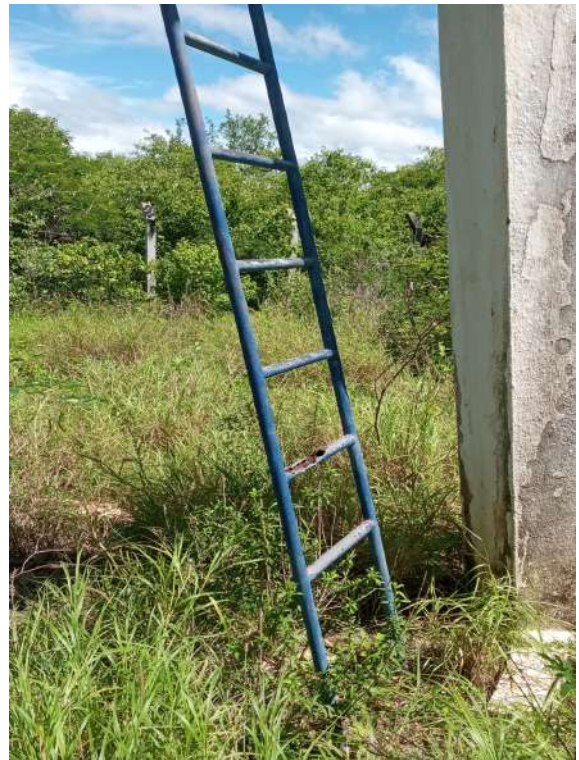
**Foto 26** - REL-01 (desativado): infraestrutura fora de operação, cerca de proteção danificada e vegetação crescida, denotando abandono total.
