**RELATÓRIO DE FISCALIZAÇÃO**  
**RF/CSB/0009/2024**  
**(NUP: 13012.001150/2024-29) - (PCSB/CSB/0005/2024)**

**Assunto:** Fiscalização dos Sistemas de  
Abastecimento de Água e Esgotamento Sanitário do  
Município de Aratuba

**COORDENADORIA DE SANEAMENTO BÁSICO**

**Fortaleza – CE**  
**Maio/2024**

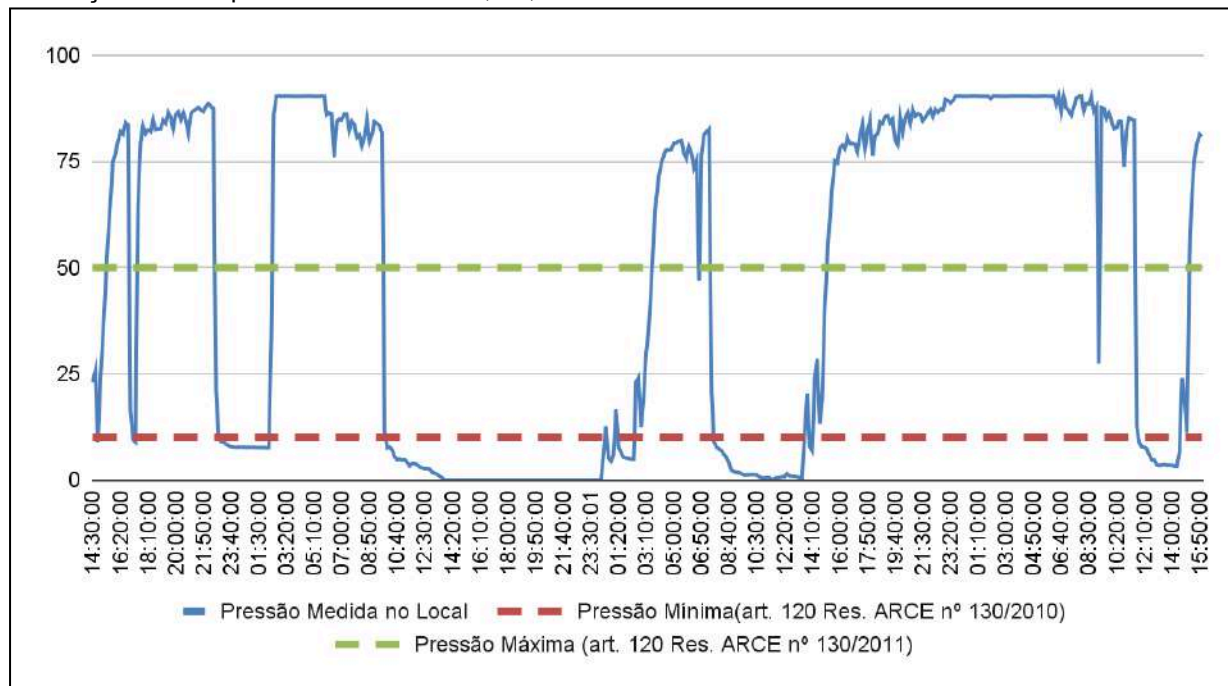
**Figura 3** - Monitoramento da pressão no SAA de Aratuba, em 04/03/2024 a 07/03/2024, no endereço: Rua Leopoldo Pereira Martins, 32, Centro.

A ARCE realizou medição contínua de pressão, com instalação do aparelho *datalogger* na rede de distribuição do SAA de Aratuba, no endereço Rua Leopoldo Pereira Martins, 32, Centro, no período de 04/03/2024 às 14:30h a 07/03/2024 às 16:00h. Constatou-se pressão fora da faixa de 10 mca a 50 mca, em 175 das 442 aferições realizadas, o que representa 39,59% do período analisado (**Figura 3**).

O monitoramento contínuo da pressão na rede de distribuição do SAA de Aratuba, realizado pela CAGECE nas duas EPZ's apresentaram os seguintes resultados:

- EPZ nº 042475, localizada na Travessa José Aquino Pereira, Centro, no período de ago/2023 a jan/2024, apresentou 100% dos registros de pressões medidas fora da faixa de 10 a 50 mca (**Quadro 3**).
- EPZ nº 044494, localizada na R. Jose Ivan Santos, 102, no período de ago/2023 a jan/2024, apresentou 88,37%, 99,55%, 99,19%, 94,72%, 98,49%, 98,60% e 96,73% dos registros de pressões medidas fora da faixa de 10 a 50 mca. No conjunto de medições para todo o período, 98,20% dos registros de pressões registraram valores fora da faixa de de 10 a 50 mca (**Quadro 3**).

**Não conformidade NC1** - Resolução ARCE nº 147/2010, Anexo I, item **01.05**: Fornecer água com pressão em desacordo com os limites estabelecidos pela ARCE.

**Determinação D1** - A CAGECE deve fornecer água com pressão de acordo com os limites estabelecidos pela ARCE, visando corrigir as não conformidades verificadas na constatação C1.

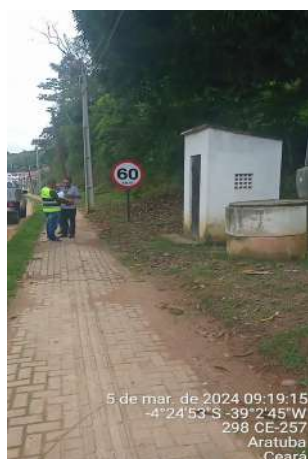
**Foto 1** - PT-08 e PT-09: ausência de identificação; sem iluminação interna e externa; poço sem laje de proteção.

**Determinação D3** - A CAGECE deve cumprir as normas técnicas e os procedimentos estabelecidos para a implantação das instalações dos sistemas de abastecimento de água e de esgotamento sanitário, visando corrigir as não conformidades descritas na constatação C3.

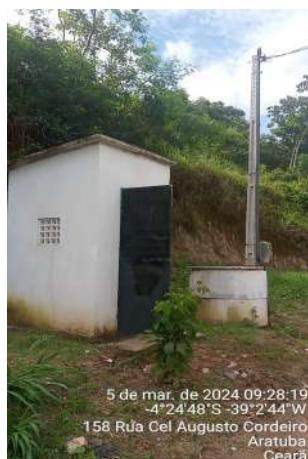
**Foto 3** - PT-08 e PT-09: ausência de identificação; sem iluminação interna e externa; poço sem laje de proteção.

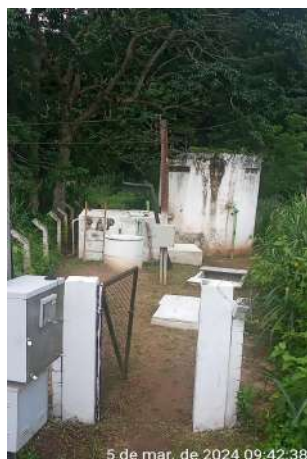
**Foto 5** - RAP-04 / EEAB-02 / PT-02: estruturas sem identificação e caixa sem tampa.

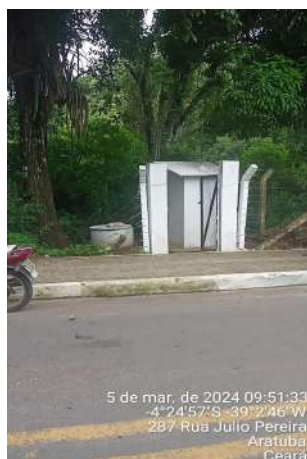
**Foto 7** - PT-03: poço sem identificação e casa do quadro de comando sem porta.

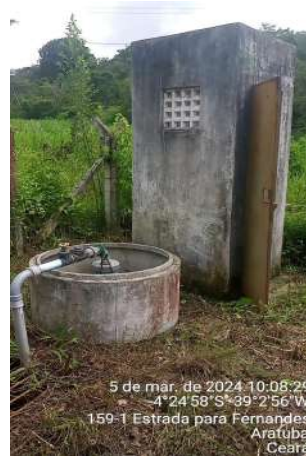
**Foto 8** - PT-07: ausência de identificação; poço sem laje de proteção; não há iluminação na área do poço e sem iluminação para trabalhos noturnos.

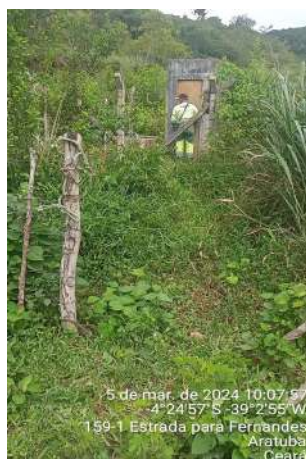
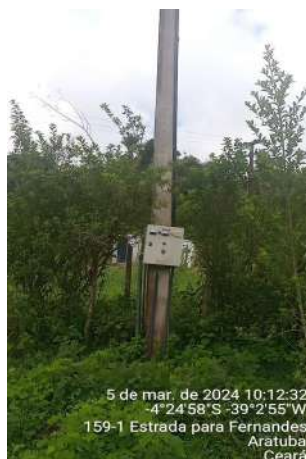
**Foto 9** - PT-07: ausência de identificação; poço sem laje de proteção; não há iluminação na área do poço e quadro de comando instalado em poste afastado da área do poço e sem iluminação para trabalhos noturnos.

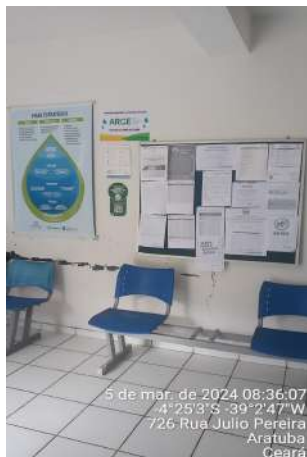
- Escritório / Almoxarifado: paredes com pintura deteriorada e infiltração; teto do banheiro com revestimento danificado e lâmpadas em falta no almoxarifado **(Fotos 17 a 20)**;

**Foto 17** - Escritório / Almojarifado: paredes com pintura deteriorada e infiltração; teto do banheiro com revestimento danificado e lâmpadas em falta no almojarifado.

**Determinação D4** - A CAGECE deve realizar operação e manutenção adequada das unidades integrantes dos sistemas de abastecimento de água e de esgotamento sanitário, visando corrigir as não conformidades descritas na constatação C4.

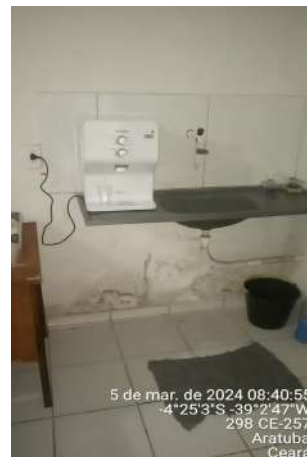
**Foto 18** - Escritório / Almojarifado: paredes com pintura deteriorada e infiltração; teto do banheiro com revestimento danificado e lâmpadas em falta no almojarifado.

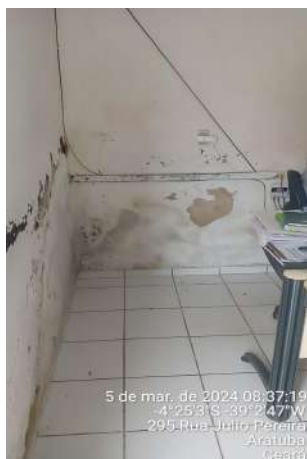
**Foto 19** - Escritório / Almojarifado: paredes com pintura deteriorada e infiltração; teto do banheiro com revestimento danificado e lâmpadas em falta no almojarifado.

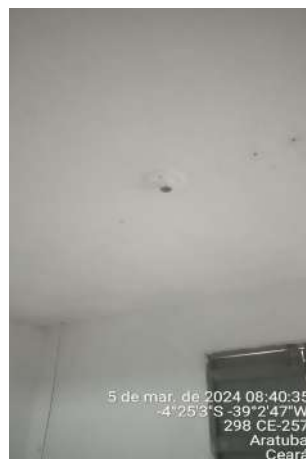
**Foto 20** - Escritório / Almojarifado: paredes com pintura deteriorada e infiltração; teto do banheiro com revestimento danificado e lâmpadas em falta no almojarifado.

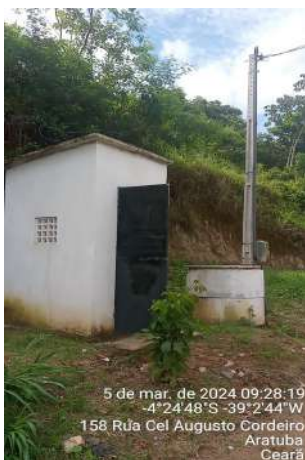
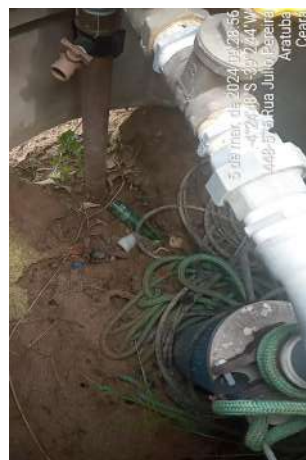
**Foto 22** - PT-09: erosão na base.

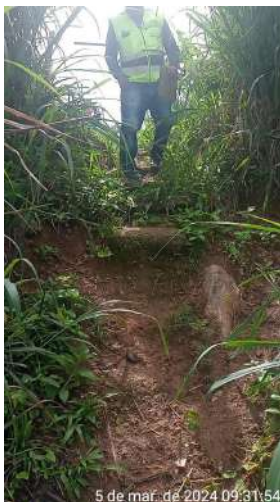
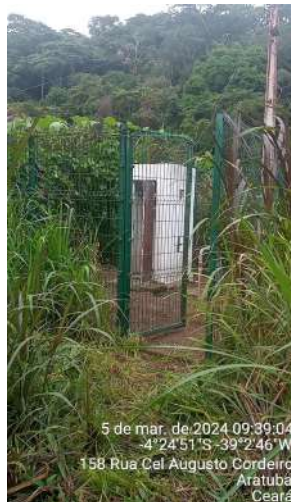
**Foto 23** - PT-05 e PT-06: acesso aos poços acidentados.

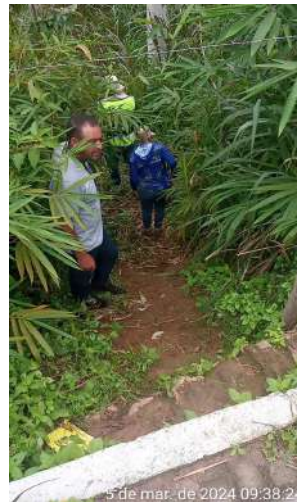
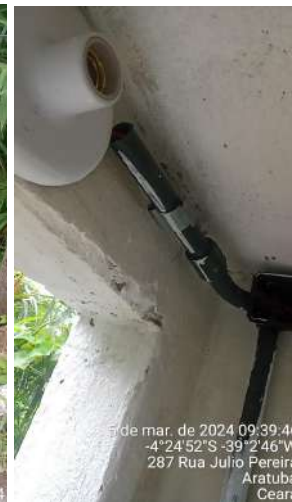
**Foto 24** - PT-05 e PT-06: acesso aos poços acidentados e casa do quadro de comando sem lâmpada.

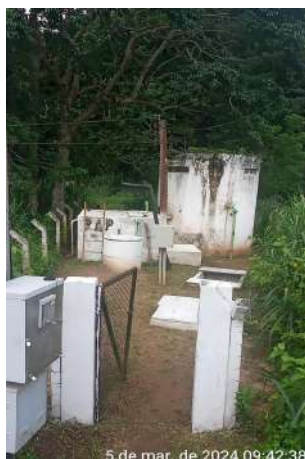
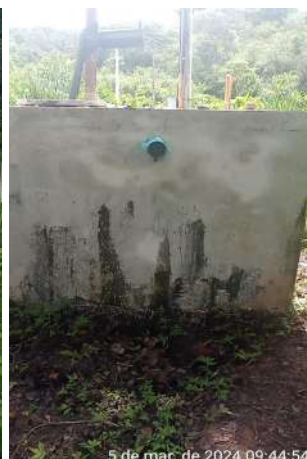
- RAP-04 / EEAB-02 / PT-02: pinturas da casa de bombas e RAP estão deterioradas; mato crescido em cima da laje da casa de bombas **(Fotos 25 e 26)**;
- PT-03: cerca danificada, casa do quadro de comando sem lâmpada e quadro de comando sobre apoios improvisados de paralelepípedos **(Fotos 27 a 29)**;

**Foto 25** - RAP-04 / EEAB-02 / PT-02: pinturas da casa de bombas e RAP estão deterioradas; mato crescido em cima da laje da casa de bombas.

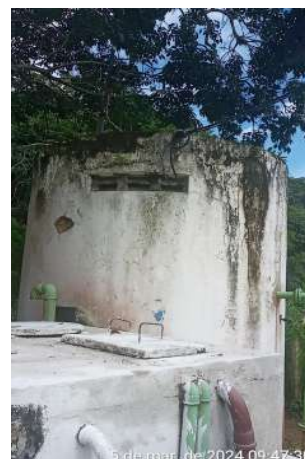
**Foto 26** - RAP-04 / EEAB-02 / PT-02: pinturas da casa de bombas e RAP estão deterioradas; mato crescido em cima da laje da casa de bombas.

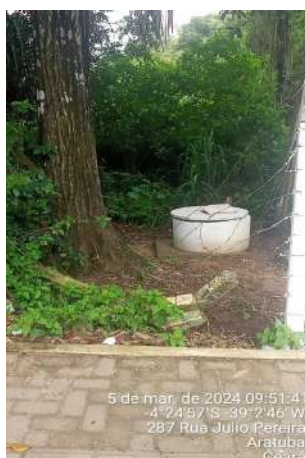
**Foto 27** - PT-03: cerca danificada.

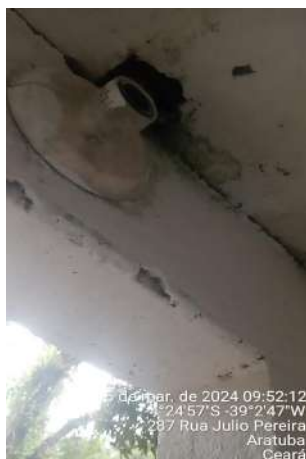
**Foto 29** - PT-03: casa do quadro de comando sem lâmpada e quadro de comando sobre apoios improvisados de paralelepípedos.

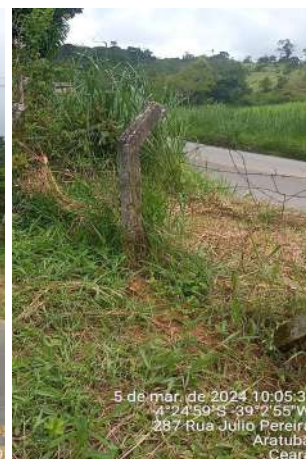
**Foto 30** - PT-01: infraestrutura e instalações precárias; com identificação ilegível e cerca de isolamento e proteção danificada.

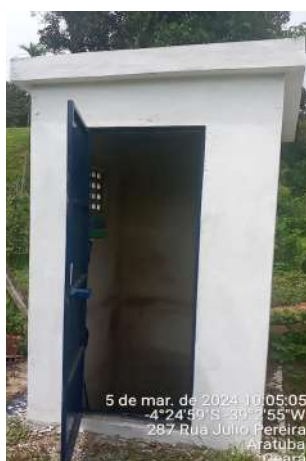
**Foto 31** - PT-01: infraestrutura e instalações precárias; com identificação ilegível; piso, parede, laje da casa do poço danificados; sem iluminação interna no poço e macromedidor.

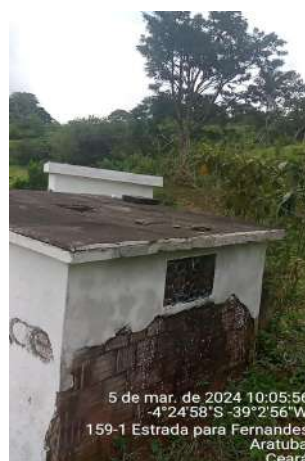
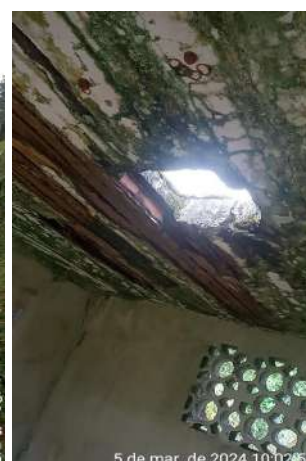
**Foto 32** - PT-01: infraestrutura e instalações precárias; piso, parede, laje da casa do poço danificados; sem iluminação interna no poço e macromedidor.

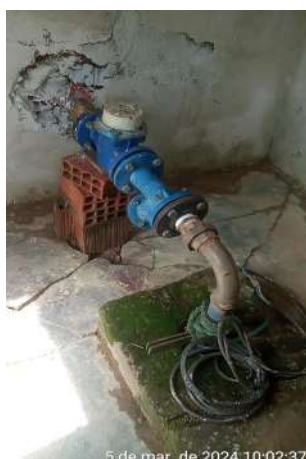
**Foto 33** - PT-01: infraestrutura e instalações precárias; piso, parede, laje da casa do poço danificados; sem iluminação interna no poço e macromedidor.

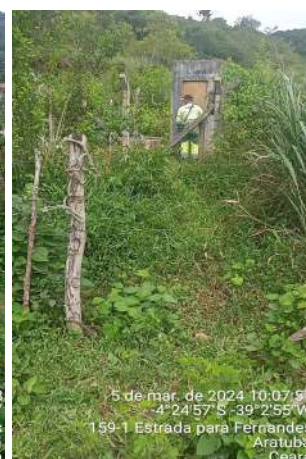
**Foto 34** - PT-07: acesso difícil, lamacento e com mato crescido na área do poço e na área do quadro de comando.

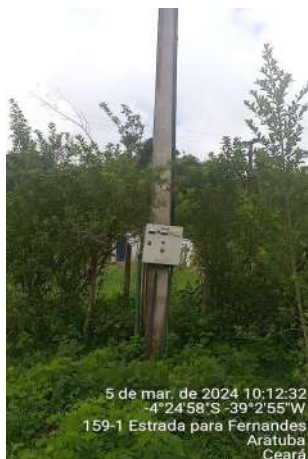
**Foto 35** - PT-07: casa do quadro de comando desativada, mas com pontas de fiação elétrica e caixa com água empoçada.

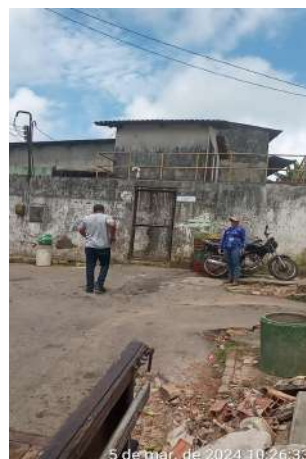
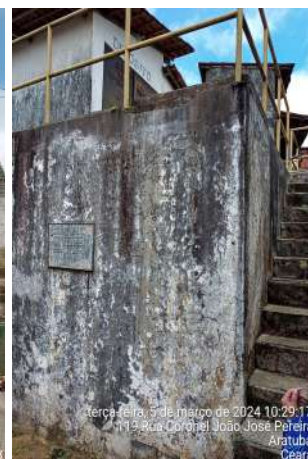
- RAP-01 / EEAT-01: identificação do rap apagada, reboco e pintura deteriorados; elevatória com bomba em base improvisada e instalações elétricas com eletroduto sobre o piso; tubulação do clorador improvisada por sobre a laje do reservatório; guarda-corpo do reservatório com pintura corroída; laboratório com pintura degradada e pia enferrujada; depósito sem iluminação e telhado danificado (telhas desabando); escada de acesso com degraus rachados e corroídos **(Fotos 36 a 40)**;

**Foto 36** - RAP-01 / EEAT-01: infraestruturas precárias com identificação do rap apagada, reboco e pintura deteriorados.

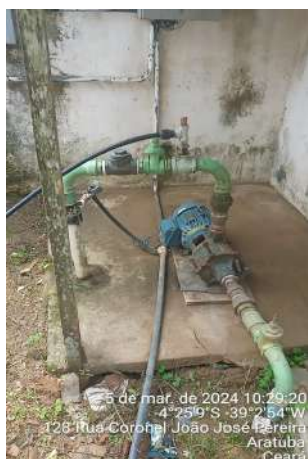
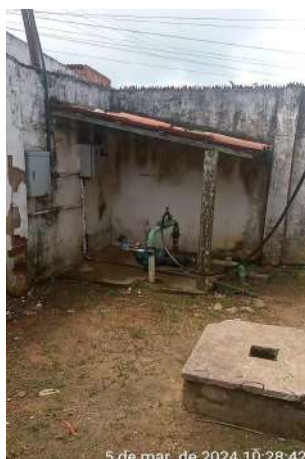
**Foto 37** - RAP-01 / EEAT-01: elevatória com bomba em base improvisada e instalações elétricas com eletroduto sobre o piso.

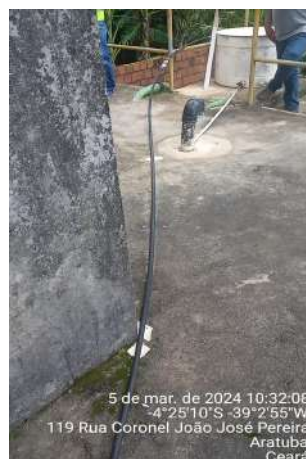
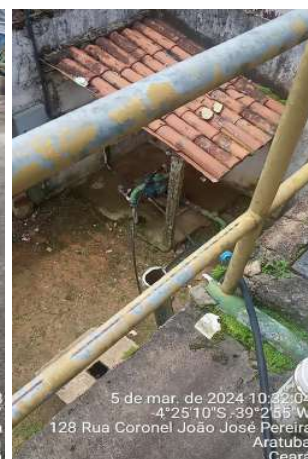
**Foto 38** - RAP-01 / EEAT-01: tubulação do clorador improvisada por sobre a laje do reservatório e guarda-corpo do reservatório com pintura corroída.

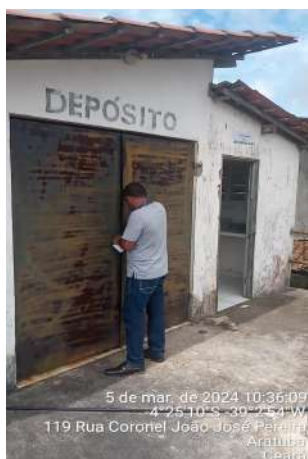
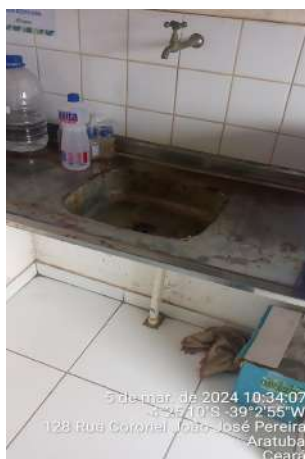
**Foto 39** - RAP-01 / EEAT-01: laboratório com pintura degradada e pia enferrujada; depósito sem iluminação e telhado danificado (telhas desabando); escada de acesso com degraus rachados e corroídos.

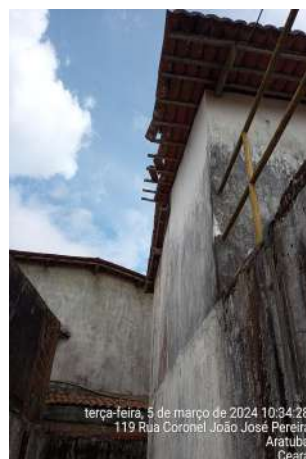
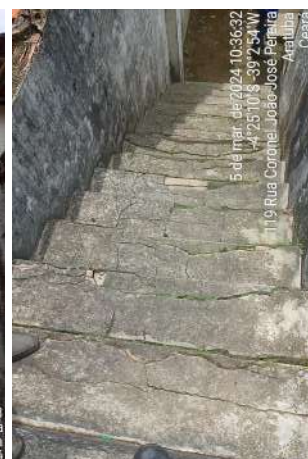
**Foto 40** - RAP-01 / EEAT-01: laboratório com pintura degradada e pia enferrujada; depósito sem iluminação e telhado danificado (telhas desabando); escada de acesso com degraus rachados e corroídos.

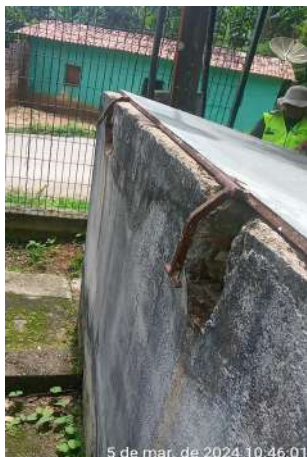
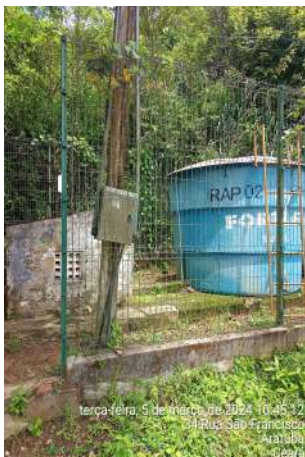
- EERD-01 / RAP-02: tampa da casa de bombas com fixação danificada; pintura e identificação deteriorados; conjunto motor-bomba em base improvisada de

**Foto 41** - EERD-01 / RAP-02: infraestrutura e instalações precárias com tampa da casa de bombas com fixação danificada; pintura e identificação deteriorados e escada tipo marinheiro do reservatório sem fixação adequada.

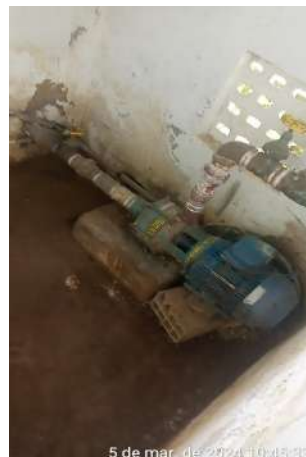
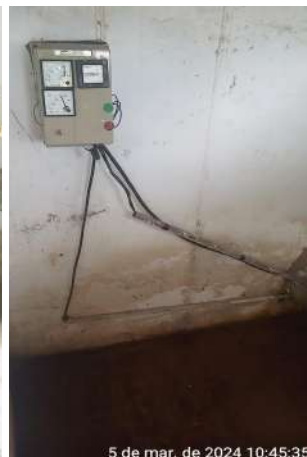
**Foto 42** - EERD-01 / RAP-02: conjunto motor-bomba em base improvisada de tijolos; instalações elétricas do quadro de comando danificadas; escada tipo marinheiro do reservatório sem fixação adequada.

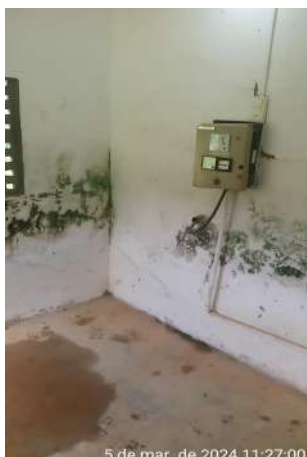
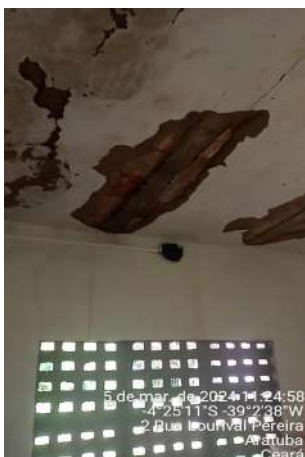
- EERD-02: casa do quadro de comando e de bombas com infraestrutura deteriorada (parede, teto, identificação e pintura); quadro de energia elétrica enferrujado; escada de acesso tipo marinho a casa do quadro de comando e de bombas inadequada e sem fixação; quadro de comando danificado; buracos na área do pátio e mato crescido (**Fotos 44 a 47**);
- A CAGECE apresentou o registro da limpeza dos reservatórios RAP-01, RAP-02 e RAP-04 datado de 06/10/2022, ou seja, últimas limpezas dos reservatórios foram realizadas há mais de 6 meses (**Figura 4**).

**Foto 43** - EERD-02: casa do quadro de comando e de bombas com infraestrutura deteriorada (parede, teto, identificação e pintura).

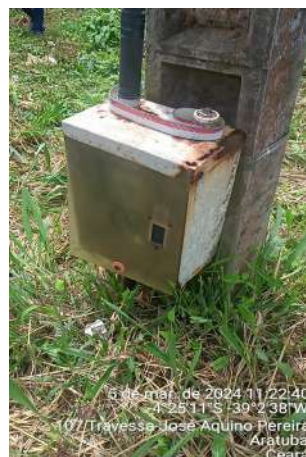
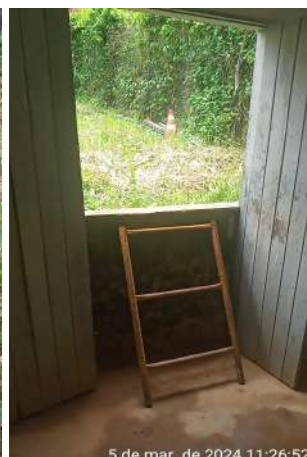
**Foto 44** - EERD-02: quadro de energia elétrica enferrujado; escada de acesso tipo marinheiro a casa do quadro de comando e de bombas inadequada e sem fixação.

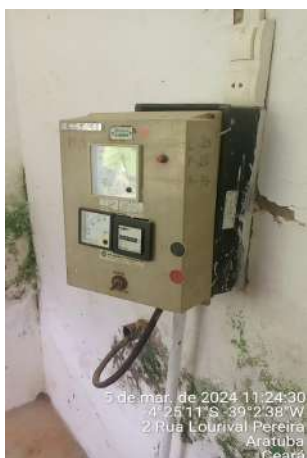
**Foto 45** - EERD-02: quadro de comando danificado.

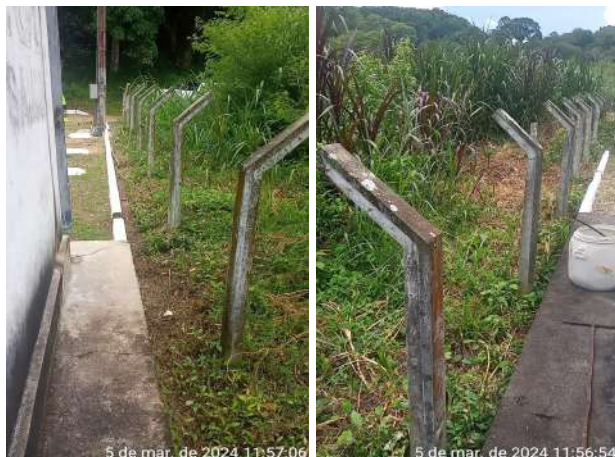
- Área do pátio: cerca danificada (**Foto 48**);
- Reatores: pintura deteriorada, escadas corroídas e guarda corpo danificado (**Fotos 49 e 50**);
- Grupo gerador: sala do grupo gerador com material armazenado indevidamente, obstruindo as áreas de circulação (**Foto 51**).

**Foto 47** - Área do pátio: cerca danificada.

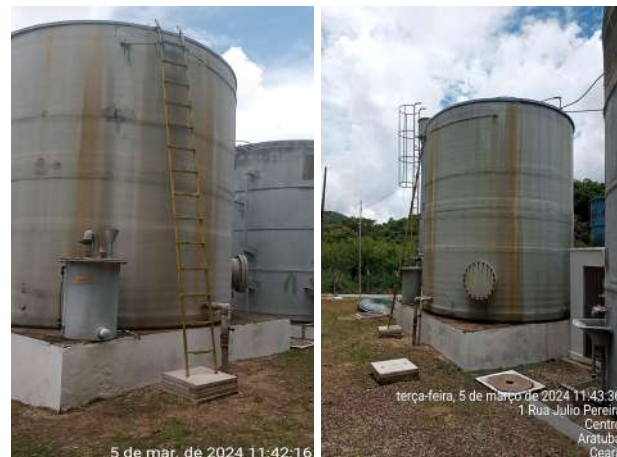
**Foto 48** - Reatores: pintura deteriorada, escadas corroídas e guarda-corpo danificado.

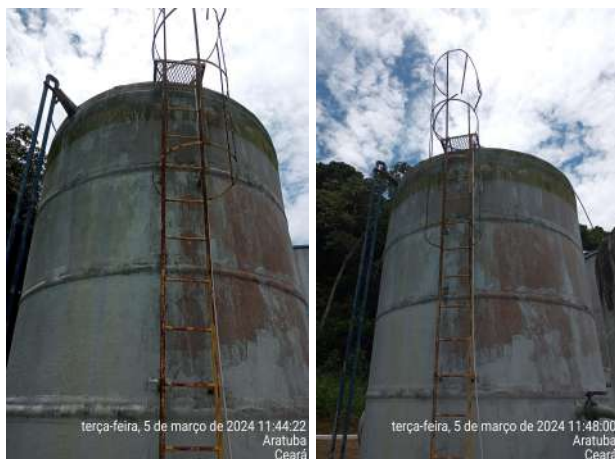
**Foto 49** - Reatores: pintura deteriorada, escadas corroídas e guarda-corpo danificado.

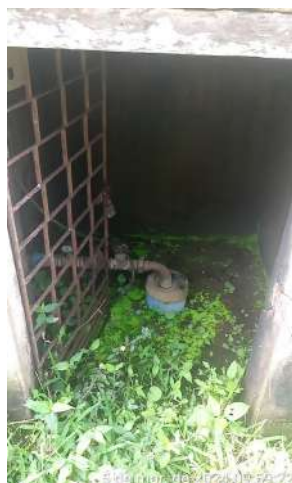
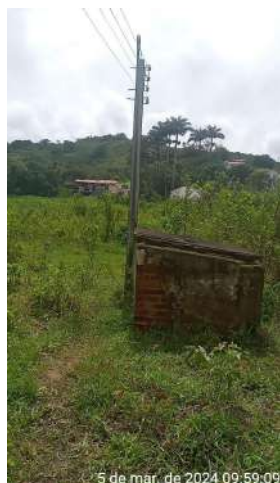
- PT-04: infraestrutura deteriorada e, segundo informado, o poço não pertence mais a CAGECE e está localizado em área particular. Entretanto, o equipamento ainda consta no croqui, mesmo não pertencendo à empresa (**Foto 51**);

**Foto 51** - PT-04: infraestrutura deteriorada e, segundo informado, o poço não pertence mais a CAGECE e está localizado em área particular.

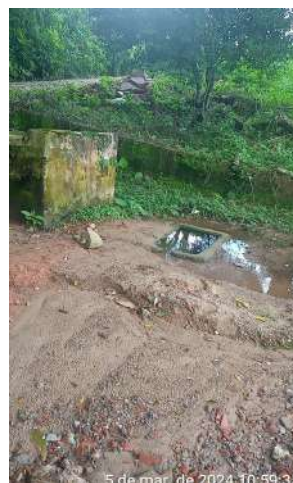
**Foto 52** - FT-01: infraestrutura desativada, cujas instalações foram totalmente desmontadas.

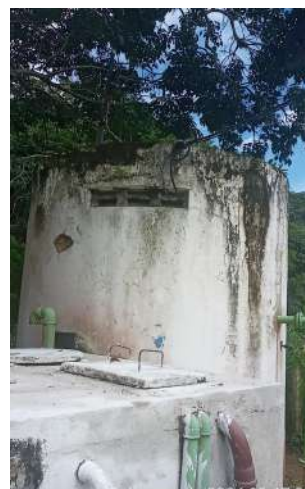
**Foto 56** - RAP-04: sem guarda corpo de proteção na laje.

**Recomendação R5** - A CAGECE deve providenciar guarda-corpo de proteção da laje do RAP-04;

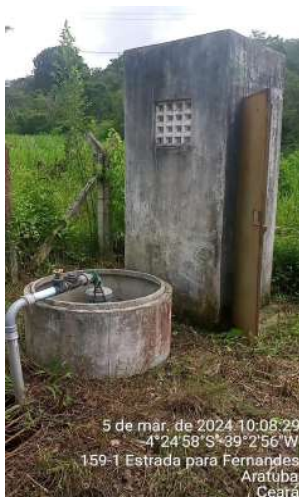
**Foto 58** - RAP-01: a área não é pavimentada.

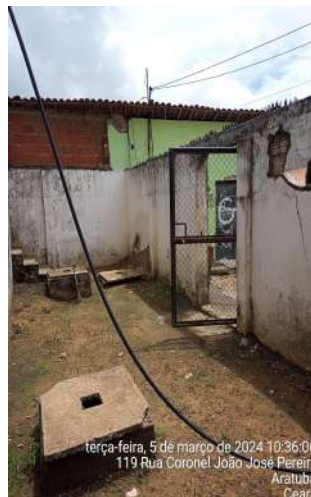
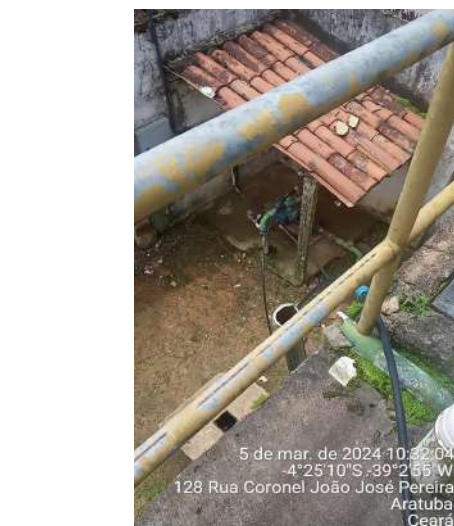
**Foto 59** - RAP-01: a área não é pavimentada.

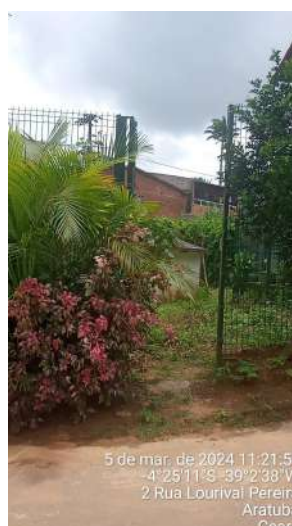
**Foto 60** - EERD-02: a área não é pavimentada.
