# **RELATÓRIO DE FISCALIZAÇÃO**

## **RF/CSB/0009/2025**

**Assunto:** Fiscalização dos Sistemas de  
Abastecimento de Água do Município de Chorozinho

**COORDENADORIA DE SANEAMENTO BÁSICO**

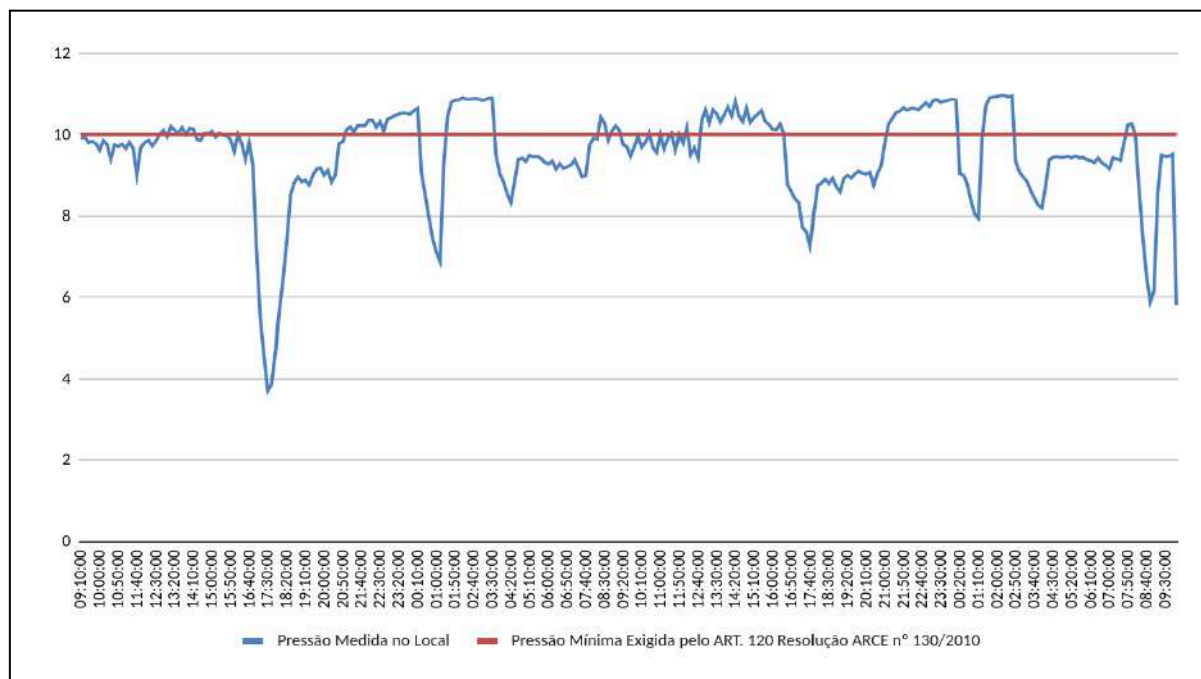
- **Ponto 1** - Rua Luís Gonzaga 10: no período de 11/03/2025 às 09h10min a 13/03/2025 às 09h10min, 44,9% das 294 medições apresentaram pressões abaixo de 10 mca (**Figura 3**);
- **Ponto 2** - Unidade Básica de Saúde, Sede III - Rod. Brunilo Jacó de Castro e Silva, 10: no período de 11/03/2025 às 09h30min à 13/03/2025 às 10h10min, 43,0% das 293 medições apresentaram pressões abaixo de 10 mca (**Figura 4**).

**Figura 3** - Monitoramento da pressão no SAA da Sede de Chorozinho, de 11/03/2025 a 13/03/2025, no endereço: Rua Luís Gonzaga, 10.

**Determinação D1** - A CAGECE deve fornecer água com pressão de acordo com os

limites estabelecidos pela ARCE, visando corrigir as não conformidades verificadas na constatação C1.

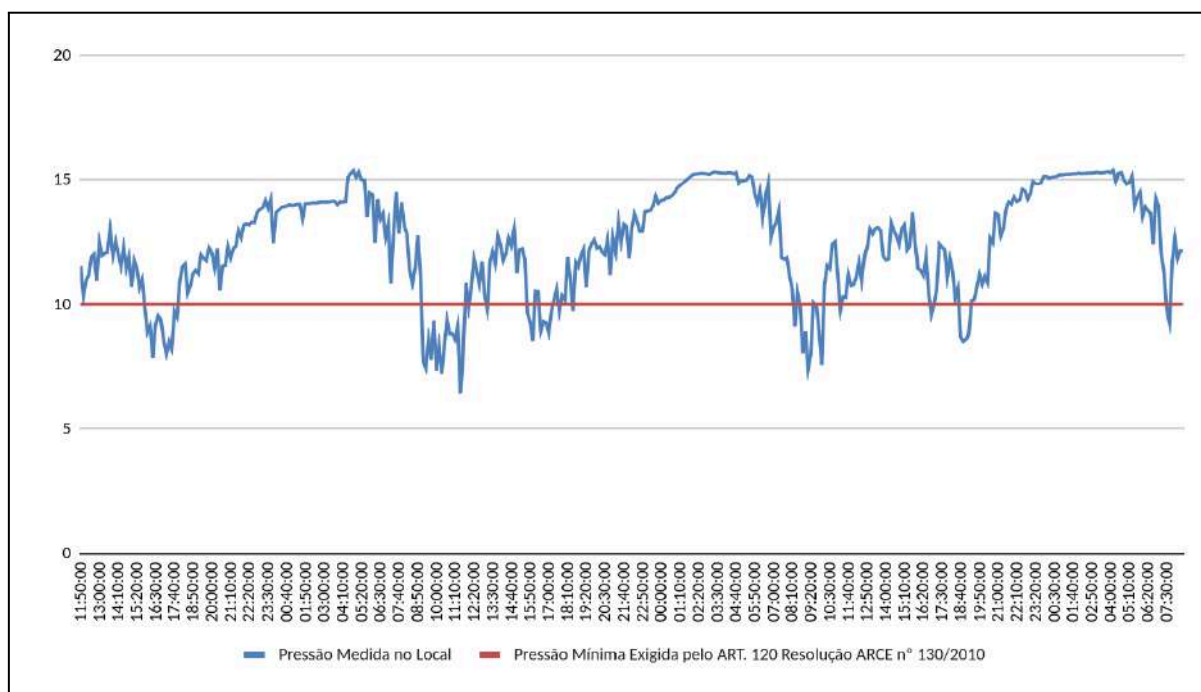
**Figura 4** - Monitoramento da pressão no SAA da Sede de Chorozinho, de 11/03/2025 a 13/03/2025, no endereço: Unidade Básica de Saúde, Sede III - Rod. Brunilo Jacó de Castro e Silva, 10.

- **Ponto 2** - Unidade Básica de Saúde, Sede III - Rod. Brunilo Jacó de Castro e Silva, 10: no dia 11/03/2025 das 09h30min às 09h:50min e das 18h40min às 21h00min, apresentaram descontinuidade em 8,19% das 293 medições (**Figura 4**).

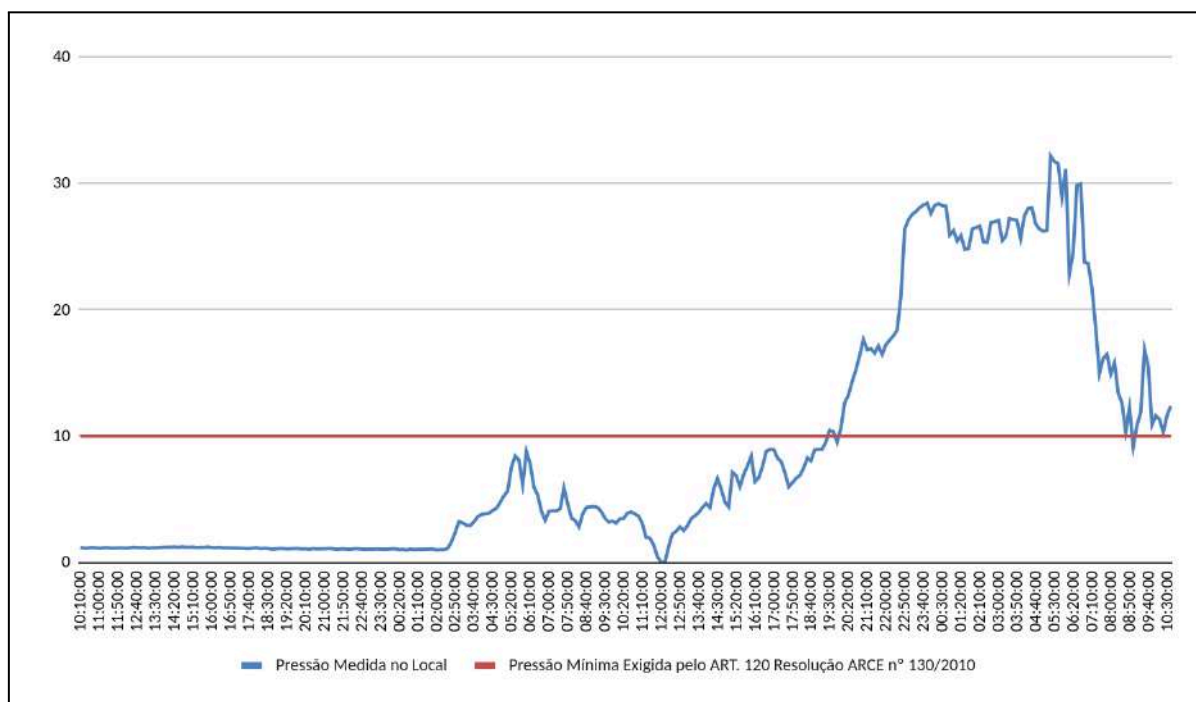
- **Ponto 3** - Rua Francisco Cândido Costa, 48: no período de 11/03/2025 às 10h10min à 13/03/2025 às 10h40min, 68,5% das 292 medições apresentaram pressões abaixo de 10 mca (**Figura 5**).

**Figura 5** - Monitoramento da pressão no SAA da Localidade de Triângulo, de 11/03/2025 a 13/03/2025, no endereço: Rua Francisco Cândido Costa, 48.

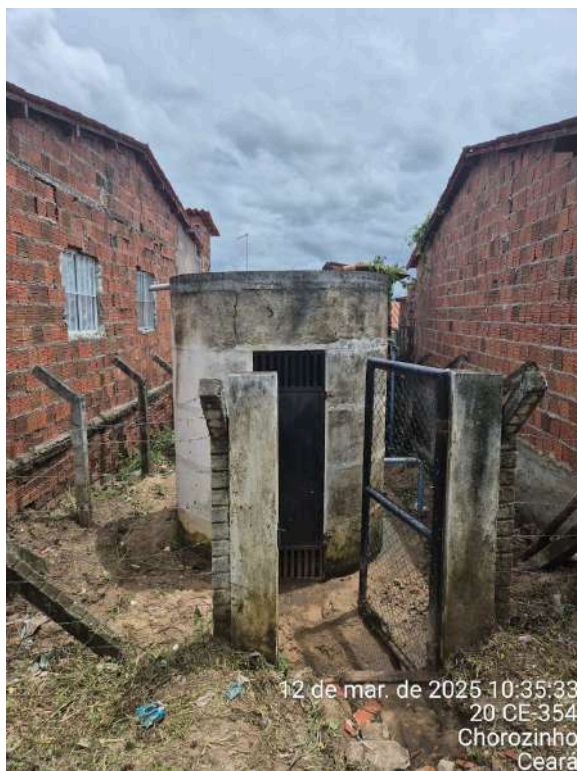
**Foto 1** - Booster (Sede): ausência de identificação.

**Determinação D3** - A CAGECE deve cumprir as normas técnicas e os procedimentos estabelecidos para a implantação / manutenção das instalações dos sistemas de abastecimento de água, visando corrigir as não conformidades descritas na constatação C3.

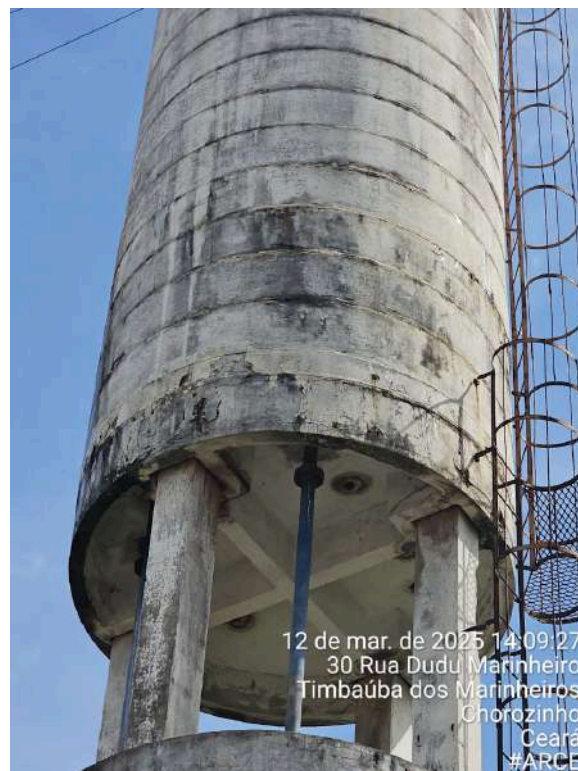
**Foto 2** - REL-06 (Timbaúba dos Marinheiros): ausência de identificação.

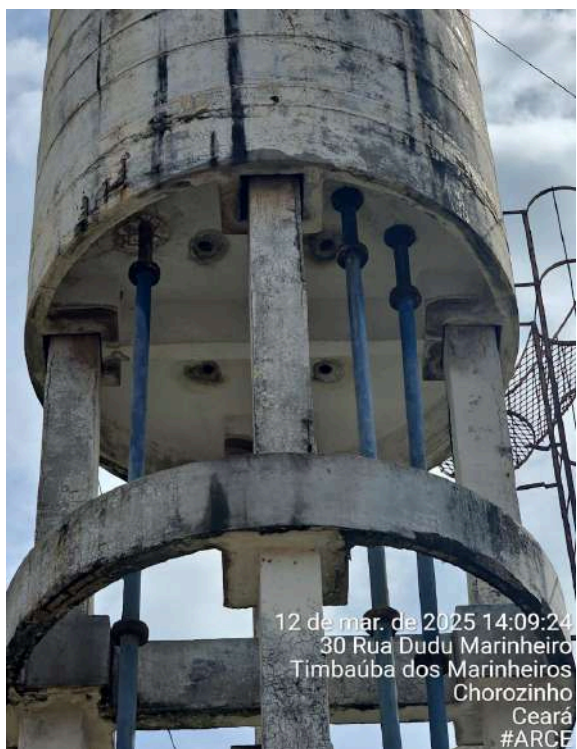
**Foto 3** - REL-06 (Timbaúba dos Marinheiros): ausência de identificação.

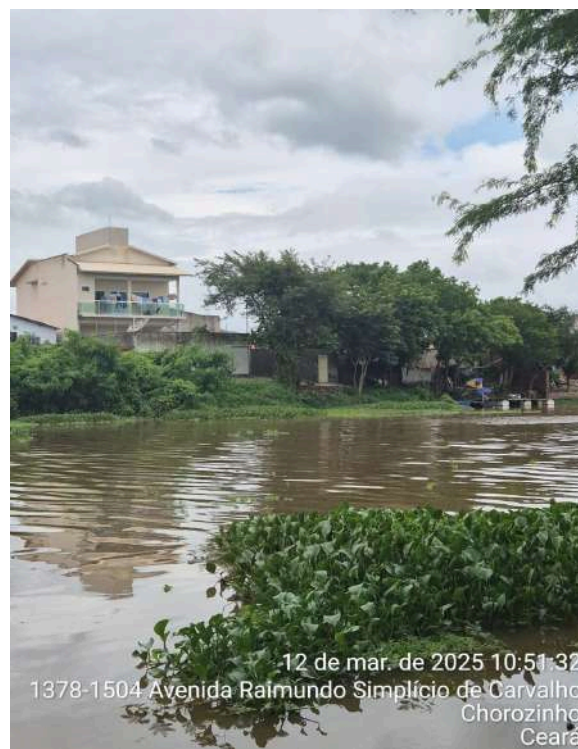
**Foto 4** - Captação (Triângulo): ausência de identificação.

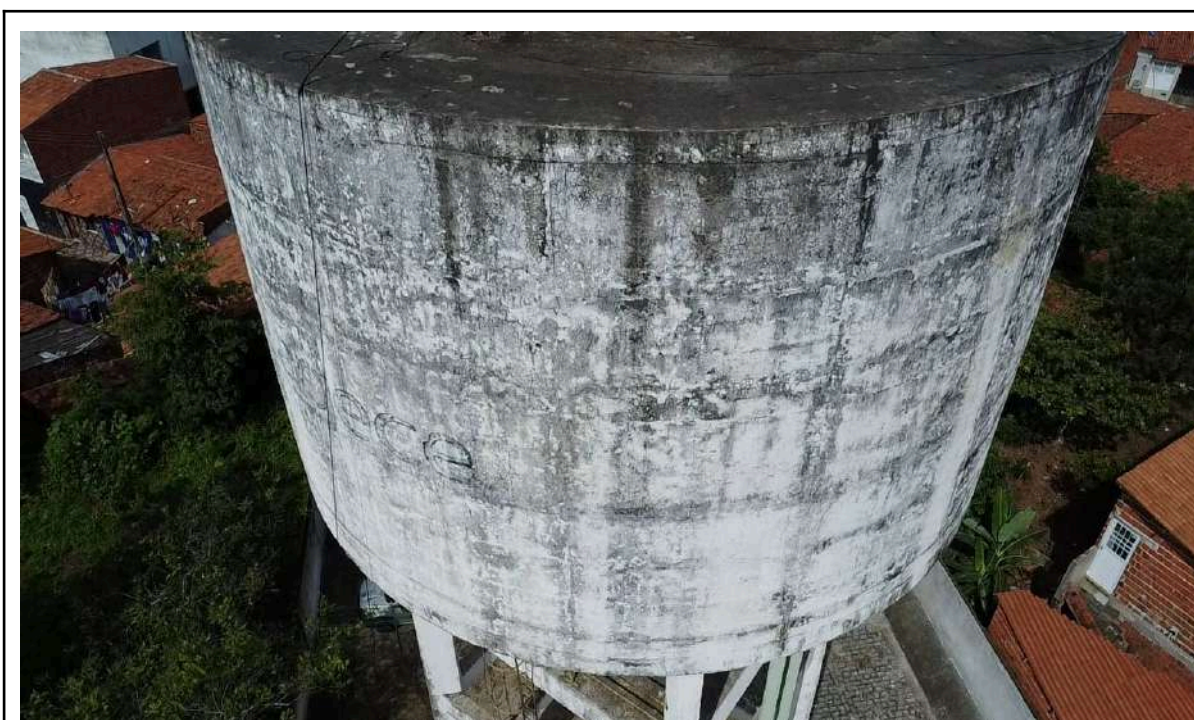
- REL-04: Pintura desgastada; reservatório sem vedação (tampa deslocada); cabos/fiação desorganizados e sem eletrodutos na parte superior; presença de materiais/entulho; escada em avançado estado de oxidação e com pintura desgastada; armação exposta, principalmente na base do tanque de reservação, e um guarda-corpo oxidado. (**Fotos 5 a 11**);
- Booster: pintura deteriorada; portão danificado, dificultando a entrada; presença de vazamentos e perfuração inadequada (**Fotos 12 a 15**).

**Foto 5** - REL-04 (Sede): Pintura desgastada.

**Determinação D4** - A CAGECE deve realizar operação e manutenção adequada das unidades integrantes dos sistemas de abastecimento de água e de esgotamento sanitário, visando corrigir as não conformidades descritas na constatação C4.

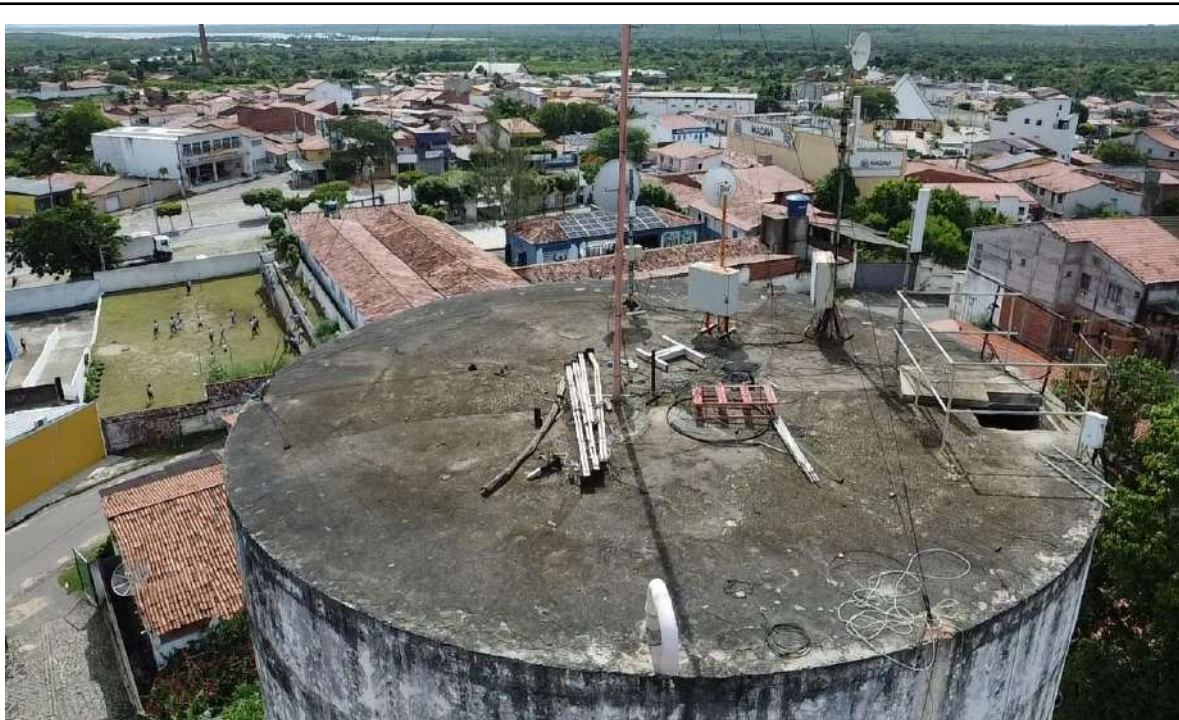
**Foto 6** REL-04 (Sede): Pintura desgastada; reservatório sem vedação (tampa deslocada).

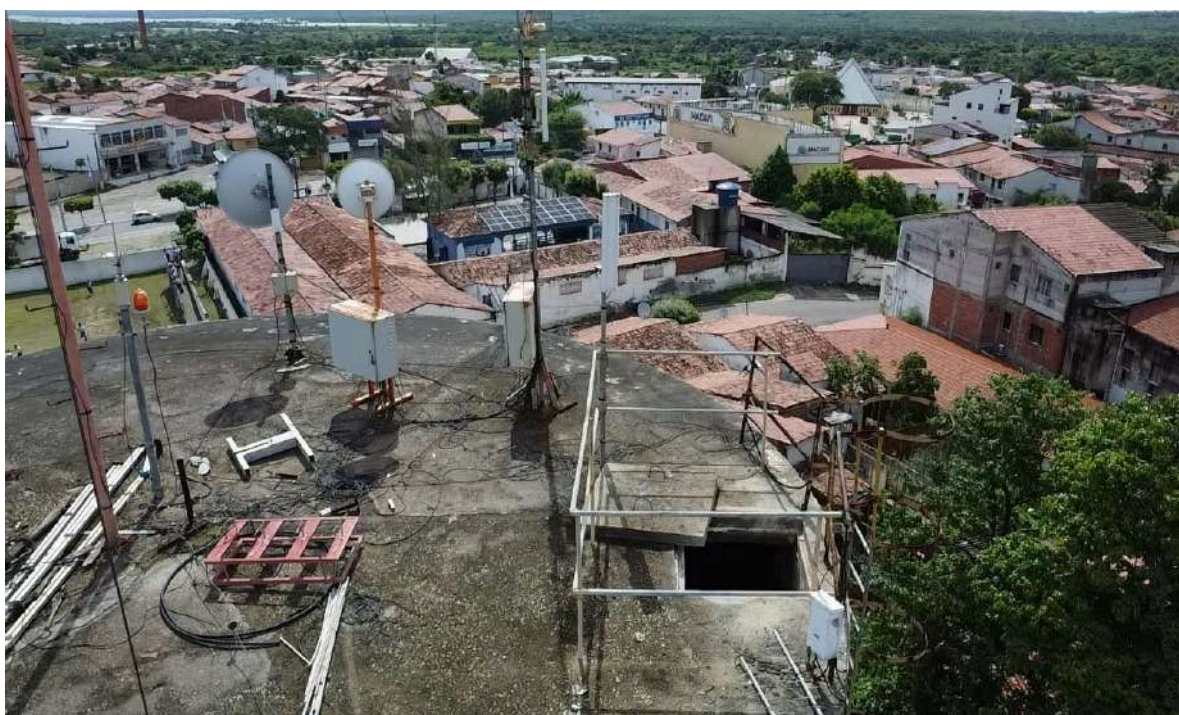
**Foto 7** - REL-04 (Sede): reservatório sem vedação (tampa deslocada); cabos/fiação desorganizados e sem eletrodutos na parte superior; presença de materiais/entulho .

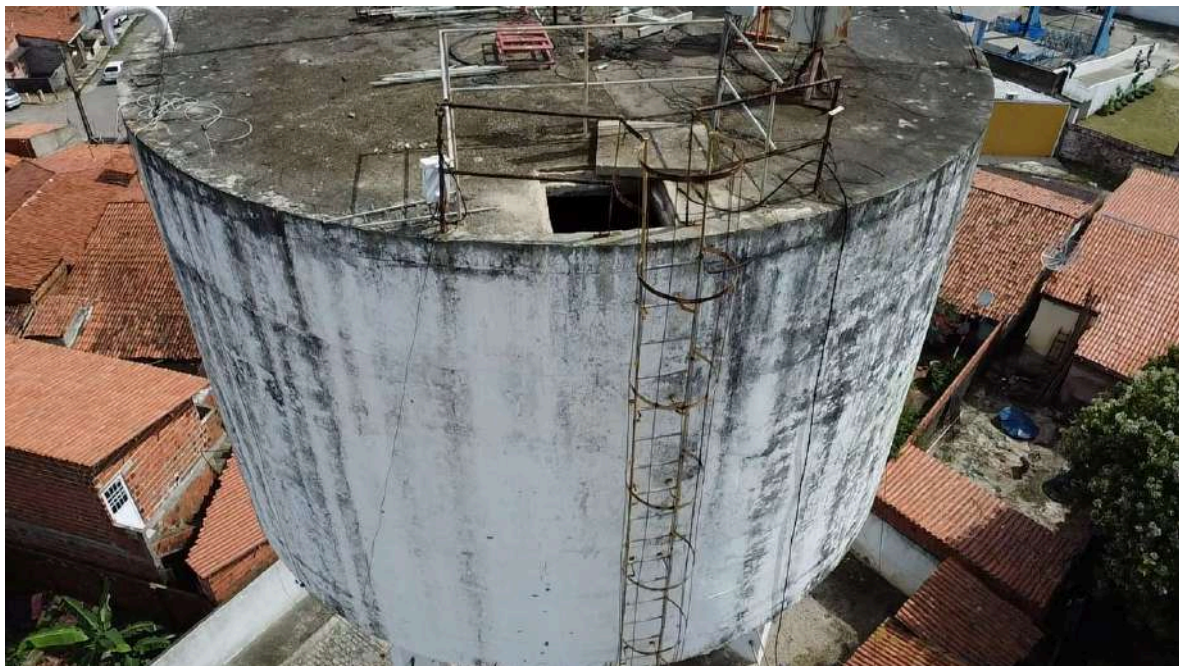
**Foto 8** - REL-04 (Sede): escada em avançado estado de oxidação e com pintura desgastada; armação exposta e um guarda-corpo oxidado.

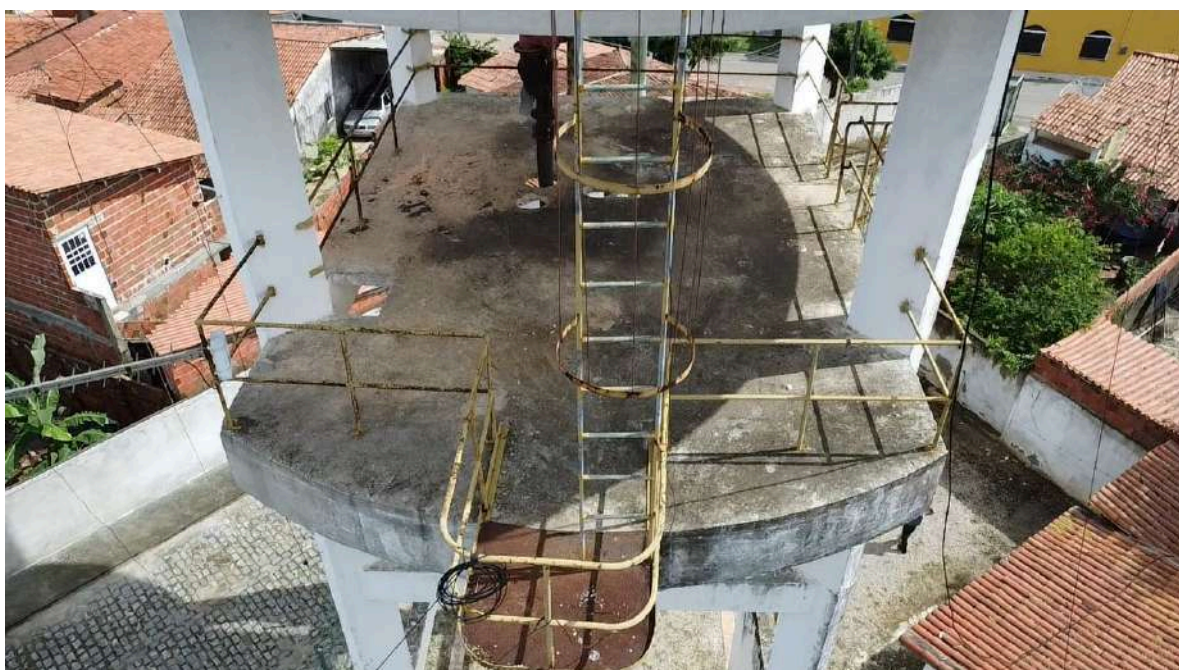
**Foto 9** - REL-04 (Sede): escada em avançado estado de oxidação e com pintura desgastada; armação exposta e um guarda-corpo oxidado.

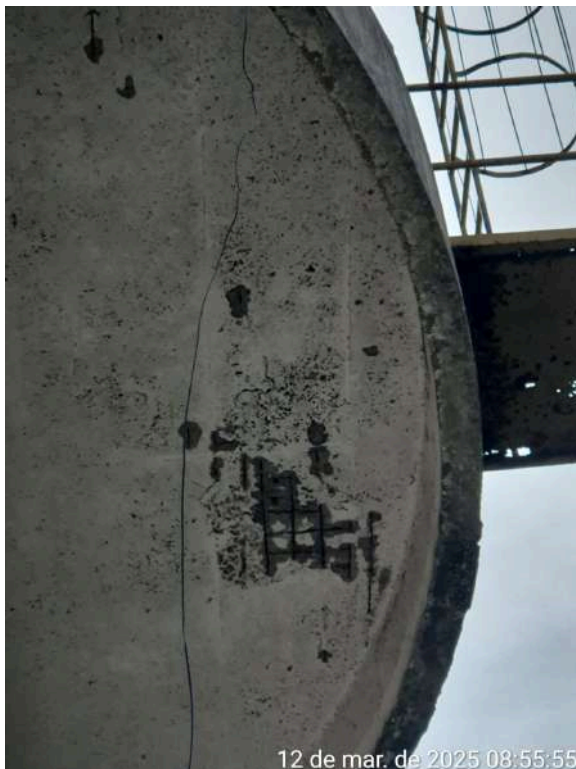
**Foto 10** - REL-04 (Sede): armação exposta, principalmente na base do tanque de reservação, e um guarda-corpo oxidado.

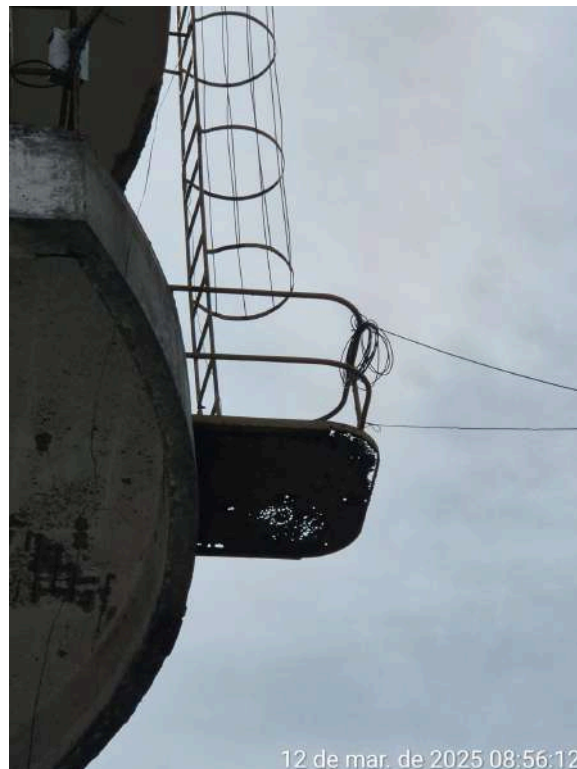
**Foto 11** - REL-04 (Sede): armação exposta, principalmente na base do tanque de reservação, e um guarda-corpo oxidado.

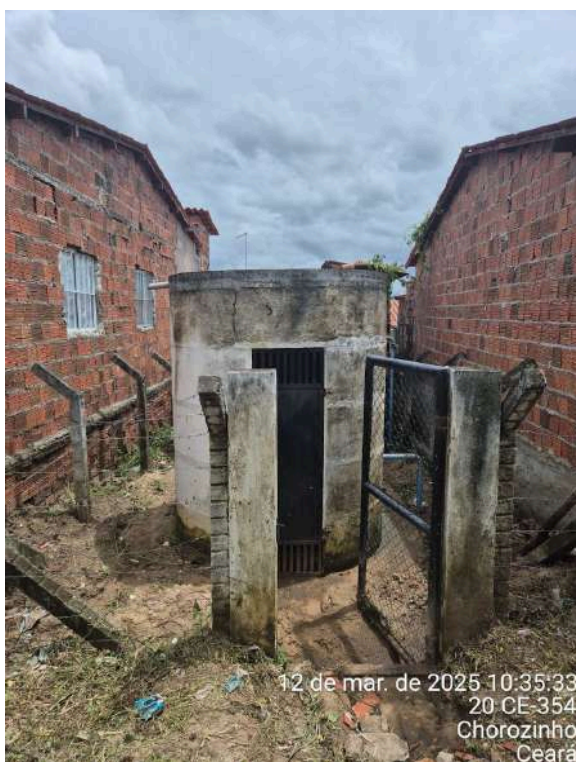
**Foto 12** - Booster (Sede): pintura deteriorada; portão danificado, dificultando a entrada.

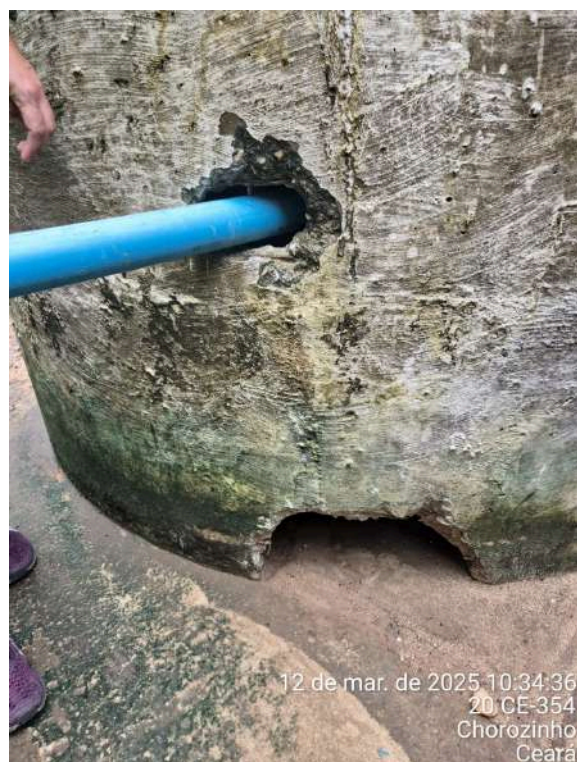
**Foto 13** - Booster (Sede): pintura deteriorada e perfuração inadequada.

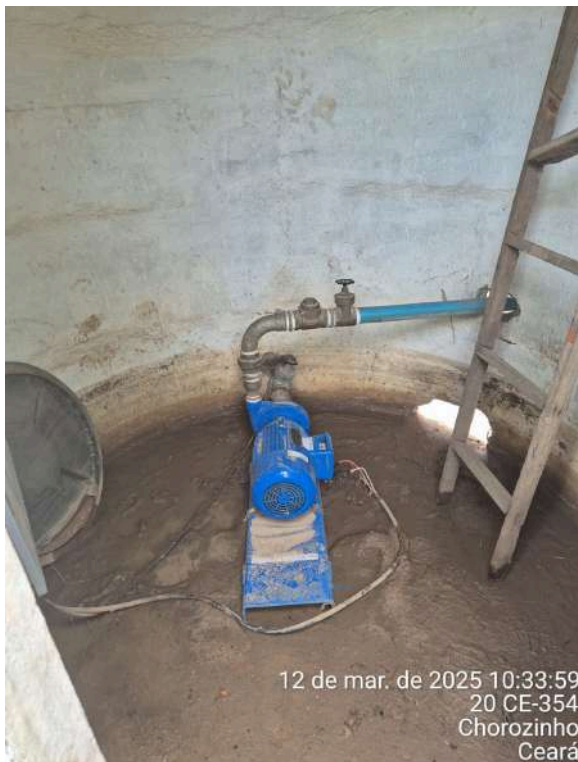
**Foto 14** - Booster (Sede): presença de vazamentos.

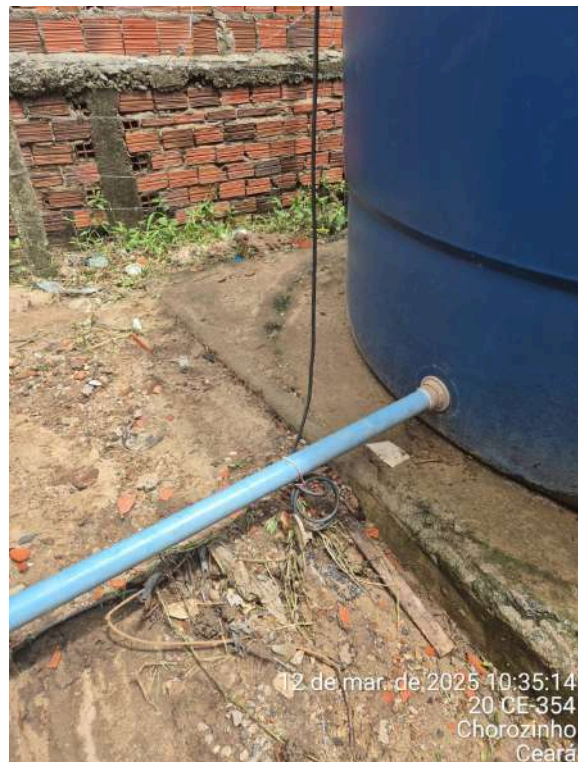
**Foto 15** - Booster (Sede): presença de vazamentos.

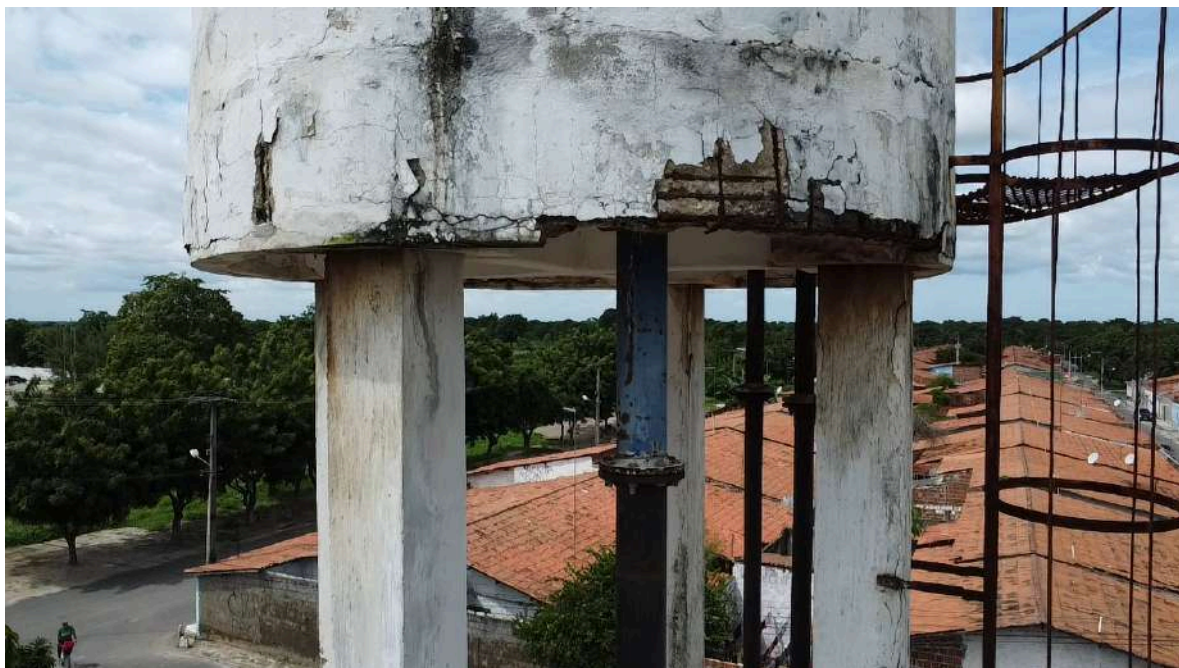
**Foto 16** - REL-01 / REL-02 (Triângulo): Armação das pilares dos reservatórios exposta, sem recobrimento, aumentando o processo de depreciação da estrutura e as fragilizando, podendo colocar em risco os operadores e visitantes; passarela de acesso aos reservatórios em acentuada oxidação.

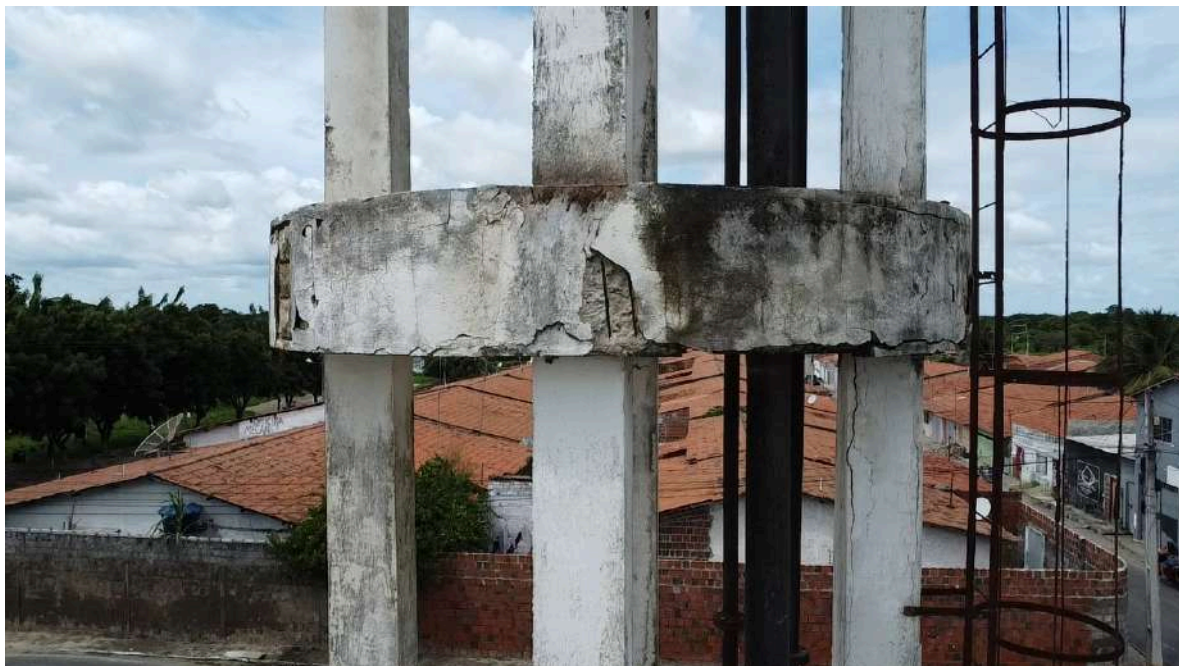
**Foto 17** - REL-01 / REL-02 (Triângulo): Armação das pilares dos reservatórios exposta, sem recobrimento, aumentando o processo de depreciação da estrutura e as fragilizando, podendo colocar em risco os operadores e visitantes; passarela de acesso aos reservatórios em acentuada oxidação.

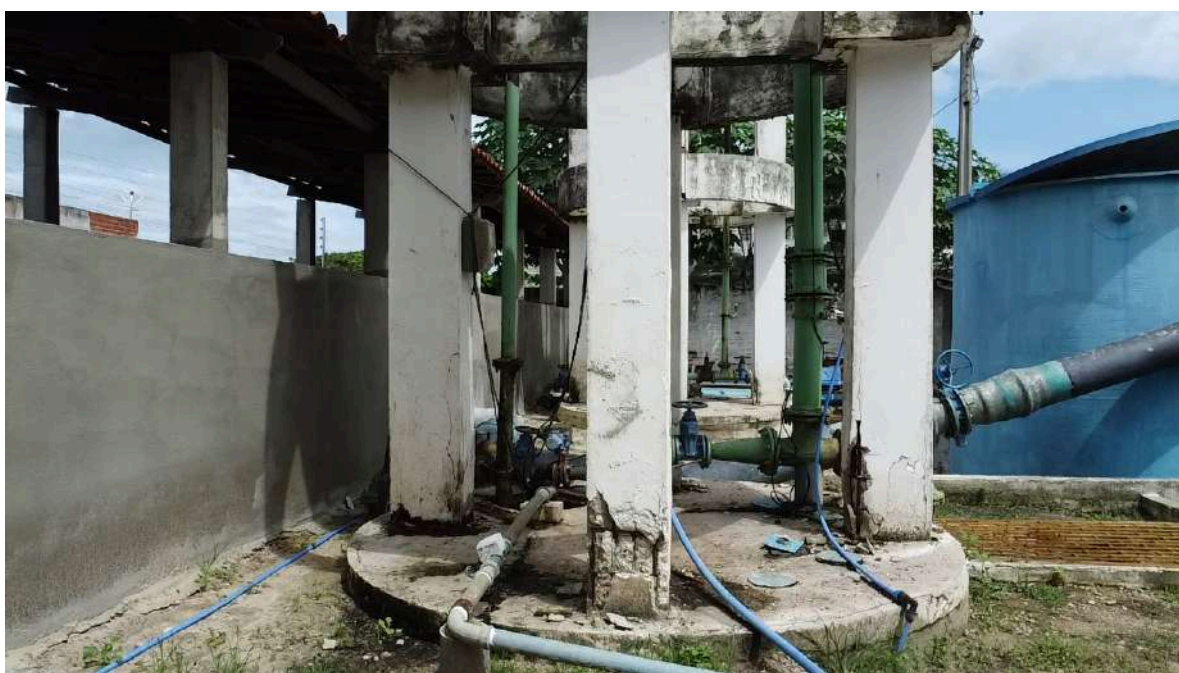
**Foto 18** - REL-01 / REL-02 (Triângulo): Armação das pilares dos reservatórios exposta, sem recobrimento, aumentando o processo de depreciação da estrutura e as fragilizando, podendo colocar em risco os operadores e visitantes; passarela de acesso aos reservatórios em acentuada oxidação.

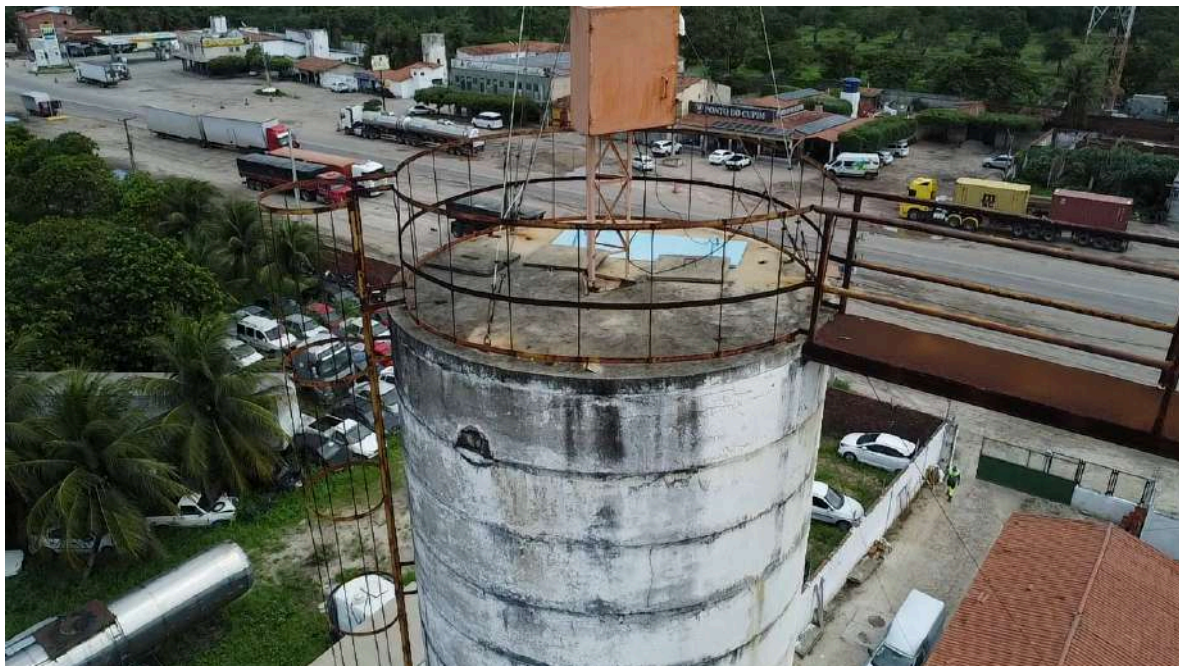
**Foto 19** - REL-01 / REL-02 (Triângulo): Armação das pilares dos reservatórios exposta, sem recobrimento, aumentando o processo de depreciação da estrutura e as fragilizando, podendo colocar em risco os operadores e visitantes; passarela de acesso aos reservatórios em acentuada oxidação.

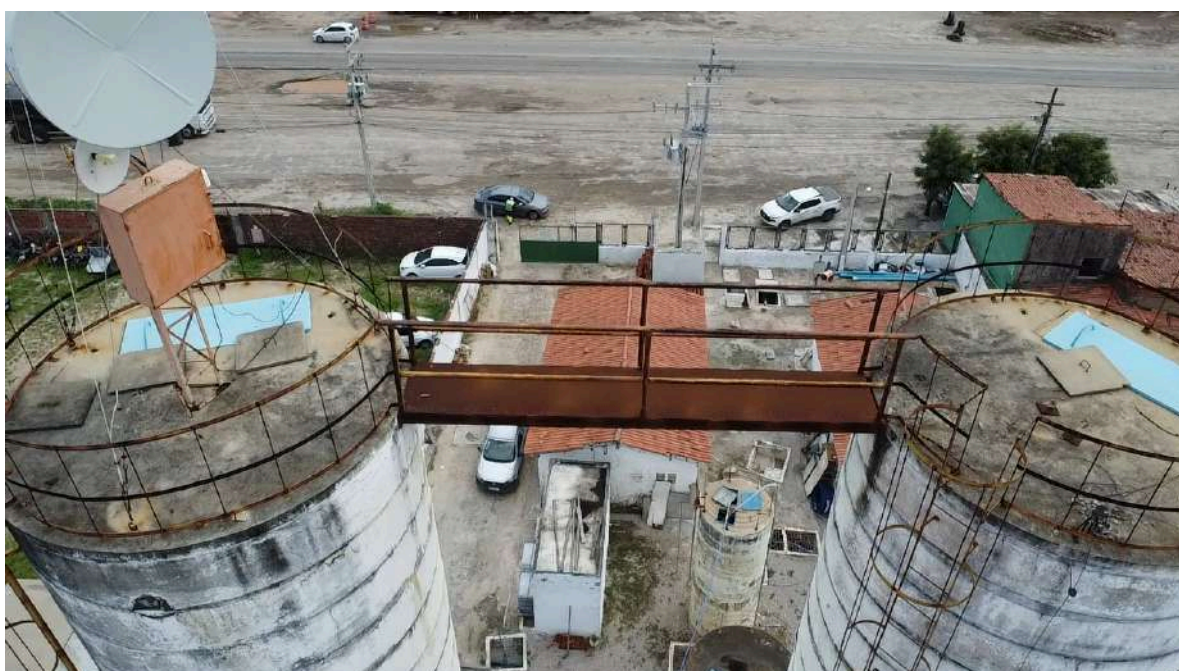
**Foto 20** - REL-01 / REL-02 (Triângulo): Armação das pilares dos reservatórios exposta, sem recobrimento, aumentando o processo de depreciação da estrutura e as fragilizando, podendo colocar em risco os operadores e visitantes; passarela de acesso aos reservatórios em acentuada oxidação.

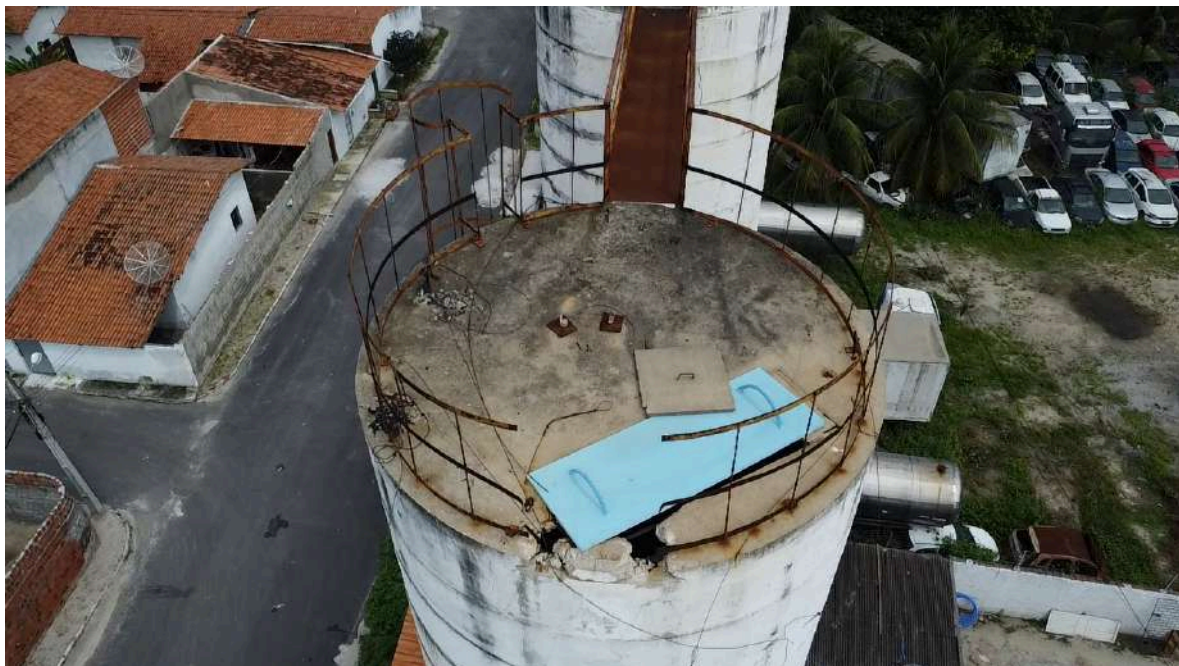
**Foto 21** - REL-01 / REL-02 (Triângulo): Armação das pilares dos reservatórios exposta, sem recobrimento, aumentando o processo de depreciação da estrutura e as fragilizando, podendo colocar em risco os operadores e visitantes; passarela de acesso aos reservatórios em acentuada oxidação.

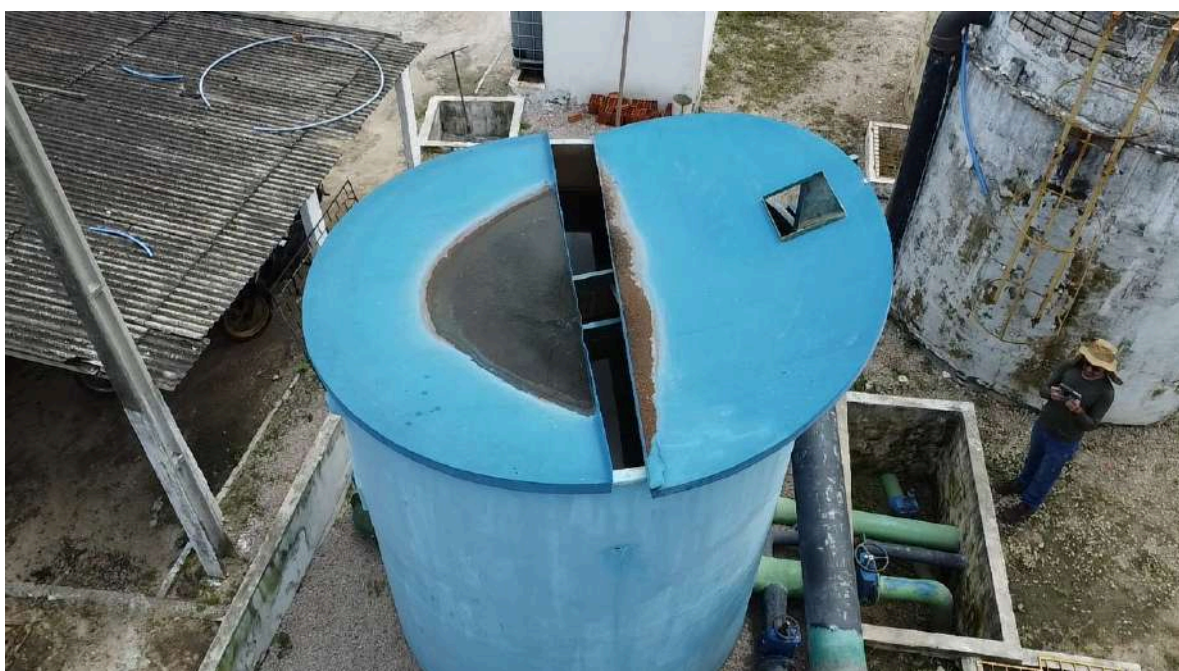
**Foto 22** - Filtros (Triângulo): com tampa deslocadas, pintura deteriorada, peças enferrujadas e armação exposta.

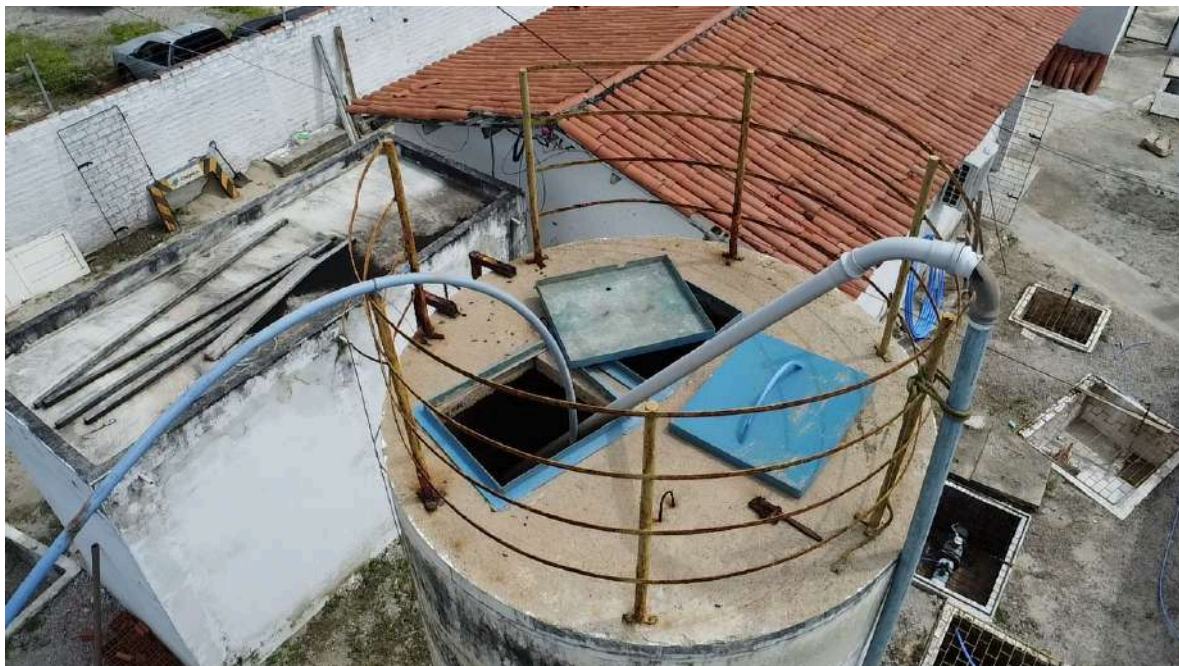
**Foto 23** - Torre de nível (Triângulo): com tampas deslocadas, pintura deteriorada, peças enferrujadas e armação exposta.

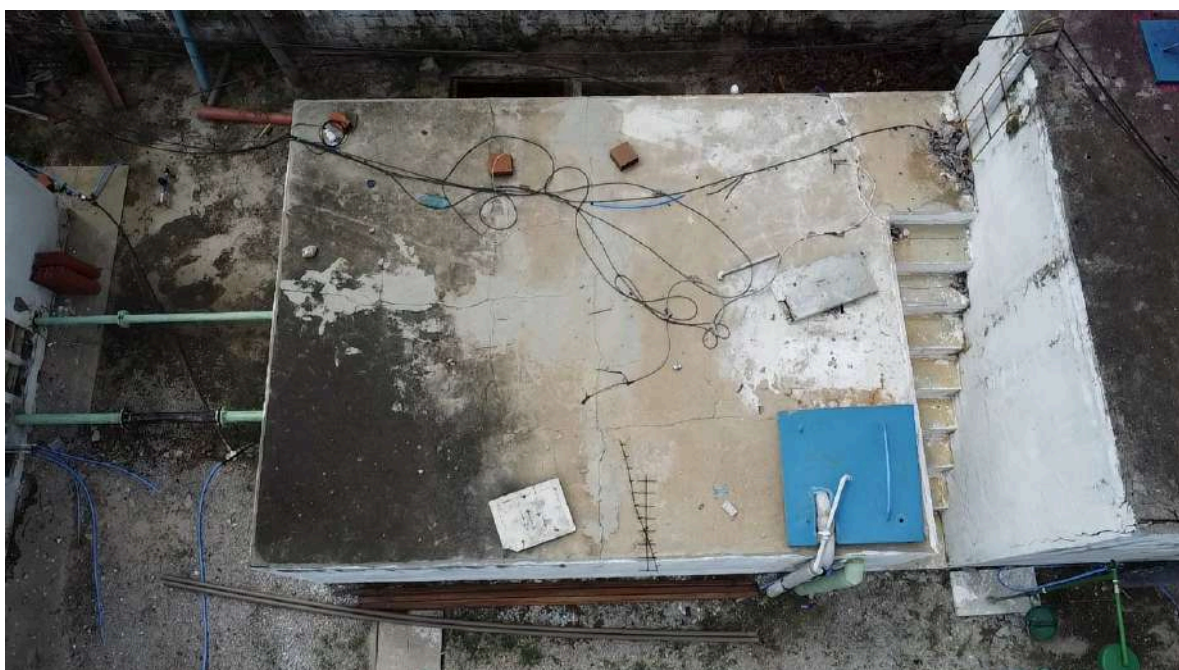
**Foto 24** - RAP-02 (Triângulo): com acúmulo de material de construção em local inadequado. Vale ressaltar que há exposição da armadura ao longo de todo o reservatório, inclusive com danos ao tanque de reservação.

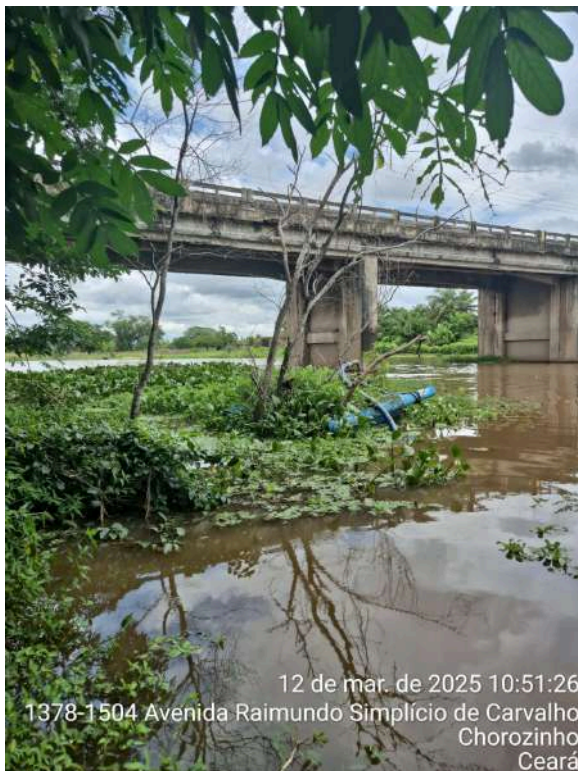
- REL-01 / REL-02: armação das pilares dos reservatórios exposta, sem recobrimento, aumentando o processo de depreciação da estrutura e as fragilizando, podendo colocar em risco os operadores e visitantes; passarela de acesso aos reservatórios em acentuada oxidação (**Fotos 16 a 21**);
- Filtro / Torre de nível: com tampas deslocadas, pintura deteriorada, peças enferrujadas e armação exposta (**Fotos 22 e 23**);
- RAP-02: com acúmulo de material de construção em local inadequado. Vale ressaltar que há exposição da armadura ao longo de todo o reservatório, inclusive com danos ao tanque de reservação (**Foto 24**);
- Captação / RAP-01: flutuante coberto por vegetação; peças enferrujadas; RAP sem tampa e com cordas ao redor da estrutura; foi relatado que os filtros e torre de nível estão desativados (**Fotos 25 a 28**).

**Foto 25** - Captação/RAP-01: flutuante coberto por vegetação.

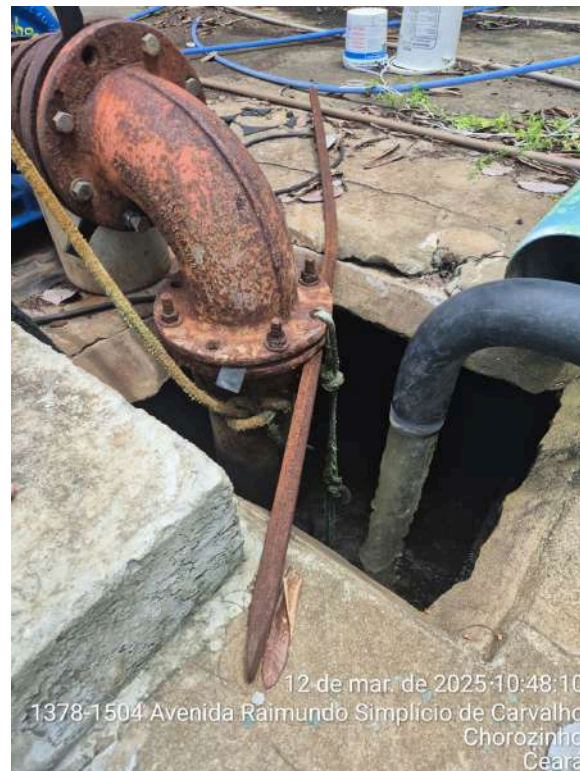
**Foto 26** - Captação/RAP-01: peças enferrujadas.

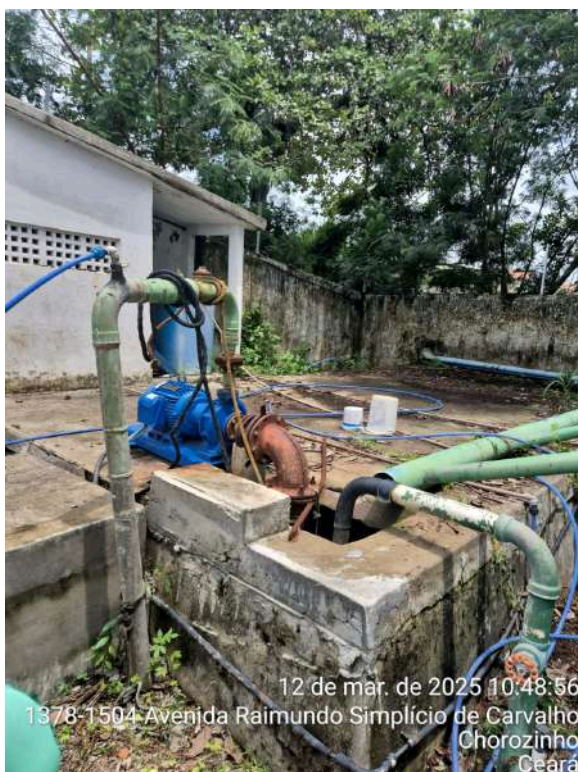
**Foto 27** - Captação / RAP-01 (Triângulo): RAP sem tampa e com cordas ao redor da estrutura.

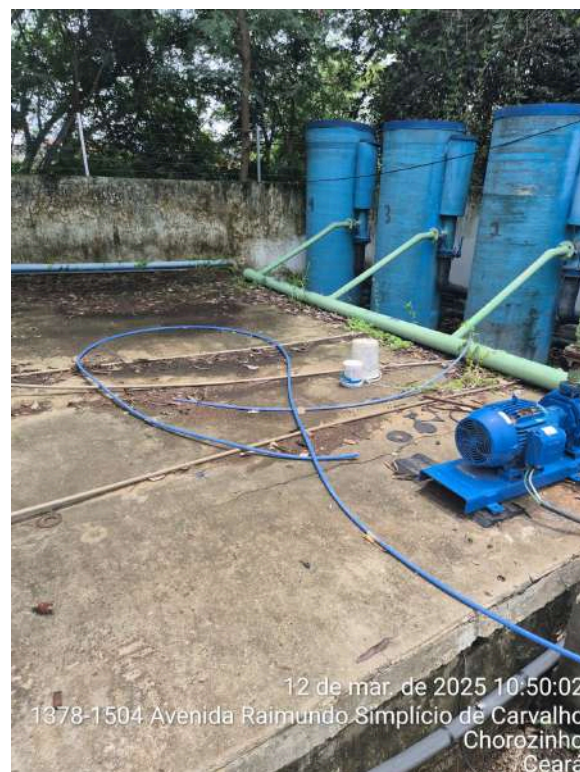
**Foto 28** - Captação (Triângulo): filtros e torre de nível estão desativados.

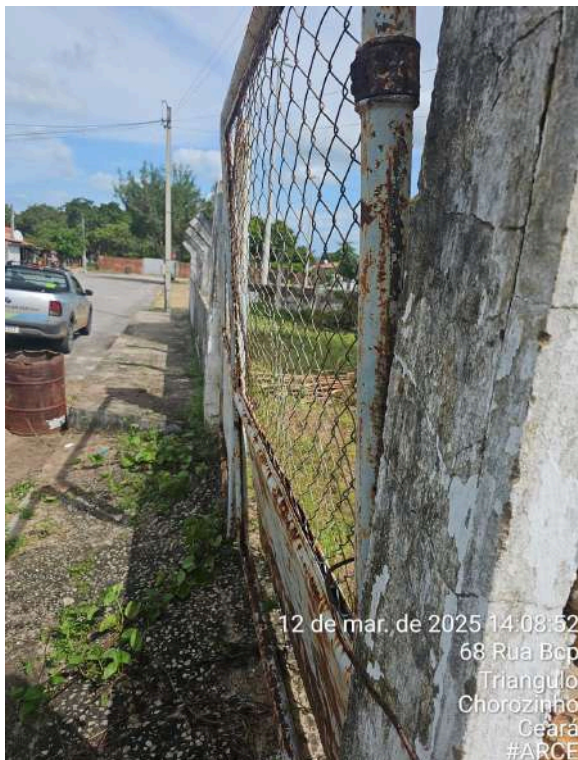
**Foto 29** - REL-06 e REL-07 (Timbaúba dos Marinheiros): portão de acesso enferrujado; cercamento inadequado.

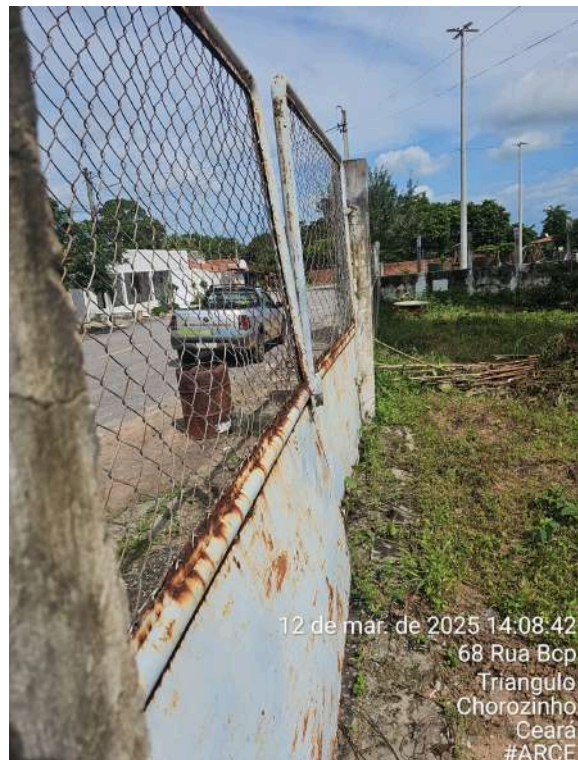
**Foto 30** - REL-06 e REL-07 (Timbaúba dos Marinheiros): portão de acesso enferrujado; cercamento inadequado.
