# **RELATÓRIO DE FISCALIZAÇÃO**

## **RF/CSB/0009/2025**

**Assunto:** Fiscalização dos Sistemas de  
Abastecimento de Água do Município de Chorozinho

**COORDENADORIA DE SANEAMENTO BÁSICO**

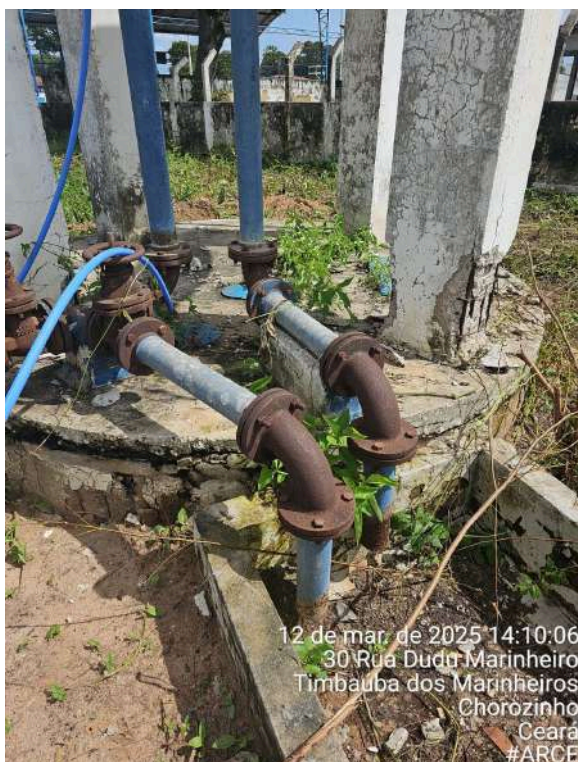
**Foto 31** - REL-06 e REL-07 (Timbaúba dos Marinheiros): armadura exposta e com rachaduras; pintura desgastada; fiação inadequada.

**Determinação D4** - A CAGECE deve realizar operação e manutenção adequada das unidades integrantes dos sistemas de abastecimento de água e de esgotamento sanitário, visando corrigir as não conformidades descritas na constatação C4.

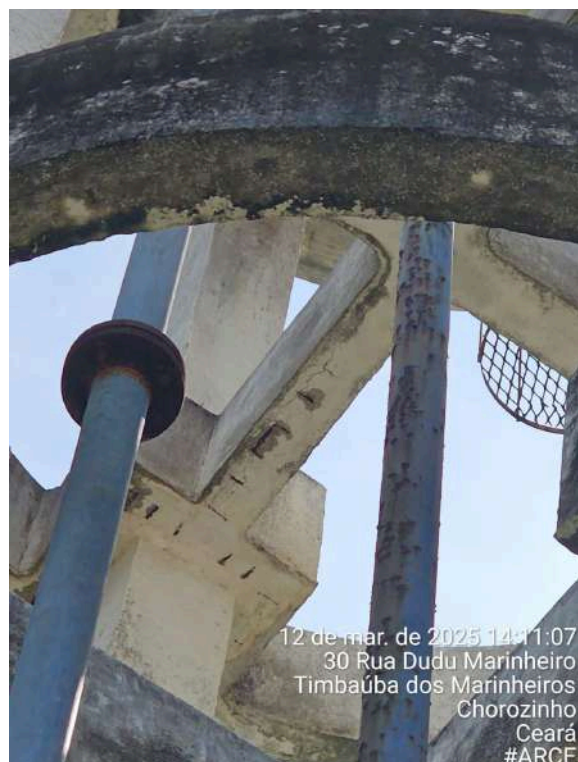
**Foto 32** - REL-06 e REL-07 (Timbaúba dos Marinheiros): armadura exposta; pintura desgastada e com rachaduras.

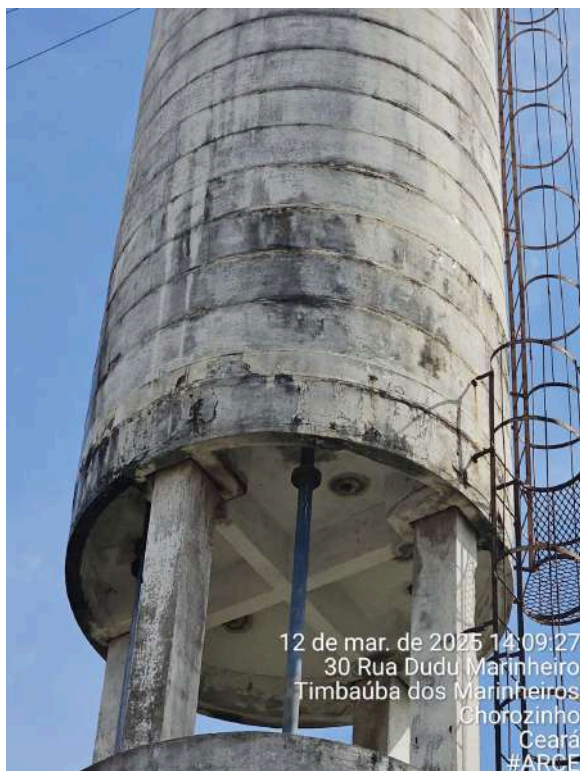
**Foto 33** - REL-06 e REL-07 (Timbaúba dos Marinheiros): armadura expostas e com rachaduras; pintura desgastada; escada em estado de oxidação; peças enferrujadas.

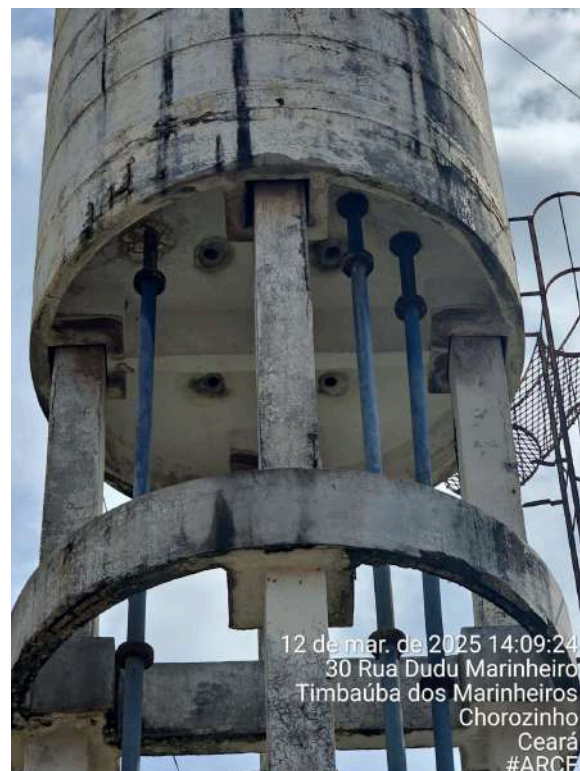
**Foto 34**- REL-06 e REL-07 (Timbaúba dos Marinheiros): armadura expostas e com rachaduras; pintura desgastada; escada em estado de oxidação; peças enferrujadas.

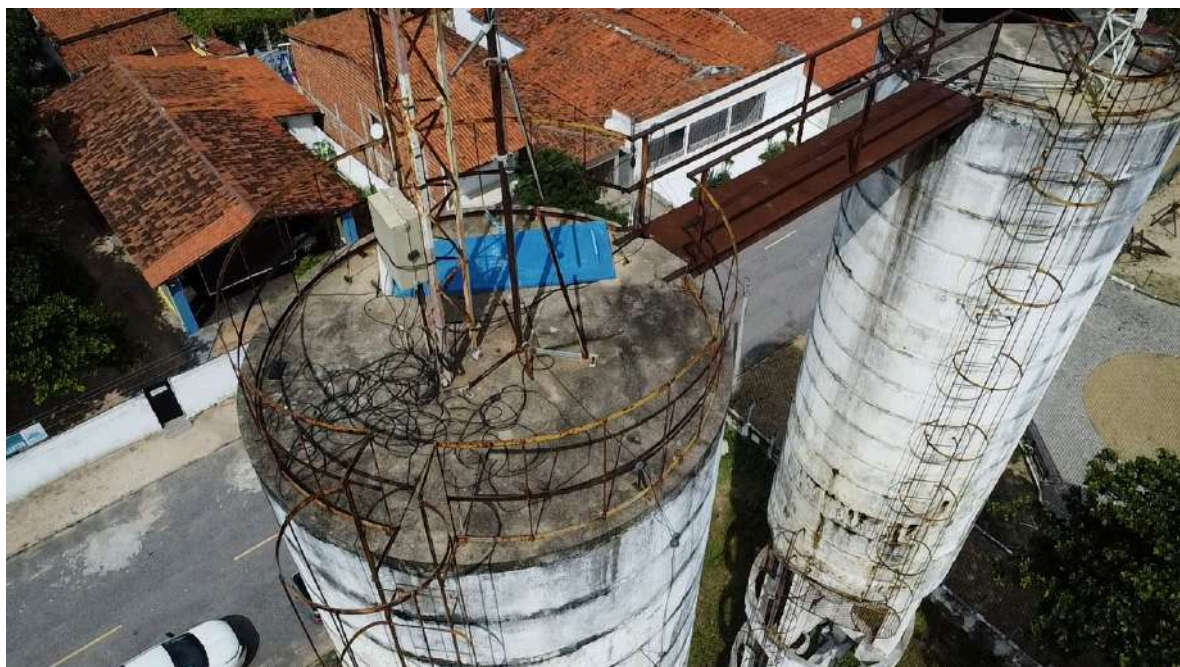
**Foto 35** - REL-06 e REL-07 (Timbaúba dos Marinheiros): Ausência de identificação; partes de armadura expostas e com rachaduras; reservatórios com pintura desgastada; passarela de acesso aos reservatórios em acentuada oxidação; escada em estado de oxidação; peças enferrujadas; ausência de tampa; fiação inadequada.

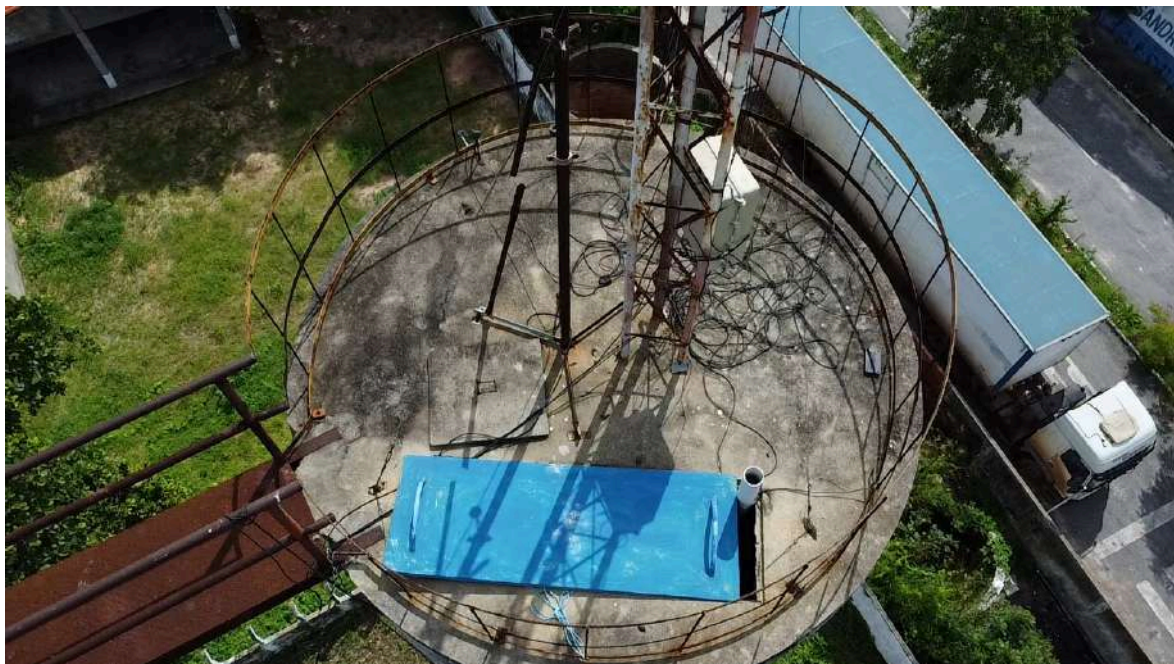
**Foto 36** - REL-06 e REL-07 (Timbaúba dos Marinheiros): reservatórios com pintura desgastada; passarela de acesso aos reservatórios em acentuada oxidação; escada em estado de oxidação; peças enferrujadas; tampa deslocada; fiação inadequada.

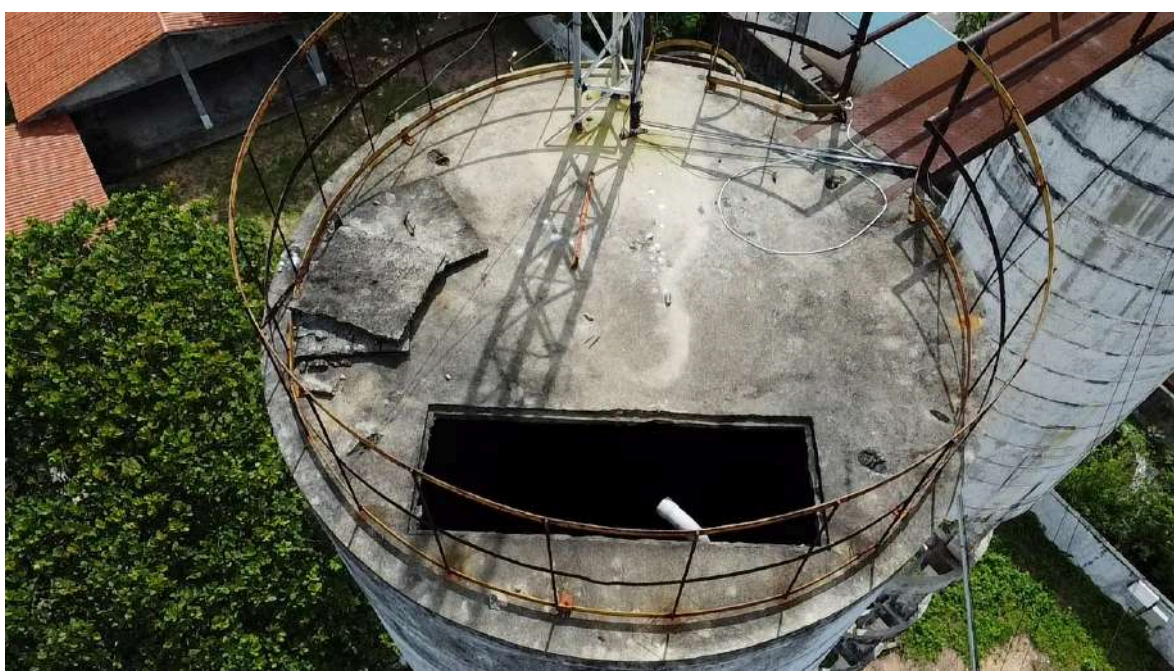
**Foto 37** - REL-06 e REL-07 (Timbaúba dos Marinheiros): reservatórios com pintura desgastada; passarela de acesso aos reservatórios em acentuada oxidação; escada em estado de oxidação; peças enferrujadas; ausência de tampa; fiação inadequada.
