RELATÓRIO DE FISCALIZAÇÃO
RF/CSB/0010/2024
(NUP: 13012.001151/2024-73) - (PCSB/CSB/0006/2024)

Assunto: Fiscalização dos Sistemas de Abastecimento de Água e Esgotamento Sanitário do Município de Mulungu

COORDENADORIA DE SANEAMENTO BÁSICO

Fortaleza – CE
Mai/2024

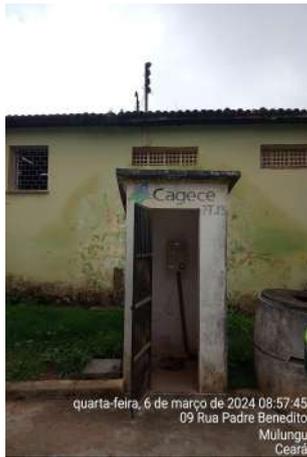
Foto 1 - PT-13: ausência de iluminação interna.

Determinação D3 - A CAGECE deve cumprir as normas técnicas e os procedimentos estabelecidos para a implantação das instalações dos sistemas de abastecimento de água e de esgotamento sanitário, visando corrigir as não conformidades descritas na constatação C3.

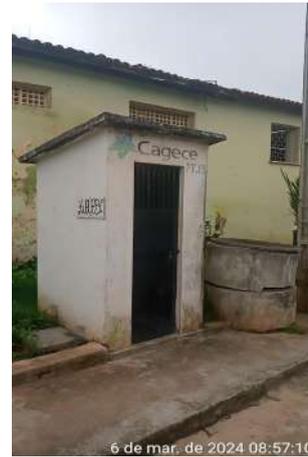
Foto 2 - PT-13: caixa de isolamento e proteção do poço sem tampa, permitindo o acesso de terceiros.

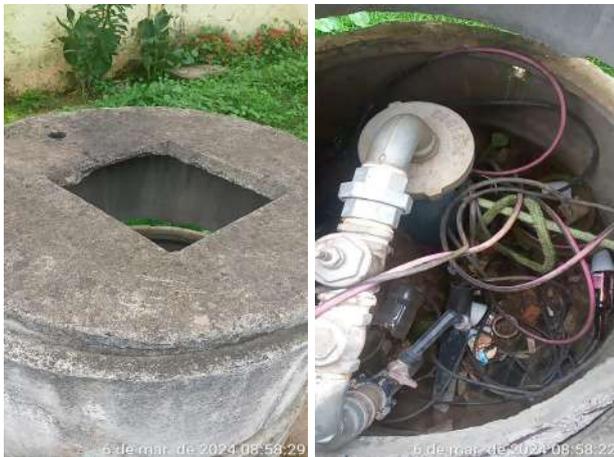
Foto 3 - PT-13: caixa de isolamento e proteção do poço sem tampa, permitindo o acesso de terceiros.

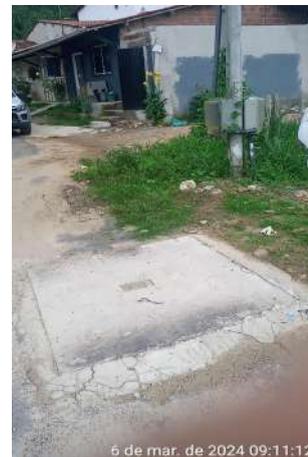
Foto 4 - PT-26: poço sem identificação.

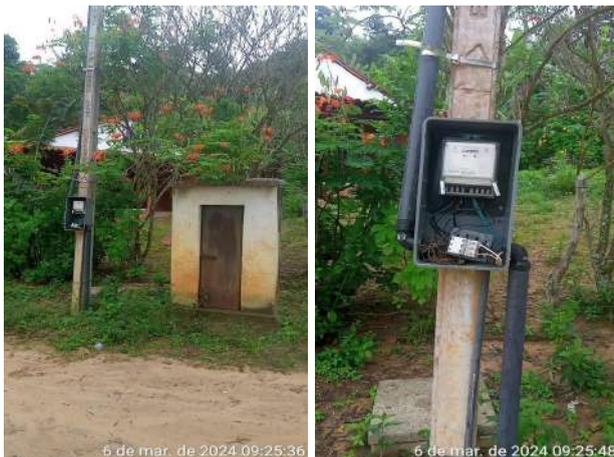
Foto 5 - PT-22: poço sem identificação; quadro de alimentação de energia (Enel) sem tampa e instalações expostas.

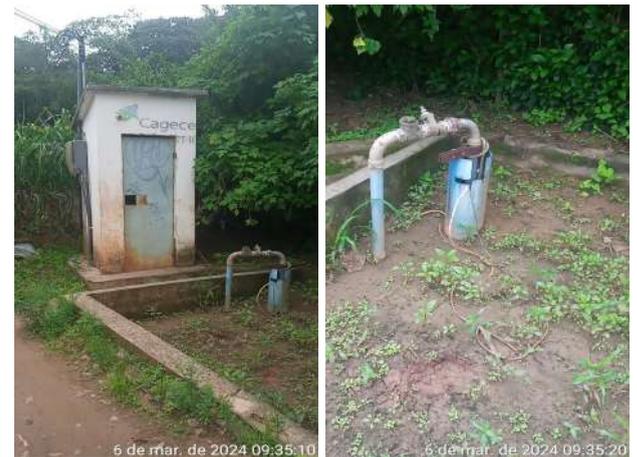
Foto 6 - PT-16: poço sem isolamento de proteção contra o acesso de terceiros; tubulação de revestimento do poço sem tampa de proteção; poço sem laje de proteção.

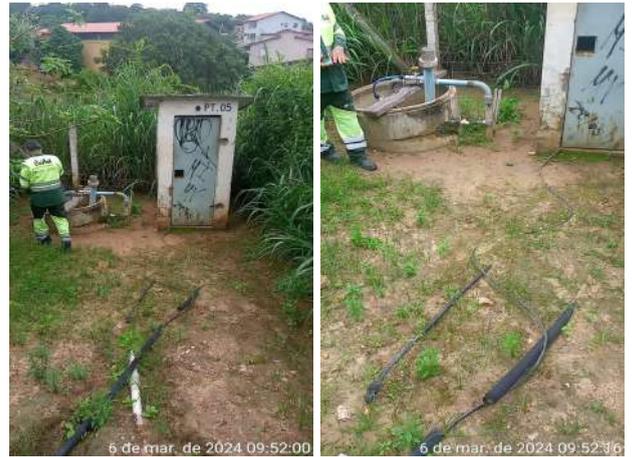
Foto 8 - PT-05: tubulação sobre o solo e sem eletroduto de isolamento e proteção; tubo de revestimento do poço sem tamponamento.

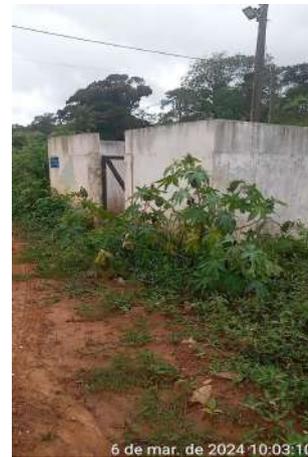
Foto 10 - PT-06: poço sem identificação.

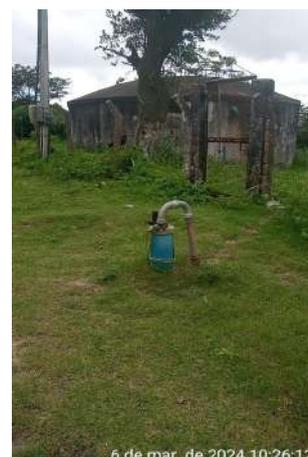
Foto 12 - PT-27 / RAP-02: poço sem identificação e sem isolamento de proteção contra ação de terceiros e tubulação do poço instalada de forma inadequada sobre o solo da área de circulação do RAP.

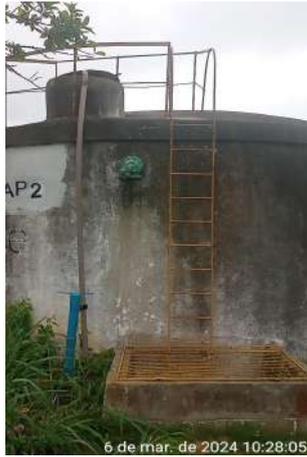
Foto 13 - RAP-02: escada tipo marinheiro sem gaiola de proteção.

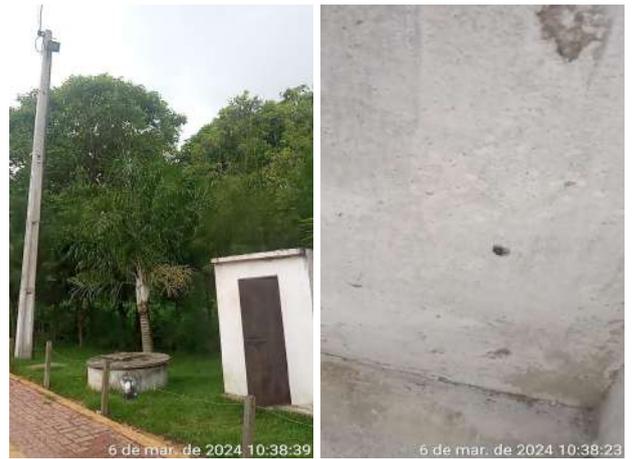
Foto 14 - PT-23: poço sem identificação e sem iluminação interna.

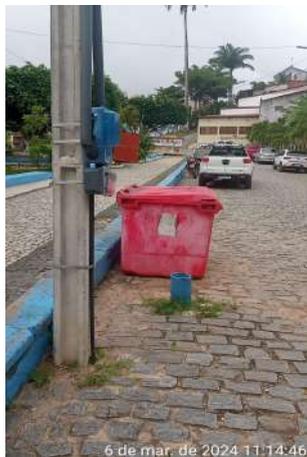
Foto 15 - PT-30: poço sem tamponamento do tubo de revestimento e sem isolamento e proteção contra acesso de terceiros.

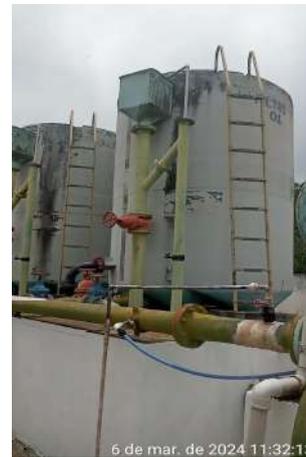
Foto 16 - ETA / Filtros: escada tipo marinheiro sem gaiola de proteção.

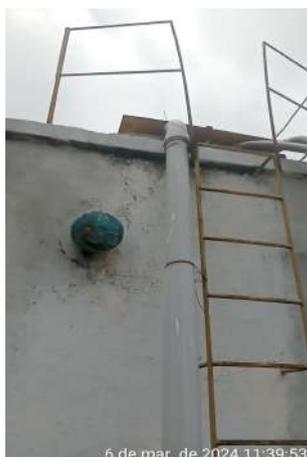
Foto 17 - ETA / RAP-01: reservatório com escada tipo marinheiro sem gaiola de proteção.

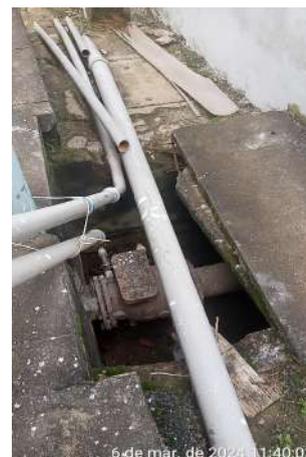
Foto 18 - ETA / RAP-01: caixa sem tampa e com água acumulada.

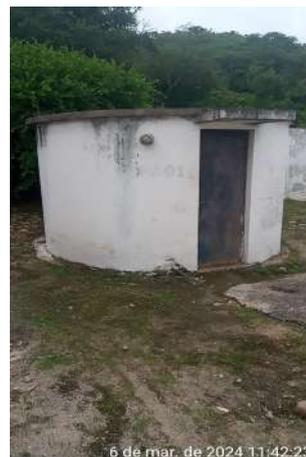
Foto 20 - ETA / PT-10: instalações elétricas do poço e do quadro de comando, localizado na casa de abrigo do antigo PA.

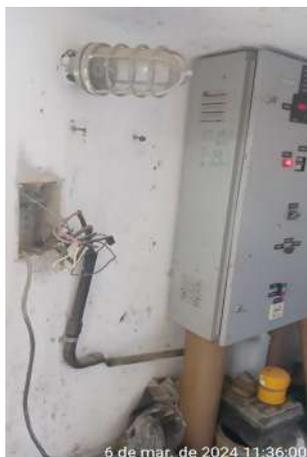
Foto 21 - ETA / PT-10: instalações elétricas inadequadas e precárias, com cabos sobre o solo e emendas expostas sem eletroduto de isolamento e proteção e caixa de passagem sem tampa.

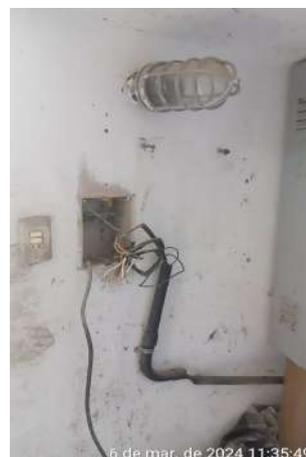
Foto 22 - ETA / PT-10: instalações elétricas inadequadas e precárias, com cabos sobre o solo e emendas expostas sem eletroduto de isolamento e proteção e caixa de passagem sem tampa.

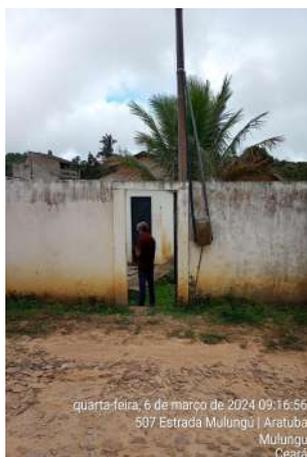
Foto 23 - PR-01 / PT-25: ausência de identificação.

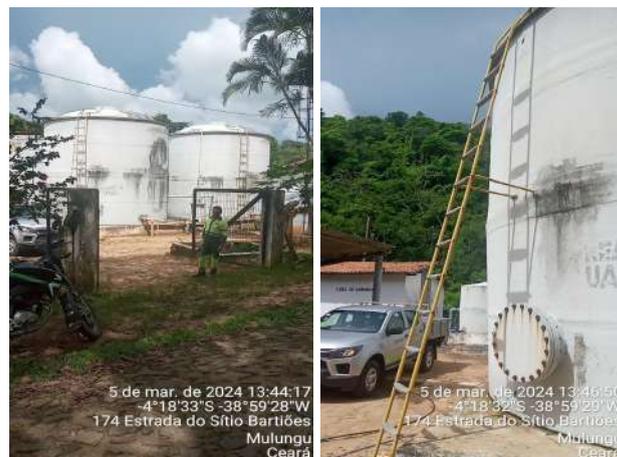
Foto 24 - ETE / Reatores: sem identificação que a área é destinada ao tratamento de esgoto; escada tipo marinheiro inadequada, sem gaiola de proteção e caixas sem tampas.

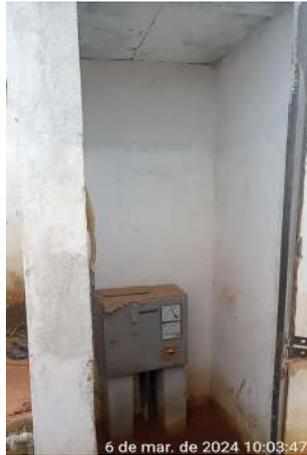
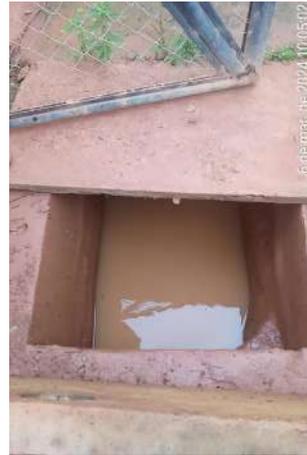
- PT-17: ausência de lâmpadas de iluminação (**Foto 34**);
- PT-06: pintura deteriorada; caixa com água empossada e abertura na tampa (**Fotos 35 e 36**);

Foto 35 - PT-06: pintura desgastada; caixa com água empossada e abertura na tampa.

Determinação D4 - A CAGECE deve realizar operação e manutenção adequada das unidades integrantes dos sistemas de abastecimento de água e de esgotamento sanitário, visando corrigir as não conformidades descritas na constatação C4.

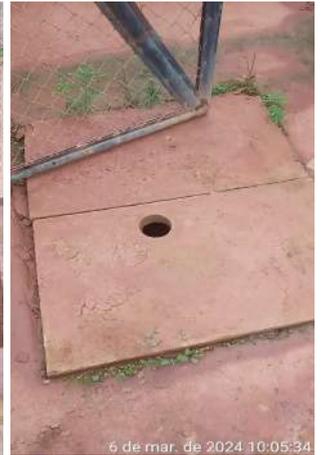
Foto 36 - PT-06: pintura desgastada; caixa com água empossada e abertura na tampa.

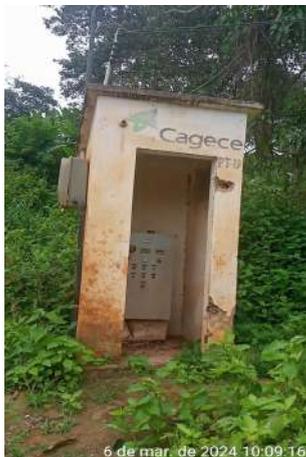
- PT-19: casa do quadro de comando com infraestrutura deteriorada, sem porta, sem iluminação e necessitando de reparos, limpeza, e renovação da pintura e da identificação; poço à margem do greide da rua, com caixa de proteção e inspeção soterrada (**Fotos 37 a 39**);

Foto 37 - PT-19: casa do quadro de comando com infraestrutura deteriorada, sem porta.

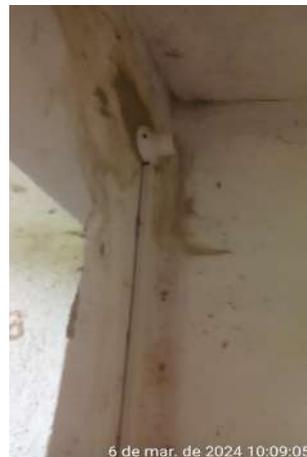
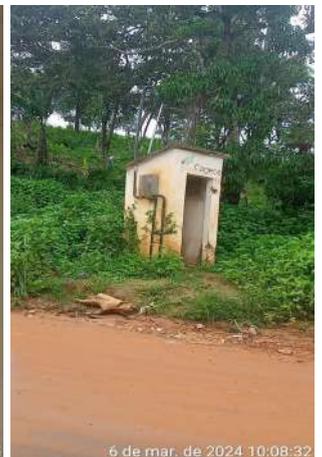
Foto 38 - PT-19: sem iluminação e necessitando de reparos, pintura, identificação e limpeza; poço à margem do greide da rua, com caixa de proteção e inspeção soterrada.

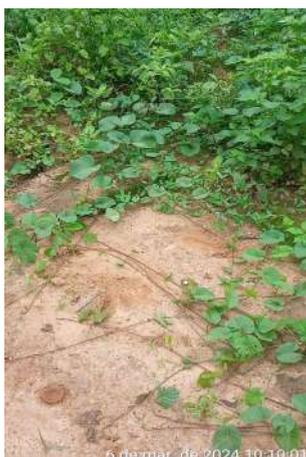
Foto 39 - PT-19: caixa de proteção e inspeção soterrada.

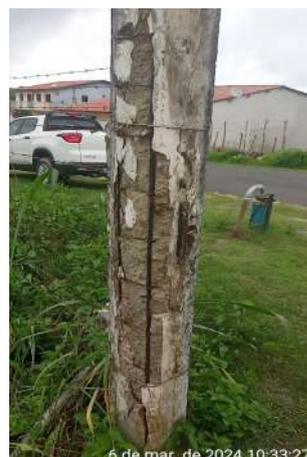
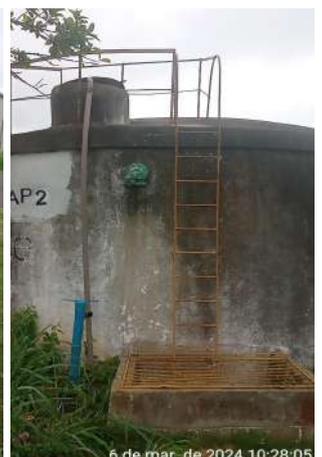
- RAP-02: pilar do portão de acesso a área do RAP degradado e pintura do reservatório deteriorada; tampas de inspeção do RAP em processo de corrosão e sem fechamento hermético; tela da tubulação de ventilação do RAP rasgada; caixa de proteção com registro vazando e com água empossada (**Fotos 40 a 42**);

Foto 40 - RAP-02: pilar do portão de acesso a área do RAP degradado e pintura do reservatório desgastada; tela da tubulação de ventilação.

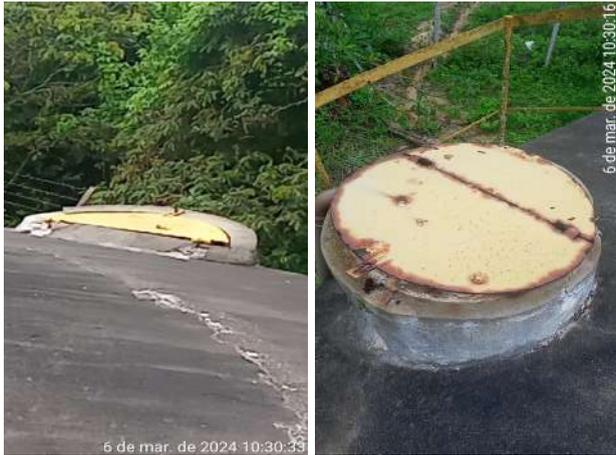
Foto 41 - RAP-02: tampas de inspeção do RAP em processo de corrosão e sem fechamento hermético.

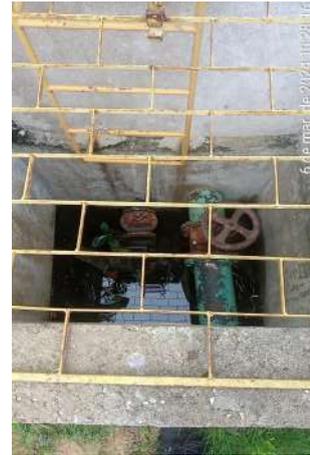
Foto 42 - RAP-02: caixa de proteção com registro vazando e com água empossada.

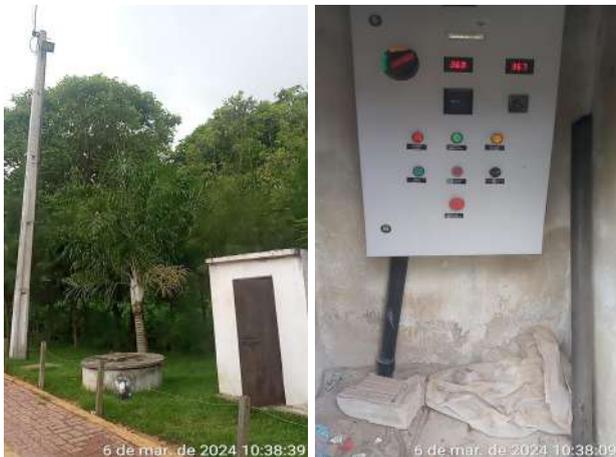
Foto 43 - PT-23: pintura desgastada e ambiente com resto de material.

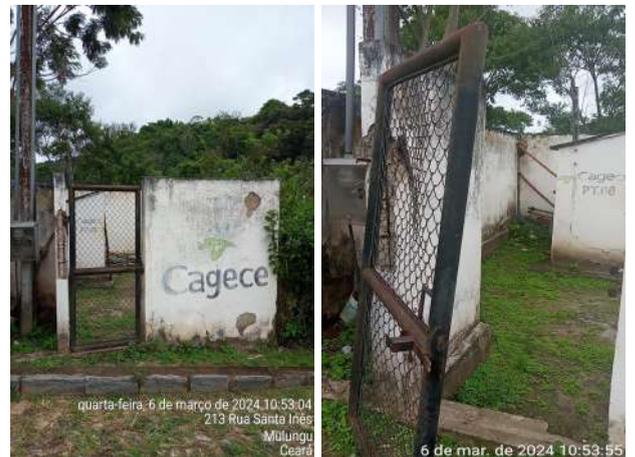
Foto 44 - PT-08: infraestrutura deteriorada (portão de entrada, pilar, reboco e pintura) e identificação sem visibilidade.

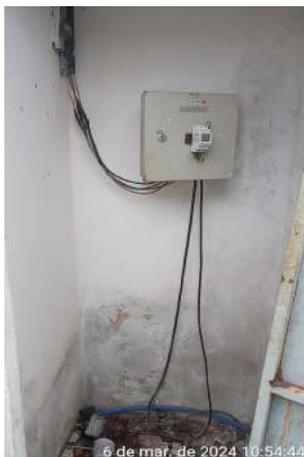
Foto 45 - PT-08: fiação sem eletroduto de isolamento e proteção; casa do quadro de comando sem iluminação interna.

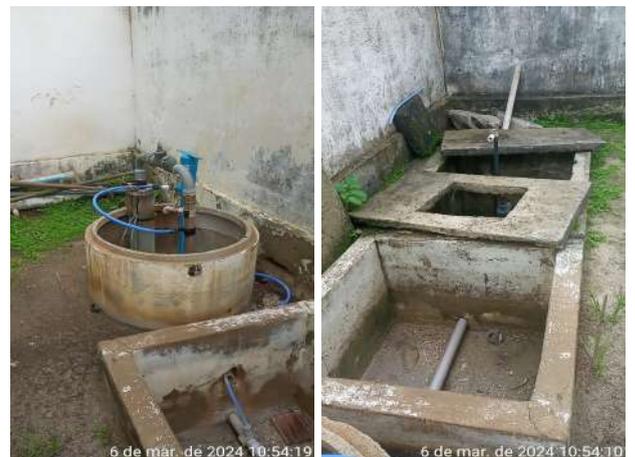
Foto 46 - PT-08: caixas com tampas fora do lugar

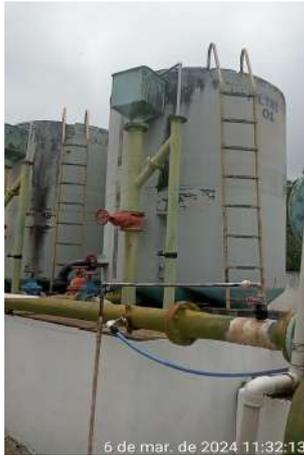
- ETA / Filtros: pintura deteriorada e identificação não visível do F-02 (**Foto 47**);
- ETA / RAP-01: pintura deteriorada; abertura de inspeção sem fechamento hermético e servindo de entrada improvisada às tubulações de recalque e tubulação de descarga do reservatório danificada (**Fotos 48 e 49**);

Foto 47 - ETA / Filtros: pintura deteriorada e identificação não visível do F-02.

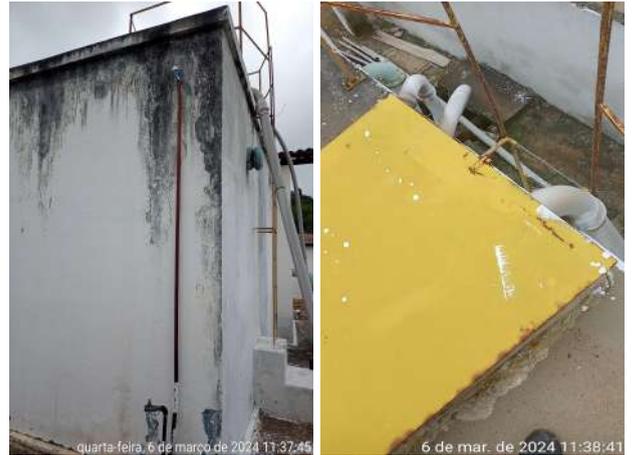
Foto 48 - ETA / RAP-01: pintura desgastada; abertura de inspeção sem fechamento hermético e servindo de entrada improvisada às tubulações de recalque.

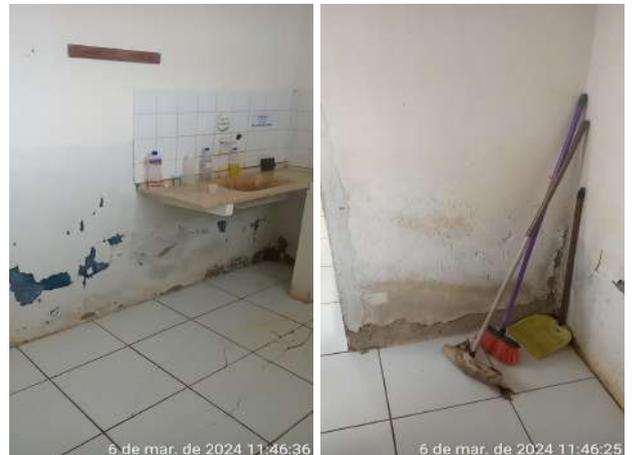
- ETA / Casa de Química / Laboratório: infraestrutura deteriorada com paredes rachadas, reboco e pinturas corroídas; instalações elétricas precárias com fios e cabos elétricos com pontas soltas e tomada quebrada; não há isolamento do barulho do motor (ruídos) do sistema de cloração dos demais ambientes de trabalho e de permanência do operador na edificação, durante suas atividades laborais; materiais armazenados ao relento (a céu aberto). (**Fotos 50 a 53**);

Foto 50 - ETA / Casa de Química / Laboratório: infraestrutura deteriorada com paredes rachadas, reboco e pinturas corroídas.

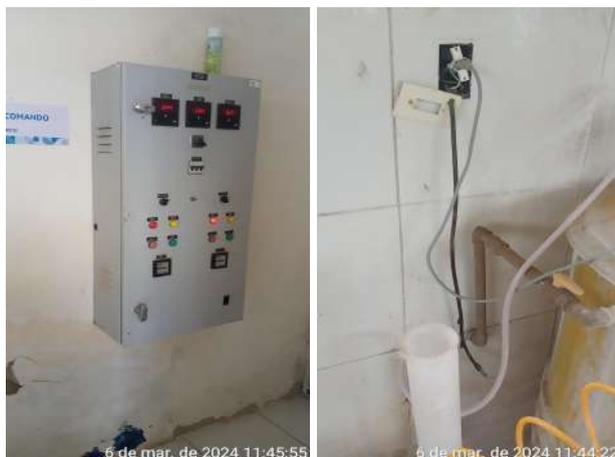
Foto 51 - ETA / Casa de Química / Laboratório: infraestrutura deteriorada; instalações elétricas precárias com fios e cabos elétricos com pontas soltas e tomada quebrada.

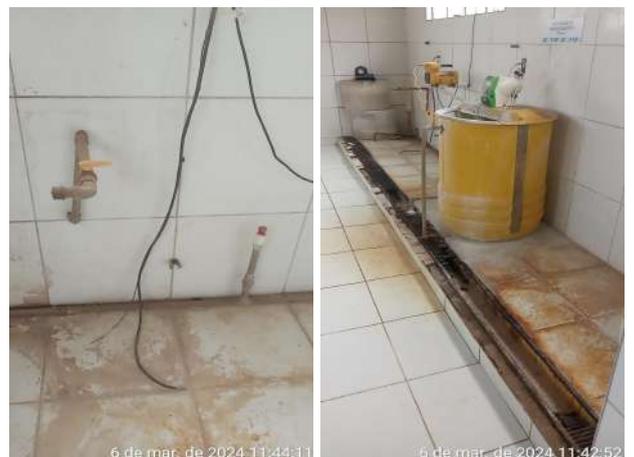
Foto 52 - ETA / Casa de Química / Laboratório: infraestrutura deteriorada; instalações elétricas precárias com fios e cabos elétricos soltos.

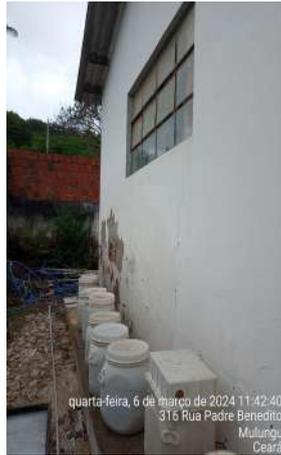
Foto 53 - ETA / Casa de Química / Laboratório: materiais armazenados a céu aberto.

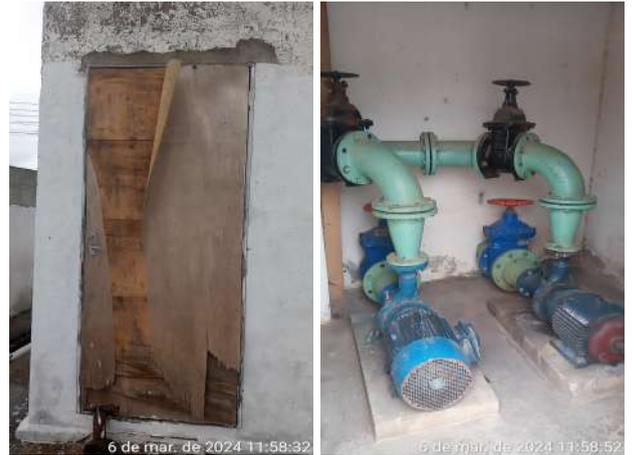
- ETA / Casa de Bombas: infraestrutura com porta danificada, reboco e pintura deteriorados (**Fotos 54 e 55**);
- ETA / Almoxarifado: infraestrutura com identificação ilegível, sem lâmpada de iluminação, com porta danificada, parede rachada e com cupim, e pintura deteriorada (**Fotos 56 e 57**);

Foto 54 - ETA / Casa de Bombas: infraestrutura deteriorada com porta danificada, reboco e pintura desgastados.

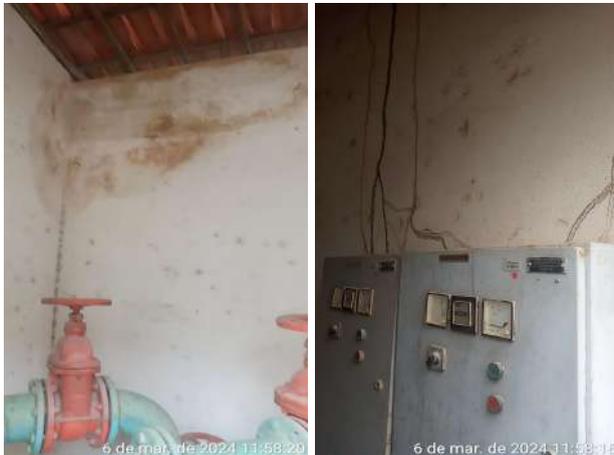
Foto 55 - ETA / Casa de Bombas: infraestrutura deteriorada com porta danificada, reboco e pintura desgastados.

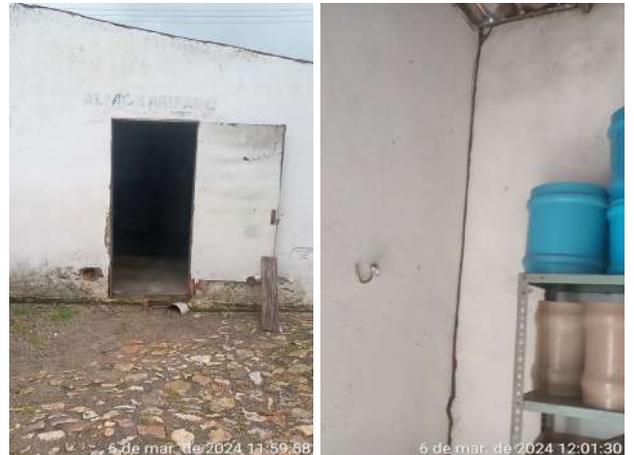
Foto 56 - ETA / Almojarifado: infraestrutura deteriorada, com identificação ilegível, com porta danificada, parede rachada e com cupim, e pintura desgastados.

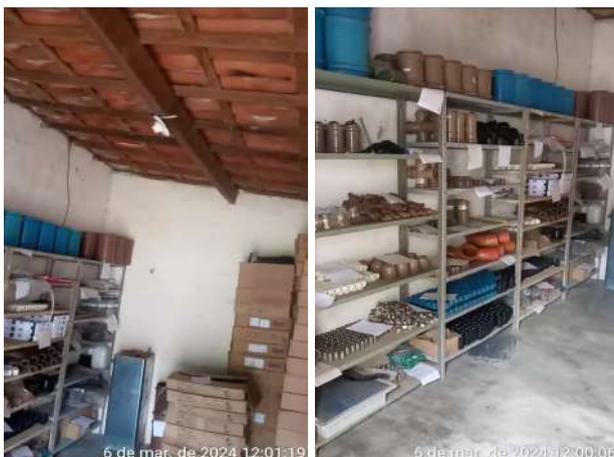
Foto 57 - ETA / Almojarifado: identificação ilegível, sem lâmpada de iluminação, com porta danificada, parede rachada e com cupim, e pintura desgastados.

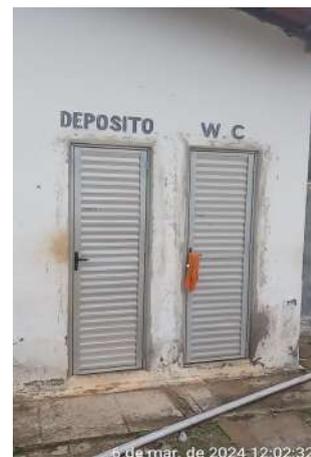
Foto 58 - ETA / Depósito / Banheiro: infraestrutura utilizada para depósito indevido de materiais sem organização e controle; pintura desgastada.

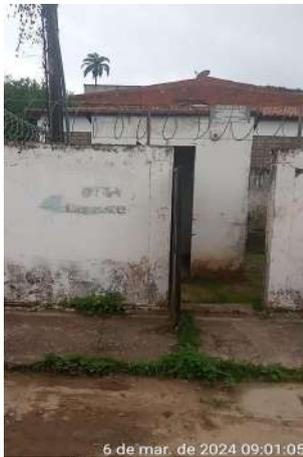
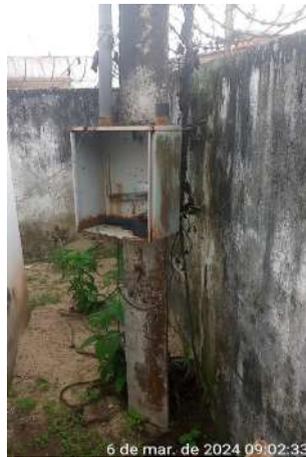
- PT-14: infraestrutura com reboco e pintura deteriorados, e área com acúmulo de sujeira; identificação do poço apagada; casa do quadro de comando sem iluminação interna; instalações precárias e inadequadas com fiação sobre o solo, sem eletrodutos de proteção e quadro com apoios improvisados sobre carretéis (**Fotos 61 a 63**);

Foto 61 - PT-14: infraestrutura deteriorada, necessitando de manutenção com recuperação do reboco, renovação da pintura e da identificação, e limpeza da área; identificação do poço apagada.

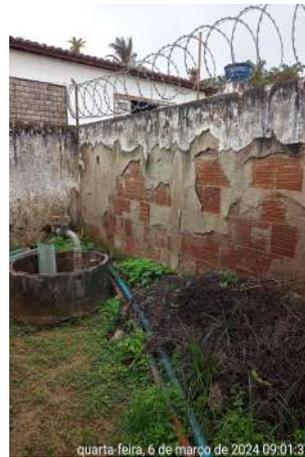
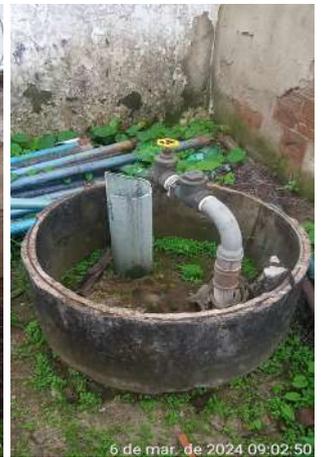
Foto 62 - PT-14: infraestrutura deteriorada, necessitando de manutenção com recuperação do reboco, renovação da pintura e limpeza da área.

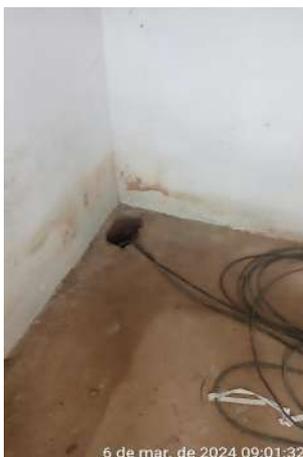
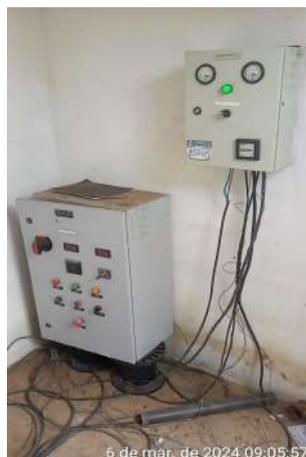
Foto 63 - PT-14: casa do quadro de comando sem iluminação interna; instalações precárias e inadequadas com fiação sobre o solo, sem eletrodutos de proteção e quadro apoiado sobre carretéis.

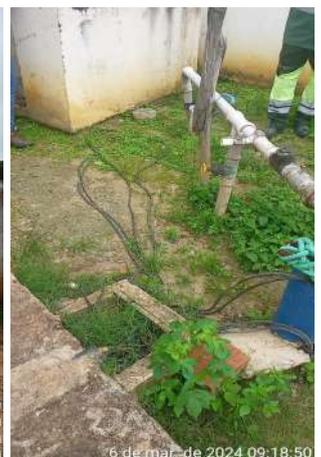
- PR-01 / PT-25: infraestrutura com pintura deteriorada e falta de identificação; cabos expostos sobre o solo, sem eletroduto de isolamento e proteção; casa do quadro de comando está sem iluminação e tomada sem fixação; o PT-25 não tem laje de proteção; existe uma caixa de inspeção sem tampa; poço de reunião PR-01 com tampas sem fechamento hermético e abertura na laje (furo); registro sem caixa de proteção (**Fotos 64 a 67**);

Foto 64 - PR-01 / PT-25: instalações inadequadas com pintura desgastada, cabos sem eletroduto de isolamento e proteção, e expostos sobre o solo; existe uma caixa de inspeção sem tampa.

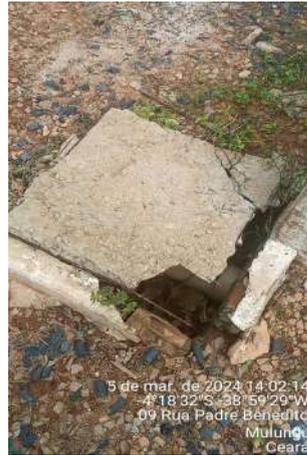
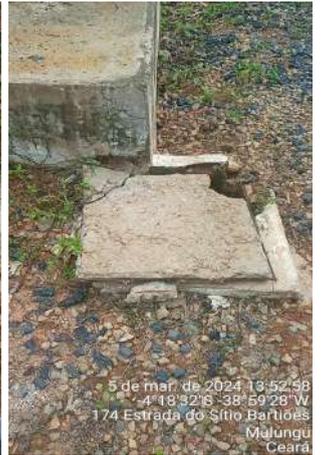
Foto 72 - ETE / Reatores: tampas dos reatores fora do lugar e tampas danificadas.

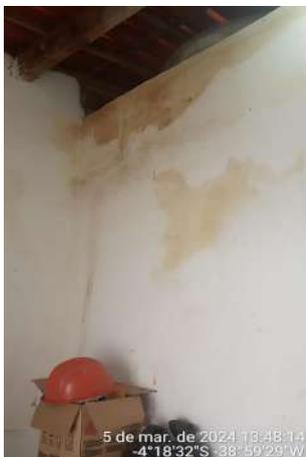
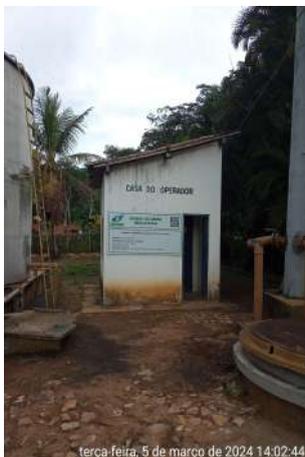
Foto 73 - Casa do Operador: pintura e móveis de apoio deteriorados.

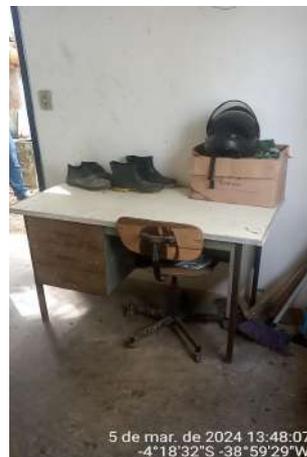
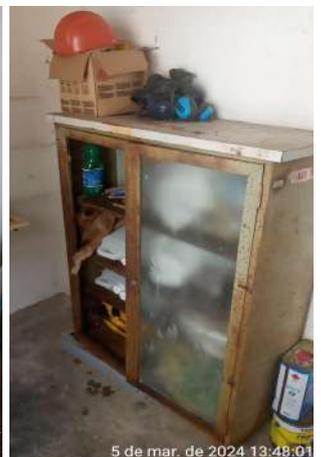
Foto 74 - Casa do Operador: pintura e móveis de apoio deteriorados.

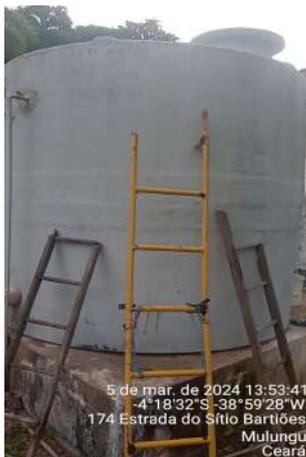
Foto 75 - Tanque de contato: escada tipo marinheiro danificada.

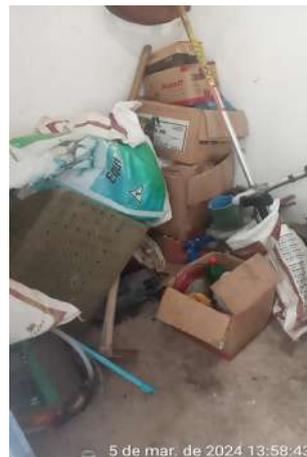
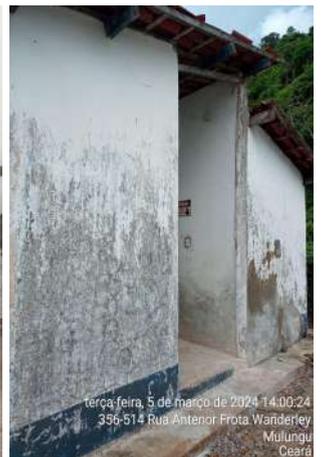
Foto 76 - Casa de química / Sopradores / Depósito: pintura e reboco deteriorados, materiais armazenados sem organização e controle.

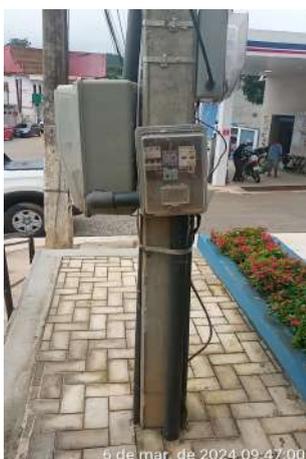
Foto 79 - PT-32: poço lacrado pela pavimentação sem acesso para serviços de manutenção; não há casa do quadro de comando.

Recomendação R4: A CAGECE deve providenciar isolamento de proteção aos quadros de comando, a fim de evitar acesso indevido de terceiros;

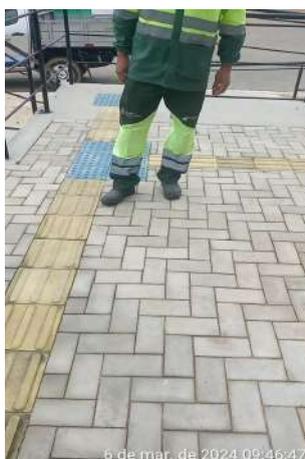
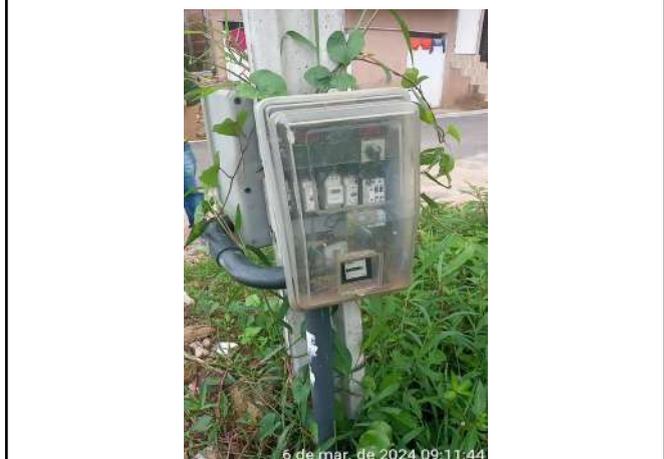
Foto 80 - PT-26: poço sem identificação; quadro de comando exposto sem proteção da ação de terceiros.
