RELATÓRIO DE FISCALIZAÇÃO RF/CSB/0014/2024

Assunto: Fiscalização do Sistema de Abastecimento de Água do Município de Uruburetama

COORDENADORIA DE SANEAMENTO BÁSICO

Fortaleza – CE Junho/2024

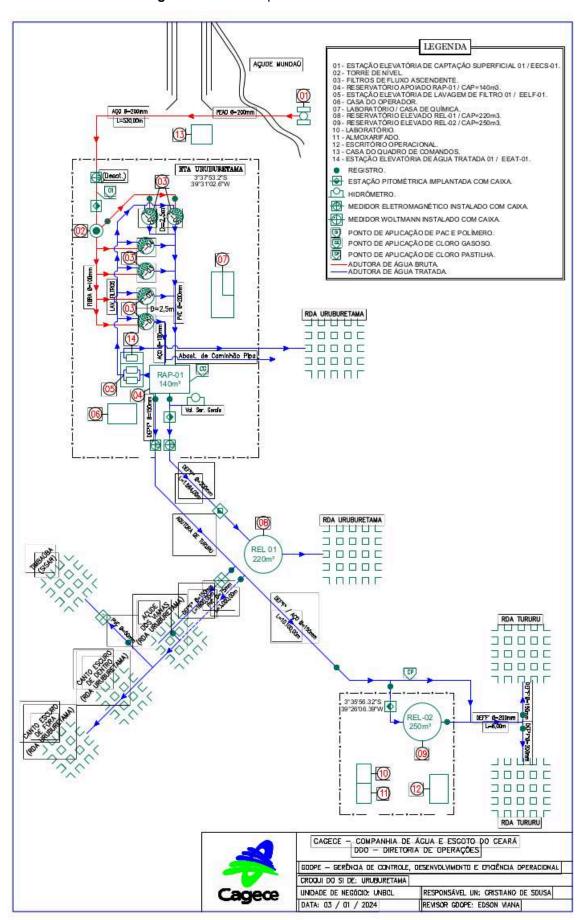
Figura 1 - Croqui do SAA de Uruburetama

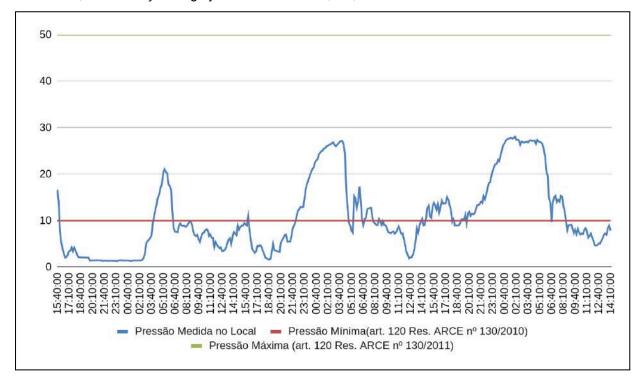
A ARCE realizou medição contínua de pressão, com instalação do aparelho datalogger na rede de distribuição do SAA de Uruburetama, no endereço Rua da Igreja de São Francisco, s/n, Vila Nova, no período de 22/04/2024 às 15:40h a 25/04/2024 às 14:10h. Constatou-se pressão fora da faixa de 10 mca a 50 mca, em 239 das 424 aferições realizadas, o que representa 56,37% do período analisado (**Figura 2**).

Não conformidade NC1 - Resolução ARCE nº 147/2010, Anexo I, item **01.05**: Fornecer água com pressão em desacordo com os limites estabelecidos pela ARCE.

Figura 2 - Monitoramento da pressão no SAA de Uruburetama no período 22/04/2024 a 25/04/2024, no endereço: da Igreja de São Francisco, s/n, Vila Nova.

Determinação D1 - A CAGECE deve fornecer água com pressão de acordo com os limites estabelecidos pela ARCE, visando corrigir as não conformidades verificadas na constatação C1.

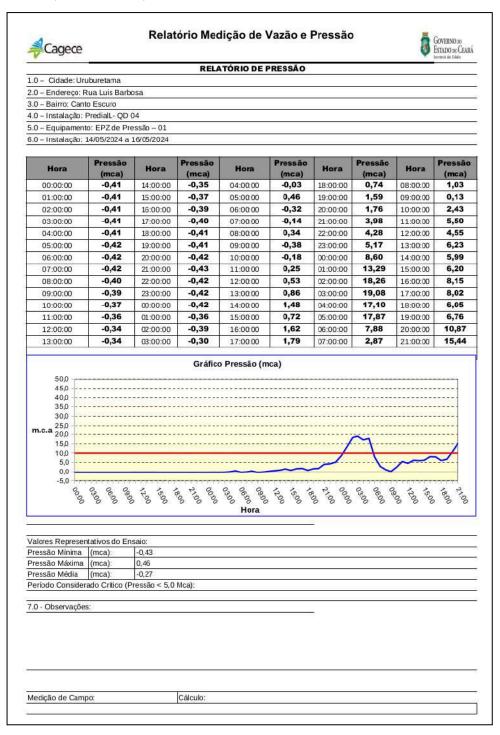
O monitoramento contínuo da pressão na rede de distribuição do SAA de Uruburetama, realizado pela CAGECE na EPZ de Pressão, localizada na Rua Luís Barbosa, Canto Escuro, QD 04, no período de 14/05/2024 a 19/05/2024, registrou 94 das medições fora da faixa de 10 mca a 50 mca do total de 140 registros, ou seja, 67,14% do período analisado (**Figuras 3 e 4**).

O monitoramento contínuo da pressão na rede de distribuição do SAA de Uruburetama, realizado pela CAGECE na EPZ, localizada na Rua Luís Barbosa, Canto Escuro, QD 04, no período de 14/05/2024 a 19/05/2024, registrou descontinuidade no abastecimento de água em 50 das 140 medições de pressões registradas, correspondente a 35,71% do período analisado (**Figuras 3 e 4**).

Figura 3 - Relatório de Medição de Vazão e Pressão no SAA de Uruburetama no período 14/05/2024 a 16/05/2024, no endereço: Rua Luís Barbosa, Canto Escuro, QD-04.

Determinação D2 - A CAGECE não deve interromper indevidamente a prestação dos serviços e deve restabelecer o serviço quando exigido pela legislação, visando corrigir as não conformidades verificadas na constatação C2.

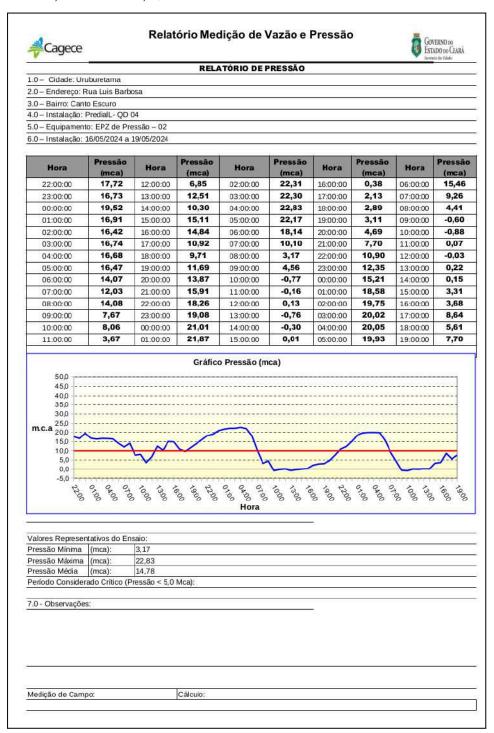
Figura 4 - Relatório de Medição de Vazão e Pressão no SAA de Uruburetama no período 16/05/2024 a 19/05/2024, no endereço: Rua Luís Barbosa, Canto Escuro, QD-04.

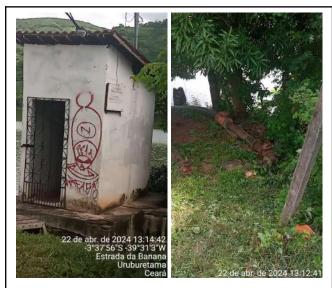
- > Manancial/Captação: ausência de identificação (Foto 1);
- ➤ ETA/Filtros: caixas de inspeção sem tampas e filtros F-01 a F-04 não possuem tampas (Fotos 2 a 5);
- ➤ ETA/RAP-01: fiação elétrica sobre a laje, sem eletroduto de isolamento e proteção; fiação elétrica aérea baixa (**Foto 6**).

Foto 1 - Manancial/Captação: ausência identificação.

Determinação D3 - A CAGECE deve cumprir as normas técnicas e os procedimentos estabelecidos para a implantação das instalações dos sistemas de abastecimento de água e de esgotamento sanitário, visando corrigir as não conformidades descritas na constatação C3.

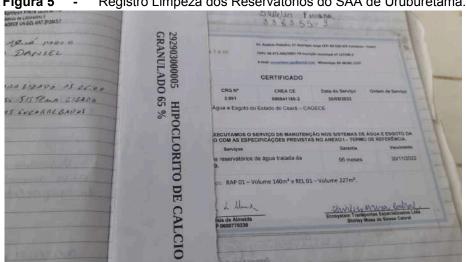
- ➤ A CAGECE apresentou registro da limpeza dos reservatórios RAP-01 e REL-01 datado de 30/11/2022, ou seja há mais de seis meses. Quanto ao REL-02 não foi apresentado registro de limpeza (**Figura 5**).

Registro Limpeza dos Reservatórios do SAA de Uruburetama. Figura 5

Determinação D4 - A CAGECE deve realizar operação e manutenção adequada das unidades integrantes dos sistemas de abastecimento de água e de esgotamento sanitário, visando corrigir as não conformidades descritas na constatação C4.
