## **RELATÓRIO DE FISCALIZAÇÃO**

### **RF/CSB/0015/2024**

**Assunto:** Fiscalização dos Sistemas de  
Abastecimento de Água e Esgotamento Sanitário do  
Município de Itapipoca

**COORDENADORIA DE SANEAMENTO BÁSICO**

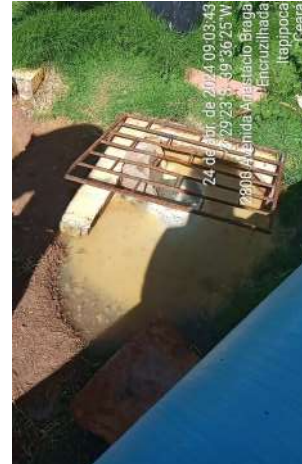
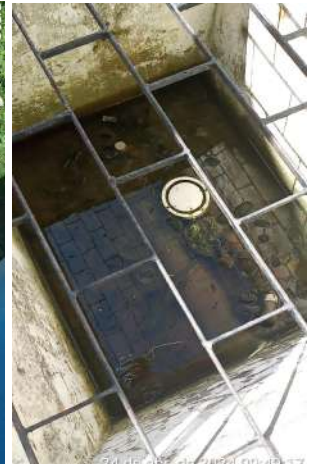
**Foto 51** - ETA-02 (Sede): caixas de proteção e inspeção deterioradas (soterradas, inundadas, tomadas por vegetação, quebradas e com tampas danificadas).

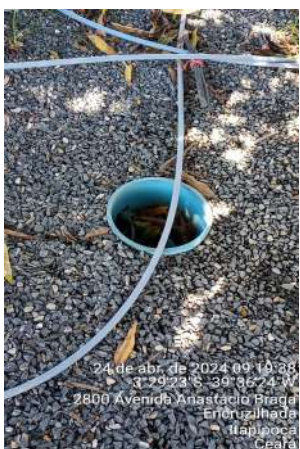
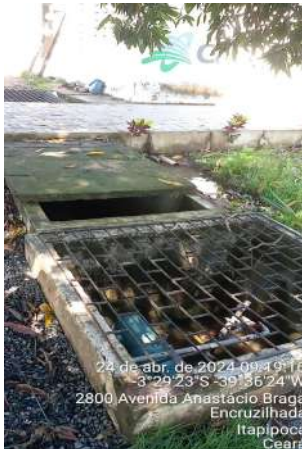
**Foto 52** - ETA-02 (Sede): caixas de proteção e inspeção deterioradas (soterradas, inundadas, tomadas por vegetação, quebradas e com tampas danificadas).

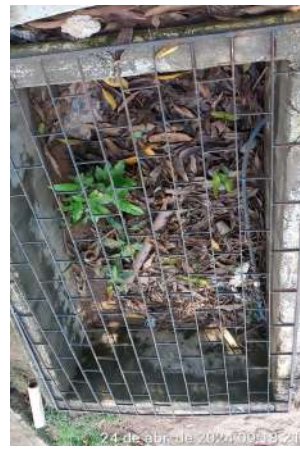
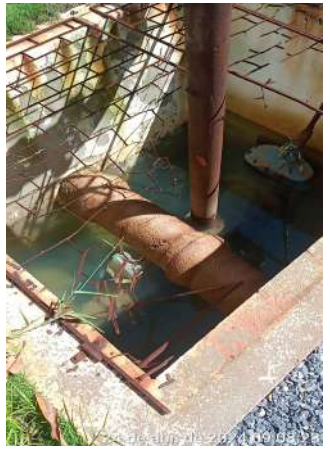
**Foto 53** - ETA-02 (Sede): caixas de proteção e inspeção deterioradas (soterradas, inundadas, tomadas por vegetação, quebradas e com tampas danificadas).

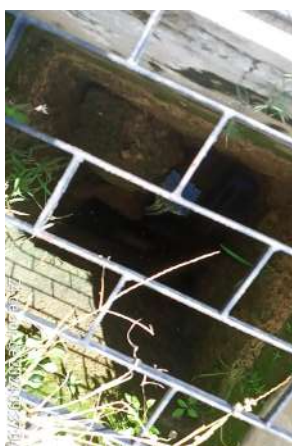
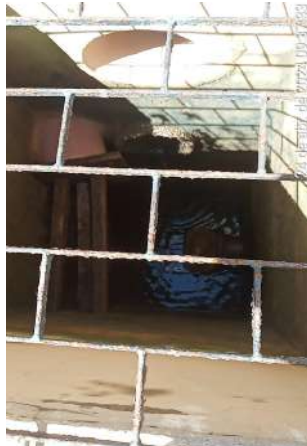
**Foto 54** - ETA-02 (Sede): caixas de proteção e inspeção deterioradas (soterradas, inundadas, tomadas por vegetação, quebradas e com tampas danificadas).

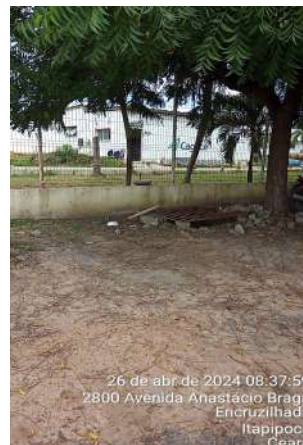
**Foto 55** - ETA-02 (Sede): caixas de proteção e inspeção deterioradas (soterradas, inundadas, tomadas por vegetação, quebradas e com tampas danificadas).

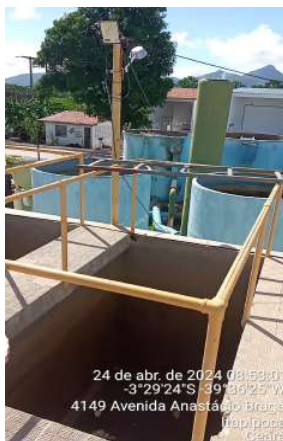
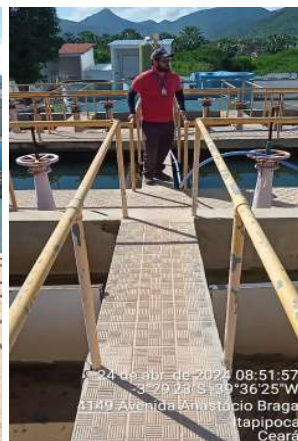
**Foto 56** - ETA-02 (Sede): caixas de proteção e inspeção deterioradas (soterradas, inundadas, tomadas por vegetação, quebradas e com tampas danificadas).

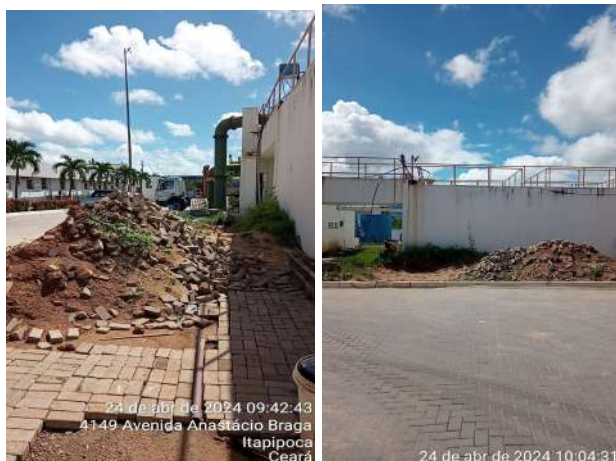
- ETA-02: floculadores, decantadores e filtros com pintura desgastada; vegetação crescida próxima aos filtros e decantadores, calçada deteriorada e acúmulo de entulho próximo aos floculadores e decantadores (**Fotos 57 a 61**);

**Foto 60** - ETA-02 (Sede): floculadores, decantadores e filtros com pintura desgastada; vegetação crescida próxima aos filtros e decantadores.

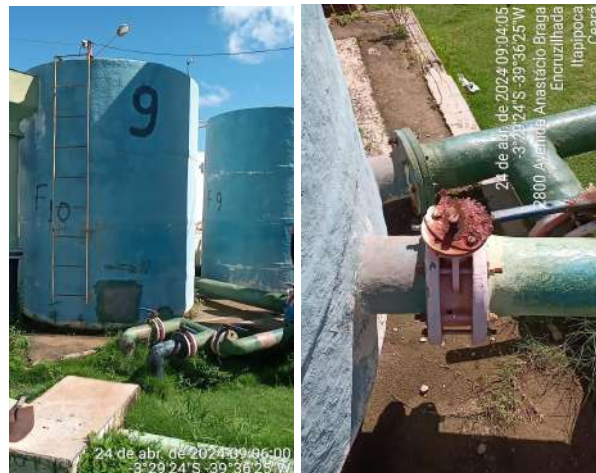
**Foto 61** - ETA-02 (Sede): vegetação crescida próxima aos filtros e decantadores, calçada deteriorada e acúmulo de entulho próximo aos floculadores e decantadores.

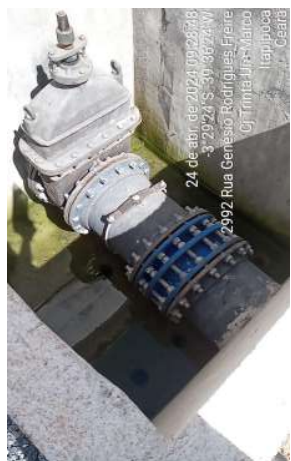
- RSE-01 (ETA-02): pintura desgastada; caixas com acúmulo de entulho ou inundada; escada inadequada e tampa de inspeção deteriorada (**Fotos 72 a 74**);

**Foto 72** - RSE-01 (ETA-02) (Sede): pintura desgastada.

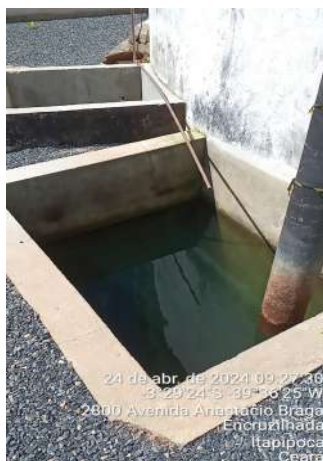
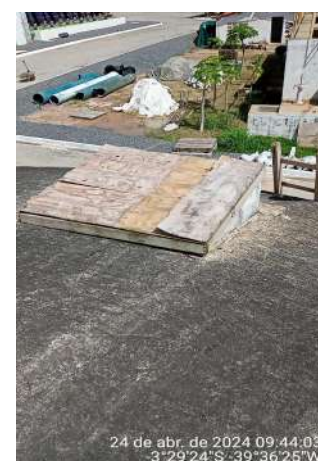
**Foto 73** - RSE-01 (ETA-02) (Sede): caixas com inundadas; escada inadequada e tampa de inspeção deteriorada.

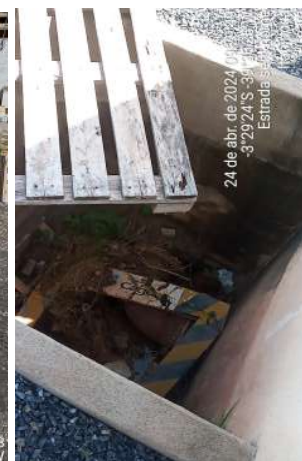
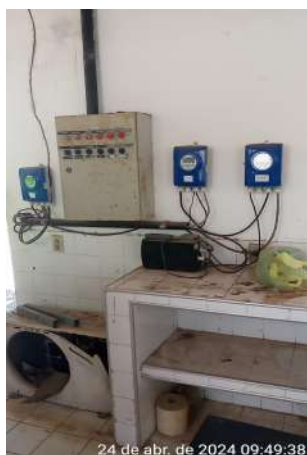
**Foto 74** - RSE-01 (ETA-02) (Sede): caixas com acúmulo de entulho e escada inadequada e tampa de inspeção deteriorada.

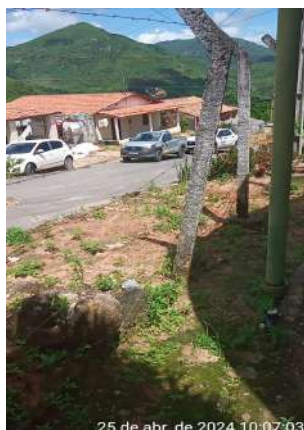
- RAP-05: pintura deteriorada; identificação desgastada e cerca danificada (**Fotos 84 e 85**);
- REL-01 (ETA-01): área do reservatório tomada pela vegetação; instalações elétricas precárias, sem eletrodutos de isolamento e proteção (**Fotos 86 a 87**);

**Foto 84** - RAP-05 (Sede): pintura deteriorada; identificação desgastada e cerca danificada.

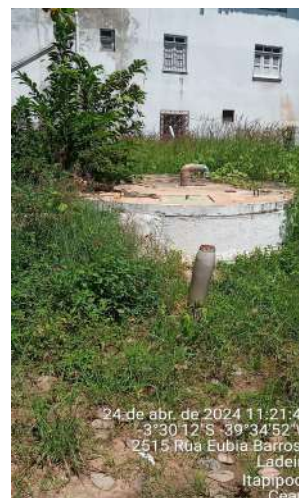
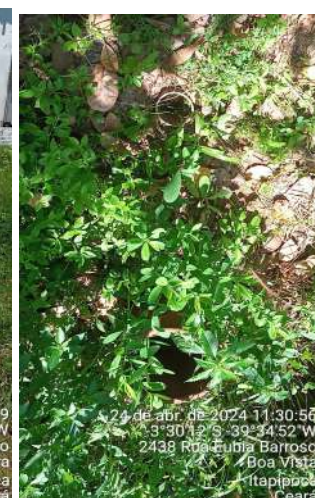
**Foto 95** - REN-03/EEAT-05/REL (Sede): cerca de isolamento e proteção com pintura deteriorada e banheiro em situação precária.

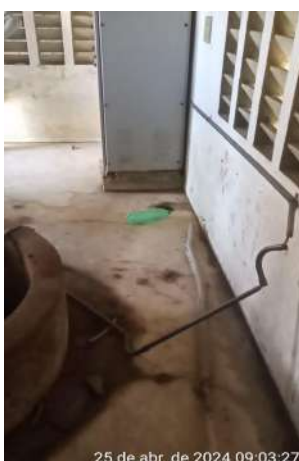
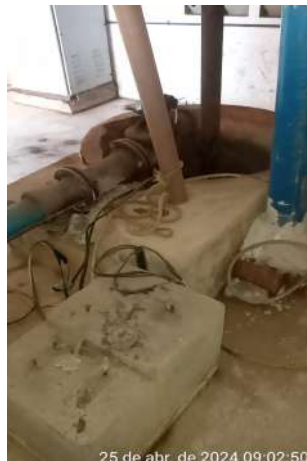
- EERD-02: infraestrutura necessitando de manutenção e limpeza, parede rachada, pintura deteriorada e área com sujeira; instalações elétricas precárias, com eletrodutos danificados, fiação solta e exposta (**Fotos 98 a 100**);

**Foto 98** - EERD-02 (Sede): infraestrutura necessitando de manutenção e limpeza, parede rachada, pintura deteriorada e área com sujeira.

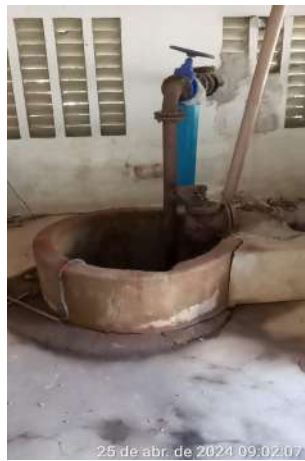
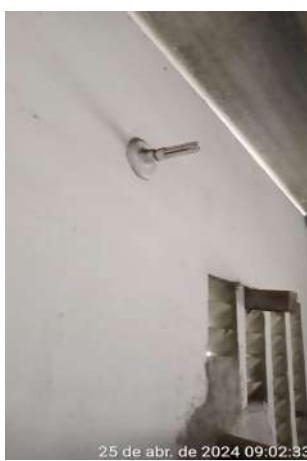
**Foto 99** - EERD-02 (Sede): infraestrutura necessitando de manutenção e limpeza, parede rachada, pintura deteriorada e área com sujeira; instalações elétricas precárias, com eletrodutos danificados, fiação solta e exposta.

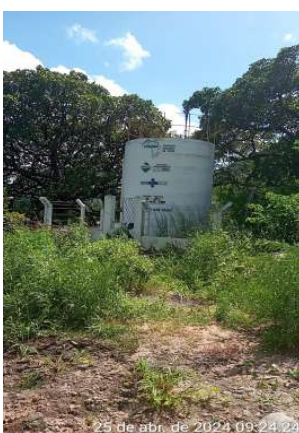
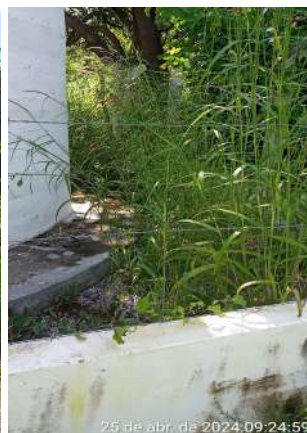
**Foto 100** - EERD-02 (Sede): infraestrutura necessitando de manutenção e limpeza, parede rachada, pintura deteriorada e área com sujeira; instalações elétricas precárias, com eletrodutos danificados, fiação solta e exposta.

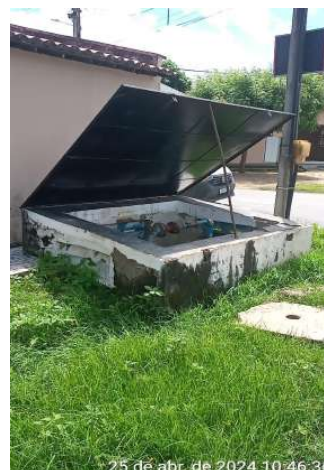
**Foto 111** RAP-04 / EEAT-04 (Sede): ambiente sujo da casa de bombas; instalações elétricas precárias com fiação/cabos soltos sobre o piso e RAP-04 sem escada apropriada.

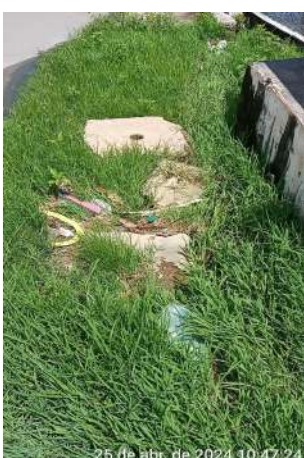
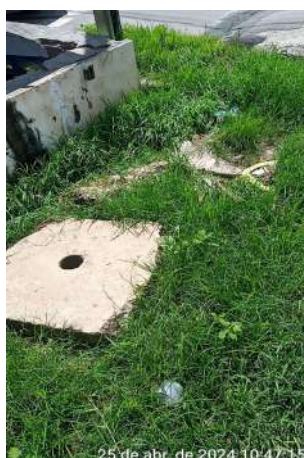
- EERD-01: reboco e pintura deteriorados; caixas de inspeção danificadas e cobertas por vegetação (**Fotos 112 e 113**);
- EERD-03: infraestrutura de isolamento e proteção deteriorada; pintura e identificação desgastados; abertura na laje sem fechamento hermético; vegetação crescida; quadro de comando deteriorado pela corrosão e fiação/cabos elétricos inadequados, sobre o piso e sem eletroduto de isolamento e proteção (**Fotos 114 a 116**);

**Foto 112** EERD-01 (Sede): reboco e pintura deteriorados; caixas de inspeção danificadas e cobertas por vegetação.

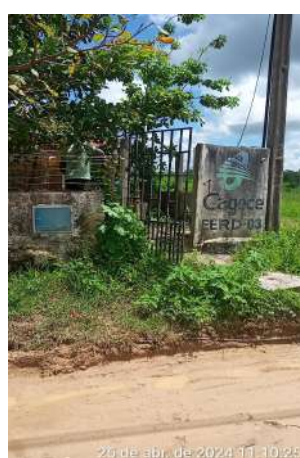
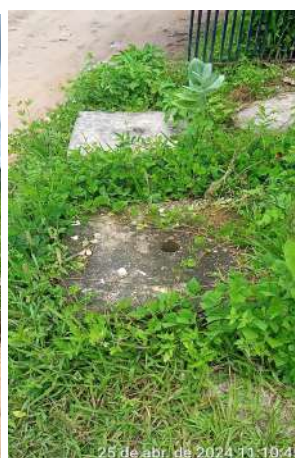
**Foto 113** EERD-01 (Sede): reboco e pintura deteriorados; caixas de inspeção danificadas e cobertas por vegetação.

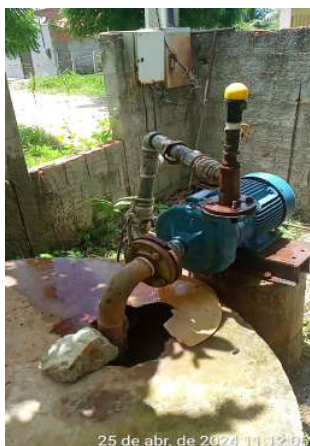
**Foto 114** EERD-03 (Sede): infraestrutura de isolamento e proteção deteriorada; pintura e identificação desgastados.

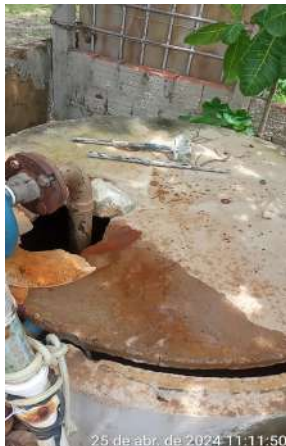
**Foto 115** - EERD-03 (Sede): infraestrutura de isolamento e proteção deteriorada; abertura na laje sem fechamento hermético.

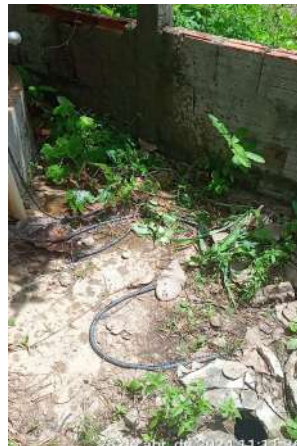
**Foto 116** - EERD-03 (Sede): vegetação crescida; quadro de comando deteriorado pela corrosão e fiação/cabos elétricos inadequados, sobre o piso e sem eletroduto de isolamento e proteção.

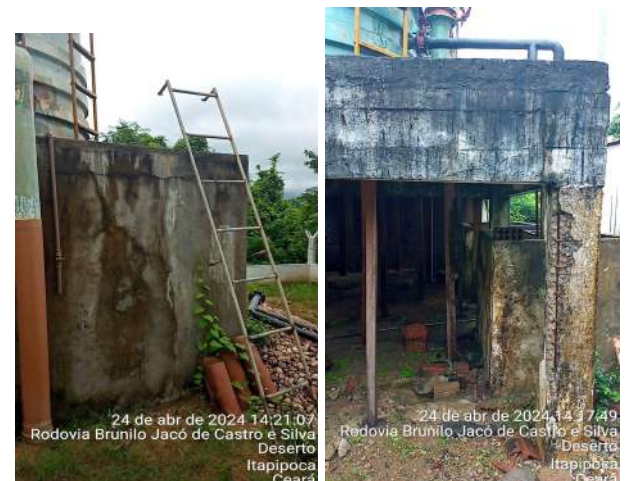
**Foto 123** ETA/Filtros (Deserto): filtros com pintura e identificação desgastados e escada de acesso aos filtros inadequada.

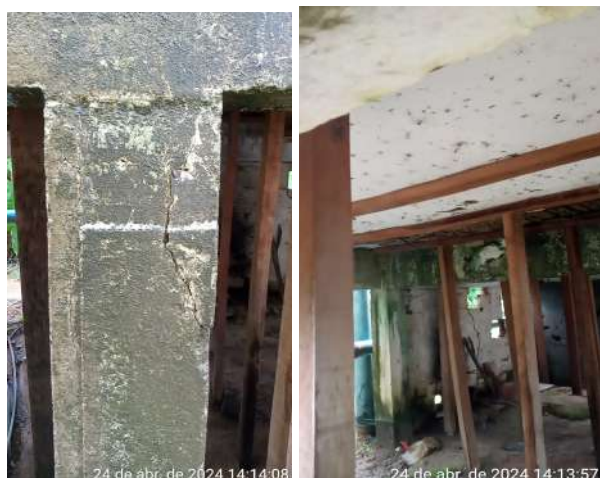
**Foto 124** ETA/Filtros (Deserto): infraestrutura da plataforma de apoio em estado de deterioração total, com risco de desabamento e escada de acesso aos filtros inadequada.

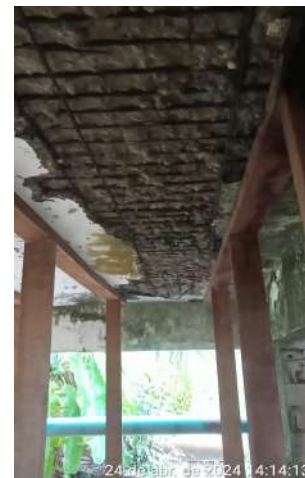
**Foto 125** ETA/Filtros (Deserto): infraestrutura da plataforma de apoio em estado de deterioração total, com risco de desabamento.

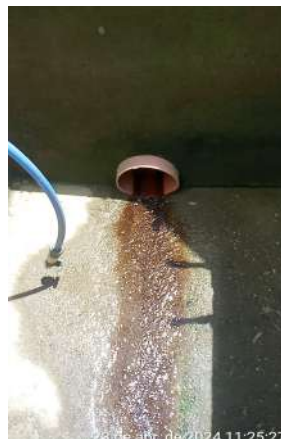
- F-02: apresenta vazamento no registro de vedação (**Foto 139**);
- F-03: a escada do filtro está danificada (**Foto 140**);
- ETA/Cloração: tubulações de cloração/produtos químicos inadequadas, instaladas sobre o solo da área de circulação e através de cobogós e/ou suspensa sem

**Foto 139** - F-02 (Lagoa da Cruz): apresenta vazamento (registro sem vedação).

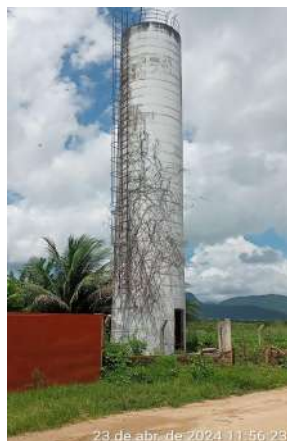
**Foto 146** - REL-01 (Lagoa da Cruz): pintura e identificação desgastados, porta, escada e grade de proteção em processo de corrosão.

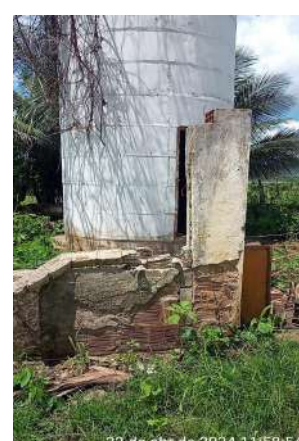
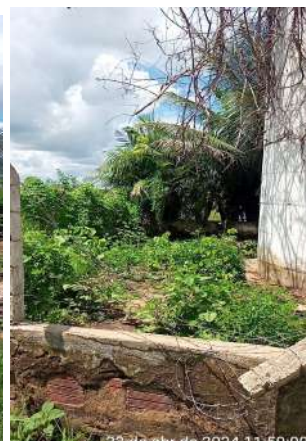
**Foto 147** - REL-01 (Lagoa da Cruz): pintura e identificação desgastados, escada e grade de proteção em processo de corrosão; área com vegetação crescida e escada tomada por planta não há iluminação para trabalhos noturnos.

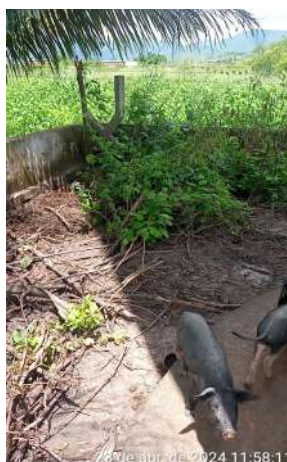
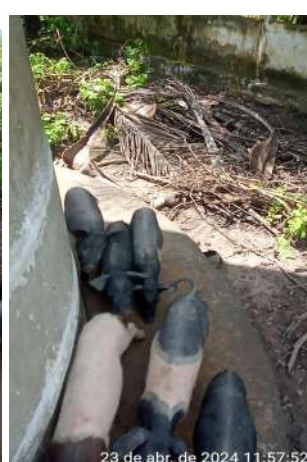
**Foto 148** - REL-01 (Lagoa da Cruz): mureta deteriorada, cerca danificada e área com vegetação crescida; não há iluminação para trabalhos noturnos; área sendo utilizada para criação de porcos.
