## RELATÓRIO DE FISCALIZAÇÃO RF/CSB/0016/2025

**Assunto:** Fiscalização dos Sistemas de Abastecimento de Água e Esgotamento Sanitário do Município de Jaguaribara

**COORDENADORIA DE SANEAMENTO BÁSICO**

**Fortaleza – CE  
Agosto/2025**

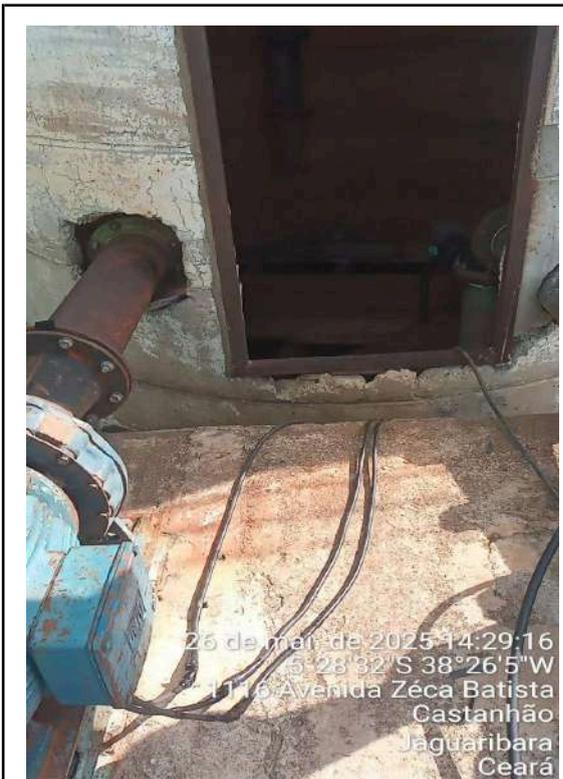
- Poço de Reunião / Amazonas: instalações elétricas das bombas inadequadas, com fios/cabos sobre o piso e sem eletrodutos de isolamento e proteção; acesso inferior à torre sobre o poço amazonas está sem porta e sem iluminação (**Fotos 1 e 2**)

**Foto 1** - Poço de Reunião / Amazonas: instalações elétricas das bombas inadequadas, com fios/cabos sobre o piso e sem eletrodutos de isolamento e proteção.

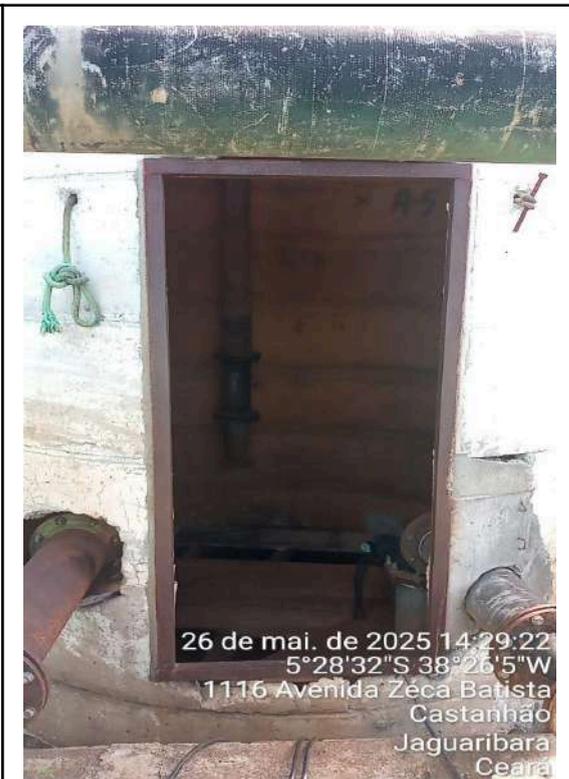
**Foto 2** - Poço de Reunião / Amazonas: acesso inferior à torre sobre o poço amazonas está sem porta e sem iluminação.

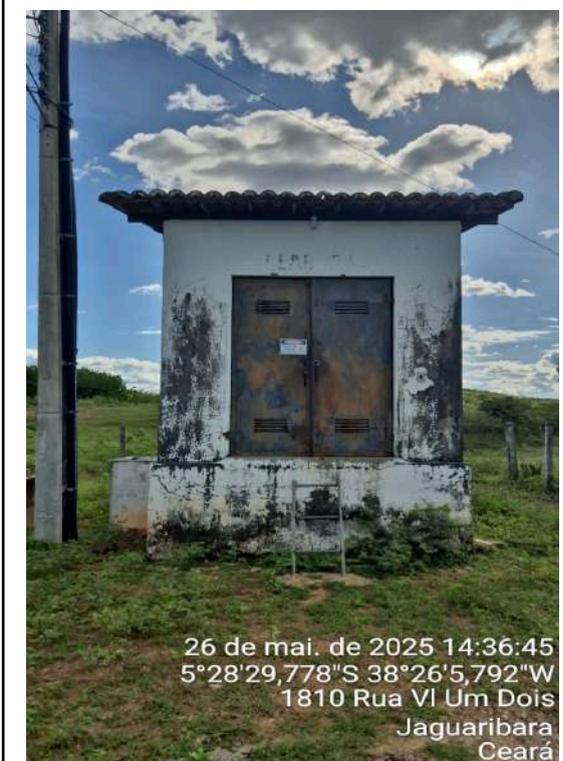
**Foto 3** - Casa do quadro de Comando: infraestrutura com acesso precário (escada tipo marinheiro inadequada e inapropriada).

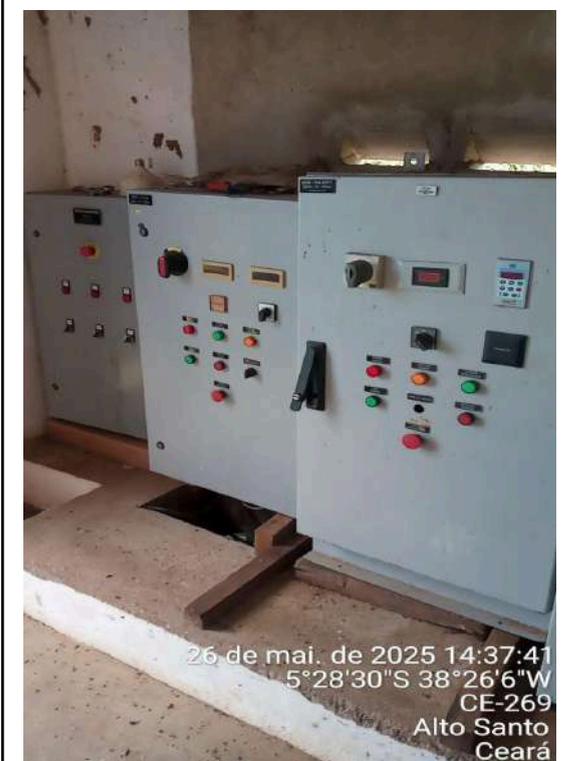
**Foto 4** - Casa do quadro de Comando: quadros de comando e de alimentação elétrica estão instalados sobre bases improvisadas.

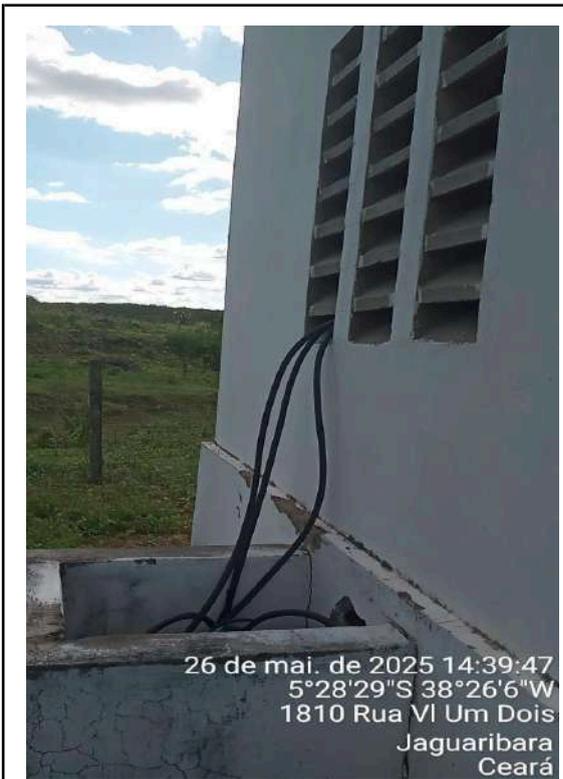
**Foto 5** - Casa do quadro de Comando: cabos/fios instalados através de cobogós sem eletroduto de isolamento e proteção.

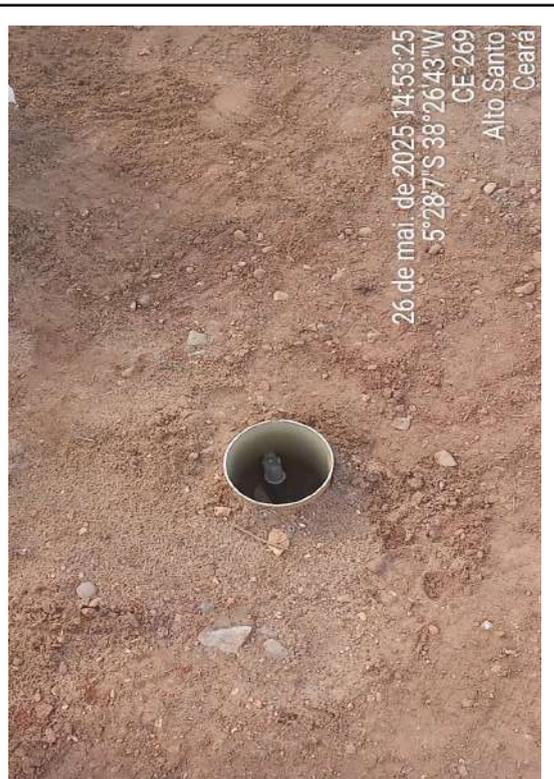
**Foto 6** - ETA / Pátio Externo: registro sem caixa de proteção.

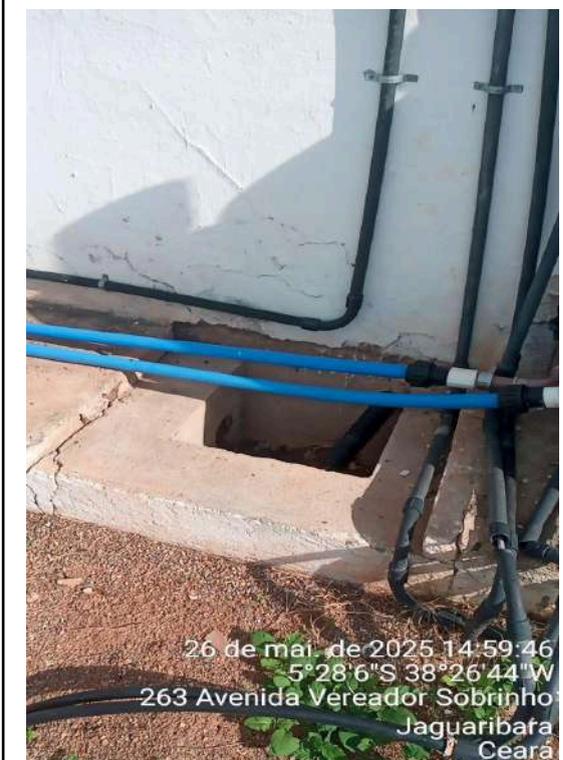
**Foto 7** - ETA / Pátio Externo: tubulação sobre o piso na área de circulação e caixa sem tampa.

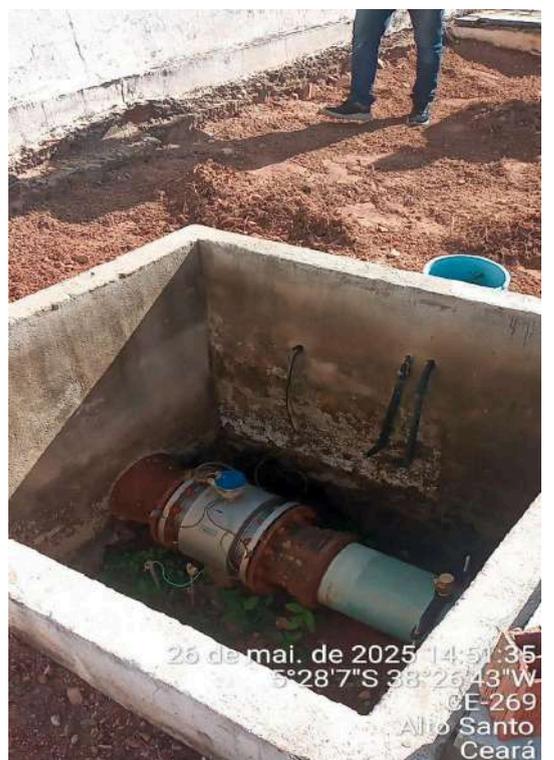
**Foto 8** - Macromedicação: caixa sem tampa ou grade de proteção.

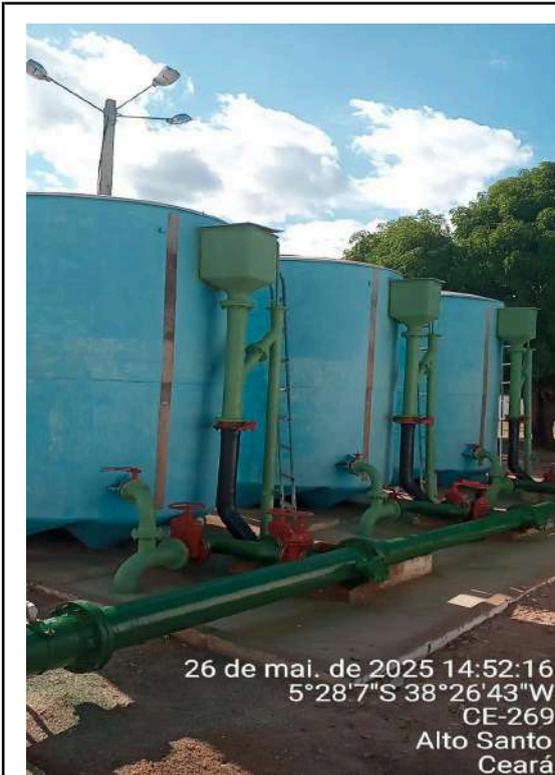
**Foto 9** - Filtros: escadas dos filtros estão inadequadas (sem gaiola de proteção e plataforma superior).

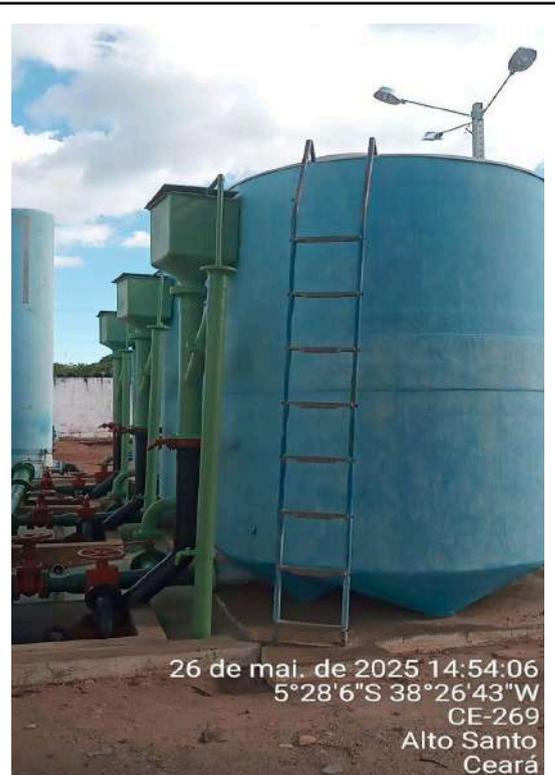
**Foto 10** - Filtros: escadas dos filtros estão inadequadas (sem gaiola de proteção e plataforma superior).

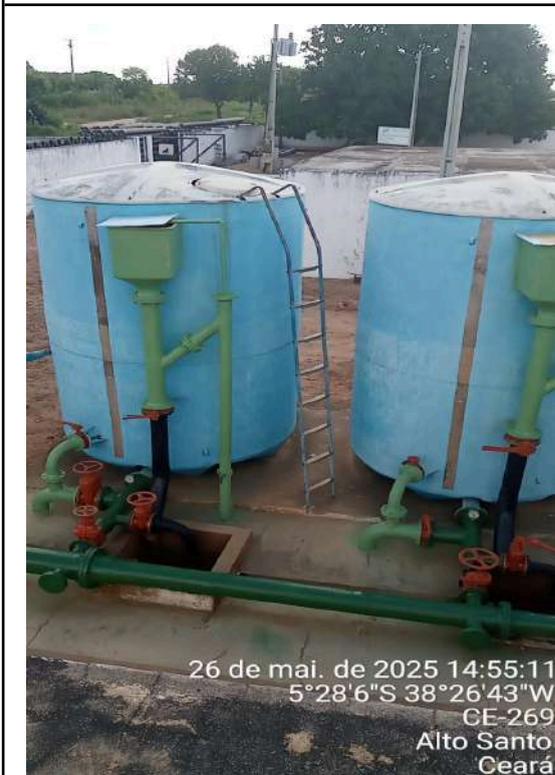
**Foto 11** - Filtros: escadas dos filtros estão inadequadas (sem gaiola de proteção e plataforma superior).

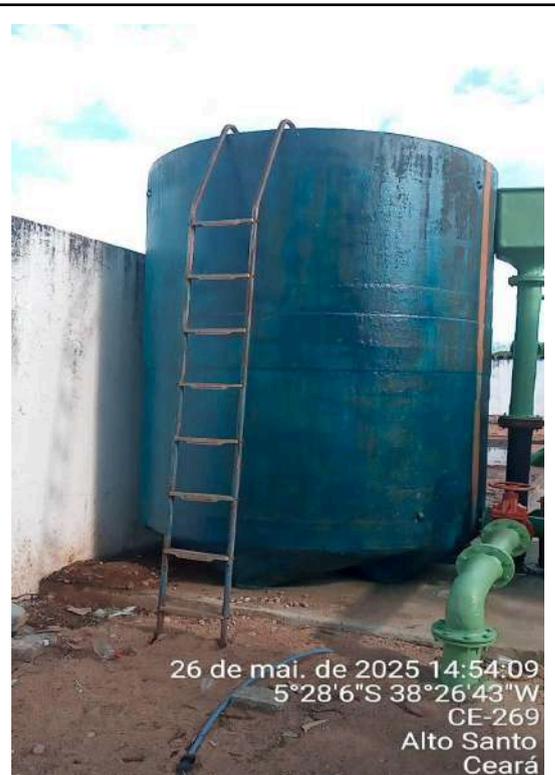
**Foto 12** - Filtros: F-04 não possui identificação.

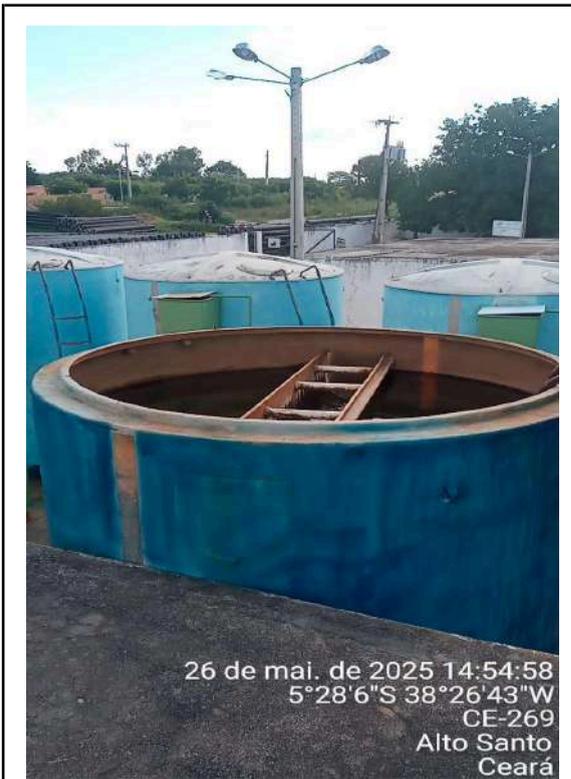
**Foto 13** - Filtros: F-04 está sem tampa.

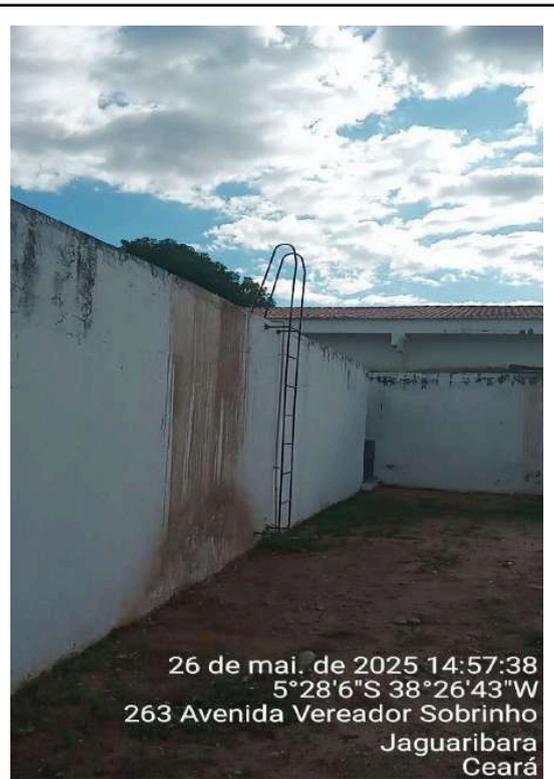
**Foto 14** - Reservatório: escadas tipo marineiro do RSE-02 inadequada (sem gaiola de proteção).

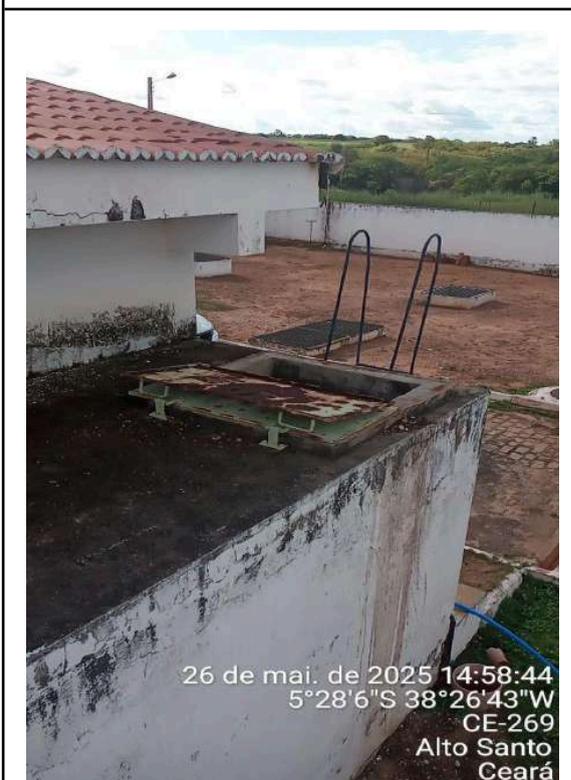
**Foto 15** - Reservatório: escadas tipo marineiro do RSE-02 inadequada (sem gaiola de proteção).

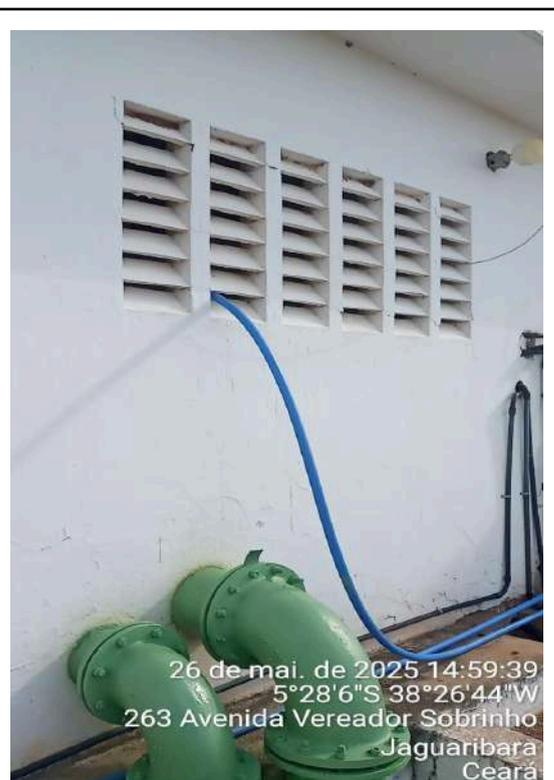
**Foto 16** - Laboratório / Casa de Química: tubulação de sucção do cloro gasoso está instalado através do cobogó.

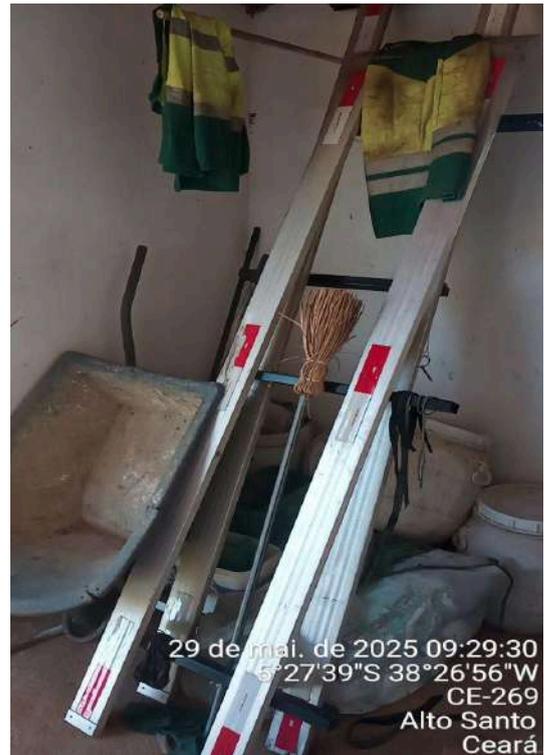
**Foto 18** - ETE: casa de apoio do operador não tem banheiro e não possui iluminação interna.

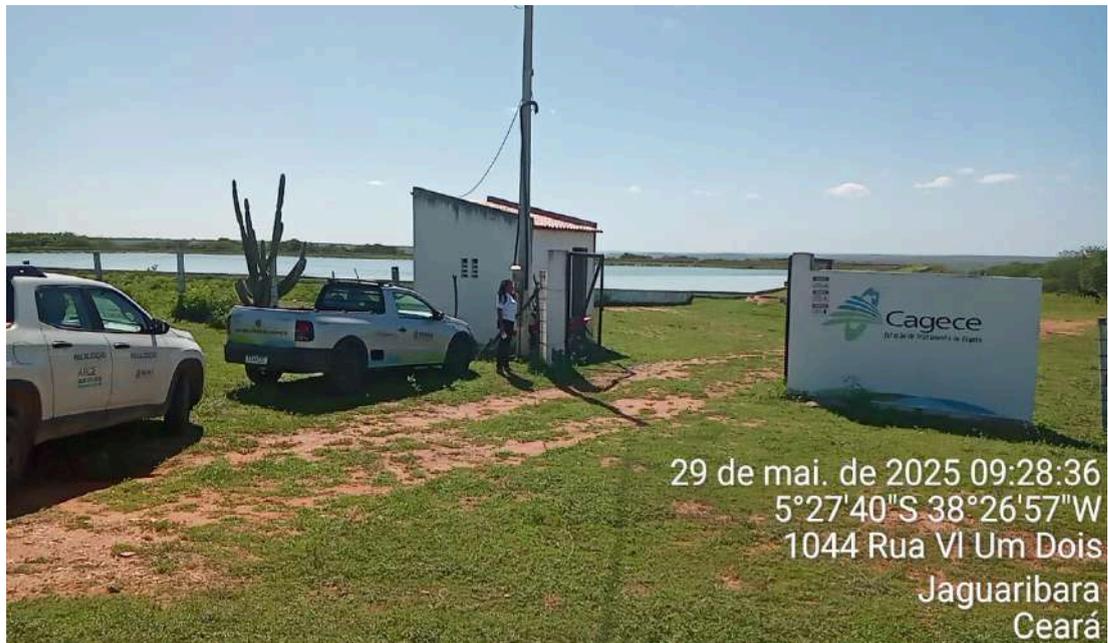
**Foto 19** - ETE: casa de apoio do operador não tem banheiro e não possui iluminação interna e nem externa.

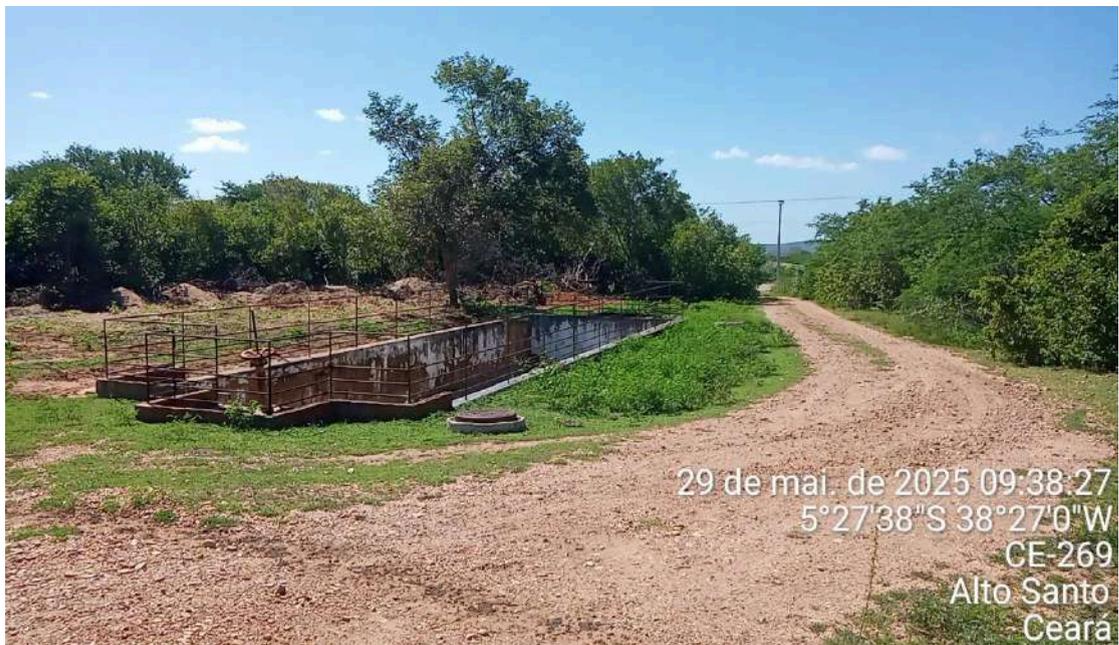
**Foto 22** - ETE: o tratamento preliminar não tem área cercada e não há iluminação.

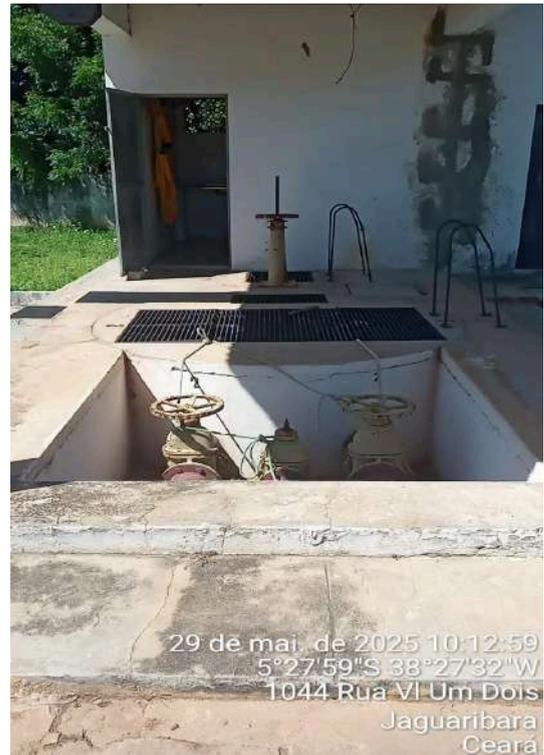
**Foto 24** - EEE-03: a caixa de registros está sem tampa e casa do operador e casa dos quadros / gerador sem identificação.

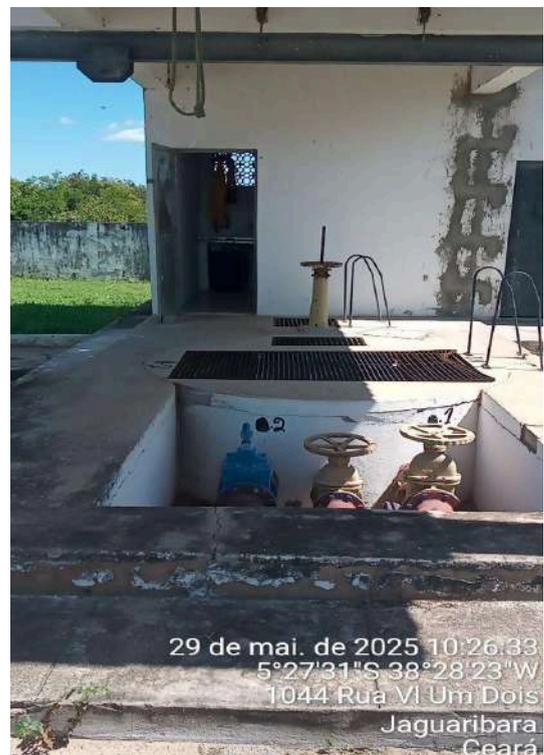
**Foto 26** - EEE-01: a caixa de registros está sem tampa; a casa do operador e dos quadros de comando / grupo gerador sem identificação.

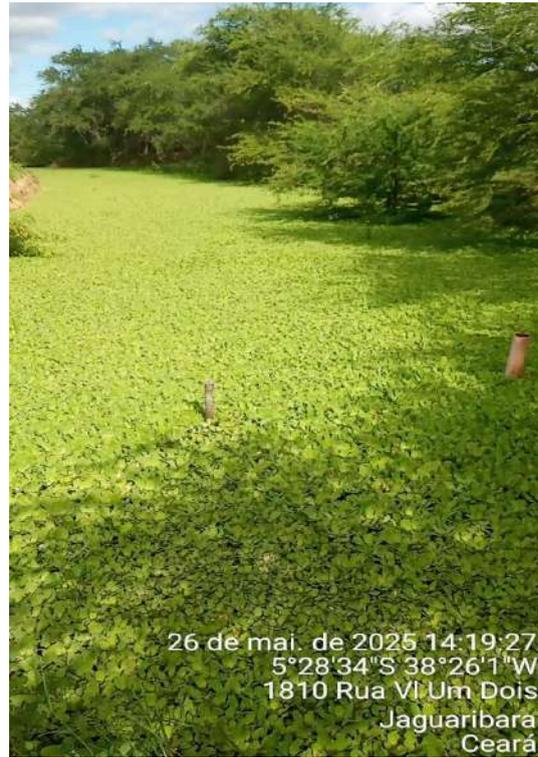
**Foto 28** - Captação: ponto de captação por gravidade está tomado por macrófitas.

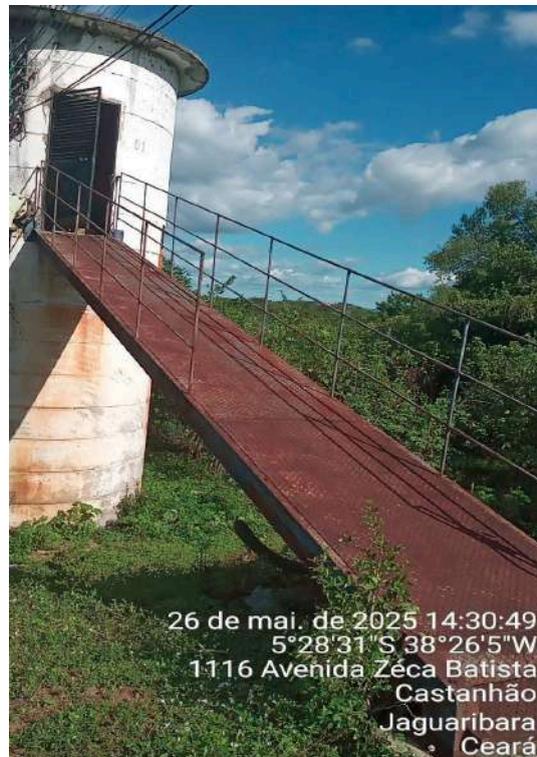
**Foto 29** - Poço de Reunião / Amazonas: pintura e identificação desgastadas e rampa de acesso à torre do poço amazonas está danificada e em processo de corrosão.

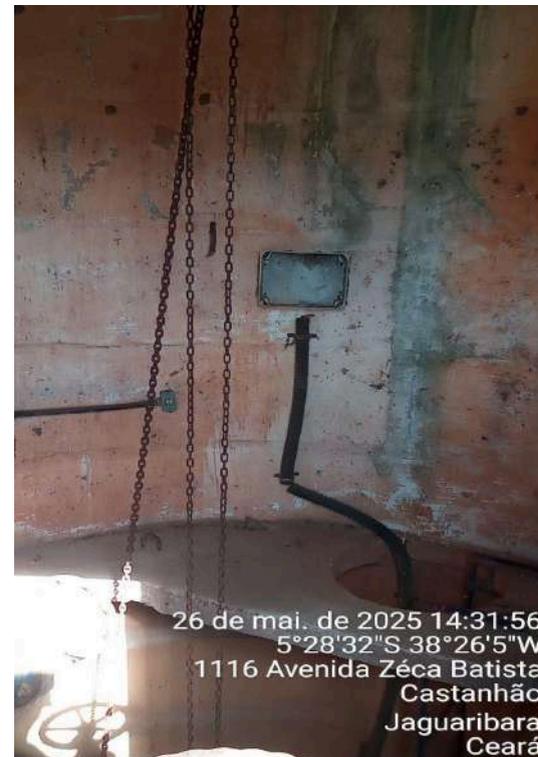
**Foto 30** - Poço de Reunião / Amazonas: pintura e desgastadas.

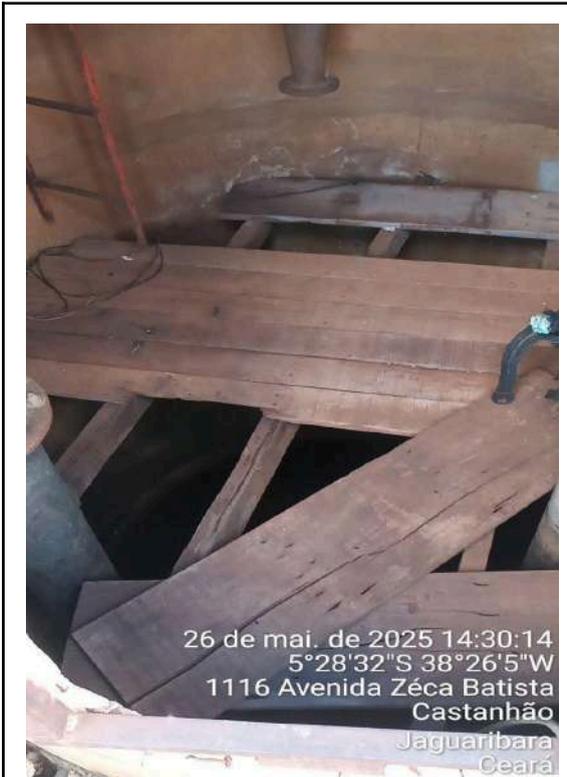
**Foto 31** - Poço de Reunião / Amazonas: plataforma de madeira para apoio aos trabalhos operacionais e de manutenção encontra-se deteriorada.

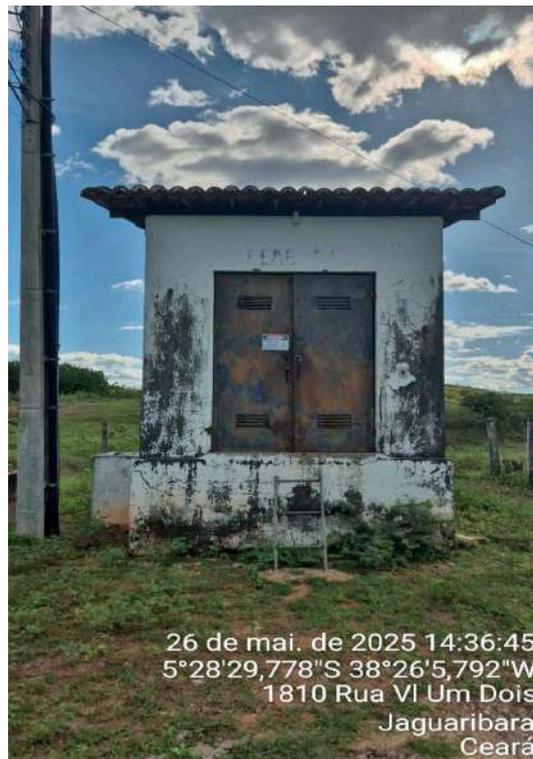
**Foto 32** - Casa de Quadro de Comando: pintura deteriorada.

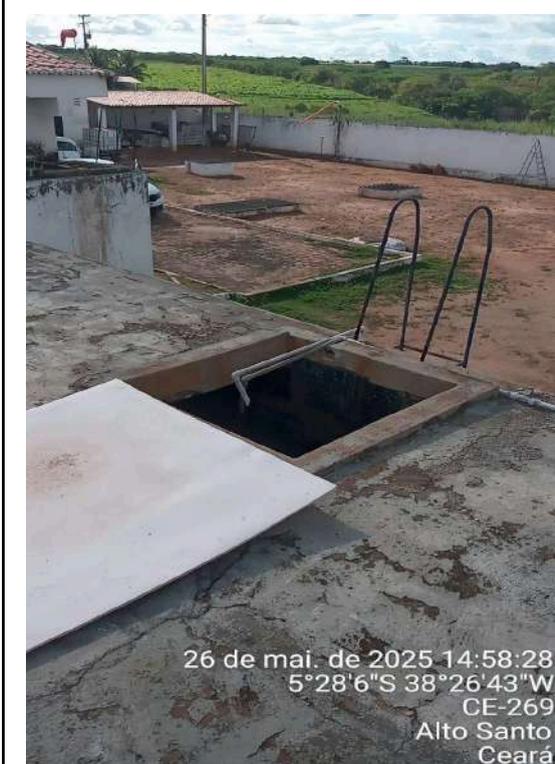
**Foto 33** - Reservatórios RSE-02: a tampa de inspeção está aberta.

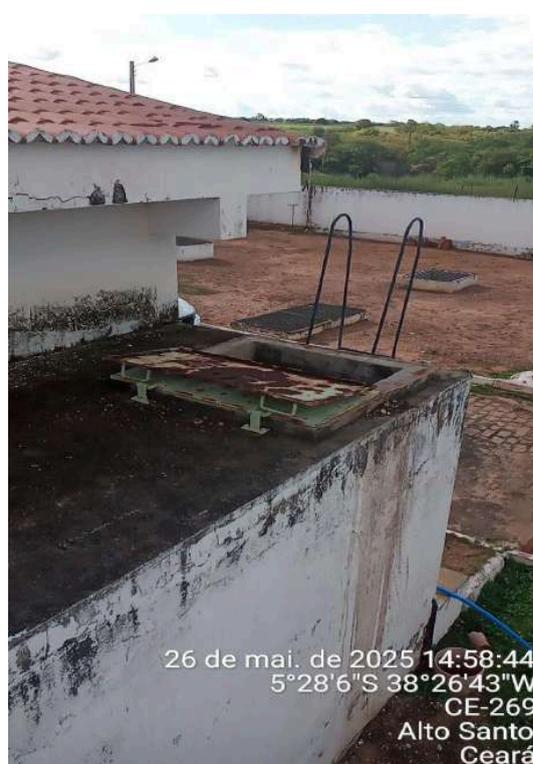
**Foto 34** - Reservatórios RSE-03: a tampa de inspeção está aberta e em processo de corrosão.

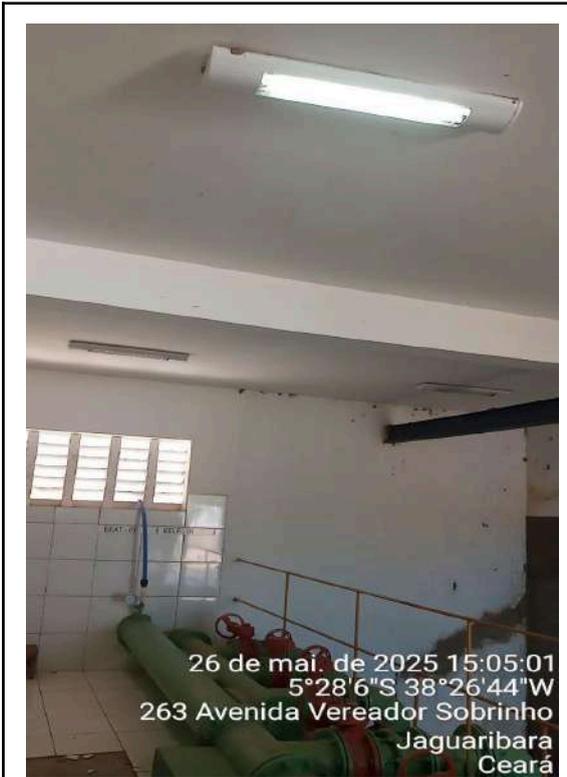
**Foto 35** - Casa de Bombas: duas lâmpadas estão queimadas e o piso está deteriorado.

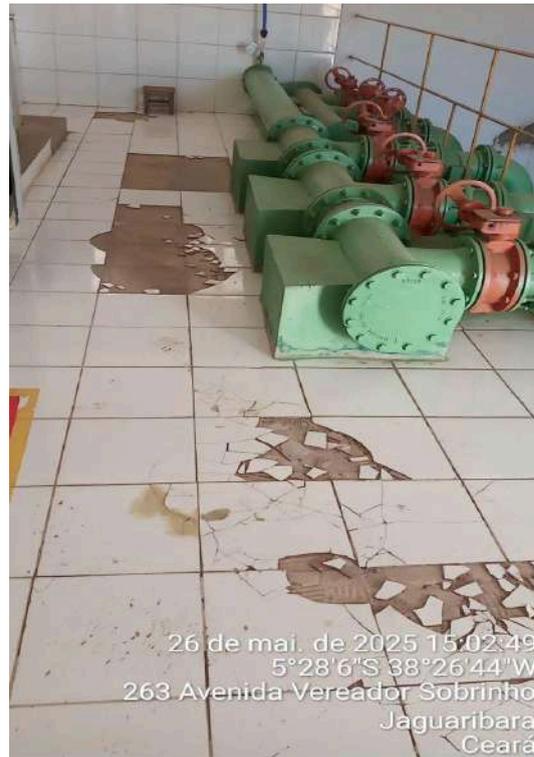
**Foto 36** - Casa de Bombas: o piso está deteriorado.

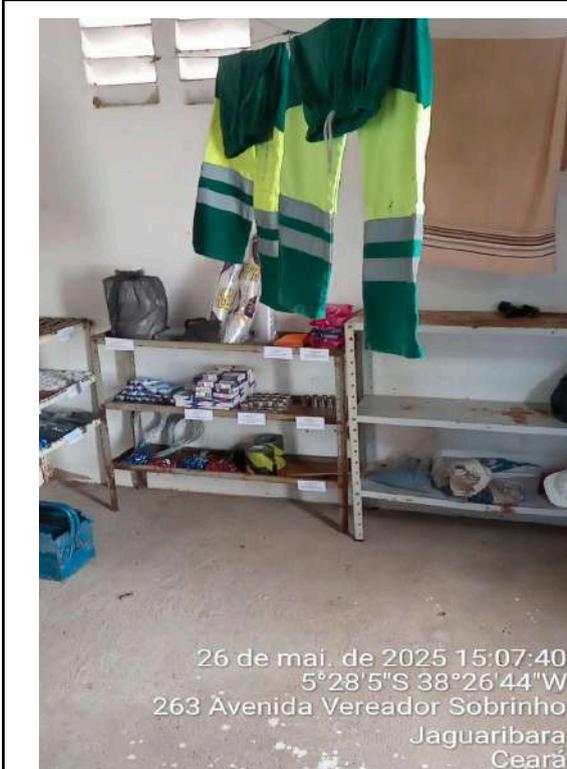
**Foto 37** - Almojarifado: área interna com materiais armazenados sem organização e controle adequado, bem como ambiente utilizado para guarda de materiais pessoais dos operadores.

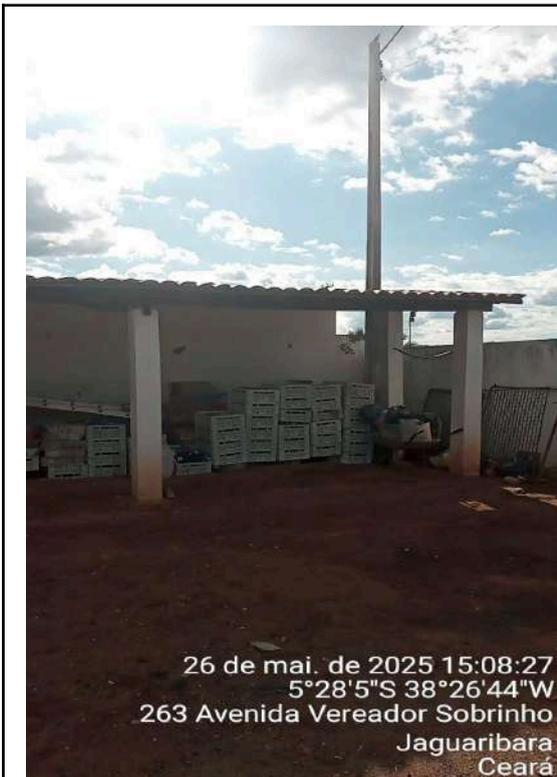
**Foto 39** - Almojarifado: área externa materiais novos e usados armazenados juntos sem organização e controle.

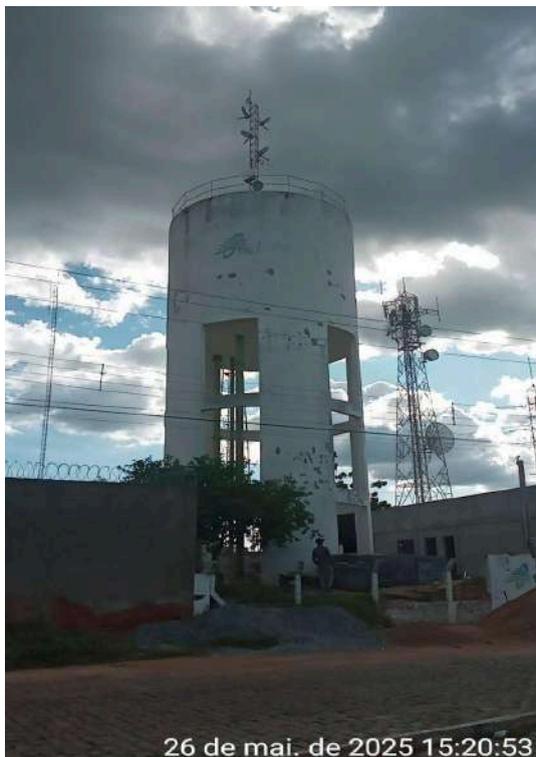
**Foto 41** - REL-01: estrutura com pintura deteriorada.

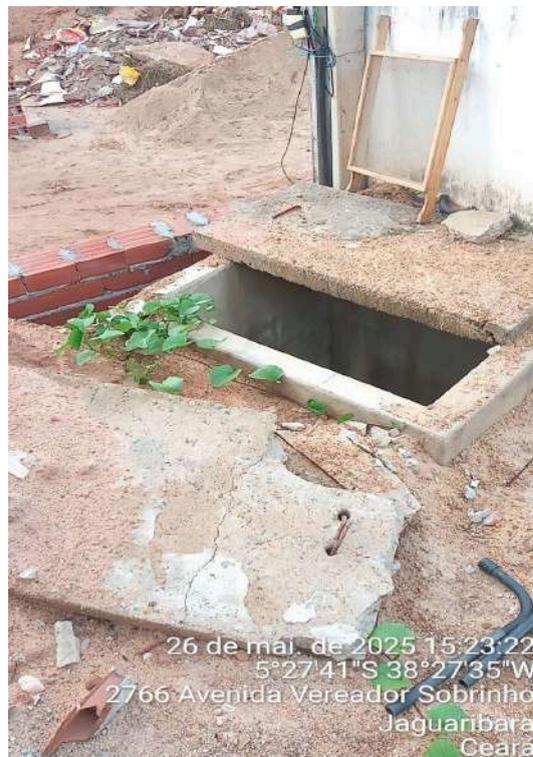
**Foto 42** - REL-01: caixa de inspeção com tampa quebrada.

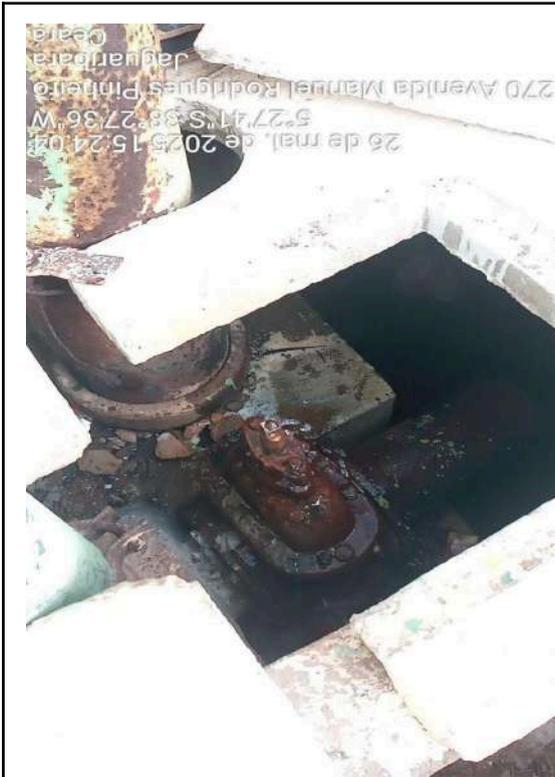
**Foto 43** - REL-01: registro com vazamento.

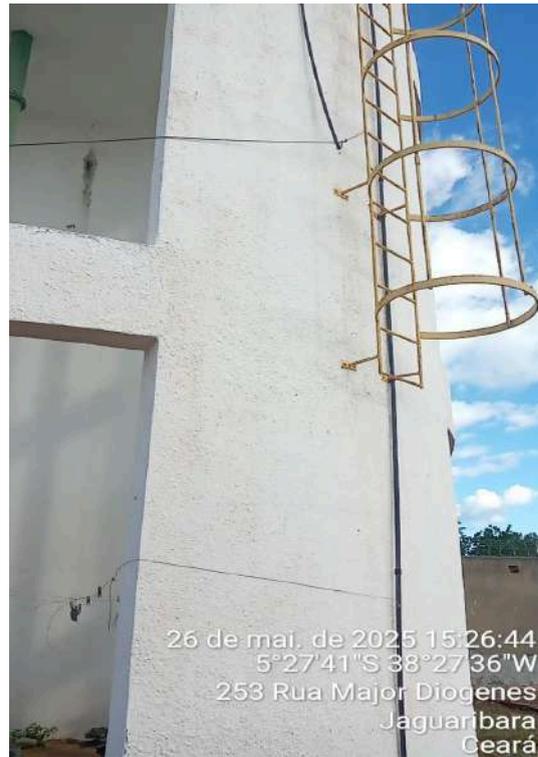
**Foto 44** - REL-01: cabo / fio elétrico está preso na estrutura da escada de acesso.

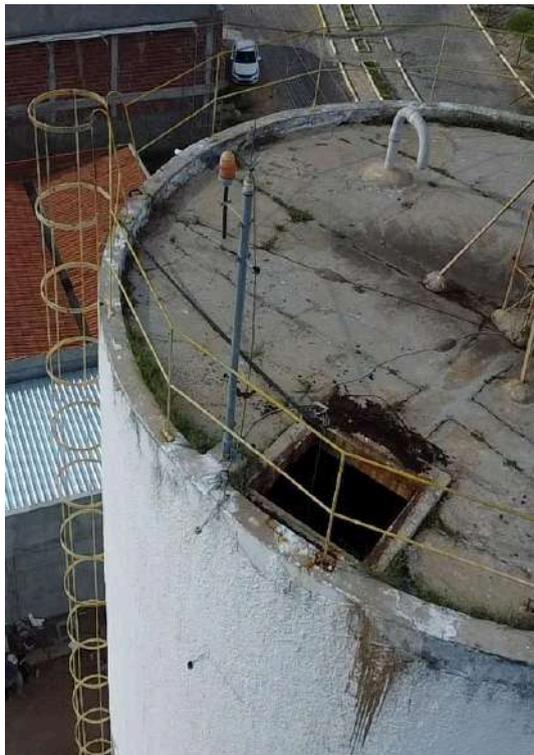
**Foto 45** - REL-01: estrutura com pintura deteriorada, caixa de inspeção com tampa quebrada, registro com vazamento, para-raios sem fio de descida e abertura de inspeção do reservatório sem tampa.

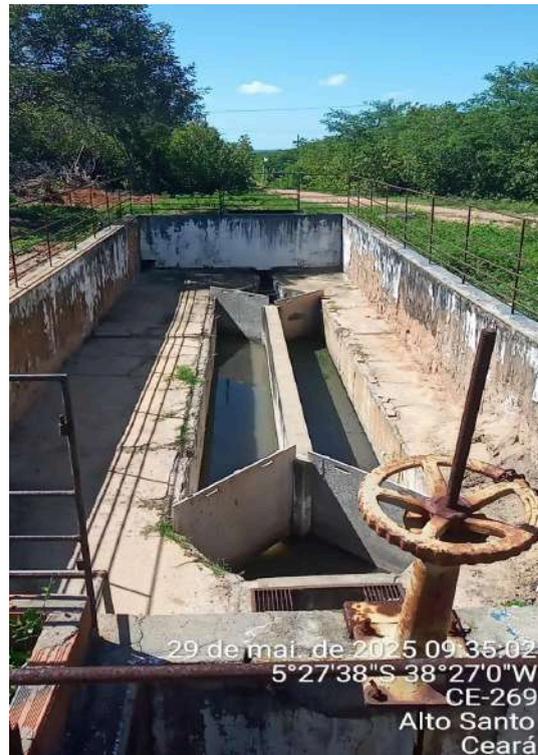
**Foto 46** - ETE: Infraestrutura encontra-se com pintura deteriorada e as grades de proteção estão em processo de corrosão.

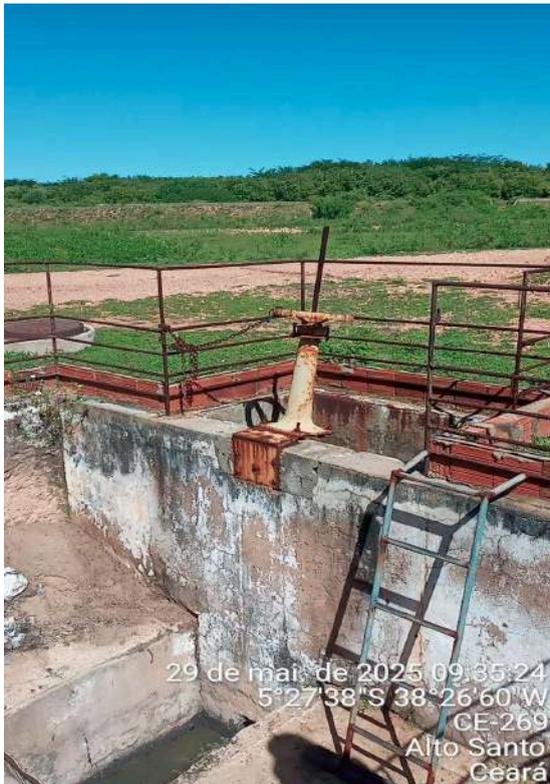
**Foto 47** - ETE: o registro da comporta está danificado.

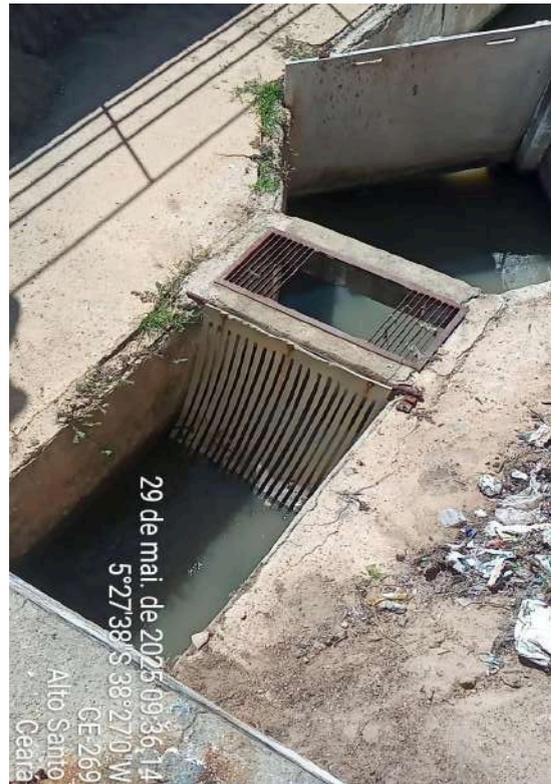
**Foto 48** - ETE: a grade de drenar a água dos resíduos grosseiros coletados está danificada.

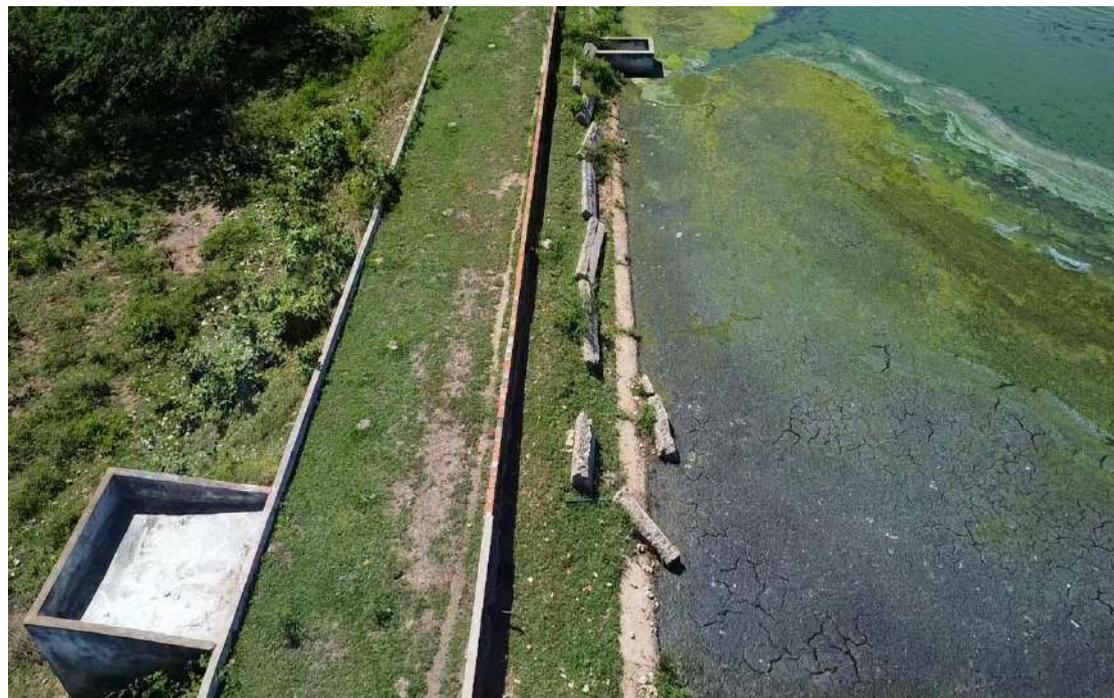
**Foto 49** - ETE: as lagoas apresentam trechos de taludes com mato crescido e estrutura de proteção e contenção danificados (placas e meio-fios); presença de animais (gado).

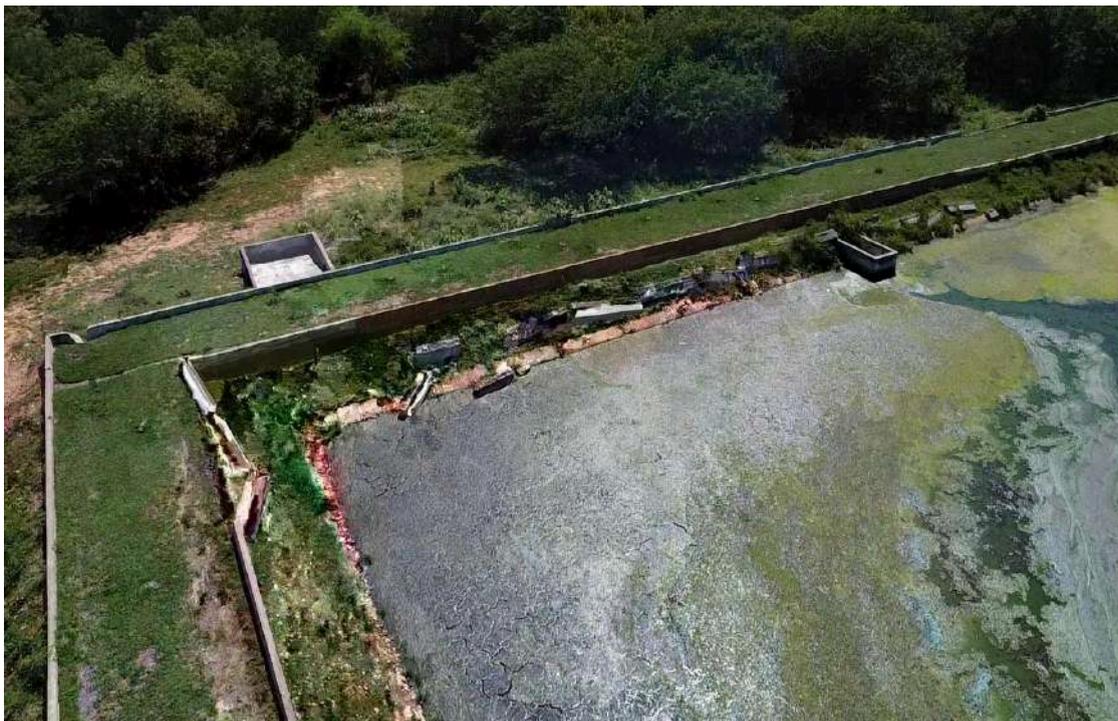
**Foto 50** - ETE: as lagoas apresentam trechos de taludes com mato crescido e estrutura de proteção e contenção danificados (placas e meio-fios); presença de animais (gado).

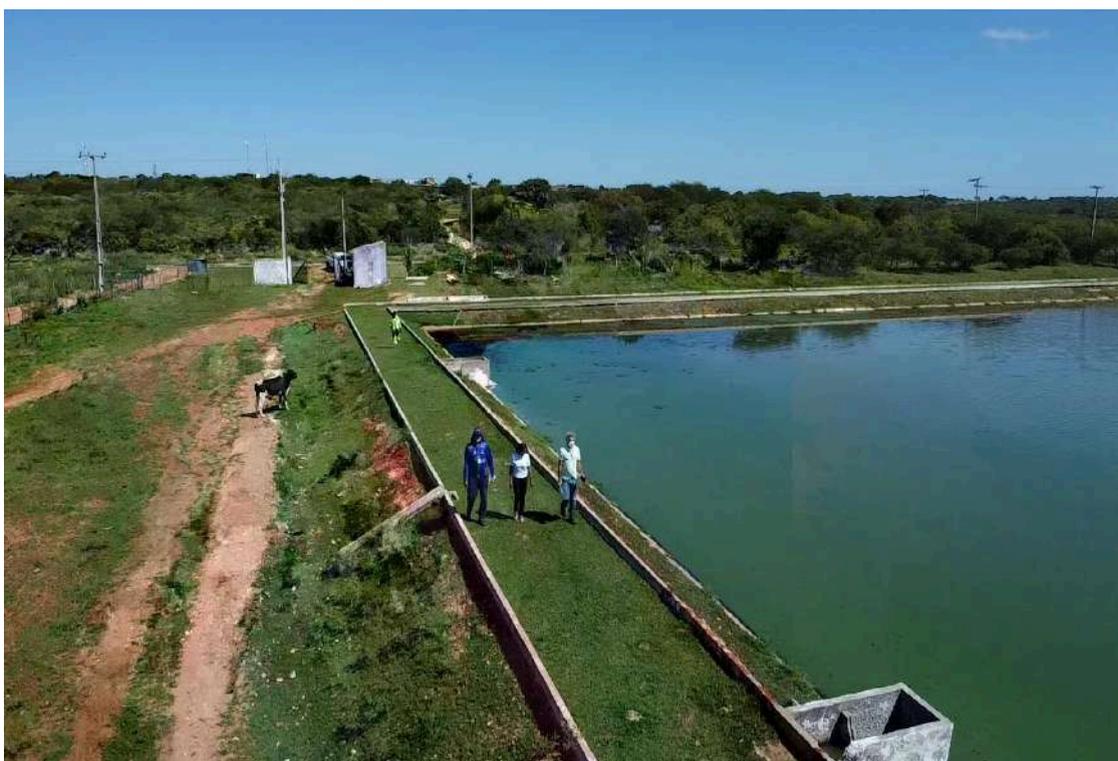
**Foto 51** - ETE: as lagoas apresentam trechos de taludes com mato crescido e estrutura de proteção e contenção danificados (placas e meio-fios); presença de animais (gado).

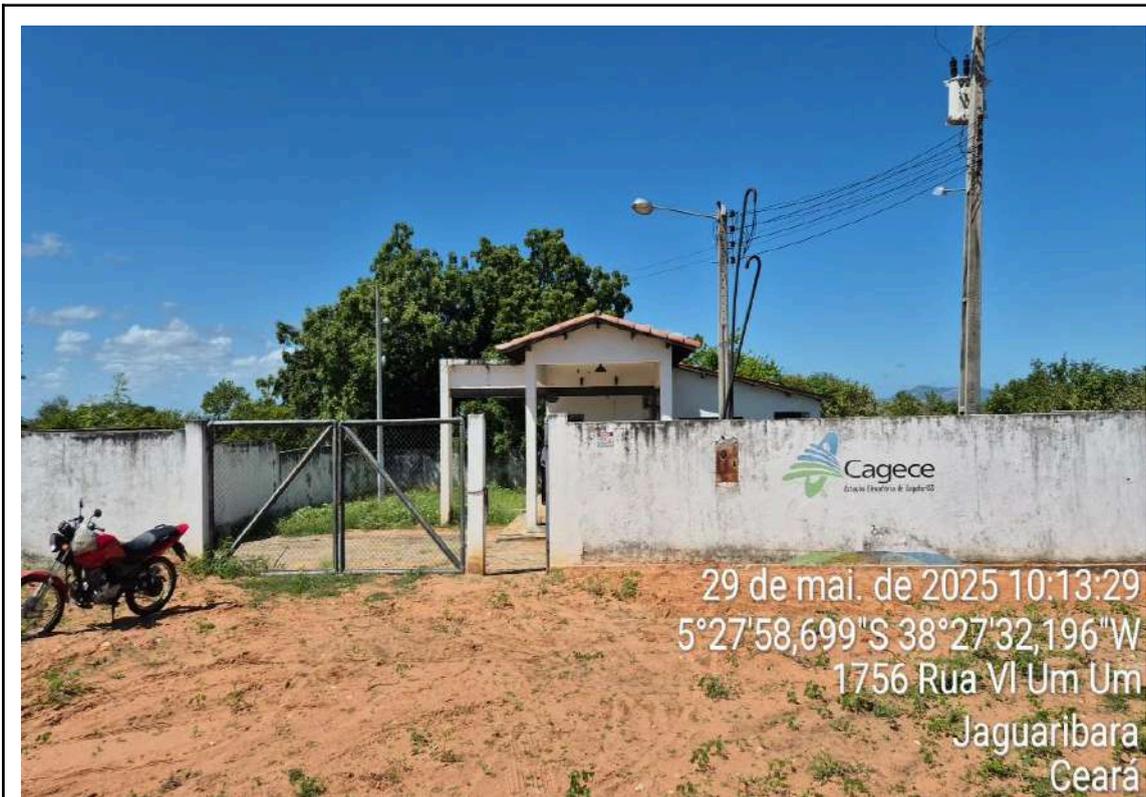
**Foto 52** - EEE-03: infraestrutura com pintura deteriorada; o ambiente de apoio não possui condições de suporte mínimas para o uso do operador.

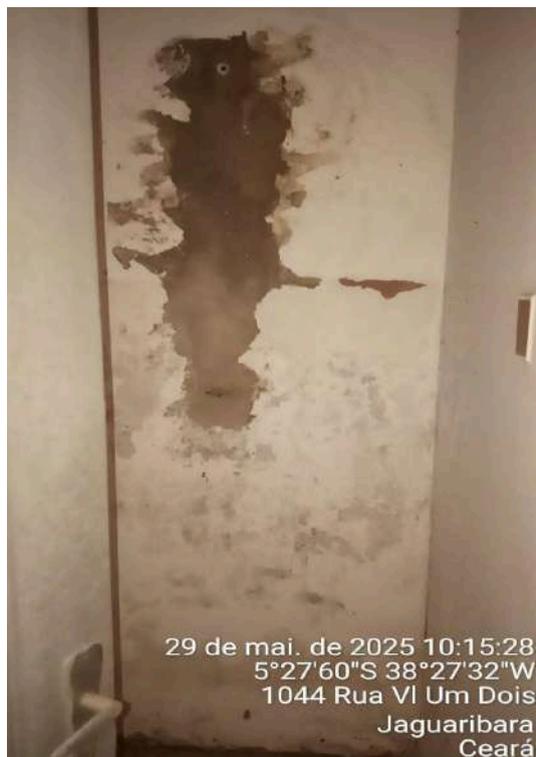
**Foto 53** - EEE-03: infraestrutura com pintura deteriorada; o ambiente de apoio não possui condições de suporte mínimas para o uso e descanso do operador.

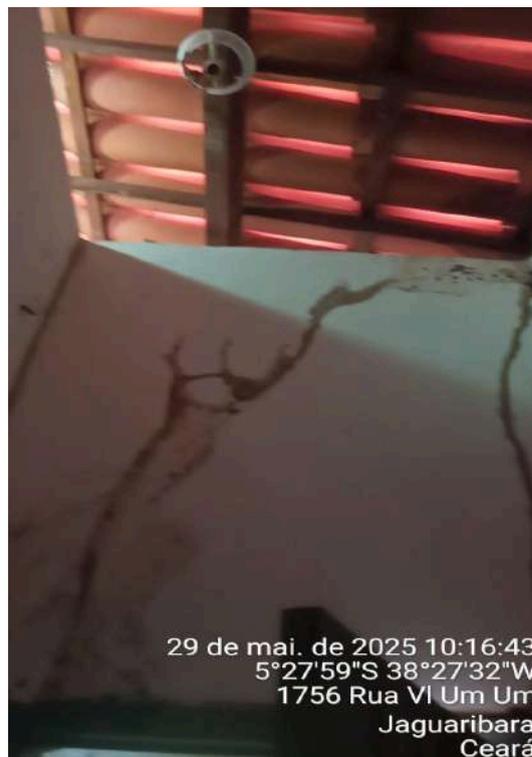
**Foto 54** - EEE-03: banheiro em estado precário, sem água, sem manutenção e limpeza, bem como instalações elétricas precárias.
