## RELATÓRIO DE FISCALIZAÇÃO RF/CSB/0016/2025

**Assunto:** Fiscalização dos Sistemas de Abastecimento de Água e Esgotamento Sanitário do Município de Jaguaribara

**COORDENADORIA DE SANEAMENTO BÁSICO**

**Fortaleza – CE  
Agosto/2025**

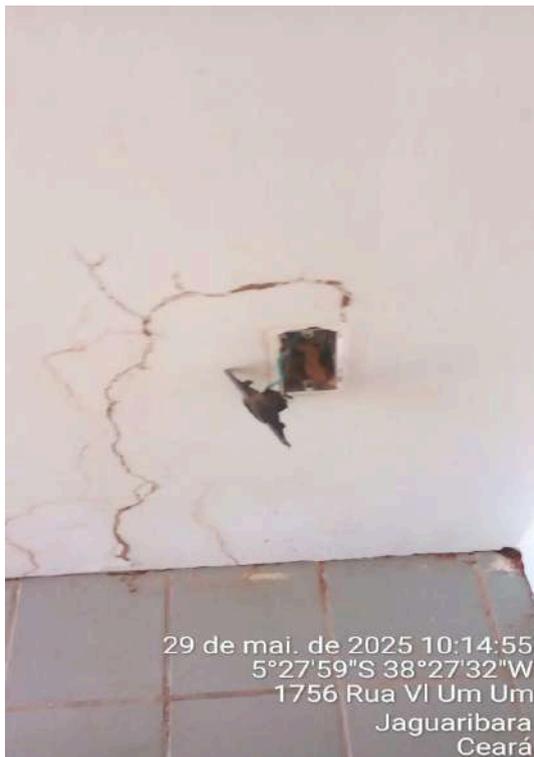
**Foto 55** - EEE-03: infraestrutura com pintura deteriorada; instalações elétricas precárias, com caixas de tomada e disjuntor danificadas.

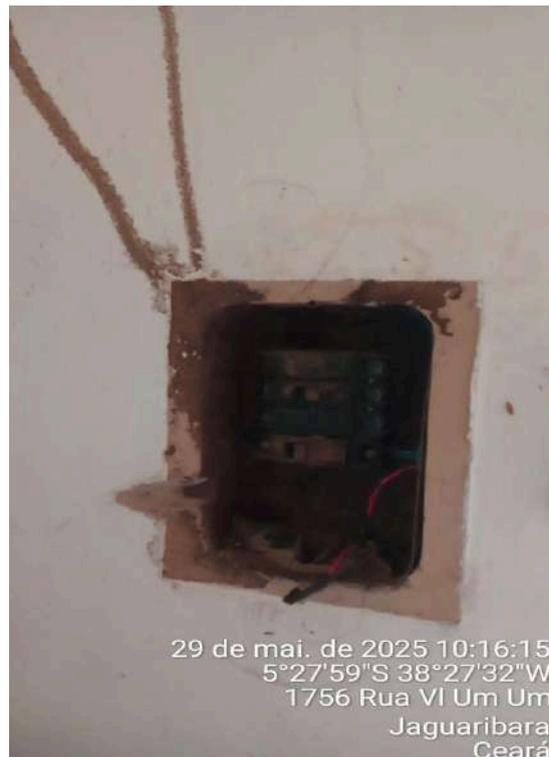
**Foto 56** - EEE-03: instalações elétricas precárias, com caixas de tomada e disjuntor danificadas.

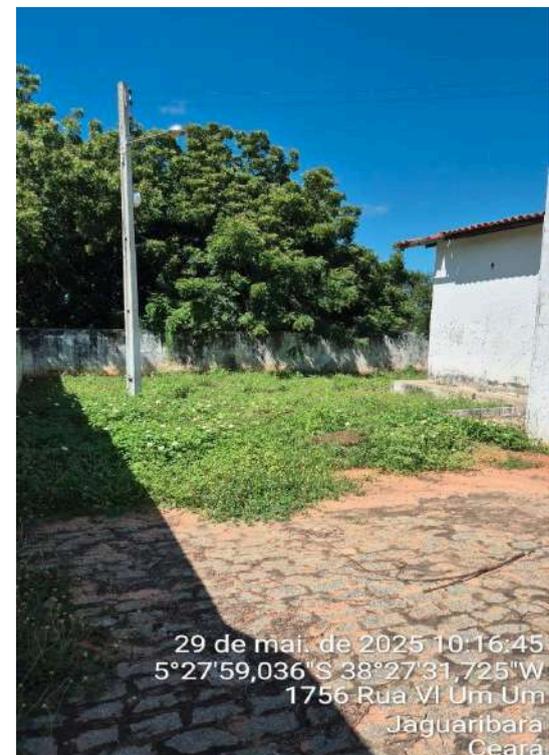
**Foto 58** - EEE-03: vegetação interna crescida.

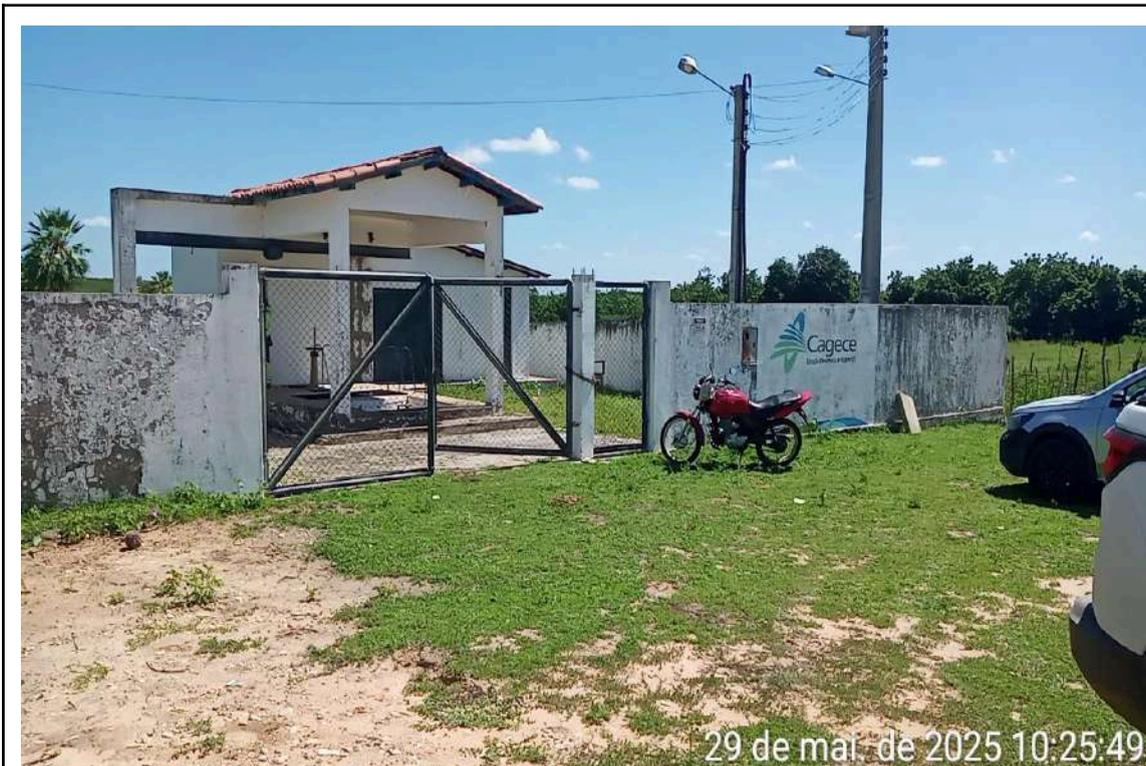
**Foto 59** - EEE-01: infraestrutura com pintura deteriorada; ambiente de apoio não possui condições de suporte mínimas para uso e descanso do operador.

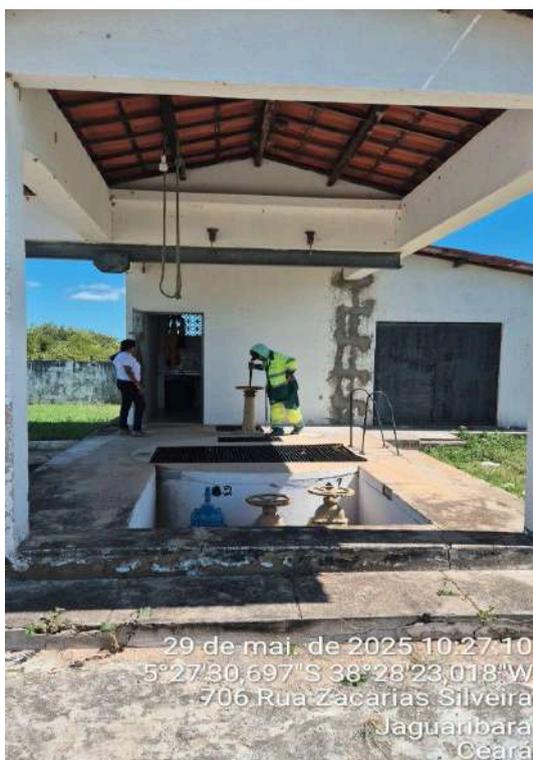
**Foto 60** - EEE-01: infraestrutura com pintura deteriorada; ambiente de apoio não possui condições de suporte mínimas para uso do operador.

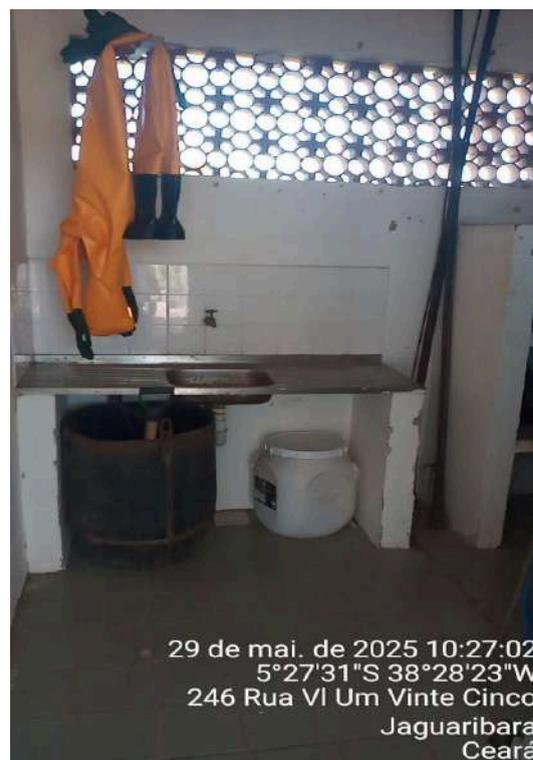
**Foto 61** - EEE-01: infraestrutura com pintura deteriorada; ambiente de apoio não possui condições de suporte mínimas para uso e descanso do operador.

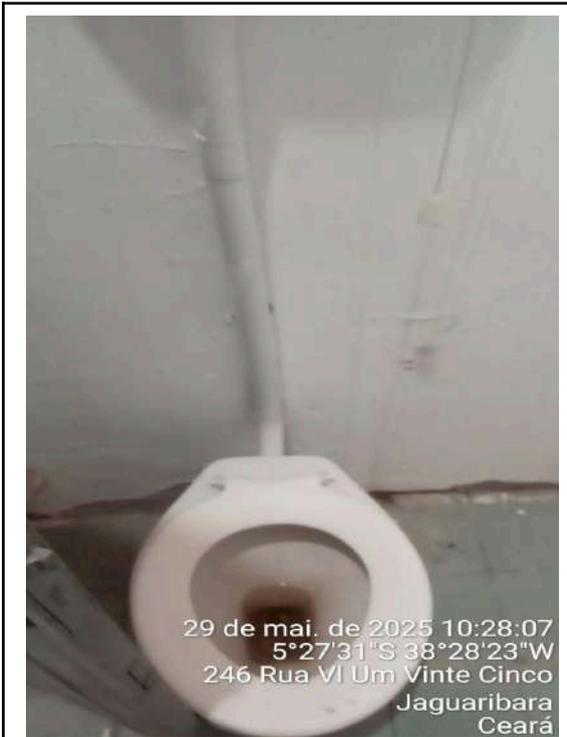
**Foto 62** - EEE-01: O ambiente de apoio não possui condições de suporte mínimas para uso do operador, com banheiro em estado precário, sem água, sem manutenção e limpeza.

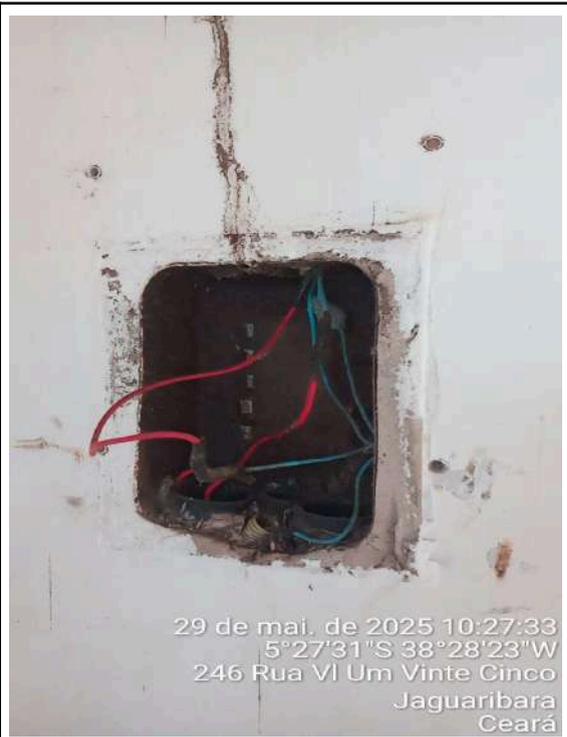
**Foto 63** - EEE-01: instalações elétricas precárias, sem lâmpadas e com caixas de tomadas e de disjuntor danificadas; grupo gerador sem funcionar.

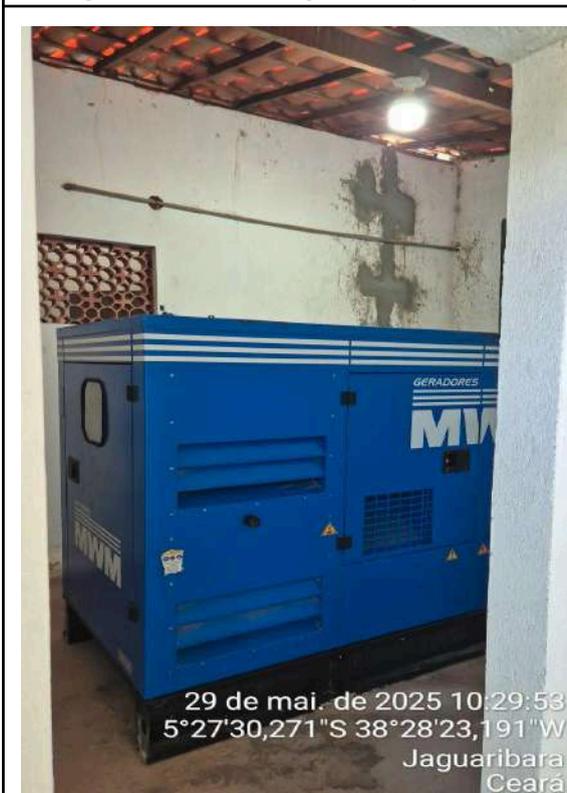
**Foto 64** - EEE-01: gerador está sem funcionar

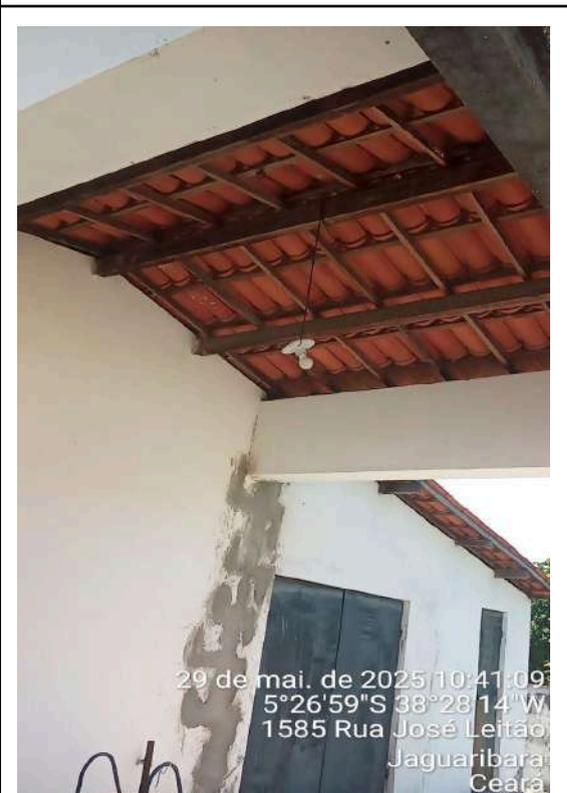
**Foto 65** - EEE-02: infraestrutura com pintura deteriorada; bem como instalações elétricas precárias.

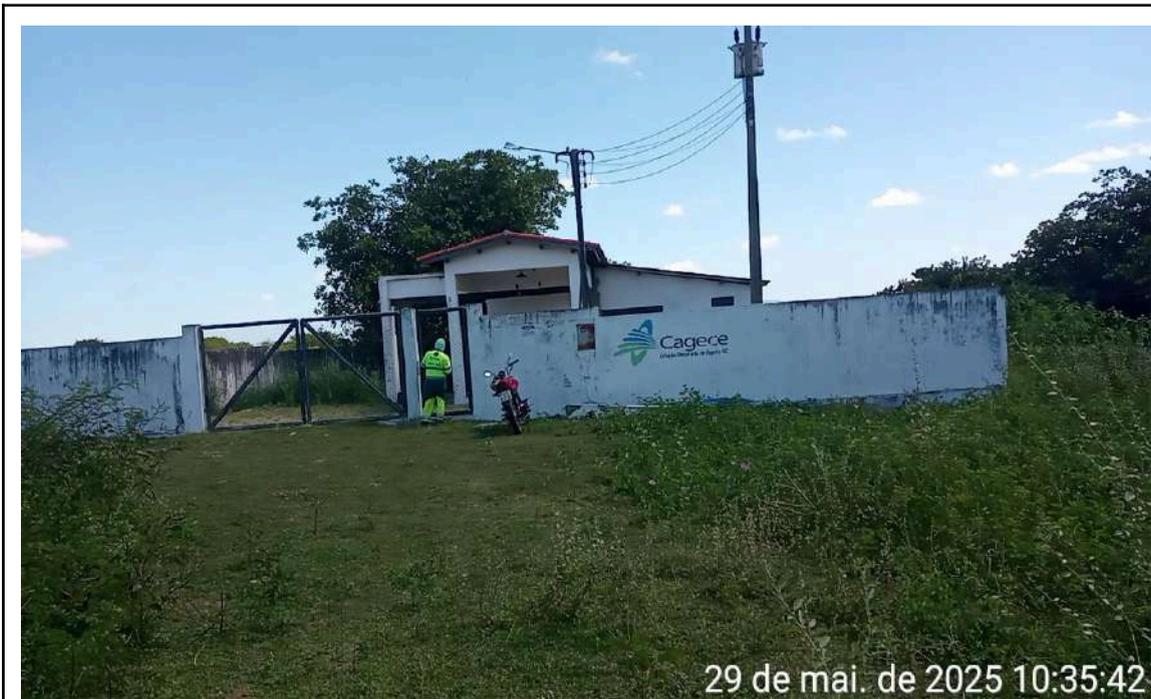
**Foto 66** - EEE-02: infraestrutura com pintura deteriorada; o ambiente de apoio não possui condições de suporte mínimas para uso do operador.

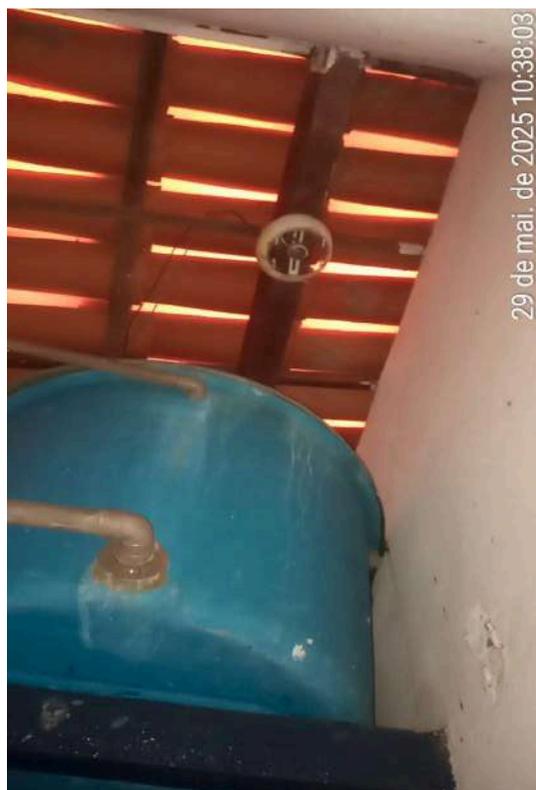
**Foto 67** - EEE-02: instalações elétricas precárias, sem lâmpadas e com caixas de tomadas e de disjuntor danificadas.

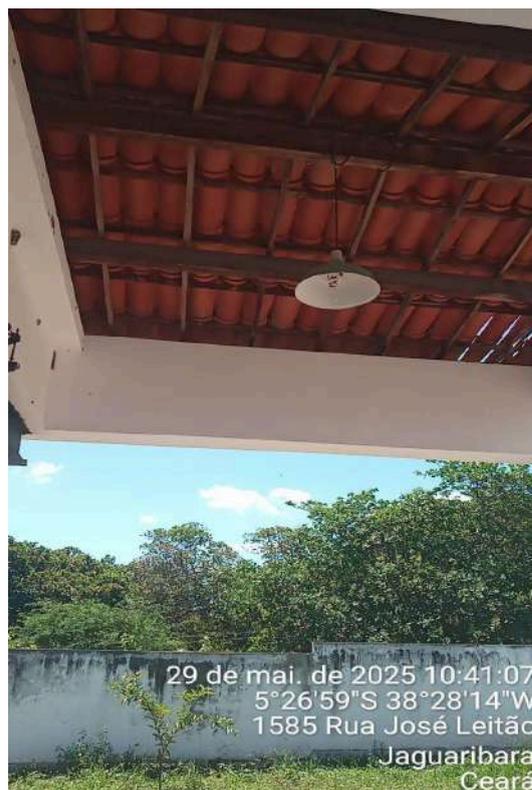
**Foto 68** - EEE-02: instalações elétricas precárias, sem lâmpadas e com caixas de tomadas e de disjuntor danificadas.

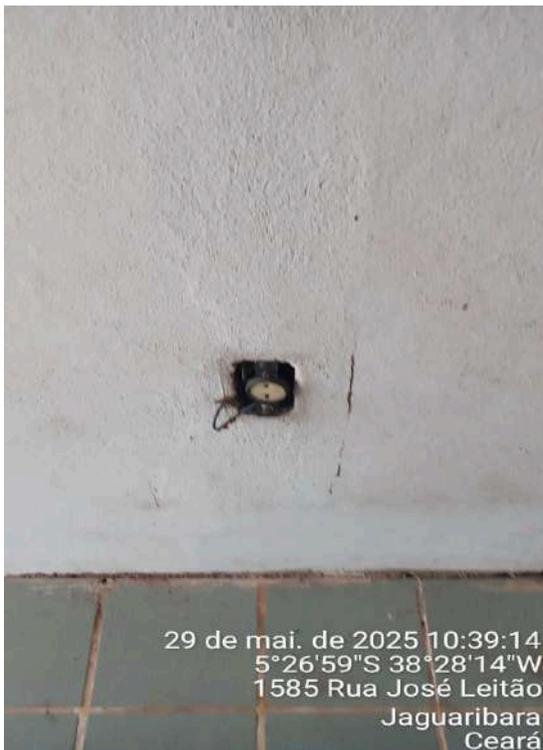
**Foto 69** - EEE-02: instalações elétricas precárias, sem lâmpadas e com caixas de tomadas e de disjuntor danificadas.

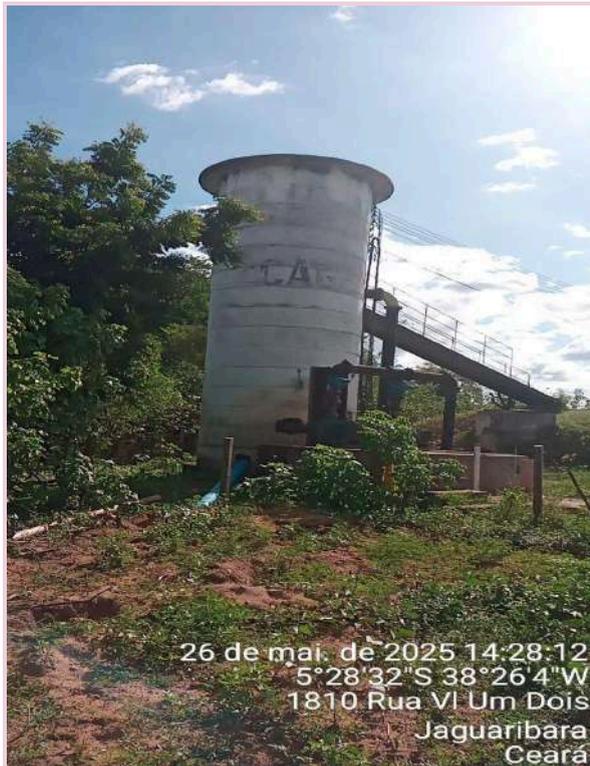
**Foto 73** - Poço de Reunião / Amazonas: instalação de bombas ao relento, sem proteção contra intempéries.

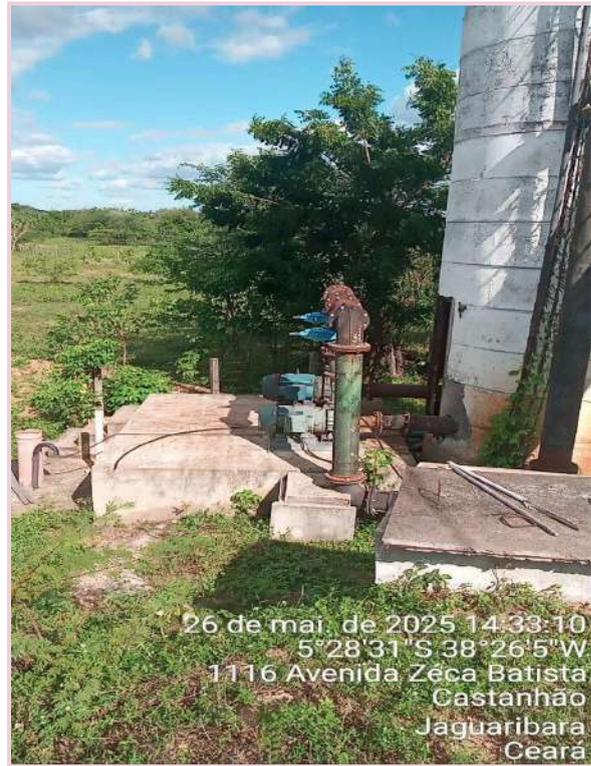
**Foto 74** - Poço de Reunião / Amazonas: instalação de bombas ao relento, sem proteção contra intempéries.

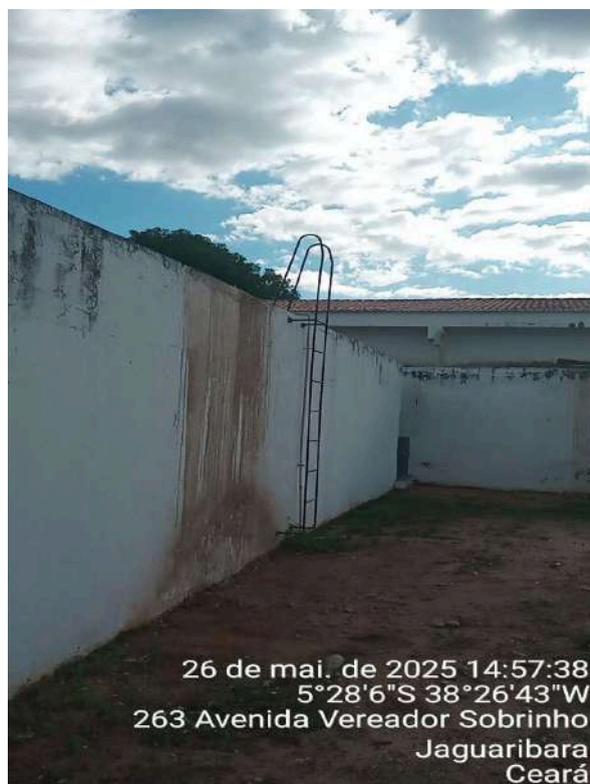
**Foto 75** - O reservatório RSE-02 não têm guarda corpos na laje de cobertura.

**Recomendação R4** - A CAGECE deve tomar medidas de segurança do trabalho que eliminem o risco de queda dos trabalhadores, como a instalação de guarda corpos e corrimãos.

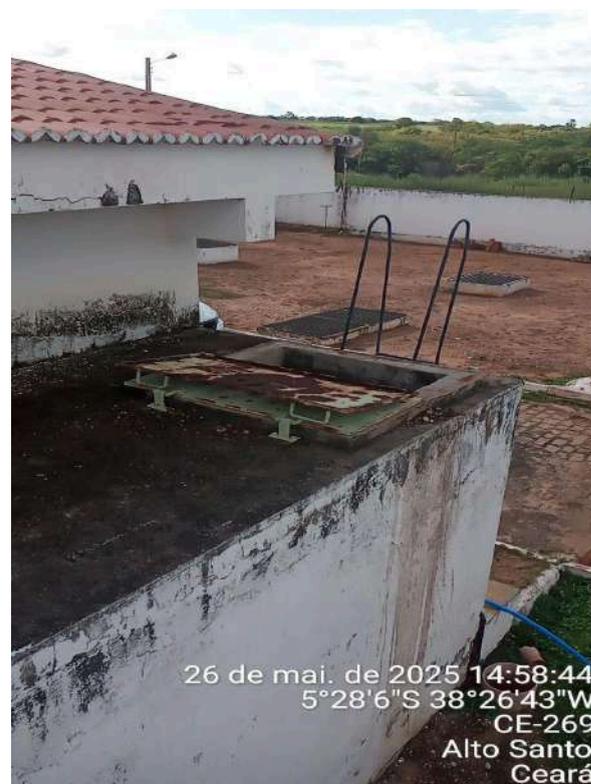
**Foto 76** - O reservatório RSE-03 não têm guarda corpos na laje de cobertura.
