## **RELATÓRIO DE FISCALIZAÇÃO RF/CSB/0017/2024**

**Assunto:** Fiscalização dos Sistemas de  
Abastecimento de Água e Esgotamento Sanitário do  
Município de Baturité

**COORDENADORIA DE SANEAMENTO BÁSICO**

**Fortaleza – CE  
Setembro/2024**

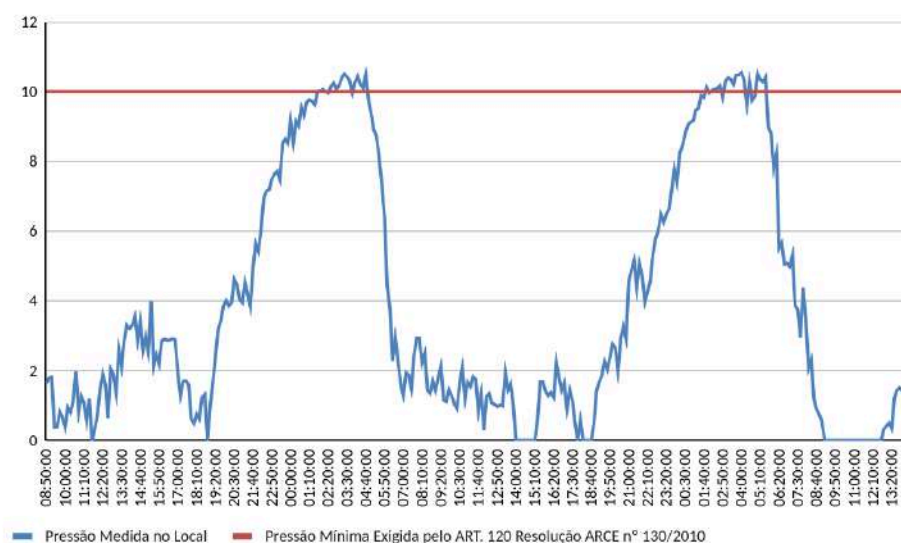
**Figura 5** - Monitoramento da pressão no SAA de Baturité, de 13/08/2024 a 15/08/2024, no endereço: Rua Major Pedro Catão, 11, Mondego.

A ARCE realizou medição contínua de pressão, com instalação do aparelho *datalogger* na rede de distribuição do SAA de Baturité, no endereço Rua Major Pedro Catão, 11, Mondego, no período de 13/08/2024 às 08:50 a 15/08/2024 às 14:10. Constatou-se pressão fora da faixa de 10 mca a 50 mca em 270 das 321 aferições realizadas, o que representa 84,1% do período analisado (**Figura 5**).

A ARCE realizou medição contínua de pressão, com instalação do aparelho *datalogger* na rede de distribuição do SAA de Baturité, no endereço Rua Major Pedro Catão, 11, Mondego, no período de 13/08/2024 às 08:50 a 15/08/2024 às 14:10. Constatou-se descontinuidade no dia 14/08/2024 das 14:00 às 15:10 e no dia 15/08/2024 das 09:10 às 13:00, contabilizando 32 das 321 aferições realizadas, o que representa 10,0% do período analisado (**Figura 5**).

**Determinação D1** - A CAGECE deve fornecer água com pressão de acordo com os limites estabelecidos pela ARCE, visando corrigir as não conformidades verificadas na constatação C1.

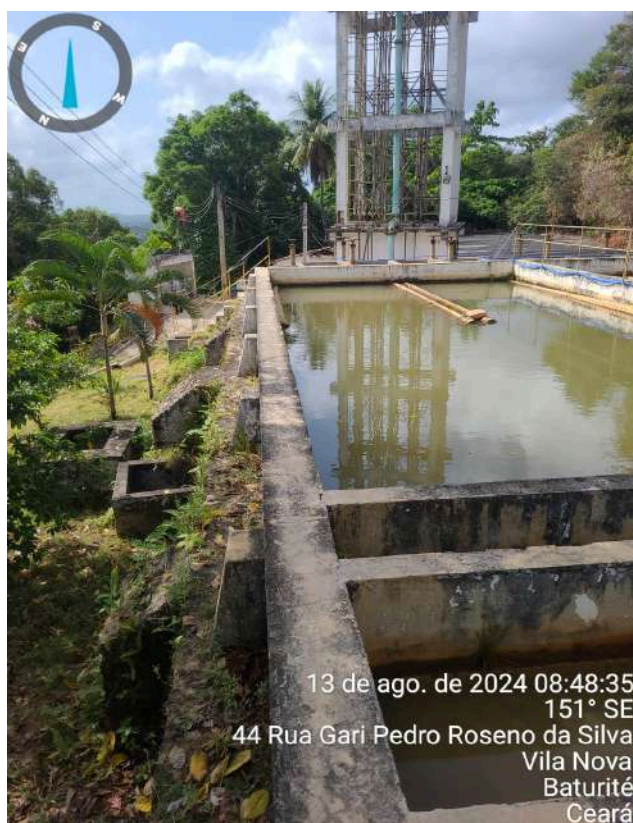
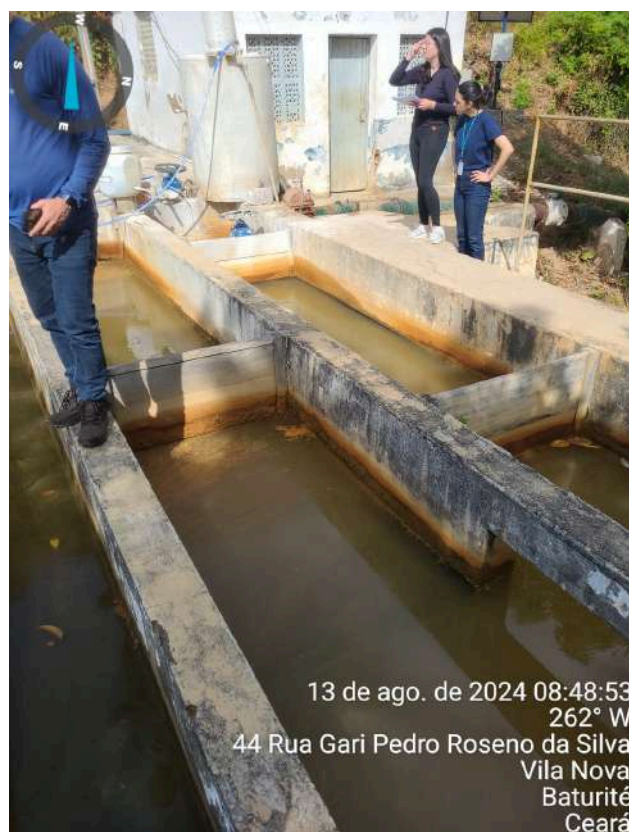
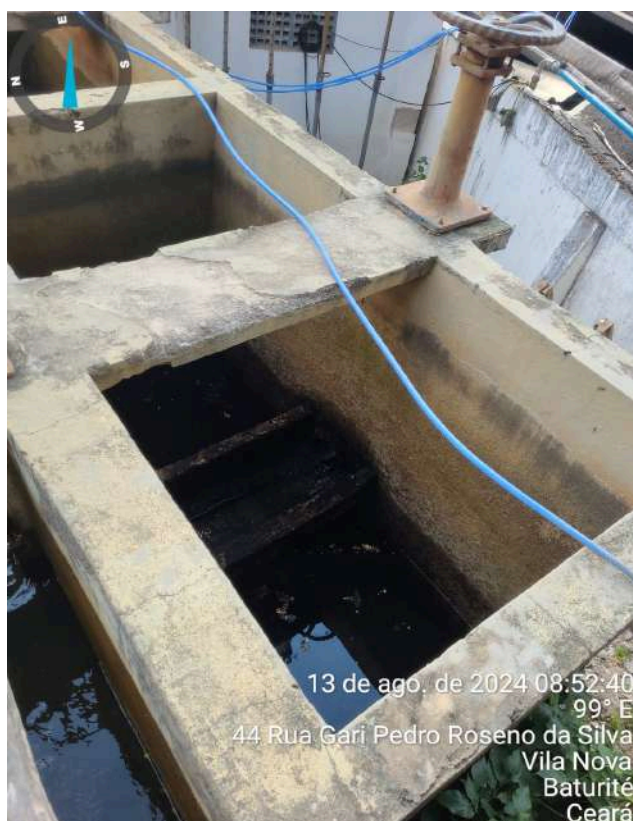
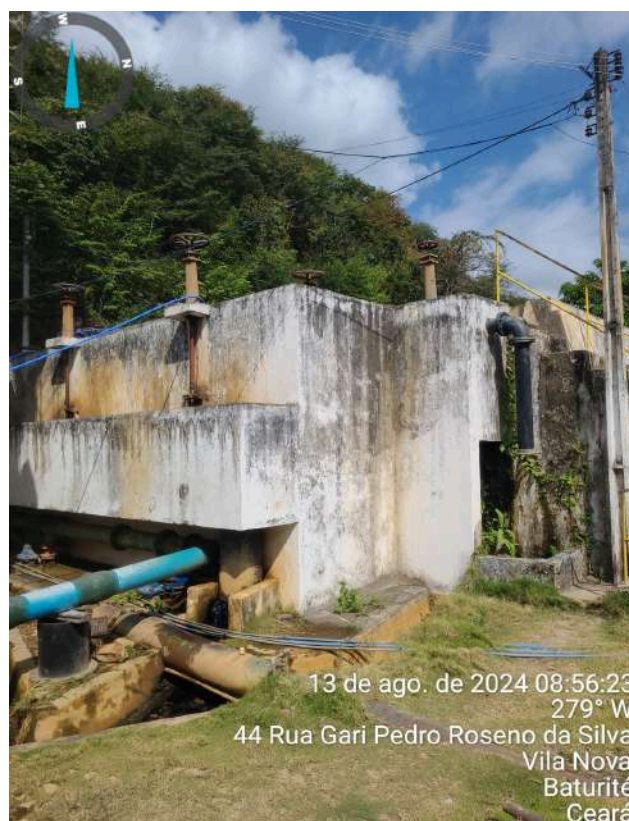
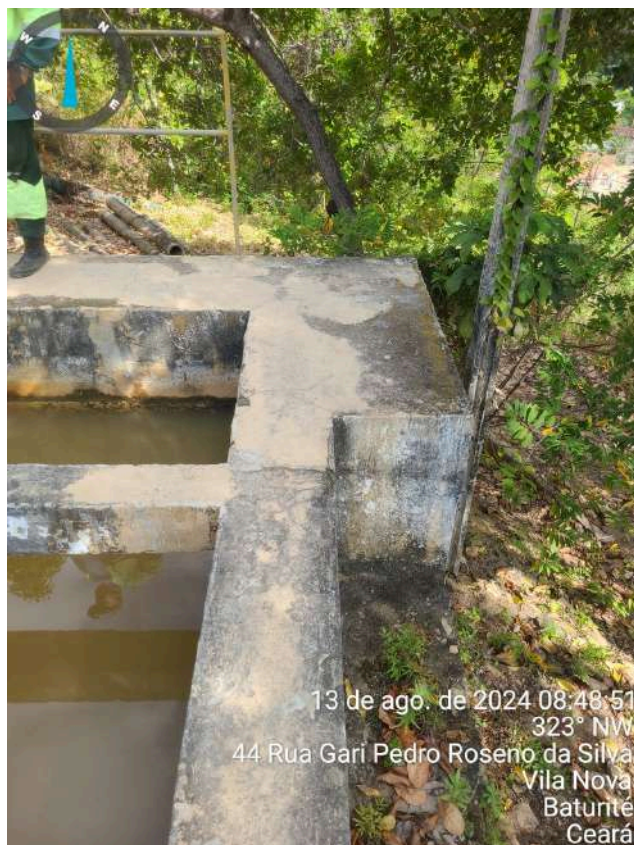
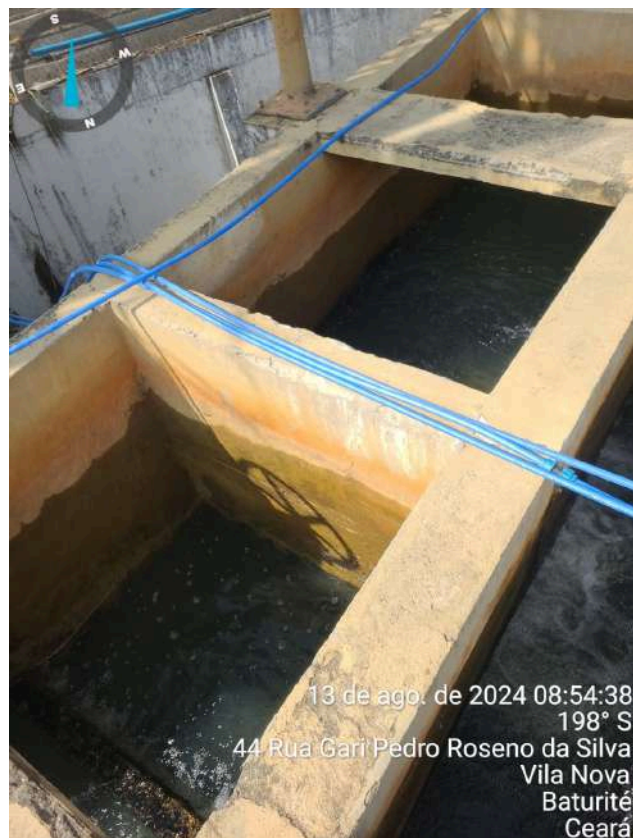
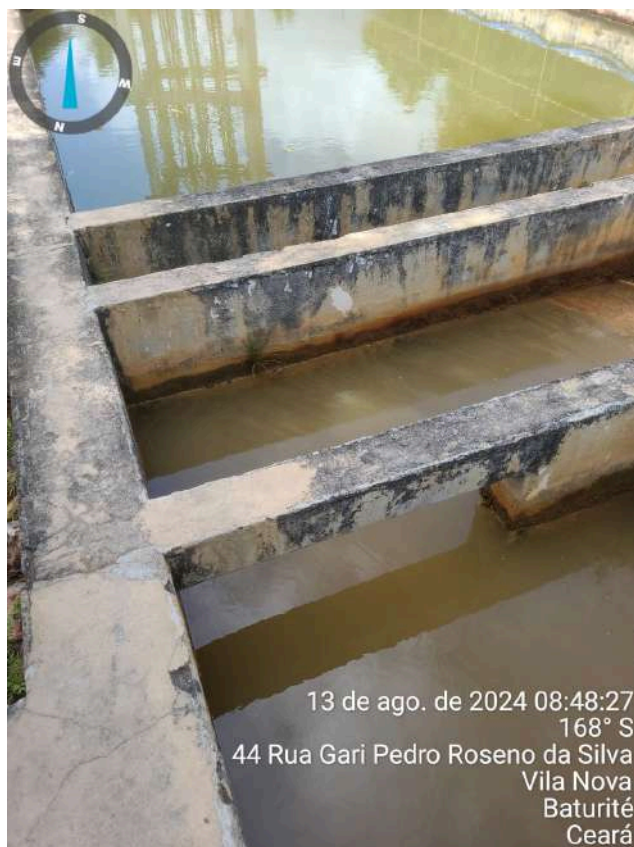
**Foto 1** - Decantadores / Floculadores / Filtros:  
ausência de guarda-corpos.

**Foto 2** - Decantadores / Floculadores / Filtros:  
ausência de guarda-corpos.

**Foto 3** - Decantadores / Floculadores / Filtros:  
ausência de guarda-corpos.

**Foto 4** - Decantadores / Floculadores / Filtros:  
ausência de guarda-corpos.

**Foto 5** - Decantadores / Flocculadores / Filtros: ausência de guarda-corpos.

**Foto 6** - Decantadores / Flocculadores / Filtros: ausência de guarda-corpos.

**Foto 7** - Decantadores / Flocculadores / Filtros: ausência de guarda-corpos.

**Determinação D3** - A CAGECE deve cumprir as normas técnicas e os procedimentos estabelecidos para a implantação das instalações dos sistemas de abastecimento de água e de esgotamento sanitário, visando corrigir as não conformidades descritas na constatação C3.

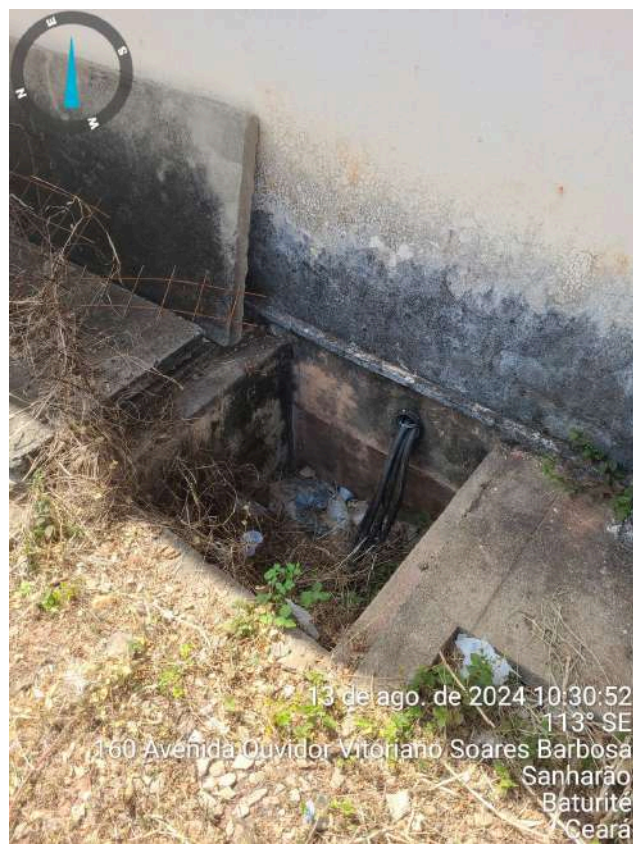
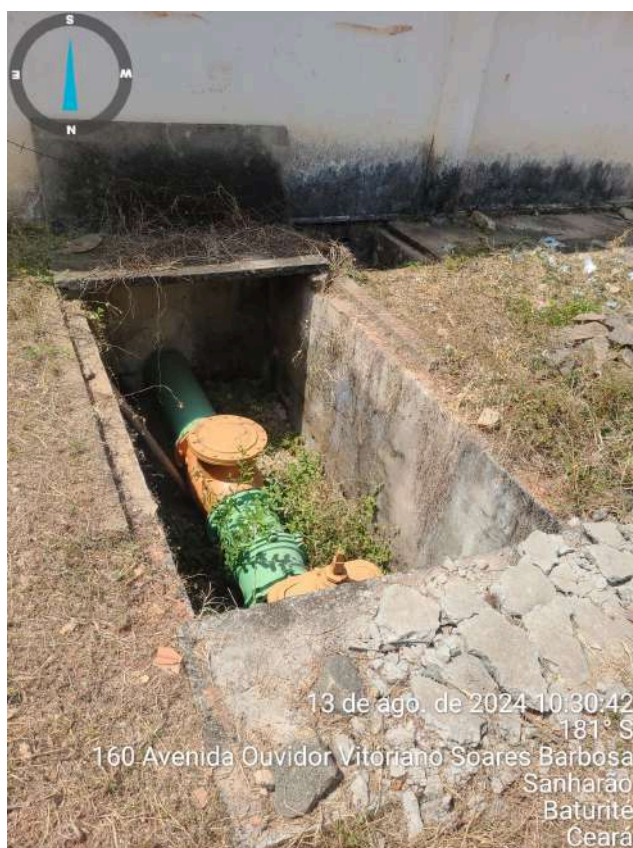
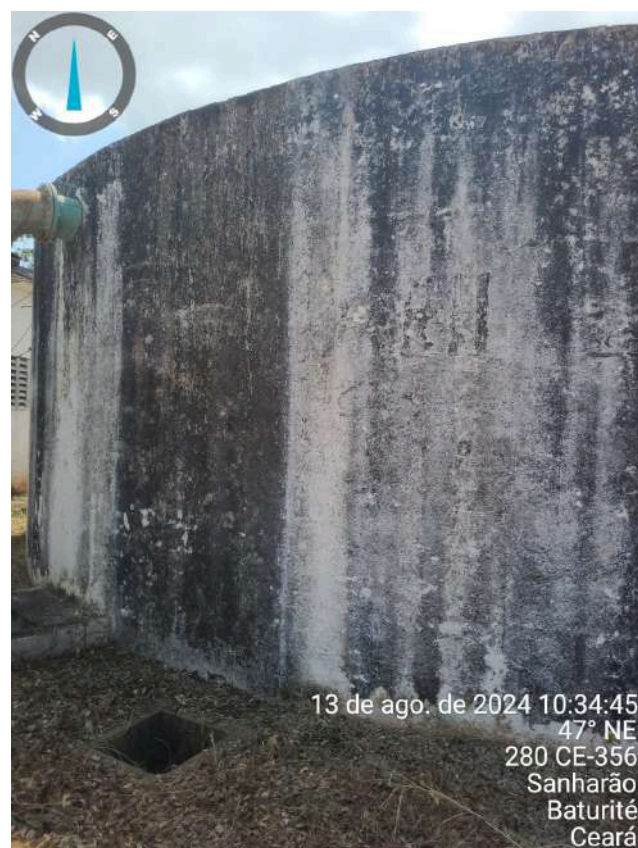
**Foto 8** - RAP-04 e EEAT-05: caixas de inspeção sem tampas.

**Foto 9** - RAP-04 e EEAT-05: caixas de inspeção sem tampas.

**Foto 10** - RAP-04 e EEAT-05: caixas de inspeção sem tampas.

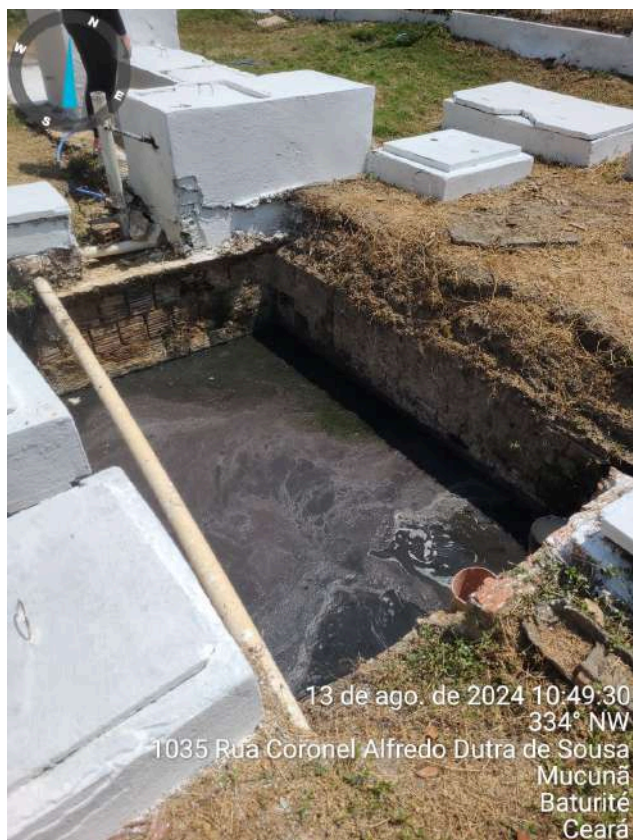
**Foto 11** - ETE Proub II: a cobertura do filtro anaeróbio desabou.

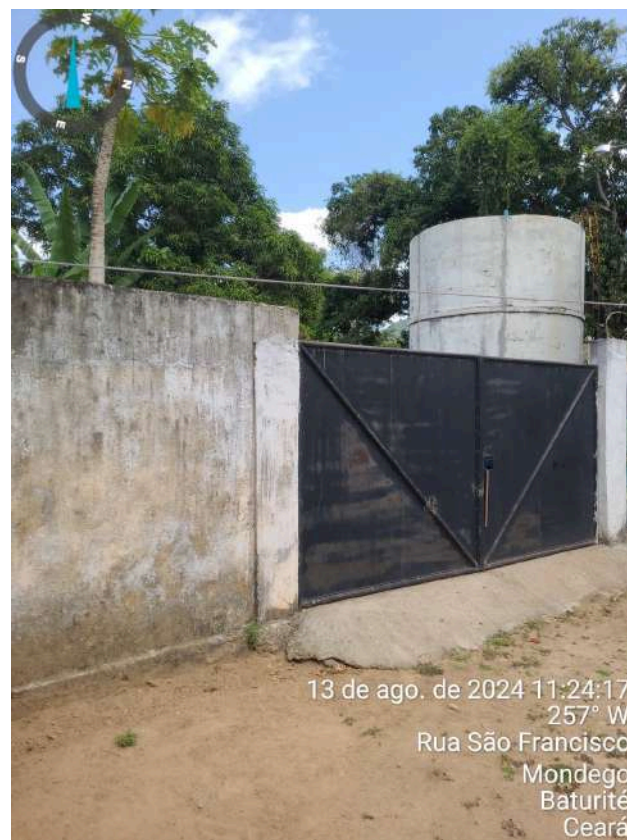
**Foto 12** - ETE São Francisco: não possui identificação.

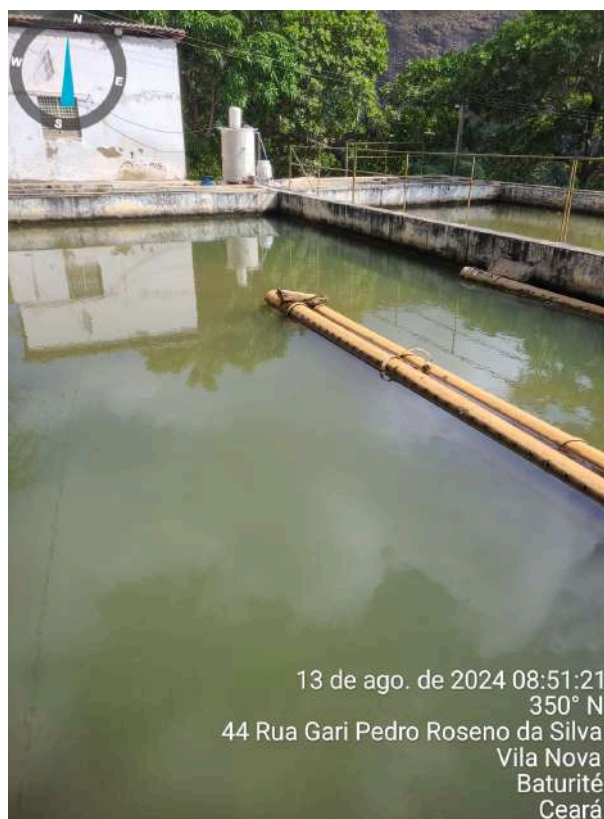
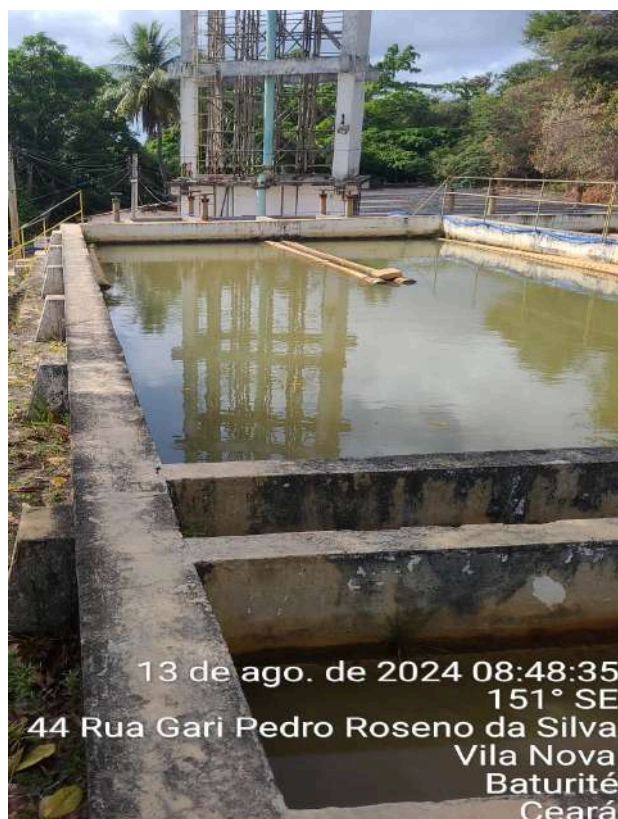
**Foto 13** - ETA: tubulações de transferência de fluxo dos decantadores aos filtros improvisados e desnivelados, acarretando diferentes tempos de detenção hidráulica e fluxos preferenciais nos processos de decantação e filtração.

**Foto 14** - ETA: tubulações de transferência de fluxo dos decantadores aos filtros improvisados e desnivelados, acarretando diferentes tempos de detenção hidráulica e fluxos preferenciais nos processos de decantação e filtração.

**Determinação D4** - A CAGECE deve realizar operação e manutenção adequada das unidades integrantes dos sistemas de abastecimento de água e de esgotamento sanitário, visando corrigir as não conformidades descritas na constatação C4.

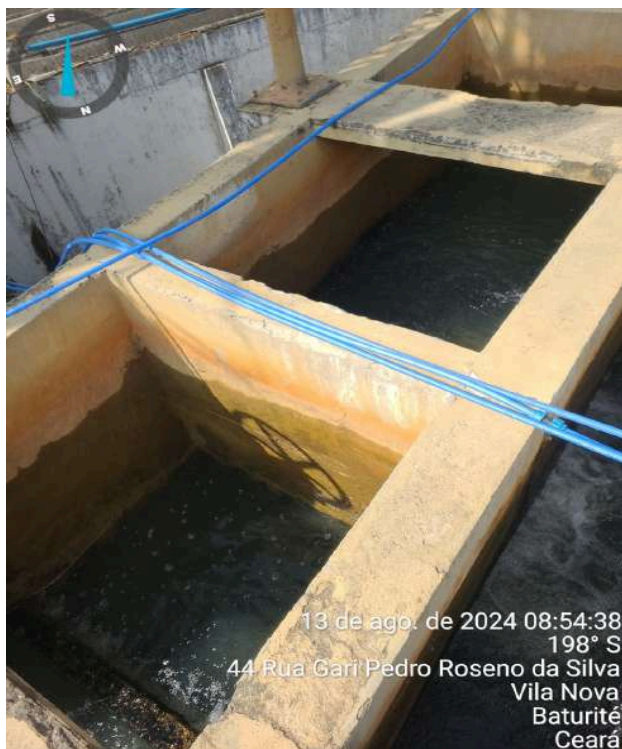
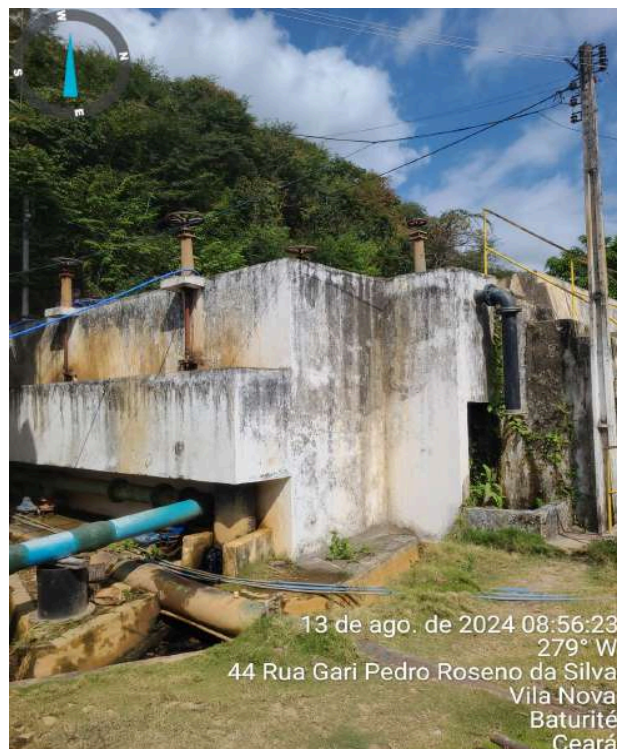
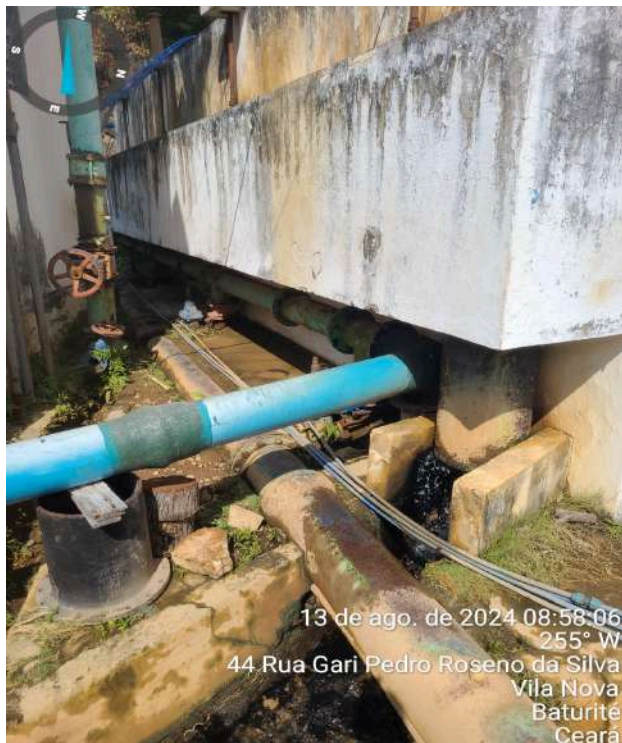
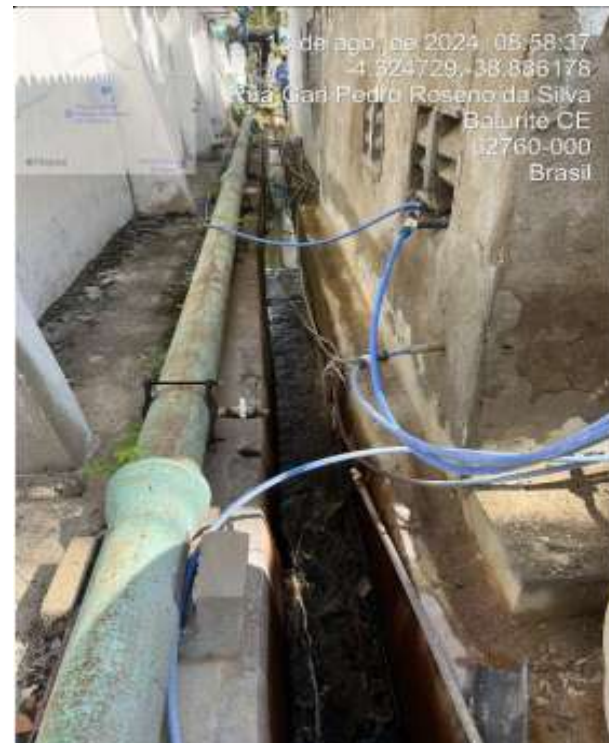
- Filtros F-02 / F-03 / F-04: vazões de produção distribuídas irregularmente devido aos fluxos irregulares dos decantadores e vazamentos nos filtros com grande quantidade de água tratada perdida (**Fotos 15 a 18**);

**Foto 15** - Filtros F-02 / F-03 / F-04: vazões de produção distribuídas irregularmente devido aos fluxos irregulares dos decantadores e vazamentos nos filtros com grande quantidade de água tratada perdida.

**Foto 16** - Filtros F-02 / F-03 / F-04: vazões de produção distribuídas irregularmente devido aos fluxos irregulares dos decantadores e vazamentos nos filtros com grande quantidade de água tratada perdida.

**Foto 17** - Filtros F-02 / F-03 / F-04: vazões de produção distribuídas irregularmente devido aos fluxos irregulares dos decantadores e vazamentos nos filtros com grande quantidade de água tratada perdida.

**Foto 18** - Filtros F-02 / F-03 / F-04: vazões de produção distribuídas irregularmente devido aos fluxos irregulares dos decantadores e vazamentos nos filtros com grande quantidade de água tratada perdida.

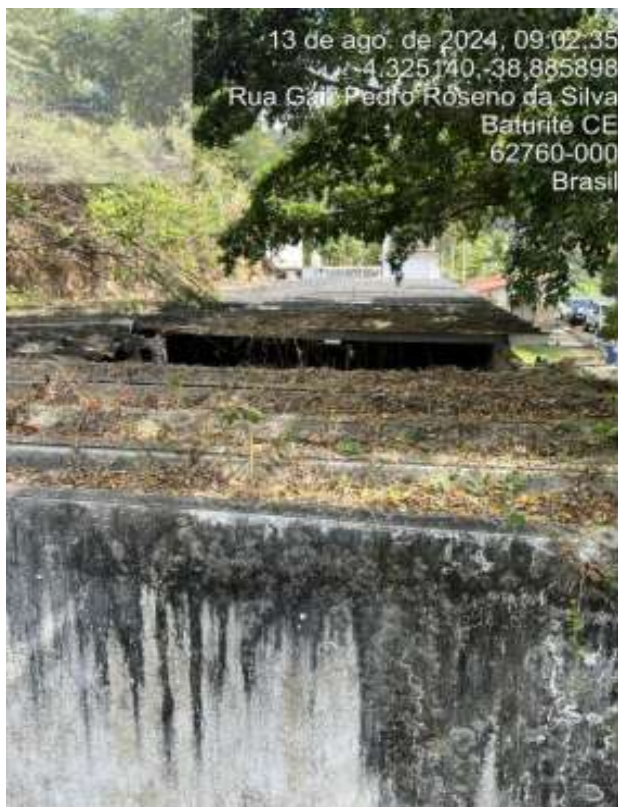
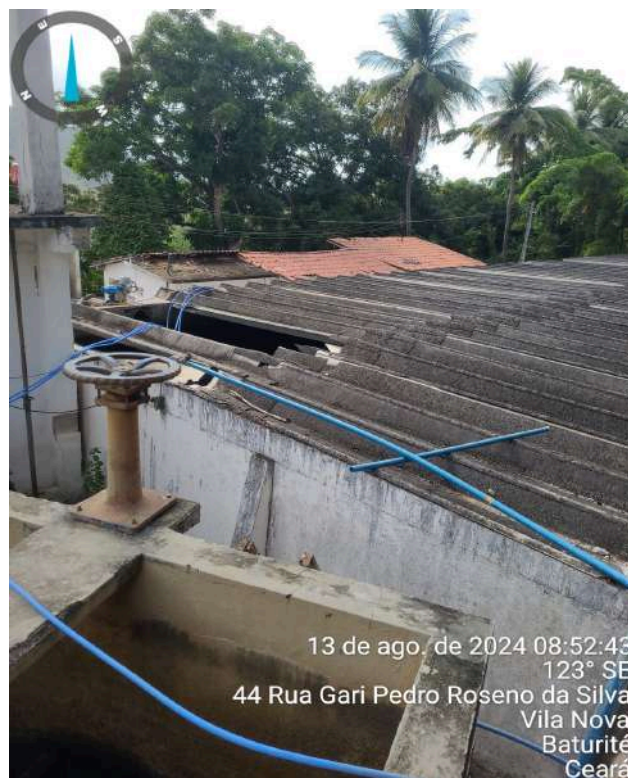
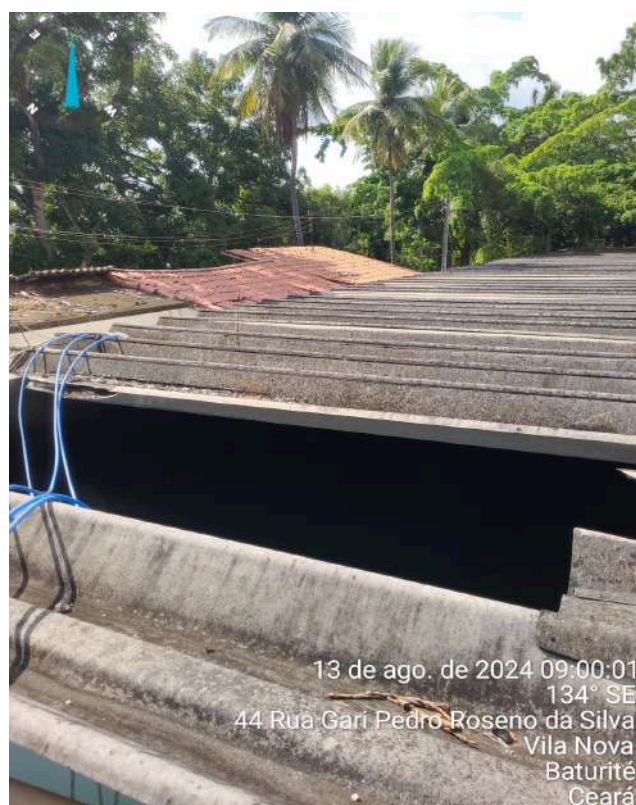
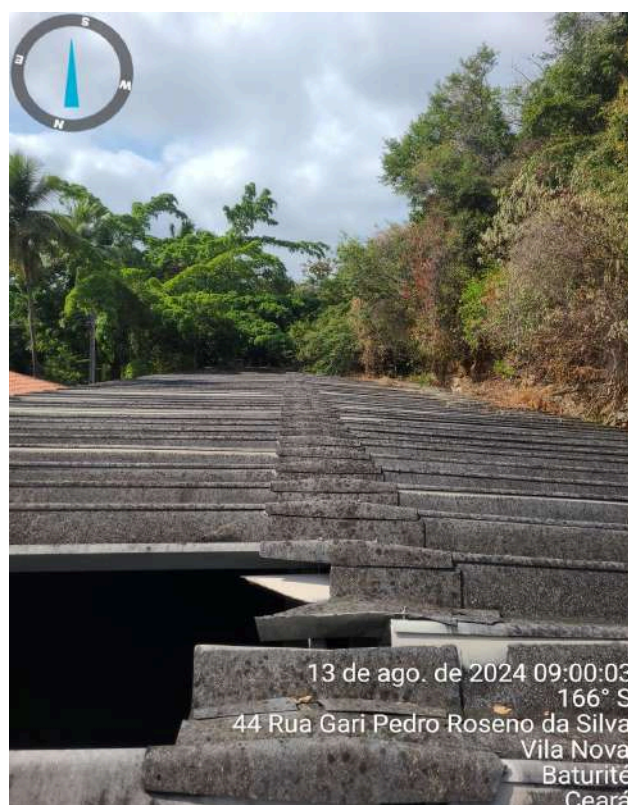
**Foto 19** - RAP-01 / RAP-02: cobertura formada por telhados em cimento de amianto quebrados, sujeitando a água tratada a intempéries.

**Foto 20** - RAP-01 / RAP-02: cobertura formada por telhados em cimento de amianto quebrados, sujeitando a água tratada a intempéries.

**Foto 21** - RAP-01 / RAP-02: cobertura formada por telhados em cimento de amianto quebrados, sujeitando a água tratada a intempéries.

**Foto 22** - RAP-01 / RAP-02: cobertura formada por telhados em cimento de amianto quebrados, sujeitando a água tratada a intempéries.

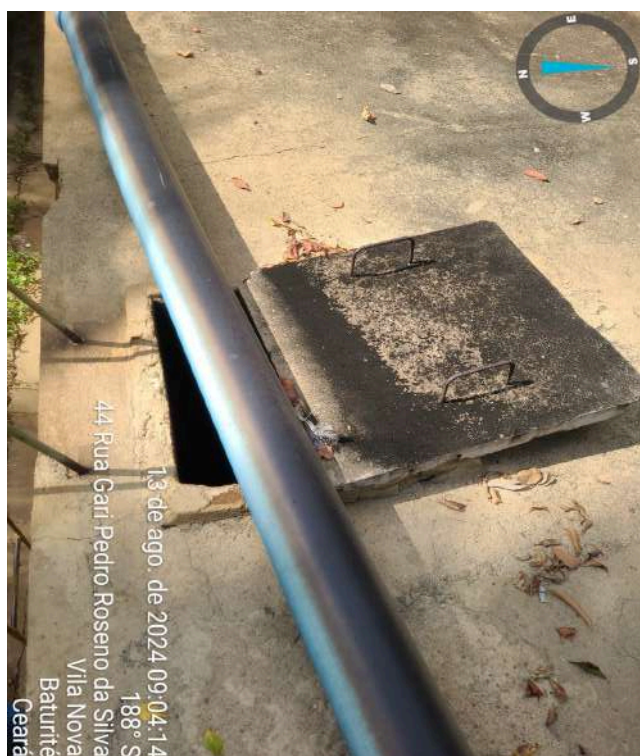
**Foto 23** - RAP-03: tampa deslocada.

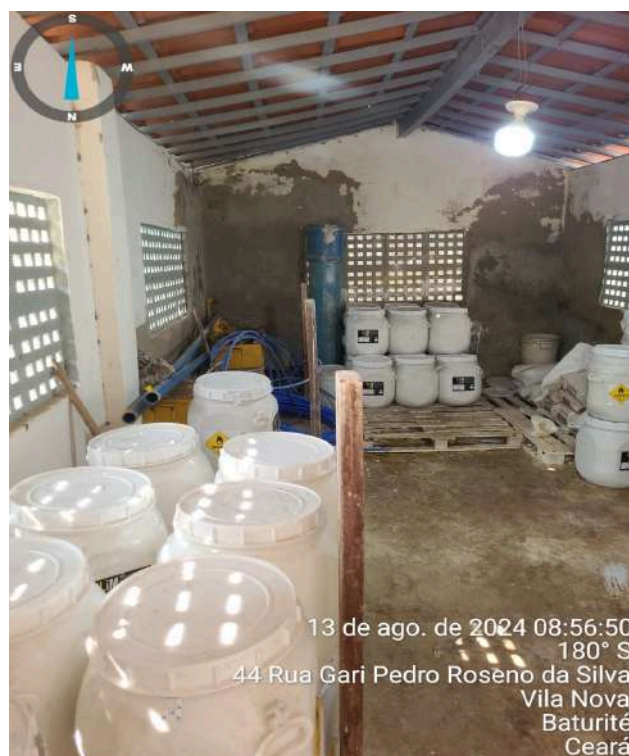
**Foto 24** - Depósito de produtos químicos: pintura deteriorada.

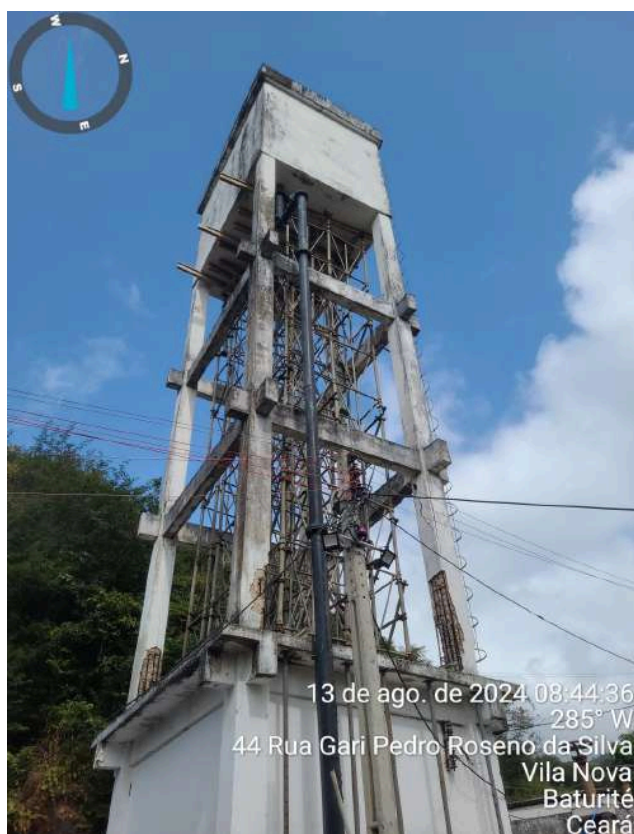
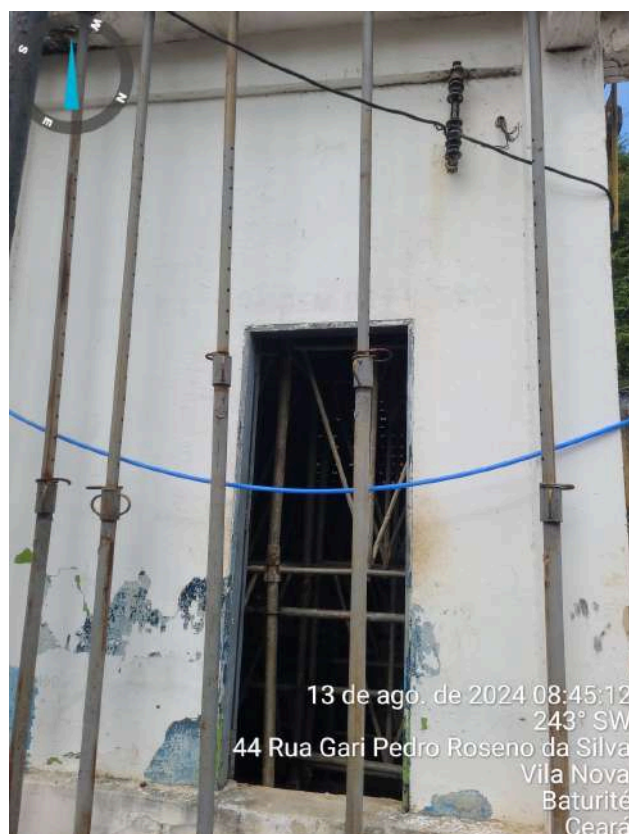
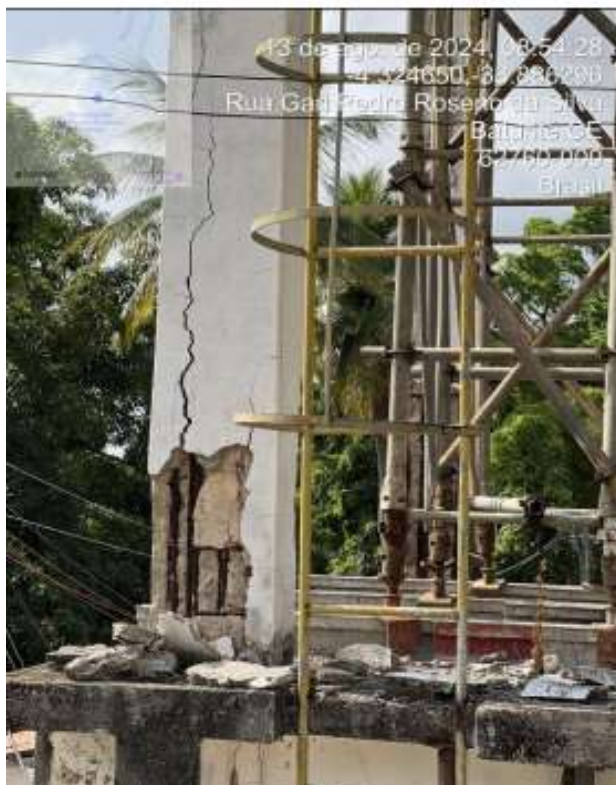
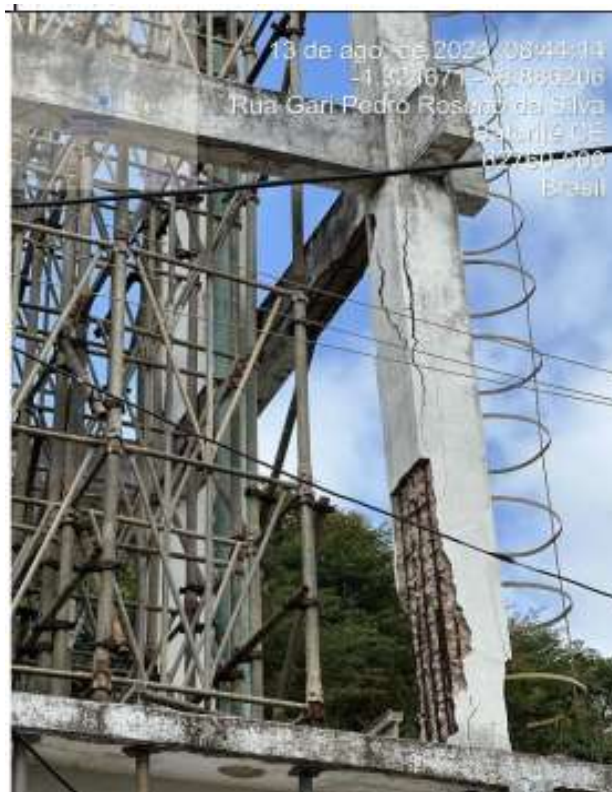
**Foto 25** - REL-01: apesar de desativado, apresenta estrutura comprometida com risco aos operadores.

**Foto 26** - REL-01: apesar de desativado, apresenta estrutura comprometida com risco aos operadores.

**Foto 27** - REL-01: apesar de desativado, apresenta estrutura comprometida com risco aos operadores.

**Foto 28** - REL-01: apesar de desativado, apresenta estrutura comprometida com risco aos operadores.

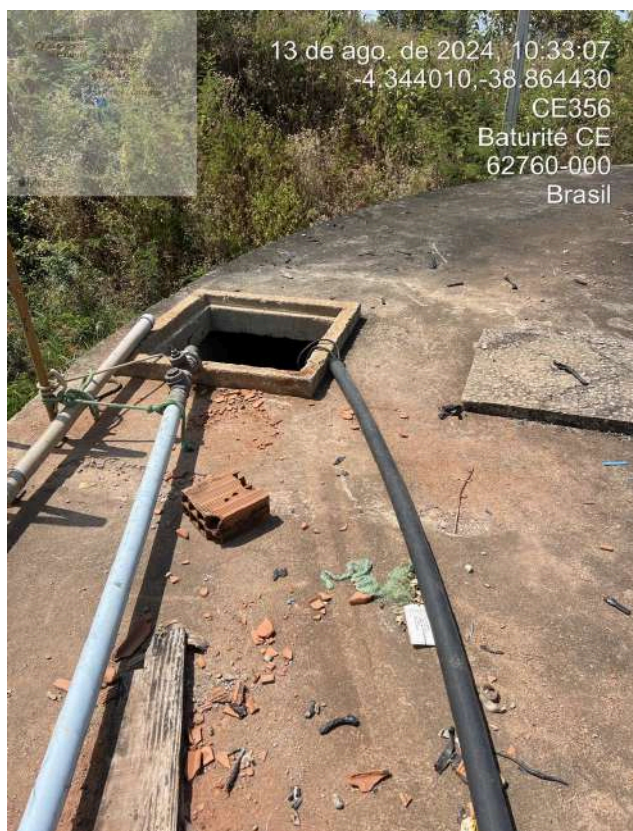
**Foto 29** - RAP-04 / EEAT-05: tampa deslocada.

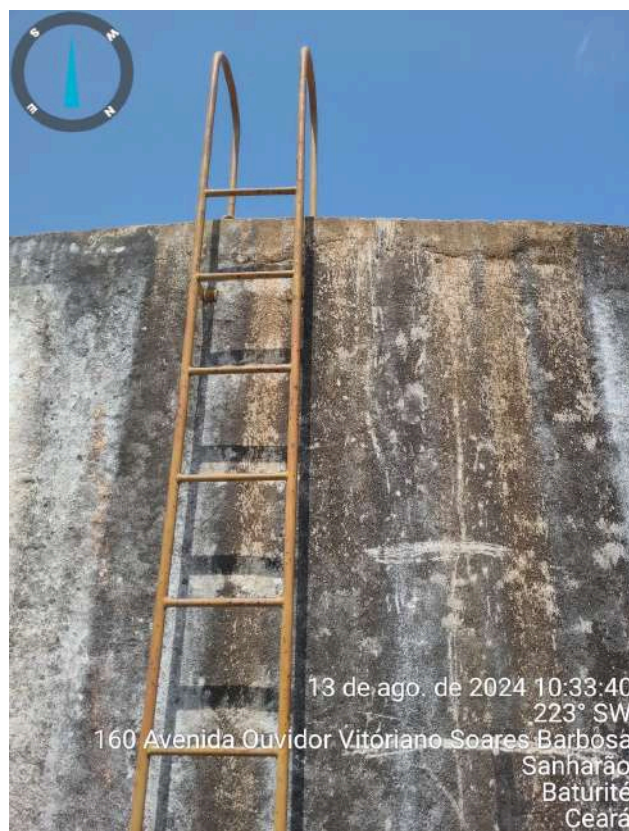
**Foto 30** - RAP-04 / EEAT-05: escada corroída e pintura deteriorada.

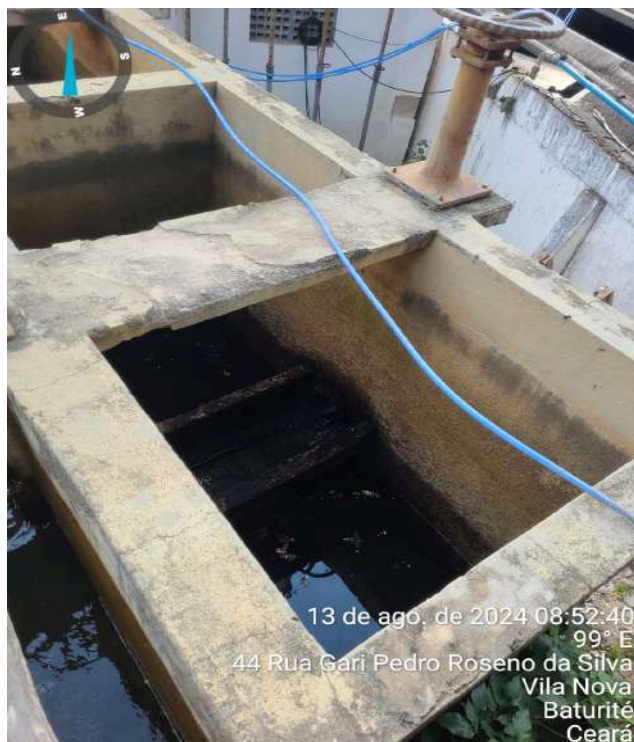
**Foto 31** - Filtro F-01: inoperante.

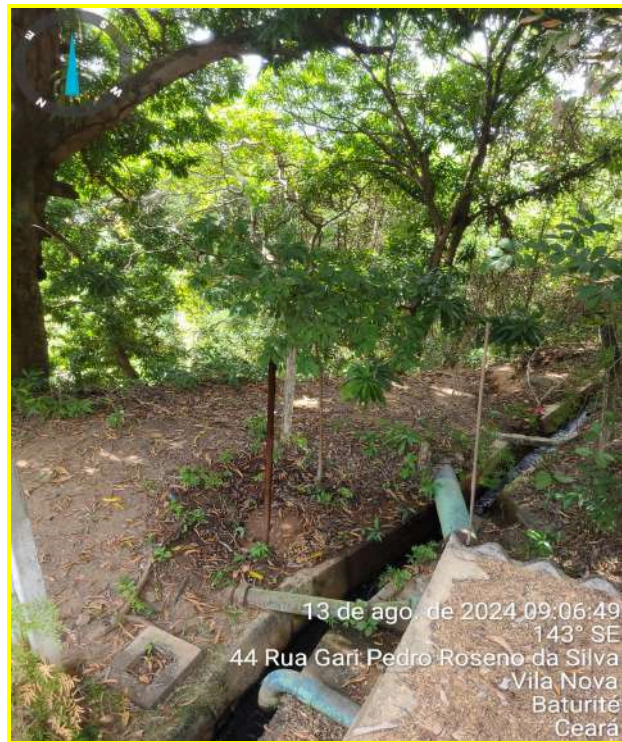
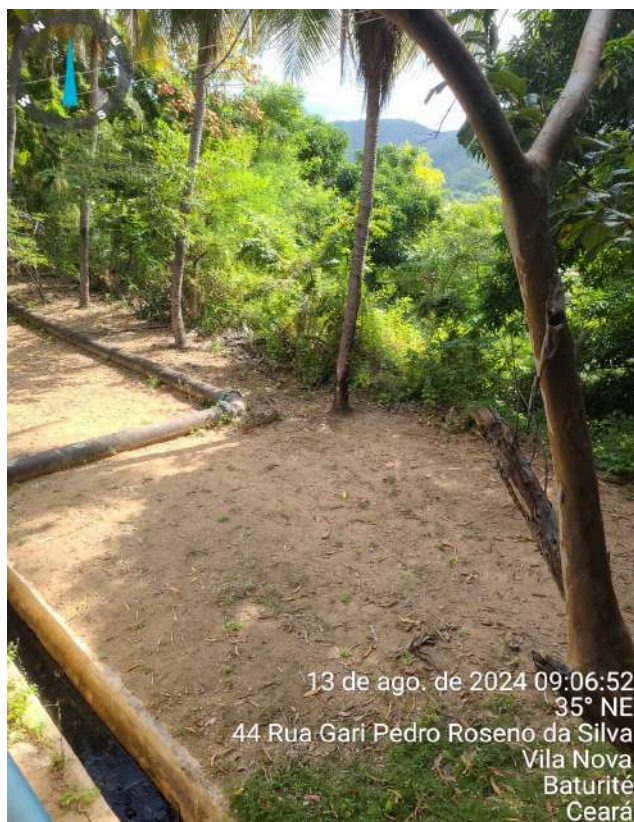
**Foto 32** - ETA: ausência de delimitação em alguns pontos da área da estação e presença de vegetação nas estruturas internas.

**Foto 33** - ETA: ausência de delimitação em alguns pontos da área da estação e presença de vegetação nas estruturas internas.

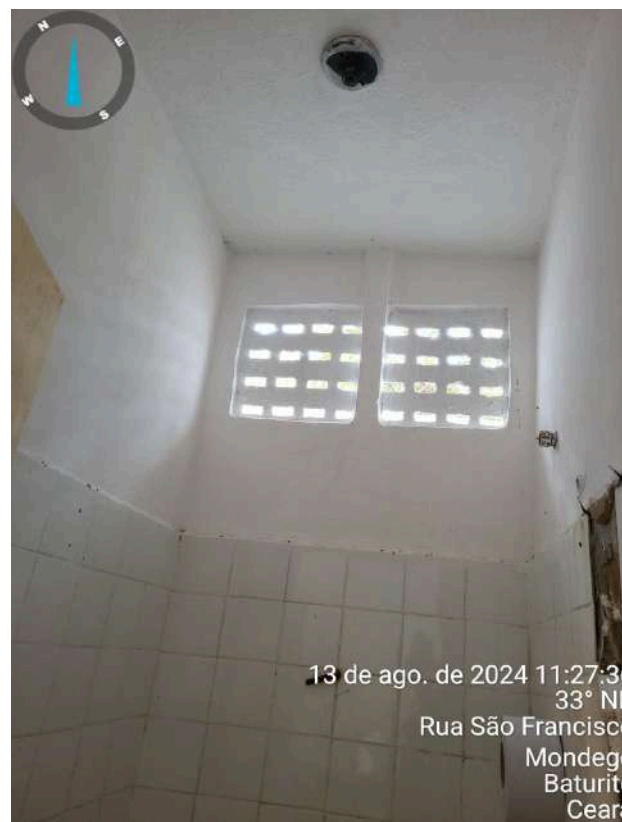
- ETE São Francisco: banheiro sem iluminação; reator apresenta pintura deteriorada; escada corroída e sem estabilidade (**Fotos 34 e 35**).

**Foto 34** - ETE São Francisco: banheiro sem iluminação.

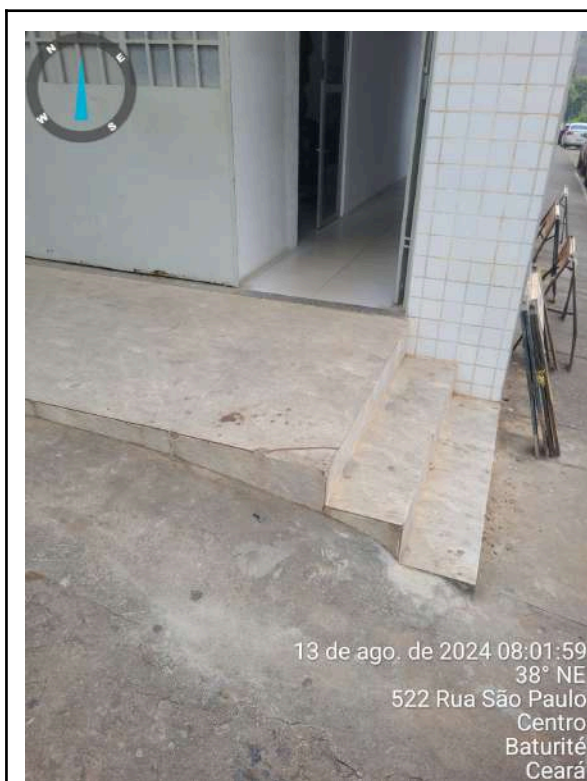
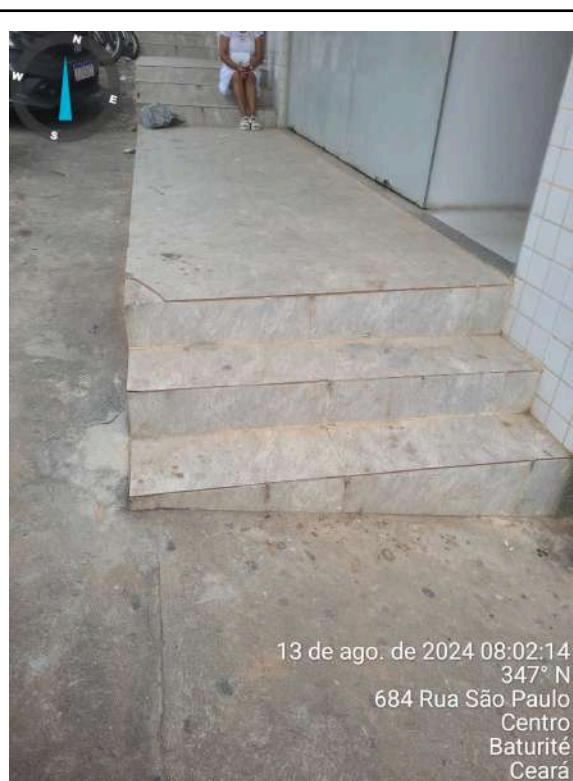
O Escritório da CAGECE não possui acessibilidade adequada para cadeirantes (Fotos 36 e 37).

**Foto 36** - O Escritório da CAGECE não possui acessibilidade adequada para cadeirantes.

**Foto 37** - O Escritório da CAGECE não possui acessibilidade adequada para cadeirantes.

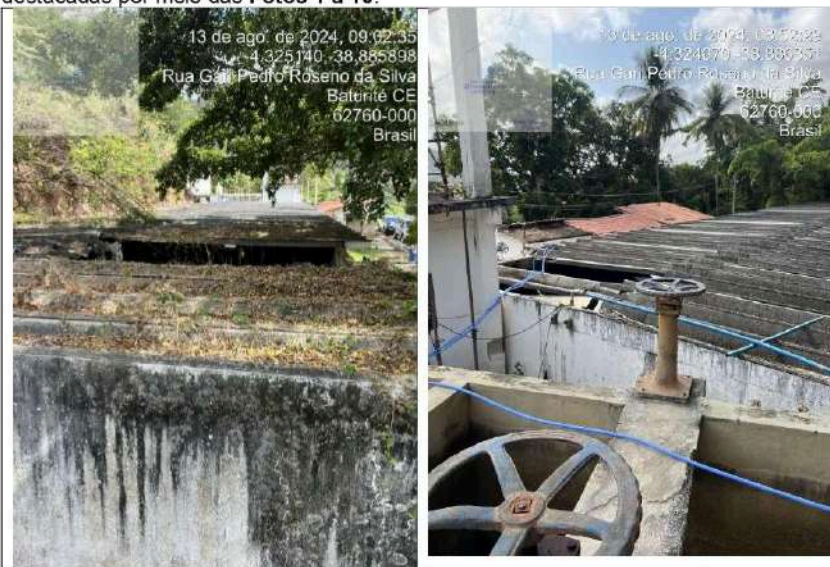
**Fotos 1 e 2 - Reservatórios de água tratada sem proteção e submetidos a todos os tipos de intempéries.**

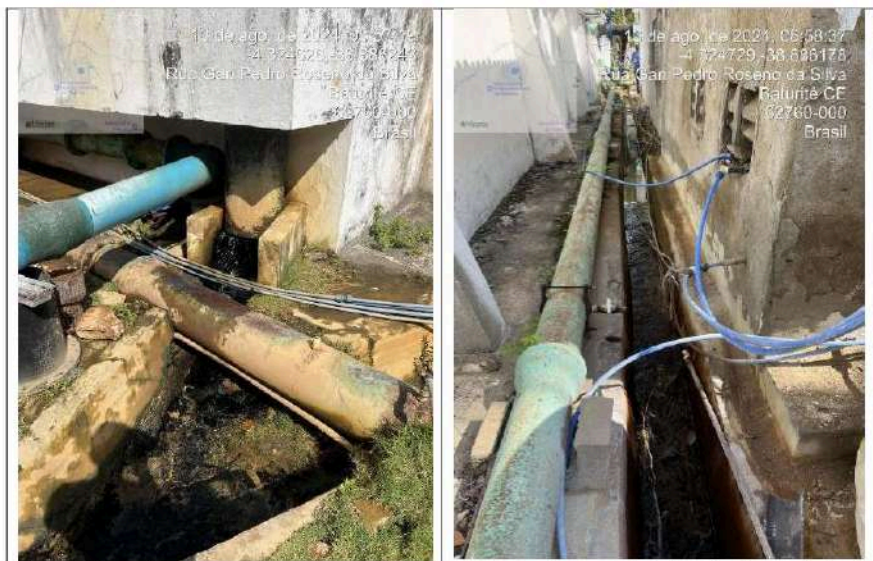
**Fotos 3 e 4 – Vazamentos nos filtros com grande quantidade de água tratada perdida.**

Cabe ainda ressaltar que tal situação onera o custo dos serviços, haja vista que a água tratada, aduzida de Aracoiaba, é bombeada para a lavagem dos filtros da ETA.

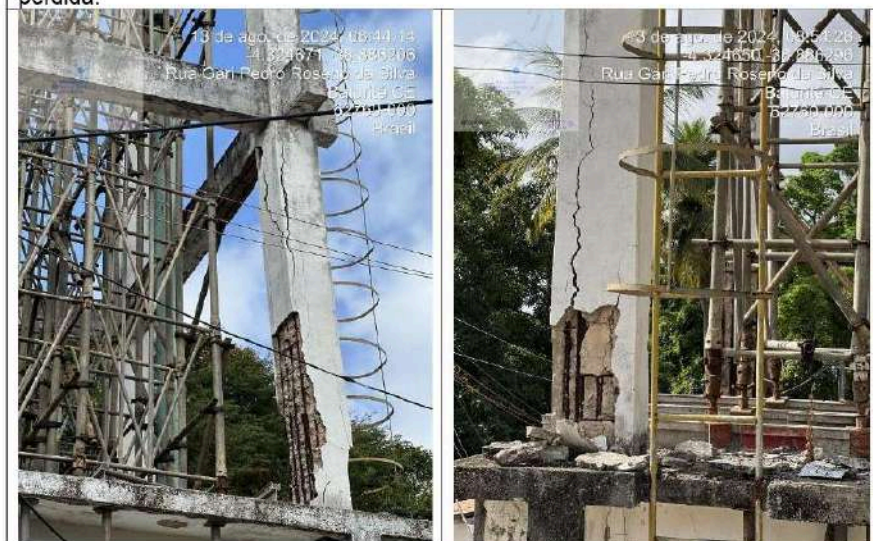
**Fotos 5 e 6 – Reservatório com estrutura comprometida.**
