## **RELATÓRIO DE FISCALIZAÇÃO RF/CSB/022/2023**

**Assunto:** Fiscalização dos Sistemas de Abastecimento de Água e de Esgotamento Sanitário do Município de Viçosa do Ceará

**COORDENADORIA DE SANEAMENTO BÁSICO**

**Fortaleza – CE  
Outubro/2023**

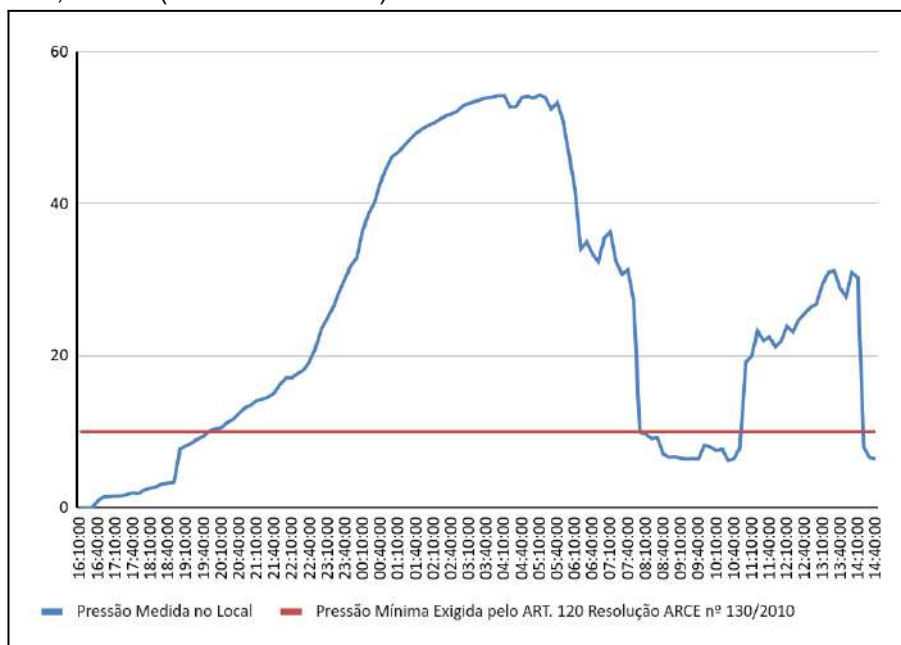
A ARCE realizou medição contínua de pressão, com instalação do aparelho *datalogger* na rede de distribuição do SAA da Sede de Viçosa do Ceará e Localidade de Quatiguaba, mas especificamente nos endereços: Rua Fontenele Sobrinho, 1006, Centro, Viçosa do Ceará, no período de 16/08/2023, às 16:10h, a 17/08/2023, às 14:40h e; Rua do Estudante, 55, Centro, Quatiguaba, no período de 17/08/2023, às 15:50h, a 18/08/2023, às 13:20h. Constatou-se pressão fora da faixa de 10 a 50 mca nos períodos analisados (**Figuras 3 e 4**).

**Figura 3** - Monitoramento da pressão na rede de distribuição do SAA de Viçosa do Ceará, de 16 a 17/08/2023, no endereço Rua Fontenele Sobrinho, 1006, Centro (UC nº 016785770).

**Determinação D1** - A CAGECE deve fornecer água com pressão de acordo com os limites estabelecidos pela ARCE, visando corrigir as não conformidades verificadas na constatação C1.

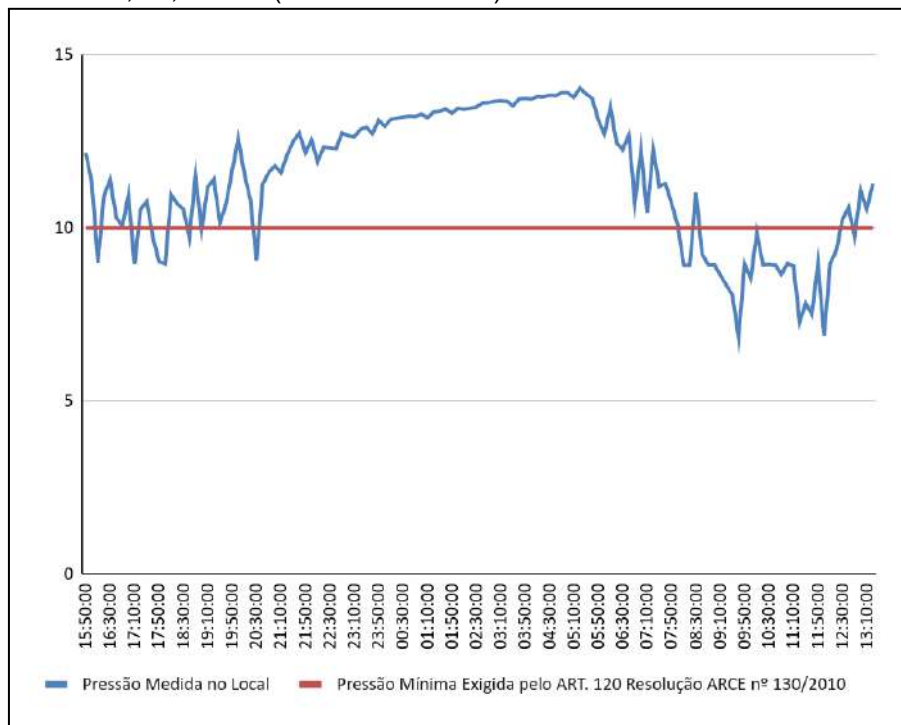
**Figura 4** - Monitoramento da pressão na rede de distribuição do SAA da Localidade de Quatiguaba, de 17 a 18/08/2023, no endereço Rua do Estudante, 55, Centro (UC nº 071600175).

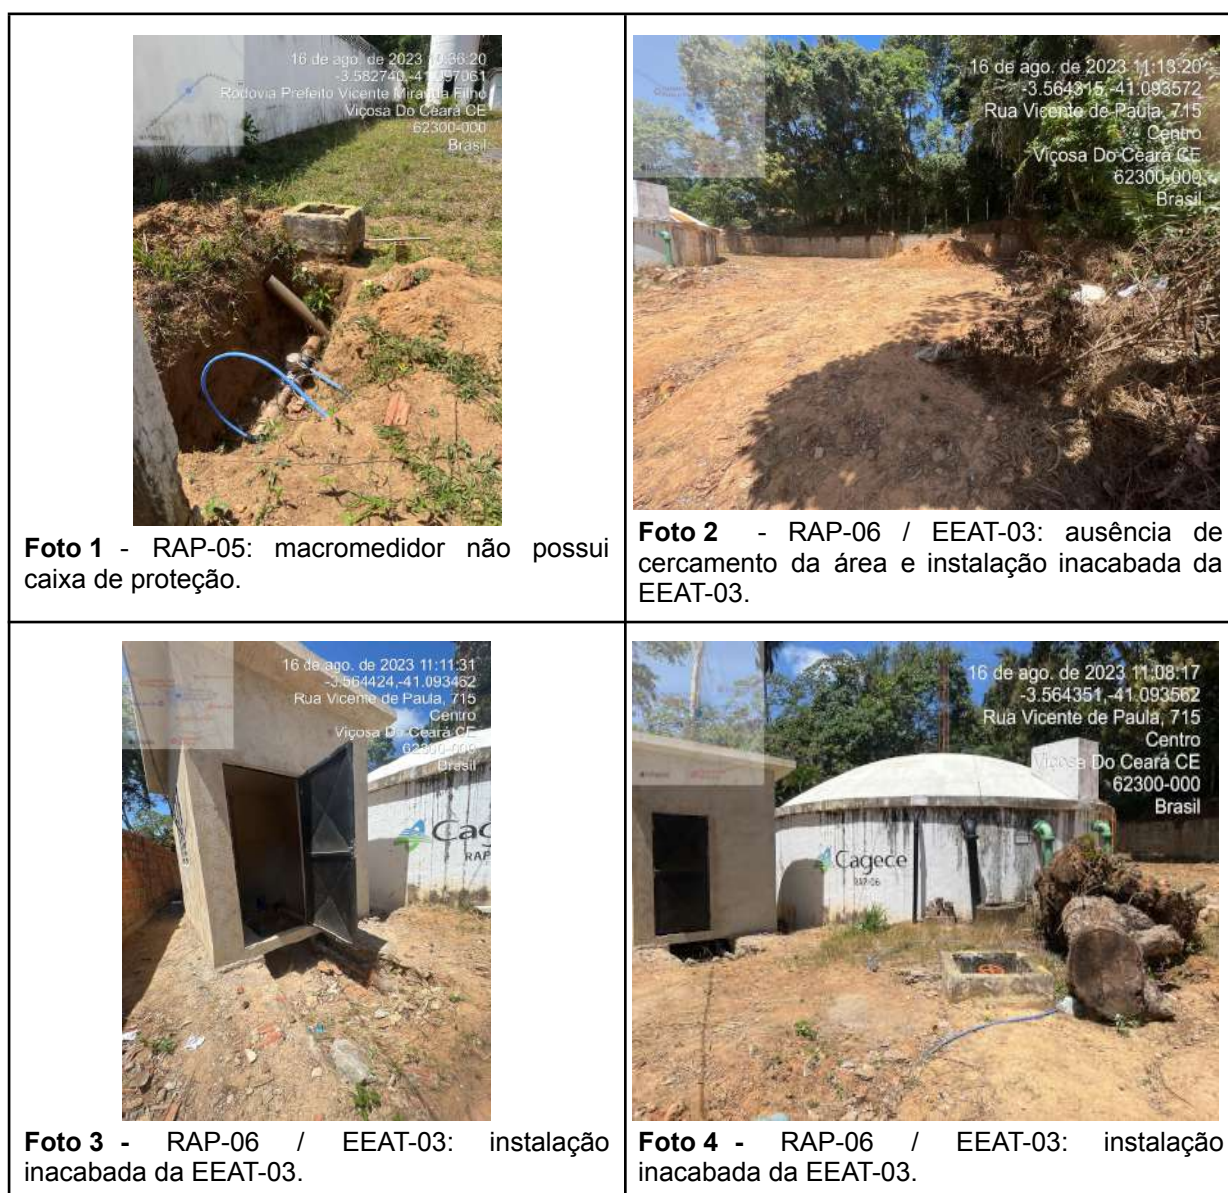
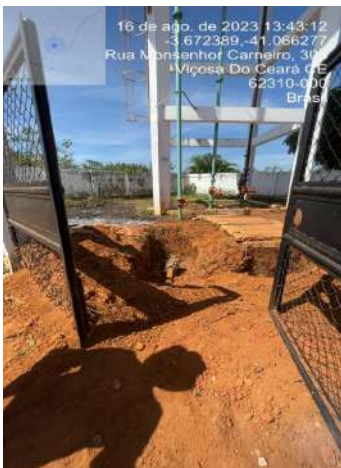
- RAP-05: macromedidor não possui caixa de proteção (**Foto 1**);
- RAP-06 / EEAT-03: ausência de cercamento da área e instalação inacabada da EEAT-03 (**Fotos 2 a 4**);
- REL-32 (Quatiguaba) : macromedidor não possui caixa de proteção (**Foto 5**);

**Determinação D3** - A CAGECE deve cumprir as normas técnicas e os procedimentos estabelecidos para a implantação das instalações dos sistemas de abastecimento de água e de esgotamento sanitário, visando corrigir as não conformidades verificadas na constatação C3.

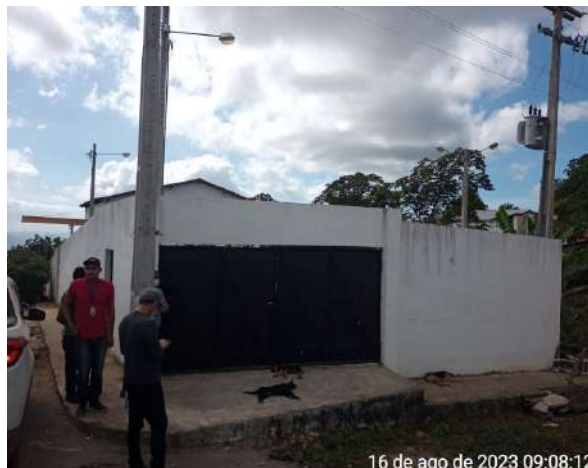
**Foto 5** - REL-32: macromedidor não possui caixa de proteção.

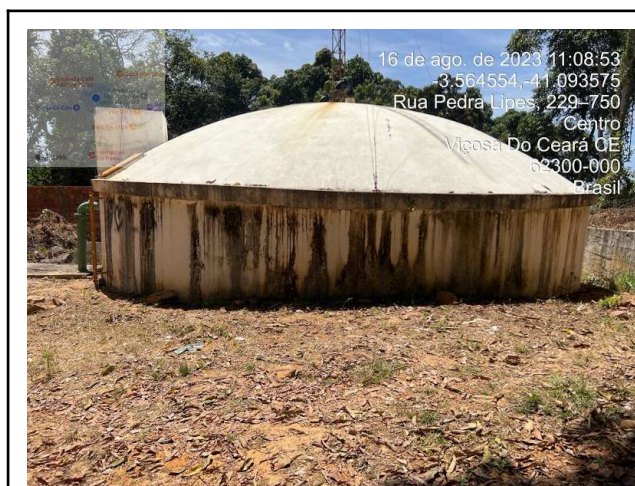
**Foto 7** - RAP-06: péssimo estado de conservação, pintura deteriorada.

**Determinação D4** - A CAGECE deve realizar operação e manutenção adequada das unidades integrantes dos sistemas de abastecimento de água e de esgotamento sanitário, visando corrigir as não conformidades descritas na constatação C4.

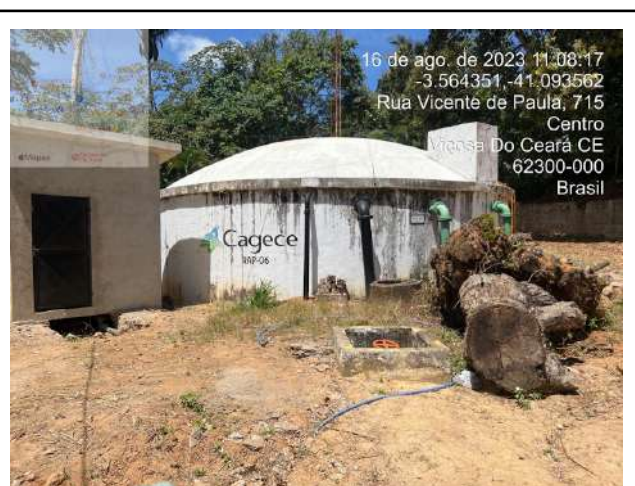
**Foto 8** - RAP-06: péssimo estado de conservação, pintura deteriorada.

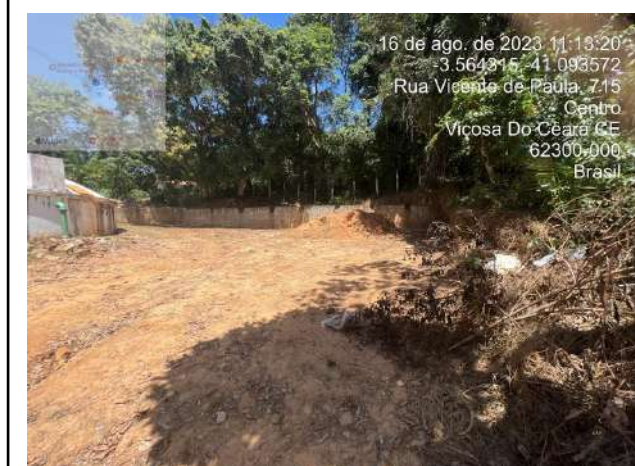
**Foto 9** - RAP-06: ausência de parte da cerca de proteção.

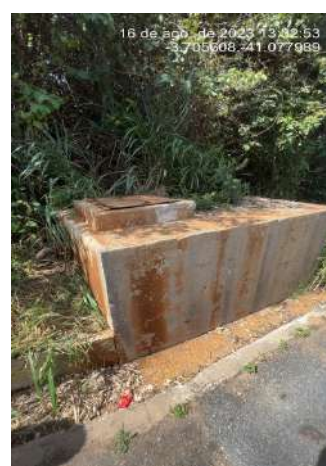
**Foto 10**- DQP (adutora Quatiguaba): tampa sem fechamento adequado.

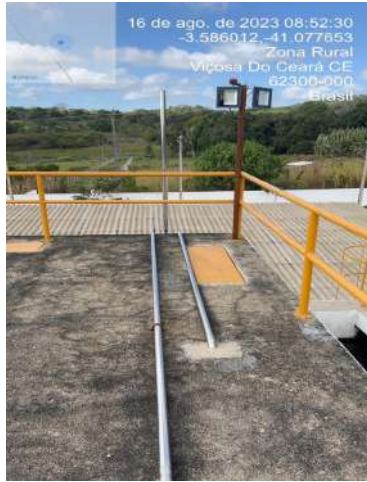
**Foto 11** - ETE (Sede): Não Há sistema para queima de gases.

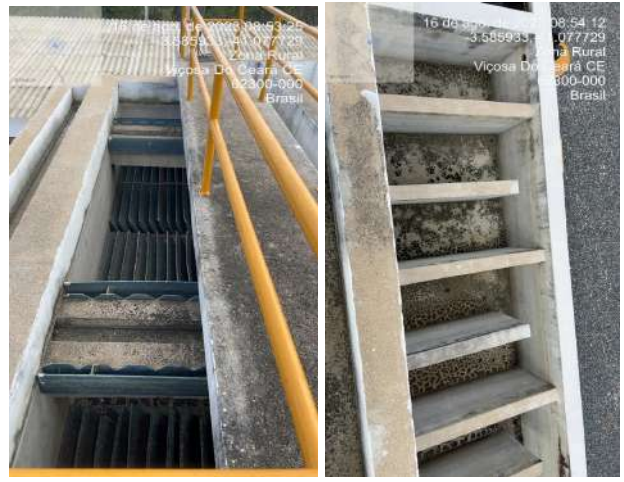
**Foto 12**- ETE (Sede): Um conjunto dos equipamentos do lado direito (UASB, FAS, decantador e tanque de contato) estão desativados.

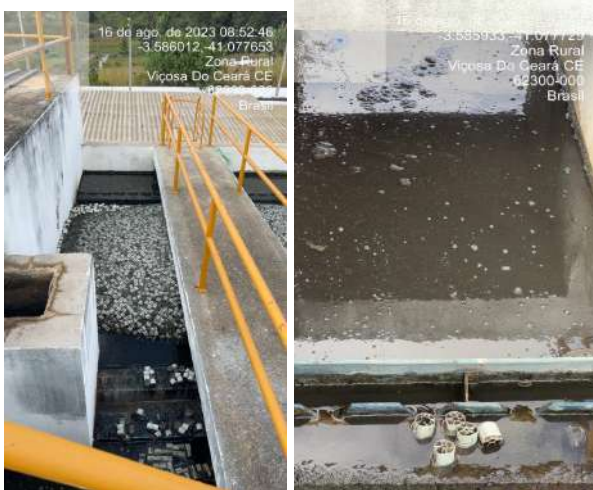
**Foto 13** - ETE (Sede): do conjunto que se encontra ativado (UASB, FAS, Decantador e Tanque de Contato) o FAS não funciona como um sistema aeróbio (sistema de aeração não está funcionando) e há escape de meio filtrante para o decantador e tanque de contato.

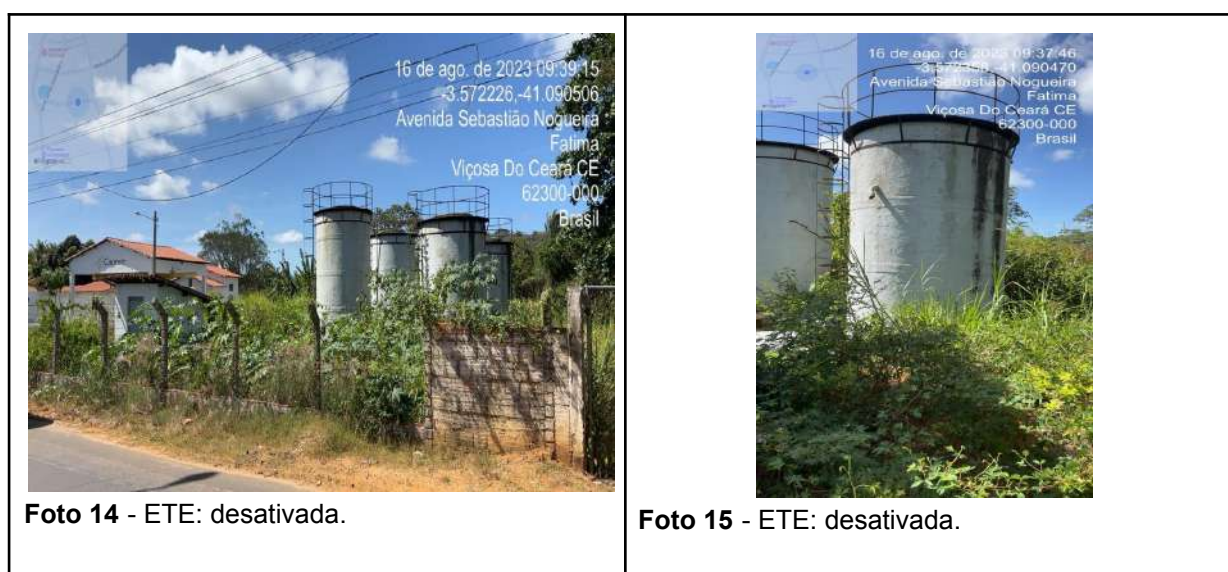
Foto 14 - ETE: desativada.

Foto 15 - ETE: desativada.

**Recomendação R1** - A CAGECE deve providenciar a remoção da ETE que se encontra desativada;
