## **RELATÓRIO DE FISCALIZAÇÃO RF/CSB/0040/2026**

**Assunto:** Fiscalização dos Sistemas de Abastecimento de Água e Esgotamento Sanitário do Município de Trairi

**COORDENADORIA DE SANEAMENTO BÁSICO**

**Fortaleza – CE  
Agosto/2026**

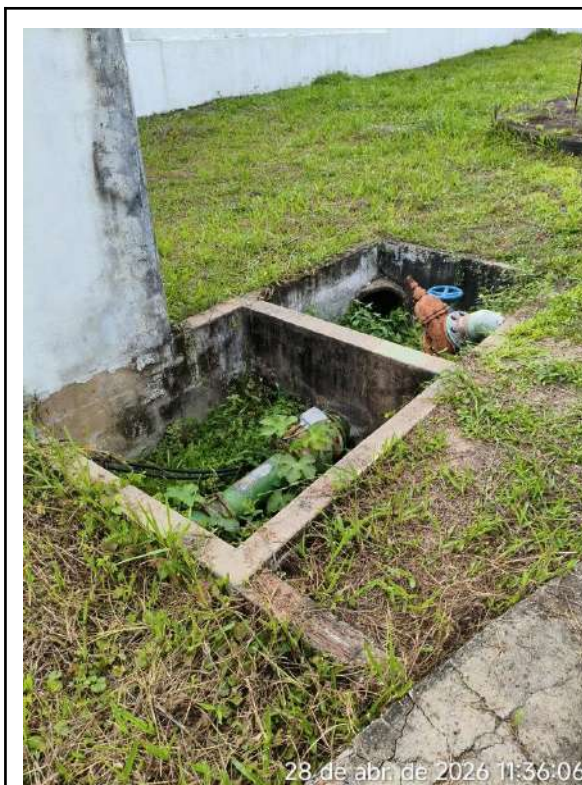
**Foto 1** - ETA / Pátio (Trairi): caixas sem tampas, em área de circulação.

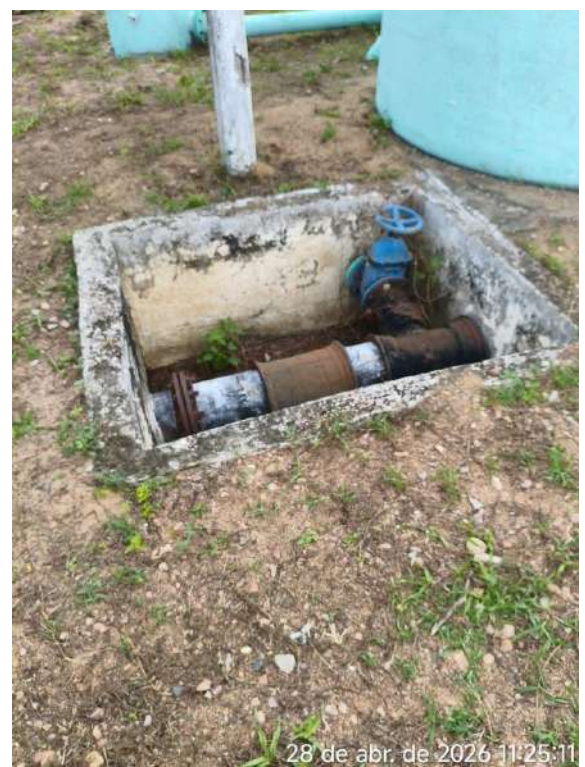
**Foto 2** - ETA / Pátio (Trairi): caixas sem tampas, em área de circulação.

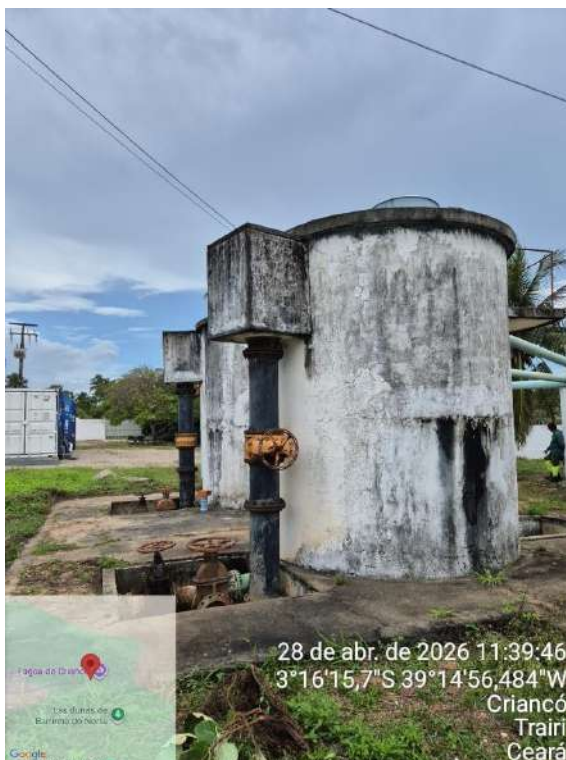
**Foto 7 - Filtros (Trairi):** sem identificação e pintura deteriorada

- Filtros (ETA convencional): pintura deteriorada; escadas tipo marinheiro corroídas; abertura de inspeção com tampas danificadas e/ou deslocadas; anomalias estruturais com ferragem exposta; vazamento em registro (**Fotos 6 a 8, 60 a 63**).

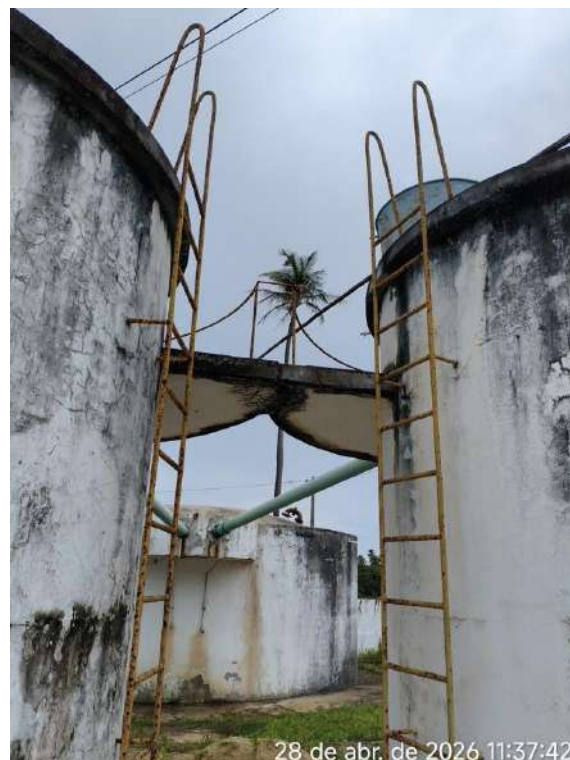
**Foto 8 - Filtros (Trairi):** escadas inadequadas e corroídas, sem grade de proteção/ guarda-corpo acima do patamar superior.

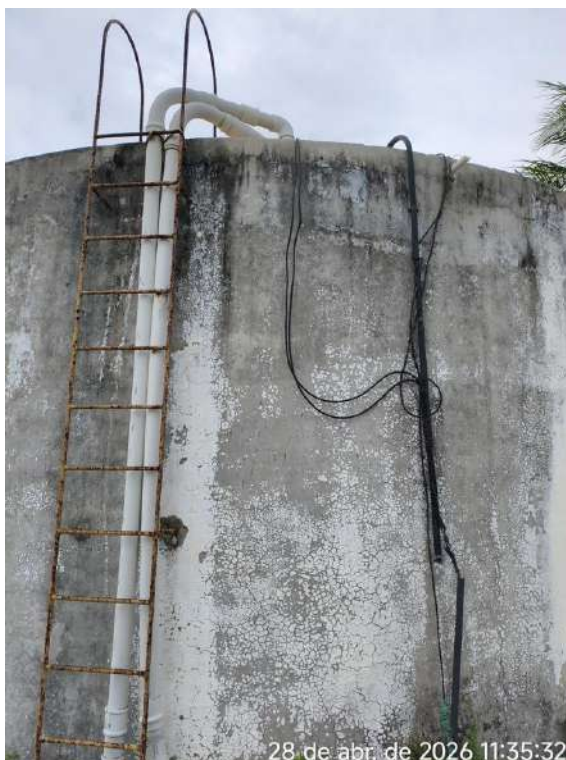
**Foto 9 - RAP-01 (Trairi):** sem identificação; escada inadequada, corroída; laje de cobertura sem grade de proteção; cabeamento elétrico sem isolamento de proteção.

- RAP-01: pintura deteriorada; escada tipo marinheiro corroída (**Fotos 9 e 64**).
  - EEAT-01 / EELF-01: piso molhado e com sujidades; registro em processo corrosivo (**Fotos 65 e 66**).

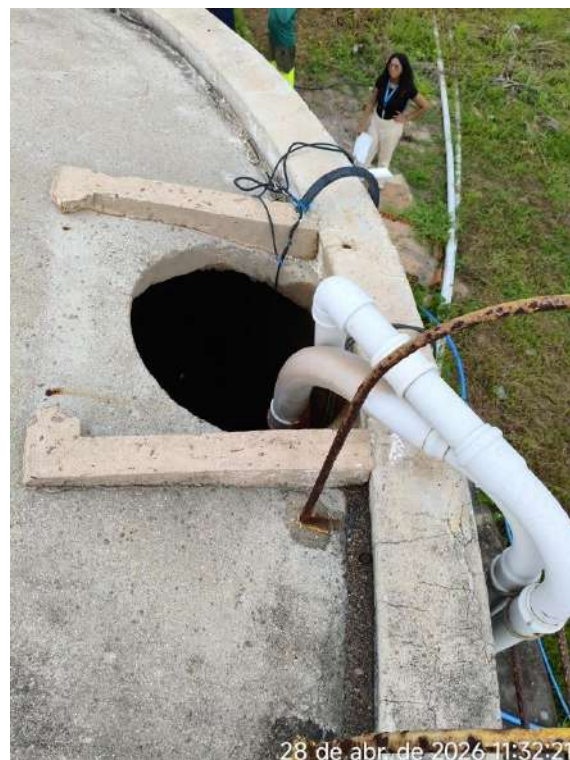
**Foto 10 - RAP-01 (Trairi):** cabos e tubos instalados através da abertura de inspeção, sem isolamento de proteção; laje de cobertura sem grade de proteção.

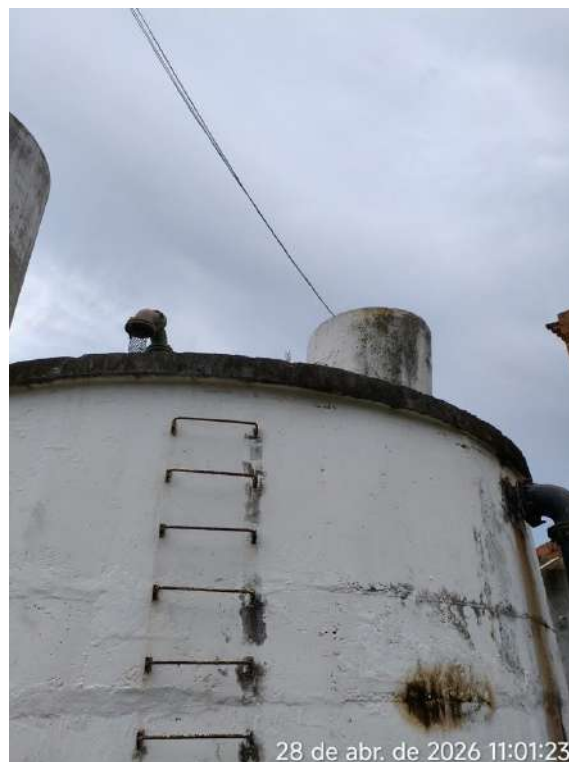
**Foto 16** - RAP-02 (Trairi): com escada corroída, sem gaiola e grade de proteção no patamar superior.

- **RAP-02 / EEAT-02 / REL-03:**
  - RAP-02: Pintura deteriorada; escada tipo marinheiro em processo corrosivo (**Fotos 16, 17 e 67**).
  - EEAT-02: Iluminação não funcional (**Foto 68**).

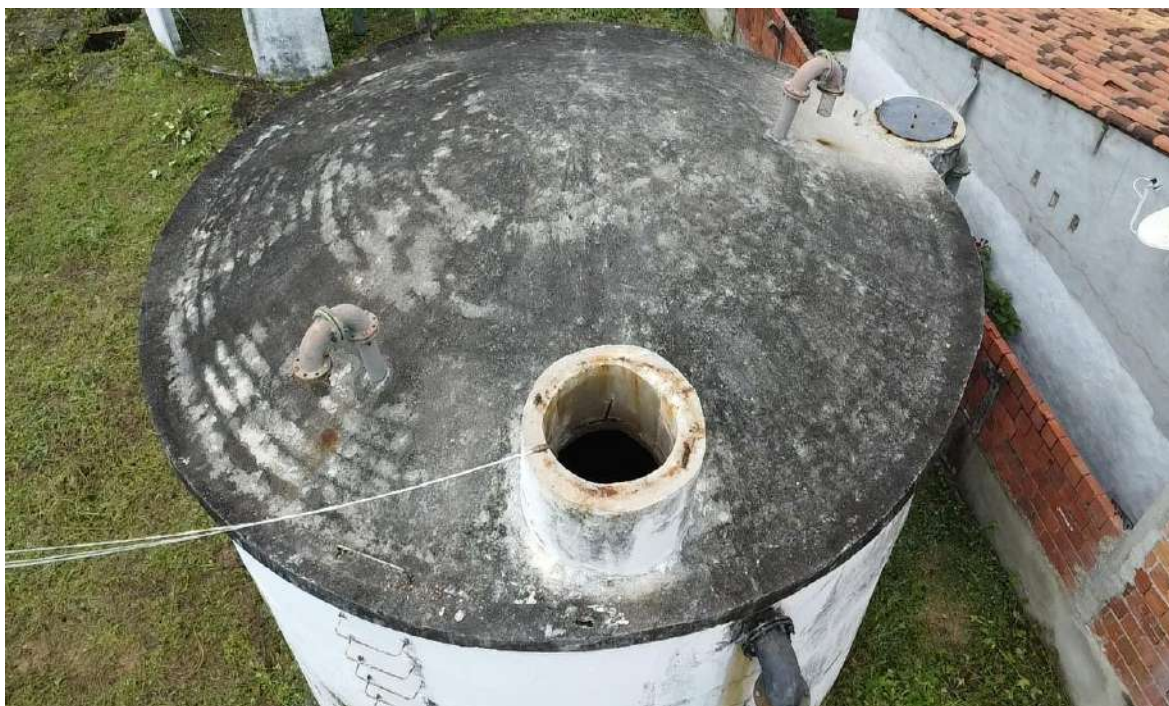
**Foto 17** - RAP-02 (Trairi): RAP com escada sem gaiola e grade de proteção no patamar superior / laje de cobertura; falta da tampa na abertura de inspeção; cabeamento através da abertura de inspeção.

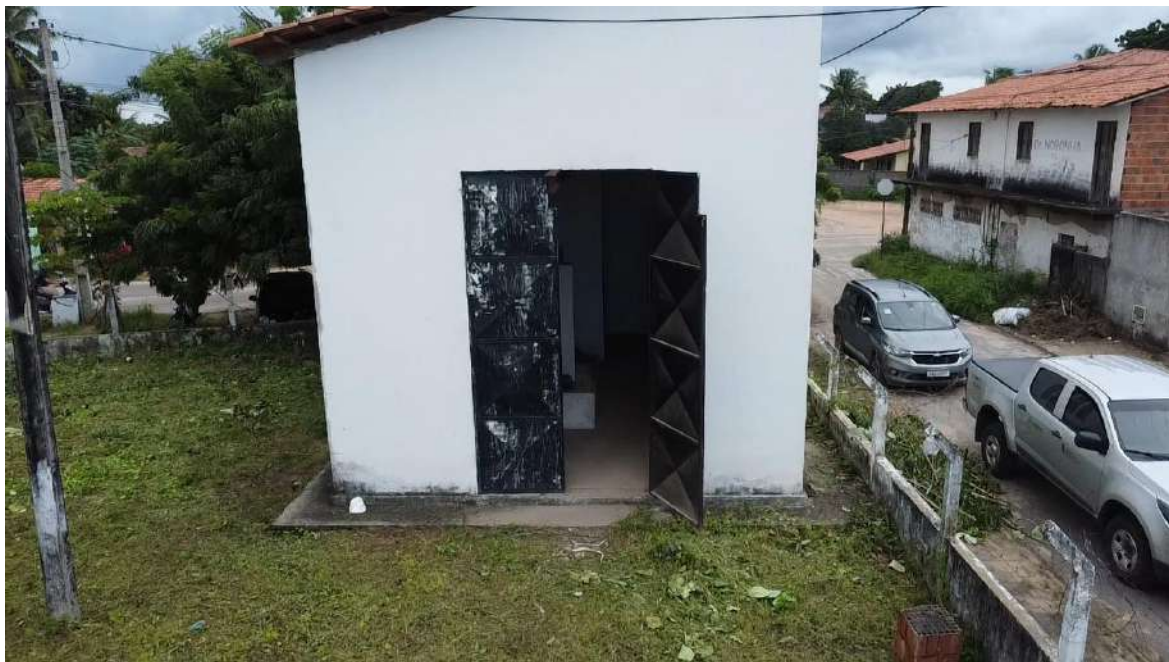
**Foto 18** - EEAT-02 (Trairi): elevatória sem identificação.

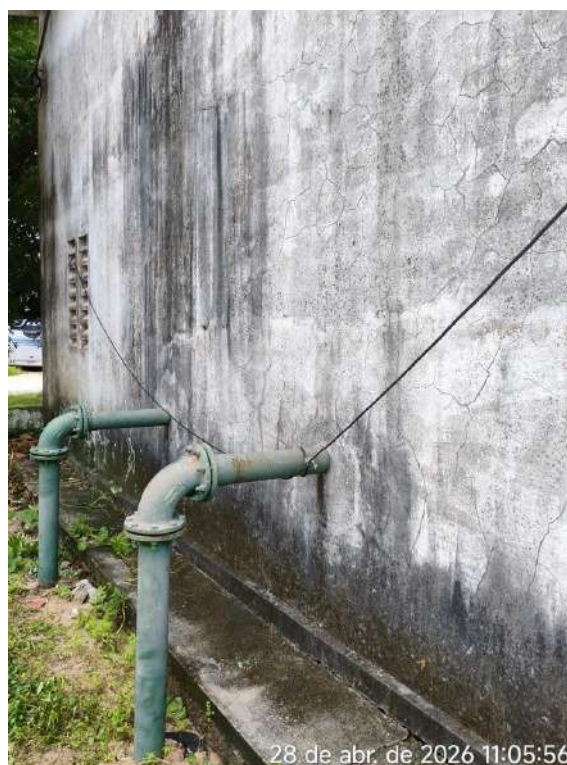
**Foto 20** - EEAT-02 (Trairi): elevatória com instalações elétricas, através de cobogós e sem isolamento de proteção.

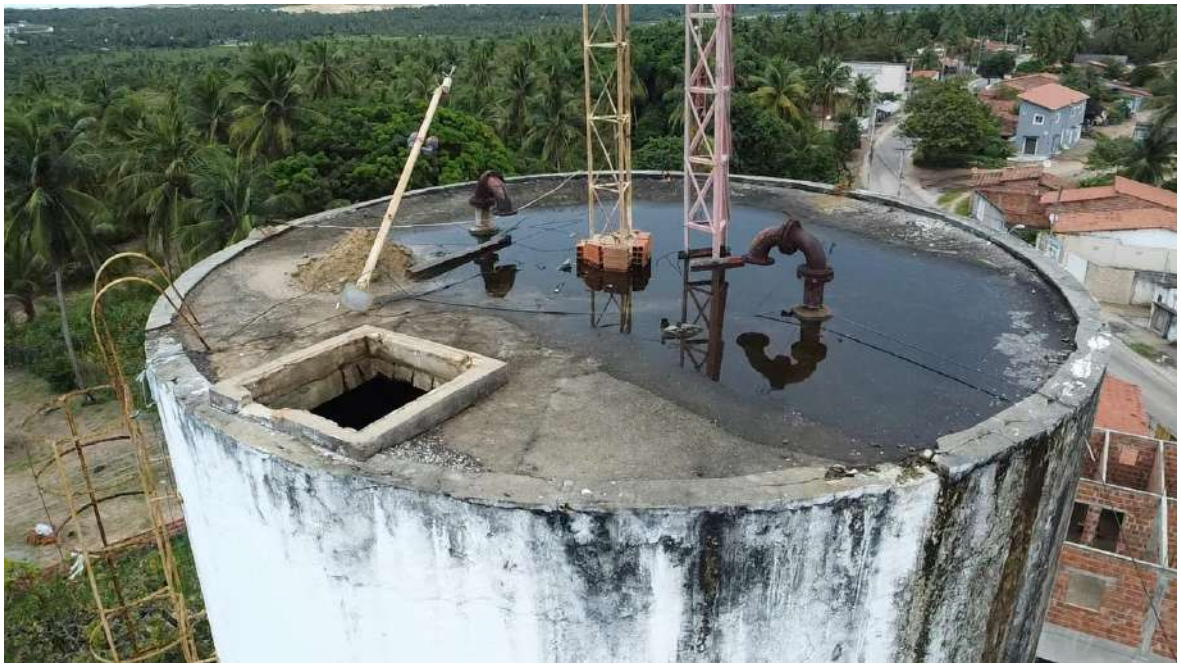
**Foto 21 - REL-03 (Trairi):** ausência de tampa de inspeção; falta grade de proteção na cobertura; cabeamento sem isolamento de proteção, instalados junto ou fixados a estruturas metálicas (escada e tubos de ventilação).

- REL-03: Pintura e identificação deterioradas; escada tipo marinheiro em processo de corrosão; pára-raio danificado; empoçamento de água na laje superior; tubulação de ventilação sem tela de proteção; bordas da laje de cobertura rachadas em desprendimento (**Fotos 21 e 69**).

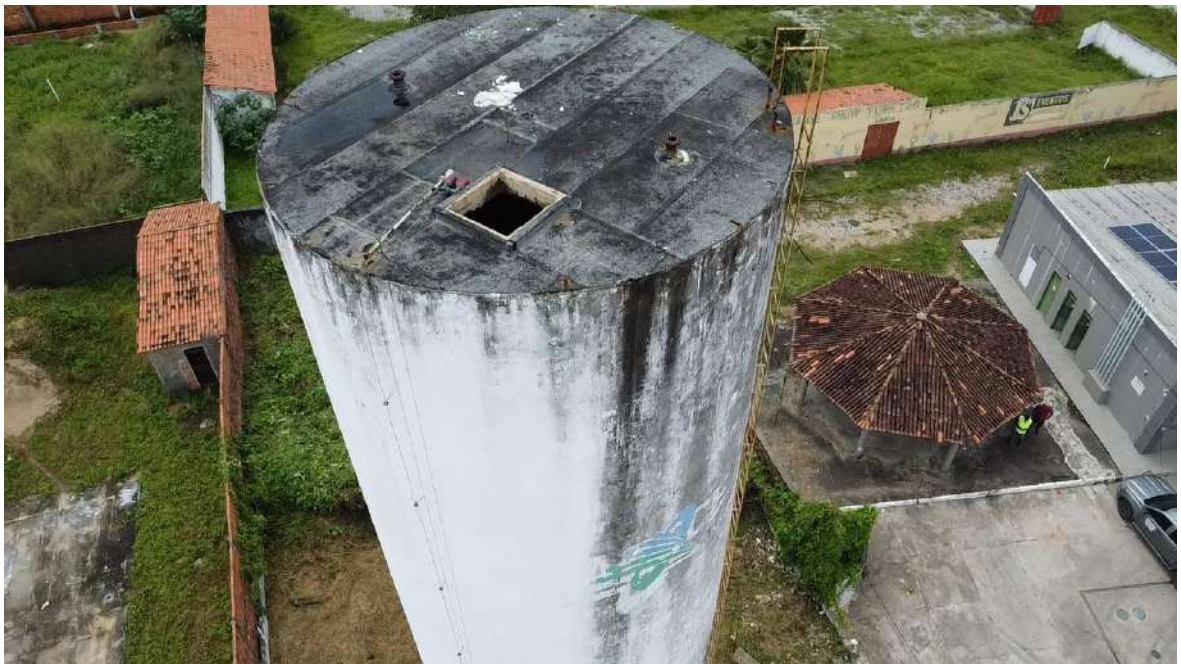
**Foto 22 - REL-02 (Trairi):** pintura e identificação deterioradas; laje sem guarda-corpo; ausência de tampa na abertura de inspeção; tubos de ventilação inadequados, sem curva e sem tela de proteção.

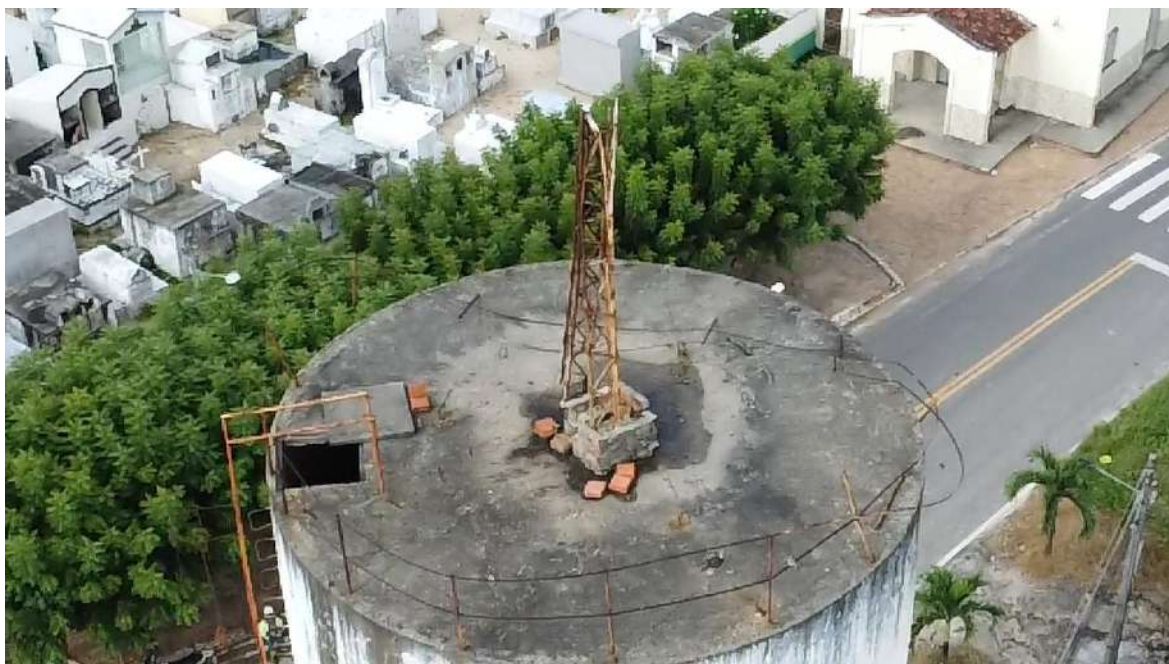
**Foto 23 - REL (Canaã):** Ausência de identificação e de sistema de pára-raio.

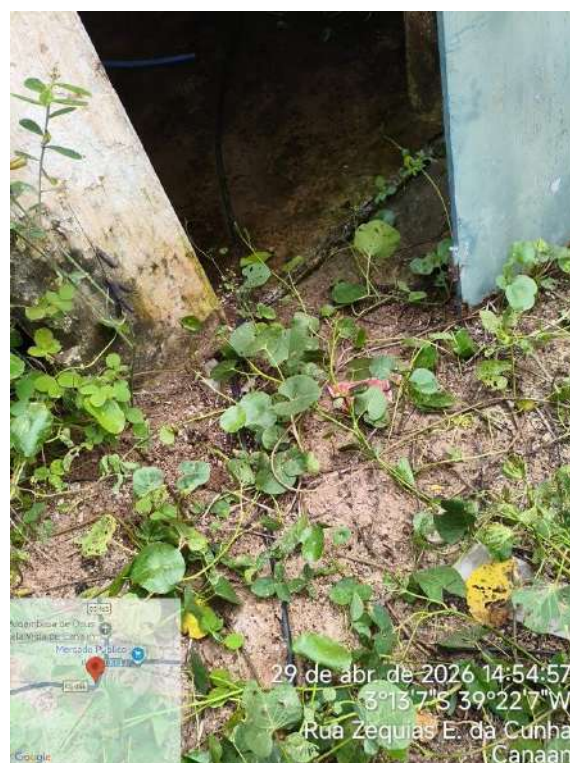
**Foto 25 - RSE / EEAT (Canaã):** Cabeamento elétrico exposto, através do vão da porta, sobre o piso e sem isolamento de proteção e quadro sobre tijolos.

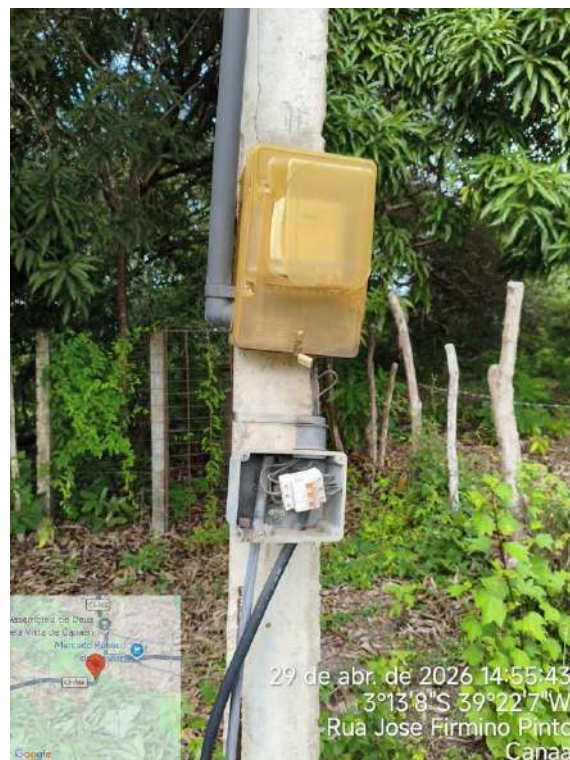
**Foto 27** - Poços (Canaã): quadro sem tampa.

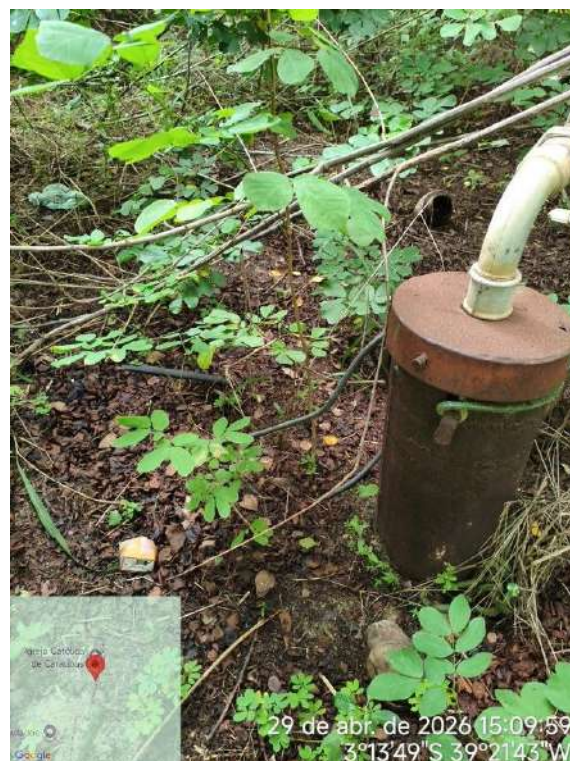
**Foto 29** - Poços (Canaã): Cabeamento elétrico sem isolamento de proteção.

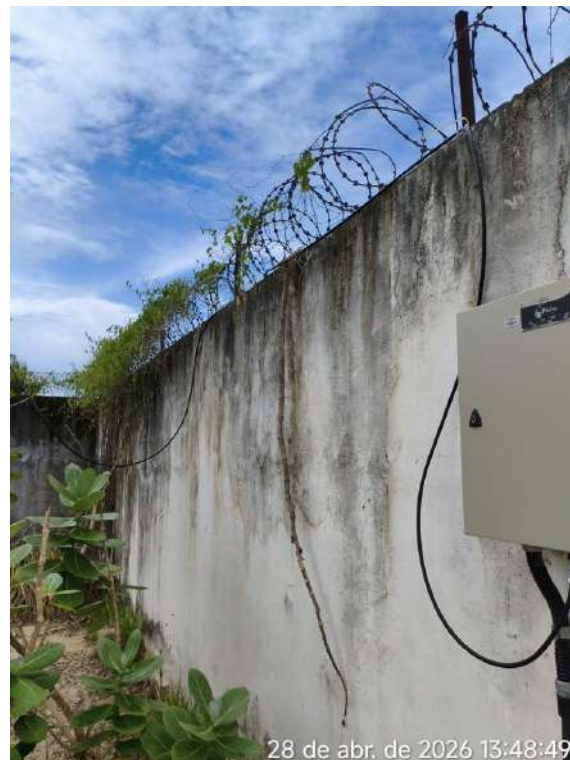
**Foto 35** - ETA / Pátio (**Flecheiras**): cabeamento sem isolamento de proteção.

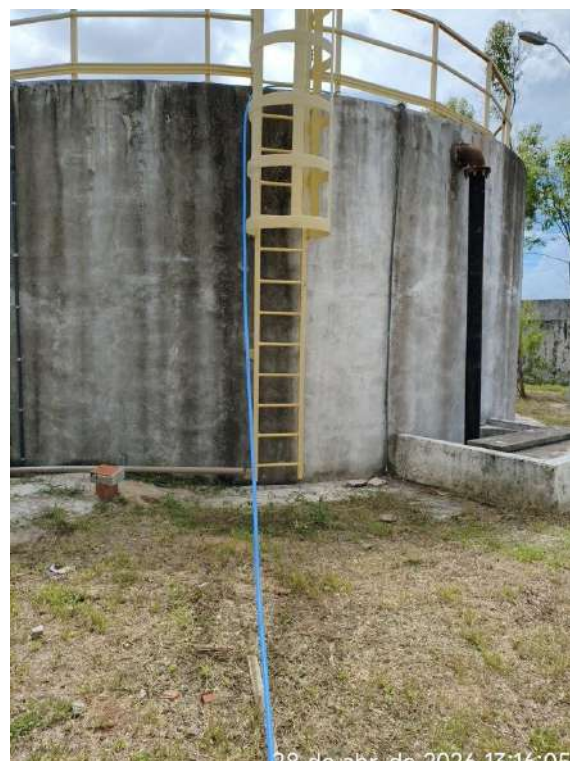
**Foto 37** - ETA / REL-01 (**Flecheiras**): sem identificação; tubulação de cloração improvisada, exposta na área de circulação, instalada através da abertura de inspeção.

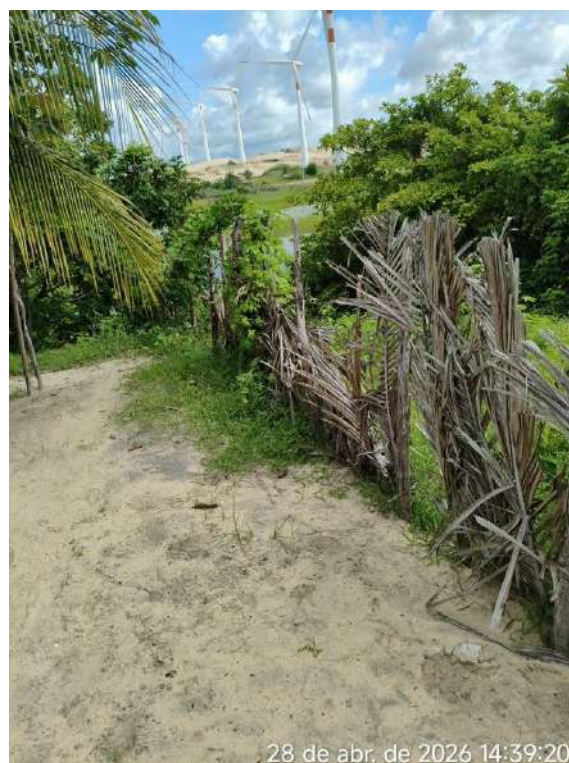
**Foto 45** - ETA / Pátio (**Mundaú**): isolamento perimetral precário.

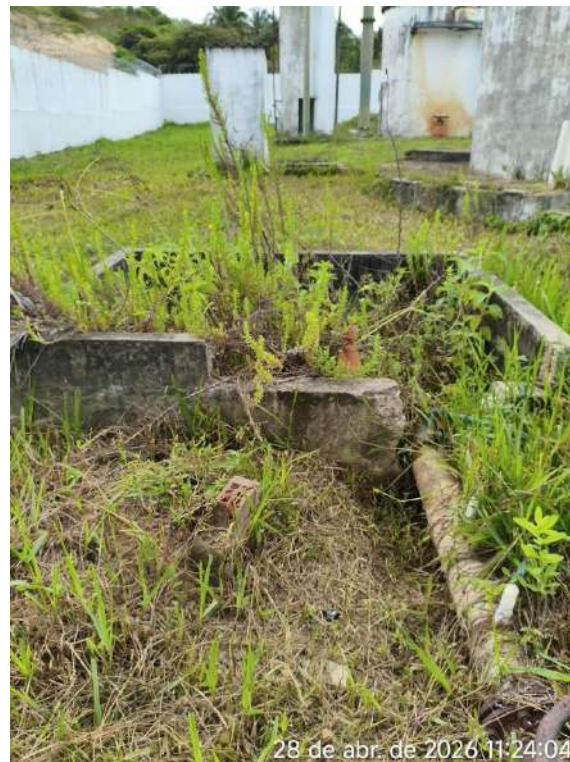
**Foto 59** - ETA / Pátio (Trairi): caixa danificada e presença de vegetação.

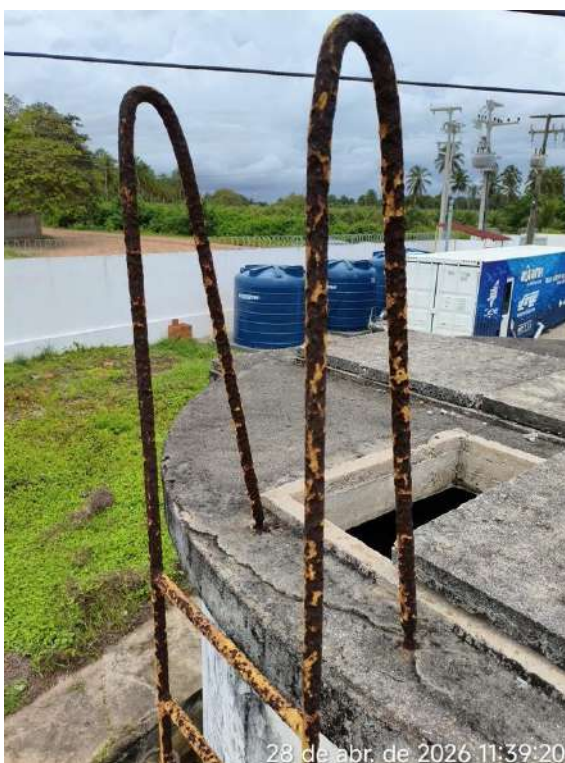
**Foto 60** - ETA / Filtros (Trairi): escada corroída; tampa deslocada.

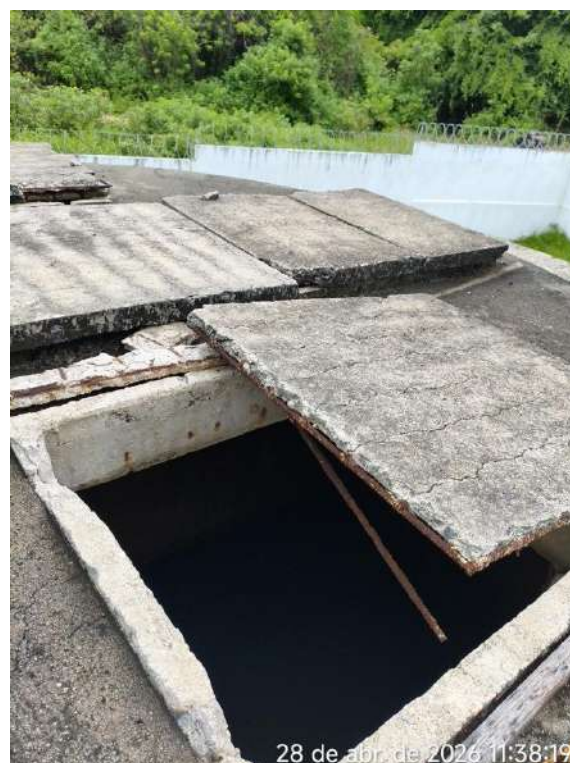
**Foto 61** - ETA / Filtros (Trairi): tampa danificada e deslocada.

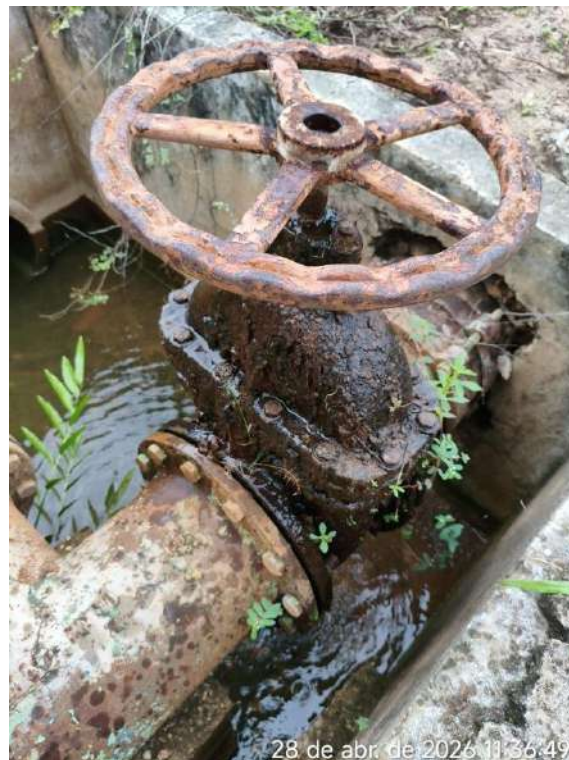
**Foto 63** - ETA / Filtros (Trairi): vazamento em registro.

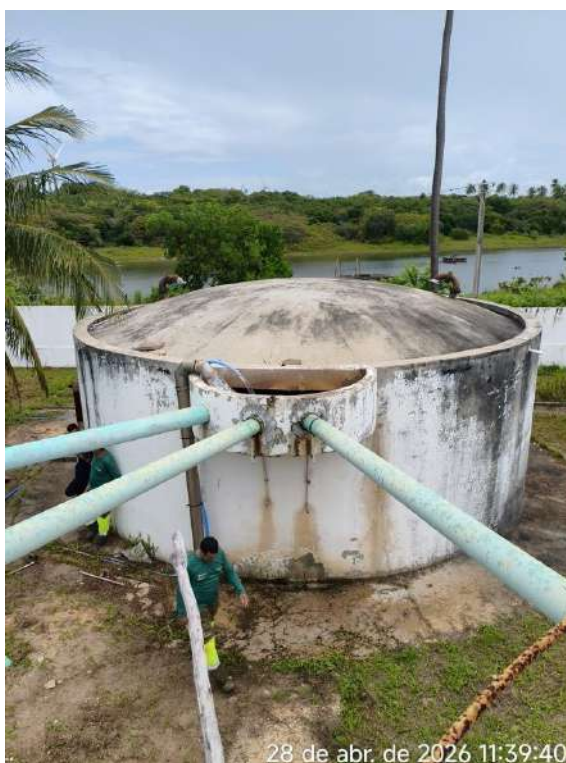
**Foto 64** - RAP-01 (Trairi): pintura deteriorada.

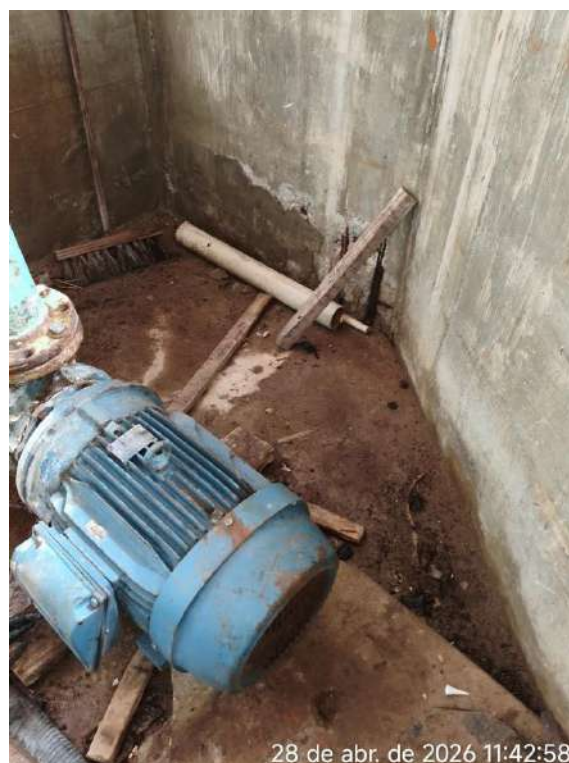
**Foto 65** - EEAT-01 / EELF-01 (Trairi): piso com sujidades.

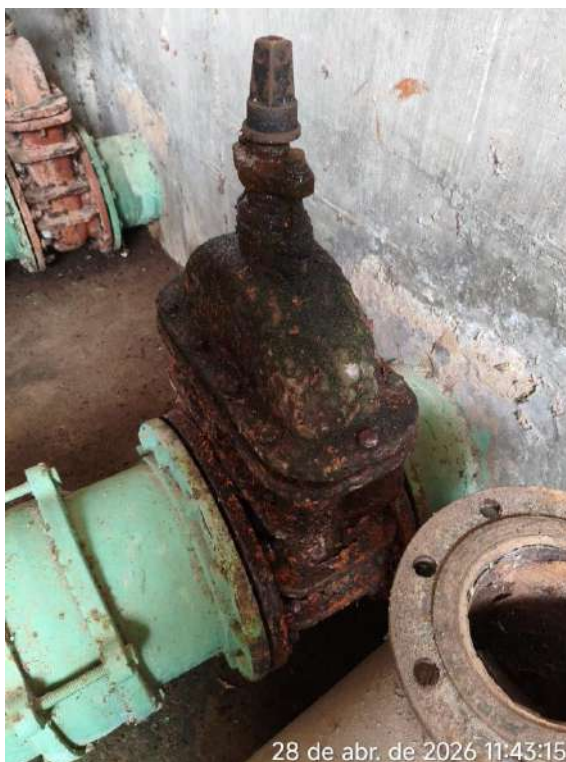
**Foto 66** - EEAT-01 / EELF-01 (Trairi): registro em processo corrosivo.

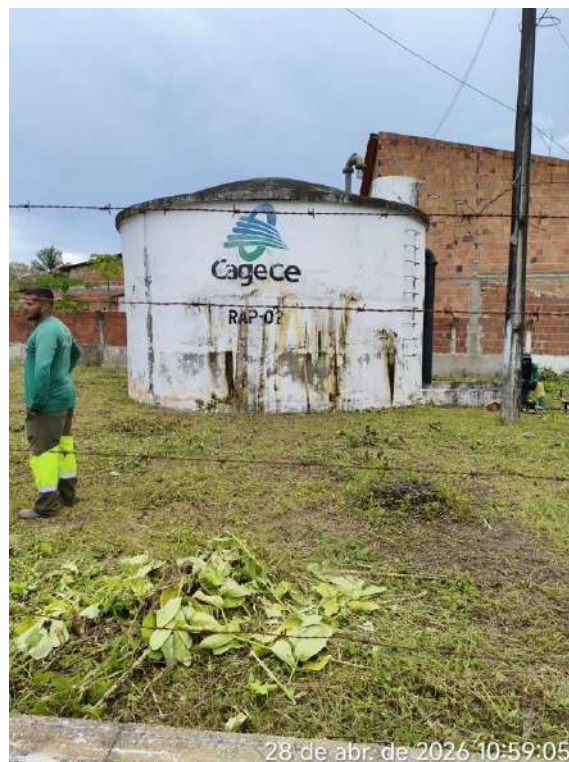
**Foto 67**- RAP-02 (Trairi): RAP com pintura deteriorada.

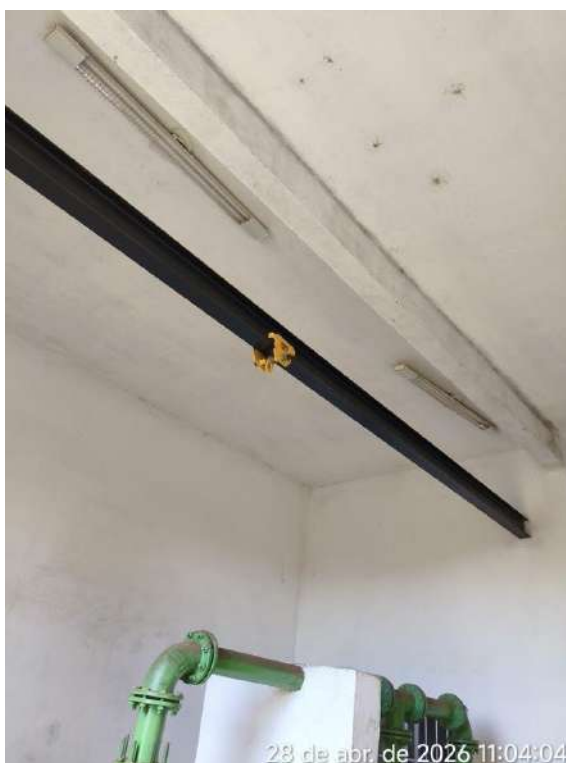
**Foto 68** - EEAT-02 (Trairi): EEAT com iluminação não funcional.

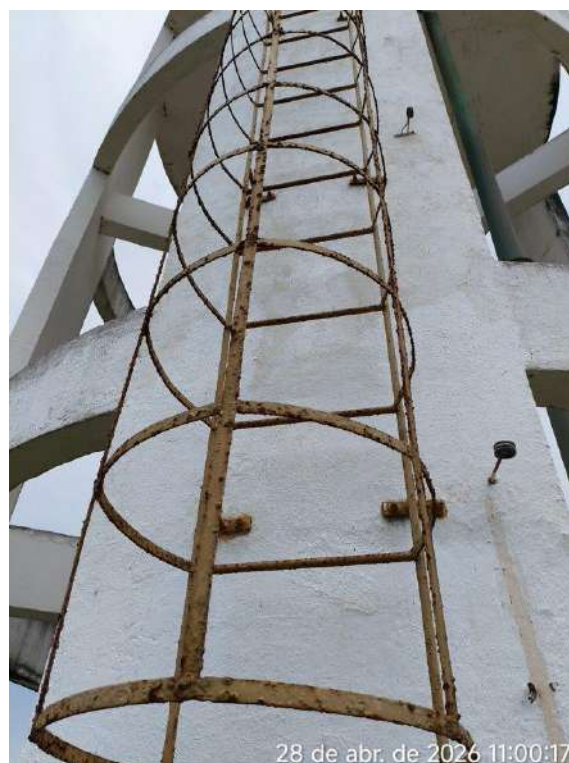
**Foto 69** - REL-03 (Trairi): escada em processo de corrosão.

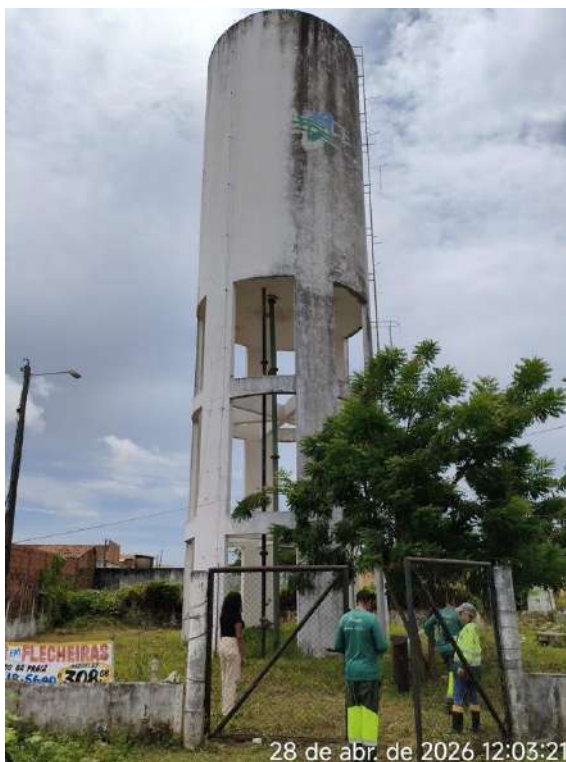
**Foto 70 - REL-02 (Trairi):** REL com pintura e identificação deterioradas.

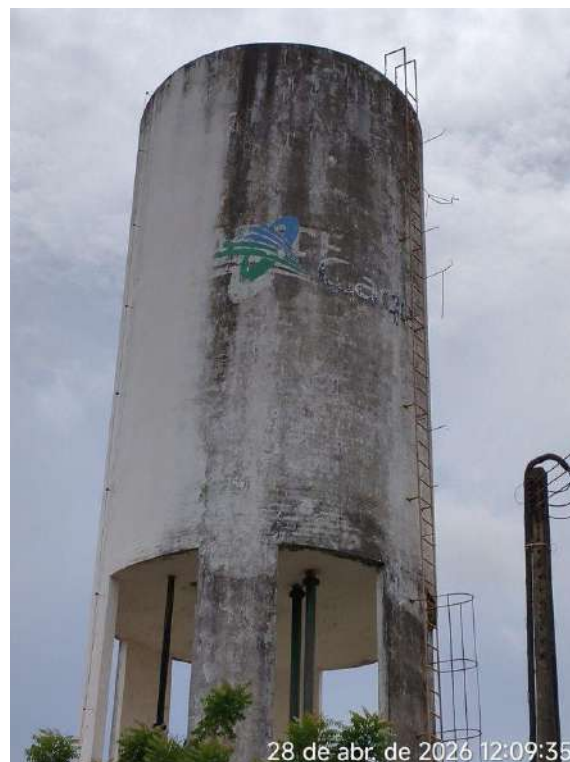
**Foto 71 - REL-02 (Trairi):** escada danificada em processo de corrosão.

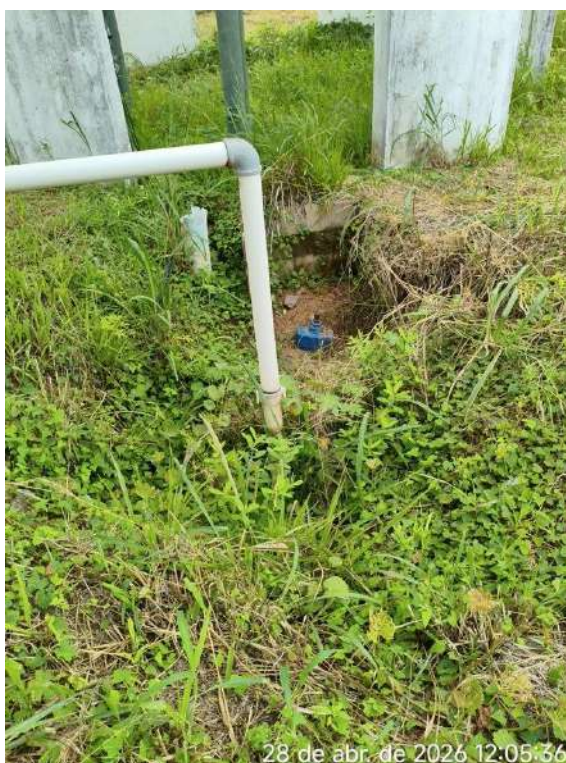
**Foto 72 - REL-02 (Trairi):** caixa de proteção danificada e aberta.

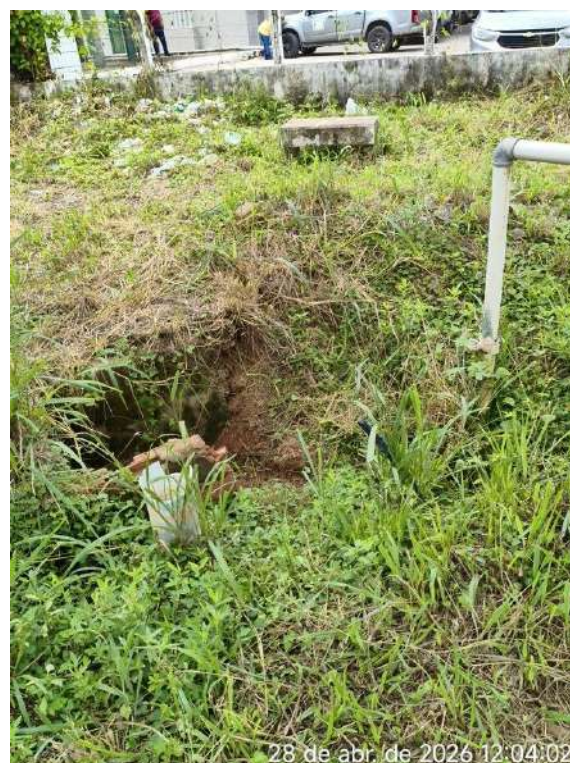
**Foto 73 - REL-02 (Trairi):** caixa danificada e aberta.

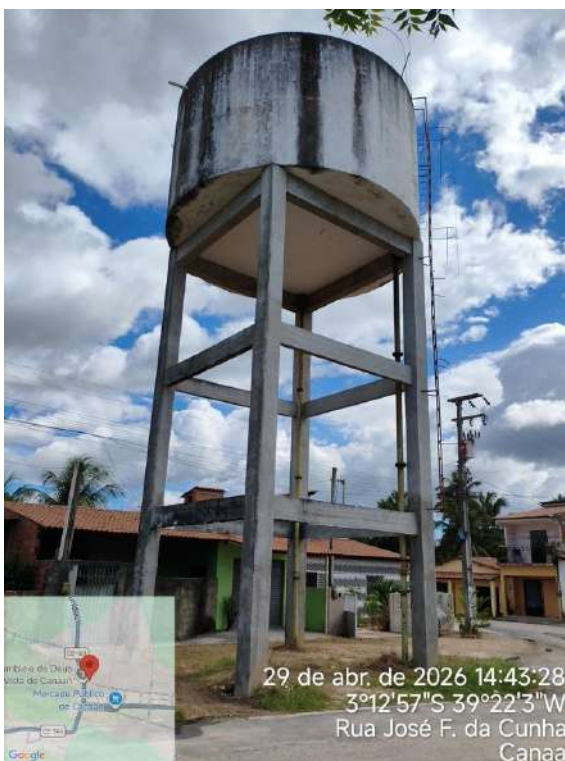
**Foto 76 - REL (Canaã):** pintura deteriorada; escada danificada / corroídas.

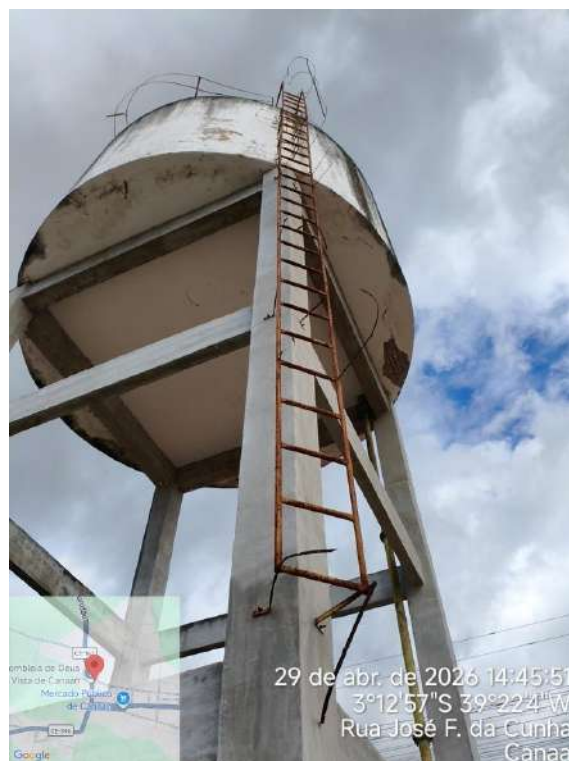
**Foto 77 - REL (Canaã):** escada e grade de proteção danificadas / corroídas; degradação da estrutura.

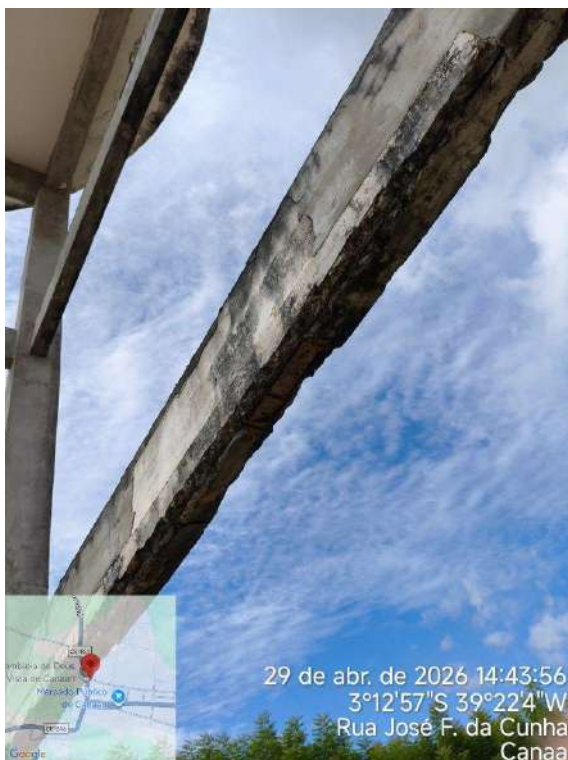
- **REL:** pintura deterioradas; tampa de inspeção aberta; escada de acesso e grade de proteção / guarda-corpos do patamar superior danificados; presença de anomalias estruturais nos pilares, vigas e lajes, com rachaduras e degradação do concreto e ferragens expostas (**Fotos 23, 76 a 81**).
- **RSE / EEAT:** Pintura interna e externa, e identificação deterioradas; cerca deteriorada; desenvolvimento de vegetação; casa de bombas com porta danificada, pintura deteriorada e ambiente com sujidades (**Foto 82 a 86**).
- **Poços:** as unidades apresentam áreas tomadas por vegetação; pintura e identificação danificadas; cerca de isolamento perimetral e portões de entrada danificados; casa de quadro de comando / poços com portas danificadas e ambientes com sujidades; iluminação interna e externa não funcional (**Fotos 87 a 90**).

**Foto 78** - REL (Canaã): rachaduras e degradação do concreto e ferragens expostas.

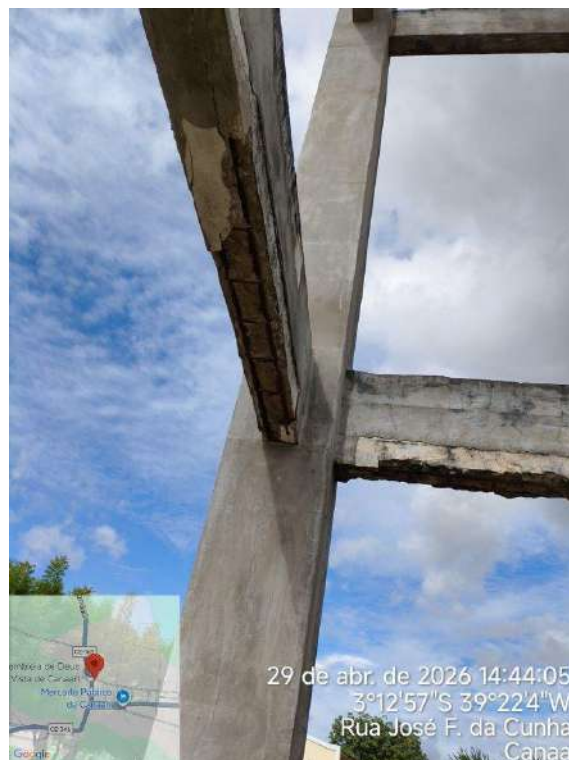
**Foto 79** - REL (Canaã): rachaduras e degradação do concreto e ferragens expostas.

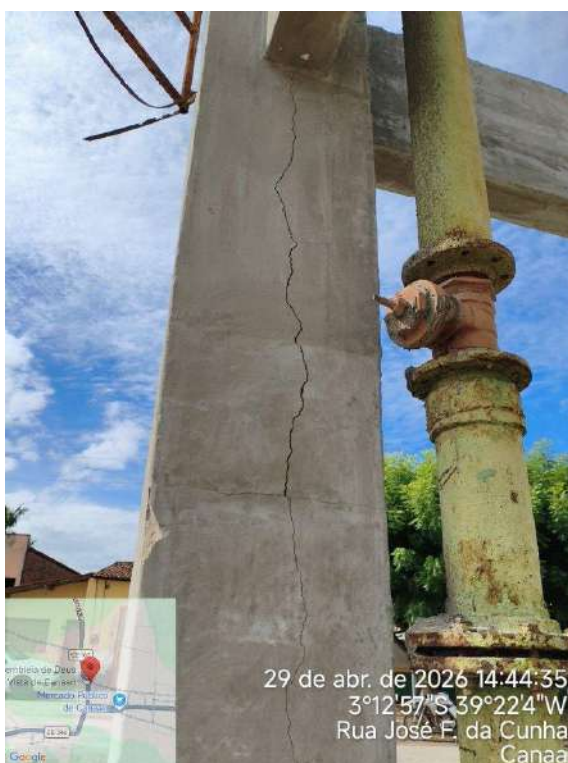
**Foto 80** - REL (Canaã): rachaduras e degradação do concreto.

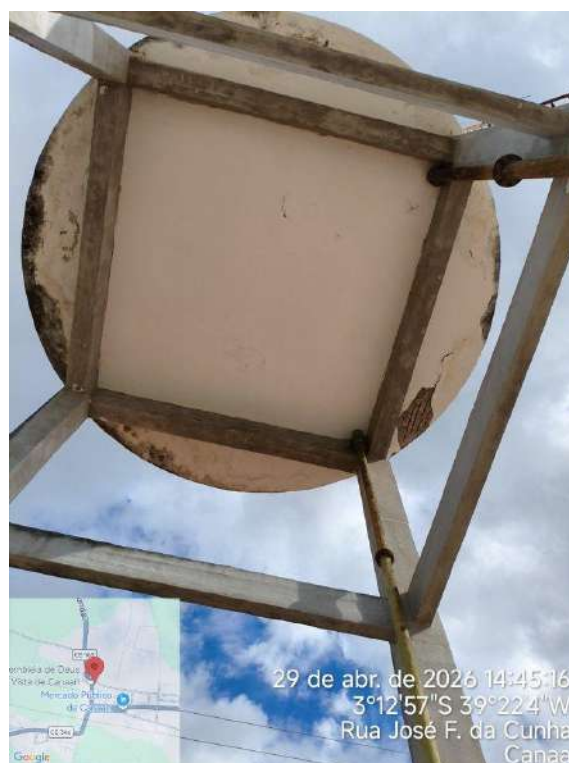
**Foto 81** - REL (Canaã): rachaduras e degradação do concreto e ferragens expostas.

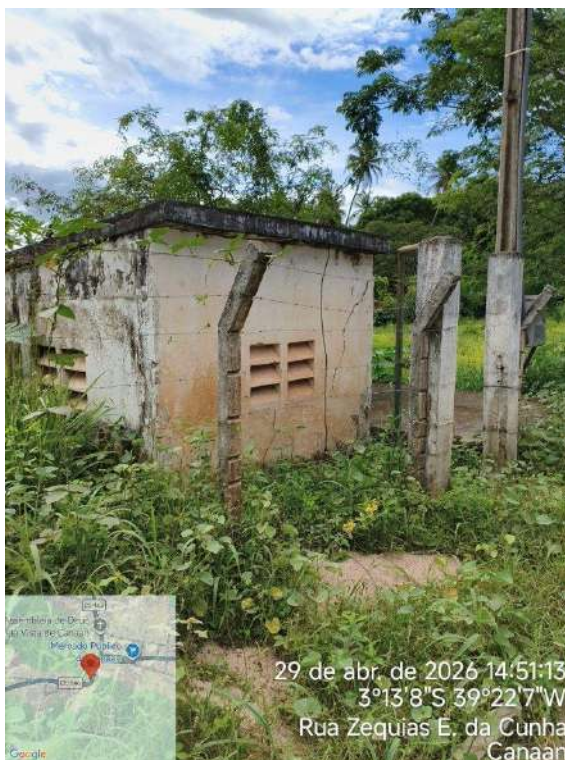
**Foto 82** - RSE / EEAT (Canaã): Pintura e identificação deterioradas; cerca deteriorada; desenvolvimento de vegetação.

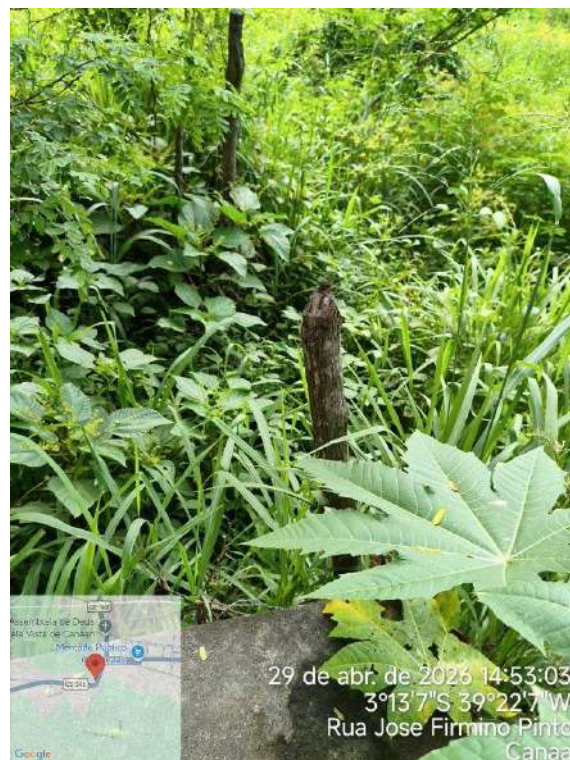
**Foto 83** - RSE / EEAT (Canaã): cerca deteriorada; desenvolvimento de vegetação.

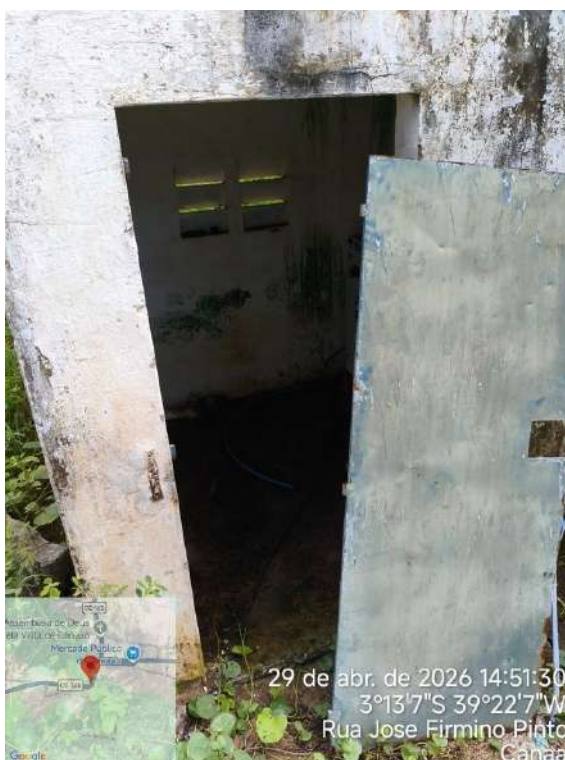
**Foto 84** - RSE / EEAT (Canaã): pintura externa deteriorada e porta danificada.

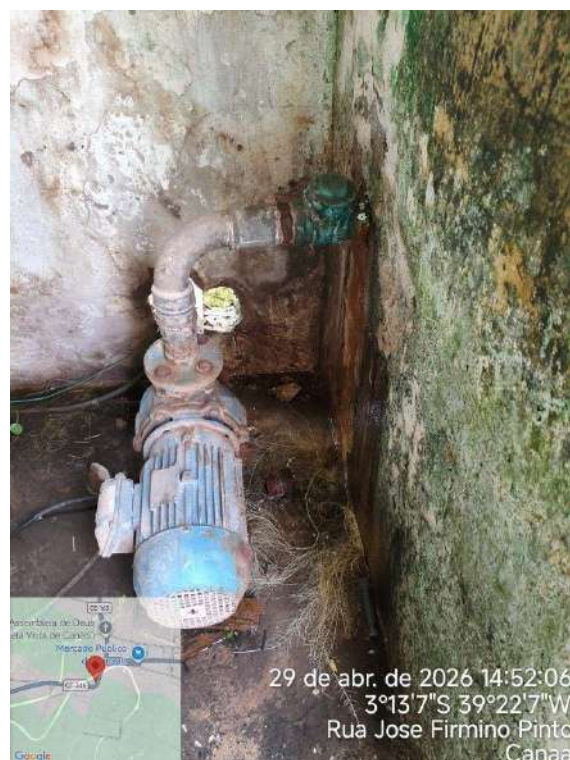
**Foto 85** - RSE / EEAT (Canaã): casa de bombas com pintura interna deteriorada e sujeira.

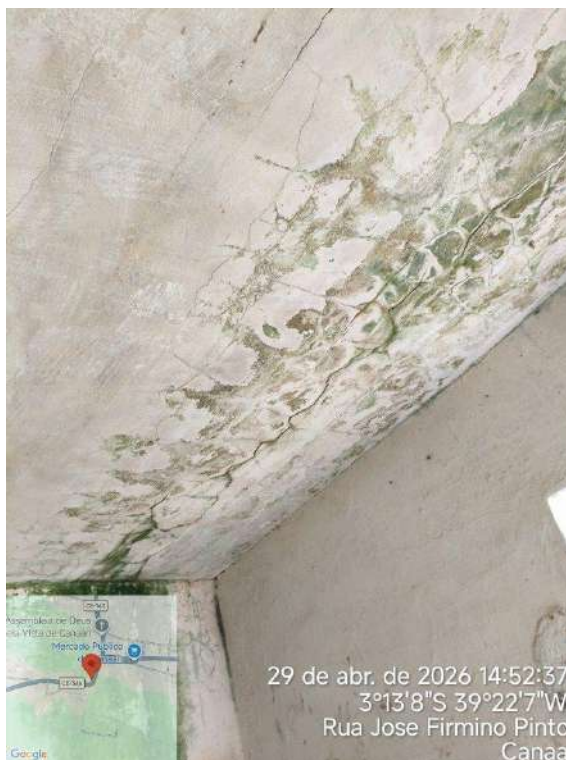
**Foto 86** - RSE / EEAT (Canaã): casa de bombas com pintura interna deteriorada e sujeira.

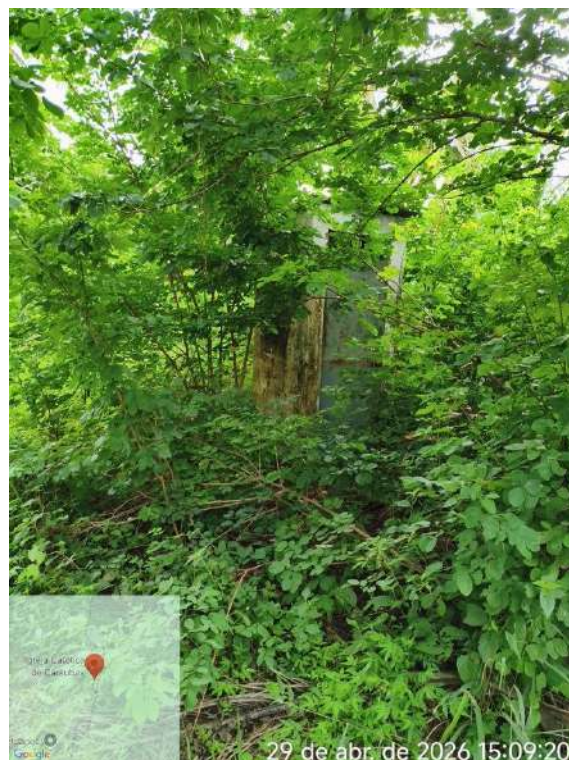
**Foto 87** - Poços (Canaã): área com desenvolvimento de vegetação.
