## **RELATÓRIO DE FISCALIZAÇÃO RF/CSB/0040/2026**

**Assunto:** Fiscalização dos Sistemas de Abastecimento de Água e Esgotamento Sanitário do Município de Trairi

**COORDENADORIA DE SANEAMENTO BÁSICO**

**Fortaleza – CE  
Agosto/2026**

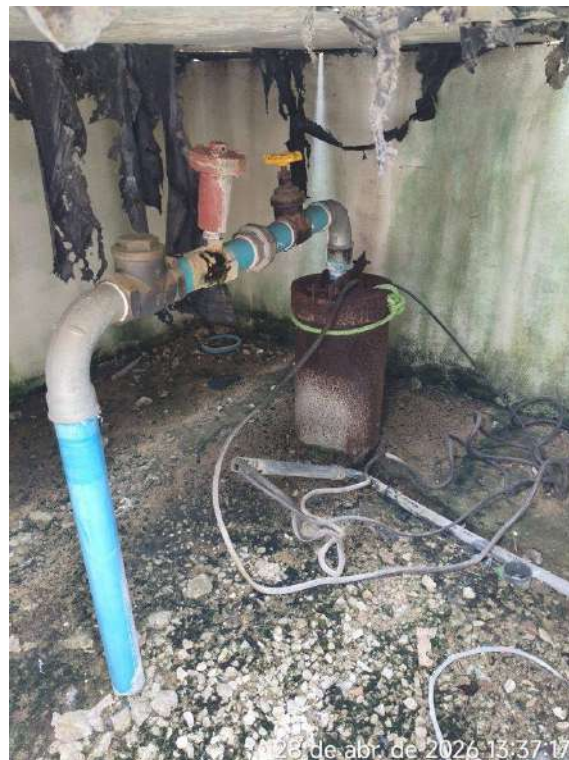
- **Captação:**
  - **PT-01, PT-02, PT-03 e PT-04:** Pintura e identificação deterioradas; caixas com sujidades (**Fotos 30 a 33 e 91 a 94**).
  - **Adutora:** Caixa de passagem com tampa aberta; eletroduto de proteção e isolamento danificado (**Fotos 95 e 96**).
- **ETA:**
  - **Pátio:** Muro de isolamento com pintura e identificação deterioradas; Vegetação crescida (**Fotos 34 e 97**).
  - **REL-01:** Pintura e identificação deterioradas; vazamento na tubulação de limpeza (**Fotos 98 e 99**).
  - **RAP-01:** Pintura e identificação deterioradas; vazamento na tubulação de saída (**Fotos 100 e 101**).
  - **EEAT-01 / Sala de Química / Laboratório / Depósito:** Pintura e identificação deteriorados; portas deterioradas; iluminação não funcional; tomadas de energia danificada com fiação exposta (**Fotos 102 a 108**).

**Foto 91** - PT-01 (Flecheiras): Pintura e identificação deterioradas; caixas com sujidades.

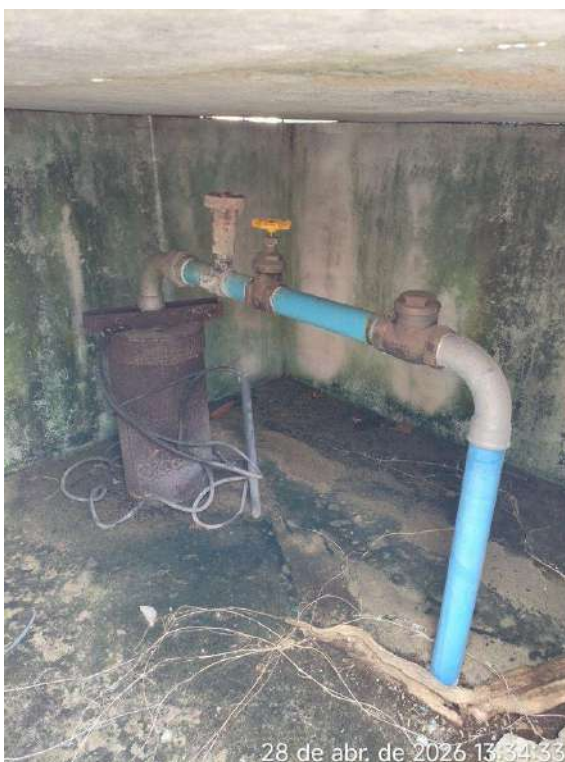
**Foto 92** - PT-02 (Flecheiras): caixa com sujidades.

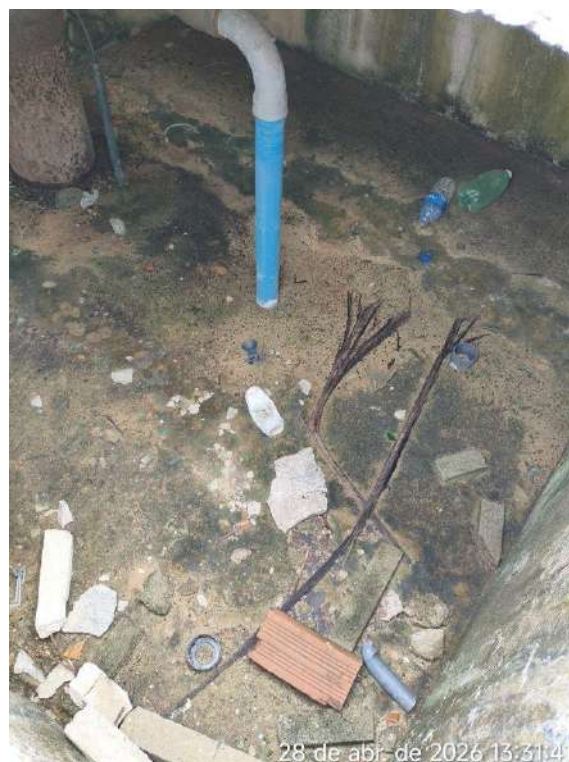
**Foto 93** - PT-03 (Flecheiras): caixa com sujidades.

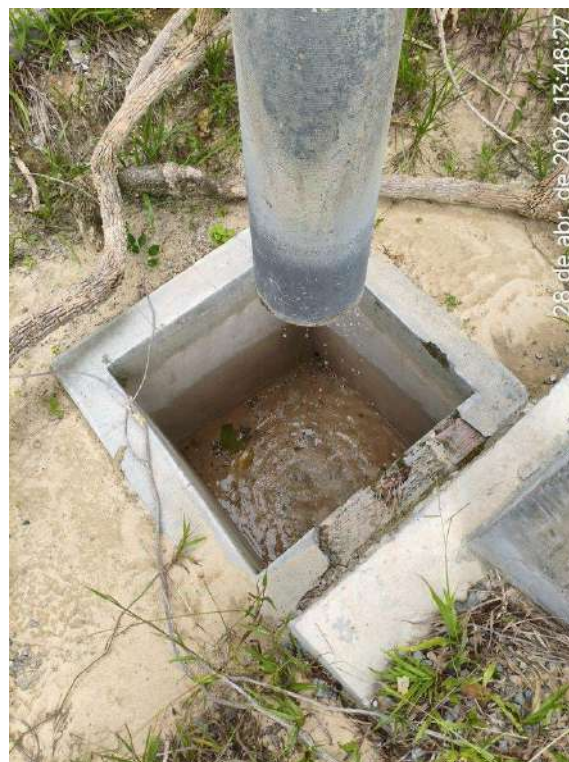
**Foto 99** - REL-01 (Flecheiras): pintura e identificação deterioradas.

4.14. Pátio: Muro de isolamento com pintura e identificação deterioradas; Vegetação crescida.  
4.15. REL-01: Pintura e identificação deterioradas; vazamento na tubulação de limpeza.

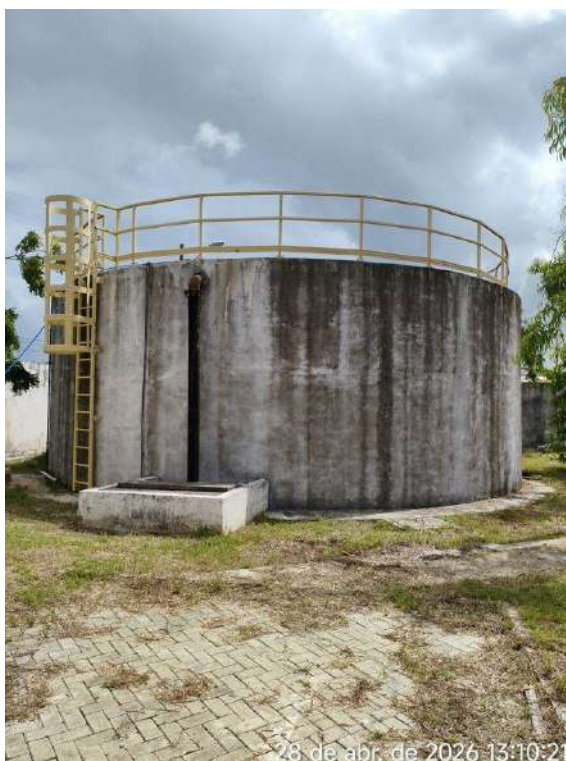
**Foto 100** - ETA / RAP-01 (Flecheiras): pintura e identificação desgastada.

4.16. RAP-01: Pintura e identificação deterioradas; vazamento na tubulação de saída.  
4.17. EEAT-01 / Sala de Química / Laboratório / Depósito: Pintura e identificação deteriorados; portas deterioradas; iluminação não funcional; tomadas de energia danificada com fiação exposta.

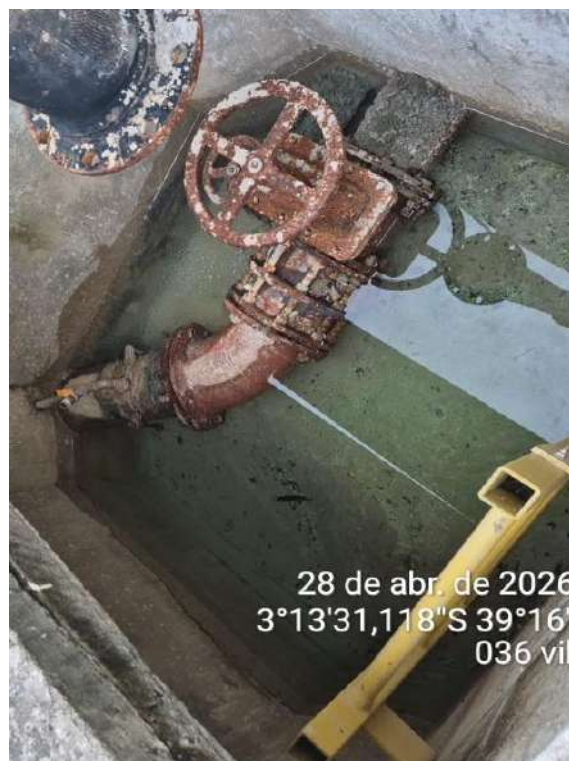
**Foto 101** - ETA / RAP-01 (Flecheiras): vazamento na tubulação de saída.

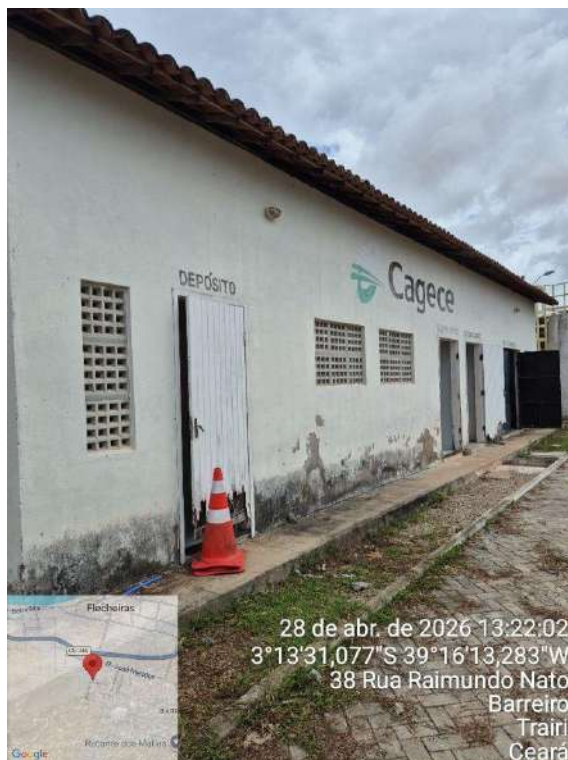
**Foto 102** - ETA / EEAT-01 / Sala de Química / Laboratório / Depósito (Flecheiras): pintura e identificação deterioradas.

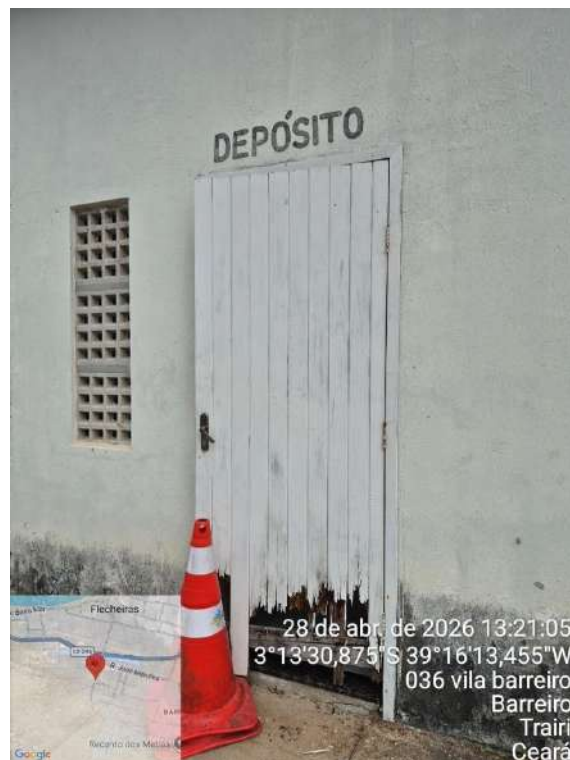
**Foto 103** - ETA / Depósito (Flecheiras): depósito com portas danificadas.

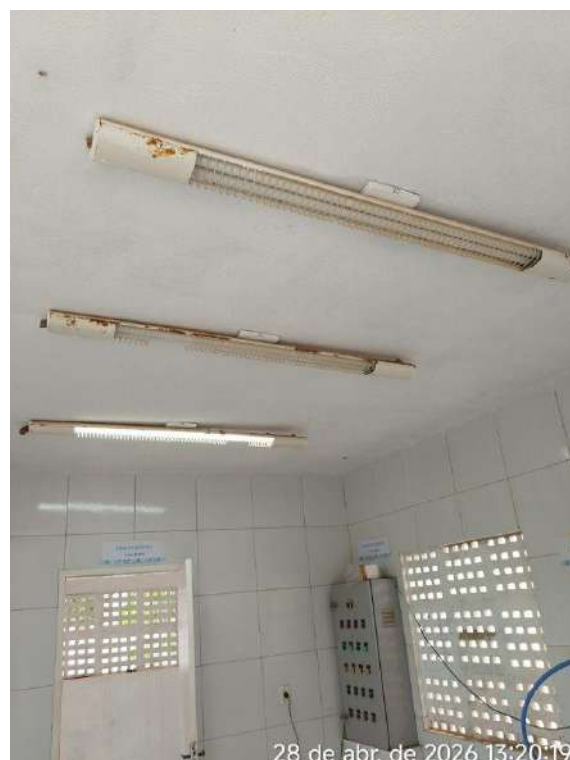
**Foto 105** - ETA / Casa de Química (Flecheiras): lâmpadas queimadas na Casa de Química.

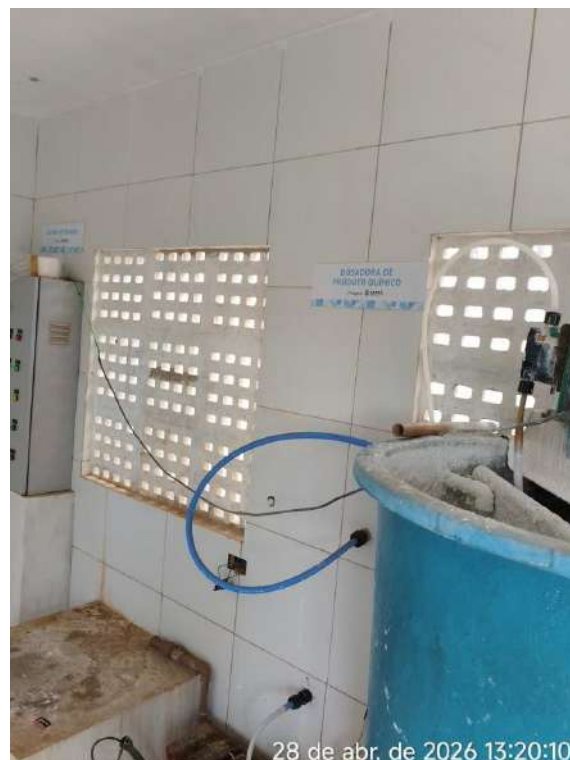
**Foto 107** - ETA / Sala de Química (Flecheiras): tomada de energia danificada e fiação exposta.

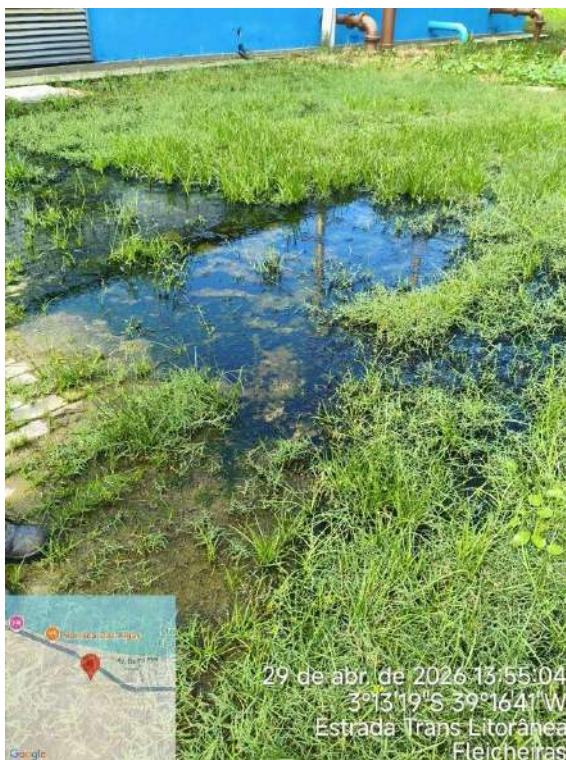
- **EEE-01:** área de circulação do tratamento preliminar com sujidades escorregadias (lodo); iluminação interna não funcional na casa do gerador, casa de comando e banheiro (**Fotos 122 a 127**).
- **ETE:** Área de circulação do pátio com vazamento e/ou extravasamento de esgotos; caixa com tampa danificada; iluminação interna não funcional na casa de máquinas (**Fotos 128 e 129**).

**Foto 122** - EEE-01 (Flecheiras): sinais de vazamento e/ou extravasamento de esgotos.

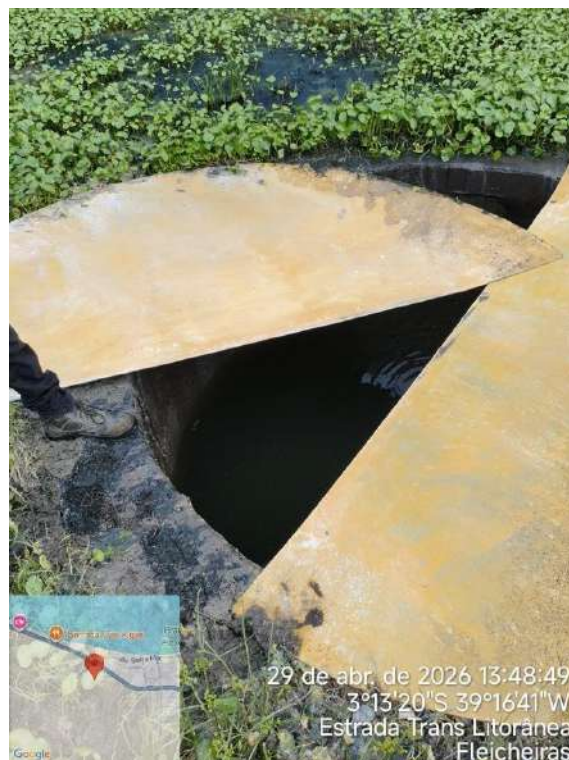
**Foto 123** - EEE-01 (Flecheiras): sinais de vazamento e/ou extravasamento de esgotos.

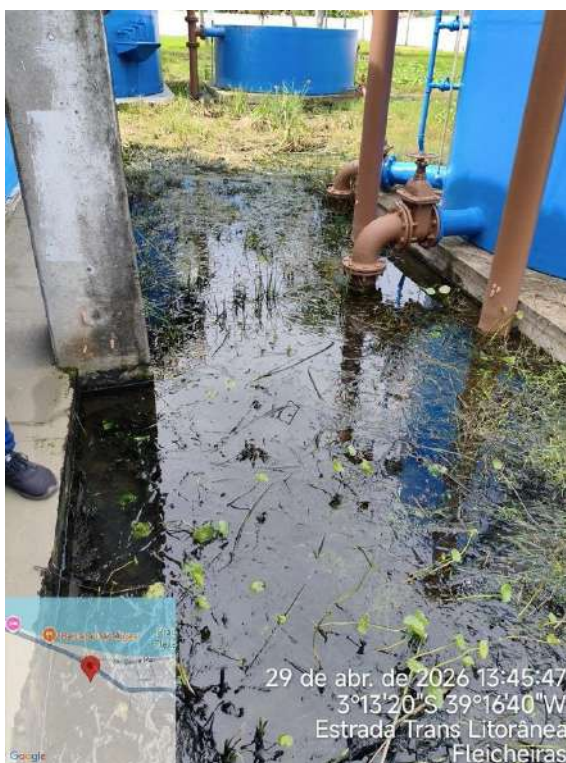
**Foto 124** - EEE-01 (Flecheiras): sinais de vazamento e/ou extravasamento de esgotos.

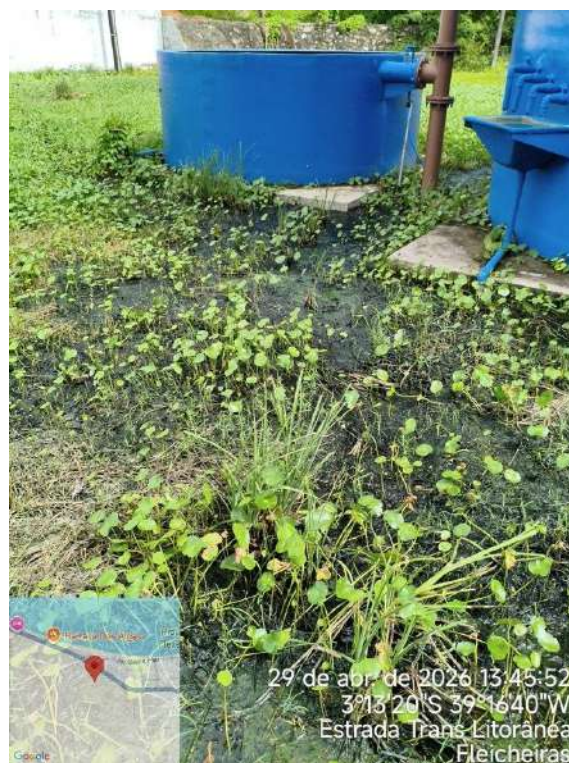
**Foto 125** - EEE-01 (Flecheiras): sinais de vazamento e/ou extravasamento de esgotos.

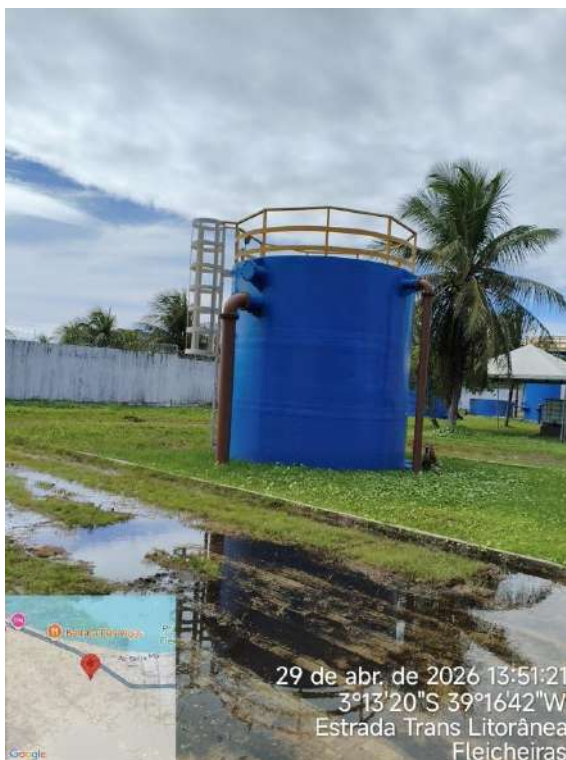
**Foto 126** - EEE-01 (Flecheiras): sinais de vazamento e/ou extravasamento de esgotos.

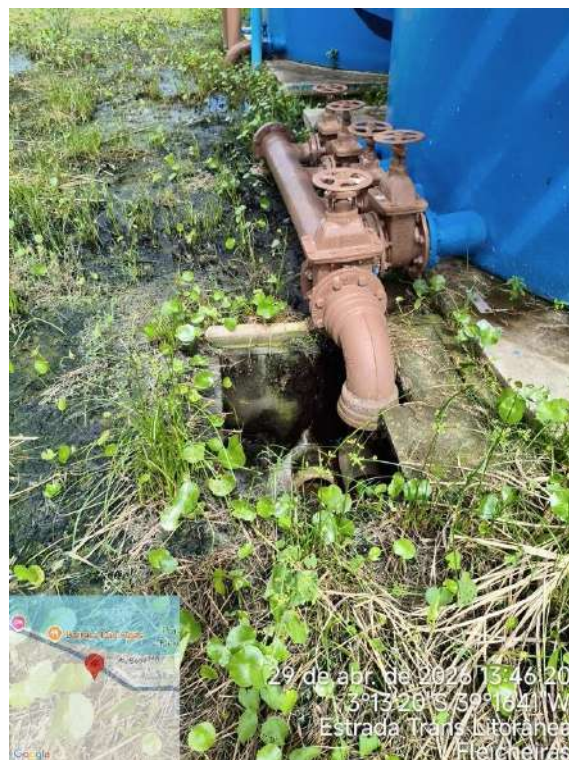
**Foto 127** - EEE-01 (Flecheiras): sinais de vazamento e/ou extravasamento de esgotos; caixa sem tampa de proteção.

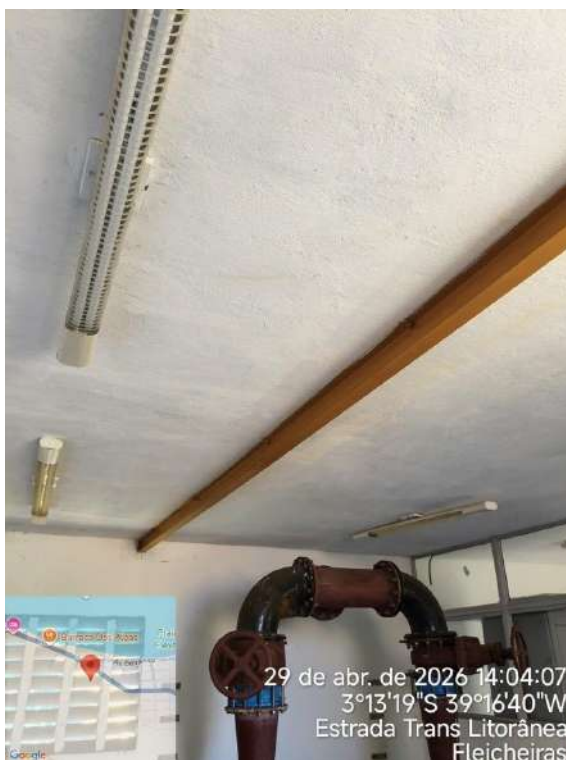
**Foto 128** - ETE (Flecheiras): iluminação não funcional na casa de máquinas.
