RELATÓRIO DE FISCALIZAÇÃO
RF/CSB/027/2023
(NUP: 13012.001139/2023-88) - (PCSB/CSB/024/2023)

Assunto: Fiscalização do Sistema de
Abastecimento de Água do Município de Pereiro

COORDENADORIA DE SANEAMENTO BÁSICO

Fortaleza – CE
Dezembro/2023

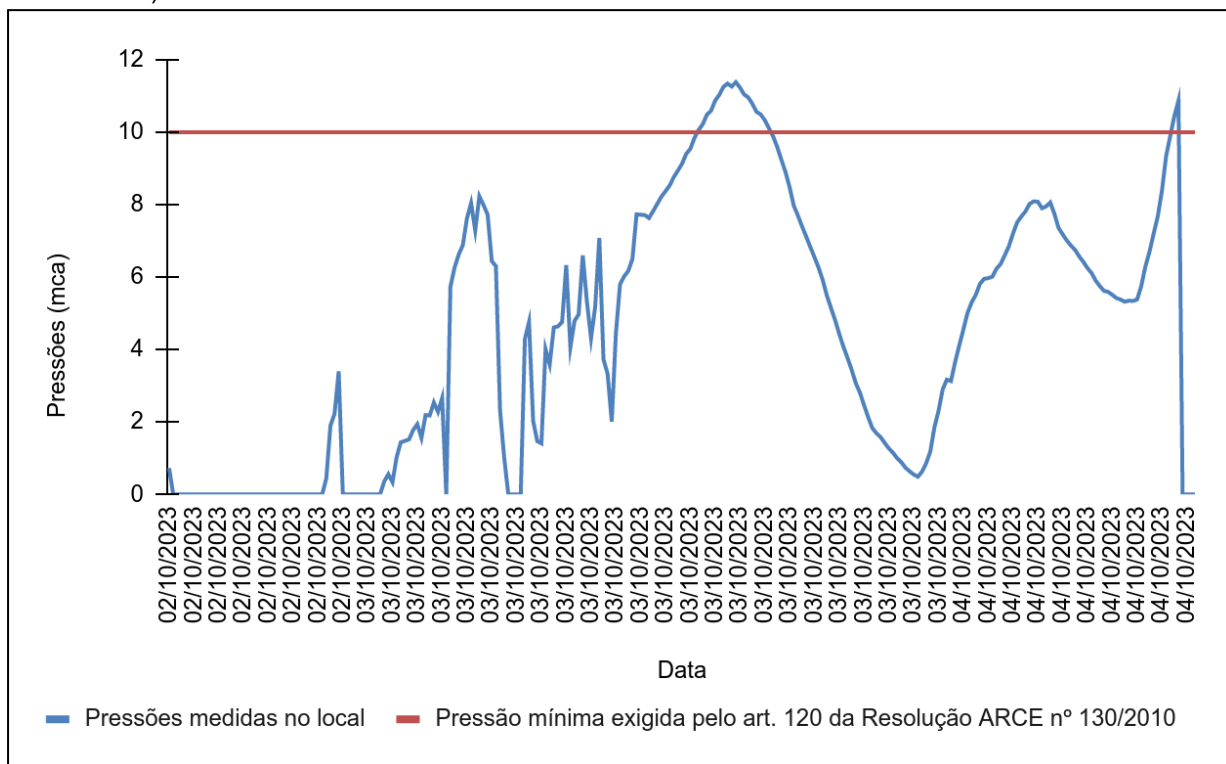
Figura 3 - Monitoramento da pressão na rede de distribuição do SAA da Sede de Pereiro, de 02/10/2023 a 04/10/2023, no endereço Rua Padre Francisco Raulino Morão, 196, Vila Nova (UC nº 0045834385).

- **Pereiro:** as medições realizadas no endereço Rua Padre Francisco Raulino Morão, 196, Vila Nova (UC nº 0045834385), no período de 02/10/2023 às 16:40h a 04/10/2023 às 10:00h, constataram pressões abaixo de 10 mca das 16:40h de 02/10/2023 até às 13:50h de 03/10/2023, das 17:00h de 03/10/2023 até às 09:00h de 04/10/2023 e das 09:30h às 10:00h de 04/10/2023 (**Figura 3**).
- **Crioulas:** as medições realizadas no endereço Rua José Nunes de Almeida – I, 385, Centro (UC nº 0081501498), no período de 04/10/2023 às 10:30h a 05/10/2023 às 17:00h, constataram pressões abaixo de 10 mca das 22:20h de 04/10/2023 até às 9:10h de 05/10/2023 e das 15:00h até às 17:00h de 05/10/2023 (**Figura 4**).

Ademais, os monitoramentos contínuos realizados pela CAGECE, em Pereiro e Crioulas, deram 69,18% dos resultados fora da faixa de 10 a 50mca. Individualmente, Pereiro e Crioulas obtiveram 71,79% e 43,58% dos registros de pressões medidas fora da faixa de 10 a 50mca, respectivamente (**Quadro 2**).

Determinação D1 - A CAGECE deve fornecer água com pressão de acordo com os limites estabelecidos pela ARCE, visando corrigir as não conformidades verificadas na constatação C1.

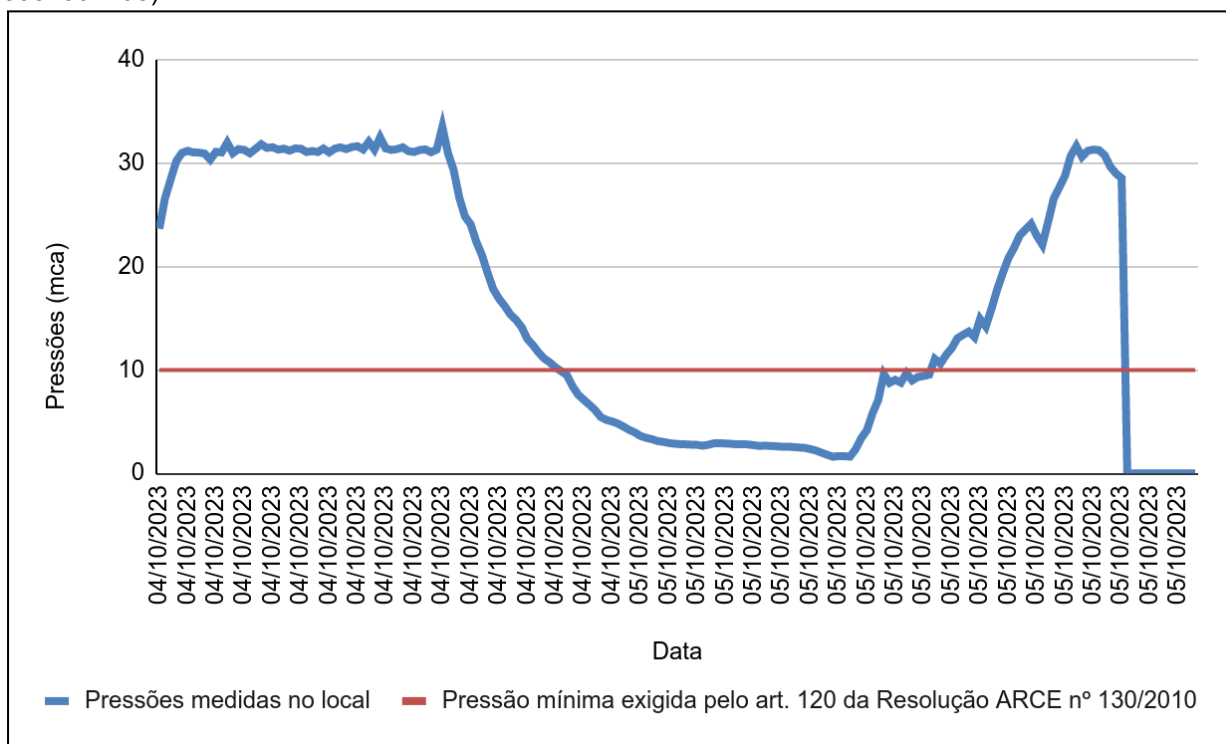
Figura 4 - Monitoramento da pressão na rede de distribuição do SAA da Localidade de Crioulas, de 04/10/2023 a 05/10/2023, no endereço Rua José Nunes de Almeida – I, 385, Centro (UC nº 0081501498).

saber: de 15:00h até 17:00h de 05/10/2023 (**Figura 4**).

Ademais, o monitoramento contínuo realizado pela CAGECE, na Localidade de Crioulas, em mar/2023, por meio EPZ034774, apresentou descontinuidade no abastecimento em 23,79% das medições (**Quadro 2**).

Determinação D2 - A CAGECE não deve interromper indevidamente a prestação dos serviços e deve restabelecer o serviço quando exigido pela legislação, visando corrigir as não conformidades verificadas na constatação C2.

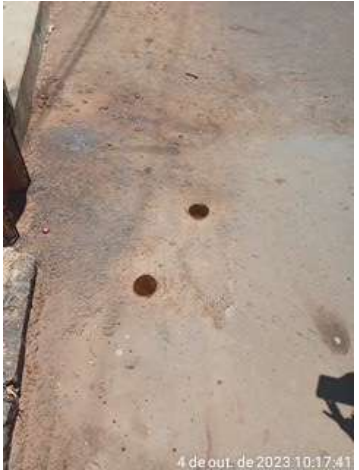
- Sede
 - Manancial: ausência de placa de indicação de que a área é destinada à captação (**Foto 1**);
 - RAP-04: ausência de identificação (**Foto 2**);
- Crioulas
 - Operacional: o SAA não tem infraestrutura de apoio operacional e funciona por meio de sistemática de manobras (**Foto 3**).

<p>Foto 1 - Manancial (Sede): ausência de placa de indicação de que a área é destinada à captação.</p>	  <p>Foto 2 - RAP-04 (Sede): ausência de identificação.</p>

Determinação D3 - A CAGECE deve cumprir as normas técnicas e os procedimentos estabelecidos para a implantação das instalações dos sistemas de abastecimento de água e de esgotamento sanitário, visando corrigir as não conformidades descritas na constatação C3.

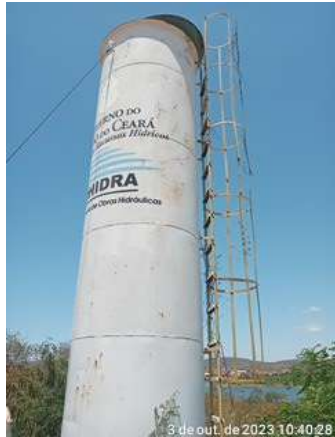
- Torre de equilíbrio: a infraestrutura em completo abandono, tomada pelo mato, com a infraestrutura de proteção e isolamento (cercas e portão de acesso) em estado precário de conservação (**Fotos 7 e 8**);

<p>Foto 4 - Escritório (Sede): acesso difícil para idosos, batente alto e sem corrimão, não possui rampa para cadeirante e o banheiro não é sinalizado.</p>	  <p>Foto 5 - Manancial (Sede): a casa do quadro de comando não possui identificação, a pintura está desgastada.</p>
  <p>Foto 6 - Manancial (Sede): a lâmpada interna não funciona e existe fiação sobre o piso do abrigo.</p>	  <p>Foto 7 - Torre de equilíbrio (Sede): a infraestrutura em completo abandono, tomada pelo mato, com a infraestrutura de proteção e isolamento em estado precário de conservação, cercas e portão de acesso.</p>

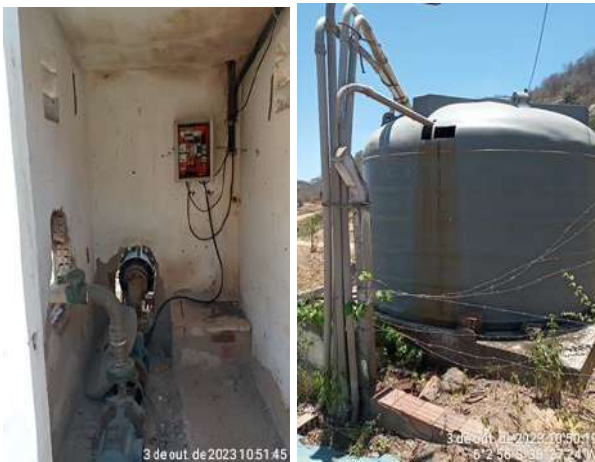
- EEAB-01 / RAP-04: infraestrutura em completo abandono, casa de bombas danificada, caixa sem tampa de proteção, mato crescido no interior da área de proteção, cerca de isolamento danificada e reservatório com sinais de extravasamento (**Fotos 9 e 10**);

Foto 9 - EEAB-01 / RAP-04 (Sede): infraestrutura em completo abandono, caixa sem tampa de proteção, mato crescido no interior da área de proteção, cerca de isolamento danificada.

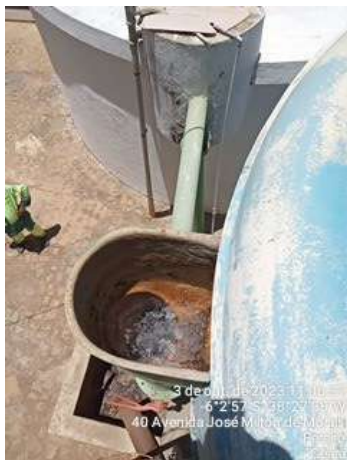
- F-01: escada com a base de fixação corroída, caixas de saída da água filtrada sem tampas (**Fotos 11 e 12**);
 - RAP-01: com tampa de inspeção fora do lugar, caixa de entrada de água filtrada com tampa improvisada, caixa de descarga com água acumulada (drenagem não funciona), escada tipo marinho inadequada e com a base de fixação superior danificada (**Fotos 13 e 14**);

Foto 11 - F-01 (Sede): escada com a base de fixação corroída.

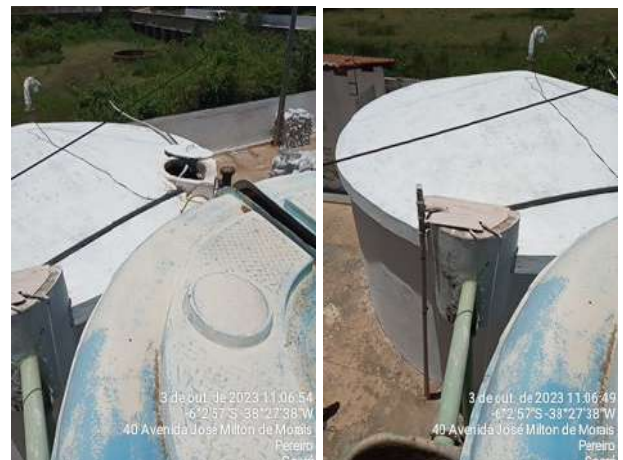
Foto 12 - F-01 (Sede): caixas de saída da água filtrada sem tampas.

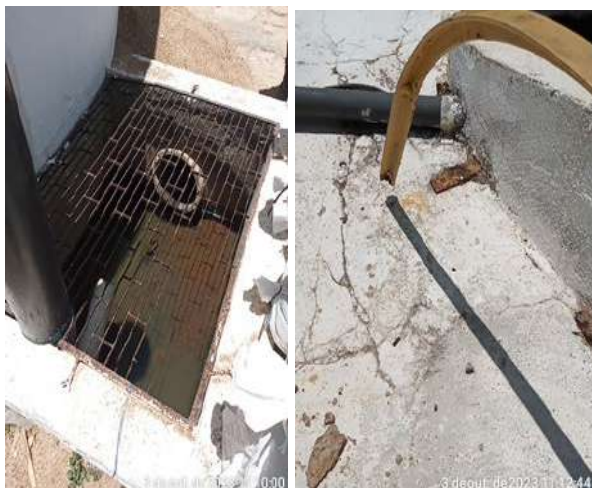
Foto 13 - RAP-01 (Sede): com tampa de inspeção fora do lugar, caixa de entrada de água filtrada com tampa improvisada.

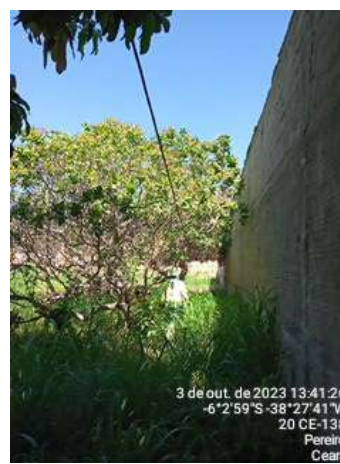
- PT-05: sem tampa de proteção do tubo, sem isolamento da área, mato crescido, instalações elétricas com fiação presa sobre a ação de galhos de árvores e altura baixa (**Fotos 18 e 19**);

Foto 18 - PT-05 (Sede): sem tampa de proteção do tubo, sem isolamento da área, mato crescido.

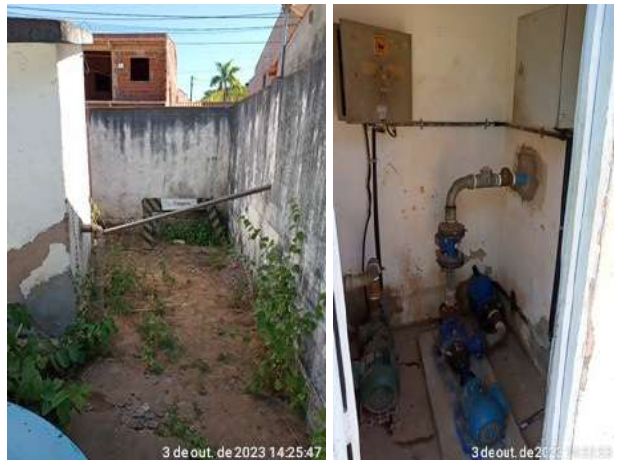
- EEAT-05 / EERD-03: Infraestrutura de alvenaria necessitando de reparos e pintura desgastada; área de circulação necessitando de recuperação do pavimento e limpeza da vegetação; reservatórios enterrados necessitando de pintura, sem identificação e com abertura de acesso e inspeção sem tampa; lâmpada da casa de bombas não acende (**Fotos 22 a 24**);

Foto 22 - EEAT-05 / EERD-03 (Sede): reservatórios enterrados necessitando de pintura, sem identificação e com abertura de acesso e inspeção sem tampa; lâmpada da casa de bombas não acende.

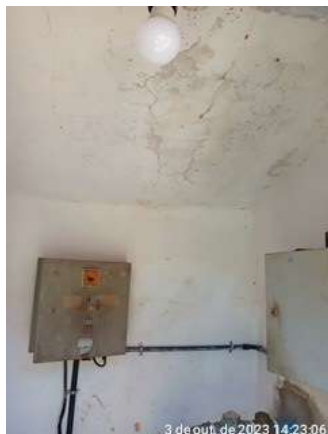
Foto 23 - EEAT-05 / EERD-03 (Sede): Infraestrutura de alvenaria necessitando de reparos e pintura desgastada; área de circulação necessitando de recuperação do pavimento e limpeza da vegetação.

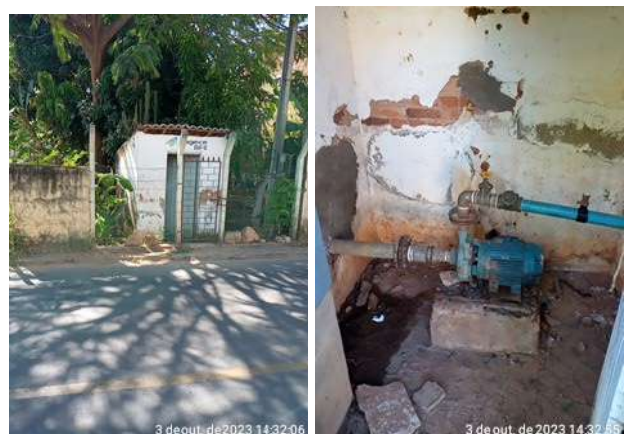
Foto 24 - EEAT-05 / EERD-03 (Sede): Infraestrutura de alvenaria necessitando de reparos e pintura desgastada e lâmpada da casa de bombas não acende.

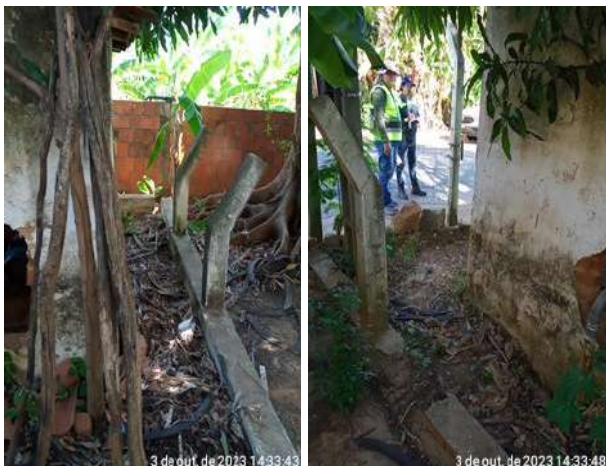
- EEAT-02 / EERD-02: Infraestrutura de alvenaria necessitando de reparos nos rebocos e pintura; cerca de isolamento danificada e área tomada por vegetação (**Fotos 25 e 26**).

Foto 25 - EEAT-02 / EERD-02 (Sede): Infraestrutura de alvenaria necessitando de reparos nos rebocos e pintura; cerca de isolamento danificada e área tomada por vegetação.

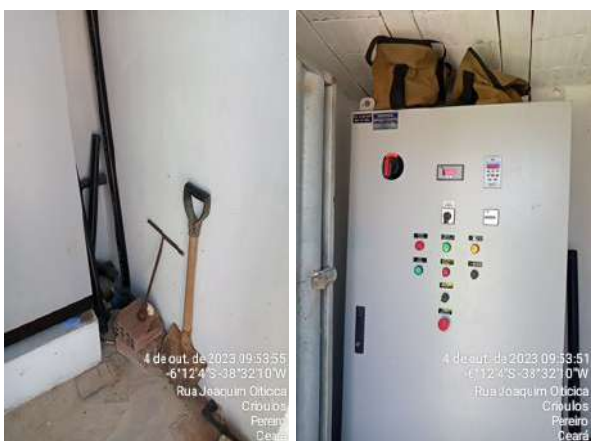
- Crioulas
 - PT-02: casa do quadro de comando sem iluminação; e com material armazenado inadequadamente em seu interior e acesso ao poço foi recoberto com asfalto (**Fotos 27 a 29**);

Foto 27 - PT-02 (Crioulas): casa do quadro de comando sem iluminação.

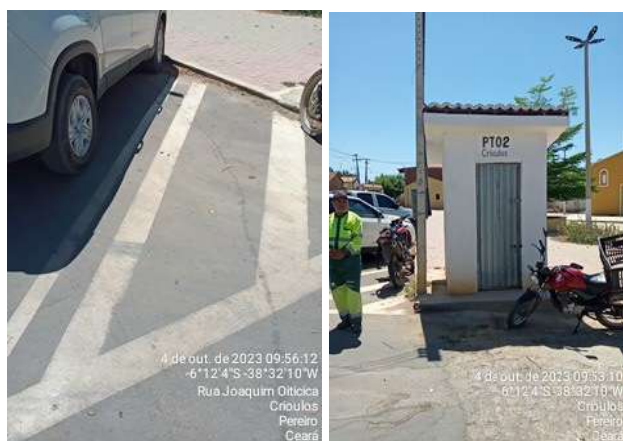
Foto 28 - PT-02 (Crioulas): casa do quadro de comando com material armazenado inadequadamente em seu interior e acesso ao poço foi recoberto com asfalto.

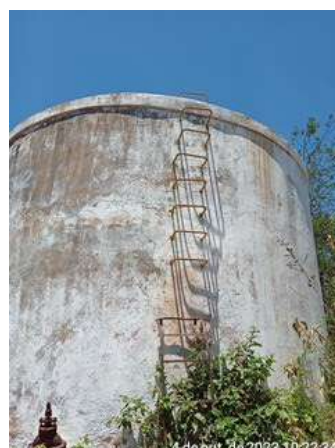
- RAP-02: acesso difícil e acidentado; sem isolamento e proteção da área que está sendo tomada pelo mato; escada tipo marinheiro inadequada (sem os componentes mínimos requeridos como, por exemplo, gaiola de proteção, se altura > 2m, e guarda-corpo ou corrimão de apoio acima do patamar da estrutura); infraestrutura de ancoragem da adutora deteriorada; caixa sem tampa; tampa da abertura de acesso e inspeção do reservatório sem fechamento hermético; reservatório sem ventilação (**Fotos 30 a 34**);

Foto 30 - RAP-02 (Crioulas): acesso difícil e acidentado; sem isolamento e proteção da área que está sendo tomada pelo mato e infraestrutura de ancoragem da adutora deteriorada.

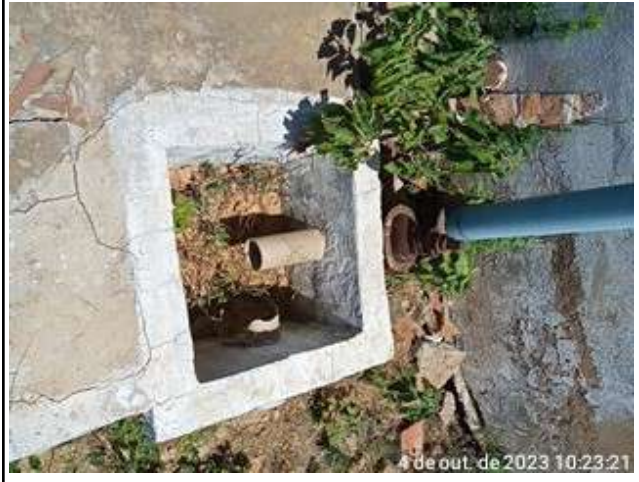
Foto 32 - RAP-02 (Crioulas): infraestrutura de ancoragem da adutora deteriorada; caixa sem tampa; tampa da abertura de acesso e inspeção do reservatório sem fechamento hermético.

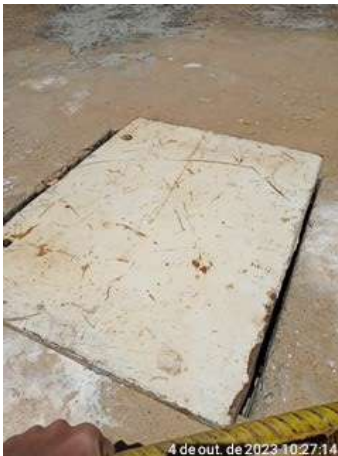
Foto 33 - RAP-02 (Crioulas): caixa sem tampa; tampa da abertura de acesso.

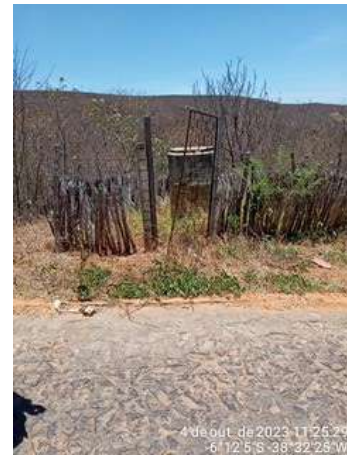
Foto 34 - RAP-02 (Crioulas): tampa da abertura de acesso e inspeção do reservatório sem fechamento hermético.

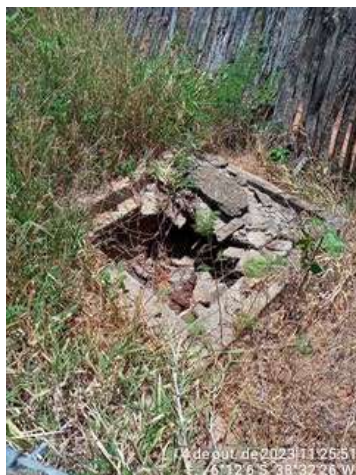
- ONE WAY: Infraestruturas em estado precário de manutenção, com cerca de isolamento e proteção deteriorada; caixa com tampa deteriorada; dispositivo servindo de moradia e de reprodução para rãs, em contato direto com água tratada (**Fotos 35 a 37**);

Foto 35 - ONE WAY (Crioulas): Infraestruturas em estado precário de manutenção, com cerca de isolamento e proteção deteriorada.

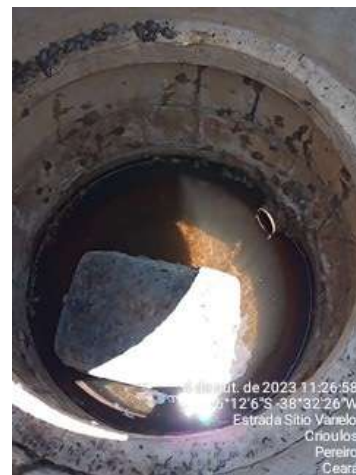
Foto 36 - ONE WAY (Crioulas): caixa com tampa deteriorada.

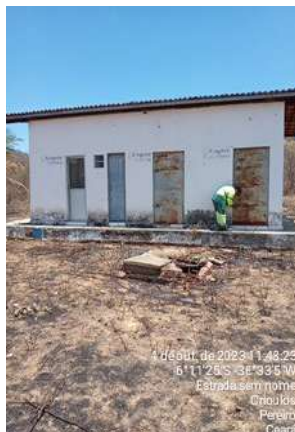
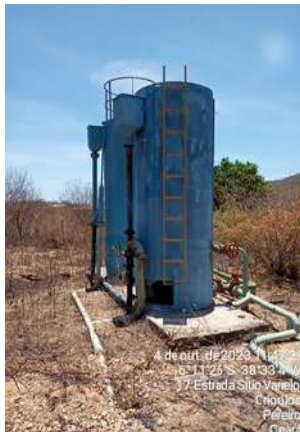
Foto 37 - ONE WAY (Crioulas): dispositivo servindo de moradia para rãs, em contato direto com água tratada.

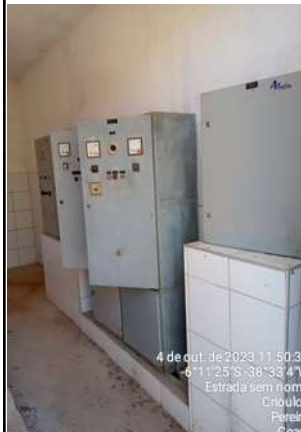
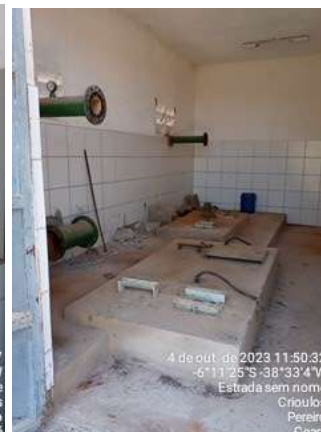
- ETA (desativada): Infraestrutura desativada em estado de deterioração permanente, mas ainda sob a responsabilidade da CAGECE (**Fotos 38 a 39**).

Foto 38 - ETA (desativada) (Crioulas): Infraestrutura desativada em estado de deterioração permanente, mas ainda sobre a responsabilidade da CAGECE.

Foto 39 - ETA (desativada) (Crioulas): Infraestrutura desativada em estado de deterioração permanente, mas ainda sobre a responsabilidade da CAGECE.

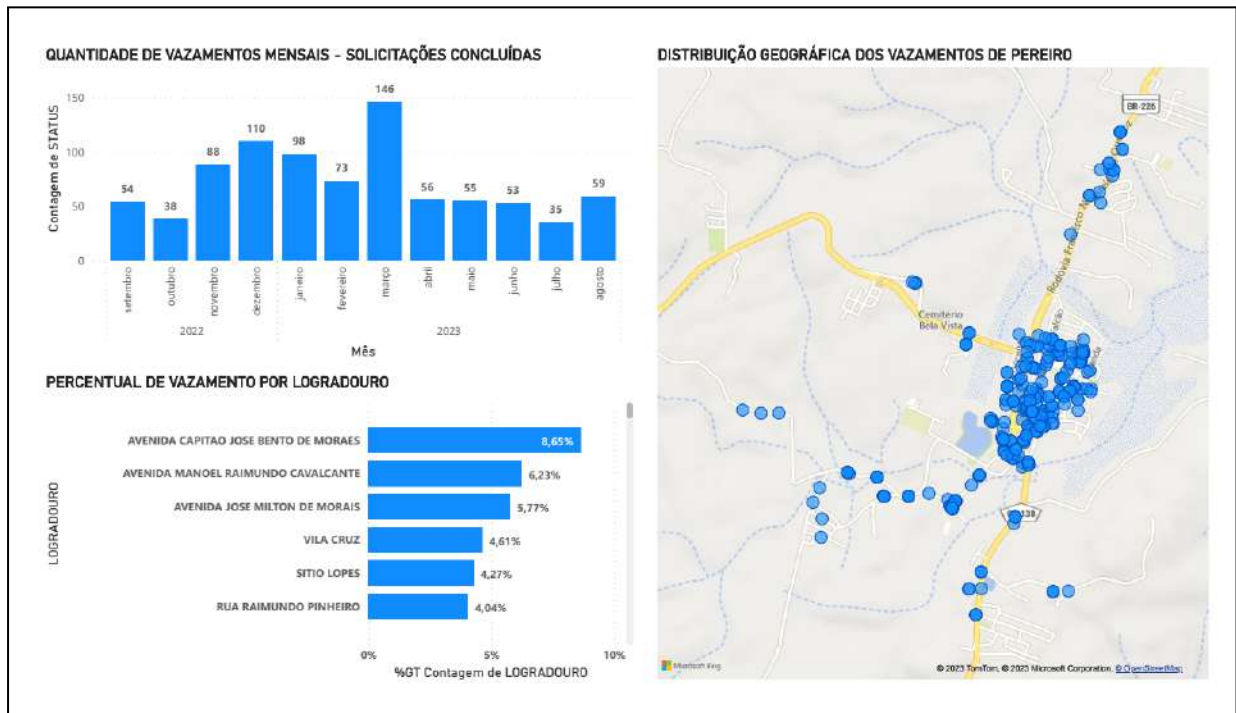
Figura 5 - Distribuição espacial e temporal dos vazamentos na Sede de Pereiro, no período de set/2022 a ago/2023..

- Em termos de perdas reais, incluídos todos os registros nos sistema operacional (presencial em loja, gerado pelo sistema, combate às perdas de água, entre outros), no período de set/2022 a ago/2023, houve 860 retiradas de vazamentos no SAA de Pereiro, das quais 641 ocorridas na rede de abastecimento. A partir do comprimento de rede do SAA de 32.030 metros ou 32,03 Km (fev/2023) obtém-se o índice de 20,01 vazamentos por Km de rede. A título de comparação, a média obtida pela ADERASA¹, em sistemas de porte similar na América do Sul (< 15.000 ligações), com dados do ano de 2019, é de apenas 0,76 vazamentos por Km de rede (**Quadro 14 e Figura 6**). Ademais, a plotagem espacial dos vazamentos indicam que os mesmos estão distribuídos por todo o território da Sede de Pereiro, sendo que as avenidas Capitão José Bento de Moraes, Manoel Raimundo Cavalcante e José Milton de Moraes, junto com a Vila Cruz, o Sítio Lopes e a Rua Raimundo Pinheiro concentraram

quase 30% dos total dos vazamentos (**Figura 5**).
