RELATÓRIO DE FISCALIZAÇÃO RF/CSB/029/2023

Assunto: Fiscalização do Sistema de
Abastecimento de Água do Município de Pacujá

COORDENADORIA DE SANEAMENTO BÁSICO

**Fortaleza – CE
Dezembro/2023**

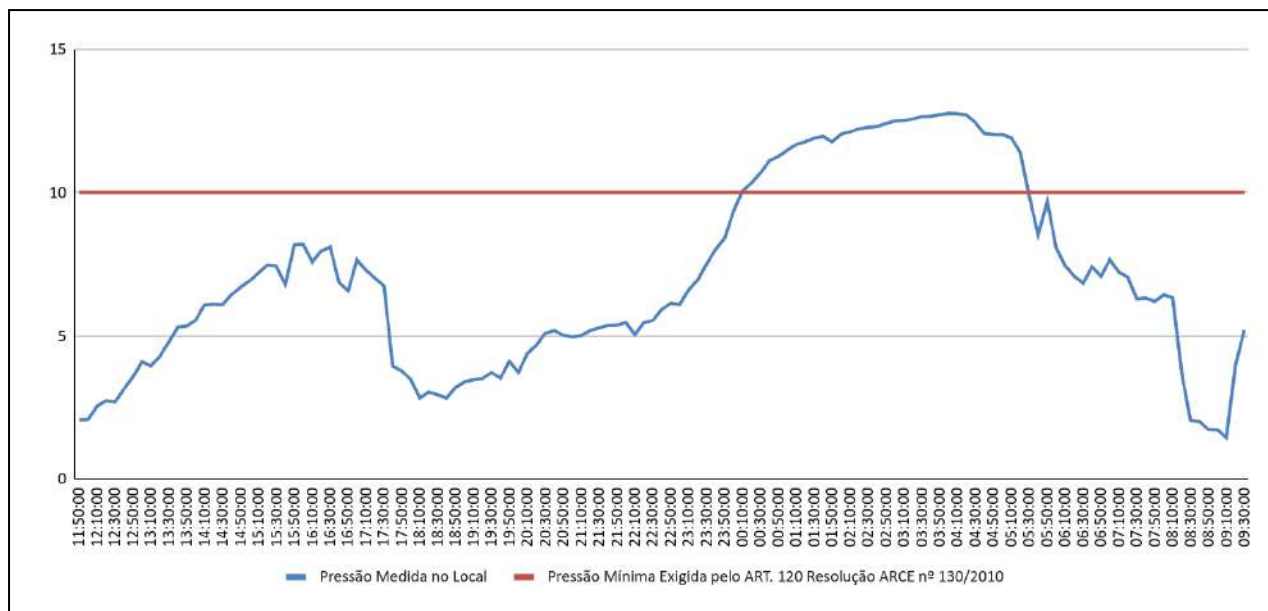
Figura 2 - Monitoramento da pressão na rede de distribuição do SAA de Pacujá, de 30/10/2023 a 31/10/2023, no endereço Rua Vereador Vicente Alves de Sousa Filho, Centro (UC nº 055214550)

A ARCE realizou medição contínua de pressão, com instalação do aparelho *datalogger* na rede de distribuição do SAA de Pacujá no endereço Rua Vereador Vicente Alves de Sousa Filho, Centro (UC nº 055214550), no período de 30/10/2023

às 11:50h a 31/10/2023 às 09:30h. Constatou-se pressões abaixo de 10 mca nos dias: 30/10/2023 das 16:10h às 00:00h e 31/10/2023 das 06:00h às 09:30h (**Figura 2**)

Determinação D2 - A CAGECE deve fornecer água com pressão de acordo com os limites estabelecidos pela ARCE, visando corrigir as não conformidades verificadas na constatação C2.

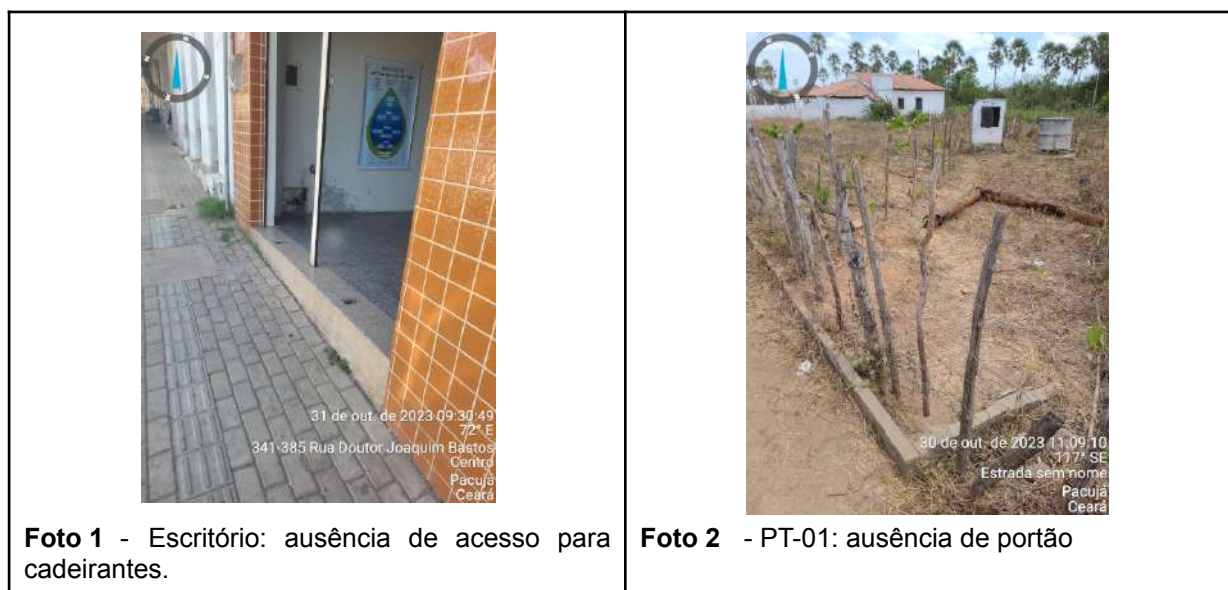
- Escritório: ausência de acesso para cadeirantes (**Foto 1**);
- PT-01: ausência de portão (**Foto 2**).

Determinação D3 - A CAGECE deve cumprir as normas técnicas e os procedimentos estabelecidos para a implantação das instalações dos sistemas de abastecimento de água e de esgotamento sanitário, visando corrigir as não conformidades verificadas na constatação C3.

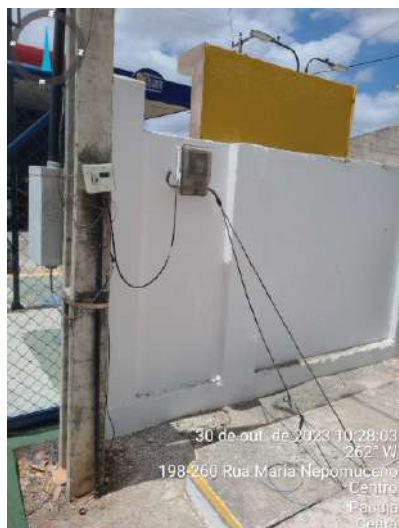
Foto 3 - REL-01/REL-02: instalações elétricas inadequadas

Determinação D4 - A CAGECE deve realizar operação e manutenção adequada das unidades integrantes dos sistemas de abastecimento de água e de esgotamento sanitário, visando corrigir as não conformidades descritas na constatação C4.

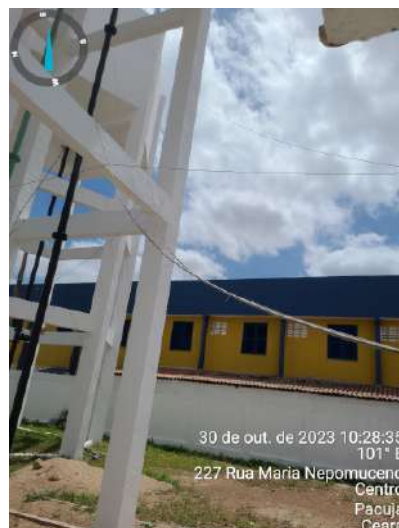
Foto 4 - REL-01/REL-02: instalações elétricas inadequadas.

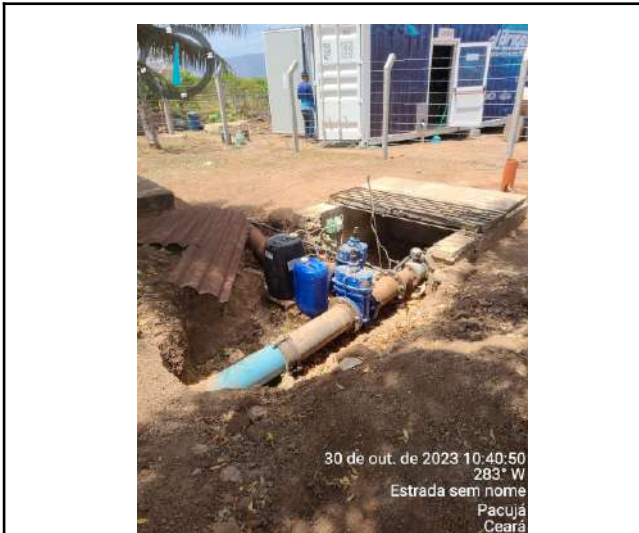
Foto 5 - ETA: caixas de registro/medidor danificadas.

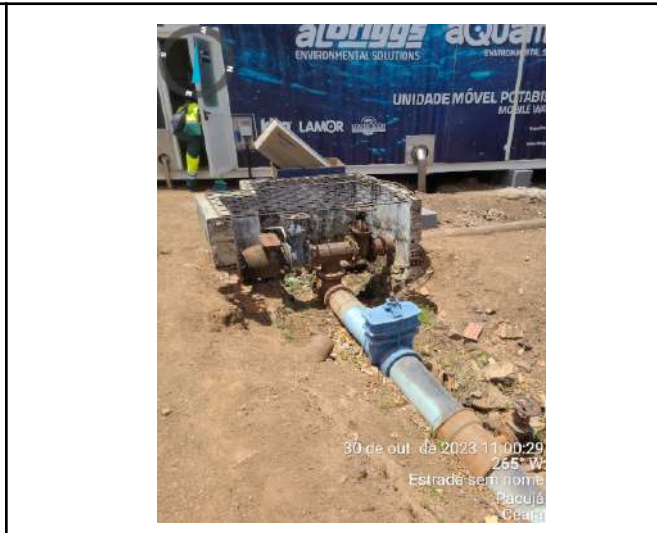
Foto 6 - ETA: caixas de registro/medidor danificadas.

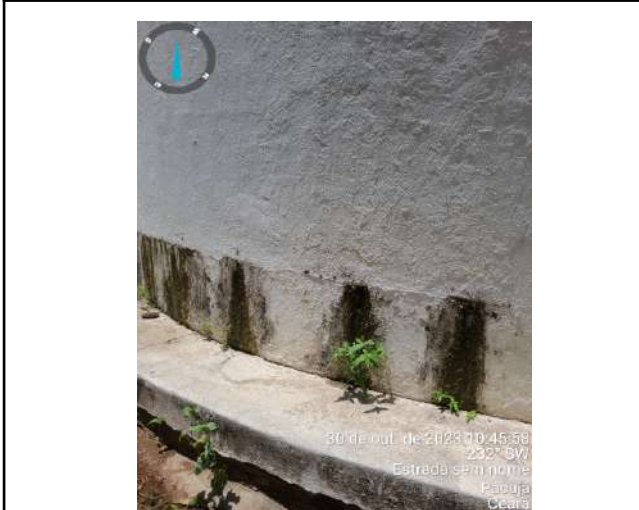
Foto 7 - RAP-01 (ETA): apresenta vazamento, tampa deslocada e corroída, instalações elétricas inadequadas e pintura desgastada.

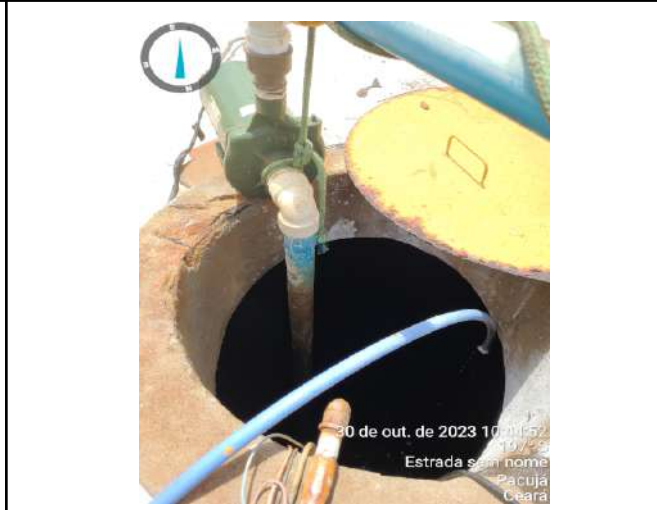
Foto 8 - RAP-01 (ETA): apresenta vazamento, tampa deslocada e corroída, instalações elétricas inadequadas e pintura desgastada.

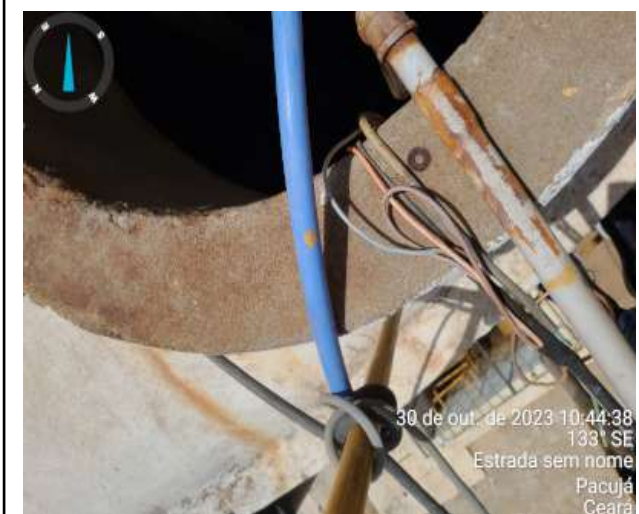
Foto 9 - RAP-01 (ETA): apresenta vazamento, tampa deslocada e corroída, instalações elétricas inadequadas e pintura desgastada.

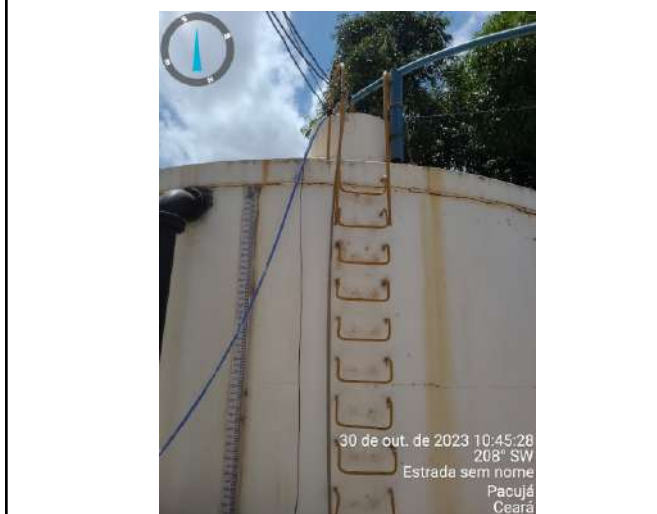
Foto 10 - RAP-01 (ETA): apresenta vazamento, tampa deslocada e corroída, instalações elétricas inadequadas e pintura desgastada.

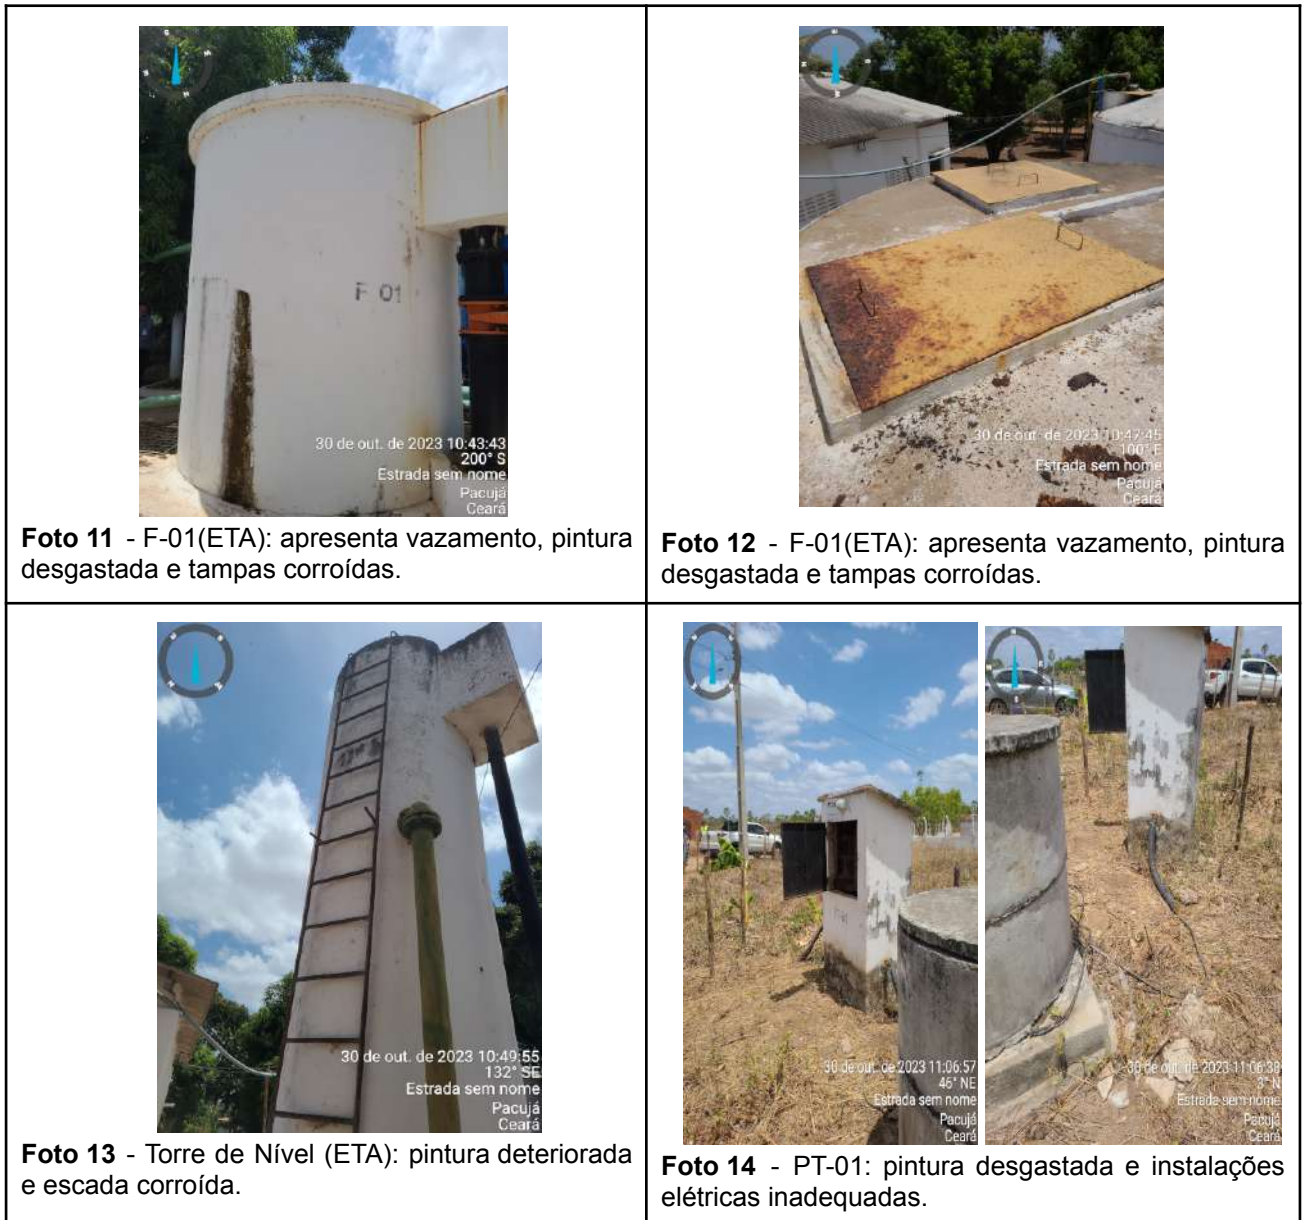
Figura 3 - Registro da Limpeza do reservatório RAP-01 realizada em 02/06/2022.

- ETA: caixas de registro/medidor danificadas (**Fotos 5 e 6**);
- RAP-01 (ETA): apresenta vazamento, tampa deslocada e corroída, instalações elétricas inadequadas e pintura desgastada (**Fotos 7 a 10**);
- F-01(ETA): apresenta vazamento, pintura desgastada e tampas corroídas (**Fotos 11 e 12**);
- Torre de Nível (ETA): pintura deteriorada e escada corroída (**Foto 13**);
- PT-01: pintura desgastada e instalações elétricas inadequadas (**Foto 14**);
- A CAGECE apresentou o registro da limpeza do reservatório RAP-01, datado de 02/06/2022, há mais de 6 meses, e não apresentou o registro dos reservatórios REL-01 e REL-02 (**Figura 3**).
