**RELATÓRIO DE FISCALIZAÇÃO**  
**RF/CSB/0031/2023**  
**(NUP: 13012.001138/2023-33) - (PCSB/CSB/0034/2023)**

**Assunto:** Fiscalização dos Sistemas de  
Abastecimento de Água e de Esgotamento Sanitário  
do Município de Graça

**COORDENADORIA DE SANEAMENTO BÁSICO**

**Fortaleza – CE**  
**Dezembro/2023**

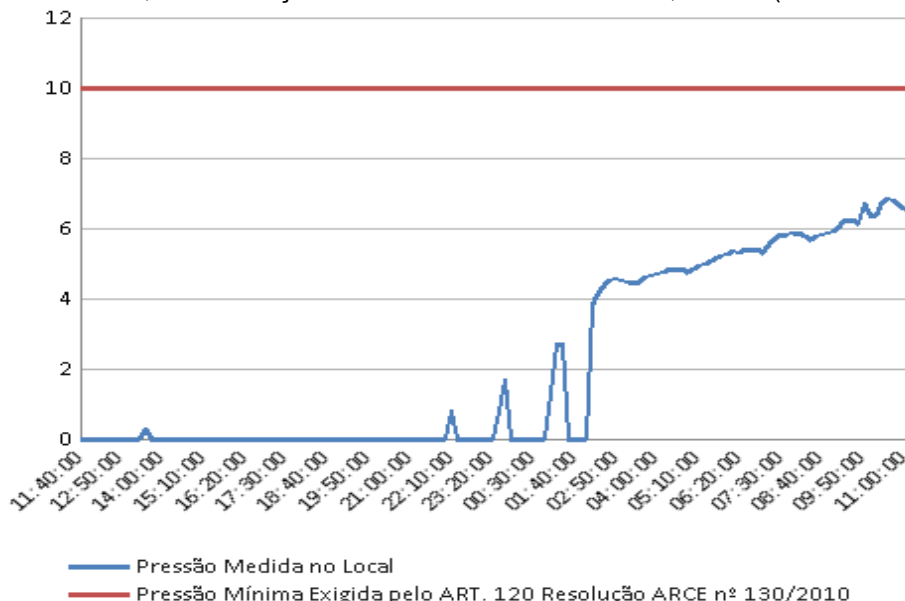
**Figura 5** - Monitoramento da pressão na rede de distribuição do SAA da Localidade de Lapa, de 31/10/2023 a 01/11/2023, no endereço rua Nossa Senhora de Fátima, Centro (UC nº 70259542).

Ademais, a ARCE realizou medições contínuas de pressão na rede de distribuição do SAA da Localidade de Lapa, com instalação do aparelho *datalogger* na rua Nossa Senhora de Fátima, Centro (UC nº 70259542), entre os dias 31/10/2023 às 11:40 e 01/11/2023 às 11:20, de maneira que dos 143 resultados aferidos, todos apresentaram valores abaixo de 10 mca (**Figura 5**).

**Determinação D2** - A CAGECE deve fornecer água com pressão de acordo com os limites estabelecidos pela ARCE, visando corrigir as não conformidades verificadas na constatação C2.

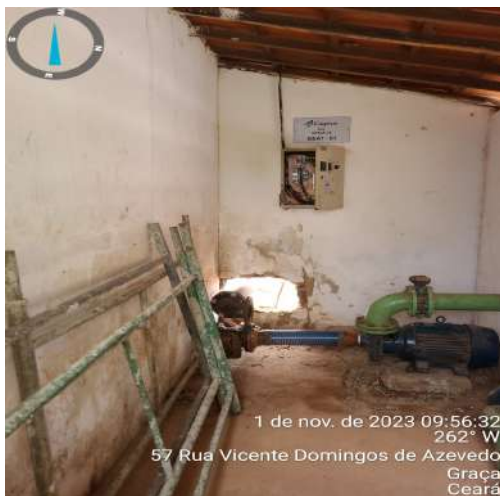
- EEAT-1: alvenaria incompleta (**Foto 1**);
- Filtro: tampa sem vedação (**Foto 2**);
- RAP-3: ausência de identificação e tampa sem vedação (**Foto 3**);
- RAP-1: Presença de furos na laje (**Foto 4**).

**Foto 1 - EEAT-1 (Sede):** alvenaria incompleta e pintura desgastada.

- EEAT-1: pintura desgastada (**Foto 1**);
- RAP-3: pintura desgastada (**Foto 3**);

**Determinação D3** - A CAGECE deve cumprir as normas técnicas e os procedimentos estabelecidos para a implantação das instalações dos sistemas de abastecimento de água e de esgotamento sanitário, visando corrigir as não conformidades verificadas na constatação C3.

**Determinação D4** - A CAGECE deve realizar operação e manutenção adequada das unidades integrantes dos sistemas de abastecimento de água e de esgotamento sanitário, visando corrigir as não conformidades descritas na constatação C4.

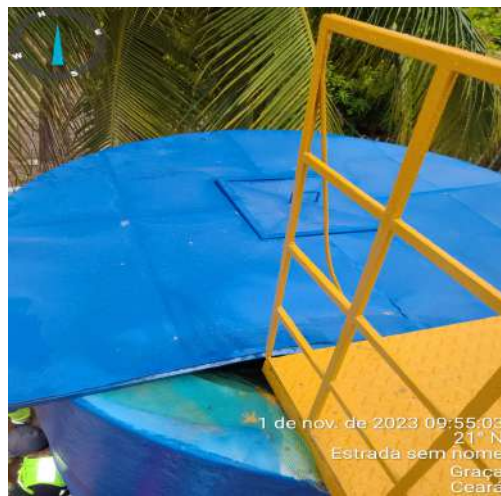
**Foto 2 - Filtro (Sede):** tampa sem vedação.

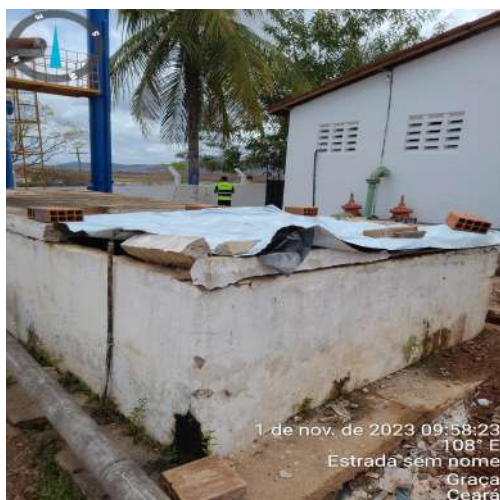
**Foto 3 - RAP-3 (Sede):** ausência de identificação, tampa sem vedação e pintura desgastada.

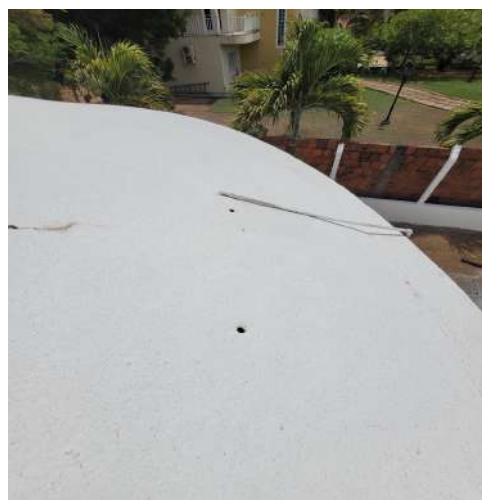
**Foto 4 - RAP-1 (Sede):** presença de furos na laje.

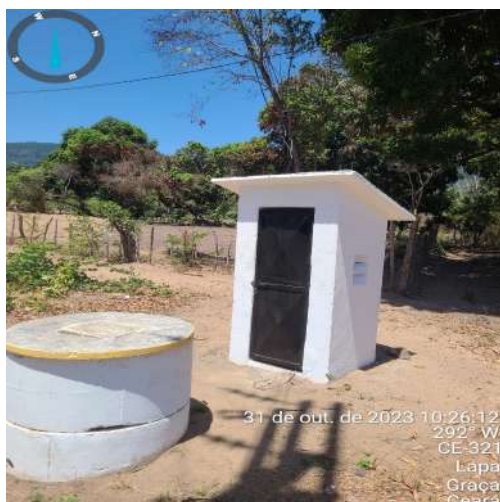
- PT-3: ausência de cerca de delimitação e identificação (**Foto 5**);
- PT-5, PT-7 e PT-8: ausência de cerca de delimitação (**Fotos 6 a 8**);
- RAP-1 e EEAT-1: ausência de identificação (**Foto 9**);
- REL-1: sinalizador de nível de garrafa PET (**Foto 10**).

**Foto 5 - PT-3 (Lapa):** ausência de cerca de delimitação e identificação.

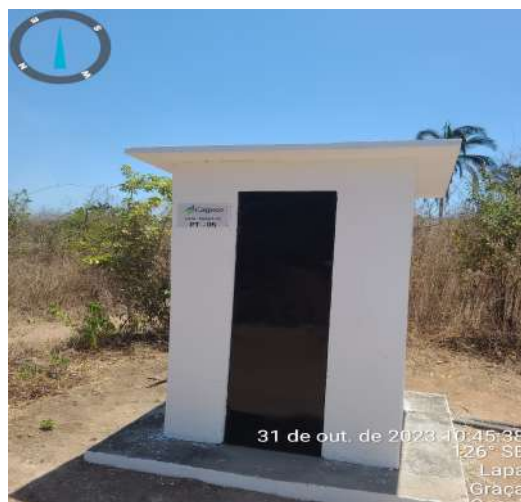
**Foto 6 - PT-5 (Lapa):** ausência de cerca de delimitação.

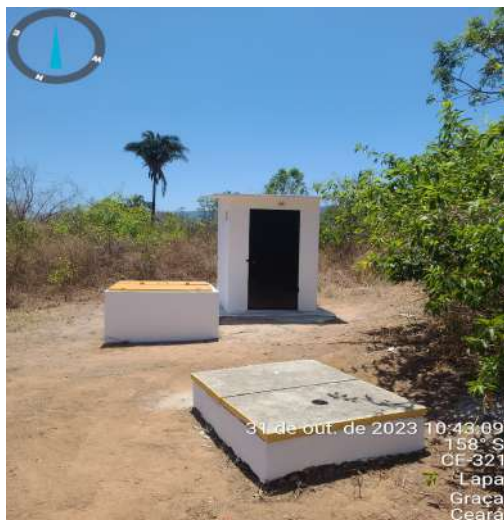
**Foto 7** - PT-7 (Lapa): ausência de cerca de delimitação.

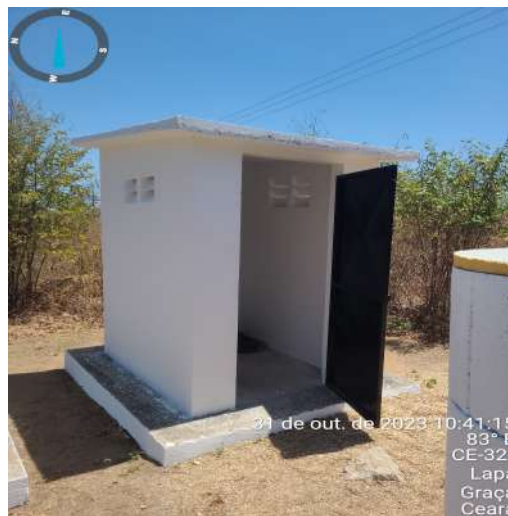
**Foto 8** - PT-8 (Lapa): ausência de cerca de delimitação.

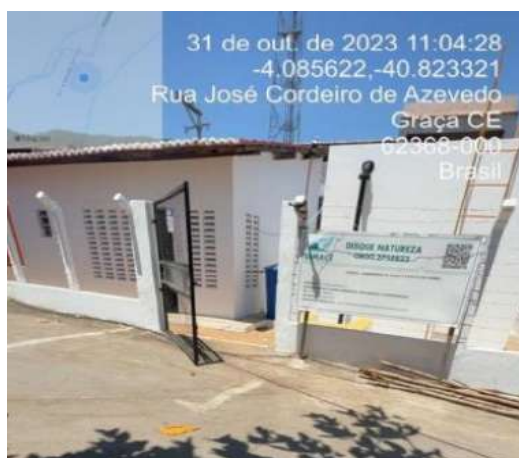
**Foto 9** - RAP-1 e EEAT-1 (Lapa): ausência de identificação.

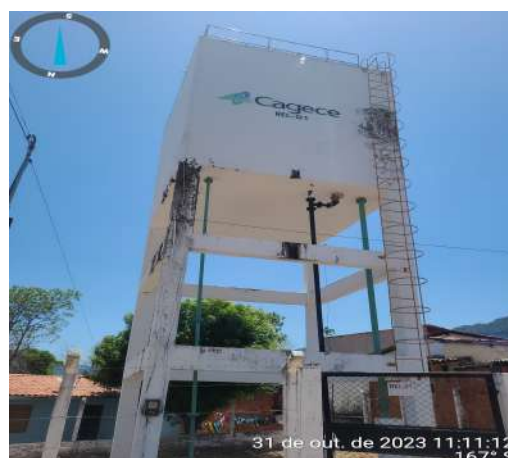
**Foto 10** - REL-1 (Lapa): pintura desgastada e sinalizador de nível de garrafa PET.

- REL-1: pintura desgastada e viga em concreto armado com aço aparente (**Fotos 10 e 13**);
- As limpezas dos reservatórios RAP-1 e REL-1 foram realizadas há mais de 6 meses, conforme o Relatório de limpeza e desinfecção dos reservatórios (**Figura 8**).

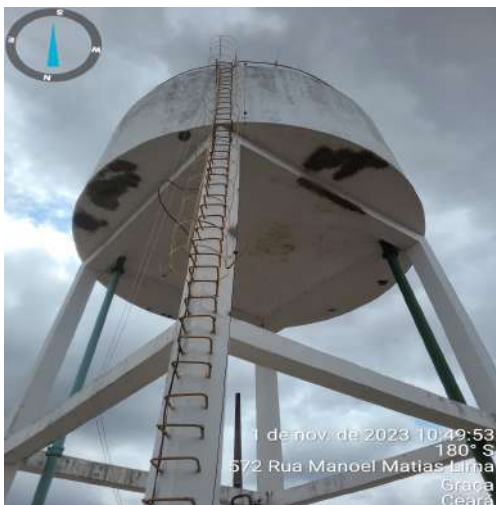
- REL-1: pintura desgastada e laje em concreto armado com aço aparente (**Fotos 11 e 12**);
- As limpezas dos reservatórios RAP-1, RAP-2, RAP-3 e REL-1 foram realizadas há mais de 6 meses, conforme o Relatório de limpeza e desinfecção dos reservatórios (**Figuras 6 e 7**).

**Foto 11 - REL-1 (Sede):** pintura desgastada e aço exposto da laje.

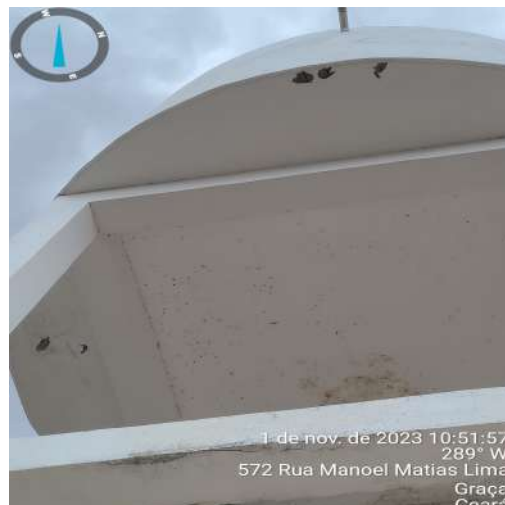
**Foto 12 - REL-1 (Sede):** pintura desgastada e aço exposto da laje.

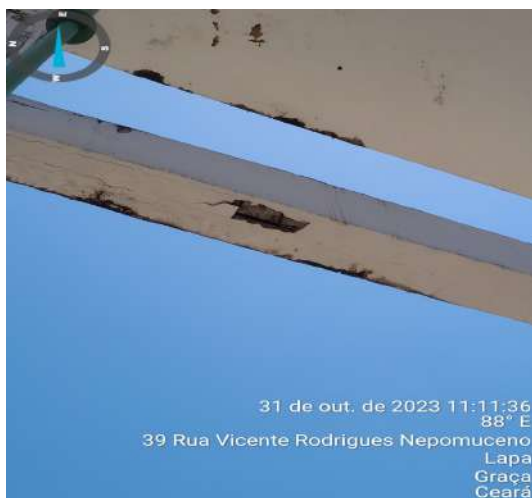
**Foto 13 - REL-1 (Lapa):** viga em concreto armado com aço aparente.

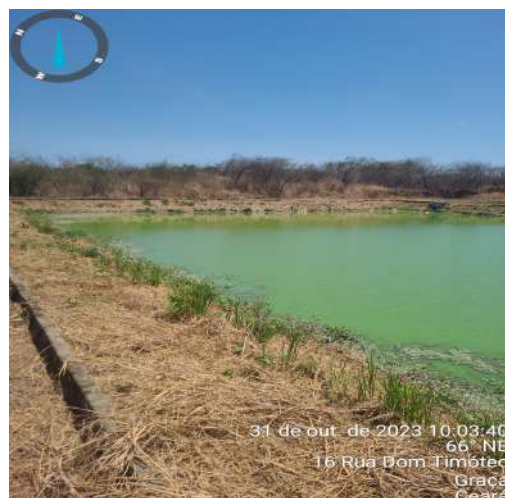
- ETE: lagoa facultativa e lagoas de maturação com vegetação nos taludes, bem como desprendimento das placas de contenção. Além disso, excesso de sobrenadante nas lagoas de maturação (**Fotos 14 a 16**);
- EEE-1: Gerador sem funcionar;
- EEE-2: Gerador e bomba reserva sem funcionar (**Foto 17**).

**Foto 14 - ETE (Sede):** lagoa com vegetação nos taludes.

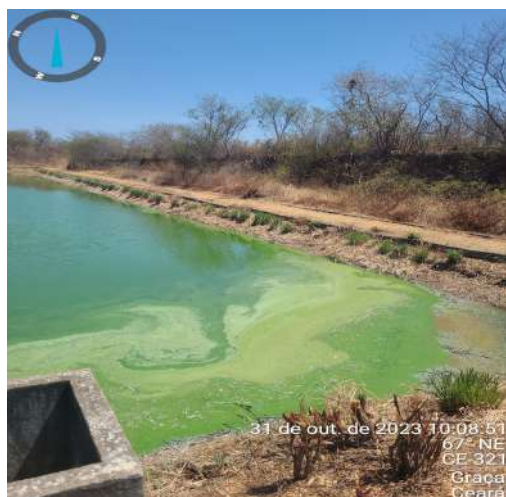
**Foto 15 - ETE (Sede):** lagoa de maturação com excesso de sobrenadante.

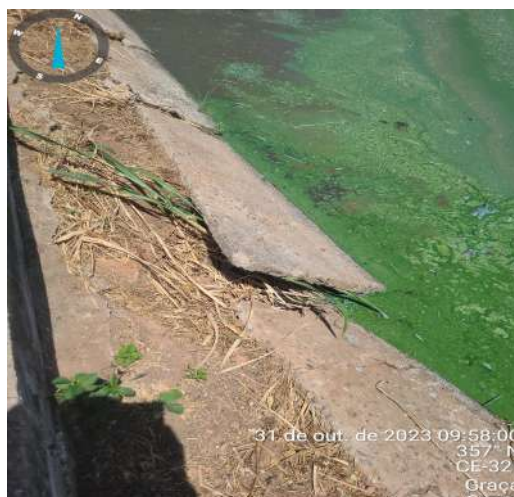
**Foto 16 - ETE (Sede):** desprendimento das placas de contenção.

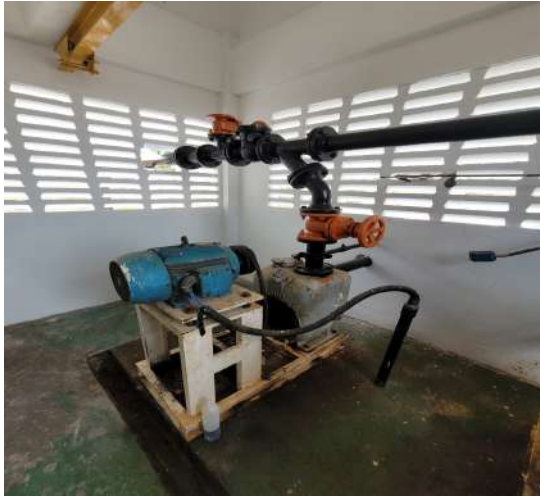
Foto 17 - EEE-2 (Sede): bomba reserva sem funcionar.

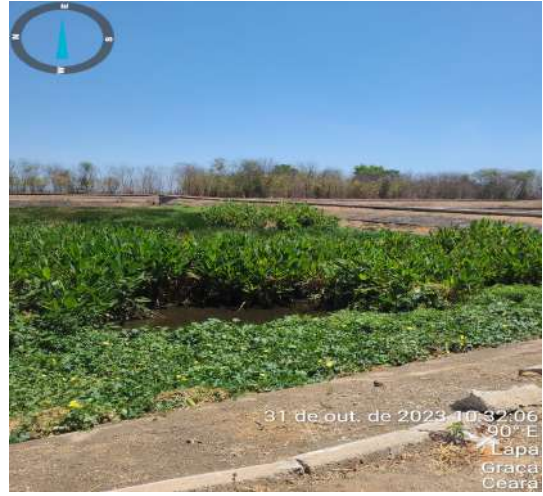
- ETE: grade da caixa de areia danificada, bem como lagoas facultativas e lagoas de maturação com vegetação (**Fotos 18 a 20**).

Foto 18 - ETE (Lapa): lagoa facultativa com vegetação.

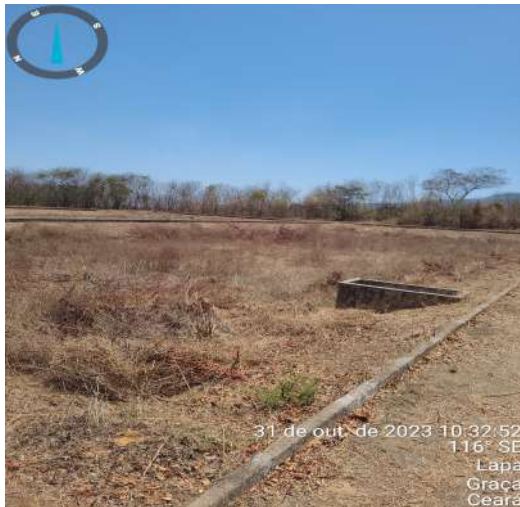
Foto 19 - ETE (Lapa): lagoas de maturação com vegetação.

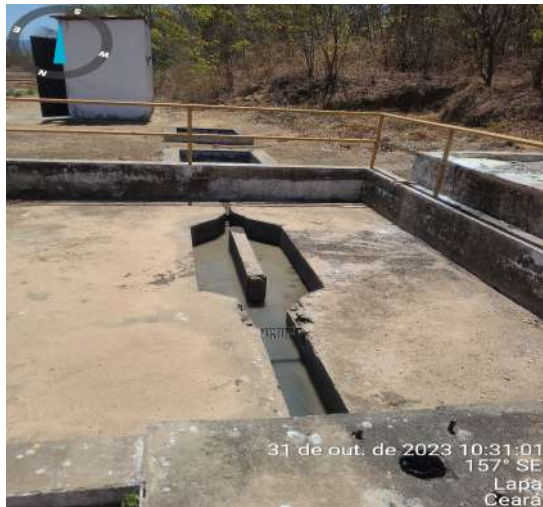
Foto 20 - ETE (Lapa): grade danificada.

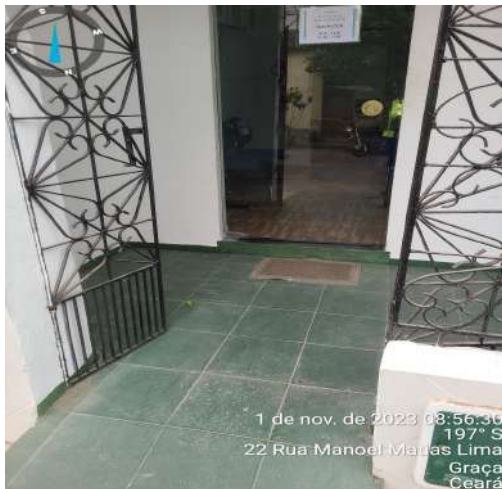
Verificou-se que não há acessibilidade para cadeirantes nos escritórios comerciais localizados na Sede de Graça e na Localidade de Lapa (**Fotos 21 e 22**).

**Foto 21-** Escritório (Sede): ausência de acessibilidade.

**Determinação D5** - A CAGECE deve dispor de estrutura adequada para atender às solicitações e reclamações dos usuários, visando corrigir as não conformidades descritas na constatação C5.

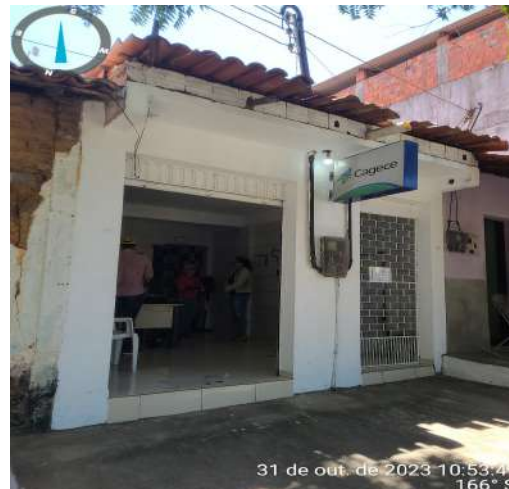
**Foto 22** - Escritório (Lapa): ausência de acessibilidade.

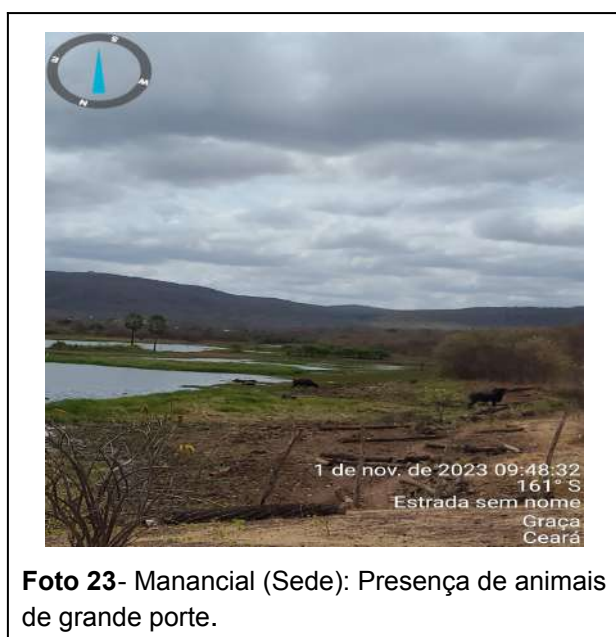
**Foto 23**- Manancial (Sede): Presença de animais de grande porte.
