RELATÓRIO DE FISCALIZAÇÃO
RF/CSB/032/2023
(NUP:13012.001339/2023-31) - (PCSB/CSB/030/2023)

Assunto: Fiscalização do Sistema de
Abastecimento de Água do Município de Quixeré

COORDENADORIA DE SANEAMENTO BÁSICO

Fortaleza – CE
Dezembro/2023

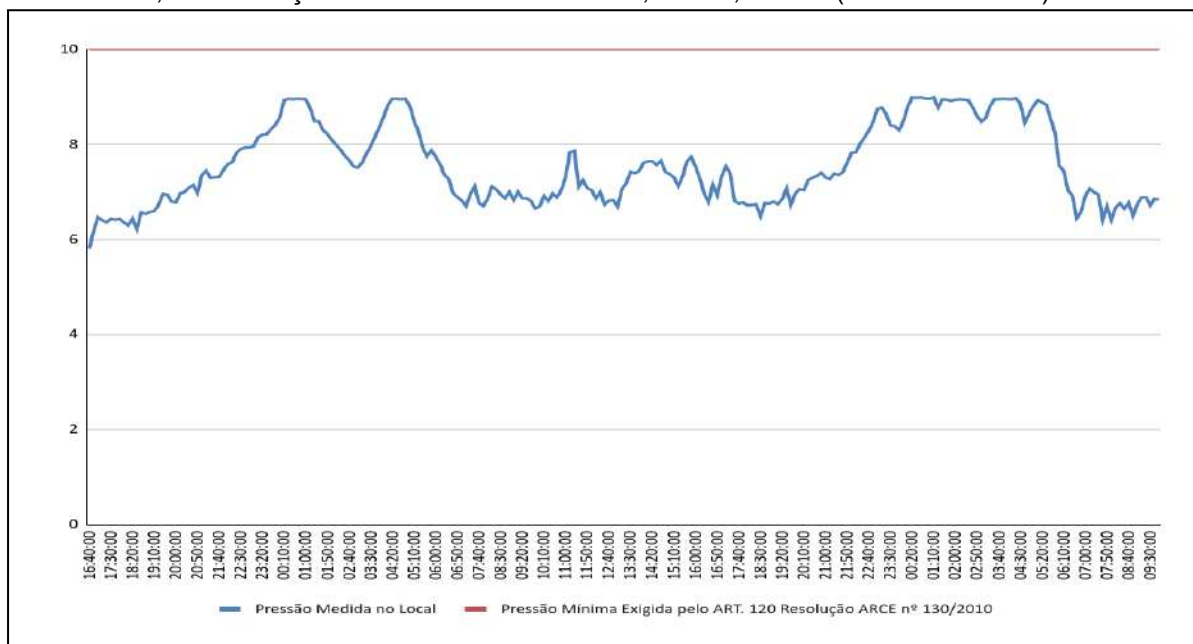
A ARCE realizou medição contínua de pressão, com instalação do aparelho *datalogger* na rede de distribuição do SAA de Quixeré, no endereço Rua Vereador Efisio Costa, nº 761, Centro, no período de 20/11/2023 às 16:40h a 22/11/2023 às 09:50h. Constatou-se pressão abaixo de 10 mca, em 248 das 248 aferições realizadas, o que representa 100% do período analisado (**Figura 2**).

Não conformidade NC1 - Resolução ARCE nº 147/2010, Anexo I, item **01.05**: Fornecer água com pressão em desacordo com os limites estabelecidos pela ARCE.

Figura 2 - Monitoramento da pressão na rede de distribuição do SAA de Quixeré, de 20/11/2023 a 22/11/2023, no endereço Rua Vereador Efisio Costa, nº 761, Centro (UC nº 15016510).

Determinação D1 - A CAGECE deve fornecer água com pressão de acordo com os limites estabelecidos pela ARCE, visando corrigir as não conformidades verificadas na constatação C1.

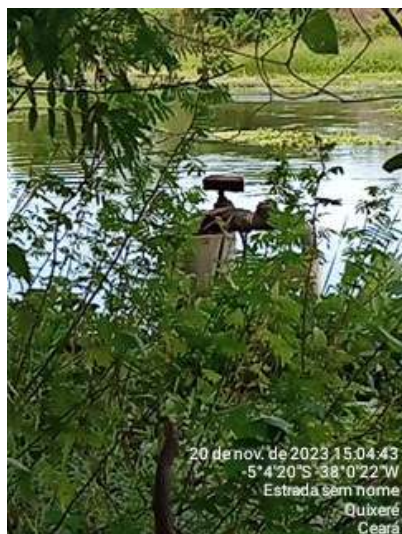
- PT-08: ausência de identificação e sem tamponamento do tubo de revestimento do poço (**Foto 1**);
- PT-09, PT-10, PT-12: sem tamponamento dos tubos de revestimento dos poços (**Fotos 2 a 4**);
- ETA: caixa sem tampa (**Foto 5**);
- Casa de Cloro: caixas de passagens elétricas sem tampas (**Foto 6**).

Foto 1 - PT-08: ausência de identificação e sem tamponamento.

Determinação D2 - A CAGECE deve cumprir as normas técnicas e os procedimentos estabelecidos para a implantação das instalações do sistema de abastecimento de água, visando corrigir as não conformidades verificadas na constatação C2.

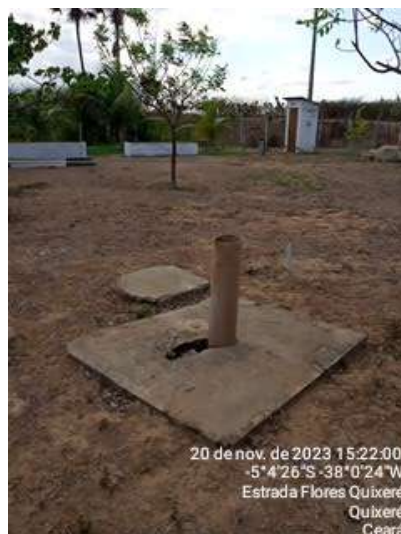
Foto 2 - PT-09: sem tamponamento.

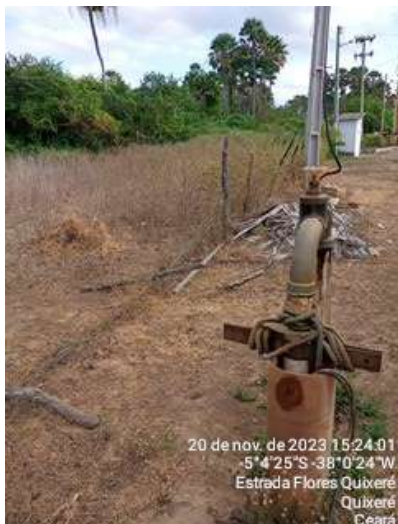
Foto 3 - PT-10: sem tamponamento.

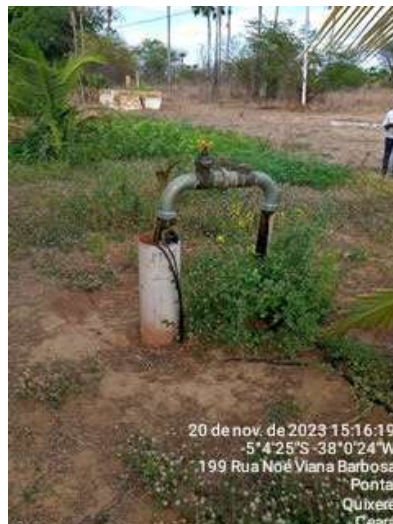
Foto 4 - PT-12: sem tamponamento.

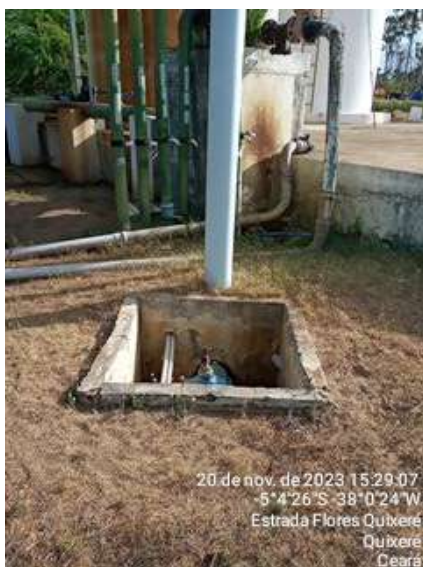
Foto 5 - ETA: caixa sem tampa.

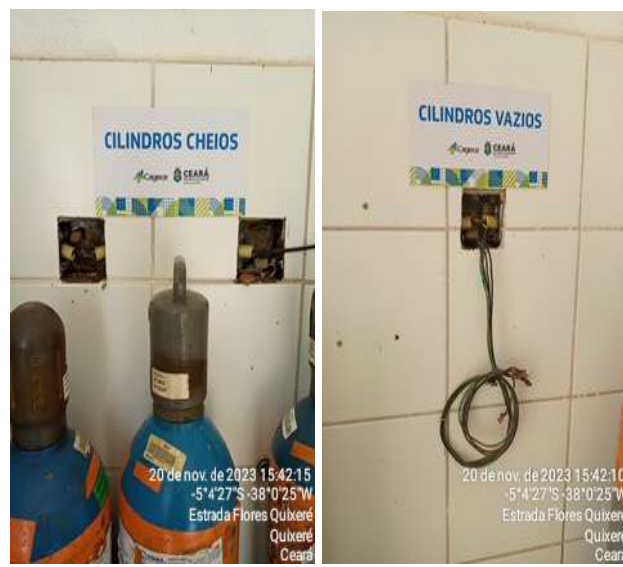
Foto 6 - Casa de Cloro: caixas de passagens elétricas sem tampas.

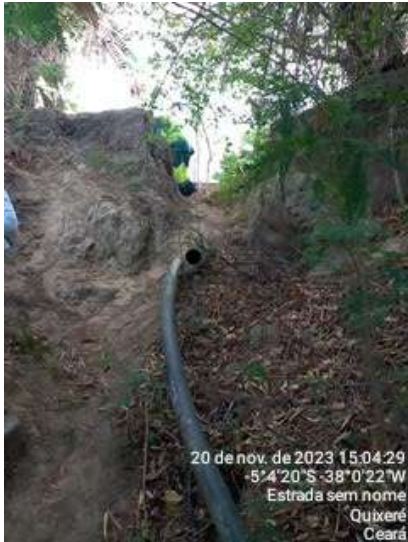
- PT-08: acesso difícil e acidentado ao poço, cabo elétrico de alimentação encontra-se desprotegido, caixas de registro e válvula de retenção com tampas deterioradas (**Fotos 7 e 8**);
- PT-02: laje danificada com rachadura e fiação elétrica desprotegido sobre o solo (**Foto 9**);

Foto 7 - PT-08: acesso difícil e acidentado ao poço, cabo elétrico de alimentação encontra-se desprotegido.

Determinação D3 - A CAGECE deve realizar operação e manutenção adequada das unidades integrantes dos sistemas de abastecimento de água e de esgotamento sanitário, visando corrigir as não conformidades descritas na constatação C3.

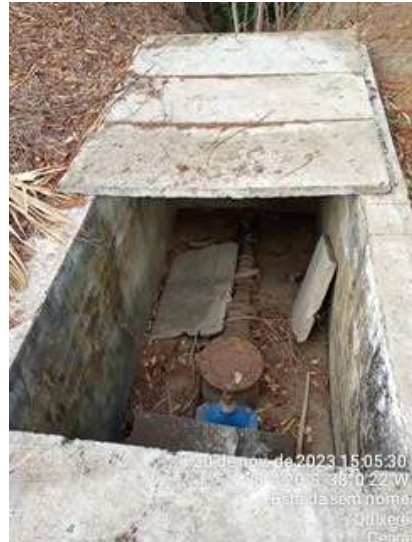
Foto 8 - PT-08: caixas de registro e válvula de retenção com tampas deterioradas.

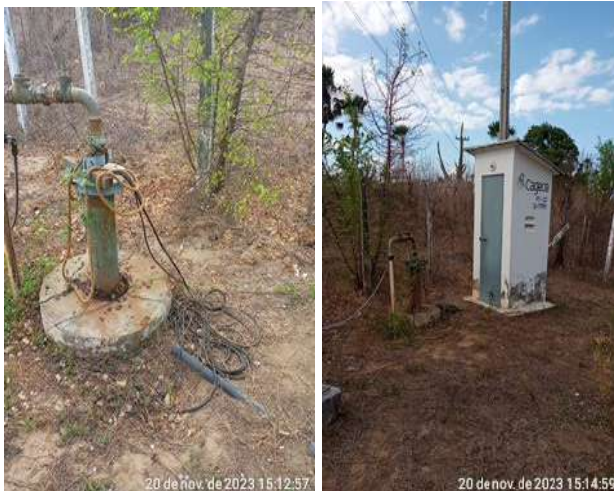
Foto 9 - PT-02: laje danificada com rachadura, fiação elétrica sobre o solo.

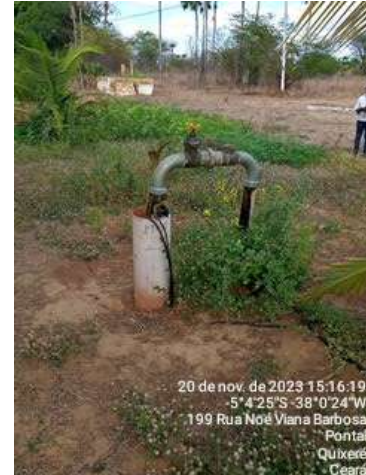
- PT-12: não possui laje de proteção, fiação desprotegida sobre o solo e vazamento na tubulação de recalque (**Fotos 10 e 11**);
- PT-01: fiação desprotegida sobre o solo (**Foto 12**);

Foto 10- PT-12: não possui laje de proteção, fiação sobre o solo e vazamento na tubulação de recalque.

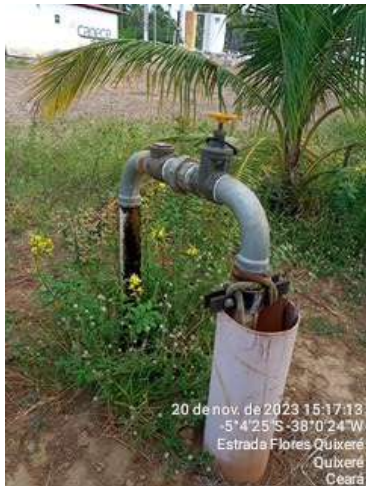
Foto 11 - PT-12: não possui laje de proteção, fiação sobre o solo e vazamento na tubulação de recalque.

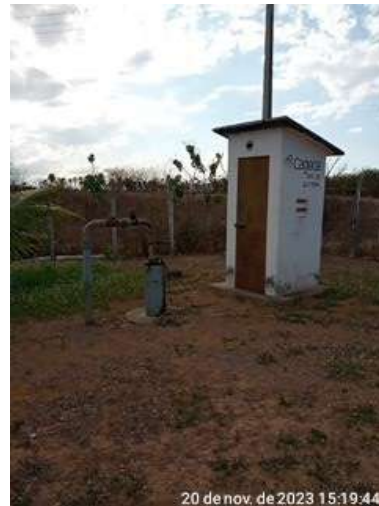
Foto 12 - PT-01: fiação sobre o solo.

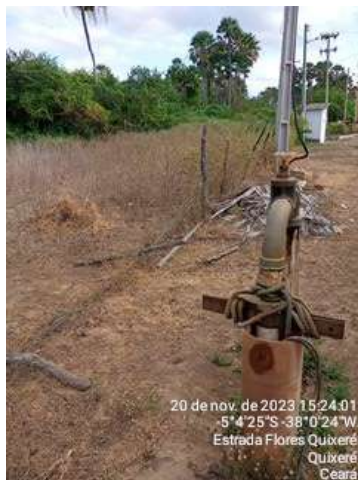
- PT-10: sem laje de proteção, cerca danificada, cabo elétrico desprotegido instalado sobre o solo e piso da casa de comando (**Fotos 13 a 16**);
- Casa dos Quadros de Comandos: cabo elétrico desprotegido sobre o piso; quadros em situação precária de instalação e manutenção e apresentando processo corrosivo (**Fotos 17 a 20**);

Foto 13 - PT-10: sem laje de proteção, cerca danificada, cabo elétrico desprotegido instalado sobre o solo.

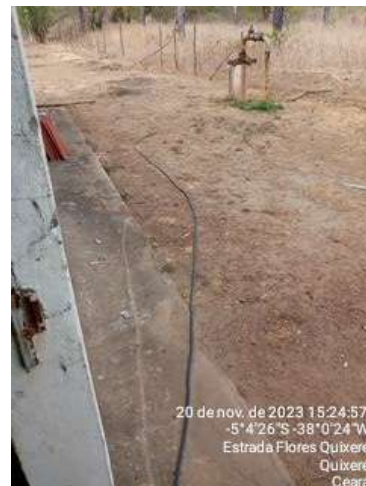
Foto 14 - PT-10: sem laje de proteção, cabo elétrico desprotegido instalado sobre o solo e piso da casa de comando.

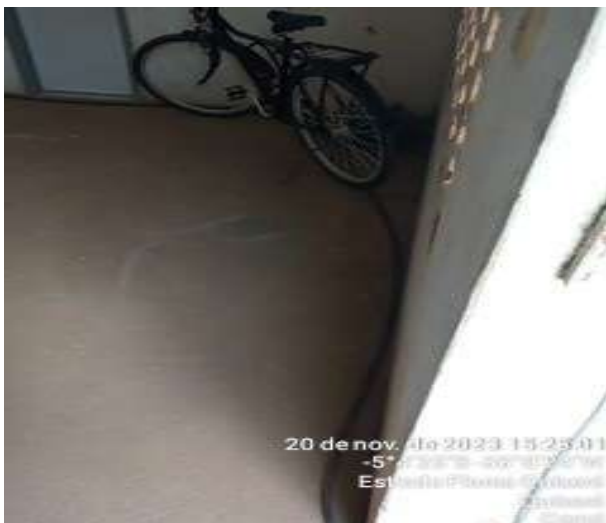
Foto 15 - PT-10: cabo elétrico desprotegido instalado sobre o solo e piso da casa de comando

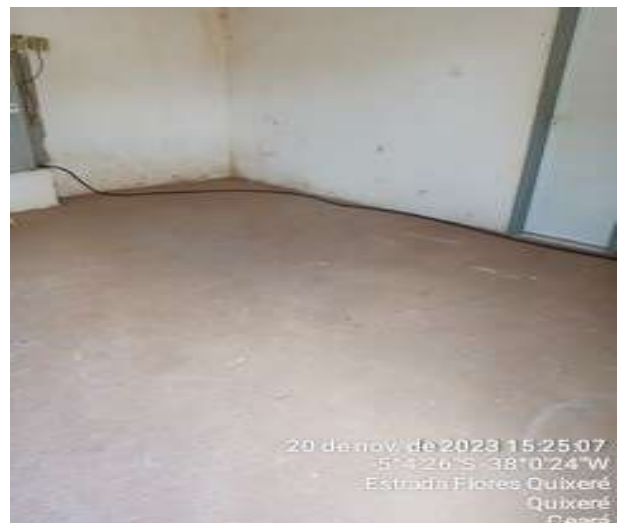
Foto 16 - PT-10: cabo elétrico desprotegido instalado sobre o solo e piso da casa de comando.

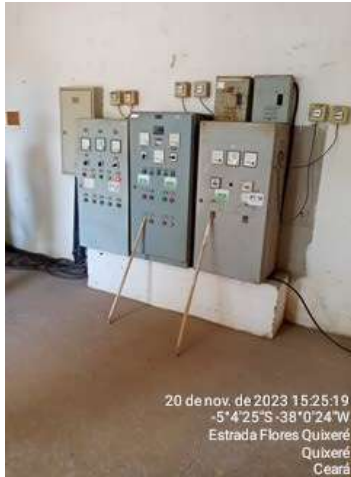
Foto 17 - Casa dos Quadros de Comandos: cabo elétrico desprotegido sobre o piso; quadros em situação precária de instalação e manutenção e apresentando processo corrosivo..

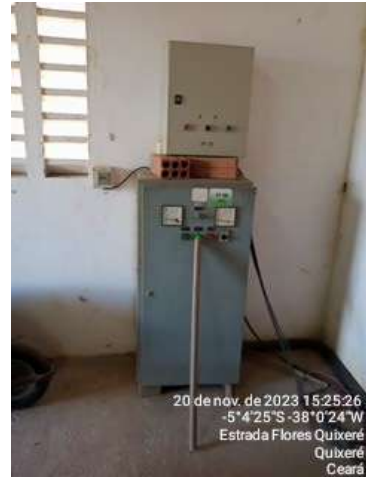
Foto 18 - Casa dos Quadros de Comandos: cabo elétrico desprotegido sobre o piso; quadros em situação precária de instalação e manutenção e apresentando processo corrosivo.

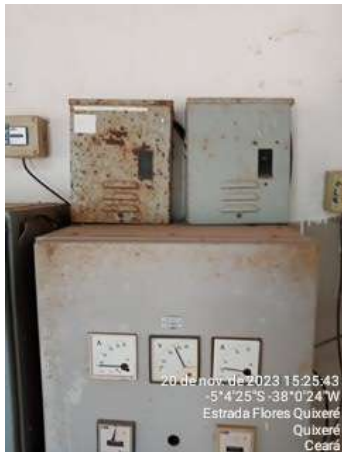
Foto 19 - Casa dos Quadros de Comandos: cabo elétrico desprotegido sobre o piso; quadros em situação precária de manutenção e apresentando processo corrosivo.

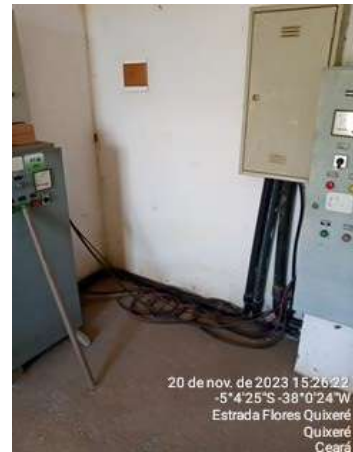
Foto 20 - Casa dos Quadros de Comandos: cabo elétrico desprotegido sobre o piso; quadros em situação precária de manutenção e apresentando processo corrosivo.

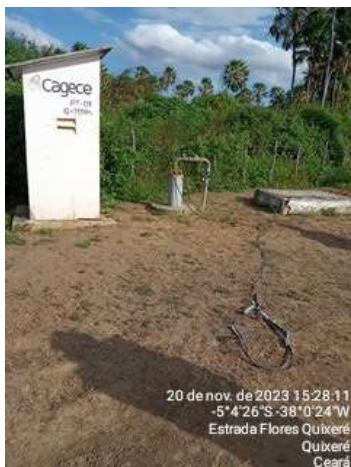
- PT-03: cabo elétrico desprotegido sobre o solo (**Foto 21**);
- F-01 e F-02: guarda-corpo incompleto e com base de sustentação em processo de corrosão; caixa sem tampa (**Fotos 22 a 25**);

Foto 21 - PT-03: cabo elétrico desprotegido sobre o solo.

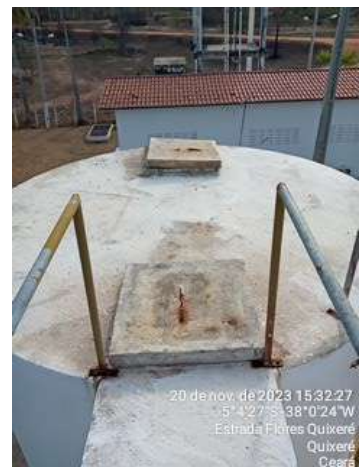
Foto 22 - F-01 e F-02: guarda-corpo incompleto e com base de sustentação em processo de corrosão.

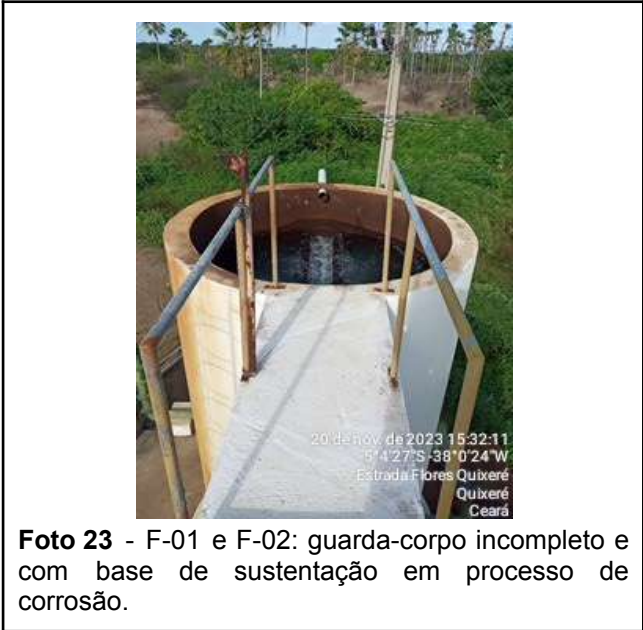
Foto 23 - F-01 e F-02: guarda-corpo incompleto e com base de sustentação em processo de corrosão.

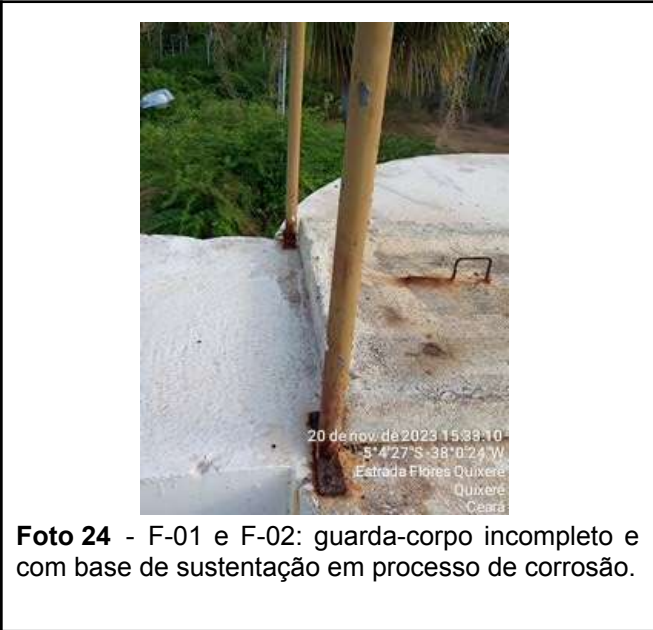
Foto 24 - F-01 e F-02: guarda-corpo incompleto e com base de sustentação em processo de corrosão.

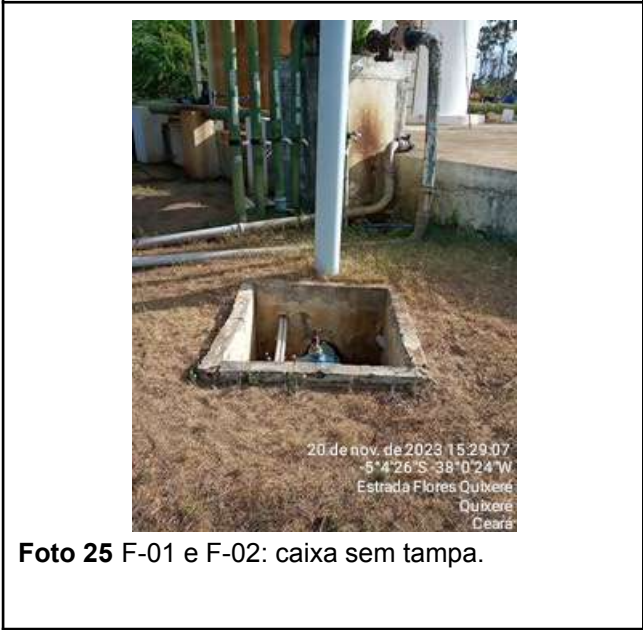
Foto 25 F-01 e F-02: caixa sem tampa.

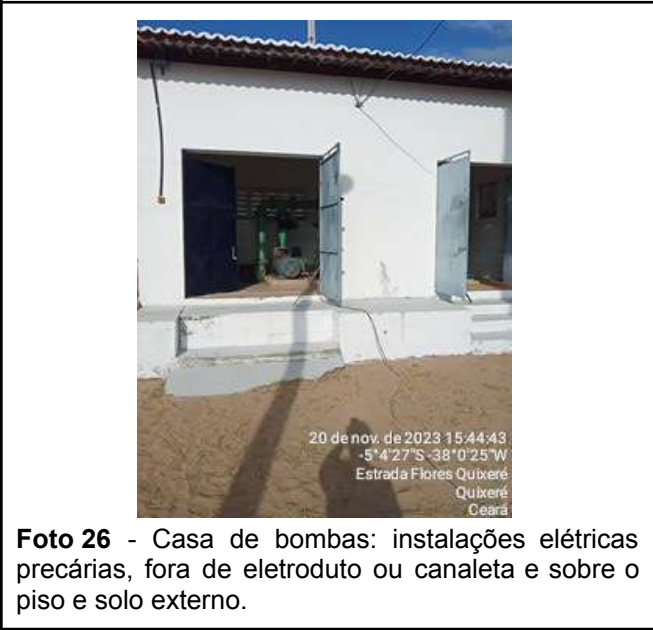
- Casas de bombas: instalações elétricas precárias, fora de eletroduto ou canaleta e desprotegidas sobre o piso e solo externo (**Fotos 26 a 28**);
- PAC: instalações executadas de forma precárias e inadequadas, com fiação desprotegida e equipamento apoiado em tijolos (**Fotos 29 e 30**);

Foto 26 - Casa de bombas: instalações elétricas precárias, fora de eletroduto ou canaleta e sobre o piso e solo externo.

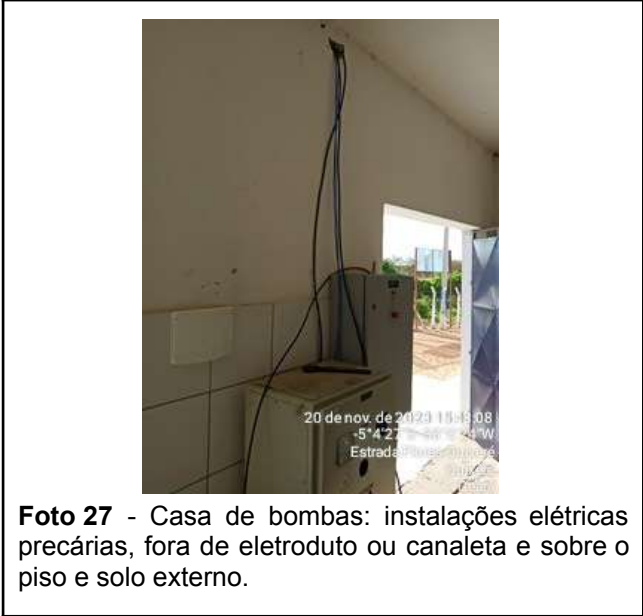
Foto 27 - Casa de bombas: instalações elétricas precárias, fora de eletroduto ou canaleta e sobre o piso e solo externo.

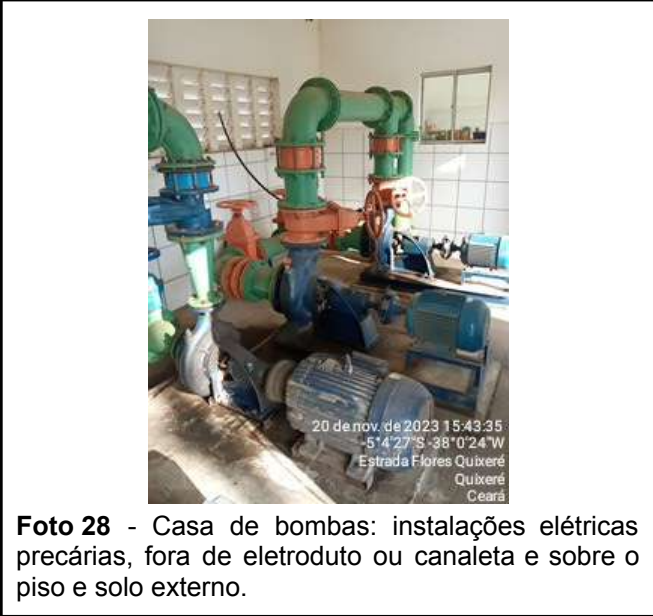
Foto 28 - Casa de bombas: instalações elétricas precárias, fora de eletroduto ou canaleta e sobre o piso e solo externo.

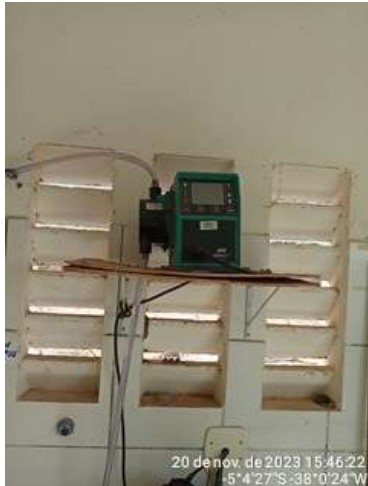
Foto 29 - PAC: instalações precárias e inadequadas.

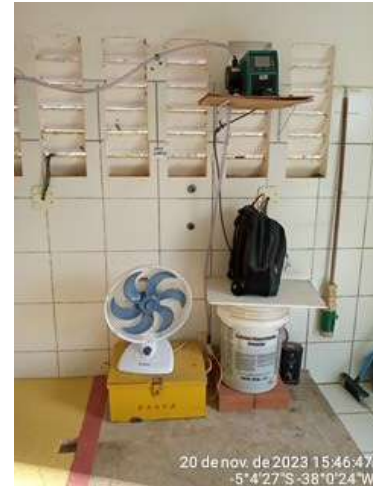
Foto 30 - PAC: instalações precárias e inadequadas.

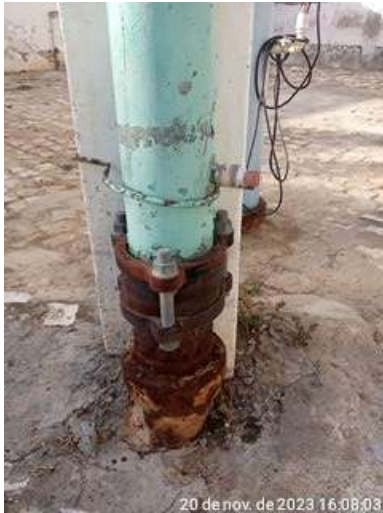
- REL-01: base da tubulação do extravasor em processo de corrosão, cabos elétricos inadequados; escada de acesso ao primeiro patamar improvisada e primeiro patamar em processo de corrosão (**Fotos 31 a 36**).

Foto 31 - REL-01: base da tubulação do extravasor em processo de corrosão, cabos elétricos inadequados.

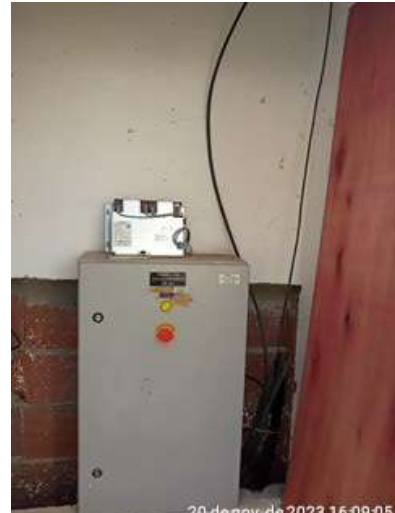
Foto 32 - REL-01: cabos elétricos inadequados.

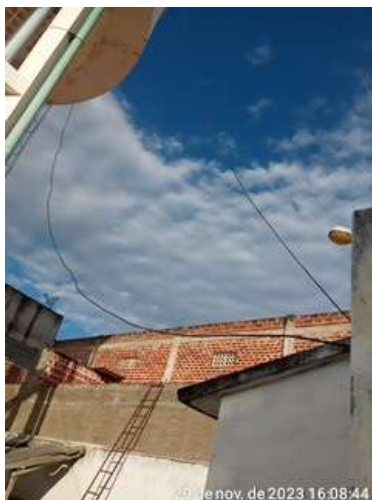
Foto 33 - REL-01: cabos elétricos inadequados.

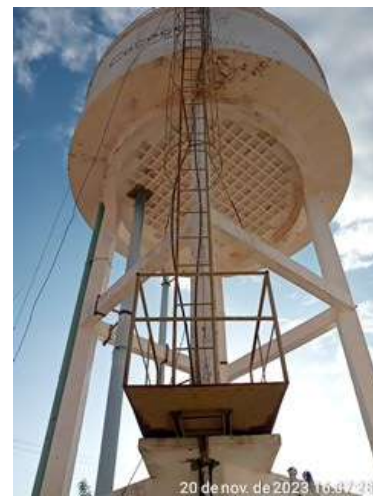
Foto 34 - REL-01: cabos elétricos inadequados; primeiro patamar em processo de corrosão.

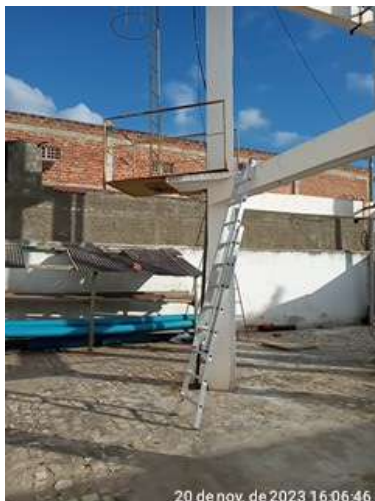
Foto 35 - REL-01: escada de acesso ao primeiro patamar improvisada e primeiro patamar em processo de corrosão.

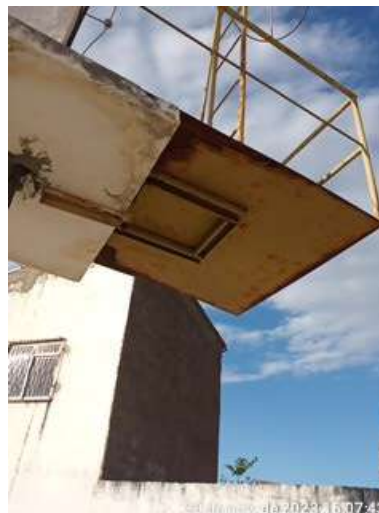
Foto 36 - REL-01: primeiro patamar em processo de corrosão.
