**RELATÓRIO DE DIAGNÓSTICO  
SIMPLIFICADO  
RDS/CSB/0004/2025  
(NUP: 13012.004417/2025-11)**

**Assunto:** Diagnóstico do Sistema de  
Abastecimento de Água da Localidade de  
Lagoinha (Quixeré)

**COORDENADORIA DE SANEAMENTO BÁSICO**

**Fortaleza – CE  
Julho/2025**

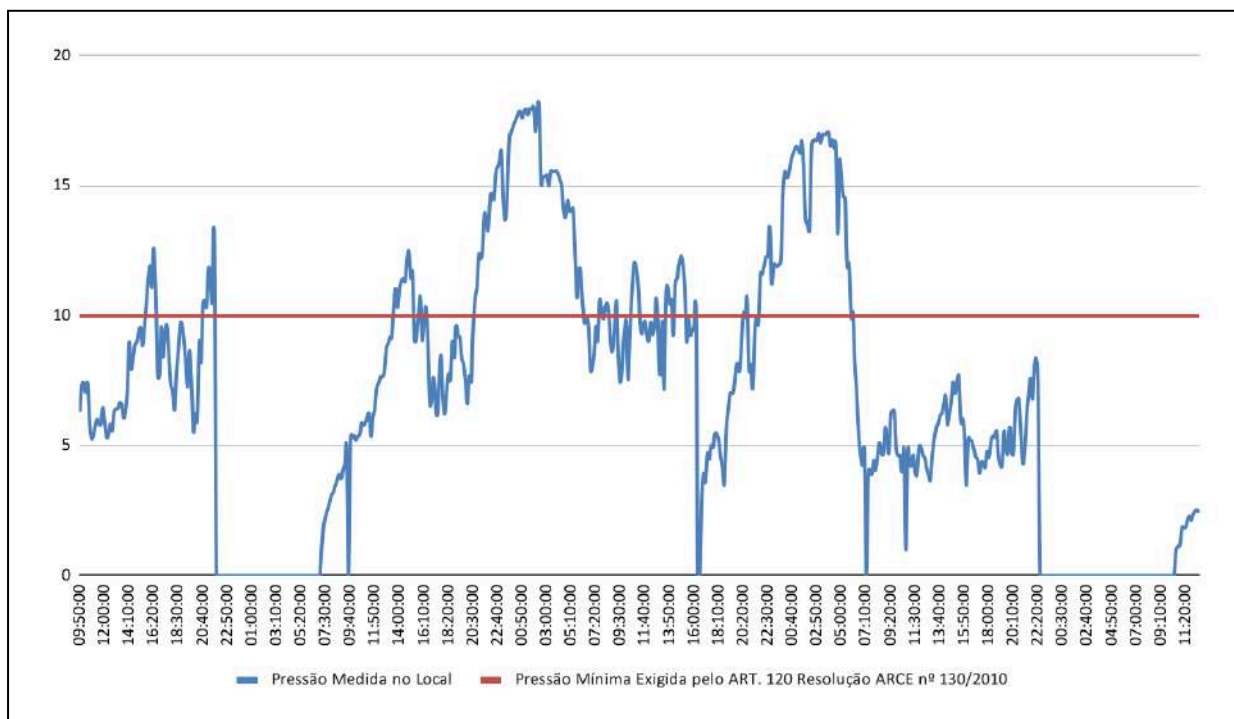
**Gráfico 4** - Monitoramento da pressão no SAA de Lagoinha, entre 19/05/2025 e 23/05/2025, na Rua Vicente Rosa, 190.

Na medição foi constatada 68,60% de pressões inadequadas com os padrões normativos na Rua Vicente Rosa, nº 190, entre os dias 19/05/2025 e 23/05/2025 (**Gráfico 4**).

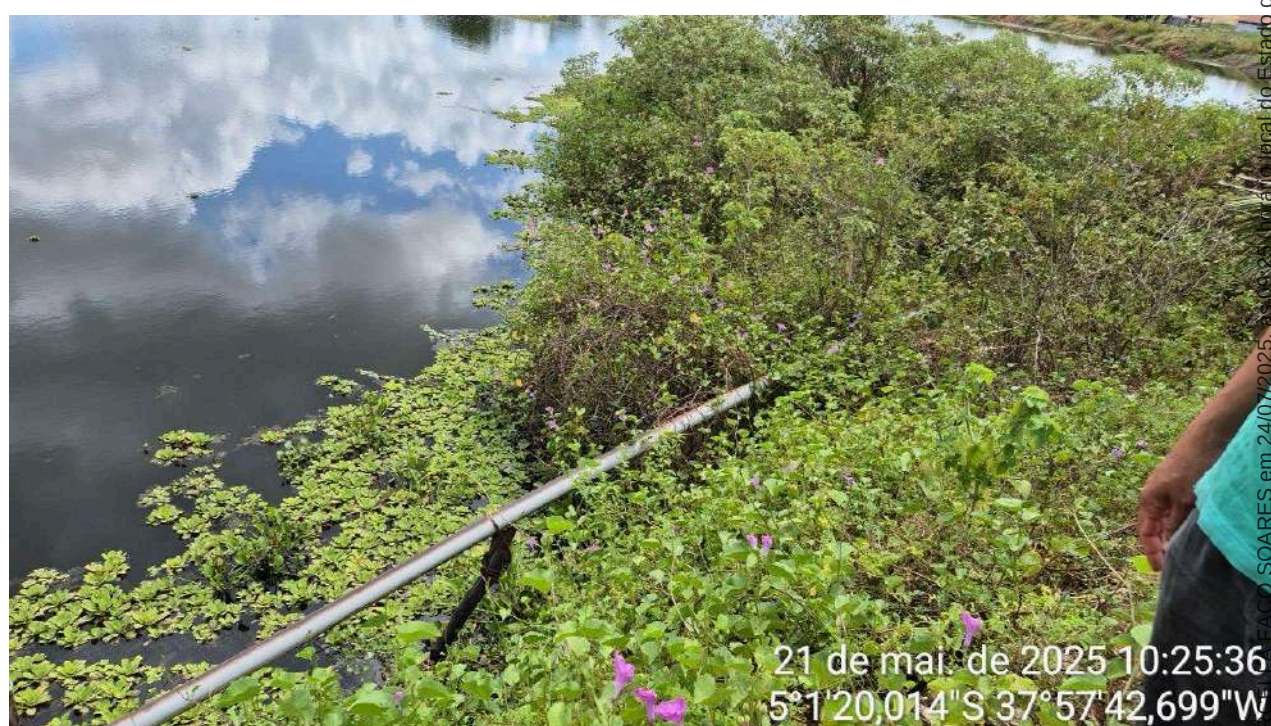
**Foto 22** - Captação Água Fria: vegetação alta.

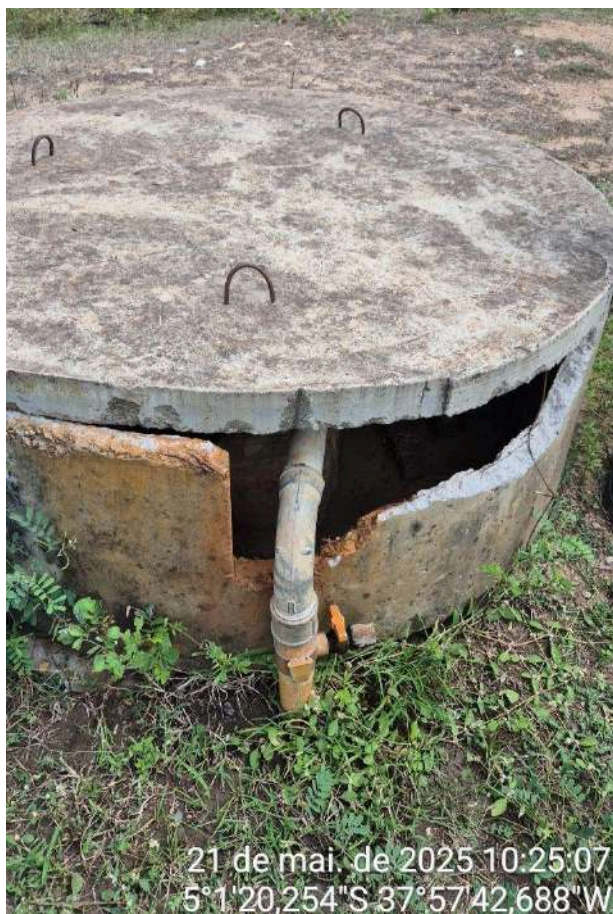
**Foto 23** - Captação Água Fria: estrutura quebrada.

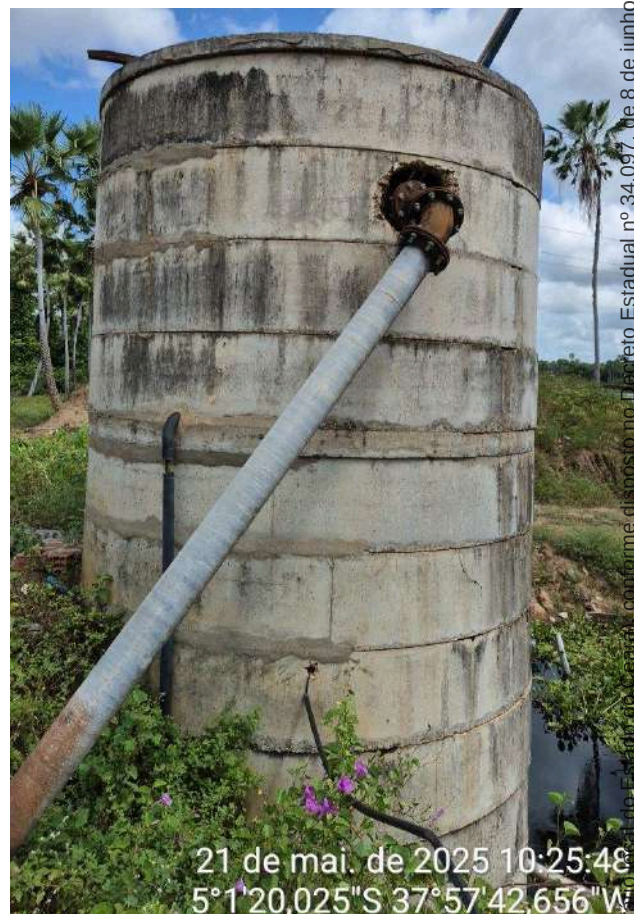
**Foto 24** - Captação Água Fria: tubulação oxidada.

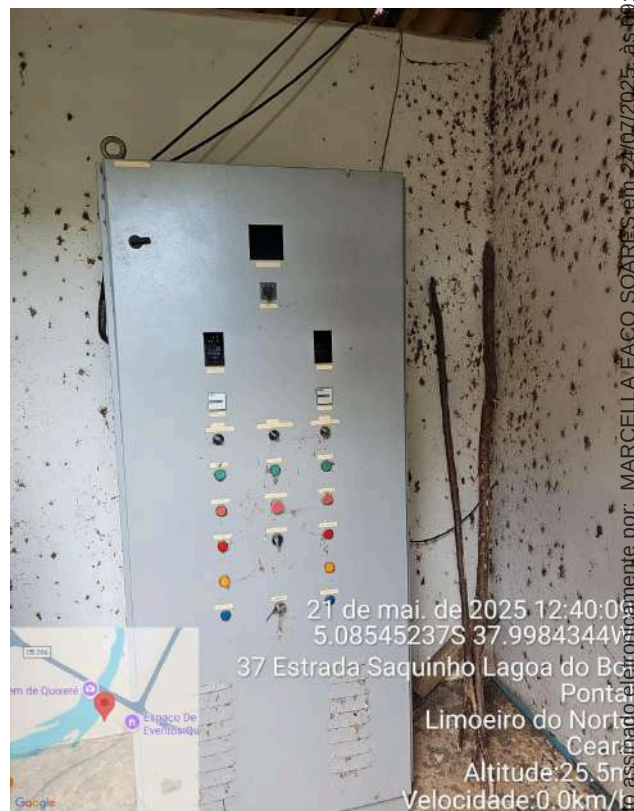
- Captação Quixeré: parede com sujeidade, estrutura e tubulação oxidada **(Fotos 26 e 27)**;
- ETA Lagoinha: sem identificação pintura dos reservatórios desgastada, reservatórios sem tampas, reservatório com tampa oxidada e estrutura desgastada, tubulação oxidada, vazamento na tubulação, portão oxidado, paredes desgastadas **(Fotos 28 a 35)**;

**Foto 26** - Captação Quixeré: parede com sujeira.

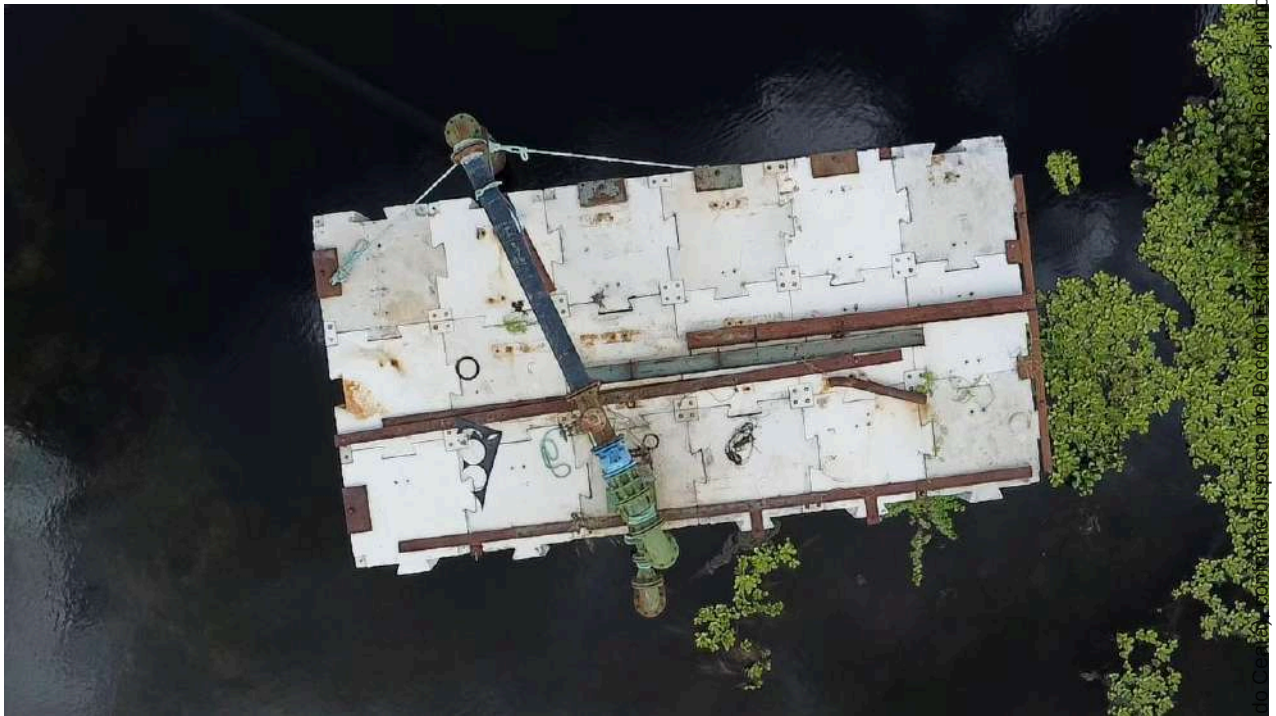
**Foto 27** - Captação Quixeré: estrutura e tubulação oxidada.

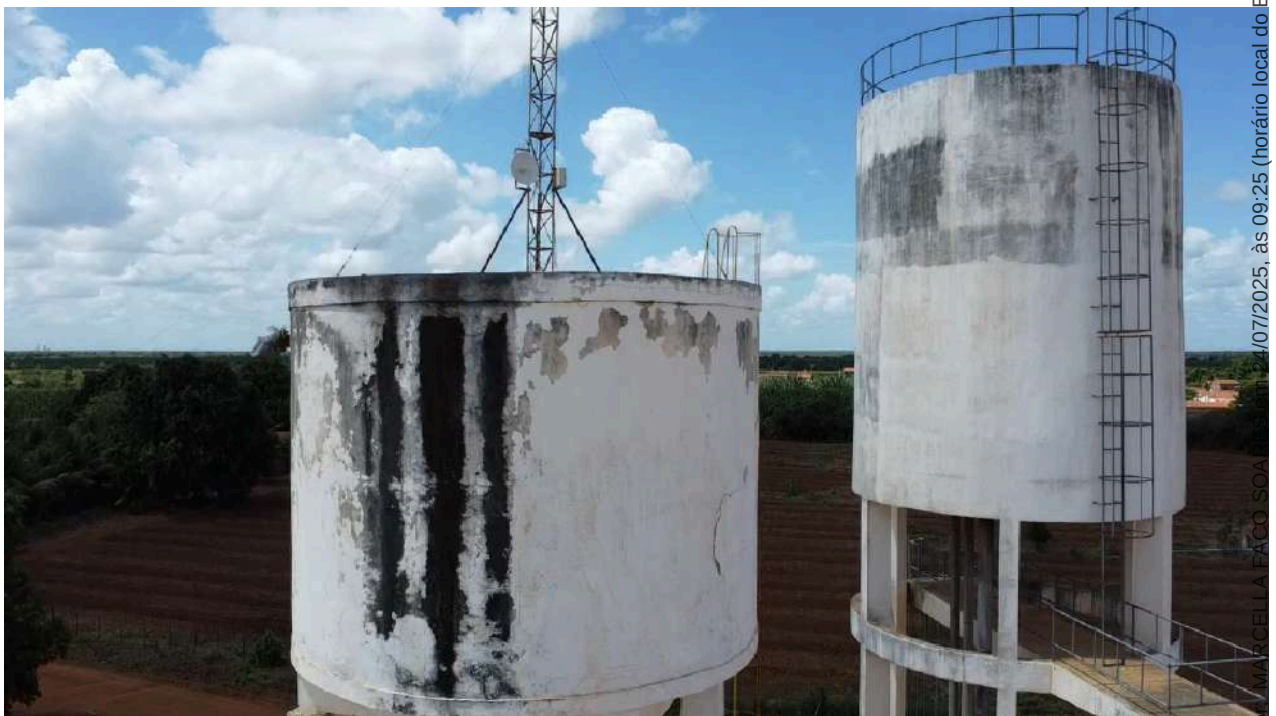
**Foto 28** - ETA Lagoinha: pintura dos reservatórios desgastada.

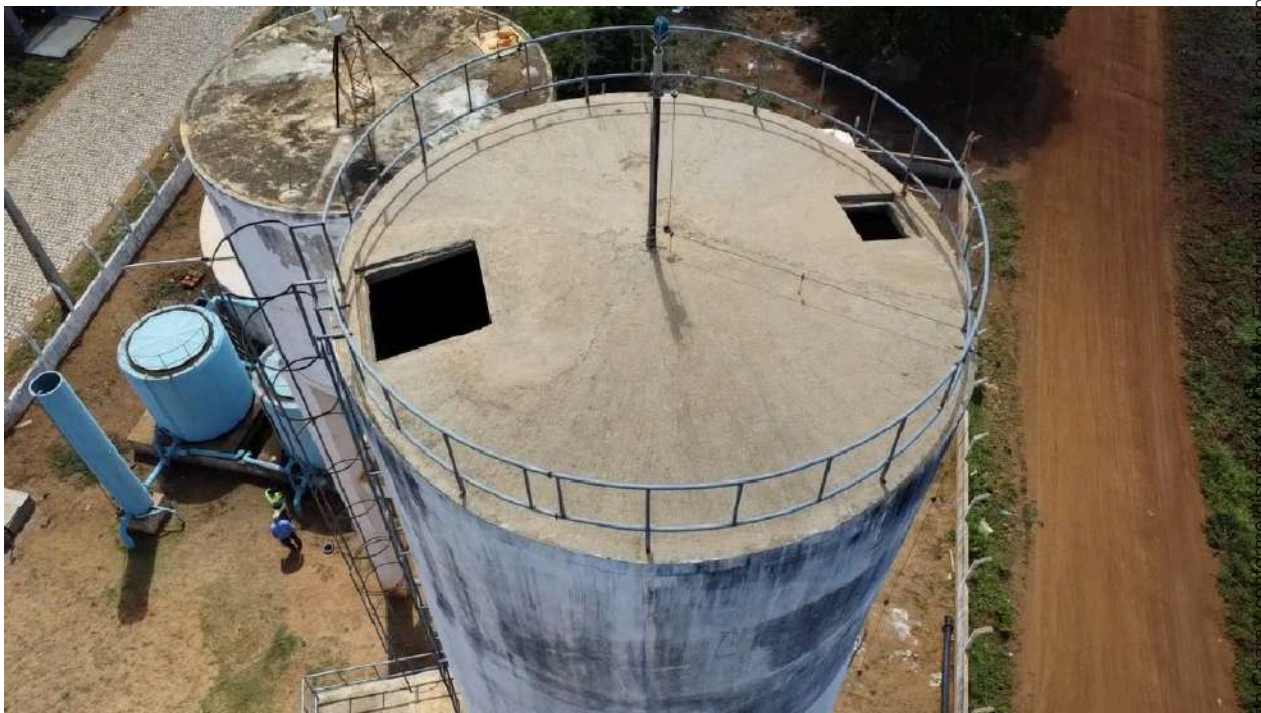
**Foto 29** - ETA Lagoinha: reservatório sem tampas.

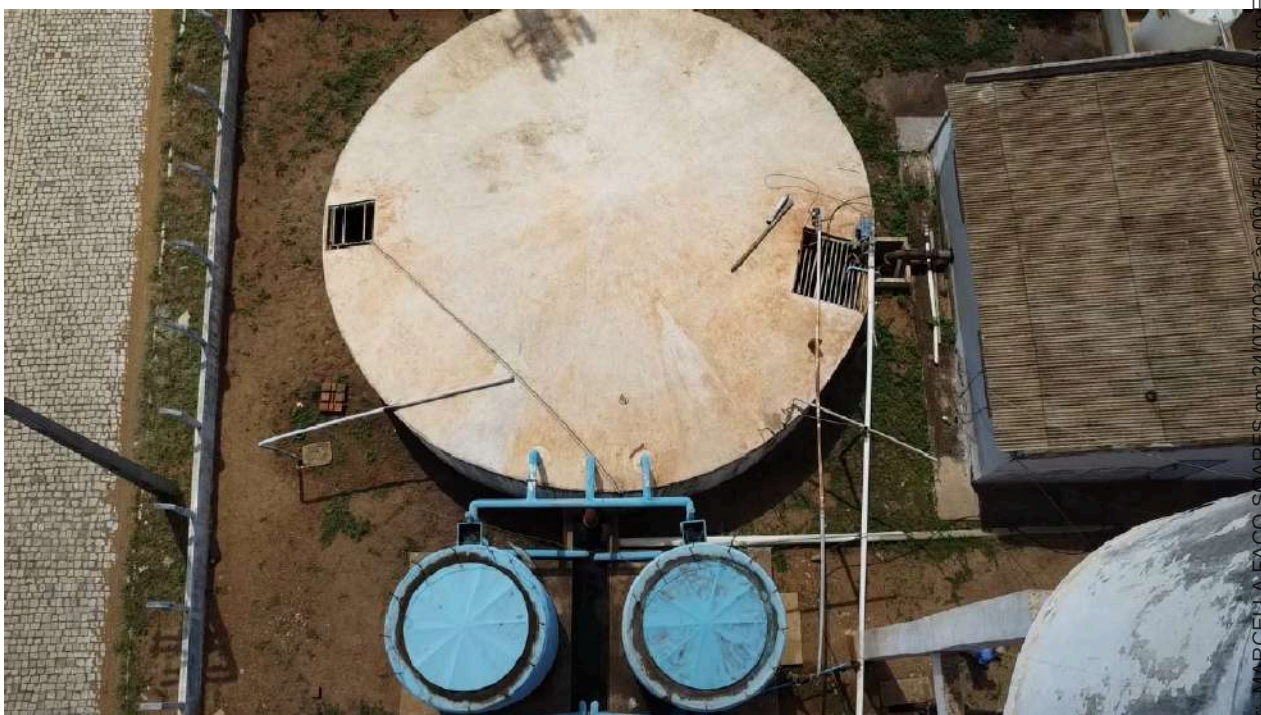
**Foto 30** - ETA Lagoinha: reservatório sem tampas.

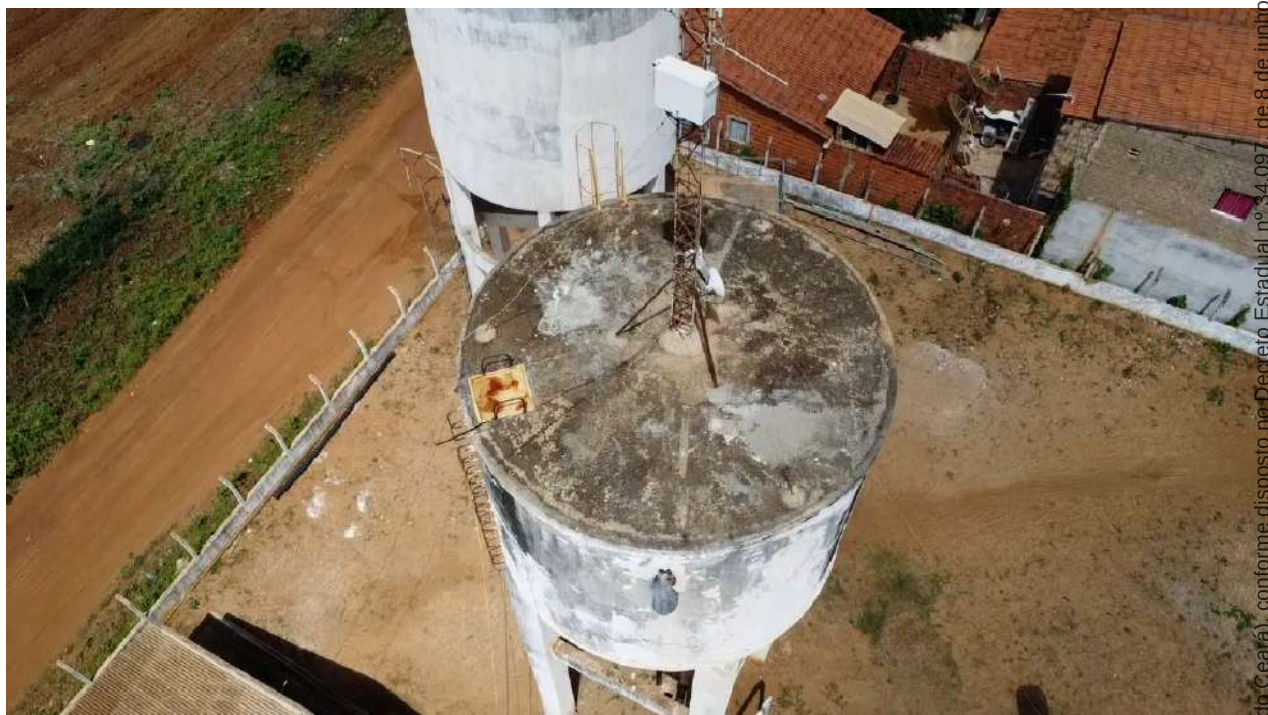
**Foto 31** - ETA Lagoinha: reservatório com tampa oxidada e estrutura desgastada.

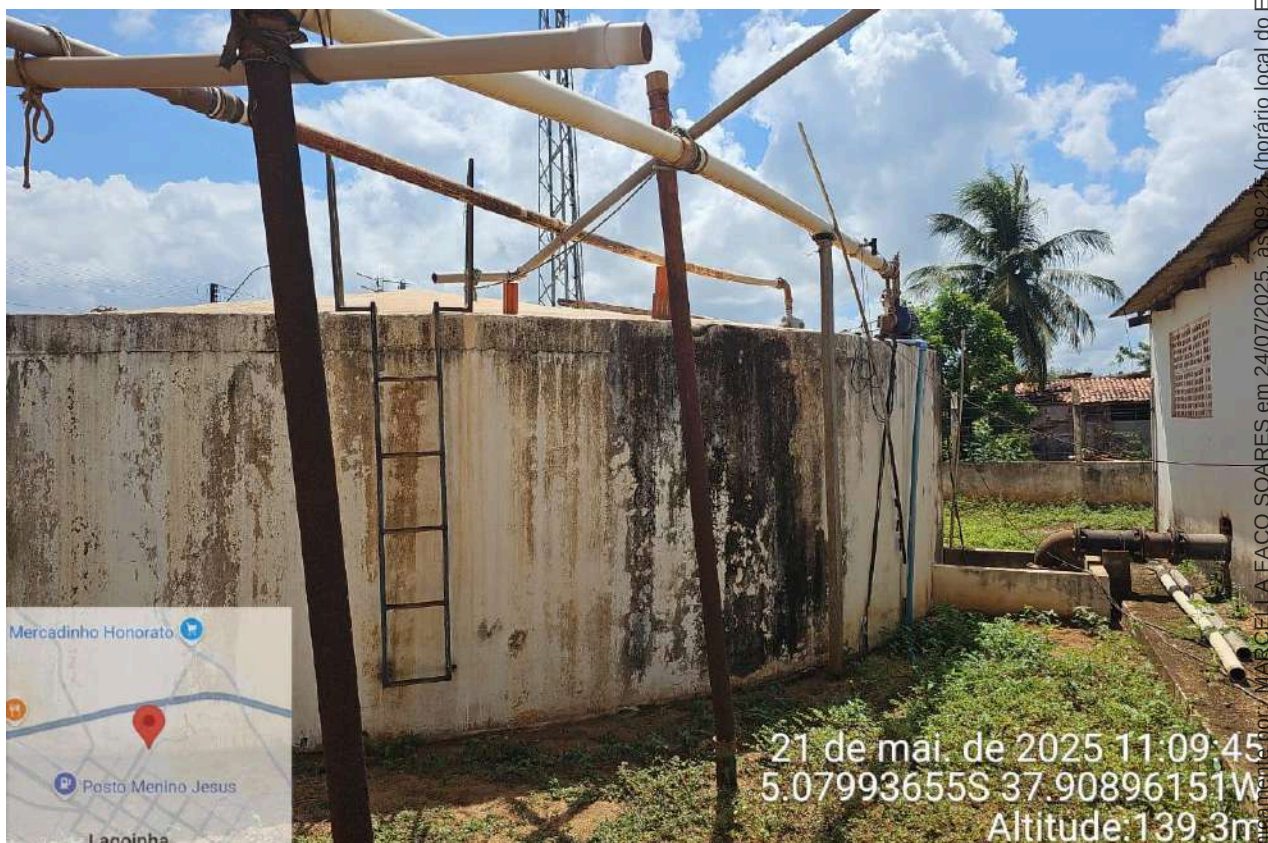
**Foto 32** - ETA Lagoinha: pintura dos reservatórios desgastada.

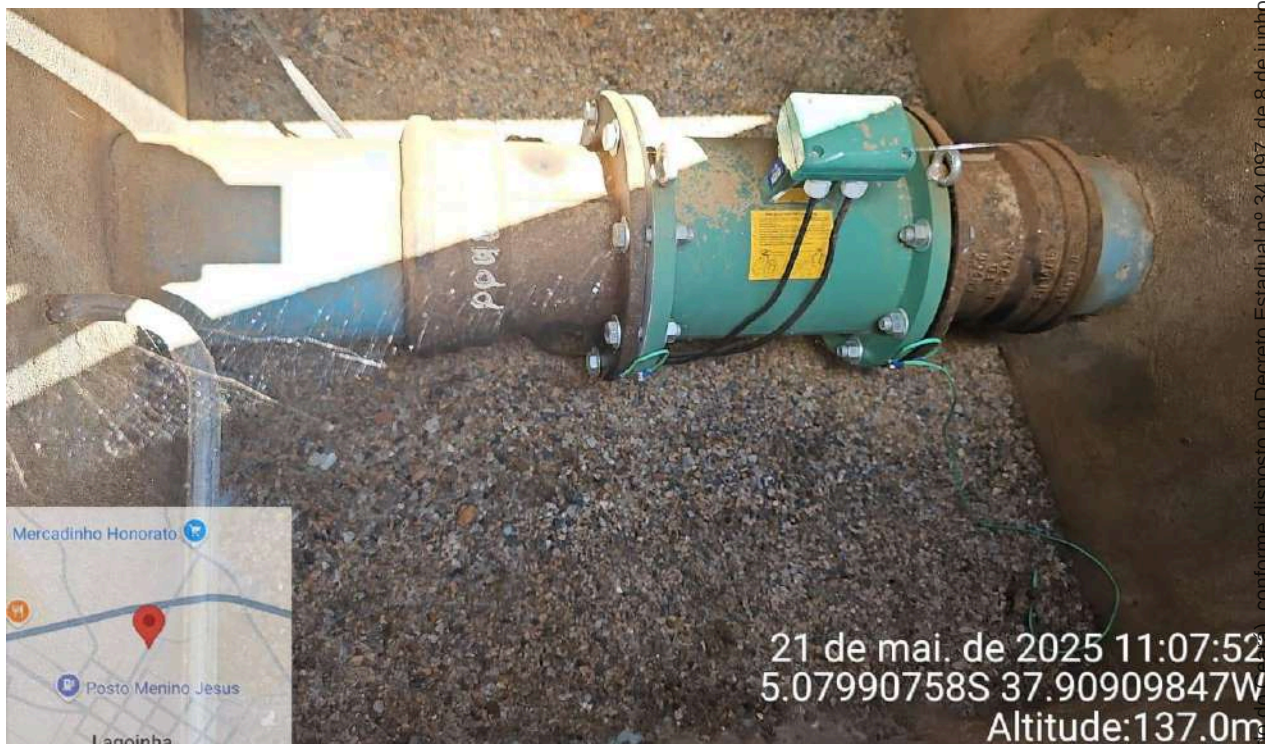
**Foto 33** - ETA Lagoinha: tubulação oxidada.

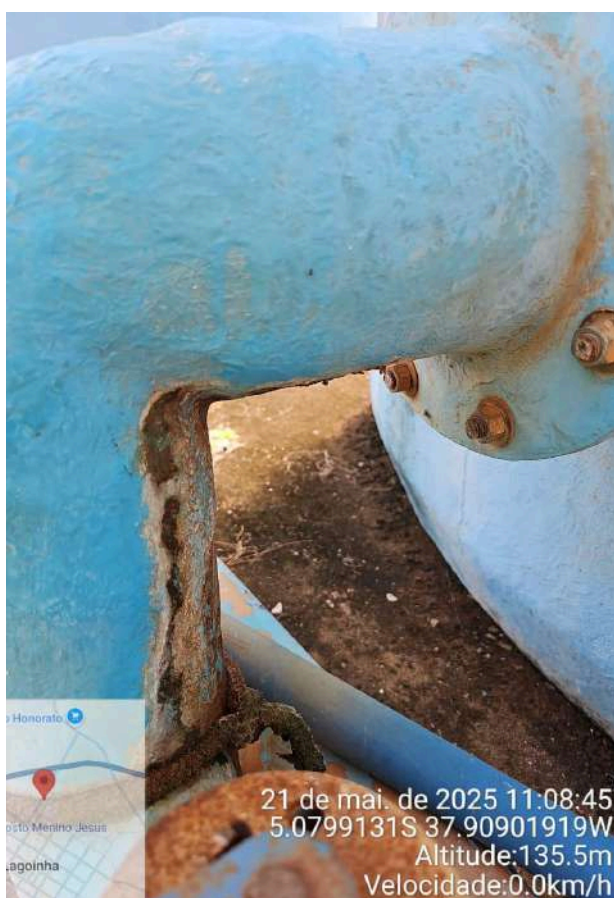
**Foto 34** - ETA Lagoinha: vazamento na tubulação.

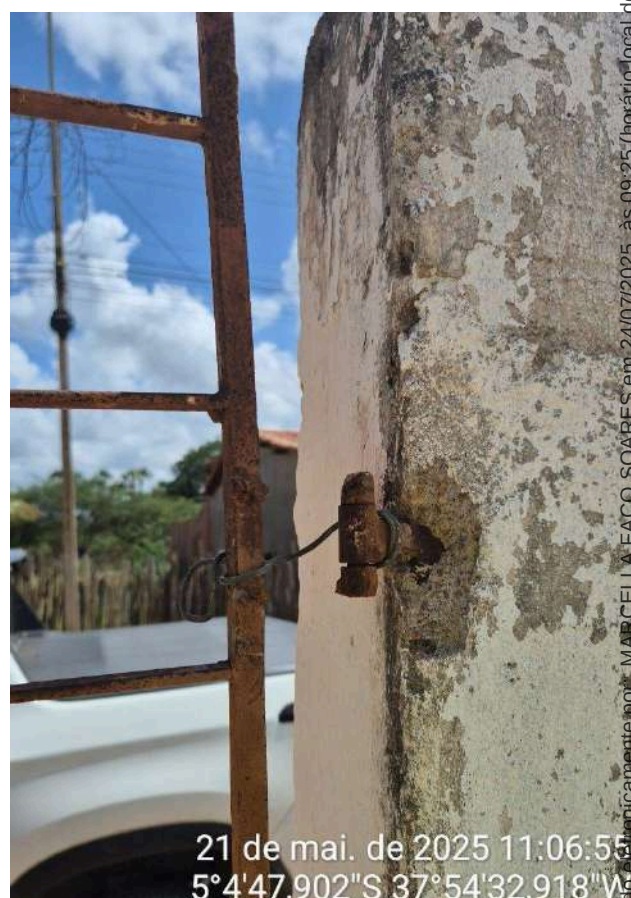
**Foto 35** - ETA Lagoinha: portão oxidado e paredes desgastadas.

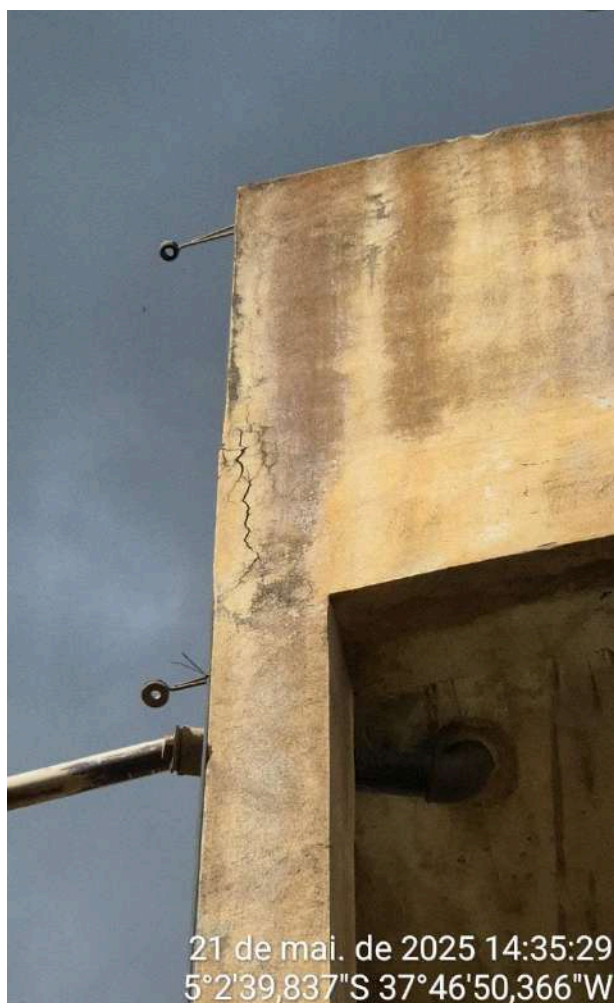
**Foto 38** - EAEB Bonsucesso: pintura desgastada.

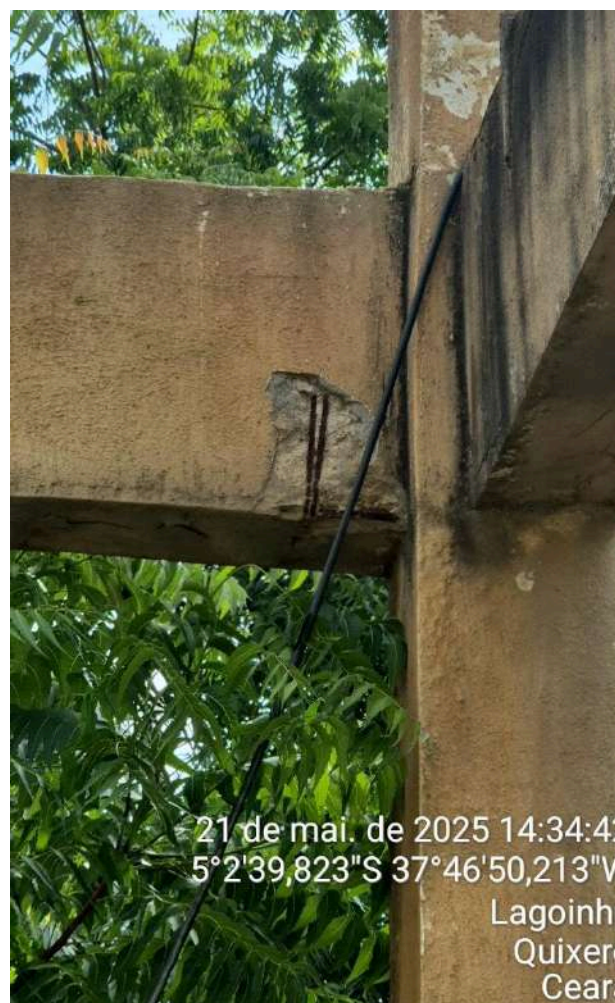
**Foto 39** - EAEB Bonsucesso: armadura exposta.

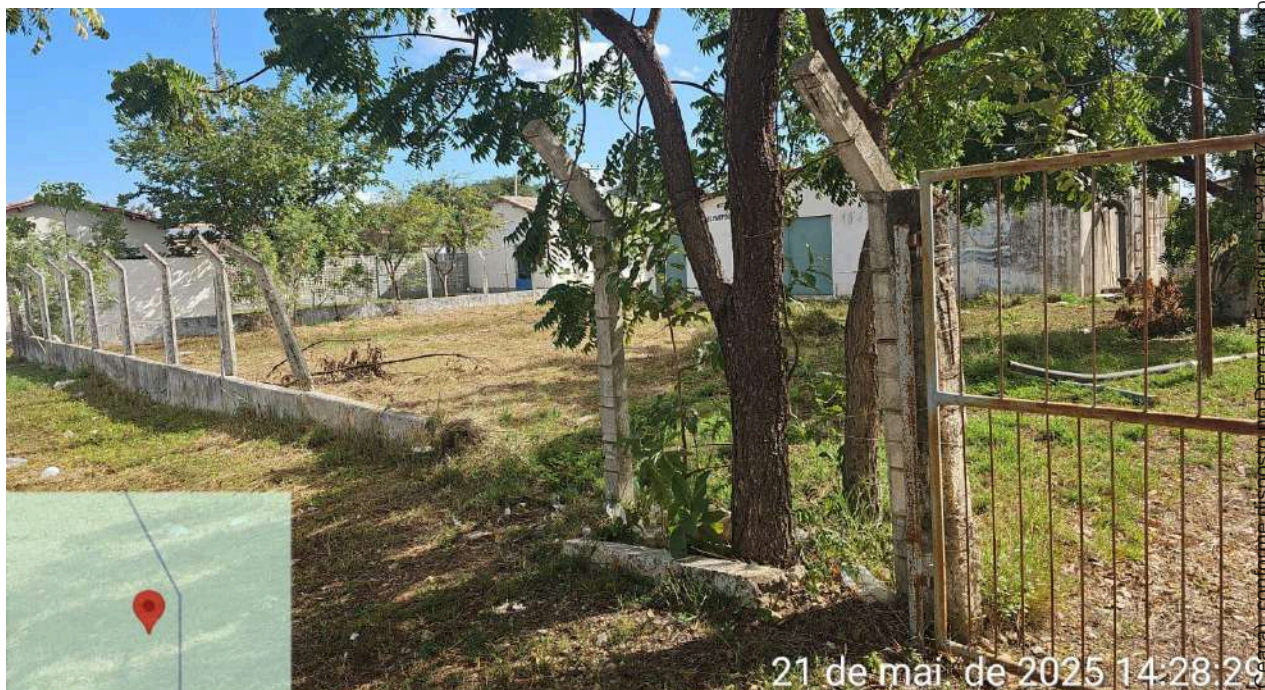
**Foto 40** - EAEB Bonsucesso: área sem fechamento e sem sinalização

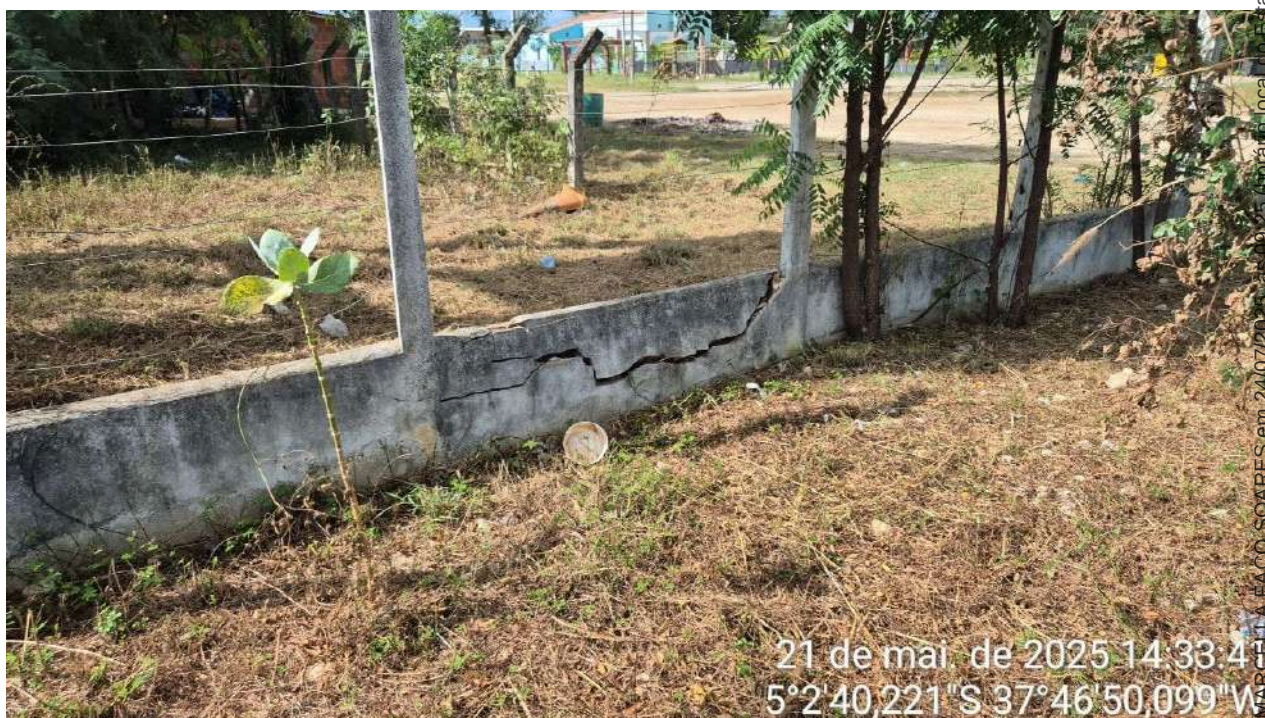
**Foto 41** - EAEB Bonsucesso: cercamento quebrado.

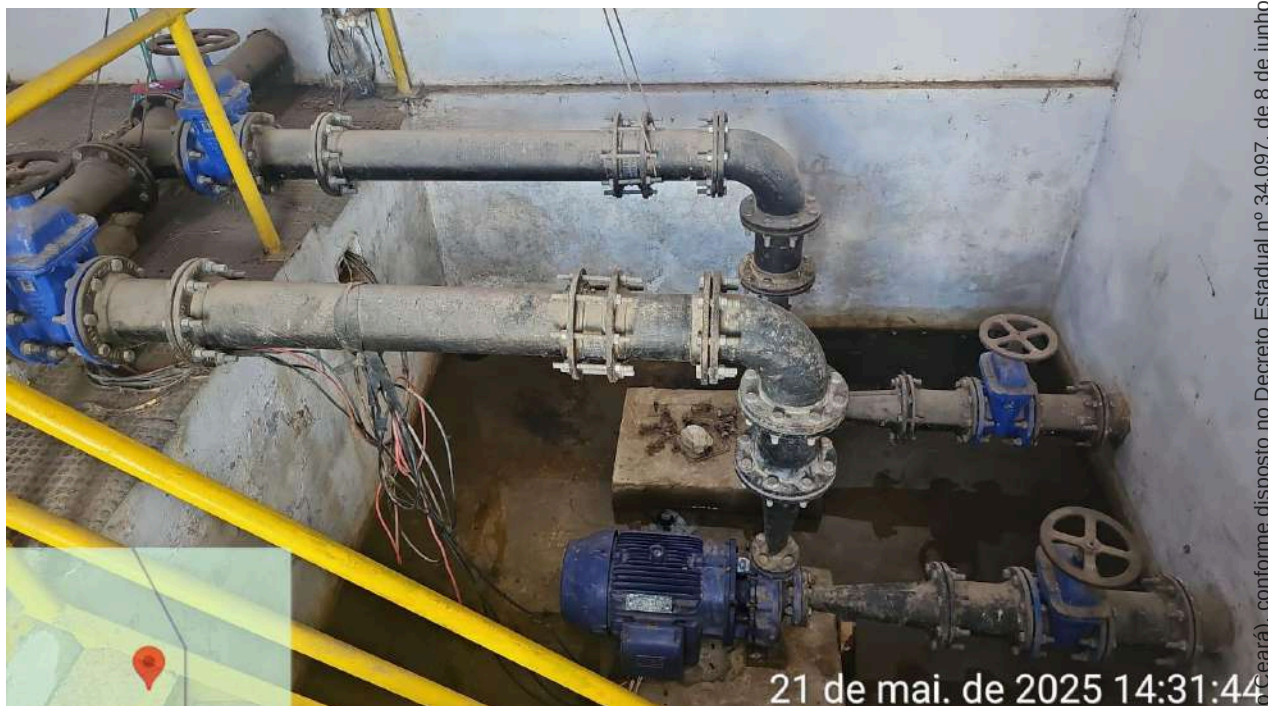
**Foto 42** - EAEB Bonsucesso: tubulação com sujeira, acúmulo de água nas bombas, fiação exposta.

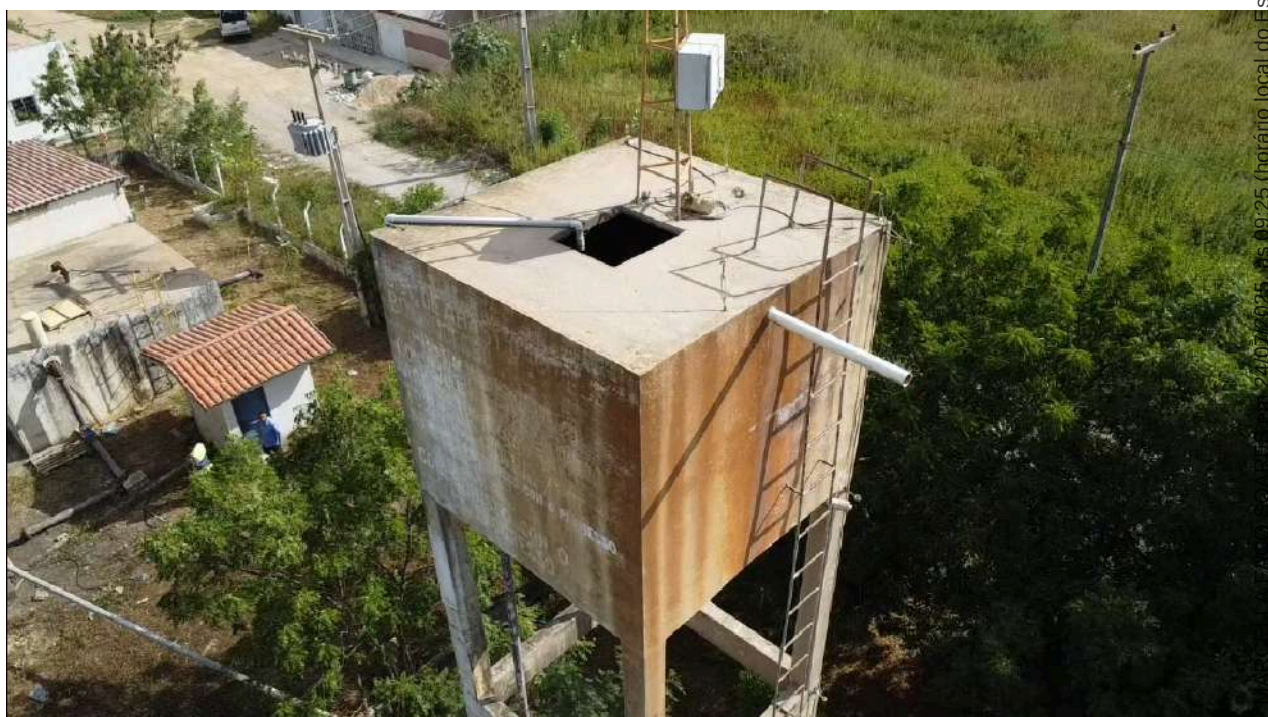
**Foto 43** - EAEB Bonsucesso: reservatório sem tampa e escada sem guarda corpo e oxidada.

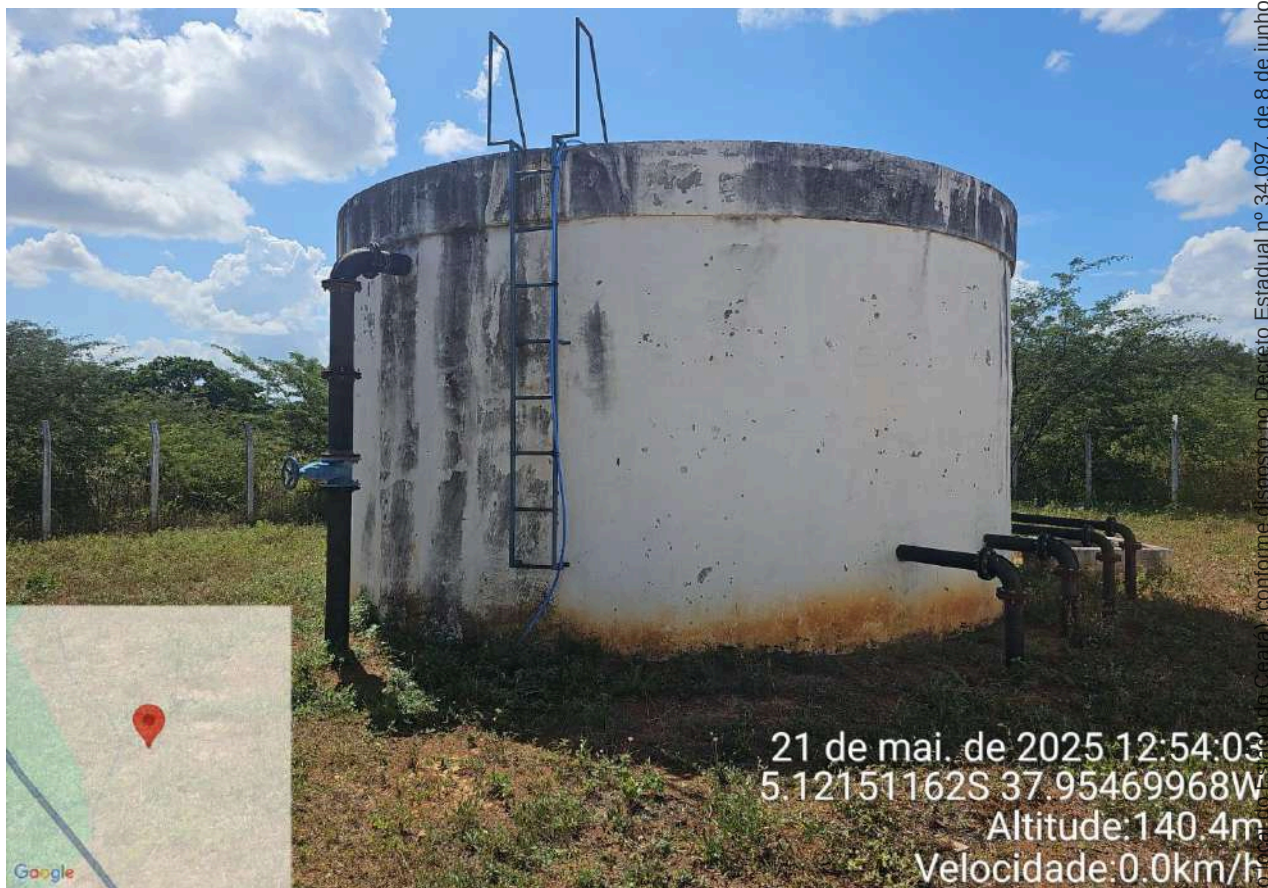
- Cercado do Meio: fiação sem eletrodutos, manchas no piso indicando vazamentos, reservatório com pintura desgastada **(Fotos 44 e 45)**;
- Recalque Santa Terezinha: reservatório com pintura desgastada, tampa deslocada, com vegetação ao redor, piso com rachaduras, porta com dobradiça quebrada e oxidada, lâmpada descolada do teto e presa pela fiação, fiação da bomba sem eletrodutos, parede com rachaduras, fiação solta, vegetação elevada e tubulação oxidada, reservatório sem tampa, telhado com telhas soltas **(Fotos 46 a 59)**;

**Foto 44** - Cercado do Meio: reservatório com pintura desgastada.

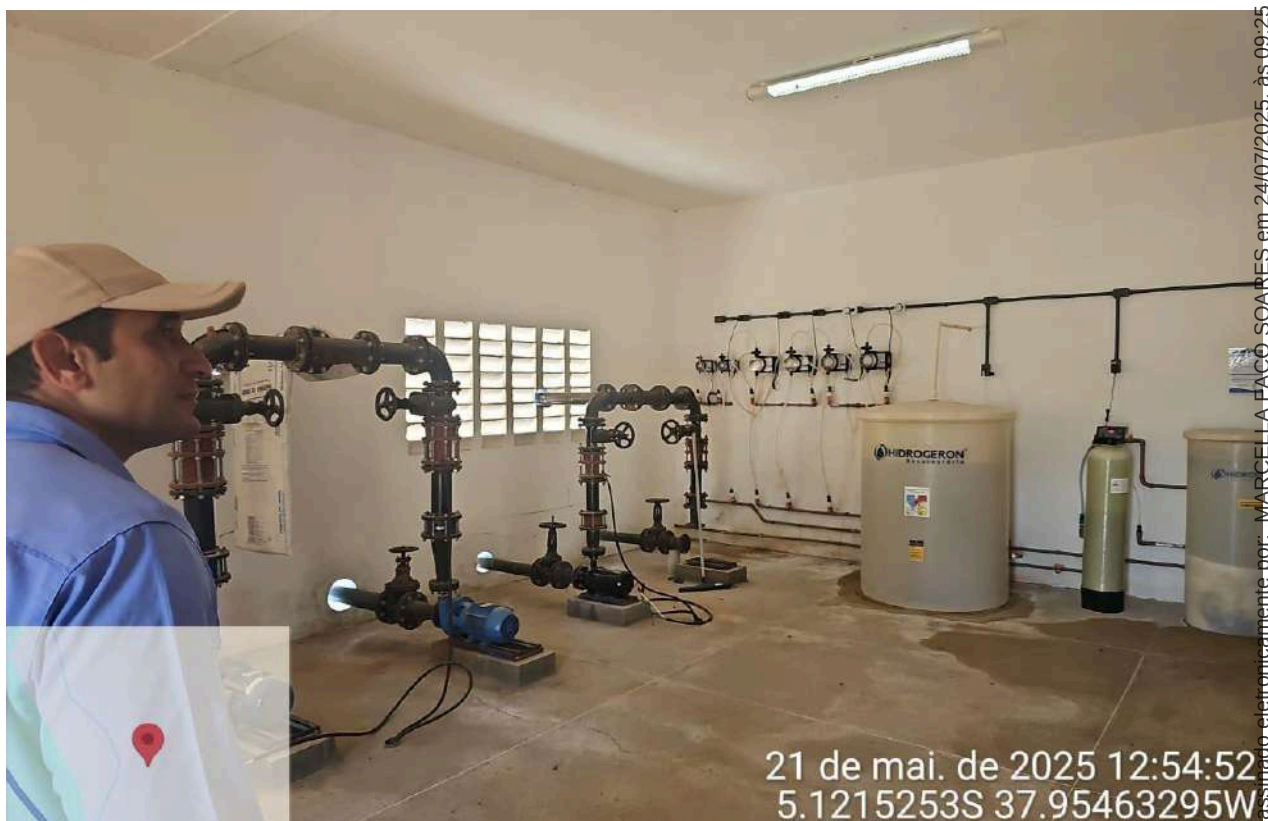
**Foto 45** - Cercado do Meio: fiação sem eletrodutos, manchas no piso indicando vazamentos.

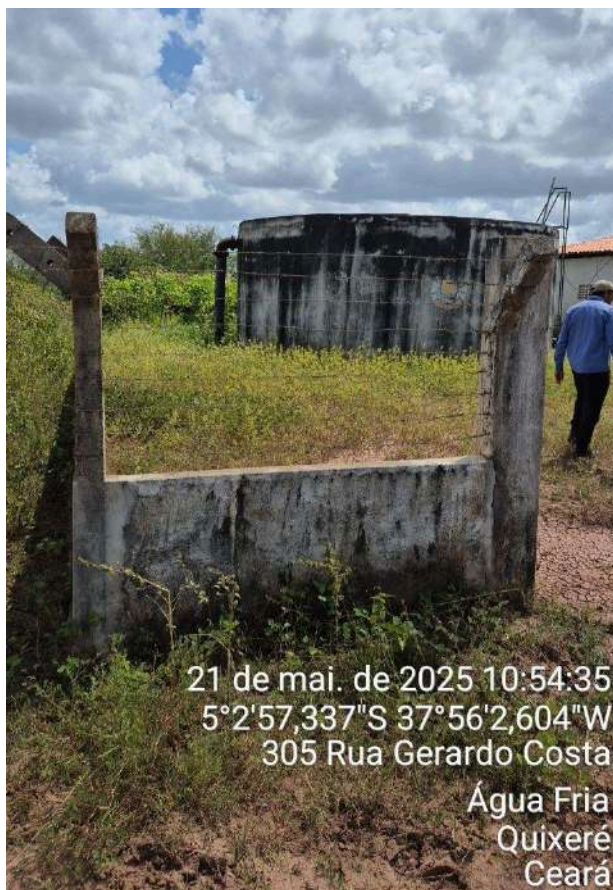
**Foto 46** - Recalque Santa Terezinha: reservatório com pintura desgastada.

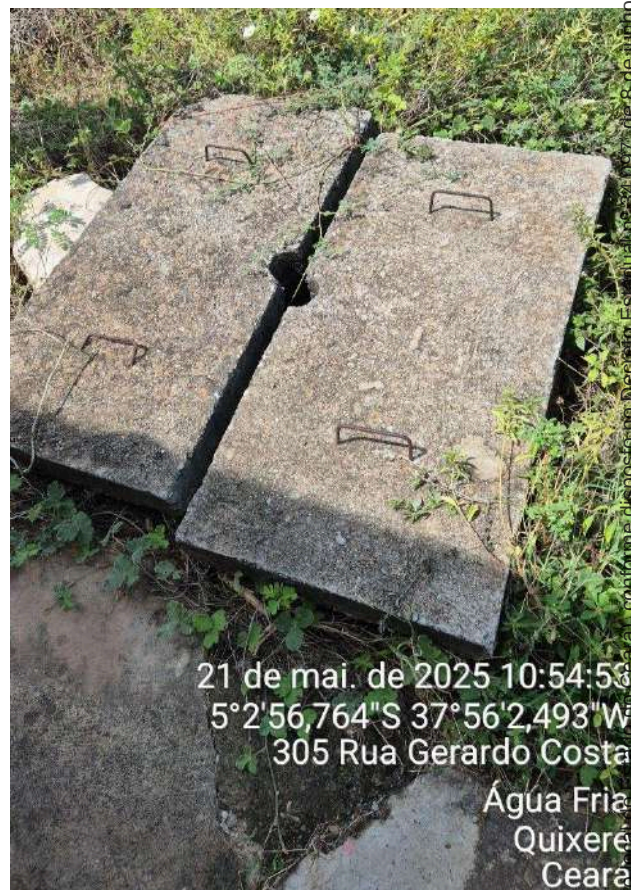
**Foto 47** - Recalque Santa Terezinha: tampa deslocada, com vegetação ao redor.

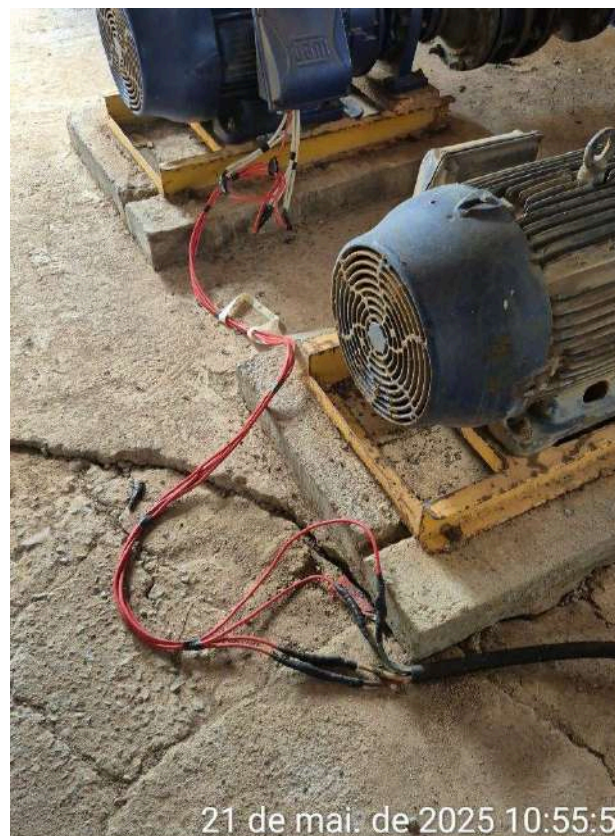
**Foto 51** - Recalque Santa Terezinha: fiação da bomba sem eletrodutos.

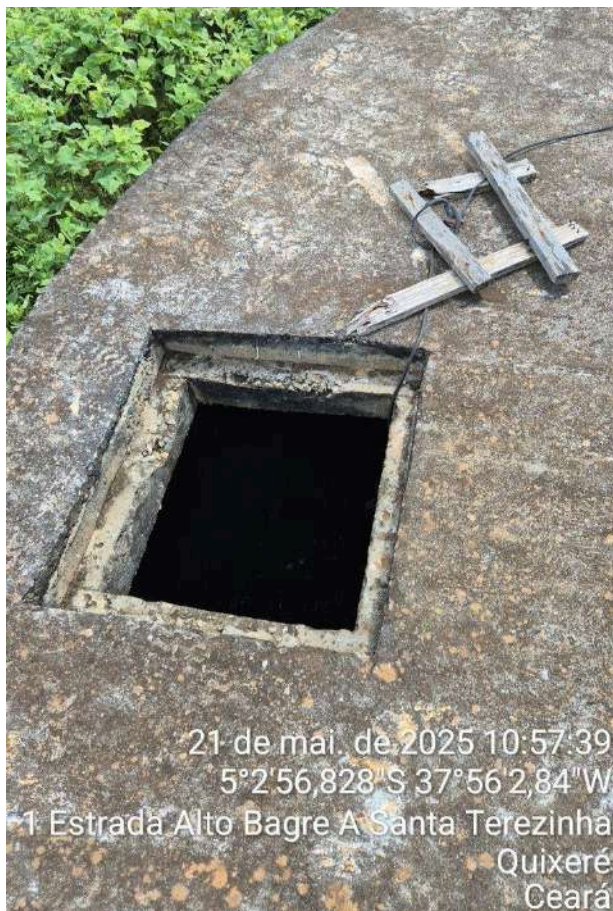
**Foto 56** - Recalque Santa Terezinha: reservatório sem tampas.

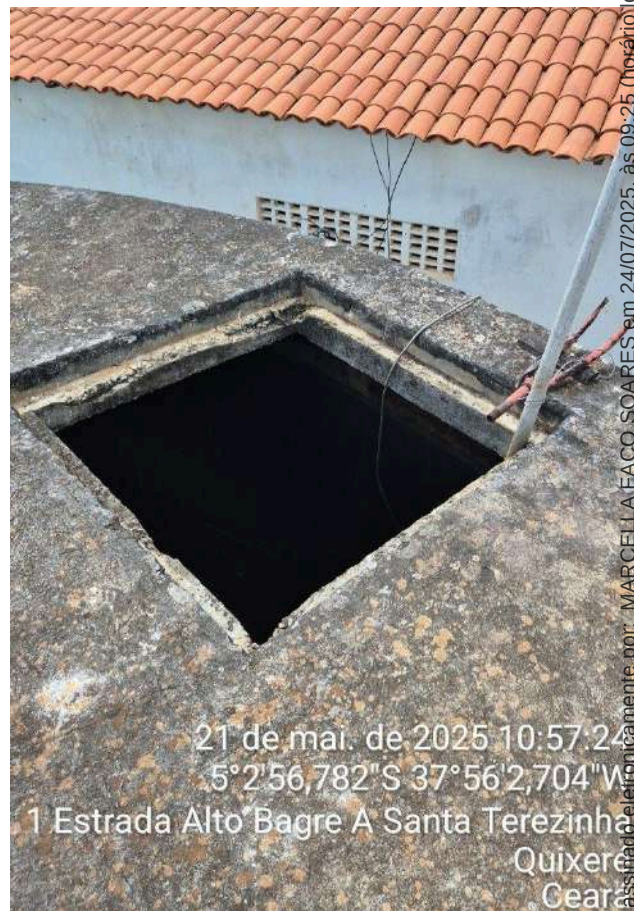
**Foto 57** - Recalque Santa Terezinha: reservatório sem tampas.

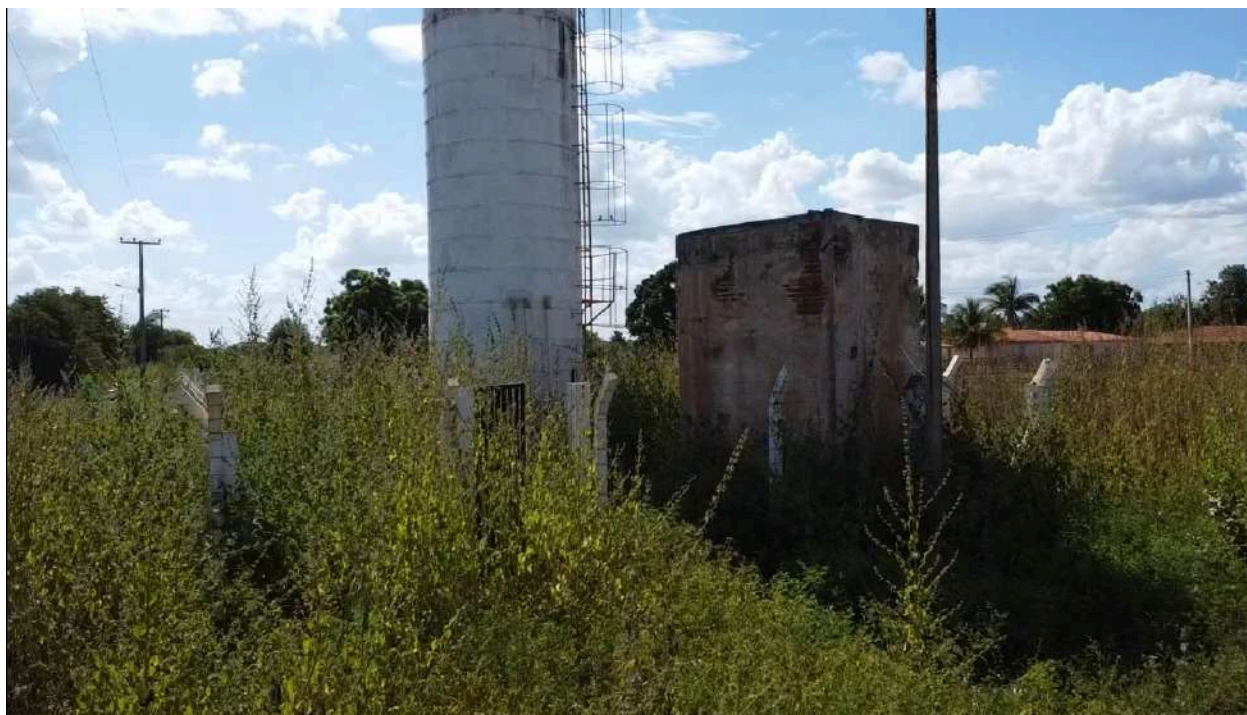
**Foto 60** - Reservatório Carnaúbas: vegetação alta, sem identificação.
