**RELATÓRIO DE DIAGNÓSTICO  
SIMPLIFICADO  
RDS/CSB/0004/2025  
(NUP: 13012.004417/2025-11)**

**Assunto:** Diagnóstico do Sistema de  
Abastecimento de Água da Localidade de  
Lagoinha (Quixeré)

**COORDENADORIA DE SANEAMENTO BÁSICO**

**Fortaleza – CE  
Julho/2025**

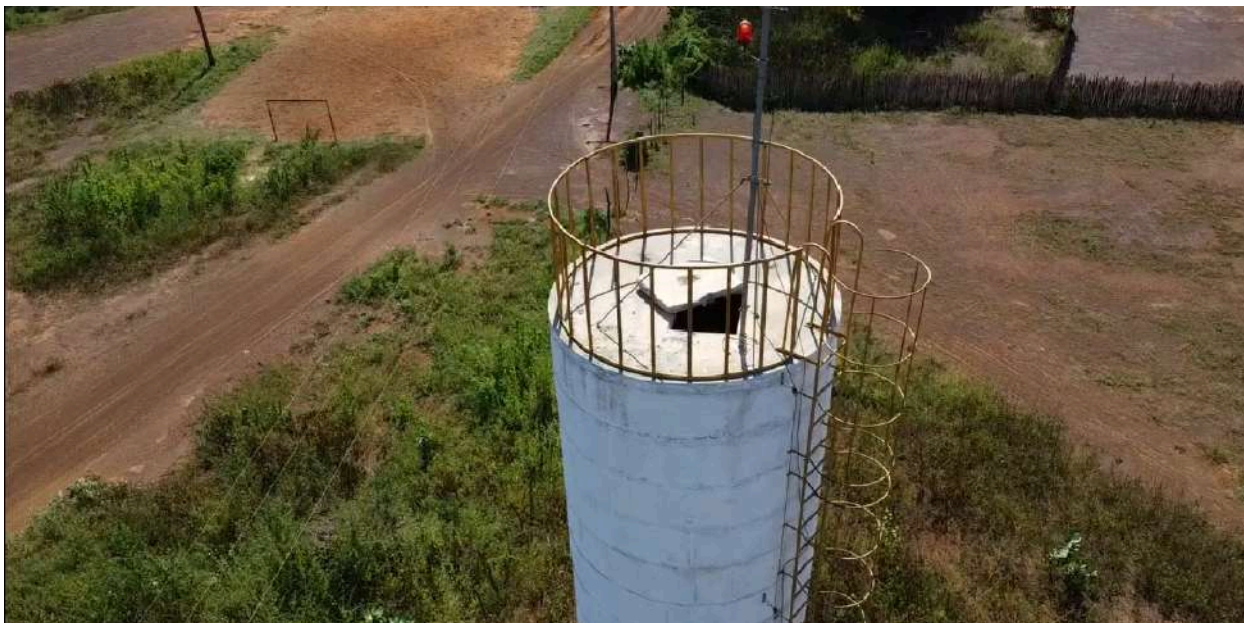
**Foto 61** - Reservatório Carnaúbas: tampa deslocada.

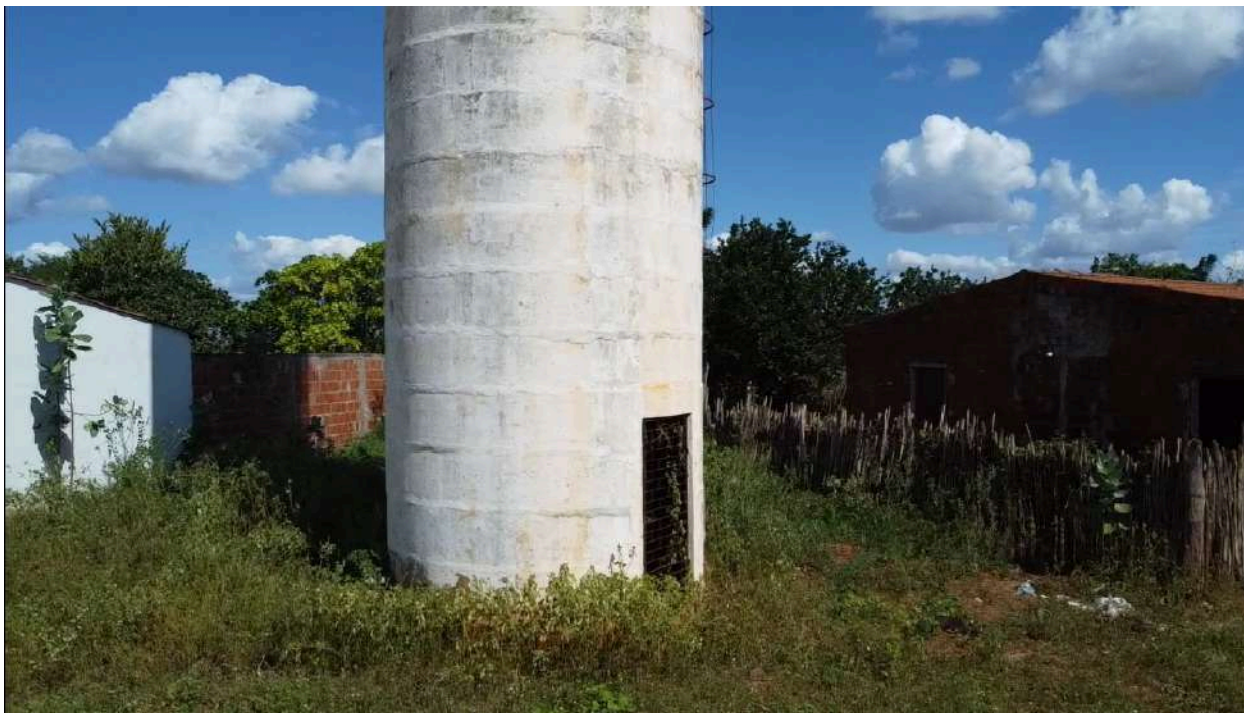
**Foto 62** - Reservatório Carnaúbas: vegetação alta, sem identificação.

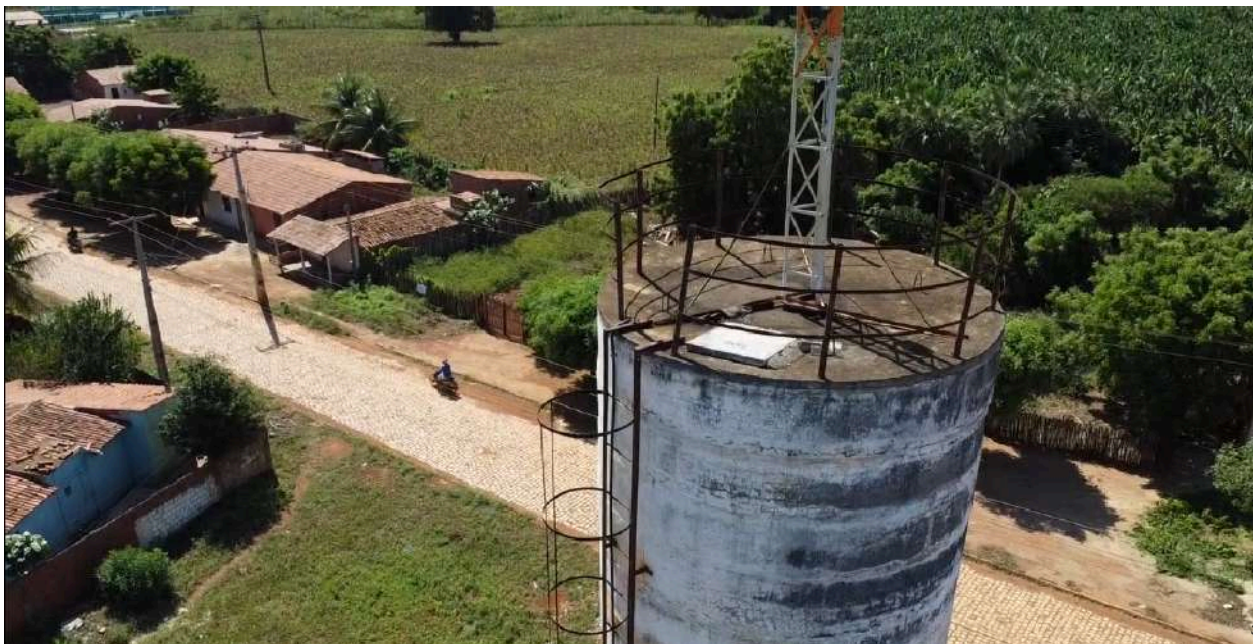
**Foto 63** - Reservatório Carnaúbas: escada e guarda-corpo oxidados, pintura desgastada.

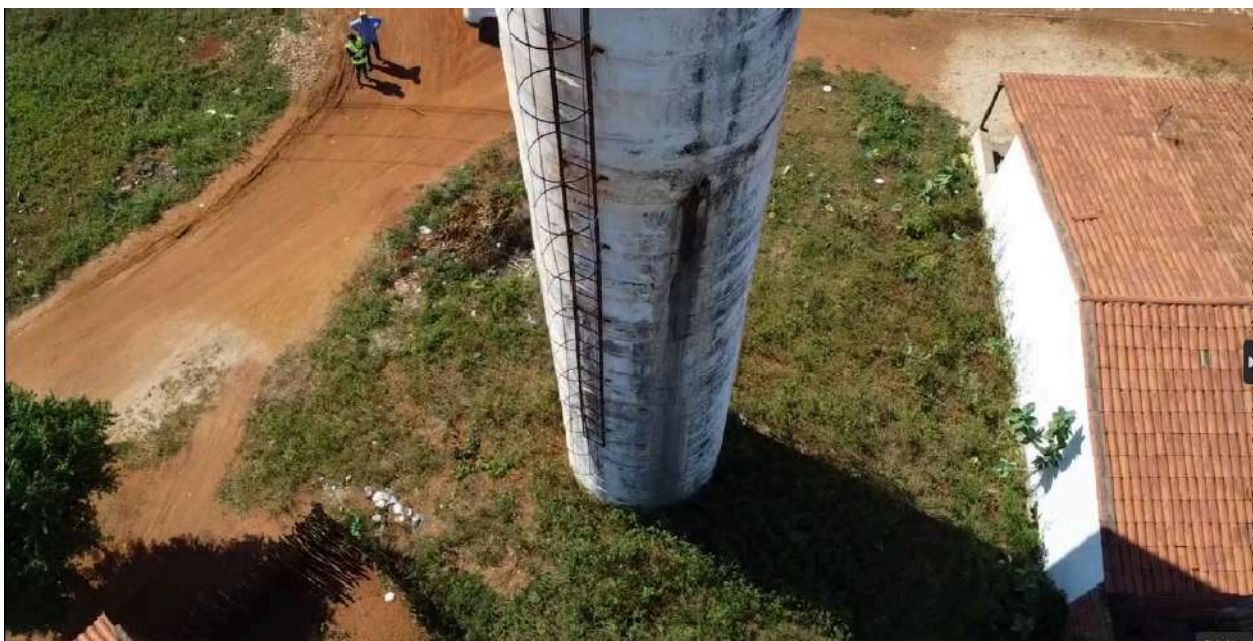
**Foto 64** - Reservatório Carnaúbas: escada e guarda-corpo oxidados, pintura desgastada.

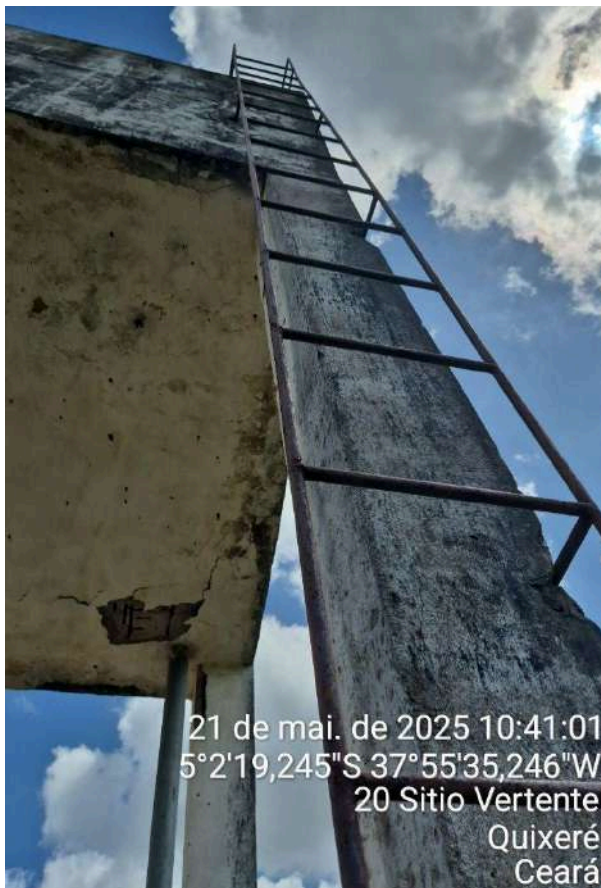
tampa, pintura desgastada, escada oxidada, sem guarda-corpo. Base do pilar apresentando desgaste no cobrimento e rachaduras (**Fotos 65 a 69**);

**Foto 65** - Reservatório de Vertente: escada sem guarda-corpo, armadura exposta.

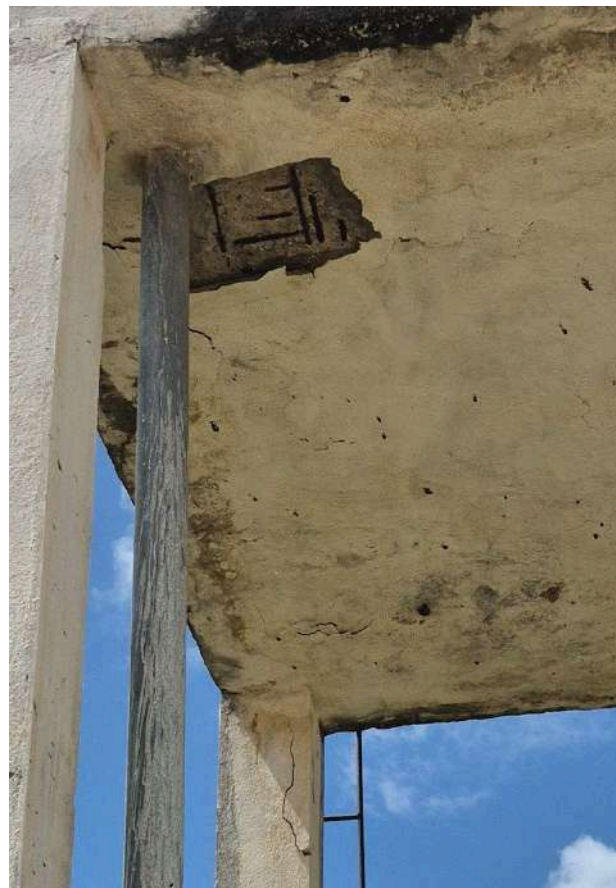
**Foto 66** - Reservatório de Vertente: armadura exposta, rachaduras na estrutura.

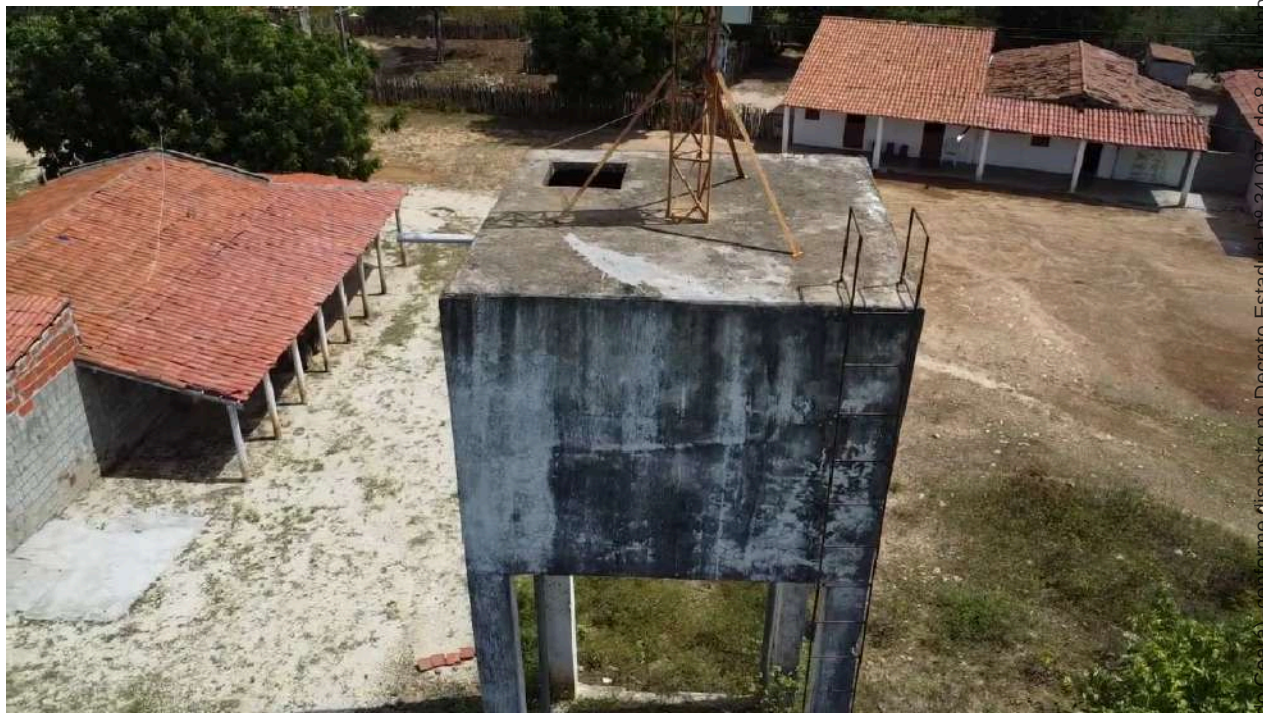
**Foto 69** - Reservatório de Vertente: reservatório sem tampa, pintura desgastada, escada oxidada e sem guarda-corpo.

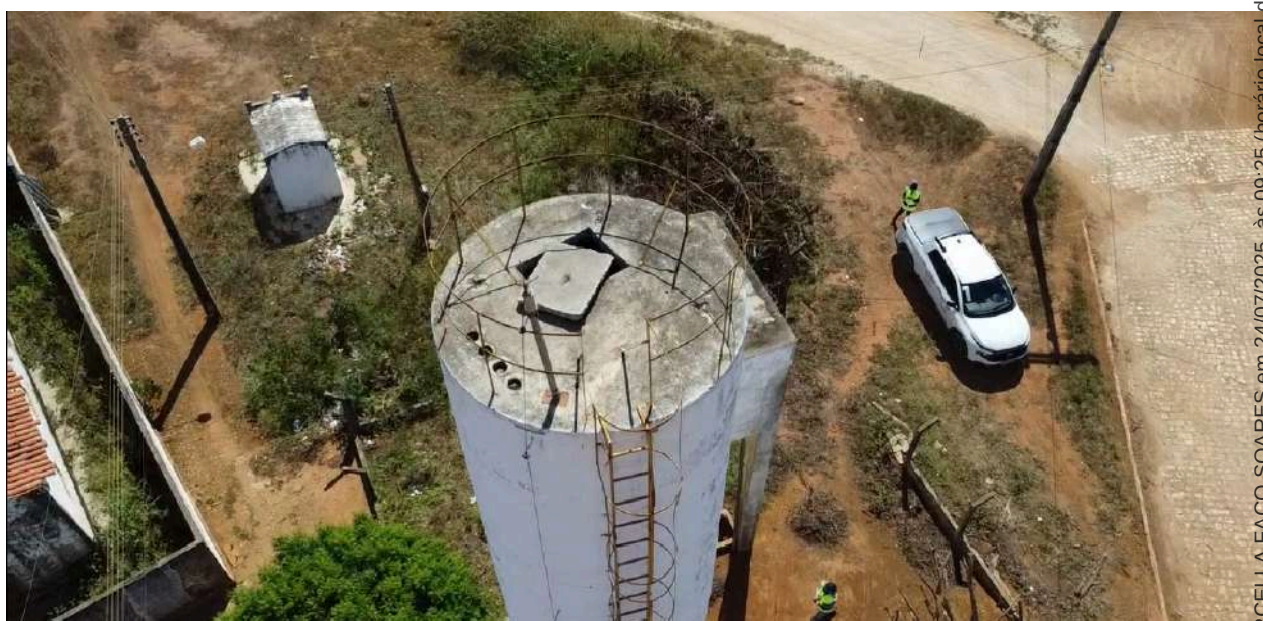
- Reservatório Macacos: tampa deslocada, guarda-corpo e escada oxidados, pintura e identificação desgastada, armadura exposta e rachaduras no pilar (**Fotos 70 a 72**);
- Reservatório Santa Cruz: vazamento no registro, parede com abertura inadequada, tubulação oxidada, piso com material inadequado, risco de queda, tubulação oxidada e pintura desgastada, acúmulo de água e de material inadequado, escada oxidada com parafusos soltando, reservatório sem tampa e com armadura exposta, material perigoso e oxidado em local inadequado, piso quebrado, fiação da bomba sem eletrodutos, acúmulo de material em local inadequado, parede inadequada, portão de acesso oxidado (**Fotos 73 a 86**).

**Foto 70** - Reservatório Macacos: tampa deslocada, guarda-corpo e escada oxidados.

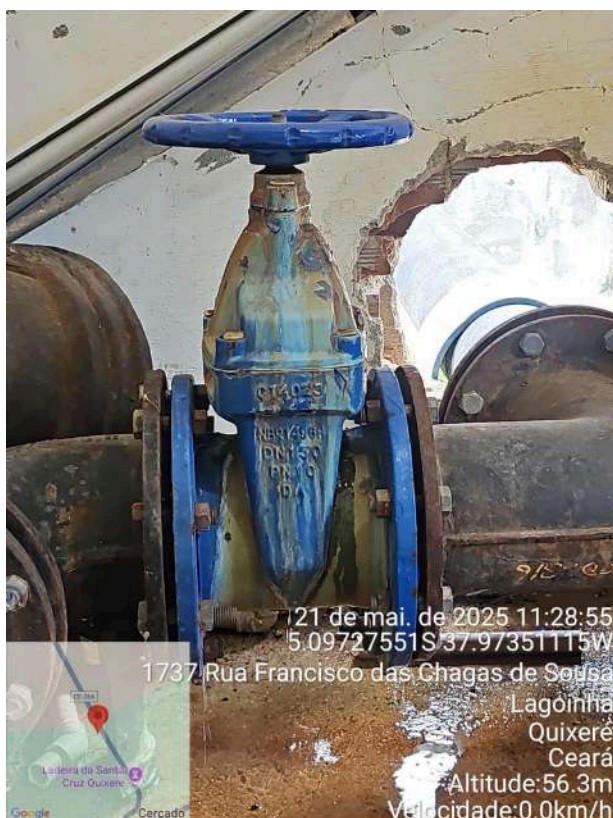
**Foto 73** - Reservatório Santa Cruz: vazamento no registro parede com abertura inadequada.

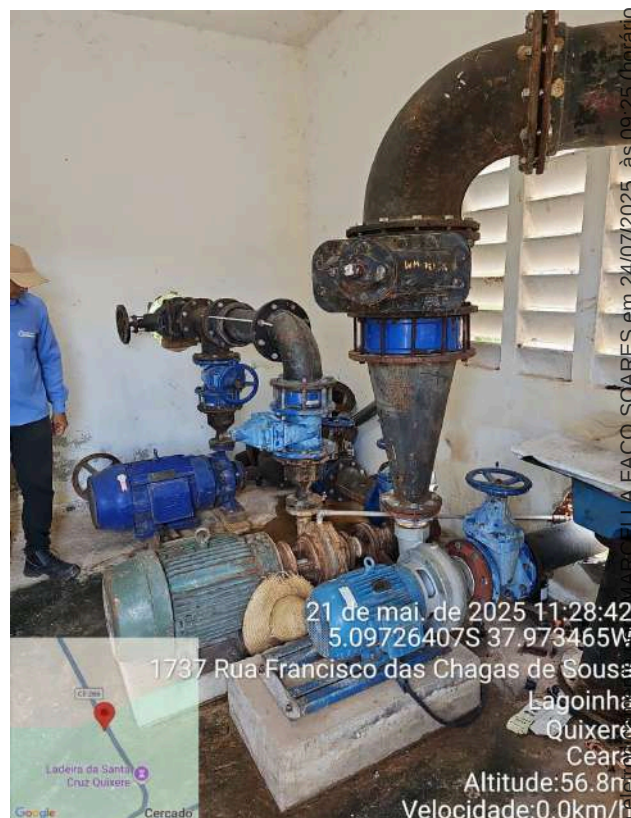
**Foto 74** - Reservatório Santa Cruz: vazamento na bomba, tubulação oxidada.

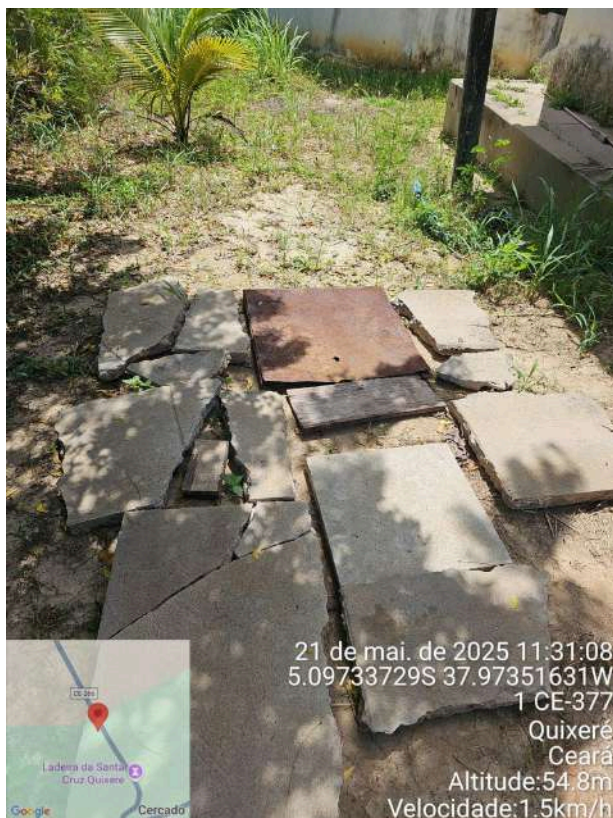
**Foto 75** - Reservatório Santa Cruz: piso com material inadequado, risco de queda.

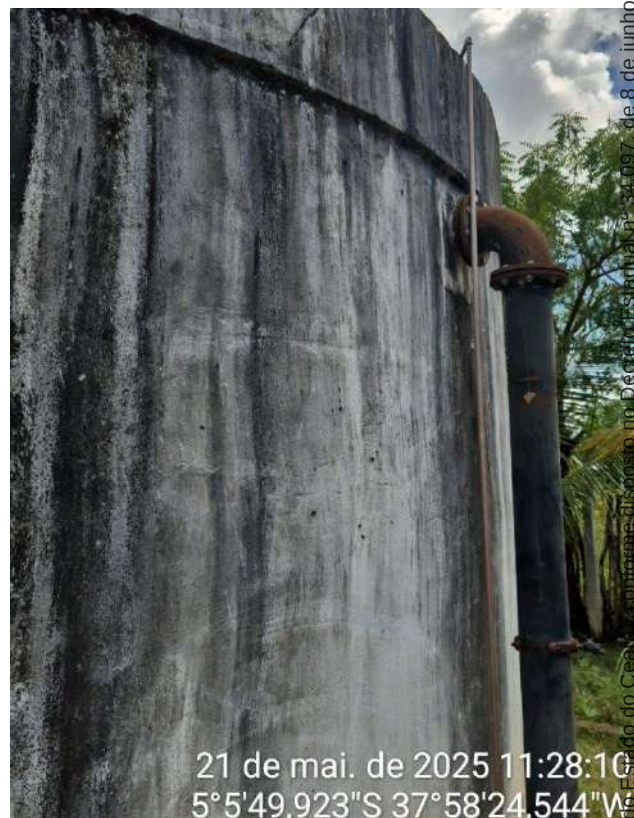
**Foto 76** - Reservatório Santa Cruz: tubulação oxidada e pintura desgastada.

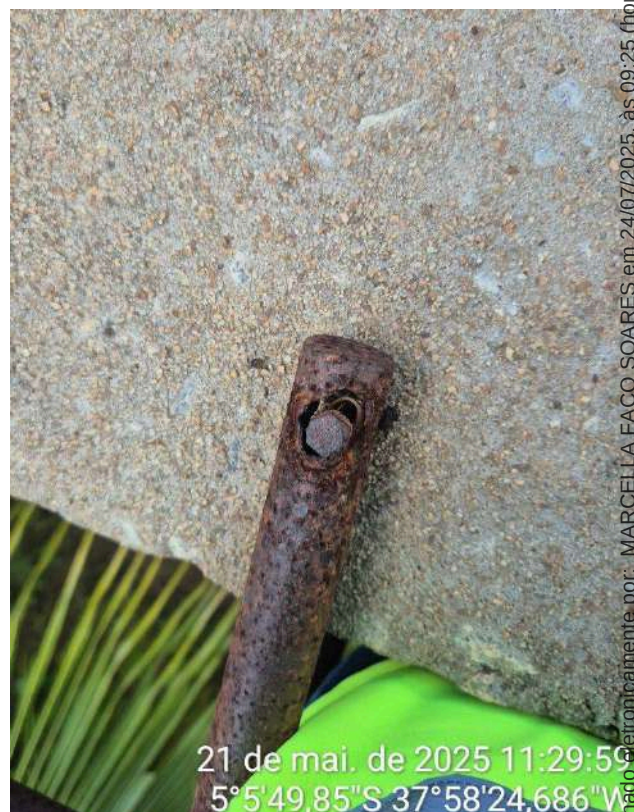
**Foto 78** - Reservatório Santa Cruz: escada oxidada com parafusos soltando.

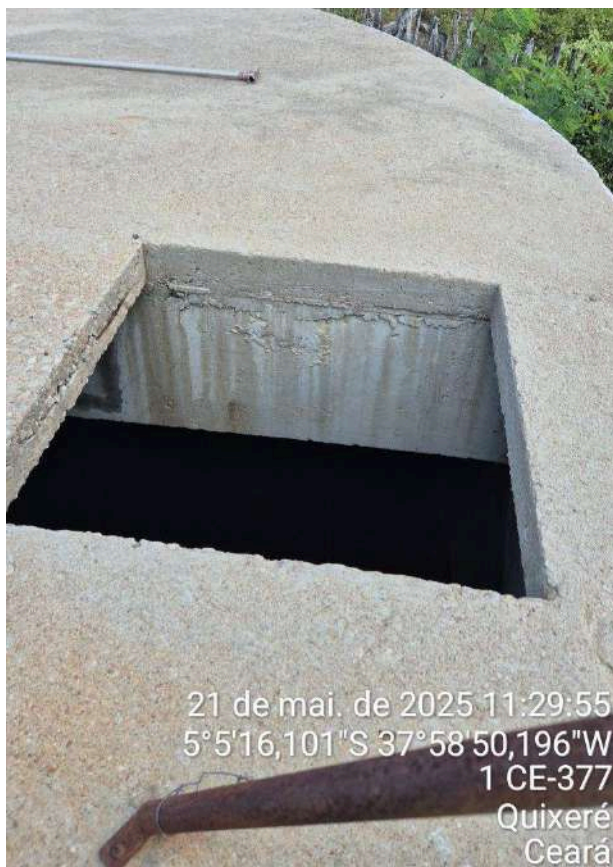
**Foto 79** - Reservatório Santa Cruz: reservatório sem tampa.

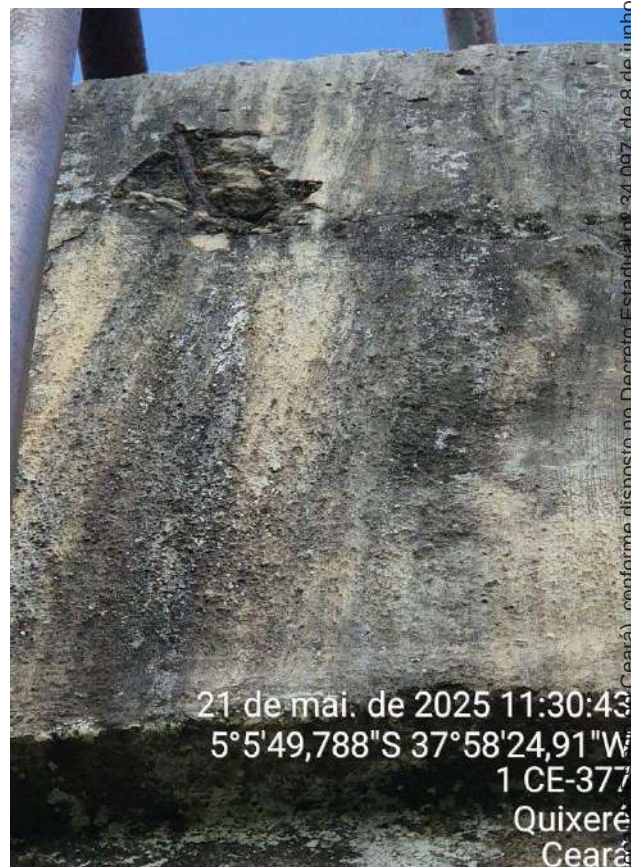
**Foto 80** - Reservatório Santa Cruz: reservatório com armadura exposta.

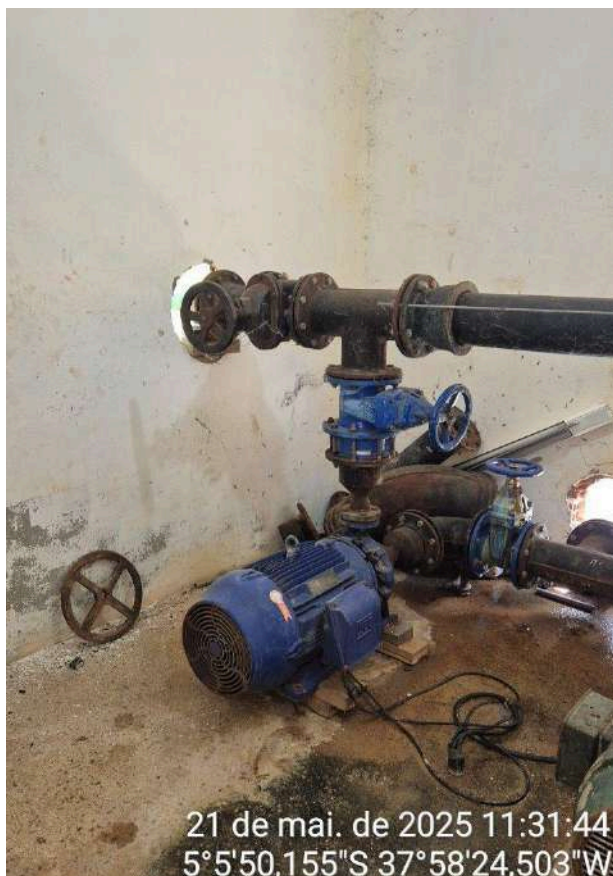
**Foto 83** - Reservatório Santa Cruz: fiação da bomba sem eletrodutos.

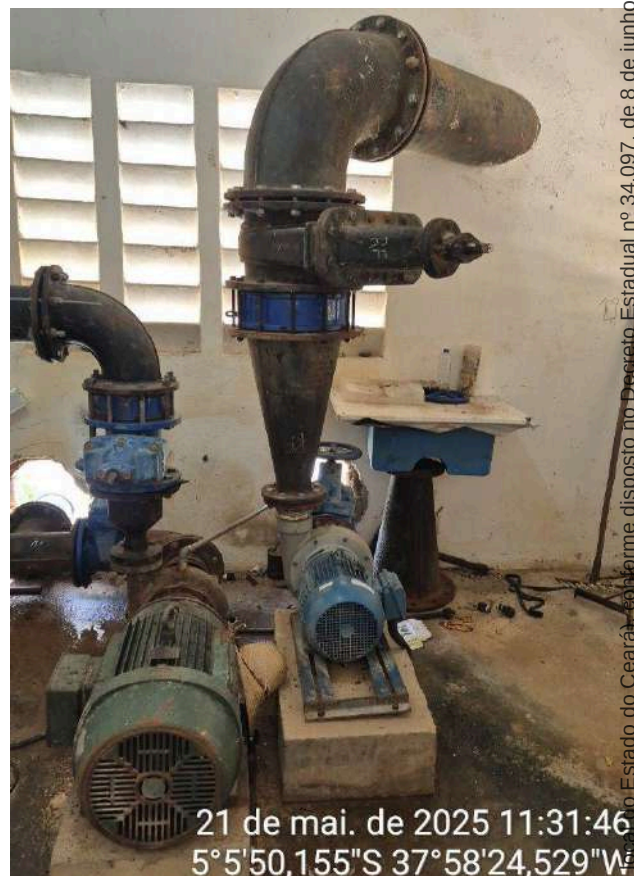
**Foto 84** - Reservatório Santa Cruz: acúmulo de material em local inadequado.

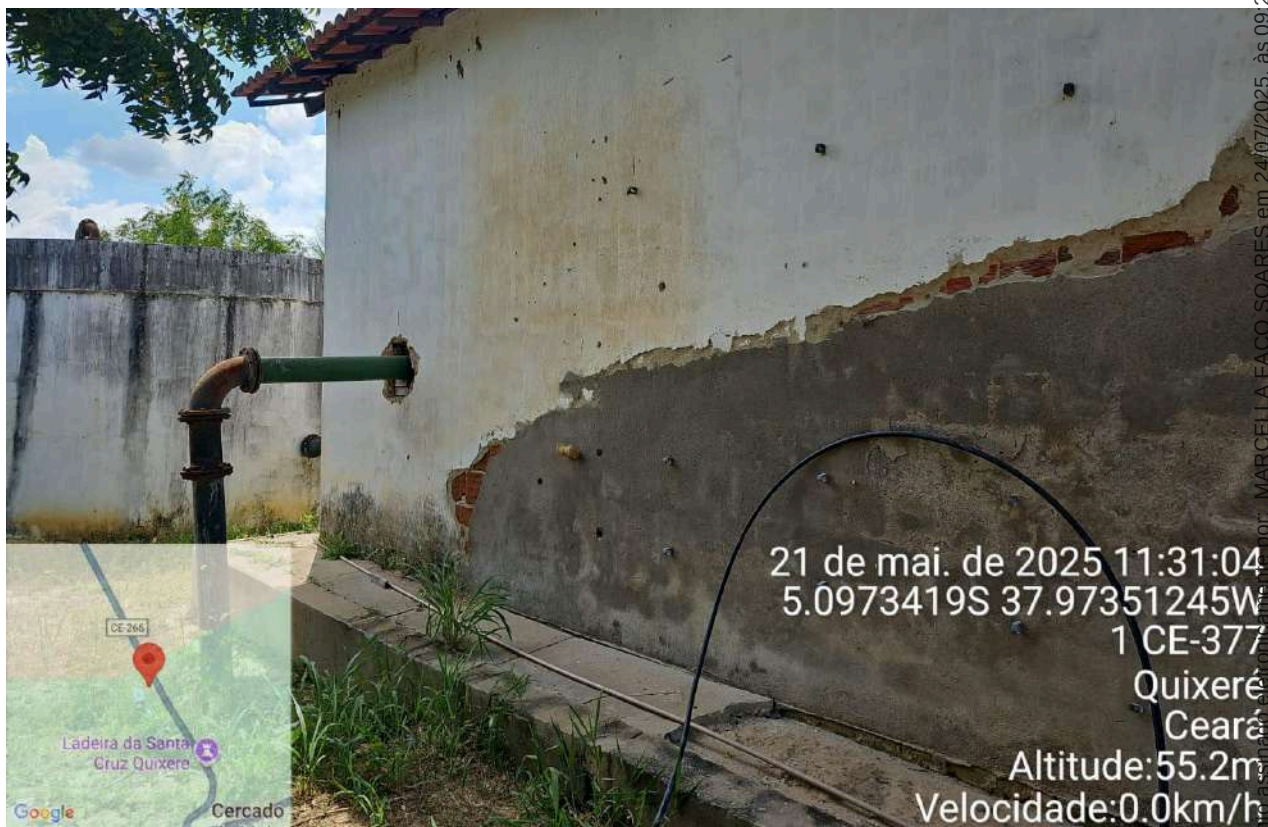
**Foto 85** - Reservatório Santa Cruz: parede inadequada.

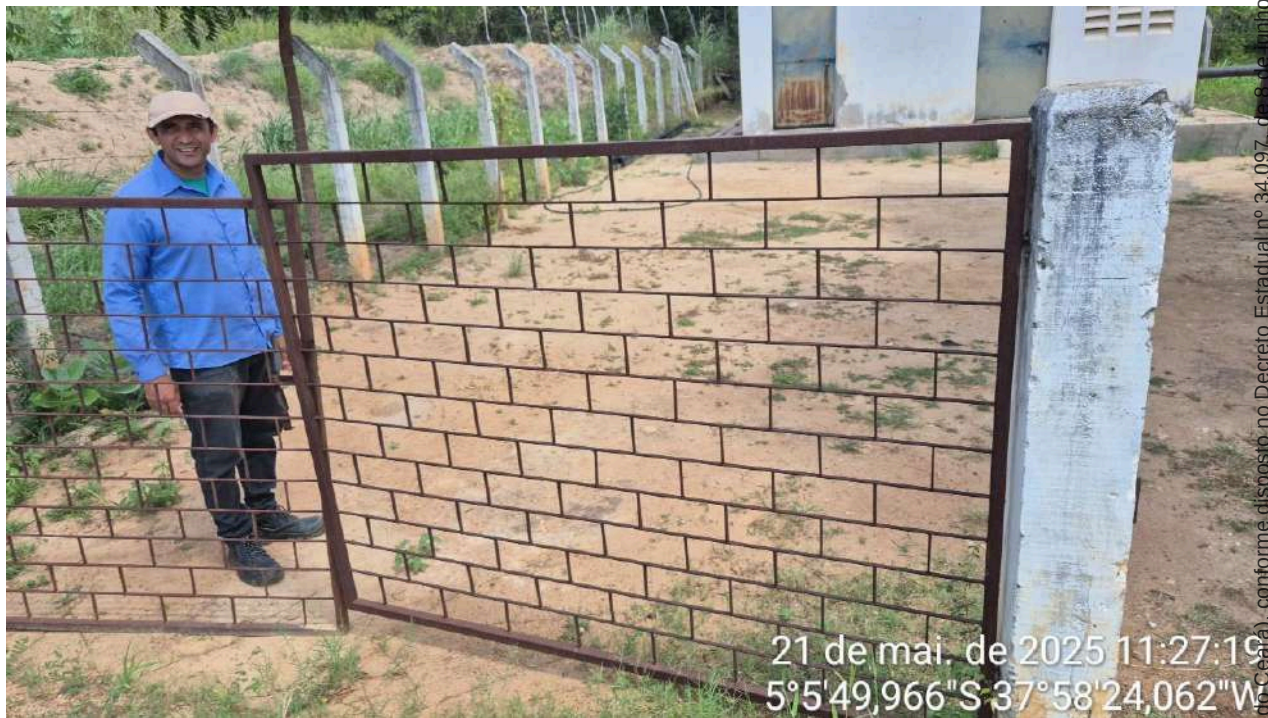
**Foto 86** - Reservatório Santa Cruz: portão de acesso oxidado.
