**RELATÓRIO DE DIAGNÓSTICO  
SIMPLIFICADO  
RDS/CSB/0005/2025  
(NUP: 13012.005349/2025-15)**

**Assunto:** Diagnóstico do Sistema de  
Abastecimento de Água e de Esgotamento  
Sanitário de Limoeiro do Norte

**COORDENADORIA DE SANEAMENTO BÁSICO**

**Fortaleza – CE  
Agosto/2025**

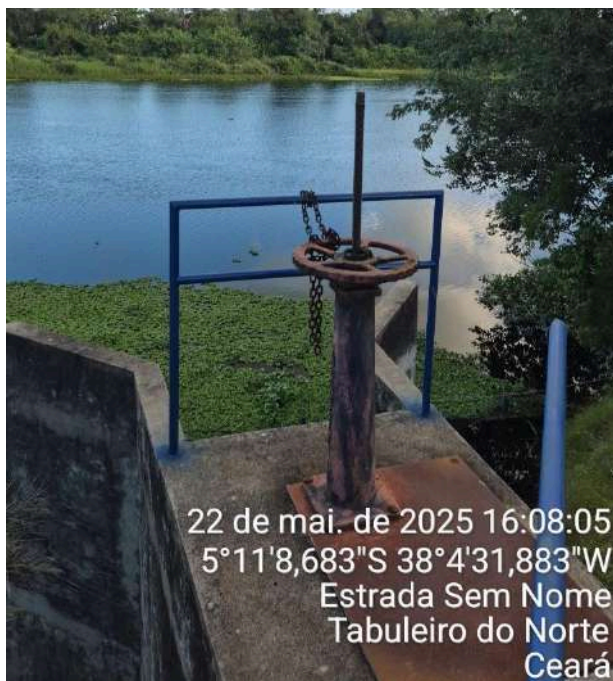
**Foto 37** - Estrutura oxidada.

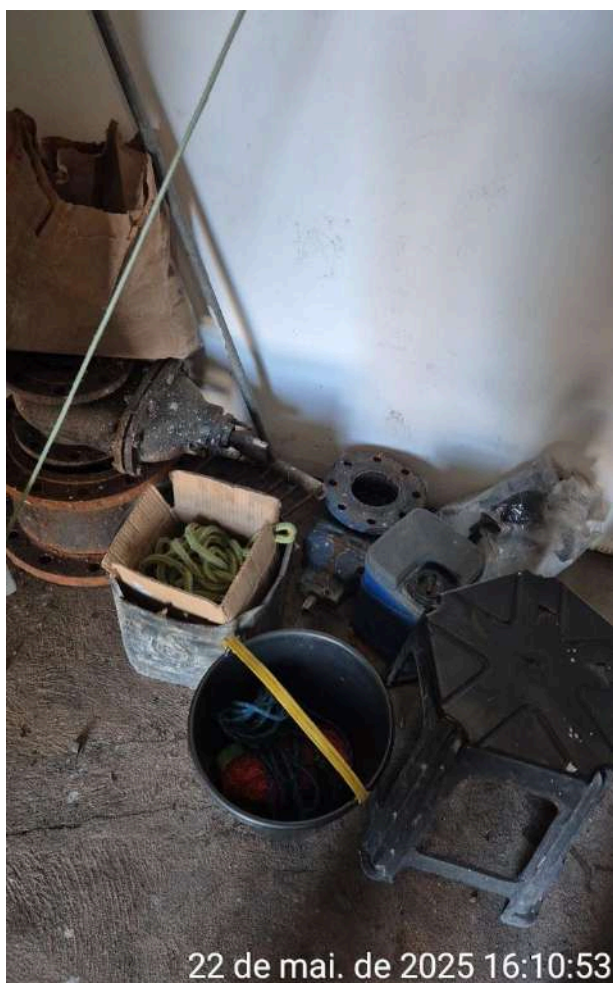
**Foto 39** - Acúmulo de material de forma inadequada.

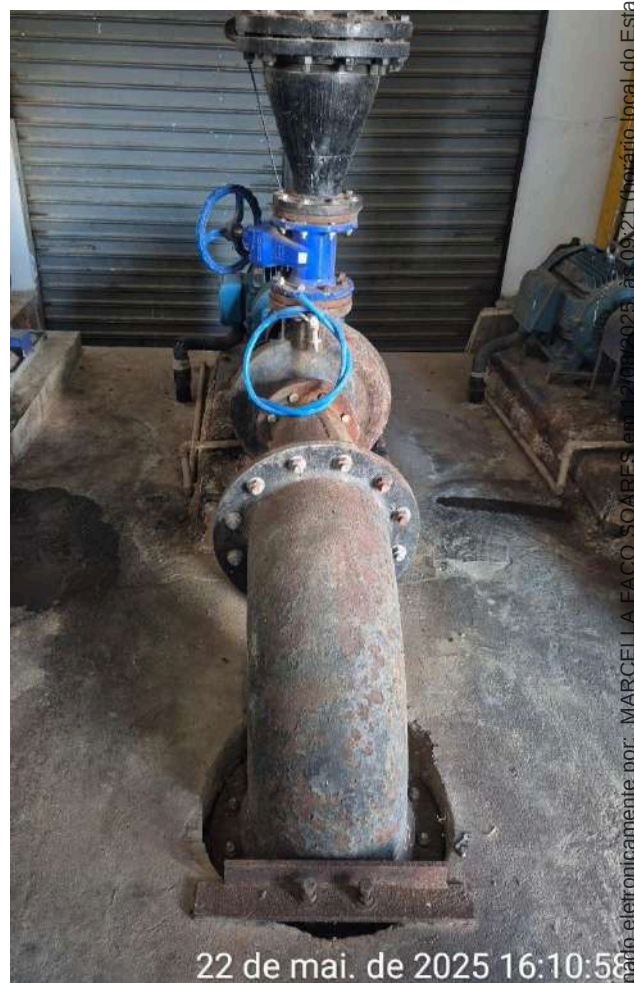
**Foto 40** - Tubulações das bombas oxidadas e com vazamento.

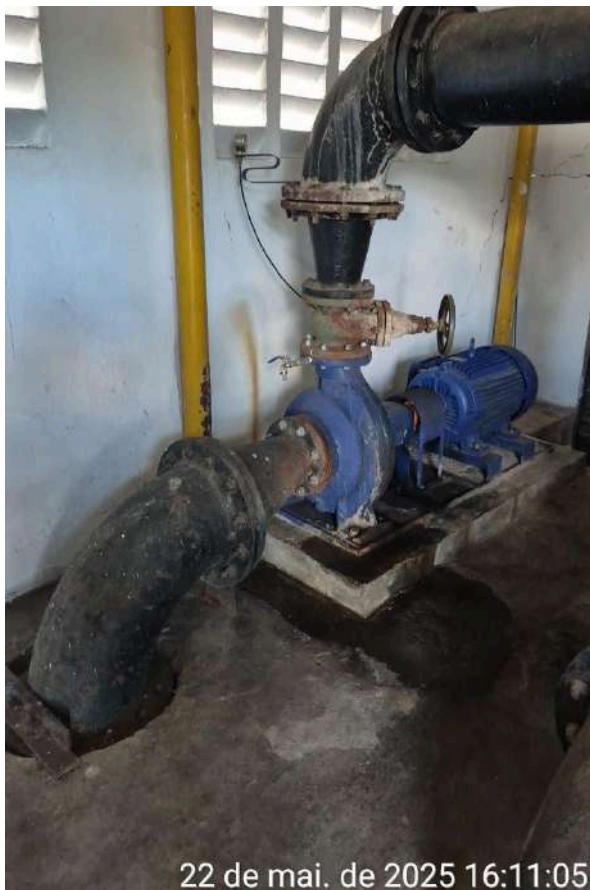
**Foto 41** - Tubulações das bombas oxidadas e com vazamento.

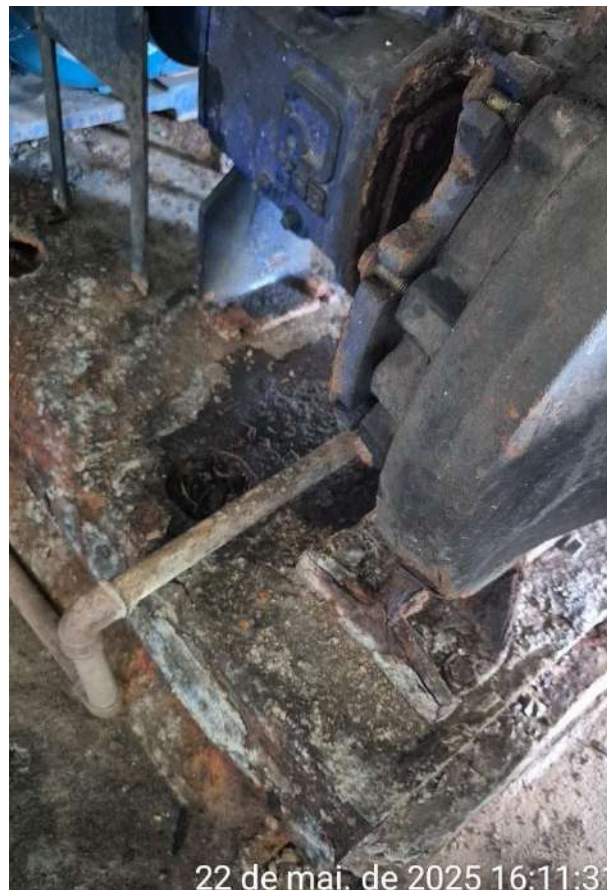
**Foto 42** - Tubulações das bombas oxidadas e com vazamento.

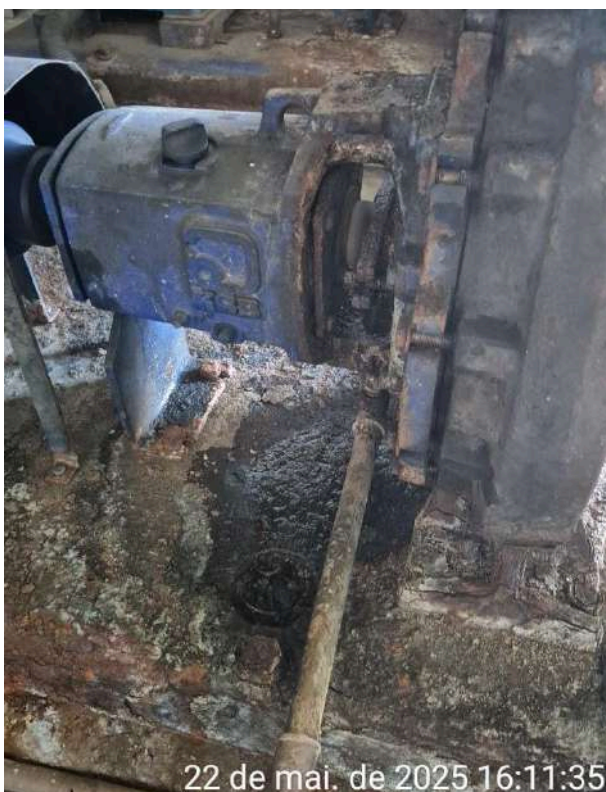
**Foto 43** - Tubulações das bombas oxidadas e com vazamento.

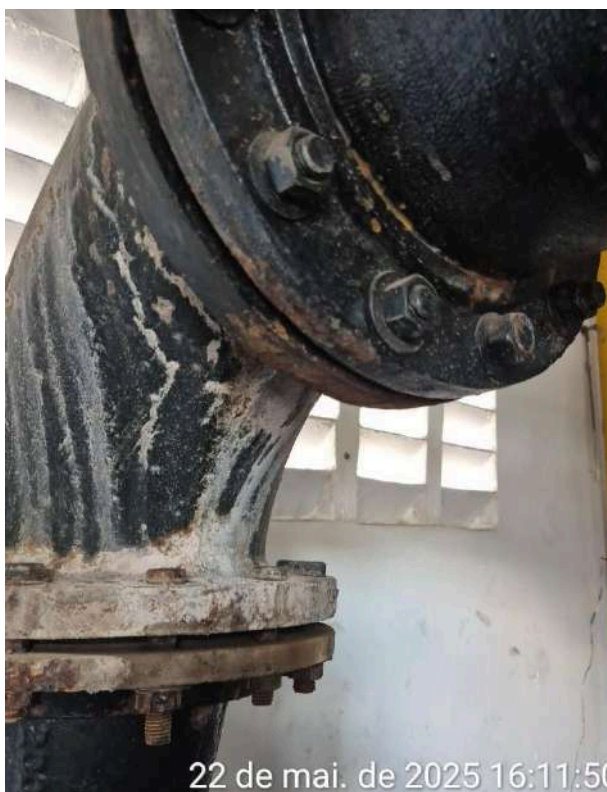
**Foto 44** - Tubulações das bombas oxidadas e com vazamento.

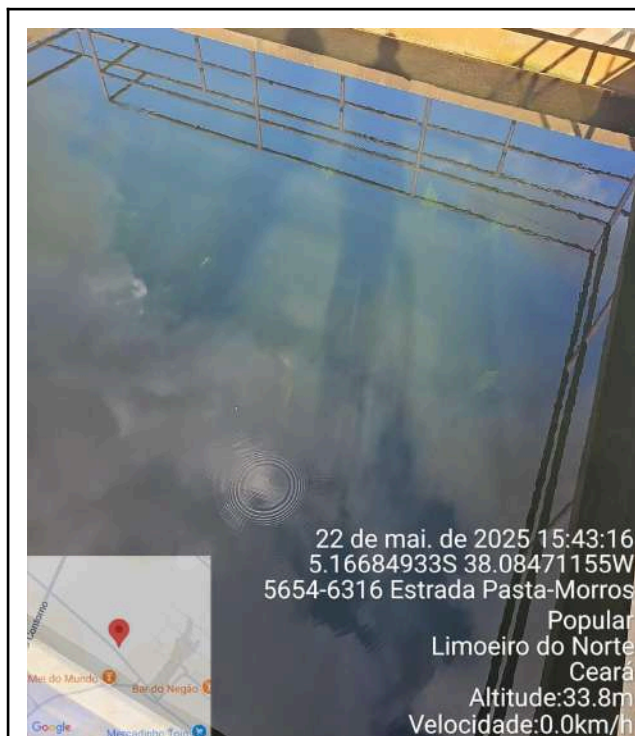
**Foto 45** - Placa do decantador caída.

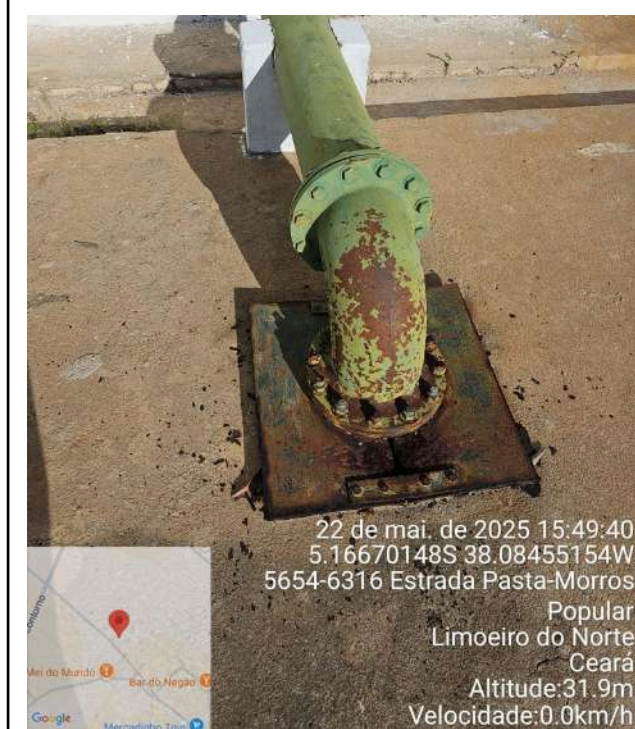
**Foto 47** - Tampas oxidadas e degradadas.

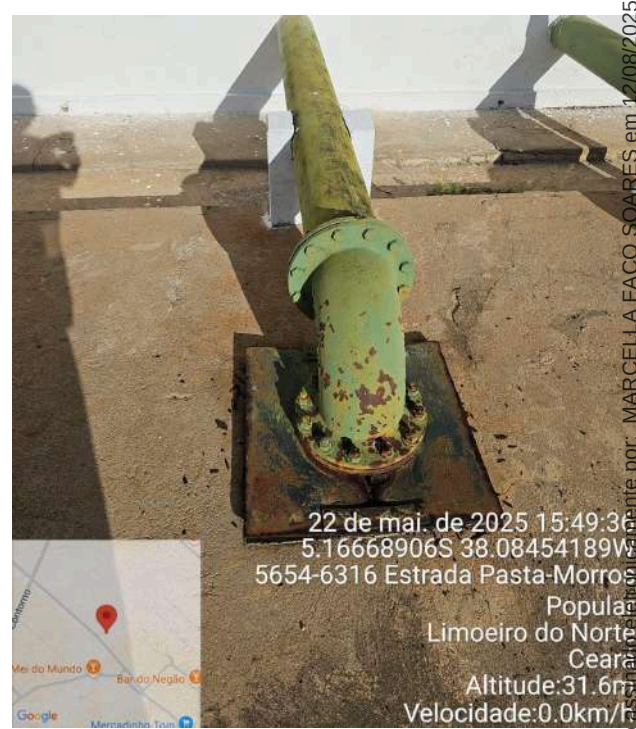
**Foto 48** - Tampas oxidadas e degradadas.

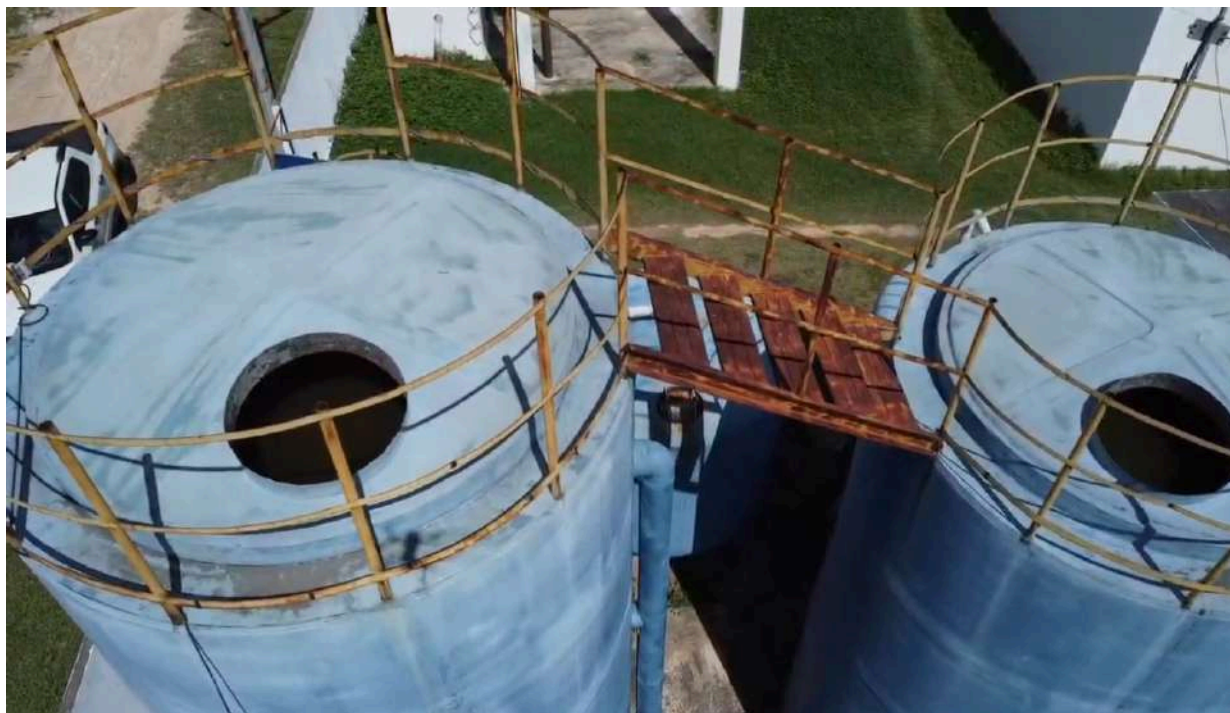
**Foto 49** - Escada e guarda-corpo oxidadas.

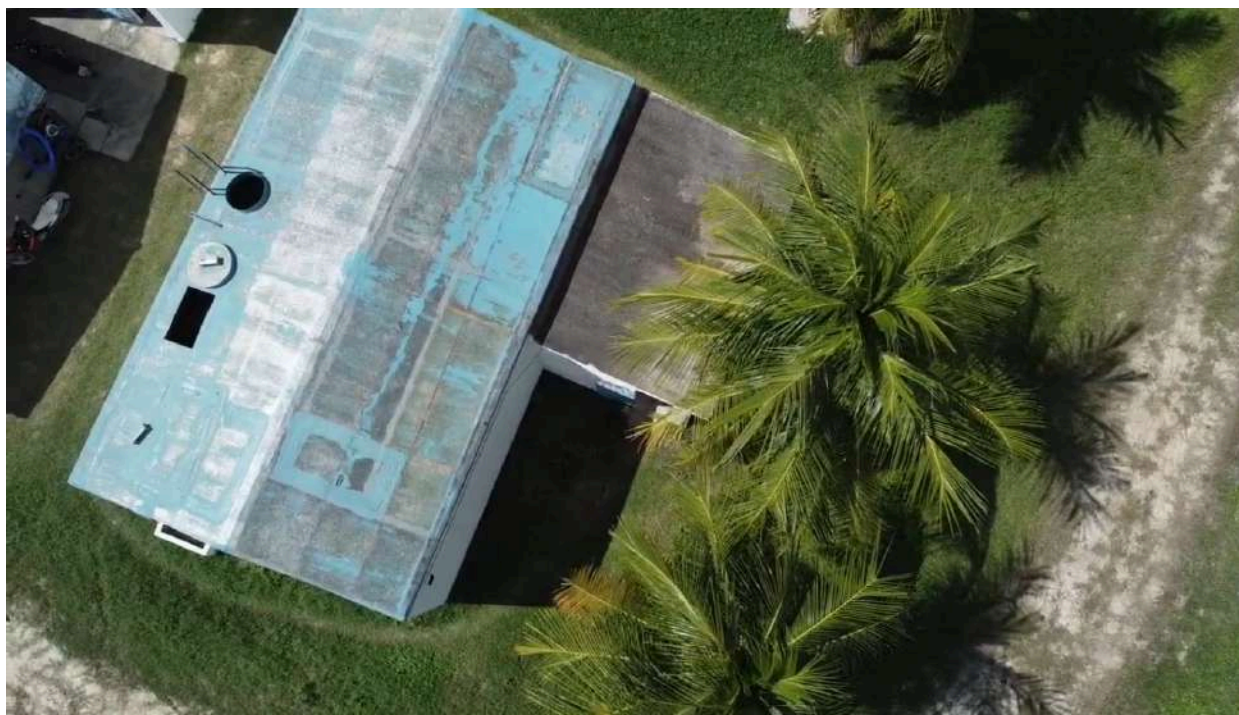
**Foto 50** - Tampa do reservatório aberta.

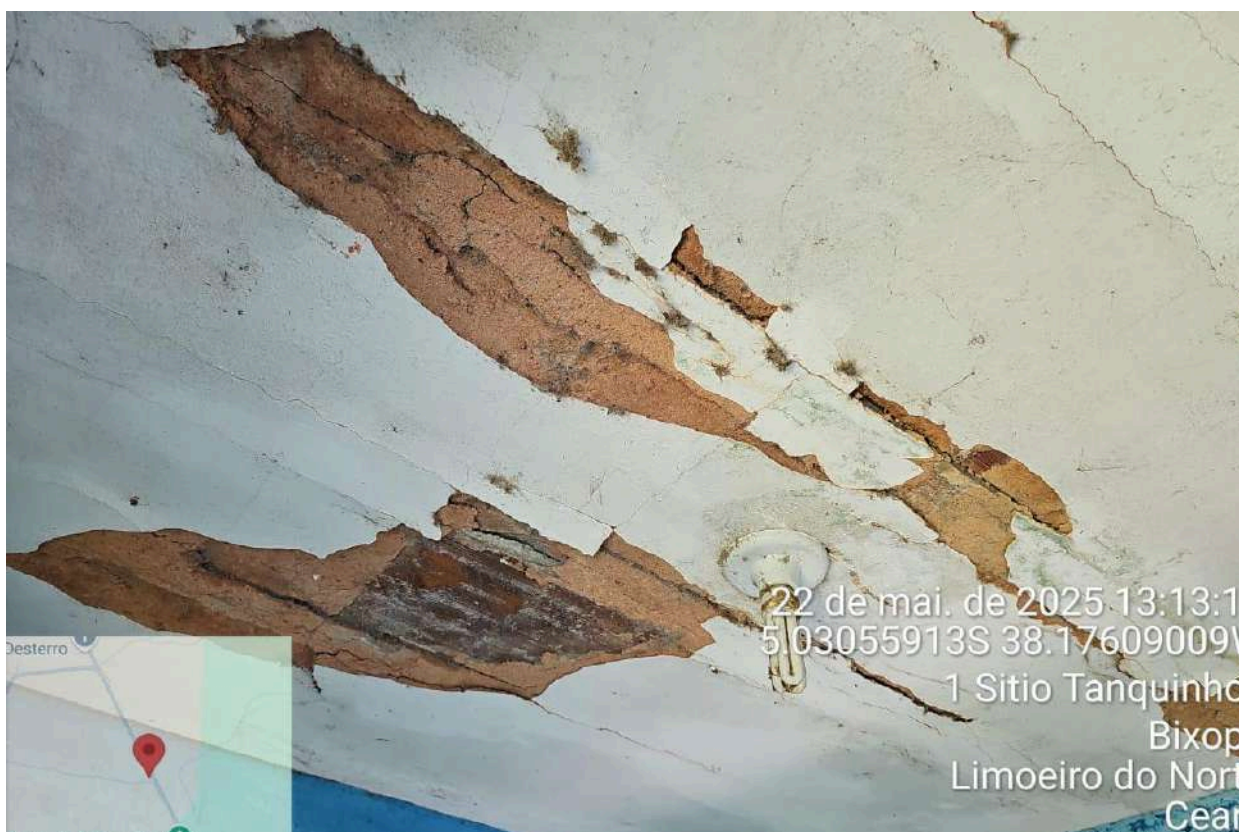
**Foto 51** - Teto com forro desgastado.

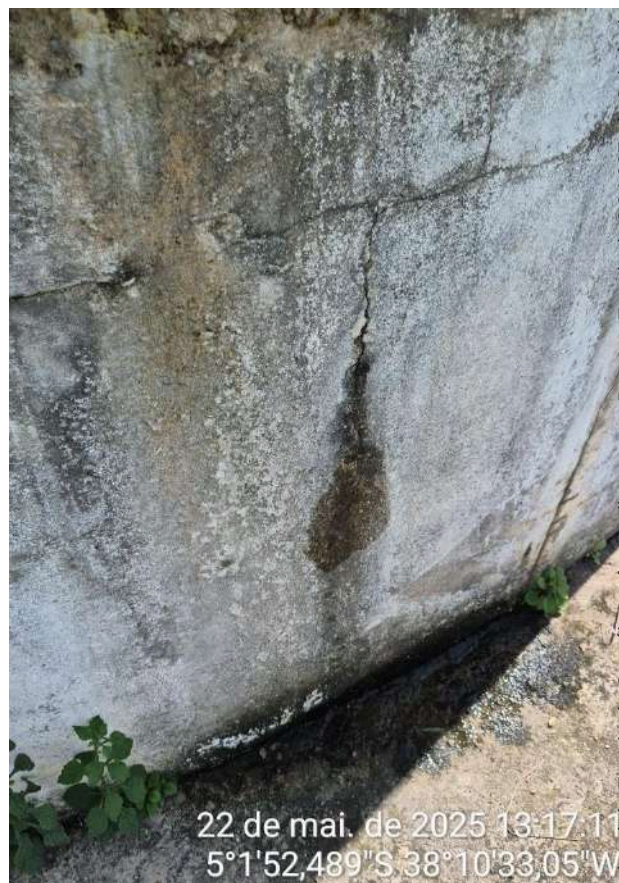
**Foto 53** - Vazamento externo no reservatório.

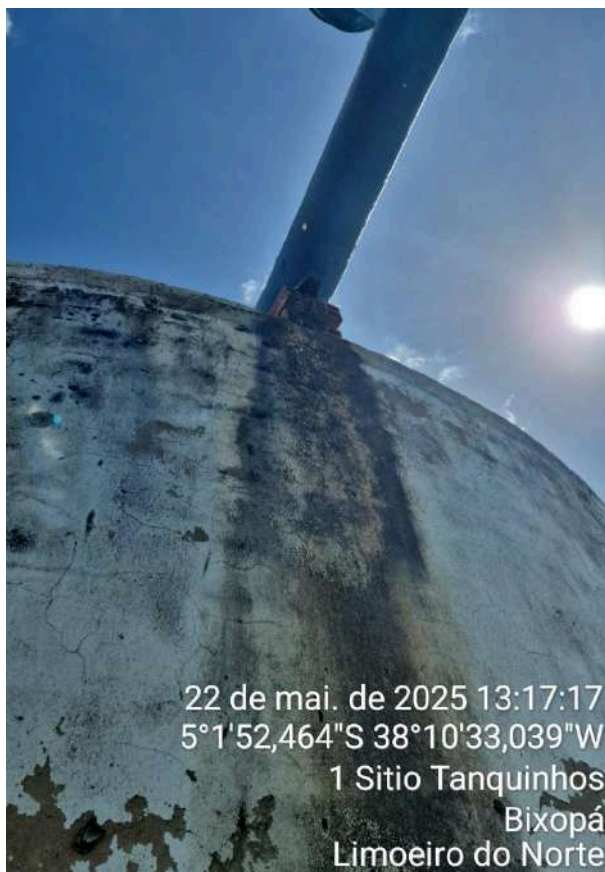
**Foto 54** - Pintura do reservatório desgastada.

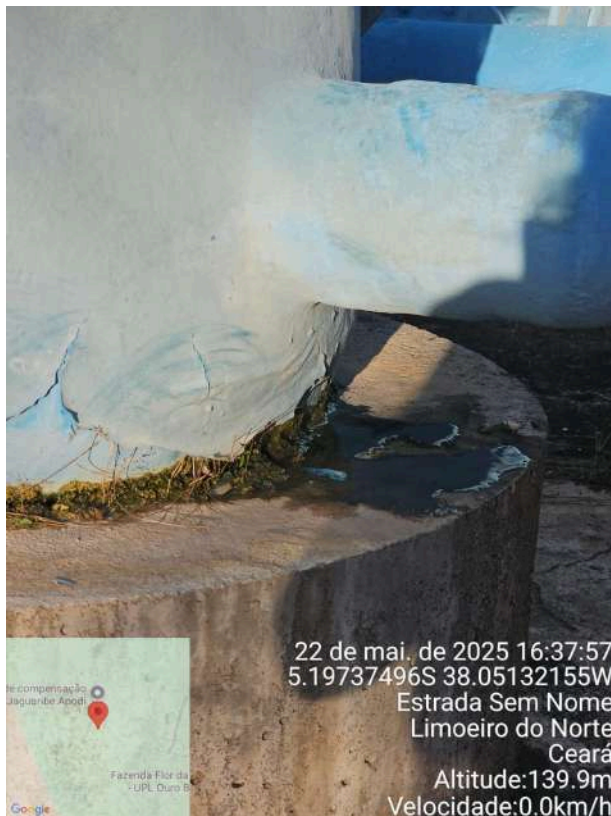
**Foto 60** - Vazamento na fibra do filtro.

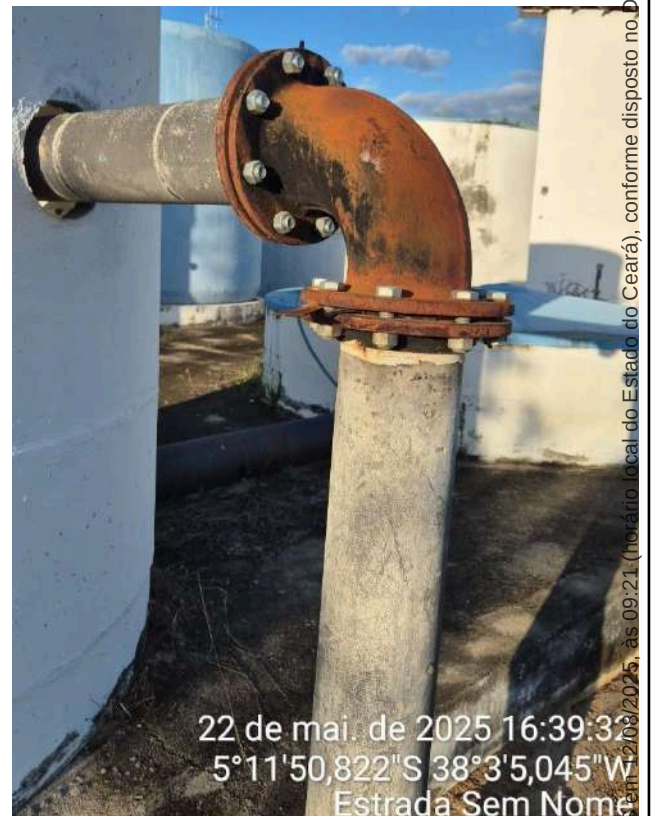
**Foto 61** - Tubulação oxidada.

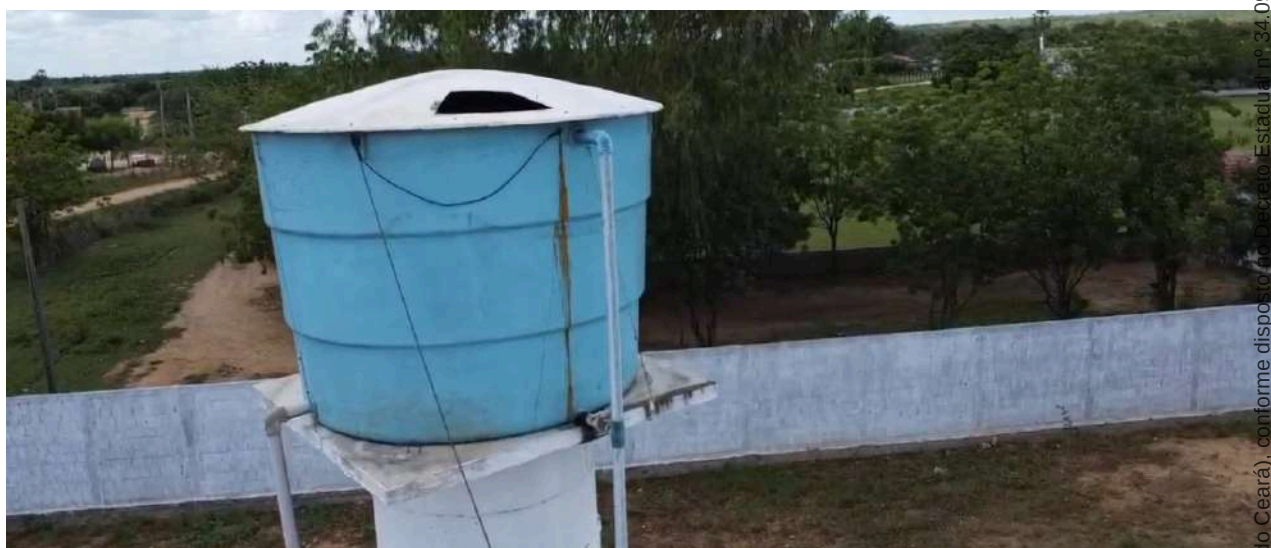
**Foto 66** - Reservatório aberto, sem tampa.

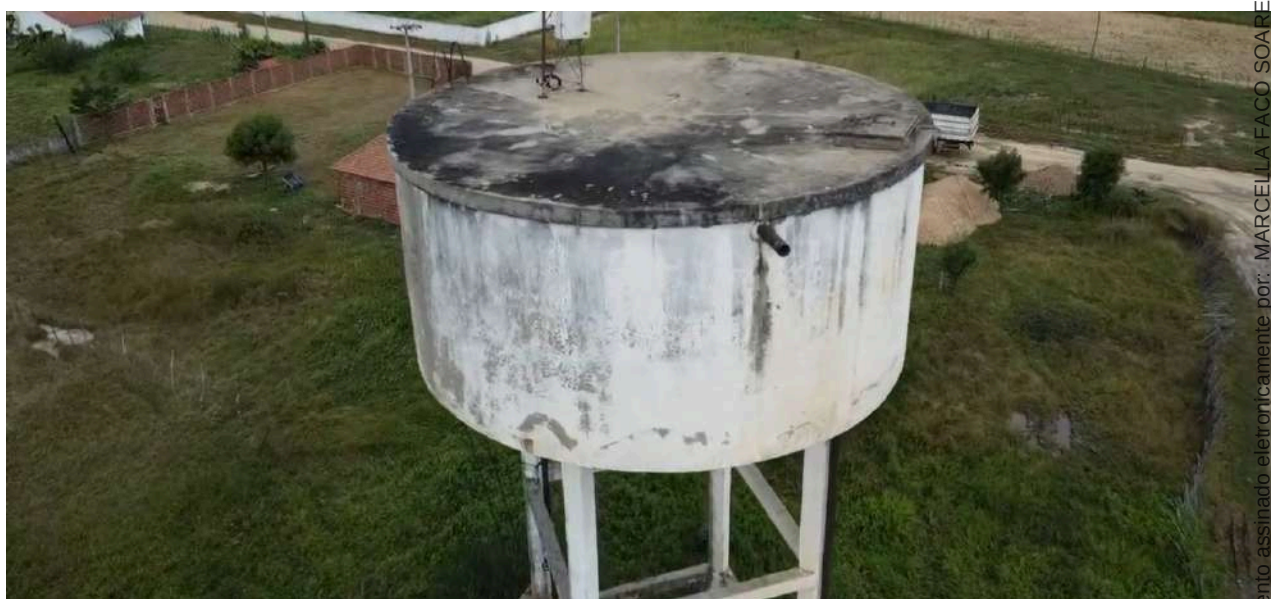
**Foto 67** - Pintura desgastada.

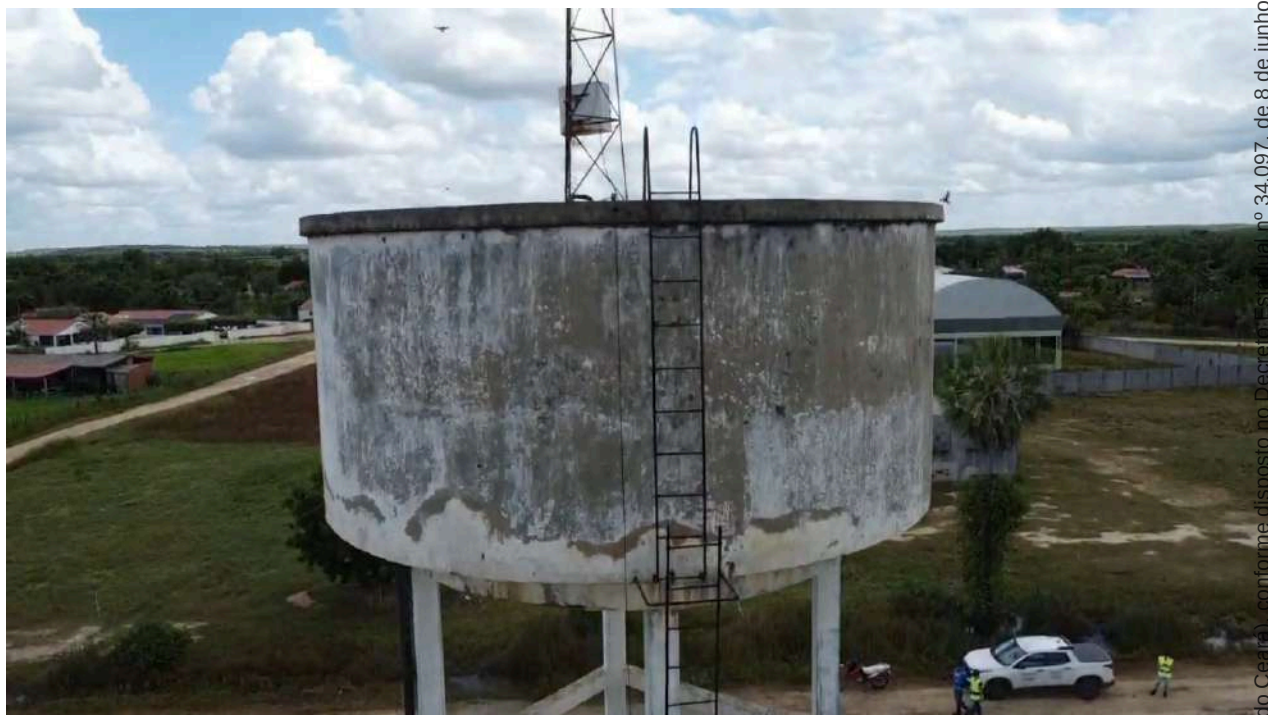
**Foto 68** - Escada oxidada e inadequada, sem guarda-corpo.

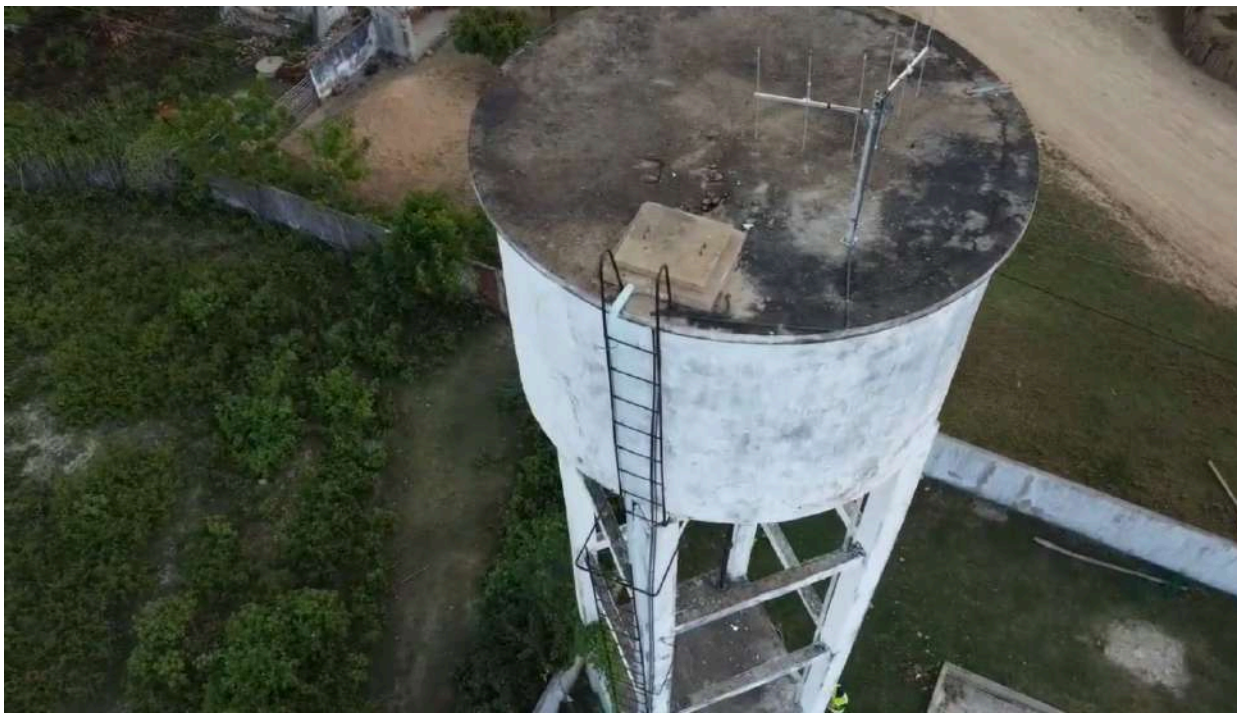
**Foto 73** - Pintura desgastada, escada sem guarda-corpo.

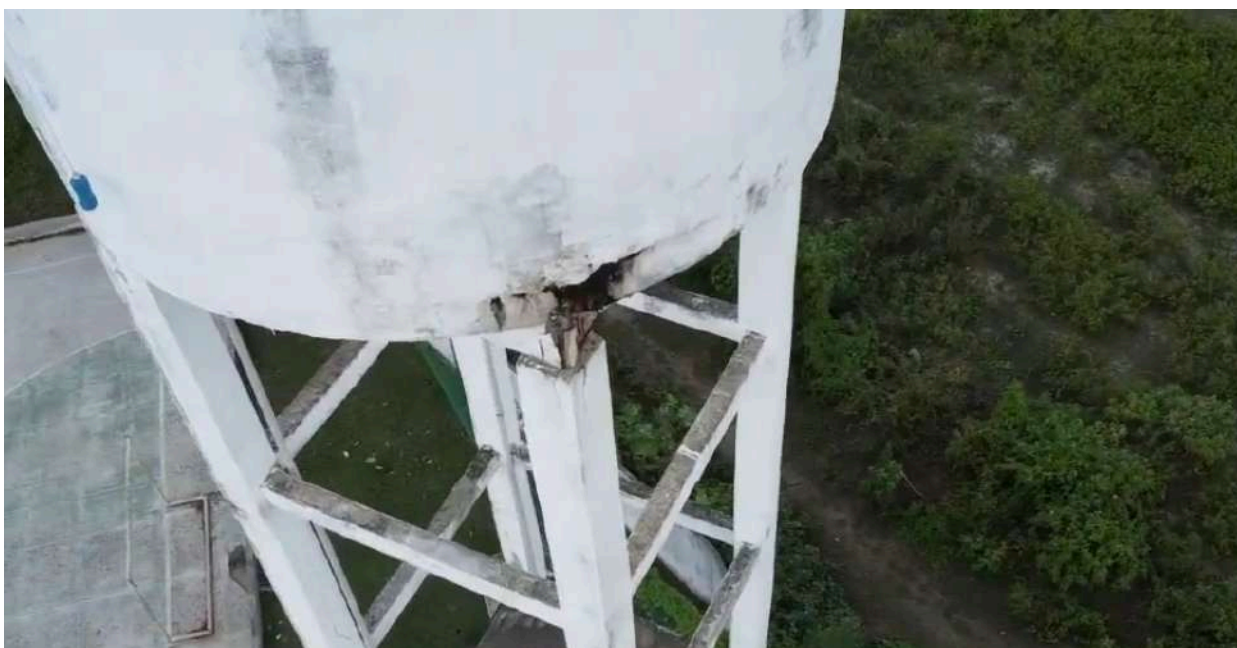
**Foto 74** - Armadura exposta na base do reservatório.

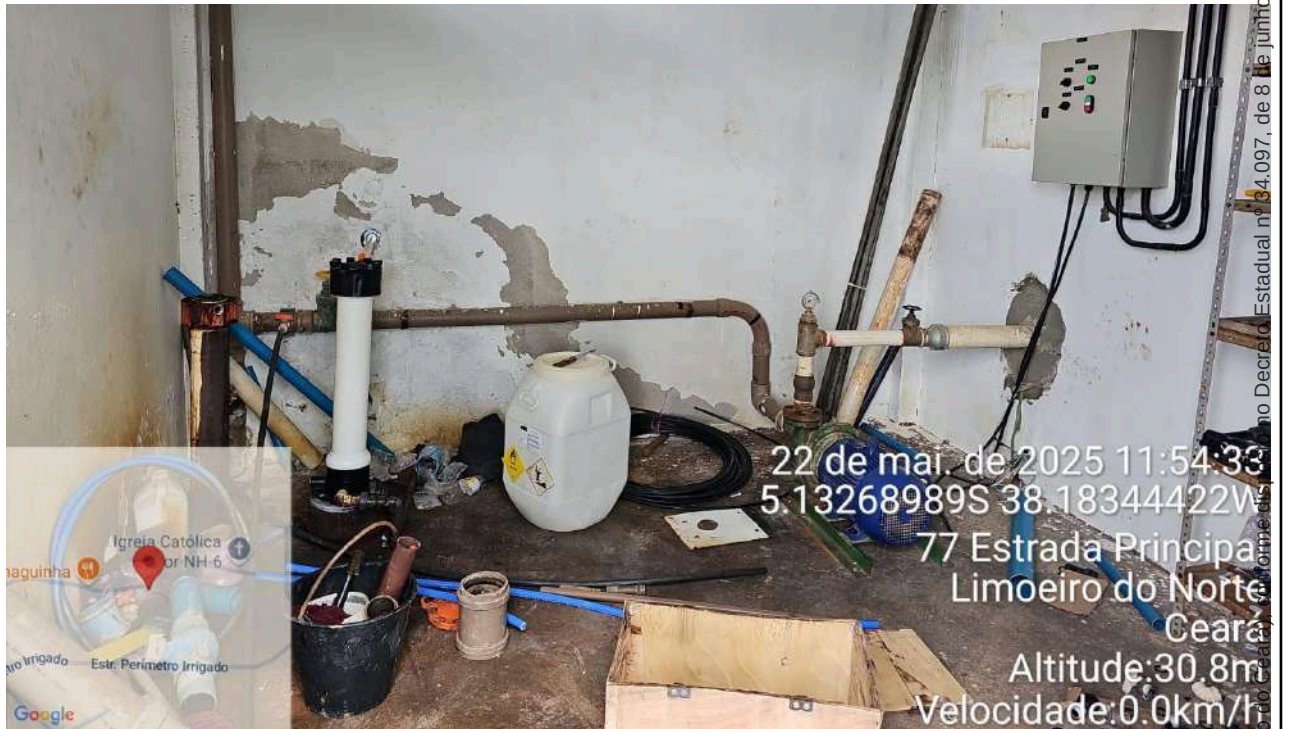
**Foto 75** - Parede desgastada, acúmulo de material inadequado.

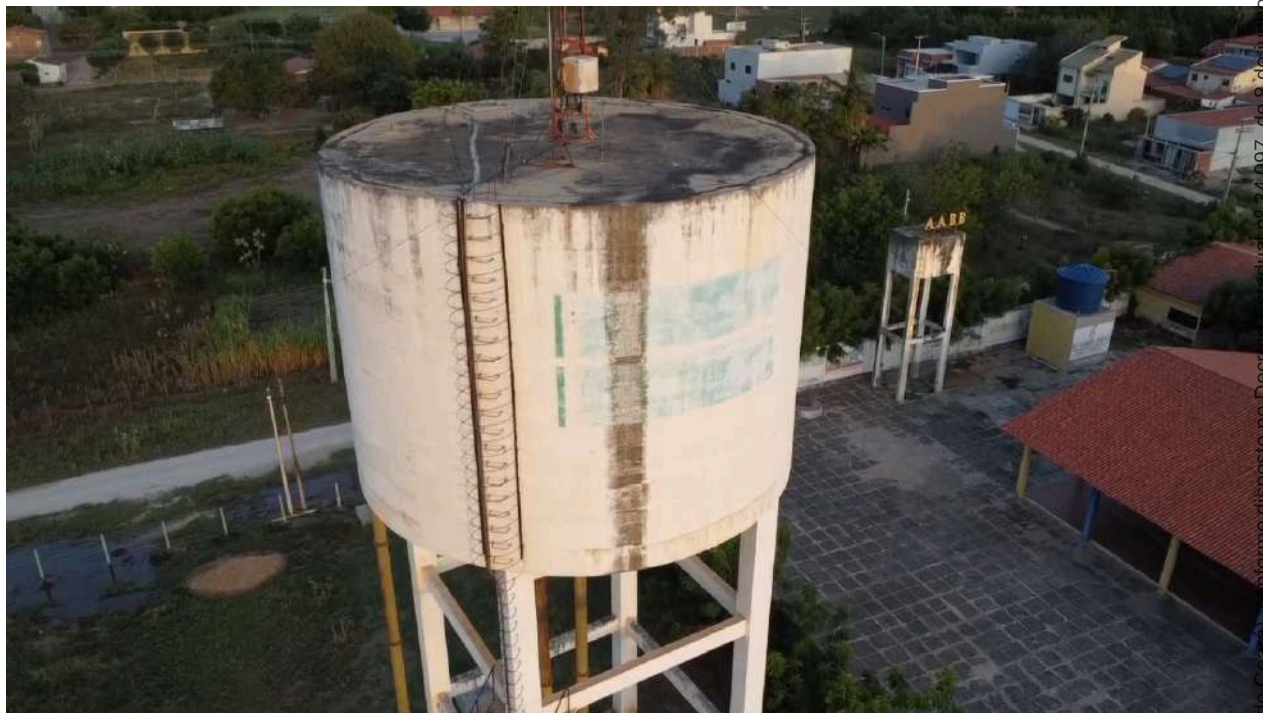
**Foto 76** - Pintura desgastada e escada oxidada.

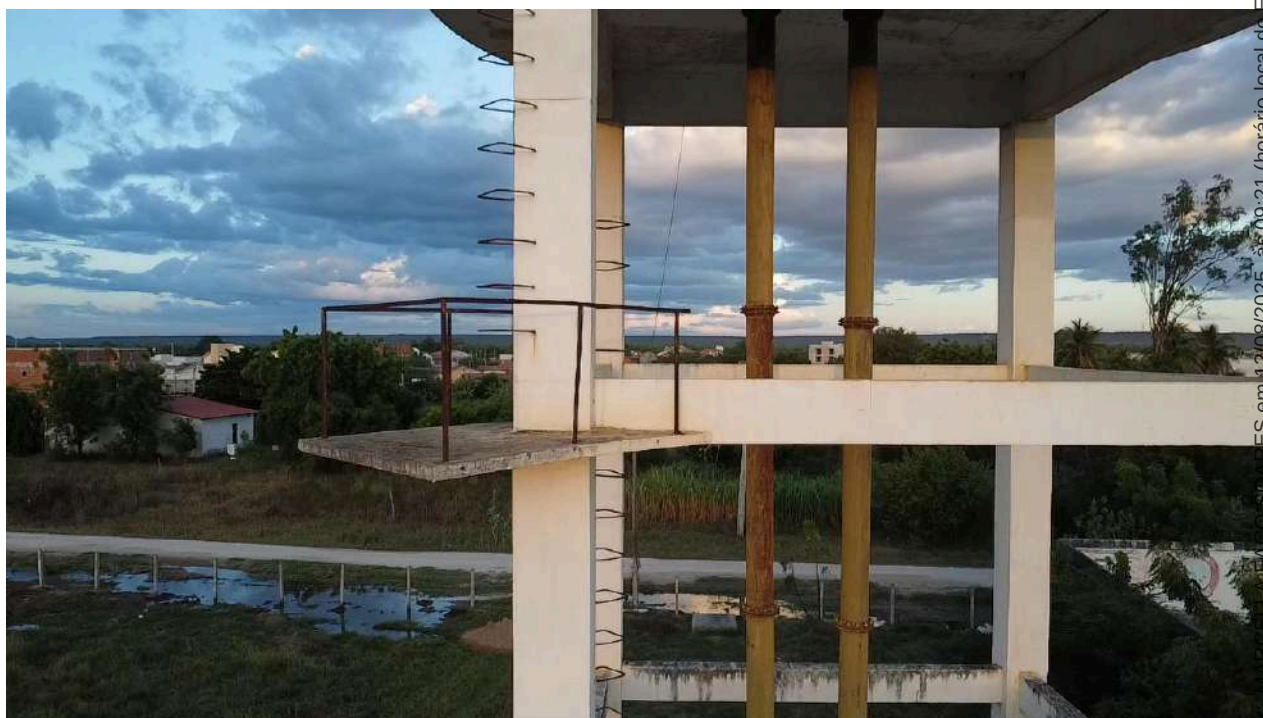
**Foto 77** - Tubulação e base com sustentação oxidada.

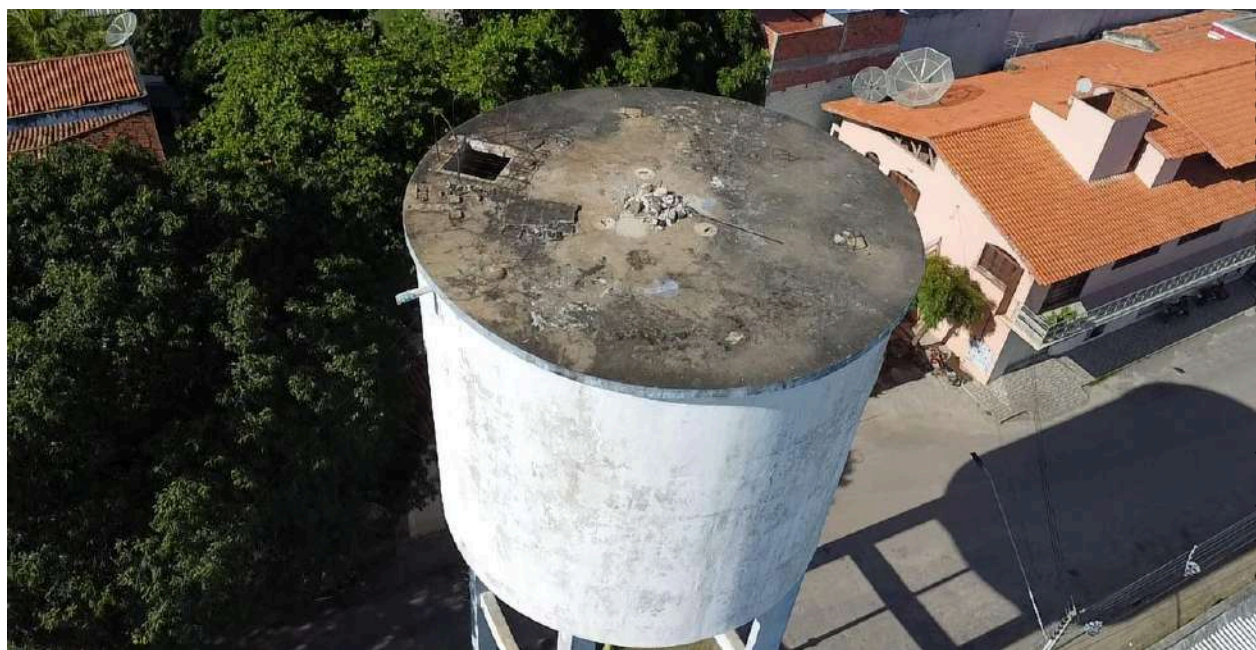
**Foto 82** - Pintura desgastada e reservatório sem tampa.

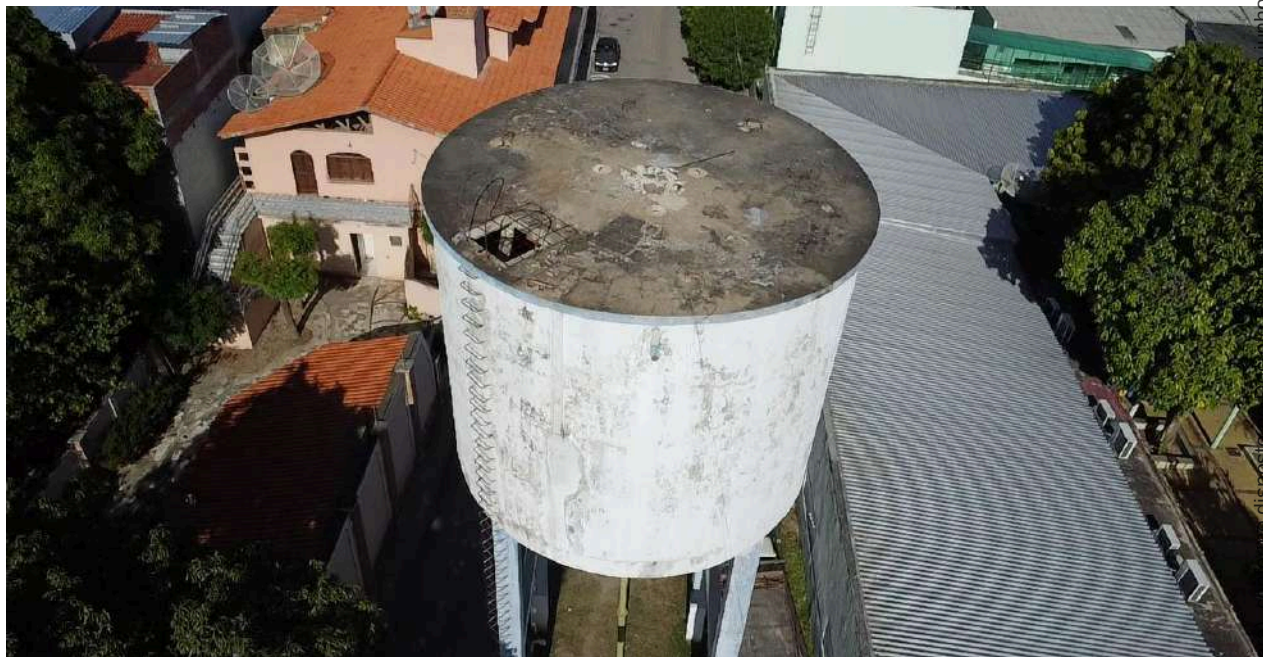
**Foto 83** - Escada oxidada e inadequada, sem guarda-corpo.

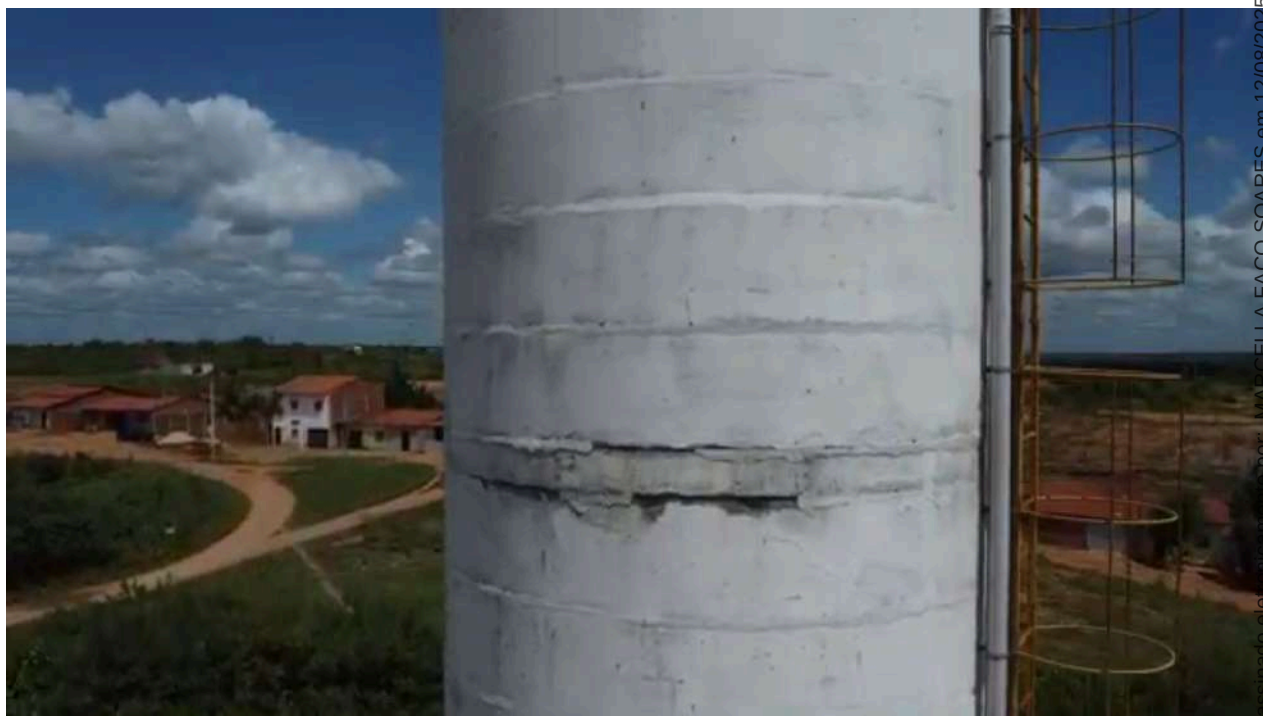
**Foto 84** - Armadura exposta.

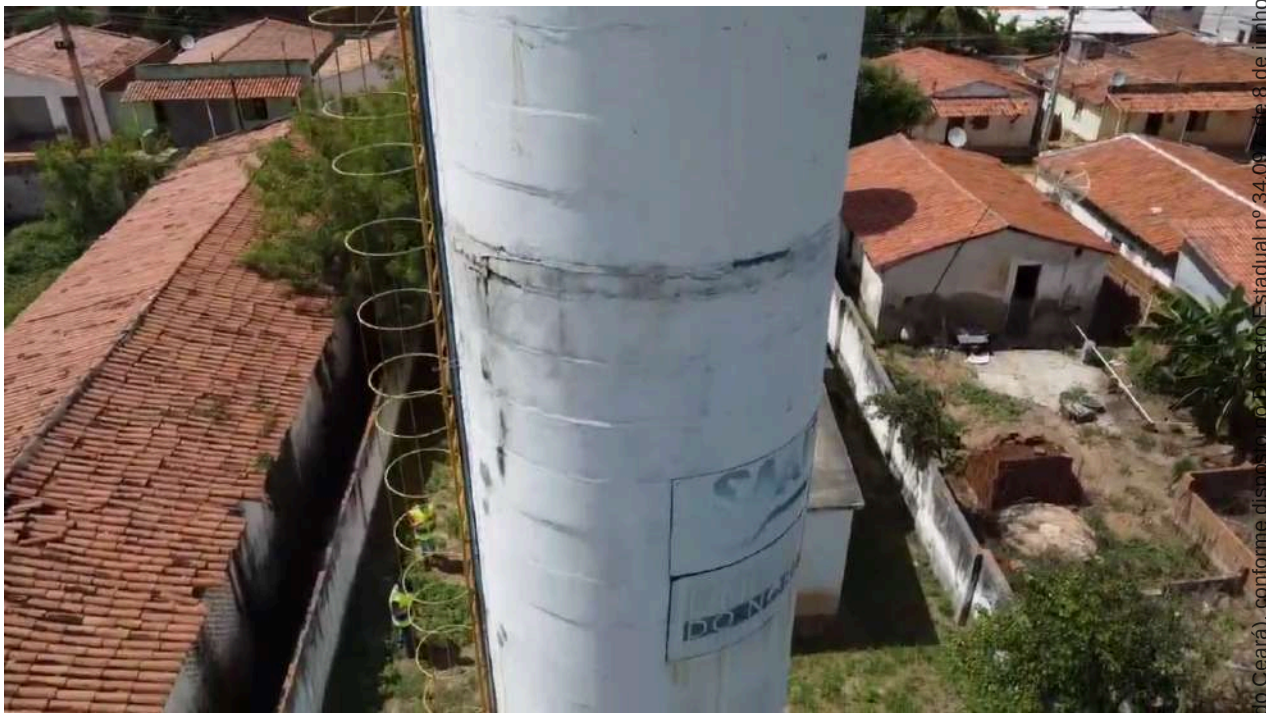
**Foto 85** - Armadura exposta.

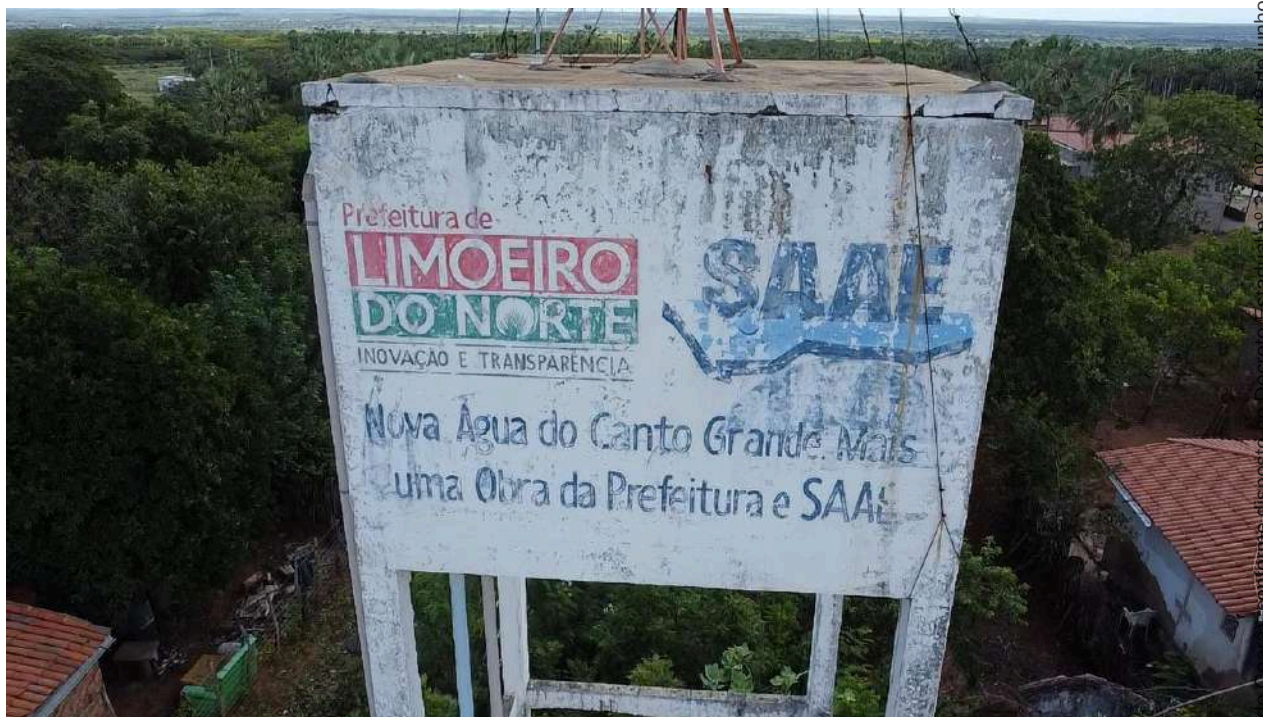
Foto 88 - Pintura desgastada e partes do reservatório quebradas.

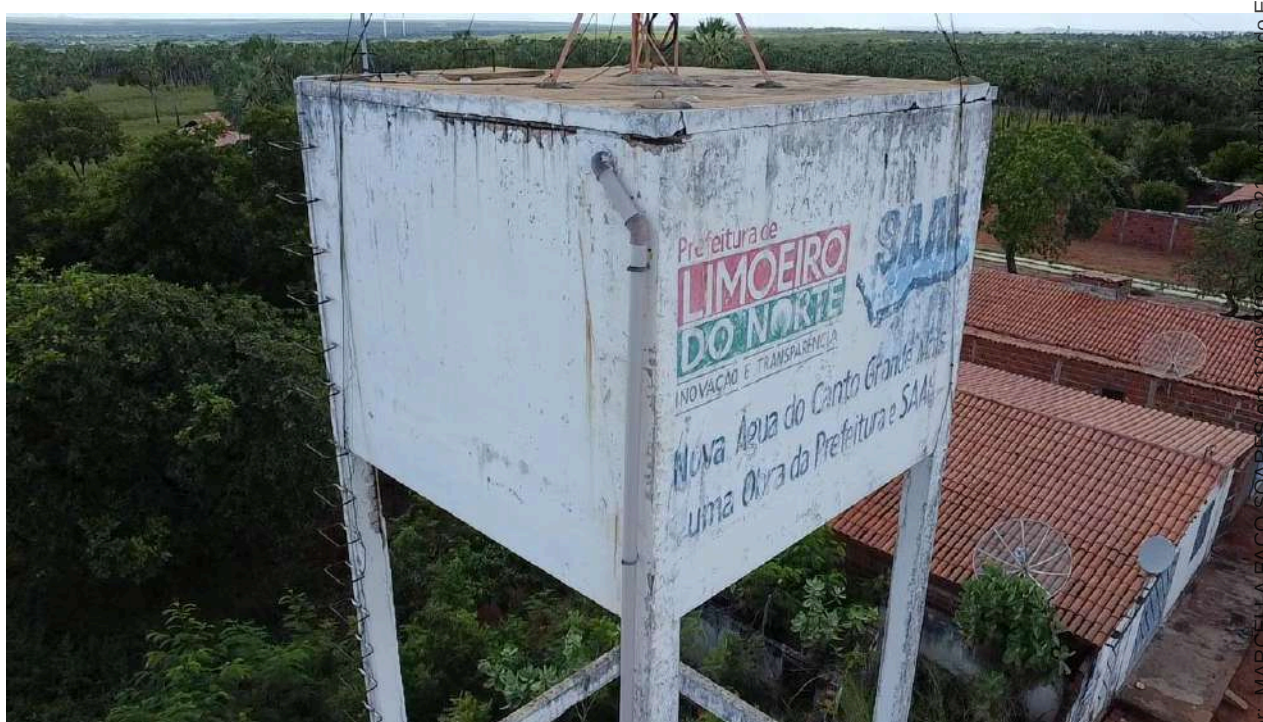
Foto 89 - Escada sem guarda-corpo e armadura exposta.
