**RELATÓRIO DE DIAGNÓSTICO  
SIMPLIFICADO  
RDS/CSB/0005/2025  
(NUP: 13012.005349/2025-15)**

**Assunto:** Diagnóstico do Sistema de  
Abastecimento de Água e de Esgotamento  
Sanitário de Limoeiro do Norte

**COORDENADORIA DE SANEAMENTO BÁSICO**

**Fortaleza – CE  
Agosto/2025**

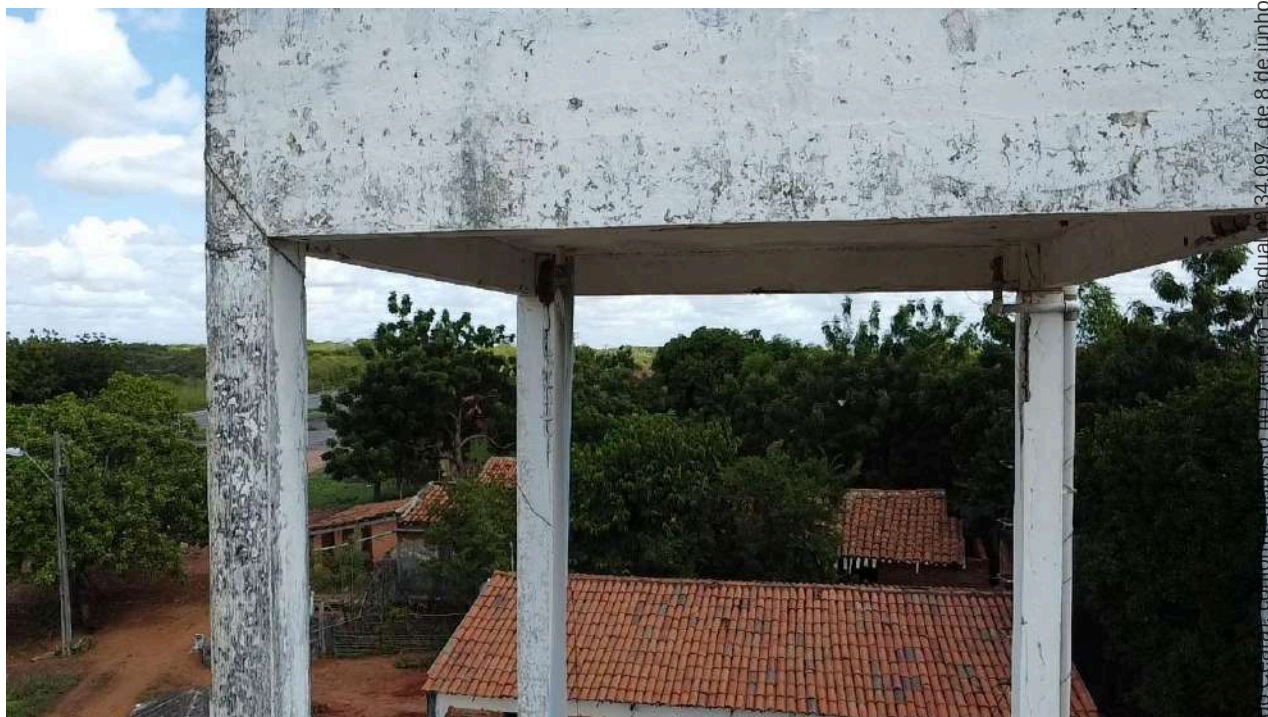
**Foto 90 - Armadura exposta.**

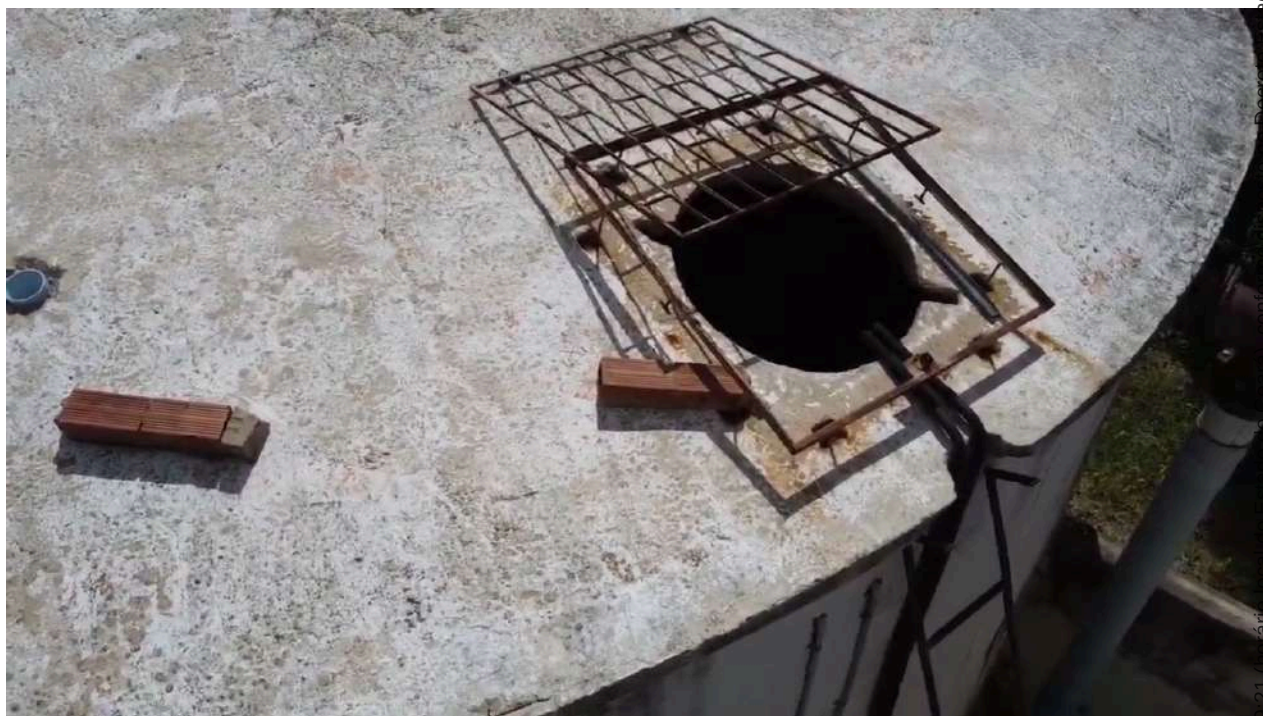
**Foto 93** - Tampa do reservatório aberta.

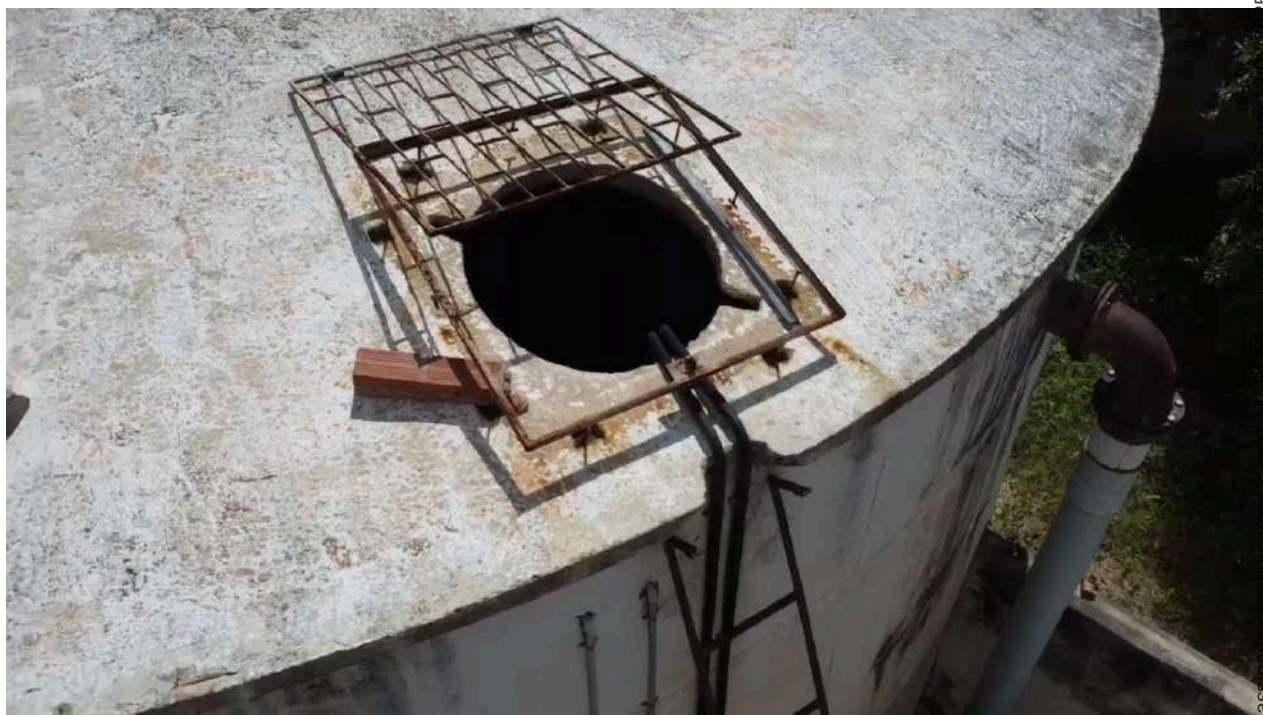
**Foto 94** - Escada oxidada e inadequada.

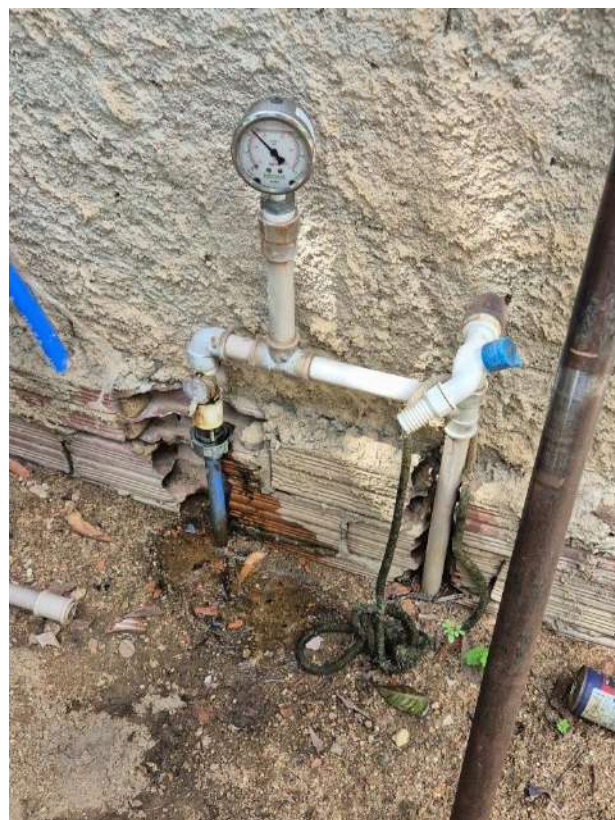
**Foto 96** - Vazamento na tubulação.

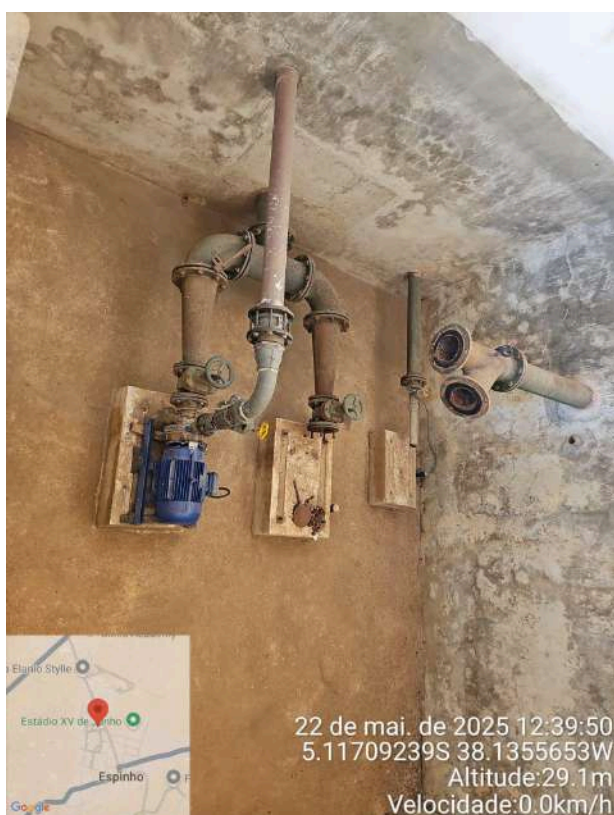
**Foto 97** - Tubulação sem conexão.

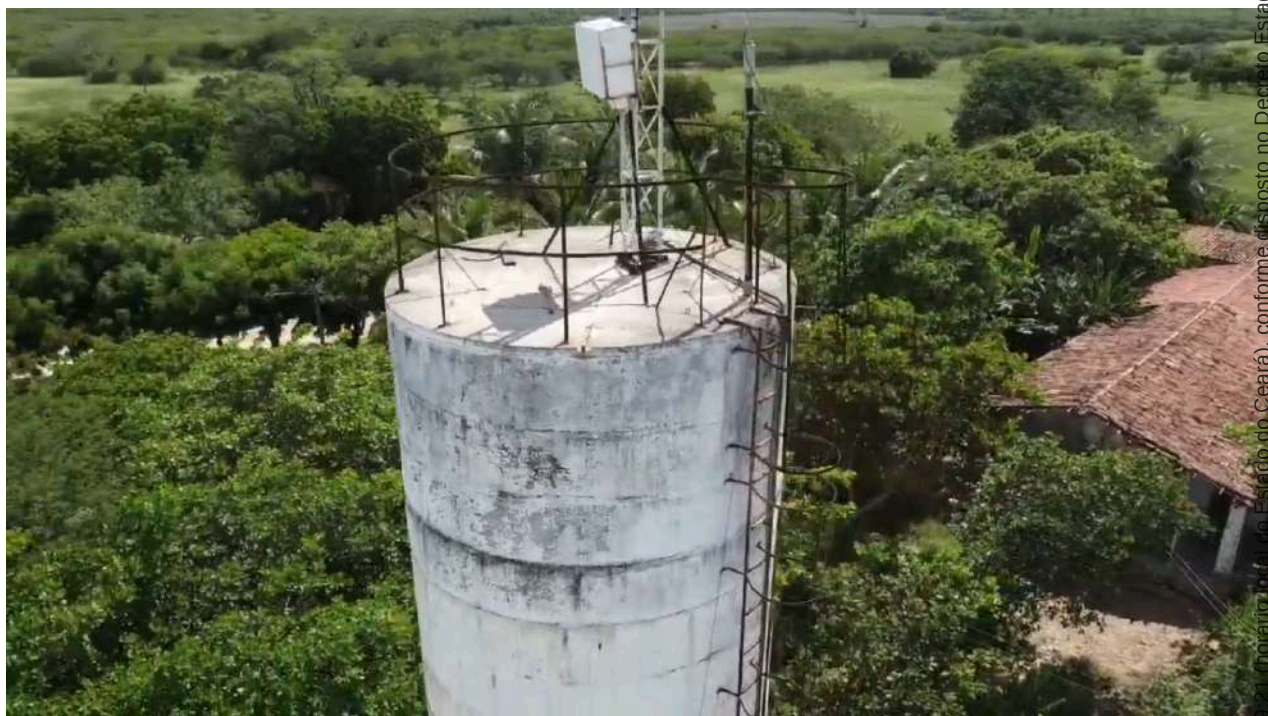
**Foto 99** - Pintura desgastada e escada oxidada.

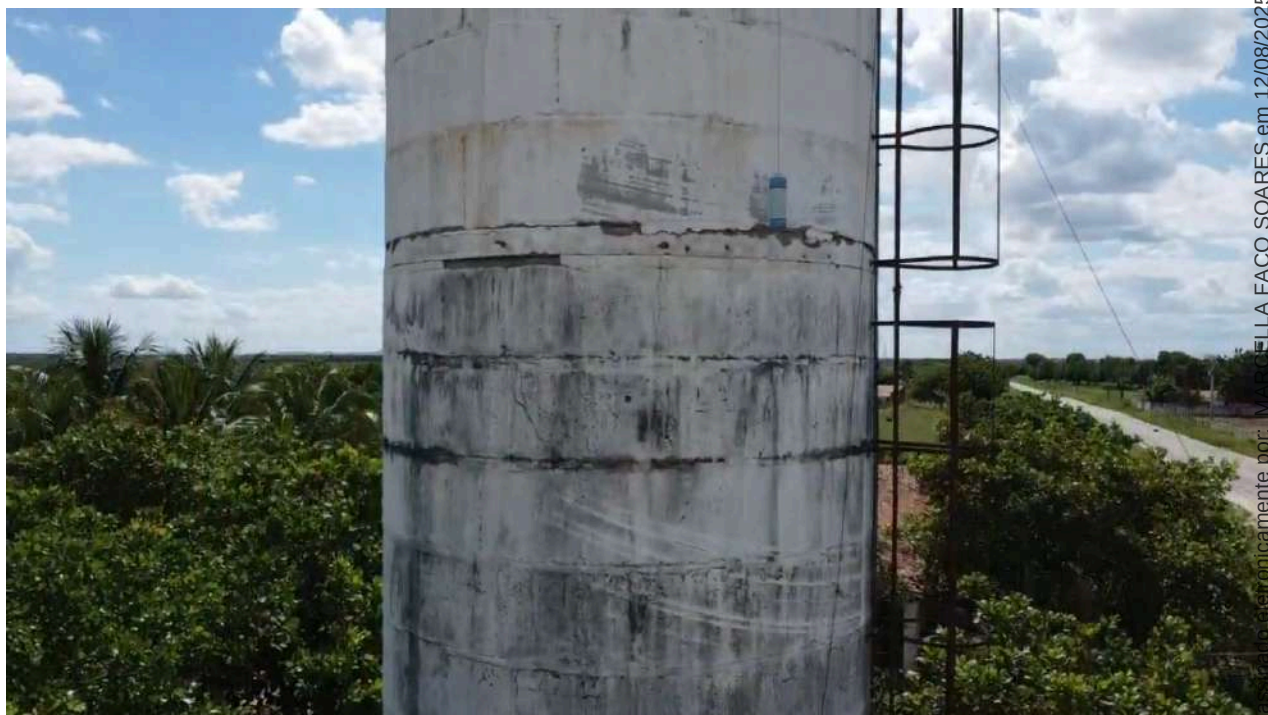
**Foto 100** - Rachaduras no reservatório.

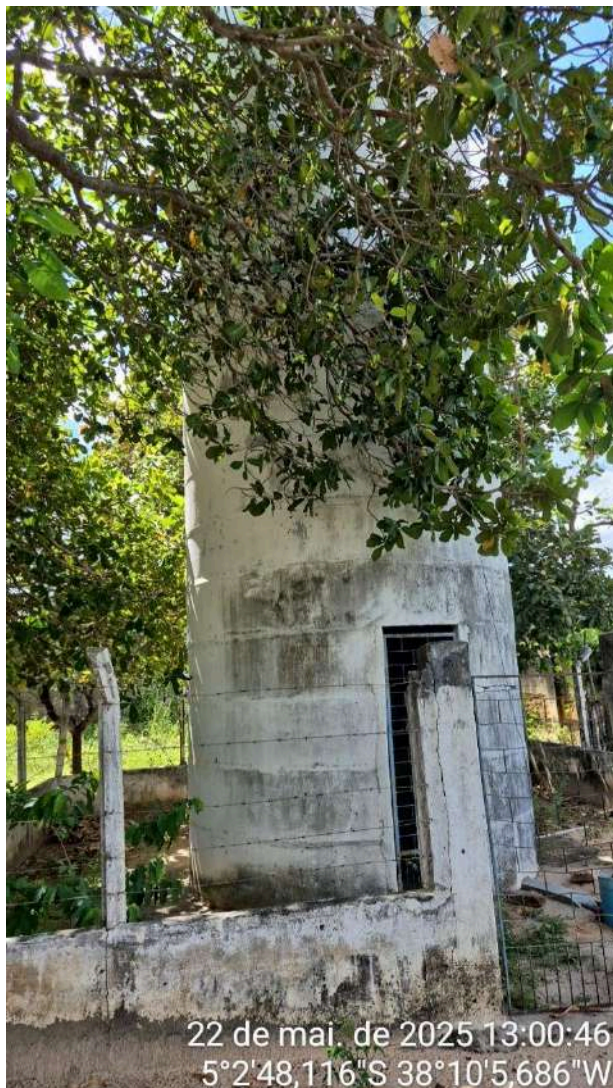
**Foto 101** - Estrutura com armadura exposta.

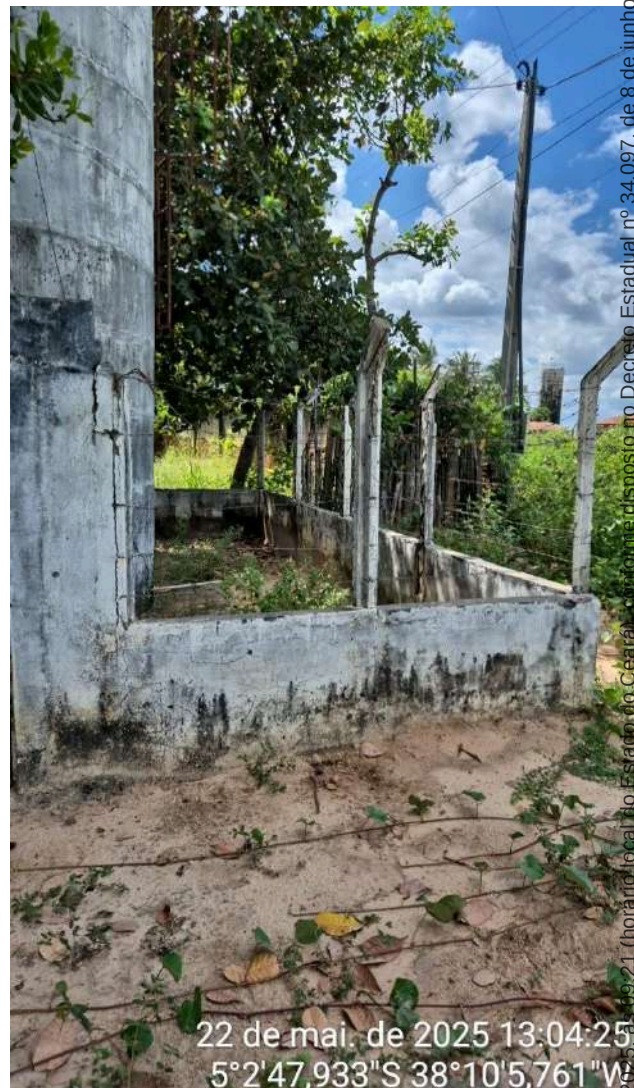
**Foto 102** - Estrutura com armadura exposta.

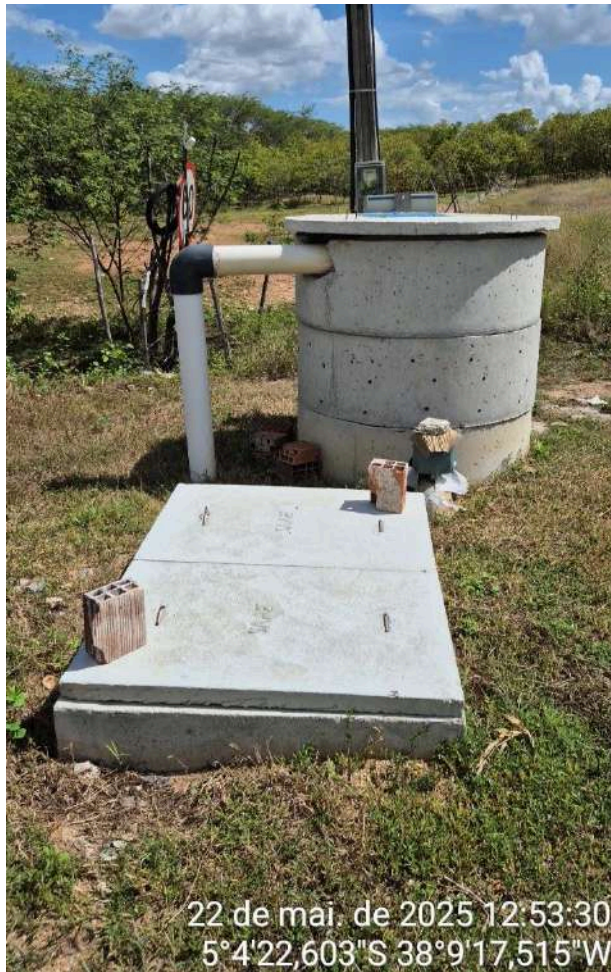
**Foto 103** - Vedação com material inapropriado.

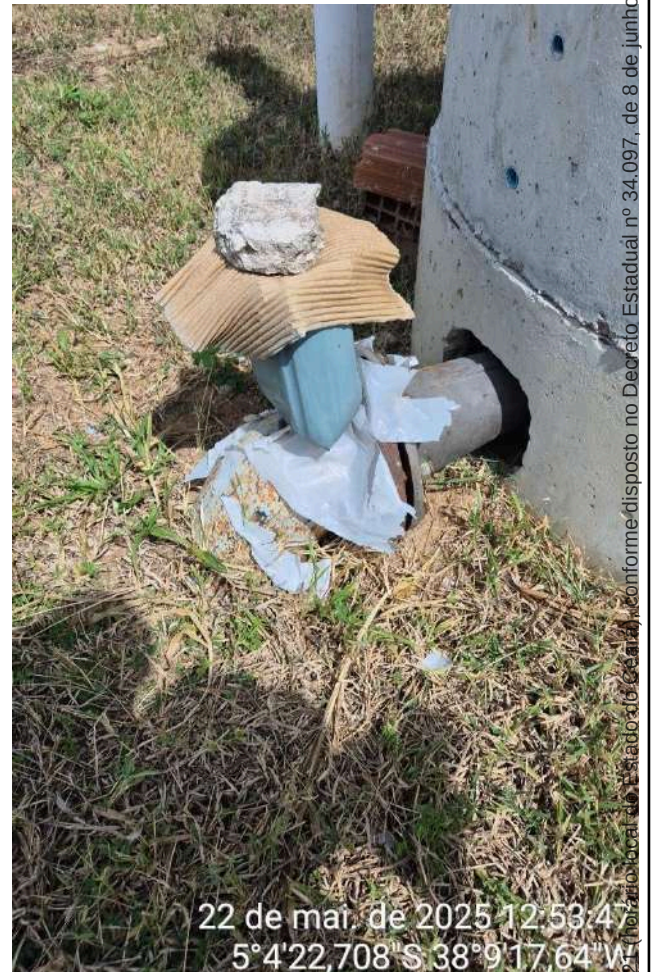
**Foto 104** - Vedação com material inapropriado.

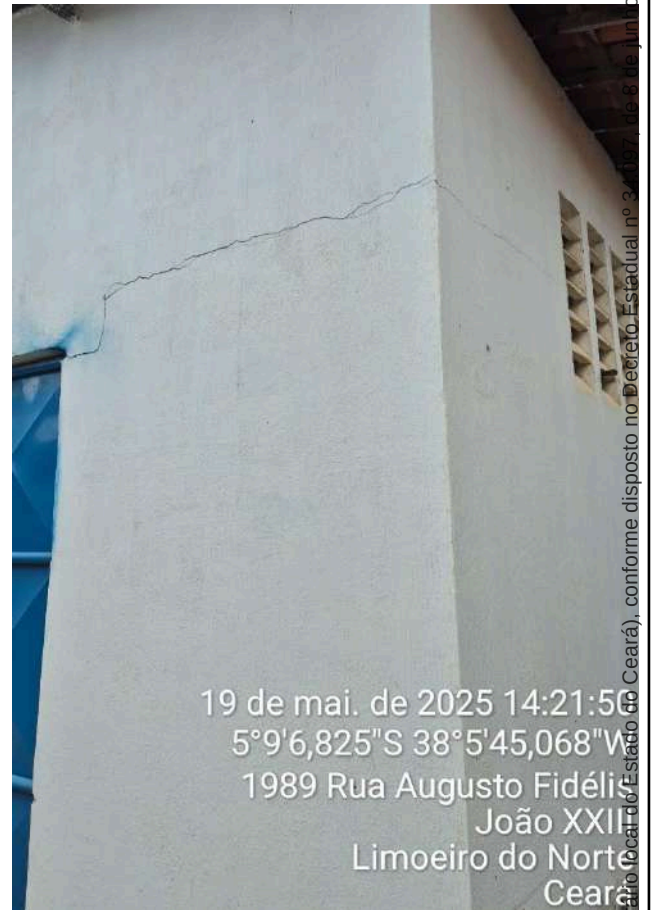
**Foto 114** - Rachadura na parede.

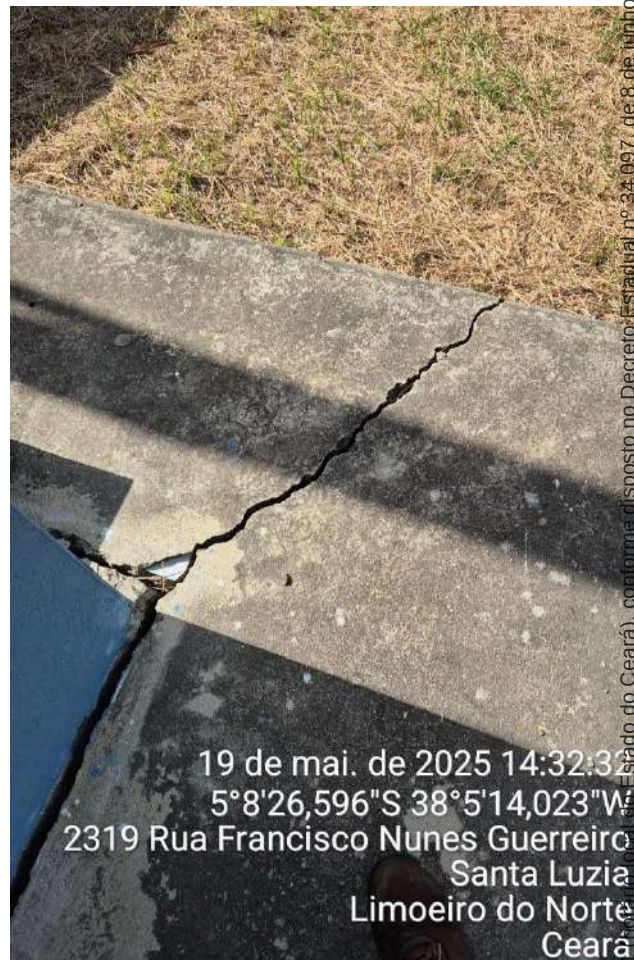
**Foto 116** - Rachaduras no piso.

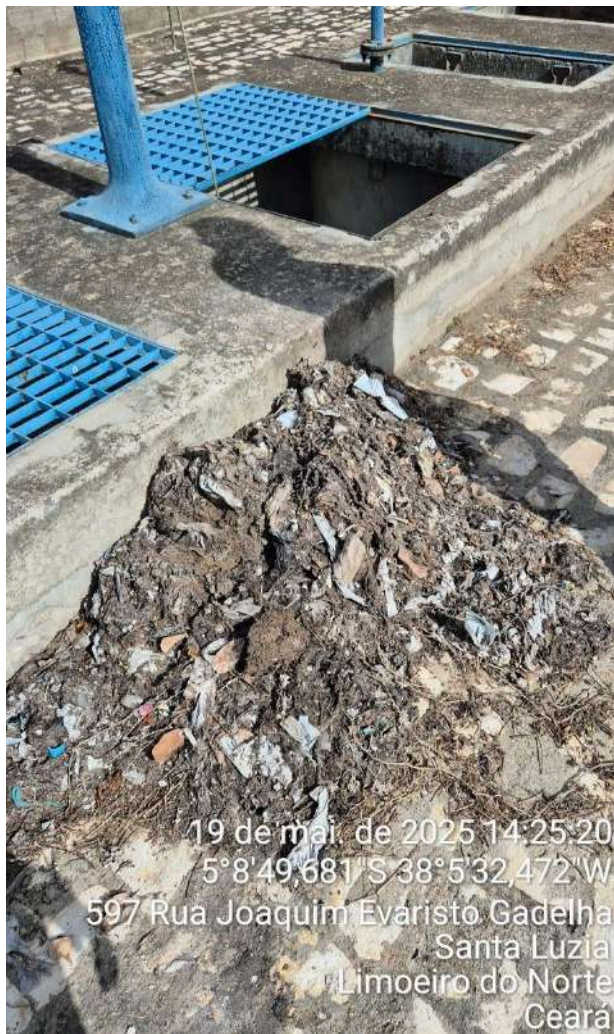
**Foto 119** - Acúmulo de sujeira.

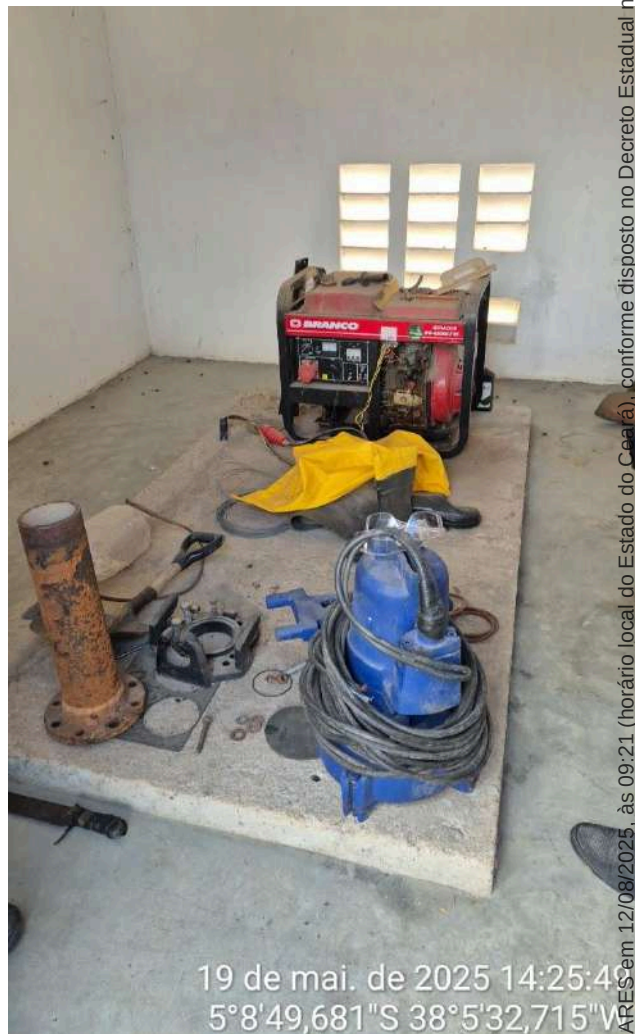
**Foto 120** - Material em local inadequado.

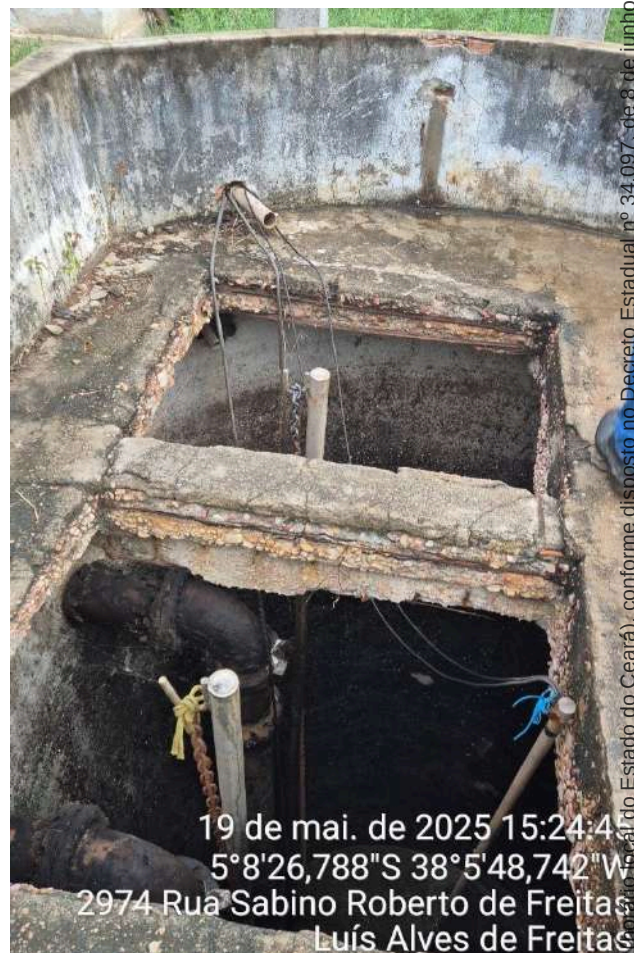
**Foto 136** - Estrutura oxidada e com rachaduras.
