**RELATÓRIO DE DIAGNÓSTICO  
SIMPLIFICADO  
RDS/CSB/0006/2025  
(NUP: 13012.005455/2025-91)**

**Assunto:** Diagnóstico do Sistema de  
Abastecimento de Água de Morada Nova

**COORDENADORIA DE SANEAMENTO BÁSICO**

**Fortaleza – CE  
Setembro/2025**

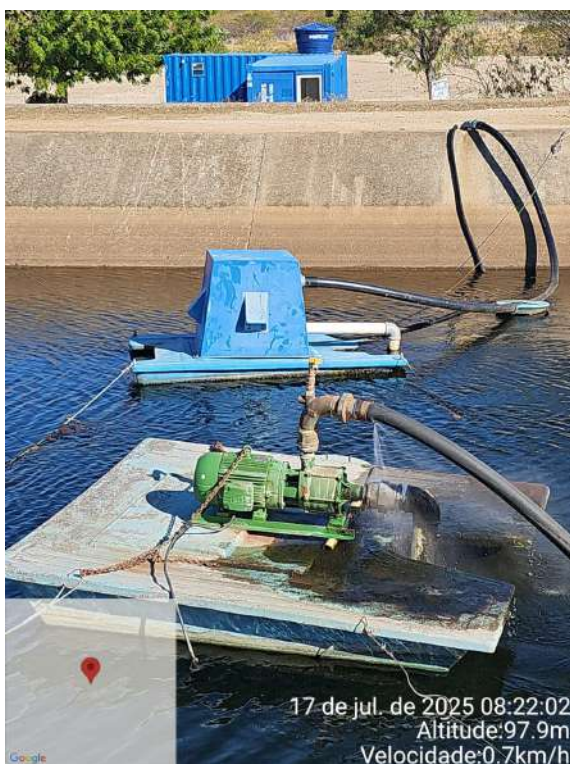
**Foto 21** - Captação Lagoa dos Bois (com vazamento na tubulação).

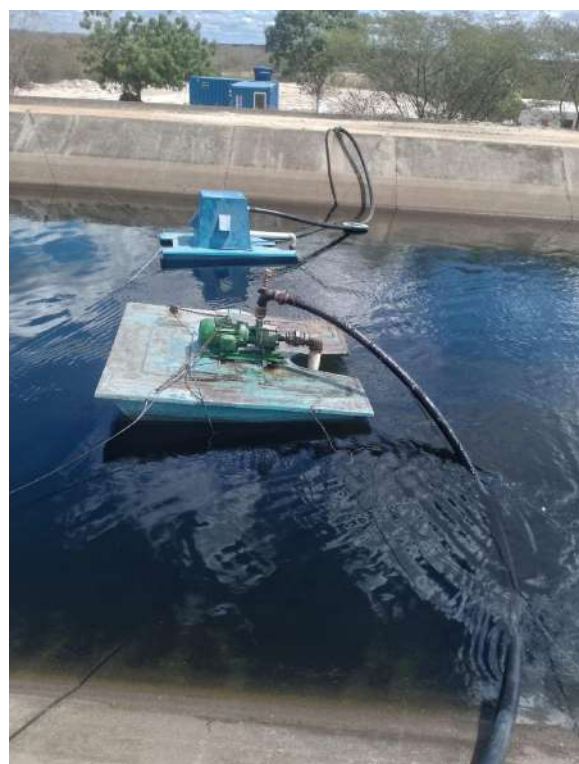
**Foto 22** - Captação Lagoa dos Bois (reparo do vazamento após a visita).

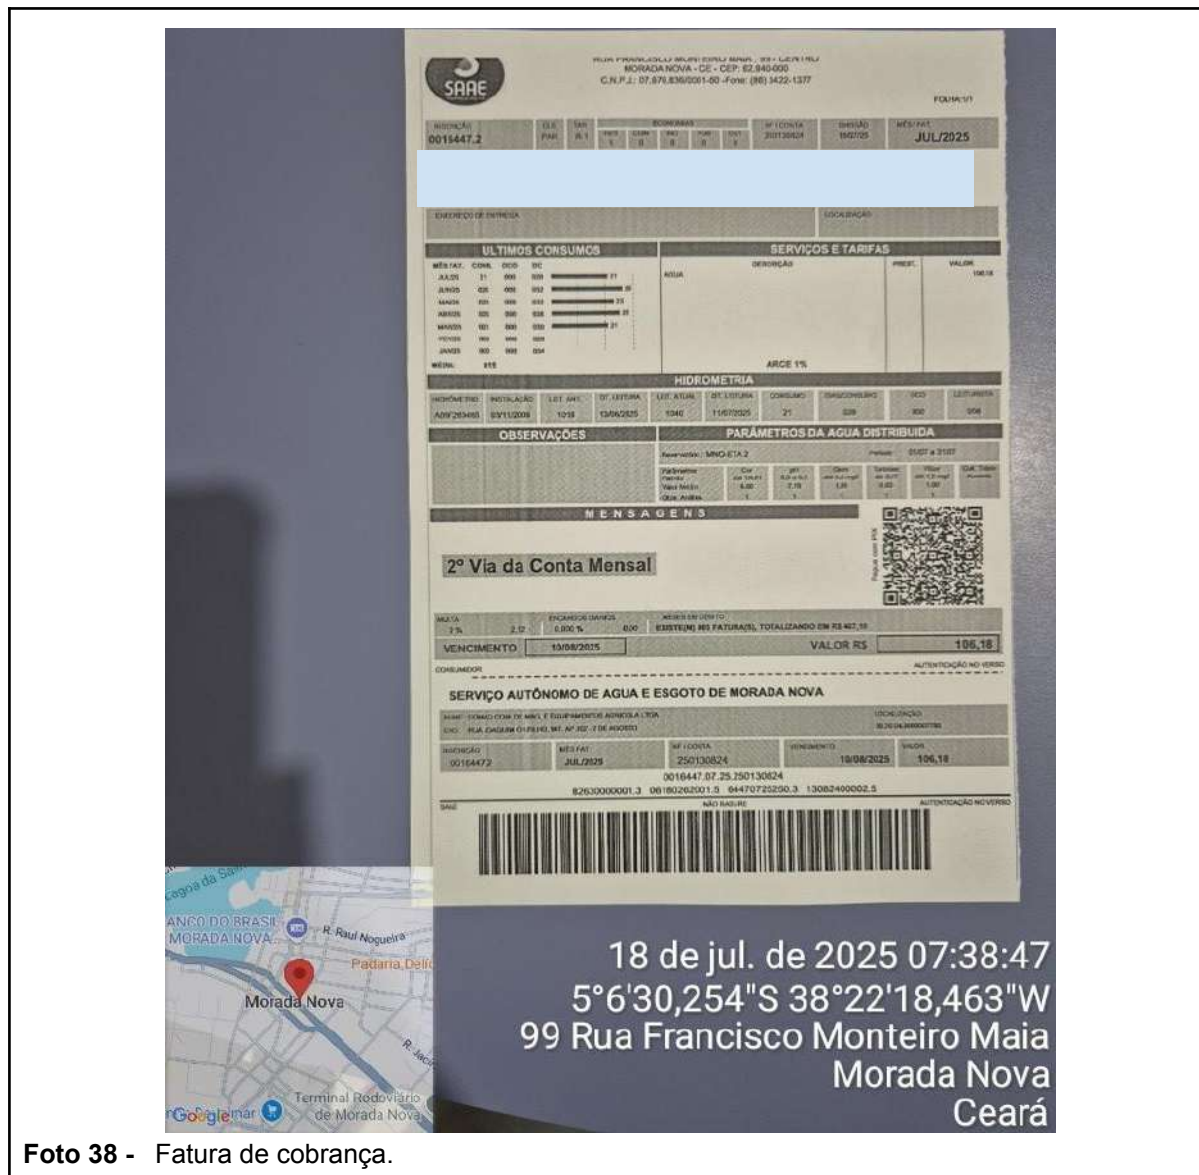
Verificou-se durante a visita de campo que não possui o contato da Ouvidoria da ARCE nas faturas emitidas pelo SAAE (**Foto 38**).

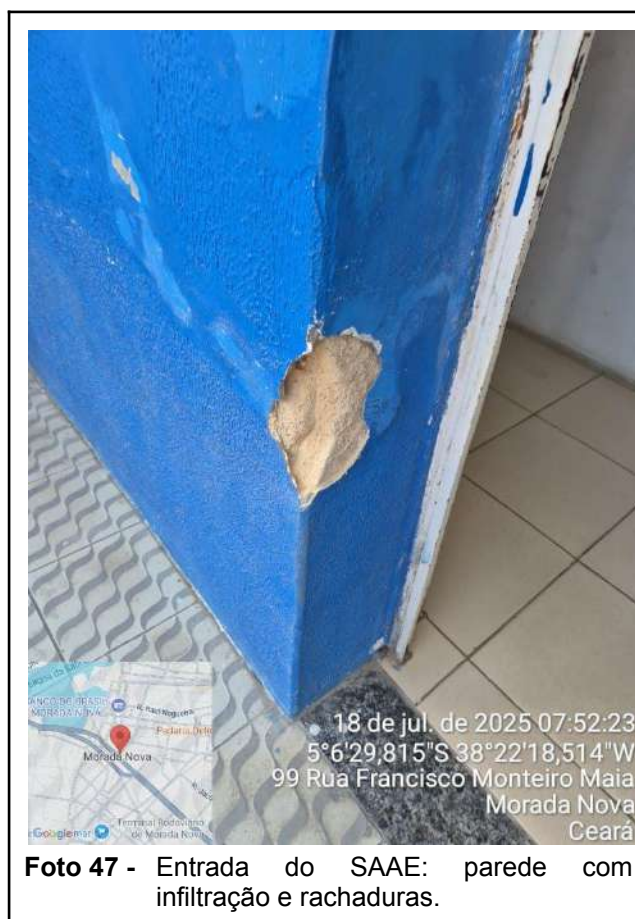
**Foto 47** - Entrada do SAAE: parede com infiltração e rachaduras.

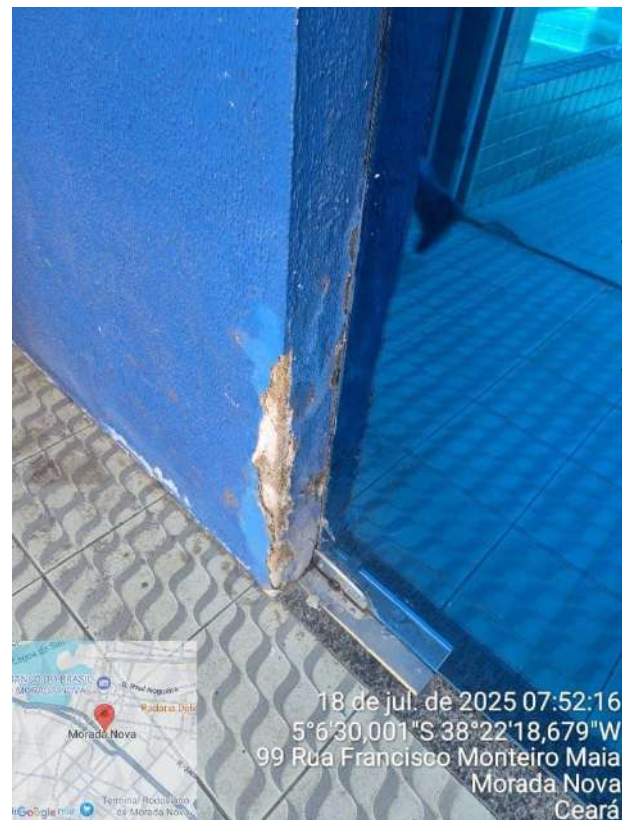
**Foto 48** - Entrada do SAAE: parede com infiltração e rachaduras.

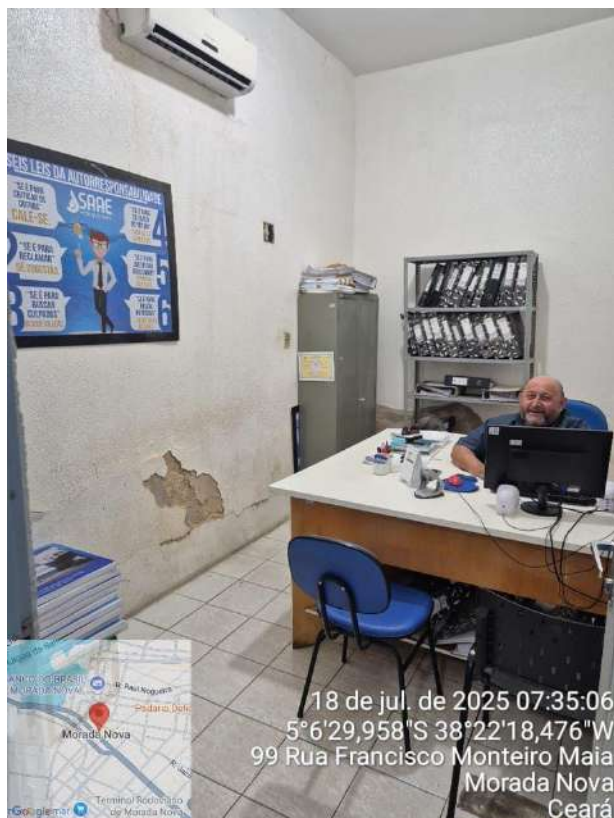
**Foto 49 -** Diretoria Administrativa: parede descascando.

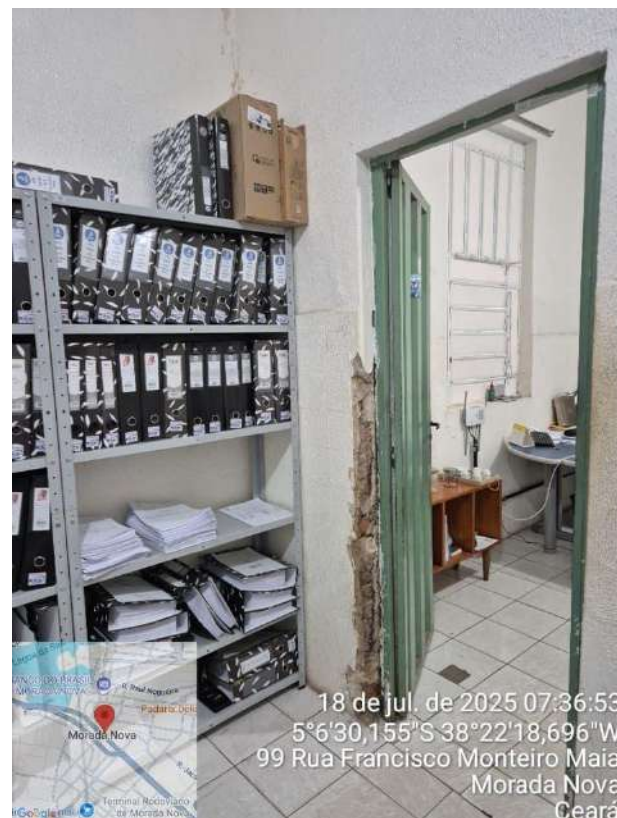
**Foto 50 -** Setor Financeiro: estrutura da porta com parede deteriorada.

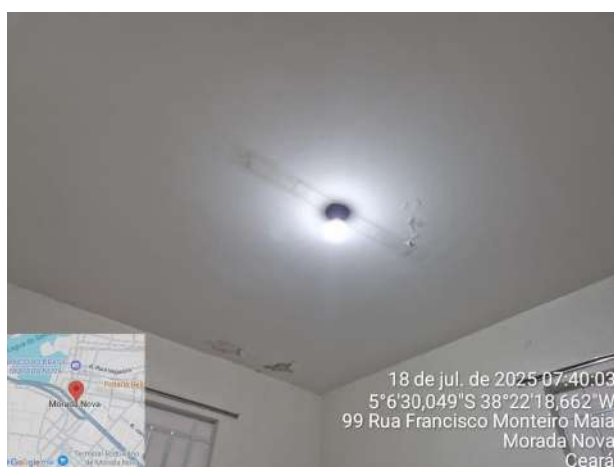
**Foto 51 -** Setor Financeiro: tinta do teto descascando.

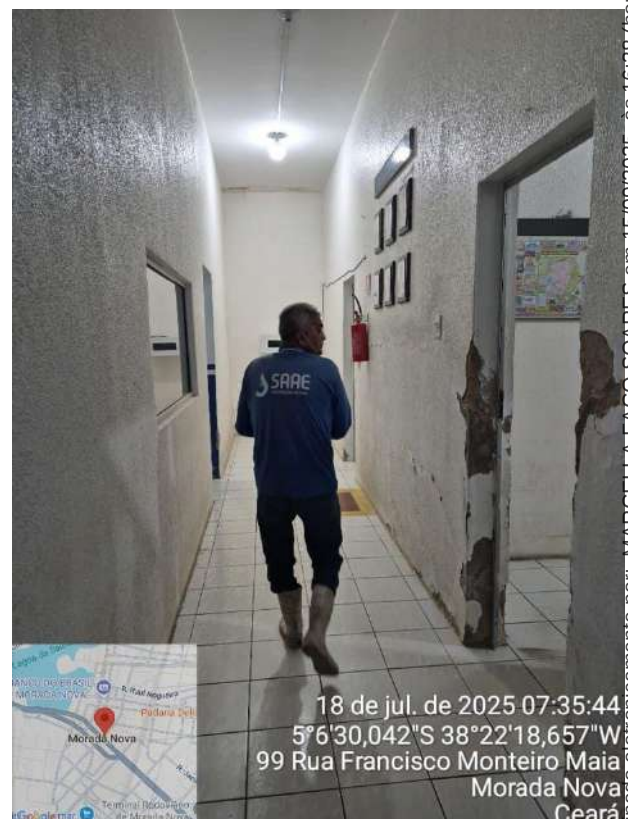
**Foto 56** - Corredores: paredes deterioradas.

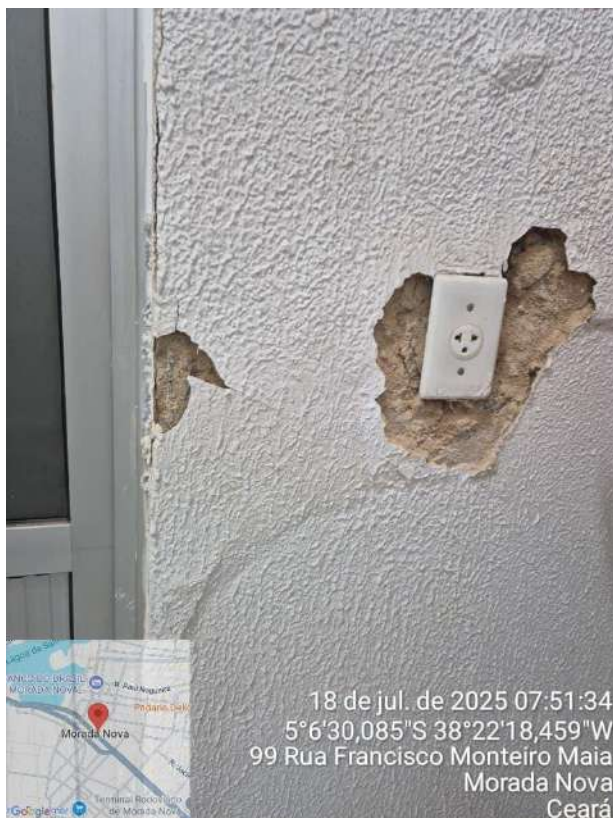
**Foto 57 -** Corredores: paredes deterioradas.

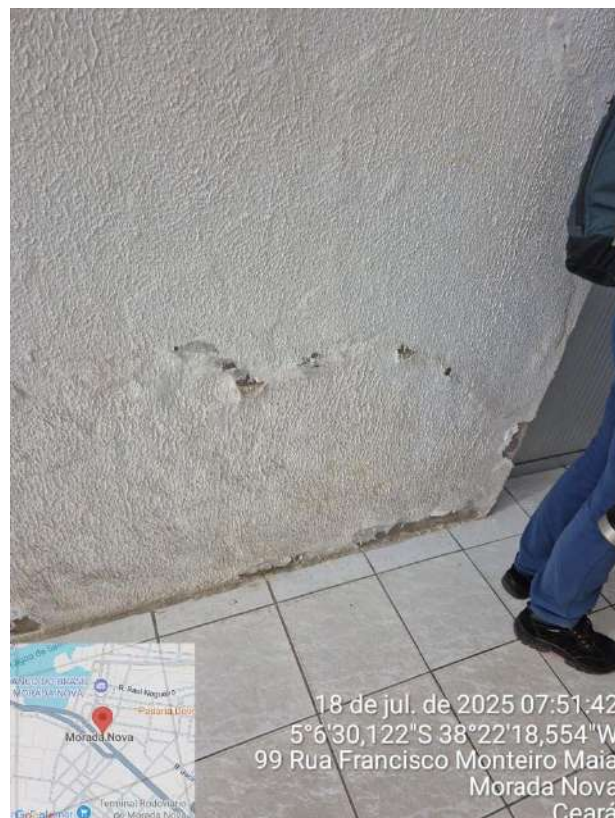
**Foto 58 -** Corredores: paredes deterioradas.

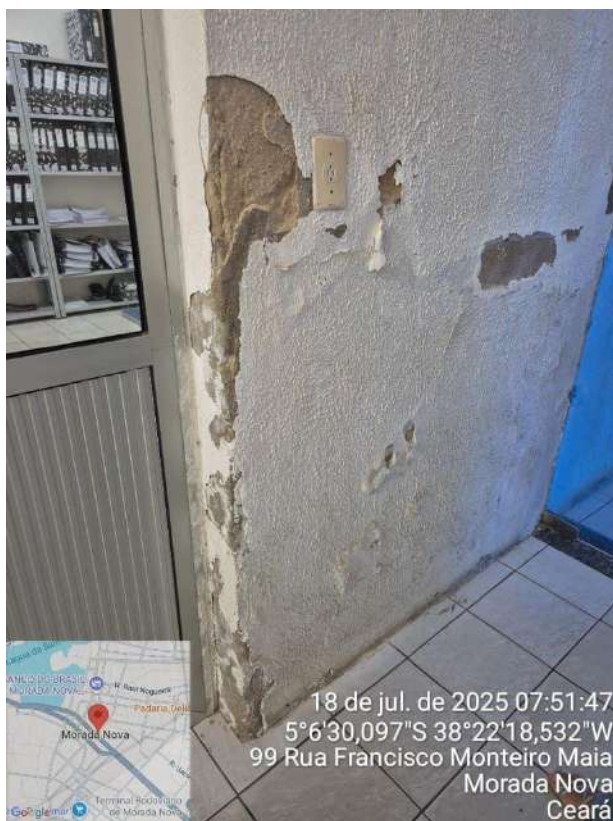
**Foto 59 -** Corredores: paredes deterioradas.

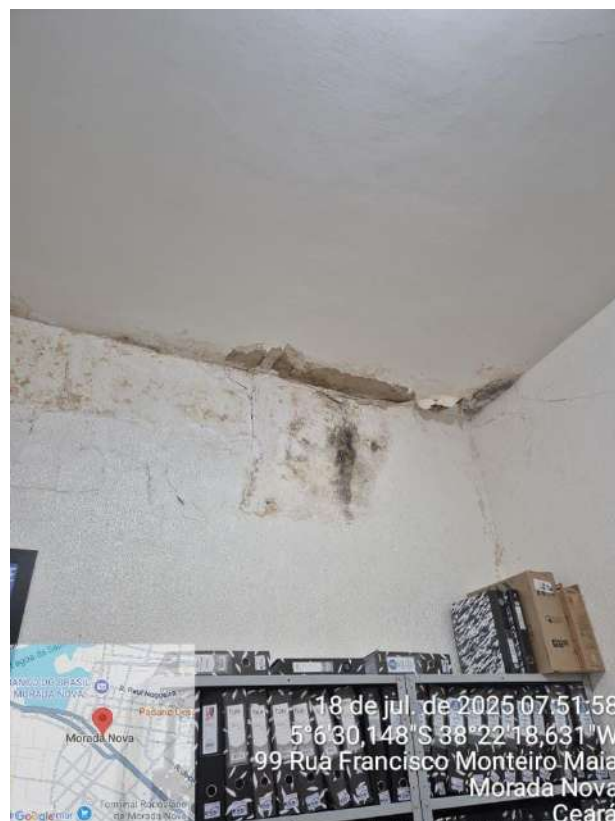
**Foto 60 -** Corredores: teto e parede com infiltração.

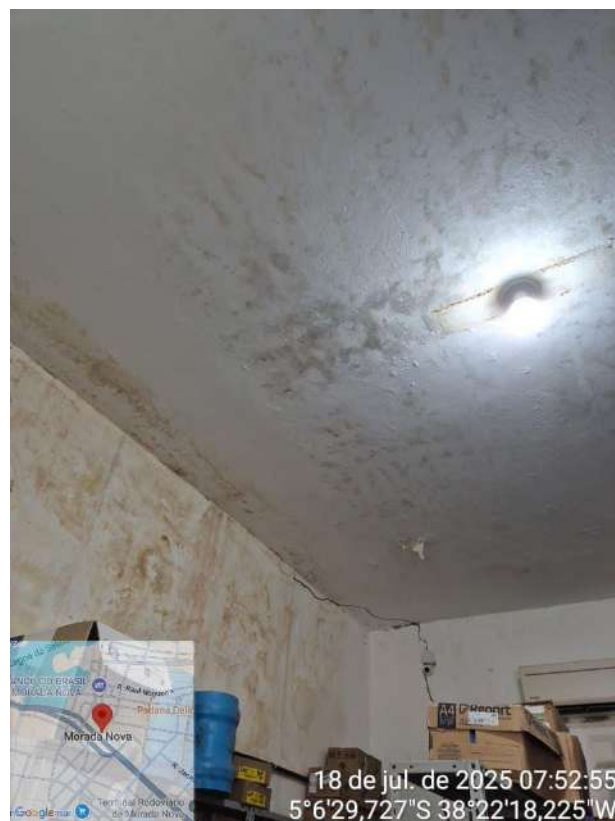
**Foto 64** - Almoxarifado: mofo e infiltração nas paredes, tinta descascando.

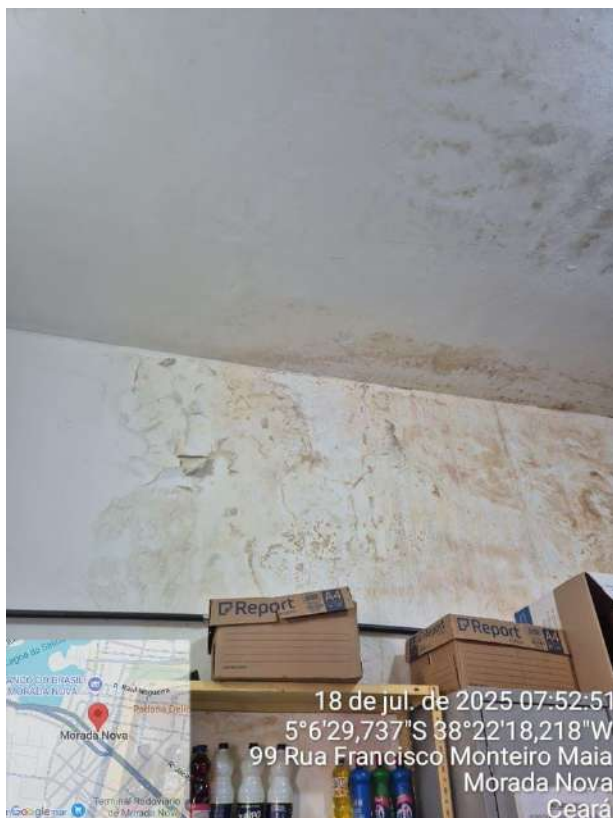
**Foto 65** - Almojarifado: mofo e infiltração nas paredes, tinta descascando.

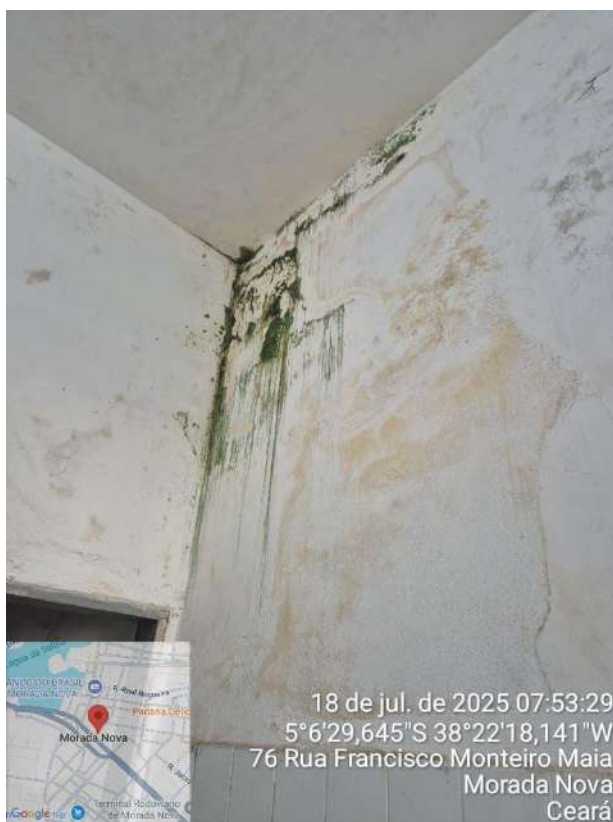
**Foto 75 -** Banheiro Masculino: presença de lodo e infiltração nas paredes e teto.

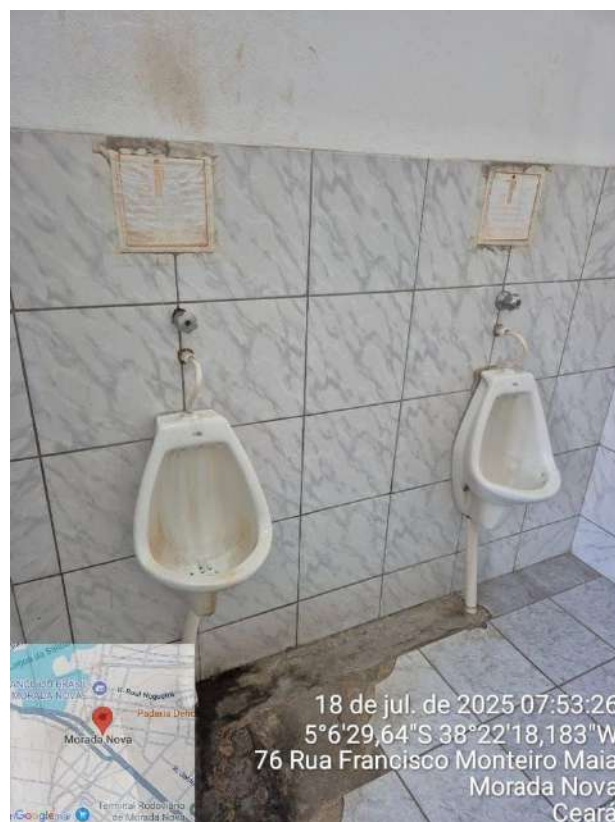
**Foto 76 -** Banheiro Masculino: piso inadequado, com risco de acidentes.

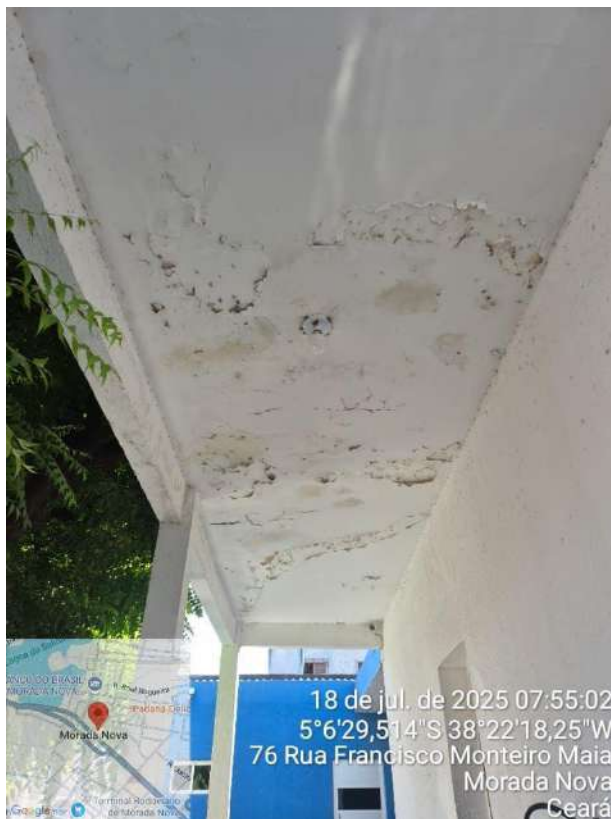
**Foto 83** - Corredor externo: teto com pintura descascando e com infiltração.

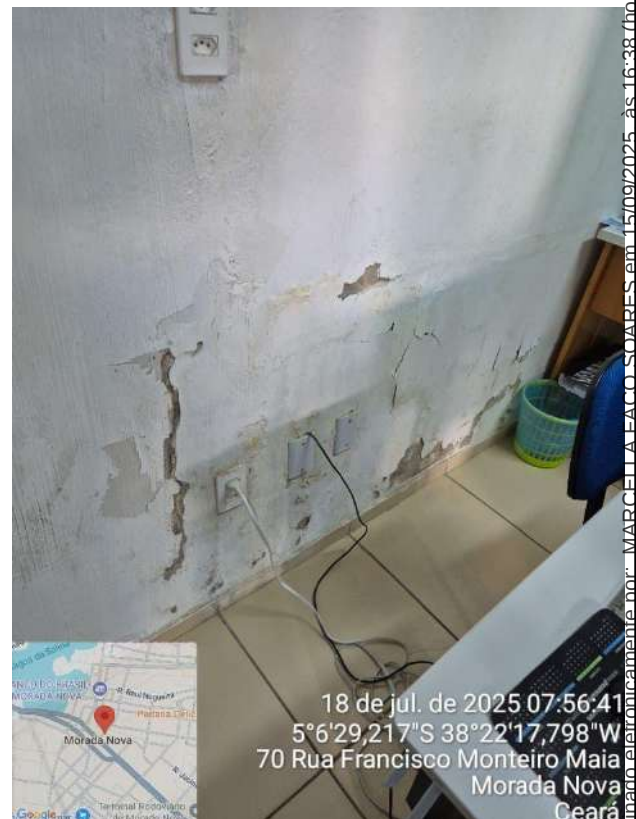
**Foto 84** - Sala de arquivos: parede com infiltração.

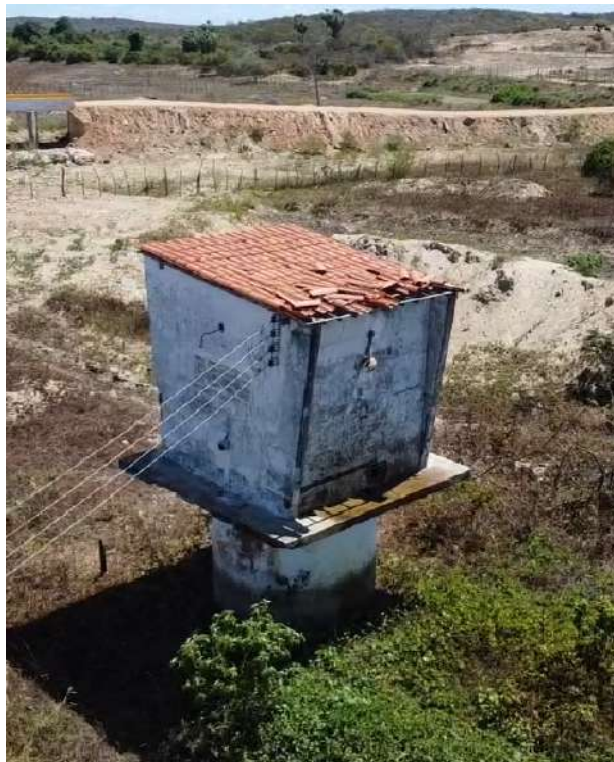
**Foto 103** - Captação Pedras: sala de comando com telhas soltas.

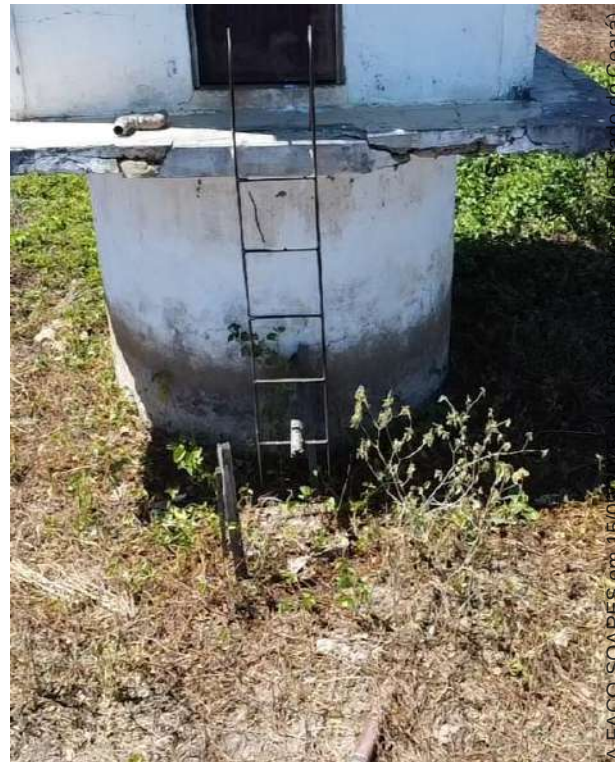
**Foto 104** - Captação Pedras: escada sem fixação base degradada com armadura exposta.

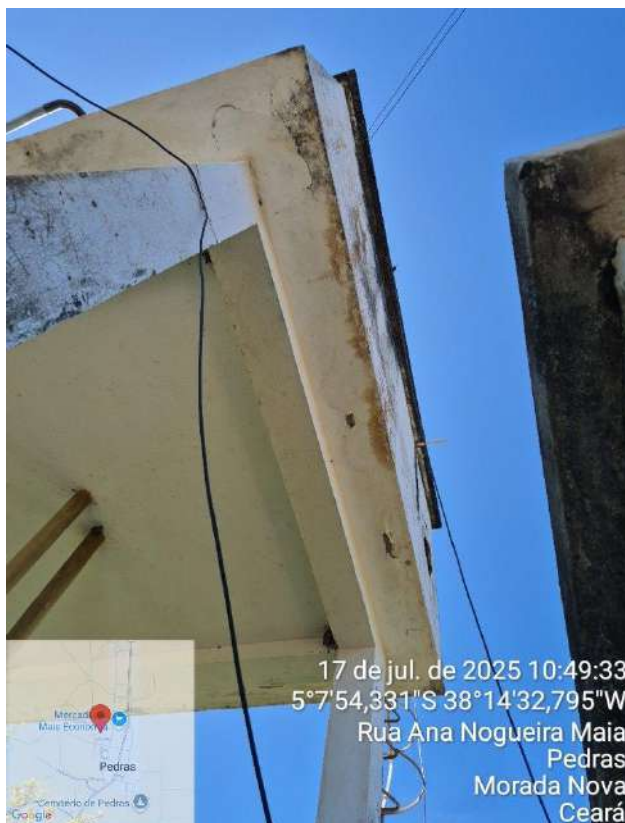
**Foto 108** - ETA Pedras: reservatório com infiltração aparente.

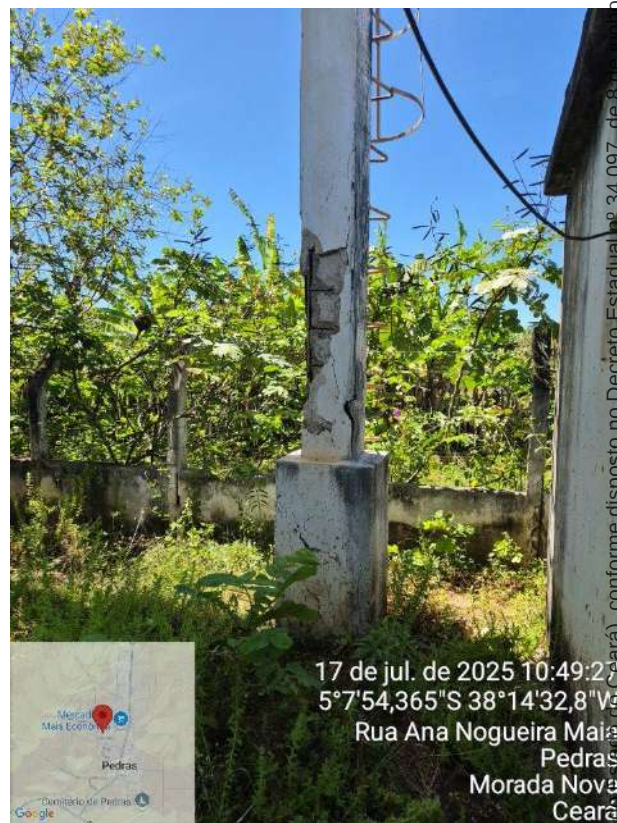
**Foto 109** - ETA Pedras: rachaduras e armadura exposta na base da caixa.

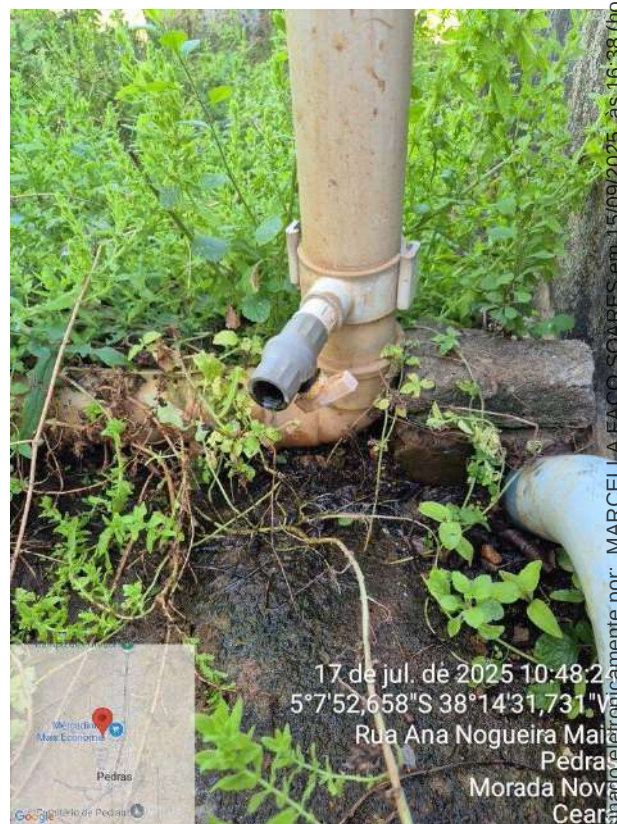
**Foto 111** - ETA Pedras: vazamento na tubulação do cloro da caixa.

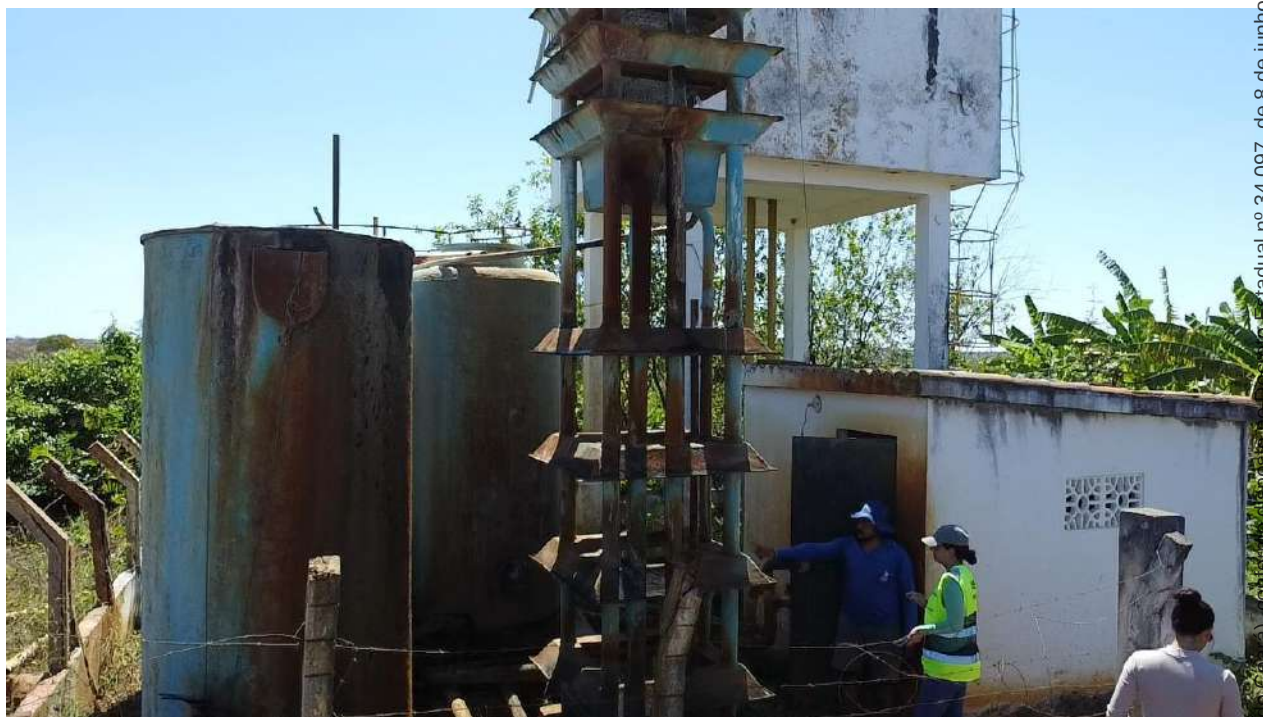
**Foto 112 - ETA Pedras: aerador e filtros com estrutura extremamente oxidada.**

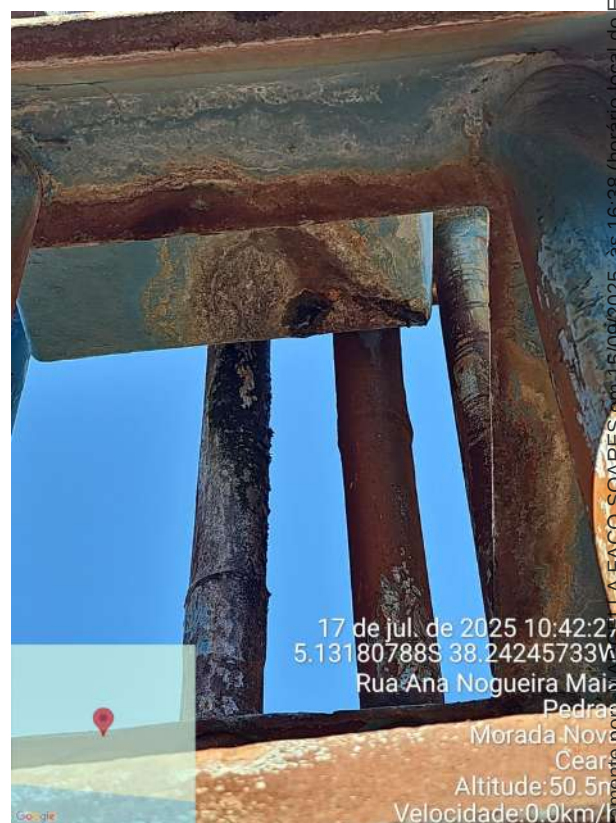
**Foto 114 - ETA Pedras: vazamento no aerador.**

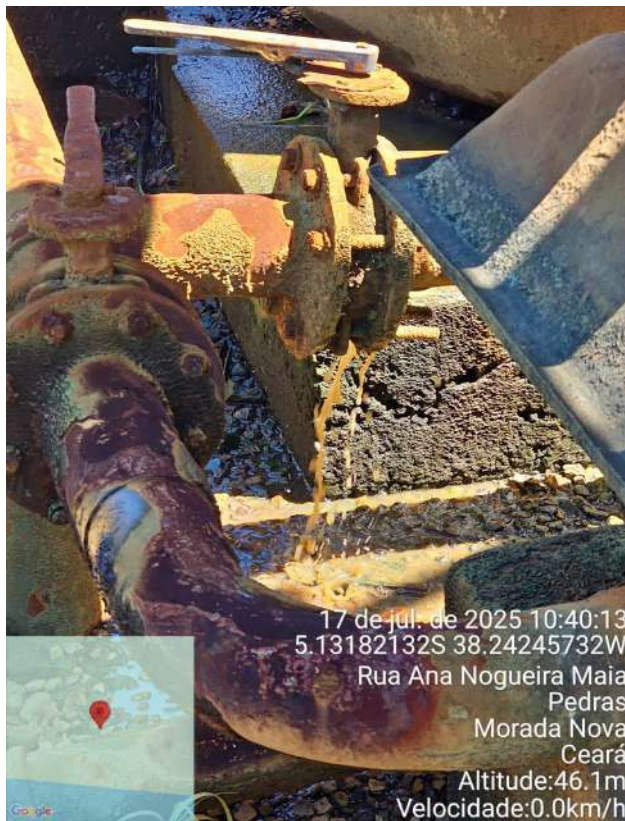
**Foto 115** - ETA Pedras: vazamento na tubulação dos filtros.

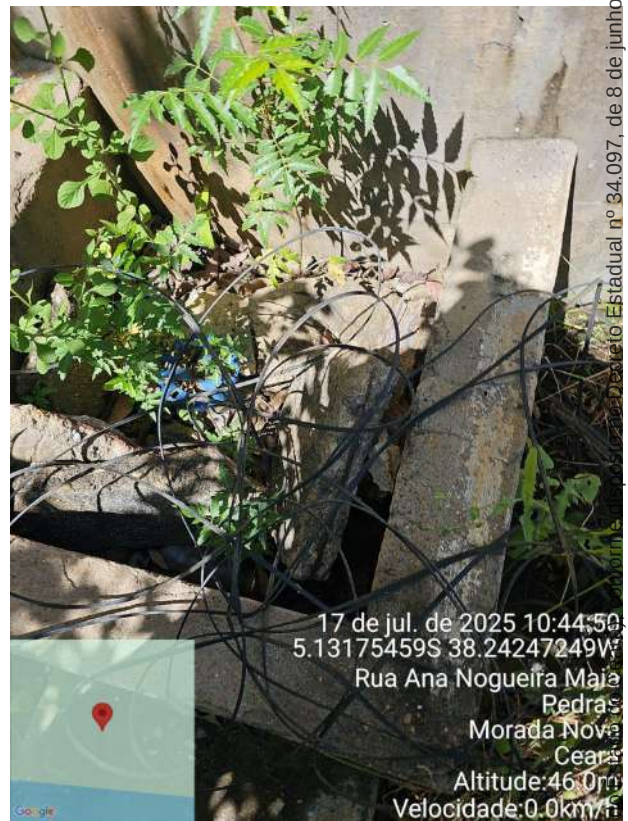
**Foto 116** - ETA Pedras: fios descartados inadequadamente.

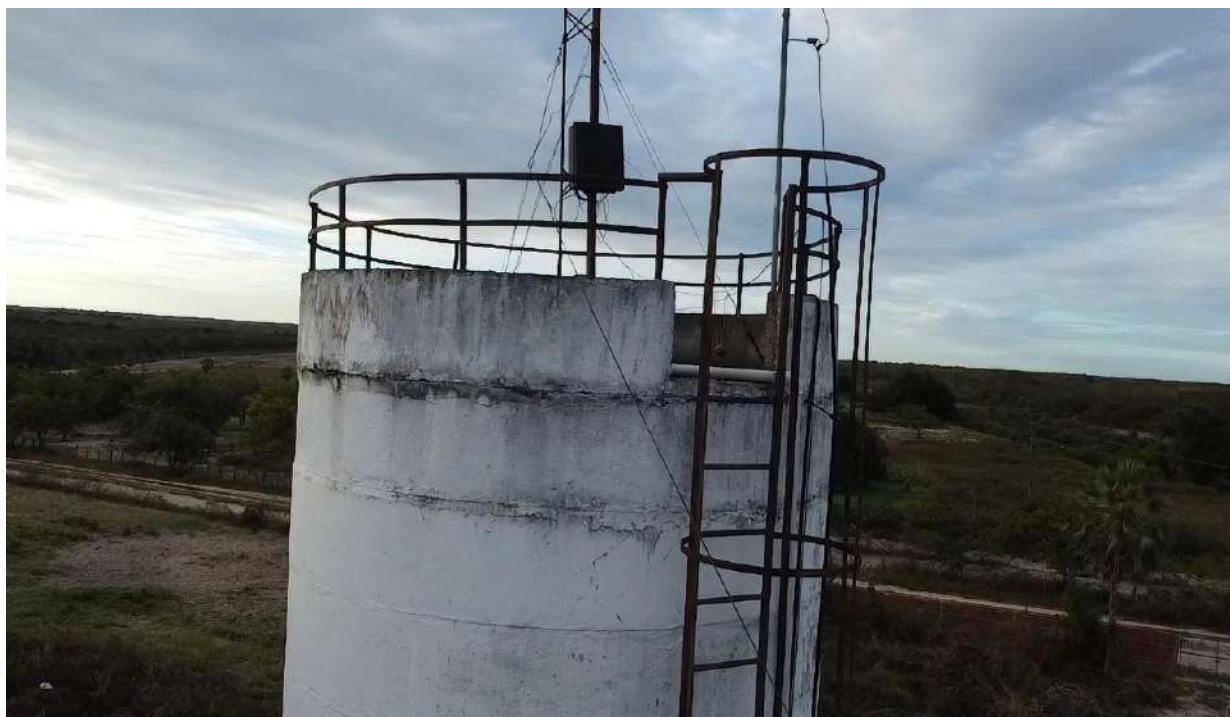
**Foto 121** - Escada oxidada, pintura do REL desgastada.

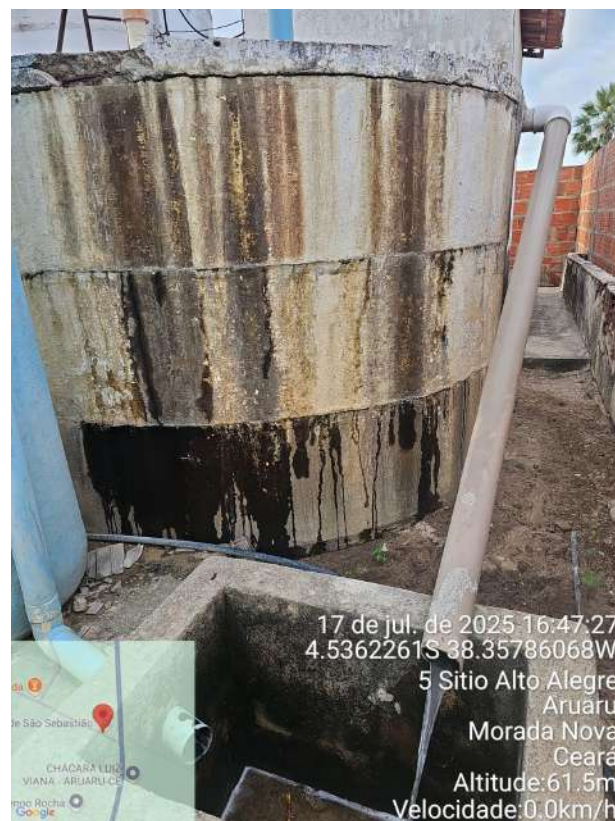
**Foto 125 - RAP com vazamento e estrutura quebrada.**

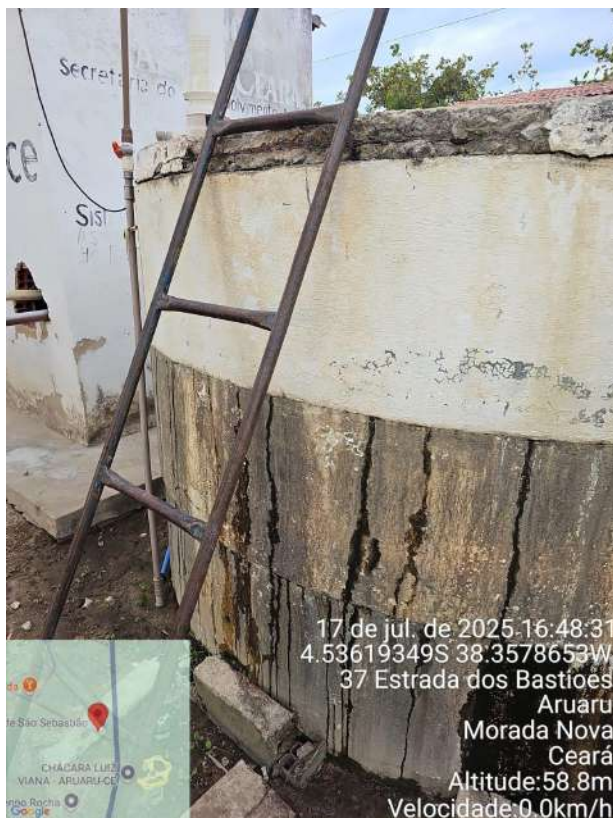
**Foto 126** - Escada inadequada, RAP com vazamento e estrutura quebrada.

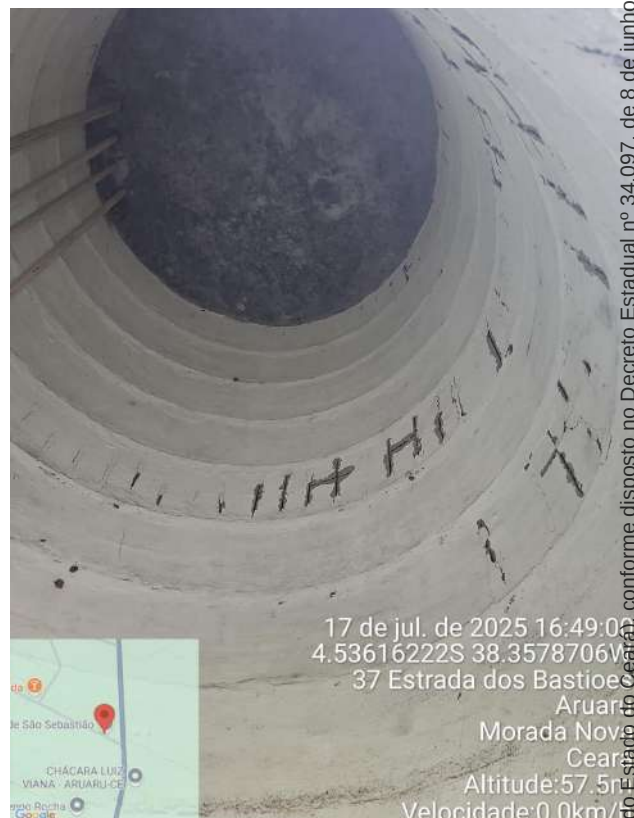
**Foto 127** - Armadura exposta na parte interna do REL.

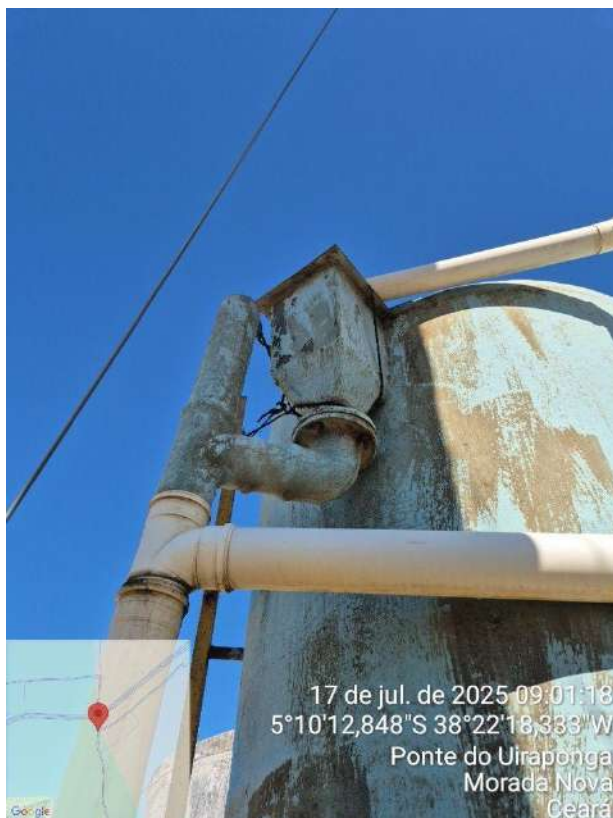
**Foto 132** - Pintura do filtro desgastada.

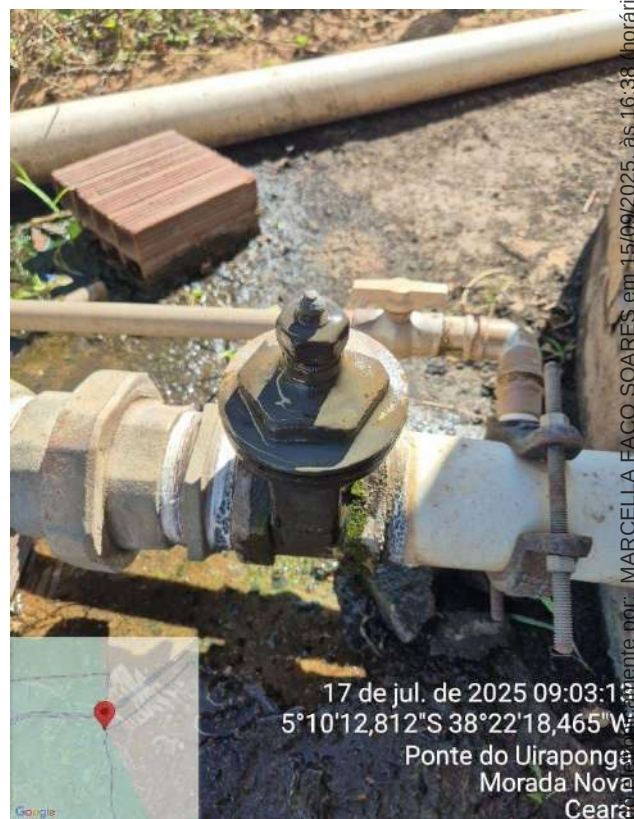
**Foto 135** - Vazamento na válvula.

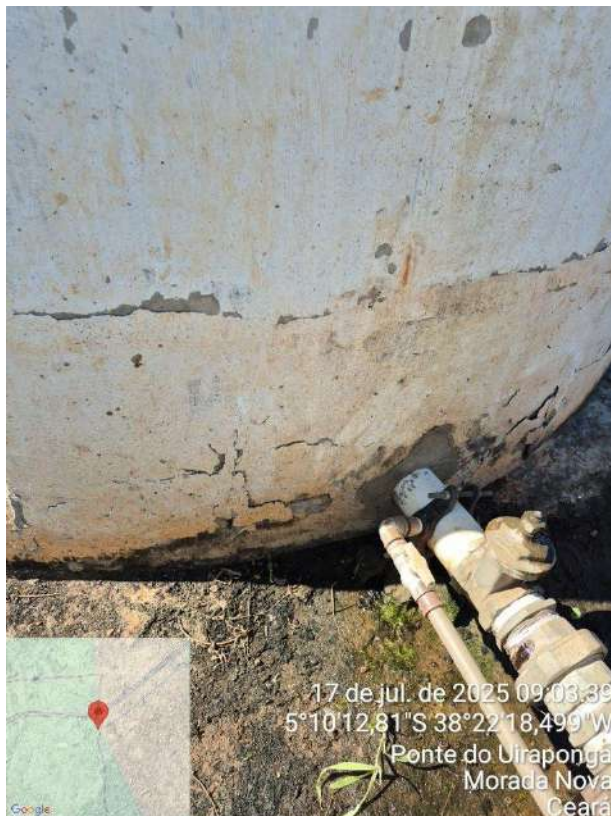
**Foto 136** - Rachadura no reservatório.

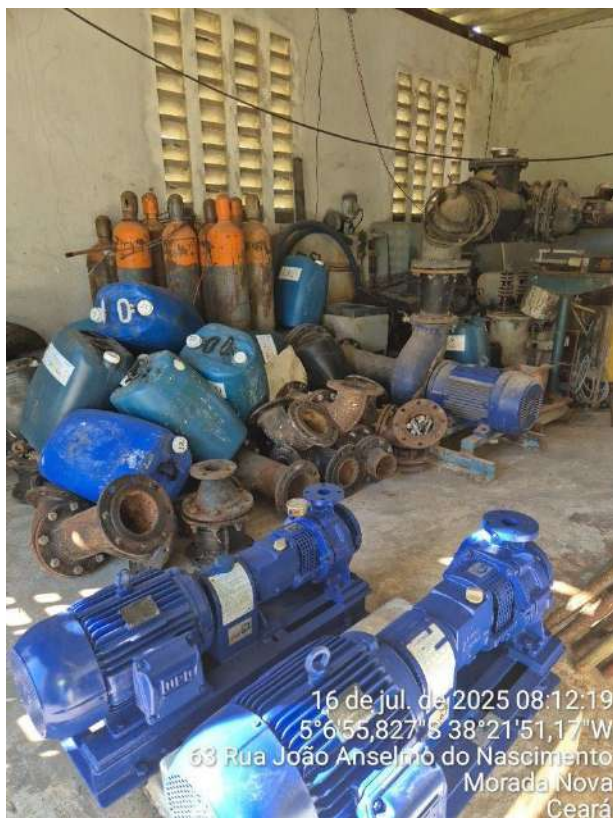
**Foto 138 - EE-01:** Utilizada como depósito, desativada.

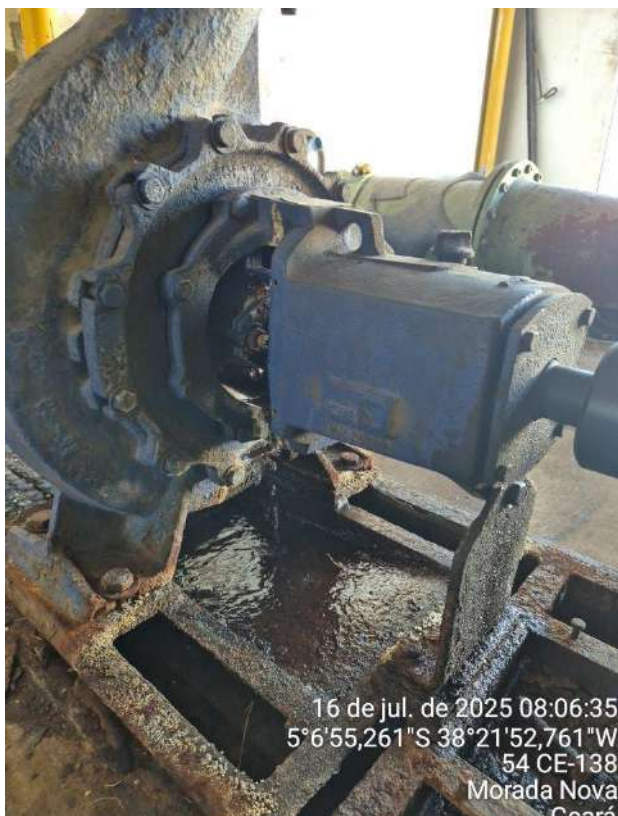
**Foto 141 - EE-03:** vazamento na bomba, estrutura oxidada.

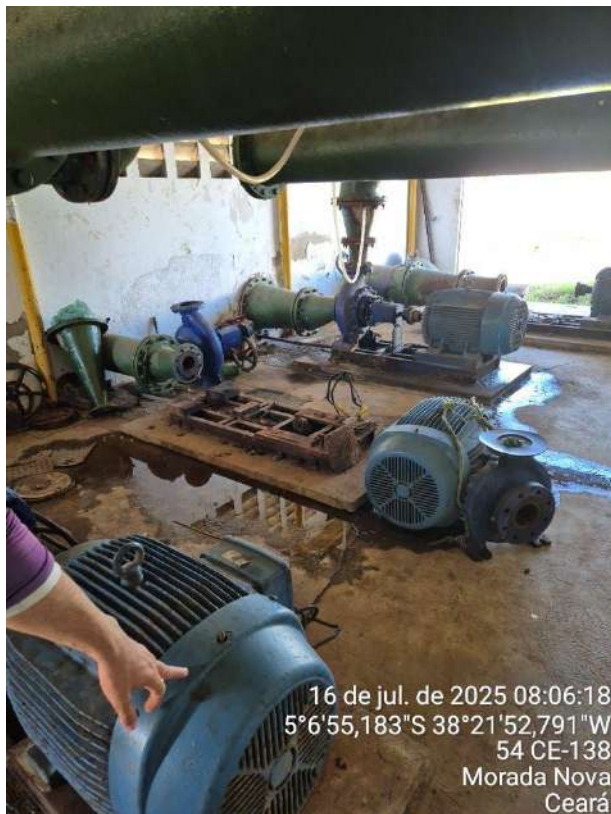
**Foto 142 - EE-03: bomba desativada.**

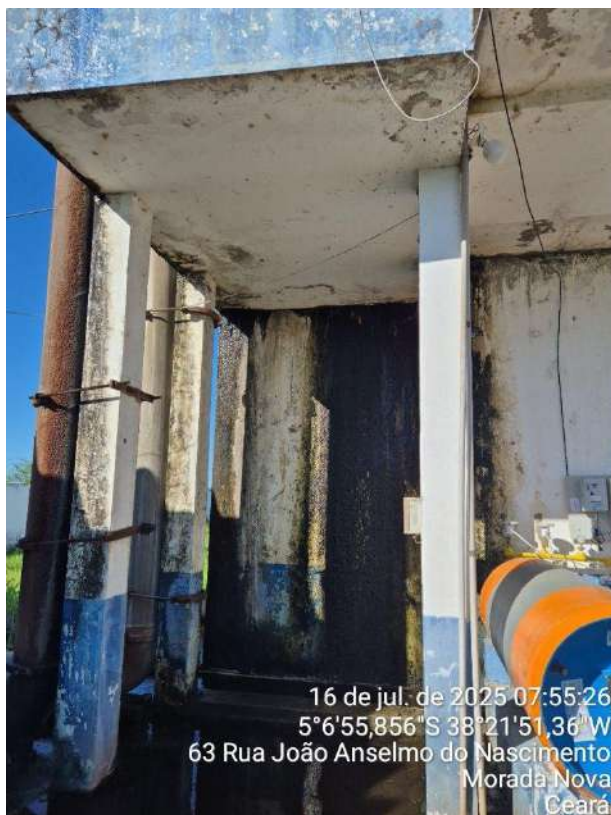
**Foto 144 - Vazamento na entrada da ETA.**

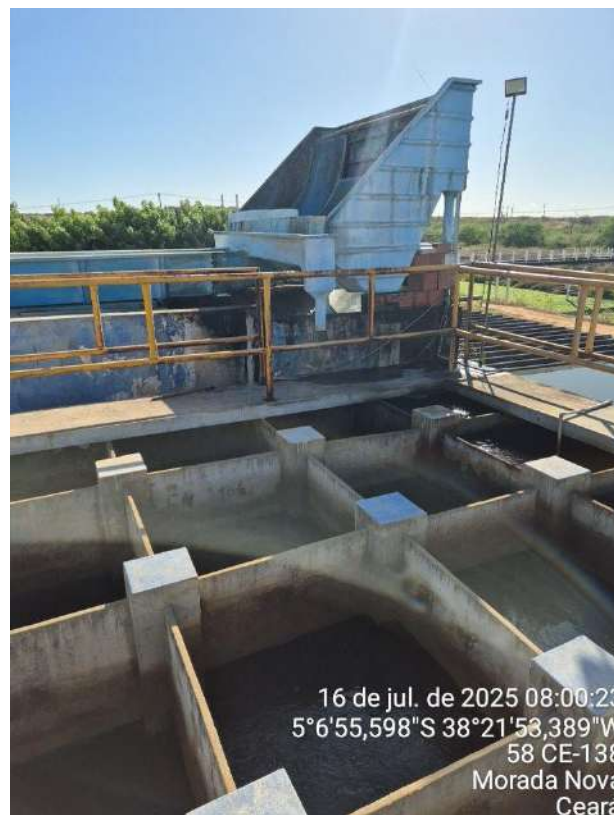
**Foto 145 - Estrutura desgastada.**
