**RELATÓRIO DE DIAGNÓSTICO  
SIMPLIFICADO  
RDS/CSB/0006/2025  
(NUP: 13012.005455/2025-91)**

**Assunto:** Diagnóstico do Sistema de  
Abastecimento de Água de Morada Nova

**COORDENADORIA DE SANEAMENTO BÁSICO**

**Fortaleza – CE  
Setembro/2025**

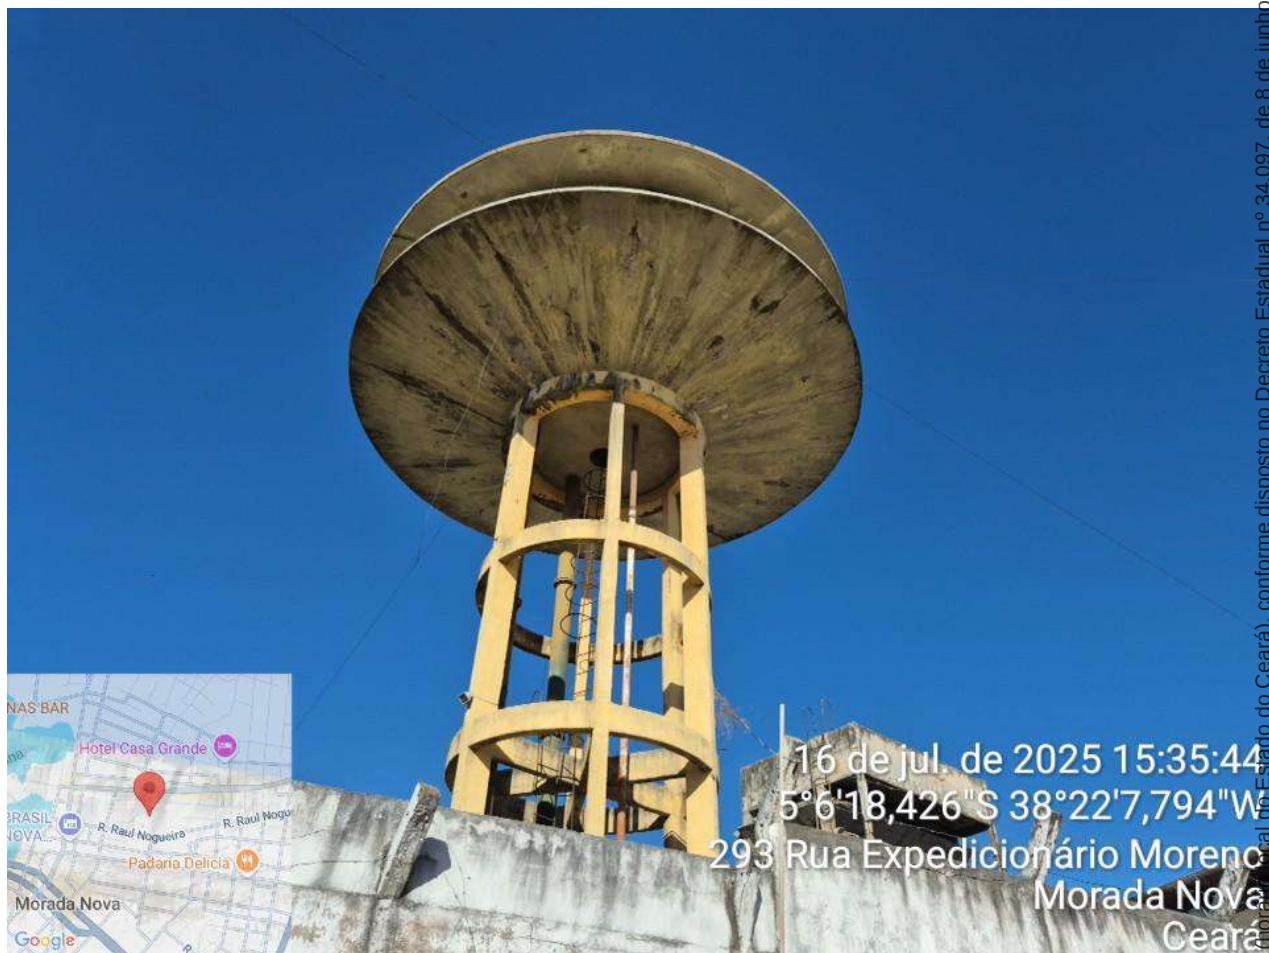
**Foto 154** - Escada e tubulações oxidadas, pintura desgastada.

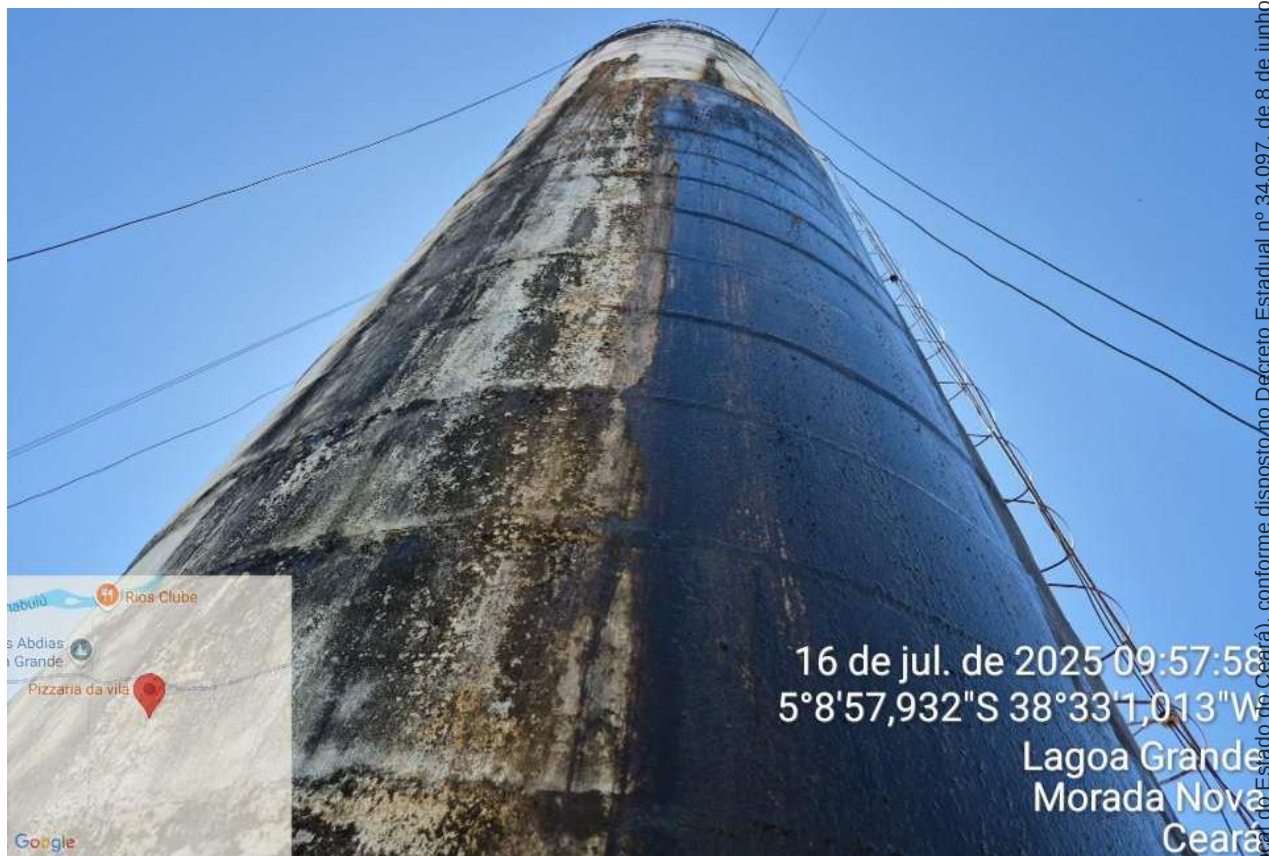
**Foto 167** - Vazamento no reservatório.

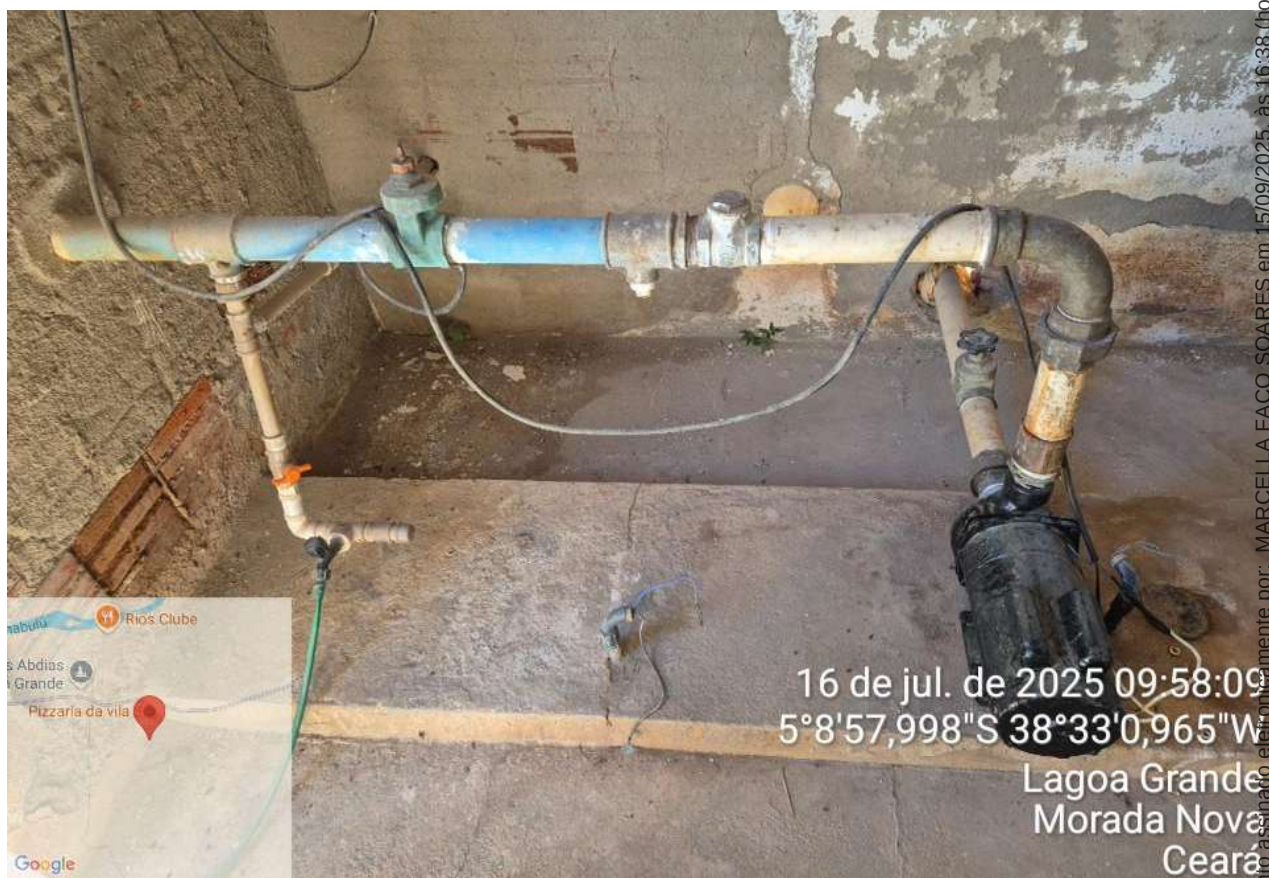
**Foto 168** - Parede sem acabamento, tubulação antiga com parte oxidada.

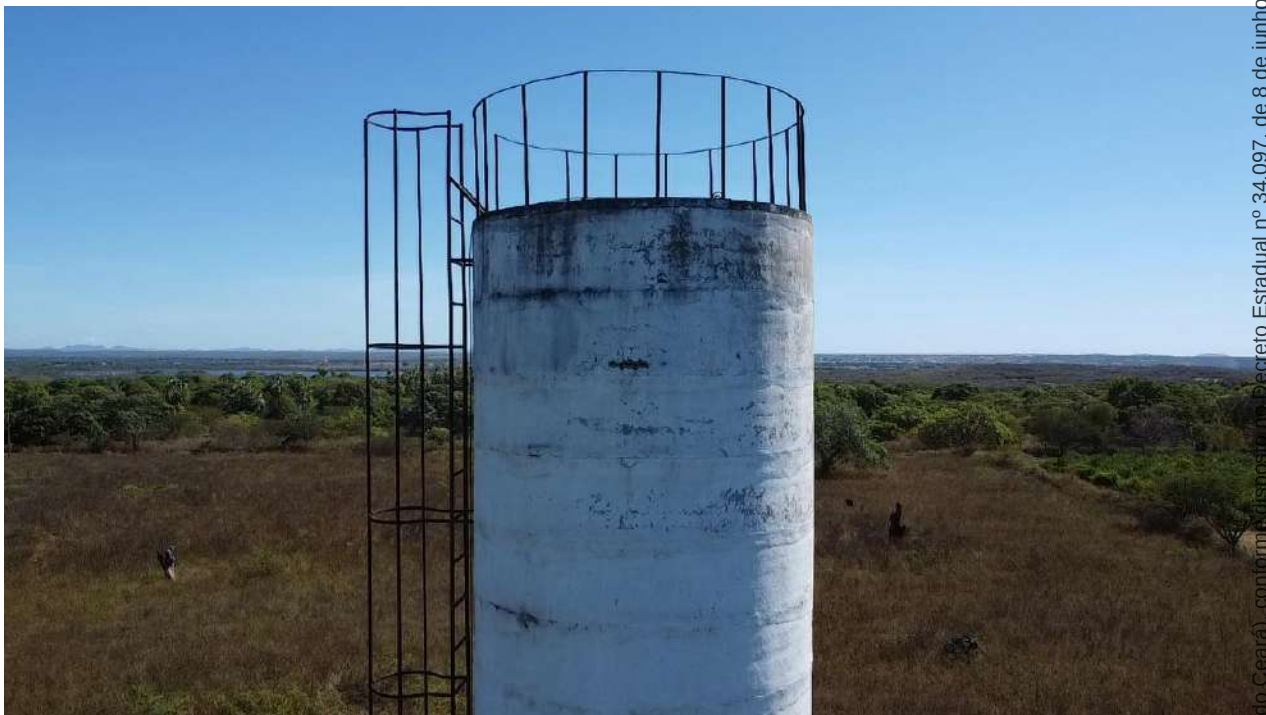
**Foto 184** - Pintura desgastada, escada oxidada do REL.

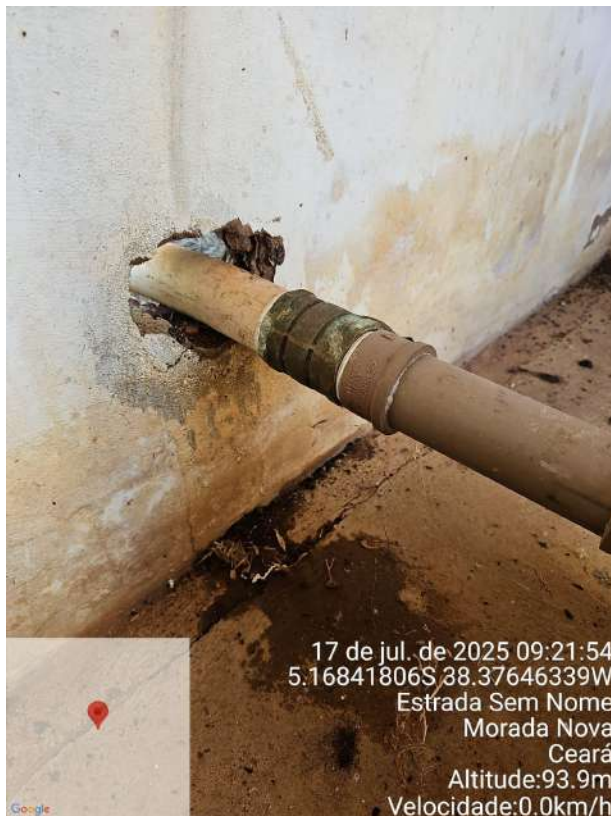
**Foto 186** - Vazamento na tubulação.

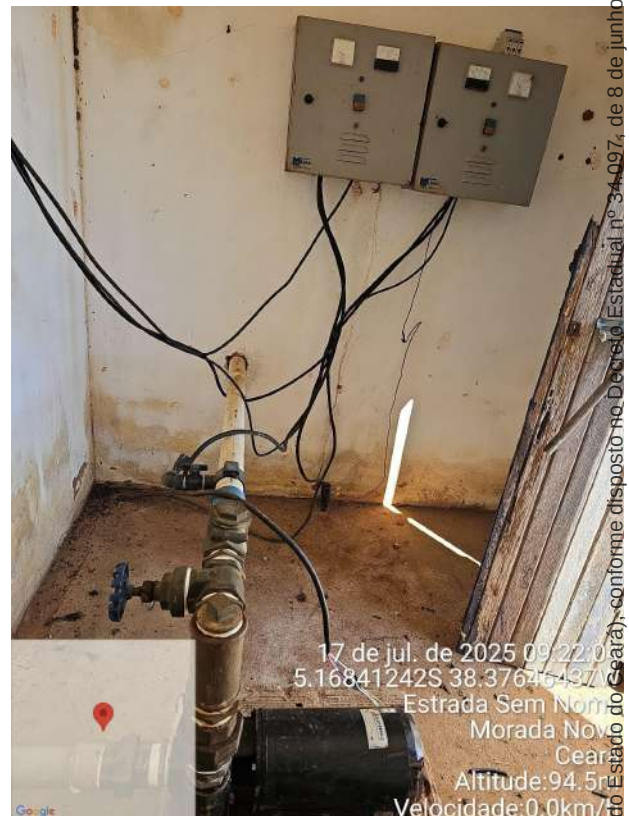
**Foto 187** - Fiação sem eletrodutos inadequada.

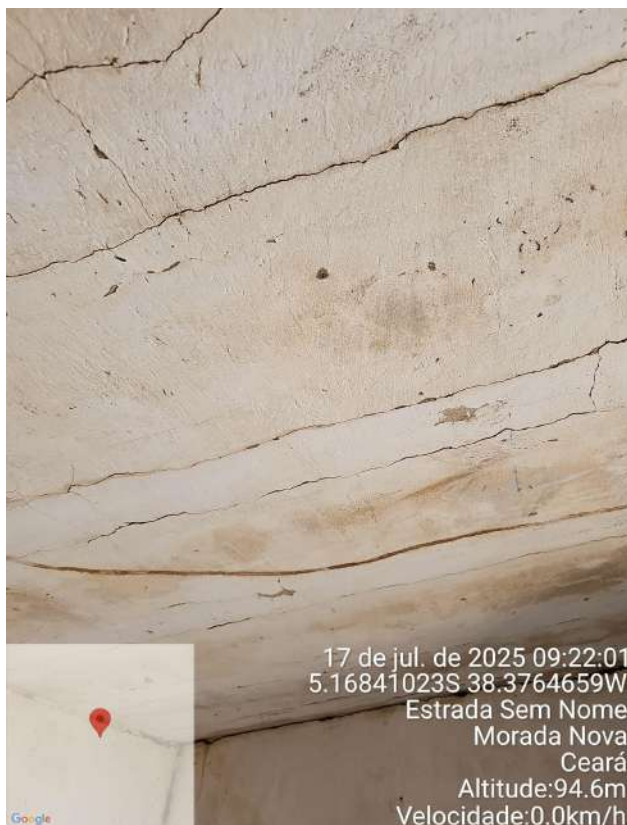
**Foto 190 - Rachaduras e vazamentos no RAP.**

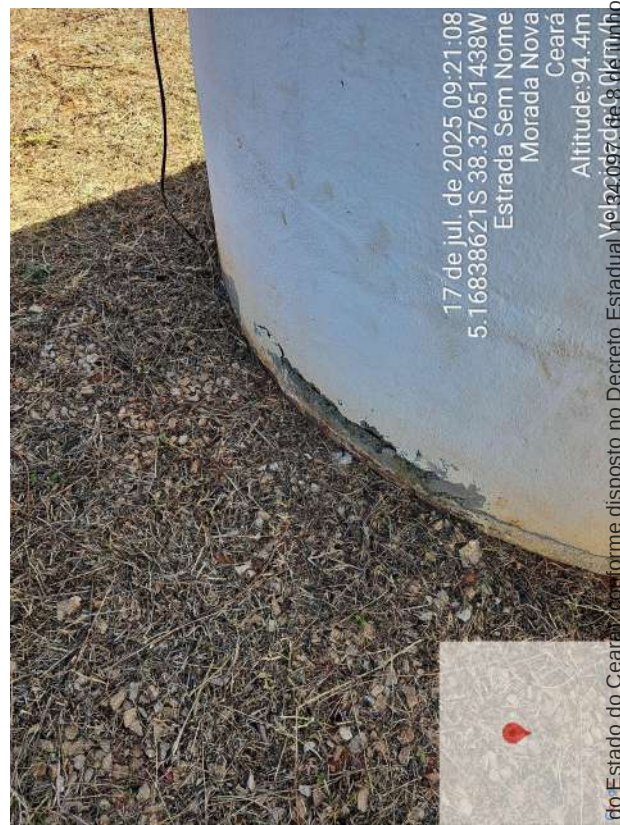
**Foto 191 - Rachaduras e vazamentos no RAP.**

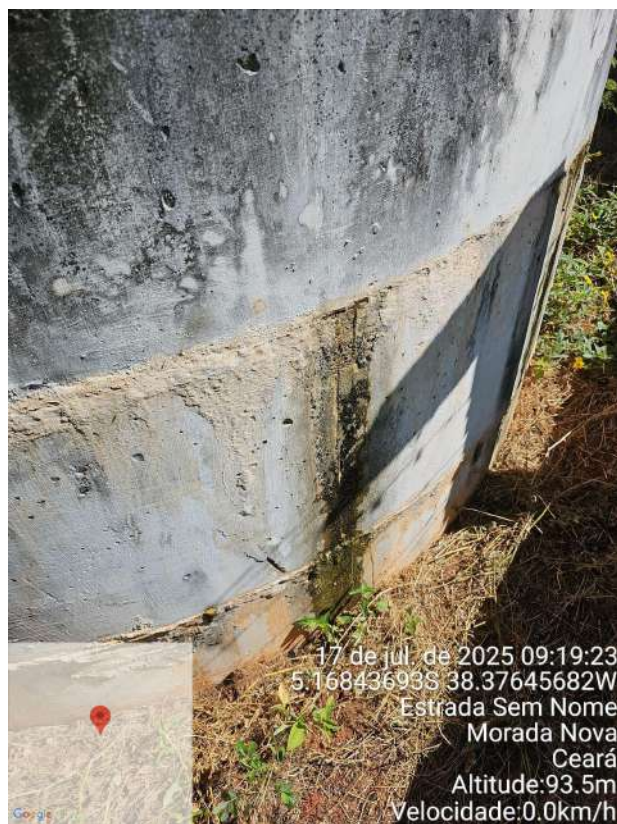
**Foto 192 - Rachaduras e vazamentos no RAP.**

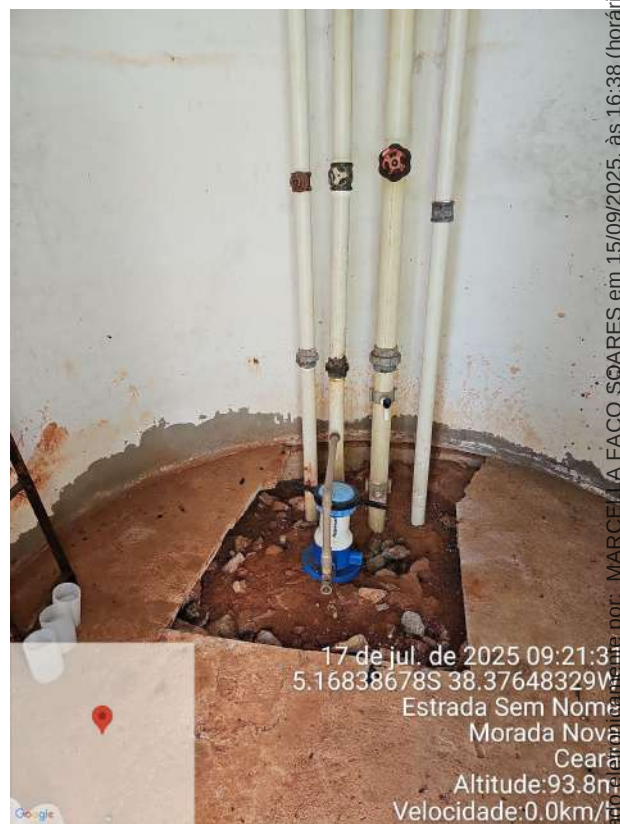
**Foto 193 - Rachaduras e vazamentos no RAP.**

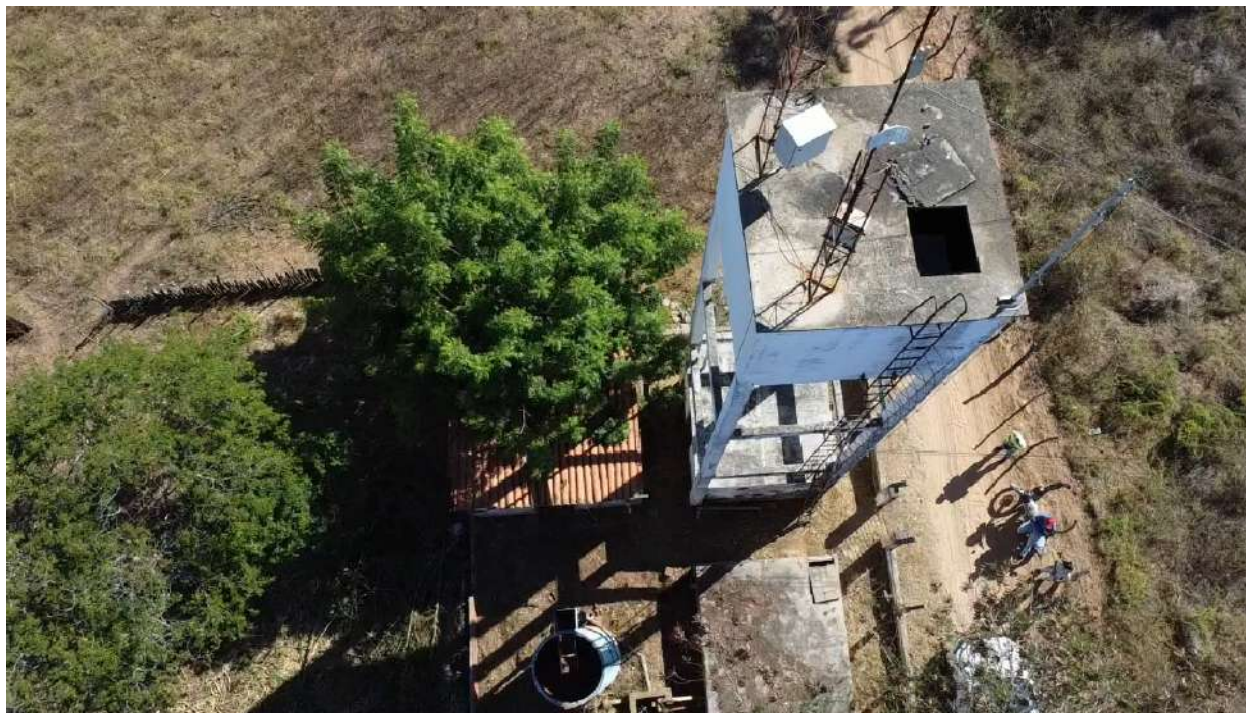
**Foto 214** - REL sem tampa e escada oxidada.

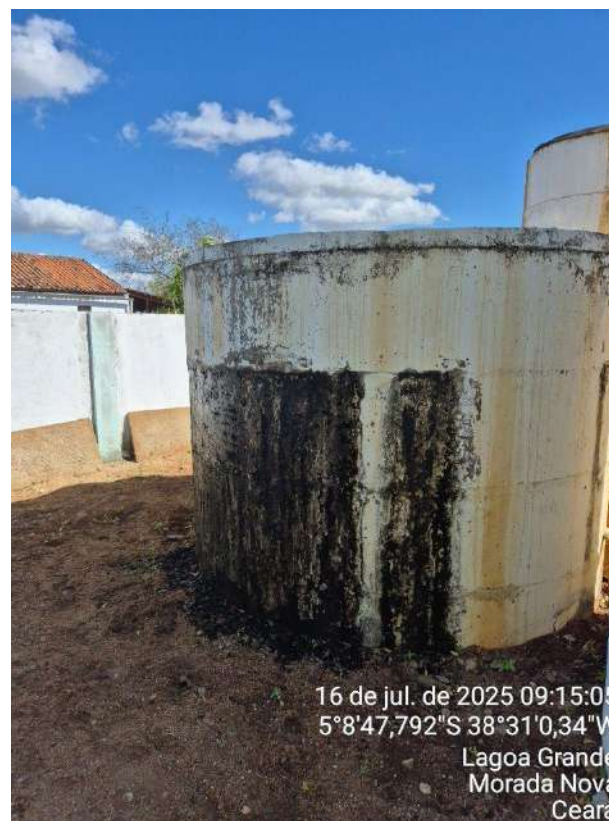
**Foto 216** - RAP com vazamento aparente.

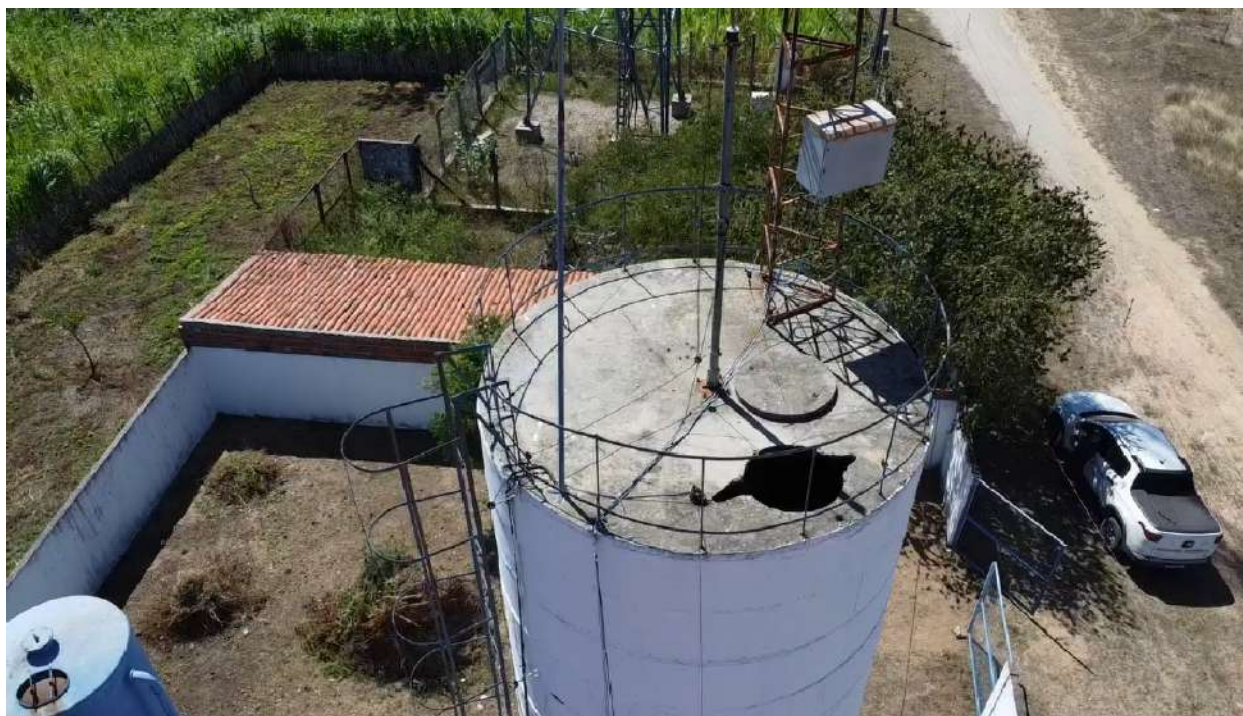
Foto 217 - REL sem tampa.

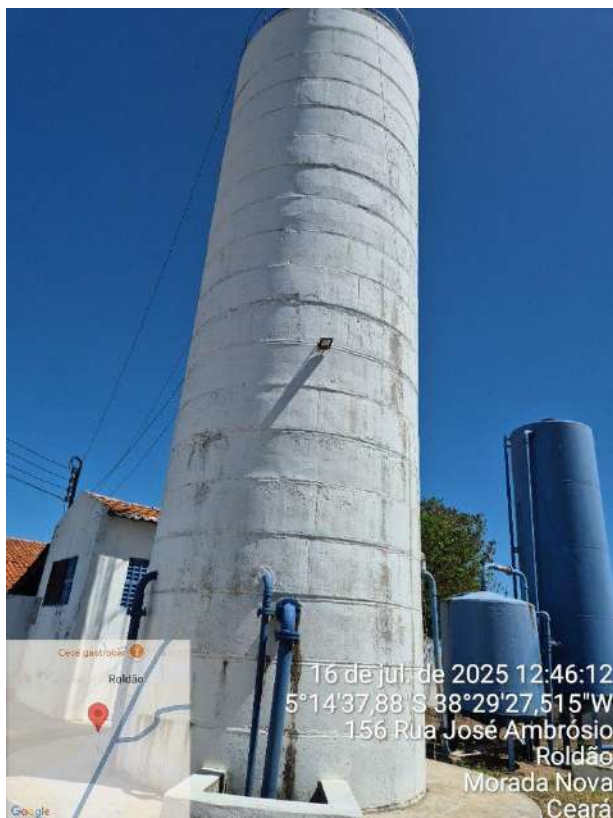
**Foto 219 - Vazamento na tubulação.**

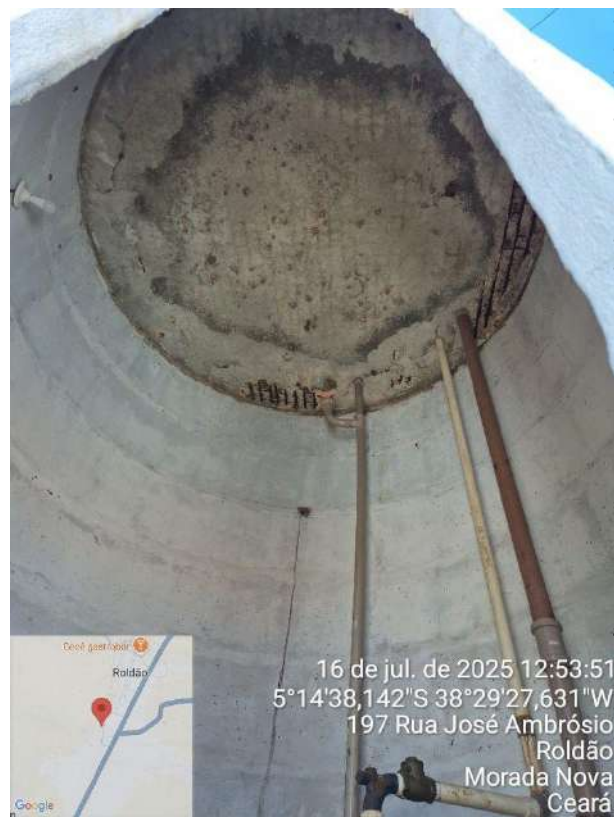
**Foto 220 - Armadura exposta na base do REL.**

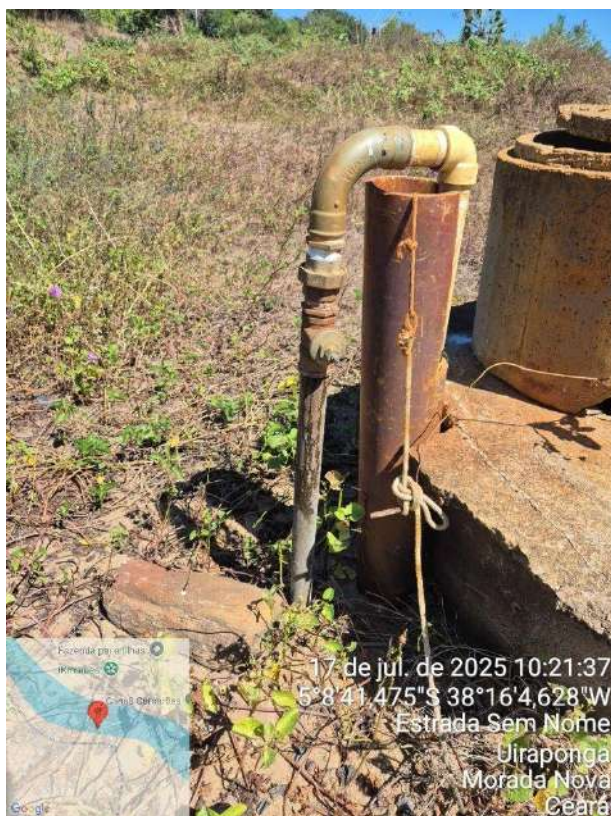
**Foto 223** - Tubulação oxidada, vazamento na válvula.

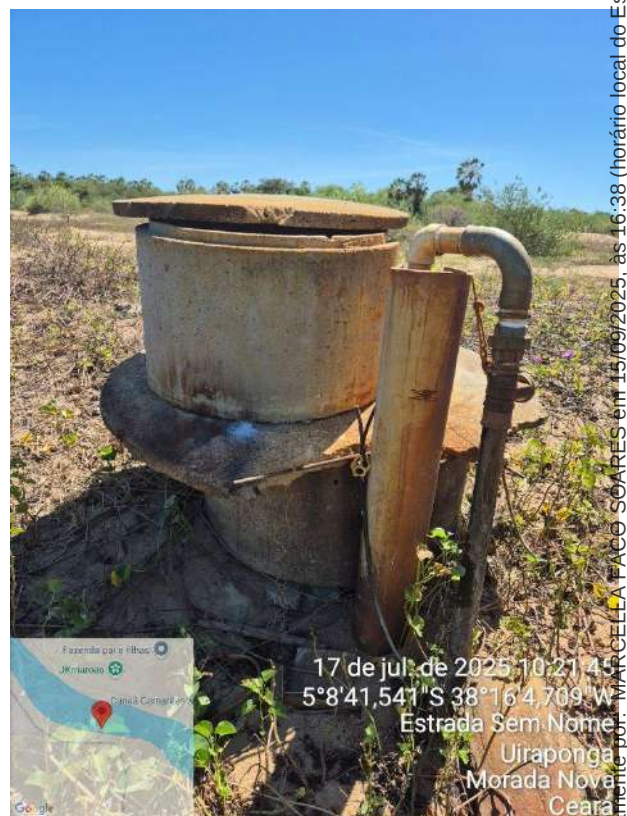
**Foto 224** - Base quebrada, proteção desgastada.

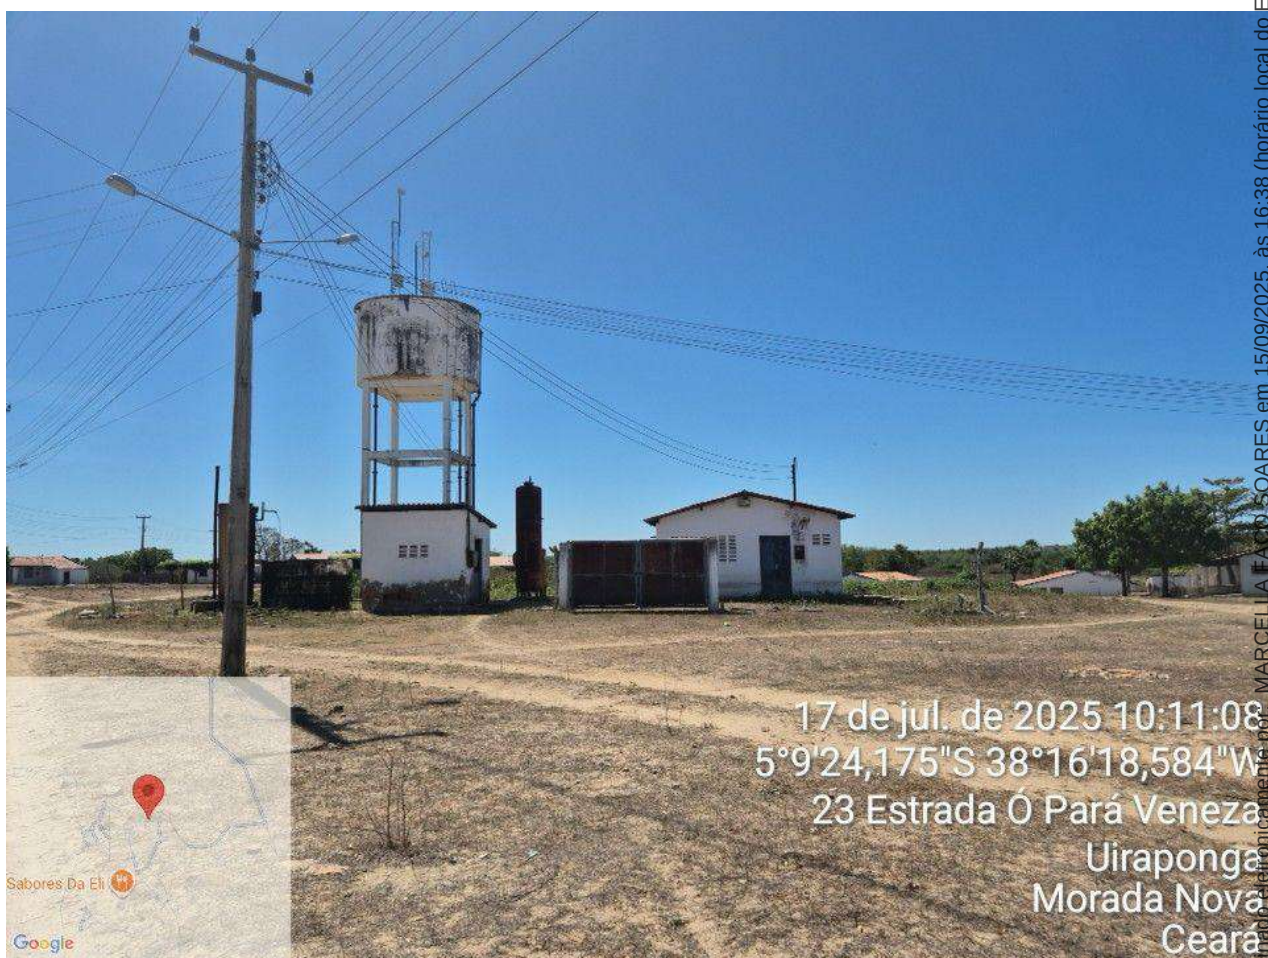
**Foto 229** - Sem muro de proteção.

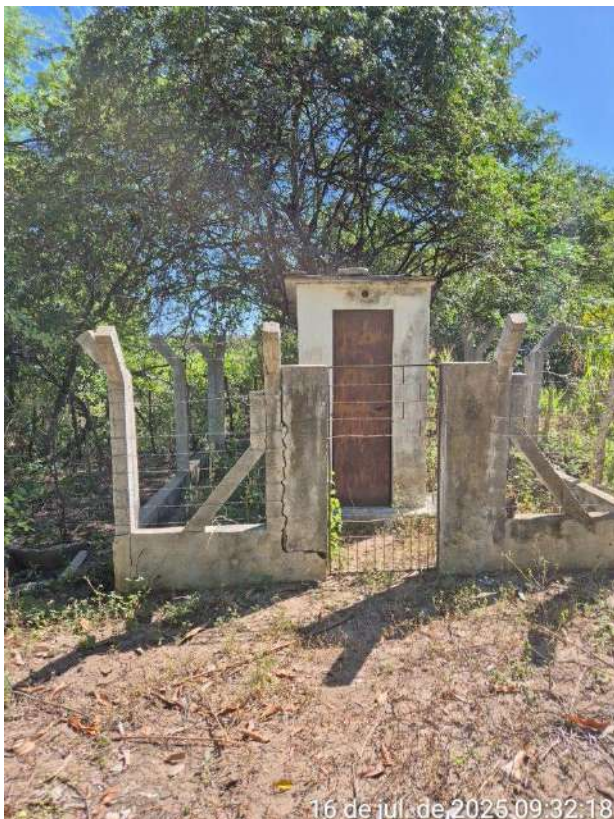
**Foto 238** - Portão quebrado, muro com rachaduras e porta oxidada.

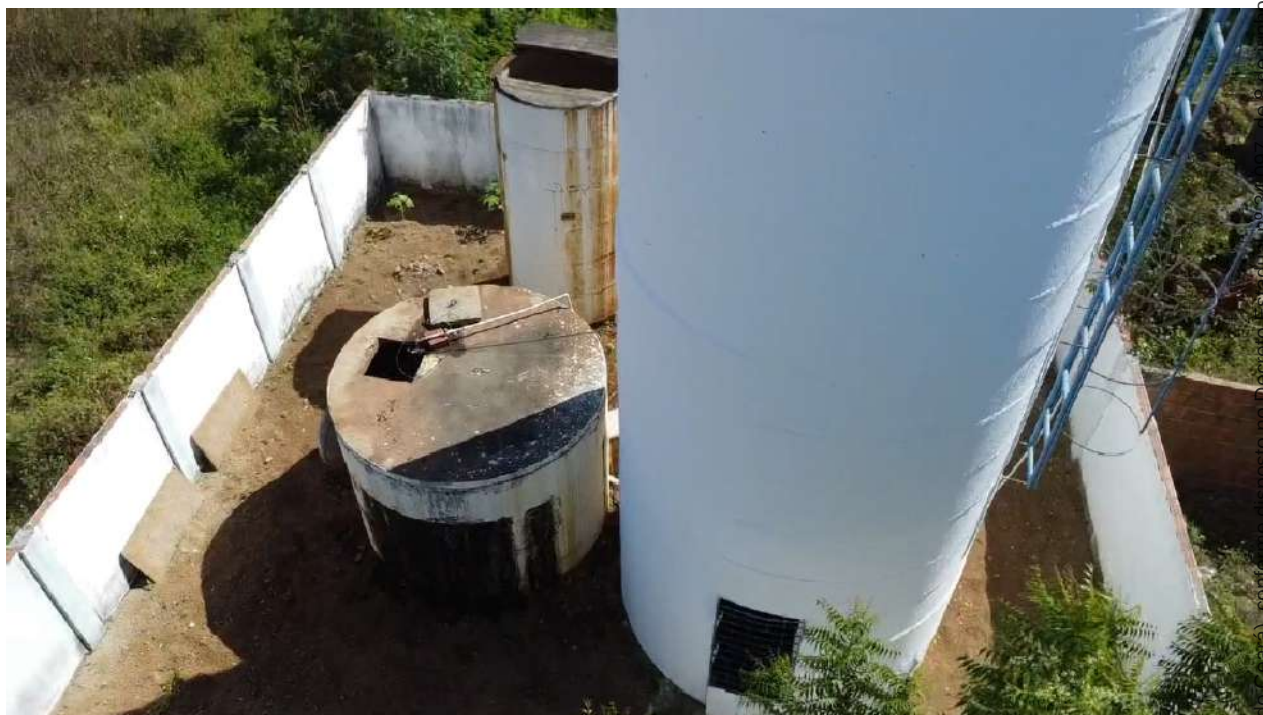
**Foto 240** - RAP sem tampa e com indicativo de vazamento externo, filtro com manchas.

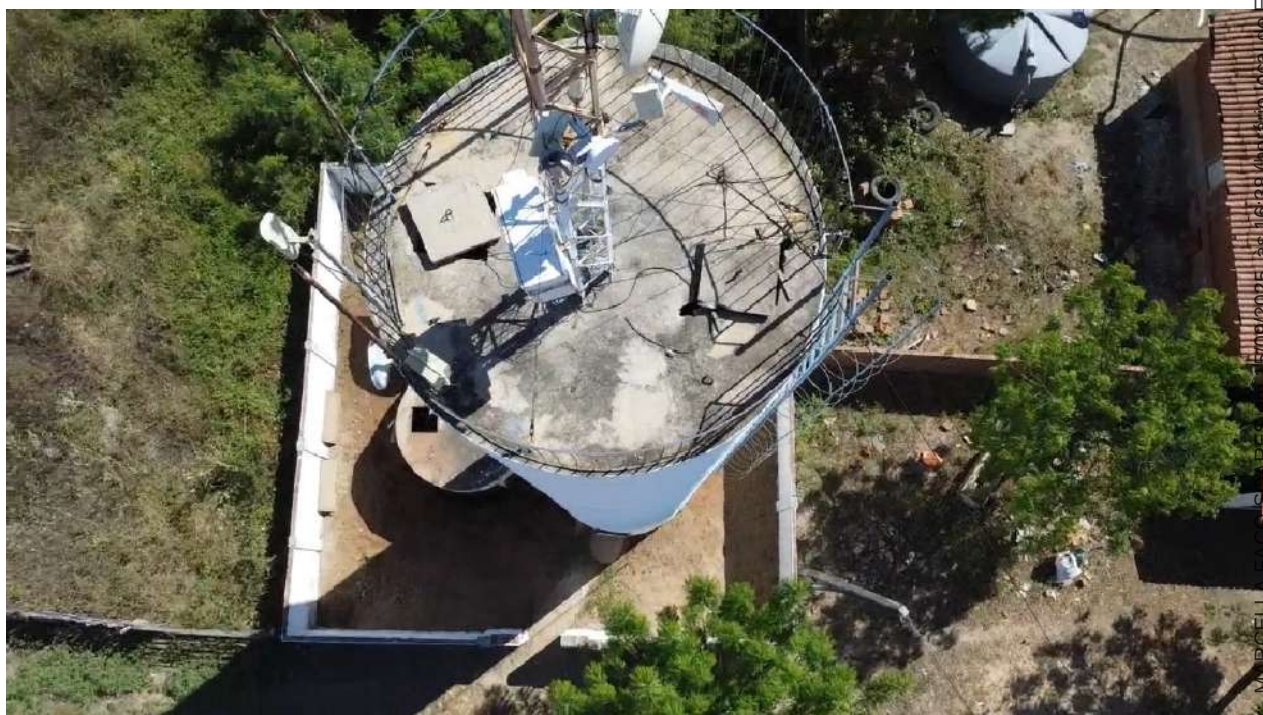
**Foto 241** - REL com tampa deslocada.
