**RELATÓRIO DE DIAGNÓSTICO  
SIMPLIFICADO  
RDS/CSB/0008/2025  
(NUP: 13012.005460/2025-01)**

**Assunto:** Diagnóstico do Sistema de  
Abastecimento de Água de Amontada

**COORDENADORIA DE SANEAMENTO BÁSICO**

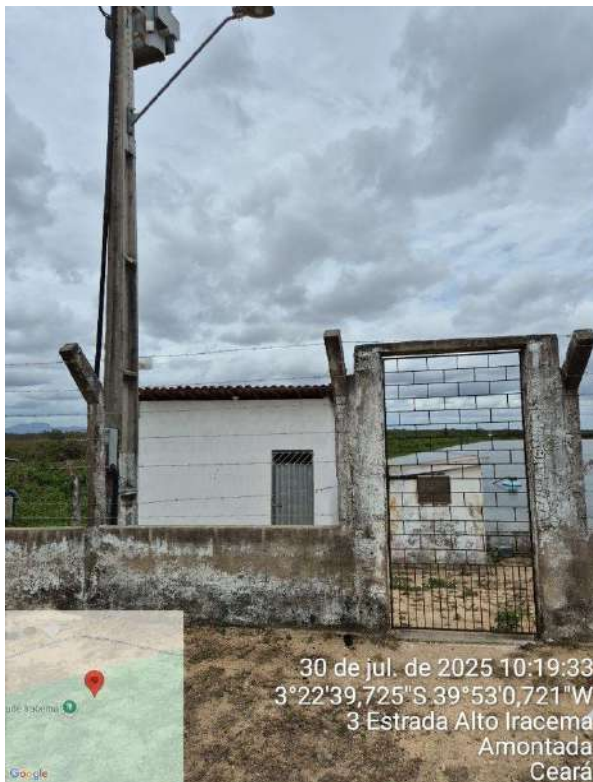
- Casa de Comando: ausência de identificação e pintura deteriorada (**Foto 111**).

**Foto 111** - Ausência de identificação e pintura deteriorada.

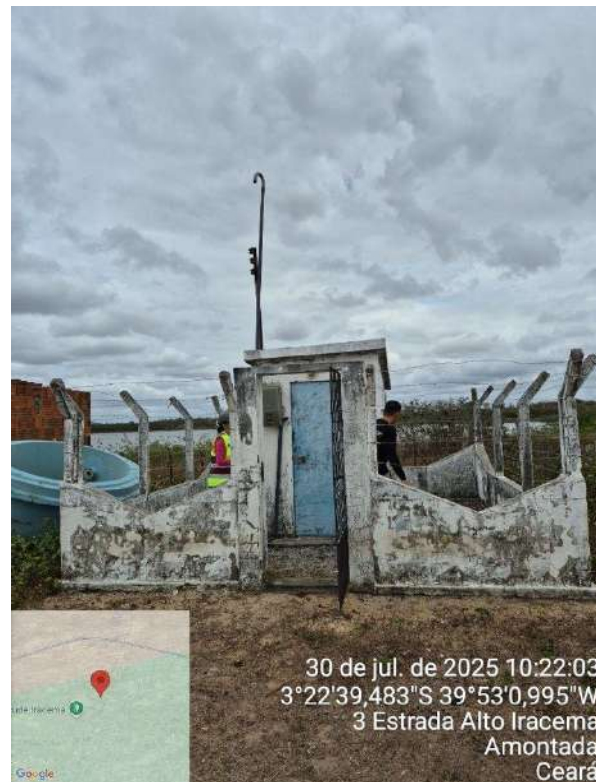
- Casa de Comando: ausência de identificação e pintura deteriorada (**Foto 112**).

**Foto 112** - Ausência de identificação e pintura deteriorada.

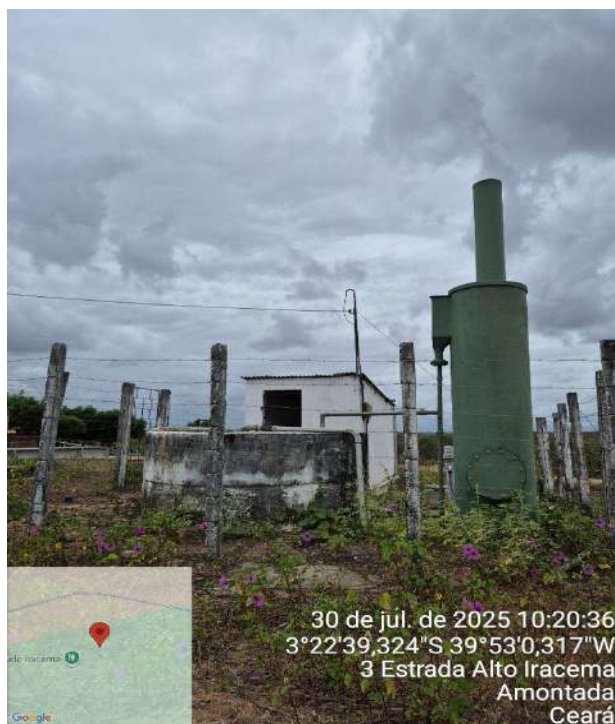
**Foto 113** - Ausência de identificação e pintura deteriorada.

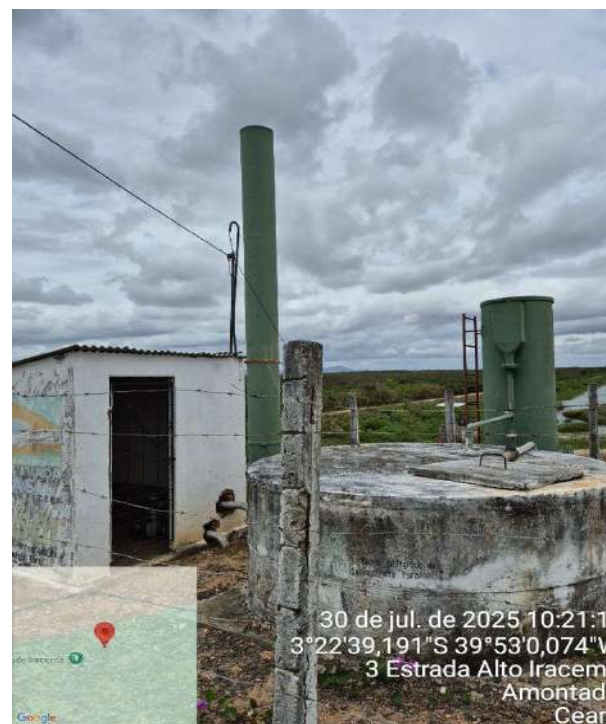
- Casa de Comando: ausência de identificação e pintura deteriorada (**Foto 113**);
- Pilar da cerca com estrutura danificada (**Foto 114**).

**Foto 114** - Pilar da cerca com estrutura danificada.

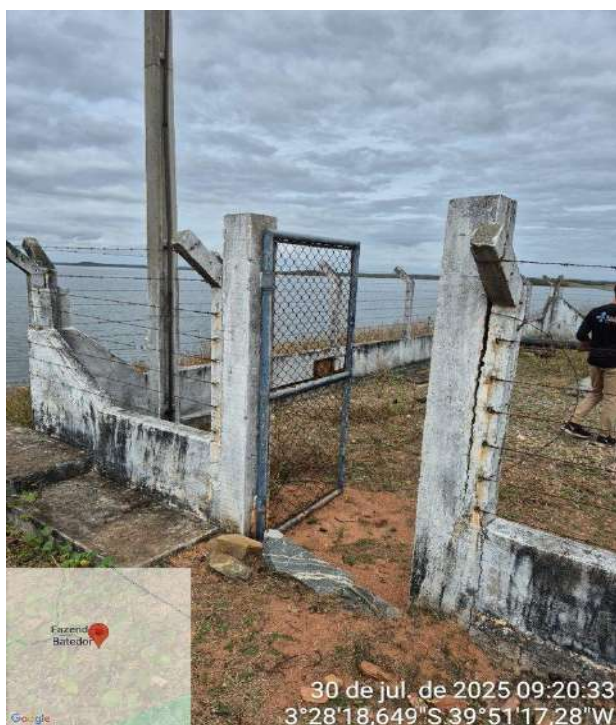
**Foto 115** - Ausência de identificação.

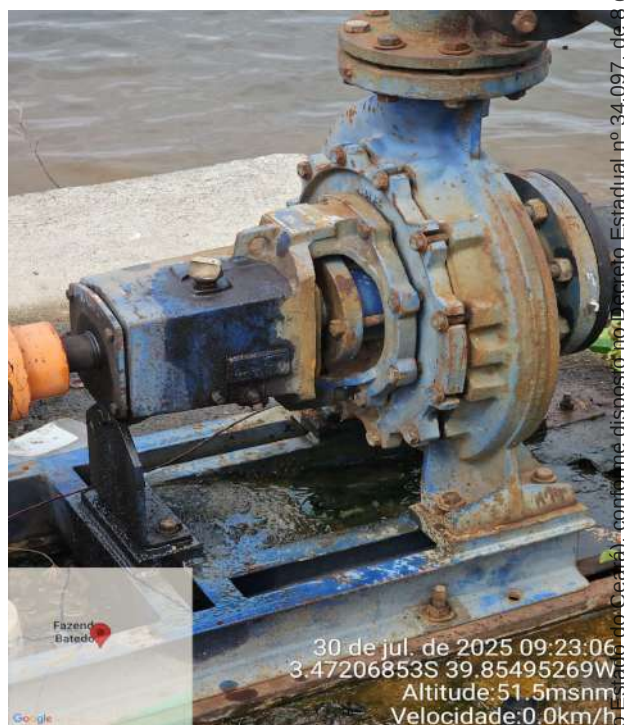
- Casa de Comando: ausência de identificação e pintura deteriorada (**Foto 115**);
- Vazamento na bomba (**Foto 116**);

**Foto 116** - Vazamento na bomba.

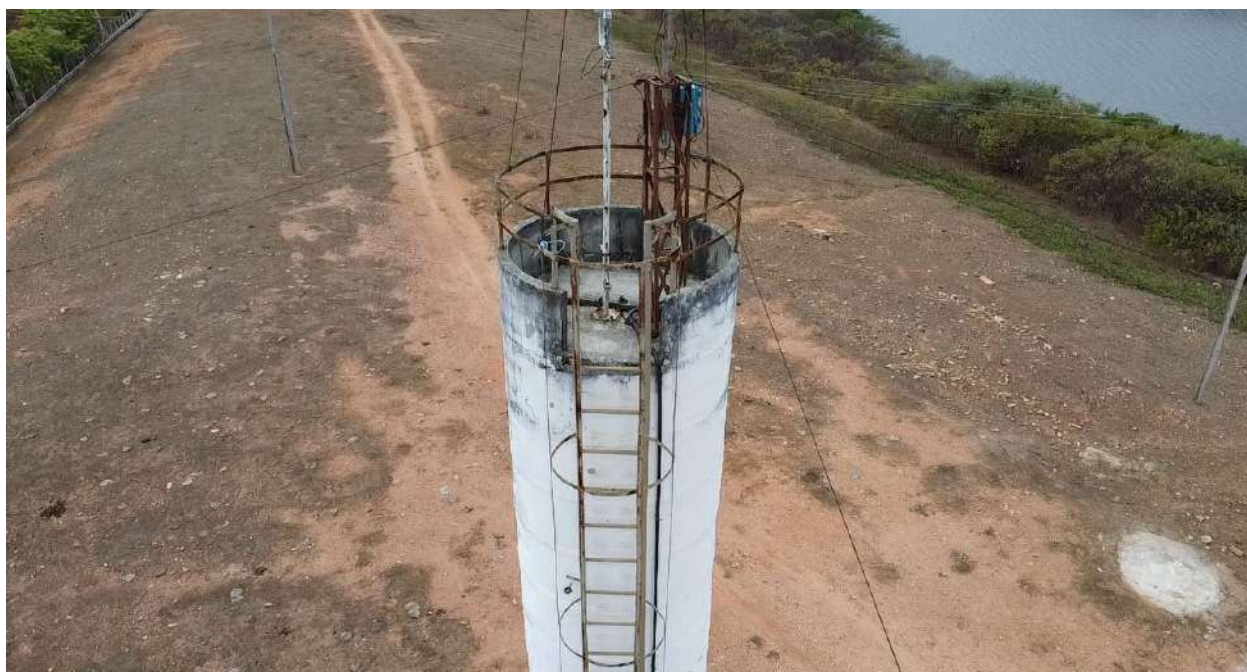
- REL com escada e guarda-corpo oxidados (**Foto 117**).

**Foto 117** - Escada e guarda-corpo danificados

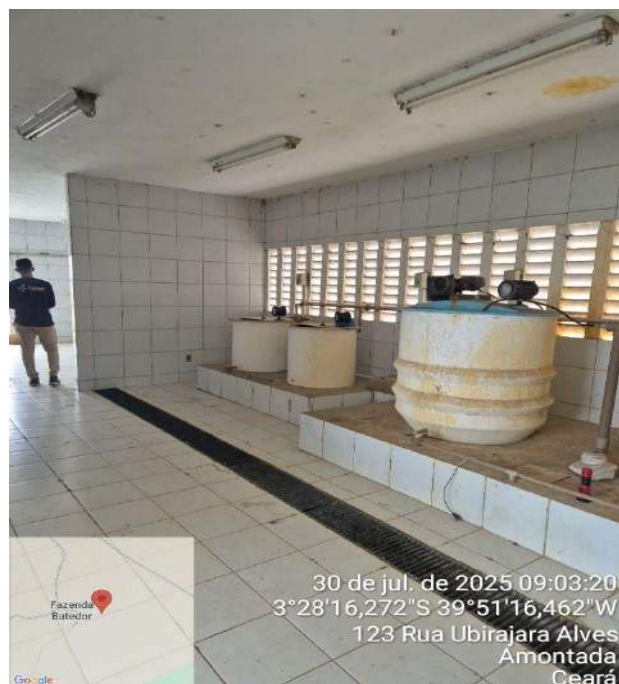
- Sala de químicos: ausência de iluminação (**Fotos 118 e 119**);
- Laboratório: armazenamento de materiais de maneira inadequada (**Foto 120**);
- Banheiro em péssimo estado de conservação (**Foto 121**);

**Foto 118** - Ausência de iluminação.

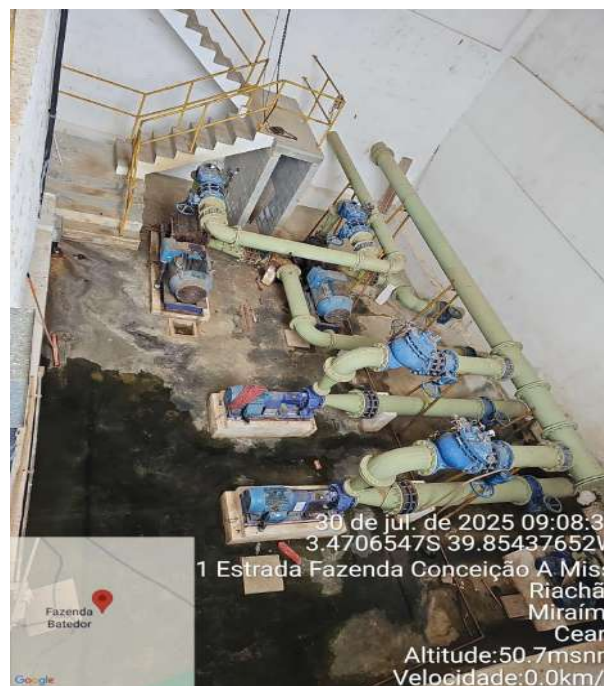
- Filtros: escada oxidada e pintura desgastada (**Foto 123 e 124**);
- Casa de bomba: presença de vazamento (**Foto 125**).

**Foto 125** - Estação Elevatória - Presença de vazamento.

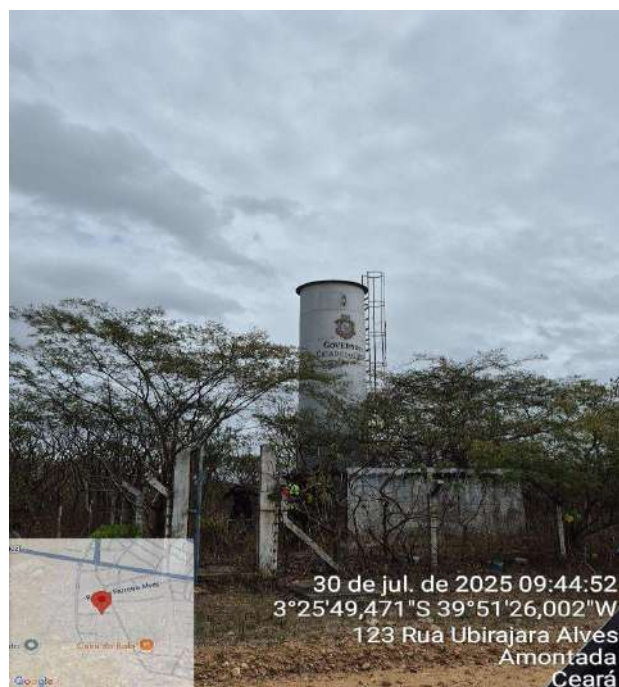
- Excesso de vegetação, dificultando o acesso (**Foto 126 e 129**);
- RAP com tampa deslocada e pintura deteriorada (**Foto 127 e 130**);
- Presença de oxidação nos equipamentos (**Fotos 128 e 131**).

**Foto 126** - Excesso de vegetação.

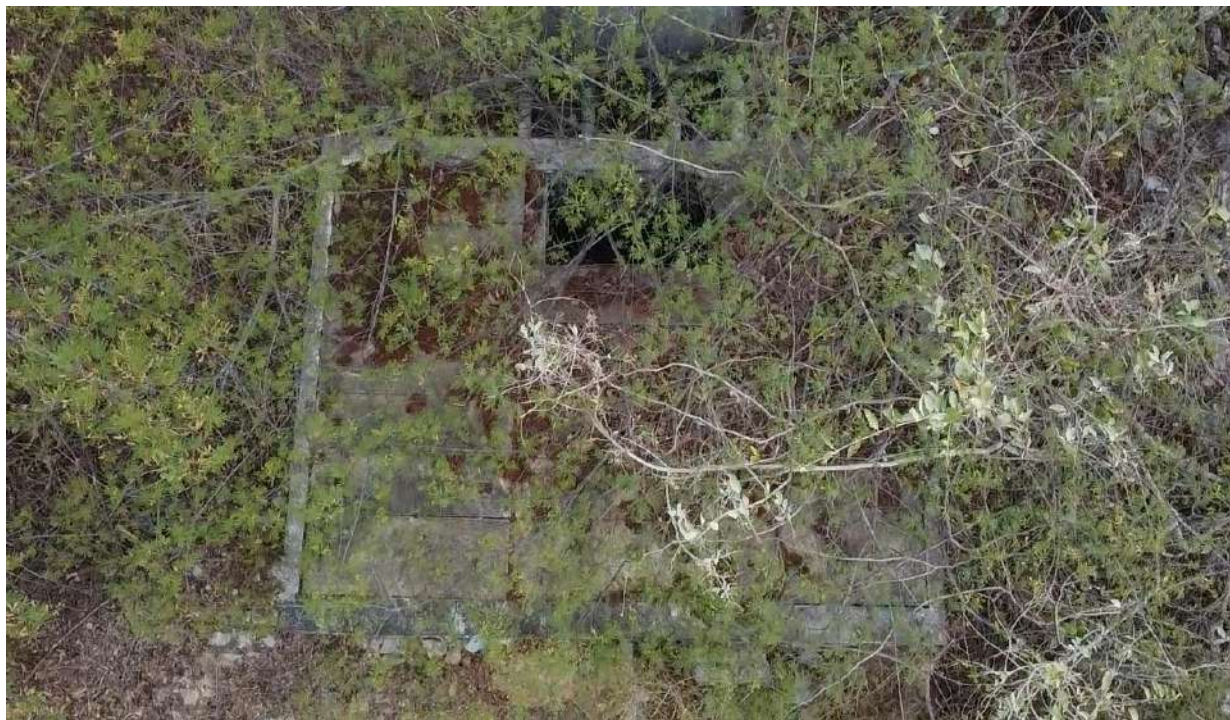
**Foto 130** - Reservatório com abertura.

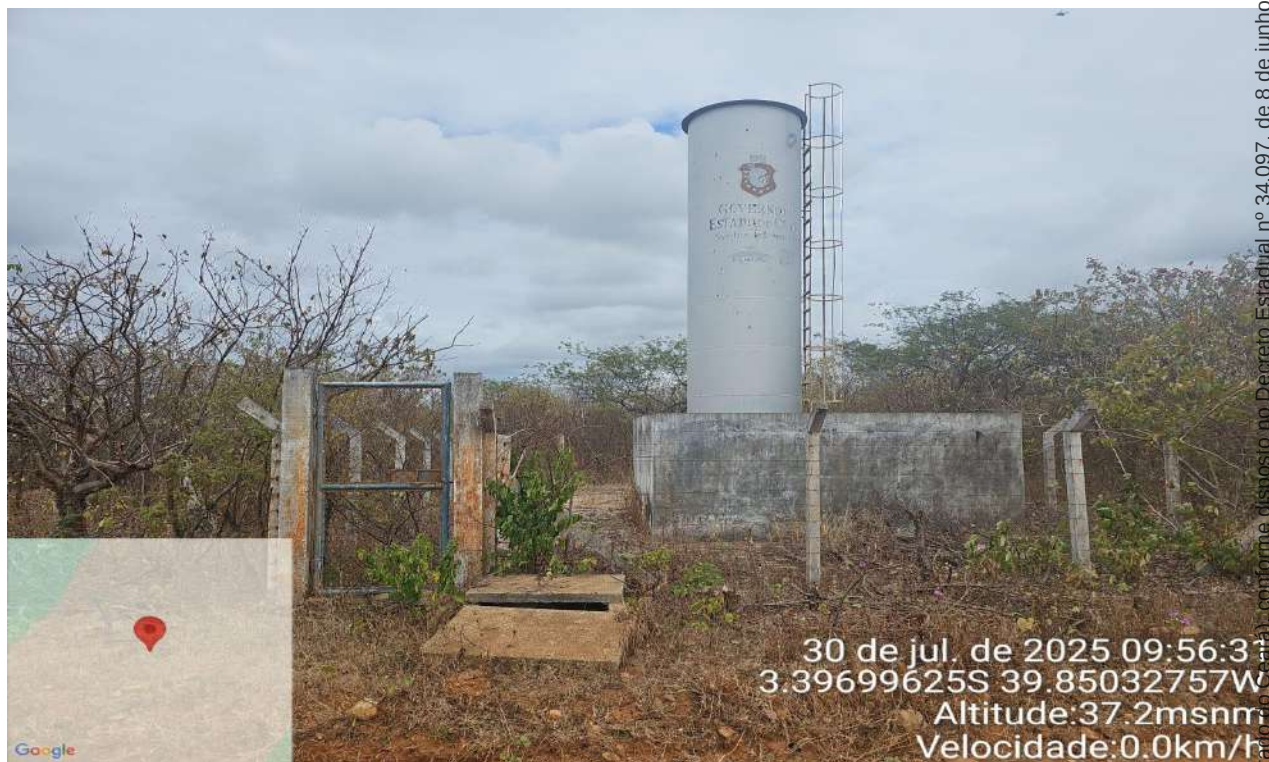
- Pintura desgastada (**Foto 132**);
- RAP com tampa deslocada (**Foto 133**);
- Presença de oxidação (**Foto 134**).

**Foto 132** - Pintura desgastada.

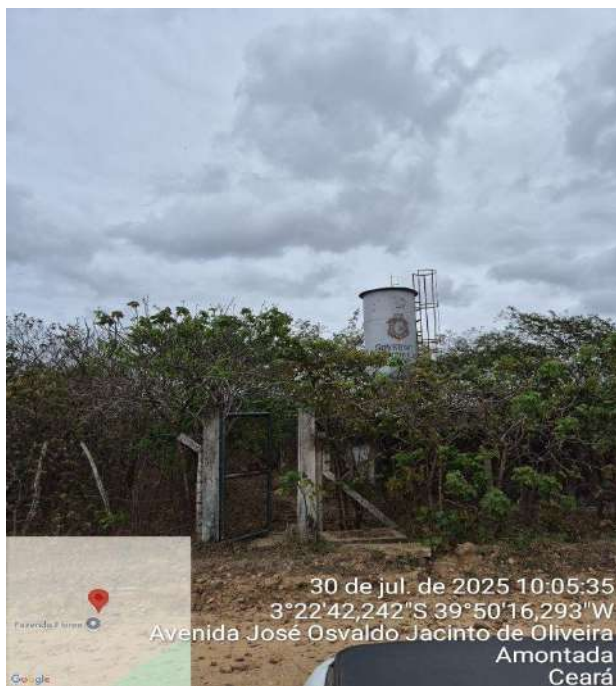
- Excesso de vegetação, dificultando o acesso (**Foto 135**);
- Reservatório com abertura e pintura deteriorada (**Fotos 136 e 137**);
- Presença de oxidação (**Fotos 138 a 140**).

**Foto 135** - Excesso de vegetação.

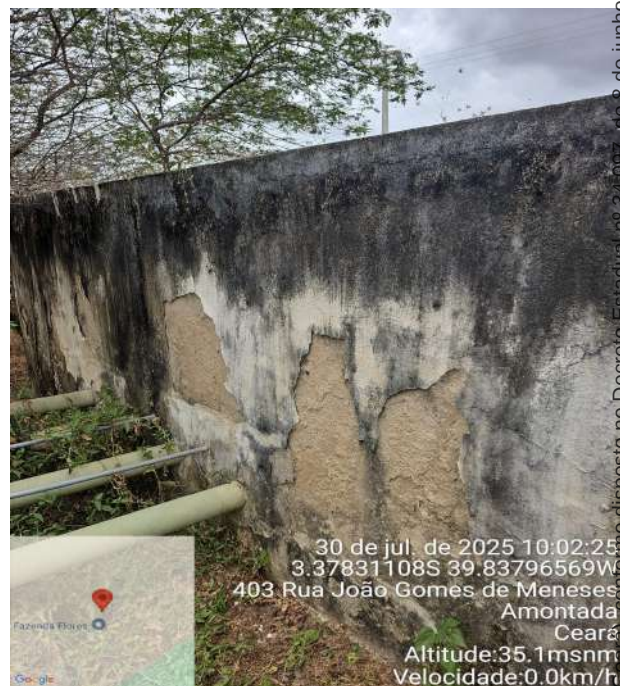
**Foto 136** - Pintura deteriorada.

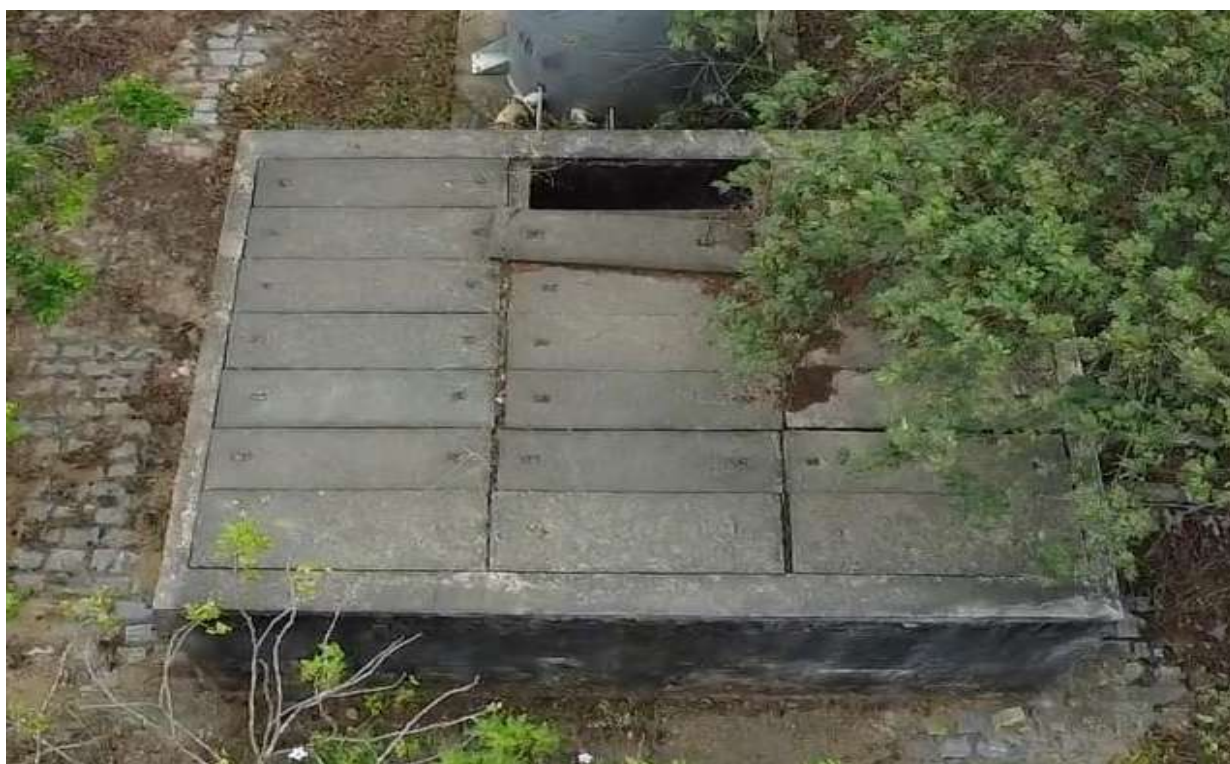
**Foto 137** - Reservatório com abertura.

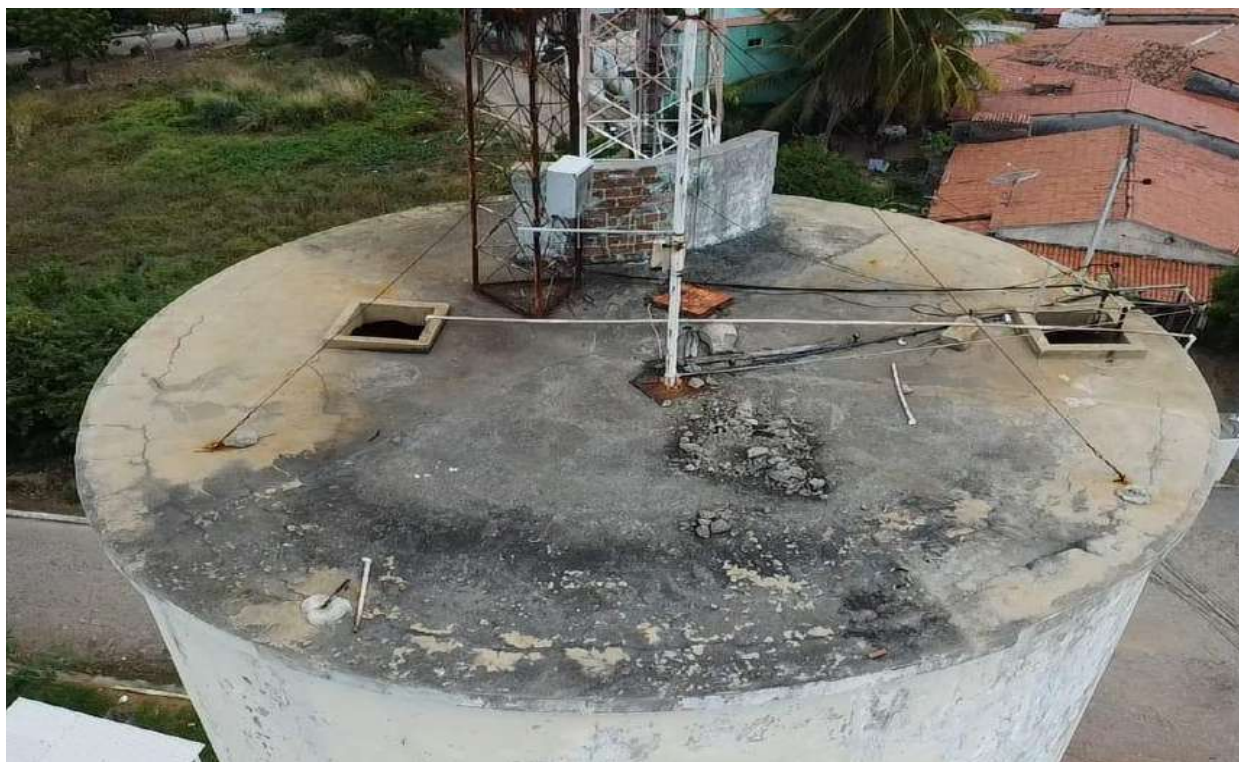
**Foto 160** - Ausência de tampas e fiação inadequada.

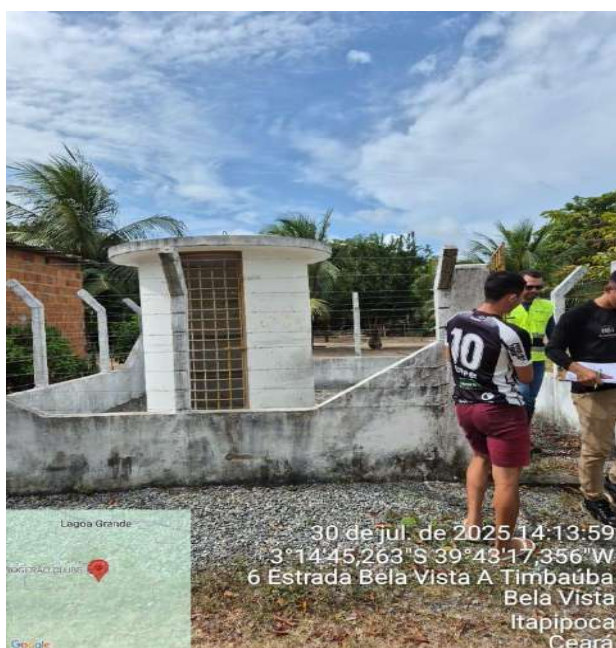
**Foto 163** - Ausência de identificação.

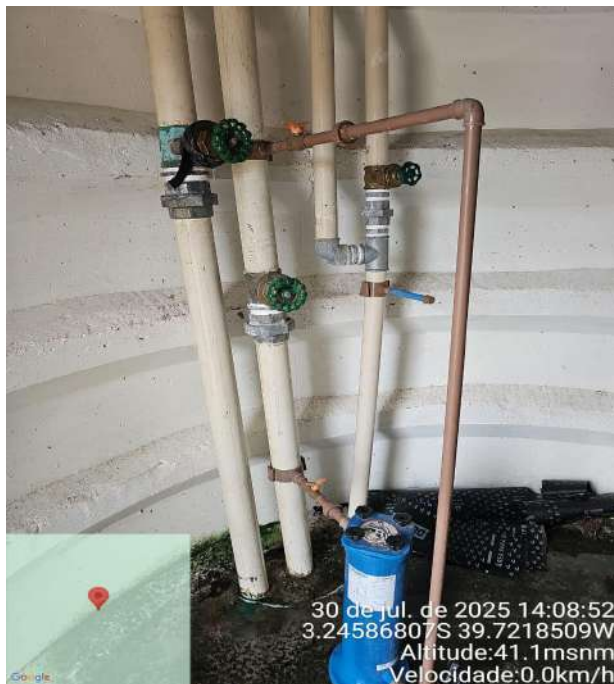
**Foto 165** - Presença de vazamento.

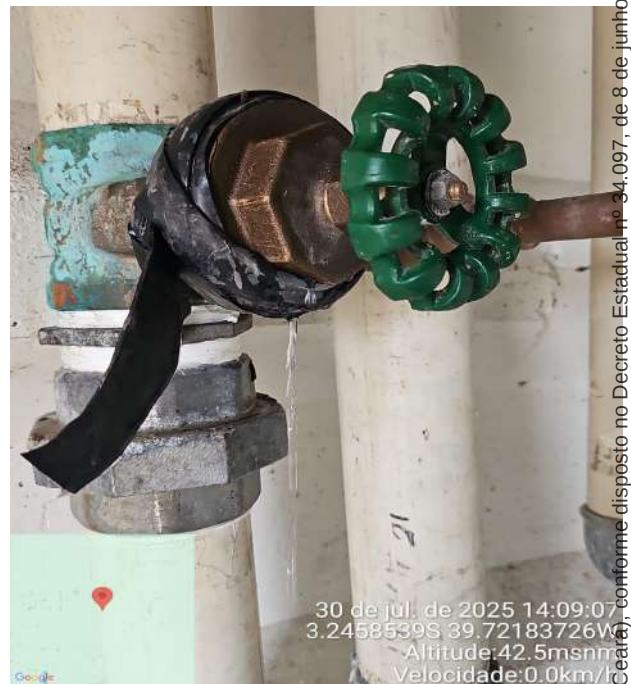
**Foto 166** - Presença de vazamento.

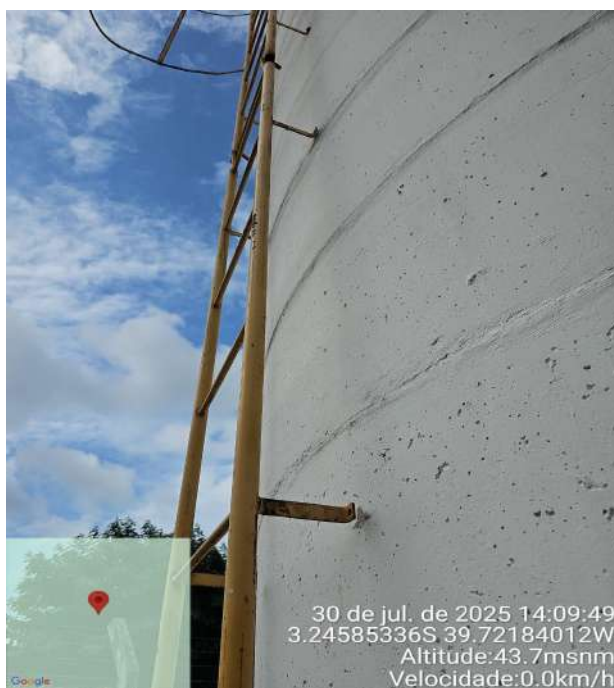
**Foto 167** - Escada sem fixação adequada.

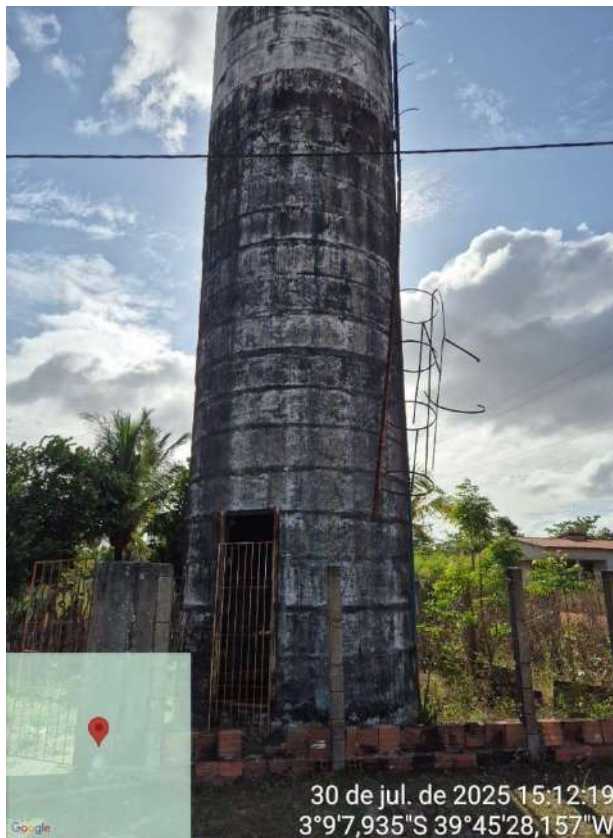
**Foto 177** - Pintura deteriorada.

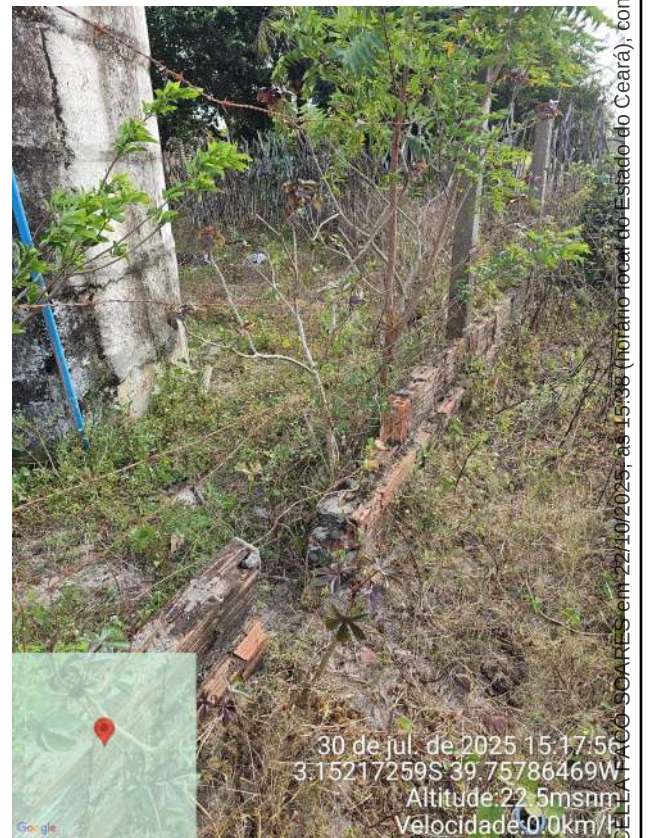
**Foto 178** - Cerca com defeito e mureta quebrada.

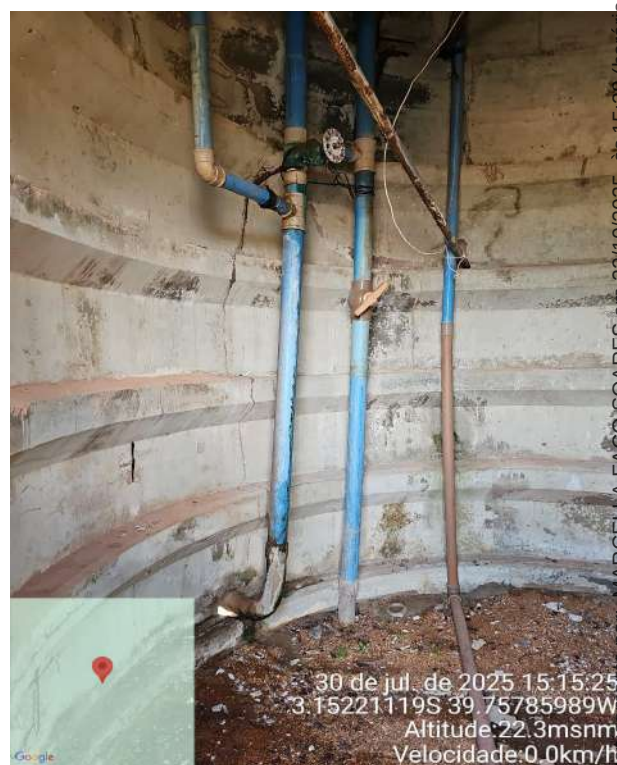
**Foto 182** - Vazamento.

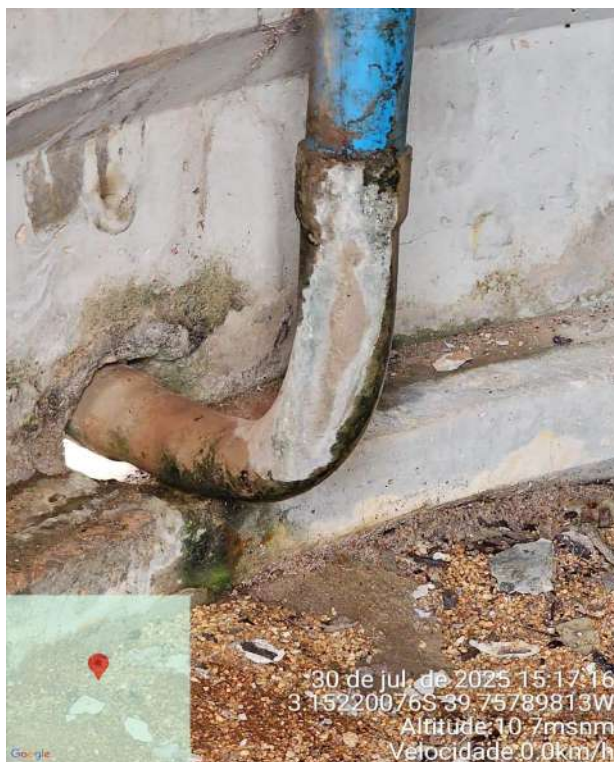
**Foto 183** - Vazamento.

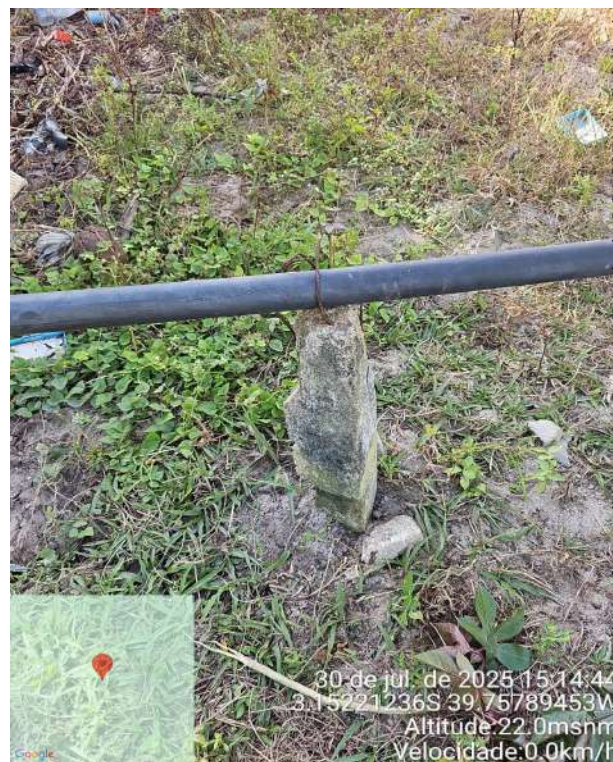
**Foto 184** - Apoio da tubulação de descarte inadequado.

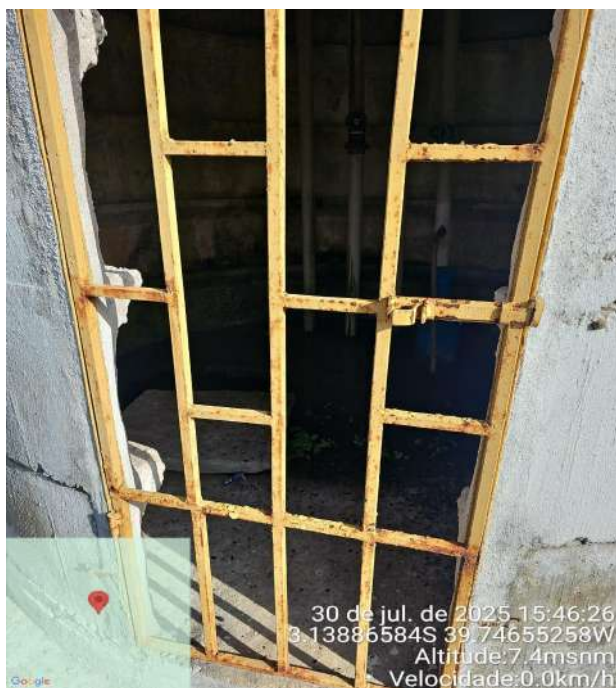
**Foto 191** - Portão oxidado.

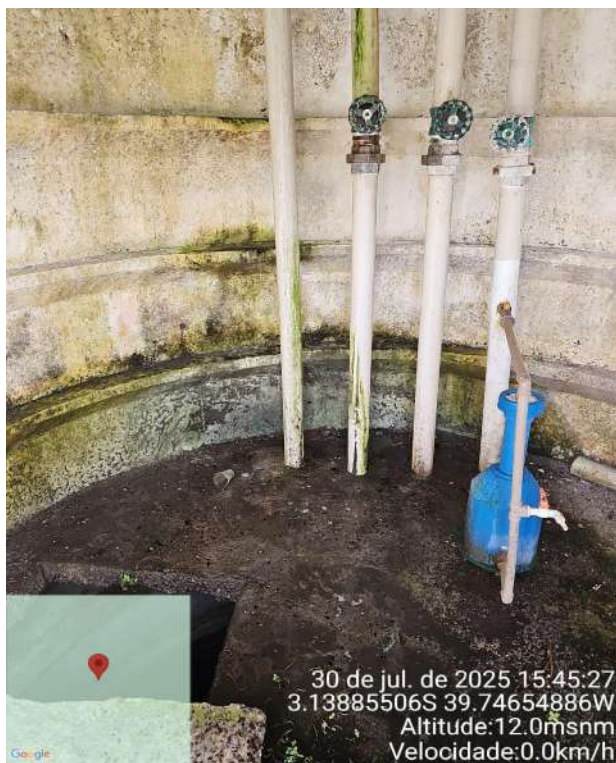
**Foto 193** - Presença de vazamento.

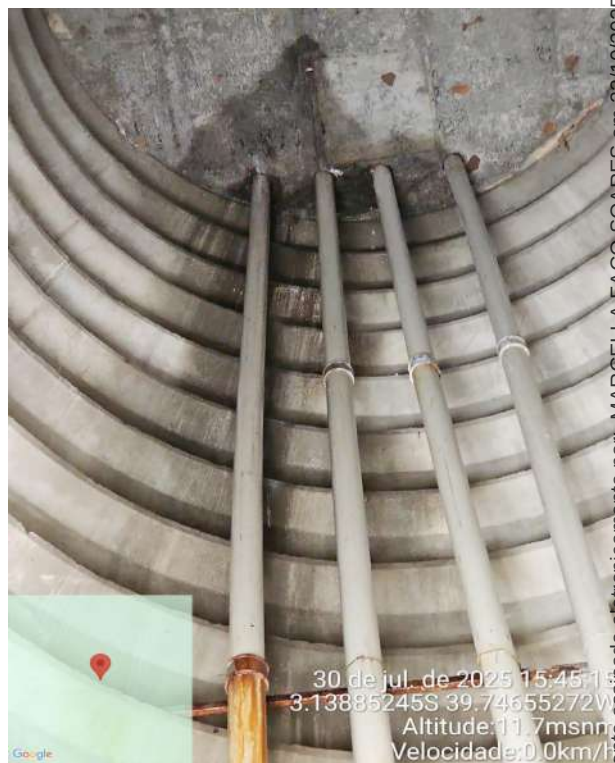
**Foto 194** - Presença de vazamento.

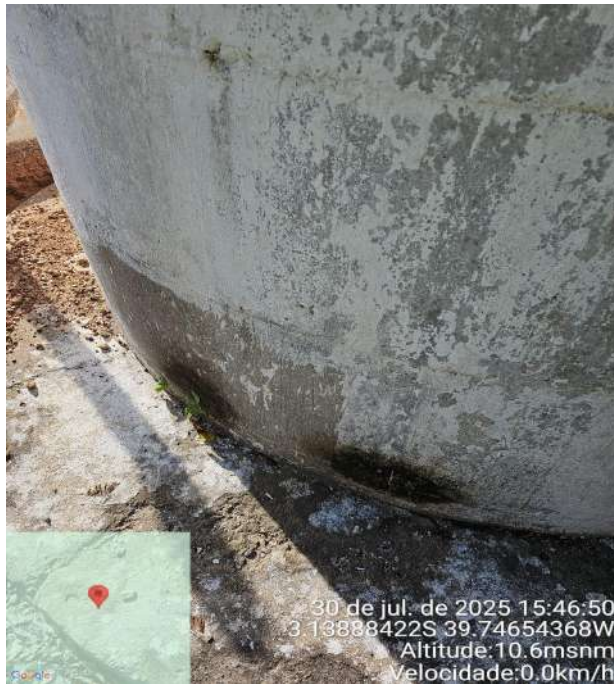
**Foto 195** - Presença de vazamento.

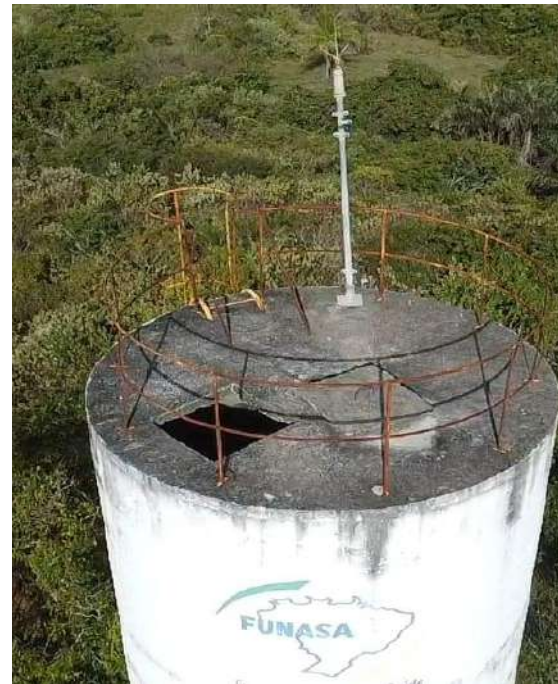
**Foto 196** - Tampa deslocada.

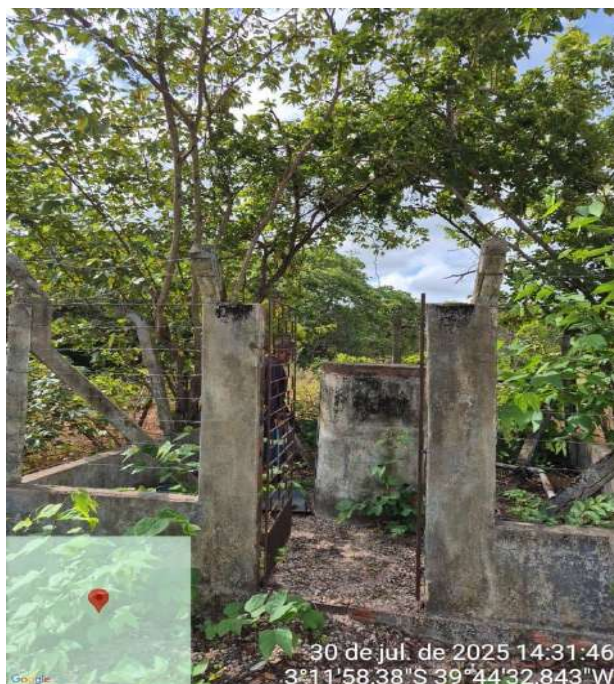
**Foto 197** - Sem identificação e pintura deteriorada.

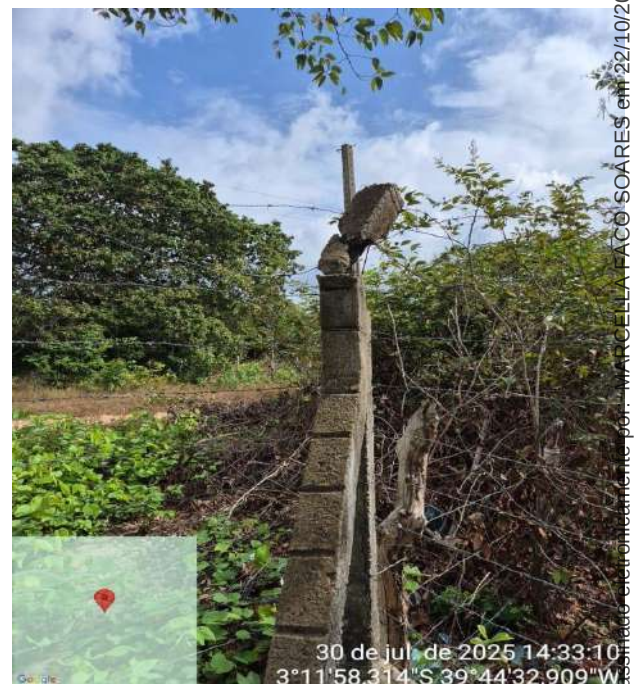
**Foto 198** - Cerca com defeito.

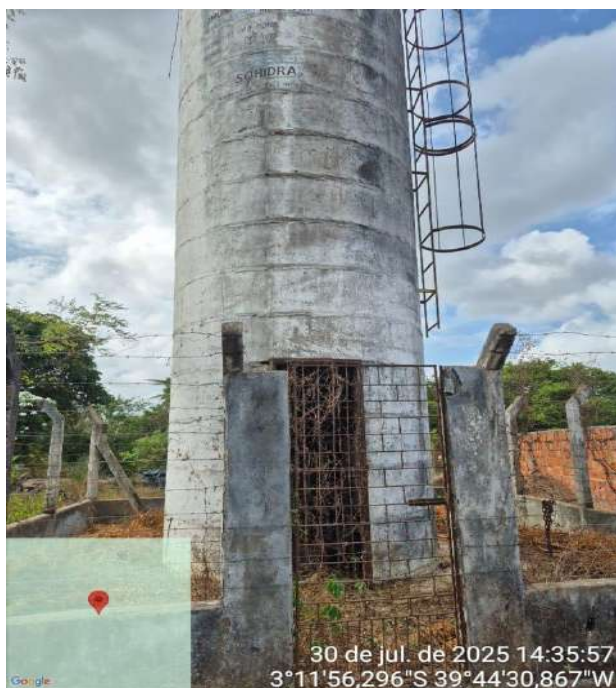
**Foto 203** - Sem identificação e pintura deteriorada.

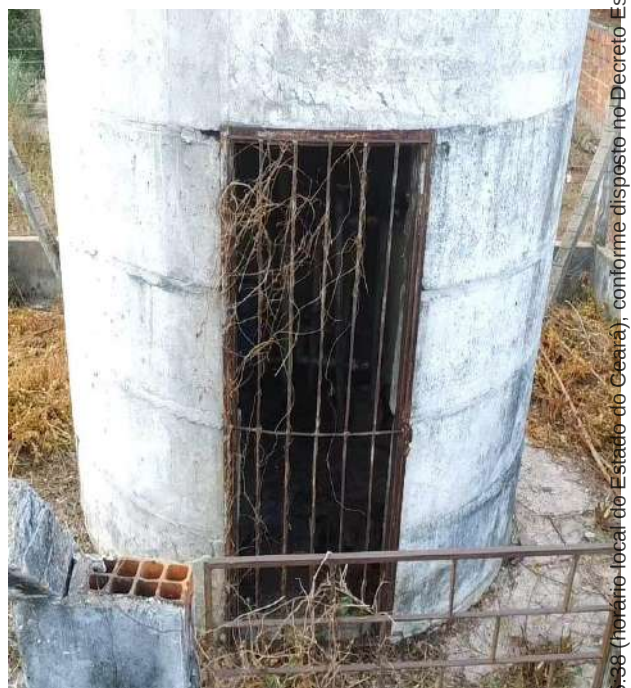
**Foto 204** - Portão oxidado.

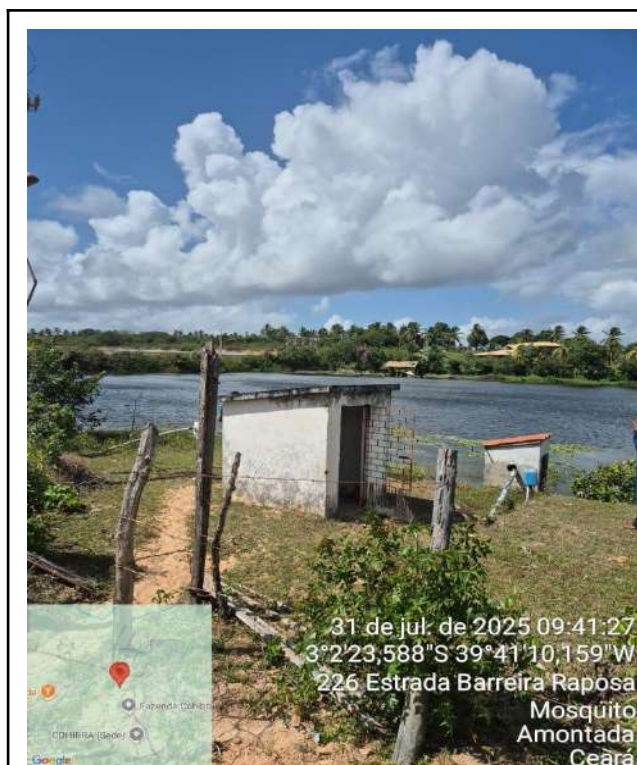
**Foto 210** - Sem identificação.

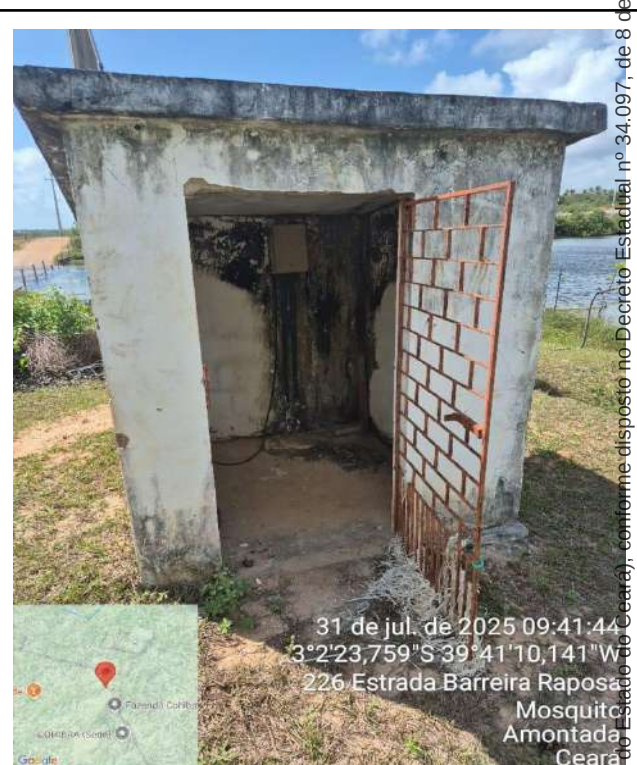
**Foto 211** - Pintura deteriorada.

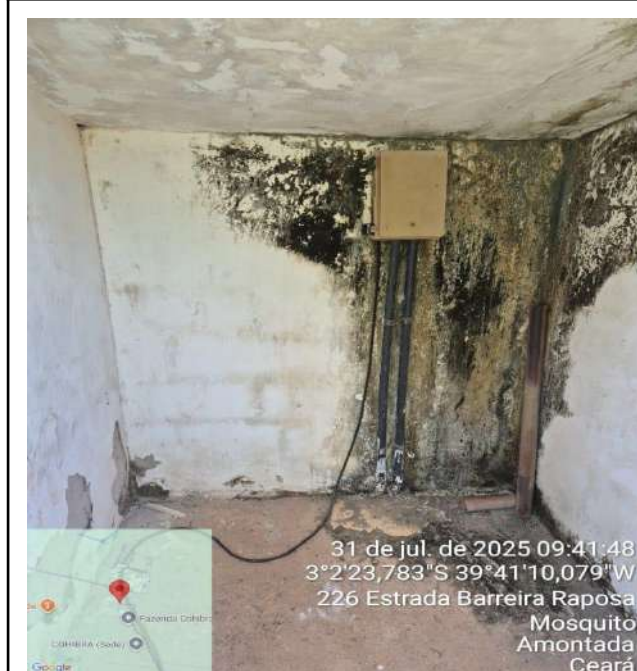
**Foto 212** - Pintura deteriorada.

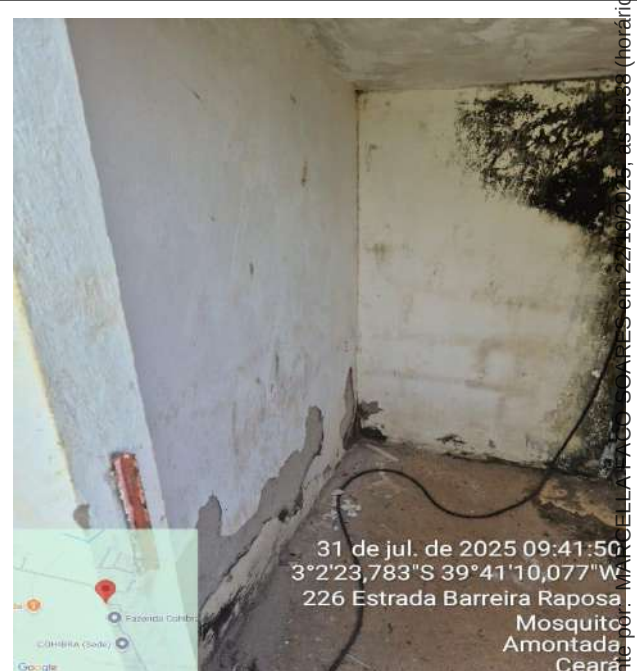
**Foto 213** - Parede com reboco caindo.

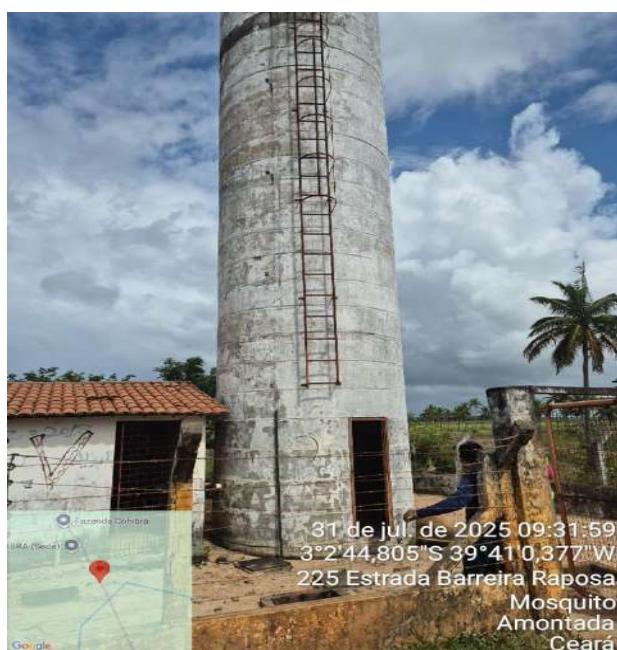
**Foto 214** - Sem identificação e pintura deteriorada.

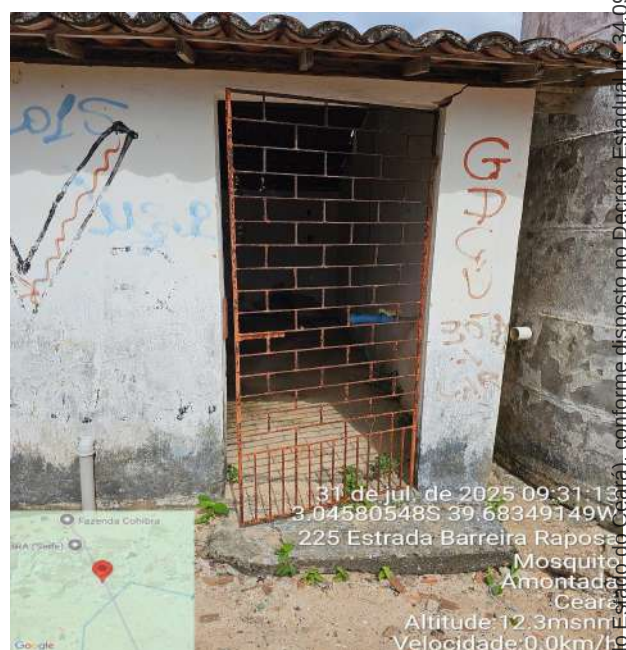
**Foto 215** - Parede com rachadura e portão oxidado.

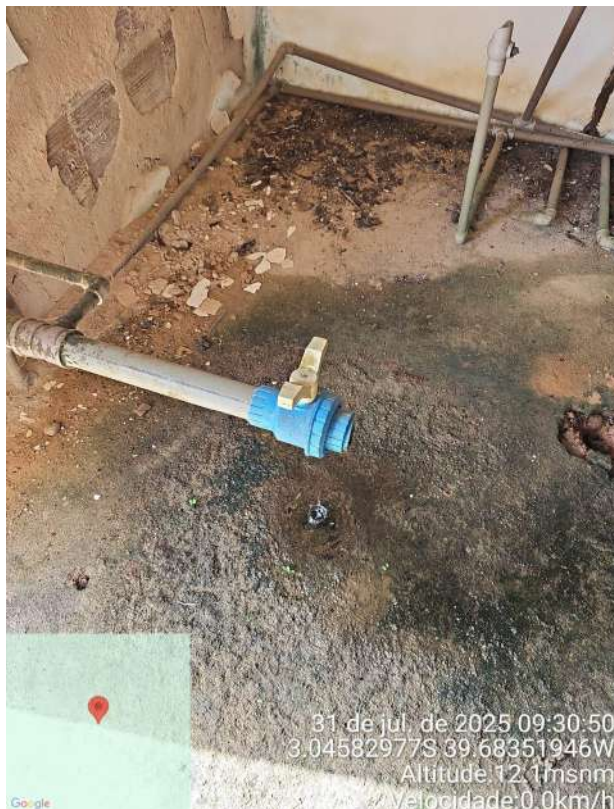
**Foto 218 - Vazamento no registro.**

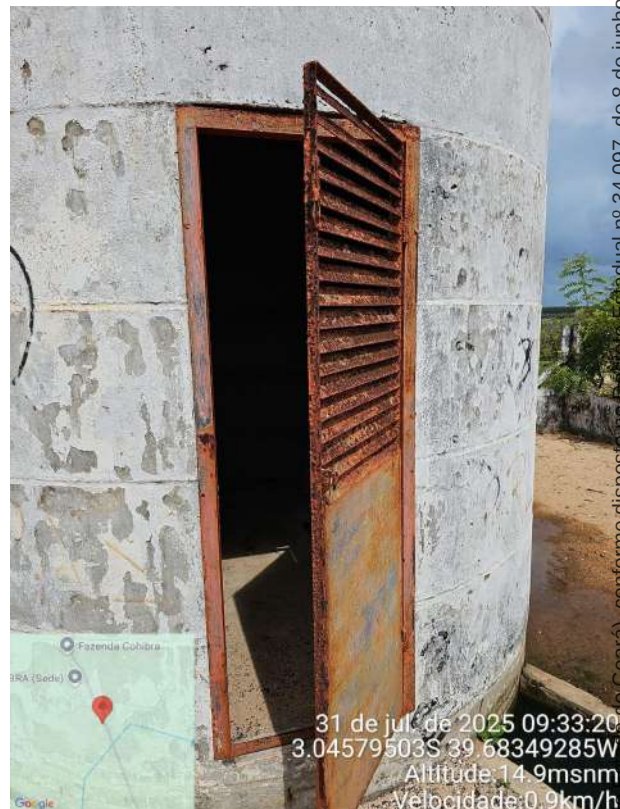
**Foto 219 - Portão oxidado.**

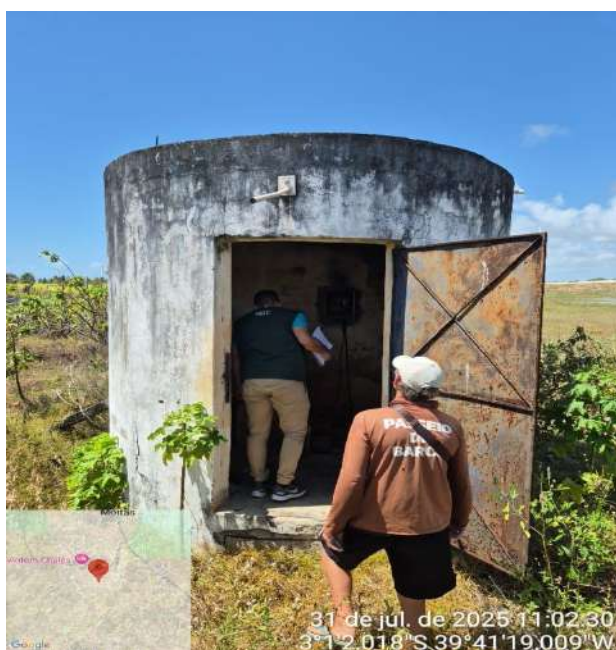
**Foto 228** - Sem identificação, pintura deteriorada e portão de acesso oxidado.

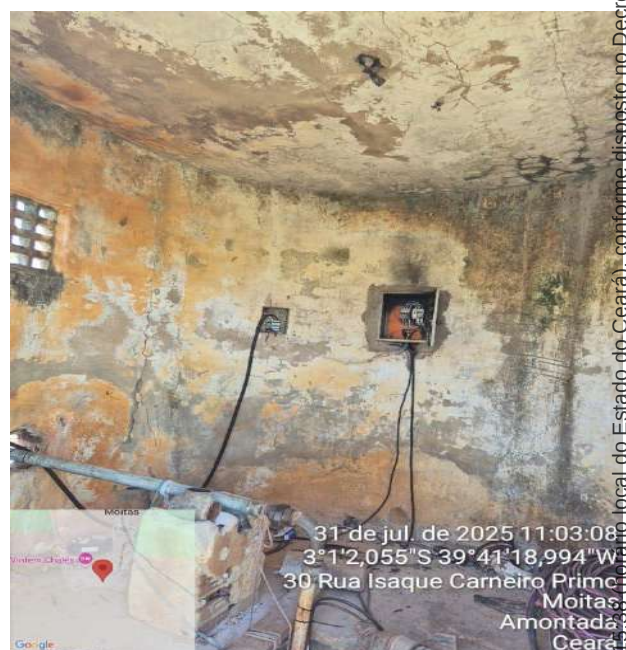
**Foto 229** - Pintura deteriorada e fiação inadequada.

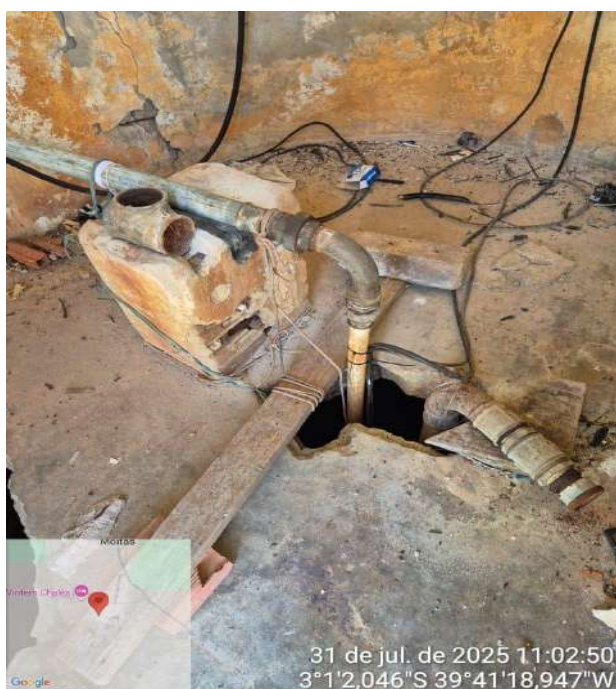
**Foto 230** - Estrutura improvisada, fiação inadequada e acúmulo de sujeira.
