**RELATÓRIO DE DIAGNÓSTICO  
SIMPLIFICADO  
RDS/CSB/0008/2025  
(NUP: 13012.005460/2025-01)**

**Assunto:** Diagnóstico do Sistema de  
Abastecimento de Água de Amontada

**COORDENADORIA DE SANEAMENTO BÁSICO**

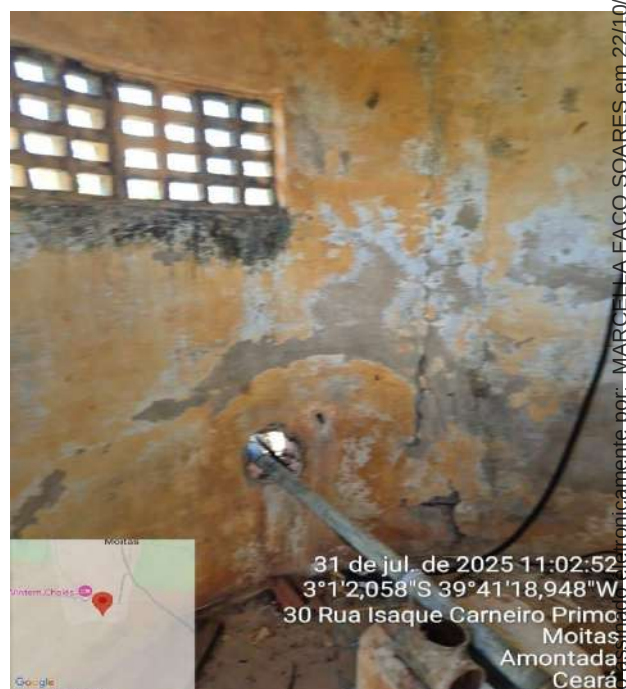
**Foto 231** - Pintura deteriorada.

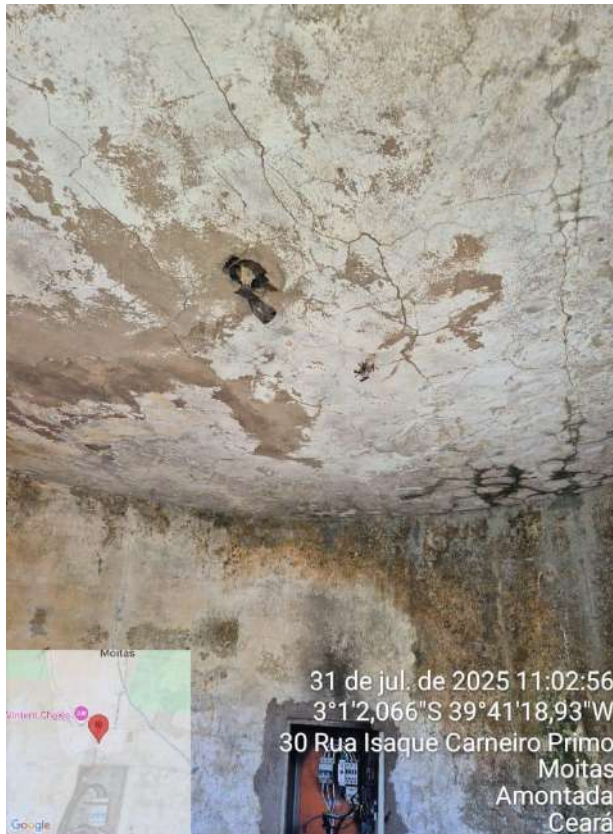
**Foto 232** - Pintura deteriorada e ausência de iluminação.

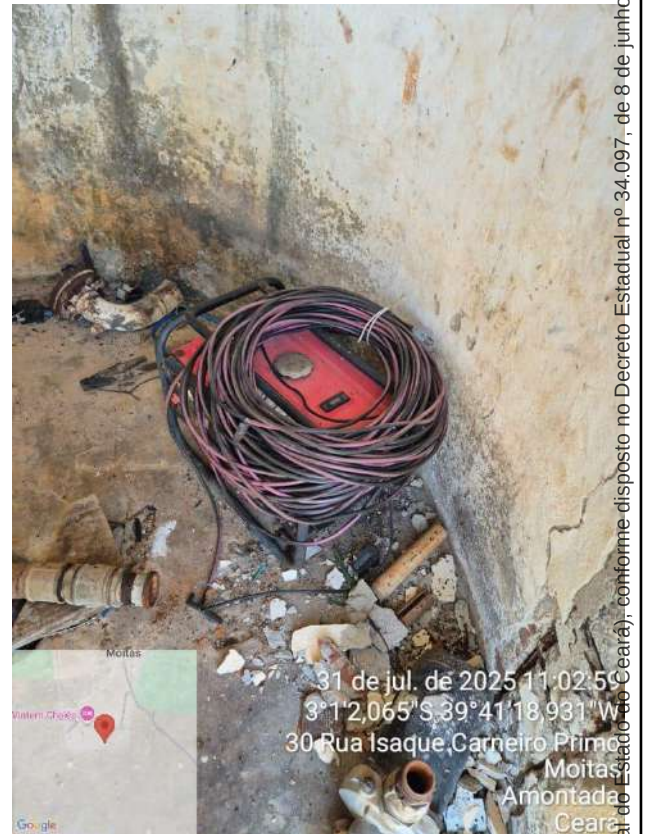
**Foto 233** - Pintura desgastada, acúmulo de sujeira e material inadequado.

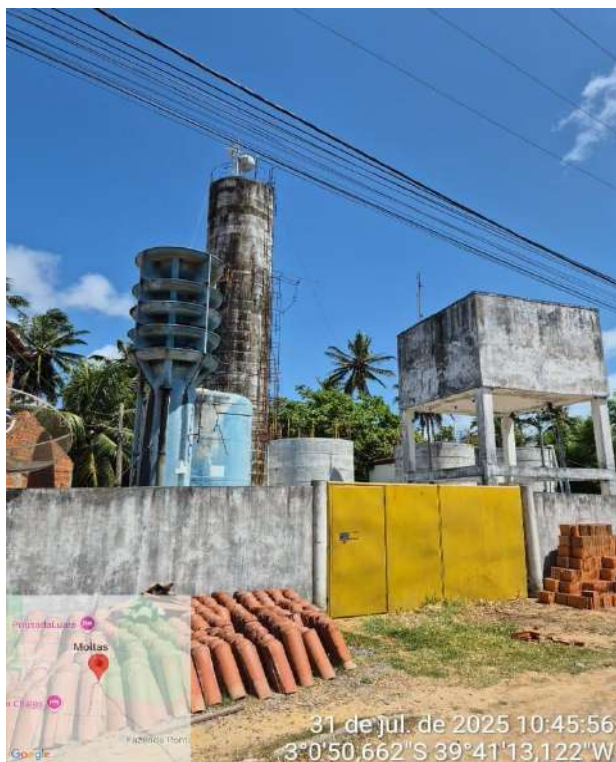
**Foto 234** - Sem identificação e pintura deteriorada.

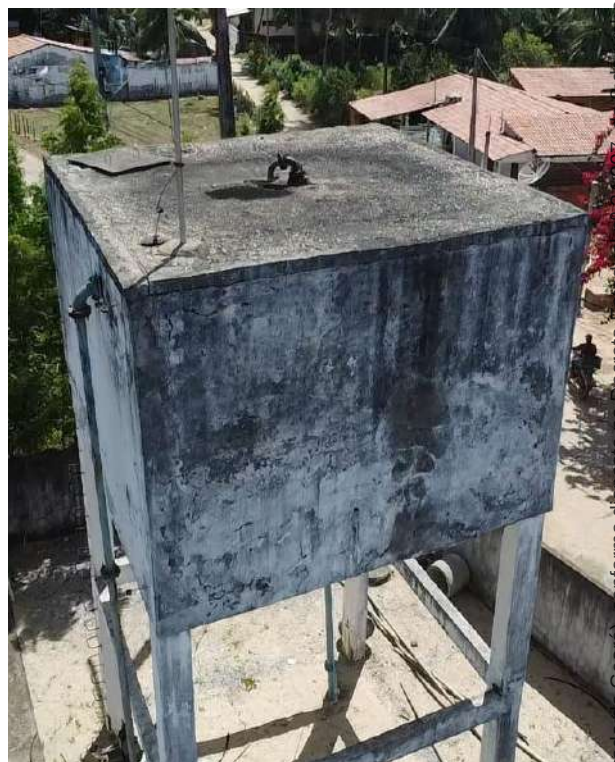
**Foto 235** - Pintura deteriorada.

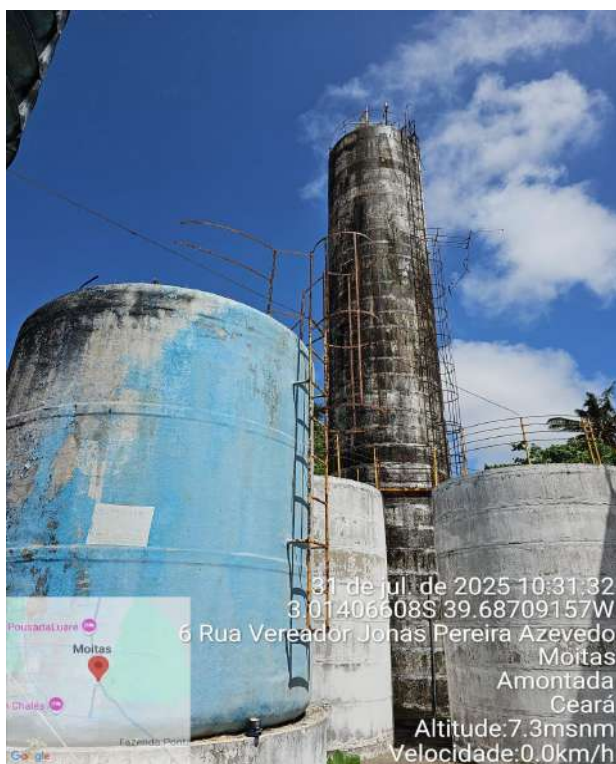
**Foto 236** - Pintura deteriorada

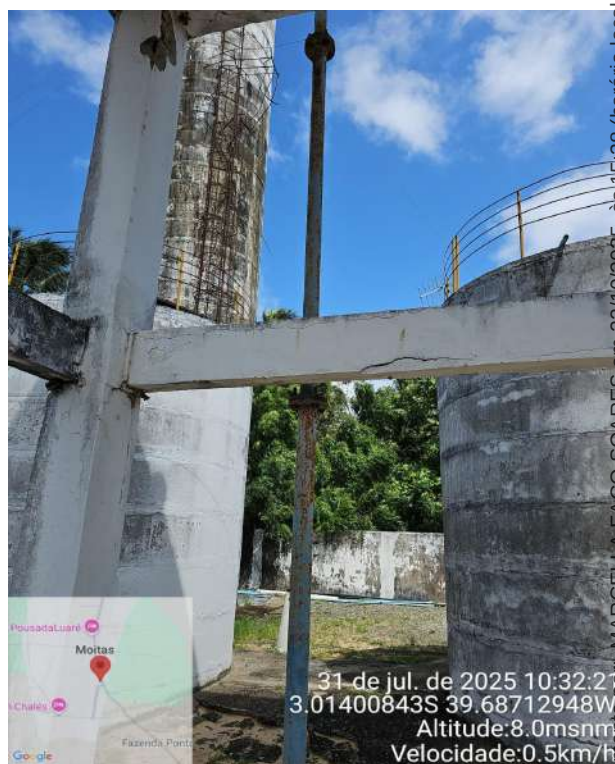
**Foto 237** - Reservatório com rachaduras.

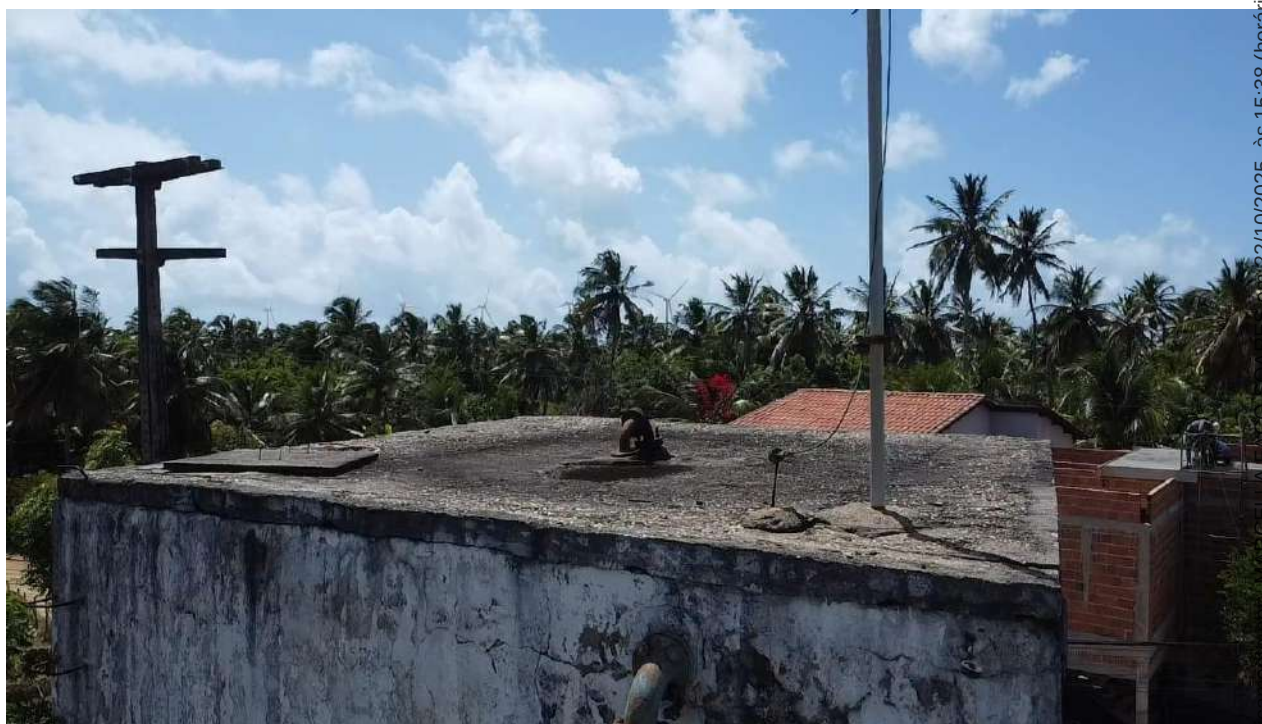
**Foto 240** - Reservatório com rachaduras.

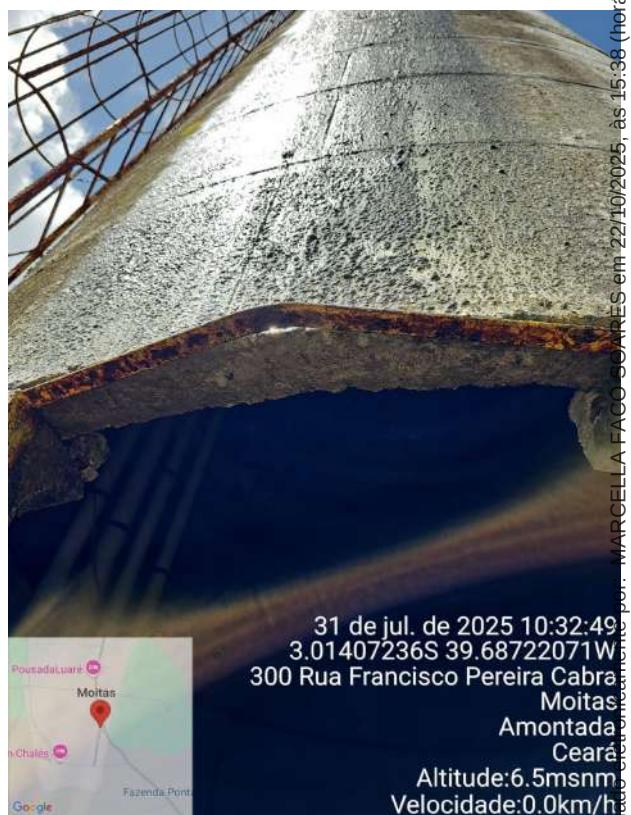
**Foto 244** - Presença de vazamento.

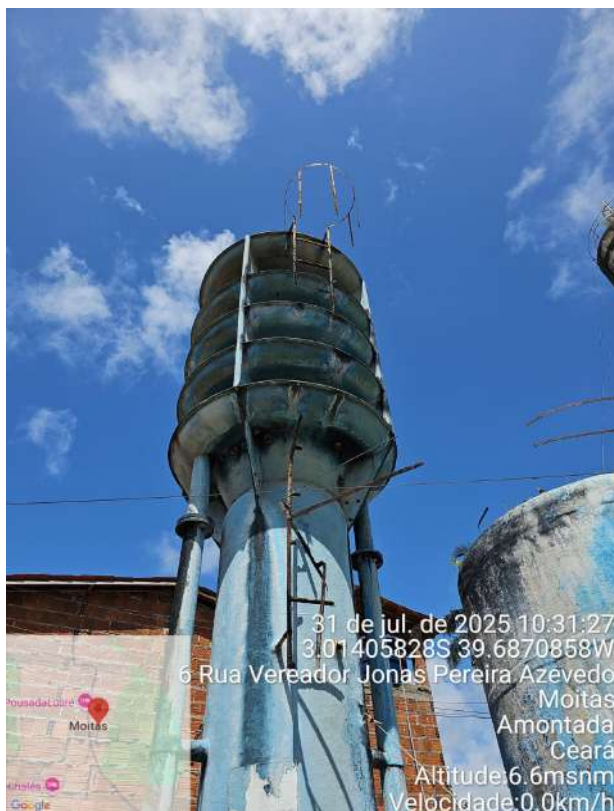
**Foto 245** - Escada oxidada e danificada.

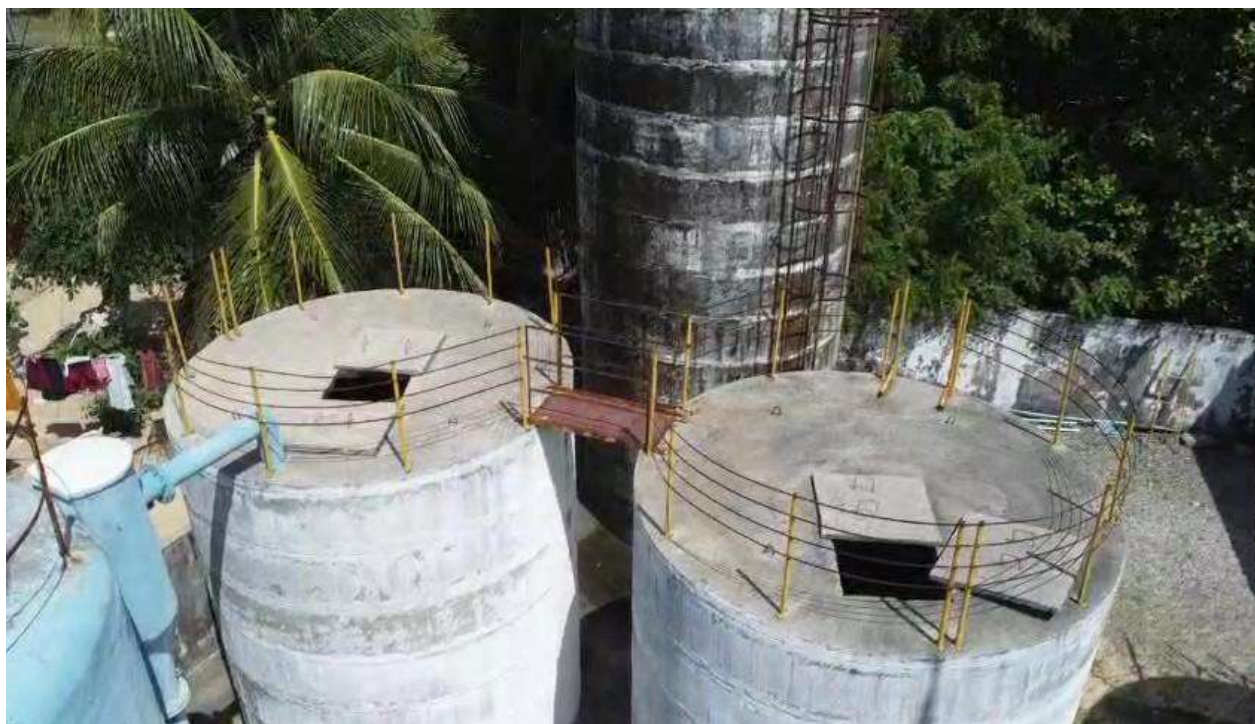
**Foto 247** - Reservatórios com tampas deslocadas.

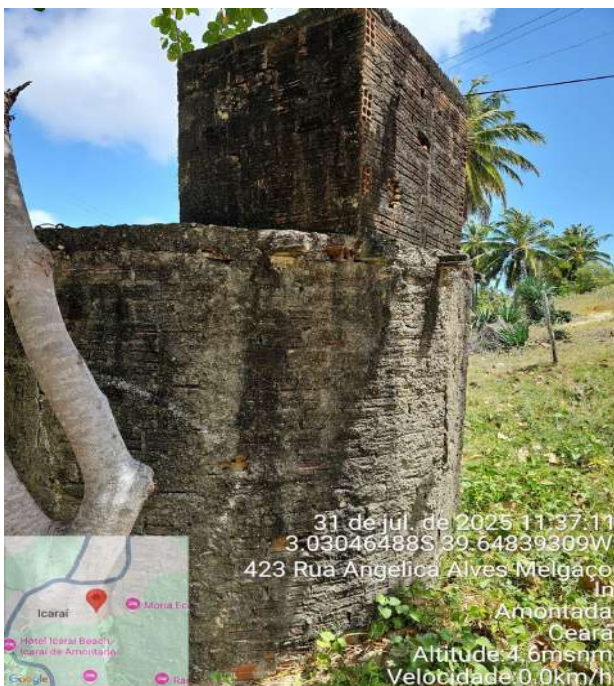
**Foto 250** - Sem identificação e pintura deteriorada.

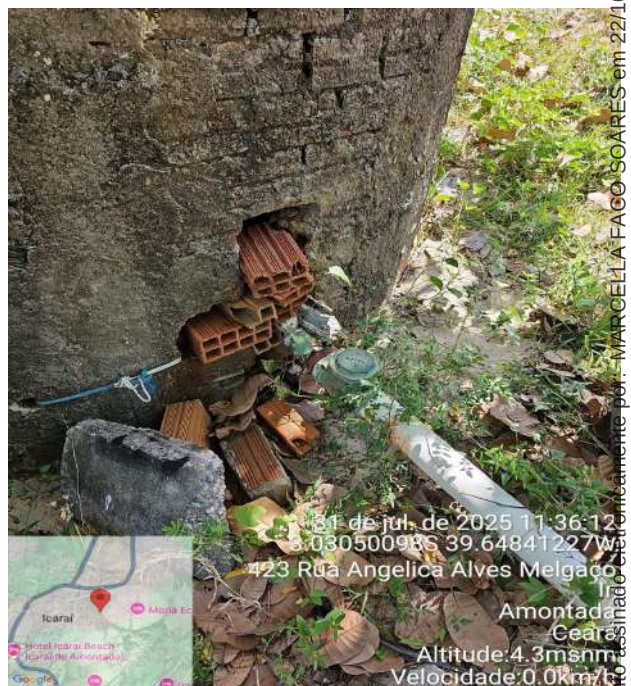
**Foto 251** - Parede externa com defeito.

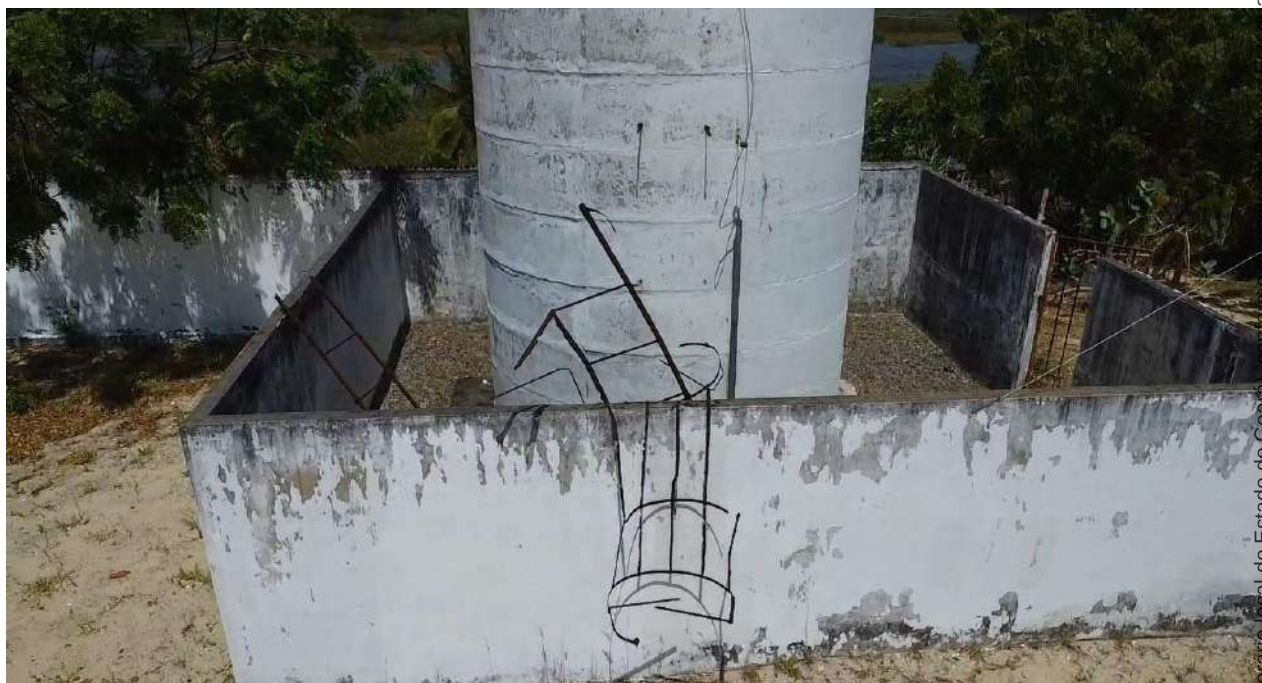
**Foto 256** - Pintura deteriorada e escada danificada.

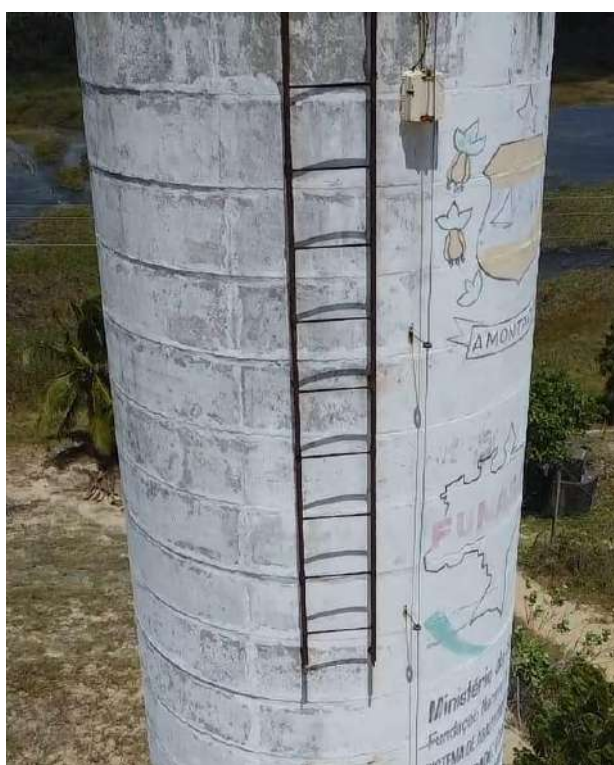
**Foto 257** - Escada danificada
