**RELATÓRIO DE DIAGNÓSTICO  
SIMPLIFICADO  
RDS/CSB/0001/2025  
(NUP: 13012.000293/2025-02)**

**Assunto:** Diagnóstico do Sistema de  
Abastecimento de Água e de Esgotamento  
Sanitário de Solonópole

**COORDENADORIA DE SANEAMENTO BÁSICO**

**Fortaleza – CE  
Junho/2025**

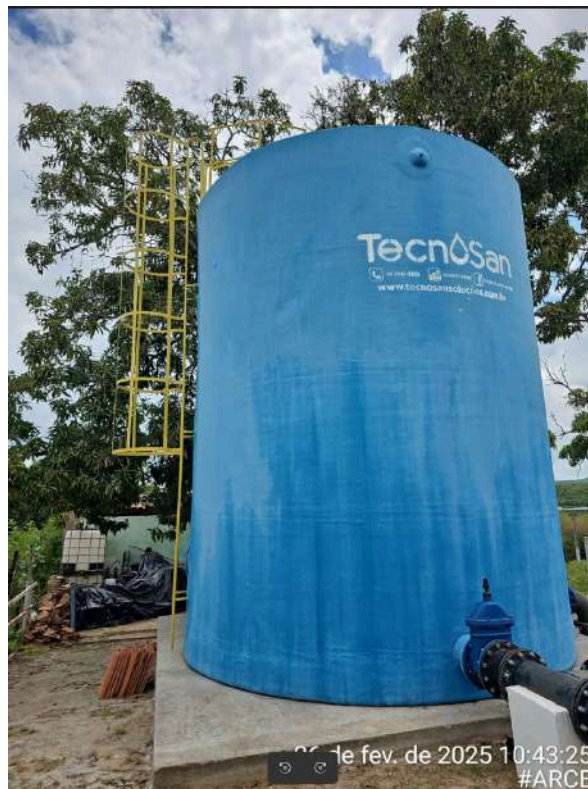
**Foto 10** - Decantador em processo de instalação.

Além disso, observou-se que a ETA estava passando por melhorias, como a implantação do decantador, pintura, reforma de paredes, entre outras.

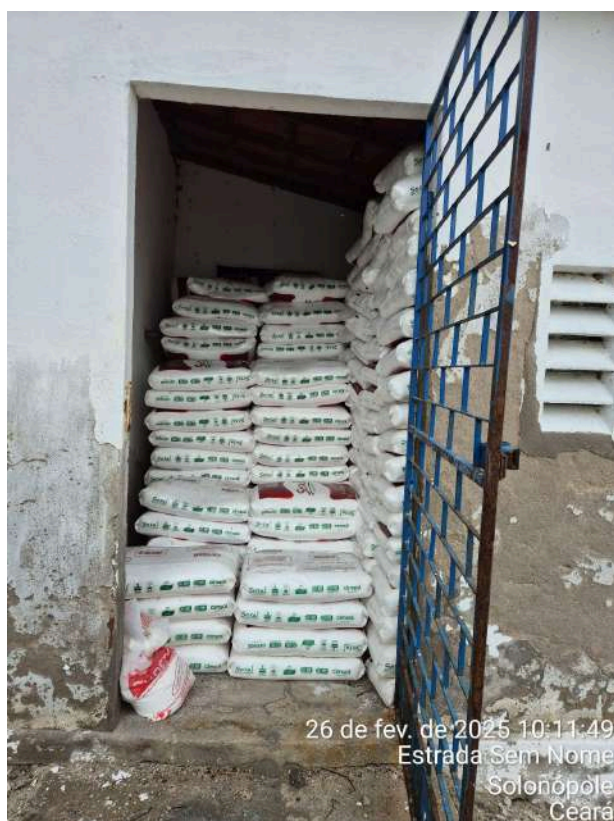
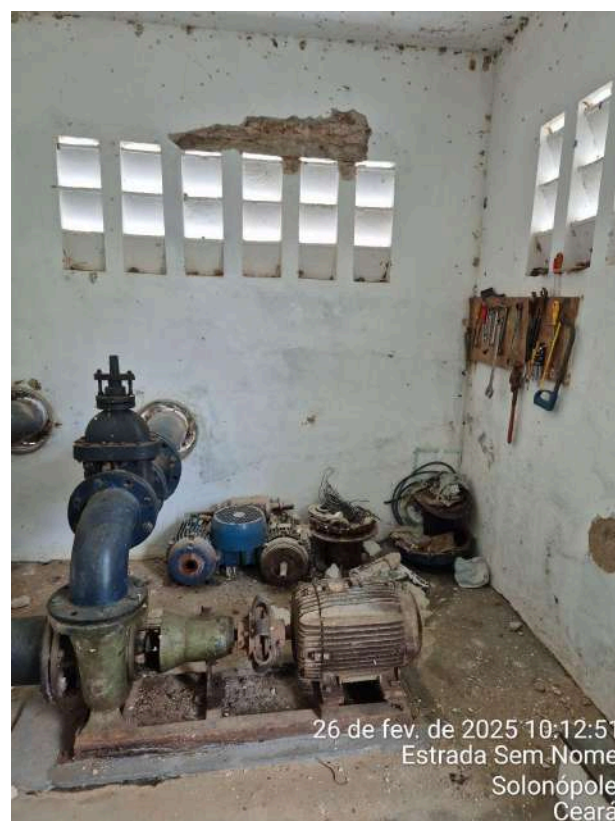
- Falta sinalização na casa de comando da Captação.
- Paredes em processo de deterioração (**Fotos 37 e 38**);
- Materiais em processo de corrosão (**Foto 39**);
- Fiação exposta, sem eletrodutos (**Fotos 40 a 42**).

**Foto 37** - Parede em processo de deterioração.

**Foto 38** - Parede em processo de deterioração.

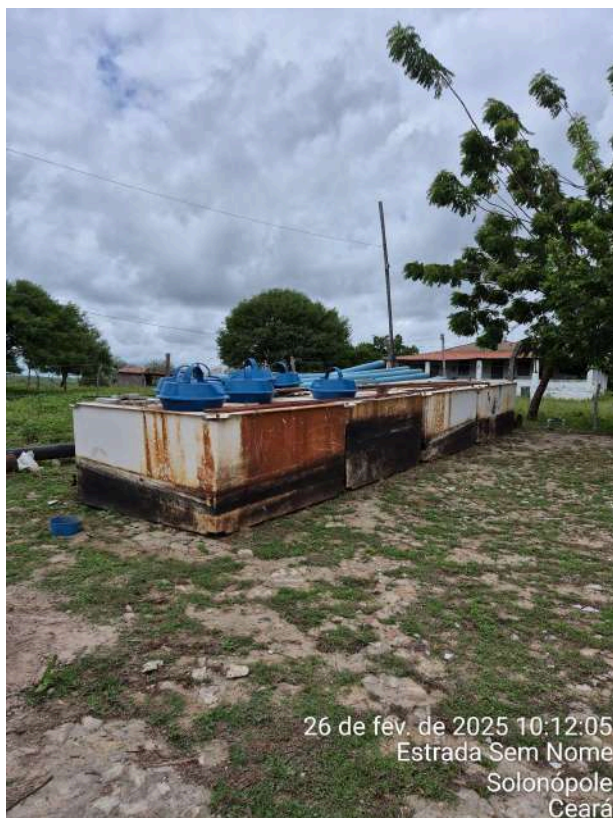
**Foto 39** - Materiais em processo de corrosão

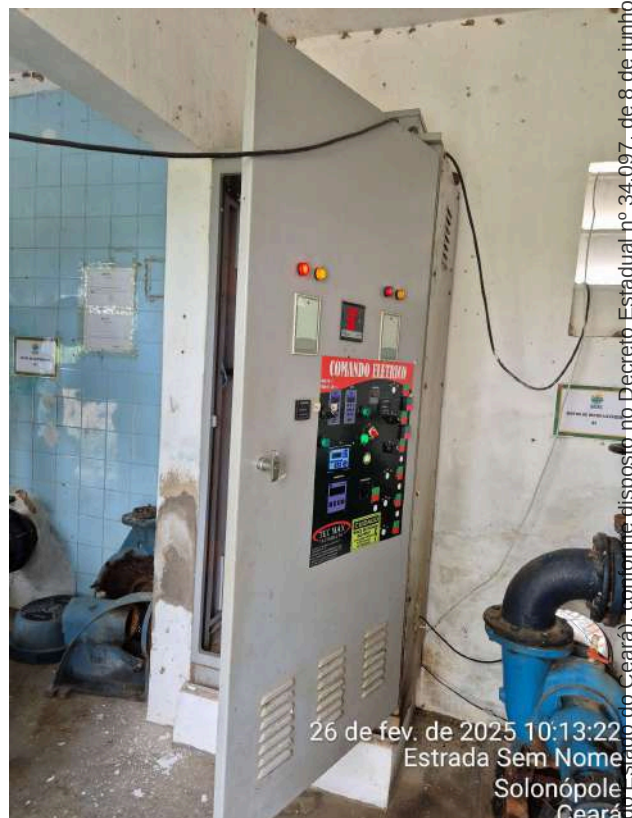
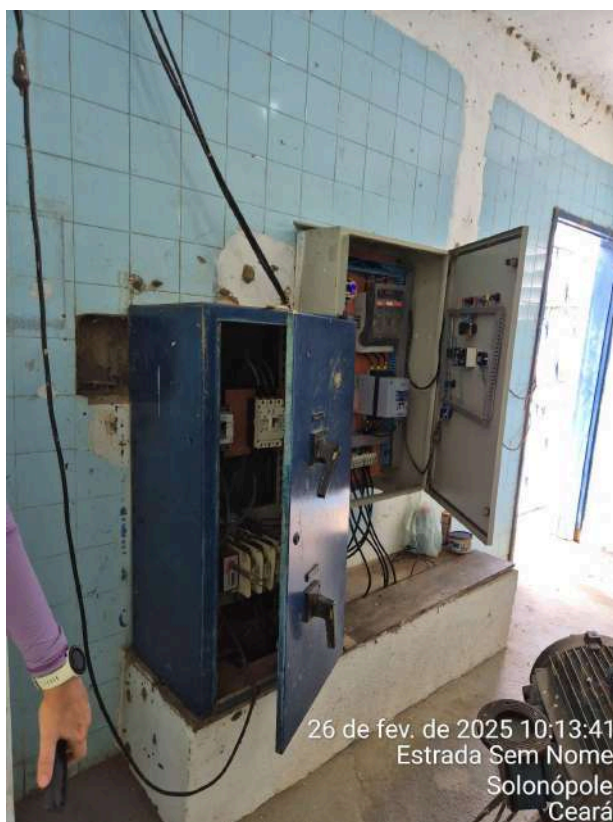
**Foto 40** - Fiação exposta, sem eletrodutos.

**Foto 41** - Fiação exposta, sem eletrodutos.

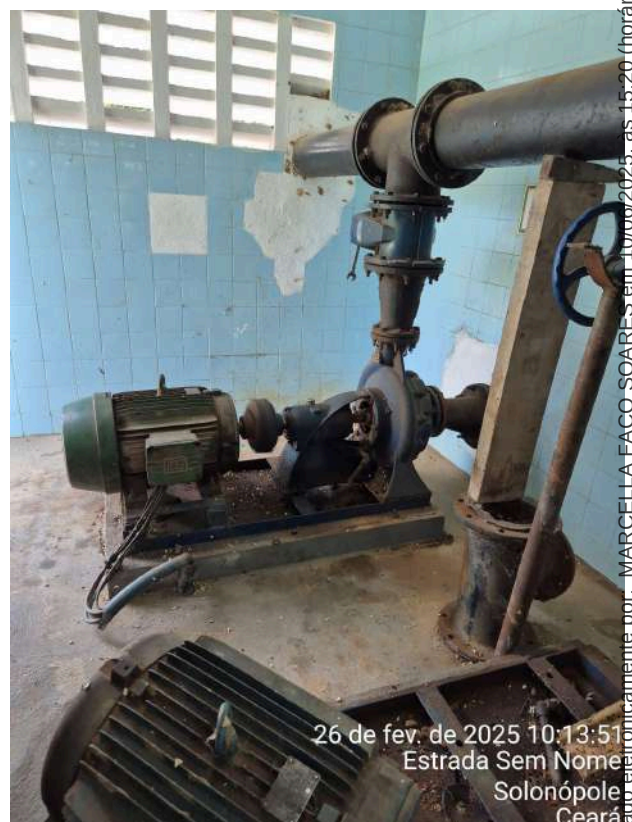
**Foto 42** - Fiação exposta, sem eletrodutos, bomba desligada.

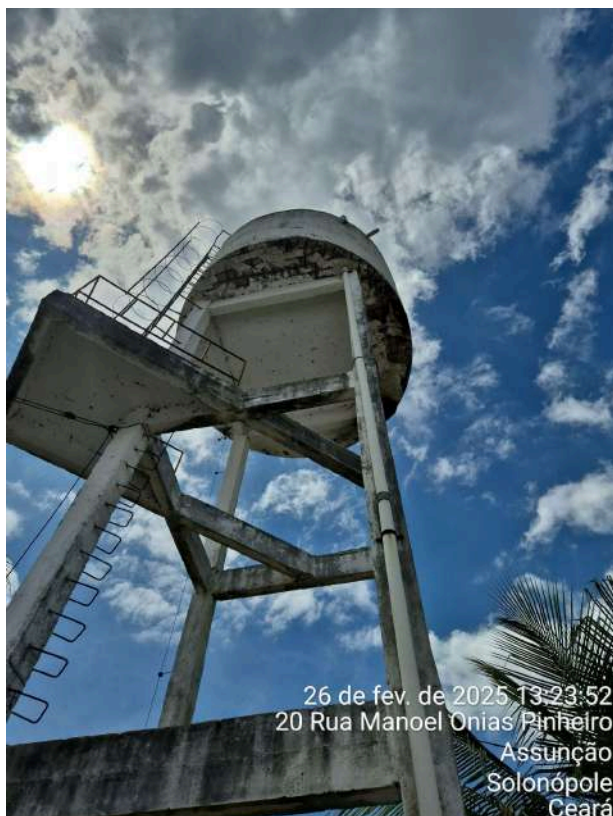
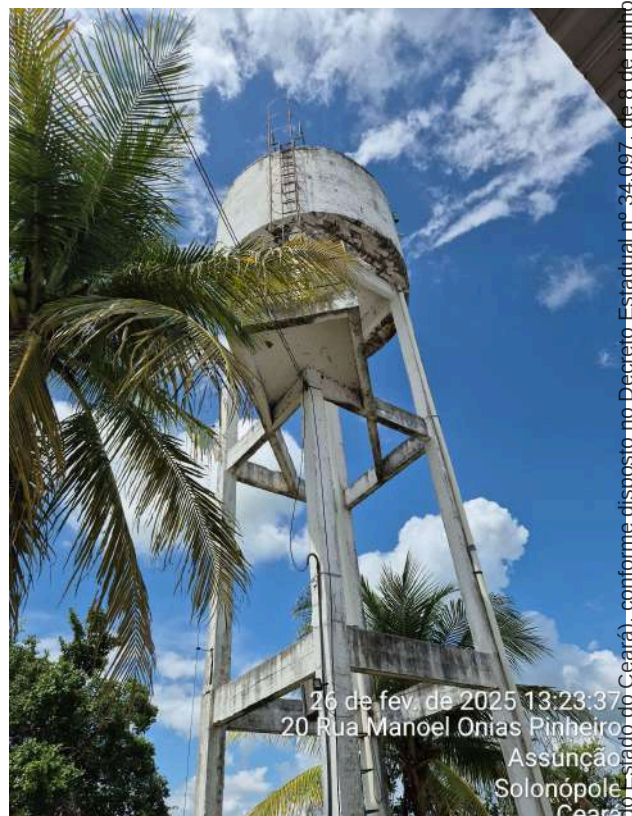
- ELV-6: Armadura exposta e pintura descascando (**Fotos 43 e 44**);
- Parede deteriorada (**Fotos 45 e 46**);
- ELV-3: Tampa com rachaduras (**Foto 47**).

**Foto 43** - ELV-6: Armadura exposta e pintura descascando.

**Foto 44-** ELV-6: Armadura exposta e pintura descascando.

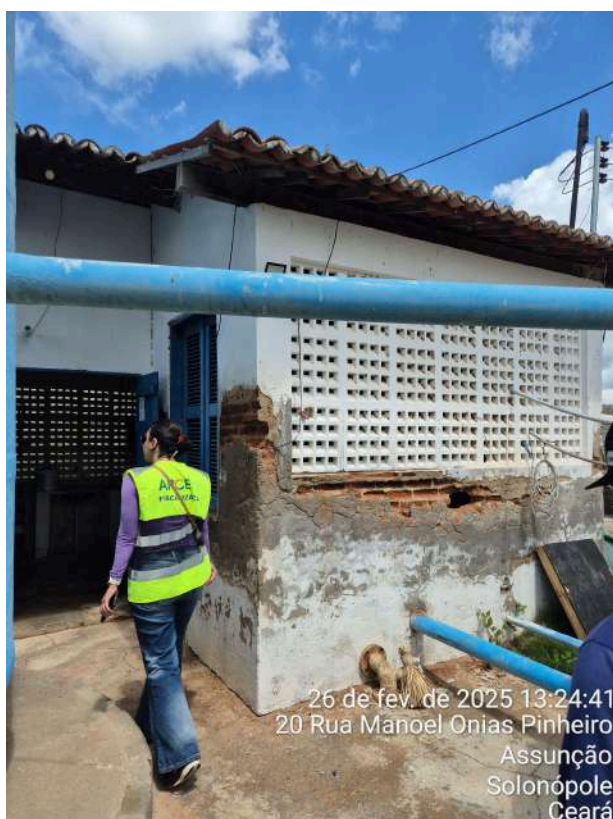
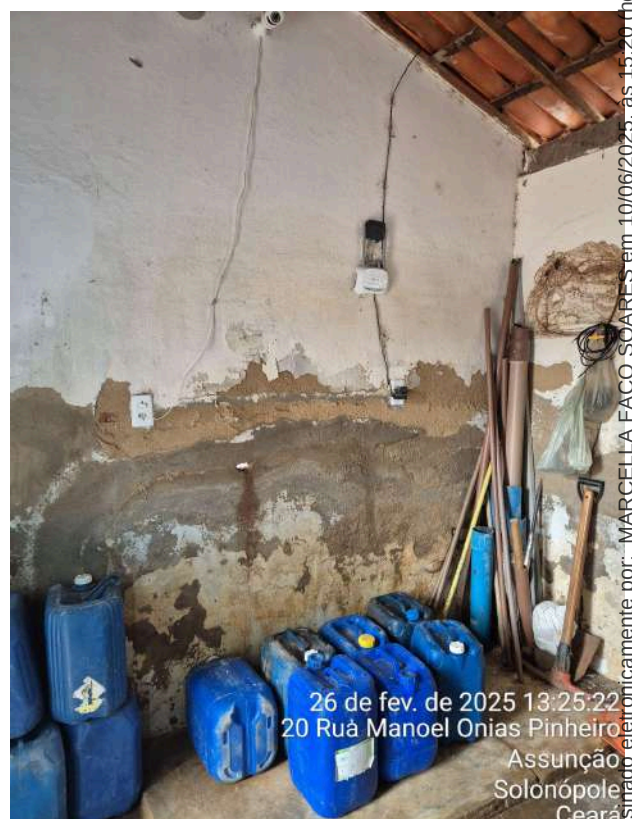
**Foto 45-** Parede deteriorada.

**Foto 46** - Parede deteriorada.

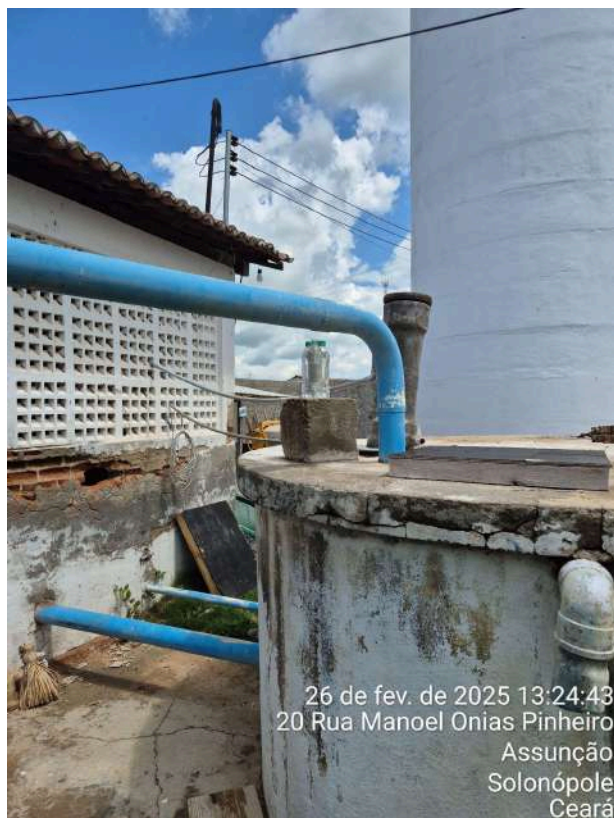
**Foto 47** - ELV-3: Tampa com rachaduras.

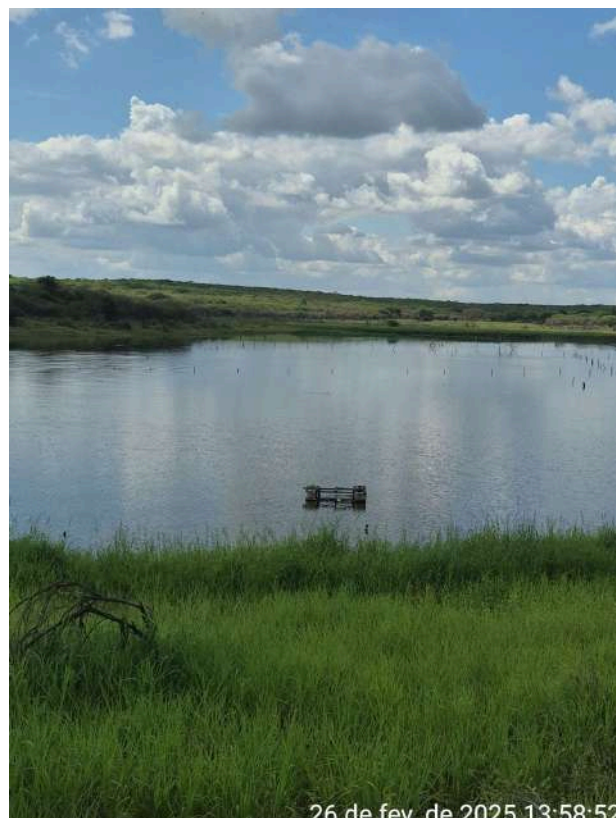
**Foto 48** - Captação: Vegetação alta em volta do Açude da Campina.

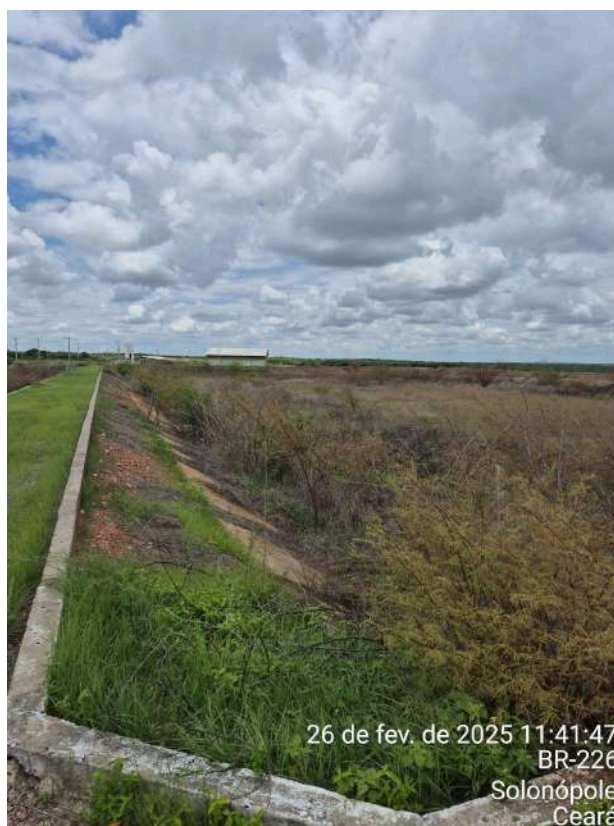
- Lagoa de Maturação: Vegetação alta, cobrindo toda a lagoa (**Foto 49**);
- Lagoa de Maturação: Parte da estrutura danificada, chegando inclusive a erodir durante a fiscalização (**Foto 50**);
- EE-04: Vegetação alta, com acúmulo de água e lodo (**Fotos 51 e 52**);

**Foto 49** - Lagoa de Maturação: Vegetação alta, cobrindo toda a lagoa.

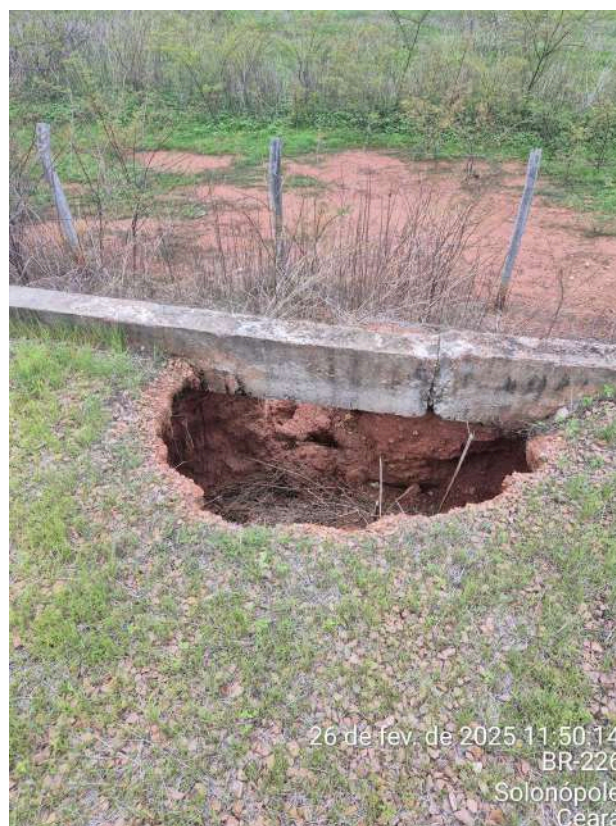
**Foto 50** - Lagoa de Maturação: Parte da estrutura danificada.

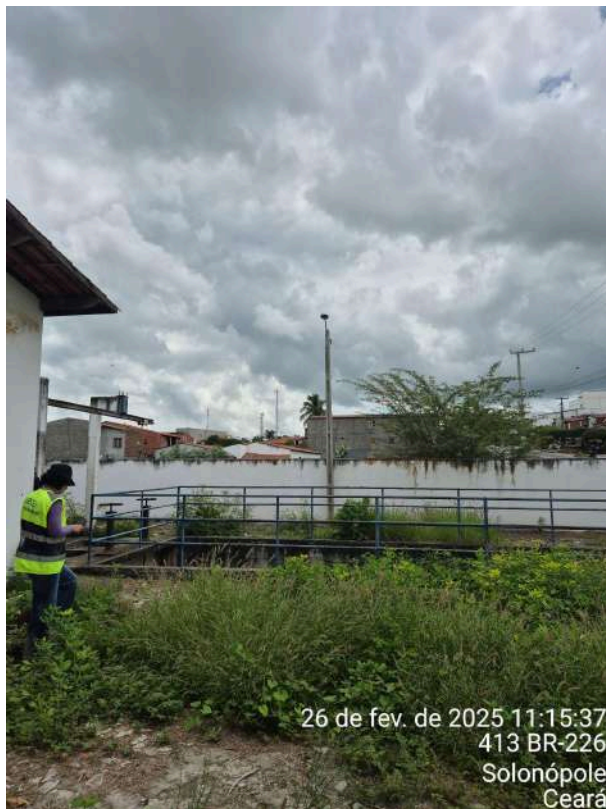
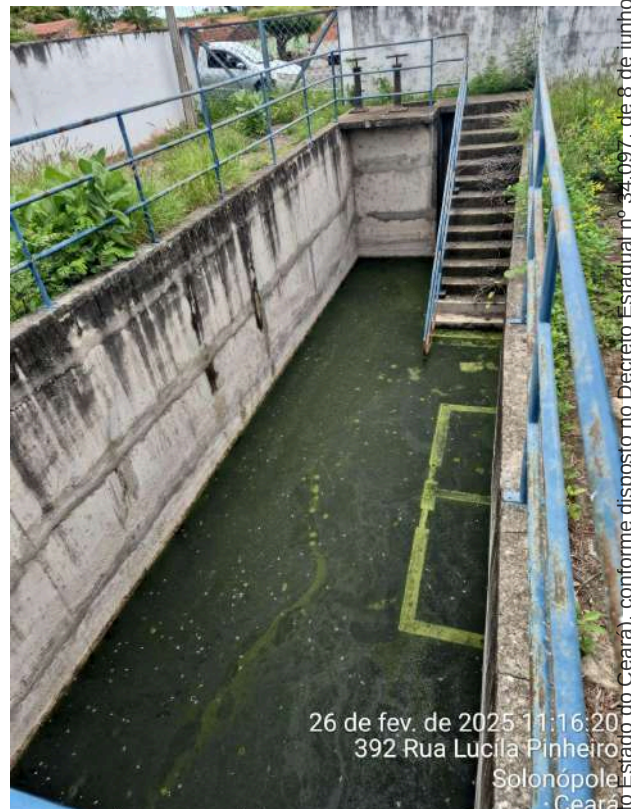
**Foto 51** - EE-04: Vegetação alta, com acúmulo de água e lodo.

**Foto 52** - EE-04: Vegetação alta, com acúmulo de água e lodo.
