RELATÓRIO DE FISCALIZAÇÃO
RF/CSB/0020/2026
(NUP: 13012.001585/2026-35) - (PCSB/CSB/0010/2026)

**Assunto: Fiscalização do Sistema de
Abastecimento de Água do Município de
Aracoiaba/CE**

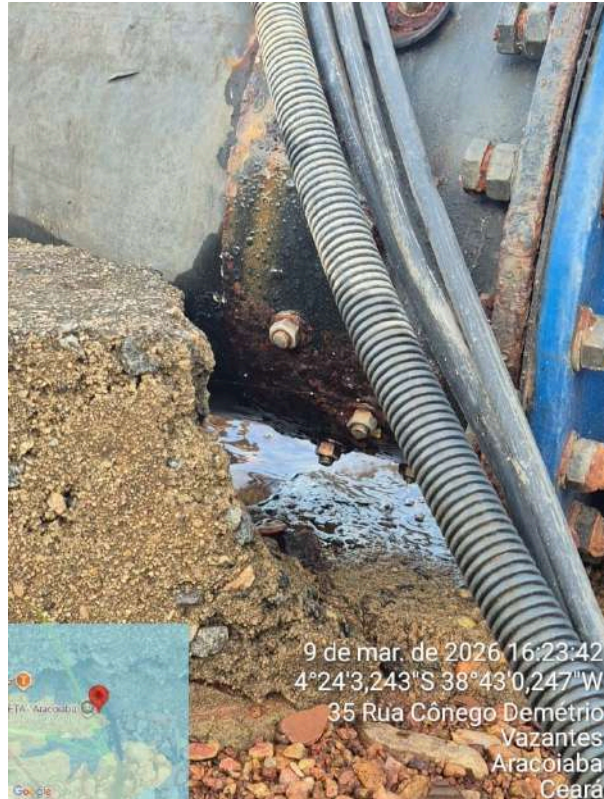
Foto 2 - Captação: tubulação com vazamento.

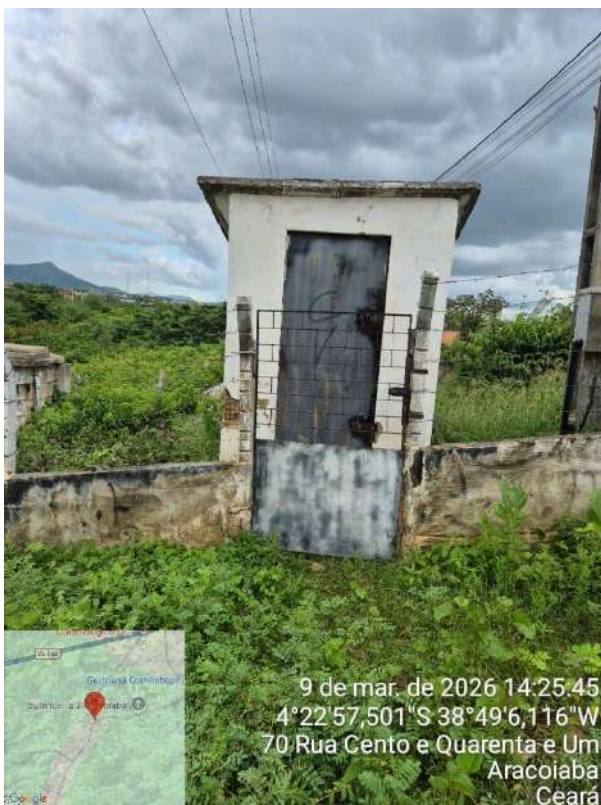
Foto 3 - EERD-01: vegetação elevada, portão e porta oxidados, mureta com manchas de umidade e escorrimento, pintura deteriorada e suja, vedação precária.

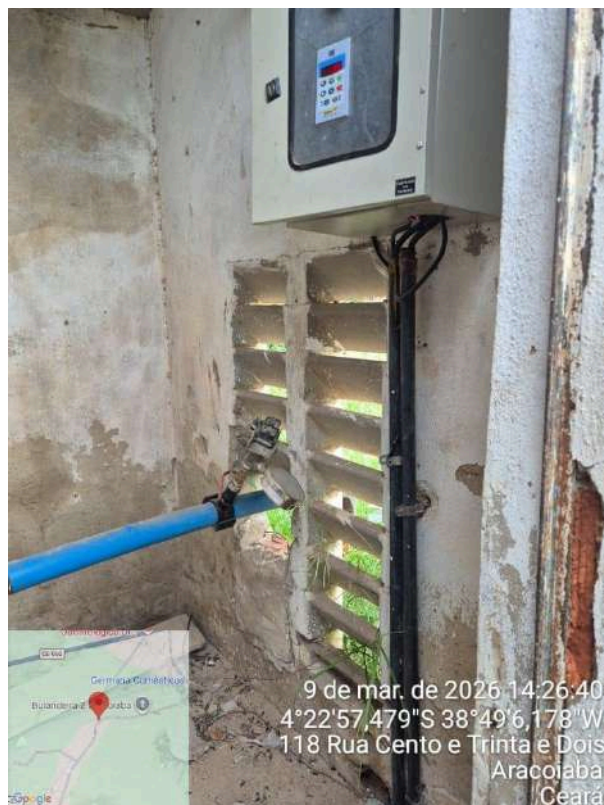
Foto 4 - EERD-01: abertura inadequada para tubulação na parede, patologias no umbral da porta, cobogó apresentando deterioração e sujeira.

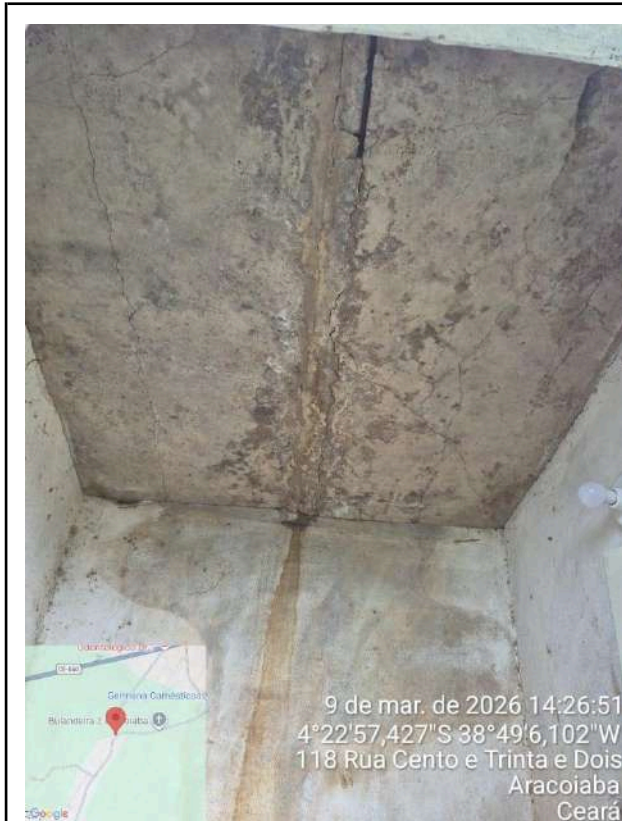
Foto 5 - EERD-01: teto com rachaduras e armadura exposta.

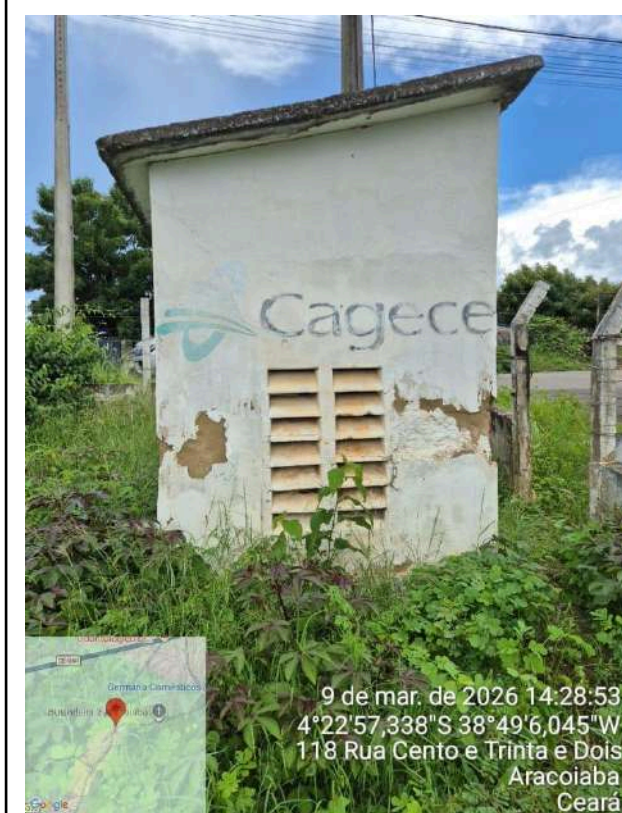
Foto 7 - EERD-01: identificação desgastada, edificação apresenta degradação do revestimento em todas as suas laterais.

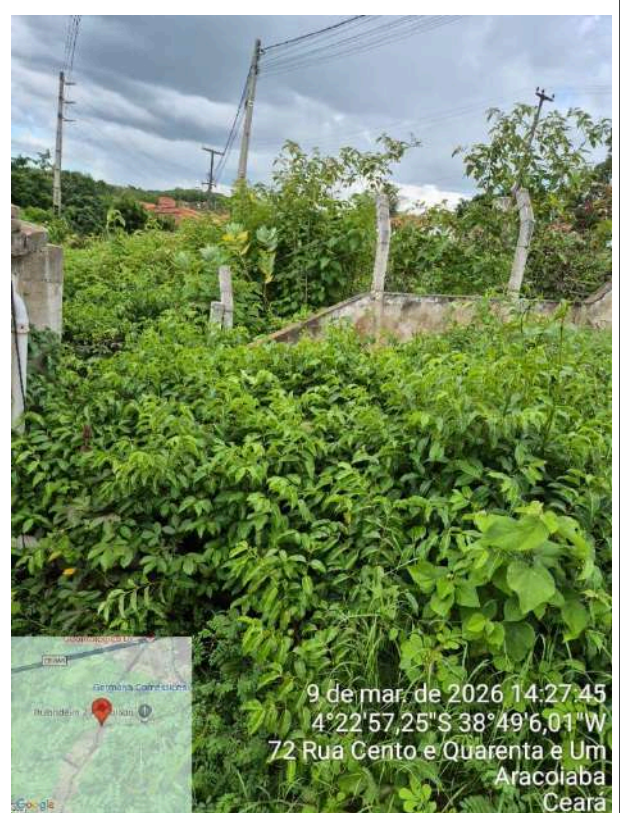
Foto 8 - RAP-05: vegetação elevada, acesso com conservação ruim.

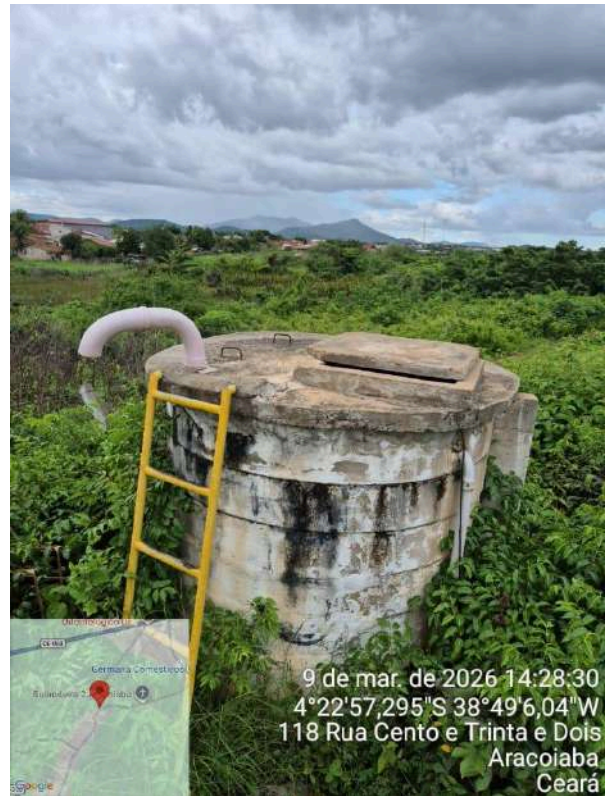
Foto 10 - RAP-05: marcas de infiltração na parede do reservatório, com pintura deteriorada, vegetação alta/invasiva, suspiro sem proteção.

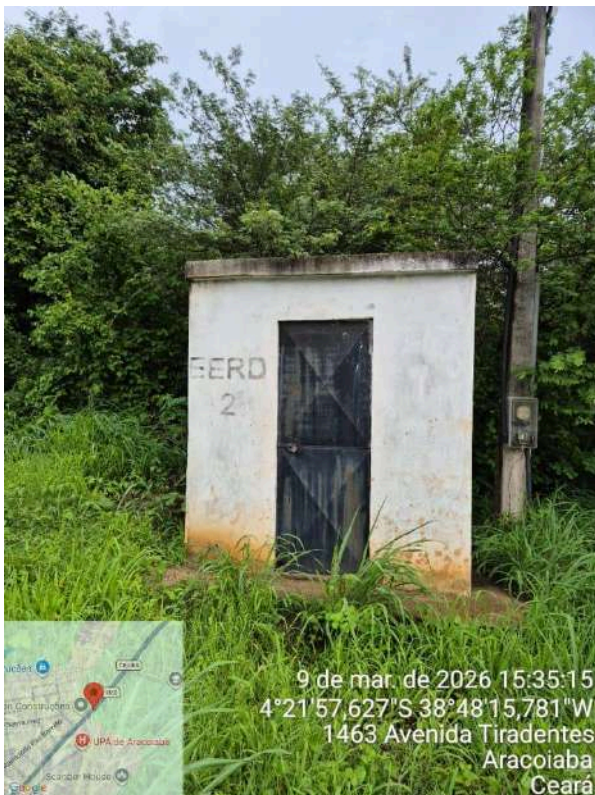
Foto 11 - EERD-02: vegetação elevada, pintura deteriorada, indícios de corrosão na porta metálica, identificação deteriorada.

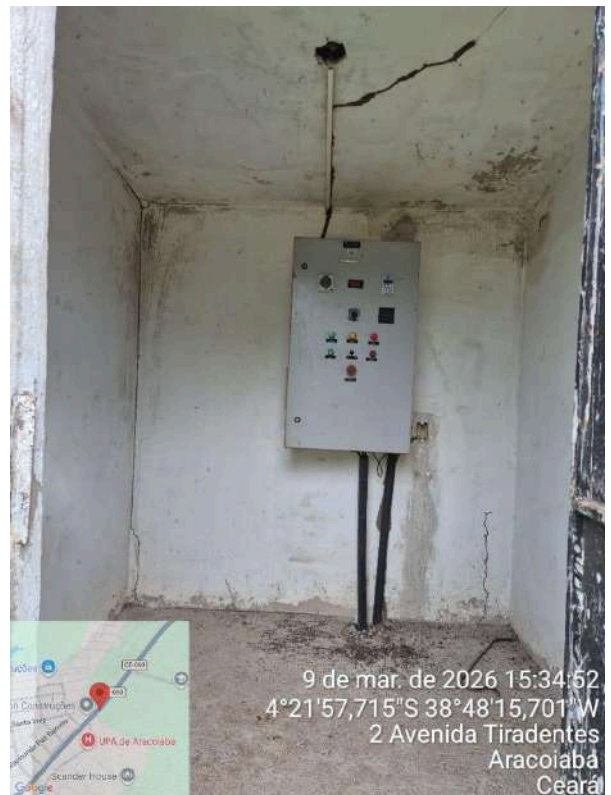
Foto 12 - EERD-02: presença de cupins e sujidades na casa de comando.

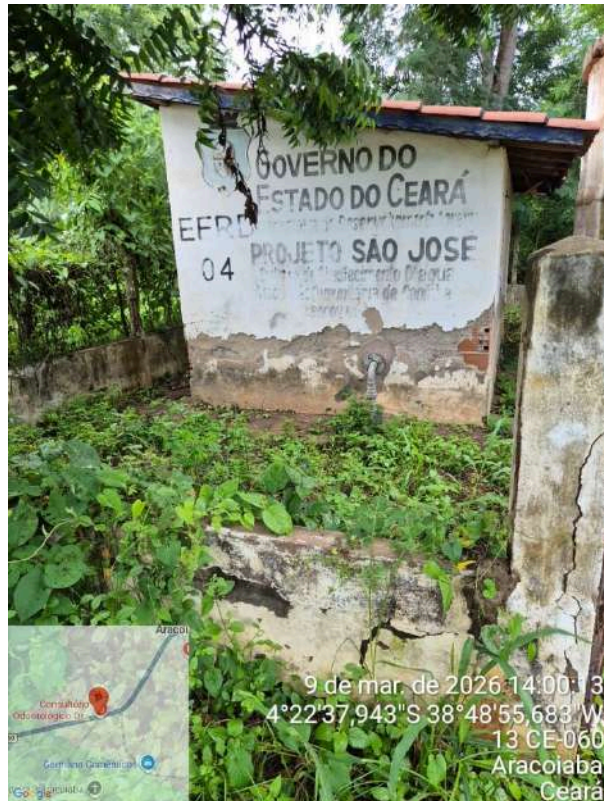
Foto 14 - EERD-04: cerca e muro com fissuras e rachaduras, parede com estrutura deteriorada, identificação desgastada.

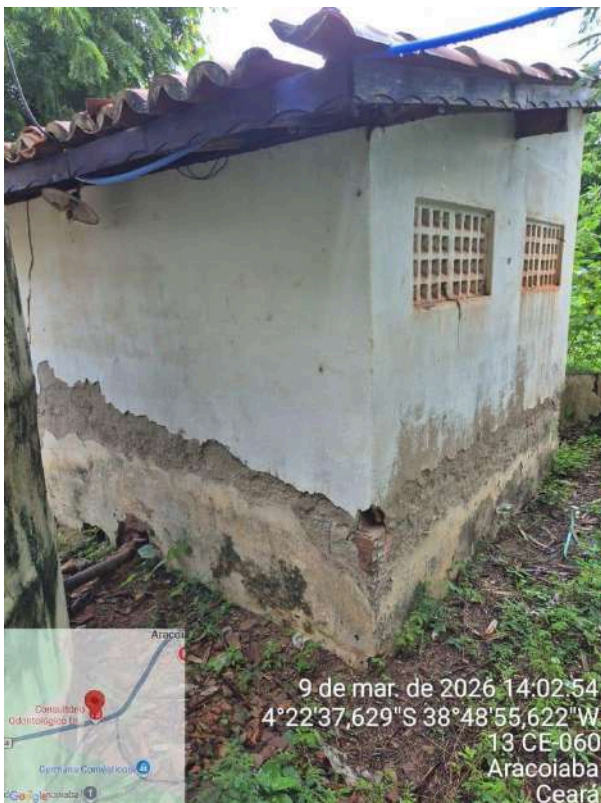
Foto 15 - EERD-04: parede com estrutura deteriorada.

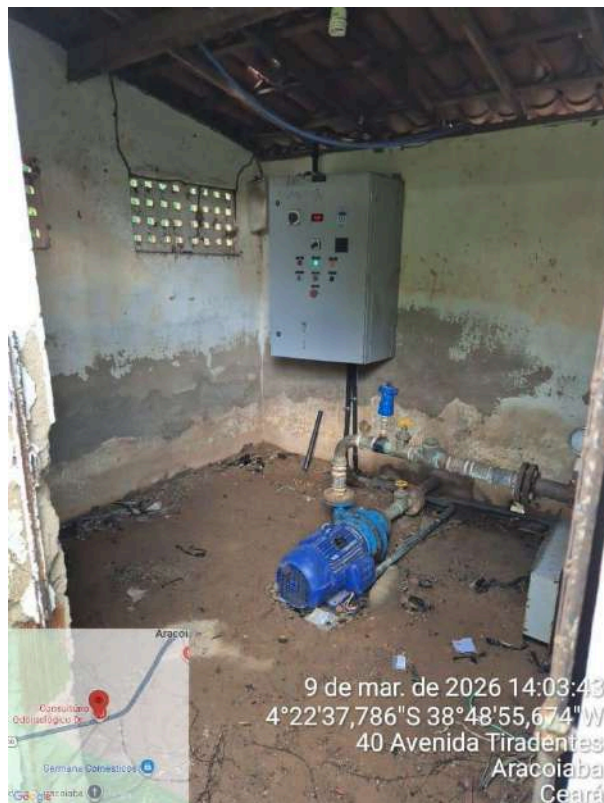
Foto 16 - EERD-04: parede interna desgastada e casa de comando sem piso adequado.

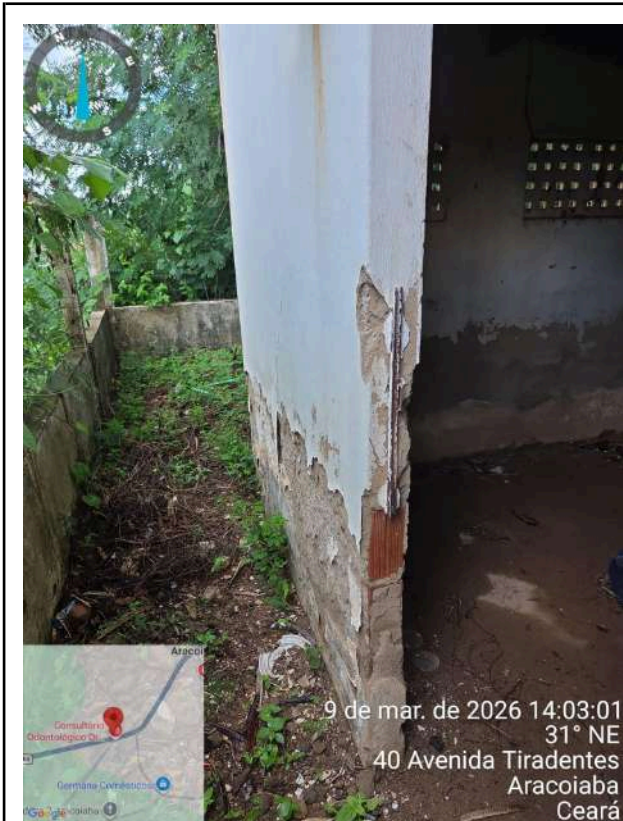
Foto 17 - EERD-04: parede com armadura exposta e sem porta, revestimento deteriorado.

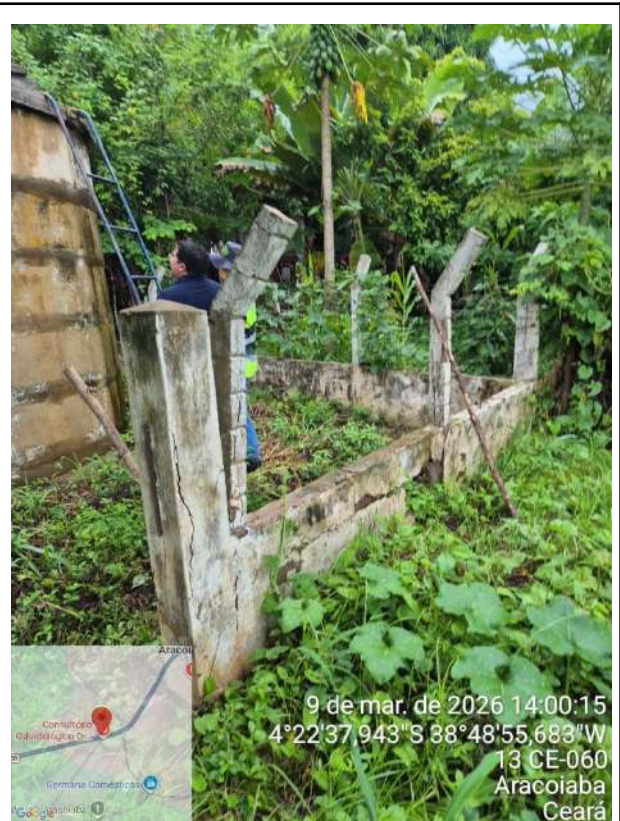
Foto 18 - RAP-06: vegetação elevada, muro quebrado, com revestimento deteriorado, fechamento prejudicado.

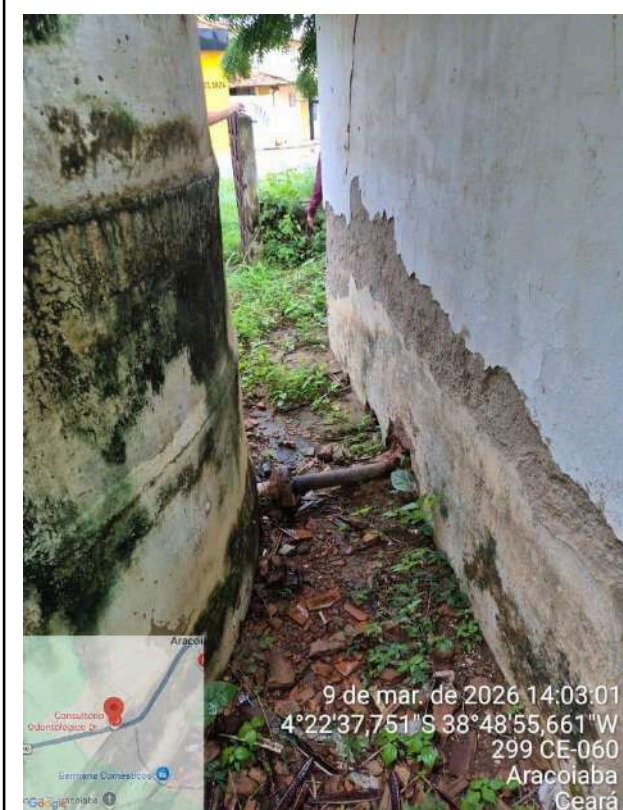
Foto 19 - RAP-06: tubulação oxidada e parede do RAP com lodo.

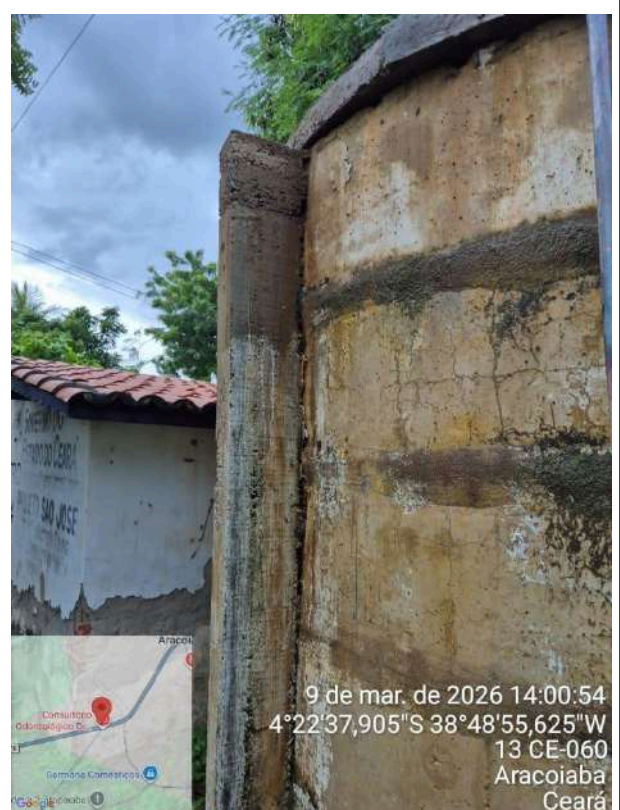
Foto 20 - RAP-06: reservatório com sinais de infiltração e transbordamento.

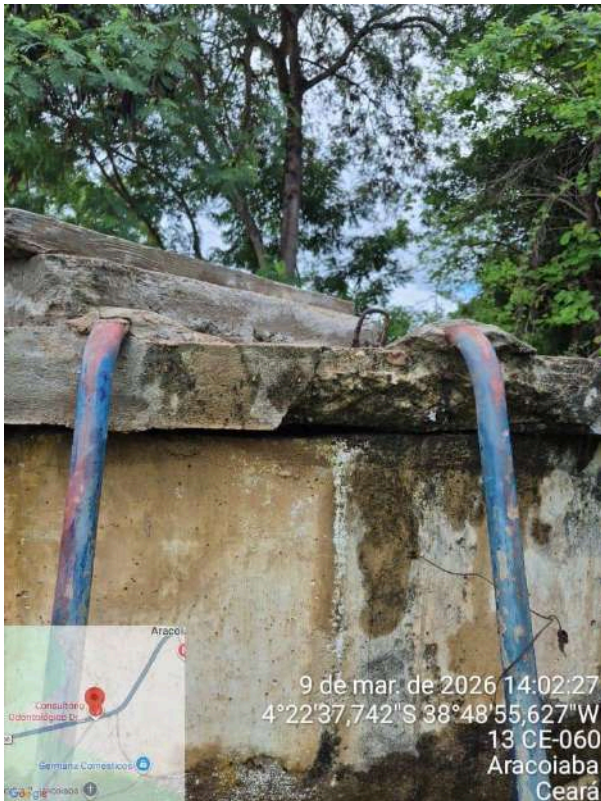
Foto 21 - RAP-06: escada com um apoio solto e sinais de oxidação.

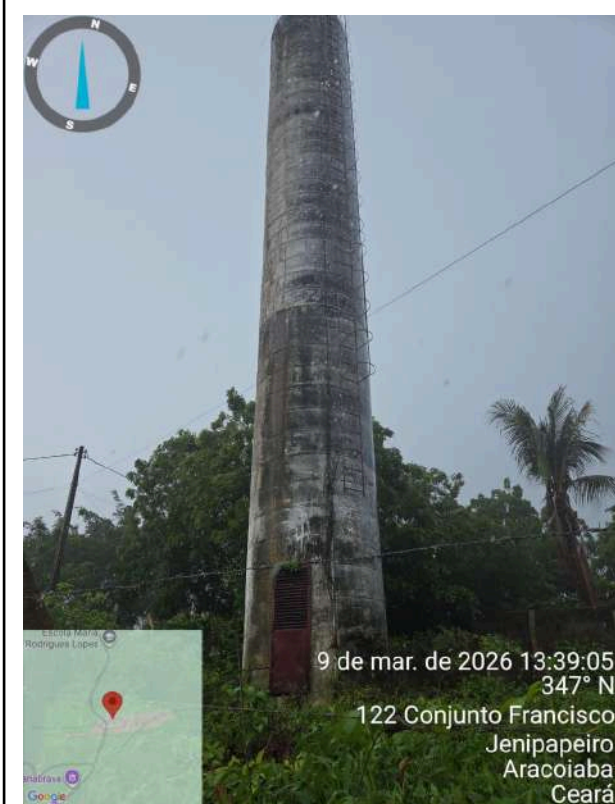
Foto 27 - REL-07: reservatório inclinado, risco de colapso da estrutura, desativado sem desmobilização da estrutura, em avançado estado de deterioração.

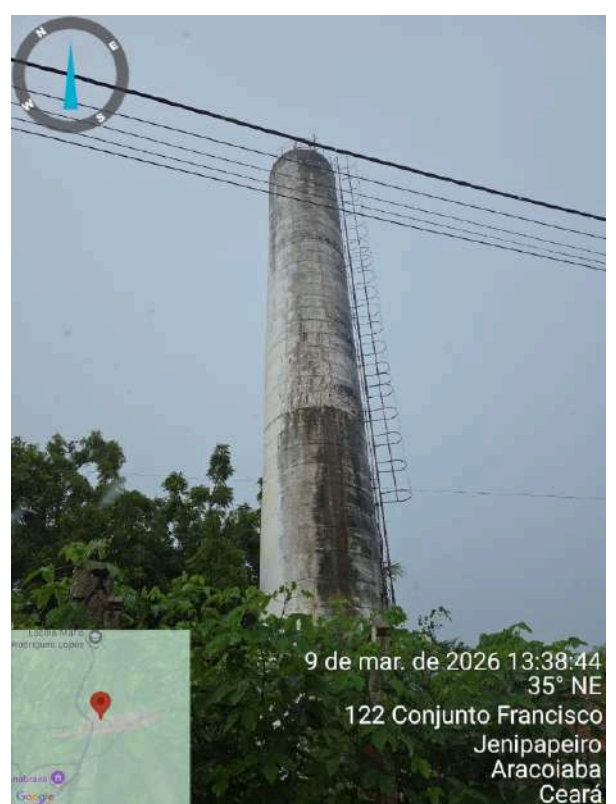
Foto 28 - REL-07: reservatório inclinado, risco de colapso da estrutura, desativado sem desmobilização da estrutura, em avançado estado de deterioração.

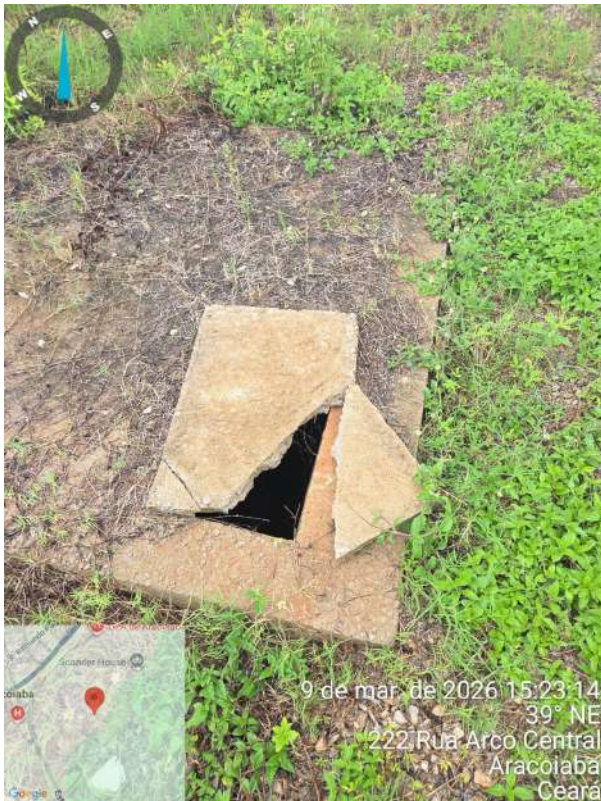
Foto 29 - REL-10: tampa quebrada.

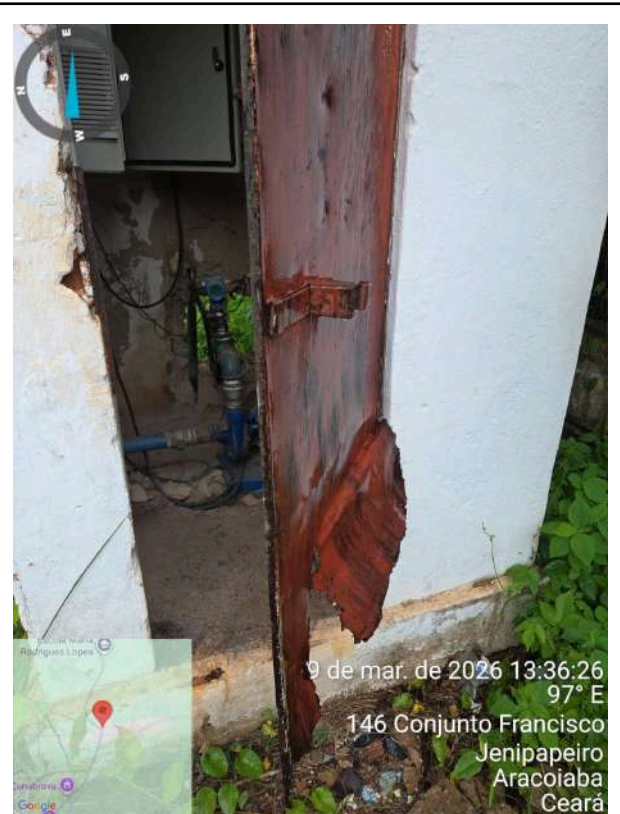
Foto 34 - Poço: porta com corrosão avançada, perda de material, deterioração severa, fechamento comprometido.

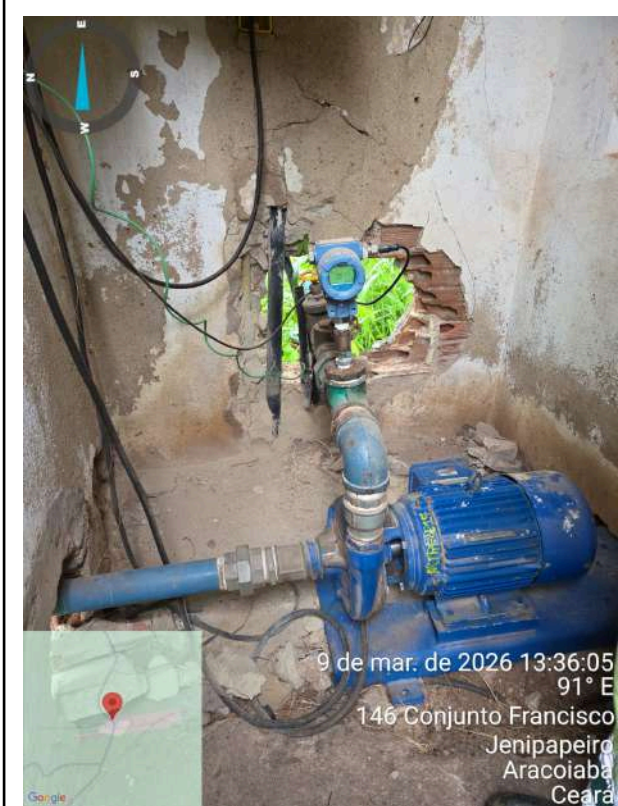
Foto 35 - Poço: parede e piso interno desgastados, com abertura para tubulação inadequada.

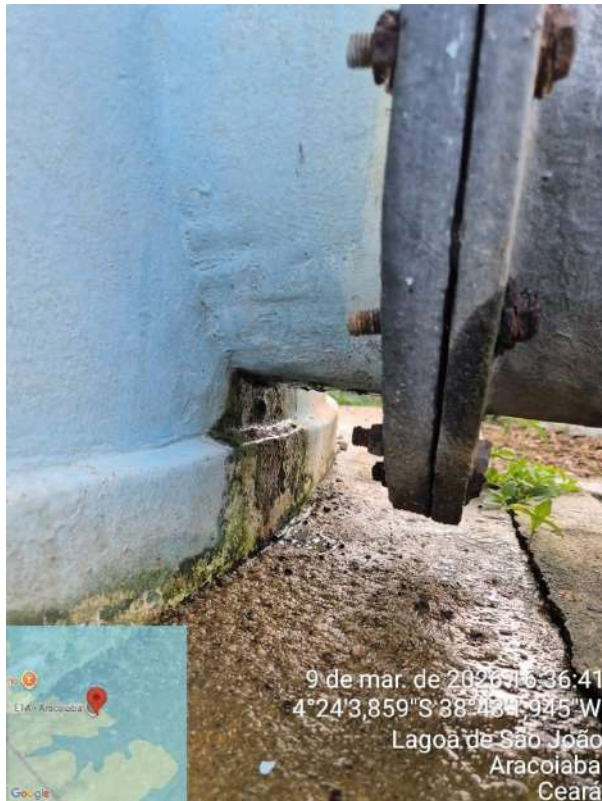
Foto 37 - ETA: F-01 com vazamento no filtro.

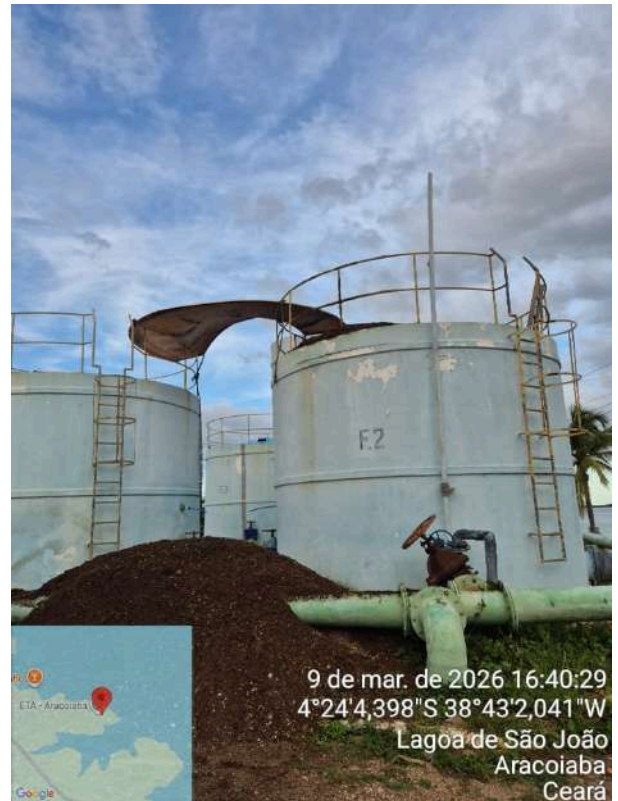
Foto 38 - ETA: F-02 com tampa deslocada e acúmulo de material de obra na tubulação.

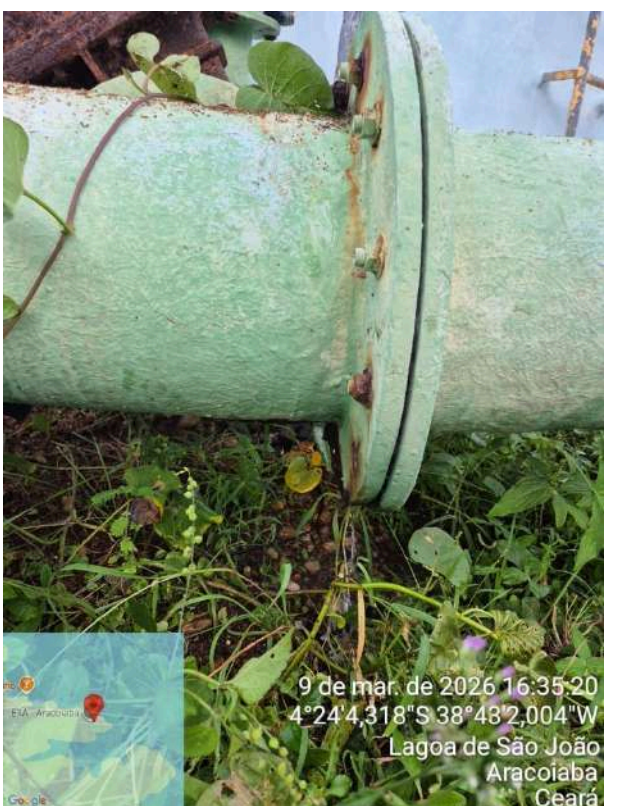
Foto 40 - ETA: F-02 com vazamento na tubulação.

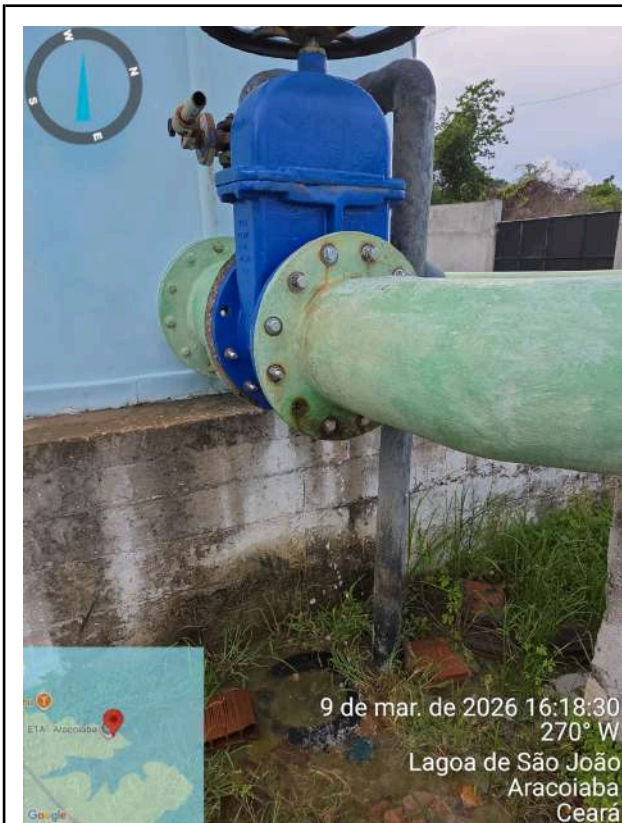
Foto 41 - ETA: F-03 com vazamento na tubulação.

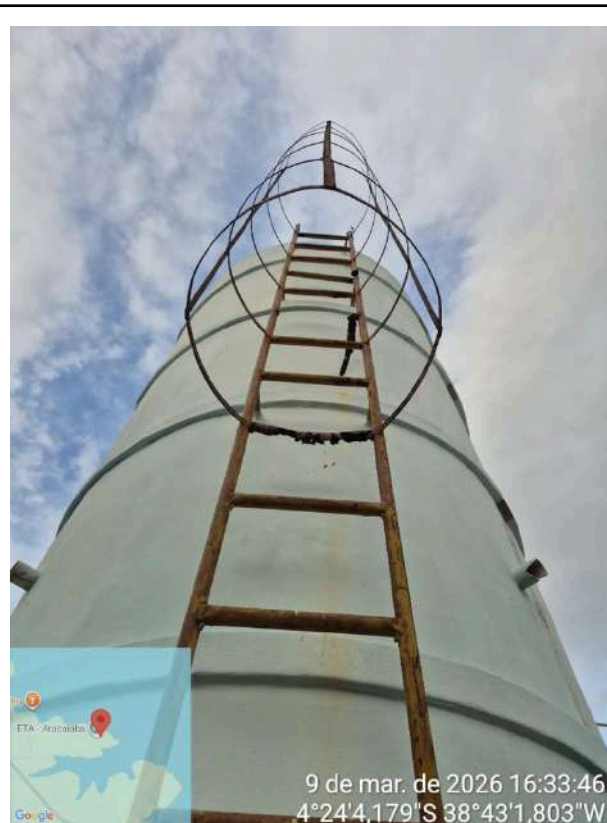
Foto 42 - ETA: torre de nível com escada oxidada.

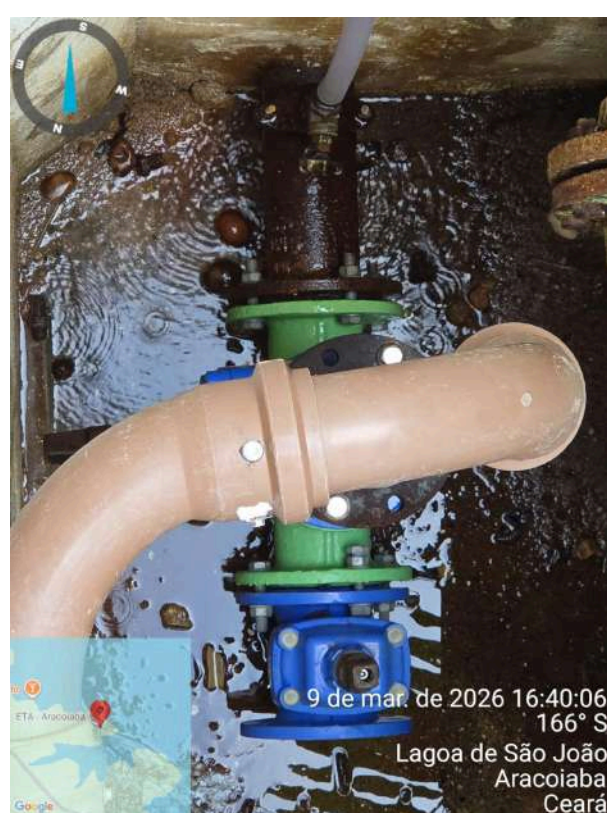
Foto 44 - ETA: bomba com vazamento.

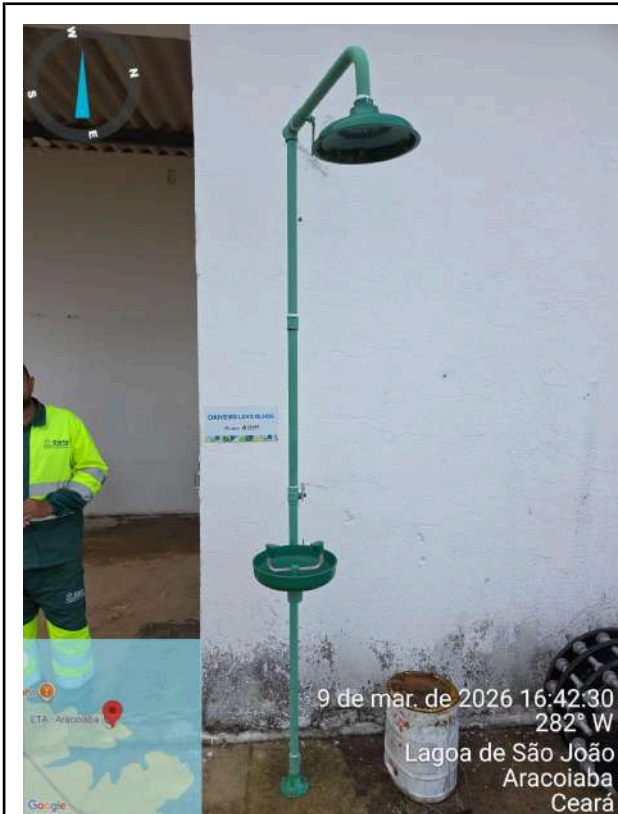
Foto 45 - ETA: chuveiro de emergência operante.

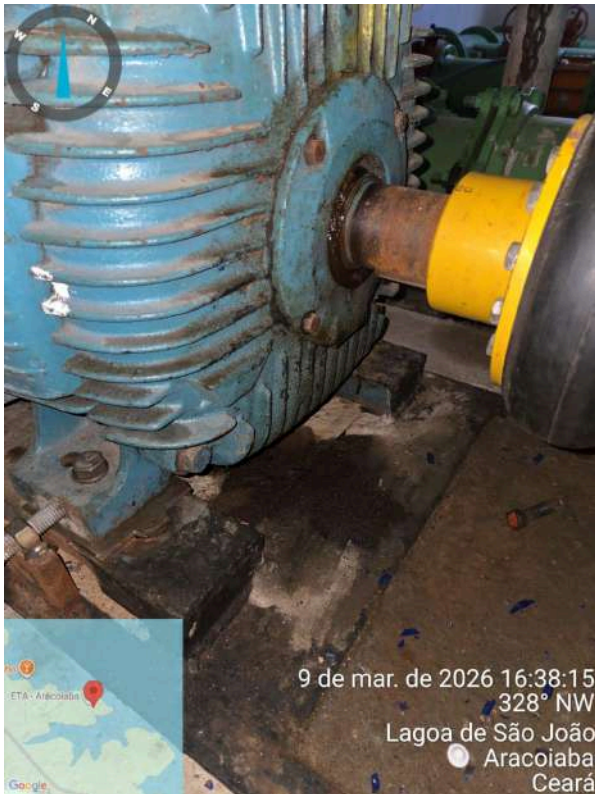
9 de mar. de 2026 16:38:15
328° NW
Lagoa de São João
Aracoiaba
Ceará

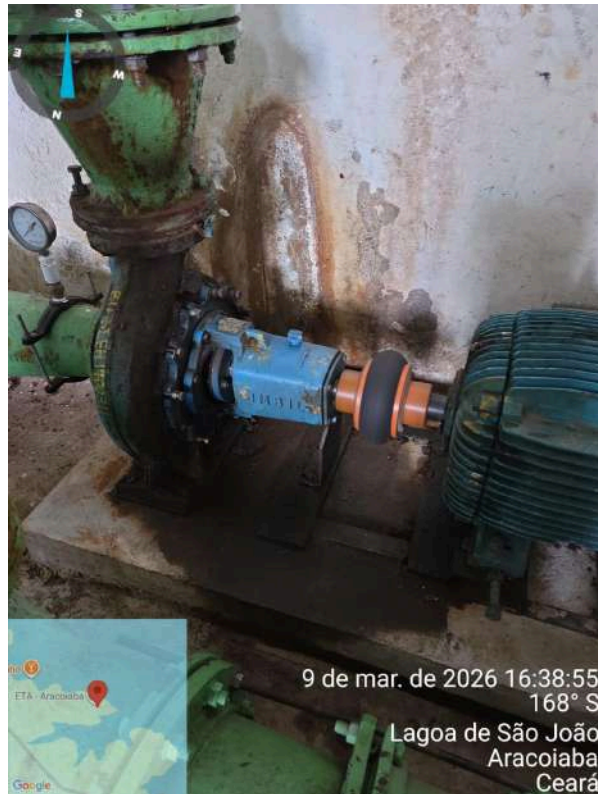
9 de mar. de 2026 16:38:55
168° S
Lagoa de São João
Aracoiaba
Ceará

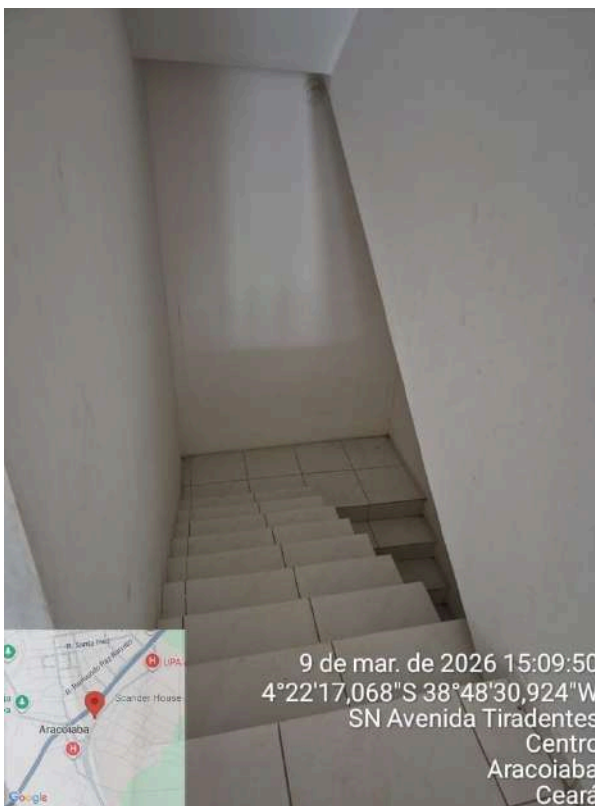
9 de mar. de 2026 15:09:50
4°22'17,068"S 38°48'30,924"W
SN Avenida Tiradentes
Centro
Aracoiaba
Ceará

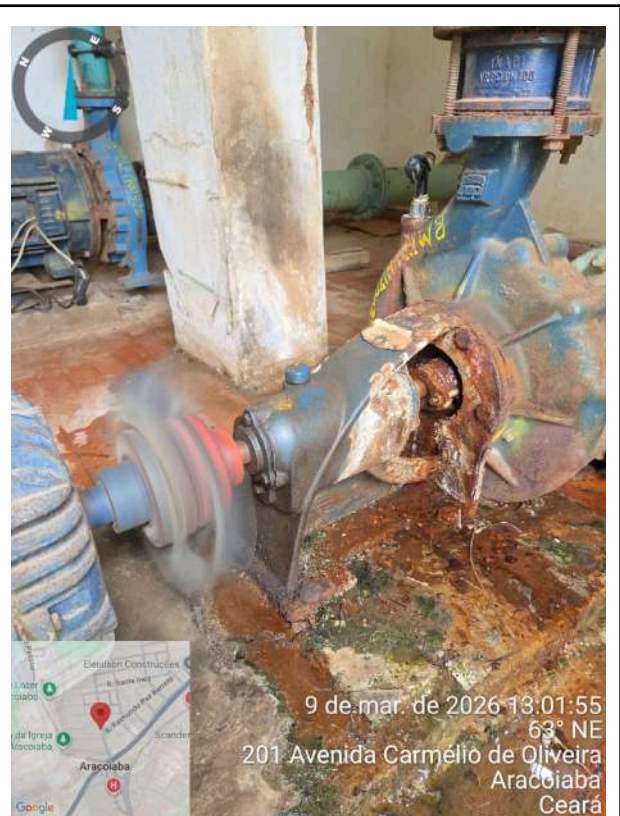
Foto 54 - Núcleo antigo / casa de bombas: bomba com vazamento elevado e sem caixa de proteção, corrosão acentuada em componentes metálicos e conservação deficiente do ambiente.

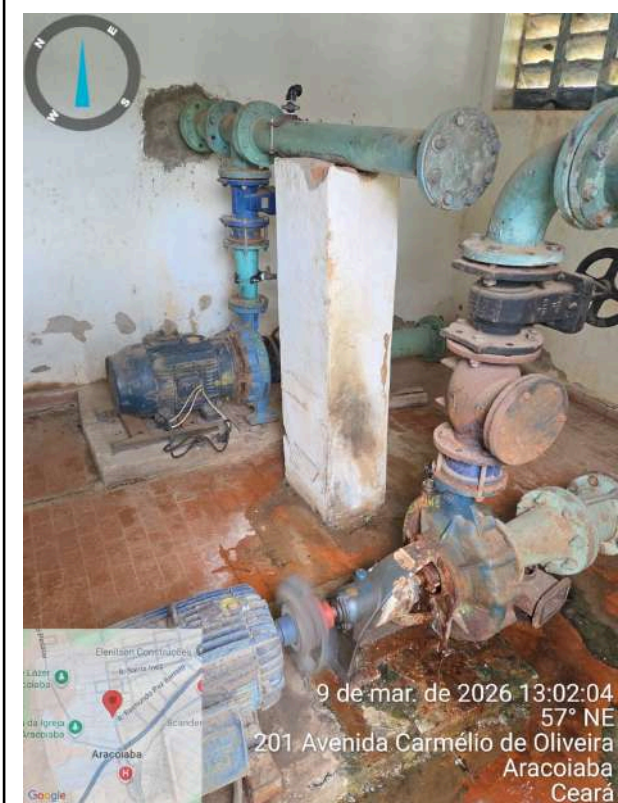
Foto 55 - Núcleo antigo / casa de bombas: paredes desgastadas e válvulas oxidadas.

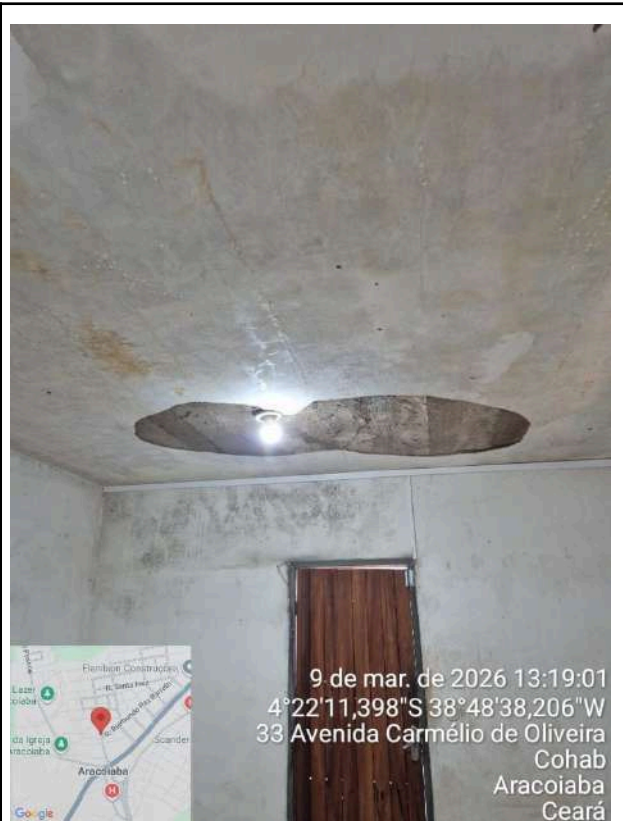
Foto 58 - Núcleo antigo: almoxarifado antigo com infiltração no teto.

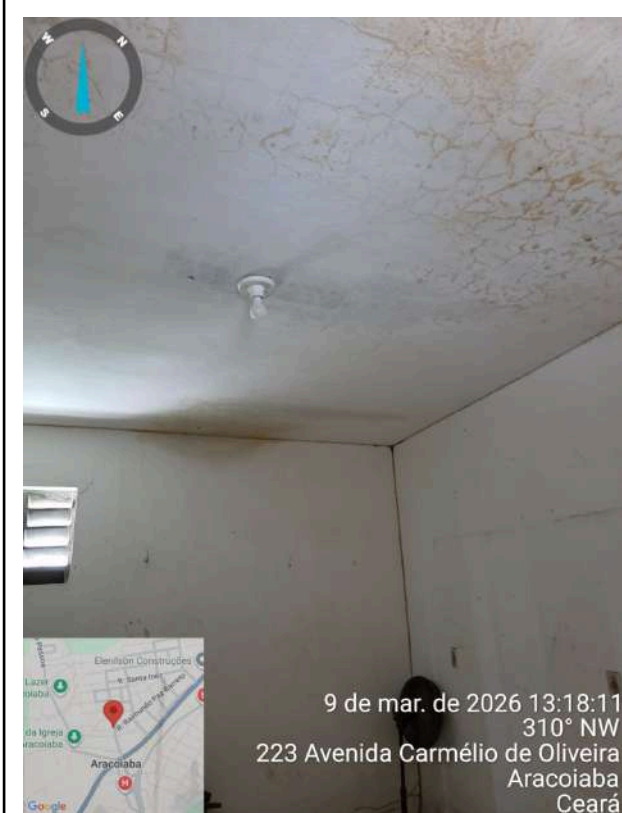
Foto 59 - Núcleo antigo: almoxarifado antigo com infiltração no teto.

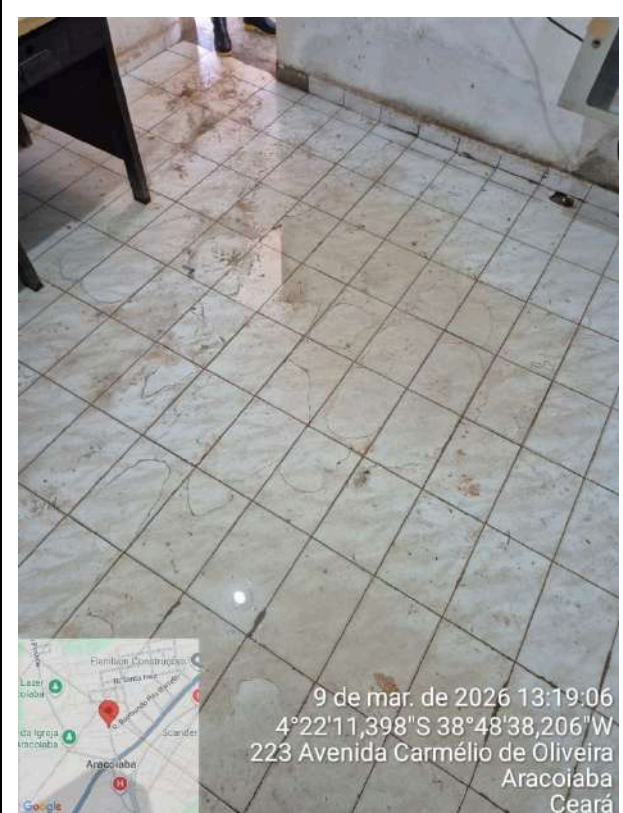
Foto 60 - Núcleo antigo: piso com sujeira.

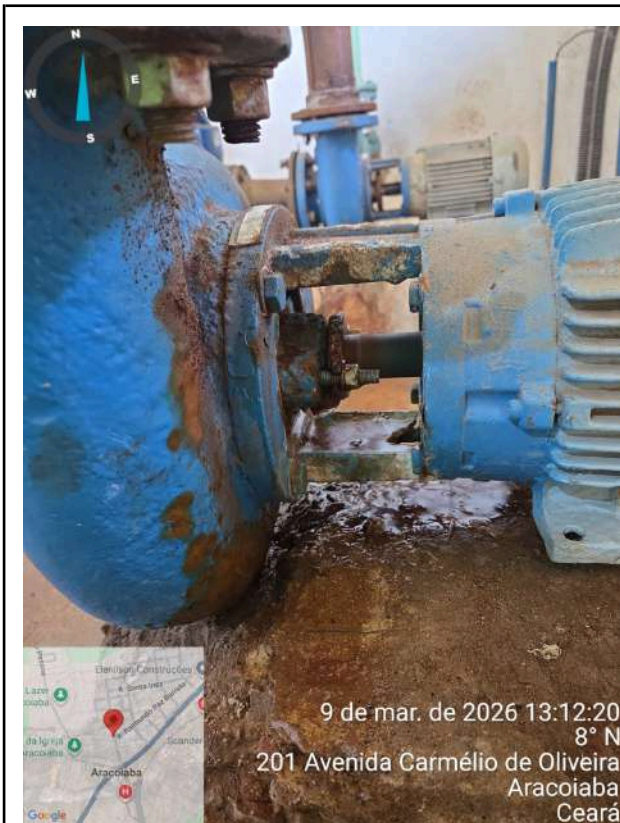
Foto 65 - EEAT-03: bomba com vazamento.

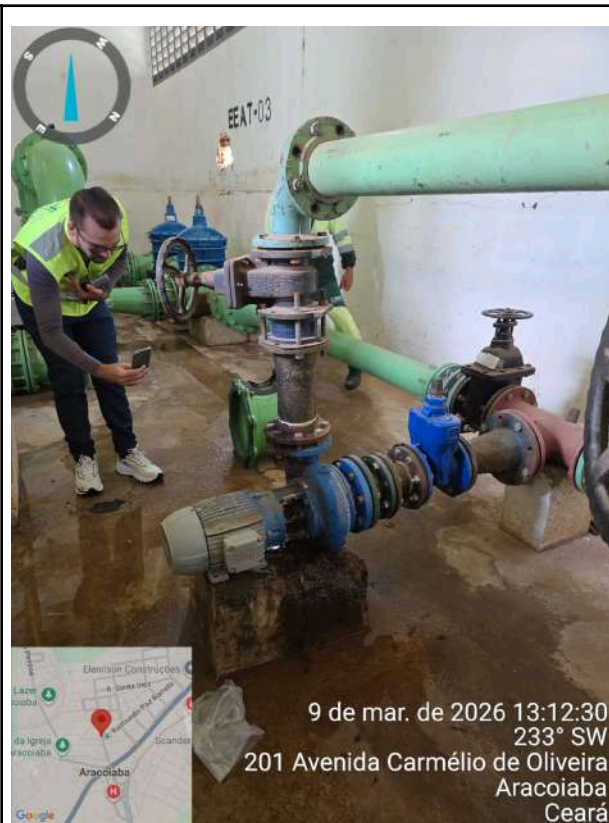
Foto 66 - EEAT-03: bomba com vazamento.

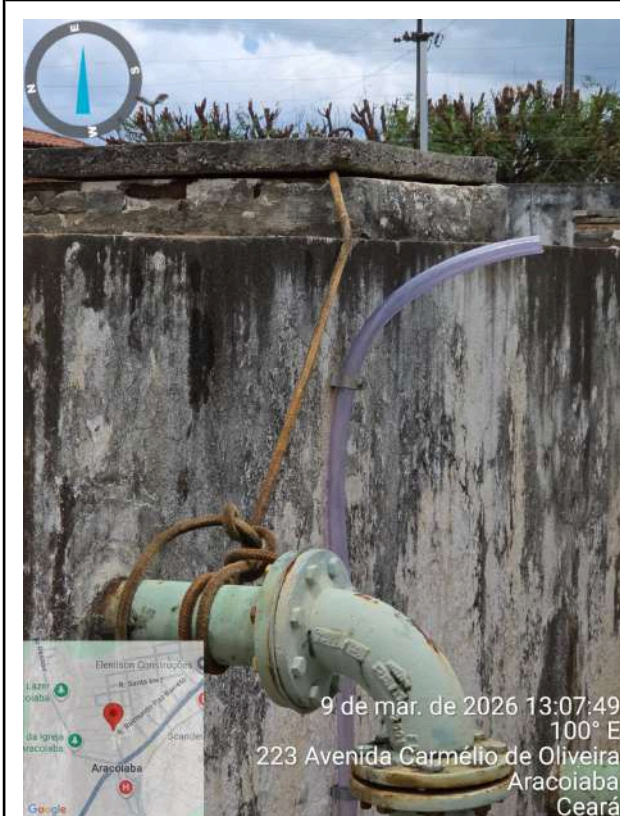
Foto 67 - RSE-02: pintura desgastada, com corda presa na tubulação.
