RELATÓRIO DE FISCALIZAÇÃO

RF/CSB/0004/2010

Assunto: Fiscalização do Sistema de Abastecimento de Água do Município de Aratuba

COORDENADORIA DE SANEAMENTO BÁSICO

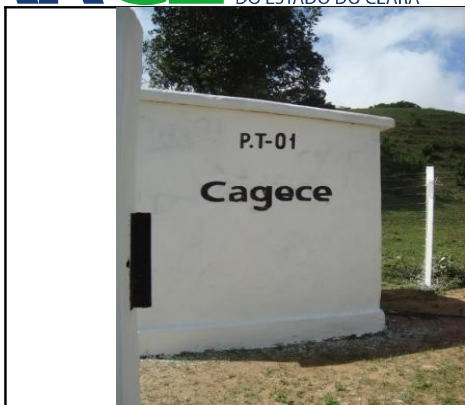
Foto 1 – Manancial/Captação: PT-01.

- A captação é subterrânea e está sendo realizada por meio de elevatórias instaladas em 3 (três) poços tubulares (PT-01, 02 e 03) e em 1 (um) poço amazonas (PA-01) (**Fotos 1 a 4**);

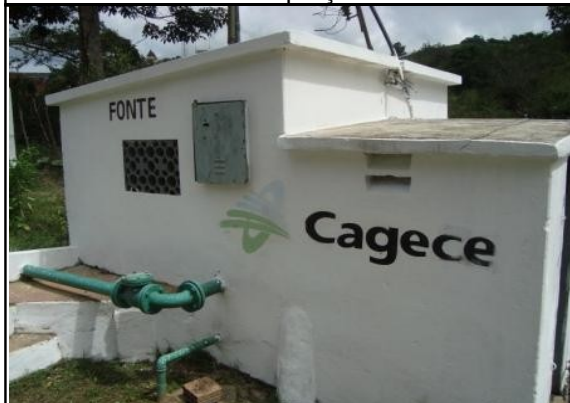
- A fonte (FT-01) existente que auxilia o suprimento de água do SAA de Aratuba encontra-se no momento desativada temporariamente por problemas relacionados com a adutora que alimenta o RAP-01 (**Foto 5**);

Foto 5 – Manancial/Captação: Fonte - FT-01.

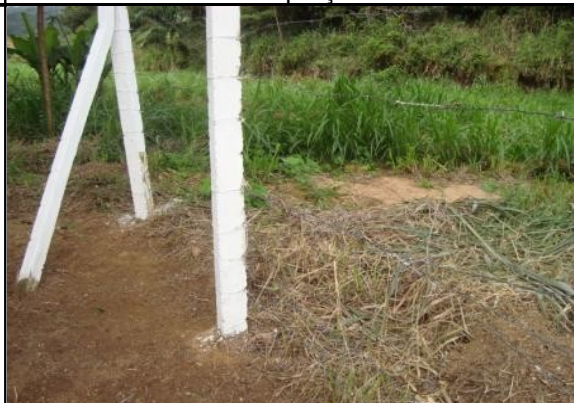
- A cerca de proteção da área do PA-01 e PT-02 encontra-se danificada (**Foto 6**);
- Existe dificuldade de acesso, para facilitar os operadores durante o desenvolvimento das atividades de manutenção, a área onde se localizam os poços PA-01 e PT-02 (**Foto 7**);

Foto 6 – Cerca com arame farpado danificado.

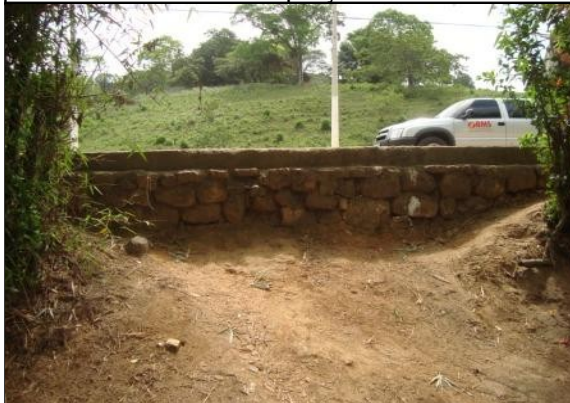
Foto 7 – Acesso a área dos poços PA-01 e PT-02, sem degraus.

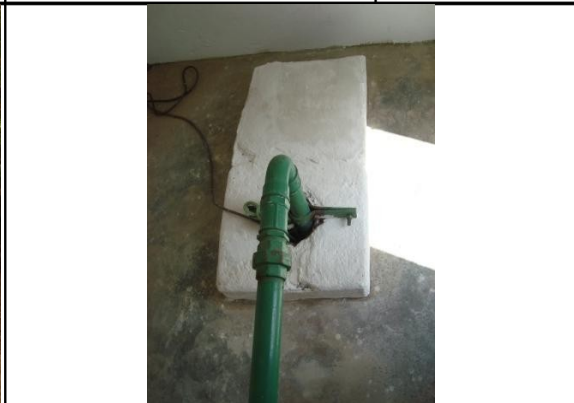
- O poço PT-01 não possui tampa de proteção (**Foto 8**);
- A caixa de proteção do poço PT-03 apresenta-se com detritos (**Foto 9**);
- O suporte do cabeamento aéreo da alimentação de força do PT-03 é de madeira fina e flexível (**Foto 10**);

Foto 8 – Poço PT-01 sem tampa de proteção.

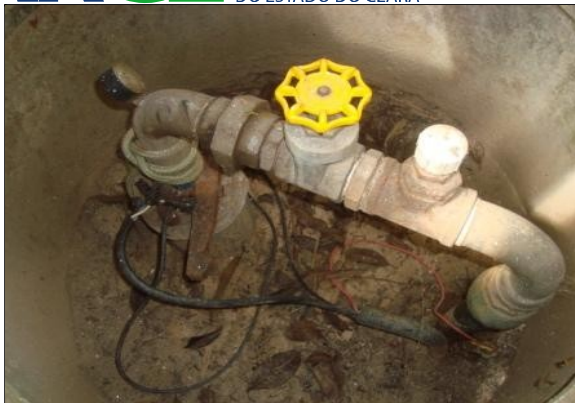
Foto 9 – Caixa de proteção do PT-03.

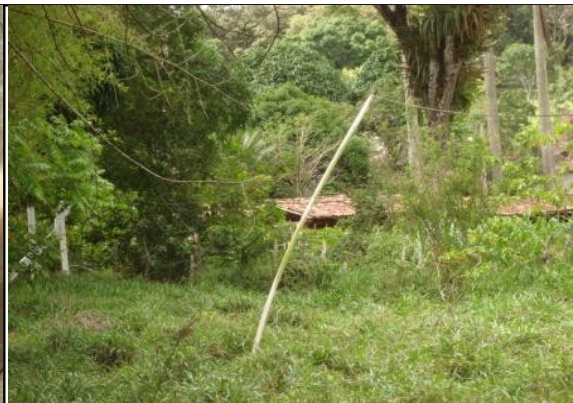
Foto 10 – Cabeamento aéreo da alimentação de força do PT-03.

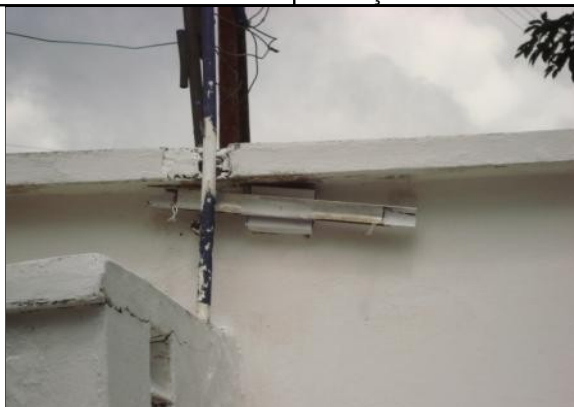
- A alimentação elétrica da fonte (FT-01), do poste para o cachimbo encontra-se inadequada (**Foto 11**).

Foto 11 – Entrada da alimentação elétrica da fonte.

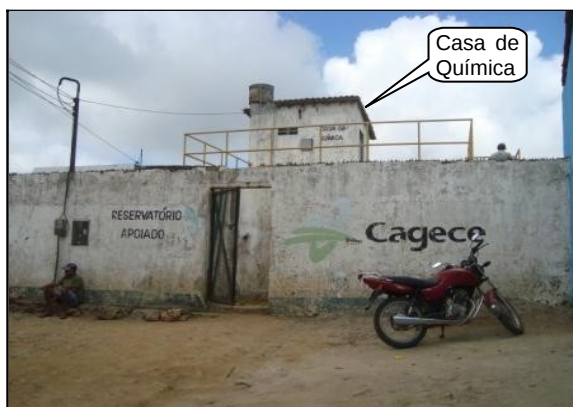
- A Casa de Química localizada na laje do RAP-01 está com a pintura deteriorada (**Foto 12**).

Foto 12 – Casa de química na laje do RAP-01.

C8 - A Casa de Química localizada na laje do RAP-01 está com a pintura deteriorada.

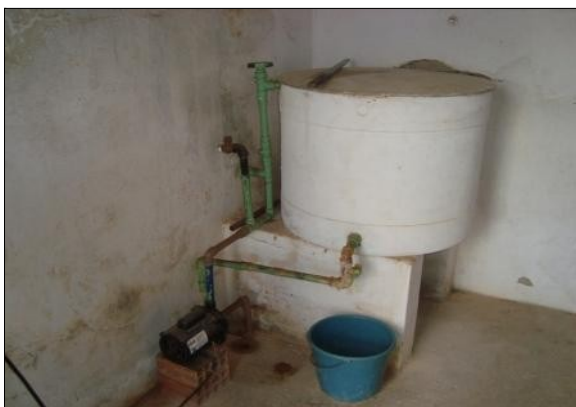
- A ETA do SAA de Aratuba constitui-se de simples desinfecção por meio de uma estação de cloro com tanque de dosagem localizada na laje do RAP-01 (**Foto 13**);
- A Casa de Química, com estação de cloro, localizada na laje do RAP-01 possui laboratório com reagentes e equipamentos para realização das análises de turbidez, cor, cloro residual e pH (**Foto 14**);
- Analisando os registros dos RECOP, identificou-se que ao longo de todo o mês de dezembro de 2009 (**Quadro 1**) faltou equipamento para análise do pH, problema já resolvido conforme demonstrado na **Foto 14**;
- A calibração dos equipamentos do laboratório é realizada por técnicos da UN-BME, contudo, no local, não existiam registros de controle com as datas das calibrações efetuadas.

Foto 13 – Estação de cloro, tanque de dosagem, na casa de química.

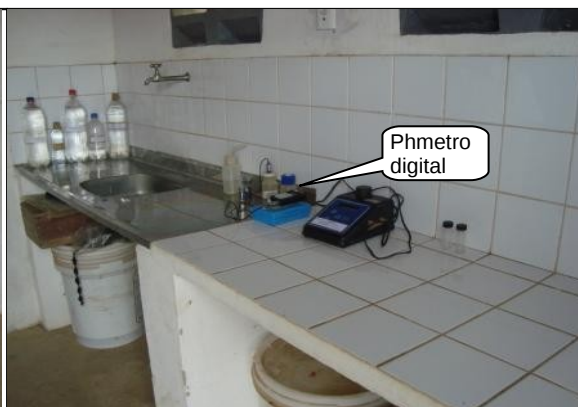
Foto 14 – Equipamentos e reagentes para a realização das análises.

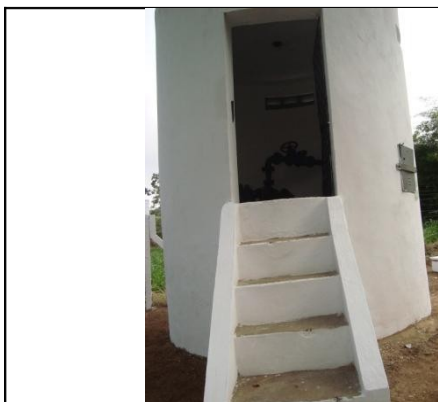
- A elevatória EEPA-01 apresenta os seguintes problemas:
 - não possui identificação (**Foto 15**);

- apresenta dificuldades para os trabalhos de manutenção, quanto à retirada dos equipamentos, em razão do acesso em degraus e da ausência de ponte rolante (**Foto 15**);

Foto 15 – Degraus de acesso a EEPA-01.

- identificação;
- eliminação das dificuldades para os trabalhos de manutenção, referentes ao acesso e instrumentos adequados para a retirada dos equipamentos;
- limpeza do quadro de comando;
- retirada do vazamento da bomba; e
- proteção da junção motor/bomba.

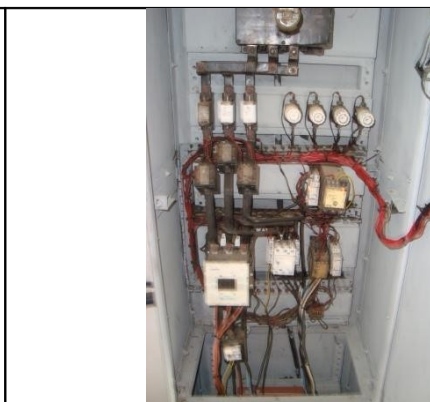
- o quadro de comando não apresenta boa condição de limpeza (**Foto 16**);
 - a bomba apresenta vazamento (**Foto 17**); e
 - falta a proteção da junção motor/bomba (**Foto 17**).

Foto 16 – Quadro de comando da EEPA-01.

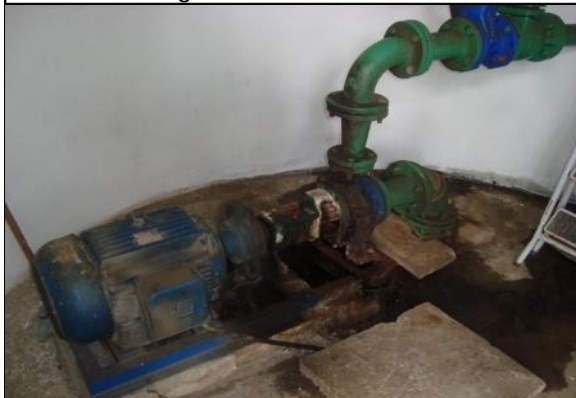
Foto 17 – Bomba da EEPA-01 com vazamento e sem a proteção da junção.

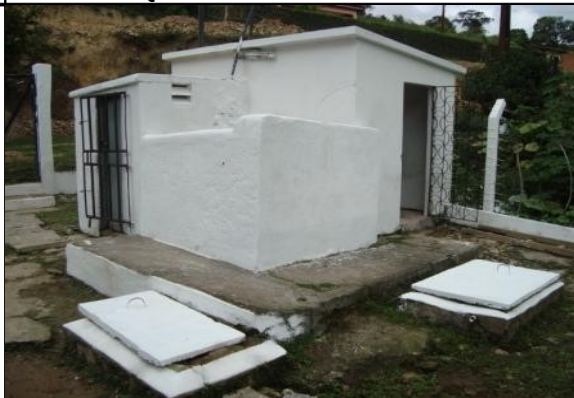
- A elevatória EEFT-01 apresenta os seguintes problemas:
- não possui identificação (**Foto 18**); e
 - o quadro de comando não apresenta boa condição de limpeza e está com a pintura deteriorada (**Foto 19**).

Foto 18 – EEFT-01 sem identificação.

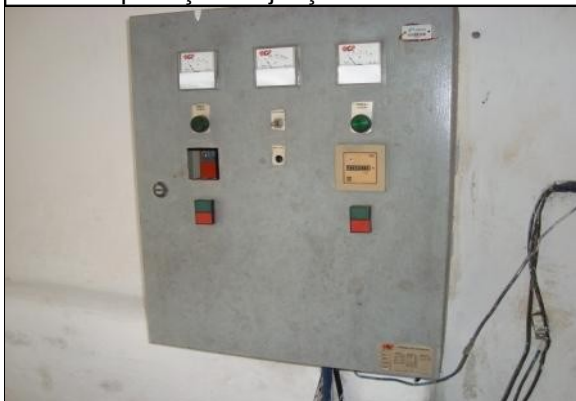
Foto 19 – Quadro de comando da EEFT-01.

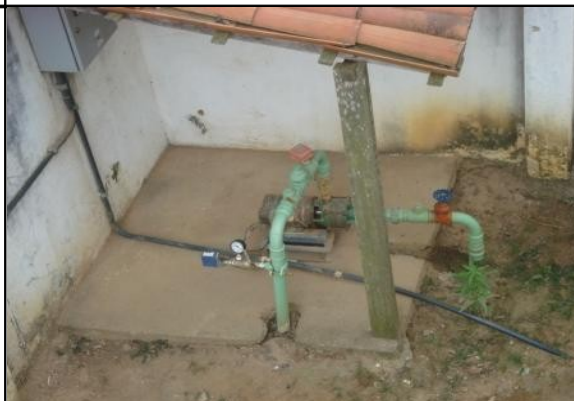
- A elevatória EEAT-01 apresenta os seguintes problemas:
- não possui identificação (**Foto 20**);
 - o quadro de comando não possui horímetro (**Foto 21**); e

- não possui bomba reserva (**Foto 20**).
- A elevatória EERD-01 (Booster) apresenta os seguintes problemas:
- o quadro de comando não possui horímetro (**Foto 22**);

Foto 20 – EEAT-01 sem identificação e sem bomba reserva.

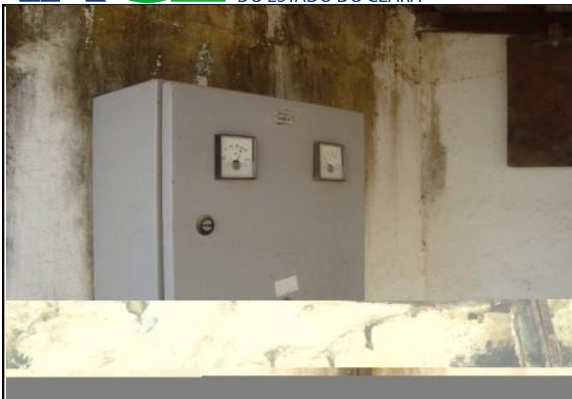
Foto 21 – Quadro de comando da EEAT-01 sem horímetro.

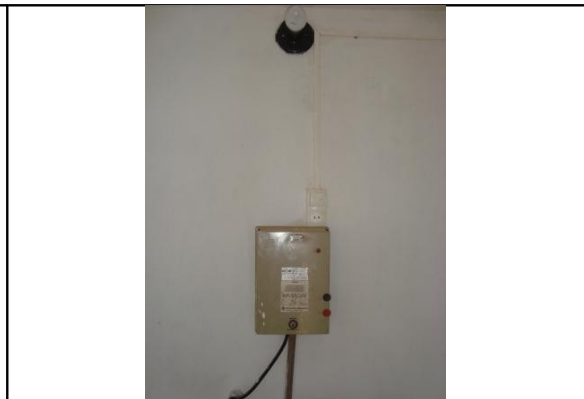
Foto 22 – Quadro de comando da EERD-01 sem horímetro.

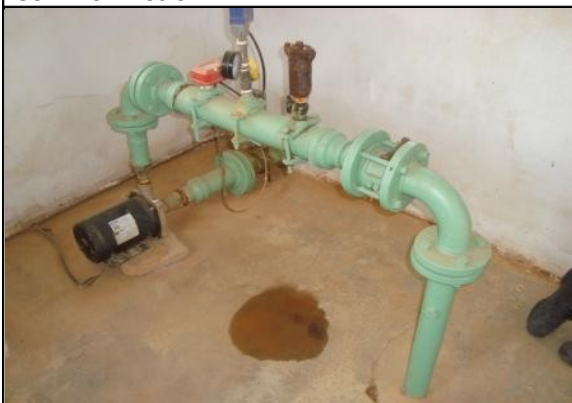
- não possui bomba reserva (**Foto 23**);
 - conjunto motor bomba sem base de fixação (**Foto 23**);
 - rampa de acesso a estação elevatória inadequada (**Foto 24**);

Foto 23 – Conjunto motor-bomba da EERD-01 sem base de fixação e sem reserva.

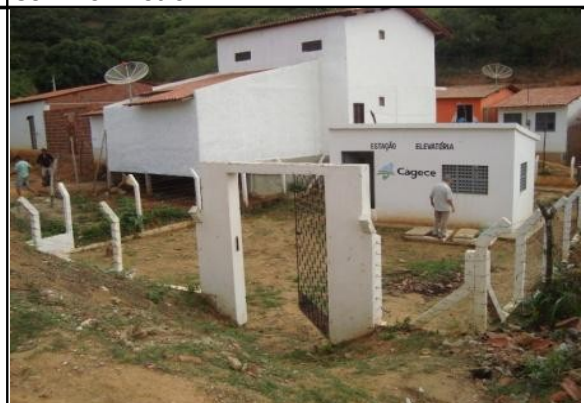
Foto 24 – Rampa de acesso a EERD-01.

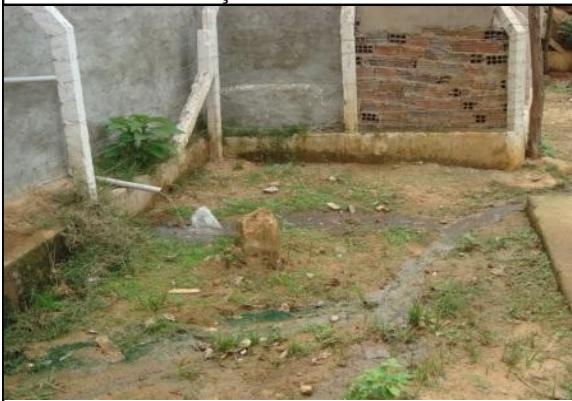
- lançamento de esgoto na área da estação elevatória, proveniente de edificações vizinhas (**Foto 25**); e
 - caixas de registros sem tampas completas (**Foto 26**).

Foto 25 – Lançamento de esgoto na área da EERD-01.

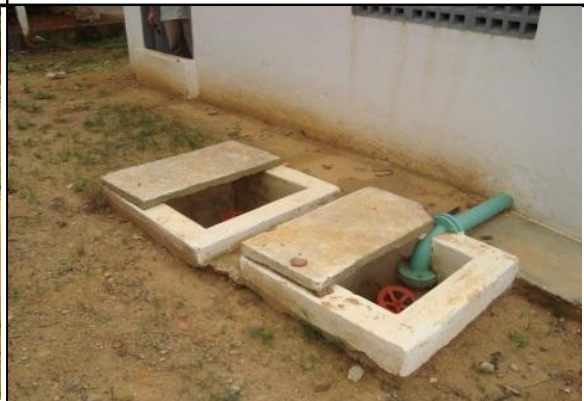
Foto 26 – Caixas de registros com tampas incompletas na EERD-01.

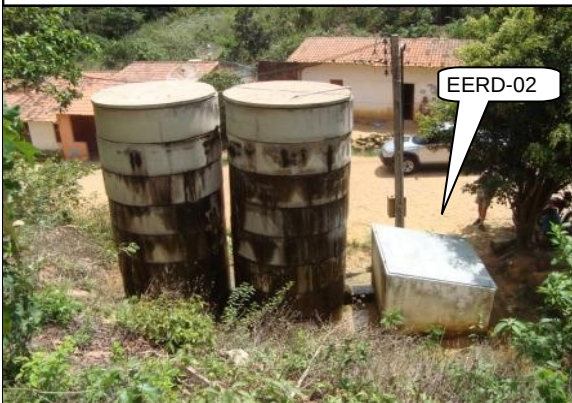
- A elevatória EERD-02 (Booster) apresenta os seguintes problemas:
- não possui identificação (**Foto 27**);
 - o quadro de comando não possui horímetro;

Foto 27 – EERD-02 sem identificação.

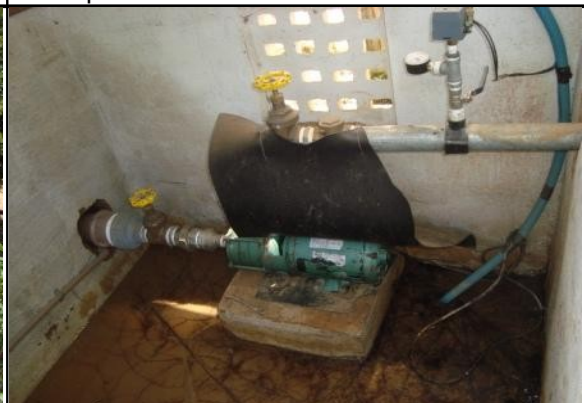
- não possui bomba reserva (**Foto 28**); e
 - caixa de proteção da bomba encontra-se inundada (**Foto 28**).
- O quadro de comando da elevatória EEPT-01 não apresenta boa condição de limpeza e a pintura está deteriorada (**Foto 29**);

Foto 28 – EERD-02 sem bomba reserva e sem base de fixação.

caixa de proteção inundada.

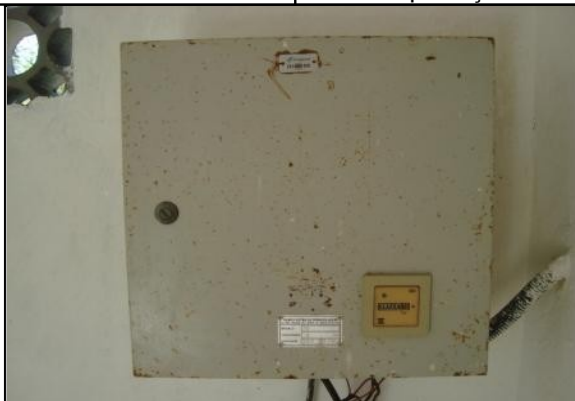
Foto 29 – Quadro de comando da EEPT-01.

C15 - O quadro de comando da elevatória EEPT-01 não apresenta boa condição de limpeza e a pintura está deteriorada.

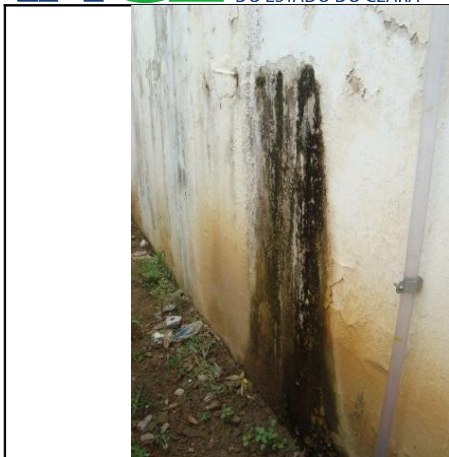
- O reservatório RAP-01 apresenta:
 - Pintura deteriorada, inclusive da fachada principal de acesso ao reservatório (**Fotos 12 e 30**);
 - Sinais de vazamento (**Foto 30**);
 - Furos na laje – tubulação de entrada (**Foto 31**);
 - Vazamento no registro de saída (**Foto 32**);
 - Caixa de proteção da tubulação de saída quebrada (**Foto 33**).
- Os reservatórios RAP-02 e RAP-03 apresentam:
 - Falta de identificação e de cerca de proteção na área (**Foto 34**);
 - Sinais de vazamento (**Foto 34**);
 - Pintura deteriorada (**Foto 34**);
 - Falta de escada de acesso externo (**Foto 34**);
 - Falta de guarda corpo na laje de cobertura (**Foto 34**);
 - Ausência de tubulação de ventilação (**Foto 34**).

Foto 30 – RAP-01: pintura deteriorada e sinais de vazamento.

- Pintura deteriorada, inclusive da fachada principal de acesso ao reservatório;
- Sinais de vazamento;
- Furos na laje – tubulação de entrada;
- Vazamento no registro de saída;
- Caixa de proteção da tubulação de saída quebrada.

- Reservatório RAP-01:
 - pintura;
 - reparos e retirada de vazamento da estrutura e registro de saída; e
 - vedação dos furos da laje e caixa de proteção da tubulação de saída.
- Reservatórios RAP-02 e RAP-03:
 - identificação;
 - cerca de proteção da área;
 - retirada de vazamento;
 - pintura;
 - escada de acesso externo;
 - guarda corpo na laje de cobertura;
 - tubulação de ventilação; e
 - limpeza da área de localização.
- Medição da água utilizada na lavagem dos reservatórios.

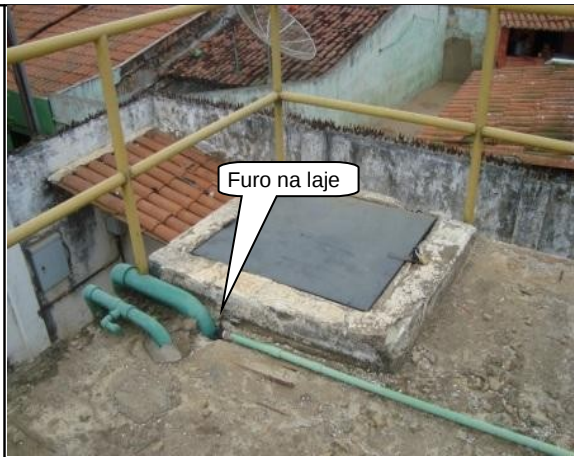
Foto 31 – RAP-01: furo na laje.

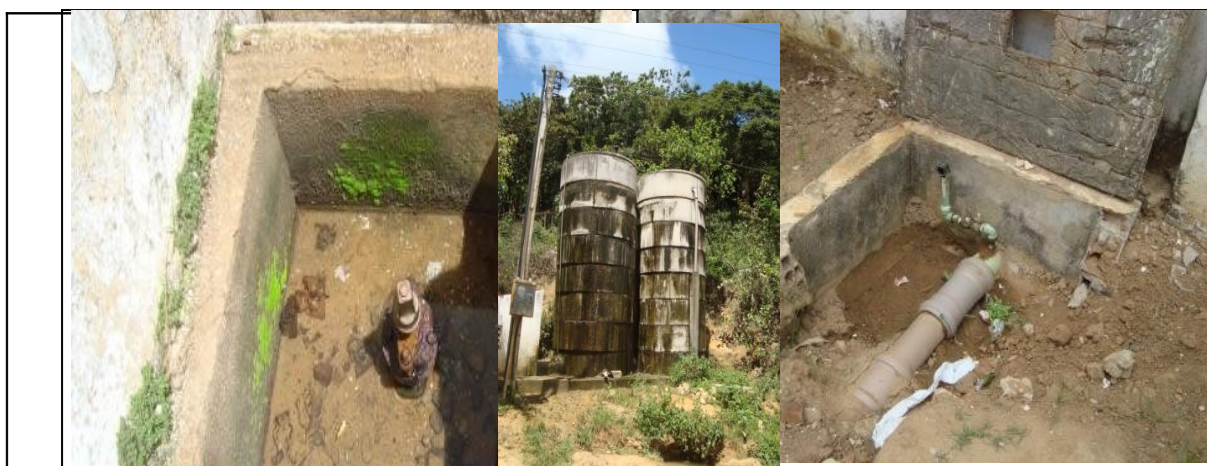
Foto 34 – RAP-02 e RAP-03: vista geral. registro de saída, caixa de proteção inundada.

Foto 35 – RAP-01: caixa de proteção da tubulação de saída quebrada.

- Segundo informações do núcleo de Aratuba, a limpeza dos reservatórios é realizada semestralmente, embora não conste registro nos RECOP. A última realizada foi em outubro de 2009 de acordo com as informações locais, sem no entanto apresentar a documentação comprobatória;
- As condições de limpeza da área dos RAP-02 e RAP-03 não são boas (**Foto 34**).

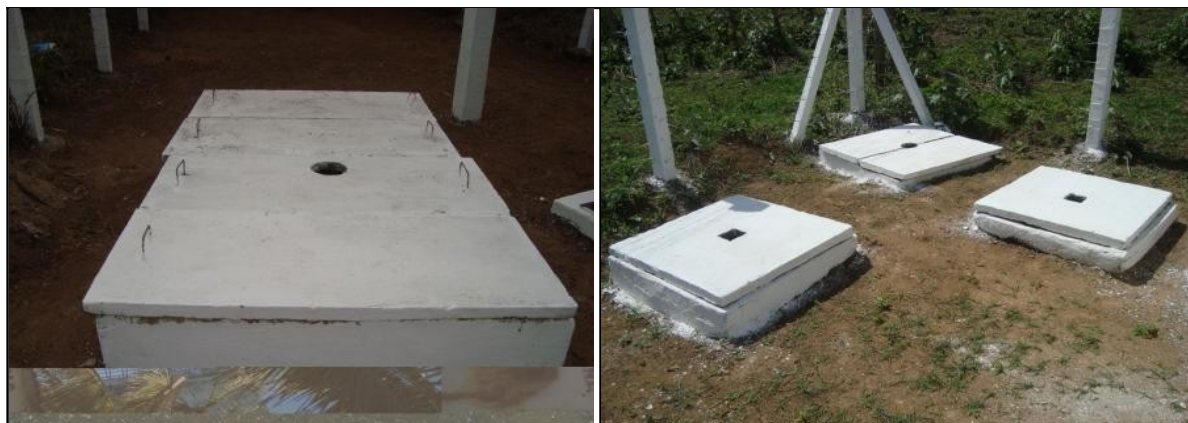
- A adutora de água bruta possui macromedidores na saída dos poços PA-01, PT-01 e PT-02 (**Fotos 35 e 36**).

Foto 35 – Caixa do macromedidor da linha do PA-01 e PT-02.

Foto 36 – Caixa do macromedidor do PT-01.

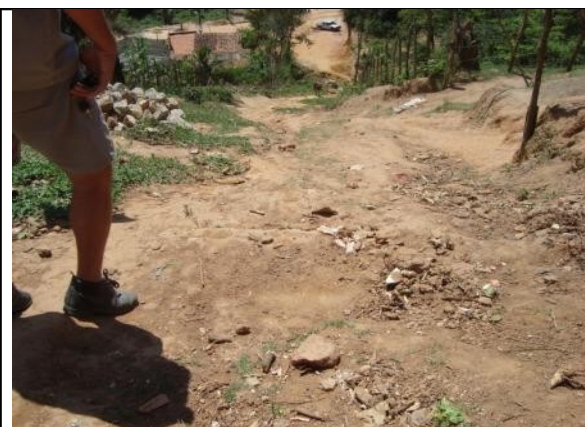
- Na rede de distribuição de Aratuba existem vários registros de manobra e 4 (quatro) registros de descarga;
- O registro de descarga localizado na Rua Mussum 1 em frente ao nº 202 encontra-se totalmente encoberto (**Foto 37**);
- Foi constatada a existência de registro de descarga, recentemente construído, localizado na Rodovia Júlio Coacy Pereira próximo a Fonte (**Foto 38**).

Foto 37 – Registro de descarga totalmente encoberto na Rua Mussum 1 em frente ao nº 202.

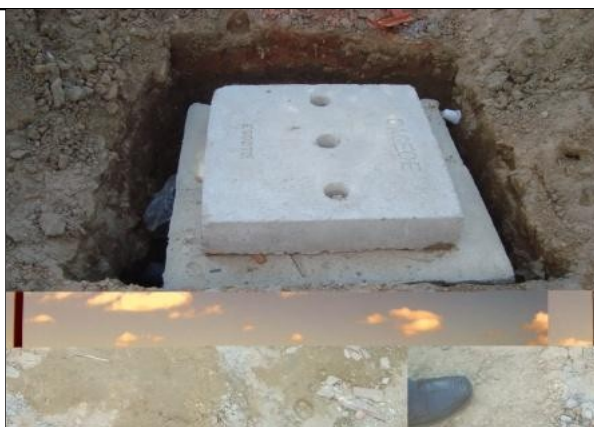
Foto 38 – Registro de descarga (novo) na Rodovia Júlio Coacy Pereira próximo a Fonte.

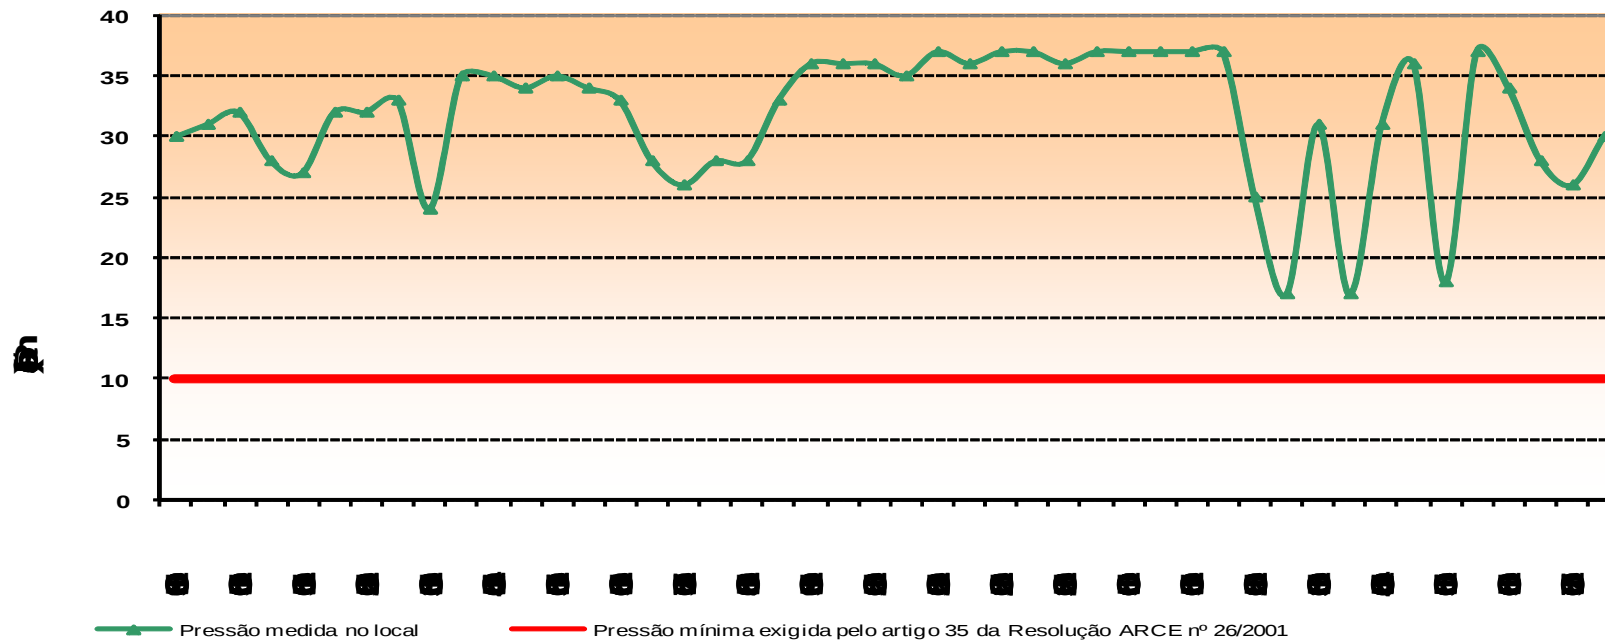
- O gestor do núcleo, operadores e moradores afirmam que o SAA de Aratuba não apresenta descontinuidade em seu fornecimento. Afirmação esta, que corrobora com os registros da Planilha Mensal de Atendimento, encaminhada pela CAGECE, do período de outubro a dezembro/09, as quais mostram apenas 2 (duas) solicitações referente a reclamações de falta de água ou baixa pressão no mês de outubro/09 (**Anexo I**).
- Adicionalmente, verificando os resultados das medições contínuas de pressão na rede (**Gráfico 1**), constata-se que no período compreendido entre às 09:15 do dia

18/01/2010, e às 07:45 do dia 19/01/2010, não ocorreu falta de água no endereço Rua João José Pereira, 09 (FUNASA) – Centro, considerada uma área elevada e atendida pela elevatória EEAT-01.

- A variação de pico de pressão apresentada no **Gráfico 1**, principalmente no período de 01:15 a 07:45 horas do dia 19/01/2010, pode ser resultante do processo de automatização da EEAT-01.

Gráfico 1 – Monitoramento da pressão com instalação às 09:15 do dia 18/01/2010, e retirada às 07:45 do dia 19/01/2010, do aparelho *datalogger*, no endereço Rua João José Pereira, 09 (FUNASA) - Centro.

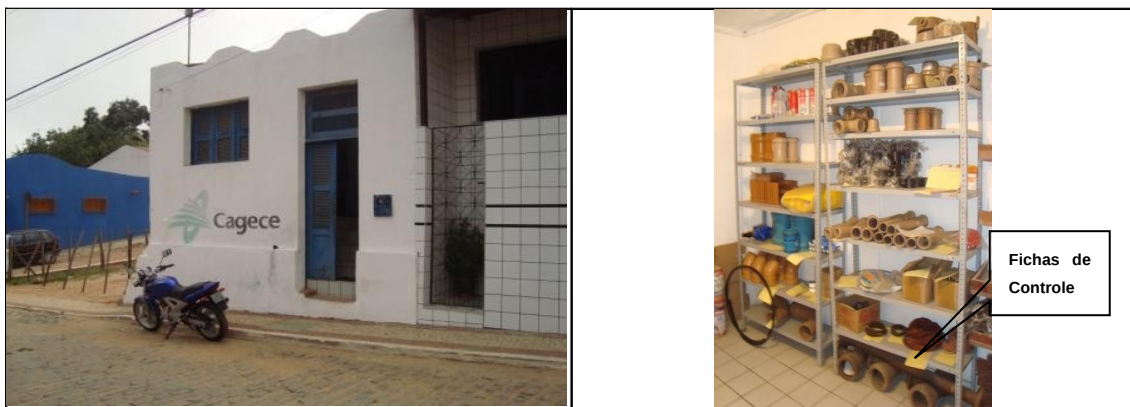
onde se localiza o almoxarifado do SAA de Aratuba, mas não existe placa indicativa de funcionamento de escritório para atendimento a clientes (**Fotos 39 e 40**);

- Os materiais e equipamentos são armazenados no almoxarifado por meio de fichas de controle (**Foto 40**);
- Os forros do teto da sala atrás da recepção e do almoxarifado estão danificados (**Fotos 41 e 42**);
- O mobiliário do escritório não possui condições favoráveis para uso (**Foto 43**).

Foto 39 – Escritório de atendimento: fachada.

Foto 40 – Almoxarifado no escritório.

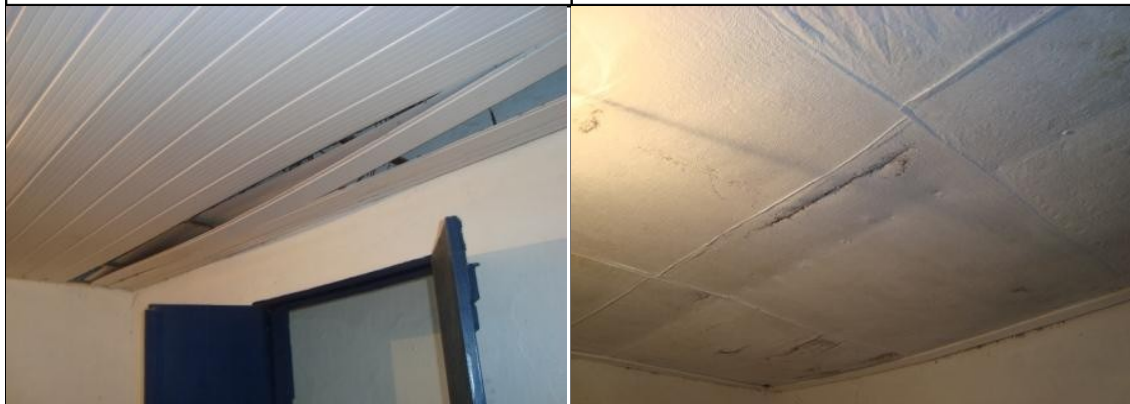
Foto 41 – Forro do teto da sala atrás da recepção.

Foto 42 – Forro do teto do almoxarifado.

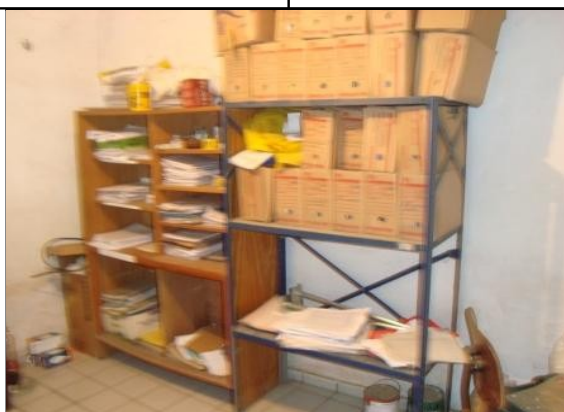
Foto 43 – Mobiliário do Escritório.
