RELATÓRIO DE FISCALIZAÇÃO

RF/CSB/0011/2010

Assunto: Fiscalização do Sistema de Abastecimento de Água do Município de Poranga

Fortaleza – CE
Março/2010

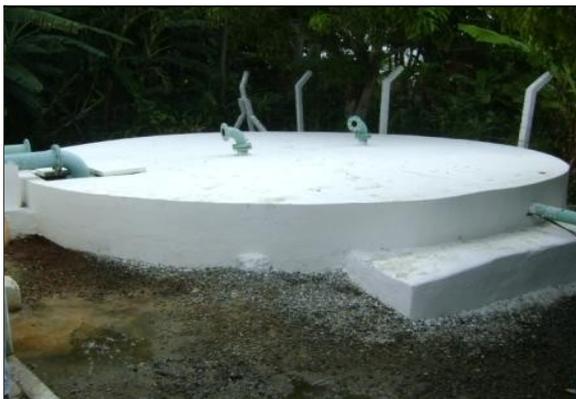
- A captação é subterrânea e está sendo realizada por meio de elevatórias instaladas junto aos 2 (dois) poços amazonas (PA-01 e 02) (**Fotos 1 e 2**);
- As lâmpadas da iluminação externa das áreas do PA-01 e 02 encontravam-se queimadas;
- Não existe identificação dos poços PA-01 e 02 (**Fotos 3 e 4**);
- Não existe tubulação de ventilação na laje de cobertura do PA-02 (**Foto 2**);
- A tubulação de ventilação da laje de cobertura do PA-01 é inadequada (**Foto 5**);
- Existe dificuldade de acesso dos operadores à área onde se localiza o poço PA-02, quando do desenvolvimento das atividades de manutenção (**Fotos 6 e 7**);
- A vedação das tubulações de sucção dos poços PA-01 e 02 é inadequada (**Fotos 8 e 9**);
- Na área do poço PA-01 existe extintor de incêndio (**Foto 10**);
- Não existe extintor de incêndio na área do poço PA-02.

Foto 1 – Manancial/Captação: PA-01.

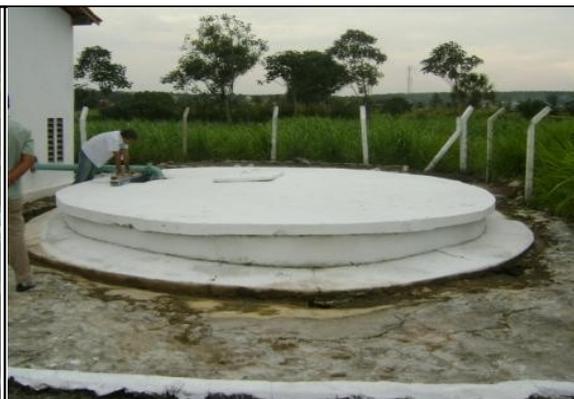
Foto 2 – Manancial/Captação: PA-02.

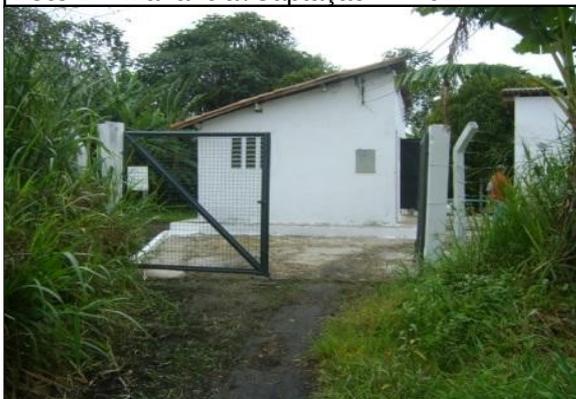
Foto 3 – Área do PA-01 sem identificação do poço.

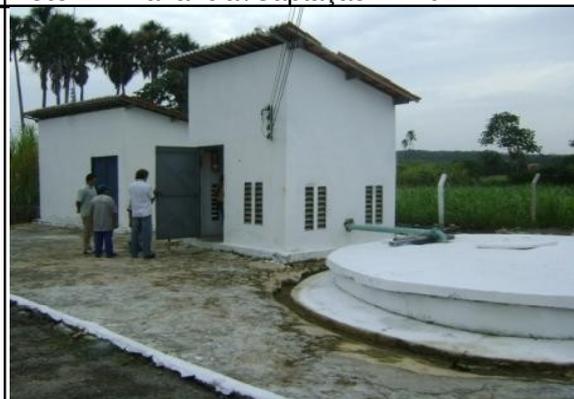
Foto 4 – Área do PA-02 sem identificação do poço.

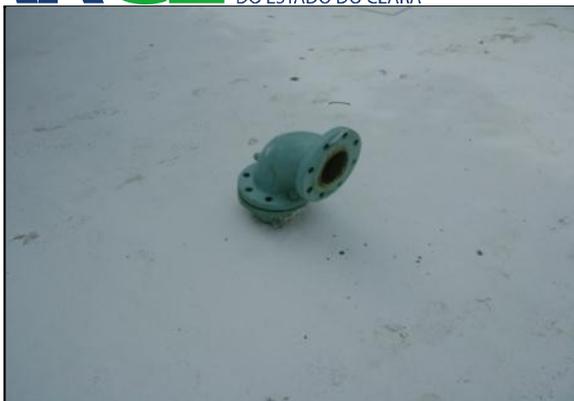
Foto 5 – Tubulação de ventilação da laje do PA-01 inadequada.

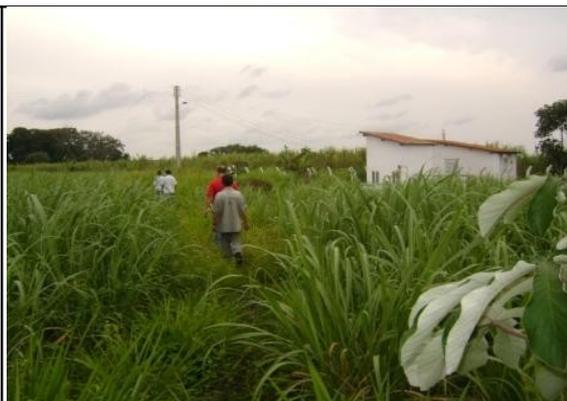
Foto 6 – Trecho do acesso ao PA-02.

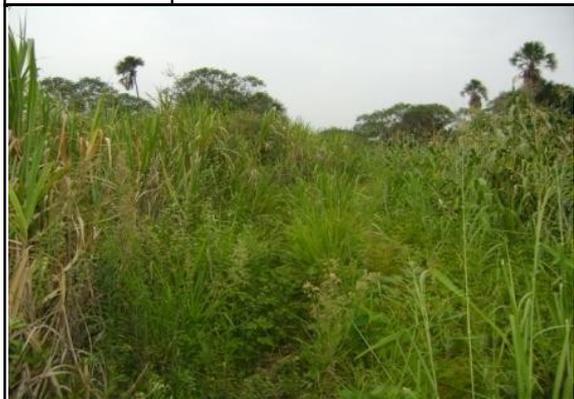
Foto 7 – Trecho do acesso ao PA-02.

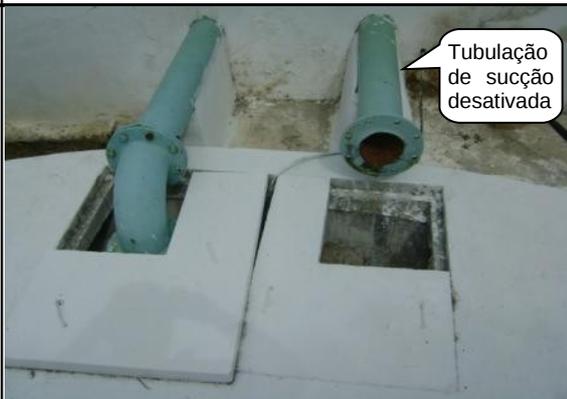
Foto 8 – Vedação das tubulações de sucção do PA-01.

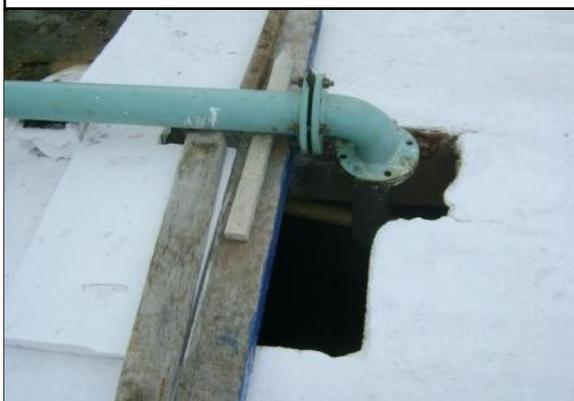
Foto 9 – Vedação da tubulação de sucção do PA-02.

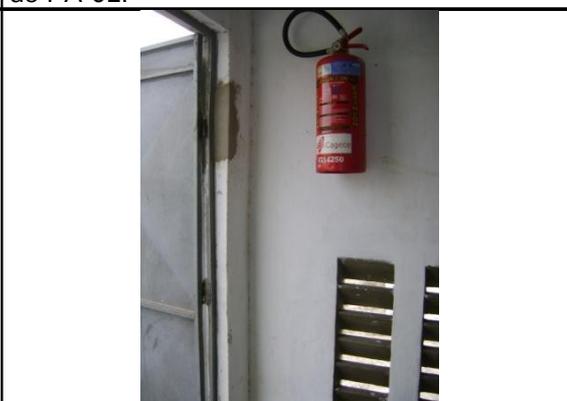
Foto 10 – Extintor de incêndio na área do PA-01.

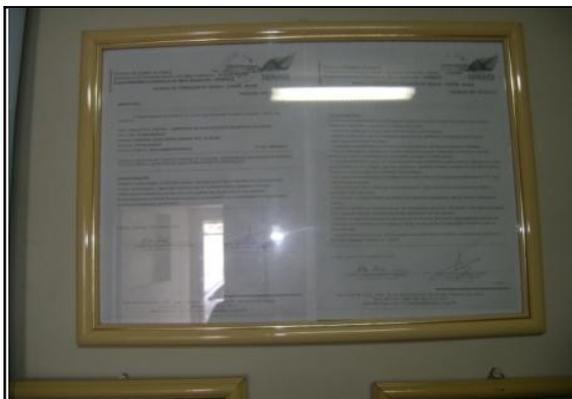
- A licença ambiental de operação (LO) da ETA encontrava-se fora do prazo de validade (**Foto 11**);
- A Casa de Química localizada no RAP-02 foi desativada (**Foto 12**);

Foto 11 – Licença ambiental de operação.

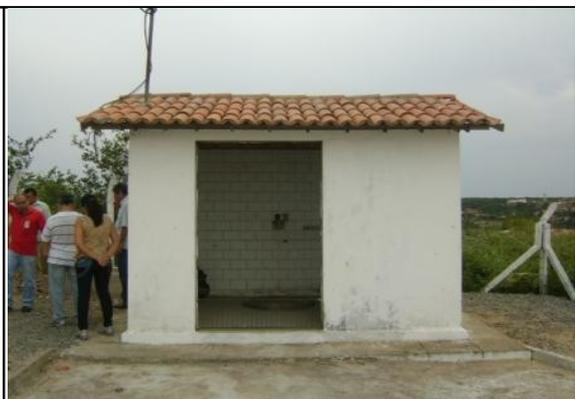
Foto 12 – Casa de química na laje do RAP-02.

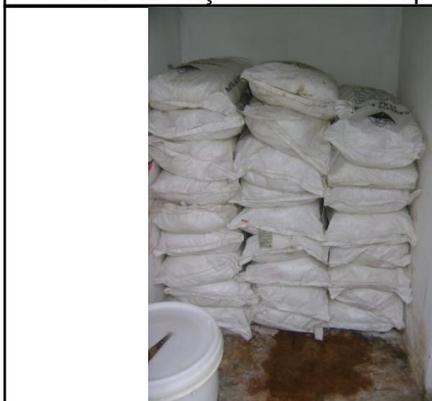
- O acondicionamento de produtos químicos está sendo realizado de forma adequada, em estrado de madeira e separado por tipo (**Fotos 13 e 14**);
- Na ETA existe armário com os EPI para utilização em emergências (**Foto 15**).

Foto 13 – Acondicionamento de produto químico – hidróxido de sódio.

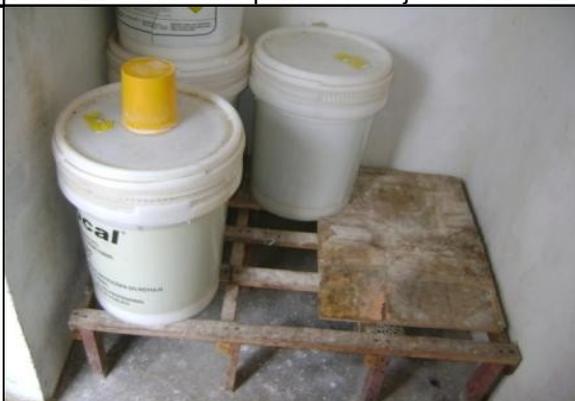
Foto 14 – Acondicionamento de produto químico – hipoclorito de cálcio.

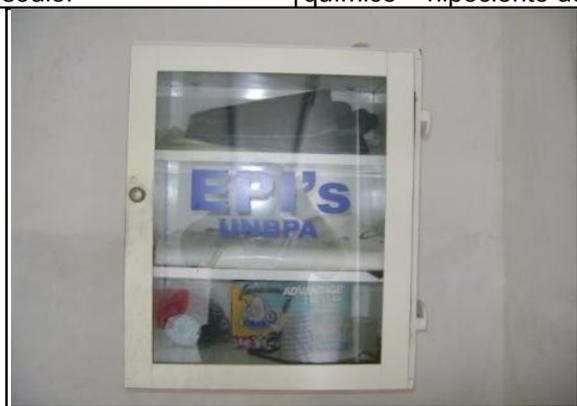
Foto 15 – Armário com EPI de emergência.

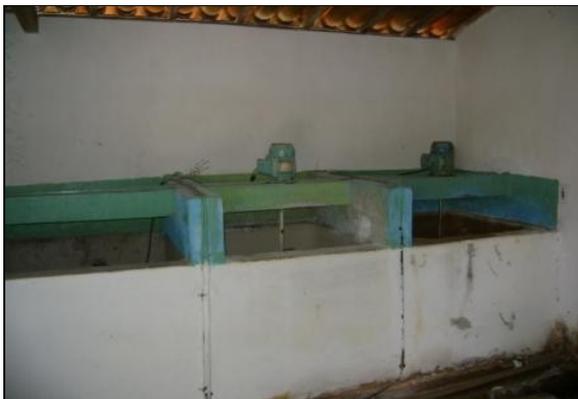
- A ETA do SAA de Poranga constitui-se de cloração de impacto com aplicação de produtos químicos, hidróxido de sódio e hipoclorito de cálcio, por meio de tanques de dosagem localizados na área do PA-01. Os tanques apresentam pintura deteriorada (**Foto 16**);

Foto 16 – Tanques de dosagens na casa de química.

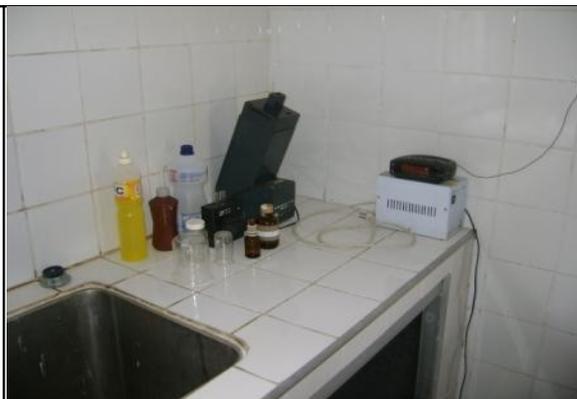
- A Casa de Química localizada na área do PA-01 possui laboratório com reagentes e equipamentos para realização das análises de cor e cloro residual, entretanto não possui pHmetro (**Fotos 17 e 18**);

Foto 17 – Equipamentos e reagentes para a realização das análises.

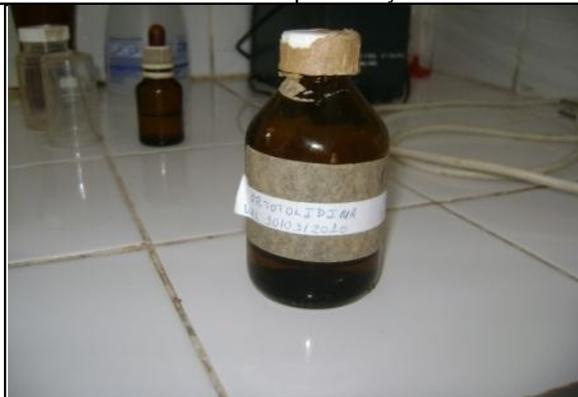
- Os reagentes são armazenados no balcão de azulejo do próprio laboratório (**Foto 18**);
- Os discos comparadores utilizados para a medição de cloro residual livre no laboratório da ETA e na rede de distribuição apresentavam como valor máximo 3,0 mg/L, e o operador não realizava o procedimento para diluição da amostra para obtenção de valores superiores a 3,0 mg/L;

Foto 18 – Reagentes no balcão de azulejo do laboratório.

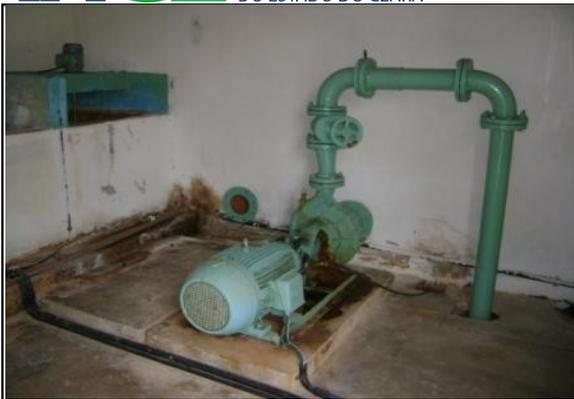
- A elevatória EEAT-01 foi desativada, em razão da desativação do trecho alternativo de alimentação do RAP-02, mas o equipamento instalado (bomba) apresenta corrosão e pintura deteriorada (**Foto 19**);
- O trecho foi desativado por causa da redução de consumo relacionado ao início do faturamento;
- A elevatória EEAT-02 apresenta os seguintes problemas:
 - não possui identificação (**Foto 20**); e
 - sinais de vazamento na bomba (**Foto 21**).
- A elevatória EEAT-03 apresenta os seguintes problemas:
 - não possui identificação (**Foto 22**);
 - corrosão e pintura deteriorada nos conjuntos motores-bomba (**Foto 22**);
 - corrosão e vazamentos nas emendas da tubulação de recalque (**Fotos 23 e 24**); e
 - sinais de vazamento na bomba - retorno (**Foto 25**).
- A elevatória EEAT-04 apresenta os seguintes problemas:
 - não possui identificação (**Foto 26**).

Foto 19 – Conjunto motor-bomba da EEAT-01.

C14 - A elevatória EEAT-01 foi desativada, em razão da desativação do trecho alternativo de alimentação do RAP-02, mas o equipamento instalado (bomba) apresenta corrosão e pintura deteriorada.

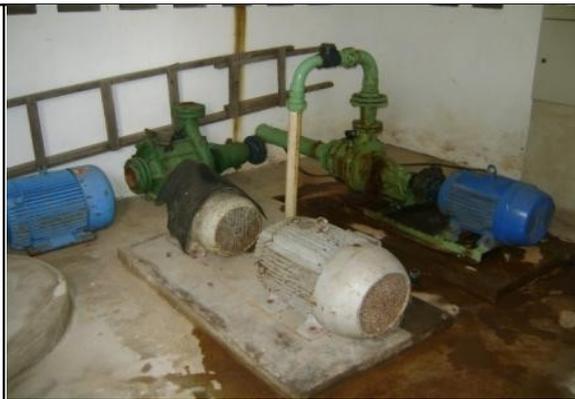
Foto 20 – EEAT-02 sem identificação.

- não possui identificação; e
- sinais de vazamento na bomba.

- identificação; e
- retirada do vazamento da bomba.

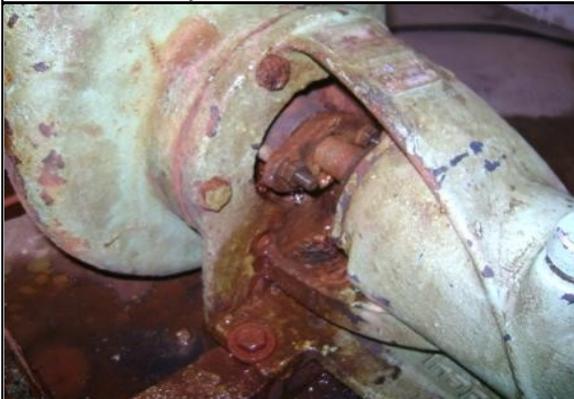
Foto 21 – Sinais de vazamento na bomba da EEAT-02.

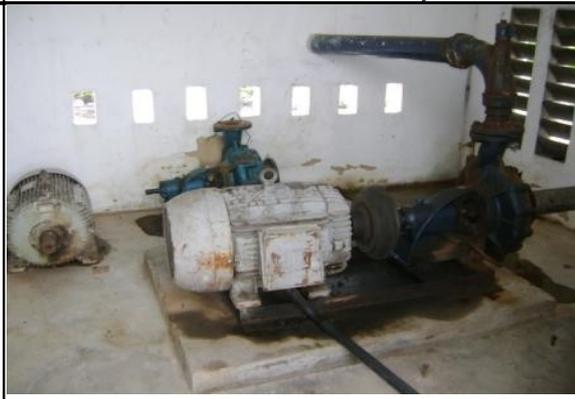
Foto 22 – EEAT-03 sem identificação e conjuntos motores-bomba.

- não possui identificação;
- corrosão e pintura deteriorada nos conjuntos motores-bomba;
- corrosão e vazamentos nas emendas da tubulação de recalque; e
- sinais de vazamento na bomba - retorno.

- tratamento anticorrosivo e retirada dos vazamentos da tubulação de recalque; e
- retirada do vazamento da bomba.

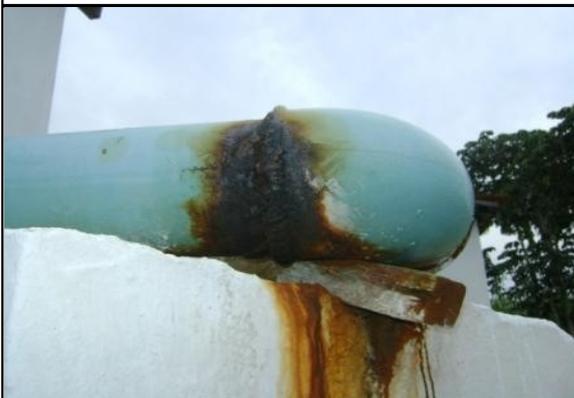
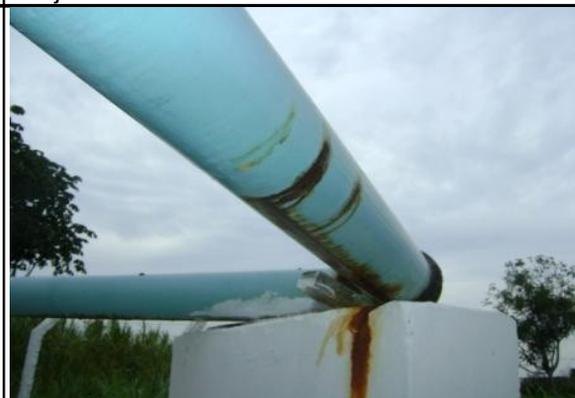
Foto 23 – Tubulação de recalque da EEAT-03.

Foto 24 – Tubulação de recalque da EEAT-03.

- A adutora de água tratada possui macro-medidores na chegada do RAP-01 e na saída do recalque da EEAT-02 (**Fotos 42 e 43**);
- A adutora de água tratada (recalque da EEAT-03), no trecho inicial, apresenta vazamentos e estado de corrosão (**Fotos 23 e 24**).

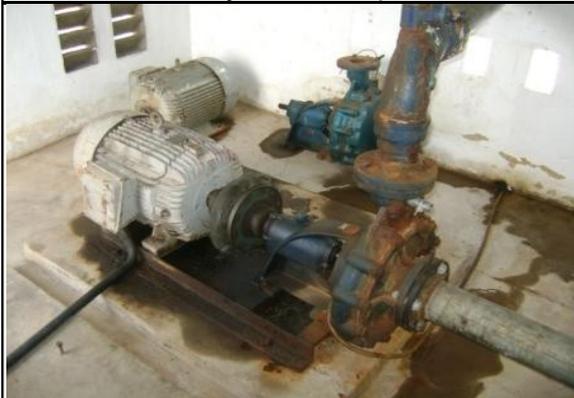
Foto 25 – Sinais de vazamento na bomba da EEAT-03.

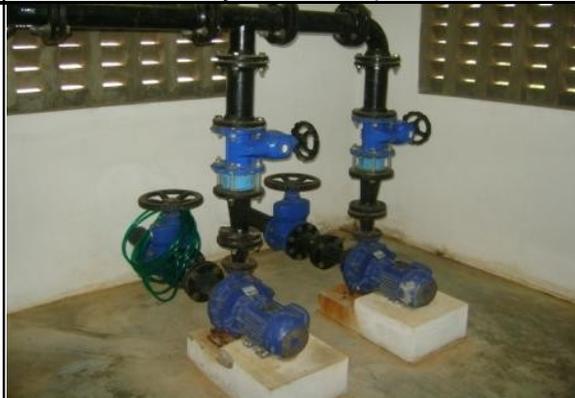
Foto 26 – EEAT-04 sem identificação.

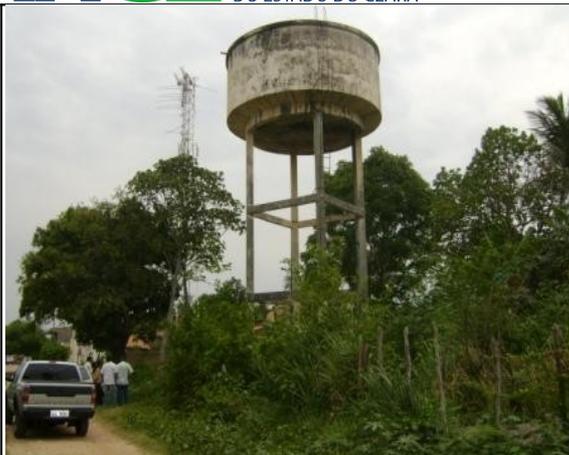
- O reservatório elevado REL-02, localizado no Centro, foi desativado e encontra-se em péssimo estado de conservação (**Foto 27**);

Foto 27 – REL-02: desativado.

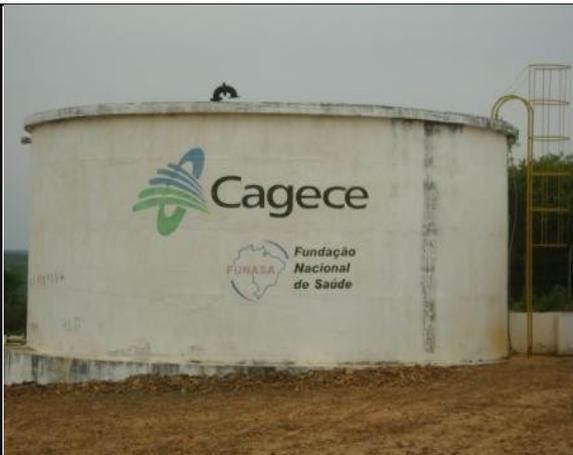
- O reservatório RAP-01 apresenta:
 - falta de identificação e pintura deteriorada (**Foto 28**).
- O reservatório RAP-02 apresenta:
 - falta de identificação (**Foto 29**);

Foto 28 – RAP-01: sem identificação e pintura deteriorada.

- falta de identificação e pintura deteriorada.

- Reservatório RAP-01:
 - Identificação e pintura.
- Reservatório RAP-02:
 - identificação;
 - retirada de vazamento, pintura e guarda corpo na laje de cobertura;
 - desempenamento da tampa de inspeção;
 - caixa de proteção do registro;
 - tampa da caixa de registro; e
 - adequação da tubulação de ventilação.
- Reservatório REL-01:
 - identificação; e
 - guarda corpo na laje de cobertura.
- Reservatório REL-03:
 - identificação e pintura;
 - tratamento anticorrosivo e pintura da escada de acesso externo;
 - tubulação de ventilação e guarda corpo na laje de cobertura;
 - recuperação da caixa de proteção do registro; e
 - sinalização noturna do pára-raios.
- Medição da água utilizada na lavagem dos reservatórios.

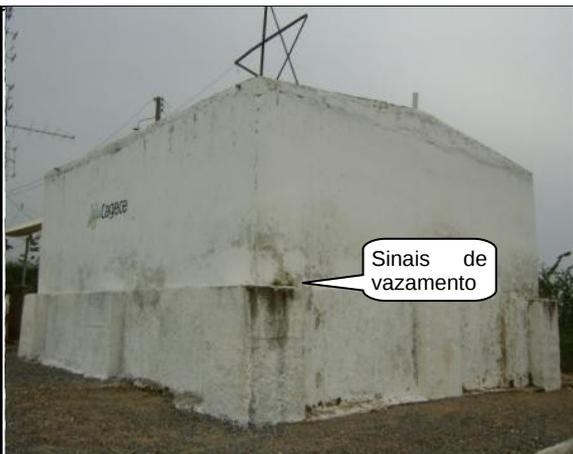
- sinais de vazamento, pintura deteriorada e falta de guarda corpo na laje de cobertura (**Foto 30**);
 - tampa de inspeção empenada (**Foto 31**);
 - registro sem caixa de proteção (**Foto 32**);

Foto 30 – RAP-02: sinais de vazamento no corpo na laje e pintura deteriorada.

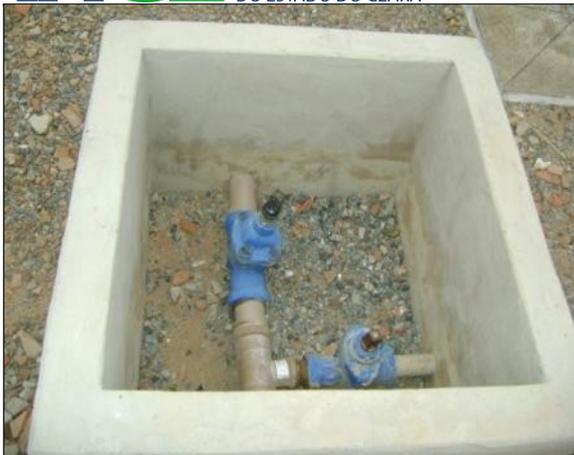
- caixa de registro sem tampa (**Foto 33**); e
 - tubulação de ventilação inadequada (**Foto 34**).
- O reservatório REL-01 apresenta:
 - falta de identificação (**Foto 35**); e

Foto 33 – RAP-02: caixa proteção de registro sem tampa.

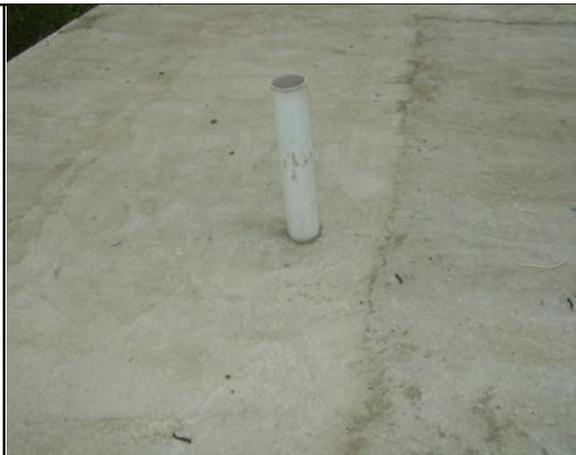
Foto 34 – RAP-02: tubulação de ventilação inadequada.

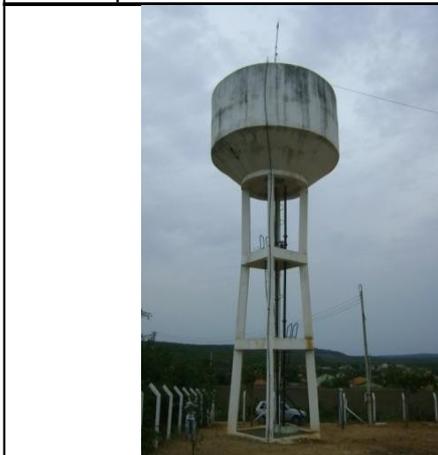
Foto 35 – REL-01: sem identificação.

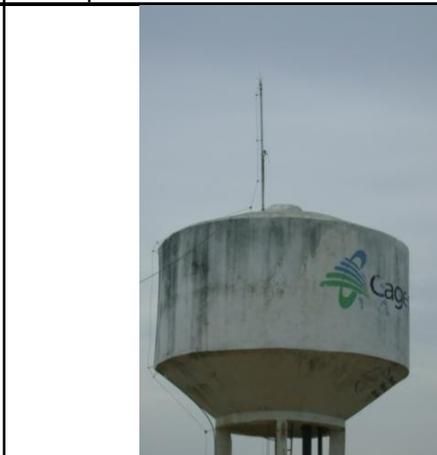
- falta de guarda corpo na laje de cobertura (**Foto 36**).
- O reservatório REL-03 apresenta:
 - falta de identificação e pintura deteriorada (**Foto 37**);

Foto 36 – REL-01: sem guarda corpo na laje de cobertura.

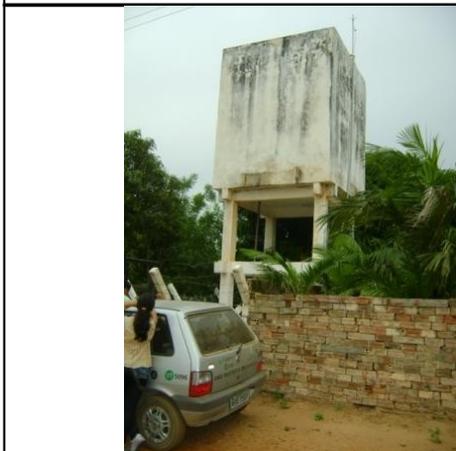
Foto 37 – REL-03: sem identificação e pintura deteriorada.

- falta de identificação e pintura deteriorada;
- escada de acesso com corrosão e pintura deteriorada;
- ausência de tubulação de ventilação e falta de guarda corpo na laje de cobertura;
- registro com caixa de proteção quebrada; e
- pára-raios sem sinalização noturna.

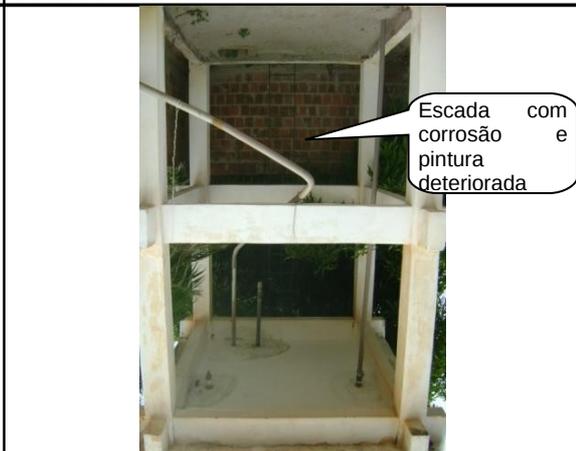
- escada de acesso externo com corrosão e pintura deteriorada (**Foto 38**);
 - ausência de tubulação de ventilação e falta de guarda corpo na laje de cobertura (**Foto 39**);

Foto 38 – REL-03: escada de acesso.

Escada com corrosão e pintura deteriorada

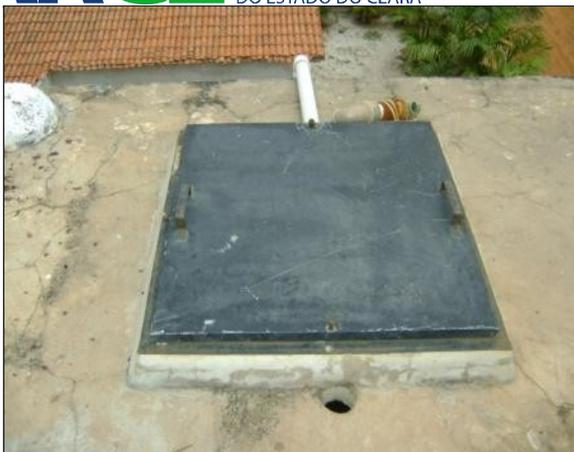
Foto 39 – REL-03: sem tubulação de ventilação.

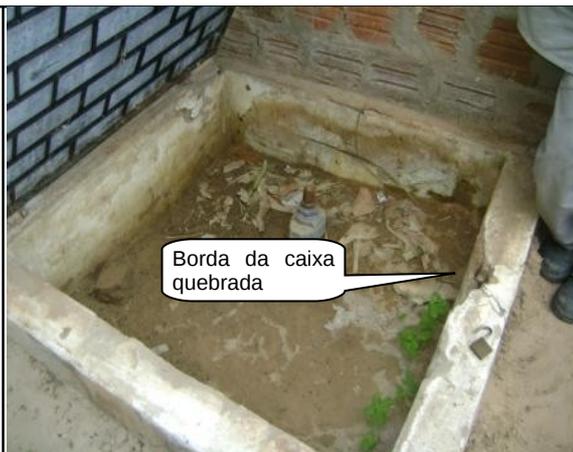
- registro com caixa de proteção quebrada (**Foto 40**); e
 - pára-raios sem sinalização noturna (**Foto 41**).

Foto 40 – REL-03: caixa de proteção de registro quebrada.

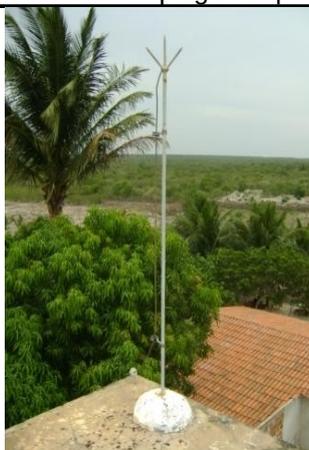
Foto 41 – REL-03: pára-raios sem sinalização noturna.

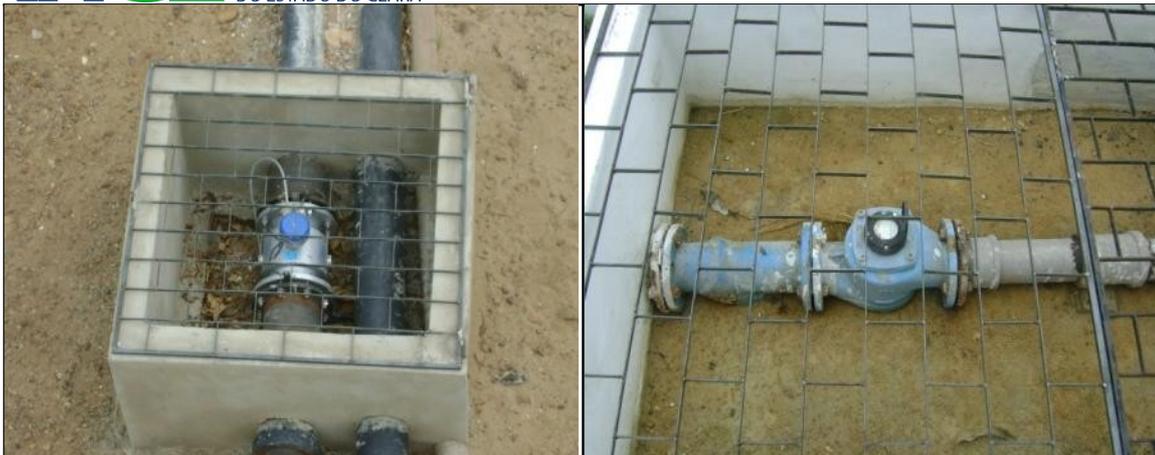
- A água utilizada na lavagem dos reservatórios, de acordo com informações locais, não é medida ou estimada;
- Os reservatórios RAP-01 e 02 possuem macro-medidores, respectivamente, na chegada e na saída do recalque da EEAT-02 (alimenta o RAP-02) (**Fotos 42 e 43**).

Foto 42 – RAP-01: macro-medidor eletrônico.

Foto 43 – RAP-02: macro-medidor Wolltman.

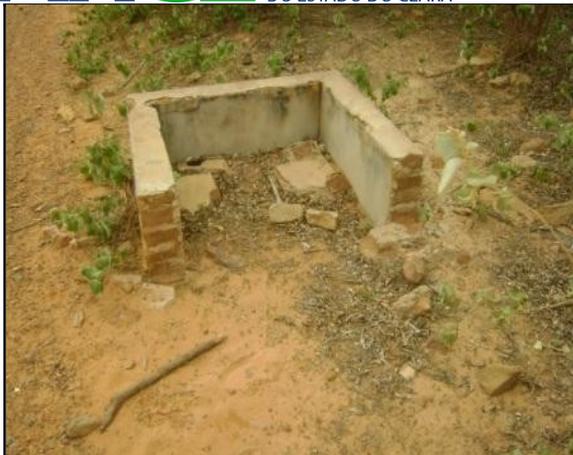
Foto 44 – Caixa de proteção de registro de descarga – Distrito Bom Princípio.

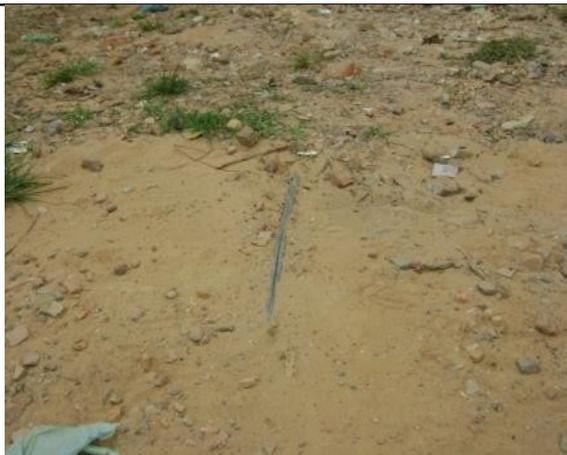
- Na rede de distribuição de Poranga existem 4 (quatro) registros de manobra e 3 (três) registros de descarga;
- As descargas são realizadas de acordo com o Cronograma para Descarga na Rede de Distribuição de Água, embora não exista registro nos RECOP (**Anexo II**);
- A caixa de proteção do registro de descarga localizado no Distrito de Bom Princípio encontra-se quebrada e sem tampa (**Foto 44**);
- Há ramais de ligação expostos na Travessa Boa Esperança em frente aos números 1219 (FNS) e 1182 (FNS), e na Rua Wanderley Araujo em frente ao numero 771 (FNS) (**Fotos 45 a 47**).

Foto 45 – Ramal de ligação exposto – Travessa Boa Esperança em frente ao nº 1219 (FNS).

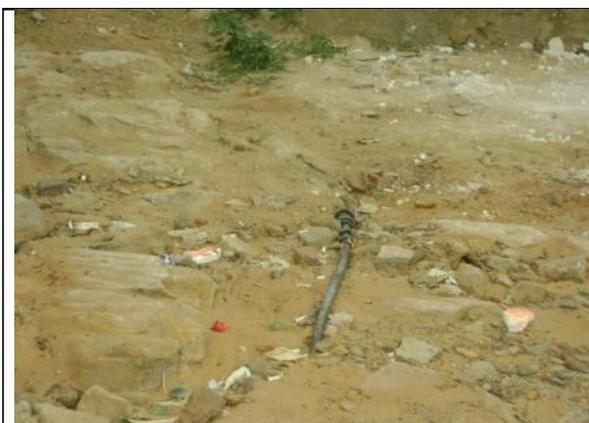
Foto 46 – Ramal de ligação exposto – Travessa Boa Esperança em frente ao nº 1182 (FNS).

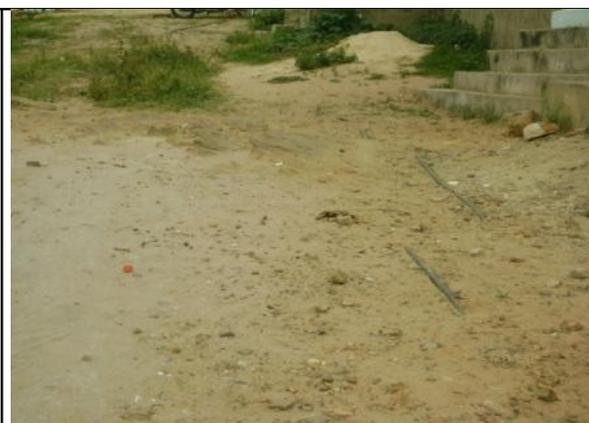
Foto 47 – Ramal de ligação exposto – Wanderley Araujo em frente ao nº 771 (FNS).

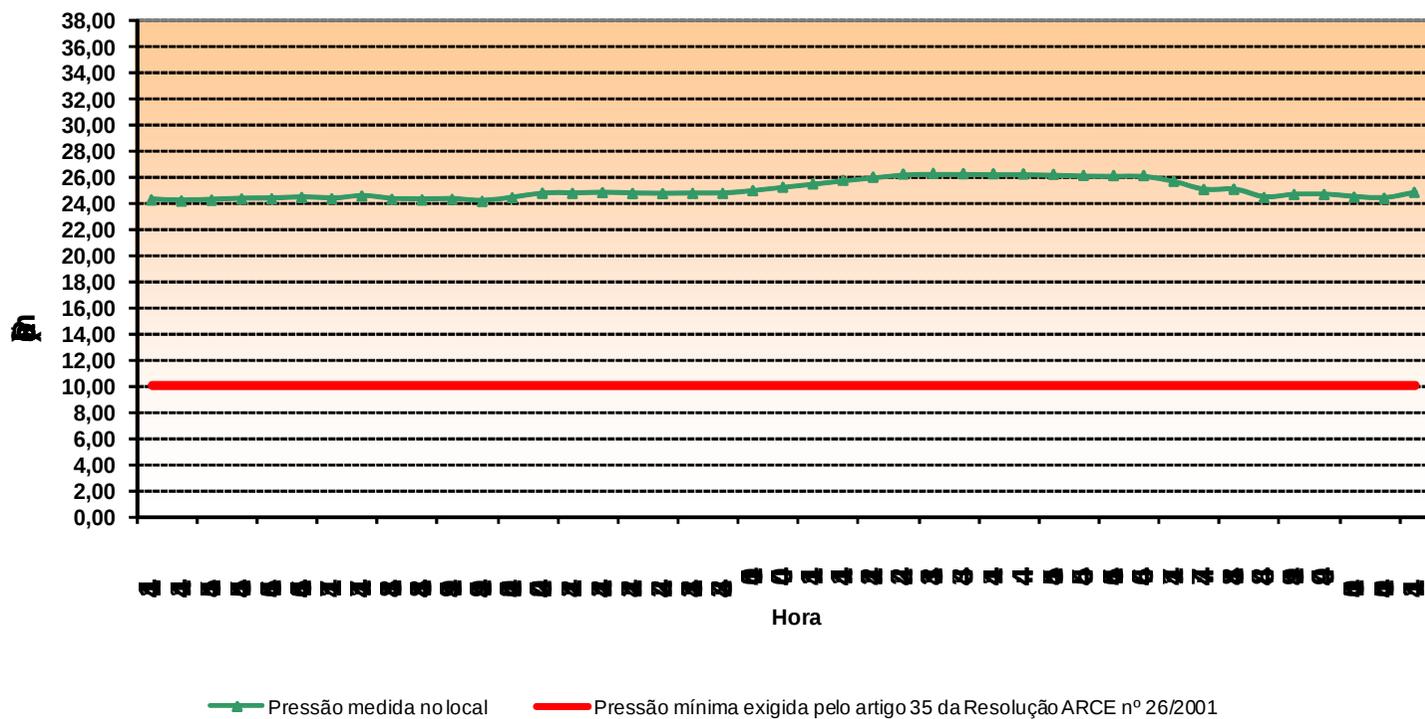
- A ARCE realizou medição contínua de pressão disponível na rede de distribuição, com a instalação às 14:14 horas do dia 08/02/2010, e retirada às 11:14 horas do dia 09/02/2010, do aparelho *datalogger*, no endereço Travessa Epitácio Pinho, s/n;
- Os resultados apresentam pressões positivas variando de 24,2 a 26,3 m.c.a., conforme demonstrado no **Gráfico 3**, caracterizando pressões que atendem o artigo 35 da Resolução da ARCE nº 26/2001.

Gráfico 3 – Monitoramento da pressão com instalação às 14:14 horas do dia 08/02/2010, e retirada às 11:14 horas do dia 09/02/2010, do aparelho *datalogger*, no endereço Travessa Epitácio Pinho, s/n.

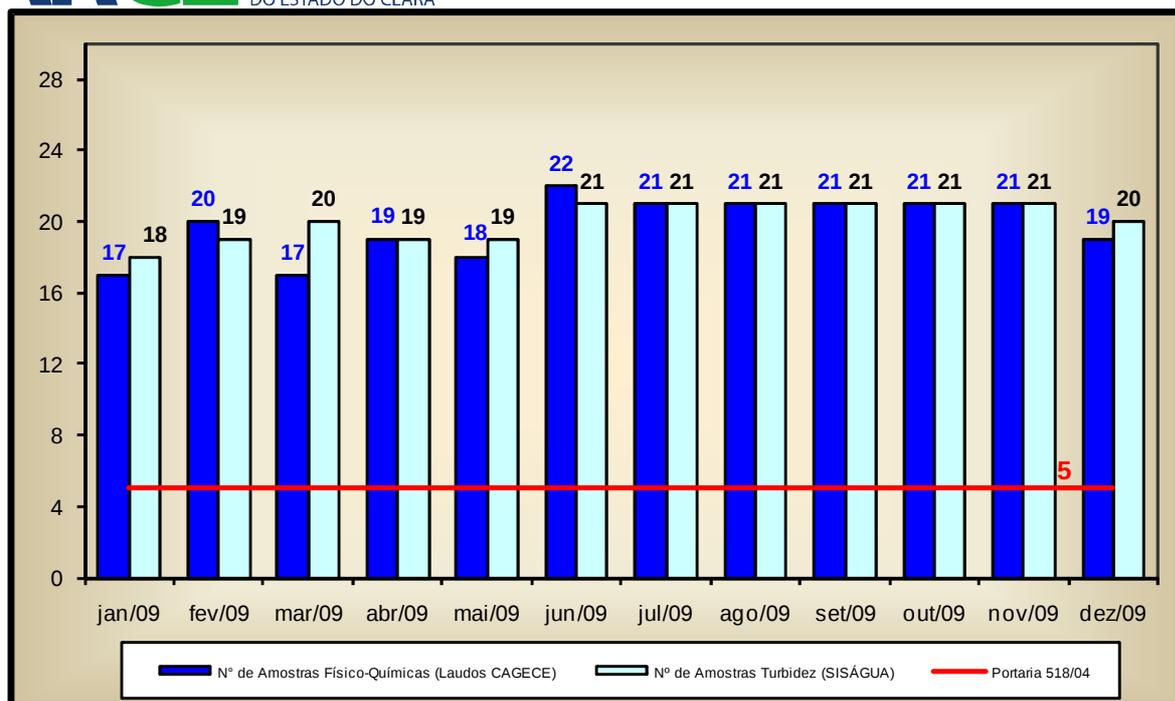
- Uma análise quantitativa dos laudos físico-químicos da CAGECE (fls. 127 a 310 do Vol. I e 312 a 364 do Vol. II do Processo PCSB/CSB/0003/2010) e do número de amostras realizadas para análise de turbidez apresentadas no SISÁGUA (**Anexo IX**), provenientes de amostras coletadas na rede de distribuição, no período de janeiro a dezembro/09, demonstra que a CAGECE vem atendendo o plano de amostragem mínimo exigido pela Portaria 518/2004 (ver **Gráfico 4**).

Gráfico 4 – Avaliação do Monitoramento da Qualidade da ÁGUA TRATADA realizado pela CAGECE na rede de distribuição do SAA de Poranga, no período de janeiro a dezembro/09 conforme Portaria MS 518/04, referente ao número de amostras dos parâmetros físico-químicos.

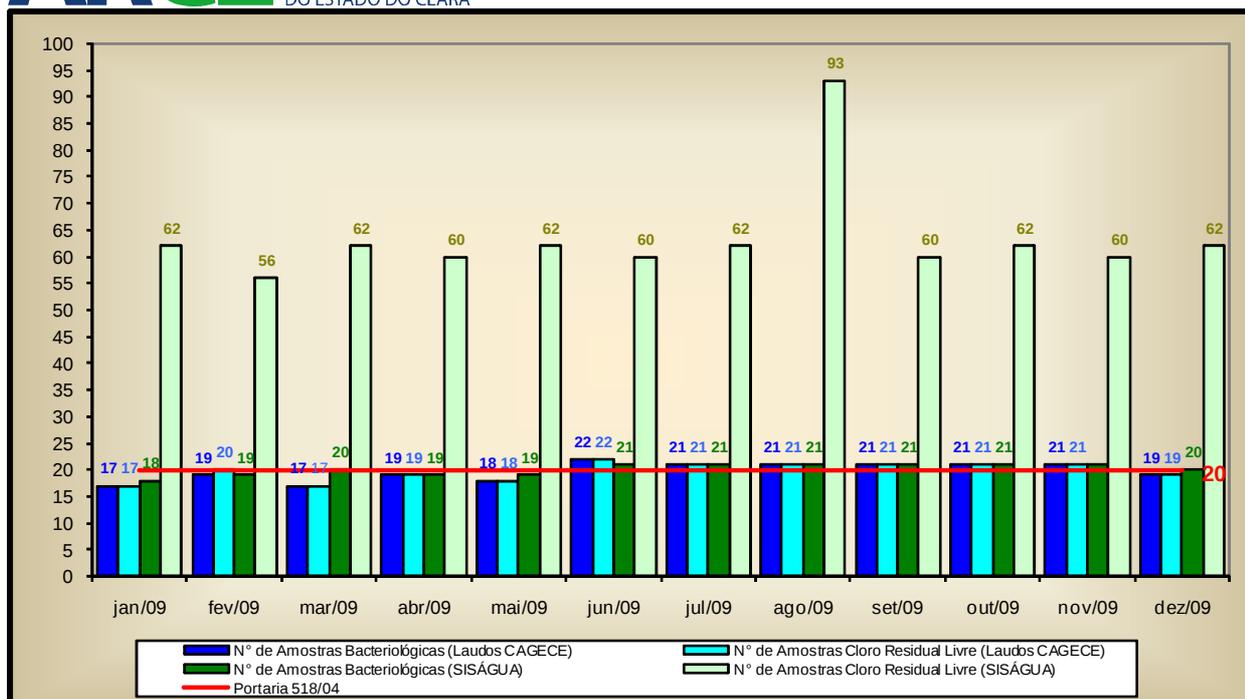
- Uma análise quantitativa dos laudos da CAGECE (fls. 127 a 310 do Vol. I e 312 a 364 do Vol. II do Processo PCSB/CSB/0003/2010) e do número de amostras realizadas, apresentadas pelo SISÁGUA (**Anexo IX**), em relação aos exames bacteriológicos e as análises do cloro residual livre, provenientes de amostras coletadas na rede de distribuição, no período de janeiro a dezembro/09, demonstra que a CAGECE vem atendendo o plano de amostragem mínimo exigido pela Portaria 518/2004. Entretanto, os laudos da CAGECE, ao contrário do SISAGUA, no mês de dezembro, apresentara um laudo a menos (ver **Gráfico 5**);
- Analisando o **Quadro 21**, pode-se observar que as amostras bacteriológicas e de cloro residual livre não foram distribuídas uniformemente ao longo dos meses analisados.

Gráfico 5 – Avaliação do Monitoramento da Qualidade da ÁGUA TRATADA realizado pela CAGECE na rede de distribuição do SAA de Poranga, no período de janeiro a dezembro/09 conforme Portaria MS 518/04, com relação ao número de amostras dos exames bacteriológicos e do cloro residual livre (Laudos da CAGECE e dados do SISÁGUA).

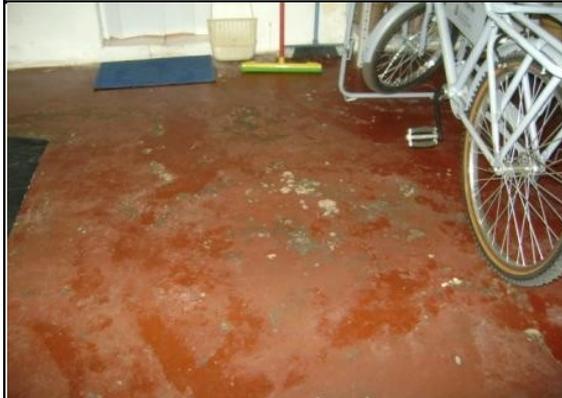
- Os materiais e equipamentos são armazenados no almoxarifado por meio de fichas de controle (**Foto 53**);
- Os pisos da entrada e da recepção estão danificados (**Fotos 54 e 55**).

Foto 54 – Piso da entrada do escritório.

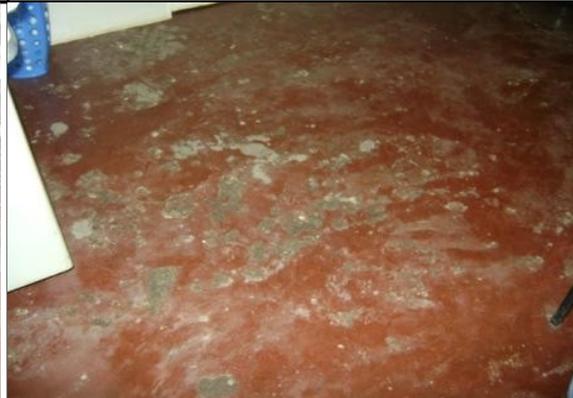
Foto 55 – Piso da sala da recepção.

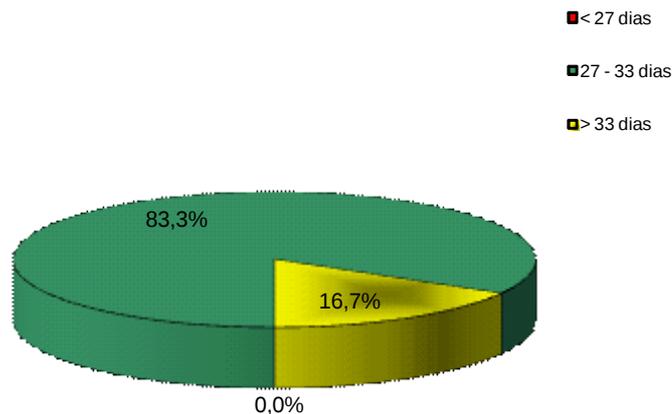
Gráfico 6 – Distribuição dos intervalos de leituras observados em Poranga pertinentes ao período de julho/09 a janeiro/10.

Conclui-se que, 16,7% dos intervalos observados estavam fora da faixa de prazo estabelecido no Art. 89 da Resolução nº25/2001 da ARCE, e se apresentaram fora do prazo por até 1 dia (no caso do intervalo de 34 dias). Ou seja, em algumas inscrições as leituras não estão sendo realizadas mensalmente, portanto, é necessário que a CAGECE se adeque e cumpra os prazos para intervalos de leituras.
