RELATÓRIO DE FISCALIZAÇÃO

RF/CSB/0022/2010

Assunto: Fiscalização do Sistema de Abastecimento de Água do Município de Jati

COORDENADORIA DE SANEAMENTO BÁSICO

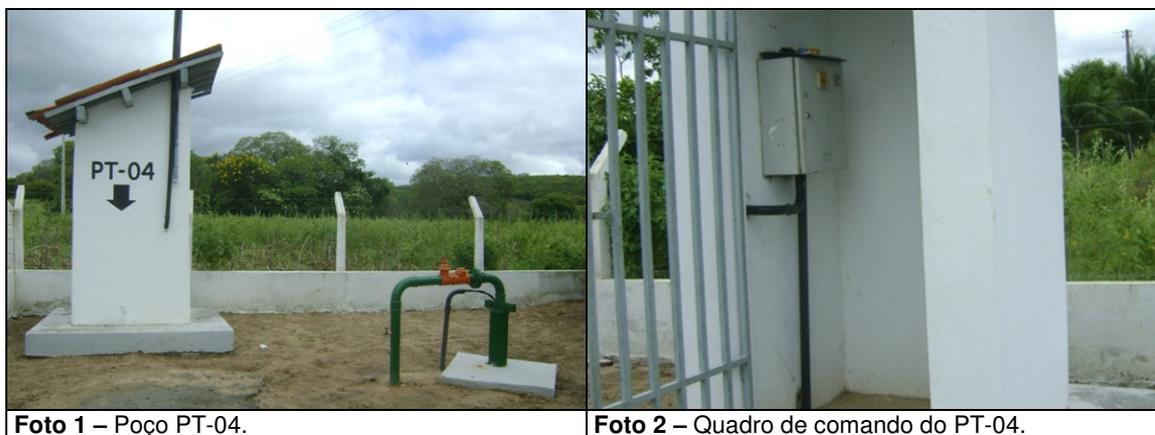
- Segundo os RECOP's, há registros de frequentes quedas de energia durante o ano;
- O poço PT-04 encontra-se cercado e sinalizado (**Foto 1**);
- O quadro de comando encontra-se em bom estado de conservação (**Foto 2**).

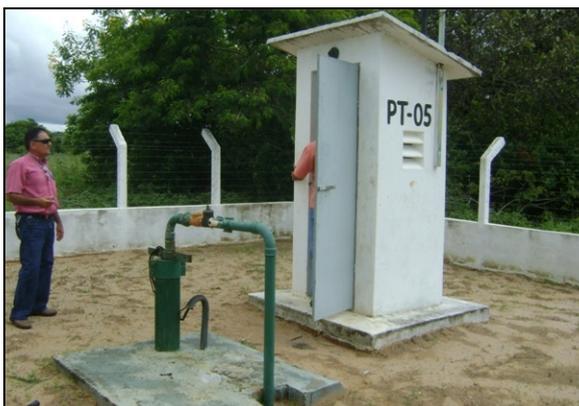
Foto 3 – Poço PT-05.

- Segundo os RECOP's, há registros de frequentes quedas de energia durante o ano;
- O poço PT-05 encontra-se cercado e sinalizado (**Foto 3**);
- O quadro de comando encontra-se em bom estado de conservação (**Foto 4**).

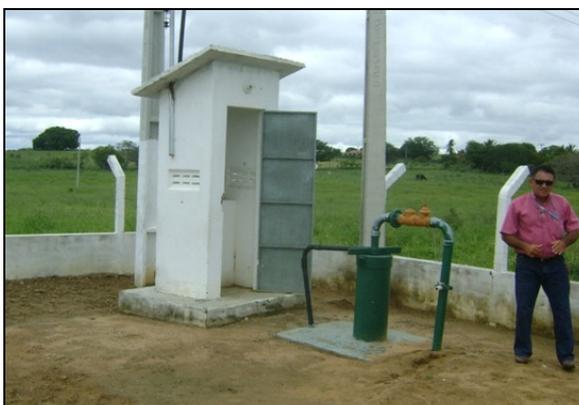
Foto 5 – Poço PT-06.

- Segundo os RECOP's, há registros de frequentes quedas de energia durante o ano;
- O poço PT-06 encontra-se cercado e sinalizado (**Foto 5**);
- O quadro de comando não possui horímetro, amperímetro e voltímetro (**Foto 6**).

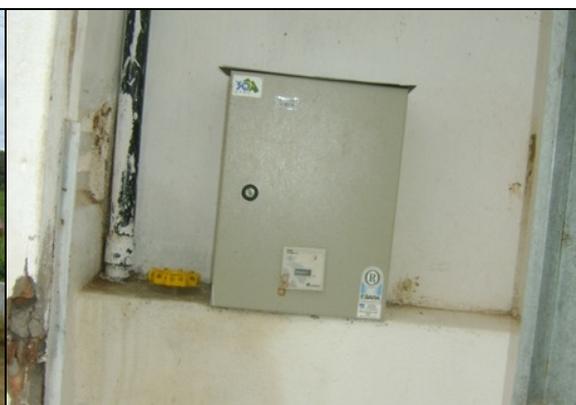
Foto 6 – Quadro de comando do PT-06.

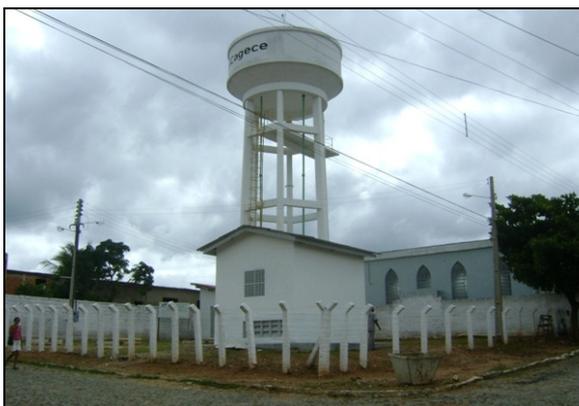
Foto 7 – Vista da ETA.

- A unidade de tratamento está cercada e sinalizada (**Foto 7**);
- A Licença de Operação do sistema encontra-se vencida desde janeiro/2010. Segundo o operador, foi solicitada a sua renovação à SEMACE, porém não foi apresentado o protocolo dessa solicitação (**Foto 8**).

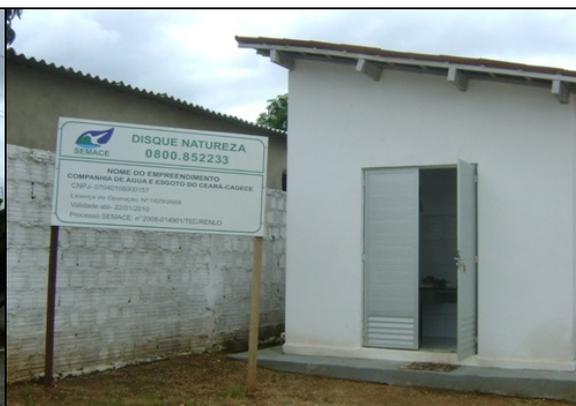
Foto 8 – Placa da Licença da SEMACE.

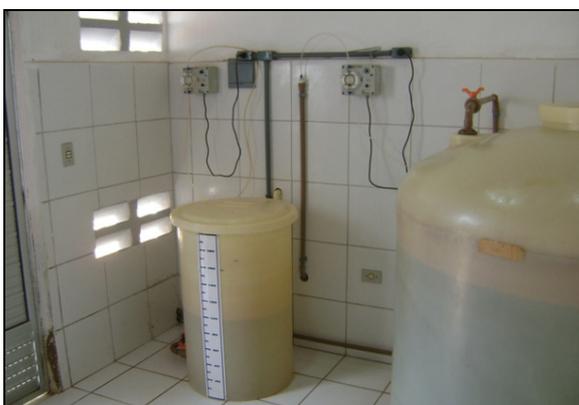
- A casa de química apresenta boas condições de operação e manutenção (**Foto 9**);
- Existe um dosador de flúor no local, que não está instalado nem há previsão para sua instalação;
- Os produtos químicos são corretamente armazenados sobre estrados de madeira (**Foto 10**).

Foto 9 – Dosadores instalados na ETA.

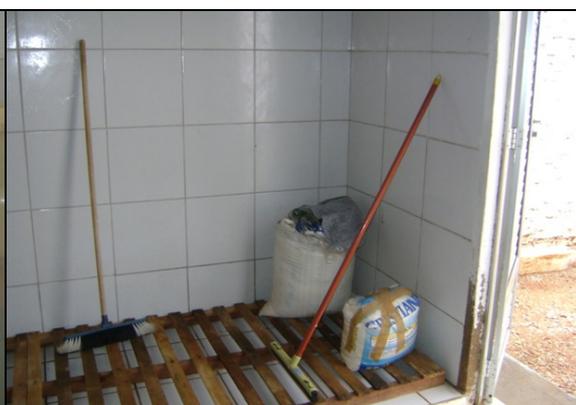
Foto 10 – Estrado de madeira na ETA.

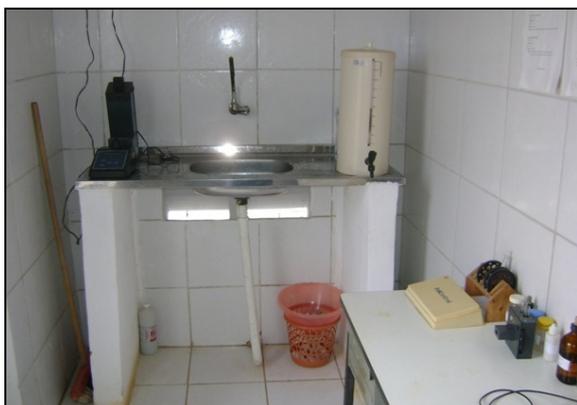
Foto 11 – Laboratório da ETA.

- No laboratório, falta bancada apropriada para manipulação de produtos químicos (**Foto 11**);
- Os reagentes utilizados estão etiquetados e dentro do prazo de validade (**Foto 12**);
- O operador possui todos os EPI's necessários às suas atividades (**Foto 13**).

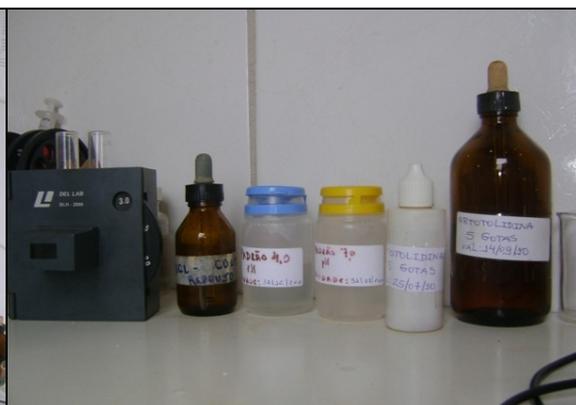
Foto 12 – Reagentes etiquetados.

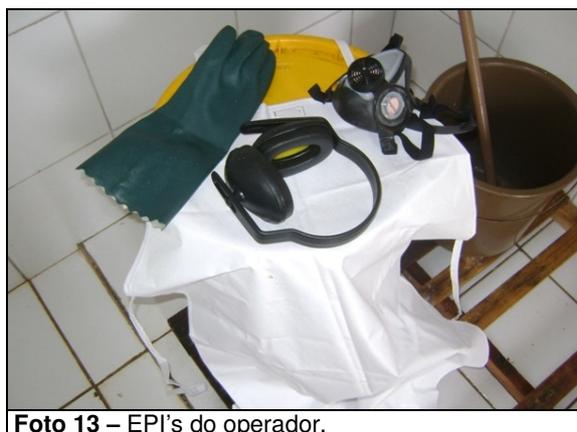
Foto 13 – EPI's do operador.

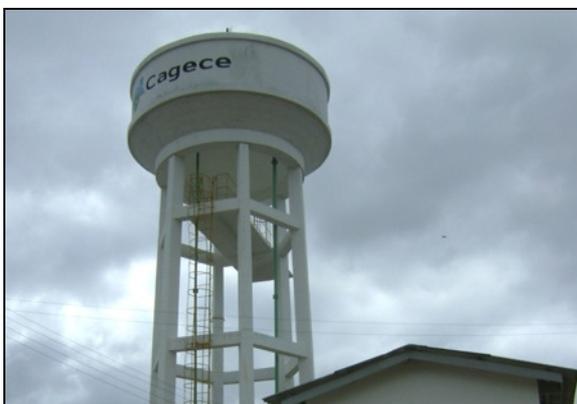
Foto 14 – Reservatório REL-01.

- O reservatório **REL-01** apresenta:
 - ausência de guarda corpo na laje de cobertura (**Foto14**);
 - ausência de tubo de ventilação na laje de cobertura;
 - revestimento das vigas, pilares e laje de fundo do reservatório deteriorado (**Foto 15**);

- Instalação de guarda-corpo na laje de cobertura;
- Instalação de tubo de ventilação na laje de cobertura;
- Reparo no revestimento da estrutura do reservatório;
- Recuperação ou substituição da tampa da visita;
- Reparos na escada e gaiola protetora, e substituição de chumbadores deteriorados;
- Limpeza e desinfecção do reservatório, além de registro das mesmas.

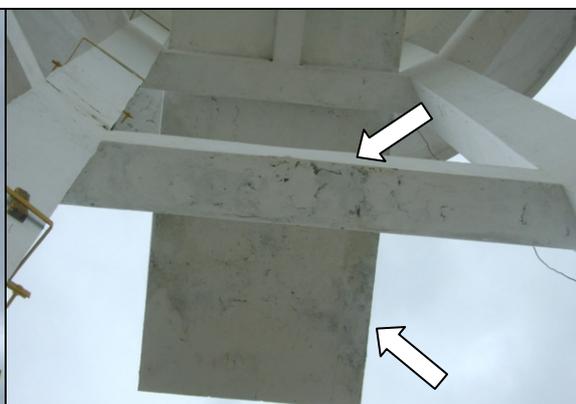
Foto 15 – Revestimento do REL-01 danificado.

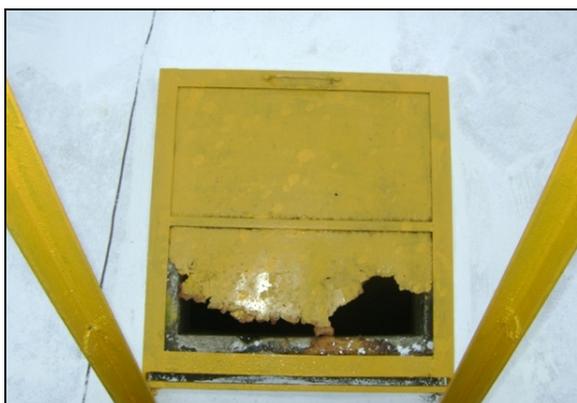
- tampa de visita oxidada (**Foto 16**);
- escada de acesso ao reservatório e gaiola protetora oxidadas e com chumbadores deteriorados, oferecendo risco de queda aos operadores (**Foto 17**).

Foto 16 – Tampa do REL-01 oxidada.

- Tampa de visita oxidada;
- Escada de acesso ao reservatório e gaiola protetora, oxidadas e com chumbadores deteriorados, oferecendo risco de queda aos usuários;
- Falta de cronograma de limpezas e registro das mesmas.

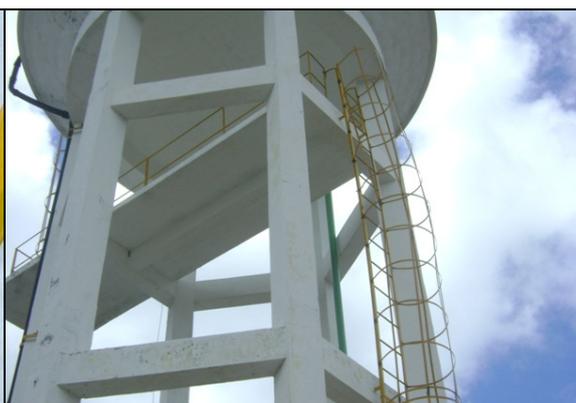
Foto 17 – Escada do REL-01.

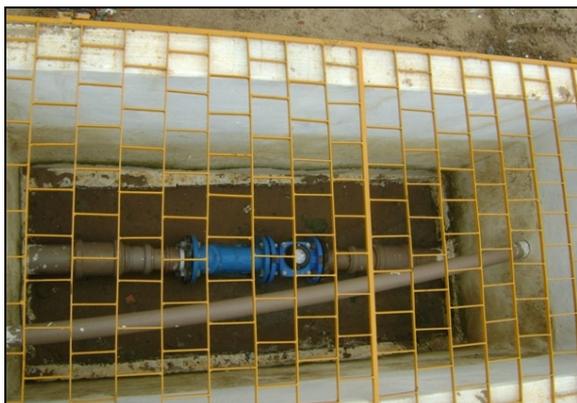
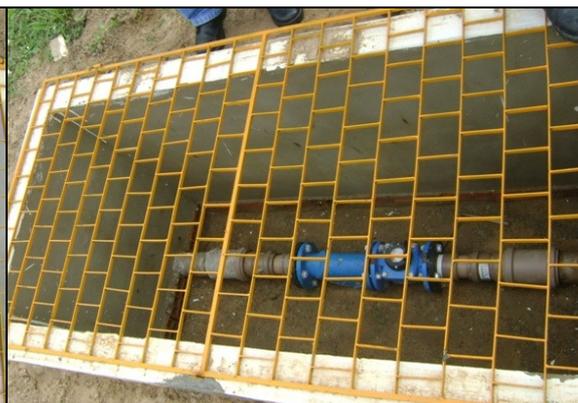
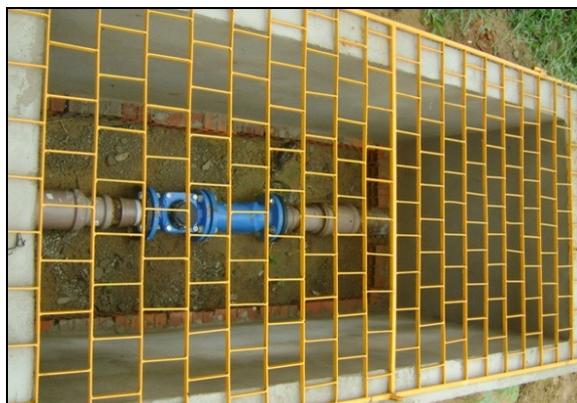
- As adutoras de água bruta possuem macromedidores instalados na saída dos poços desde março/2010. Não há histórico de medições efetuadas por esses instrumentos **(Fotos 18, 19 e 20)**;

Foto 18 – Macro-medidor instalado na saída do PT-04.

Foto 19 – Macro-medidor instalado na saída do PT-05.

Foto 20 – Macro-medidor instalado na saída do PT-06.

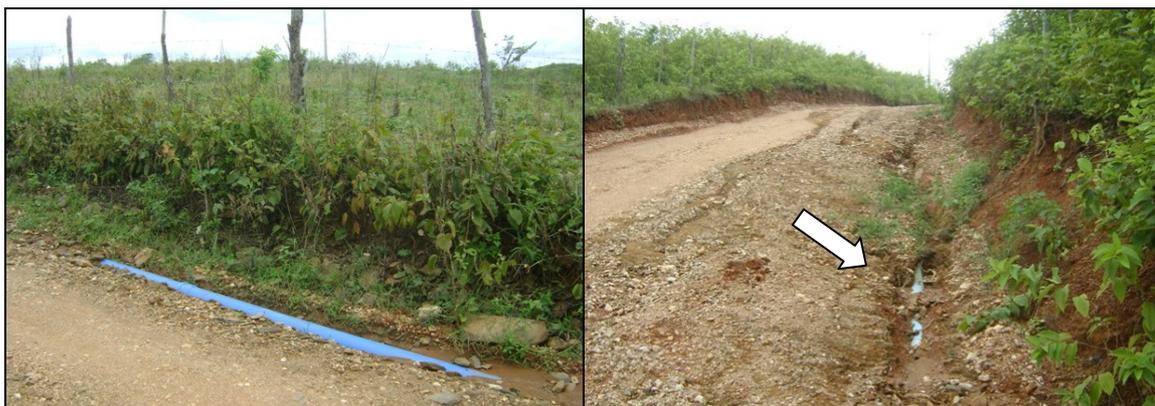
- Adutora exposta devido à erosão do terreno **(Fotos 21 e 22)**;
- Registro de descarga quebrado, sem caixa e com vazamento de água **(Foto 23)**.

Foto 21 e 22 – Adutora exposta.

- Reaterro da tubulação exposta da adutora;
- Reparo no registro de descarga, a fim de conter o vazamento, e proteger o registro.

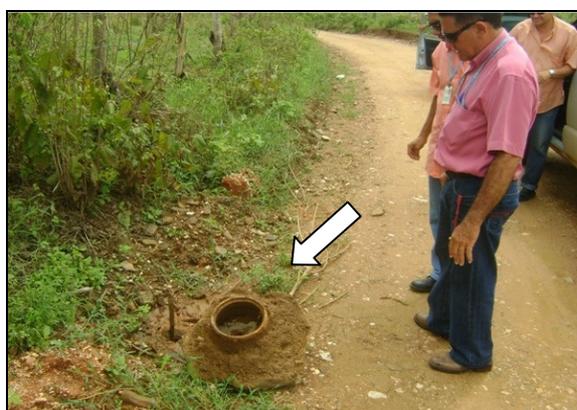
Foto 23 – Registro de descarga da adutora.

C9 - Registro de descarga quebrado, sem caixa e com vazamento de água.

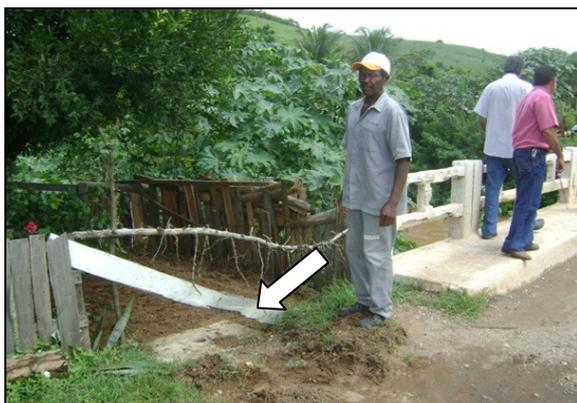
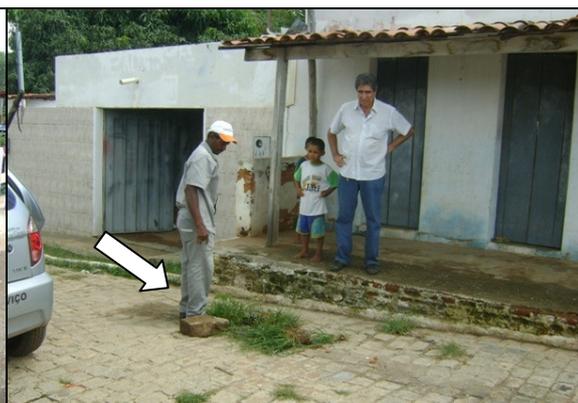
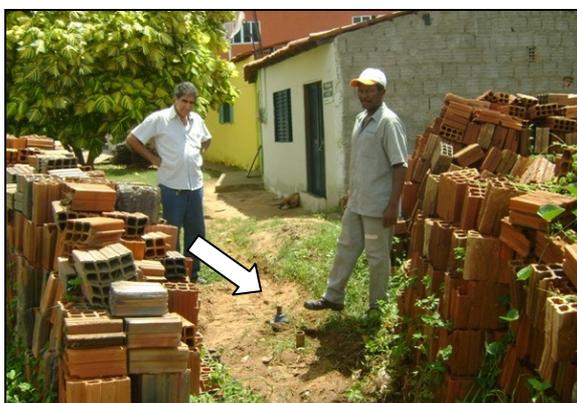
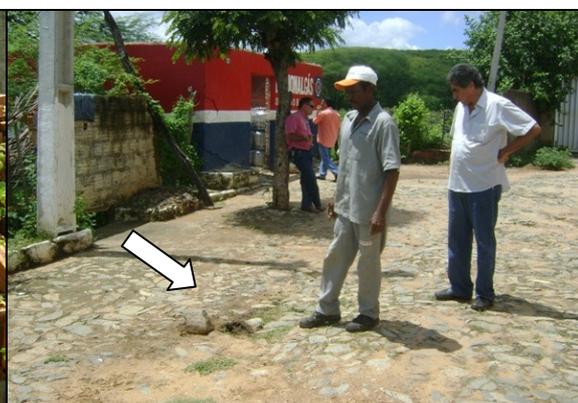
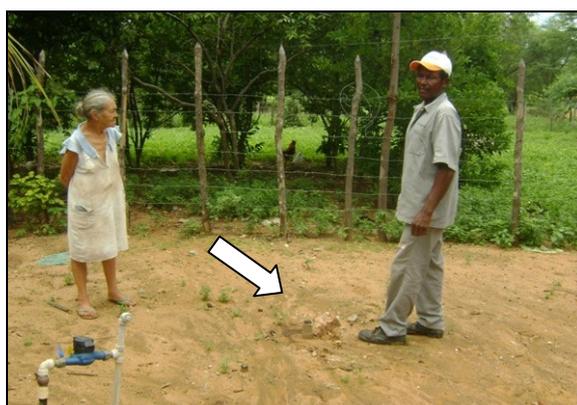
- O núcleo de Jati possui cadastro técnico atualizado da rede;
- Não existe macromedidor instalado na entrada da rede;
- Não há cronograma de descarga de rede;
- Na rede de distribuição existem 9 (nove) registros de descarga e 4 (quatro) registros de manobra. Foram visitados 5 (cinco) registros de descarga, constatando-se que 4 destes estavam sem caixa e sem tampa de proteção (**Fotos 24 a 28**).

Foto 24 – Registro de descarga, av. José Humberto Alcântara Gondim (c/ caixa).

Foto 25 – Registro de descarga, av. José Humberto Alcântara Gondim (s/ caixa).

Foto 26 – Registro de descarga, rua Manuel Leobino de Sousa (s/ caixa).

Foto 27 – Registro de descarga, rua Sabino Pereira (s/ caixa).

Foto 28 – Registro de descarga, Sítio Areia dos Vidal (s/ caixa).

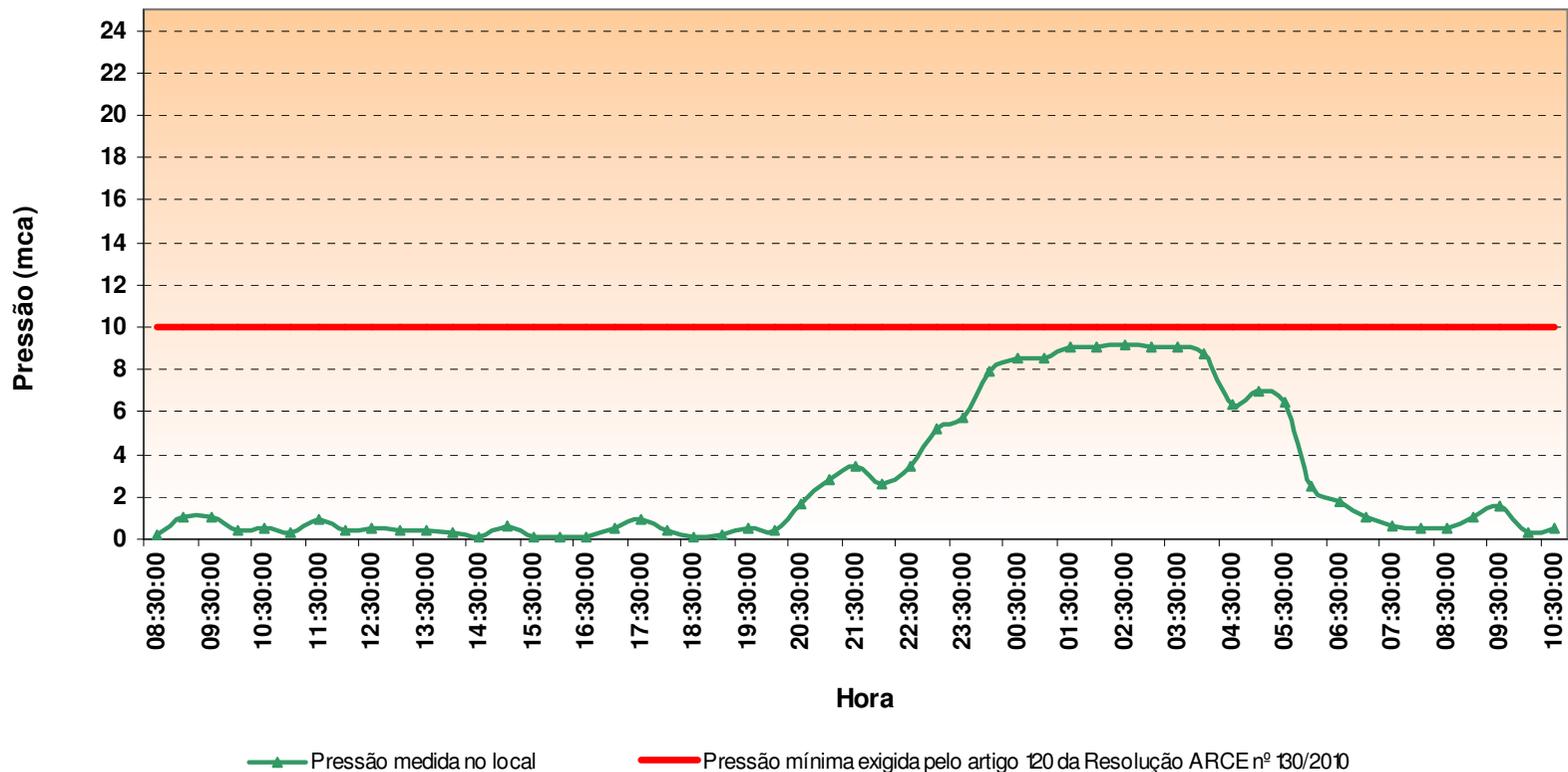
- A ARCE realizou monitoramento da pressão do dia 14/04/2010 ao dia 15/04/2010, através do uso do *Datalogger*, que foi instalado na residência da Sra. Maria Madalena de Jesus, localizada na Rua SDO, 42 – Brasília, Jati/Ceará.
- Constatou-se, neste domicílio, pressão média de 2,74mca, com picos máximo e mínimo de 9,1 e 0,1mca, respectivamente, estando, portanto, abaixo da faixa de 10 a 50mca exigida no artigo 120 da Resolução ARCE n° 130/2010 (**Gráfico 1**).
- As evidências levam a conclusão de que o SAA de Jati apresenta descontinuidade.

Gráfico 1 – Monitoramento da pressão com instalação às 08:30h do dia 14/04/10, e retirada às 10:30h do dia 15/04/10, do aparelho *datalogger*, instalado na Rua SDO, 42 – Brasília. Jati/Ceará.

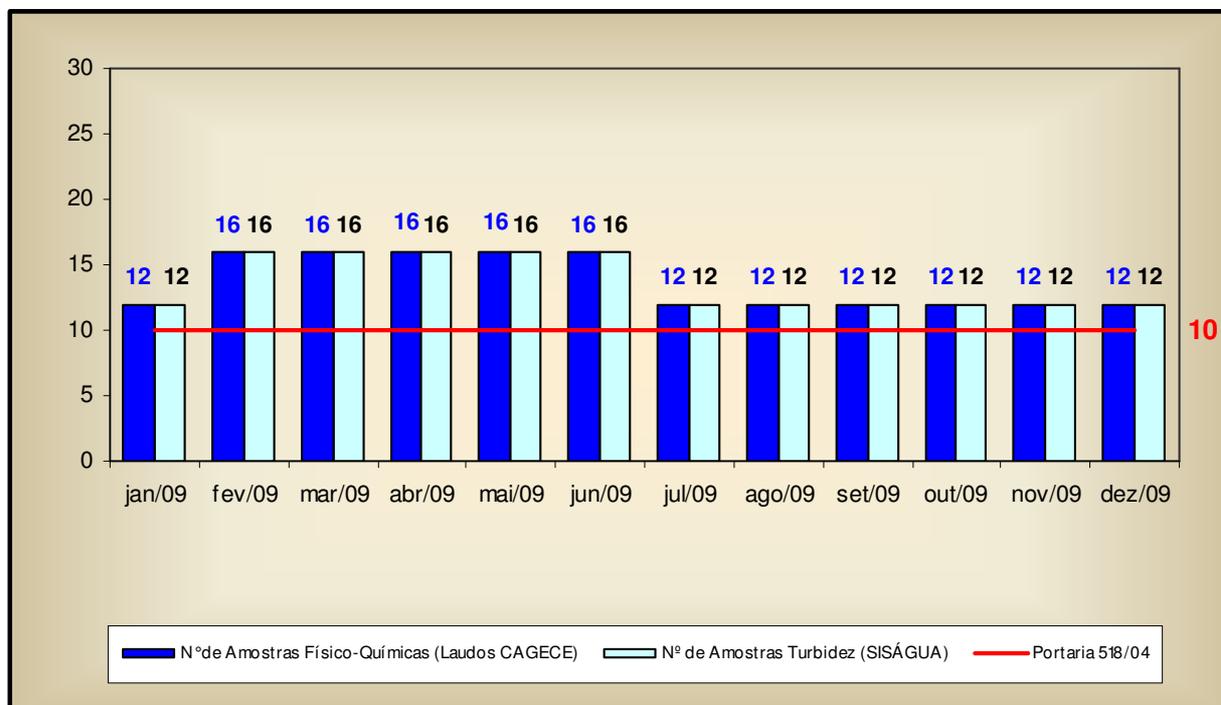
- Uma análise quantitativa dos laudos físico-químicos fornecidos pela CAGECE e do número de amostras realizadas para análise de turbidez apresentadas no SISÁGUA, provenientes de amostras coletadas na rede de distribuição, no período de janeiro/09 a dezembro/09 (fls. 37 a 48 e 65 a 100, respectivamente, do Processo PCSB/CSB/0005/2010), demonstra que a CAGECE vem atendendo o plano de amostragem mínimo exigido pela Portaria MS 518/2004 (**Gráfico 2**);

Gráfico 2 – Avaliação do Monitoramento da Qualidade da ÁGUA TRATADA realizado pela CAGECE na rede de distribuição do SAA de Jati, no período de janeiro/2009 a dezembro/2009 conforme Portaria MS 518/04, referente ao número de amostras dos parâmetros físico-químicos.

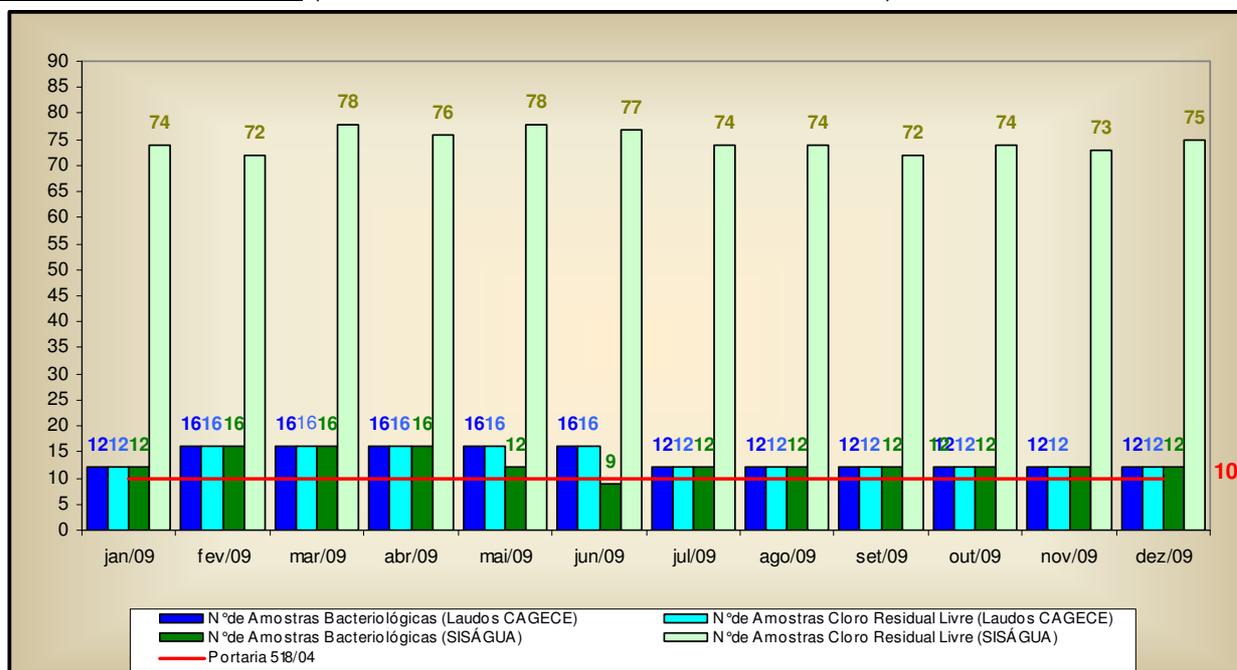
- Uma análise quantitativa dos laudos fornecidos pela CAGECE (fls. 37 a 48, do Processo PCSB/CSB/0005/2010) e do número de amostras realizadas, apresentadas pelo SISÁGUA (fls. 65 a 100, do Processo PCSB/CSB/0005/2010), com relação aos exames bacteriológicos e às análises do cloro residual livre, provenientes de amostras coletadas na rede de distribuição, no período de janeiro/09 a dezembro/09, demonstra que a CAGECE vem atendendo o plano de amostragem mínimo exigido pela Portaria MS 518/2004 (**Gráfico 3**).

Gráfico 3 – Avaliação do Monitoramento da Qualidade da ÁGUA TRATADA realizado pela CAGECE na rede de distribuição do SAA de Jati, no período de janeiro/09 a dezembro/09 conforme Portaria MS 518/04, com relação ao número de amostras dos exames bacteriológicos e do cloro residual livre (Laudos da CAGECE e dados do SISÁGUA).

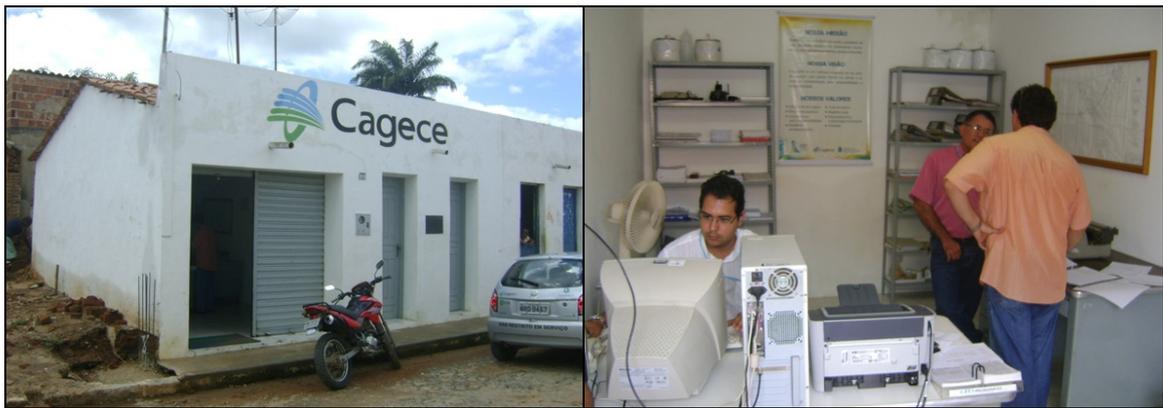
Fotos 29 e 30 – Escritório da CAGECE.

- O sistema dispõe de um escritório operacional localizado na Rua Sabino Pereira, 89 – Centro. Neste escritório são exercidas as funções operacionais e de atendimento aos usuários, e nele está localizado o almojarifado do SAA de Jati;
- O escritório da CAGECE apresenta bom estado de conservação (**Fotos 29 e 30**);
- Os materiais de pequeno porte encontram-se estocados de forma adequada no almojarifado do escritório (**Fotos 31 e 32**);
- A área do almojarifado é pequena pelo que os equipamentos e materiais de maior porte encontram-se armazenados adequadamente no depósito da ETA (**Fotos 33 e 34**);
- O extintor de incêndio do escritório encontra-se bem instalado e sinalizado (**Foto 36**).

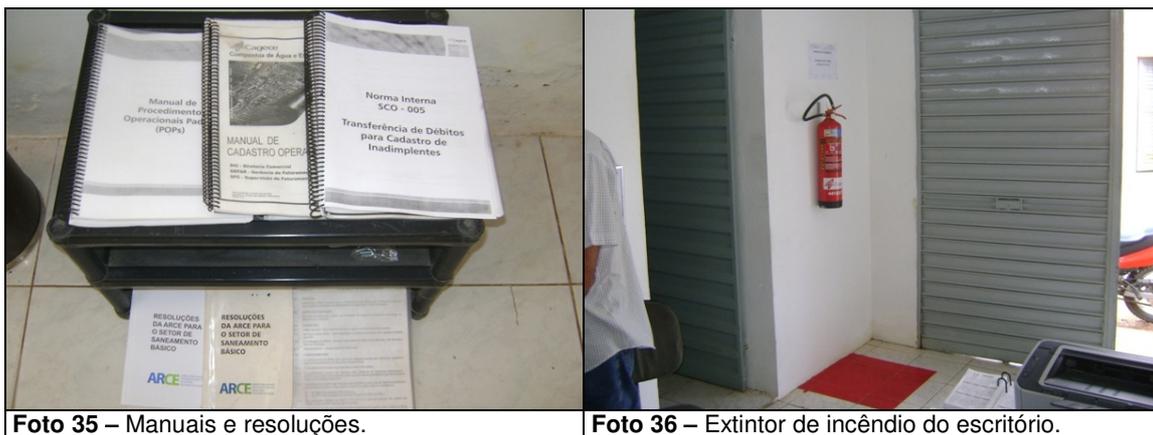
Foto 35 – Manuais e resoluções.

Foto 36 – Extintor de incêndio do escritório.

- O escritório ainda não possui a resolução 130/2010 (**Foto 35**);
- As Ordens de Serviços (O.S.) são abertas no sistema, emitidas pelo escritório local e preenchidas pelos operadores durante a execução dos serviços em campo. Solicitou-se para checagem amostra aleatória com 20 (vinte) Ordens de Serviço (fls.

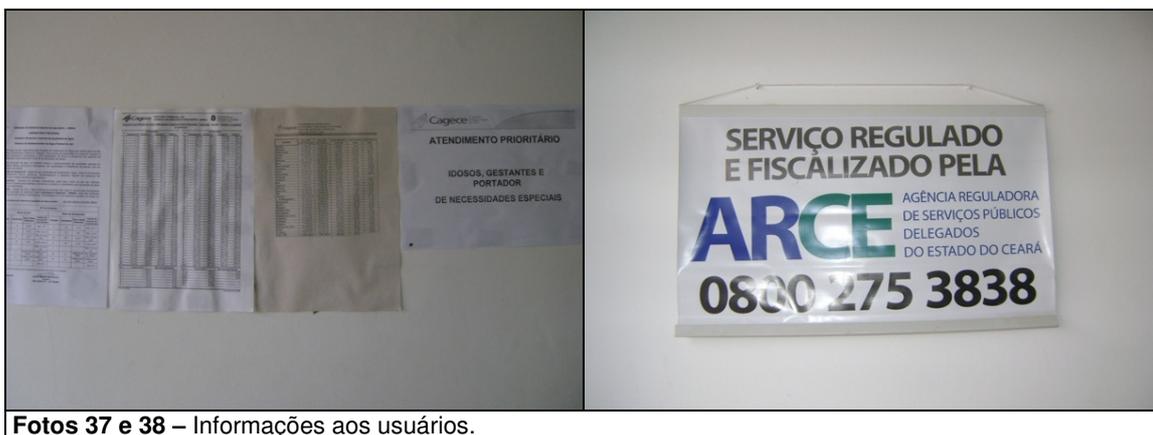
- O núcleo de Jati opera utilizando o sistema comercial *on-line*;
- Existe informação sobre o horário de atendimento, tabela de tarifas e aviso de atendimento prioritário às pessoas deficientes, idosos, gestantes e lactantes expostos em local de fácil visualização para consulta do usuário (**Foto 37**);
- A divulgação da regulação e fiscalização do serviço pela ARCE é feita através de banner (**Foto 38**);

Fotos 37 e 38 – Informações aos usuários.

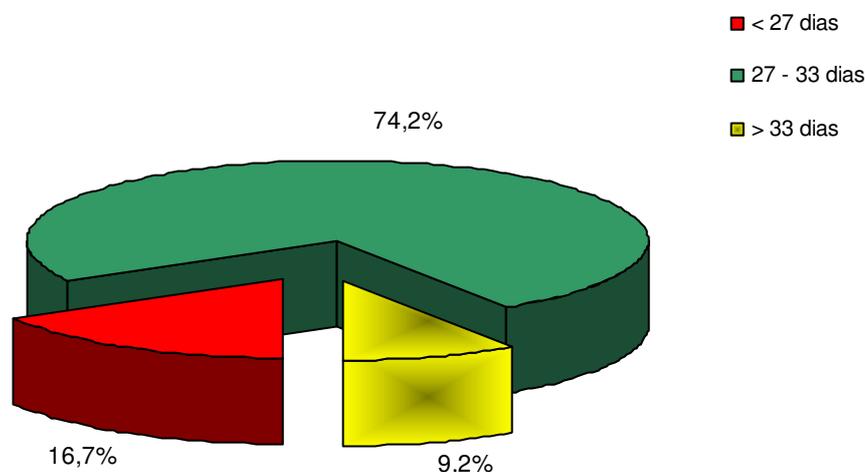
Gráfico 4 – Distribuição dos intervalos de leituras observados em Jati, pertinentes ao período de setembro/2009 a março/2010.

- Conclui-se que, 25,9% dos intervalos observados estavam fora da faixa estabelecida no artigo 91 da Resolução nº 130/2010 da ARCE. Dos intervalos analisados 16,7% estavam abaixo dos 27 dias, e 9,2% acima dos 33 dias. Ou seja, em algumas inscrições as leituras não estão sendo realizadas mensalmente, portanto, é necessário que a CAGECE se adeque e cumpra os prazos para intervalos de leituras;
- De acordo com o Sistema de Informações Comerciais – SIC da CAGECE, o sistema de Jati não possui ligações em que o consumo presumido por economia seja maior que 20m³ (fl. 50 do Processo PCSB/CSB/0005/2010);
- No núcleo de Jati, as faturas podem ser pagas pelos usuários em vários pontos comerciais e Casas Lotéricas;
