**RELATÓRIO DE FISCALIZAÇÃO**  
**RF/CSB/0080/2010**

**Assunto: Fiscalização do Sistema de Abastecimento  
de Água do Município de Potengi**

**COORDENADORIA DE SANEAMENTO BÁSICO**

**Fortaleza – CE**  
**Dezembro/2010**

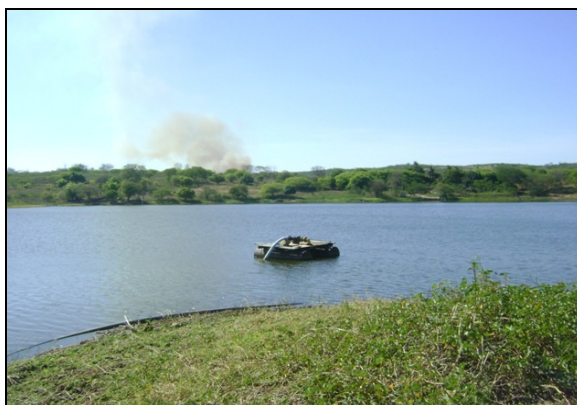
**Foto 1** – Vista do Açude Belo Horizonte

- A captação é realizada no Açude Belo Horizonte mediante 01 (um) conjunto moto-bomba sobre flutuante, não existindo reserva. Quando ocorre necessidade de reparos, o sistema todo é paralisado. (**Fotos 1 e 2**);
- No manancial existe sinalização informando que a captação é destinada ao consumo humano. No entanto, a área não está delimitada (**Foto 3**);
- Não existe iluminação elétrica na área da captação;
- O cabo elétrico do conjunto motor-bomba encontra-se exposto sobre o solo (**Foto 4**);
- Nos **RECOP's**, do período de outubro/2009 a setembro/2010, foram registradas as seguintes ocorrências, relativas à Captação Superficial, mostradas no **Quadro 1**.

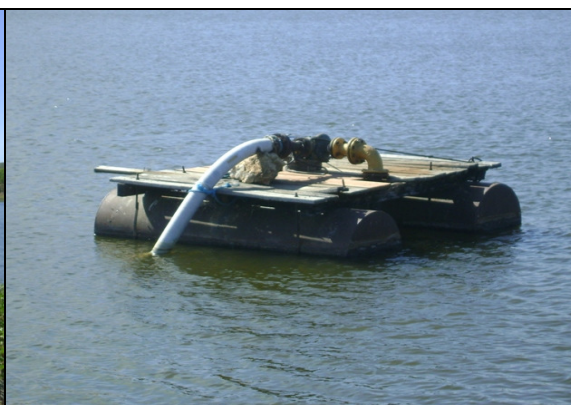
**Foto 2** – Flutuante da captação

| Unidade Operacional | Tipo de Ocorrência | Duração das Ocorrências (dias) | | | | | Situação verificada durante a inspeção |
|---|---|---|---|---|---|---|---|
| Captação Superficial | Flutuante danificado, mas funcionando | mês todo | mês todo | mês todo | mês todo | - | De acordo com o Núcleo, o flutuante foi reparado |

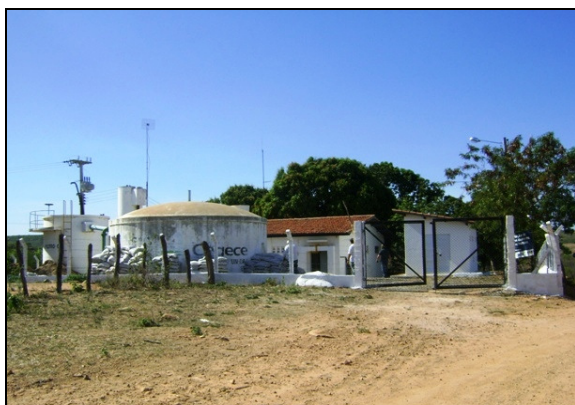
**Foto 5 – Vista da entrada da ETA do SAA de Potengi**

- A ETA do Sistema de Abastecimento de Potengi localiza-se próxima ao manancial. É composta por 1 (um) filtro de fibra de fluxo ascendente, casa de química e laboratório. Falta identificação na ETA (**Foto 5**). No decorrer da inspeção verificou-se material filtrante espalhado no solo e junto aos equipamentos (**Fotos 6 e 7**).
- A CAGECE apresentou a Licença de Operação do SAA de Potengi, expedida pela SEMACE, com validade até 04/05/2011 (fls. 33 a 35 do PCSB/CSB/0078/2010), entretanto a placa com as informações do licenciamento não estava fixada na ETA.
- Nos **RECOP's**, do período de outubro/2009 a setembro/2010, foram registradas as seguintes ocorrências, relativas à ETA, mostradas no **Quadro 2**.

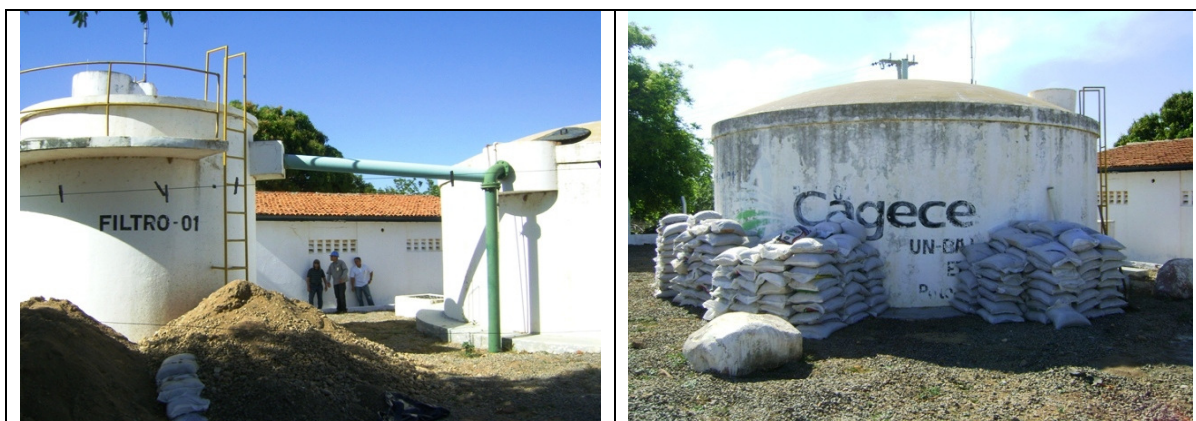
**Fotos 6 e 7 – Material filtrante junto ao Filtro e RAP-01**

| Unidade Operacional | Tipo de Ocorrência | Duração das Ocorrências (dias) | | | | | | | | | | | Situação verificada durante a inspeção | |
|---|---|---|---|---|---|---|---|---|---|---|---|---|---|---|
| ETA | 1 filtro parado com defeito | mês todo | mês todo | - | - | - | mês todo | mês todo | - | - | - | mês todo | - | Filtro sem operar, esperando a reposição de novo material filtrante |

- O único filtro da ETA do SAA de Potengi está parado. É efetuada apenas cloração, como tratamento da água, proveniente do Açude Belo Horizonte, e distribuída à população.

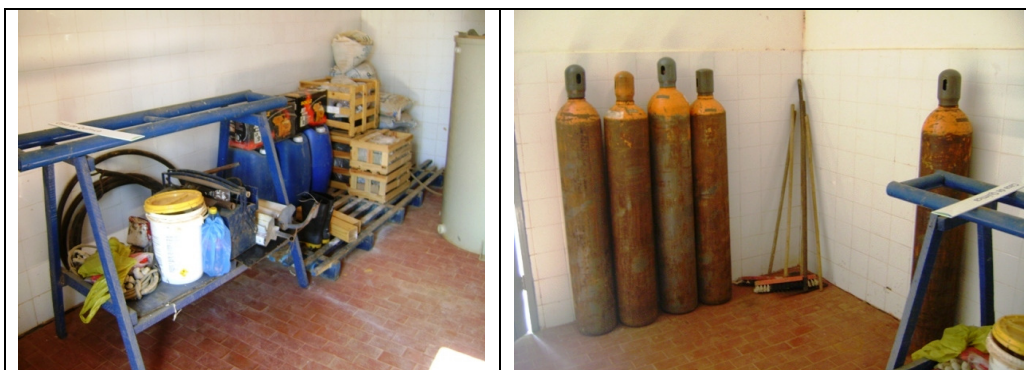
**Fotos 8 e 9 – Armazenamento inadequado de produtos químicos**

- Os cilindros de cloro não estão em área reservada. São armazenados ao lado dos demais produtos químicos (**Fotos 8 e 9**);
- Na inspeção verificou-se que na casa de química faltavam EPI's necessários à segurança e proteção no trabalho, existindo somente máscaras. Também se constatou a ausência do kit de emergência para cloro gasoso (**Foto 10**);

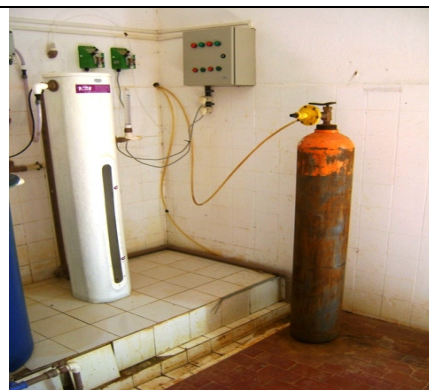
**Foto 11 – Sistema de fluoretação**

- O sistema de fluoretação foi instalado no 2º semestre de 2008, porém ainda não está em operação (**Foto 11**);
- Os tanques de dosagem estão parados, devido à paralisação do filtro. Segundo o representante do Núcleo a bomba dosadora está com defeito (**Foto 12**);

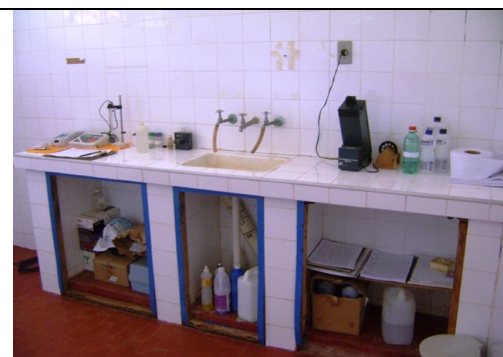
**Fotos 13 e 14 – Vista parcial do laboratório e exposição dos resultados das análises**

- O laboratório apresenta bom estado de limpeza e organização (**Fotos 13 e 14**);
- No frasco do reagente ortotolidina não tem prazo de validade (**Foto 15**);

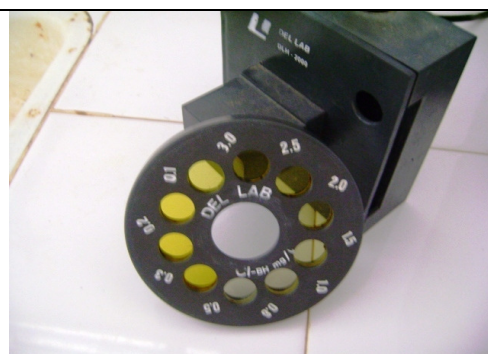
**Foto 16 – Disco de cloro com valor máximo de 3,0mg/l**

- O disco comparador utilizado para a medição de cloro residual livre apresenta como valor máximo 3,0 mg/l. O operador conhece os procedimentos para diluição da amostra, caso a mesma exceda o valor máximo (**Foto 16**);

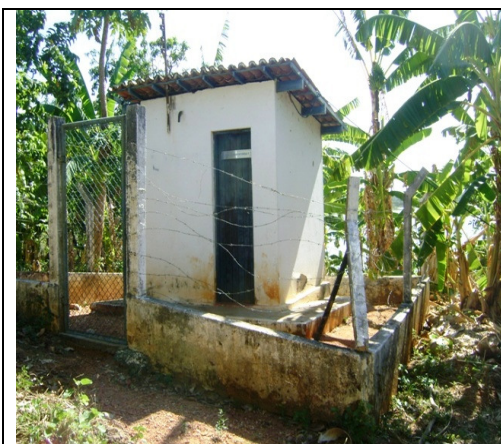
**Foto 17** – Vista externa da EECS-01 1779

- A casa do Quadro de comando da EECS-01 apresenta a cerca de proteção danificada, não possui iluminação elétrica nem identificação. A instalação elétrica está com fiação exposta (**Fotos 17 e 18**);
- A elevatória EEAT-01 está operando sem conjunto moto-bomba reserva (**Fotos 19 e 20**);
- O Quadro de comando da EELF-01 apresenta bom estado de conservação e o da EEAT-01 está com o horímetro apresentando defeito (**Foto 21**);
- Os conjuntos moto-bombas que funcionam como *booster* para abastecer os bairros Vila Campos e Vila Saraiva estão com instalações improvisadas e em precárias condições de conservação. Os seus quadros elétricos apresentam fiação exposta (**Fotos 22 a 25**);
- Nos **RECOP's**, do período de outubro/2009 a setembro/2010, foram registradas as seguintes ocorrências, relativas às Estações Elevatórias, mostradas no **Quadro 3**.

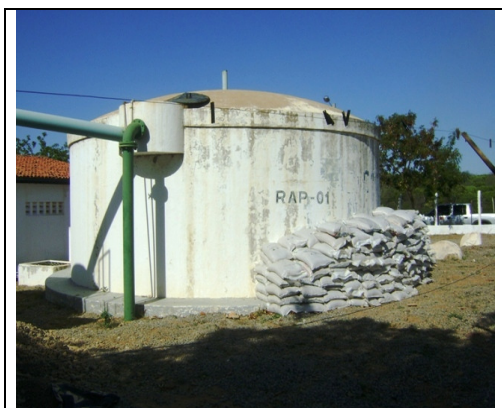
**Foto 26 – Vista do RAP-01**

- No reservatório **RAP-01** observou-se:
  - Necessidade de pintura e identificação (**Foto 26**);
  - Tubulação de ventilação inadequada e ausência de tampa na abertura de inspeção (**Fotos 27 e 28**);
- No reservatório **REL-01** observou-se:
  - Necessidade de pintura e identificação (**Foto 29**);
  - Ausência de tampa na laje superior (**Foto 30**).
- No reservatório **REL-02** observou-se:
  - Ausência de para-raio e guarda-corpo na laje superior (**Foto 31**);
  - Abertura na laje de cobertura e falta de tubulação de ventilação (**Fotos 32 e 33**).
- Nos **RECOP's**, do período de outubro/2009 a setembro/2010, foi registrada, em todos os meses, a ocorrência “Necessidade de bóia para o reservatório”. O representante Núcleo de Potengi informou que esta anotação é referente ao REL-01 e que este reservatório ainda continua sem bóia.

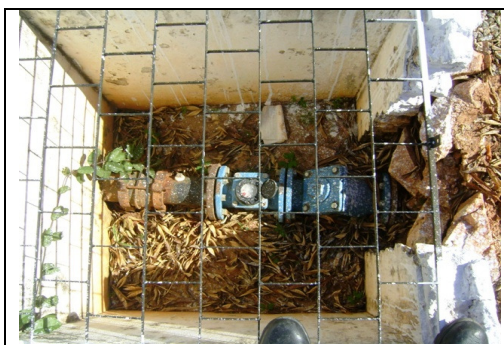
**Foto 36** – Macromedidor na saída do RAP-01

- A adutora de água bruta não possui macromedição;
- Na saída do RAP-01 existe um macromedidor (**Foto 36**).

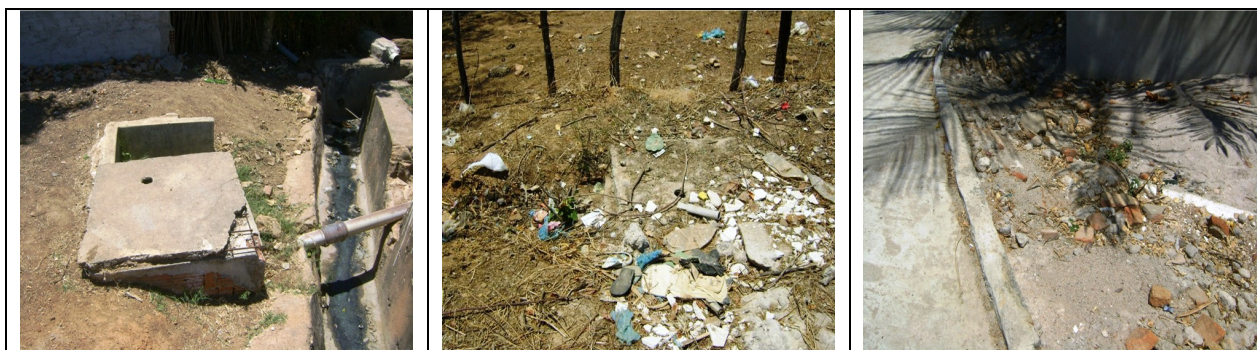
**Fotos 38, 39 e 40 – Registros de descarga na Rua Monsenhor Rocha, Vila Pe. Cícero e Rua Fco. Guedes**

- A última atualização do cadastro da rede de distribuição ocorreu em junho/2001. De acordo com as informações do representante do Núcleo, ocorreram obras de ampliação da rede de distribuição (**Foto 37**).
- Foi apresentado o cronograma de descarga na rede de distribuição (fl.6 do Processo PCSB/CSB/0078/2010);
- Na rede de distribuição de Potengi existem 09 (nove) registros de descarga. Foram vistoriados 05 (cinco) registros e observou-se que apenas uma caixa de proteção, situado na rua Monsenhor Rocha, não estava em condições adequadas (**Fotos 38 a 42**);
- Nos **RECOP's**, do período de outubro/2009 a setembro/2010, foram registradas as seguintes ocorrências, relativas à Rede de Distribuição, mostradas no **Quadro 5**.

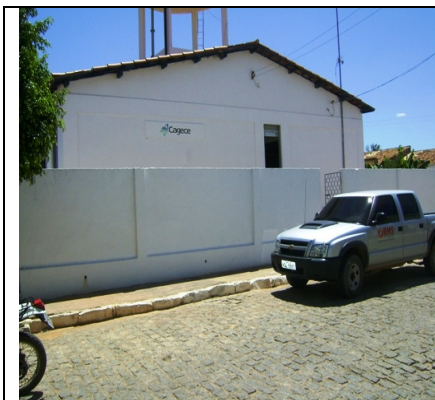
**Foto 43** – Vista externa do Escritório

- O sistema dispõe de 01 (um) escritório/loja de atendimento, localizado na Rua Jaconias de Carvalho, 67, com as funções operacionais e de atendimento aos usuários e onde se localiza o almoxarifado do SAA de Potengi (**Foto 43**);
- O escritório/loja de atendimento do sistema de Potengi possui ventilador, telefone, fax, computador, extintor de incêndio e água disponível para os funcionários e usuários. As instalações físicas do escritório e almoxarifado encontra-se em adequadas condições de limpeza (**Foto 44**);
- Os materiais e equipamentos são armazenados no almoxarifado de forma organizada (**Foto 45**).

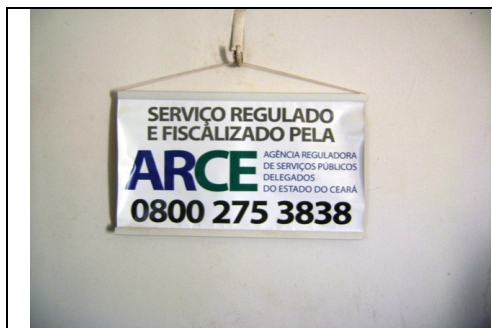
**Foto 46 – Banner da ARCE**

- O núcleo de Potengi opera utilizando o sistema comercial on-line;
- No escritório, o serviço de regulação e fiscalização da ARCE é divulgado através de um *banner* (**Foto 46**);

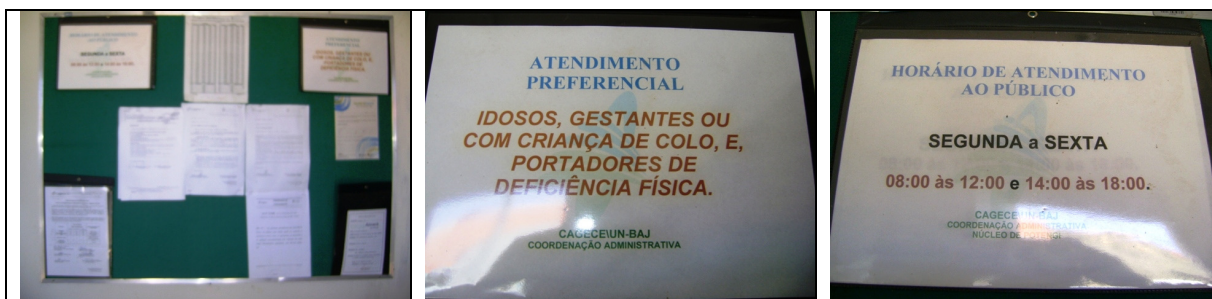
**Fotos 47 a 49 – Documentos e avisos expostos ao público**

- O horário de atendimento e a tabela de tarifas e serviços estão expostos para consulta dos usuários (**Fotos 47 a 49**);
- A Resolução nº 130/2010 não se encontrava exposta em local de fácil visualização e acesso para consulta dos usuários;
