RELATÓRIO DE FISCALIZAÇÃO

RF/CSB/0009/2011

Assunto: Fiscalização do Sistema de Abastecimento de Água do Município de General Sampaio

COORDENADORIA DE SANEAMENTO BÁSICO

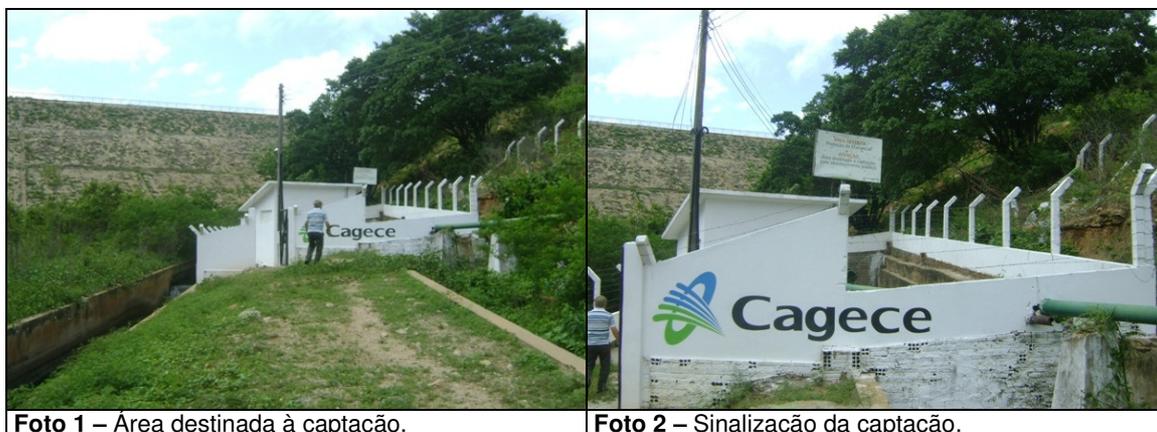
- De acordo com os RECOP's, esta unidade do sistema apresentou a seguinte ocorrência, nos meses de junho/2010 a novembro/2010: *"Instalação elétrica de iluminação com defeito"*. No ato da inspeção verificou-se que o problema havia sido resolvido;
- A área da captação possui cerca de proteção, sinalização e iluminação para trabalhos noturnos (**Fotos 1 e 2**).

Foto 1 – Área destinada à captação.

Foto 2 – Sinalização da captação.

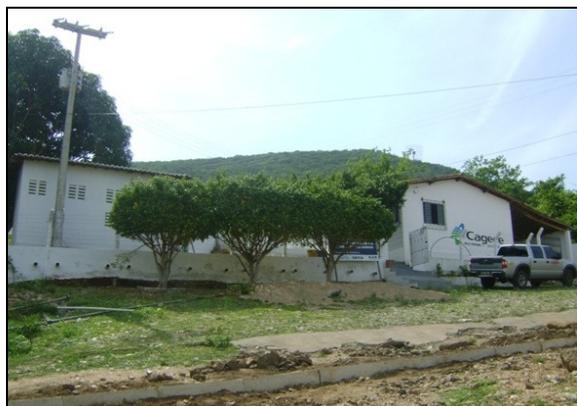
- A estação de tratamento está cercada, sinalizada e possui iluminação para trabalhos noturnos (**Foto 3**);
- No ato da inspeção, foi constatada que a Licença de Operação do SAA de General Sampaio possui validade até 25/3/2012 (**Foto 4 e 5**).

Foto 3 – Entrada da ETA.

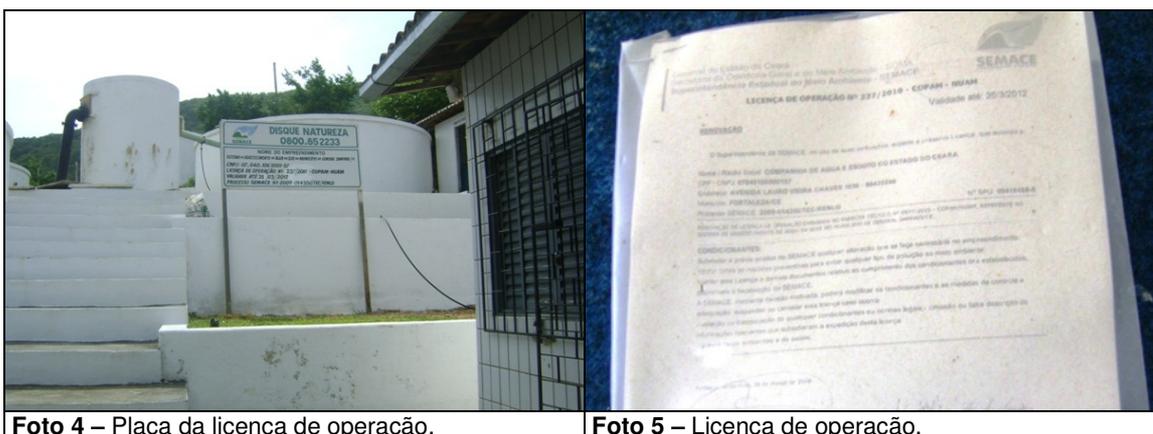
Foto 4 – Placa da licença de operação.

Foto 5 – Licença de operação.

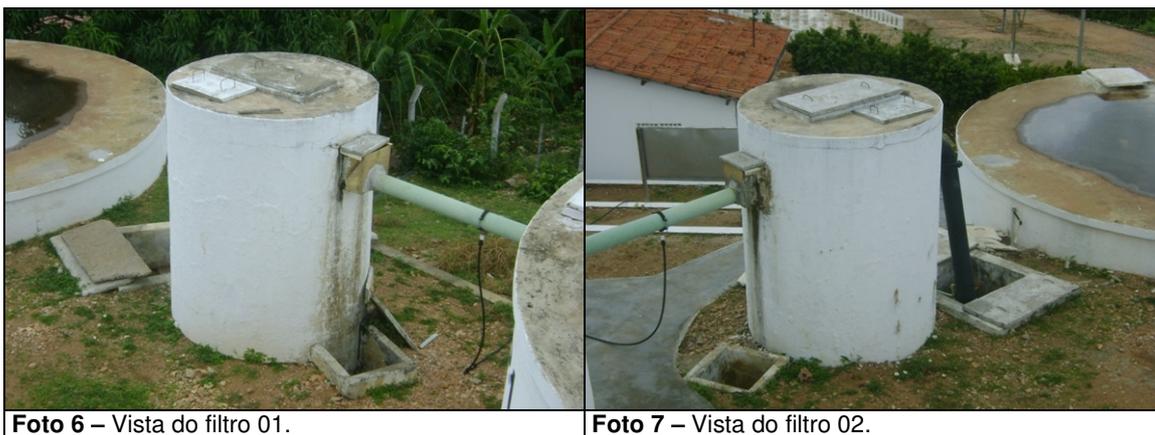
- De acordo com os RECOP's, esta unidade do sistema não apresentou ocorrências, nos meses de junho/2010 a novembro/2010;
- No ato da inspeção, constatou-se que os filtros 01 e 02 apresentavam bom estado de conservação e manutenção (**Fotos 6 e 7**).

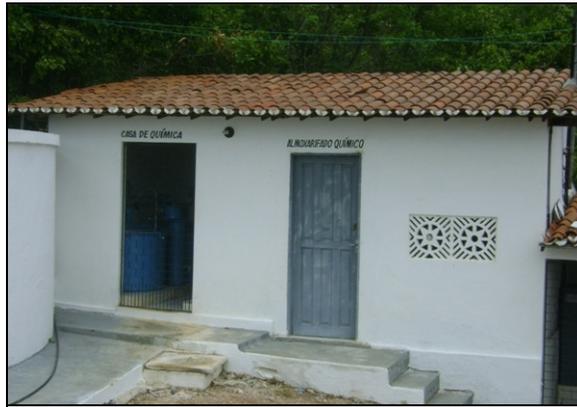
- De acordo com os RECOP's, esta unidade do sistema apresentou a seguinte ocorrência, nos meses de junho/2010 a novembro/2010: "*Bomba dosadora funcionando com defeito*". No ato da inspeção verificou-se que o problema havia sido resolvido;
- A casa de química possui edificação própria, na área da ETA (**Foto 8**);
- Os dosadores de PAC e polímero apresentavam bom estado de conservação e manutenção (**Foto 9**);
- O dosador de flúor foi instalado em janeiro/2010, mas ainda não funcionou. Seu funcionamento está previsto para junho/2011 (**Foto 10**);
- A fábrica de cloro, localizada na área da ETA, também possui edificação própria e encontra-se em bom estado de conservação e manutenção (**Fotos 11 e 12**);
- Os produtos químicos da ETA encontram-se armazenados de forma adequada (**Foto 13**).
- O operador possui os EPI's necessários às suas atividades (**Foto 14**).

Foto 8 – Casa de química.

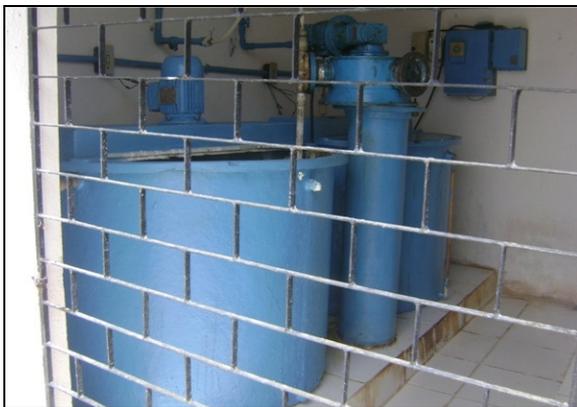
Foto 9 – Dosador de PAC e polímero.

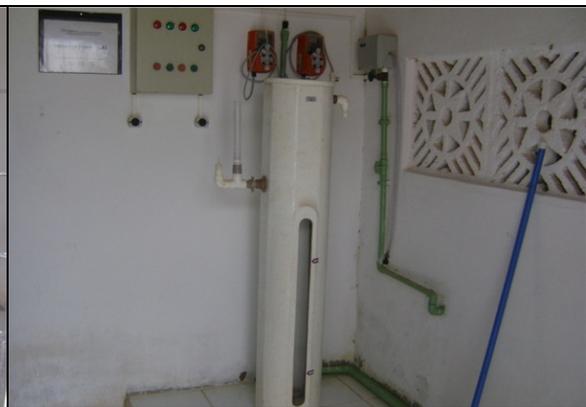
Foto 10 – Dosador de Flúor.

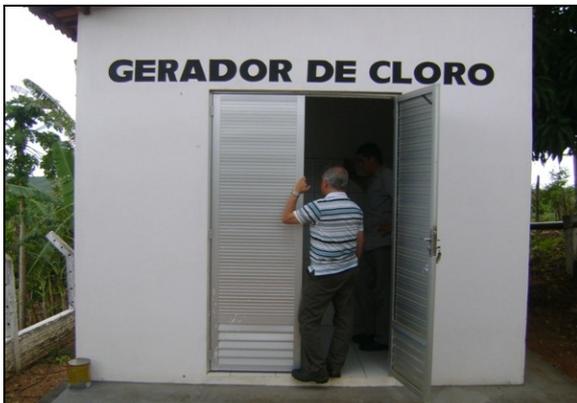
Foto 11 – Fábrica de cloro.

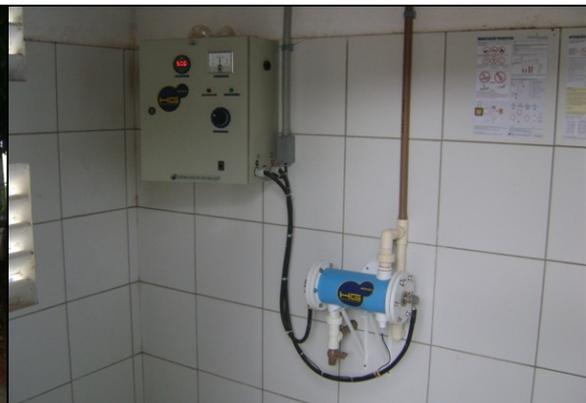
Foto 12 – Dosador de Cloro.

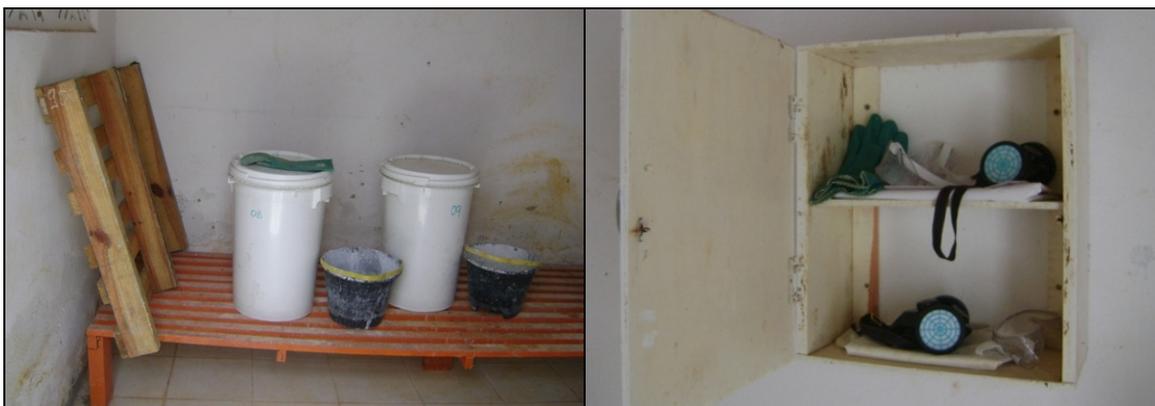
Foto 13 – Armazenamento de produto químico.

Foto 14 – EPI's do operador.

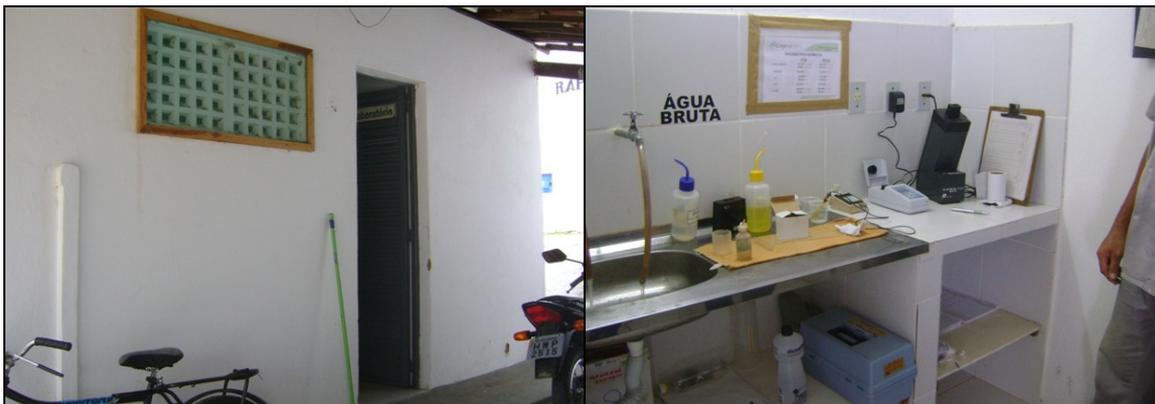
- O laboratório apresenta boas condições de conservação e manutenção (**Fotos 15 e 16**);
- No laboratório há registros da qualidade da água bruta e da água tratada (**Foto 17**);

Fotos 15 e 16 – Vistas do laboratório da ETA.

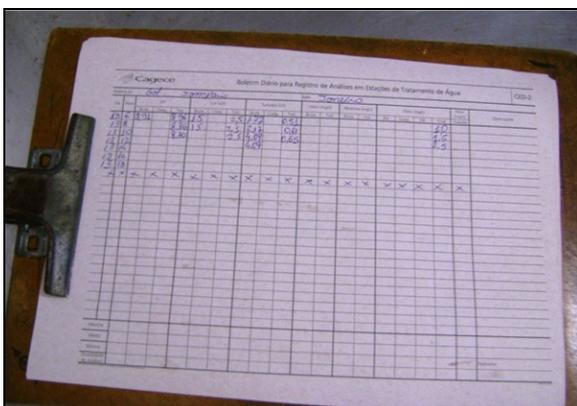
Foto 17 – Fichas de controle de qualidade da água.

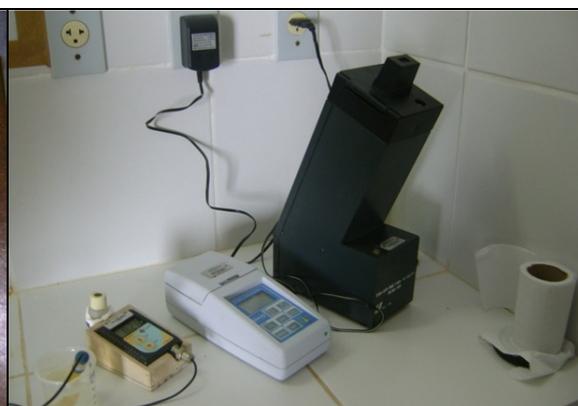
- O laboratório possui turbidímetro e pHmetro. A ficha de controle de equipamentos indicava que a calibração estava sendo feita regularmente (**Fotos 18 e 19**);

Foto 18 – Equipamentos do laboratório.

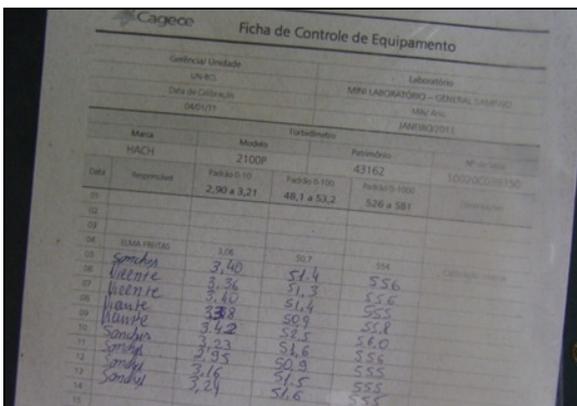
Foto 19 – Plano de calibração dos equipamentos.

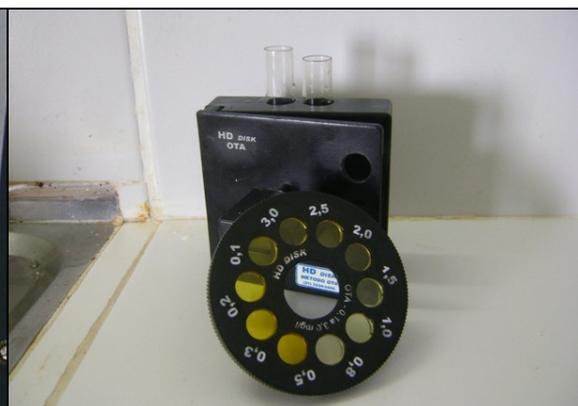
- O disco comparador utilizado para a medição de cloro residual livre no laboratório da ETA apresenta como valor máximo 3,0mg/L. O operador conhece os procedimentos para diluição da amostra, caso a mesma exceda o valor máximo (**Foto 20**);

Foto 20 – Clorímetro e disco comparador.

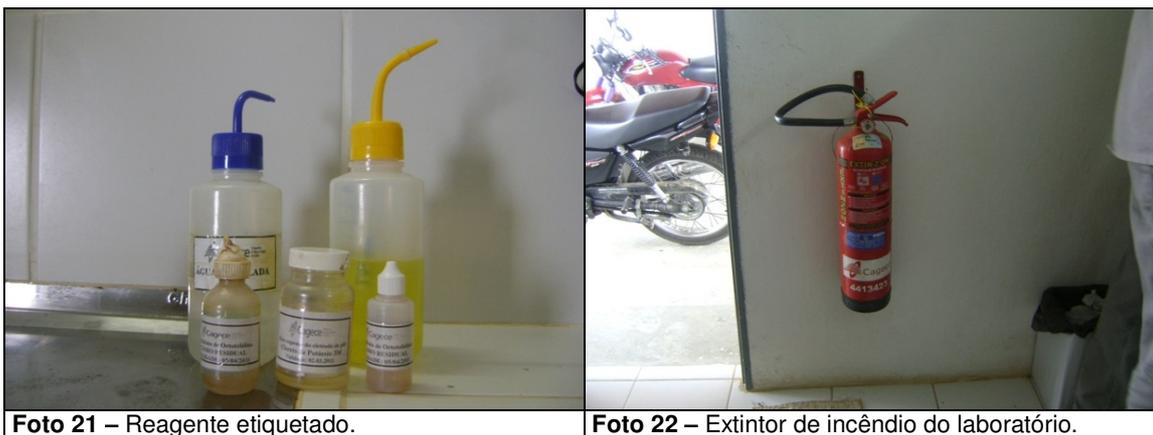
- O reagente (ortotolidina) estava identificado e dentro do prazo de validade, que é abril/2011 (**Foto 21**);
- No laboratório existe extintor de incêndio, dentro do prazo de validade (**Foto 22**).

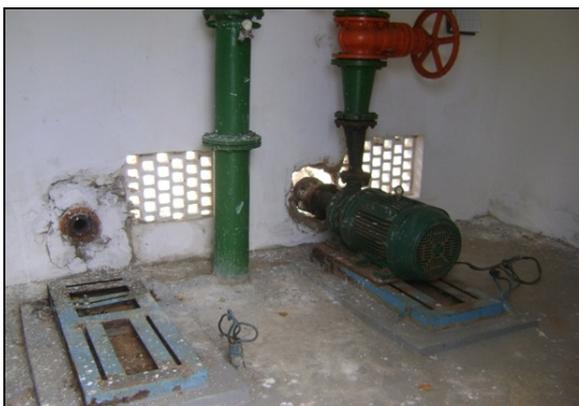
- De acordo com os RECOP's, esta unidade do sistema não apresentou ocorrências, nos meses de junho/2010 a novembro/2010;
- **EEPR-01**
 - A elevatória EEPR-01 está instalada no Poço de Reunião, próximo ao canal de perenização do Rio Curu, no Açude General Sampaio. Apresenta bom estado de conservação e manutenção. Não havia bomba reserva, pois a mesma foi levada para manutenção, com previsão de retorno para final de fevereiro/2011 (**Foto 23**);
 - No prédio de abrigo da EEPR-01 existe extintor de incêndio, dentro do prazo de validade (**Foto 24**);
 - O quadro de comando da elevatória EEPR-01 apresenta bom estado de conservação e manutenção. Possui horímetro, amperímetro e voltímetro (**Fotos 24 e 25**);
 - No ato da inspeção, verificou-se que a grade do portão de entrada prédio de abrigo da EEPR-01 estava danificada (**Foto 26**).

Foto 23 – Elevatória EEPR-01.

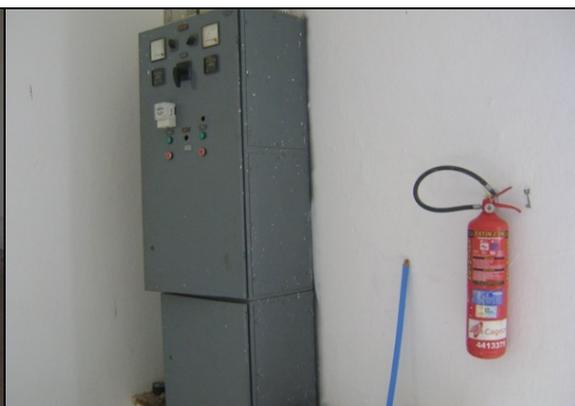
Foto 24 – Quadro de comando da EEPR-01.

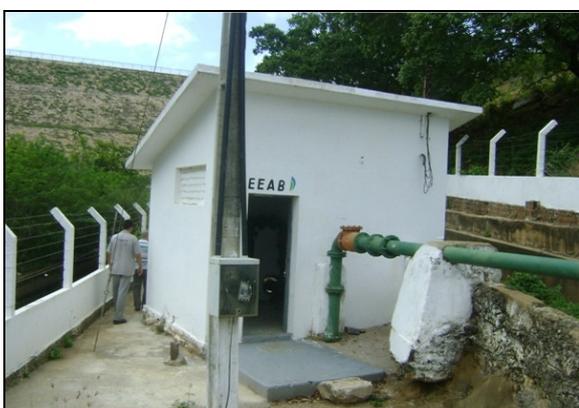
Foto 25 – Prédio de abrigo da EEPR-01.

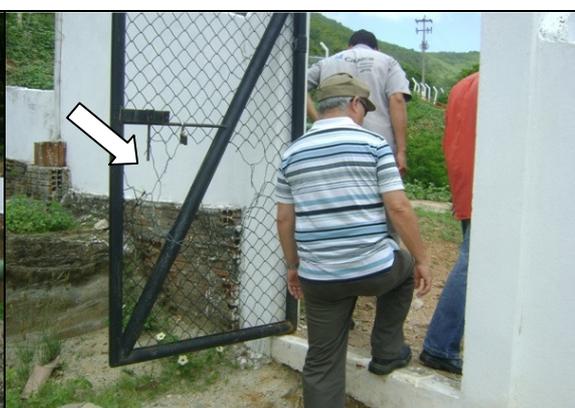
Foto 26 – Portão de entrada do prédio de abrigo da EEPR-01 danificado.

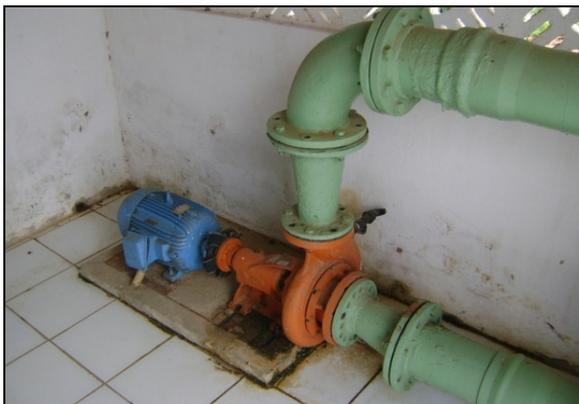
- A elevatória EELF-01 apresenta bom estado de conservação e manutenção. Não possui bomba reserva (**Foto 27**);
- O quadro de comando da elevatória EELF-01 apresenta bom estado de conservação e manutenção. Está instalado em edificação própria, situada no bairro Vila Moreira. Possui horímetro, amperímetro e volímetro (**Fotos 28 e 29**);
- Na casa de comando existe extintor de incêndio, dentro do prazo de validade (**Foto 30**).

Foto 27 – Elevatória EELF-01.

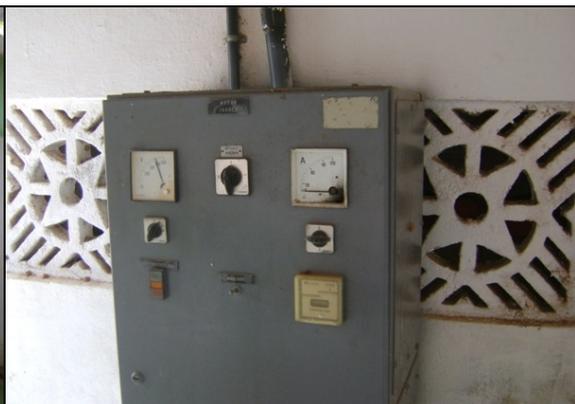
Foto 28 – Quadro de comando da EELF-01.

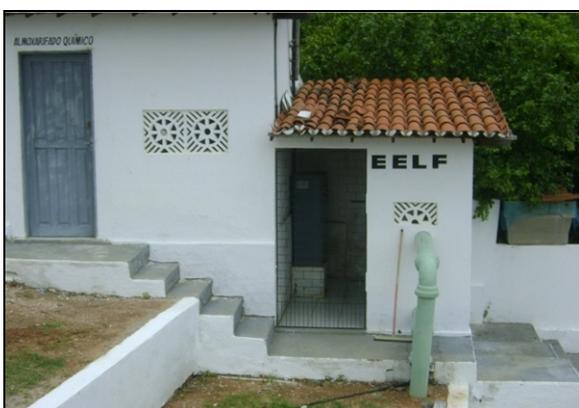
Foto 29 – Elevatória EELF-01.

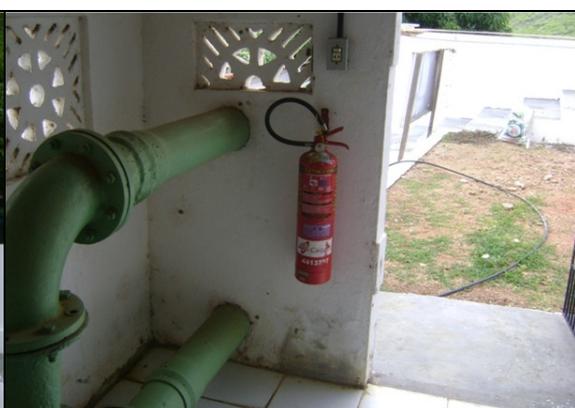
Foto 30 – Extintor de incêndio da EELF-01.

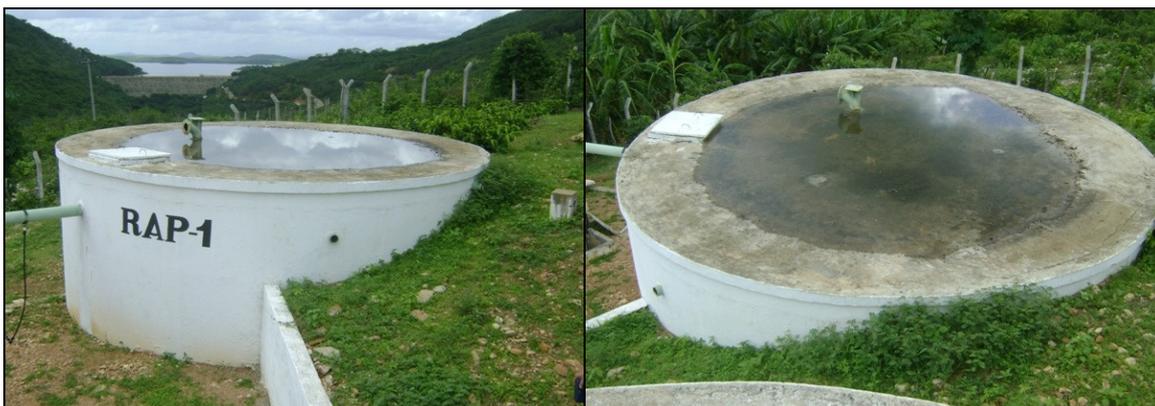
- No reservatório **RAP-01**, verificaram-se:
 - Tubulação de ventilação sem tela de proteção (**Foto 31**);
 - Acúmulo de água na laje de cobertura do reservatório (**Foto 32**).

Fotos 31 e 32 – Vistas do RAP-01.

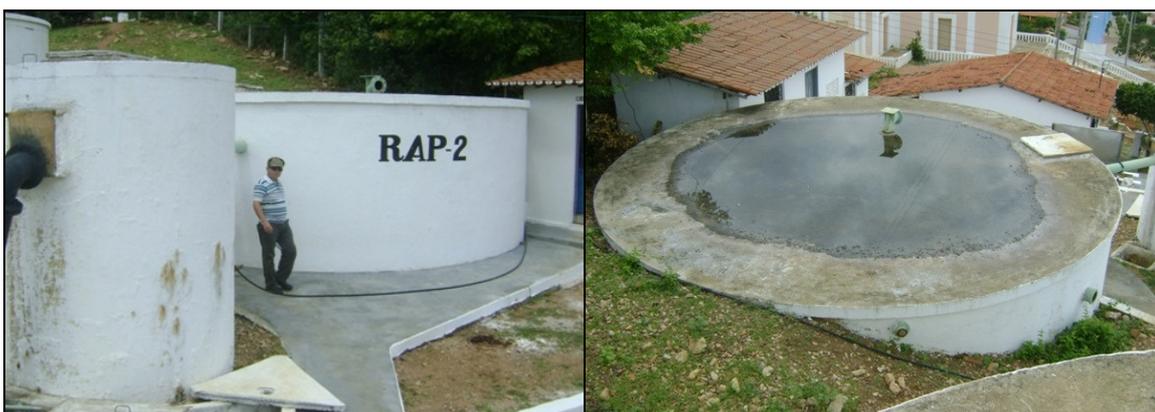
- No reservatório **RAP-02**, verificaram-se:
 - Tubulação de ventilação sem tela de proteção (**Foto 33**);
 - Acúmulo de água na laje de cobertura do reservatório (**Foto 34**).

Fotos 33 e 34 – Vistas do RAP-02.

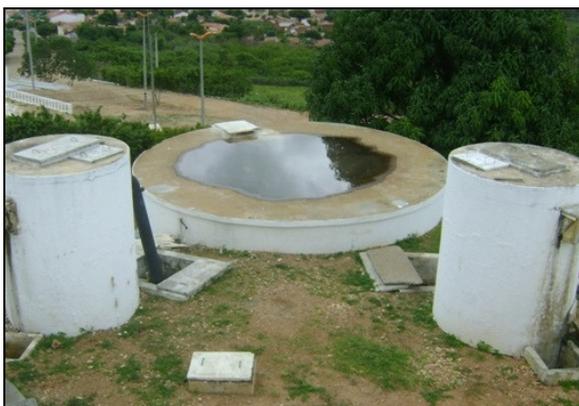
- No reservatório **RAP-03**, verificou-se:
 - Ausência de tubulação de ventilação (**Foto 35**);
 - Acúmulo de água na laje de cobertura do reservatório (**Foto 35**);
 - Borda da laje de cobertura do reservatório quebrada (**Foto 36**);
 - Reservatório sem identificação.

Foto 35 – Vista do RAP-03.

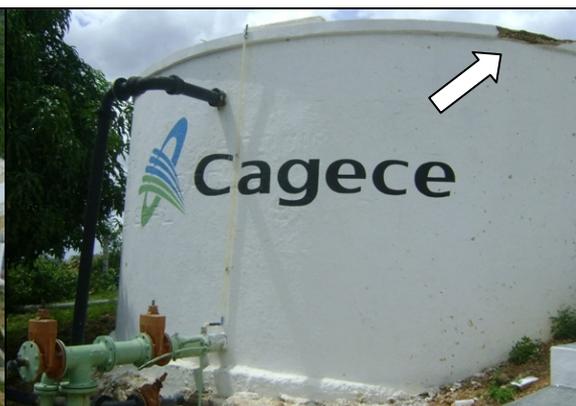
Foto 36 – Borda da laje do RAP-03 quebrada.

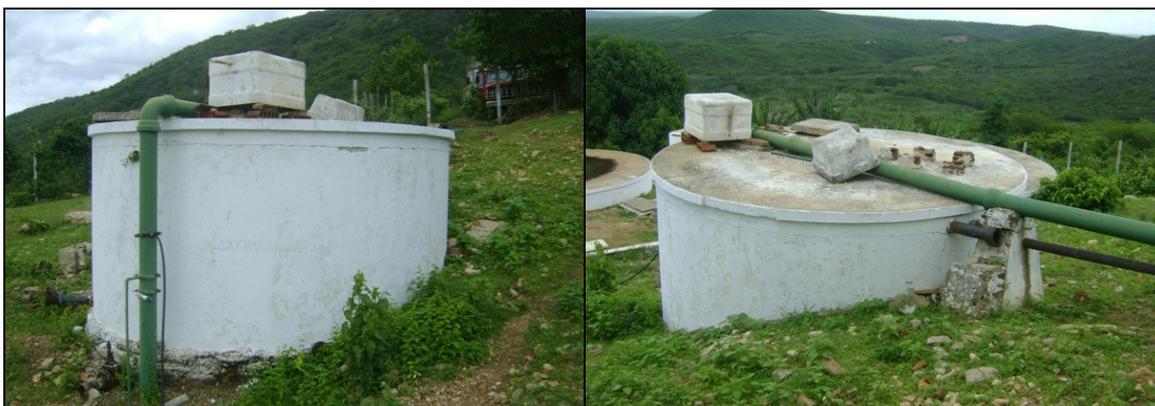
- No ato da inspeção verificou-se o reservatório encontrava-se desativado, sem prejuízo para o funcionamento do sistema (**Fotos 37 e 38**).

Fotos 37 e 38 – Vistas do RAP-04.

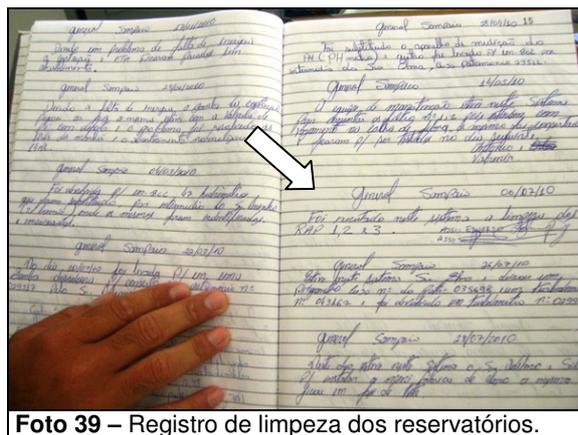
- Não foi entregue cronograma para limpeza e desinfecção dos reservatórios. Segundo o livro de ocorrências, a última limpeza nos reservatórios foi realizada em julho/2010, estando, portanto dentro do prazo disposto no artigo 126 da Resolução ARCE n° 130/2010 (**Foto 39**).

Foto 39 – Registro de limpeza dos reservatórios.

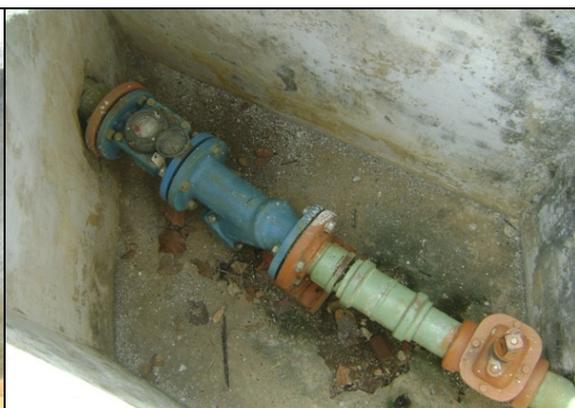
- De acordo com os RECOP's, esta unidade do sistema apresentou as seguintes ocorrências, nos meses de junho/2010 a novembro/2010: "*Tubulação da adutora de água bruta em estado precário*" e "*Necessidade de instalação de macromedidor*". No ato da inspeção verificou-se que a tubulação havia sido substituída, entretanto o macromedidor da adutora de água bruta, ainda não havia sido instalado e nem havia previsão para sua instalação;
- A adutora de água tratada possui 2 (dois) macromedidores instalados, sendo 1 (um) na saída do RAP-01 (**Foto 40**) e o outro na saída do RAP-02 (**Foto 41**).

Foto 41 – Macromedidor na saída do RAP-02.

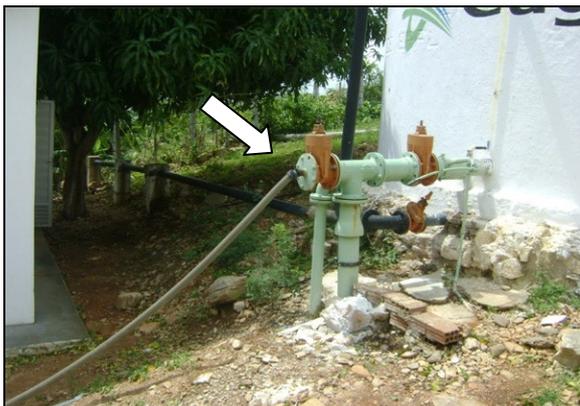
- No ato da inspeção constatou-se que a CAGECE também fornece água para os distritos do município por meio de carro-pipa (**Fotos 42 e 43**). Não existe medidor para controle do volume fornecido. O controle é feito por quantidade de carradas;

Foto 42 – Ponto de abastecimento de carro-pipa.

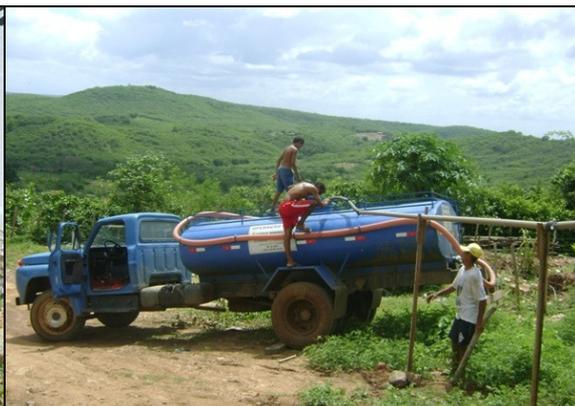
Foto 43 – Carro-pipa sendo abastecido.

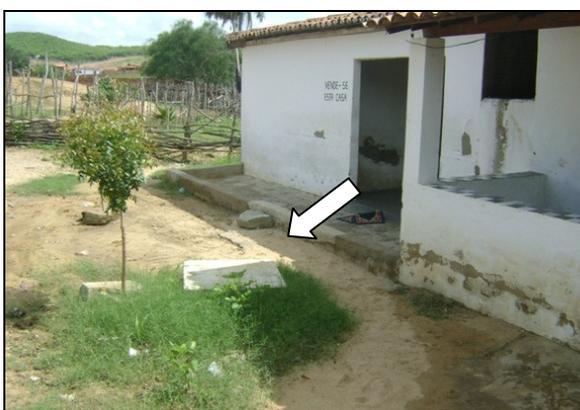
- Na rede de distribuição existem 8 (oito) registros de descarga. Não foi informada a quantidade de registros de manobra. Foram visitados 4 (quatro) registros de descarga (**Fotos 44 a 47**), constatando-se que 1 (um) registro de descarga apresentava irregularidade. O registro de descarga da Rua Filomeno Barbosa Oliveira, bairro Centro (**Foto 45**) encontrava-se com parte de sua tampa quebrada.

Foto 44 – Registro de descarga na Rua Raimundo Bezerra da Luz, Nossa Senhora do Rosário.

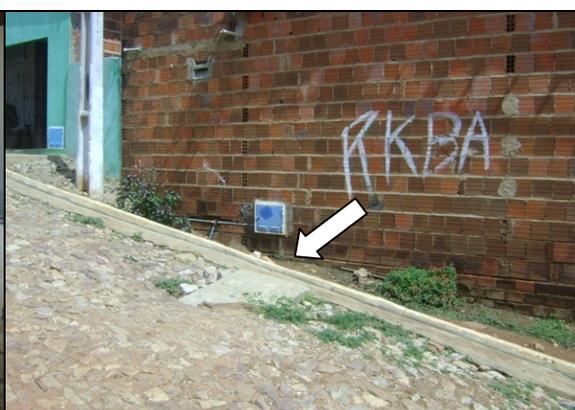
Foto 45 – Registro de descarga com tampa quebrada, na Rua Filomeno Barbosa Oliveira, Centro.

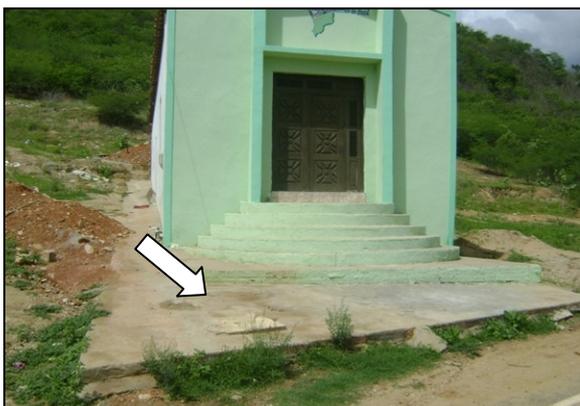
Foto 46 – Registro de descarga soterrado, na Rua José Felix, Centro.

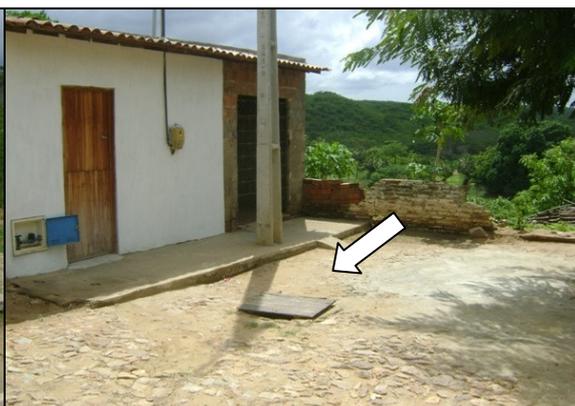
Foto 47 – Registro de descarga na Rua Euclides Rodrigues Famas, Sagrado Coração de Jesus.

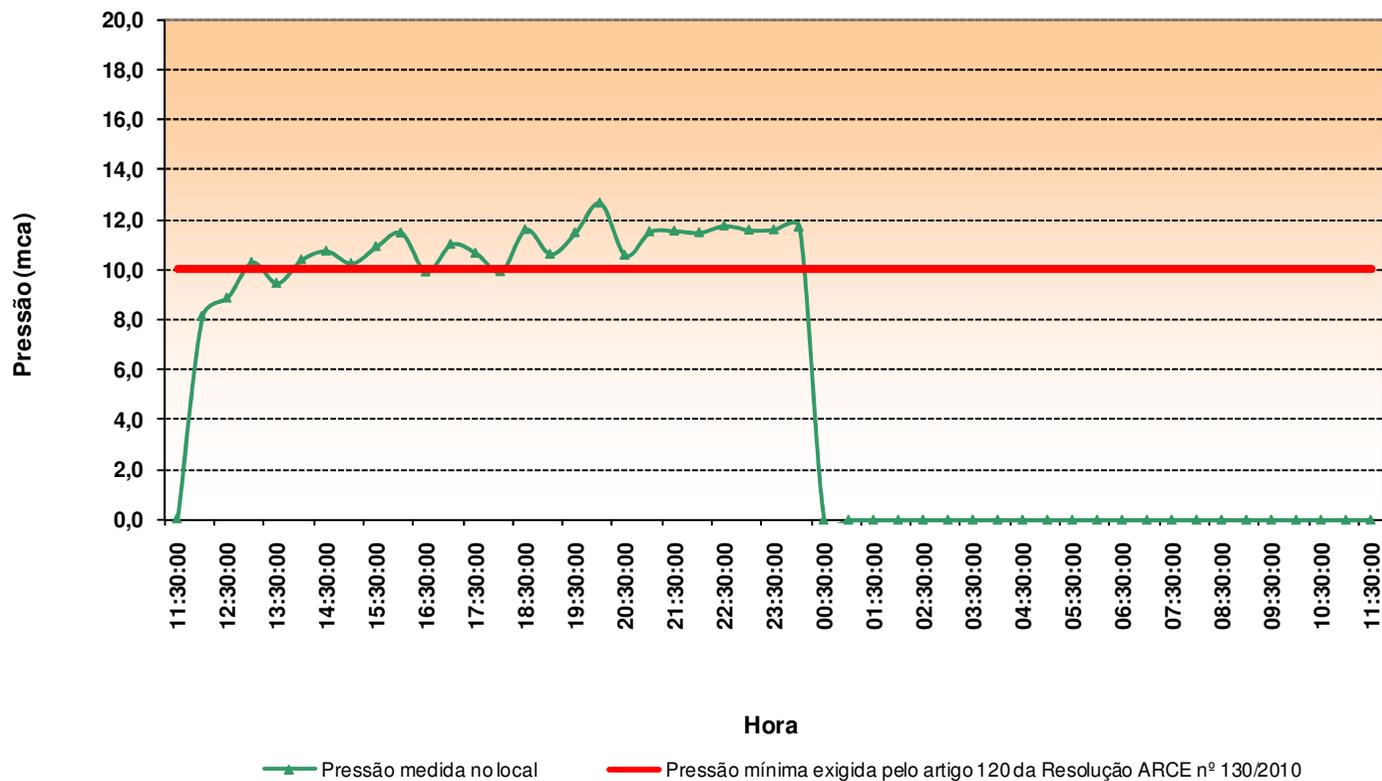
- A ARCE realizou medição contínua de pressão disponível na rede de distribuição, com a instalação do aparelho *Datalogger* às 11:30h do dia 12/1/2011, e retirada às 11:30h do dia 13/1/2011, em uma residência localizada na Rua Nilo Barreto, 139 – Nossa Senhora do Rosário.
- Constatou-se, neste domicílio, pressão média de 5,5mca, com picos mínimo e máximo de 0,0 e 12,6mca, respectivamente, estando, portanto, fora da faixa de 10 a 50mca, prevista no artigo 120 da Resolução ARCE nº 130/2010 (**Gráfico 1**). A ocorrência de pressão nula e a consequente falta d'água, ocorreu por mais de 8 (oito) horas, ao longo do período monitorado.
- As evidências levam a conclusão de que o SAA de General Sampaio apresenta descontinuidade.

- Constatou-se, neste domicílio, pressão média de 5,5mca, com picos mínimo e máximo de 0,0 e 12,6mca, respectivamente, estando, portanto, fora da faixa de 10 a 50mca, prevista no artigo 120 da Resolução ARCE nº 130/2010. A ocorrência de pressão nula e a conseqüente falta d'água, ocorreu por mais de 8 (oito) horas, ao longo do período monitorado.

Gráfico 1 – Monitoramento da pressão com instalação às 11:30h do dia 12/1/2011, e retirada às 11:30h do dia 13/1/2011, do aparelho *datalogger*, instalado na Rua Nilo Barreto, 139 – Centro.

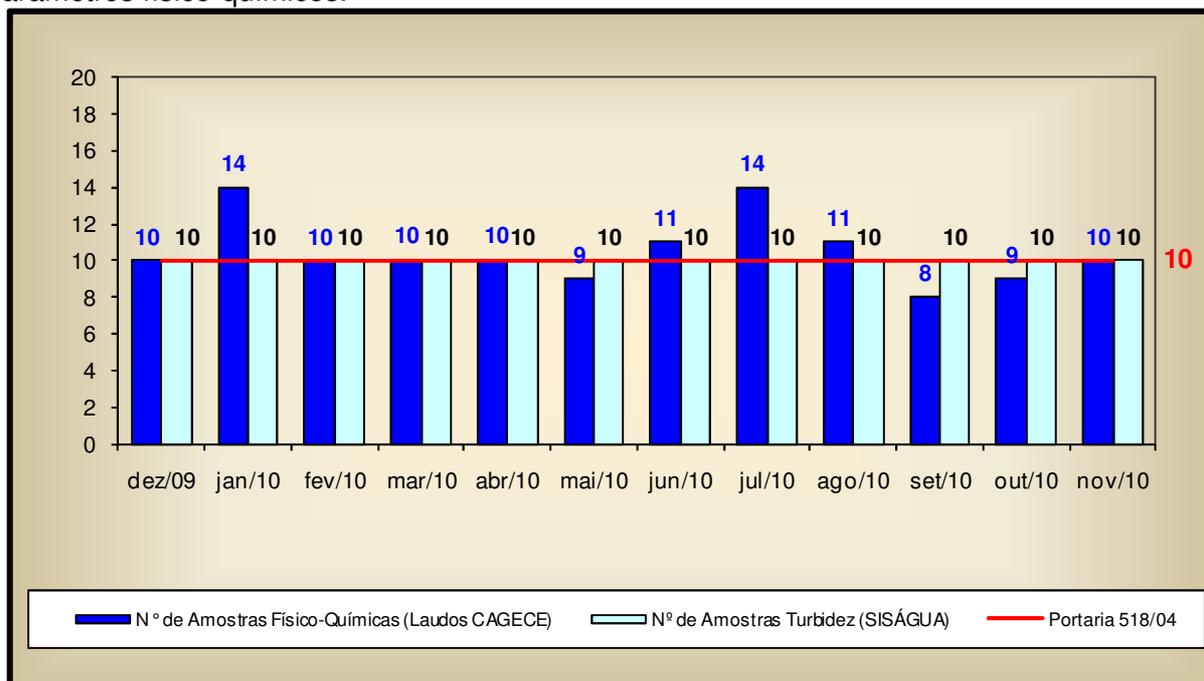
- Uma análise quantitativa dos laudos físico-químicos fornecidos pela CAGECE, no período de dezembro/2009 a novembro/2010 (fls. 133 a 347 do Processo PCSB/CSB/0095/2010), e do número de amostras realizadas para análises físico-químicas apresentadas no SISÁGUA, provenientes de amostras coletadas na rede de distribuição, no período de dezembro/2009 a novembro/2010 (fls. 96 a 132 do Processo PCSB/CSB/0095/2010), demonstra que a CAGECE não atendeu nos meses de maio/2010, setembro/2010 e outubro/2010, o plano de amostragem mínimo exigido pela Portaria MS 518/2004 (**Gráfico 2**).

Gráfico 2 – Avaliação do Monitoramento da Qualidade da ÁGUA TRATADA realizado pela CAGECE na rede de distribuição do SAA de General Sampaio, no período de dezembro/2009 a novembro/2010, conforme Portaria MS 518/04, referente ao número de amostras dos parâmetros físico-químicos.

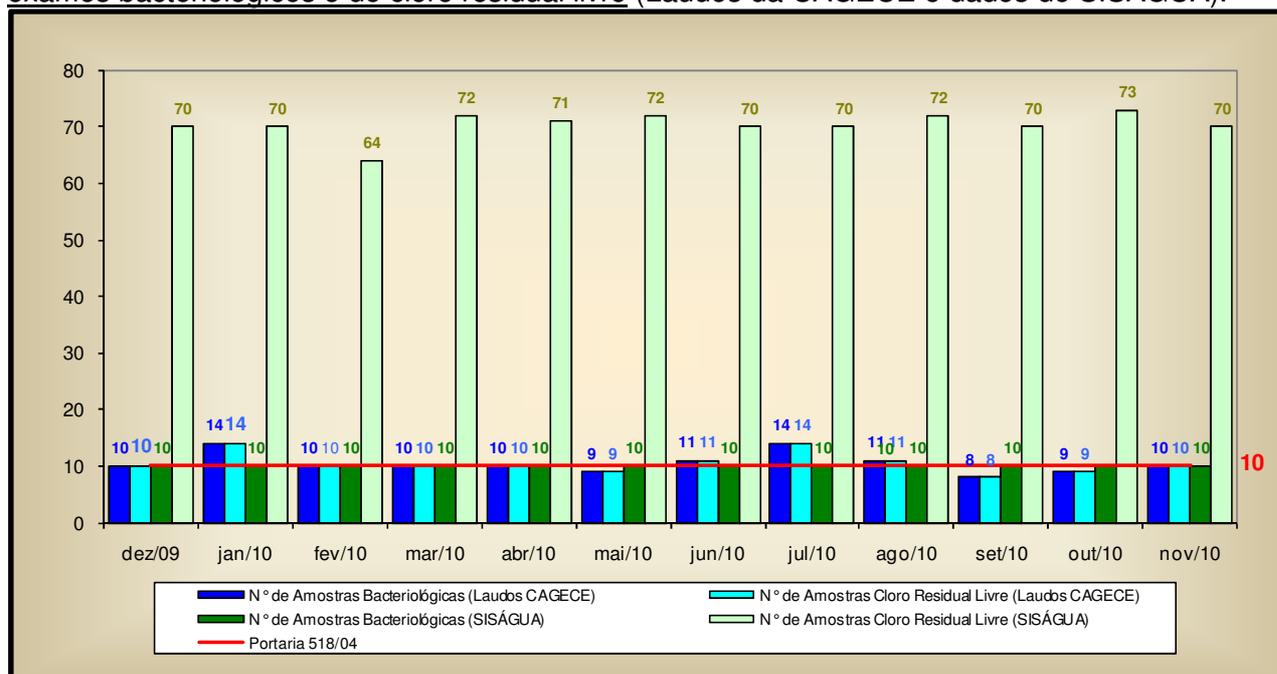
- Uma análise quantitativa dos laudos fornecidos pela CAGECE, no período de dezembro/2009 a novembro/2010 (fls. 133 a 347 do Processo PCSB/CSB/0095/2010) e do número de amostras realizadas, apresentadas pelo SISÁGUA (fls. 96 a 132 do Processo PCSB/CSB/0095/2010), com relação aos exames bacteriológicos e às análises do cloro residual livre, provenientes de amostras coletadas na rede de distribuição, no período de dezembro/2009 a novembro/2010, demonstra que a CAGECE, não atendeu nos meses de maio/2010,

setembro/2010 e outubro/2010, o plano de amostragem mínimo exigido pela Portaria MS 518/2004 (**Gráfico 3**).

Gráfico 3 – Avaliação do Monitoramento da Qualidade da ÁGUA TRATADA realizado pela CAGECE na rede de distribuição do SAA de General Sampaio, no período de dezembro/2009 a novembro/2010, conforme Portaria MS 518/04, com relação ao número de amostras dos exames bacteriológicos e do cloro residual livre (Laudos da CAGECE e dados do SISÁGUA).

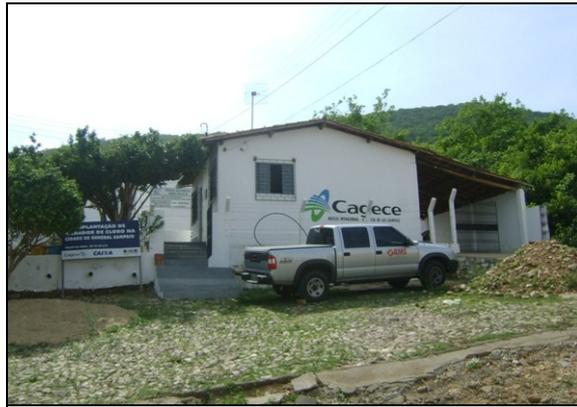
Foto 48 – Vista externa do escritório da CAGECE.

- O sistema dispõe de um escritório operacional localizado na Rua José Severino Filho, S/Nº – Nossa Senhora do Rosário. Neste escritório são exercidas as funções operacionais e de atendimento aos usuários (**Foto 48**);
- O escritório encontra-se organizado e informatizado (**Fotos 49 e 50**);
- As peças, equipamentos e materiais encontram-se estocados de forma adequada, no almoxarifado (**Fotos 51 e 52**);
- No escritório existe extintor de incêndio, dentro do prazo de validade (**Foto 53**).

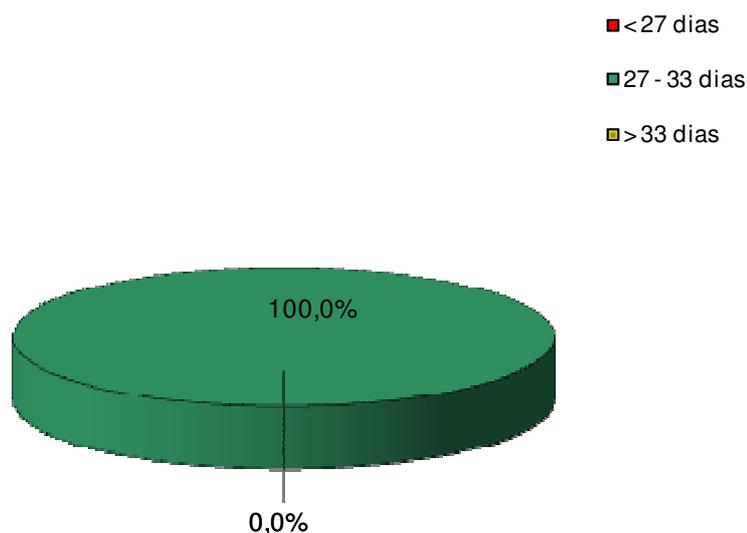
Gráfico 4 – Distribuição dos intervalos de leituras observados em General Sampaio, pertinentes ao período de maio/2010 a novembro/2010.

- Conclui-se que todos intervalos observados estavam dentro da faixa estabelecida no artigo 91 da Resolução nº 130/2010 da ARCE;
- De acordo com o Sistema de Informações Comerciais – SIC da CAGECE, o Sistema de General Sampaio não possui ligações faturadas não medidas, uma vez que o índice de hidrometração é de 100,0% (fl. 43 do Processo PCSB/CSB/0095/2010);
- No núcleo de General Sampaio, as faturas podem ser pagas pelos usuários em vários pontos comerciais, agências bancárias e casas lotéricas;
- A CAGECE, com relação à devolução de valores pagos pelo cliente, realiza o ressarcimento de pagamentos em duplicidade somente se o usuário apresentar reclamação, ou caso a ocorrência seja detectada ao acaso pela empresa, devido a não existência de mecanismo automático de detecção no sistema.
