RELATÓRIO DE FISCALIZAÇÃO

RF/CSB/0011/2011

Assunto: Fiscalização do Sistema de Abastecimento de Água do Município de Ibiapina

COORDENADORIA DE SANEAMENTO BÁSICO

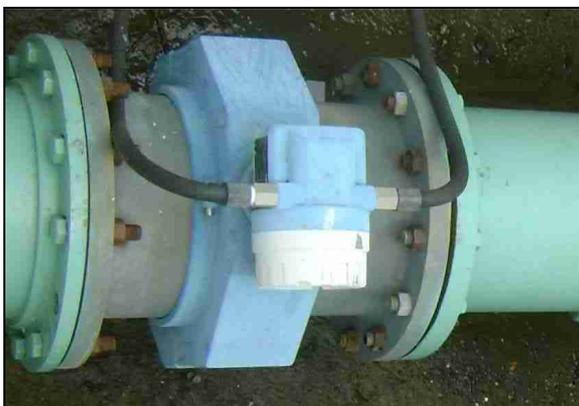
Foto 1 – Adutora de água tratada entre o RAP—08, localizado em Ubajara e RAP-09: Macro-medidor eletromagnético

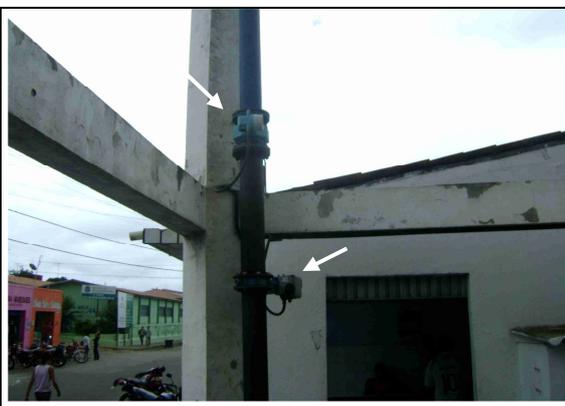
Foto 2 – Válvula controladora e macro-medidor eletromagnético na chegada do REL-11.

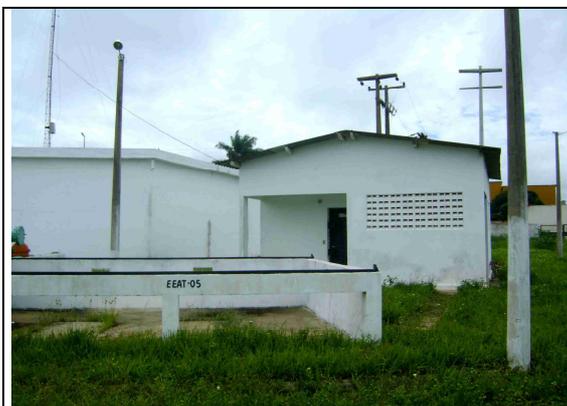
- A elevatória EE-05 possui bomba reserva e encontra-se em bom estado de conservação (**Fotos 3 a 5**);

Foto 3 – Vista da EE-05.

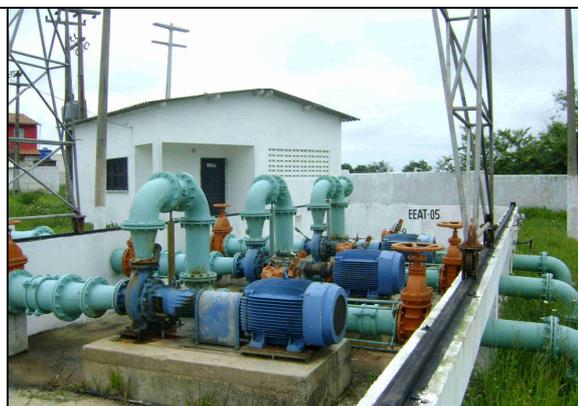
Foto 4 – Conjunto moto-bomba da EE-05.

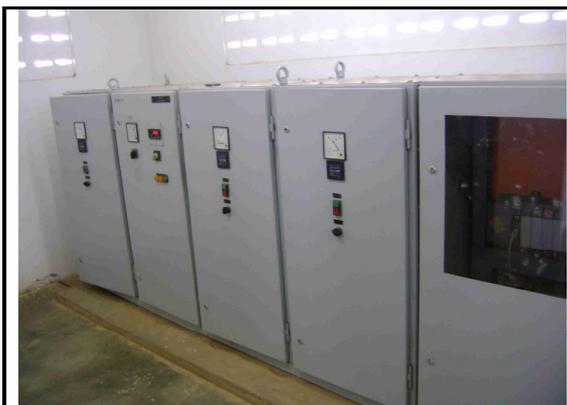
Foto 5 – Quadros de comando das EEAT-02 e EEAT-03.

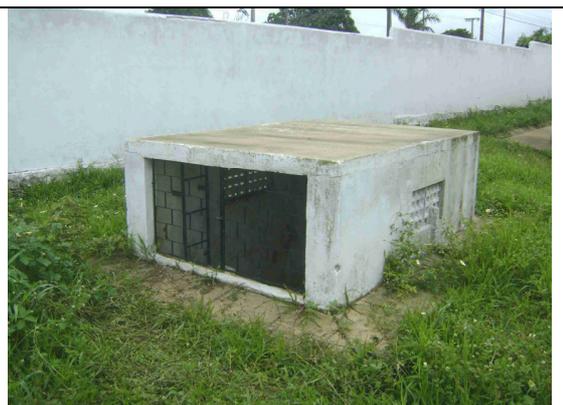
- Pintura interna deteriorada (**Foto 6 a 8**);
- Iluminação noturna apresentando fiação exposta (**Foto 7**);
- Ausência de bomba reserva (**Foto 8**).

Foto 6 – Vista do *Booster*.

- No *Booster* verificaram-se:
 - Pintura interna deteriorada;
 - Iluminação noturna apresentando fiação exposta.

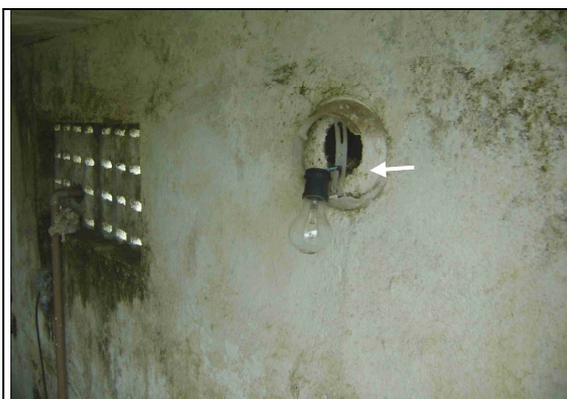
Foto 7 – *Booster*: Iluminação noturna apresentando fiação exposta.

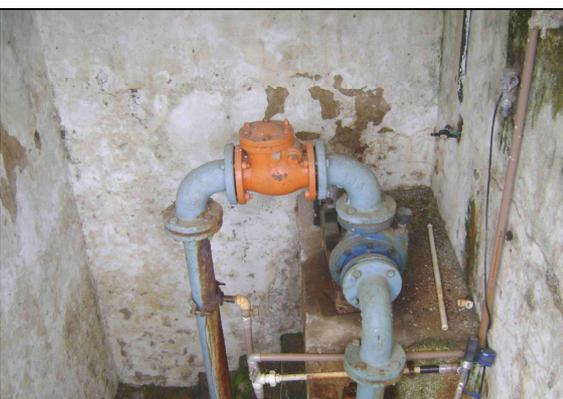
Foto 8 – *Booster*: Sem bomba reserva.

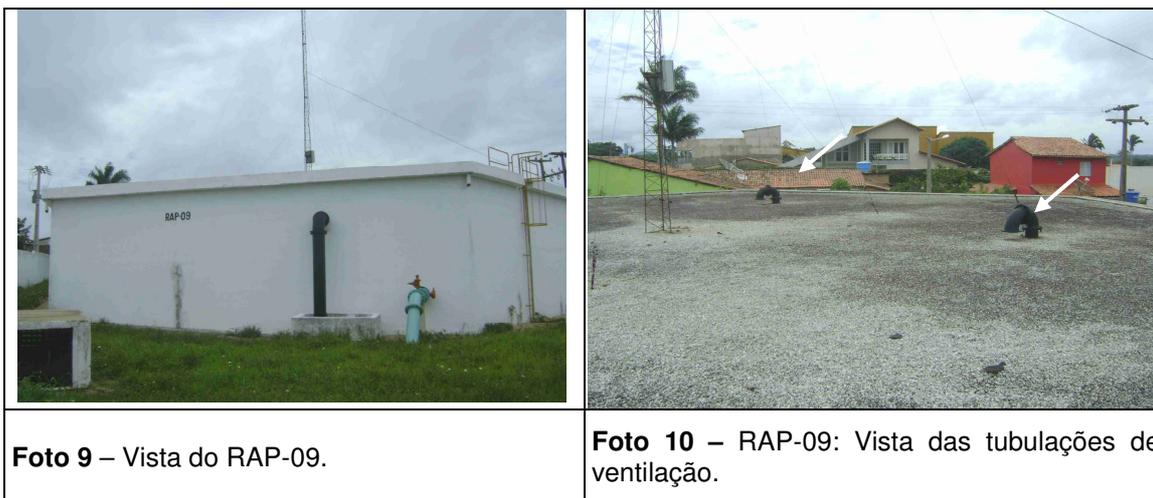
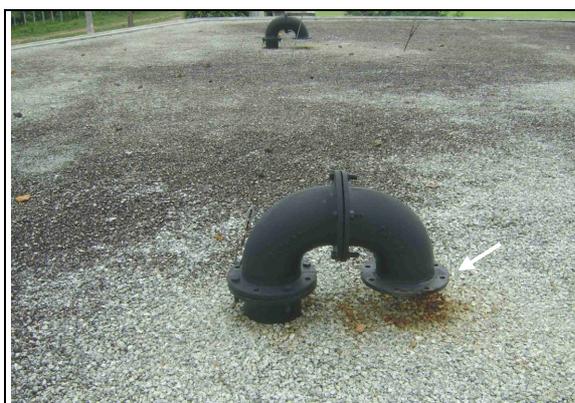
- O reservatório RAP-09 (**Fotos 9 e 10**) encontra-se em boas condições de conservação e manutenção, entretanto, as tubulações de ventilação não possuem tela de proteção (**Foto 11**).

Foto 11 – RAP-09: Tubulação de ventilação sem tela de proteção.

- a) No RAP-09 verificou-se ausência de telas de proteção nas tubulações de ventilação.
- b) No reservatório REL-11, verificaram-se:
 - Pintura deteriorada;
 - Ferragem da estrutura de concreto exposta;
- c) Não foi apresentado o cronograma e nem os registros de limpeza e desinfecção dos reservatórios do SAA de Ibiapina.

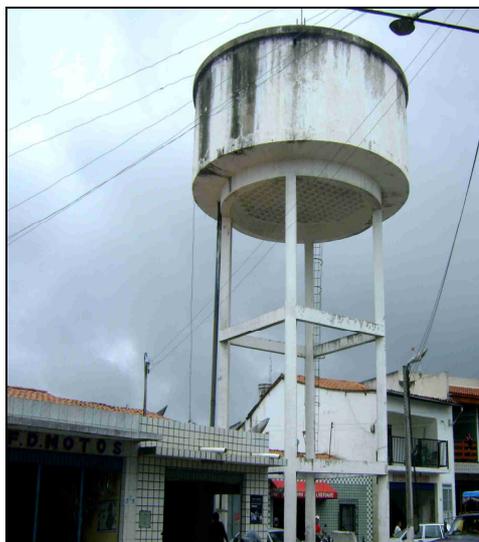
- No reservatório REL-11, verificaram-se:
 - Pintura deteriorada (**Foto 12 a 15**);
 - Ausência de identificação (**Foto 12 e 13**);
 - Ausência de guarda-corpo na laje de cobertura (**Foto 12 e 13**);
 - Ausência de sinalizador noturno (**Foto 12 e 13**);
 - Armadura da estrutura de concreto exposta (**Foto 14**);
 - Ausência de cerca de proteção (**Foto 15**).

Foto 12 – REL-11: Pintura deteriorada e sem identificação.

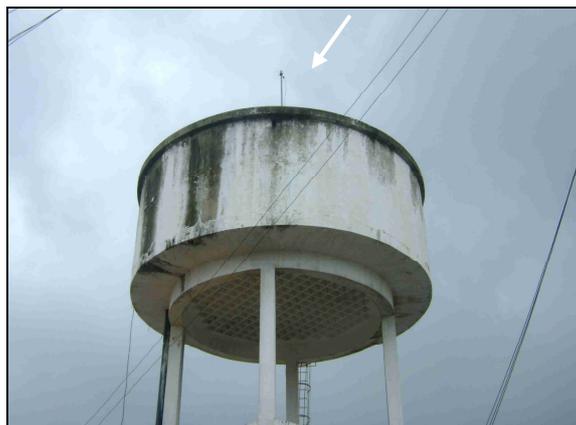
Foto 13 – REL-11: Sem guarda-corpo na laje de cobertura e sem sinalizador noturno.

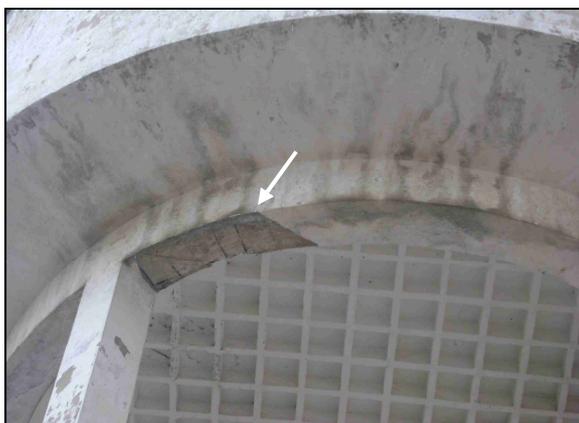
Foto 14 – REL-11: Armadura da estrutura exposta.

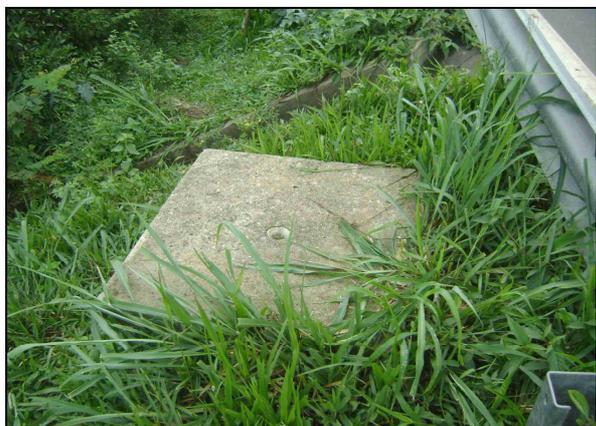
Foto 18 – Registro de descarga localizada na Rua Álvaro Soares.

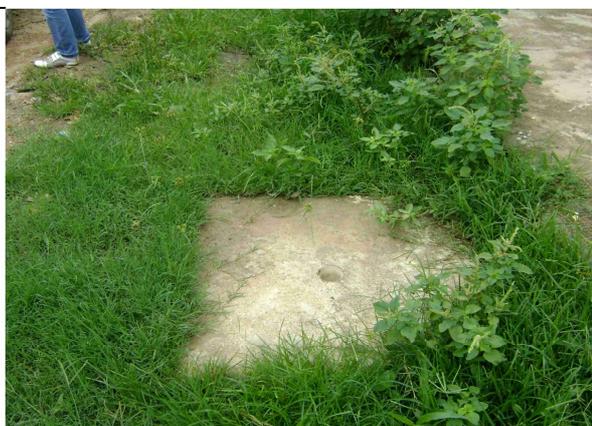
Foto 19 – Registro de descarga localizada na Rua Capitão Pedro.

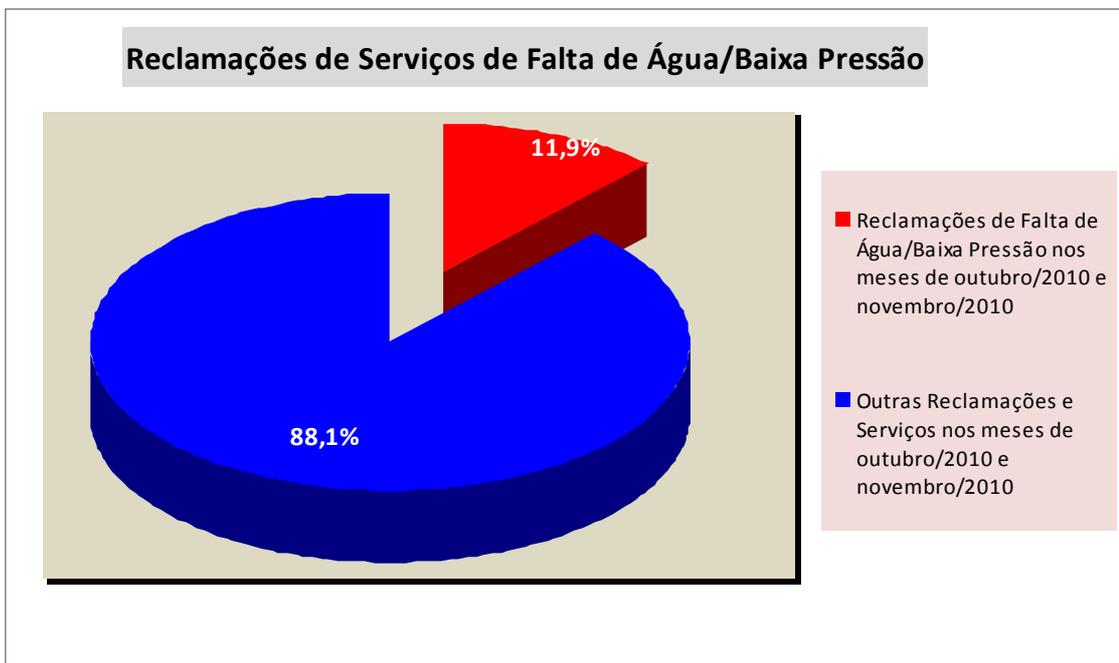
Gráfico 1 – Reclamações de Falta de Água/Baixa Pressão e Outras Reclamações, nos meses de outubro/2010 e novembro/2010.

- Foram abertas 59 (cinquenta e nove) reclamações geradas a partir de atendimento presencial e atendimento "0800" da CAGECE (fl. 205 do Processo PCSB/CSB/0097/2010), nos meses de outubro/2010 e novembro/2010;
- A quantidade de reclamações de falta de água/baixa pressão foi de 8 (oito) reclamações, representando 11,9% do total das reclamações realizadas;
- O **Gráfico 1**, retrata o nível dessas reclamações, nos meses de outubro/2010 e novembro/2010, comparativamente com as demais reclamações

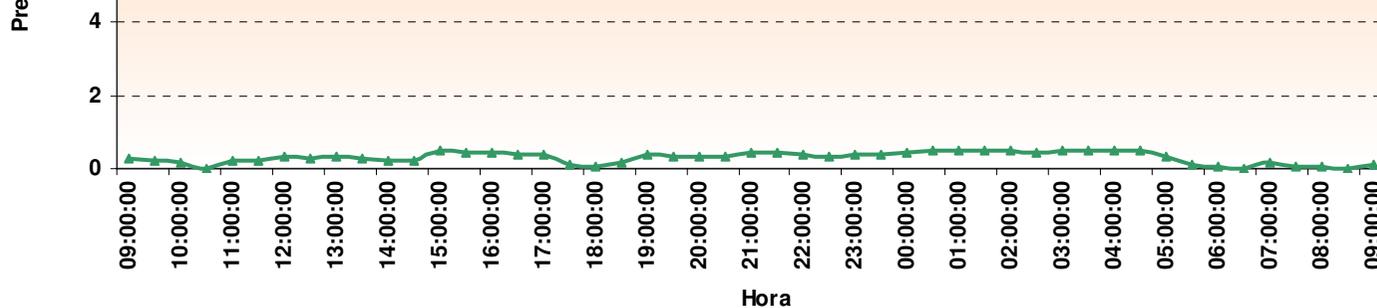
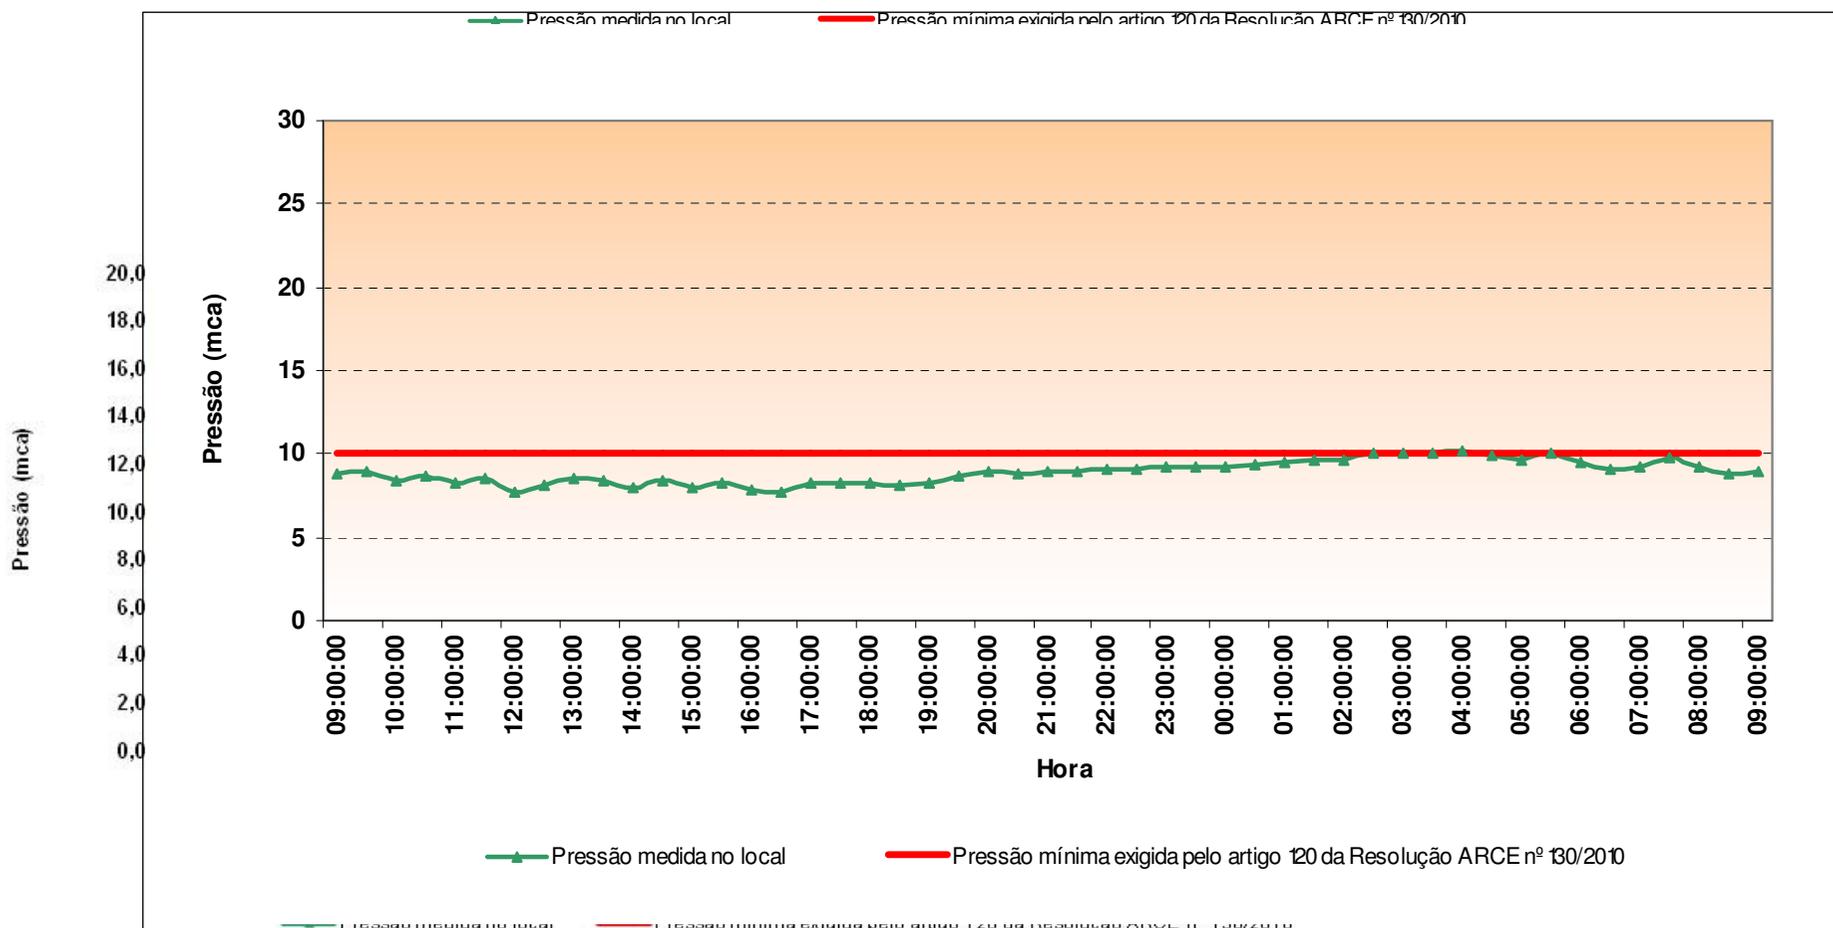
Gráfico 2 – Medição de pressão realizada pelo datalogger, na F

- Verificando os resultados das medições contínuas de pressão na rede (**Gráfico 2**), constata-se que no período compreendido entre 11:00 horas do dia 19/01/2011 e 11:00 horas do dia 20/01/2011, ocorreu abastecimento contínuo de água no endereço Rua Edmar Ibiapina, n° 151, São João;
- As evidências levam à conclusão de que o SAA de Ibiapina apresenta continuidade.

- A ARCE realizou medição contínua de pressão disponível na rede de distribuição, com a instalação às 11:00h do dia 19/1/2011 e retirada às 11:00h do dia 20/1/2011, do aparelho *data logger*, na Rua Edmar Ibiapina, n° 151, São João;
- Os resultados apresentaram pressões variando de 7,73 a 10,14 m.c.a., conforme demonstrado no **Gráfico 2**, caracterizando pressões abaixo da mínima permitida pelo artigo 120 da Resolução ARCE n° 130/2010.
- A baixa pressão ocorreu nos pontos verificados no bairro São João, demonstrando um problema localizado.

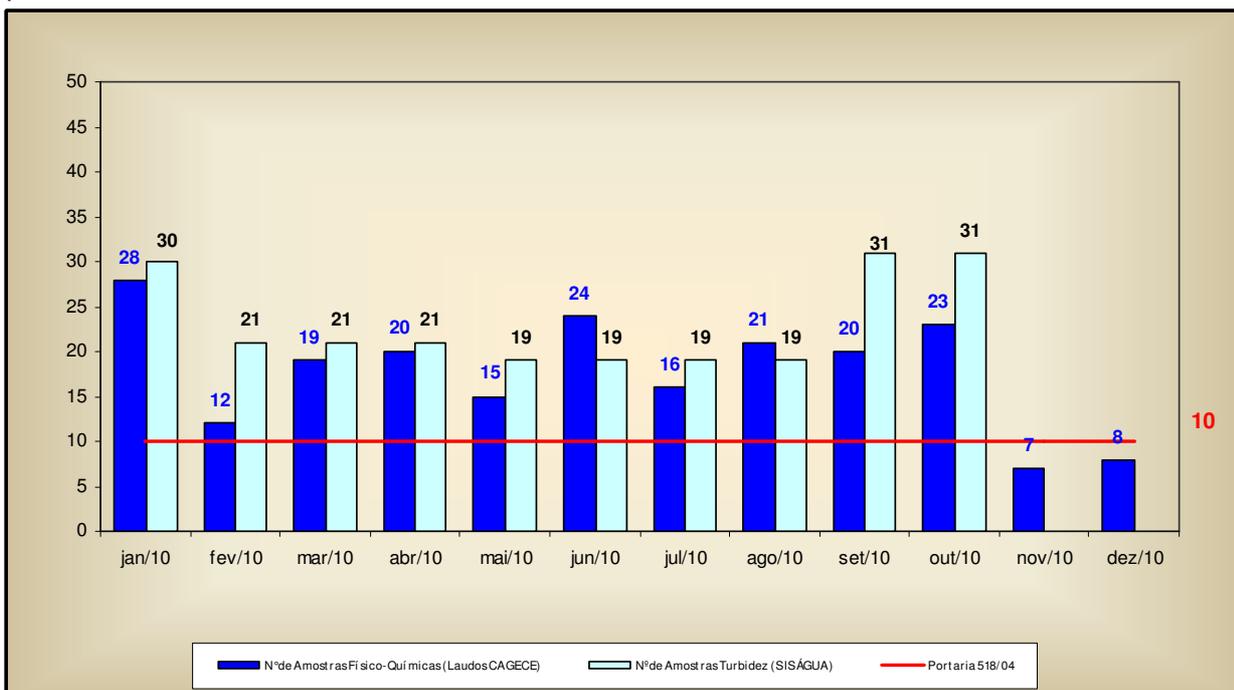
- Uma análise quantitativa dos laudos físico-químicos da CAGECE, referentes ao município de Ibiapina (fls. 55 a 132 do Processo PCSB/CSB/0097/2010), e do número de amostras realizadas para análise de parâmetros físico-químicos apresentadas no SISÁGUA (fls. 133 a 168 do Processo PCSB/CSB/0097/2010), provenientes de amostras coletadas na rede de distribuição, no período de janeiro/10 a dezembro/10, demonstra que a CAGECE nos meses de novembro e dezembro/10, não atendeu o plano de amostragem mínimo exigido pela Portaria MS 518/2004 (ver **Gráfico 3**).

Gráfico 3 – Avaliação do Monitoramento da Qualidade da ÁGUA TRATADA realizado pela CAGECE na rede de distribuição do SAA de Ibiapina, no período de janeiro/10 a dezembro/10 conforme Portaria MS 518/04, referente ao número de amostras dos parâmetros físico-químicos.

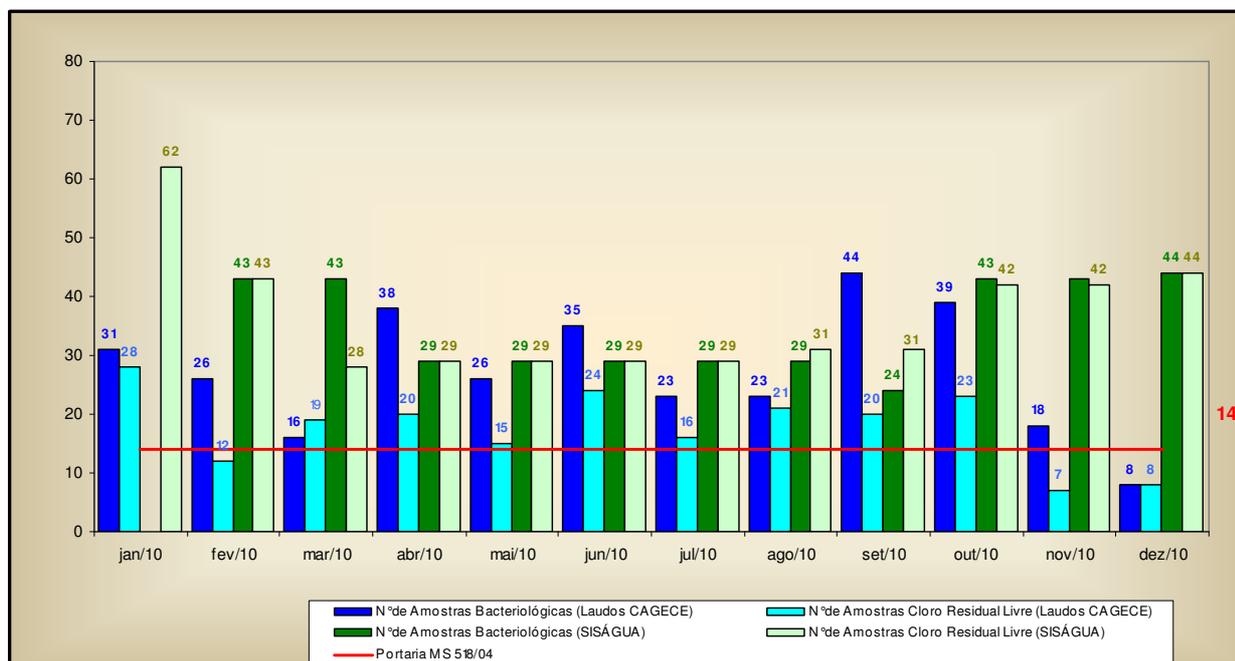
- Uma análise quantitativa dos laudos da CAGECE, referente ao município de Ibiapina (fls. 55 a 132 do Processo PCSB/CSB/0097/2010), e do número de amostras apresentadas pelo SISÁGUA (fls. 133 a 168 do Processo PCSB/CSB/0097/2010), em relação aos exames bacteriológicos e às análises do cloro residual livre, provenientes de amostras coletadas na rede de distribuição, no período de janeiro/10 a dezembro/10, demonstra que a CAGECE, nos meses de fevereiro,

novembro e dezembro/10, não atendeu o plano de amostragem mínimo exigido pela Portaria MS 518/2004 (ver **Gráfico 4**);

Gráfico 4 – Avaliação do Monitoramento da Qualidade da ÁGUA TRATADA realizado pela CAGECE na rede de distribuição do SAA de Ibiapina, no período de janeiro a dezembro/10, conforme Portaria MS 518/04, com relação ao número de amostras dos exames bacteriológicos e de cloro residual livre (Laudos da CAGECE e dados do SISÁGUA).

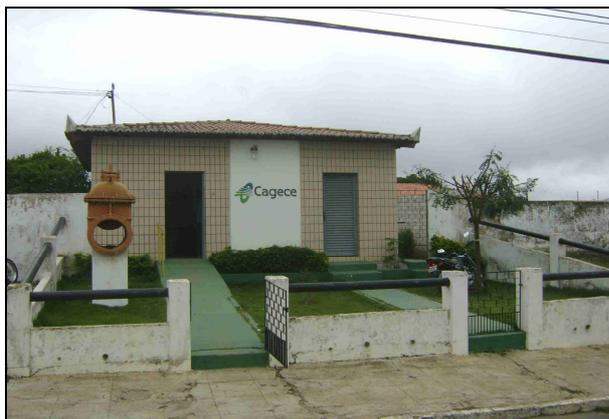
- O sistema dispõe de 1 (um) escritório/loja de atendimento localizado na Rua Dep. Fernando Melo, n° 398, Centro, com as funções operacionais e de atendimento aos usuários, onde se localiza o almoxarifado do SAA de Ibiapina;
- As instalações físicas do escritório e almoxarifado encontram-se em adequadas condições de limpeza, conforto e funcionalidade (**Fotos 20 a 22**);
- O escritório/loja de atendimento encontra-se organizado e informatizado para atendimento aos usuários.

Foto 20 – Vista externa do escritório/loja de atendimento ao usuário.

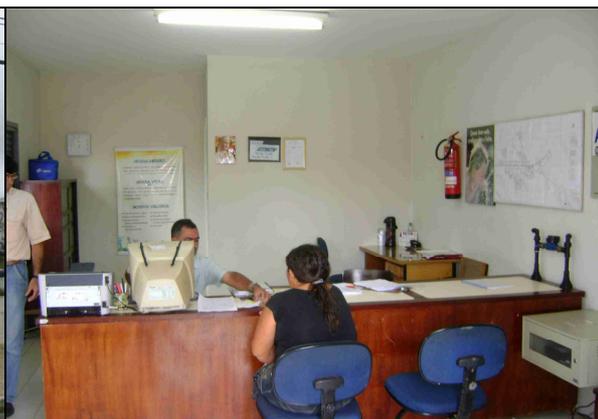
Foto 21 – Vista interna do escritório/loja de atendimento ao usuário.

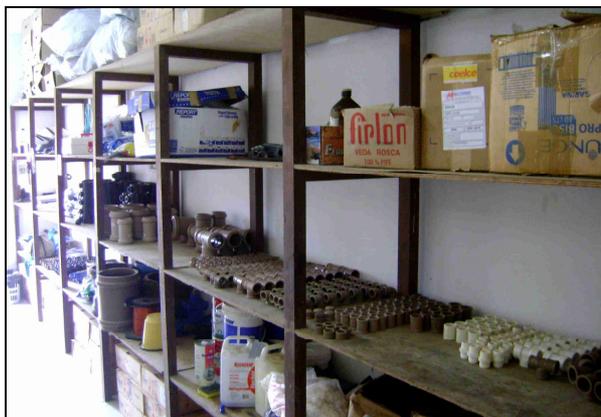
Foto 22 – Almoxarifado (localizado no escritório/loja do SAA de Ibiapina).

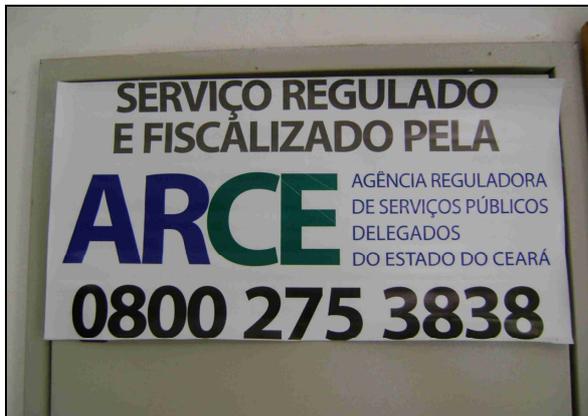
- Na loja de atendimento ao usuário, o serviço de regulação e fiscalização pela ARCE é divulgado através de *banner* (**Foto 23**);
- São divulgadas e oferecidas, no ato do pedido de ligação, 6 (seis) datas de vencimento para escolha do usuário. Contudo, as opções de datas não se encontram uniformemente distribuídas ao longo do mês (**Foto 24**);

Foto 23 – Divulgação do teletendimento da ARCE.

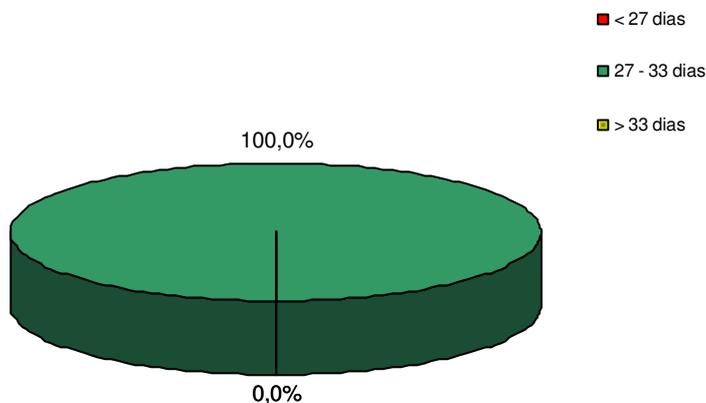
Gráfico 5 – Distribuição dos intervalos de leituras observados em Ibiapina pertinentes ao período de junho a dezembro/10.

Conclui-se que, 100,0% dos intervalos observados estavam dentro da faixa de prazo estabelecido no Art. 91 da Resolução nº 130/2010 da ARCE.
