RELATÓRIO DE FISCALIZAÇÃO
RF/CSB/0092/2011

Assunto: Fiscalização do Sistema de Abastecimento
de Água do Município de Maranguape

COORDENADORIA DE SANEAMENTO BÁSICO

Fortaleza – CE
Dezembro/2011

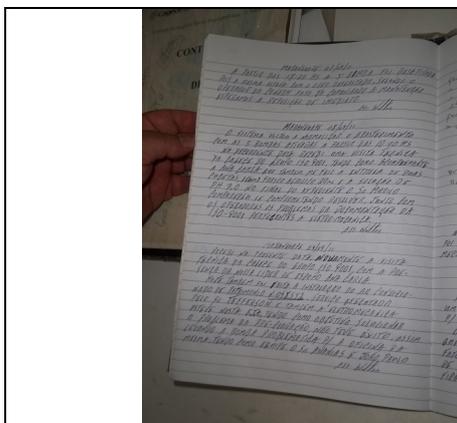
- Além das informações relacionadas as ocorrências operacionais foram também identificados registros, em livro localizado na ETA, de paralisação do sistema de abastecimento de água de Maranguape de forma parcial e total, nas datas de 10/10/11 e 7/9/11, respectivamente (**Fotos 1 e 2**);

Foto 1 – Registro de ocorrência de paralisação do sistema, em livro localizado na ETA.

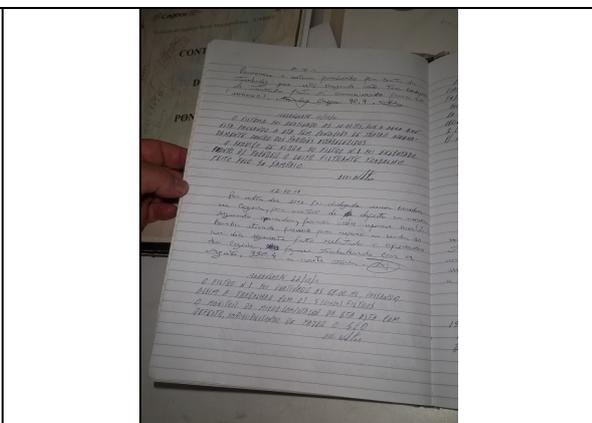
Foto 2 – Registro de ocorrência de paralisação do sistema, em livro localizado na ETA.

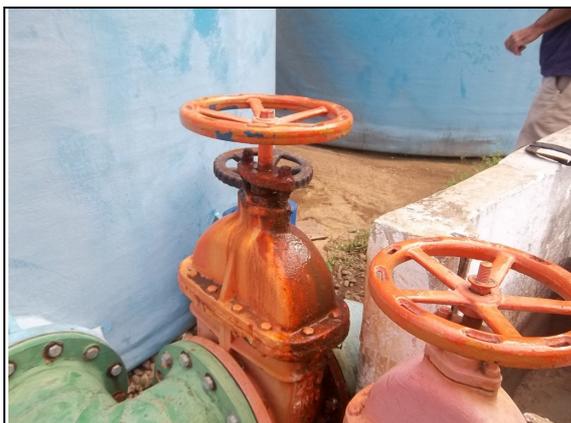
- Os registros de lavagem dos filtros 1 e 2 apresentam problemas de vedação (**Foto 3**);
- Os registros de descarga dos filtros 1, 2, 3 e 5 apresentam problemas de vedação (**Fotos 4 a 6**).

Foto 3 – Filtro 1: registro de lavagem sem vedação.

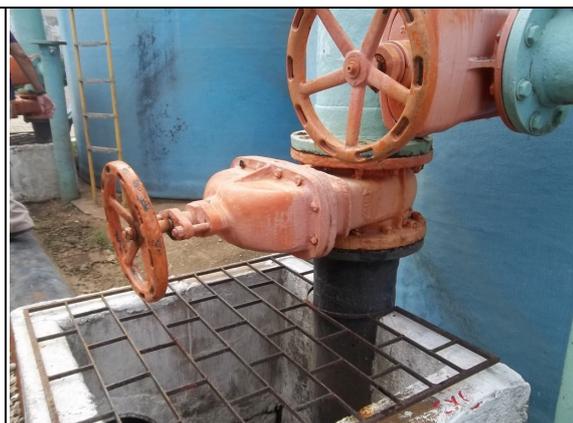
Foto 4 – Filtro 1: registro de descarga sem vedação.

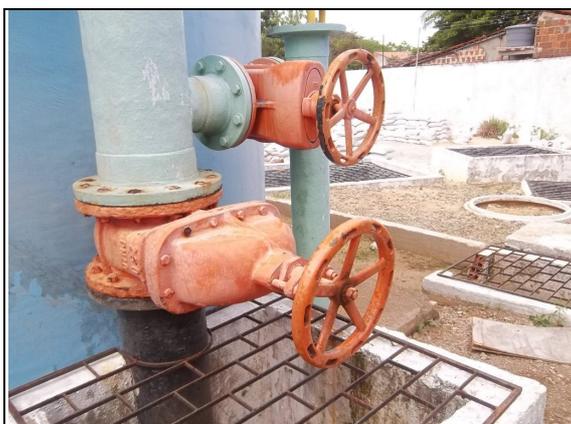
Foto 5 – Filtro 2: registro de descarga sem vedação.

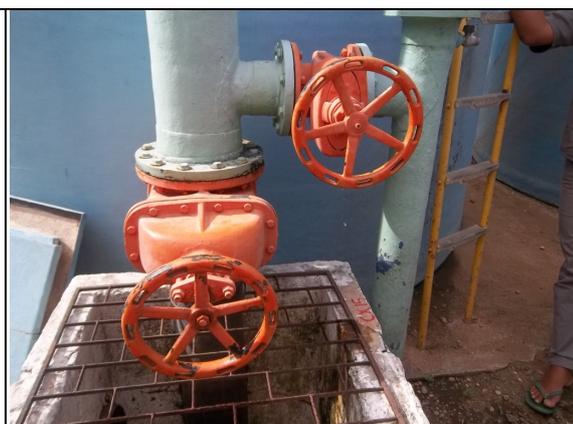
Foto 6 – Filtro 3: registro de descarga sem vedação.

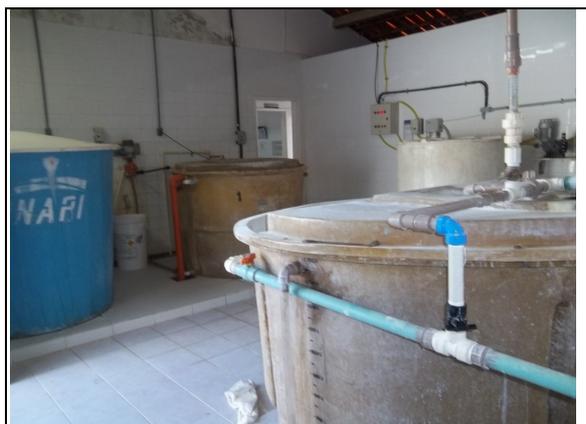
- As bombas de operação (dosadoras) da casa de química não possuem equipamentos reserva (**Foto 7**).

Foto 7 – Casa de química: bombas dosadoras sem reserva.

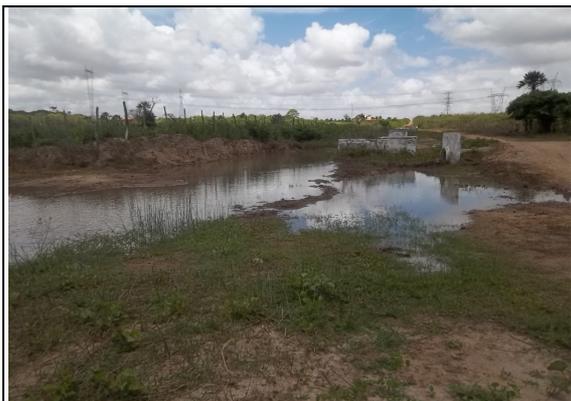
- Conforme inspeção técnica de 9/11/11, constatou-se:
 - A adutora de água bruta possui sinais de vazamento em diversos trechos, tubulação exposta e caixas de proteção dos acessórios (registros de descarga e ventosas) sem tampas e com vegetação (**Fotos 8 a 12**);

Foto 8 – Adutora de água bruta: sinais de vazamento na caixa do registro de gaveta.

- R1** - A CAGECE procure melhorar o acesso a captação da fonte que abastece o bairro Pirapora.
- R2** - A CAGECE tome providências junto a COGERH no sentido de resolver com celeridade as ocorrências de manutenção na adutora de água bruta.
- R3** - A CAGECE tome providências no sentido de promover as melhorias no sistema visando a alteração do regime de funcionamento, estabelecendo a delimitação das zonas de pressão.
- R4** - A CAGECE tome providências, se por ventura existirem, quanto a eliminação de problemas relacionados a perdas de carga, vazamentos, sub-dimensionamento de tubulações, vazão, e demanda e oferta de água.

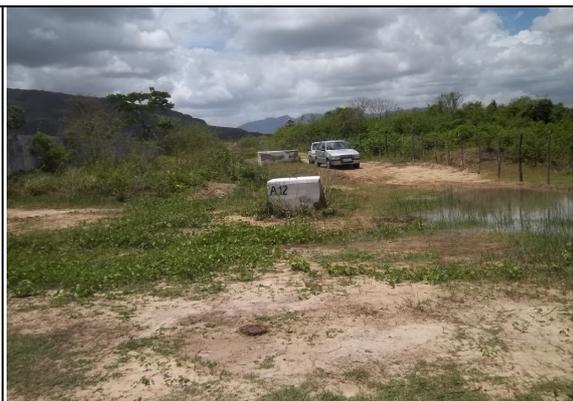
Foto 9 – Adutora de água bruta: sinais de vazamento na caixa do registro de gaveta.

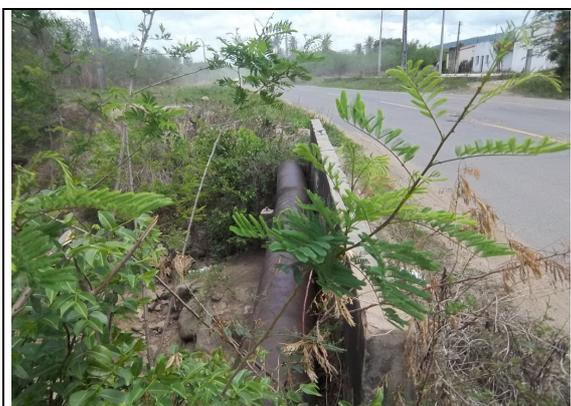
Foto 10 – Adutora de água bruta: trecho de tubulação exposta.

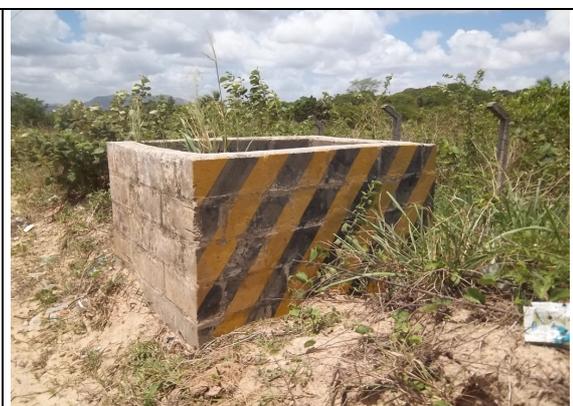
Foto 11 – Adutora de água bruta: caixa de proteção de registro de descarga, sem tampa e com vegetação.

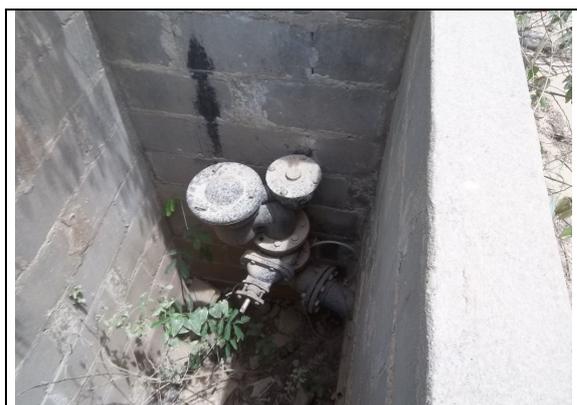
Foto 12 – Adutora de água bruta: caixa de proteção da ventosa, sem tampa.

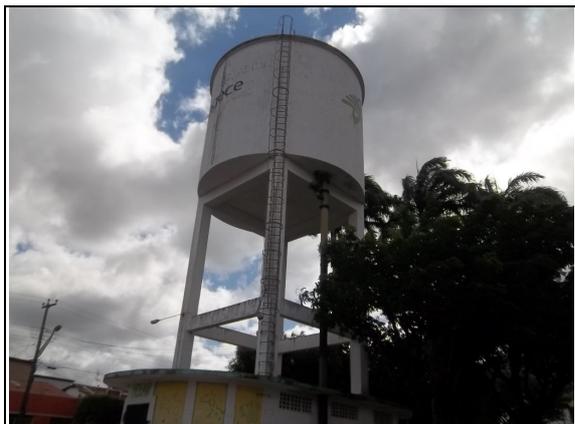
- No reservatório RAP-01, verificou-se:
 - Ausência de controle de nível.
- O reservatório REL-01 encontra-se desativado (**Foto 13**).

Foto 13 – REL-01: Desativado.

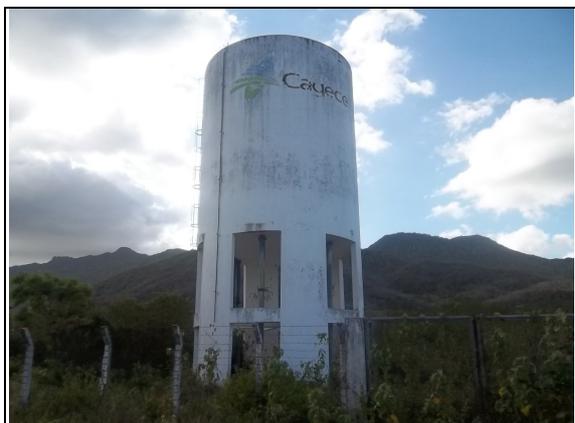
- O reservatório REL-02 funciona como caixa de passagem. A área encontra-se com aspecto de abandono, tomada pela vegetação (**Foto 14**).

Foto 14 – REL-02: área tomada pela vegetação.

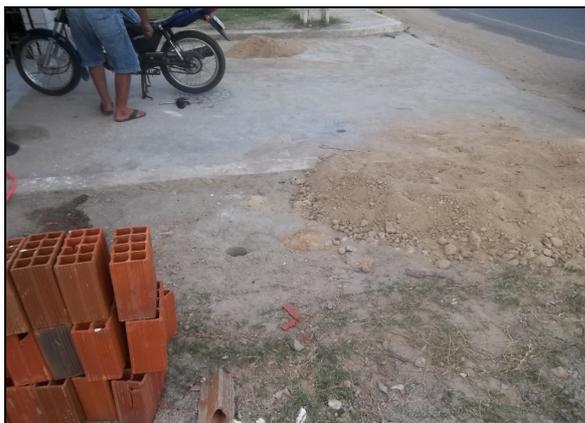
- Durante a inspeção técnica em 10/11/11 foi verificado:
- A existência de registros de manobras em bom estado de conservação e manutenção, e que estão sendo utilizados para efeito de realização de manobras, visando promover o abastecimento de água de forma setorizada (**Fotos 15 a 17**);

Foto 15 – Registro de manobra localizado na Av. Senador Almir Pinto, 1436 – na entrada da oficina.

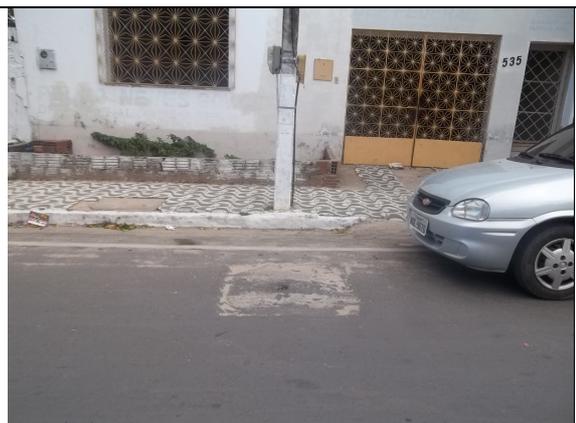
Foto 16 – Registro de manobra localizado na Rua Napoleão Lima, em frente ao nº. 535 - Centro.

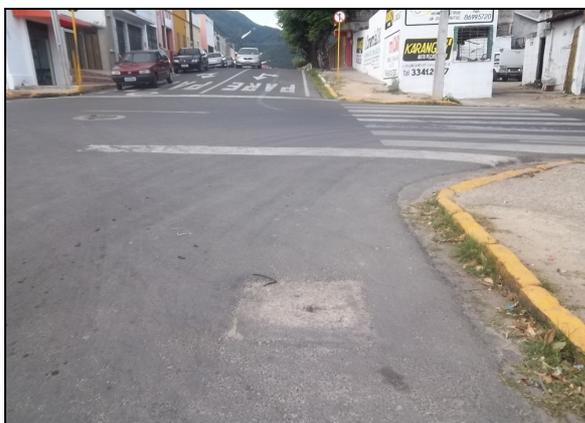
Foto 17 – Registro de manobra localizado na Rua Major Agostinho com a Rua Napoleão Lima.

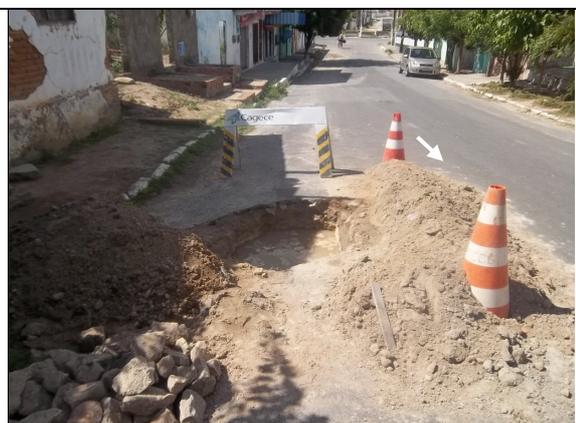
- A realização de conserto de vazamento na rede de distribuição, na Rua José Mota, 886 – Coité (**Foto 18**).

Foto 18 – Conserto de vazamento na rede de distribuição de água, na Rua José Mota, 886 - Coité.

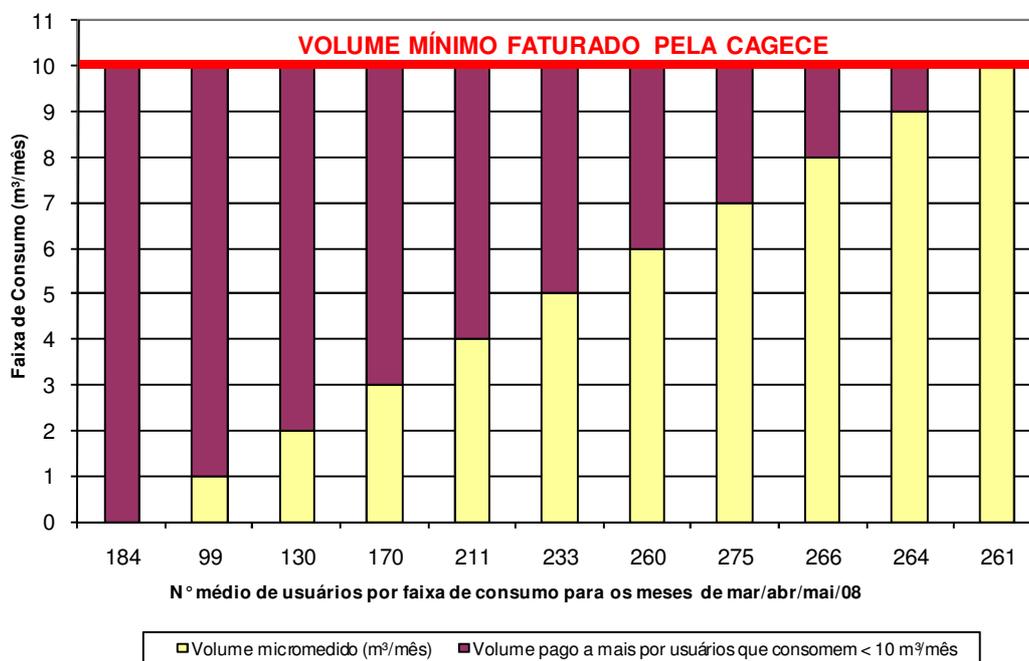
Volume micromedido de usuários com consumo de até 9 m ³ /mês	10.866 m ³
Volume faturado pelo consumo mínimo de usuários com consumo de até 9 m ³ /mês	20.917 m ³
Volume faturado e não consumido pelos usuários com consumo de até 9 m ³ /mês	10.051 m ³
	48,05%

Gráfico 1 – Faturamento em função do volume micromedido (volume medido x faturado) no Sistema de Abastecimento de Água de Maranguape (médias do período de agosto/11 a outubro/11)

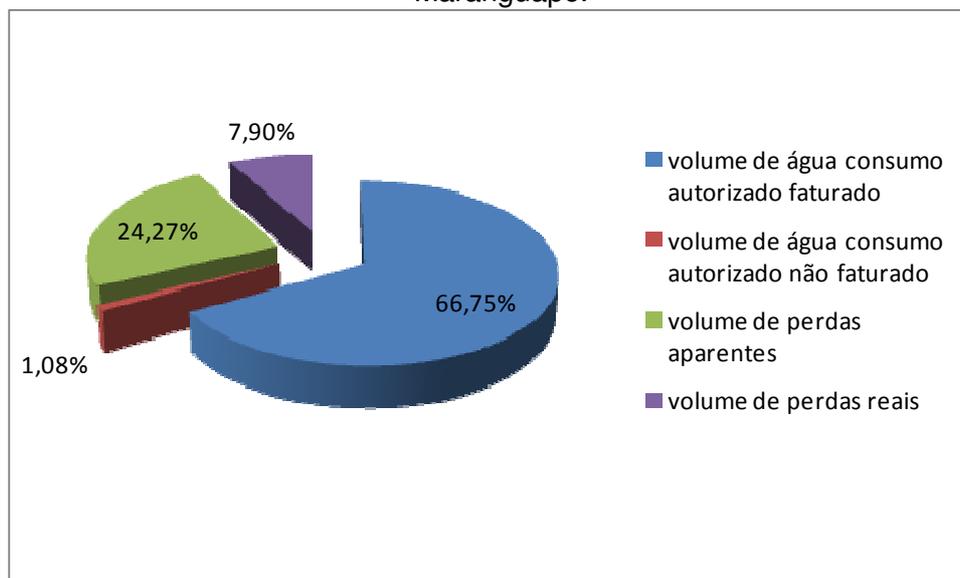
- Através da Geração do Balanço Hídrico do SAA de Maranguape, do mês de outubro/11 (fls. 61 a 64 do Processo PCSB/CSB/601/2011), constata-se um volume de perdas de água de 33,25% em relação ao total do volume distribuído, conforme **Gráfico 2**. Observa-se que as maiores perdas foram as perdas aparentes (24,27%) e as reais (7,90%), relacionadas a vazamentos em redes, adutoras, ramais prediais, inexistência ou erros de medição e fraudes, além de vazamentos e extravasamentos nos reservatórios, e em menor proporção, ao volume de água de consumo autorizado não faturado (1,08%), referente a volumes dispensados, consumos de unidades da própria CAGECE e operacional.

Gráfico 2 – Balanço hídrico por volume de consumo e perdas de água do SAA de Maranguape.

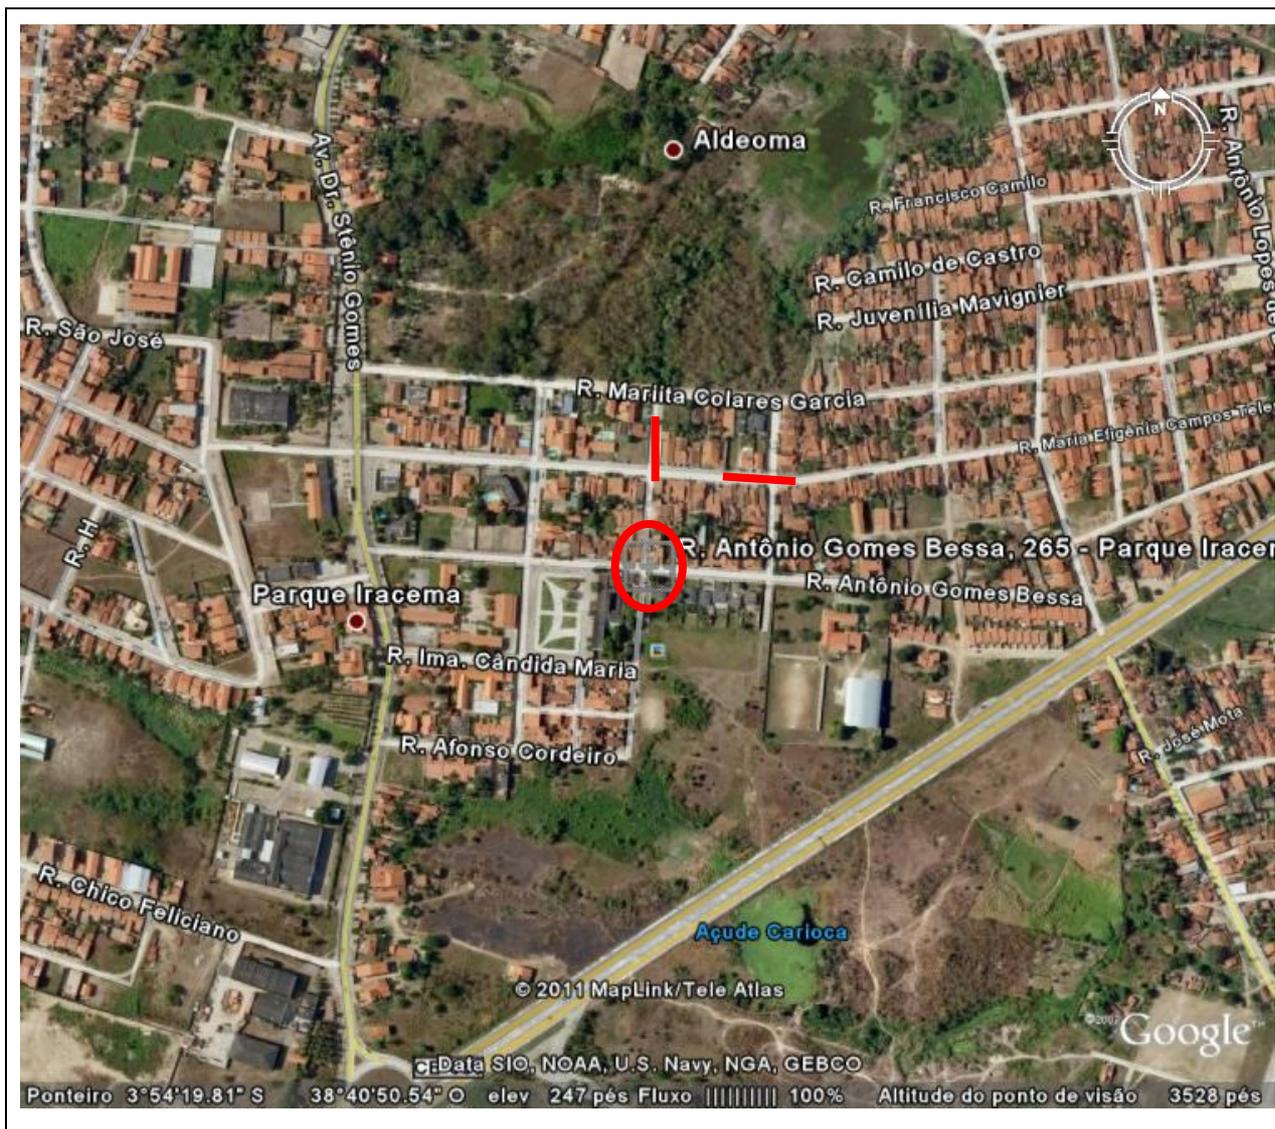
Foto Satélite 3 – Vista geral e local da realização das medições de pressões instantâneas e contínua, onde foi instalado o *datalogger*, na Rua Antonio Gomes Bessa, 265 – Parque Iracema.

- Os resultados das pressões instantâneas, apresentados no **Quadro 4**, medidas em pontos, mais especificamente, nos cavaletes das ligações de água, adequadamente espaçados, demonstram que todas as 11 (onze) medições efetuadas estavam fora da faixa de 10 a 50 mca, prevista no artigo 120 da Resolução ARCE nº 130/2010, ressaltando que 8 (oito) dentre as 11 (onze) pressões apresentaram resultados nulos.

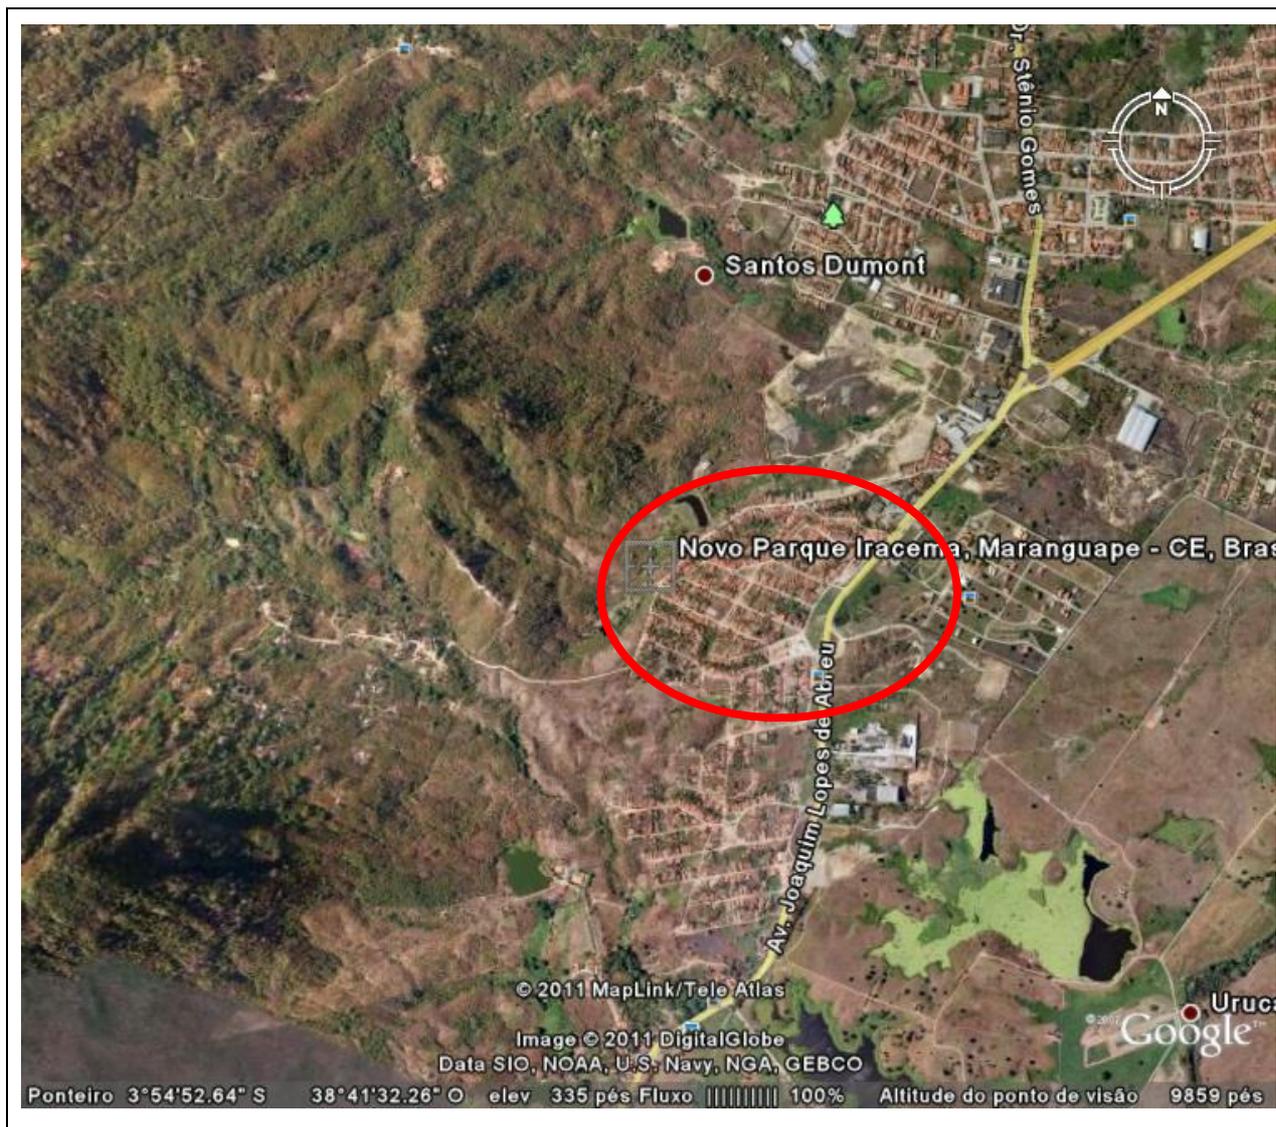
Foto Satélite 4 – Vista geral da área (Novo Parque Iracema), indicada pela prefeitura municipal de Maranguape, que apresenta problemas de abastecimento de água.

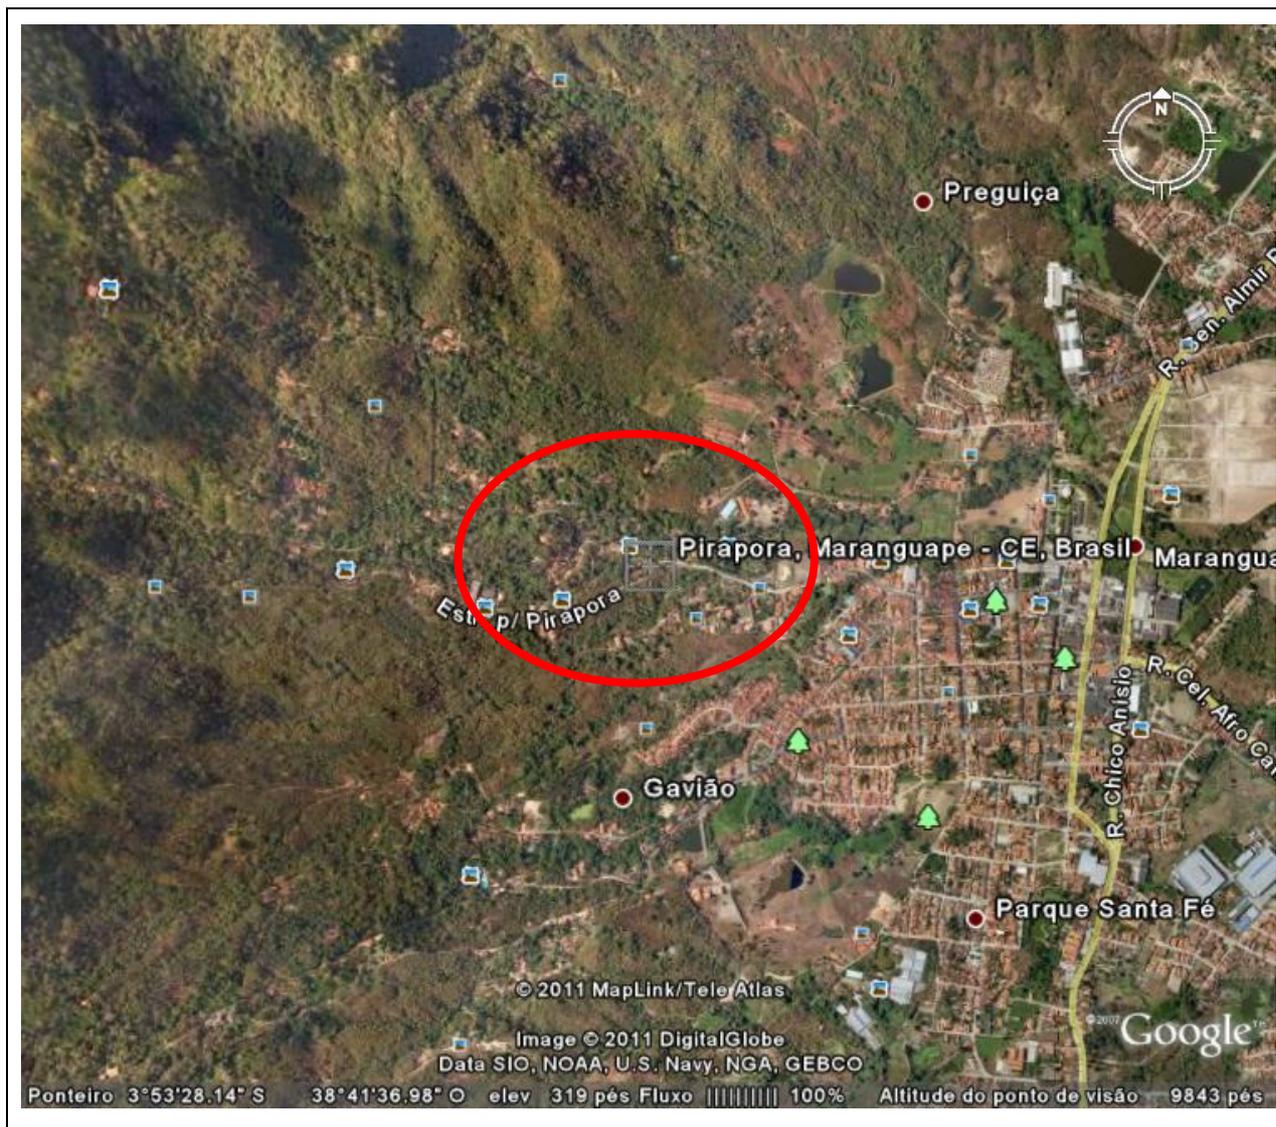
Foto Satélite 5 – Vista geral da área (Pirapora), indicada pela prefeitura municipal de Maranguape, que apresenta problemas de abastecimento de água.

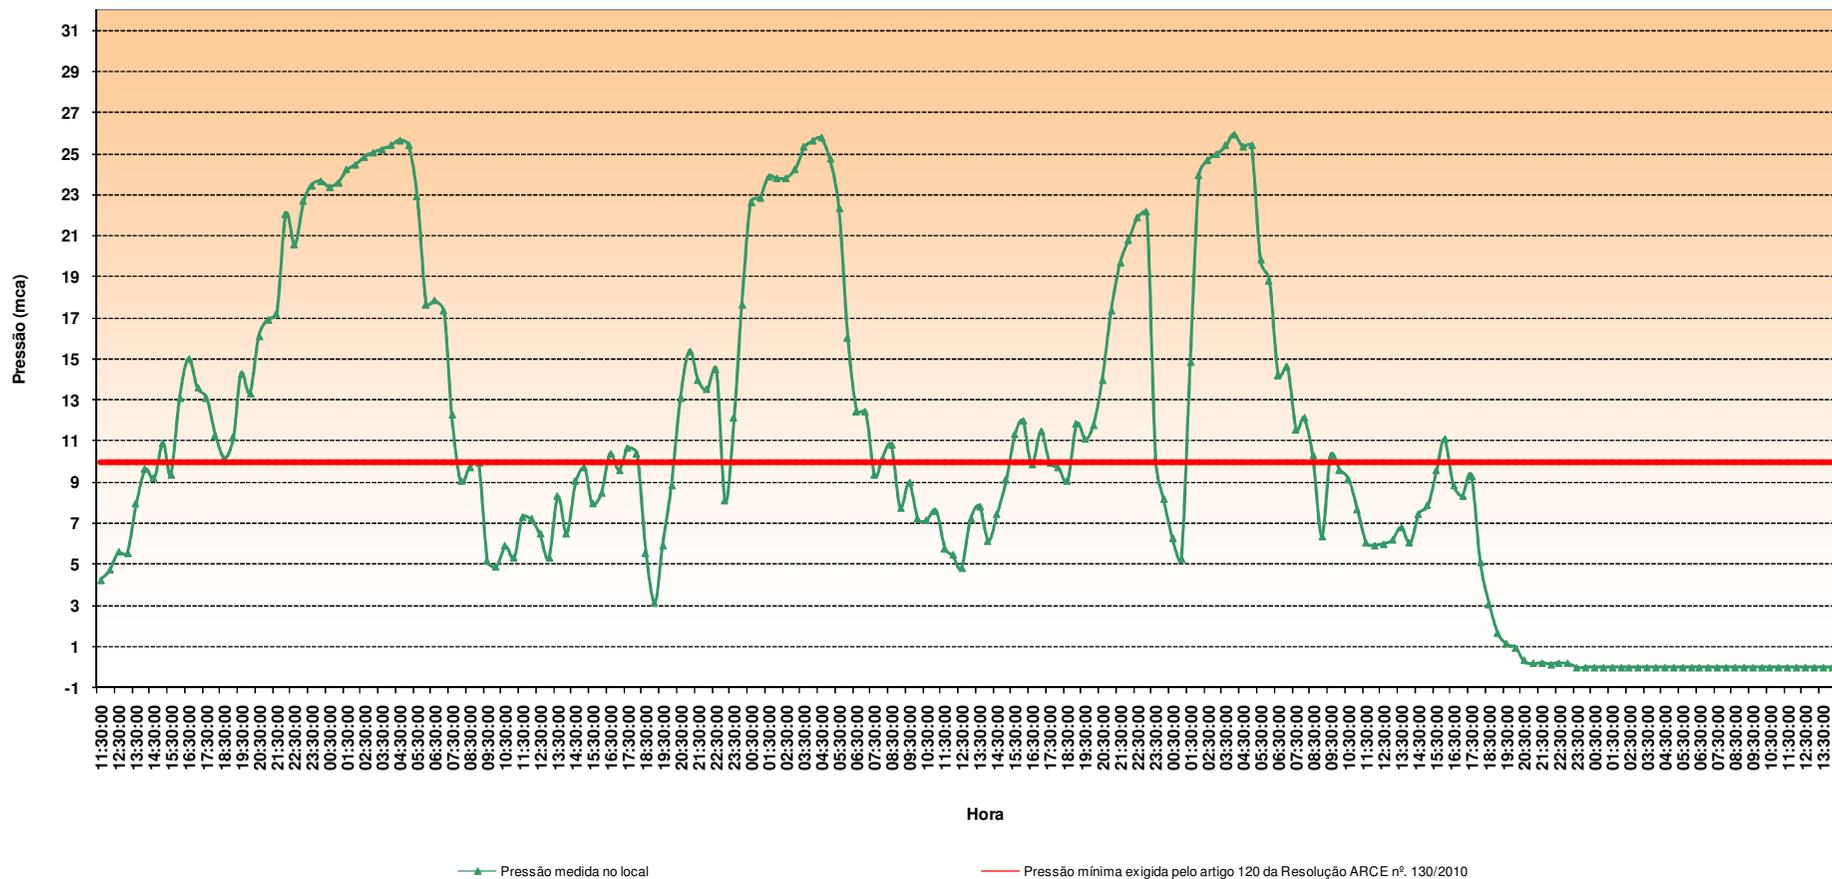
Gráfico 3 – Monitoramento da pressão com a instalação às 11:30 h do dia 14/11/2011 e retirada às 14:00 h do dia 18/11/2011, do aparelho *datalogger*, na Rua do Açude, 16, Outra Banda.

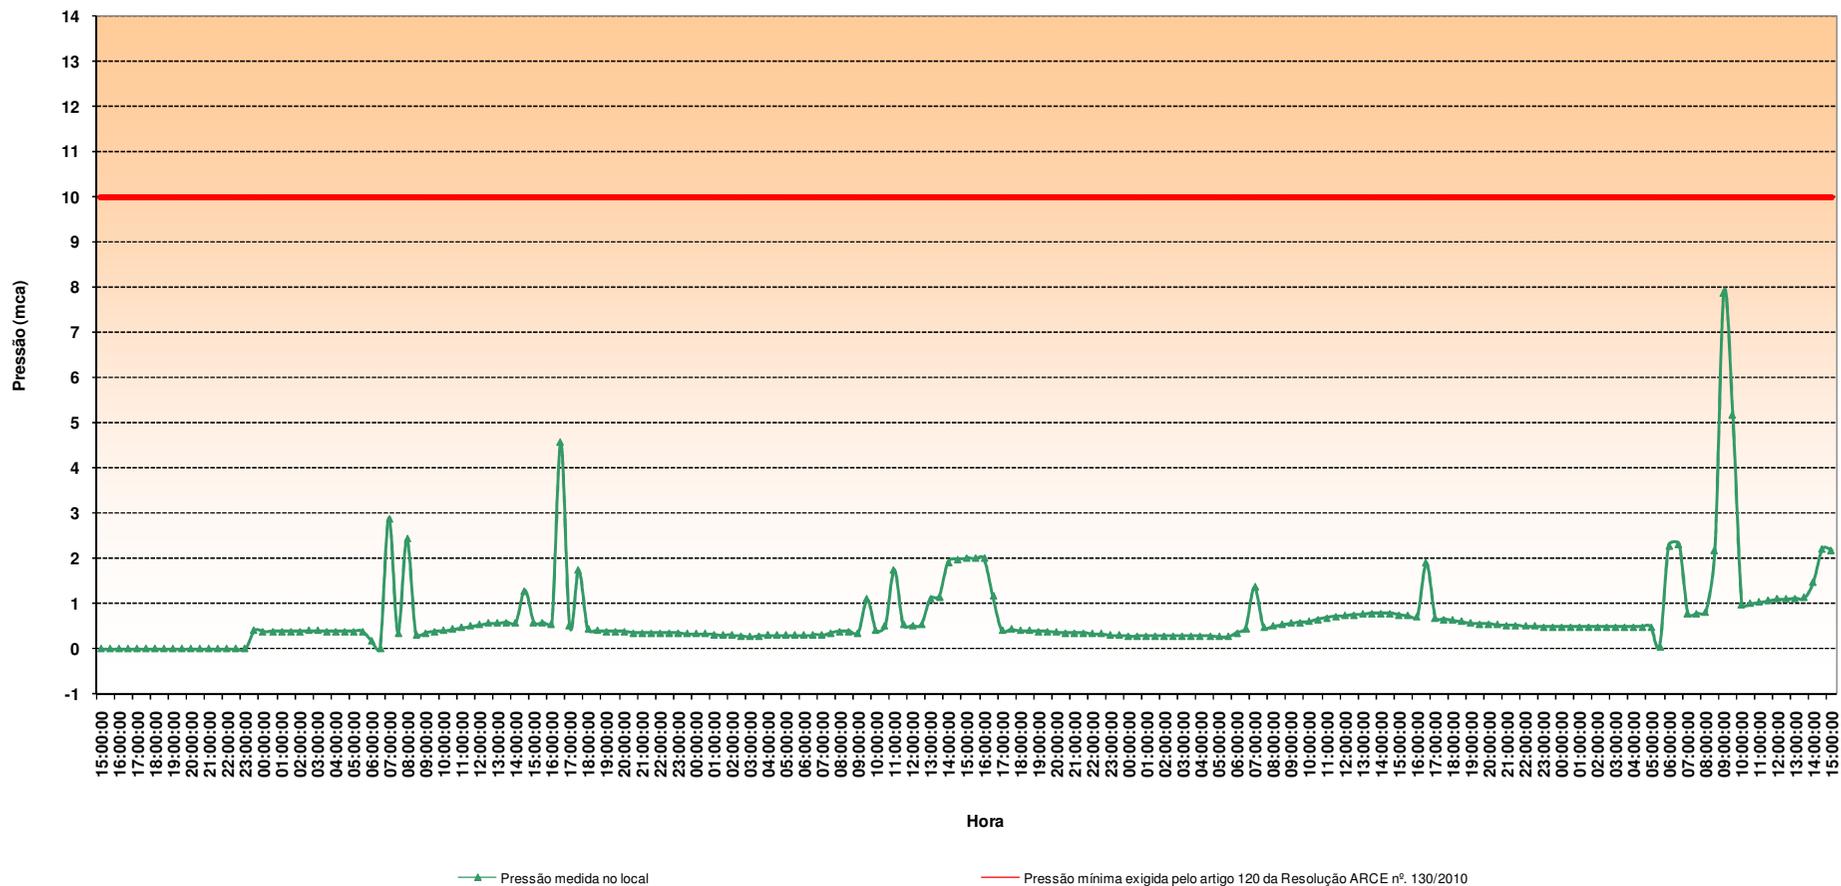
Gráfico 4 – Monitoramento da pressão com a instalação às 15:00 h do dia 18/11/2011 e retirada às 15:00 h do dia 22/11/2011, do aparelho *datalogger*, na Rua Antonio Gomes Bessa, 265, Parque Iracema.

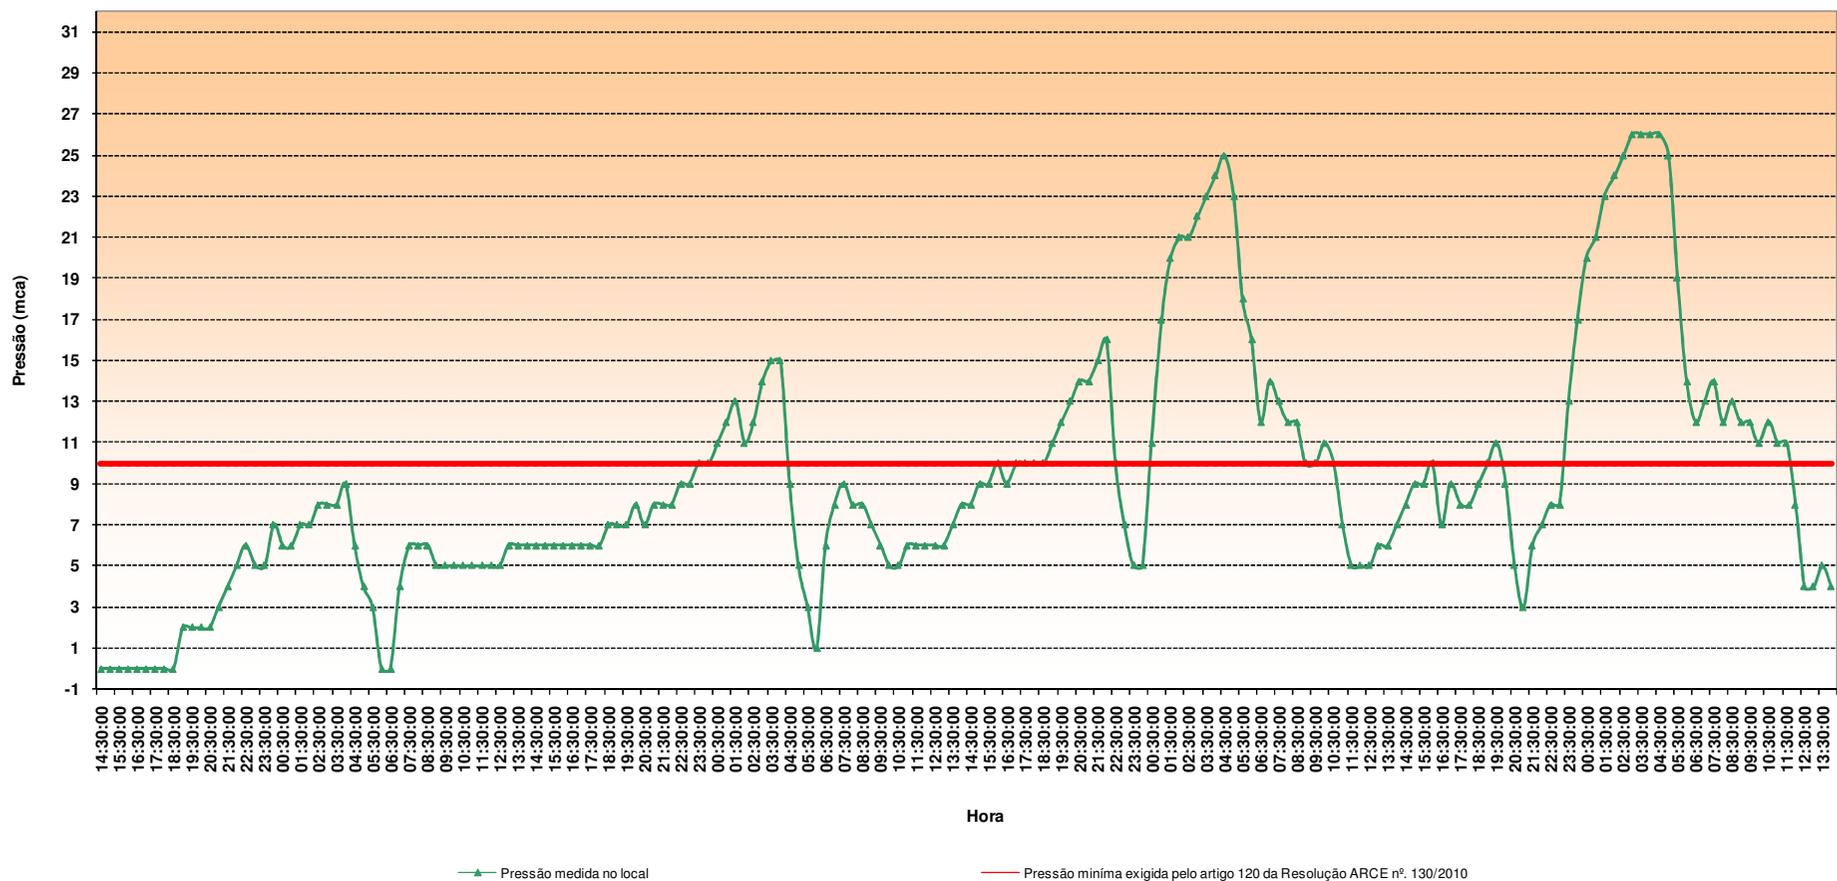
Gráfico 5 – Monitoramento da pressão com a instalação às 14:30 h do dia 18/11/2011 e retirada às 14:00 h do dia 22/11/2011, do aparelho datalogger, na Rua Raimundo Pinto, 104, Novo Maranguape.

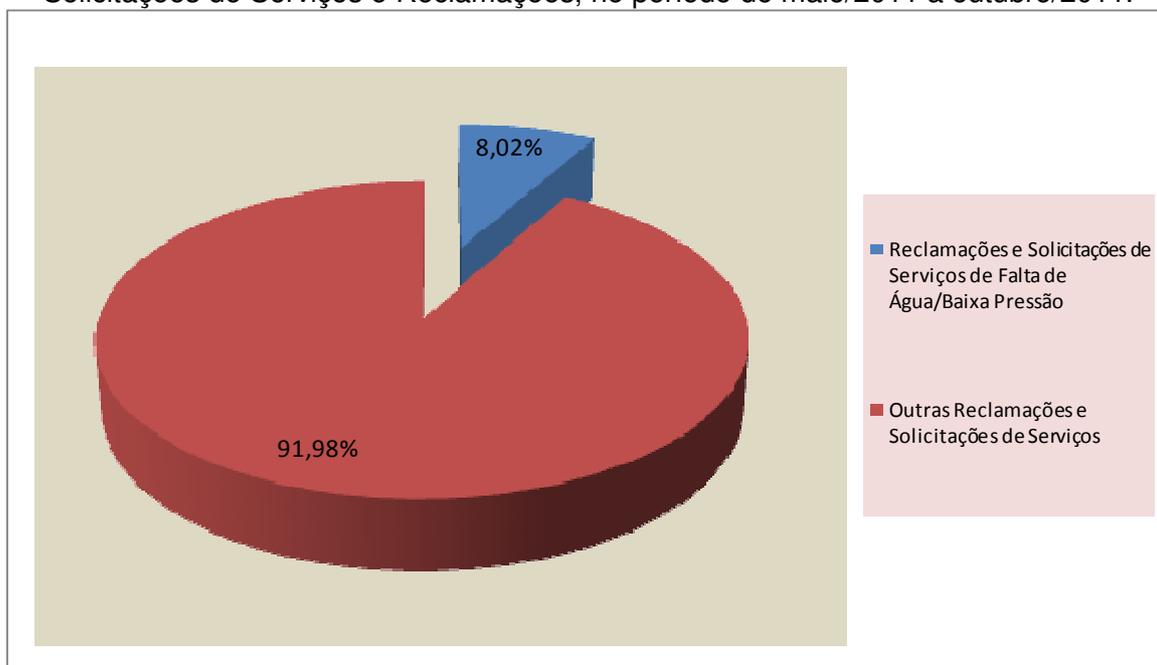
- Se considerarmos apenas a quantidade de reclamações procedentes, no período de maio/2011 a outubro/2011, foram abertas 1.099 (um mil e noventa e nove);
- A quantidade de reclamações procedentes de falta de água/baixa pressão, no período de maio/2011 a outubro/2011, foi de 295 (duzentos e noventa e cinco), representando 21,16% do total das reclamações procedentes realizadas;
- O **Gráfico 7**, retrata o perfil das reclamações procedentes de falta de água/ baixa pressão, no período de maio/2011 a outubro/2011, comparativamente com as demais reclamações.

Gráfico 6 – Solicitações de Serviços e Reclamações de Falta de Água/Baixa Pressão e Outras Solicitações de Serviços e Reclamações, no período de maio/2011 a outubro/2011.

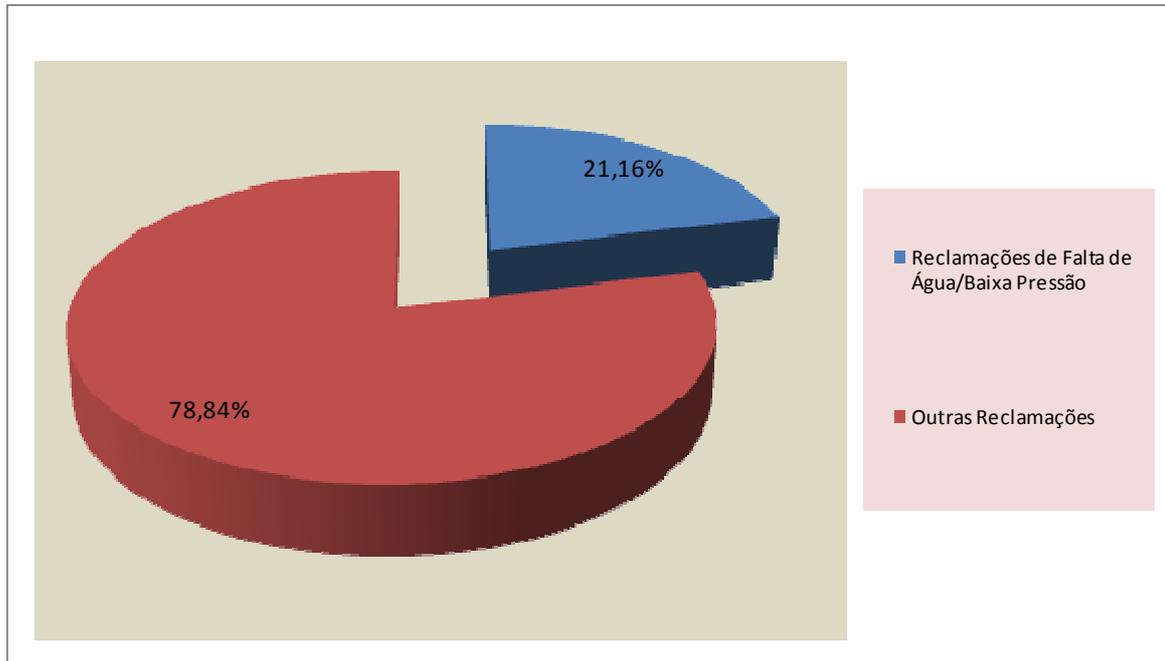
Gráfico 7 – Reclamações de Falta de Água/Baixa Pressão e Outras Reclamações, no período de maio/2011 a outubro/2011.
