**RELATÓRIO DE FISCALIZAÇÃO**  
**RF/CSB/0017/2012**

Assunto: Fiscalização do Sistema de Abastecimento  
de Água do Município de São Luis do Curú

**COORDENADORIA DE SANEAMENTO BÁSICO**

Fortaleza – CE  
Março/2012

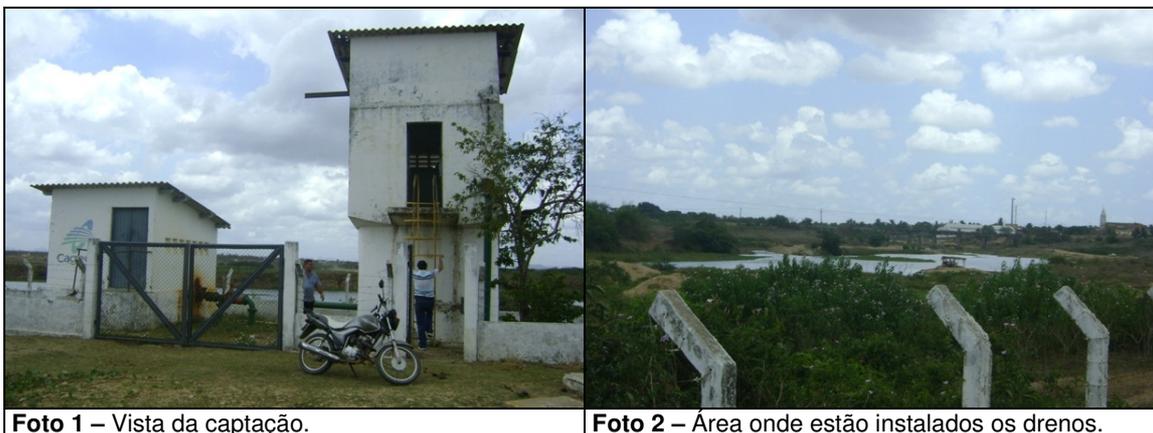
- A área da captação possui cerca delimitadora, no entanto, não possui sinalização, nem iluminação para trabalhos noturnos (**Fotos 1 e 2**).

Foto 1 – Vista da captação.

Foto 2 – Área onde estão instalados os drenos.

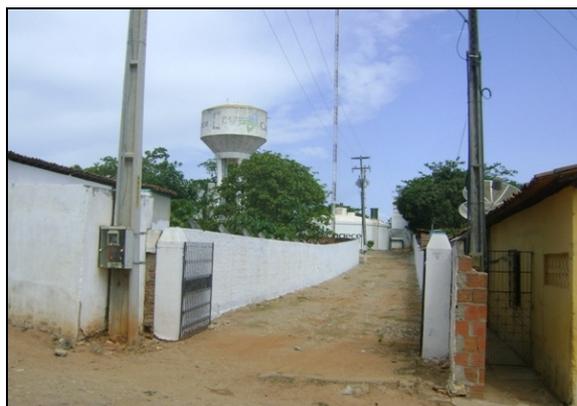
- A estação de tratamento está cercada, sinalizada e possui iluminação para trabalhos noturnos (**Foto 3**);
- O Sistema Abastecimento de Água de São Luis do Curú não possui Licença de Operação da Superintendência Estadual do Meio Ambiente – SEMACE.

**Foto 3** – Entrada da ETA.

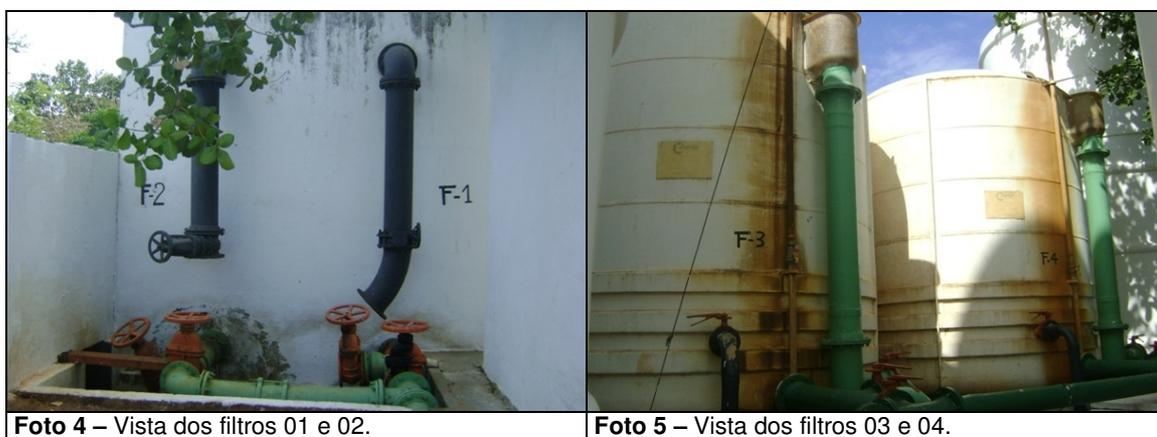
- Os filtros apresentam pintura deteriorada (**Fotos 4 e 5**);
- Constatou-se problema de vedação no registro de descarga de fundo e de lavagem do filtro 01 (**Foto 6**);
- Os filtros 01 e 02 possuem um medidor proporcional para medir a água da lavagem (**Foto 7**).

**Foto 4** – Vista dos filtros 01 e 02.

- Os filtros apresentam pintura deteriorada;
- Constatou-se problema de vedação no registro de descarga de fundo e de lavagem do filtro 01;
- Os produtos químicos estão armazenados de forma inadequada, sem estrado de madeira. Além disso, são guardados outros tipos de materiais dentro da casa de química;
- De acordo com os RECOPs, esta unidade do sistema apresentou a seguinte ocorrência, no período de março/2011 a dezembro/2011: *“Filtro 02 parado por defeito”*. No ato da inspeção, constatou-se que a calha do filtro 02 continuava quebrada.

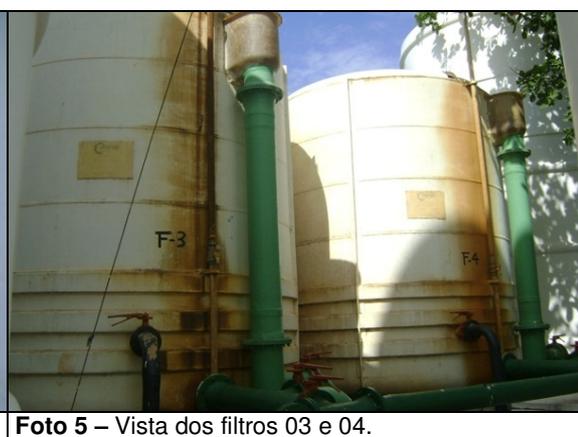
**Foto 5** – Vista dos filtros 03 e 04.

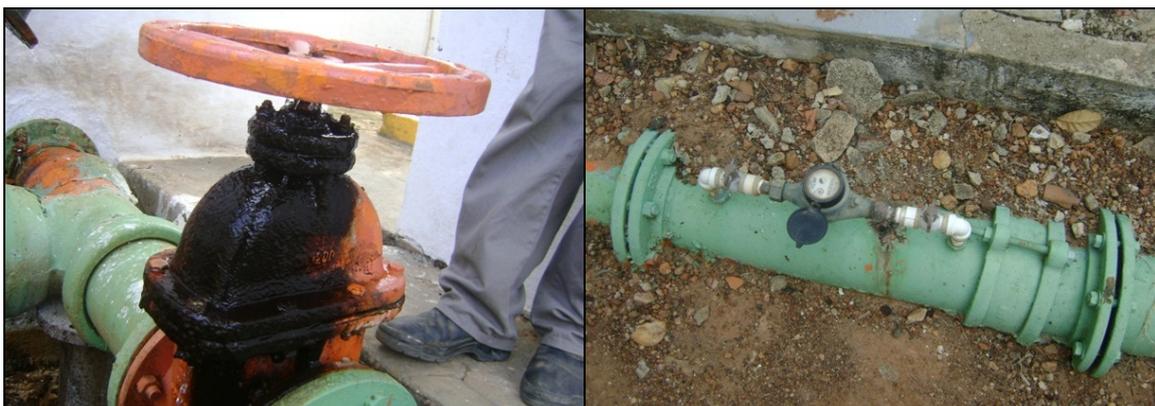
**Foto 6** – Registro de descarga de fundo e de lavagem do filtro 01 com problema de vedação.

**Foto 7** – Medidor proporcional para lavagem de filtros.

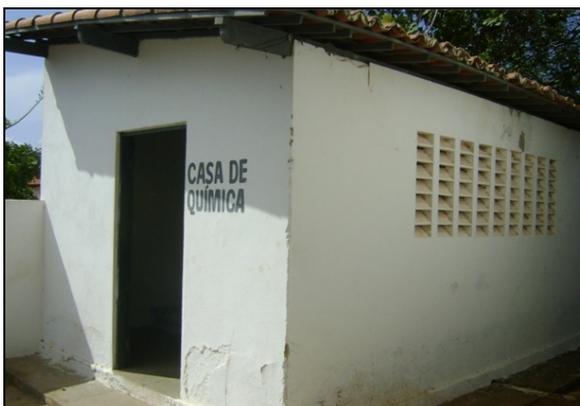
**Foto 8** – Vista da casa de química.

- A casa de química possui edificação própria, localizada na área da ETA (**Foto 8**);
- O dosador de flúor encontra-se parado, sem previsão para voltar a funcionar (**Foto 9**);
- Os cilindros de cloro gasoso, bem como, o dosador de cloro apresentam bom estado de conservação e manutenção (**Foto 10**);
- A casa de química possui kit de emergência e peças de reposição para o caso de ocorrer vazamento de cloro (**Foto 11**);
- Os produtos químicos estão armazenados de forma inadequada, sem estrado de madeira. Além disso, são guardados outros tipos de materiais dentro da casa de química (**Foto 12**);
- O operador possui os EPIs e o fardamento necessários às suas atividades (**Foto 13**).

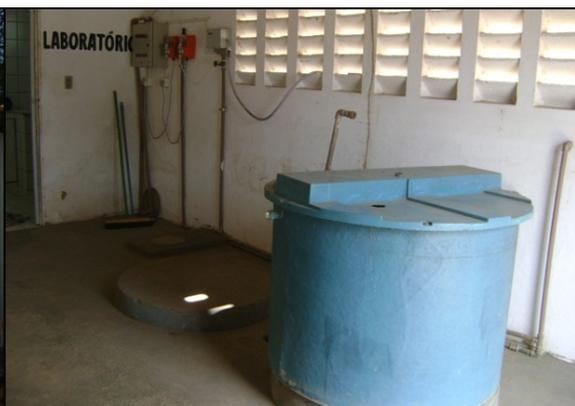
**Foto 9** – Dosador de flúor parado.

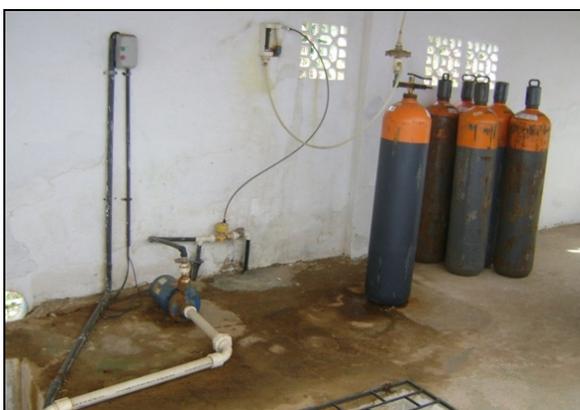
**Foto 10** – Cilindros e dosador de cloro gasoso.

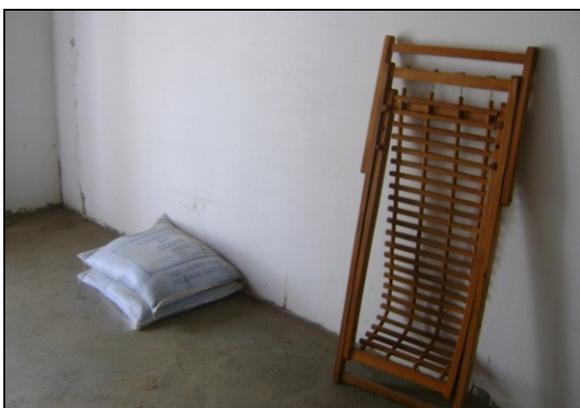
**Foto 12** – Armazenamento inadequado de materiais e produtos químicos.

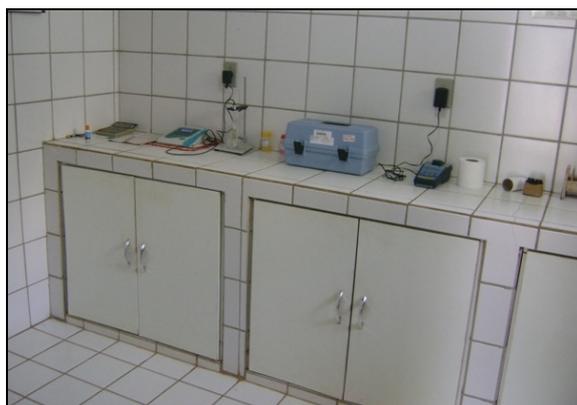
**Foto 14** – Vista do laboratório da ETA.

- O laboratório está localizado na área da ETA e apresenta bom estado de conservação e manutenção (**Foto 14**);
- No laboratório há registros da qualidade da água bruta e da água tratada (**Foto 15**);
- O laboratório possui turbidímetro, pHmetro e colorímetro (**Foto 16**);
- A ficha de controle de equipamentos indicava que a calibração estava sendo feita regularmente (**Foto 17**);
- O disco comparador utilizado para a medição de cloro residual livre no laboratório da ETA apresenta como valor máximo 3,0mg/L. O operador conhece os procedimentos para diluição da amostra, caso a mesma exceda o valor máximo (**Foto 18**);
- O reagente químico Ortotolidina, utilizado para análises de cloro residual no aparelho colorimétrico, encontra-se dentro do prazo de validade – junho/2012 (**Foto 19**).

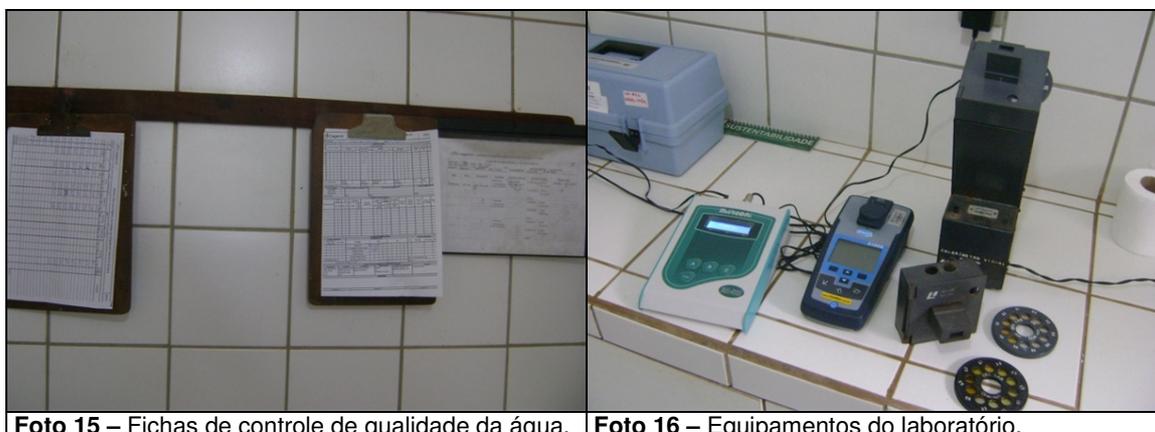
**Foto 15** – Fichas de controle de qualidade da água.

**Foto 16** – Equipamentos do laboratório.

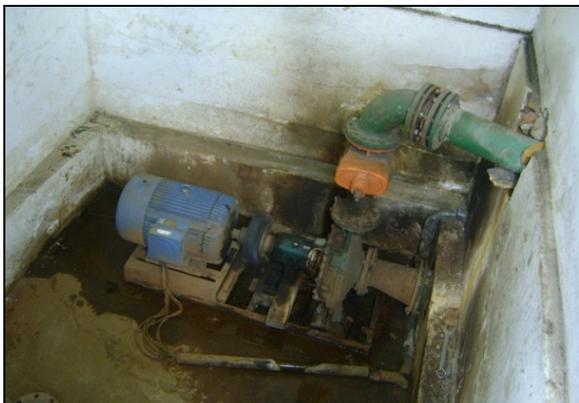
- A elevatória está instalada próximo ao poço de reunião, às margens do Rio Curú. No ato da fiscalização, verificou-se que a elevatória não possuía bomba reserva (**Foto 20**);
- O quadro de comando da EEAB-01 possui horímetro, amperímetro e voltímetro (**Foto 21**);

Foto 20 – Elevatória EEAB-01.

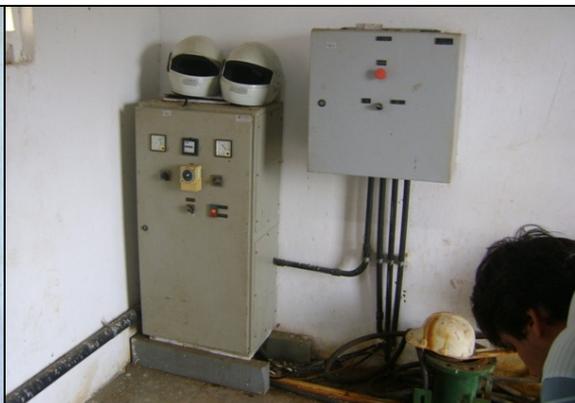
Foto 21 – Quadro de comando da EEAB-01.

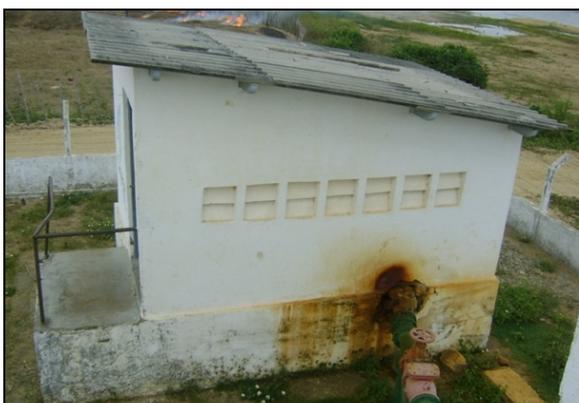
- O prédio de abrigo do quadro de comando não possui identificação. Além disso, apresenta pintura deteriorada e guarda-corpo danificado (**Foto 22**);
- O poço de reunião apresenta reboco e pintura deteriorados (**Foto 23**).

Foto 22 – Prédio de abrigo da EEAB-01, com pintura deteriorada e guarda-corpo danificado.

- No quadro de comando das elevatórias EELF-01, EEAT-01 e EEAT-03 verificou-se ausência de identificação;
- O prédio de abrigo do quadro de comando da EEAB-01 e do poço de reunião apresenta pintura deteriorada;
- O prédio de abrigo do quadro de comando da EEAB-01 apresenta guarda-corpo danificado;
- O poço de reunião da EEAB-01 apresenta reboco deteriorado.

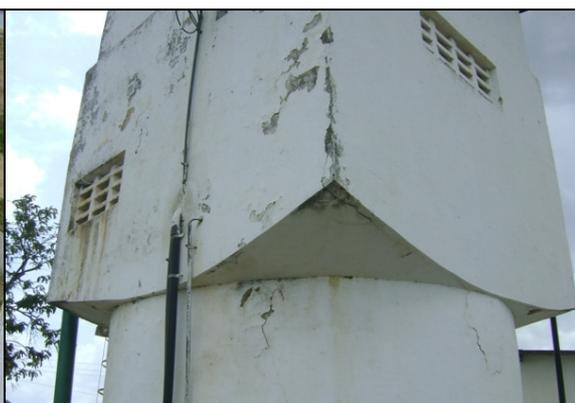
Foto 23 – Poço de reunião, com reboco e pintura deteriorados.

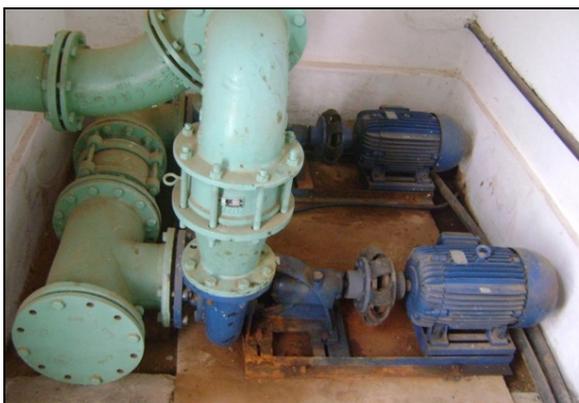
Foto 24 – Elevatória EELF-01.

- A elevatória está instalada na área da ETA, possui iluminação para trabalhos noturnos e possui bomba reserva (**Foto 24**);
- O quadro de comando da EELF-01 está instalado em edificação própria, sem identificação. Possui apenas amperímetro, faltando horímetro e voltímetro (**Fotos 25 e 26**).

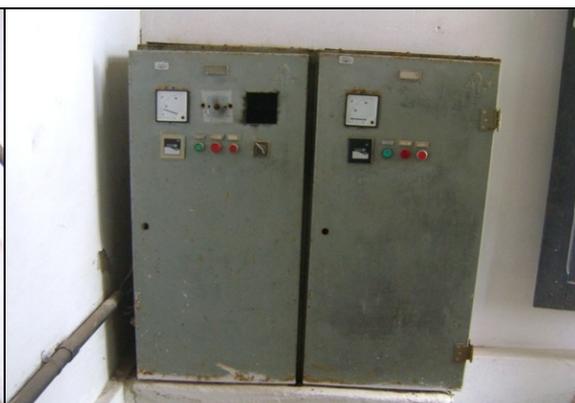
Foto 25 – Quadro de comando da EELF-01.

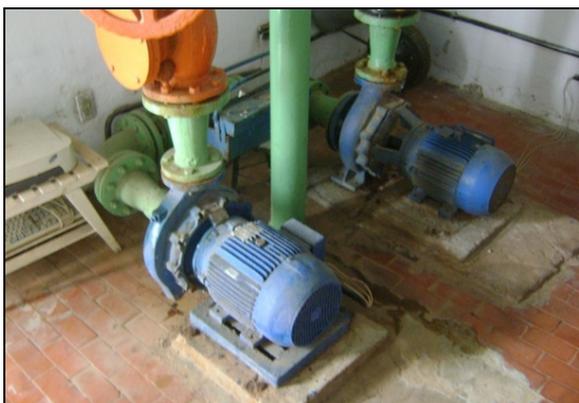
Foto 27 – Elevatória EEAT-01.

- A elevatória está instalada na área da ETA, possui iluminação para trabalhos noturnos e bomba reserva. Além disso, possui extintor de incêndio dentro do prazo de validade (**Fotos 27 e 28**);
- O quadro de comando da EEAT-01 está instalado de forma adequada, em edificação própria, sem identificação. Possui horímetro, amperímetro e voltímetro e apresenta boas condições de conservação e manutenção (**Fotos 28 e 29**).

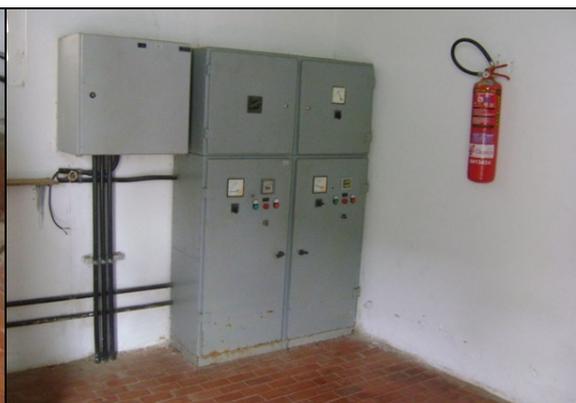
Foto 28 – Quadro de comando e extintor de incêndio da EEAT-01.

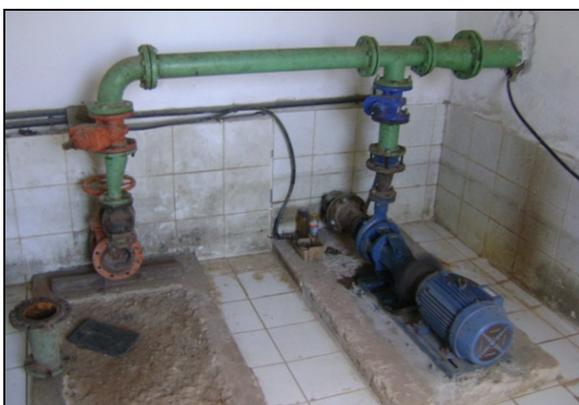
Foto 30 – Elevatória EEAT-02.

- A elevatória está instalada na área da ETA e não possui bomba reserva (**Foto 30**);
- O quadro de comando da EEAT-02 está instalado de forma adequada, em edificação própria, com identificação. Possui horímetro, amperímetro e voltímetro e apresenta boas condições de conservação e manutenção (**Fotos 31 e 32**).

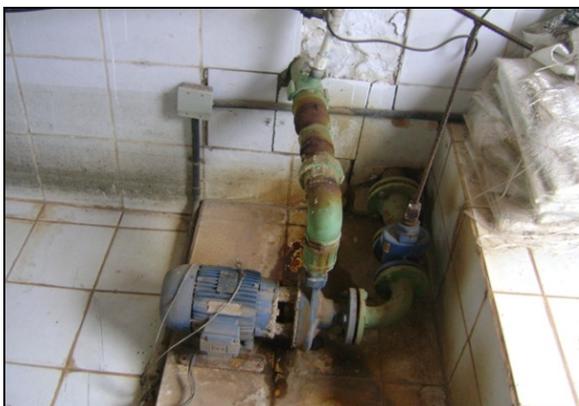
**Foto 33** – Elevatória EEAT-03.

- A elevatória está instalada na área da ETA e não possui bomba reserva (**Foto 33**);
- O quadro de comando da EEAT-03 está instalado no prédio de abrigo da EEAT-02 e não está identificado. Não possui horímetro, amperímetro e nem voltímetro (**Foto 34**);
- A elevatória possui extintor de incêndio dentro do prazo de validade (**Foto 35**).

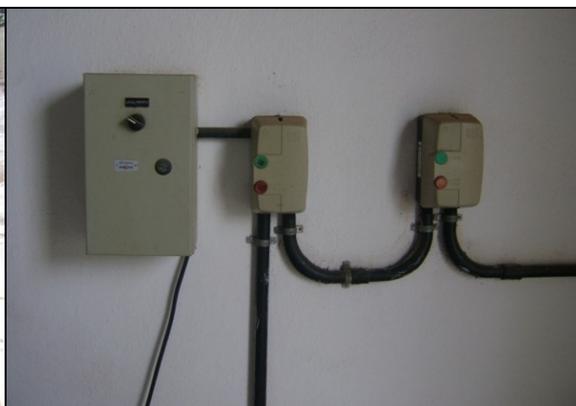
**Foto 34** – Quadro de comando da EEAT-03.

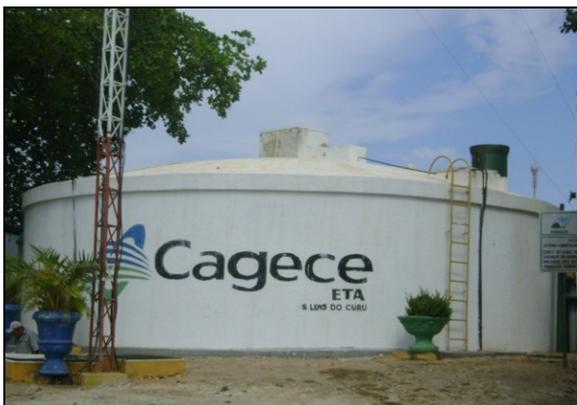
**Foto 36** – Vista do RAP-01.

- No reservatório **RAP-01**, verificaram-se:
  - Escada de acesso e tampa de inspeção, em boas condições de conservação e manutenção (**Fotos 36 e 37**);
  - Tubulações de ventilação sem tela de proteção (**Fotos 38 e 39**).

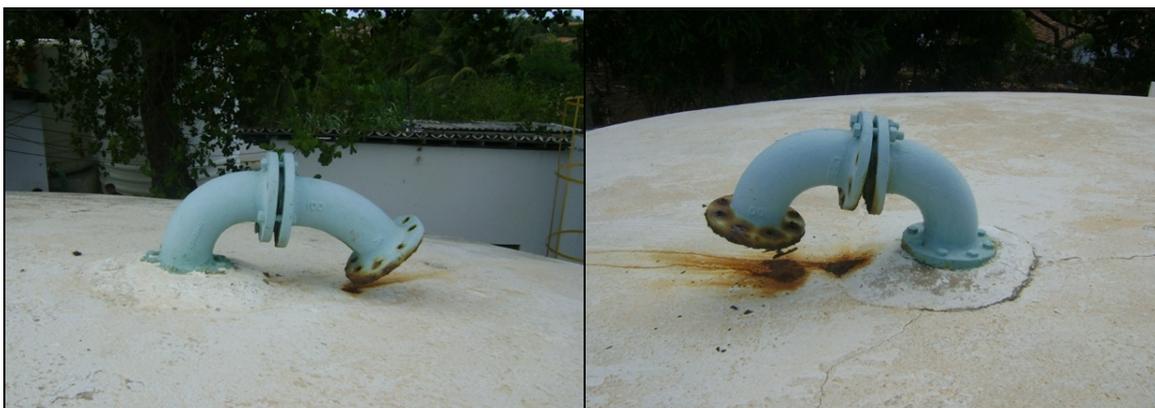
Fotos 38 e 39 – Ventilações do RAP-01.

- a) No RAP-01, verificaram-se:
  - Tubulações de ventilação sem tela de proteção.
- b) No REL-01, verificaram-se:
  - Pintura deteriorada;
  - Estrutura deteriorada com armadura exposta;
- c) Não há registro das limpezas dos reservatórios.

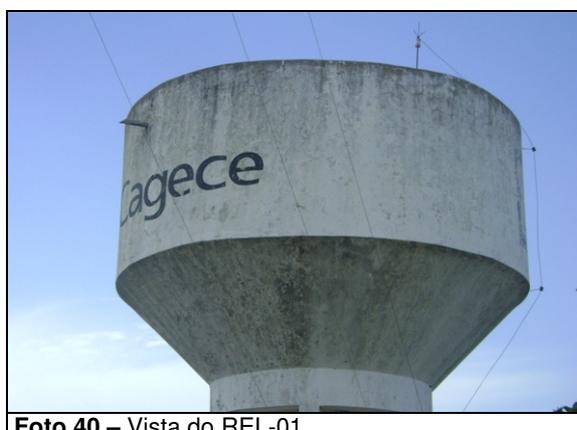
- No reservatório **REL-01**, verificaram-se:
  - Pintura deteriorada (**Foto 40**);
  - Ausência de sinalização noturna (**Foto 40**);
  - Estrutura deteriorada com armadura exposta (**Foto 41**);
  - Ausência de tampa de inspeção (**Foto 42**);
  - Escada de acesso em boas condições de conservação e manutenção (**Foto 42**);

Foto 40 – Vista do REL-01.

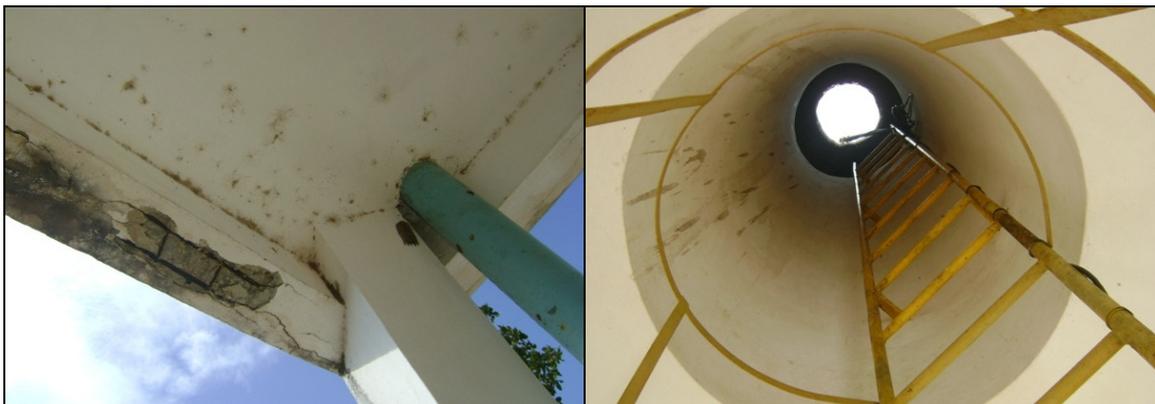
**Foto 41** – Estrutura deteriorada com armadura exposta, do REL-01.

**Foto 42** – Inspeção e escada de acesso do REL-01.

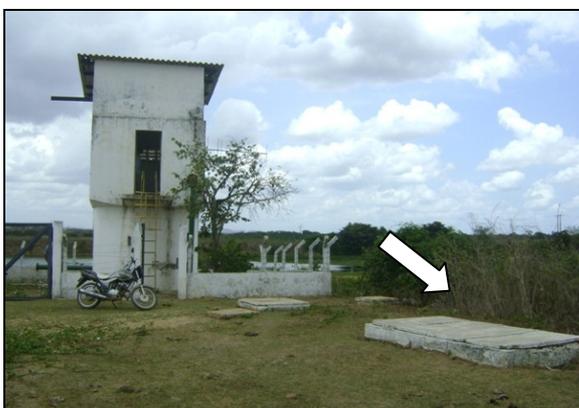
**Foto 44** – Macromedidor de água bruta na saída da EEAB-01.

- A adutora de água bruta possui macromedidor, instalado na saída da EEAB-01 (**Foto 44**);
- A adutora de água tratada que abastece o Município de São Luis do Curú, possui 1 (um) macromedidor instalado na entrada do REL-01, 1 (um) medidor proporcional instalado na saída da ETA, para a rede do Distrito de Croata, Município de São Gonçalo do Amarante e 1 (um) macromedidor na saída da ETA, para o Bairro Paraíso (**Fotos 45 a 47**).

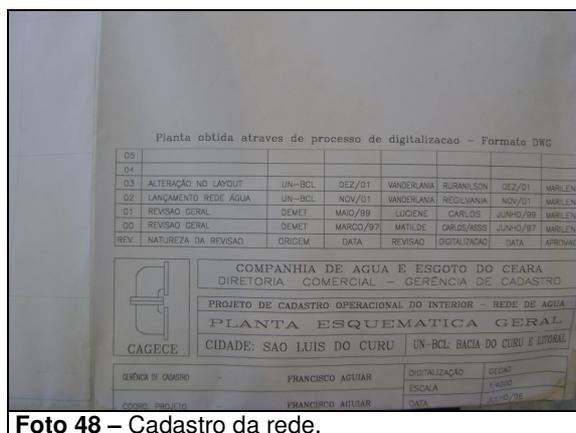
- O núcleo de São Luis do Curú possui cadastro técnico da rede desatualizado. A última atualização foi realizada em dezembro/2001 (**Foto 48**);
- Na rede de distribuição existem 5 (cinco) registros de descarga. Não foi informada a quantidade de registros de manobra. Foram inspecionados os 5 (cinco) registros de descarga, constatando-se que 1 (um) deles, o da Rua Alto Alegre, não possuía caixa de proteção. Próximo ao registro de descarga da Rua Francisco Chaves Nunes, havia ligação exposta (**Fotos 49 a 53**).
- O sistema de São Luis do Curú é operado por manobra (fl. 98 do Processo PCSB/CSB/0740/2011).
- Não há cronograma de descarga de rede. Segundo o responsável pelo núcleo, as descargas são realizadas quando há necessidade.

**Foto 48 – Cadastro da rede.**

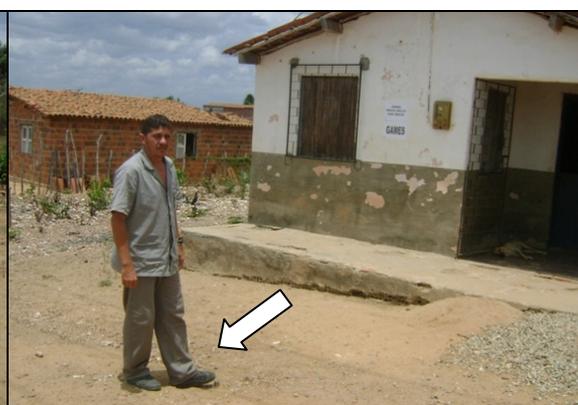
**Foto 52** – Registro de descarga sem caixa de proteção, localizado na Rua Alto Alegre, Alto Alegre.

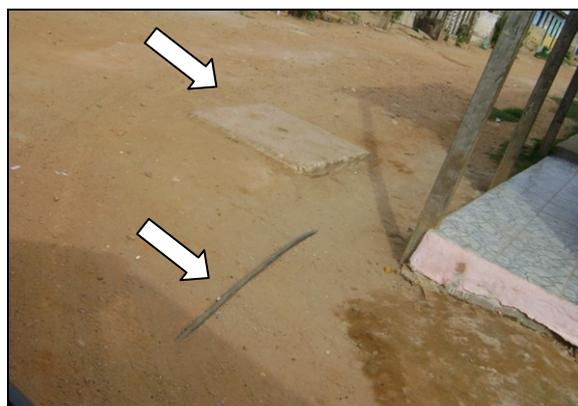
**Foto 53** – Registro de descarga e ligação exposta, localizados na Rua Francisco Chaves Nunes, Conj. São Francisco.

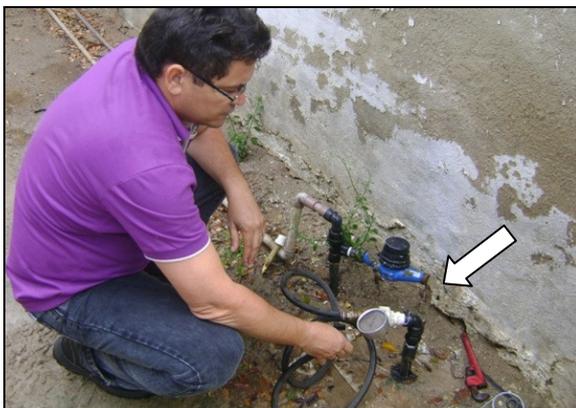
**Foto 54** – Medição de pressão na Rua Abirán Moreira, 69 – Centro, sem hidrômetro.

- A ARCE realizou medições instantâneas de pressão disponível na rede, no dia 14/2/2012, em 5 (cinco) pontos adequadamente espaçados, nos cavaletes dos imóveis (**Fotos 54 a 58**). Os resultados das pressões instantâneas mostram que 3 (três) das 5 (cinco) medições efetuadas situaram-se fora da faixa de 10 a 50 mca, demonstrando assim, que não está sendo cumprido o artigo 120 da Resolução nº 130/2010 da ARCE (**Quadro 1**).

Ponto	Local de Coleta	Inspeção 14/02/2012	
		Hora da Medição	Pressão (m.c.a.)
1	Rua Abiran Moreira, 69 - Centro	08:45	24,00
2	Rua Pedro Magalhães, 4 - Centro	09:00	7,00
3	Rua Luis Monteiro, 18 - Suate	09:15	9,00
4	Praça dos Correios, 2 - Centro	09:30	16,00
5	Rua D, 10 - Conjunto Paraíso	09:45	5,30

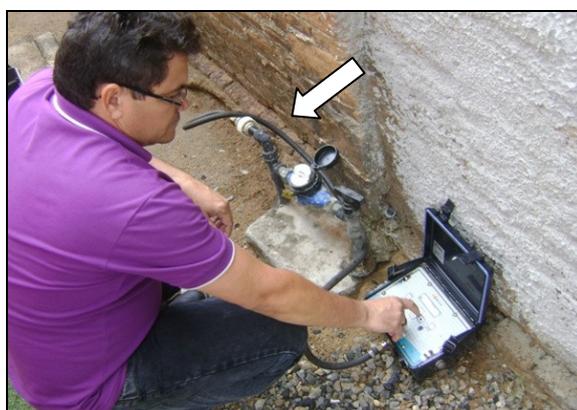
**Foto 58** – Medição de pressão na Rua D, 10 – Conjunto Paraíso, sem hidrômetro.

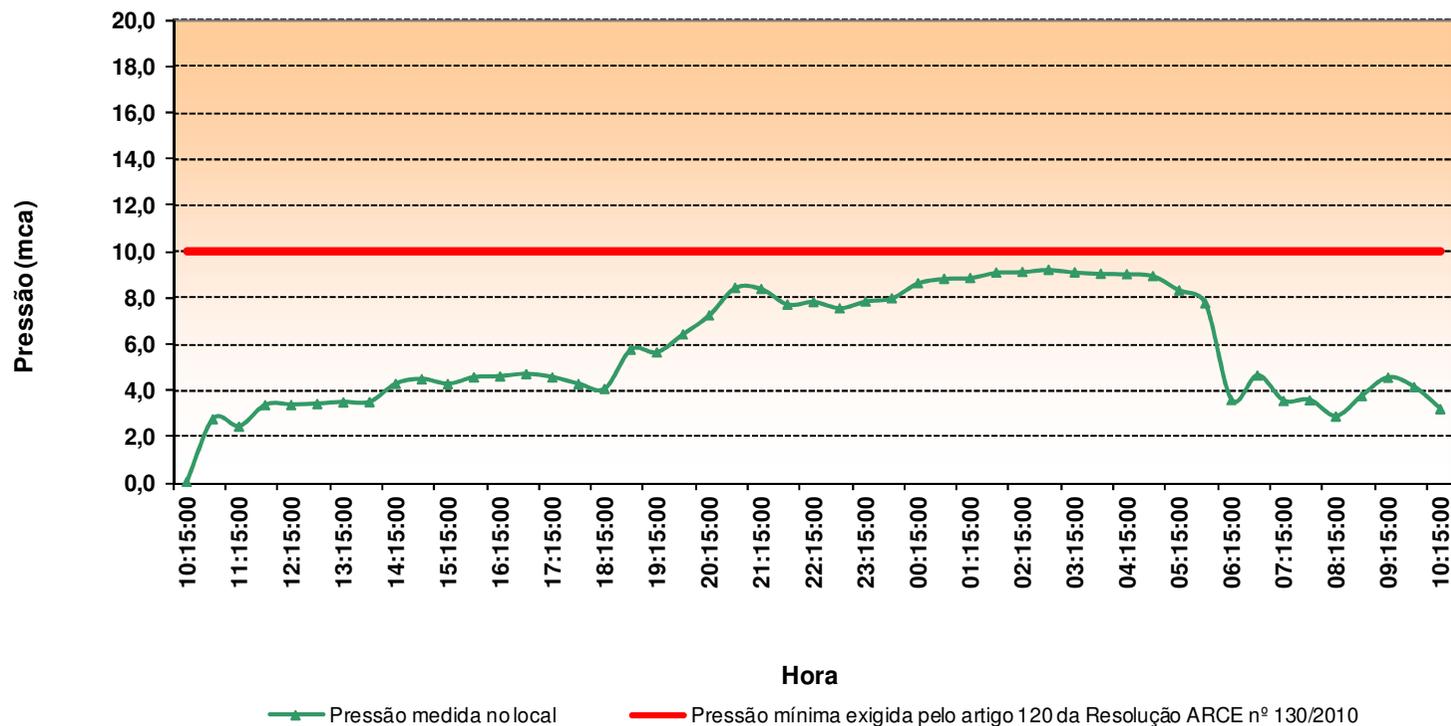
- A ARCE realizou medição contínua de pressão disponível na rede de distribuição, com a instalação do aparelho *Datalogger* às 10:15h do dia 13/2/2012 e retirada às 10:15h do dia 14/2/2012, em uma residência localizada na Rua D, 10 – Conjunto Paraíso.
- Constatou-se pressão média de 5,8 mca e picos mínimo e máximo de 0,1 e 9,2 mca, respectivamente, evidenciando baixa pressão neste domicílio.

**Gráfico 1** – Monitoramento da pressão com instalação às 10:15h do dia 13/2/2012 e retirada às 10:15h do dia 14/2/2012, do aparelho *datalogger*, no endereço Rua D, 10 – Conjunto Paraíso.

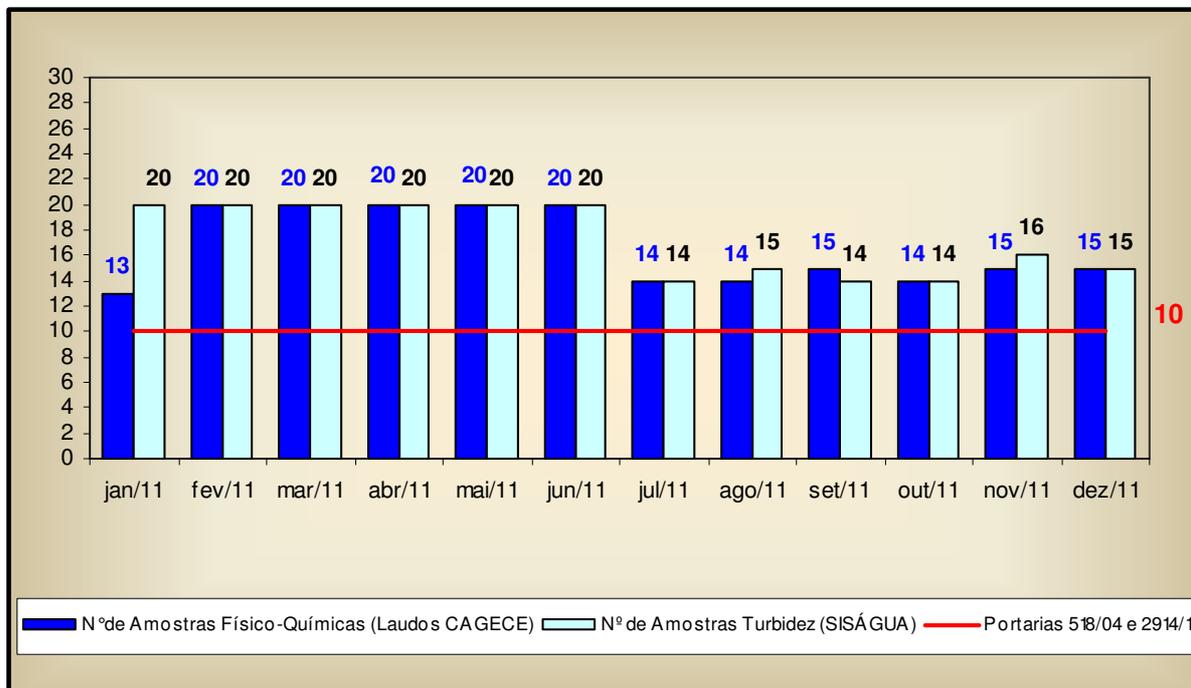
**Gráfico 2** – Avaliação do Monitoramento da Qualidade da ÁGUA TRATADA realizado pela CAGECE na rede de distribuição do SAA de São Luis do Curú, no período de janeiro/2011 a dezembro/2011, conforme Portaria MS 518/2004 (janeiro/2011 a novembro/2011) e Portaria MS 2.914/2011 (dezembro/2011), referente ao número de amostras dos parâmetros físico-químicos.

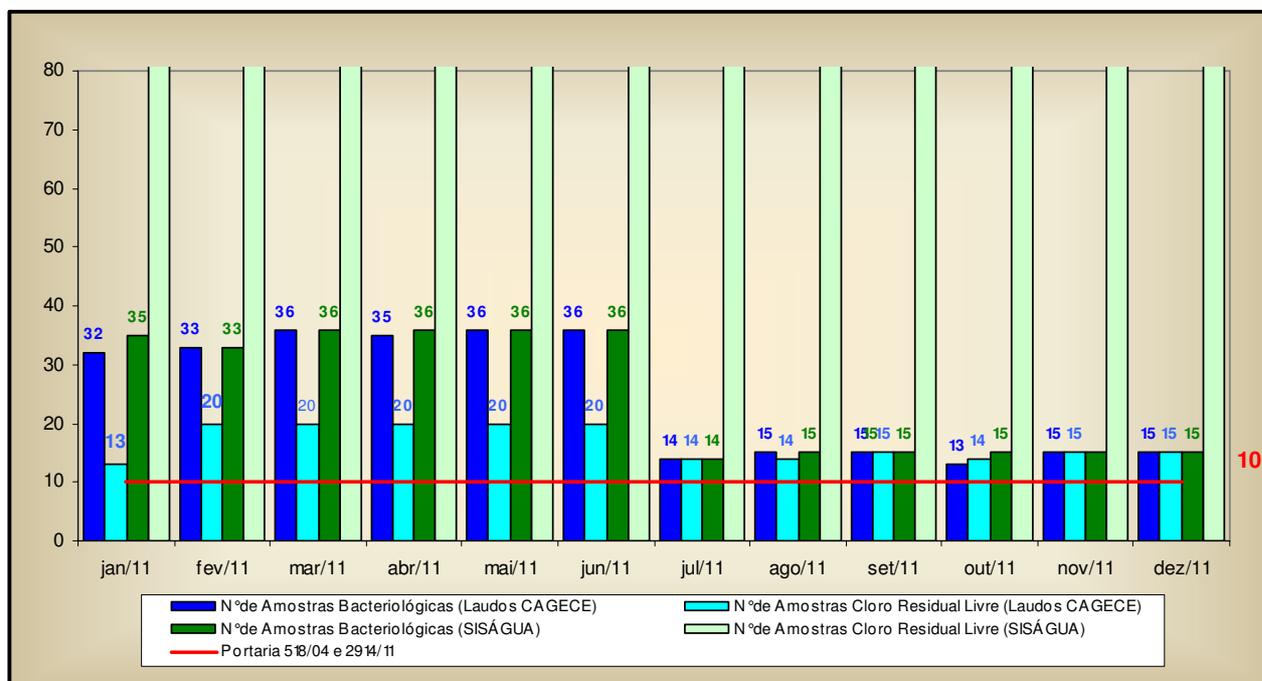
- Uma análise quantitativa dos laudos fornecidos pela CAGECE, no período de janeiro/2011 a dezembro/2011 (fls. 24 a 61 do Processo PCSB/CSB/0740/2011) e do número de amostras realizadas, apresentadas pelo SISÁGUA (fls. 62 a 97 do Processo PCSB/CSB/0740/2011), com relação aos exames bacteriológicos e às análises do cloro residual livre, provenientes de amostras coletadas na rede de distribuição, no período de janeiro/2011 a dezembro/2011, demonstra que a CAGECE atendeu o plano de amostragem mínimo exigido pela Portaria MS 518/2004 (janeiro/2011 a novembro/2011) e Portaria MS 2.914/2011 (dezembro/2011) (**Gráfico 3**).

**Gráfico 3** – Avaliação do Monitoramento da Qualidade da ÁGUA TRATADA realizado pela CAGECE na rede de distribuição do SAA de São Luis do Curú, no período de janeiro/2011 a dezembro/2011, conforme Portaria MS 518/2004 (janeiro/2011 a novembro/2011) e Portaria MS 2.914/2011 (dezembro/2011), com relação ao número de amostras dos exames bacteriológicos e do cloro residual livre (Laudos da CAGECE e dados do SISÁGUA).
