RELATÓRIO DE FISCALIZAÇÃO

RF/CSB/0079/2012

Assunto: Fiscalização do Sistema de Abastecimento de Água do Município de Ipaumirim

COORDENADORIA DE SANEAMENTO BÁSICO

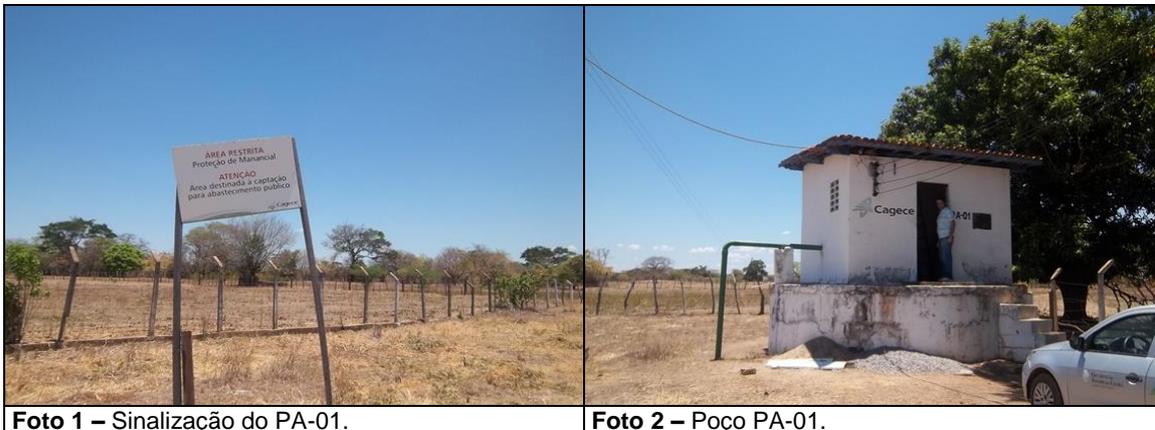
- O poço possui identificação, e encontra-se com área delimitadora e sinalizado **(Fotos 1 e 2)**;
- O conjunto moto-bomba não possui bomba reserva e o quadro de comando apresenta bom estado de conservação e manutenção **(Fotos 3 e 4)**.

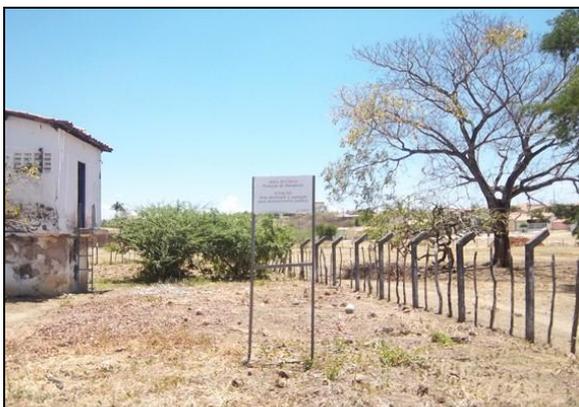
**Foto 5** – Sinalização do PA-03.

- O poço possui identificação, e encontra-se com área delimitadora e sinalizado. Além disso, o revestimento externo está deteriorado (**Fotos 5 e 6**);
- O conjunto moto-bomba apresenta bom estado de conservação e manutenção, porém não possui bomba reserva. (**Foto 7**);
- Possui dosador de cloro em bom estado de conservação e manutenção (**Foto 7**);
- O quadro de comando não possui horímetro, amperímetro, nem voltímetro (**Foto 8**).

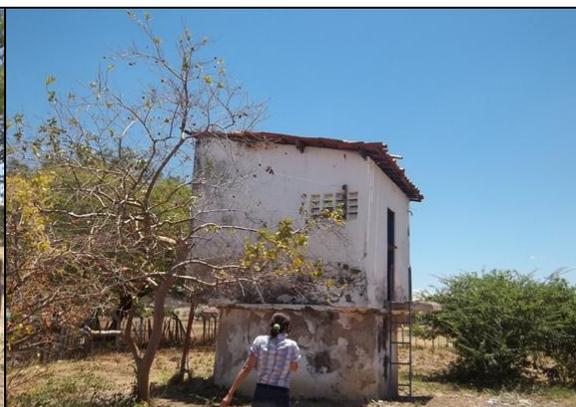
**Foto 6** – Poço PA-03.

- a) No PA-03, verificaram-se:
 - Ausência de identificação;
 - Revestimento externo deteriorado.
- b) No PT-05, verificou-se ausência de iluminação para trabalhos noturnos.
- c) No PT-06, verificou-se ausência de iluminação para trabalhos noturnos.

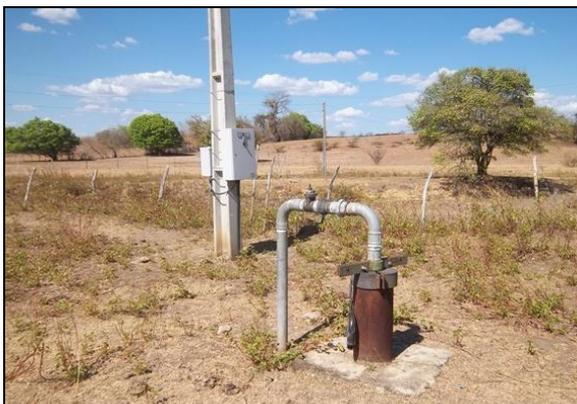
**Foto 9** – Poço PT-05.

- Não há iluminação para trabalhos noturnos (**Foto 9**);
- O poço não está cercado nem sinalizado adequadamente (**Fotos 9**);
- O quadro de comando possui horímetro, amperímetro e voltímetro (**Foto 10**).

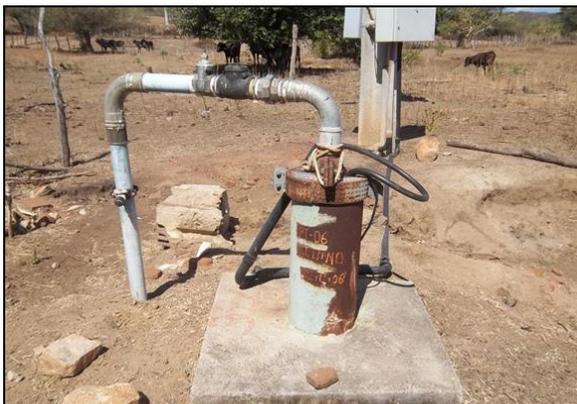
Foto 11 – Poço PT-06.

- O poço não está cercado nem sinalizado adequadamente, mas possui iluminação para trabalhos noturnos (**Fotos 11**);
- O quadro de comando possui horímetro, amperímetro e voltímetro (**Foto 12**);
- Clorador de pastilhas dos poços PT-05 e PT-06 está em bom estado de conservação e manutenção (**Foto 13**).

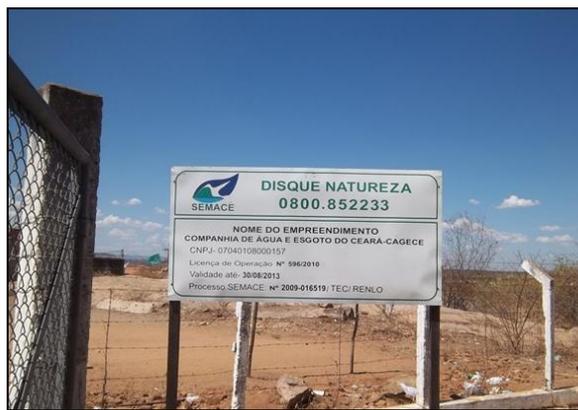
Foto 14 – Placa da Licença de Operação.

- No ato da inspeção, foi constatado que o sistema possui Licença de Operação com validade até 23/09/2012 (fl. 43 do Processo PCSB/CSB/0406/2012). No entanto, a placa apresenta outra data (**Foto 14**).

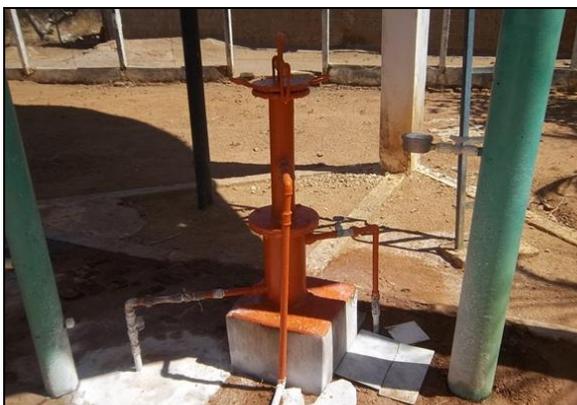
Foto 14 – Vista do clorador de pastilhas.

- O clorador de pastilhas do REL-01 apresenta boas condições de conservação e manutenção (**Foto 15**);
- A casa de química possui edificação própria e em boas condições de conservação e manutenção (**Foto 16**);
- Os produtos químicos estão armazenados de forma adequada (**Foto 16**).

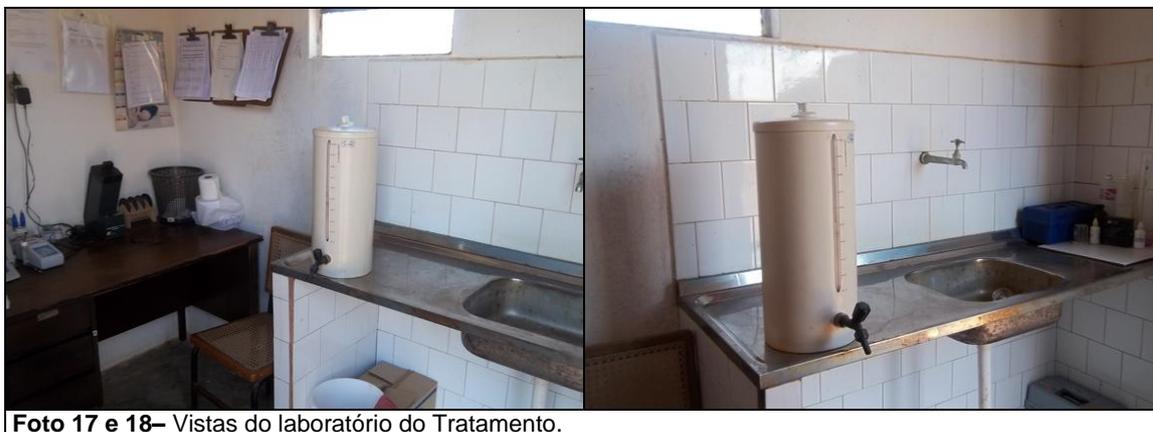
- O laboratório apresenta boas condições de conservação e manutenção (**Fotos 17 e 18**);
- Os equipamentos do laboratório apresentam boas condições de conservação e manutenção (**Fotos 19 a 22**);
- O disco comparador utilizado para a medição de cloro residual livre no laboratório do Tratamento apresenta como valor máximo 3,0mg/L. O operador conhece os procedimentos para diluição da amostra caso a mesma exceda o valor supracitado (**Foto 22**);
- O reagente está identificado e dentro do prazo de validade (**Foto 23**);
- O operador possui os EPI's necessários às suas atividades (**Foto 24**);
- Segundo o operador, a calibração dos equipamentos é feita pela UN-BSA, sempre que há necessidade. O registro desse serviço é feito no plano de calibração (**Foto 25**).

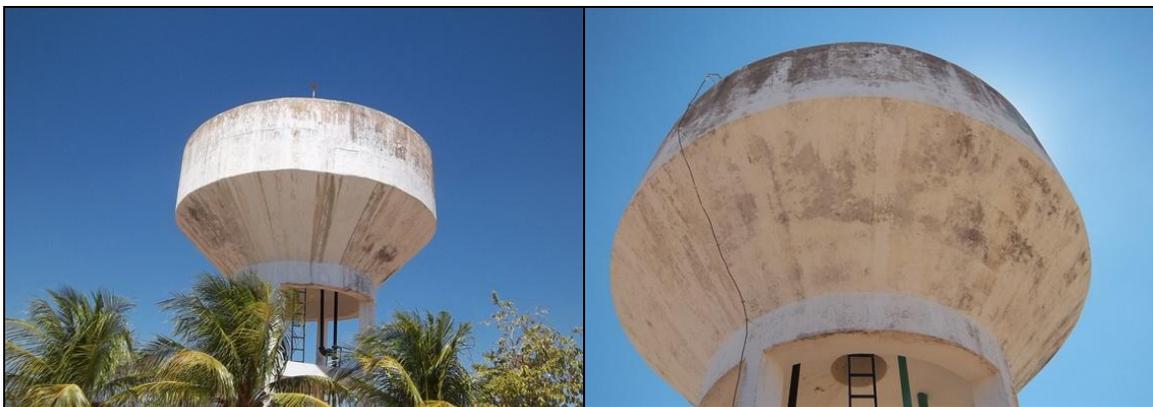
Fotos 26 e 27 – Vistas do reservatório REL-01.

- No **REL-01** verificou-se:
 - Existência de pára-raios na laje de cobertura, sem sinalização noturna (**Foto 26**);
 - Pintura e identificação deterioradas (**Foto 27**);
 - Corrosão na armadura do reservatório (**Foto 28**);
 - Ausência de tampa e de tela de proteção na chaminé de acesso ao reservatório (**Foto 29**).

- No REL-01, verificaram-se:
 - Pintura e identificação deterioradas;
 - Corrosão na armadura do reservatório;
 - Ausência de tampa e de tela de proteção na chaminé de acesso ao reservatório.

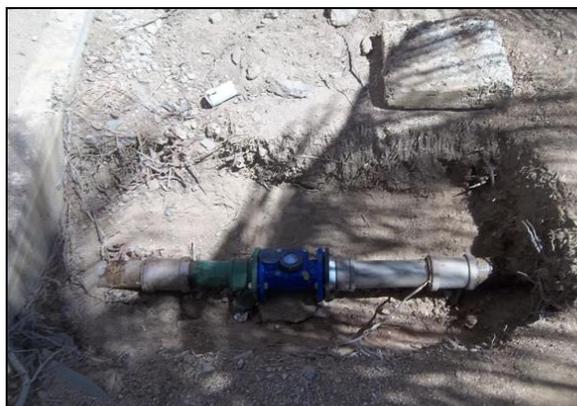
Foto 31 – Macromedidor de água bruta na entrada do REL-01.

- A adutora de água bruta que sai do PA-01 e chega no REL-01, possui 1 (um) macromedidor instalado, sem caixa e sem tampa de proteção (**Foto 31**);
- A adutora de água tratada possui 1 (um) macromedidor instalado, sem tampa de proteção, na saída do PA-03 e outro macromedidor instalado na saída dos PT-05 e PT-06, sem caixa e sem tampa de proteção (**Fotos 32 e 33**).

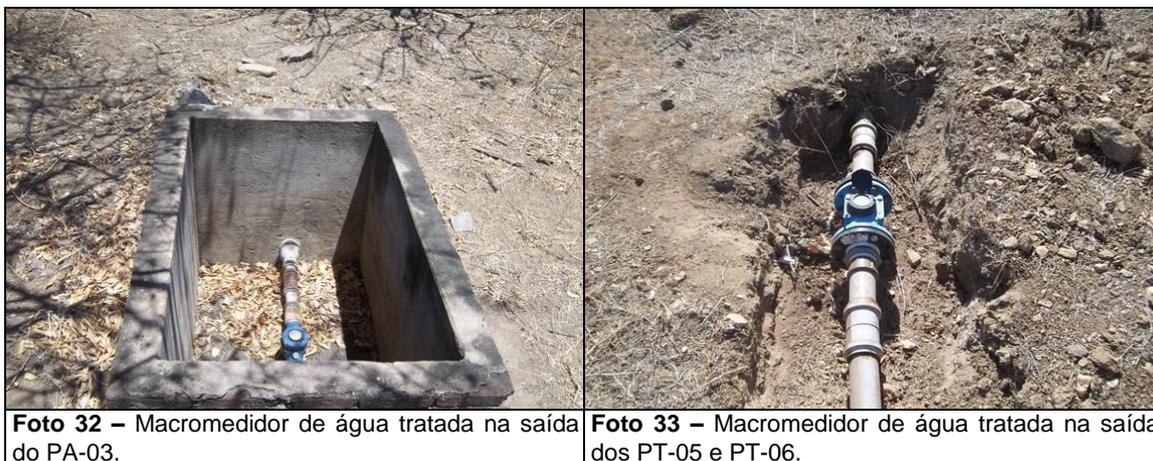
Foto 32 – Macromedidor de água tratada na saída do PA-03.

Foto 33 – Macromedidor de água tratada na saída dos PT-05 e PT-06.

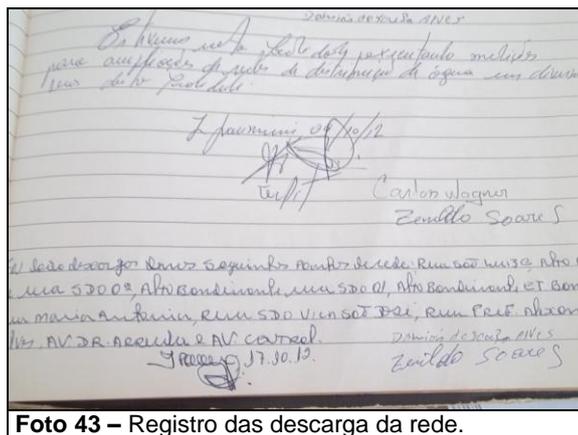
Foto 43 – Registro das descarga da rede.

- O núcleo de Ipaumirim possui cadastro técnico da rede desatualizado. A última atualização foi realizada em junho/2008 e, segundo o responsável pelo núcleo, havendo ampliação da rede depois desta data (**Foto 34**);
- Na rede de distribuição existem 12 (doze) registros de descarga e 10 (dez) registros de manobra. Foram inspecionados 8 (oito) registros de descarga, constatando-se que todos eles estavam em boas condições de conservação e manutenção (**Fotos 35 a 42**).
- Não há cronograma de descarga de rede, mas há registro das mesmas em documento, segundo o responsável pelo núcleo, as descargas são realizadas sempre que há necessidade (**Foto 43**).

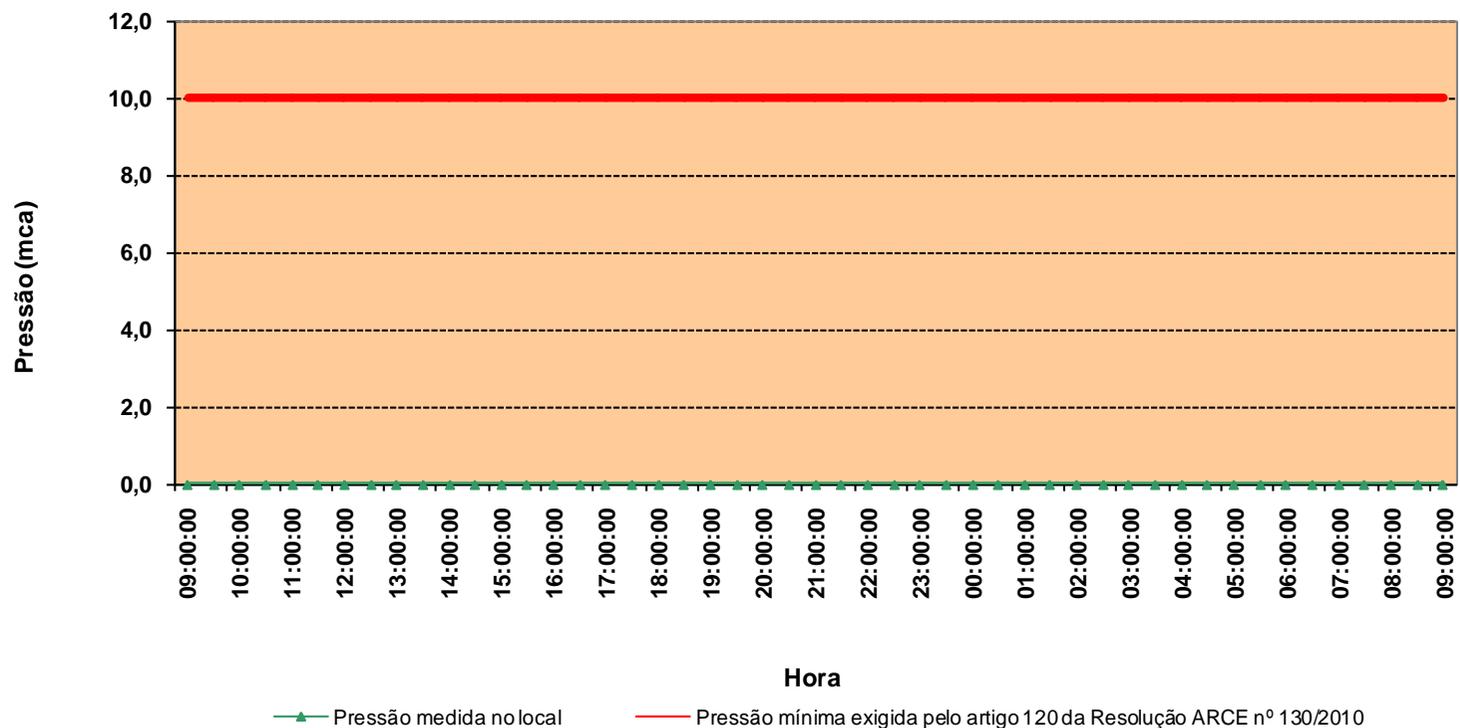
- A ARCE realizou medição contínua de pressão disponível na rede de distribuição, com a instalação do aparelho *Datalogger* às 9:00h do dia 23/10/2012 e retirada às 9:00h do dia 24/10/2012, em uma residência localizada na Rua Vila Fazendinha, 745 - Fazendinha.
- Constatou-se descontinuidade de abastecimento d'água neste domicílio (**Gráfico 1**).

Gráfico 1 – Monitoramento da pressão com instalação às 9:00h do dia 23/10/2012 e retirada às 9:00h do dia 24/10/2012, do aparelho *datalogger*, no endereço Rua Vila Fazendinha, 745 - Fazendinha.

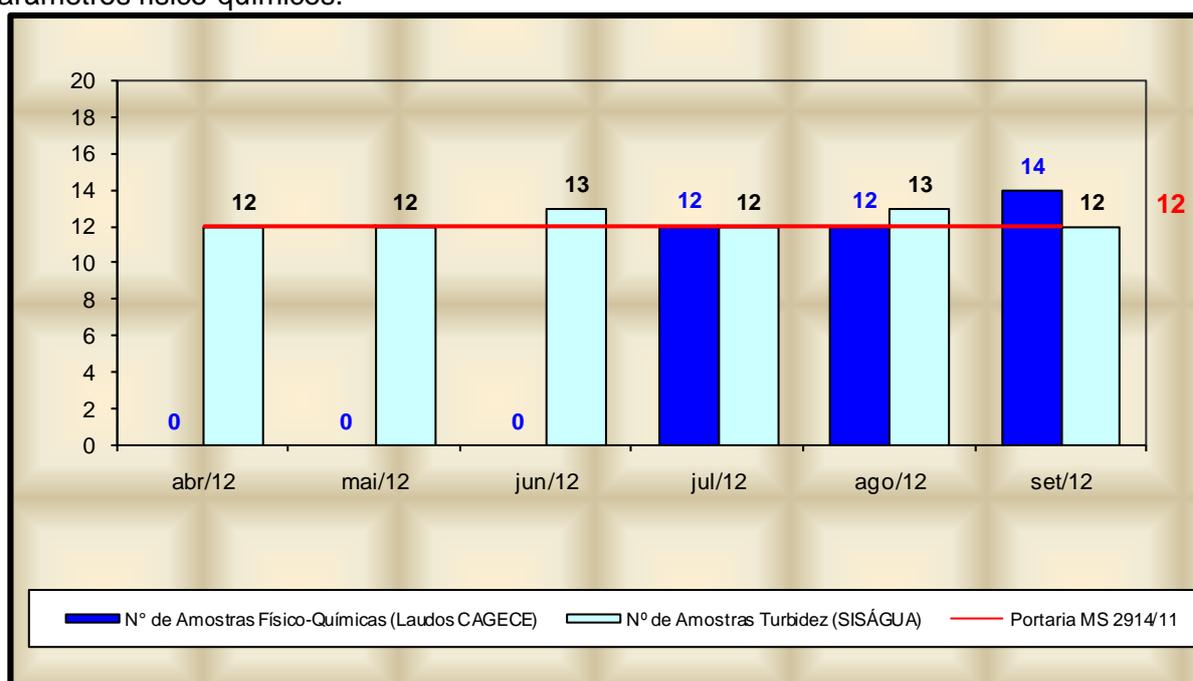
- Uma análise quantitativa dos laudos físico-químicos fornecidos pela CAGECE, no período de abril/2012 a setembro/2012 (fls. 13 a 18 do Processo PCSB/CSB/0406/2012), e do número de amostras realizadas para análises físico-químicas apresentadas no SISÁGUA, provenientes de amostras coletadas na rede de distribuição, no período de abril/2012 a setembro/2012 (fls. 19 a 36 do Processo PCSB/CSB/0406/2012), demonstra que a CAGECE atendeu o plano de amostragem mínimo exigido pela Portaria MS 2.914/2011 (**Gráfico 2**).

Gráfico 2 – Avaliação do Monitoramento da Qualidade da ÁGUA TRATADA realizado pela CAGECE na rede de distribuição do SAA de Ipaumirim, no período de abril/2012 a setembro/2012, conforme Portaria MS 2.914/2011, referente ao número de amostras dos parâmetros físico-químicos.

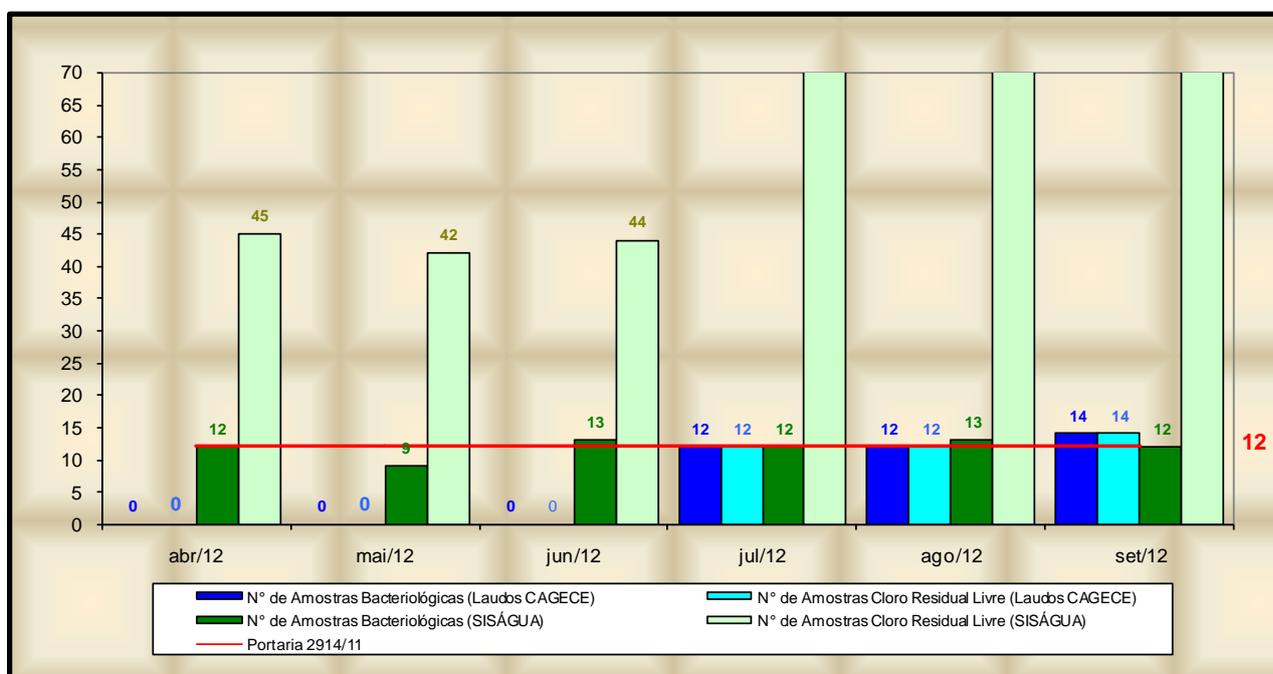
- Uma análise quantitativa dos laudos fornecidos pela CAGECE, no período de abril/2012 a setembro/2012 (fls. 13 a 18 do Processo PCSB/CSB/0406/2012) e do número de amostras realizadas, apresentadas pelo SISÁGUA (fls. 19 a 36 do Processo PCSB/CSB/0406/2012), com relação aos exames bacteriológicos e às análises do cloro residual livre, provenientes de amostras coletadas na rede de distribuição, no período de abril/2012 a setembro/2012, demonstra que a CAGECE atendeu o plano de amostragem mínimo exigido pela Portaria MS 2.914/2011 (**Gráfico 3**).

Gráfico 3 – Avaliação do Monitoramento da Qualidade da ÁGUA TRATADA realizado pela CAGECE na rede de distribuição do SAA de Ipaumirim, no período de abril/2012 a setembro/2012, conforme Portaria MS 2.914/2011, com relação ao número de amostras dos exames bacteriológicos e do cloro residual livre (Laudos da CAGECE e dados do SISÁGUA).

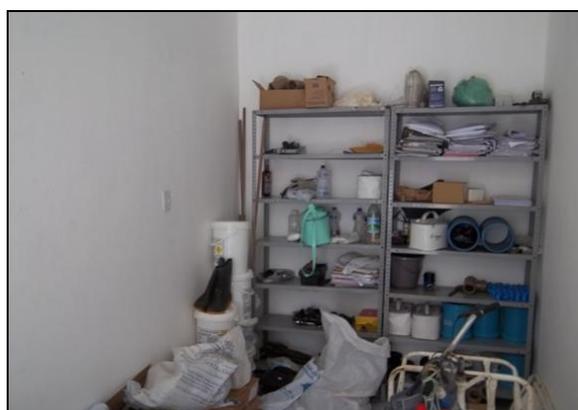
Foto 47 – Materiais estocados no almoxarifado.

- O sistema dispõe de um escritório operacional localizado na Rua Joaquim Braga, 86 – Centro. Neste escritório são exercidas as funções operacionais e de atendimento aos usuários (**Foto 44**);
- O escritório encontra-se organizado e informatizado (**Fotos 45 e 46**);
- No almoxarifado, as peças, equipamentos e materiais encontram-se estocados de forma adequada (**Foto 47**).

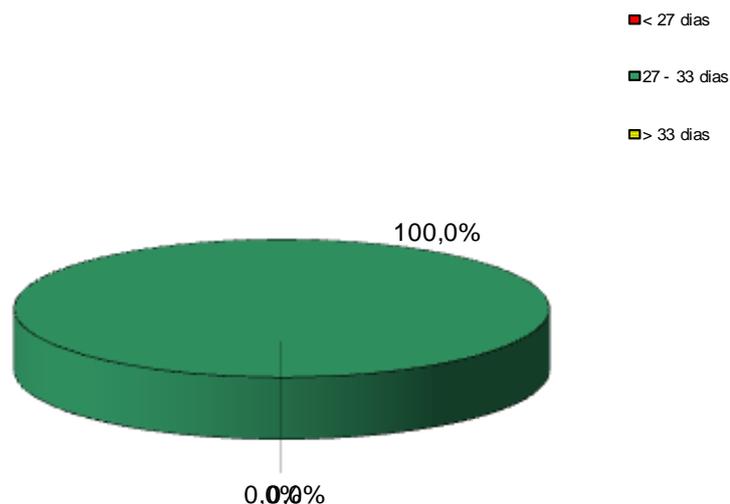
Gráfico 4 – Distribuição dos intervalos de leituras observados em Ipaumirim, pertinentes ao período de abril/2012 a outubro/2012.

- Conclui-se que todos intervalos observados estavam dentro da faixa estabelecida no artigo 91 da Resolução nº 130/2010 da ARCE;
- De acordo com o Sistema de Informações Comerciais – SIC da CAGECE, o Sistema de Ipaumirim não possui ligações faturadas não medidas, com consumo presumido maior que 20m³ (fl. 47 a 50 do Processo PCSB/CSB/0406/2012);
- No núcleo de Ipaumirim, as faturas podem ser pagas pelos usuários em vários pontos comerciais, agência bancária e casas lotéricas.
