**RELATÓRIO DE FISCALIZAÇÃO
RF/CSB/0022/2013**

Assunto: Fiscalização do Sistema de Abastecimento
de Água da Sede do Município de Ibiapina e da
localidade de Betânia

COORDENADORIA DE SANEAMENTO BÁSICO

Fortaleza – CE
Agosto/2013

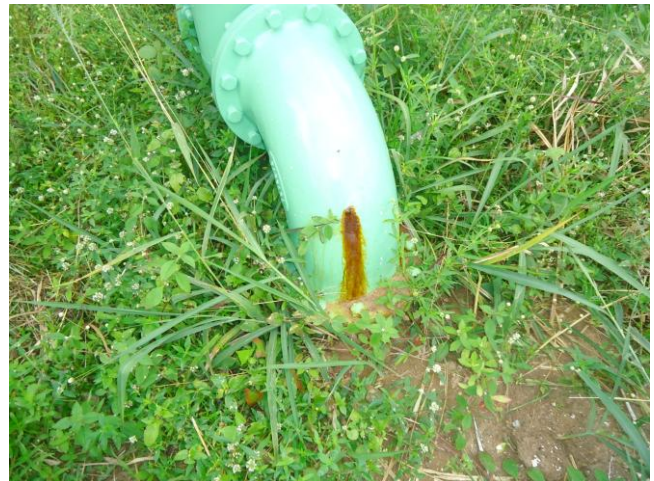
Foto 02– TAU-01: vazamento no registro.

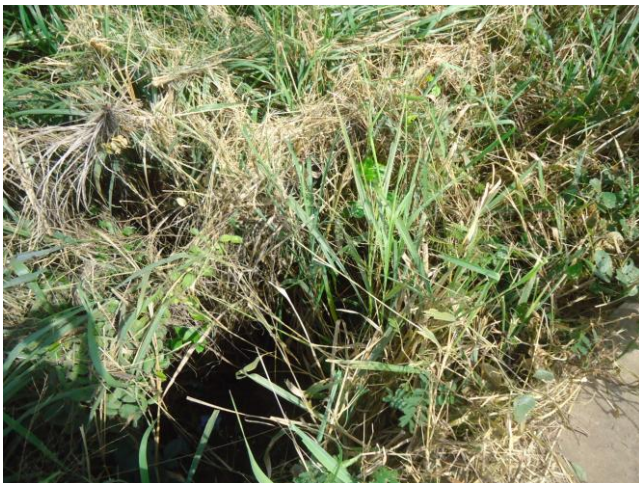
- a) Na adutora AAT-11 há uma TAU sem escada de acesso (Anexo II, item 1);
- b) Na adutora AAT-11 há uma ventosa sem tampa (Anexo II, item 1);
- c) Na adutora AAT-11 há uma caixa de descarga coberta pela vegetação (Anexo II, item 1);

Foto 03 – AAT-11: registro de descarga encoberto pela vegetação.

Determinação D4 - A CAGECE deve realizar operação e manutenção adequada das unidades integrantes dos sistemas de abastecimento de água e de esgotamento sanitário, visando corrigir as não conformidades descritas na constatação C4.

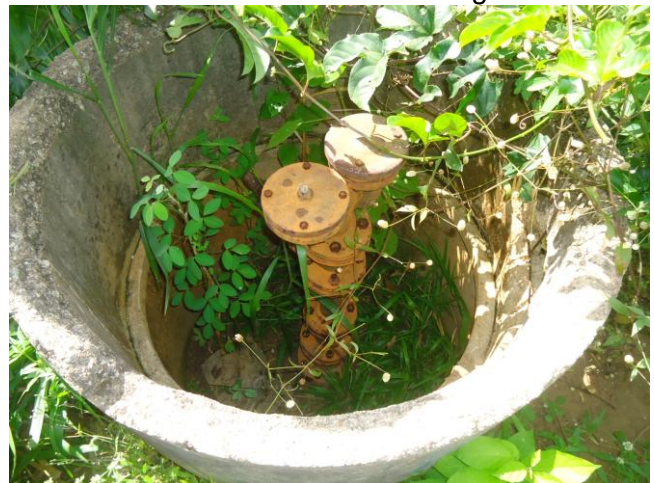
Foto 04 – AAT-11: ventosa sem tampa.

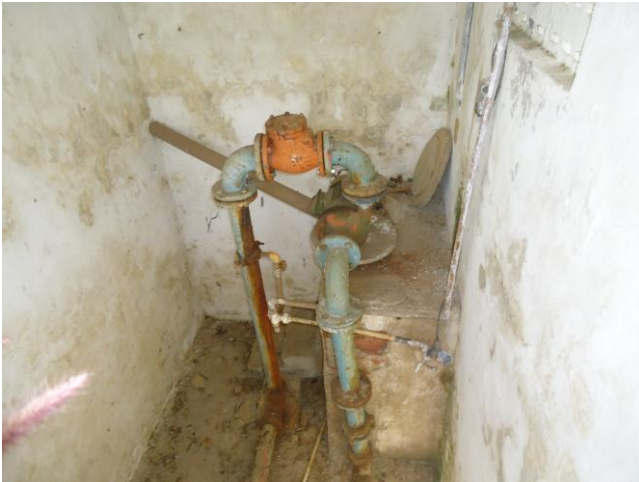
- d) Constatou-se ausência de extintor de incêndio no almoxarifado (Anexo II, item 2);
- e) O *Booster* que se encontra na área do RAP-09 necessita de pintura e fixação da bomba (Anexo II, item 6); *

Foto 10 – Booster RAP-09: bomba sem fixação.

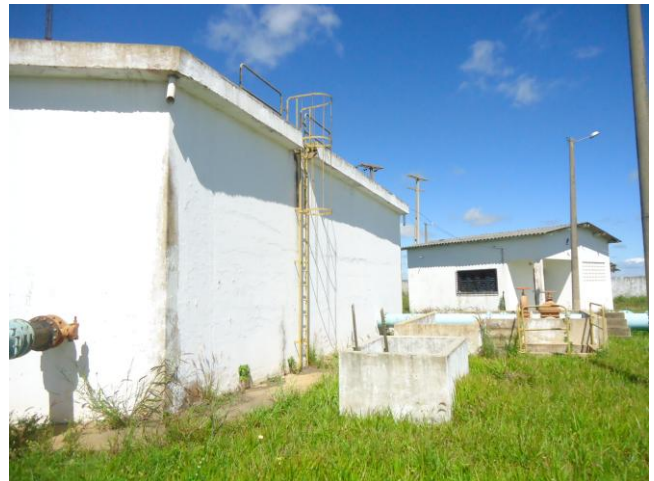
- a) Constatou-se ausência de bomba reserva no *Booster* que se encontra na área do RAP-09 (Anexo II, item 6); *
- b) O guarda-corpo do RAP-09 apresenta corrosão (Anexo II, item 17);
- c) A tubulação de ventilação do RAP-09 está sem tela de proteção (Anexo II, item 20) #

- l) O registro de saída do RAP-09 apresenta vazamento (Anexo II, item 19);
- m) O guarda-corpo do RAP-09 apresenta corrosão (Anexo II, item 17).

Foto 17 – RAP-09: escada de acesso e guarda-corpo.

Determinação D3 - A CAGECE cumpra as normas técnicas e procedimentos para implantação de sistemas de abastecimento de água, visando corrigir as não conformidades descritas na constatação C3.

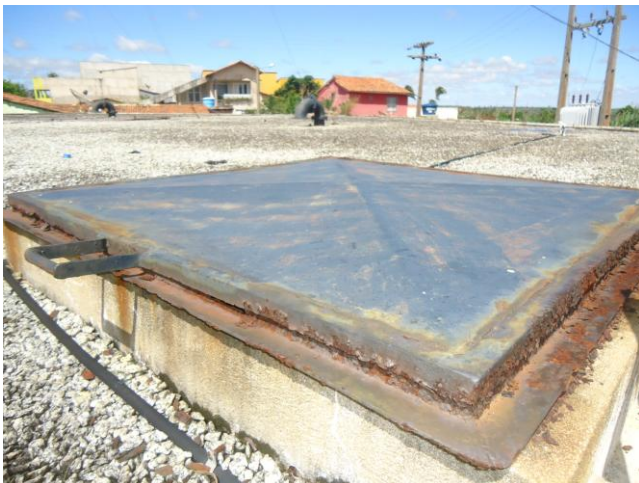
- f) A tampa de inspeção do RAP-09 está corroída (Anexo II, item 12);
- g) Nos reservatórios RAP-09 e REL-12 (Betânia) existem caixas de inspeção sem tampas ou grades de proteção (Anexo II, item 13);

Foto 18 – RAP-09: tampa de inspeção com corrosão.

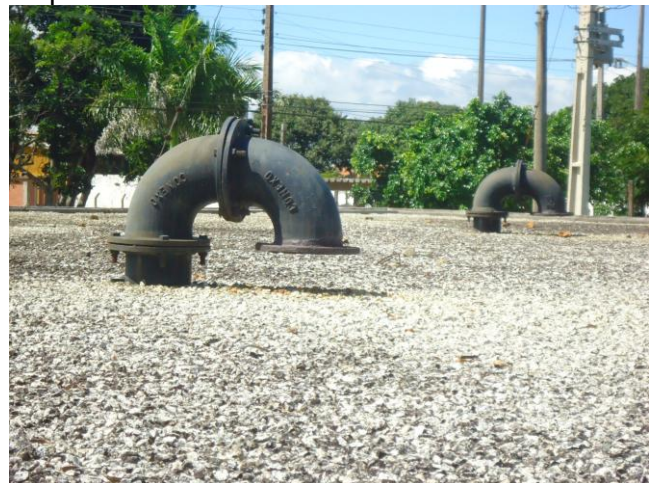
Foto 19 – RAP-09: tubulação de ventilação sem tela de proteção.

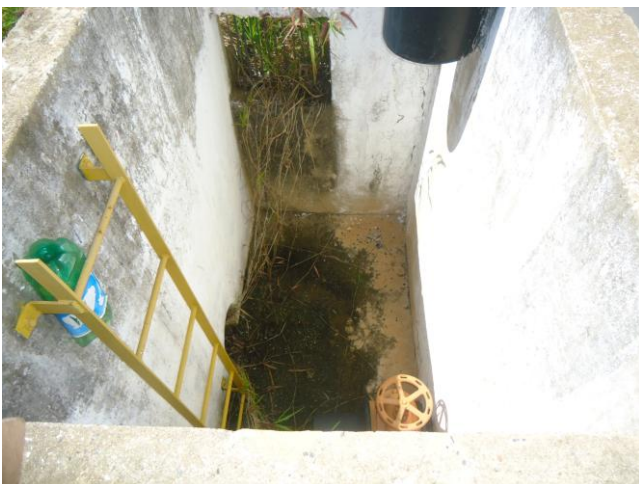
Foto 20 – RAP-09: registro sem grade na caixa de proteção.

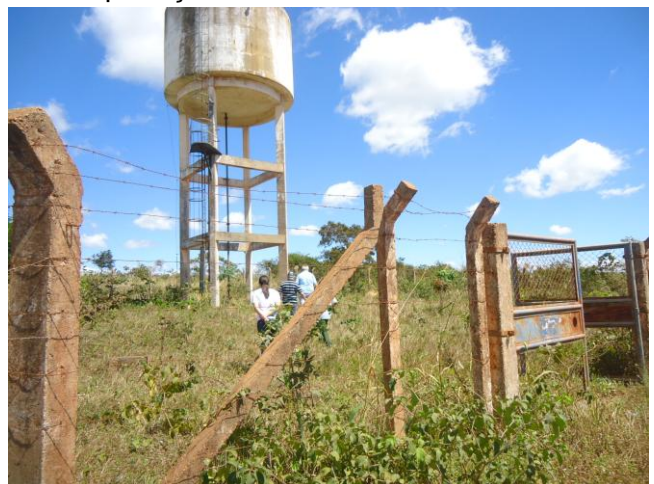
- h) Há vegetação excessiva nas áreas dos reservatórios RAP-09 e REL-12 (Betânia) (Anexo II, item 14);
- i) O REL-12 (Betânia) está sem identificação e com pintura deteriorada (Anexo II, item 15);

Foto 21 – REL-12 (Betânia): ausência de identificação e pintura deteriorada.

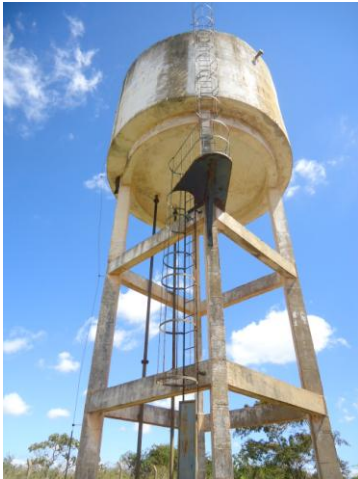
- j) A escada de acesso do REL-12 (Betânia) apresenta corrosão (Anexo II, item 16);
- k) Não há registro de limpeza do REL-12 (Betânia) (Anexo II, item 18);

Foto 22 – REL-12 (Betânea): escada de acesso e guarda corpo apresentam corrosão.

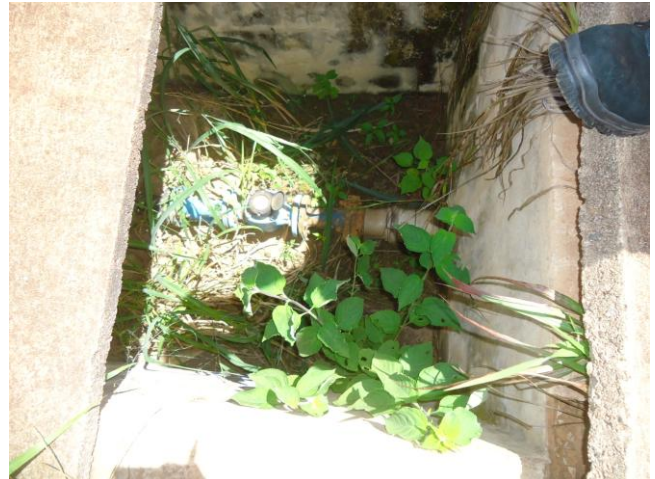
Foto 23 – REL-12 (Betânia): caixa do medidor sem grade de proteção.

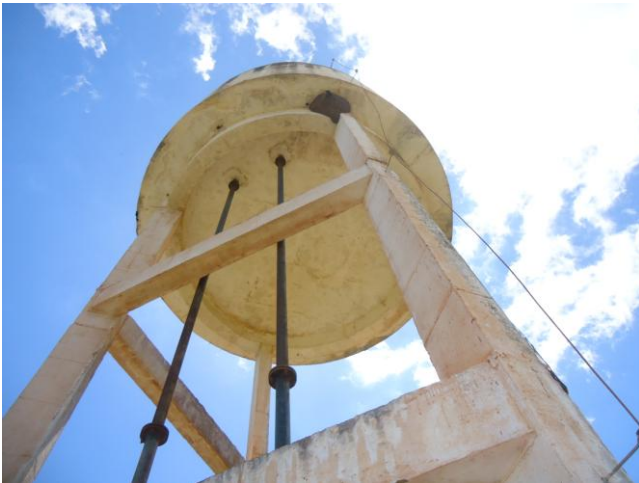
Foto 24 – REL-12 (Betânia): Presença de cupins na estrutura.

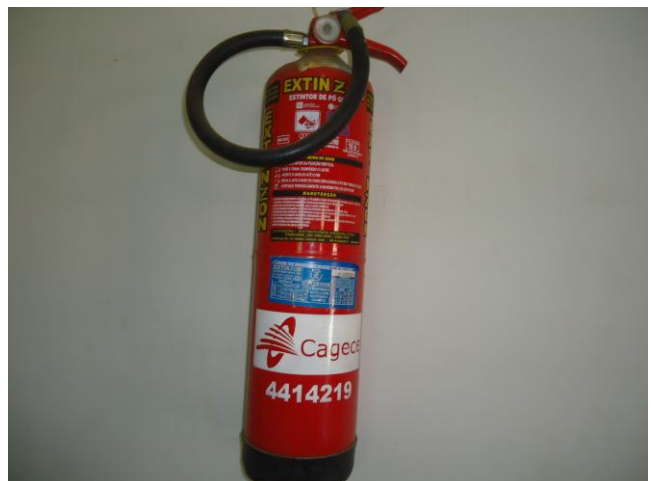
- a) O extintor de incêndio do escritório está fora do prazo de validade (Anexo II, item 4).

Foto 44 – Loja de Atendimento: extintor de incêndio fora do prazo de validade.

Determinação D6 - A CAGECE deve dispor de estrutura adequada para atender às solicitações e reclamações dos usuários, visando corrigir as não conformidades verificadas na constatação C6.

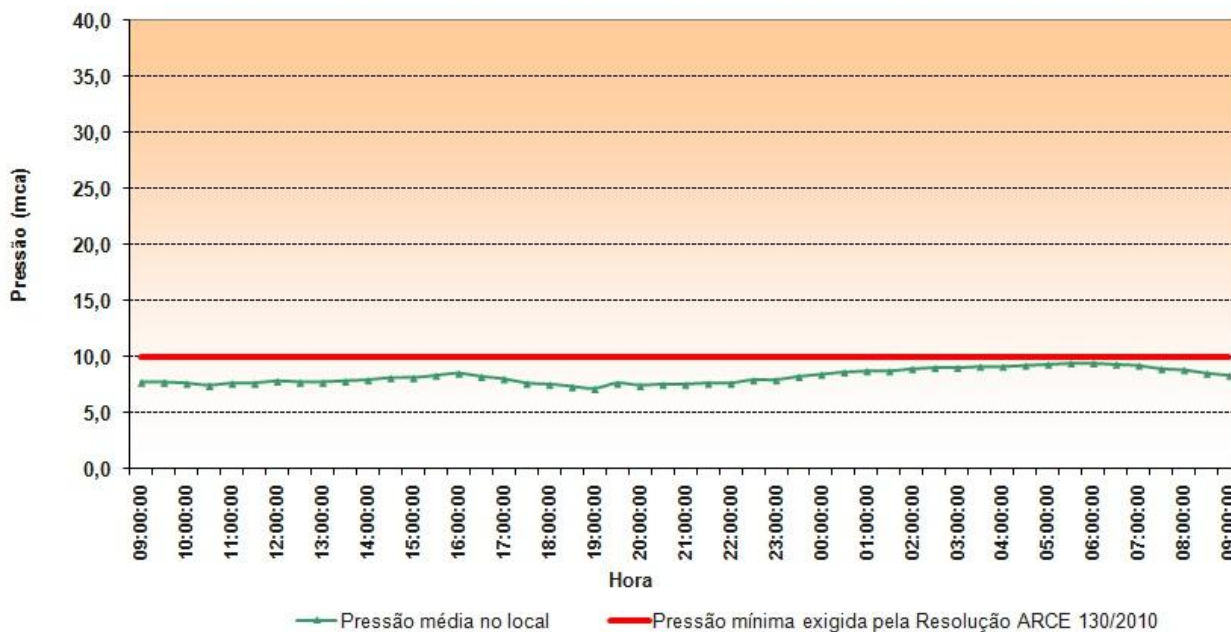
Gráfico 1 – Monitoramento da pressão com a instalação às 09:00 horas do dia 23/07/2013 e retirada às 09:00 horas do dia 24/07/13, do aparelho datalogger, no endereço localizada na Av. Francisco Luis de Sousa, S/N.
