**RELATÓRIO DE FISCALIZAÇÃO  
RF/CSB/0029/2014**

**Assunto: Fiscalização do Sistema de Abastecimento  
de Água do Município de Baixio**

**COORDENADORIA DE SANEAMENTO BÁSICO**

**Fortaleza – CE  
Abril/2014**

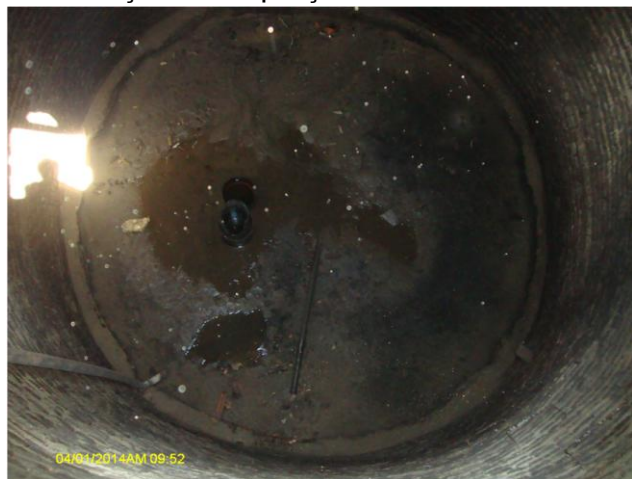
**Foto 3** – PA-01 (desativado): vista interna sem cobertura.

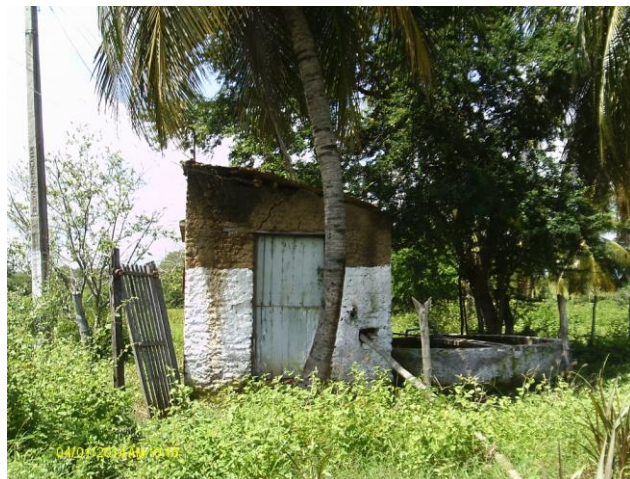
**Foto 4** – PA-02: poço emergencial e casa de abrigo do quadro de comando.

**RECOMENDAÇÃO R1:** A CAGECE providenciar uma tampa de inspeção para o poço privado PA-02.

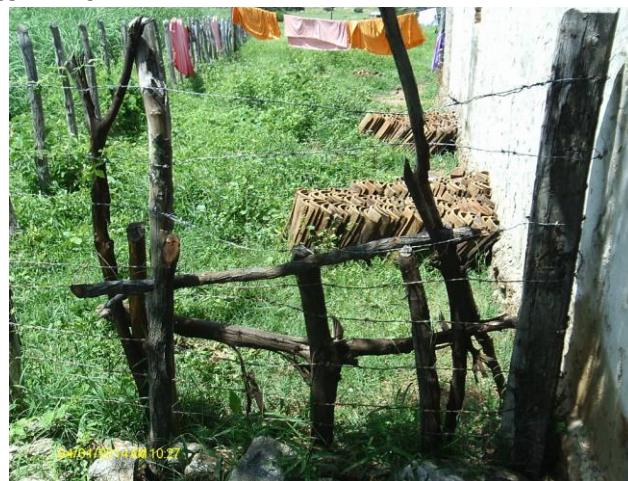
- a) Não há identificação nos poços PA-02 e PT-02 (**Anexo B**, item 6);
- b) O poço PT-02 é de difícil acesso e não há placa indicativa de que a área destina-se a captação para abastecimento (**Anexo B**, itens 2 e 5);

**Foto 10** – PT-02: acesso principal.

**Determinação D2** - A CAGECE deve realizar operação e manutenção adequada das unidades integrantes dos sistemas de abastecimento de água, visando corrigir as não conformidades descritas na constatação C2.

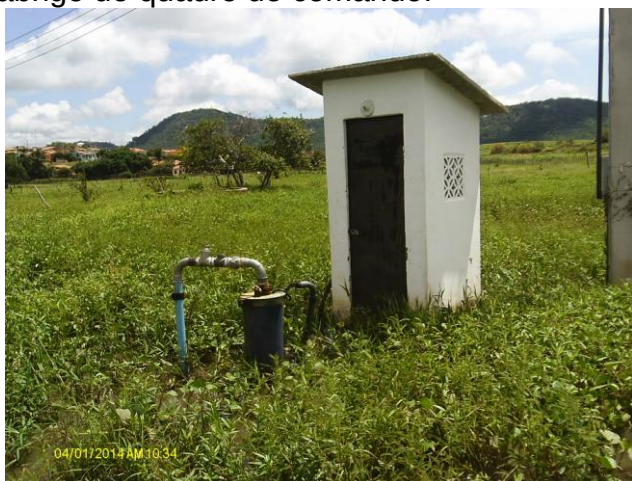
**Foto 11** – PT-02: poço e casa de abrigo do quadro de comando.

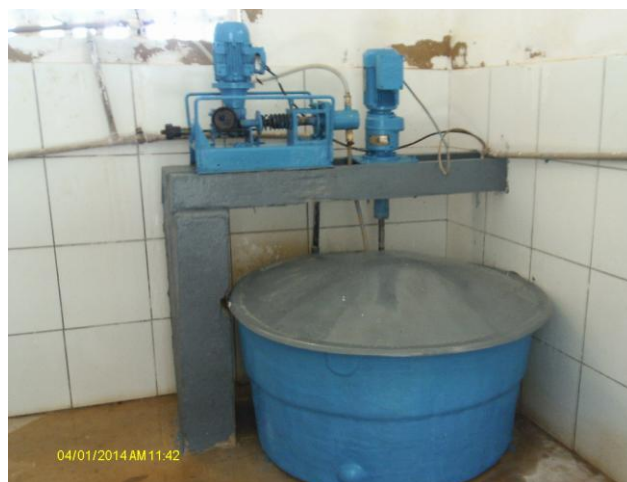
**Foto 16** – Bomba dosadora de cloro.

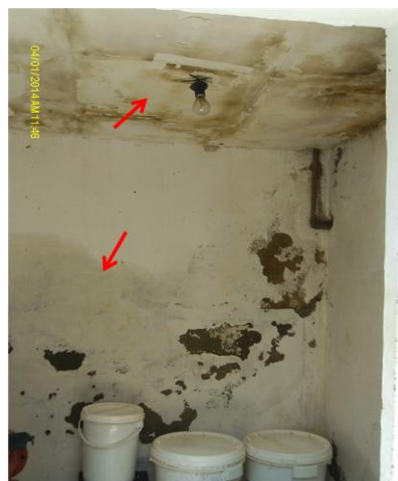
- c) O armazenamento de produtos químicos apresenta estrutura deteriorada e infiltrações nas paredes internas (**Anexo B**, item 7);
- d) A caixa da estação pitométrica na área do tratamento não tem tampas ou grade de proteção (**Anexo B**, item 8);

**Foto 20** – Armazenamentos de produtos químicos com infiltrações.

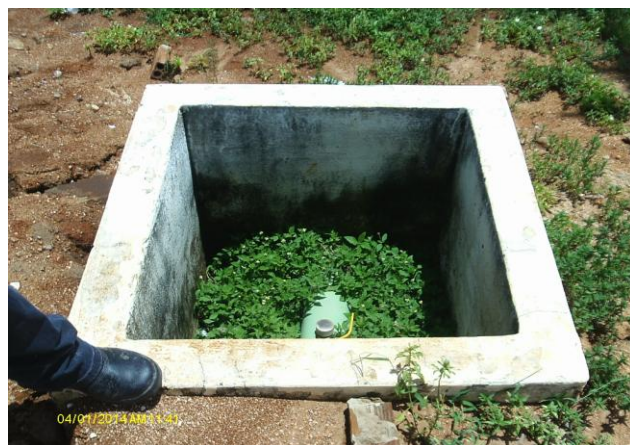
**Foto 29** – Caixa de instalação pitométrica instalada na entrada da área do tratamento, sem tampa ou grade de proteção.

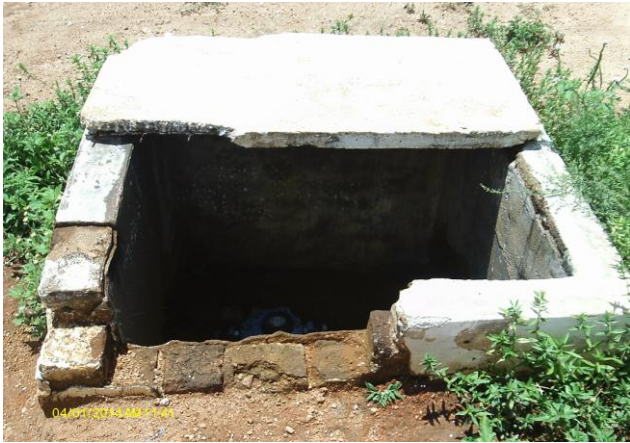
- e) A caixa do macromedidor, da caixa de inspeção e a caixa do registro na área do REL-01 estão com estrutura de proteção danificada (**Anexo B**, item 1);

**Foto 30** – Caixa do macromedidor instalada na adutora de água bruta na área do REL-01, com tampa de proteção danificada.

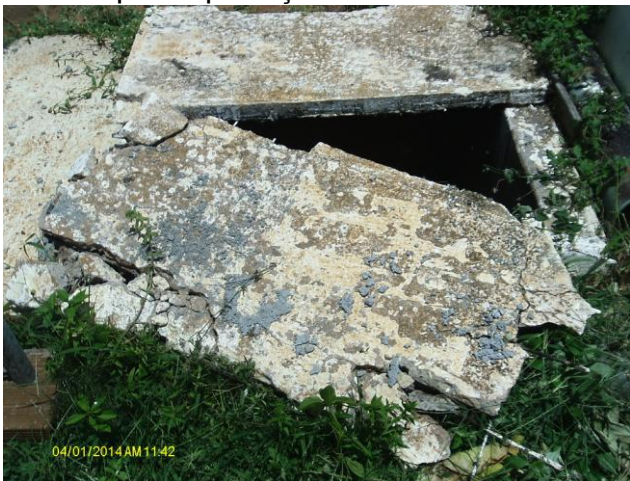
**Foto 32** – Caixa de inspeção na área do REL-01 com tampa danificada.

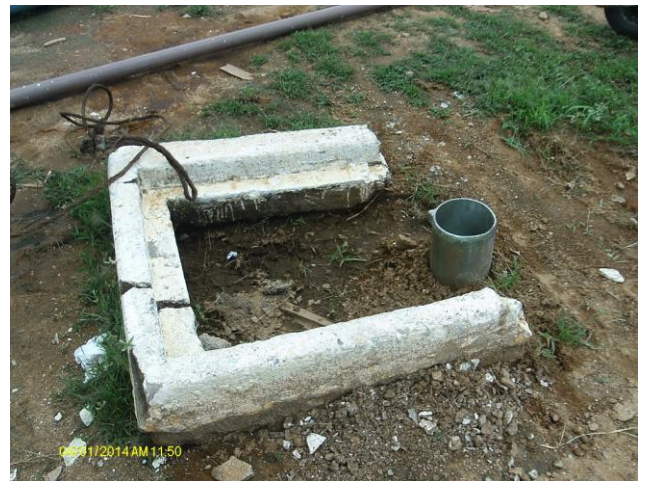
**Foto 33** – Caixa de registro na área do REL-01 sem tampa ou grade de proteção.

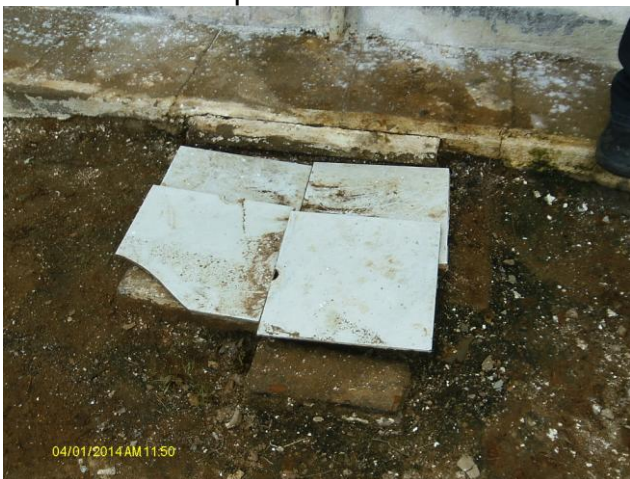
**Foto 34** – Caixa de inspeção na área do REL-01 sem tampa ou grade de proteção.

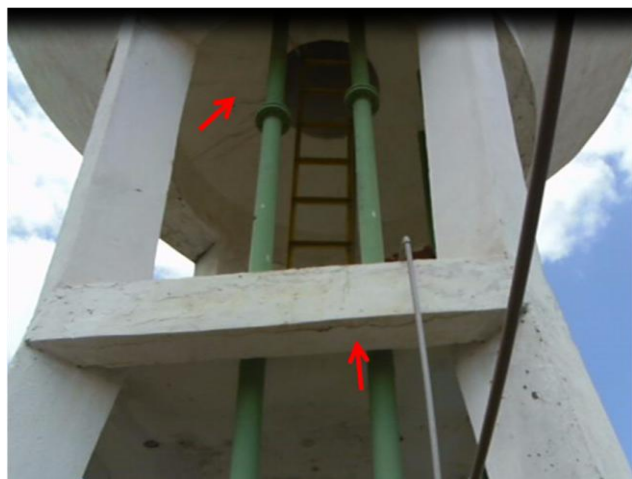
- f) O REL-01 não tem identificação, o revestimento e a pintura estão deteriorados (**Anexo B**, item 15);
- g) A escada de acesso do REL-01 apresenta fixação em processo de oxidação (**Anexo B**, item 16);

**Foto 37 – Estrutura do REL-01 deteriorada.**

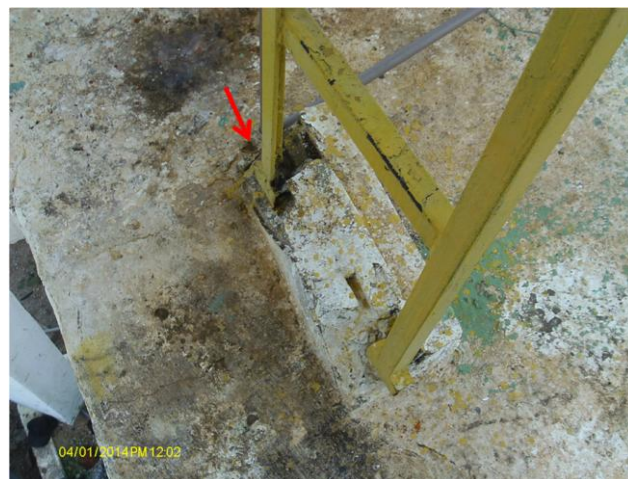
**Foto 38 – Fixação da escada do REL-01 em processo de oxidação.**

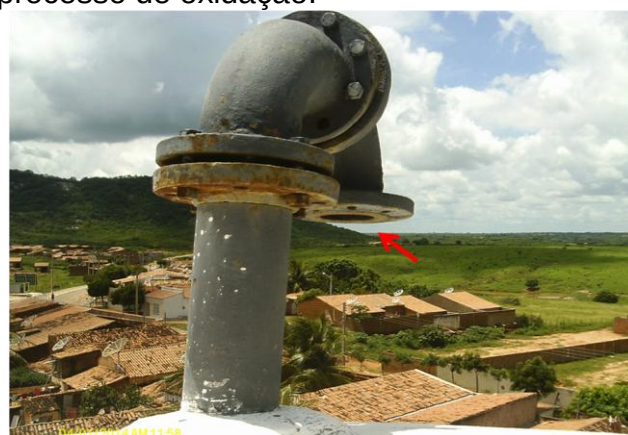
- a) Os poços PA-02 e PT-02 não possuem bomba reserva (**Anexo B**, item **3**);
- b) Ausência de tela de vedação na tubulação de ventilação do reservatório REL-01 (**Anexo B**, item **21**);
- c) O reservatório RAP-01 não é dotado de medidor de nível e controle de nível (**Anexo B**, item **19**);
- d) O sinalizador noturno do reservatório REL-01 está sem funcionar (**Anexo B**, item **20**);
- e) Ausência de guarda-corpos na escada de acesso e na laje de cobertura do REL-01 (**Anexo B**, item **17**).

**Foto 40 – REL-01: ausência de tela de vedação na tubulação de ventilação.**

**Determinação D1** - A CAGECE deve cumprir as normas técnicas e os procedimentos estabelecidos para implantação das instalações dos sistemas de abastecimento de água, visando corrigir as não conformidades descritas na constatação C1.

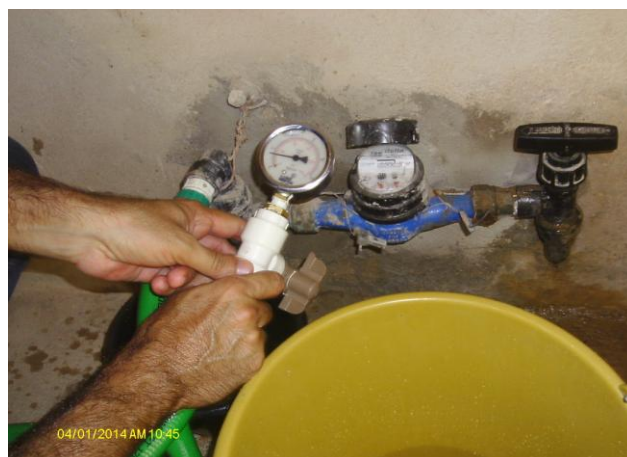
- a) A ARCE realizou medições instantâneas de pressão disponível na rede no dia 01/04/2014, em pontos, mais especificamente, nos cavaletes das ligações de água, adequadamente espaçados. Os resultados demonstram que das 4 (quatro) medições efetuadas, 2 (duas) situaram abaixo de 10 mca (**Anexo B**, item **13**).

**Foto 43** – Medição de pressão na Rua Coronel Francisco Luís, nº 478.

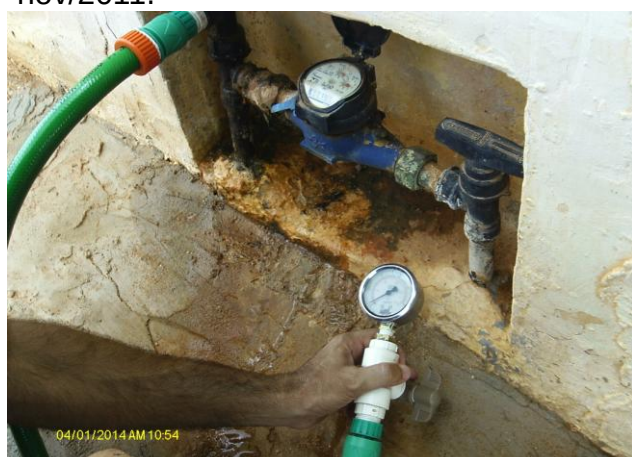
**Foto 44** – Medição de pressão na Rua Júlio Vicente de Andrade, nº 177.

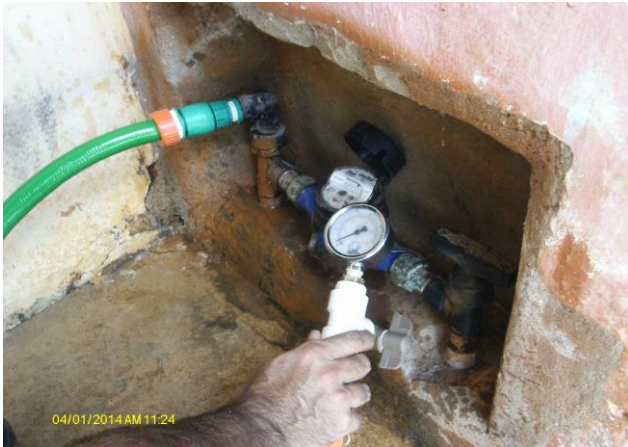
**Foto 46** – Medição de pressão na Rua João Nunes, s/n.

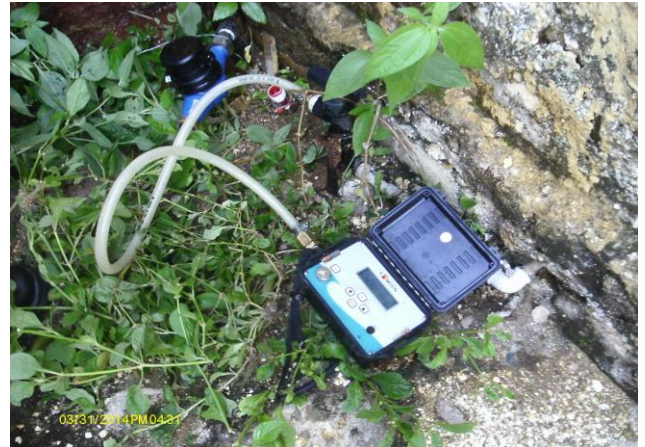
**Foto 47** – Medição de pressão com instalação às 16:30h do dia 31/03/14 e retirada às 16:30h do dia 01/04/14, com aparelho *datalogger* na Rua Coronel Liberalino Carvalho, nº 156.

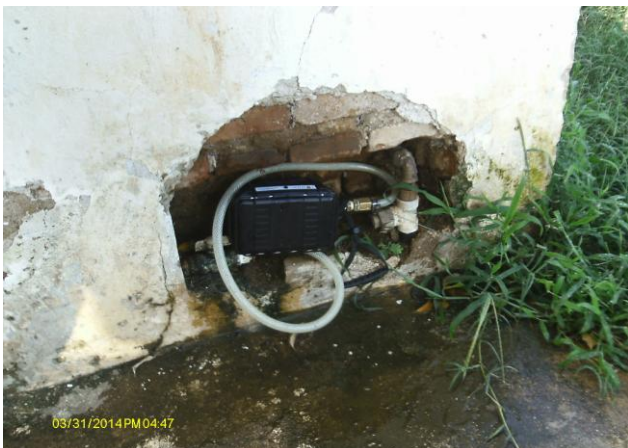
**Foto 48** – Medição de pressão com instalação às 17:00h do dia 31/03/14 e retirada às 17:00h do dia 01/04/14, com aparelho *datalogger* na Rua Juca Farias, nº 28 (FNS).

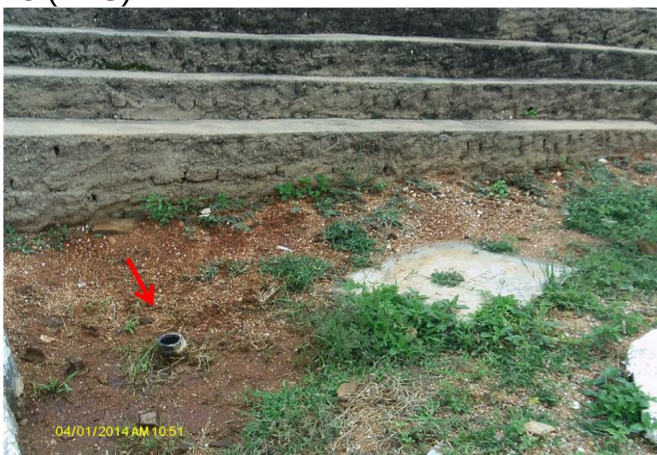
- h) Das 6 (seis) descargas inspecionadas, 3 (três) estão sem caixa de proteção, localizadas na Rua Professor Luís Alves da Costa, nº 191, na Rua Júlio Vicente de Andrade, nº 154 e na Rua Francisco Pereira de Araújo, nº 84. Ademais, uma moradora da Rua Júlio Vicente de Andrade reclama do vazamento constante de água quando a descarga é realizada e há acúmulo de mosquitos na área (**Anexo B**, item 12).

**Foto 50** – Registro de descarga na Rua Professor Luís Alves da Costa, nº 191.

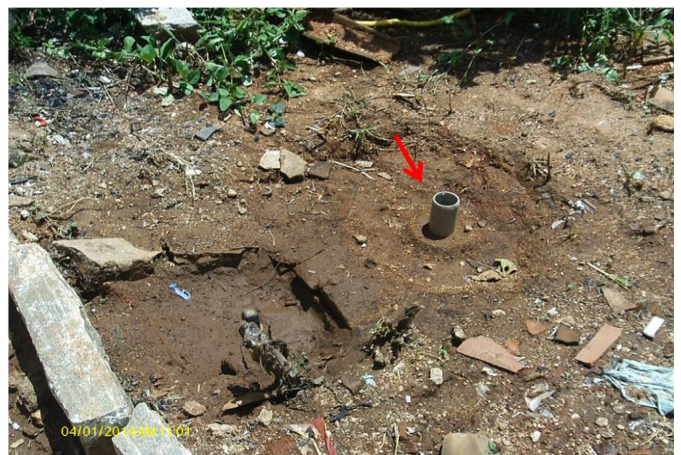
**Foto 51** – Registro de descarga na Rua Júlio Vicente de Andrade, nº 154.

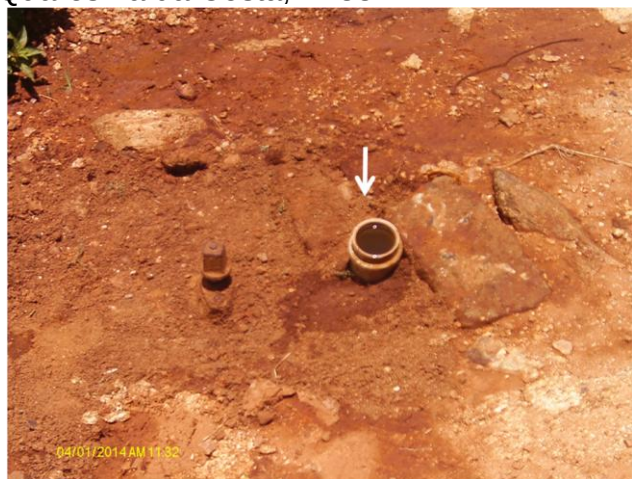
**Foto 54** – Registro de descarga na Rua Francisco Pereira de Araújo, nº 84.

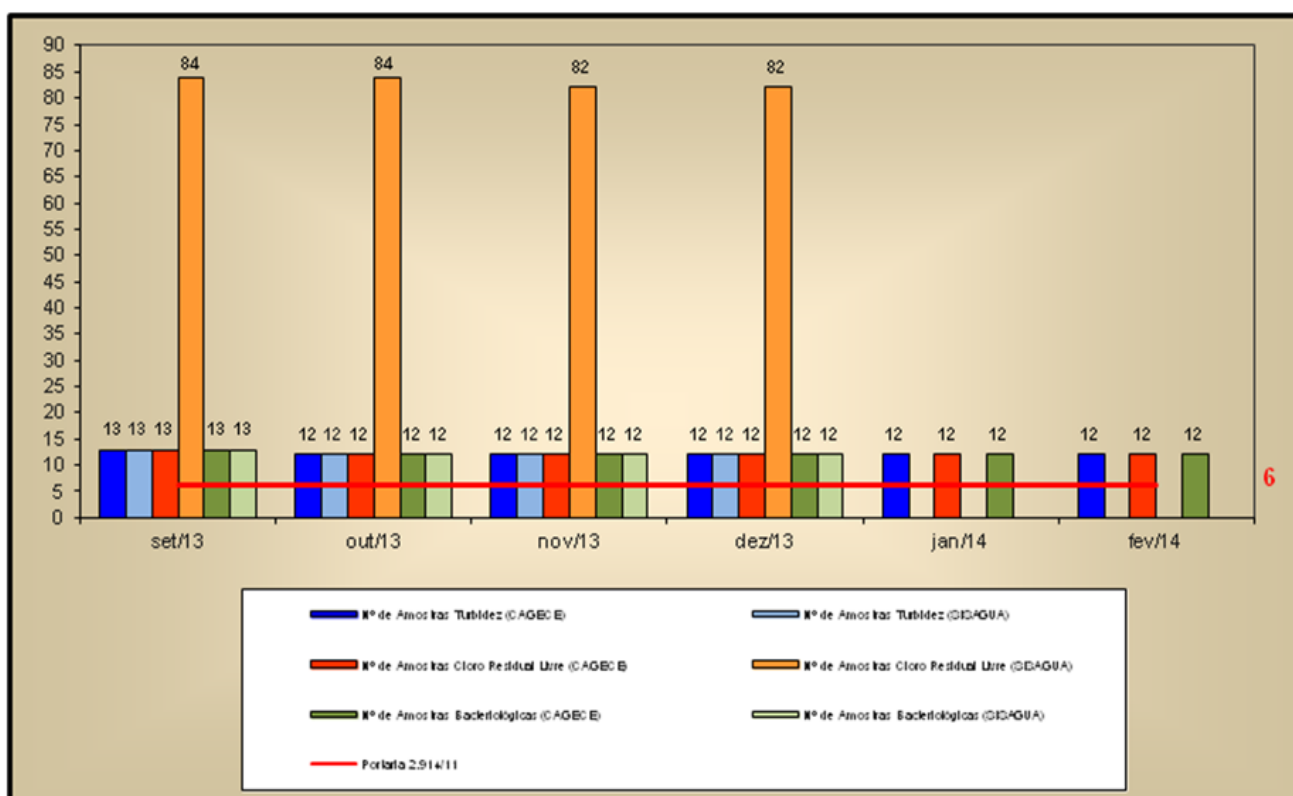
**Gráfico 4** – Avaliação do Monitoramento da Qualidade da água tratada realizada pela **CAGECE** e **SISÁGUA** na rede de distribuição do SAA de Baixo, no período de setembro/2013 a fevereiro/2014 conforme Portaria MS 2.914/11, com relação ao número de amostras dos exames bacteriológicos, cloro residual livre e turbidez.
