**RELATÓRIO DE FISCALIZAÇÃO
RF/CSB/0005/2015**

Assunto: Fiscalização do Sistema de Abastecimento
de Água da Sede do Município de Potengi

COORDENADORIA DE SANEAMENTO BÁSICO

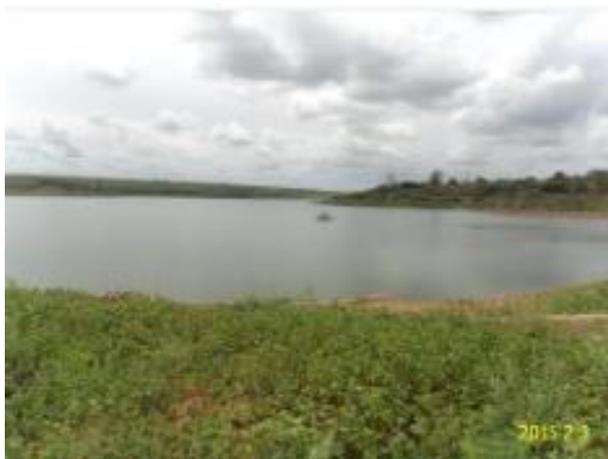
Foto 1 – Captação emergencial: açude Monte Belo.

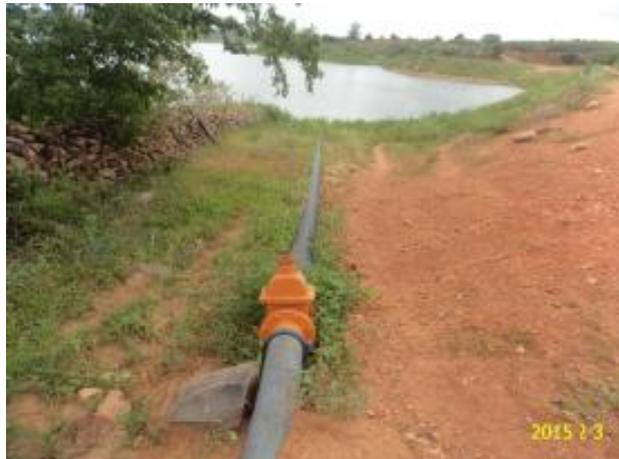
Foto 2 – Captação emergencial: adutora.

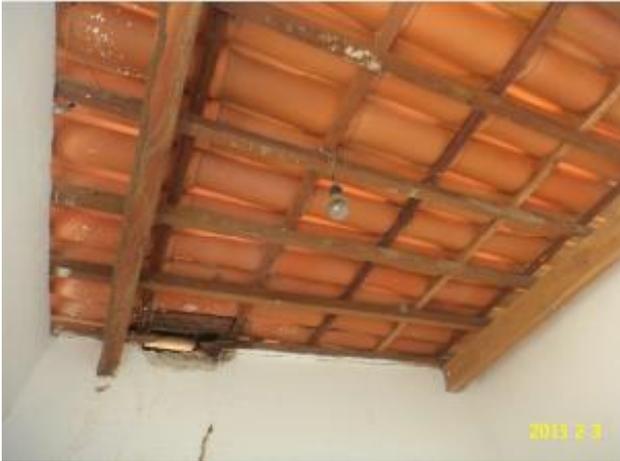
- a. Não há iluminação para trabalhos noturnos na EERD-02 (**Foto 3**; Anexo II, item 12);
- b. Não existe horímetro no quadro de comando da EERD-02 (**Foto 4**; Anexo II, item 13);
- c. O REL-03 não é dotado de medidor de nível (Anexo II, item 20);
- d. O REL-03 não é dotado de para-raios (**Foto 5**; Anexo II, item 21);
- e. O REL-01 não é dotado de tampa de inspeção (**Foto 6**)*;
- f. Não existe guarda corpo na laje de cobertura do REL-02 (**Foto 7**)*;

Foto 3 – EERD-02: ausência de iluminação.

Determinação D1 – A CAGECE deve cumprir as normas técnicas e procedimentos estabelecidos para implantação de sistemas de abastecimento de água, visando corrigir as não conformidades descritas na constatação C1.

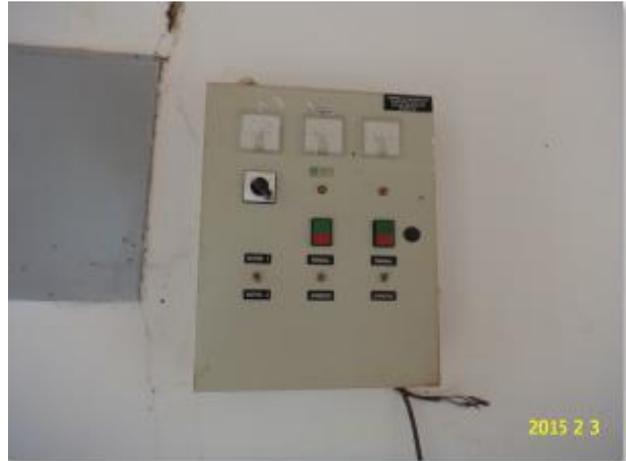
Foto 4 – EERD-02: ausência de horímetro.

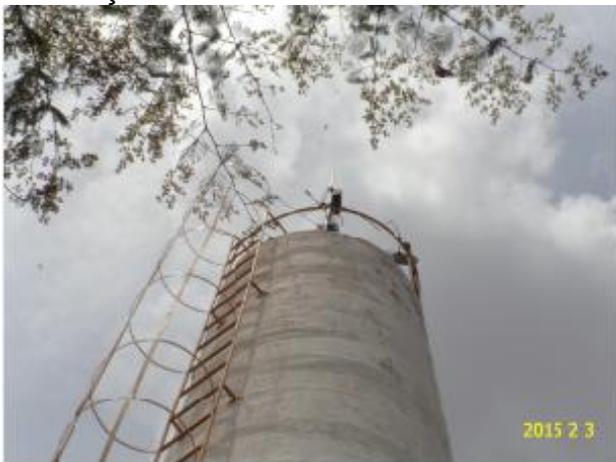
Foto 5 – REL-03: ausência de para-raios.

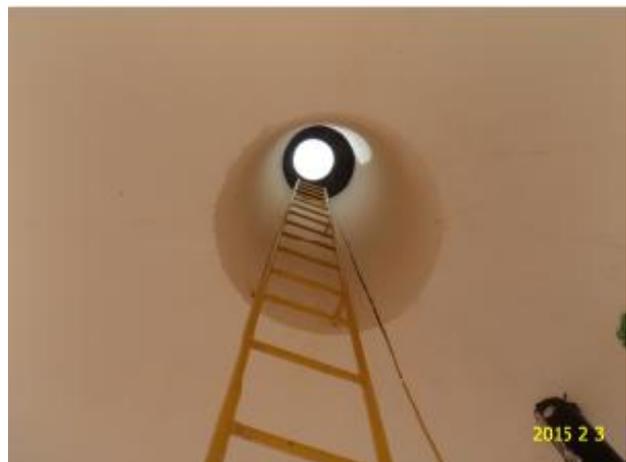
Foto 6 – REL-01: ausência de tampa de inspeção.

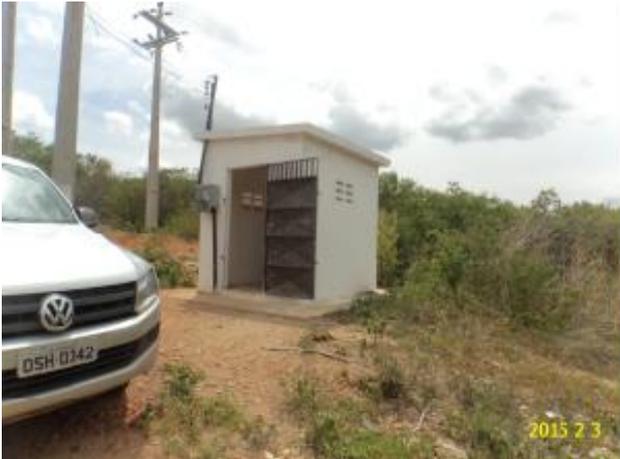
- a. Não existe identificação da EECS-02 do Açude Monte Belo localizada em Araripe (**Foto 8**; Anexo II, item 1);
- b. Não existe sinalização identificando a captação superficial do Açude Monte Belo como área destinada à abastecimento público (Anexo II, item 2);

Foto 8 – EECS-02: ausência de identificação.

Determinação D2 – A CAGECE deve realizar operação e manutenção adequada das unidades integrantes do sistema de abastecimento de água, visando corrigir as não conformidades descritas na constatação C2.

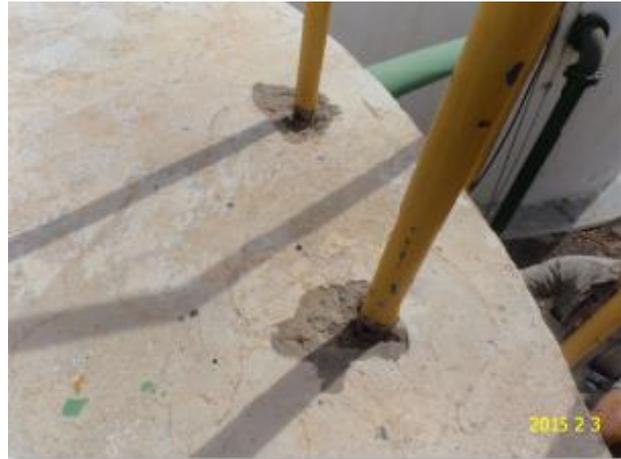
- c. A base de fixação da escada no filtro-01 está deteriorada (**Foto 9**; Anexo II, item 5);
- d. A calha de água do Filtro-01 está com a estrutura deteriorada (**Foto 10**; Anexo II, item 6);

Foto 9 – Filtro-01: base de fixação da escada deteriorada.

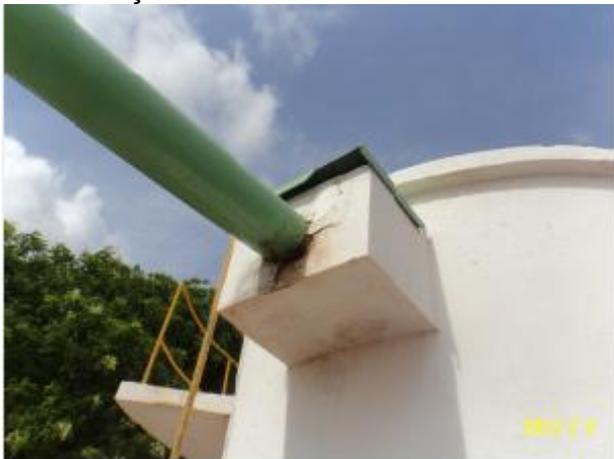
Foto 10 – Filtro-01: estrutura da calha de água deteriorada.

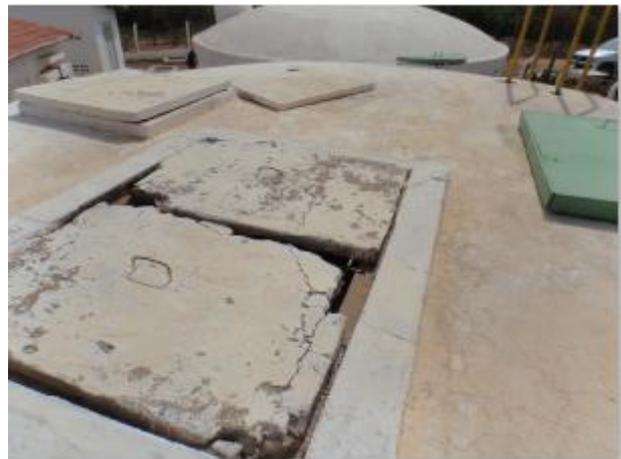
- e. Existem tampas deterioradas no Filtro-01 da ETA (**Foto 11**; Anexo II, item 7);
- f. Ocorre vazamento no registro de descarga do Filtro-01 (**Foto 12**; Anexo II, item 8);

Foto 11 – Filtro-01: tampas deterioradas.

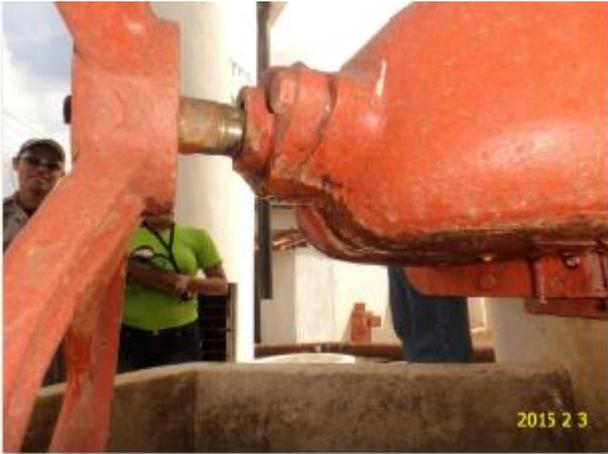
Foto 12 – Filtro-01: vazamento no registro.

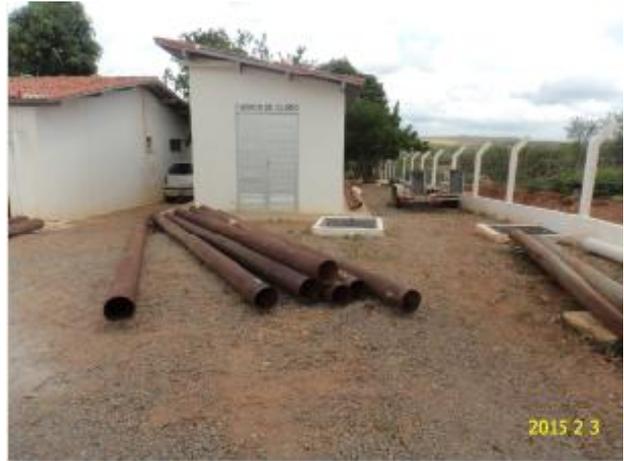
- g. A tubulação para manutenção da AAB da captação do Açude Monte Belo está armazenada, inadequadamente, na área da ETA (**Foto 13**; Anexo II, item 11);

Foto 13 – ETA: tubulações armazenadas na área sem proteção.

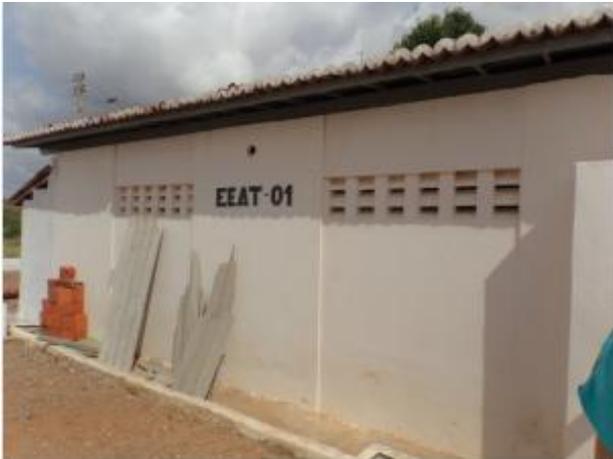
- h. A EELF-01 não está identificada (**Foto 14**; Anexo II, item 14);
- i. A parede da casa de abrigo da EEAT-01 e EELF-01 está deteriorada; (**Foto 15**; Anexo II, item 15);

Foto 14 – EELF-01: ausência de identificação.

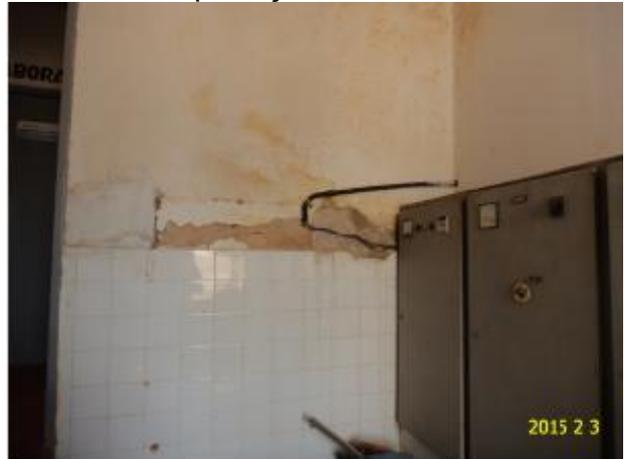
Foto 15 – EEAT-01 e EELF-01: parede deteriorada.

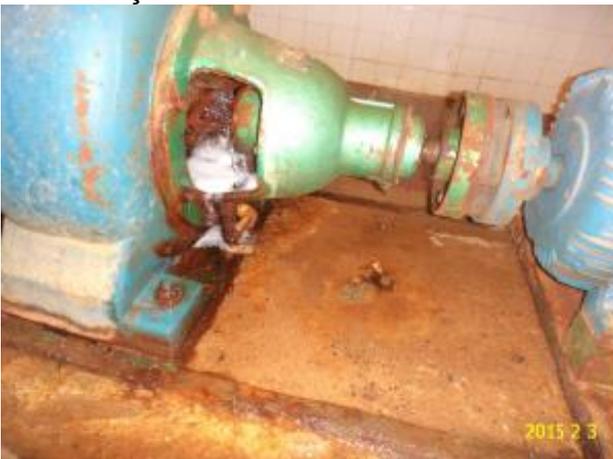
- j. Há vazamento na bomba da EELF-01 (**Foto 16**; Anexo II, item 19);
- k. A identificação do RAP-01 apresenta pouca visibilidade (**Foto 17**; Anexo II, item 18);
- l. O segundo nível de escada do REL-02 não é fixada adequadamente na estrutura do reservatório (**Foto 18**; Anexo II, item 19);

Foto 16 – EELF-01: vazamento.

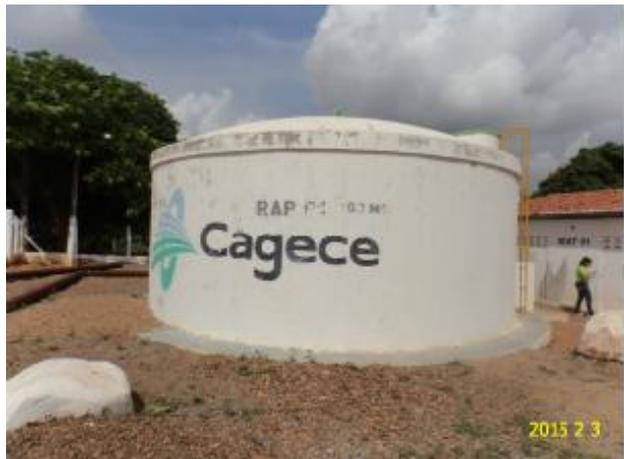
Foto 17 – RAP-01: identificação com baixa visibilidade.

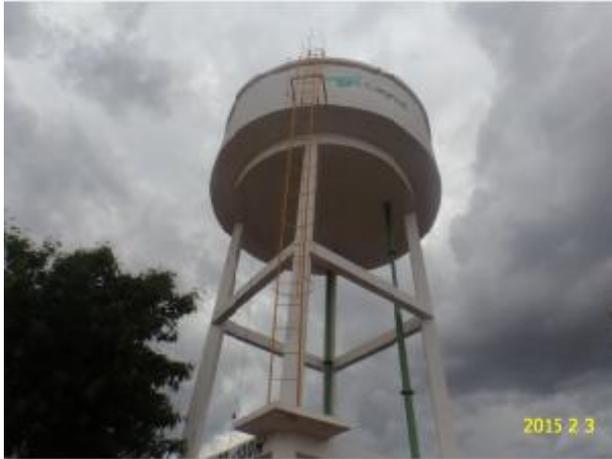
Foto 18 – REL-02: escada sem fixação adequada.

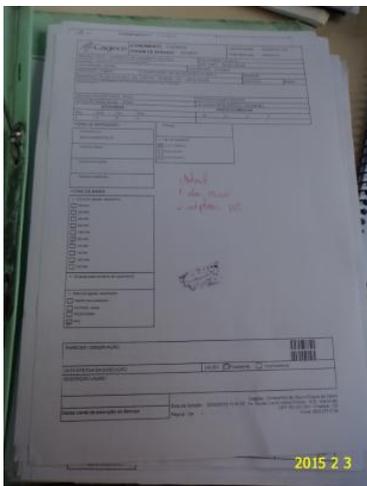
- a. De 10 (dez) ordens de serviços analisadas, 9 (nove) estavam preenchidas incorretamente sem a data efetiva da execução do serviço (**Foto 19**; Anexo II, item 4).

Foto 19 – OS 14737677: preenchimento incorreto sem data efetiva de execução do serviço.

Determinação D4 - A CAGECE deve manter organizada e atualizada toda a informação na forma exigida pela legislação, visando corrigir as não conformidades descritas na constatação C4.

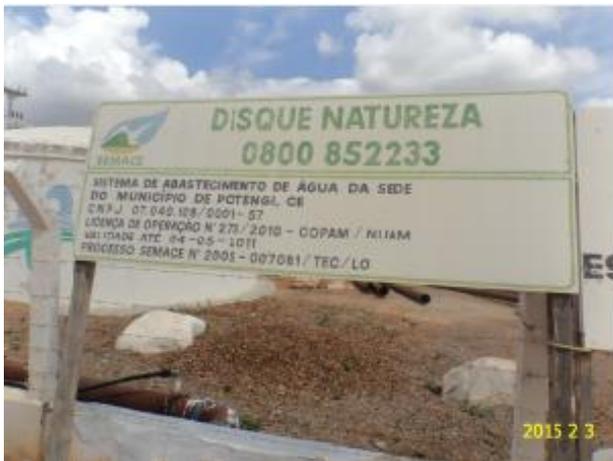
- a. A Licença de Operação da SEMACE para a ETA Potengi está vencida desde 04/05/2011 (**Foto 20**; Anexo II – item 10).

Foto 20 – ETA: validade até 04/05/2011.

R1 – A CAGECE deve providenciar a renovação da Licença de Operação da Superintendência Estadual do Meio Ambiente – SEMACE para a ETA de Potengi.

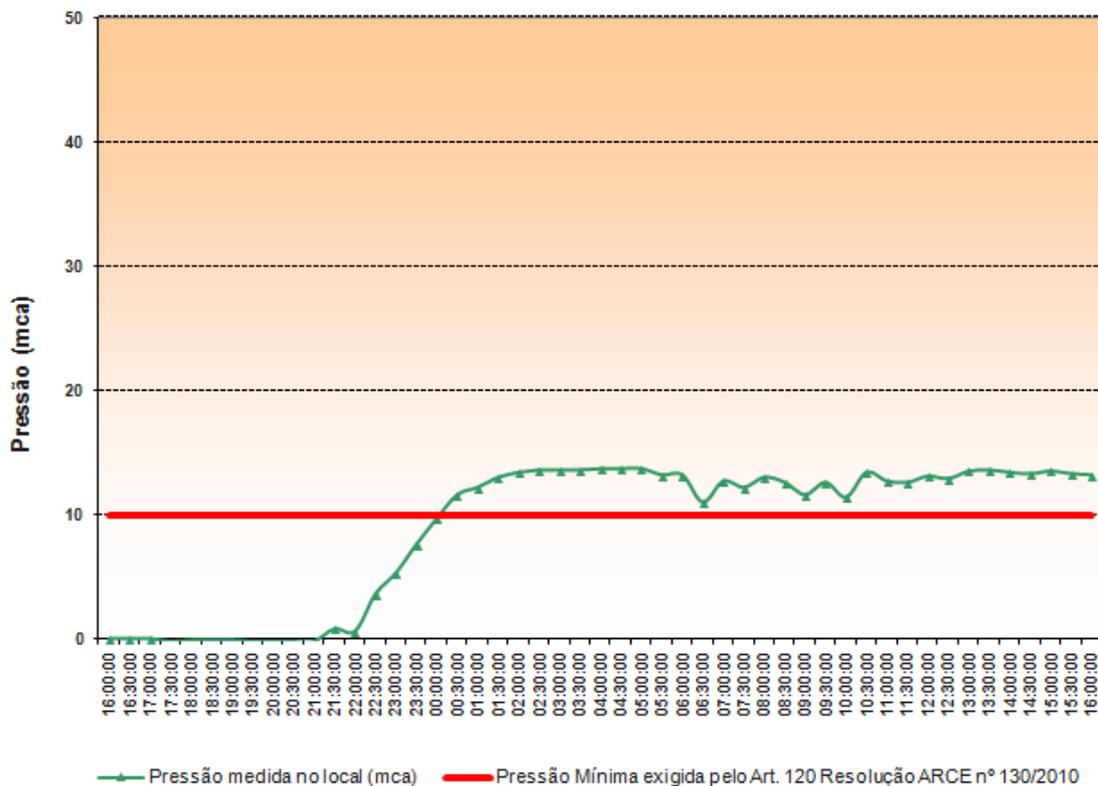
Gráfico 1 - Monitoramento da pressão com a instalação às 16:00 horas do dia 02/02/2015 e retirada às 16:00 horas do dia 03/02/2015, do aparelho *datalogger*, no endereço localizado na Rua Sargento Dudu, s/n.

* OBS.: neste endereço, a pressão zero deveu-se ao rompimento da adutora de água tratada que resultou no desabastecimento do REL-01.

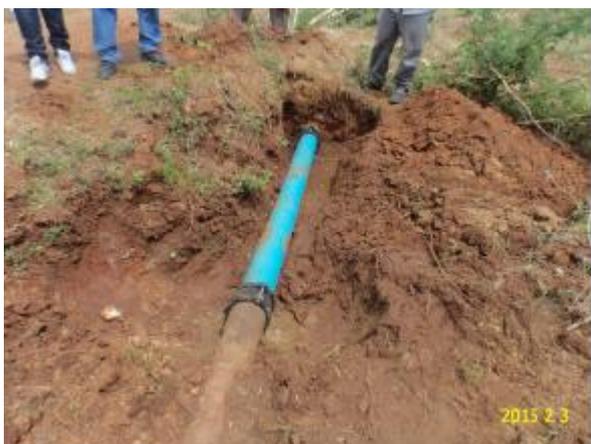
Foto 21 – Rompimento da tubulação de ferro de 150 mm no terreno de um cliente.

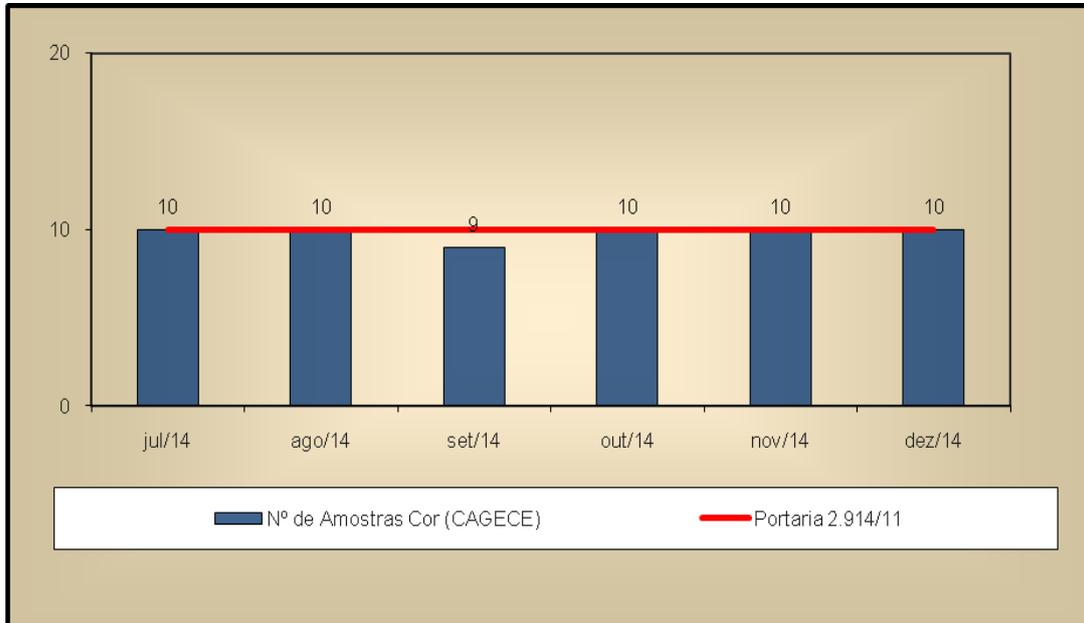
Gráfico 2 - Avaliação do Monitoramento da Qualidade da água tratada realizada pela CAGECE na rede de distribuição do SAA de Potengi, no período de julho/2014 a dezembro/2014 conforme Portaria MS 2.914/2011, referente ao número de amostras do parâmetro cor.

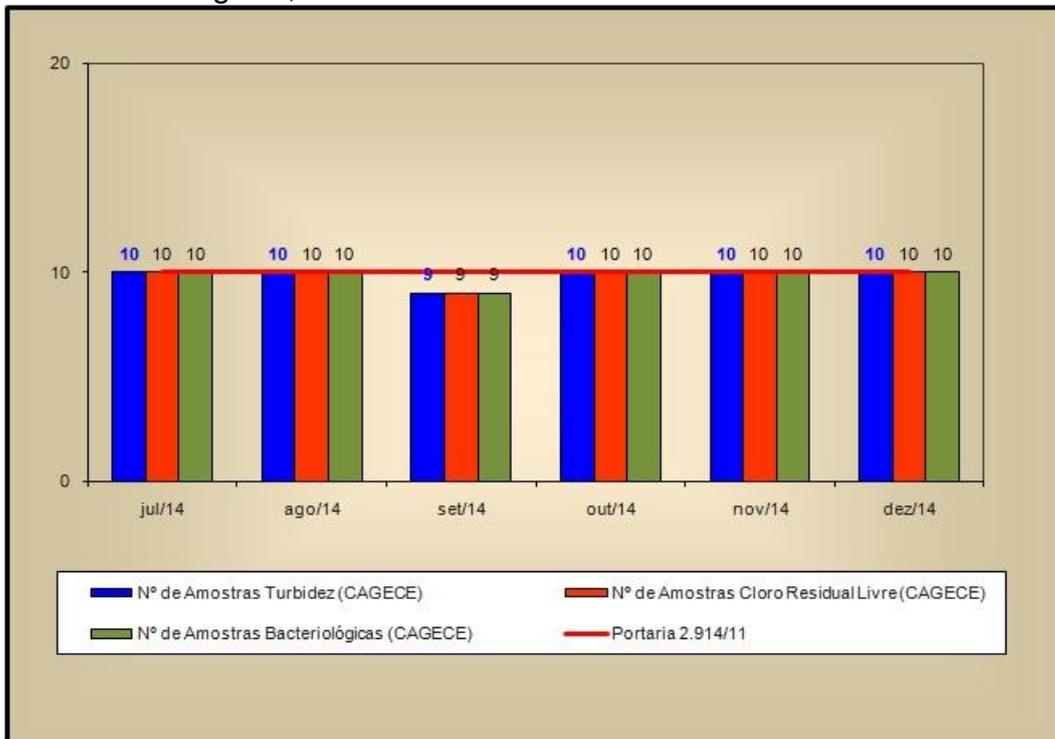
Gráfico 3 - Avaliação do Monitoramento da Qualidade da água tratada realizada pela CAGECE na rede de distribuição do SAA de Potengi, no período de julho/2014 a dezembro/2014 conforme Portaria MS 2.914/2011, com relação ao número de amostras dos exames bacteriológicos, cloro residual livre e turbidez.
