**RELATÓRIO DE FISCALIZAÇÃO  
RF/CSB/0021/2015**

**Assunto: Fiscalização dos Sistemas de  
Abastecimento de Água e de Esgotamento Sanitário  
da Sede do Município de Itaitinga**

**COORDENADORIA DE SANEAMENTO BÁSICO**

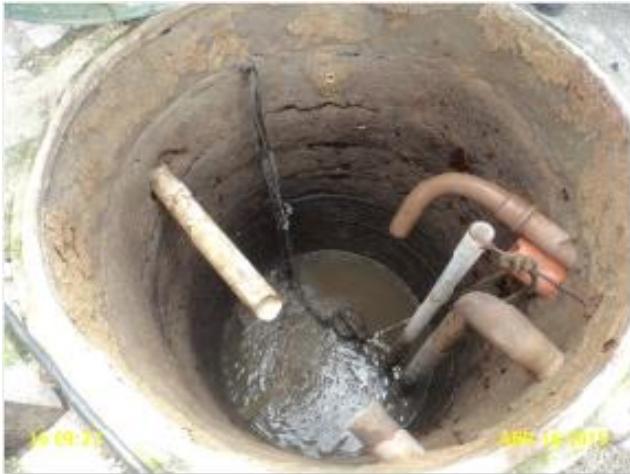
**Foto 1** – EEE: sem bomba reserva.

- Não há bomba reserva na EEE (Foto 1; Anexo II, item 9);
- O RAP-01 e o REL-01 não são dotados de tampa de inspeção (Fotos 2 e 3; Anexo II, item 25);
- Os reservatórios RAP-02 e REL-01 não são dotados de medidores de nível (Anexo II, item 28);
- O REL-01 não é dotado de para-raios nem sinalização noturna de obstáculo (Foto, 4; Anexo II, item 29).

**Determinação D3** – A CAGECE deve cumprir as normas técnicas e procedimentos estabelecidos para implantação de sistemas de abastecimento de água e de esgotamento sanitário, visando corrigir as não conformidades descritas na constatação C3.

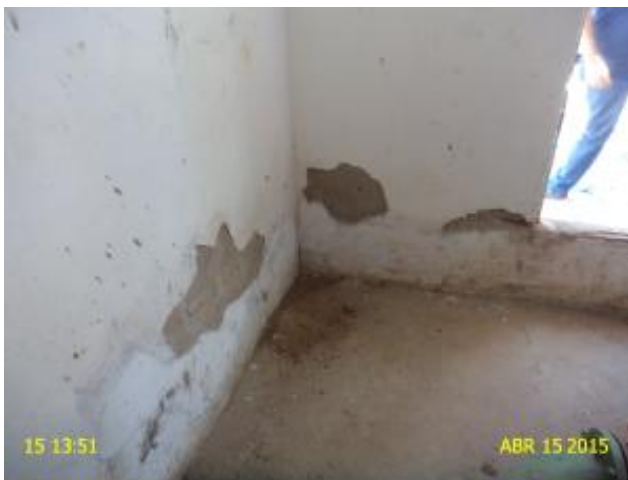
**Foto 5** – EEAT-02: parede deteriorada.

- ✓ Março/2015: bombeamento paralisado durante 18 dias e instalação elétrica com defeito durante 2 (dois) dias.
- b. A parede da casa de abrigo da EEAT-02 está deteriorada (Foto 5; Anexo II, item 8);

**Determinação D4** – A CAGECE deve realizar operação e manutenção adequada das unidades integrantes dos sistemas de abastecimento de água e de esgotamento sanitário, visando corrigir as não conformidades descritas na constatação C4.

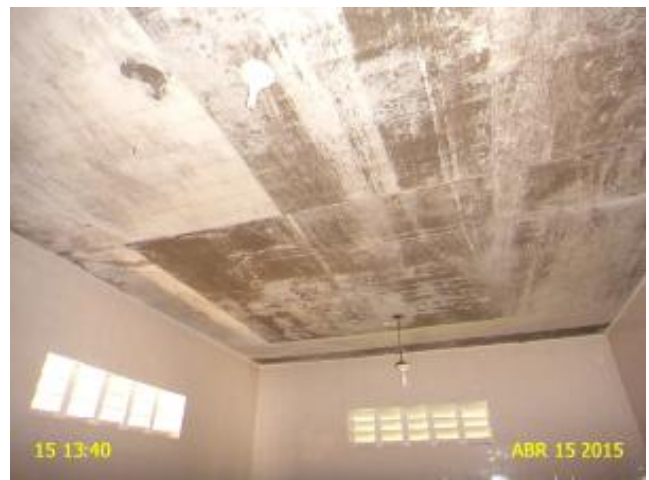
**Foto 6** – EEAT-01: ausência de iluminação.

- c. A EEAT-01 não é dotada de iluminação (Foto 6; Anexo II, item 8);
- d. A EEE não está identificada (Foto 7; Anexo II, item 10);
- e. A tampa do Filtro 01 está em processo de corrosão (Foto 8; Anexo II, item 6);

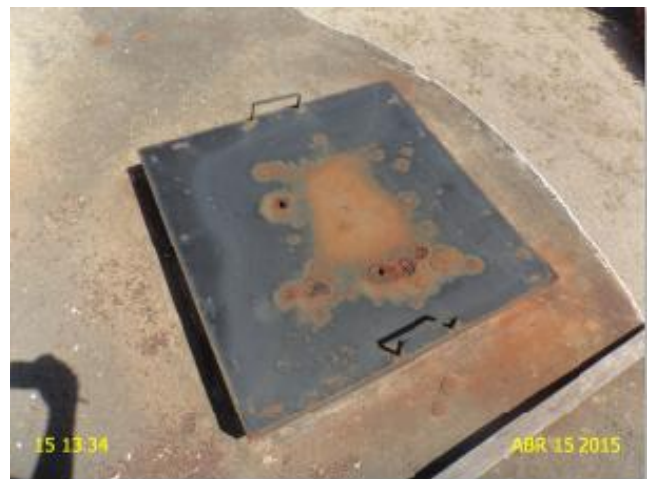
**Foto 8** – Filtro-01: tampa em processo de corrosão e sem vedação adequada.

- f. A tampa do Filtro 01 não garante vedação (Foto 8; Anexo II, item 6);
- g. Não é realizado o monitoramento da vazão do efluente da ETE-Angorá (Anexo II, item 15);

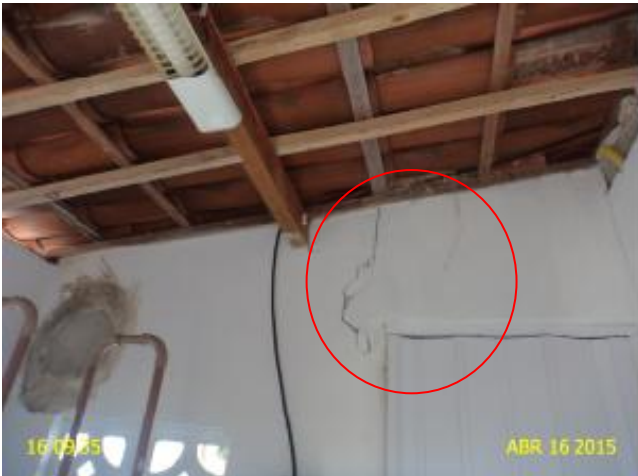
**Foto 9** – ETE: casa de apoio ao operador com parede deteriorada.

- h. A edificação de apoio ao operador da ETE apresenta estrutura deteriorada (Foto 9; Anexo II, item 11);
- i. A ETE Angorá não está identificada (Foto 10; Anexo II, item 13);

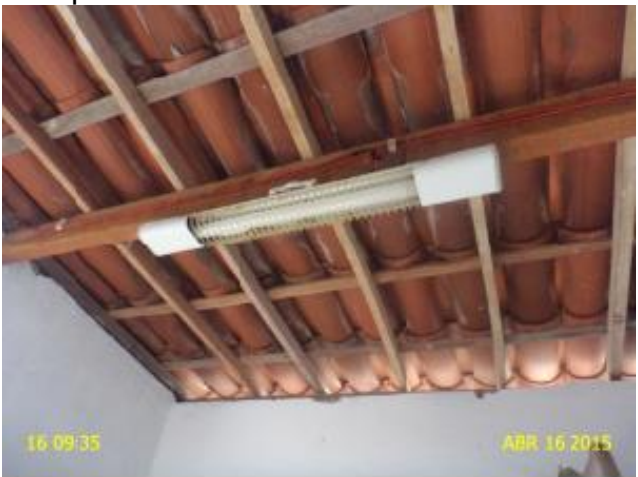
**Foto 11** – ETE: casa de apoio ao operador sem iluminação.

- j. A iluminação da casa de apoio ao operador da ETE não está funcionando (Foto 11; Anexo II, item 14);
- k. Os tanques dosadores de produtos químicos da ETA estão improvisados (Foto 12; Anexo II, item 4);

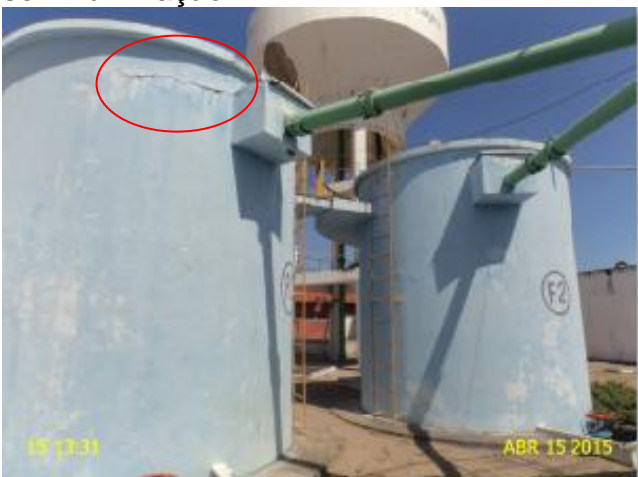
**Foto 13** – Filtro 01: estrutura deteriorada.

- l. O Filtro 01 apresenta rachadura em sua estrutura (Foto 13; Anexo II, item 5);
- m. Dos 6 (seis) registros de descarga inspecionados, 2 (dois) estão com suas caixas deterioradas (Rua Projeta nº 31 e Rua Cristiano Moreira Cavalcante) (Foto 14; Anexo II, item 23);

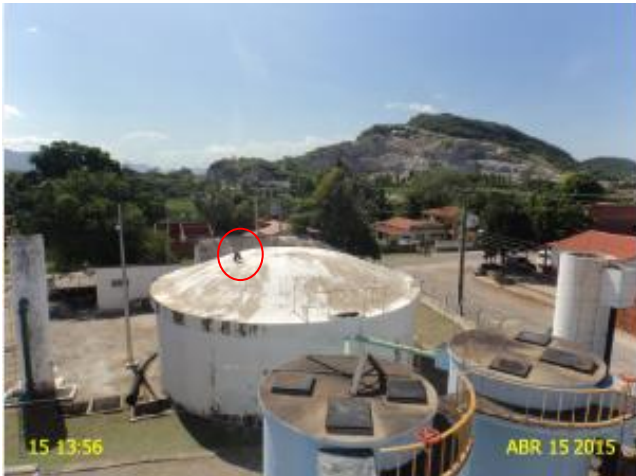
**Foto 15** – RAP-01: tubulação de ventilação sem tela de proteção e pintura deteriorada.

- n. As tubulações de ventilação dos reservatórios RAP-01 e RAP-02 estão sem tela de proteção (Fotos 15 e 16; Anexo II, item 24);
- o. O REL-01 está com a estrutura deteriorada (Foto 17; Anexo II, item 26);
- p. O RAP-01 e o RAP-02 apresentam pintura deteriorada (Fotos 15 e 16; Anexo II, item 26);
- q. Não foi realizada a limpeza e desinfecção do REL-01 nos últimos 6 (seis) meses (Anexo II, item 27).

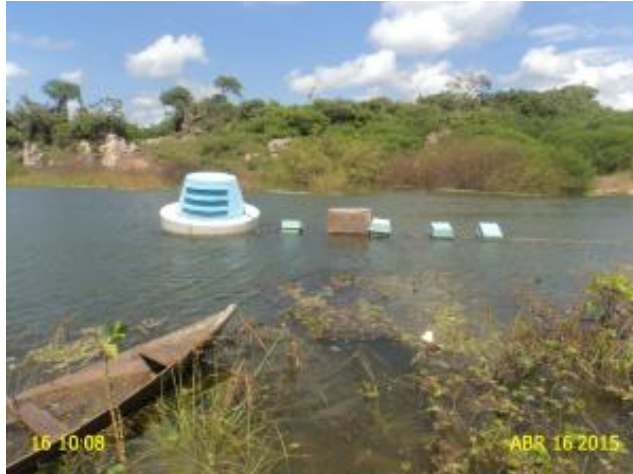
**Foto 18** – Açude Riachão: ausência de sinalização de área destinada à captação de água para abastecimento público.

- a. Não existe sinalização identificando o manancial como área destinada à captação de água para abastecimento público (Foto 18; Anexo II, item 2)

**Determinação D8** – A CAGECE deve cumprir as normas de gestão dos mananciais e das respectivas áreas de proteção, visando corrigir as não conformidades descritas na constatação C8.

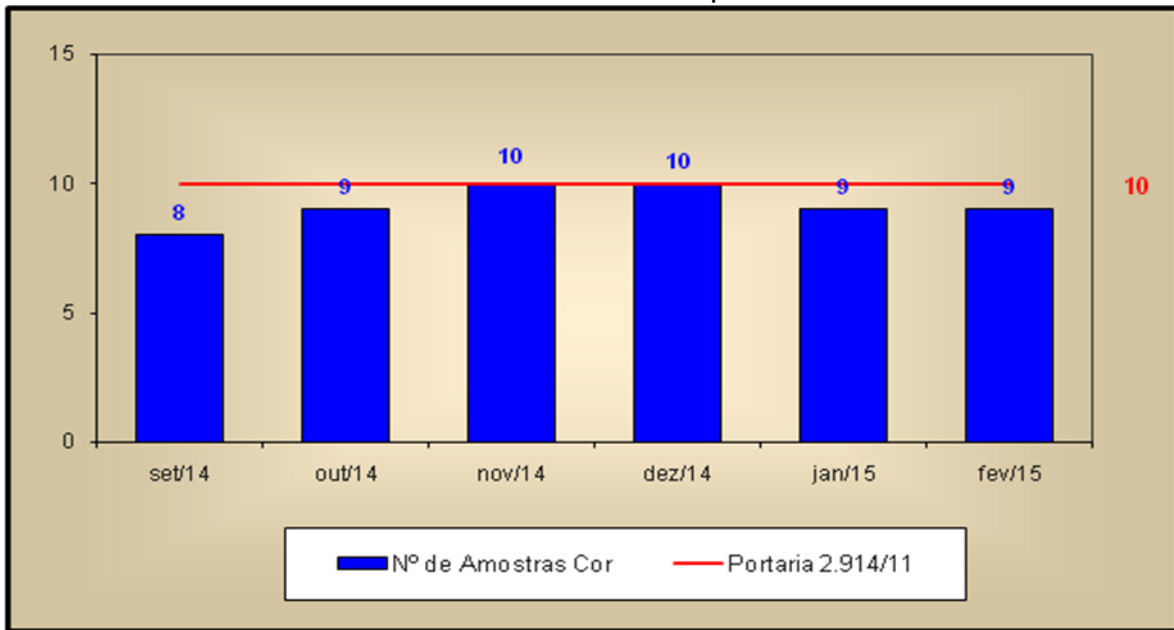
**Gráfico 2** - Avaliação do Monitoramento da Qualidade da água tratada realizado pela CAGECE na rede de distribuição do SAA de Itaitinga, no período de setembro/2014 a fevereiro/2015 conforme Portaria MS 2.914/11, referente ao número de amostras do parâmetro cor.

- b. A quantidade de amostras coletadas pela GECCOQ para análise de cor aparente na rede de distribuição, não atendeu ao exigido pela Portaria MS 2.914/2011 nos meses de set/14, out/14, jan/15 e fev/15 (Anexo II, item 17; Anexo IV, Gráfico 2).

**Determinação D10** - A CAGECE deve desenvolver o controle da qualidade da água, bruta e tratada, de acordo com o disposto na legislação, visando corrigir as não conformidades descritas na constatação C10.

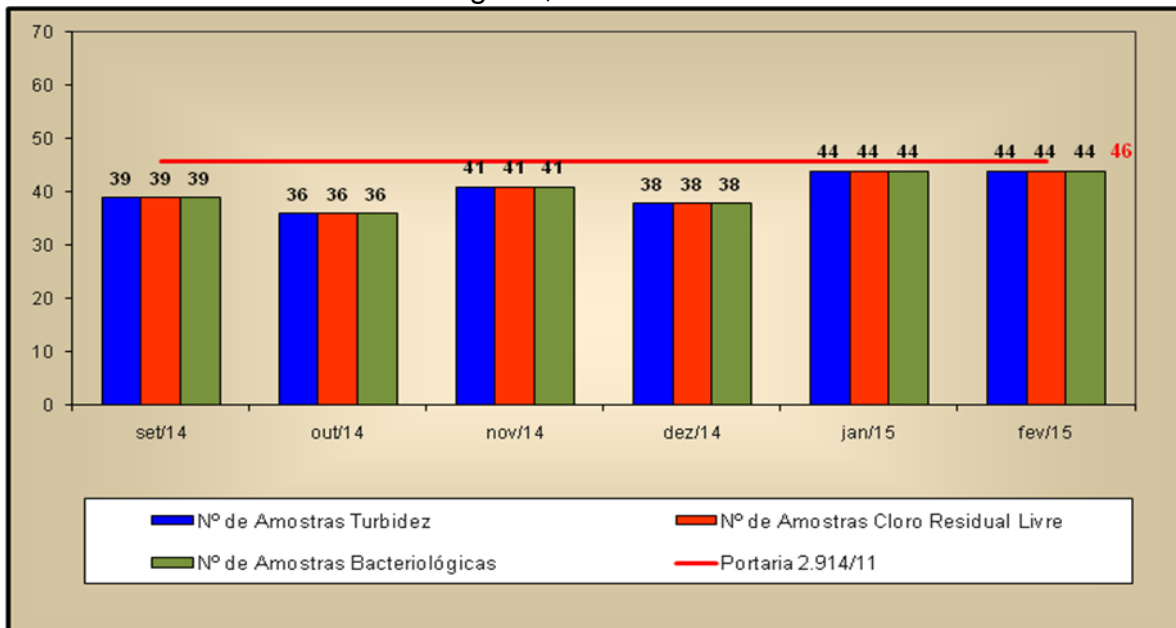
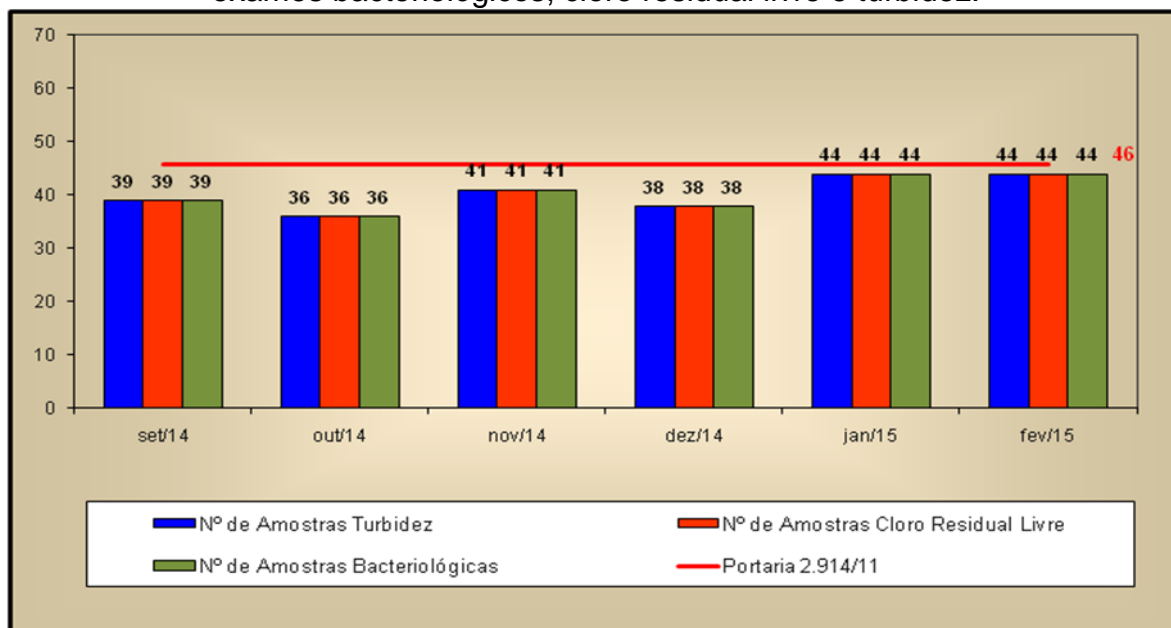
- A quantidade de amostras coletadas pela GECOQ para análise de turbidez, cloro residual e bacteriológicas na rede de distribuição, não atendeu ao exigido pela Portaria MS 2.914/2011 nos meses de set/14 a fev/15 (Anexo II, item 17; Anexo IV, Gráfico 3).

**Gráfico 3** - Avaliação do Monitoramento da Qualidade da água tratada realizada pela CAGECE na rede de distribuição do SAA de Itaitinga, no período de setembro/2014 a fevereiro/2015 conforme Portaria MS 2.914/11, com relação ao número de amostras dos exames bacteriológicos, cloro residual livre e turbidez.
